ATLAS JUSTICE
COMMISSAIRES DE JUSTICE

Qu'il convient de procéder au procès-verbal de description de l'appartement situé à MONTROUGE 92120, 7 rue Marie Debos

SUPERFICIE DU BIEN 73.10 m²

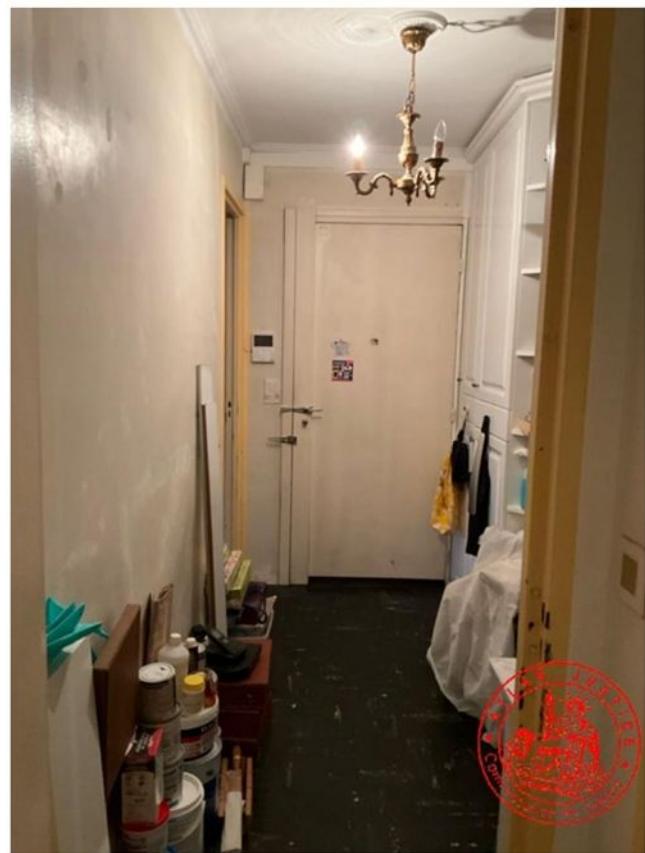
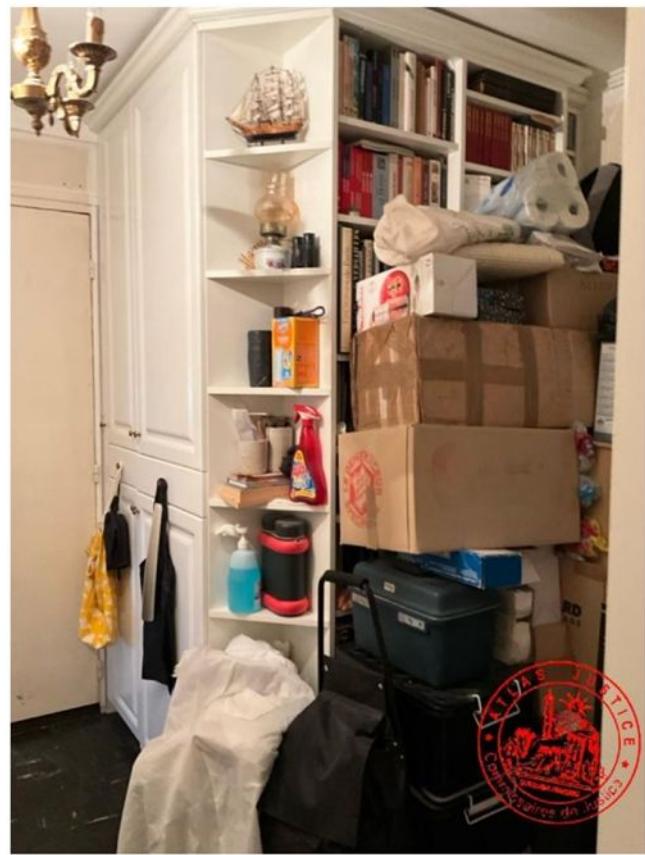
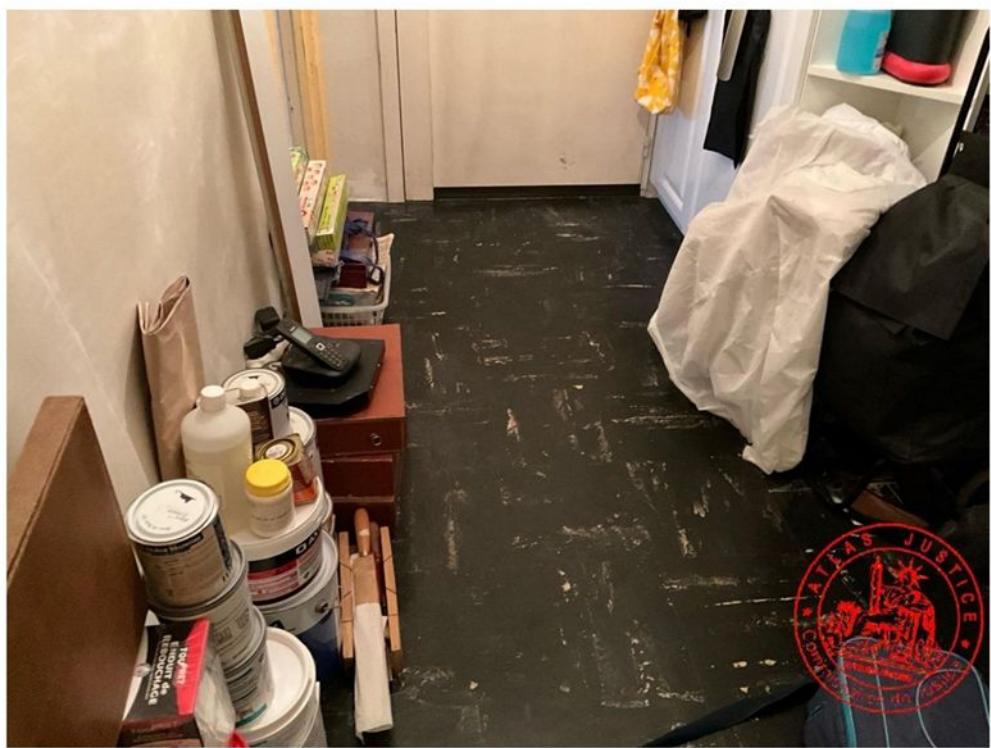
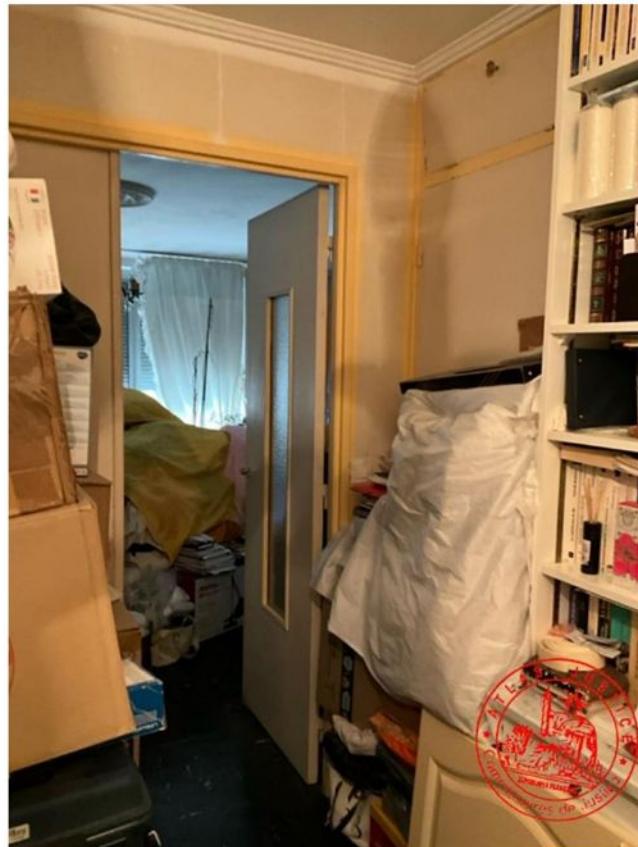
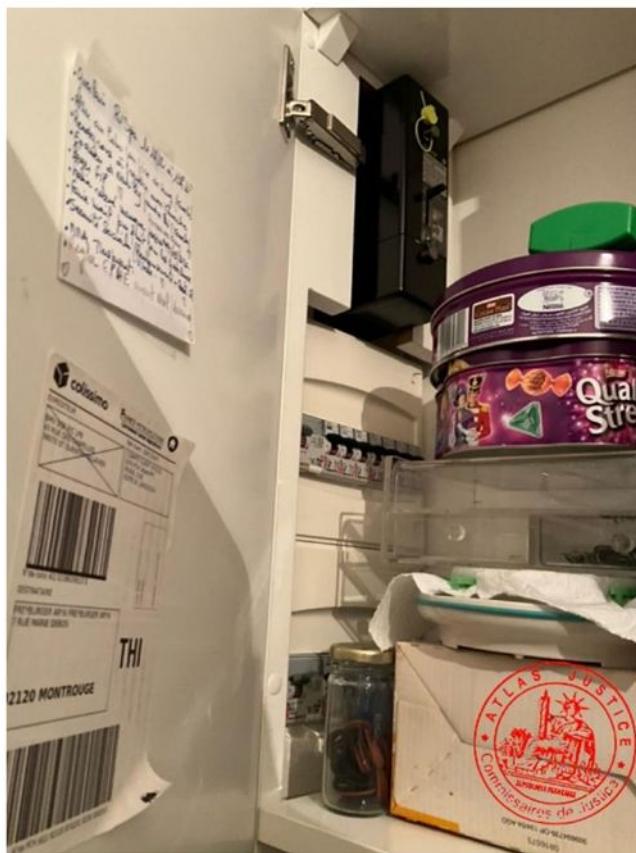
ENTRÉE

L'accès s'effectue par une porte blindée en état d'usage normal.

Le **sol** est recouvert de dalles en état d'usage normal, de couleur noire.

Les **plinthes** sont en bois peintes en état d'usage normal, de couleur blanche.

Les **murs** sont recouverts de peinture en état d'usage normal, de couleur blanche.

Le **plafond** est recouvert de peinture en état d'usage normal, de couleur blanche, plafonnier.

Placard de rangement

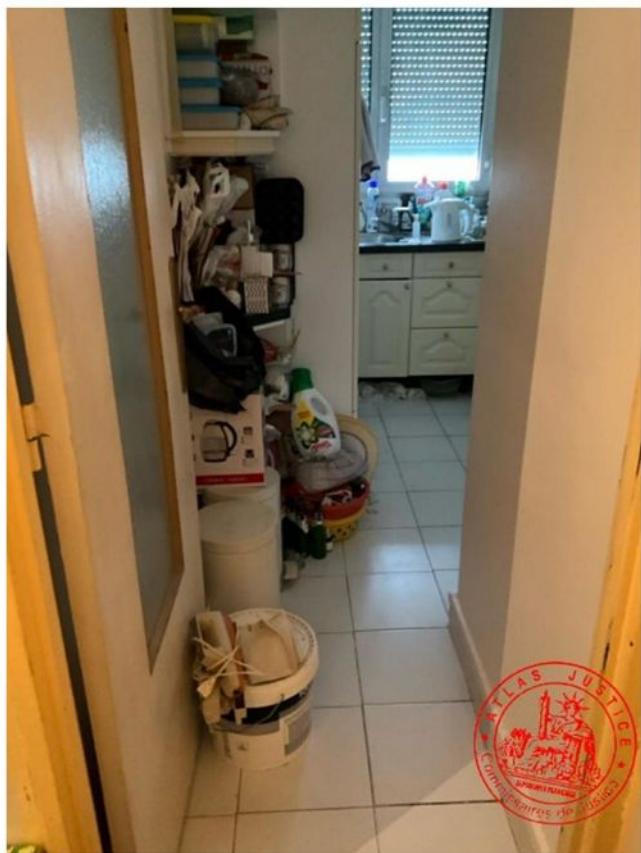
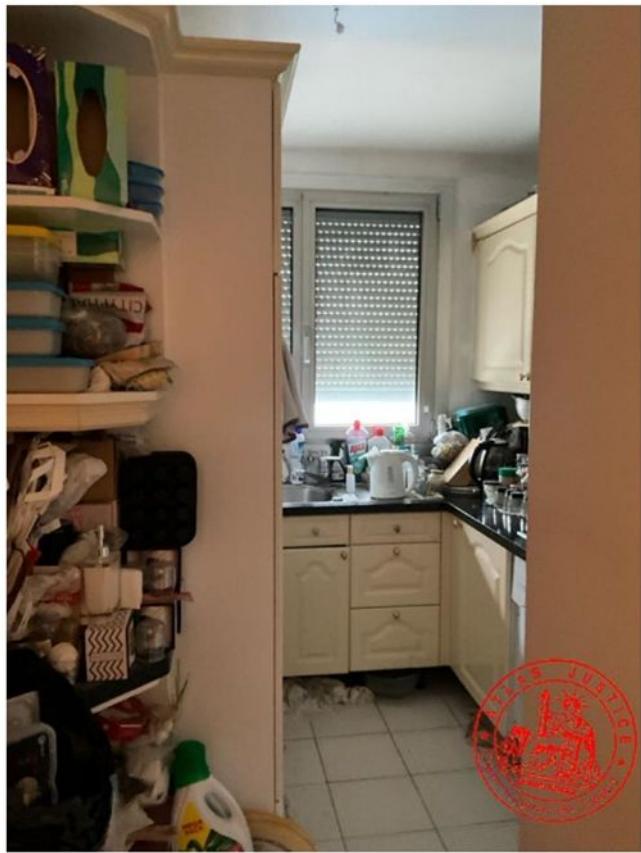
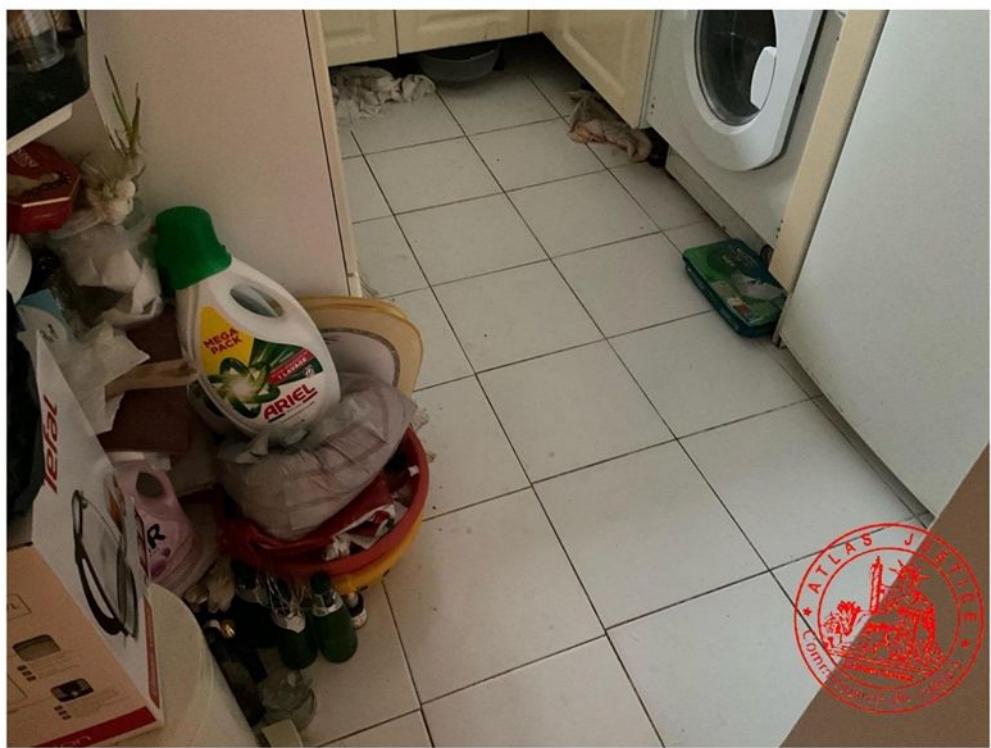
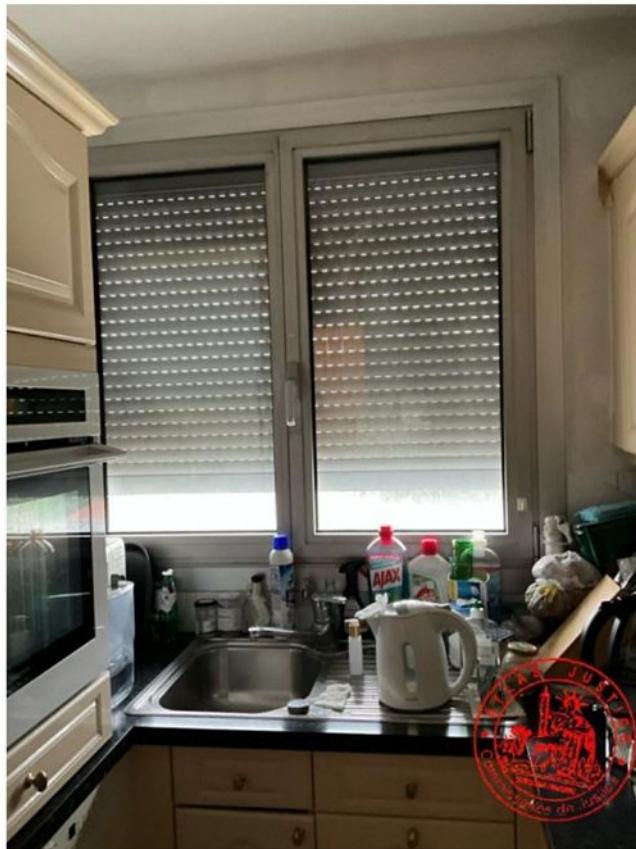
CUISINE

L'accès s'effectue par une porte simple en état d'usage normal.

Le **sol** est recouvert de carrelage en état d'usage normal, de couleur blanche.

Les **plinthes** sont en bois peintes en état d'usage normal, de couleur blanche.

Les **murs** sont recouverts de peinture en état d'usage normal, de couleur blanche.

Le **plafond** est recouvert de peinture en état d'usage normal, de couleur blanche.

L'éclairage naturel de la pièce est assuré par une fenêtre en état d'usage normal, ouverture battant double, châssis métallique, double vitrage, volet roulant électrique. En aluminium

- une cuisine aménagée et équipée en état d'usage normal
- un évier en inox en état d'usage normal (un mitigeur en état d'usage normal)

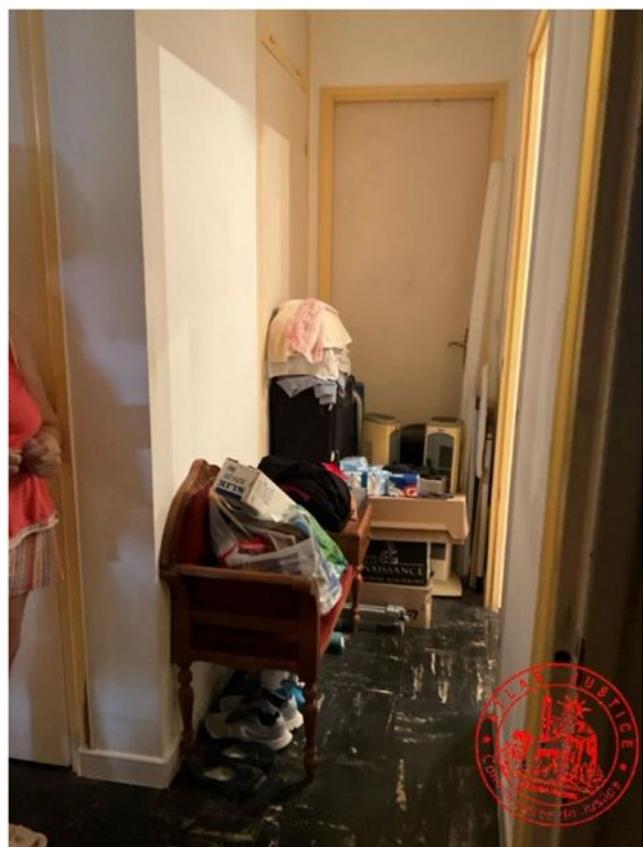
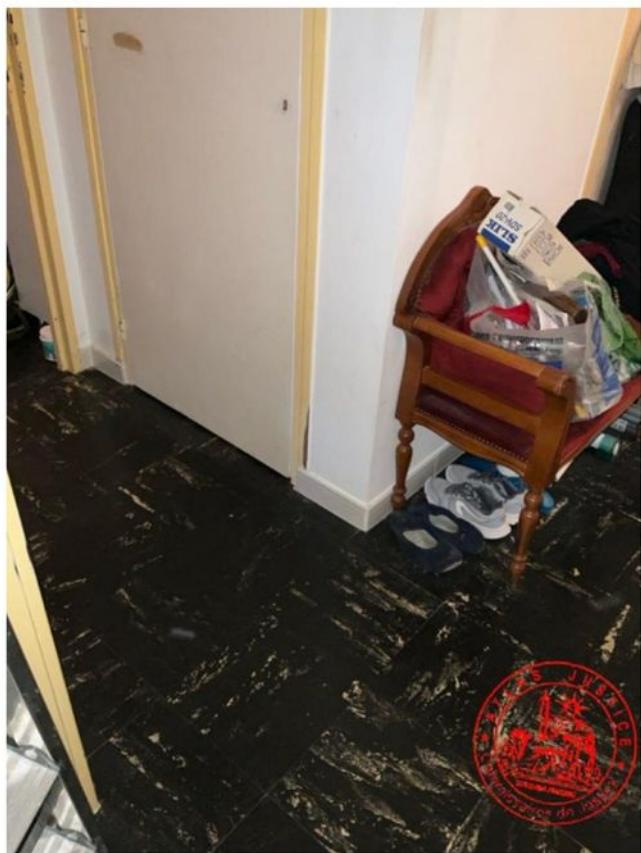
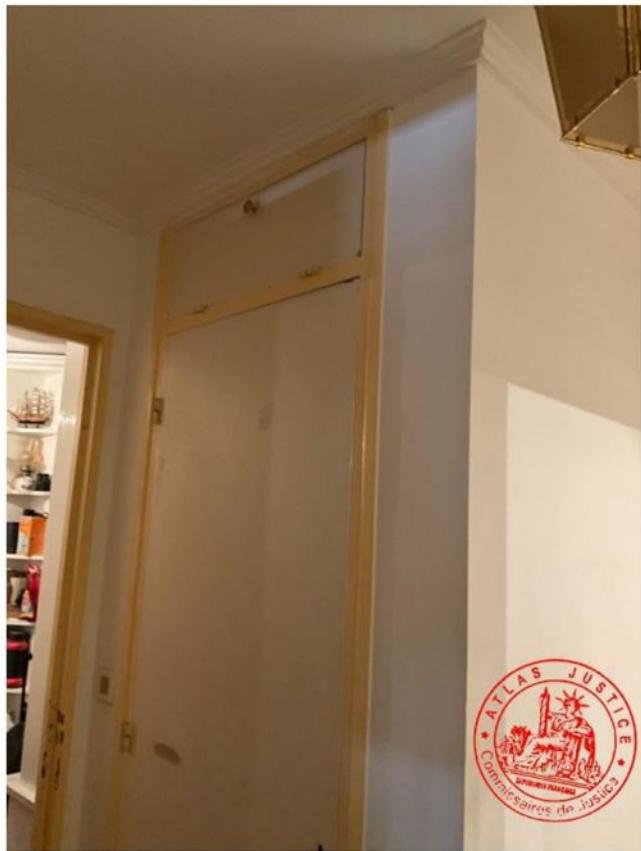
COULOIR DE DISTRIBUTION

L'accès s'effectue par une porte simple en état d'usage normal.

Le **sol** est recouvert de dalles en état d'usage normal, de couleur noire.

Les **murs** sont recouverts de peinture en état d'usage normal.

Le **plafond** est recouvert de peinture en état d'usage normal.

- un placard avec portes battantes en état d'usage normal

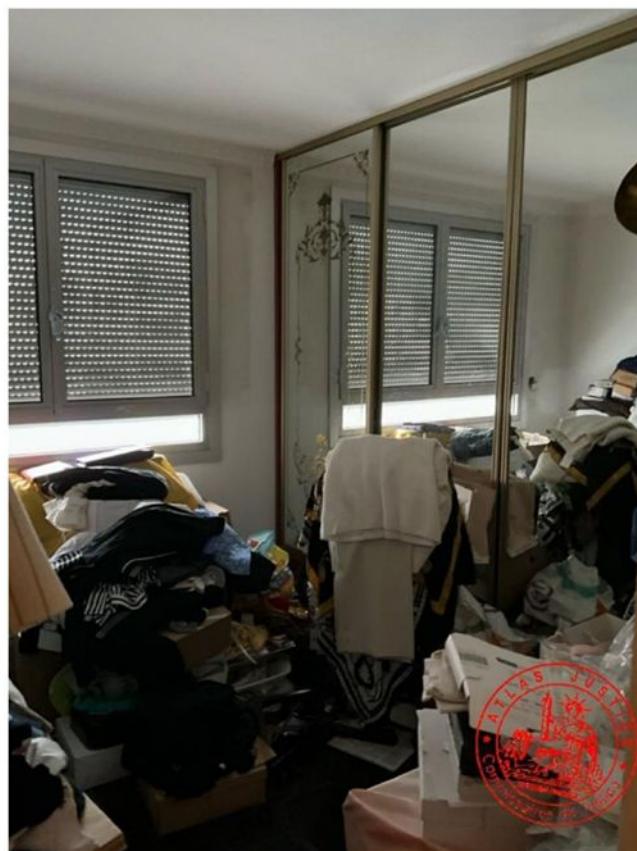
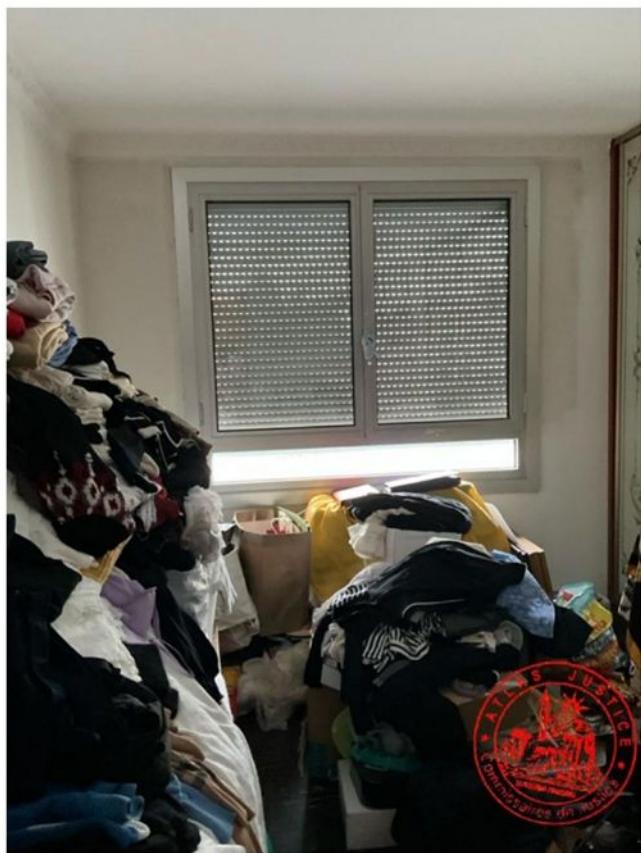
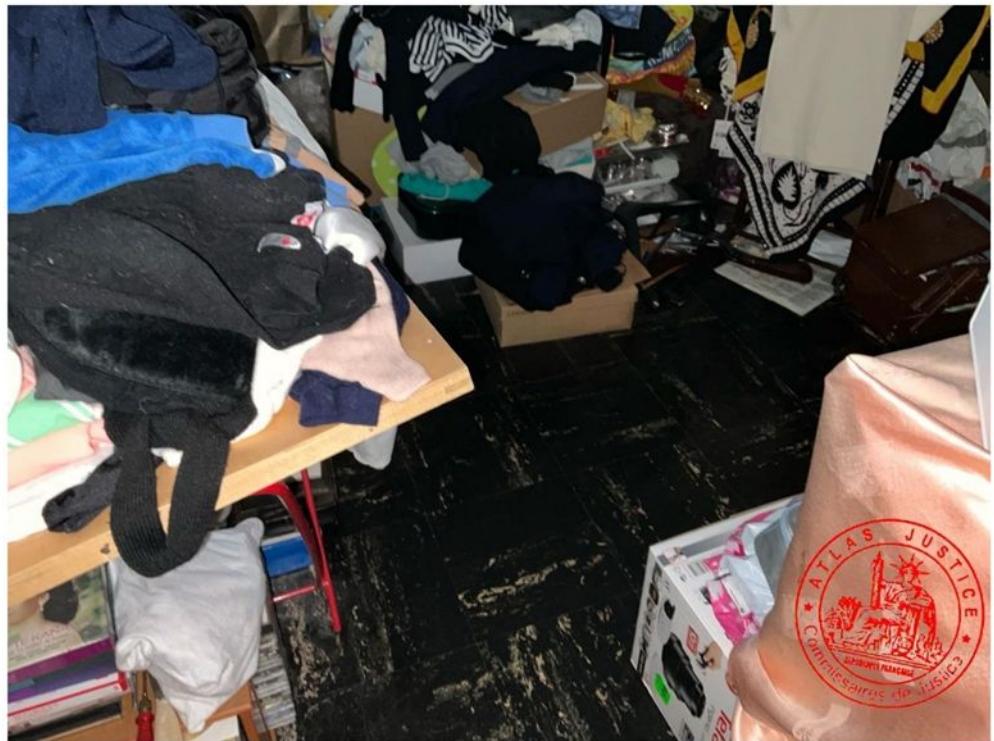
CHAMBRE 1

L'accès s'effectue par une porte simple en état d'usage normal.

Le **sol** est recouvert de dalles en état d'usage normal, de couleur noire.

Les **plinthes** sont en carrelage en état d'usage normal.

Les **murs** sont recouverts de peinture en état d'usage normal, de couleur blanche.

Le **plafond** est recouvert de peinture en état d'usage normal, de couleur blanche.

L'éclairage naturel de la pièce est assuré par une fenêtre en état d'usage normal, ouverture battant double, châssis métallique, double vitrage, volet roulant électrique En aluminium

- un placard avec portes coulissantes en état d'usage normal

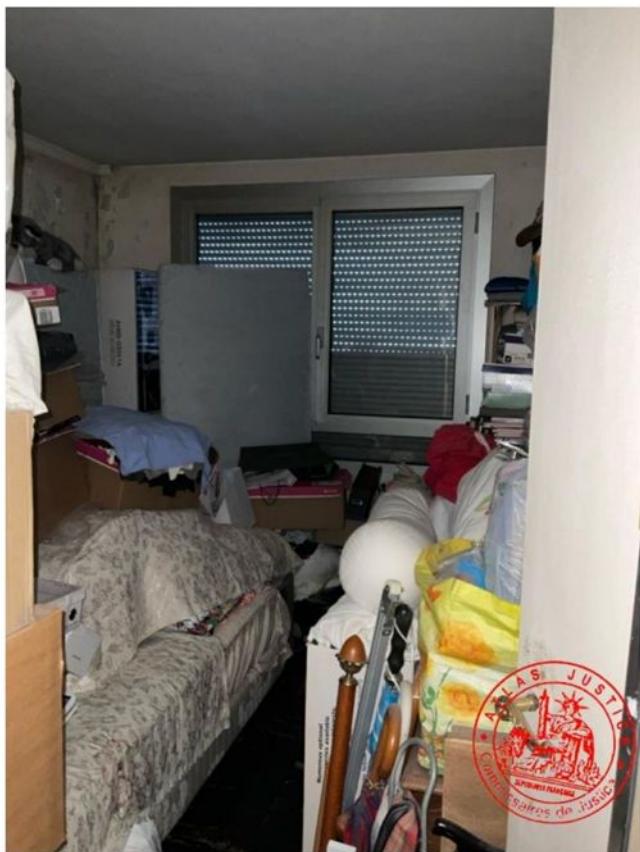
CHAMBRE 2

L'accès s'effectue par une porte simple en état d'usage normal.

Le **sol** est recouvert de dalles en état d'usage normal, de couleur noire.

Les **plinthes** sont en carrelage en état d'usage normal.

Les **murs** sont recouverts de peinture en état d'usage normal, de couleur blanche.

Le **plafond** est recouvert de peinture en état d'usage normal, de couleur blanche.

L'éclairage naturel de la pièce est assuré par une fenêtre en état d'usage normal, ouverture battant double, châssis métallique, double vitrage, volet roulant électrique En aluminium

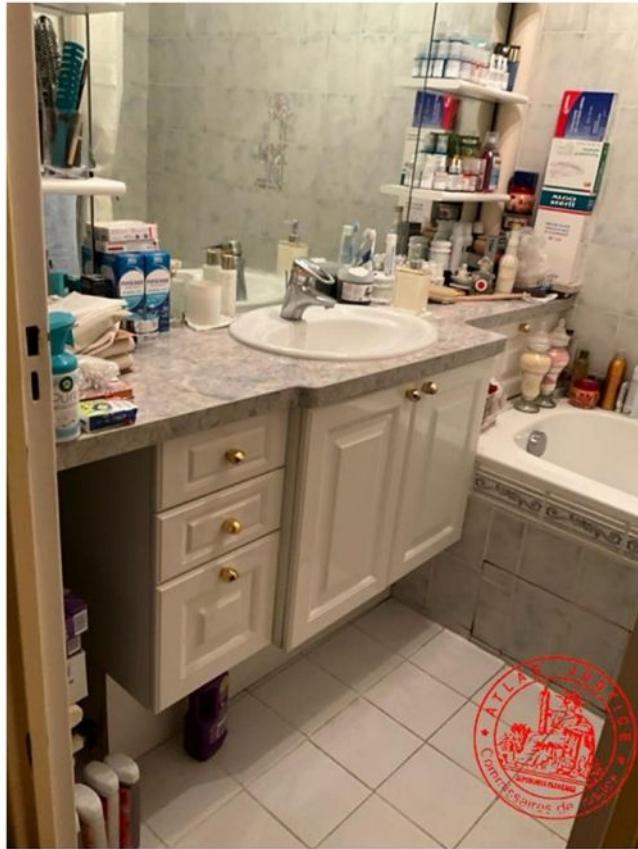
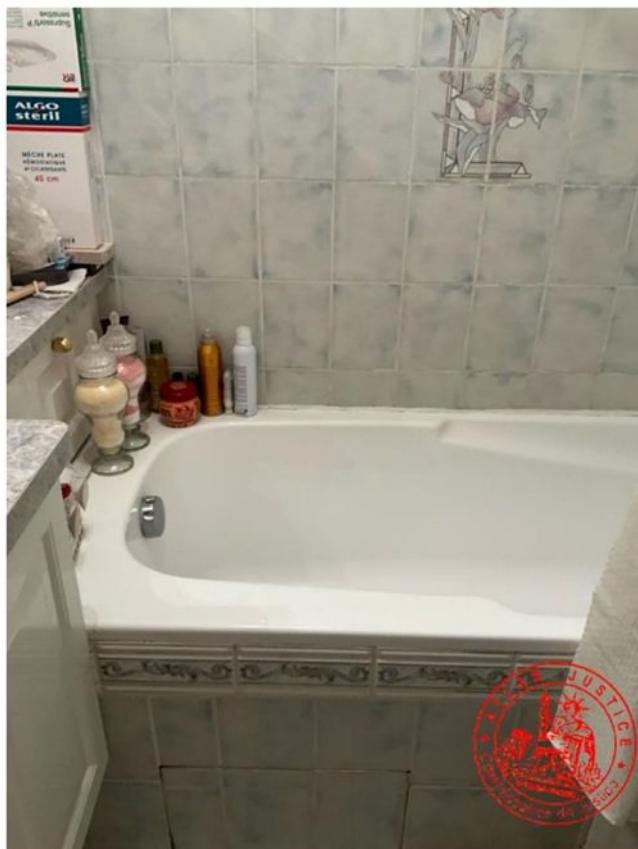
SALLE DE BAIN

L'accès s'effectue par une porte simple en état d'usage normal.

Le **sol** est recouvert de carrelage en état d'usage normal, de couleur blanche.

Les **murs** sont recouverts de carrelage en état d'usage normal, de couleur bleue.

Le **plafond** est recouvert de dalles de plafond en état d'usage normal, plafonnier.

- une vasque en état d'usage normal (un mitigeur en état d'usage normal)
- un meuble sous-vasque en état d'usage normal

- un miroir en état d'usage normal
- une baignoire en matériau de synthèse en état d'usage normal

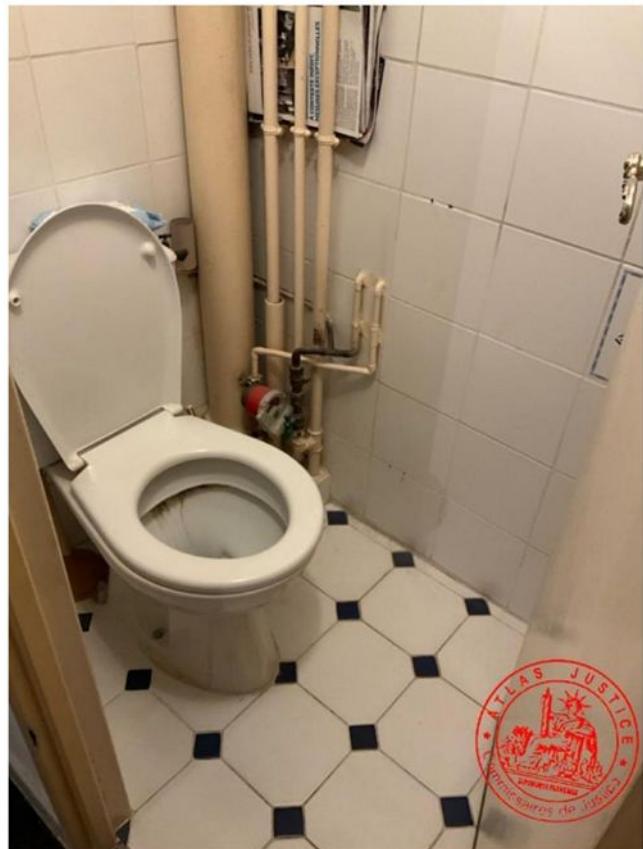
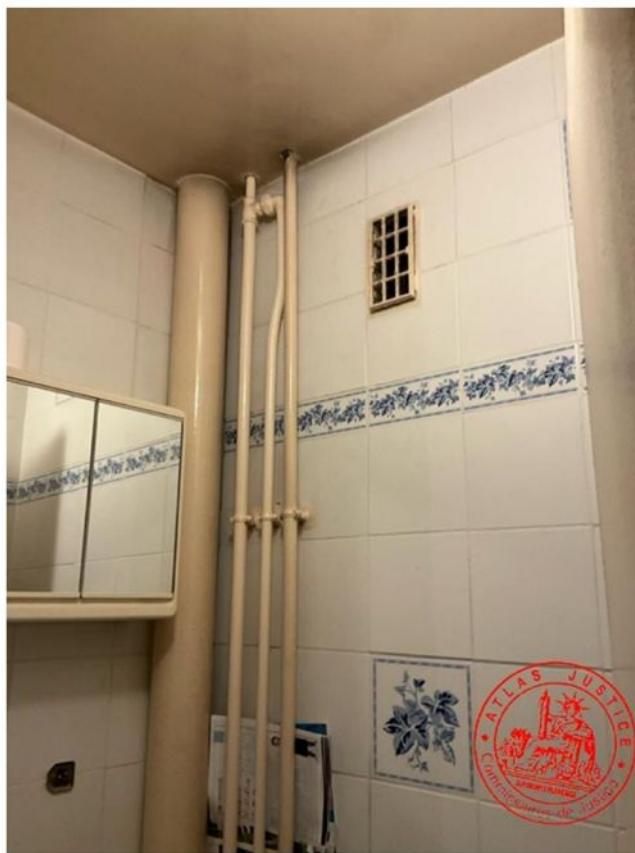
L'accès s'effectue par une porte simple en état d'usage normal.

Le **sol** est recouvert de carrelage en état d'usage normal, de couleur blanche.

Les **murs** sont recouverts de carrelage en état d'usage normal, de couleur blanche. Avec frises

Le **plafond** est recouvert de peinture en état d'usage normal, de couleur blanche.

- un WC sur pied en état d'usage normal
