PROCÈS-VERBAL DESCRIPTIF

**SYNDICAT DES COPROPRIÉTAIRES DE L'IMMEUBLE SIS 69,
RUE BROCA 75013 PARIS.**

Dans un immeuble sis 69, rue Broca à PARIS (75013)
Cadastré EN 2

LE LOT N°38 de l'état descriptif de division et les 18/1145èmes des parties communes générales, au troisième étage, couloir de gauche en montant l'escalier, première porte, une chambre, droit aux WC communs sur le palier.

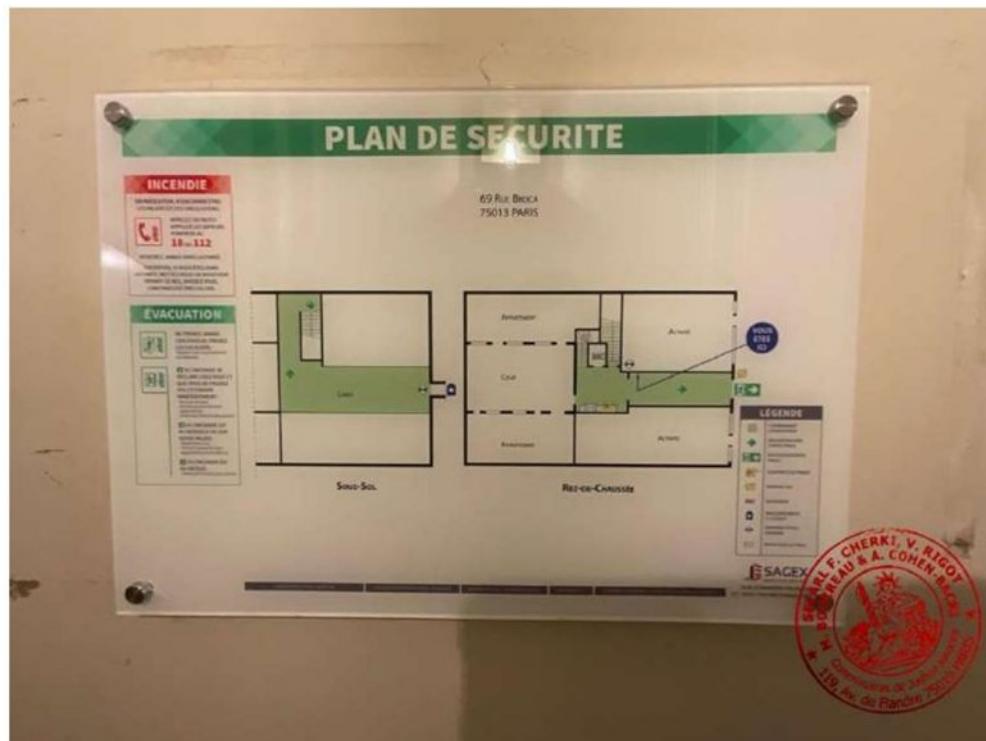
Photographie n°1.

L'immeuble est situé **69, rue Broca à PARIS (75013)** dans le quartier "**CROULEBARBE**".

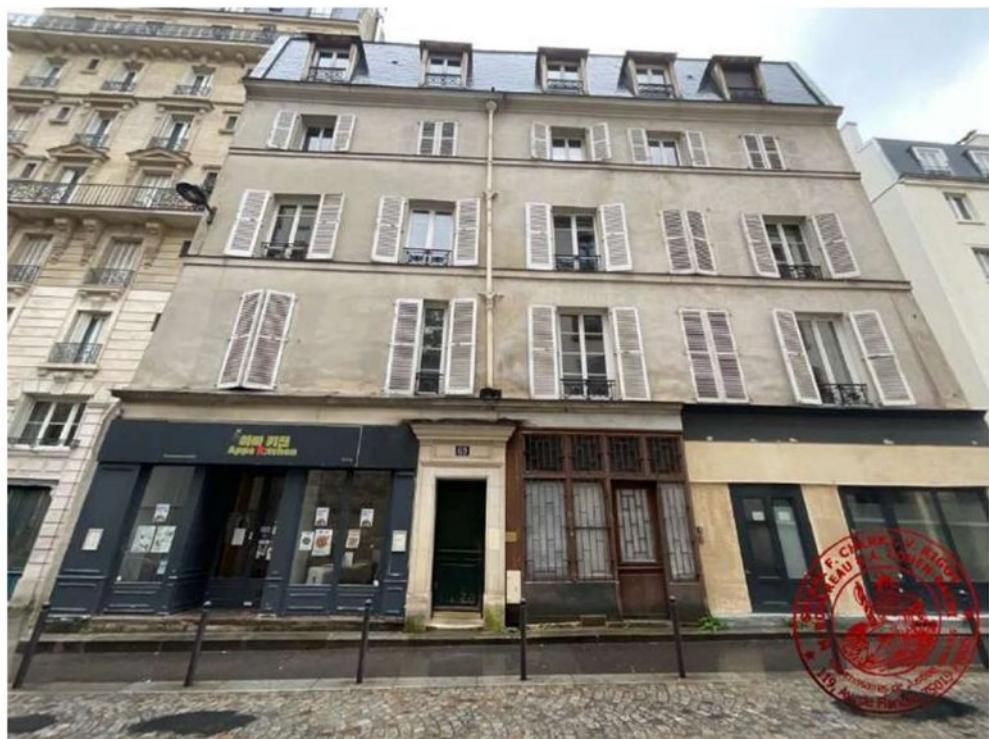
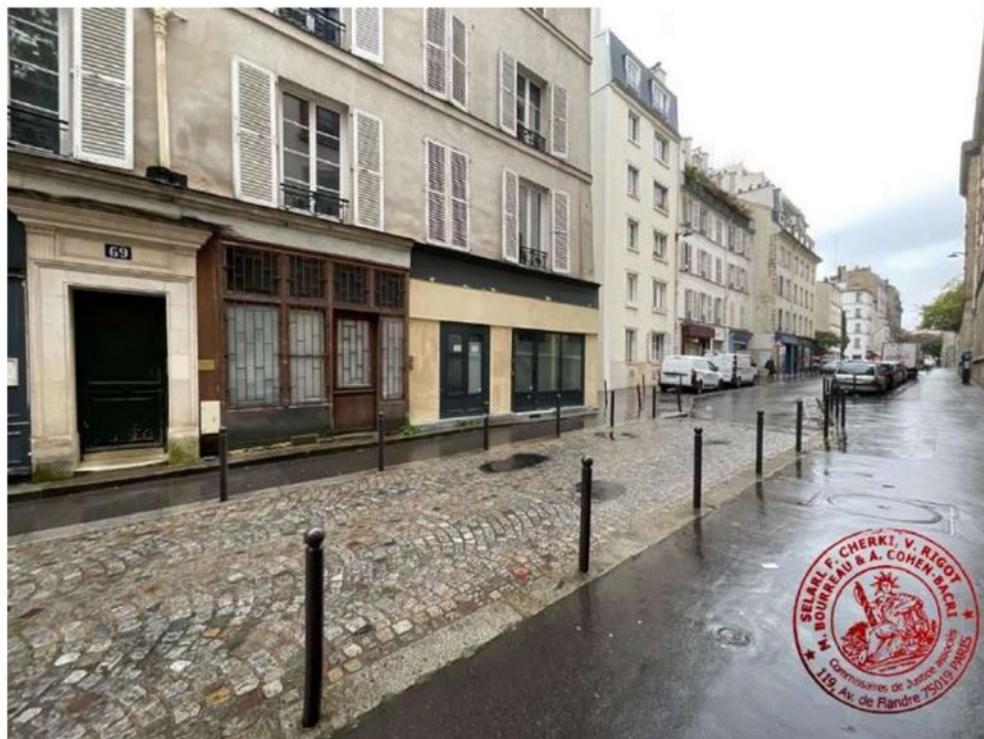
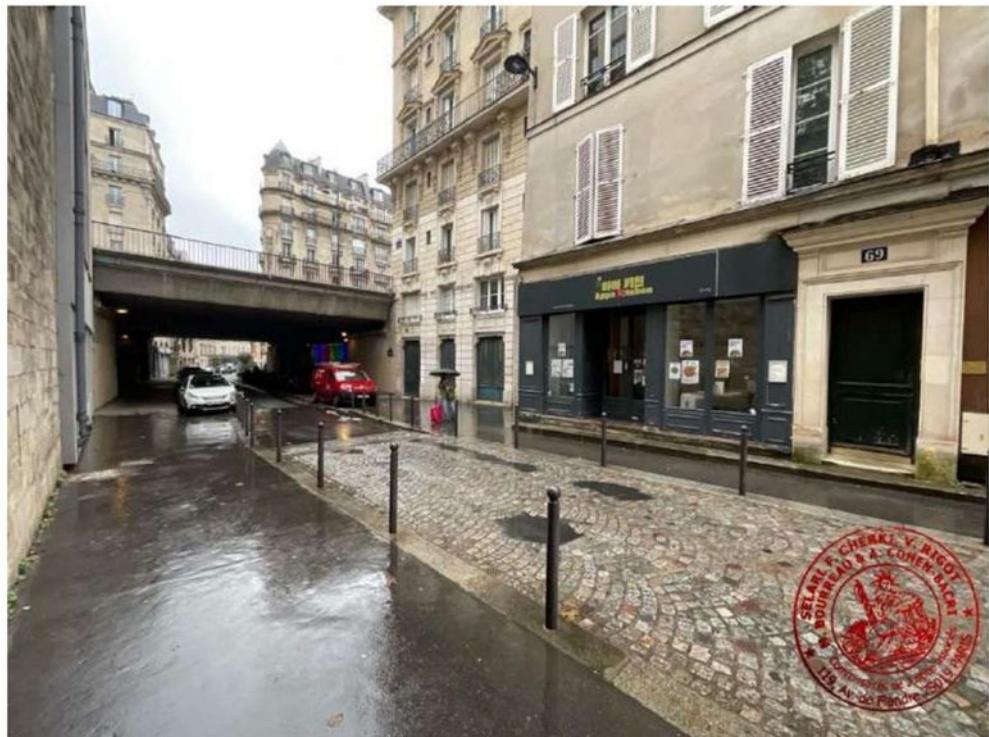
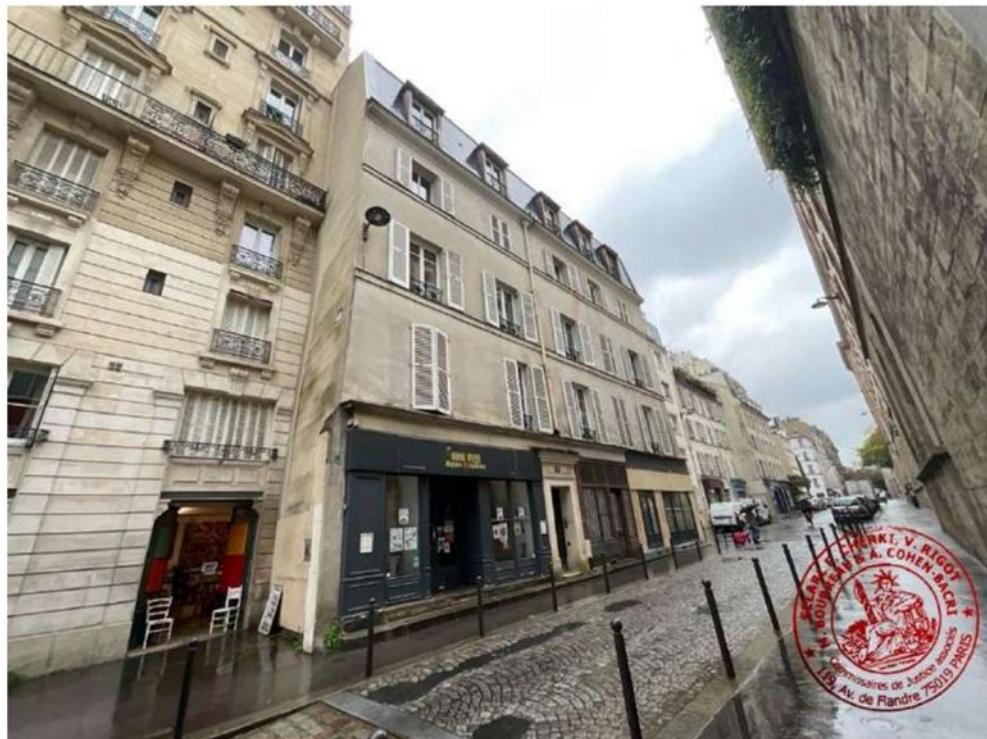
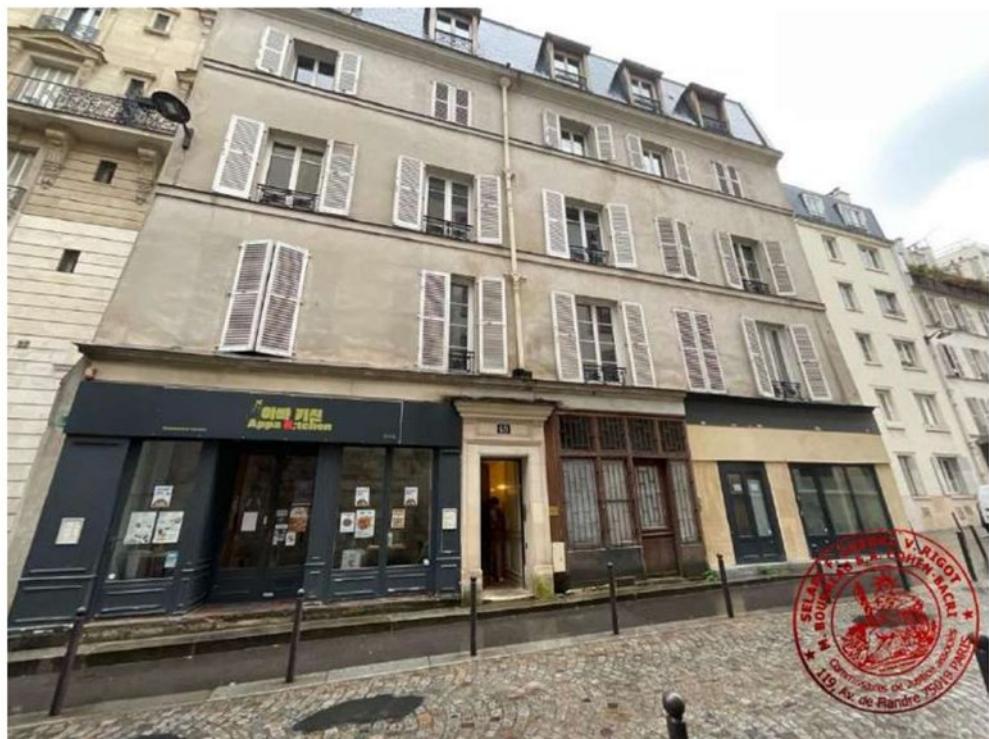
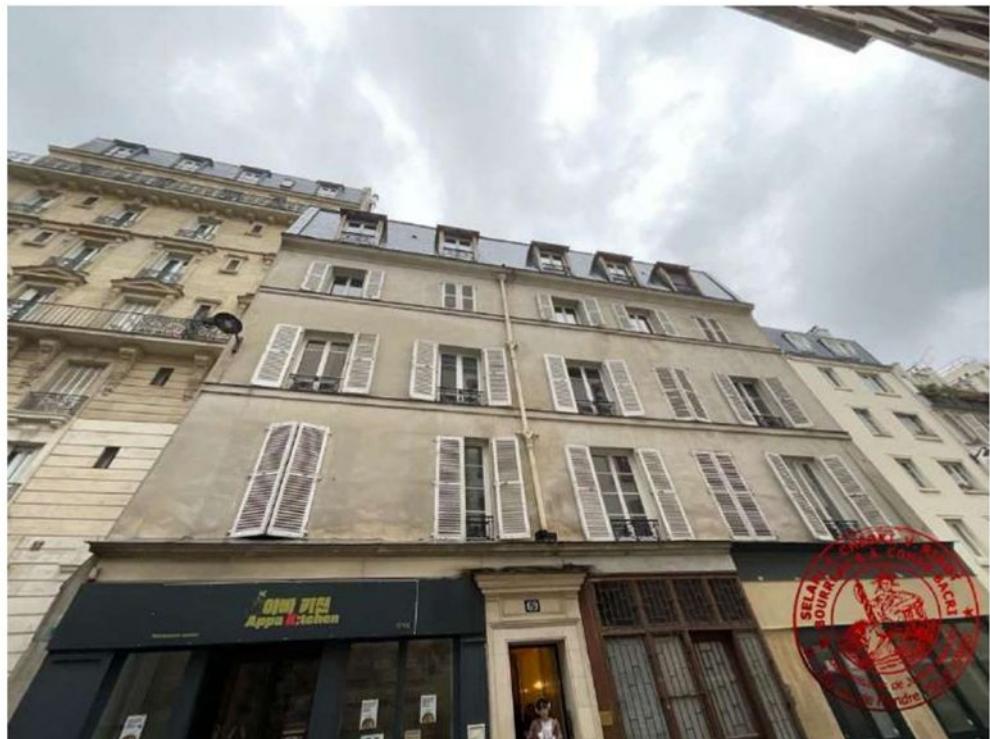
L'immeuble sis **69 rue Broca à PARIS (75013)** est construit sur quatre étages.

L'enduit de façade est à l'état d'usage.

Chaque fenêtre est équipée de volets, à l'exception des fenêtres situées au niveau du toit.

Au rez-de-chaussée à gauche, je relève la présence d'un local commercial exploitant une activité de restaurant asiatique.

En partie droite, je relève la présence d'un commerce fermé au moment de mes constatations.

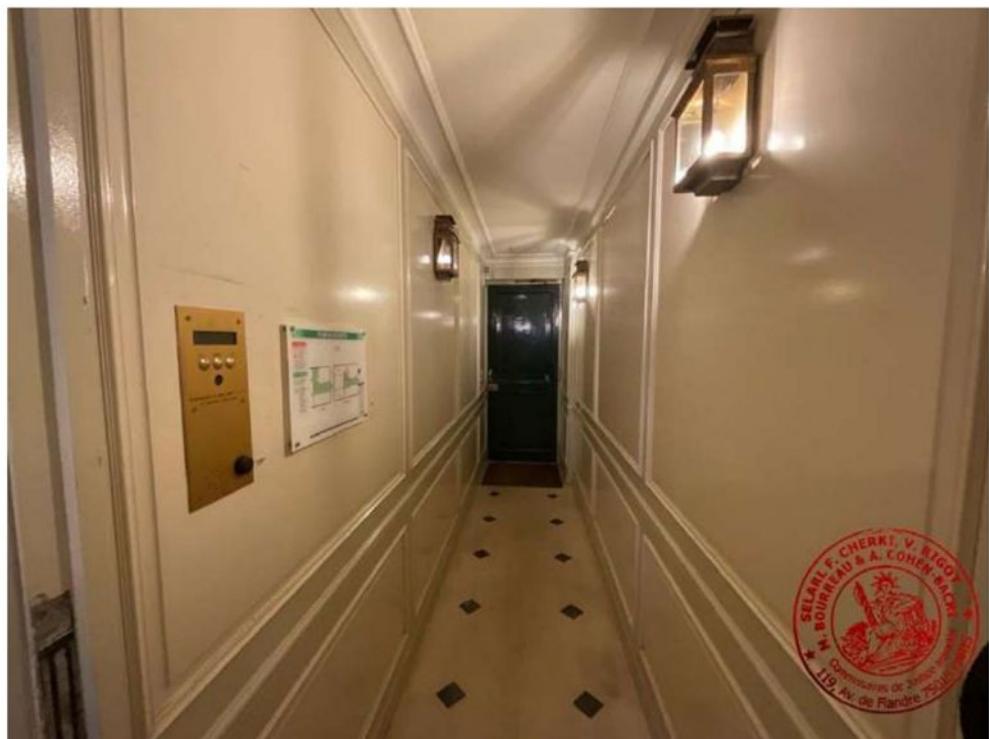
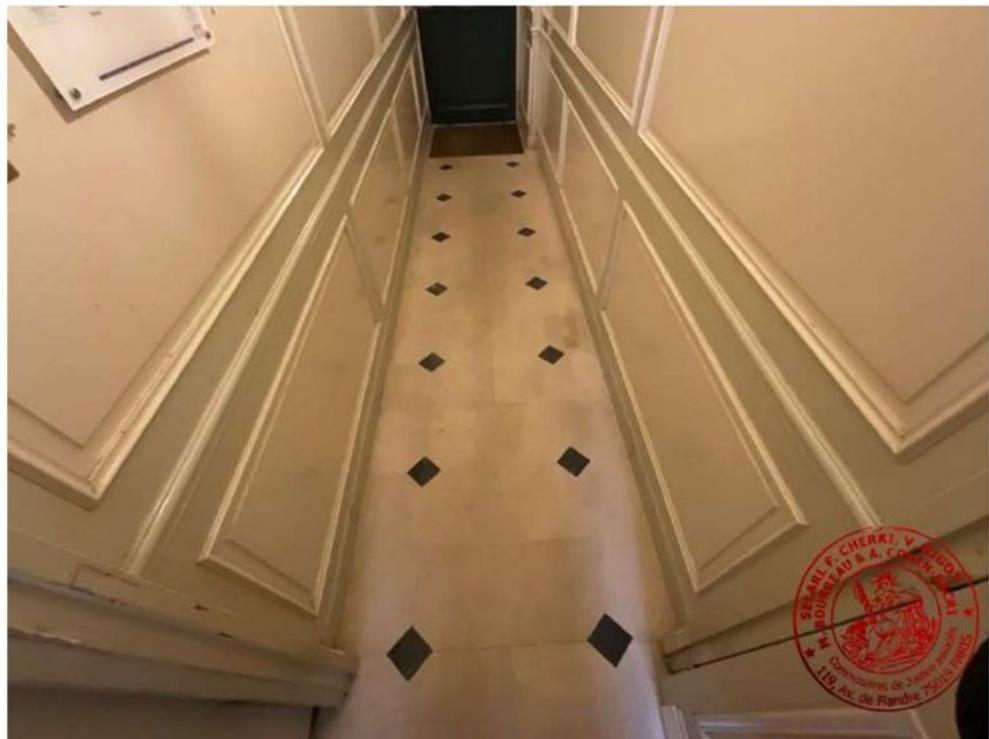
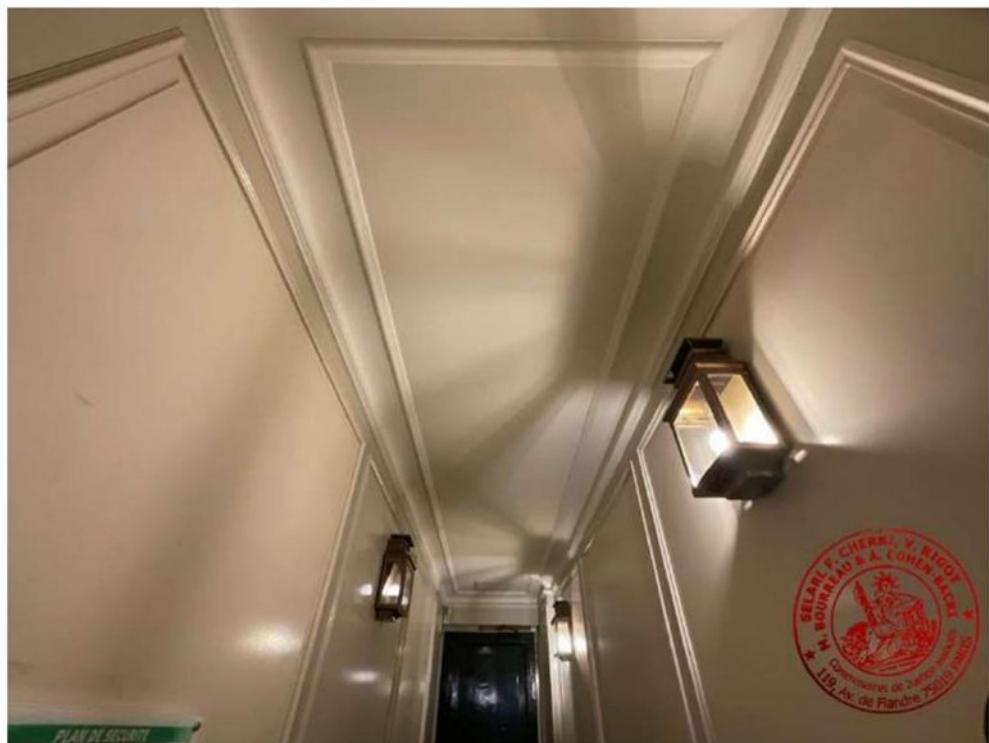
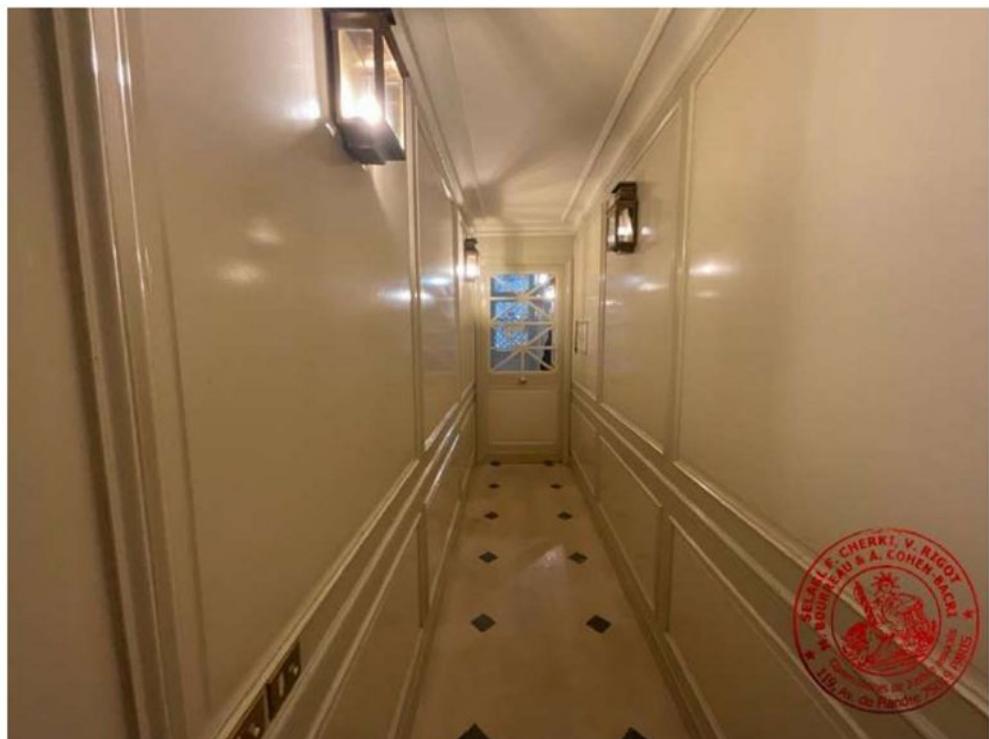
L'accès s'effectue depuis la rue par une porte, simple battant, qui s'ouvre et se ferme correctement.

Les revêtements sont en très bon état.

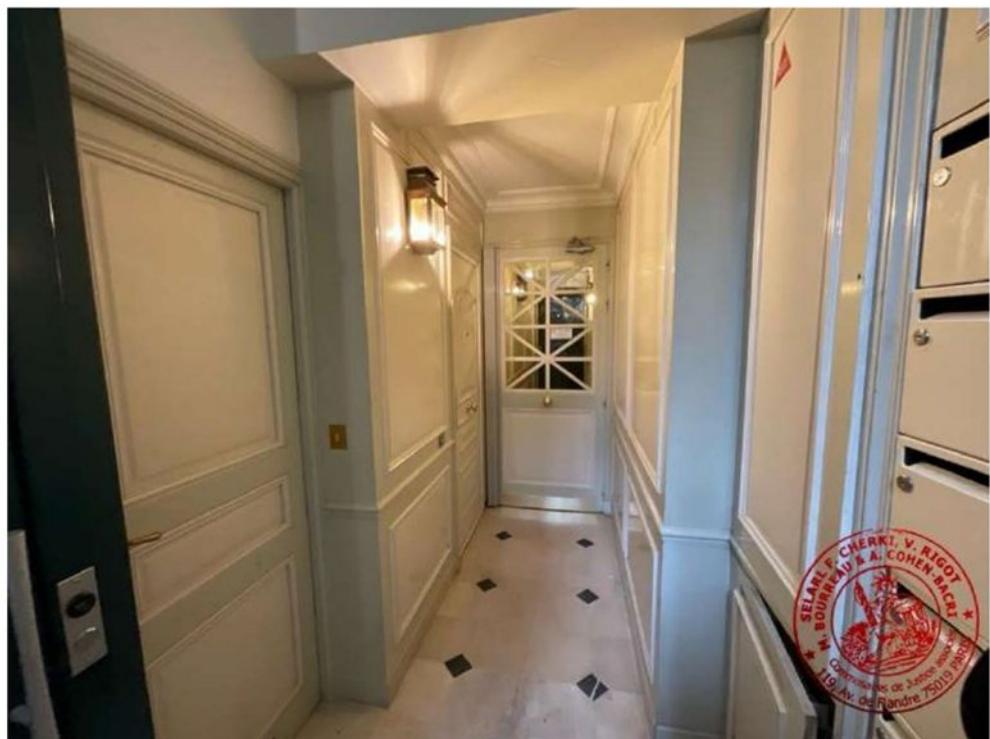
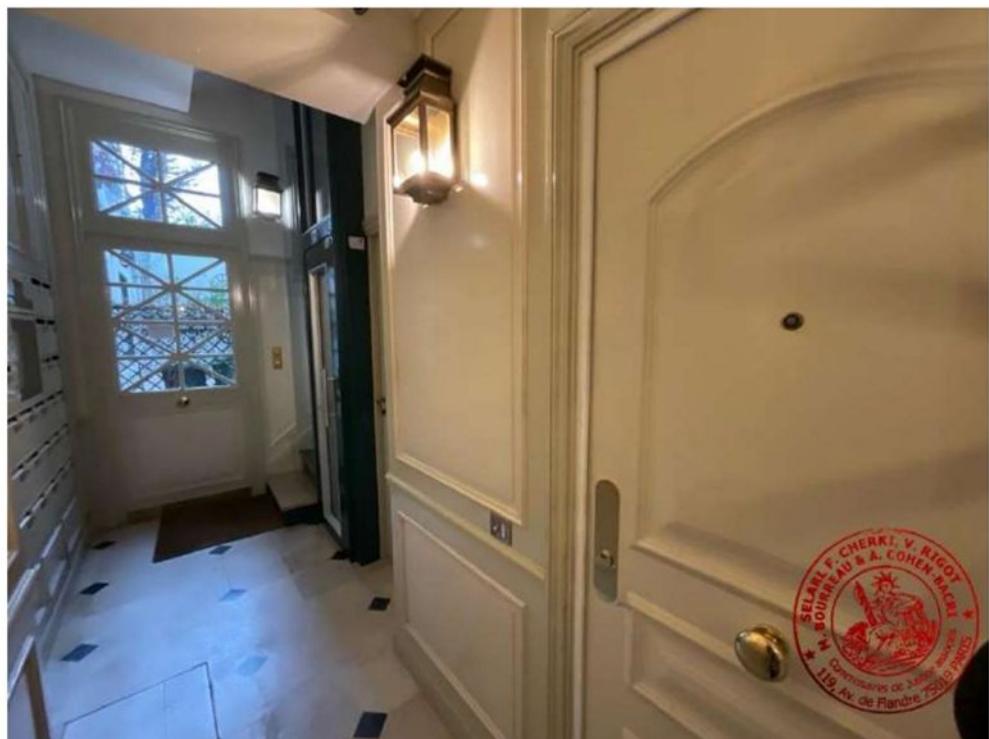
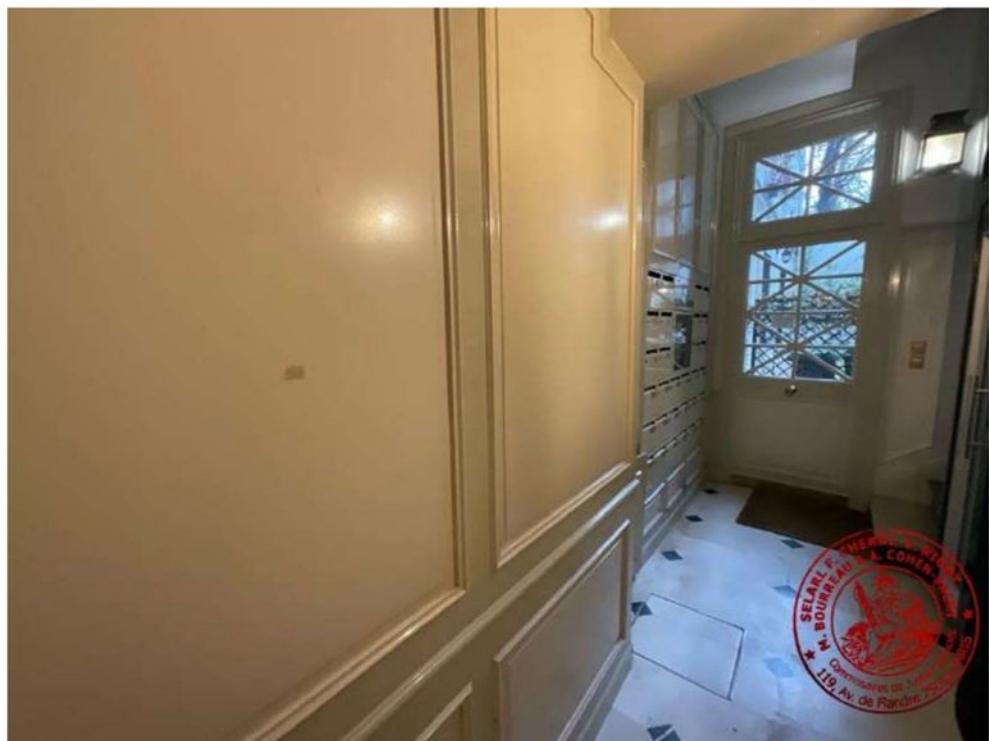
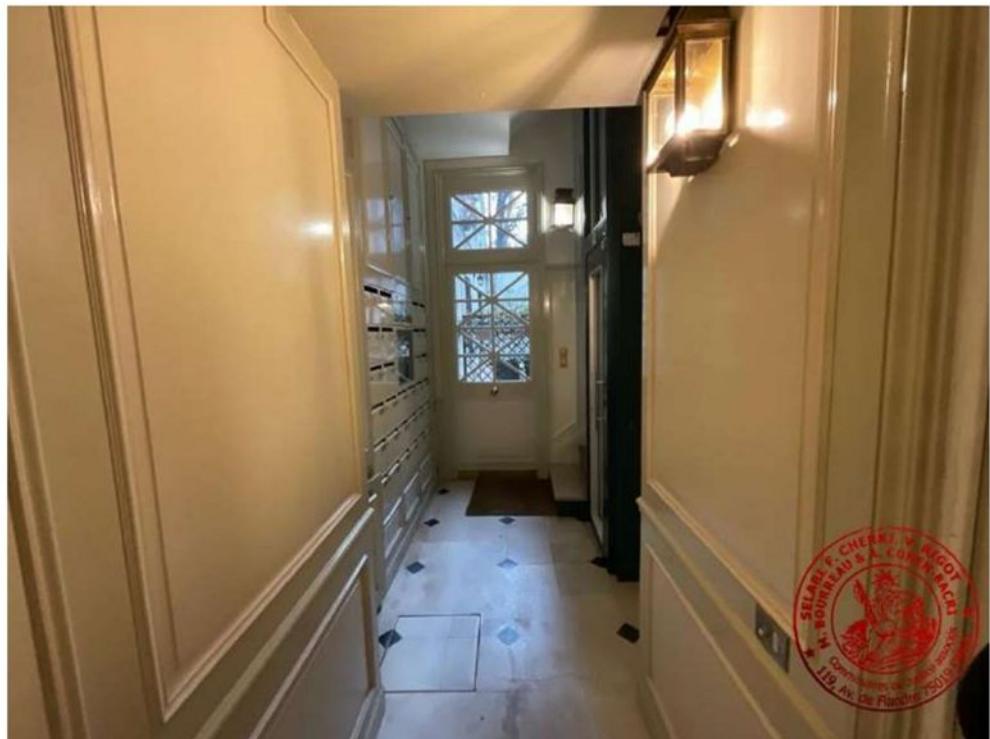
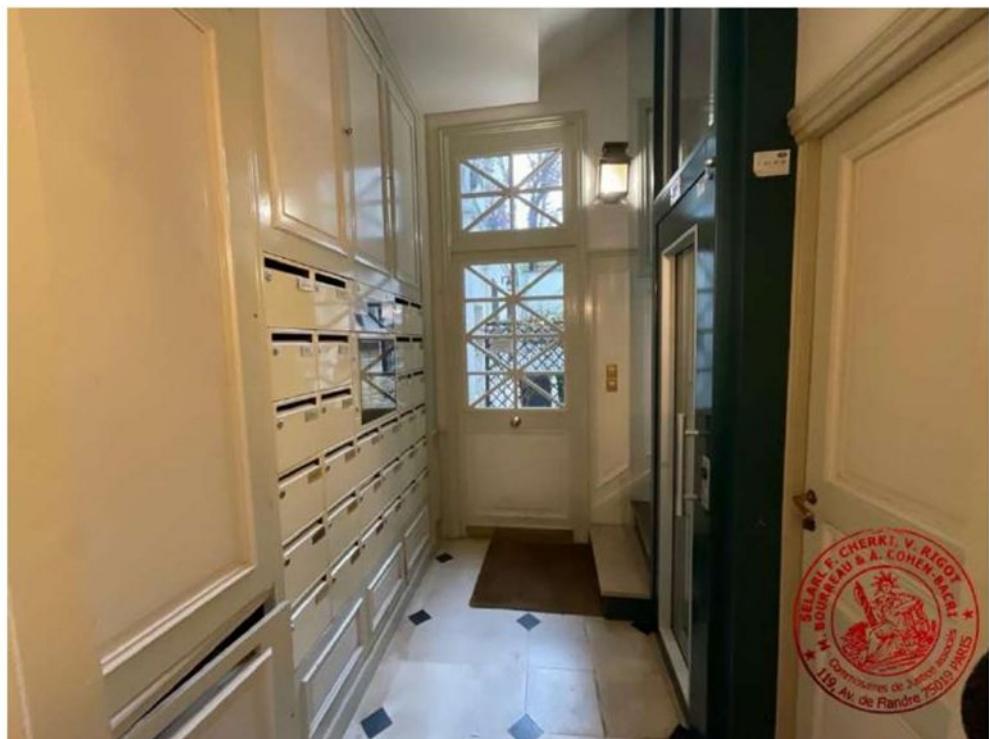
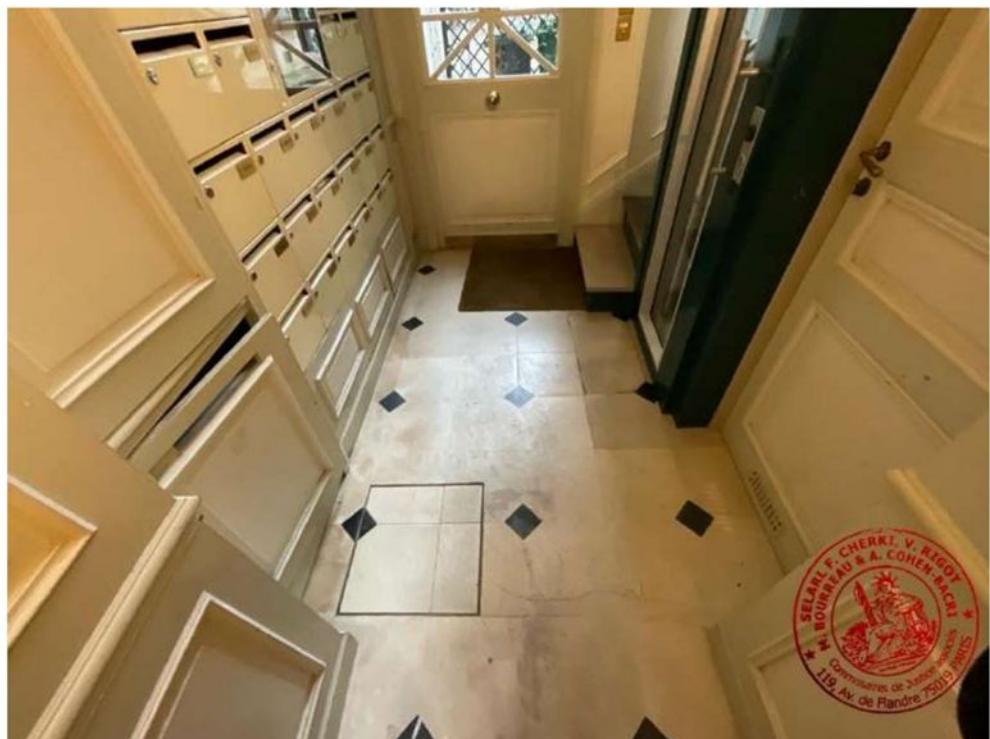
Les revêtements sont en très bon état.

Je relève la présence d'un ascenseur accessible uniquement au moyen d'un badge.

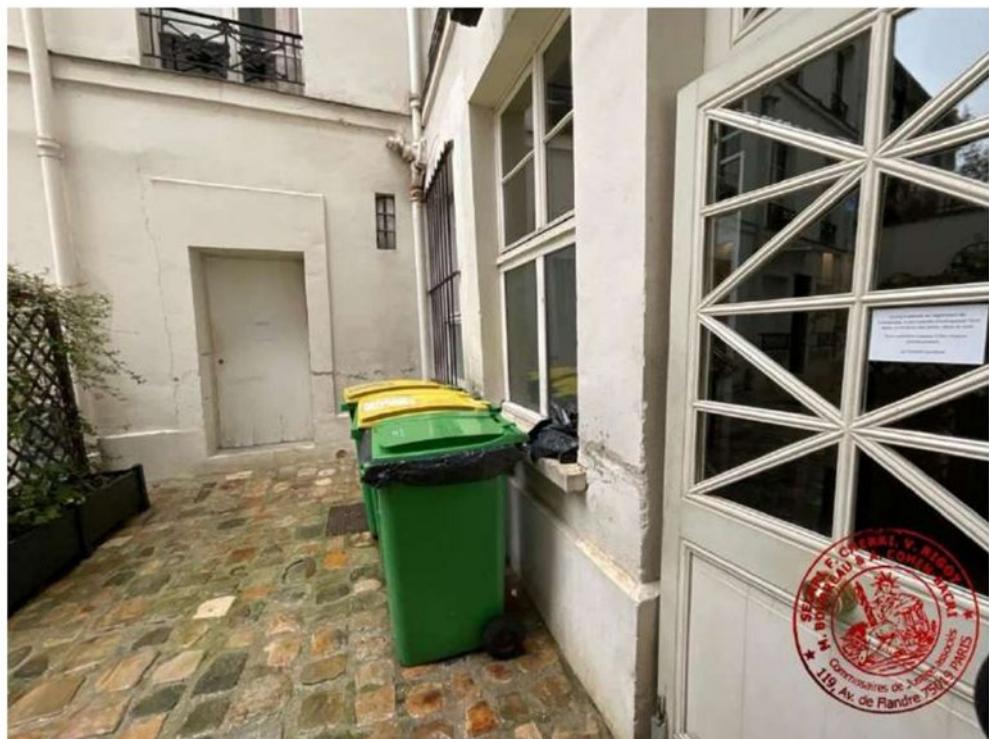
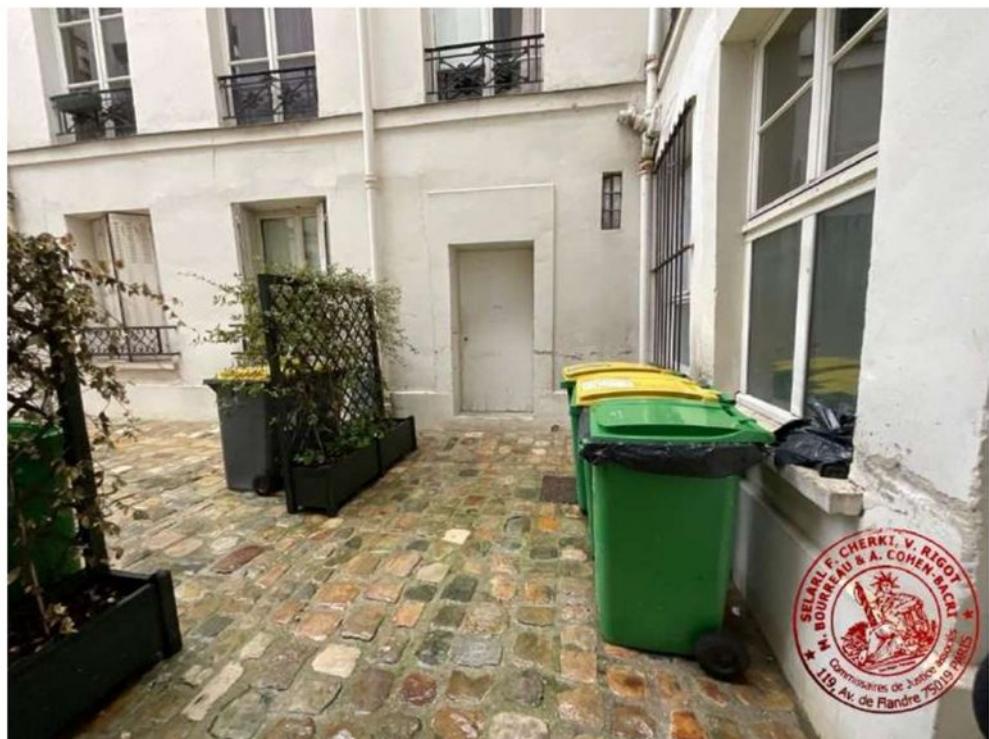
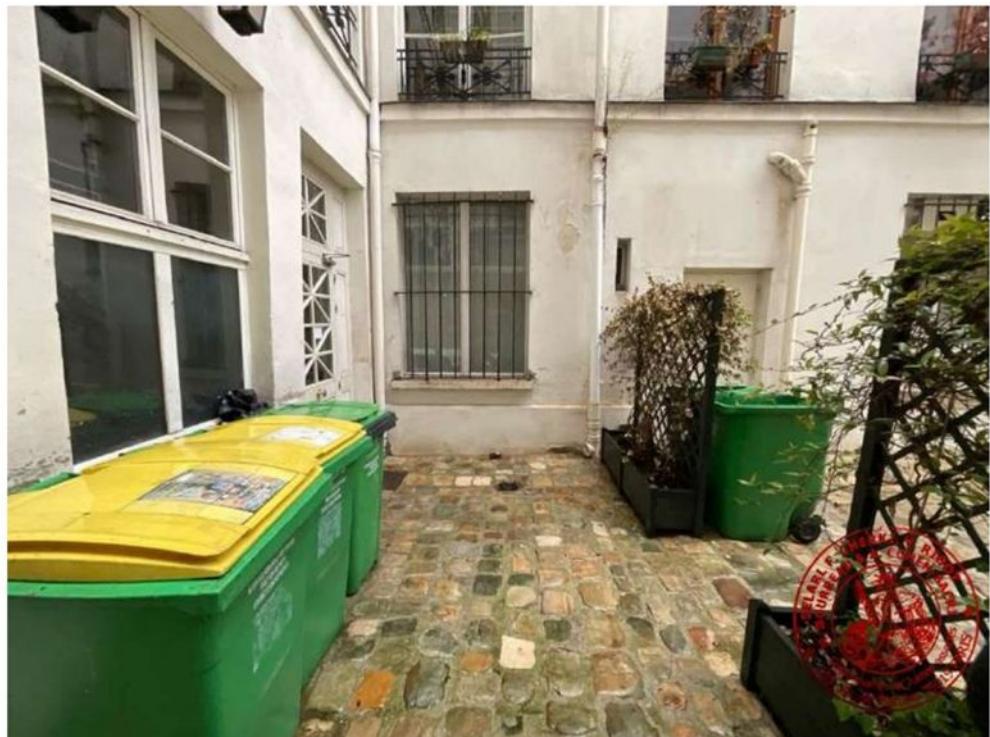
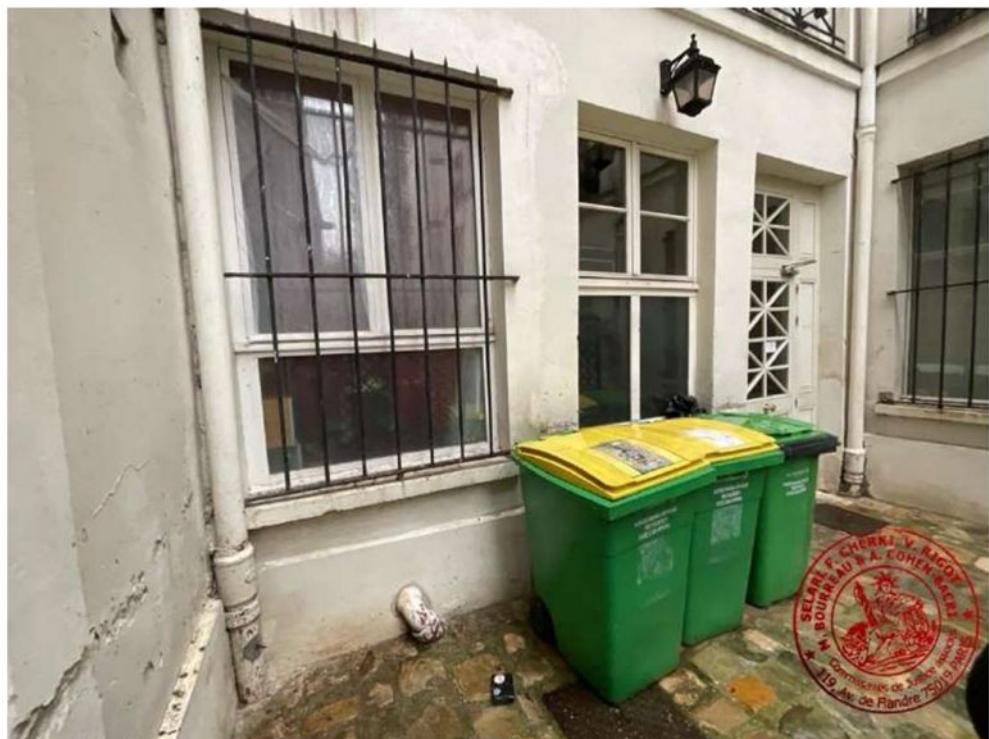
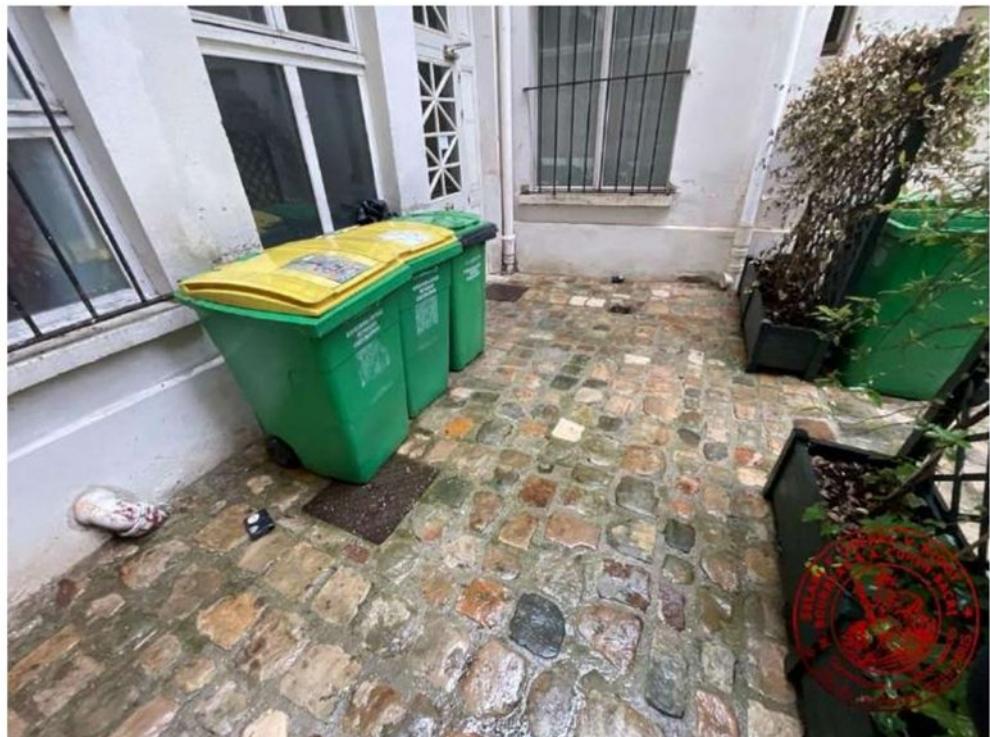
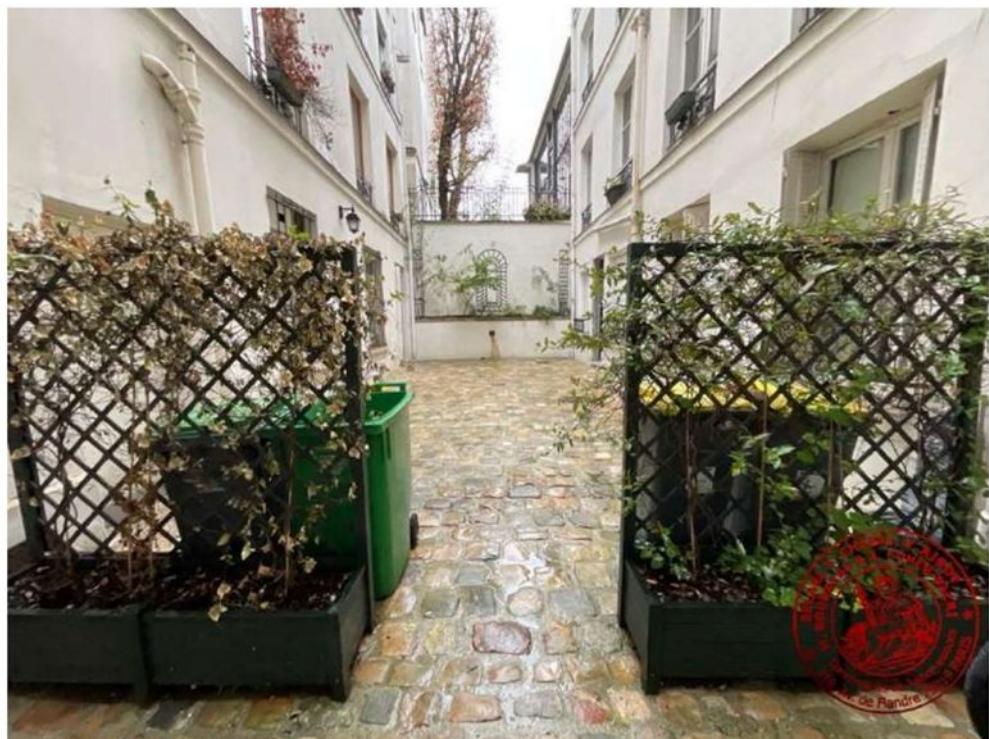
L'accès s'effectue librement depuis le hall du rez-de-chaussée par une porte, simple battant, qui s'ouvre et se ferme correctement.

Je relève la présence de poubelles alignées.

La cour est dégagée.

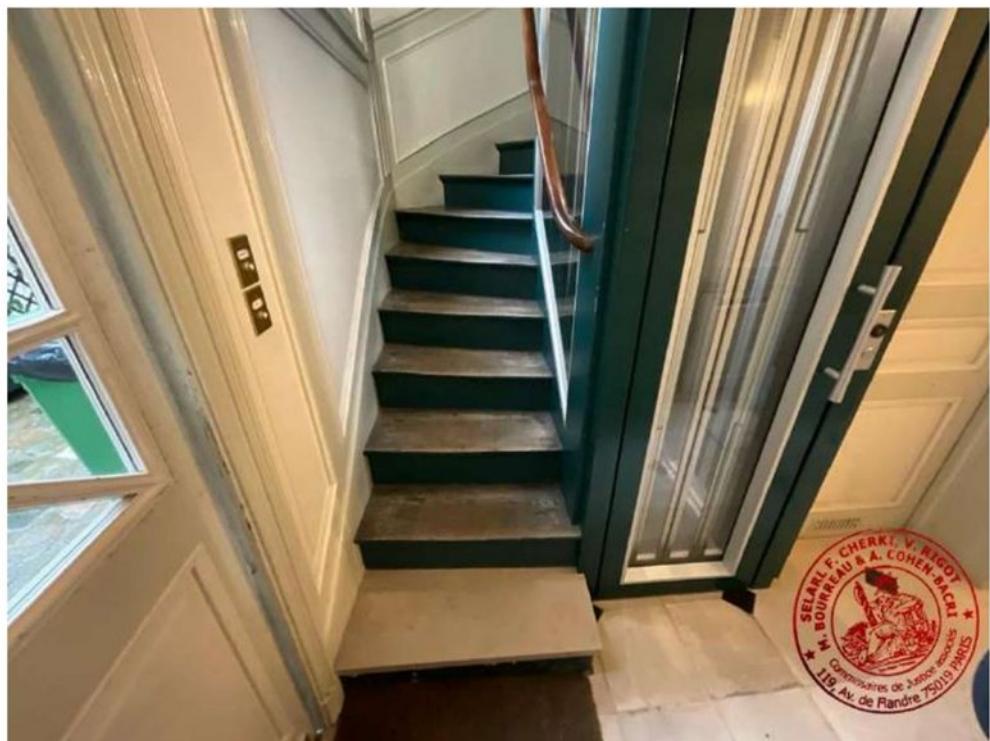
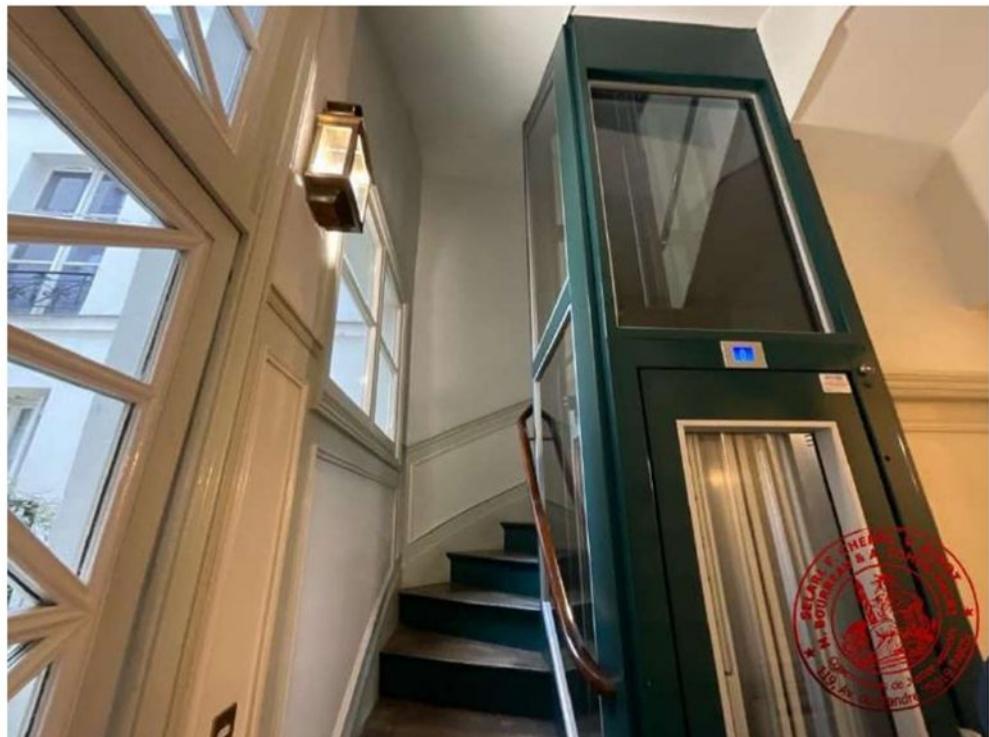
L'accès s'effectue depuis le hall du rez-de-chaussée.

Les revêtements sont en bon état général.

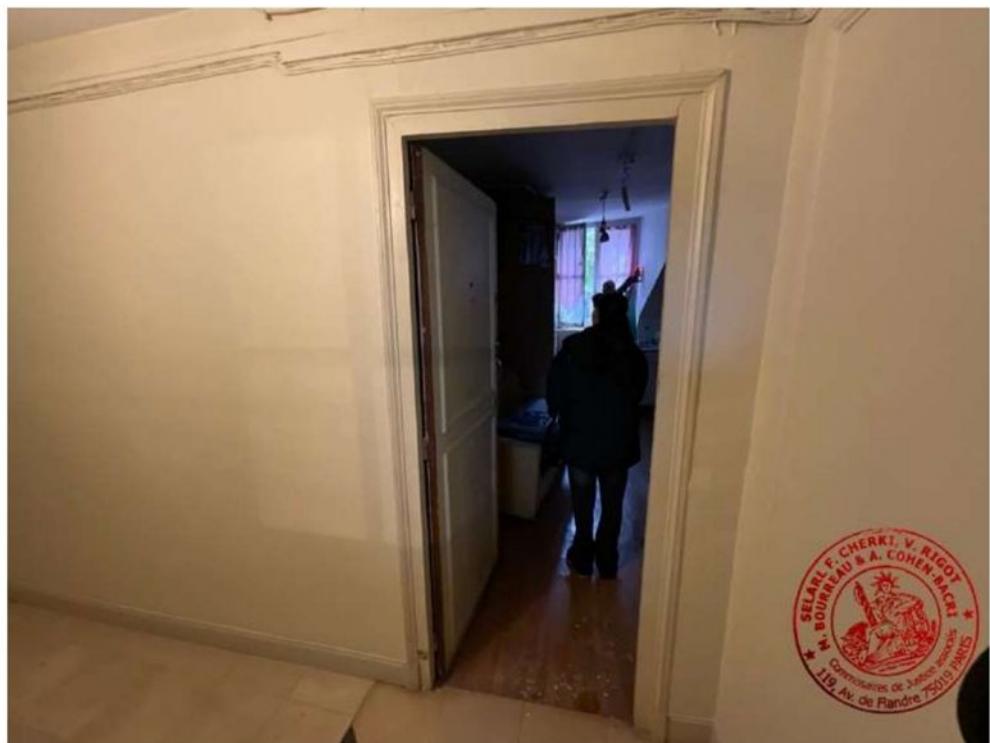
Photographie n°64.

Depuis le palier du troisième étage, à gauche, je relève la présence d'une porte, simple battant, permettant l'accès à différents appartements.

Les revêtements sont en bon état d'usage.

L'appartement concerné est situé juste en face de la porte permettant l'accès au palier.

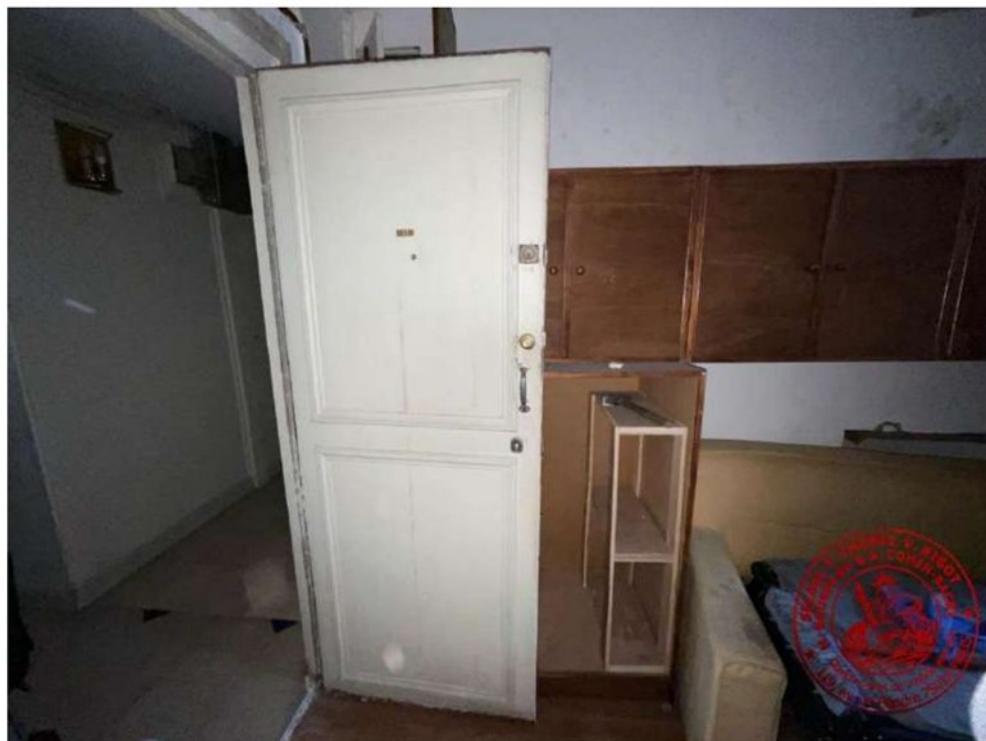
Photographie n°69.

L'accès s'effectue par une porte palière, simple battant, dont la peinture blanche est à l'état d'usage.

A l'intérieur, je note qu'un carreau de la fenêtre est cassé. En conséquence, le sol et les murs à cet endroit-là sont fortement détériorés.

De manière générale, le sol est en mauvais état.

Les revêtements muraux sont hors d'usage.

Le plafond est revêtu d'une peinture de couleur blanche à l'état d'usage avancé.

Le bien est meublé d'objets vétustes et poussiéreux.

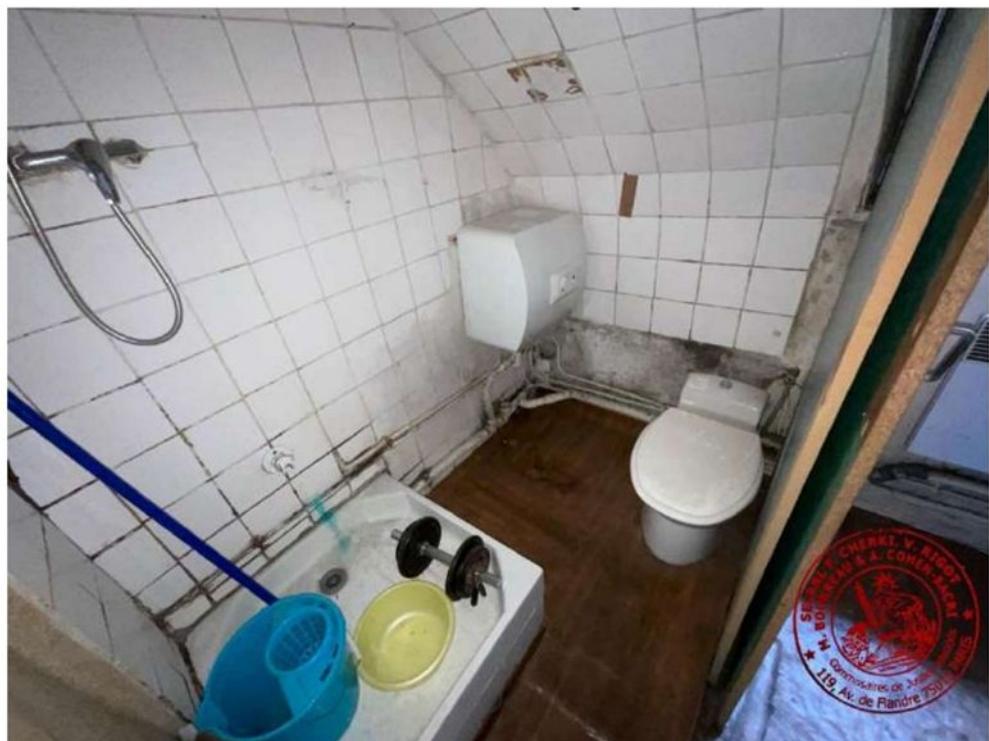
Photographie n°99.

A l'intérieur, les revêtements sont en mauvais état.

Je relève la présence d'un WC non raccordé ainsi que d'une cabine de douche en mauvais état.
