## PROCES-VERBAL DE CONSTAT

Dans le cadre d'une procédure de vente sur saisie immobilière, procéder à la description d'un bien immobilier sis à PARIS 9<sup>ème</sup> arrondissement 61/65 rue de Rochechouart à 75009 PARIS :

Certifie m'être transporté ce jour, 61/65 rue de Rochechouart – 12 rue Turgot 75009 PARIS, 6<sup>ème</sup> étage, dernière porte à gauche en sortant de l'ascenseur, où étant en présence de Monsieur LEFEVRE Thierry, Cabinet DUPOUY FLAMENCOURT, Géomètre,

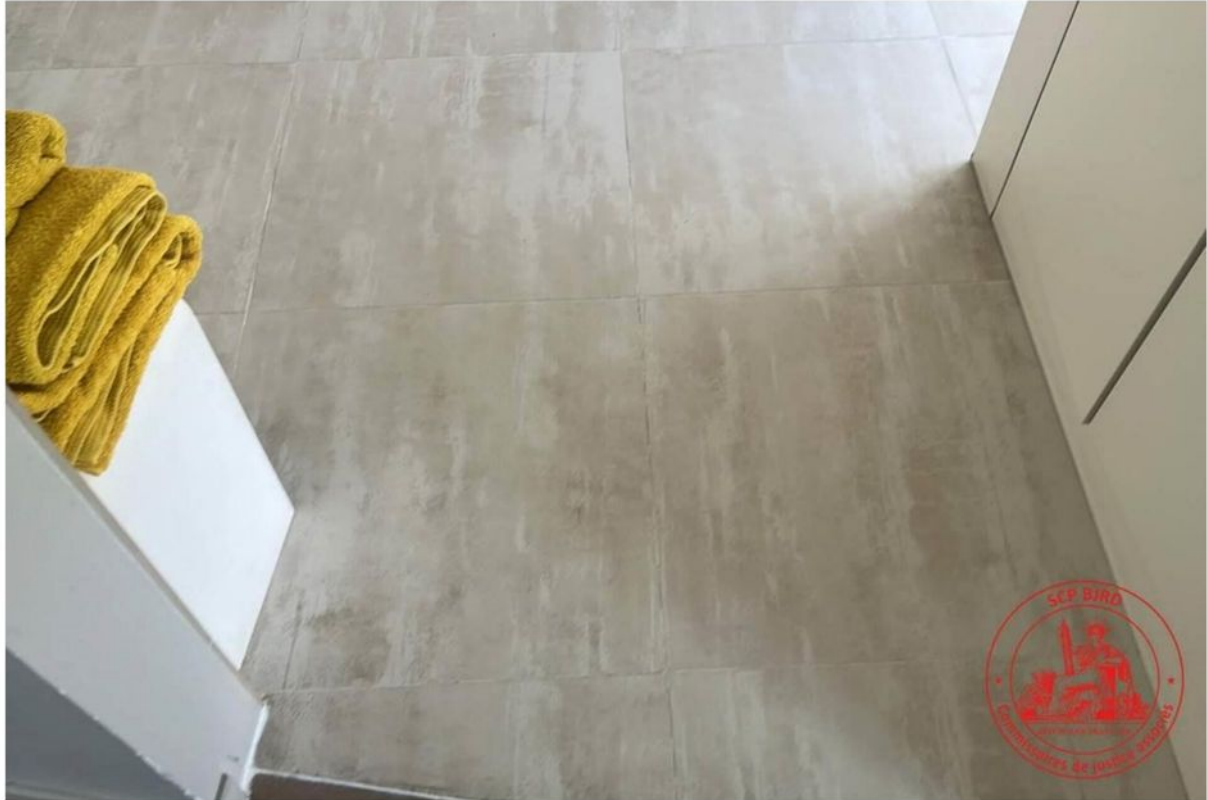
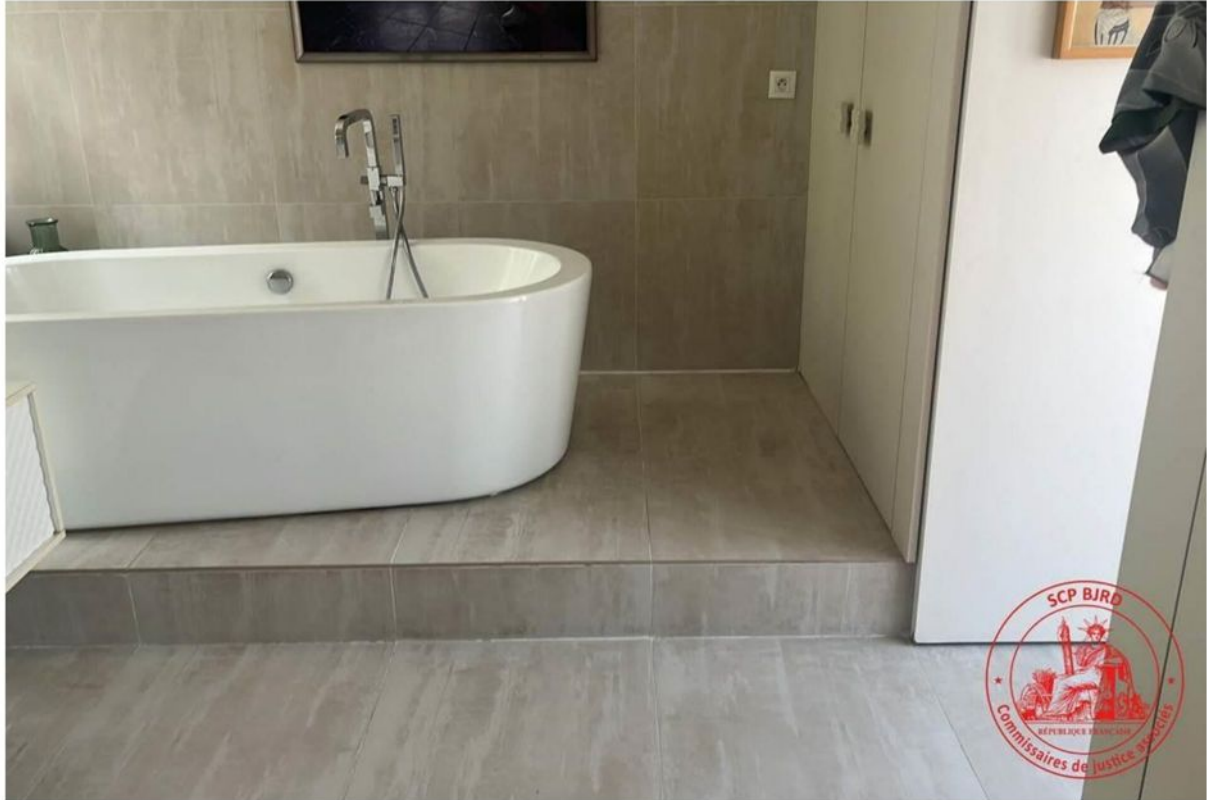
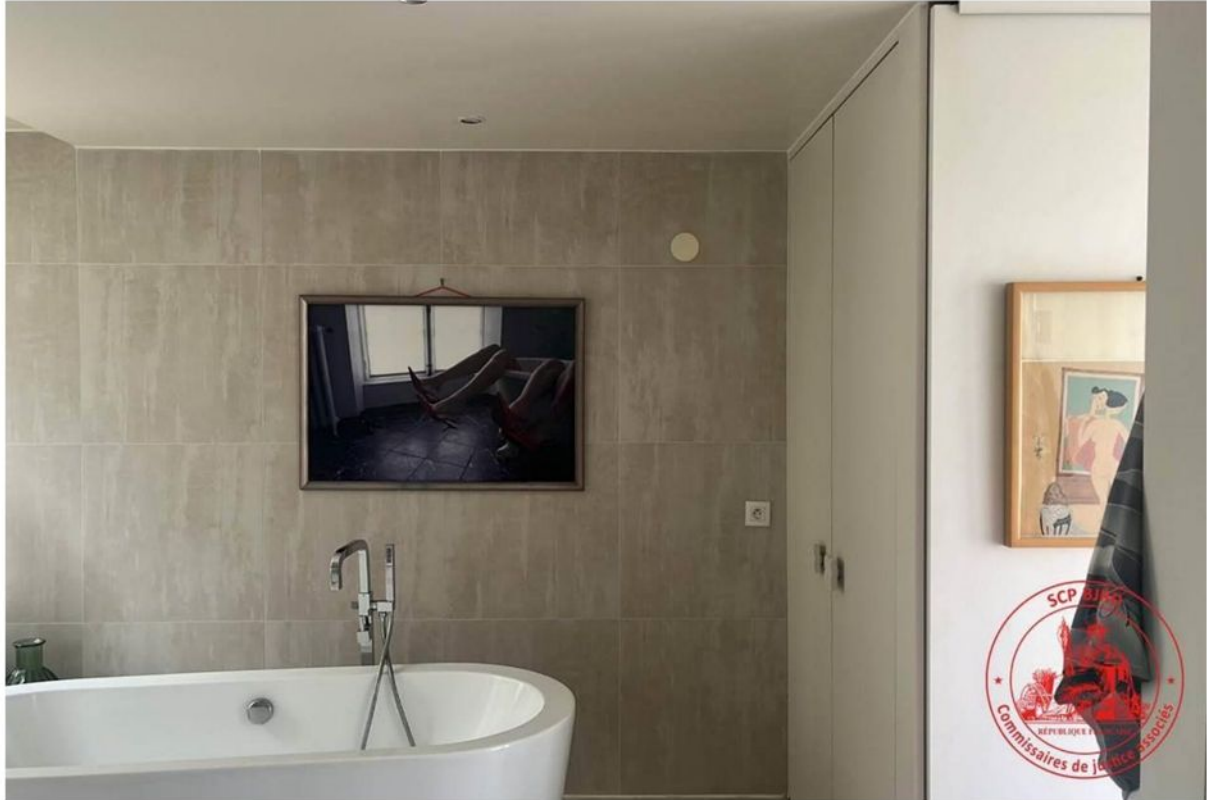
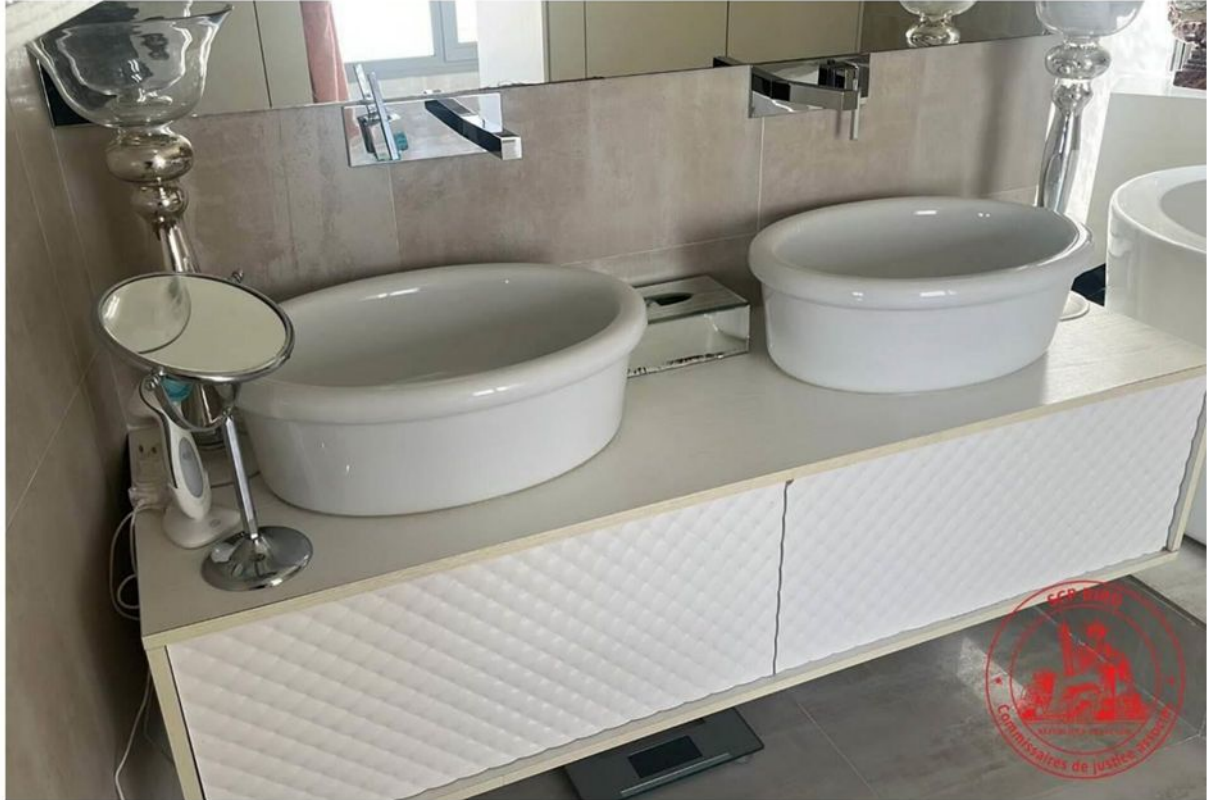
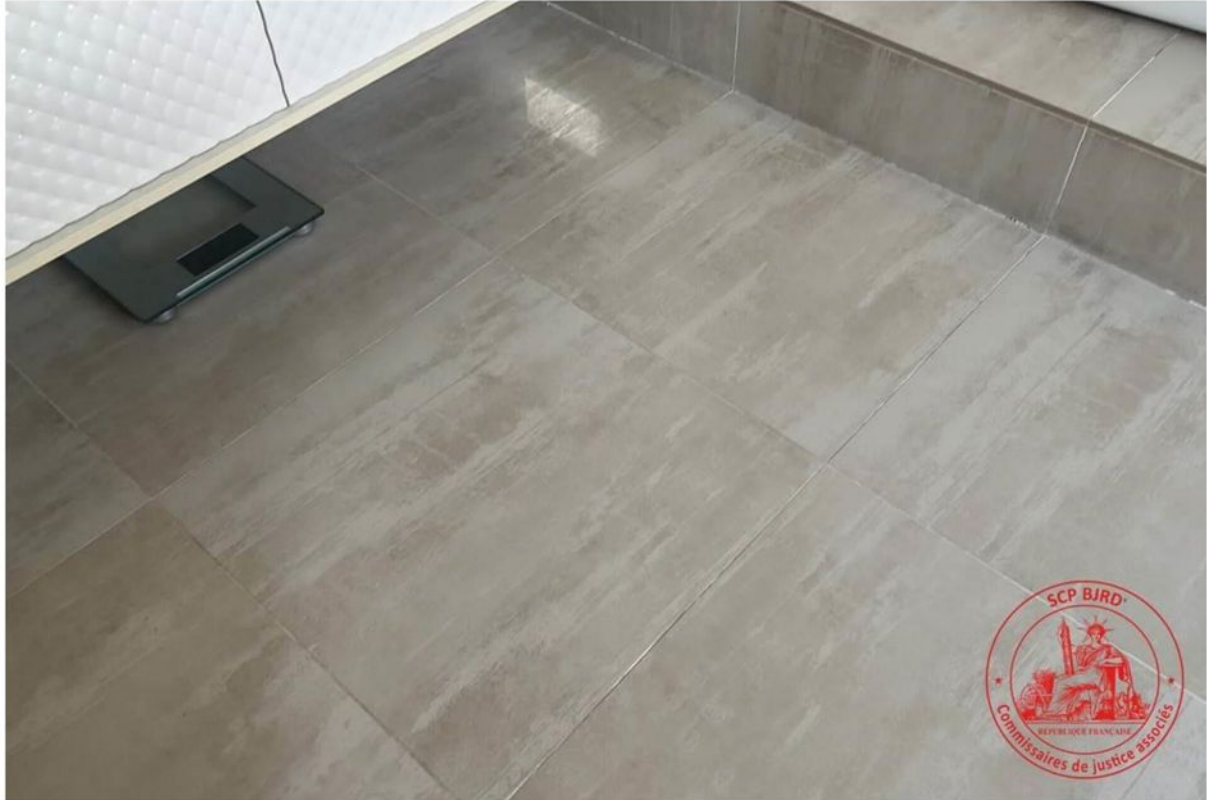
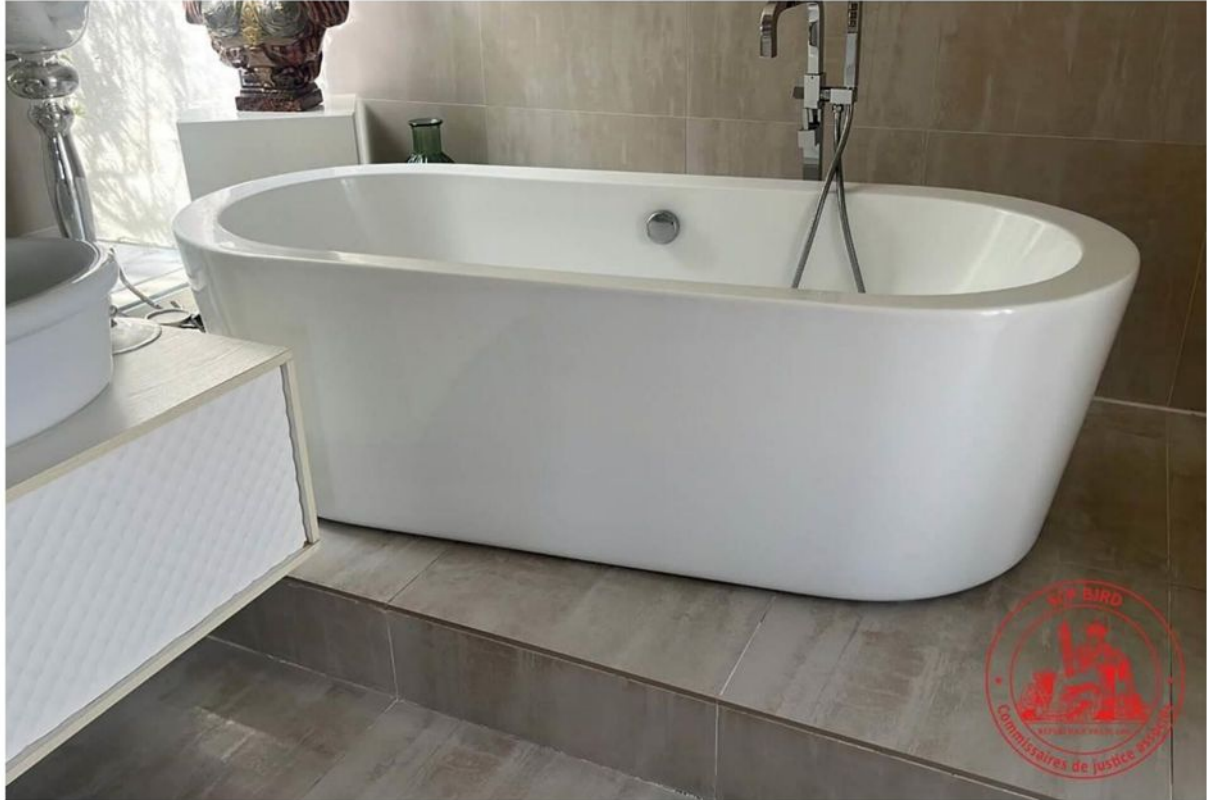
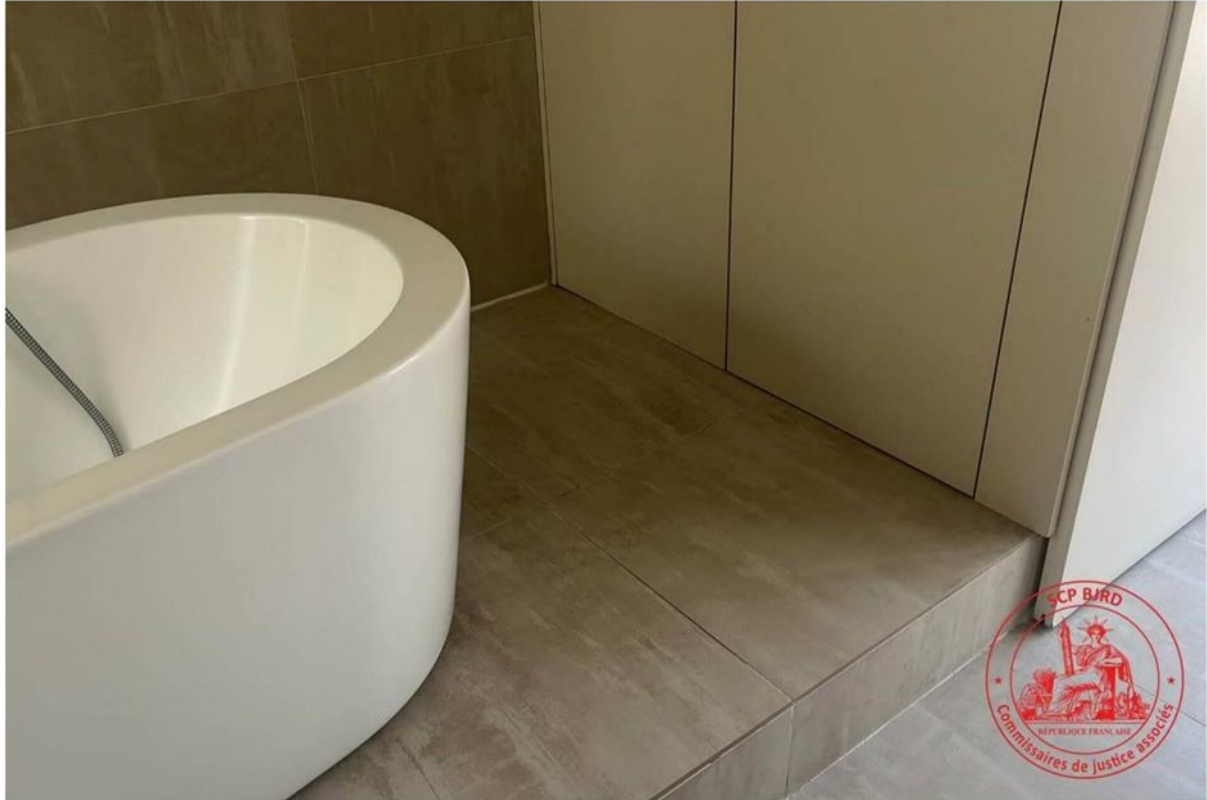
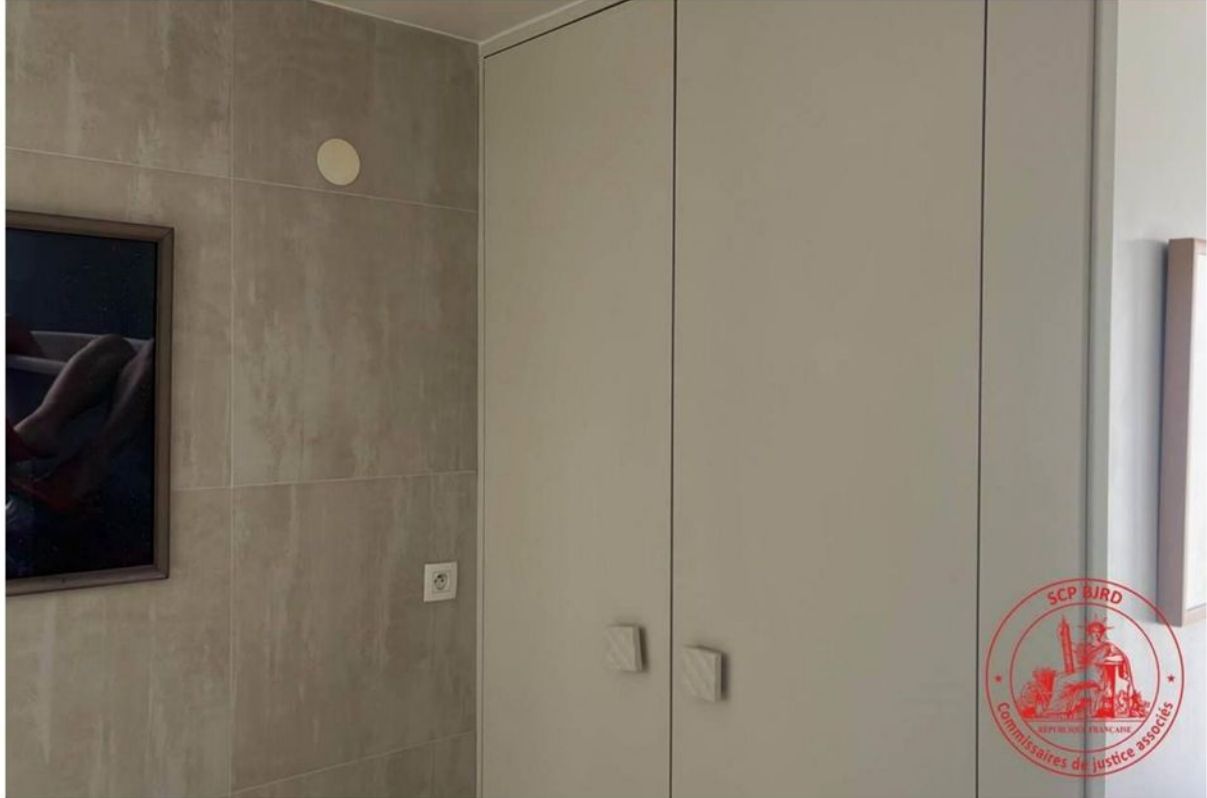
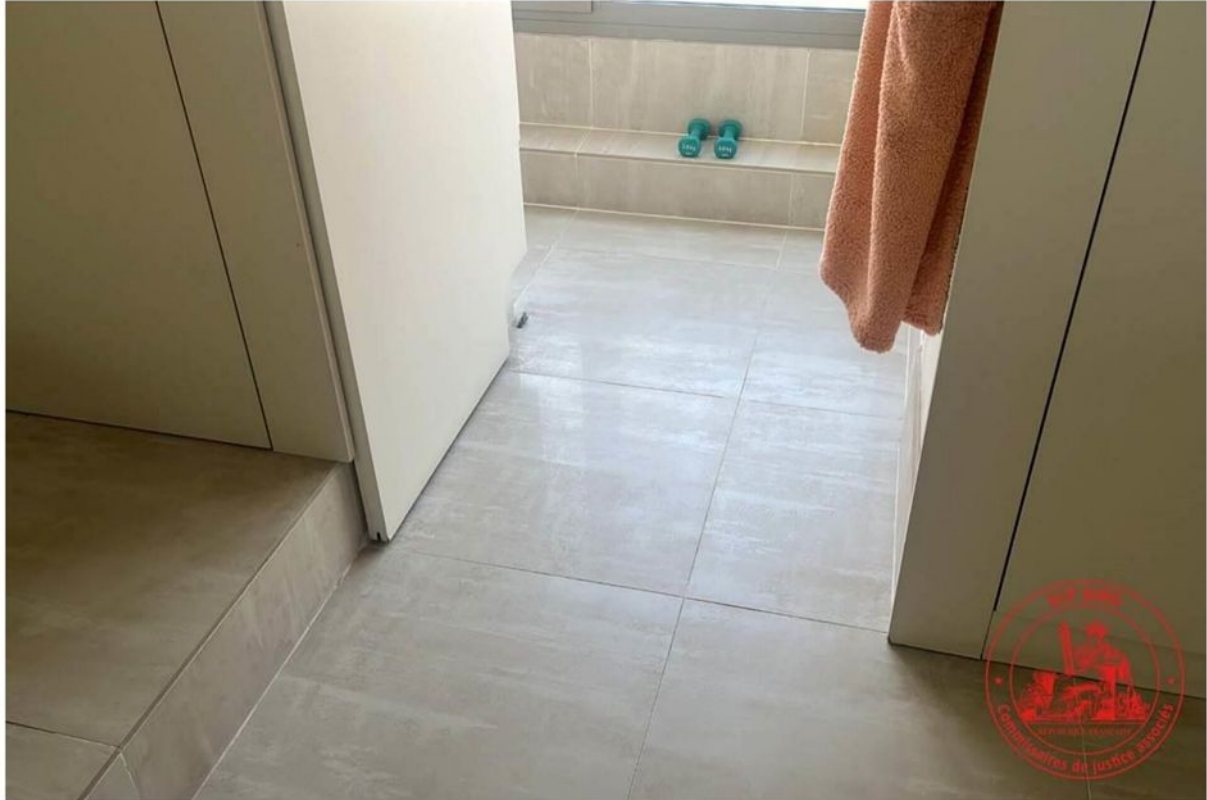
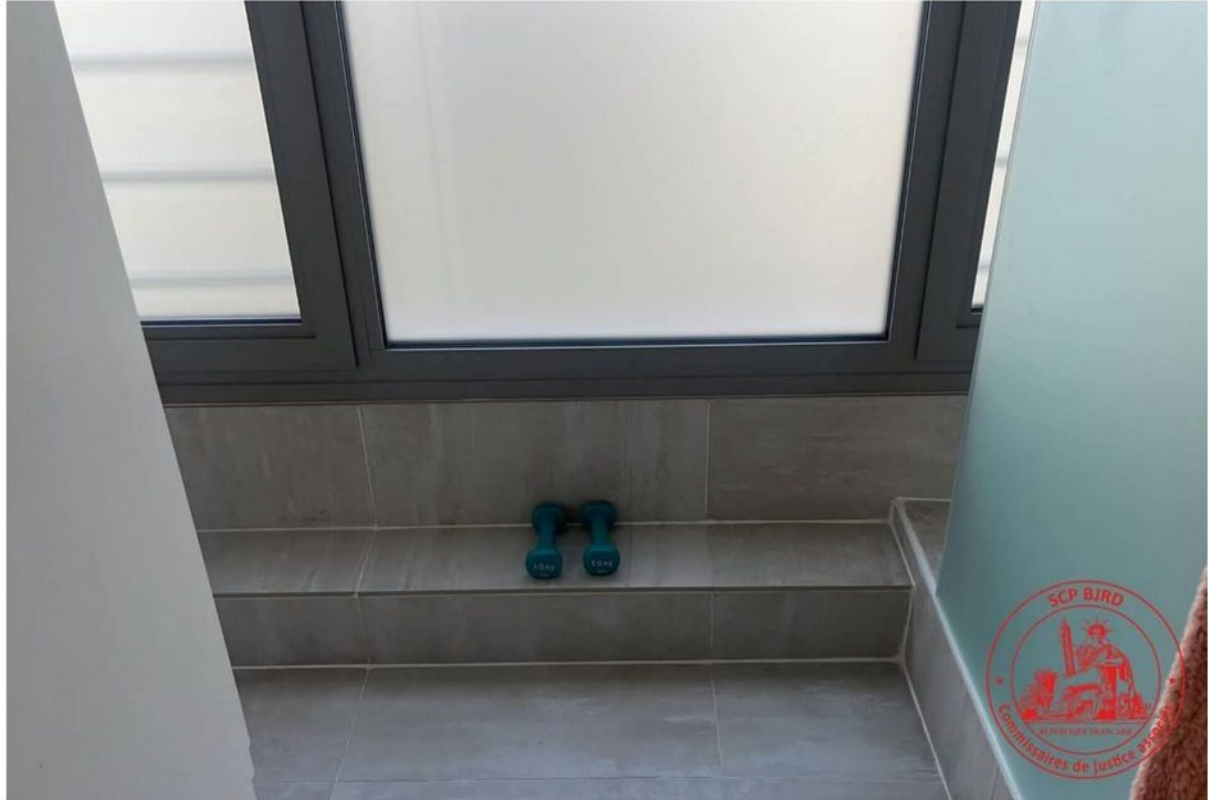
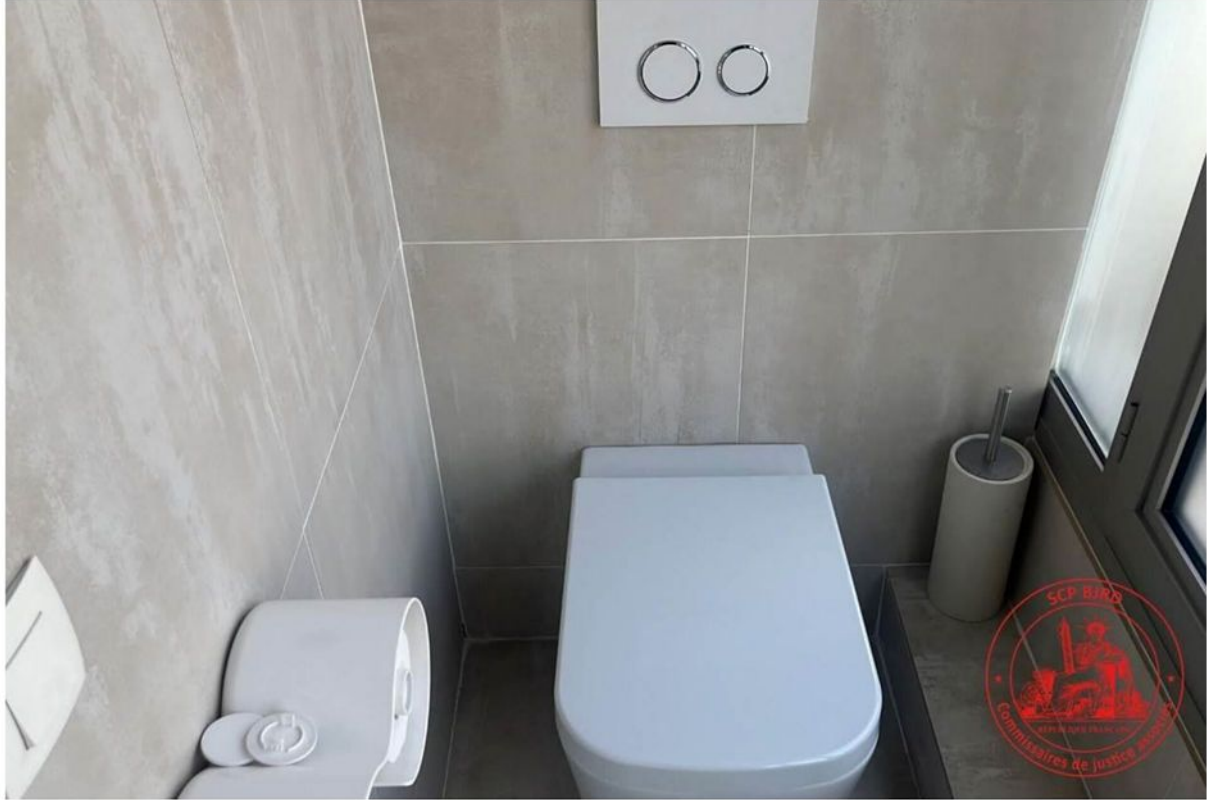
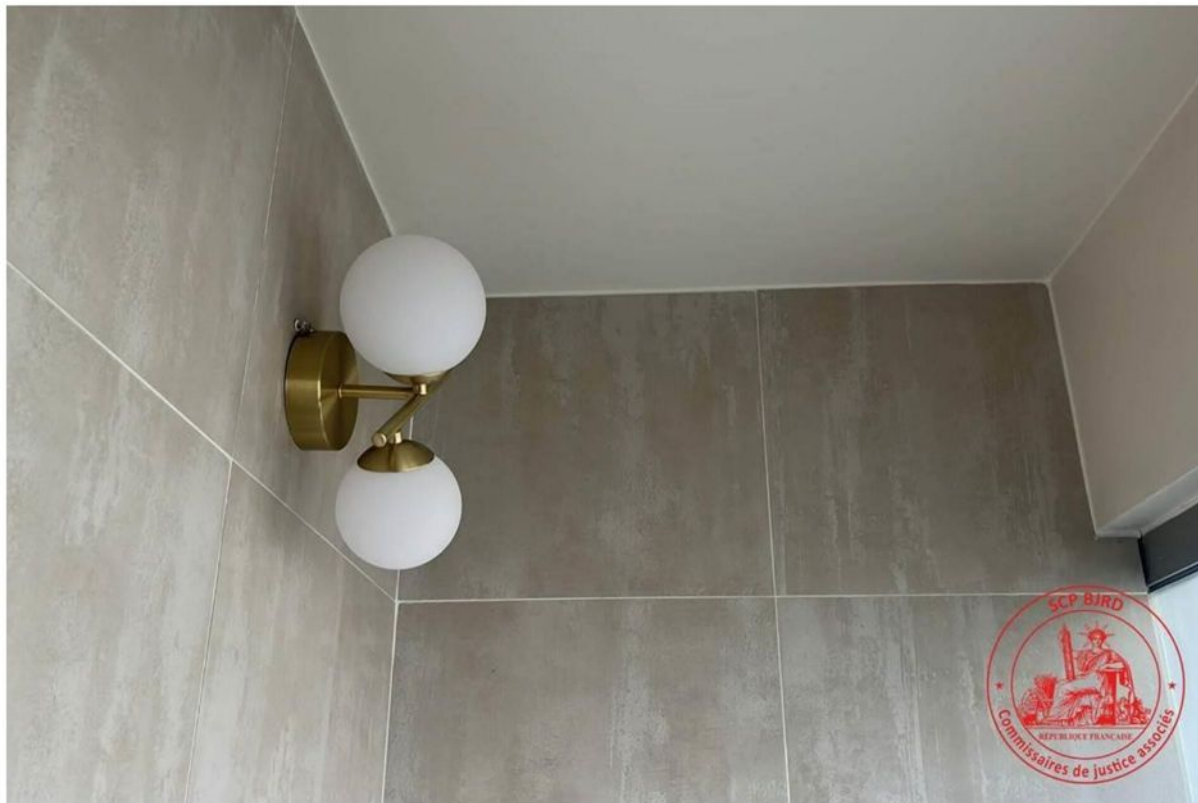
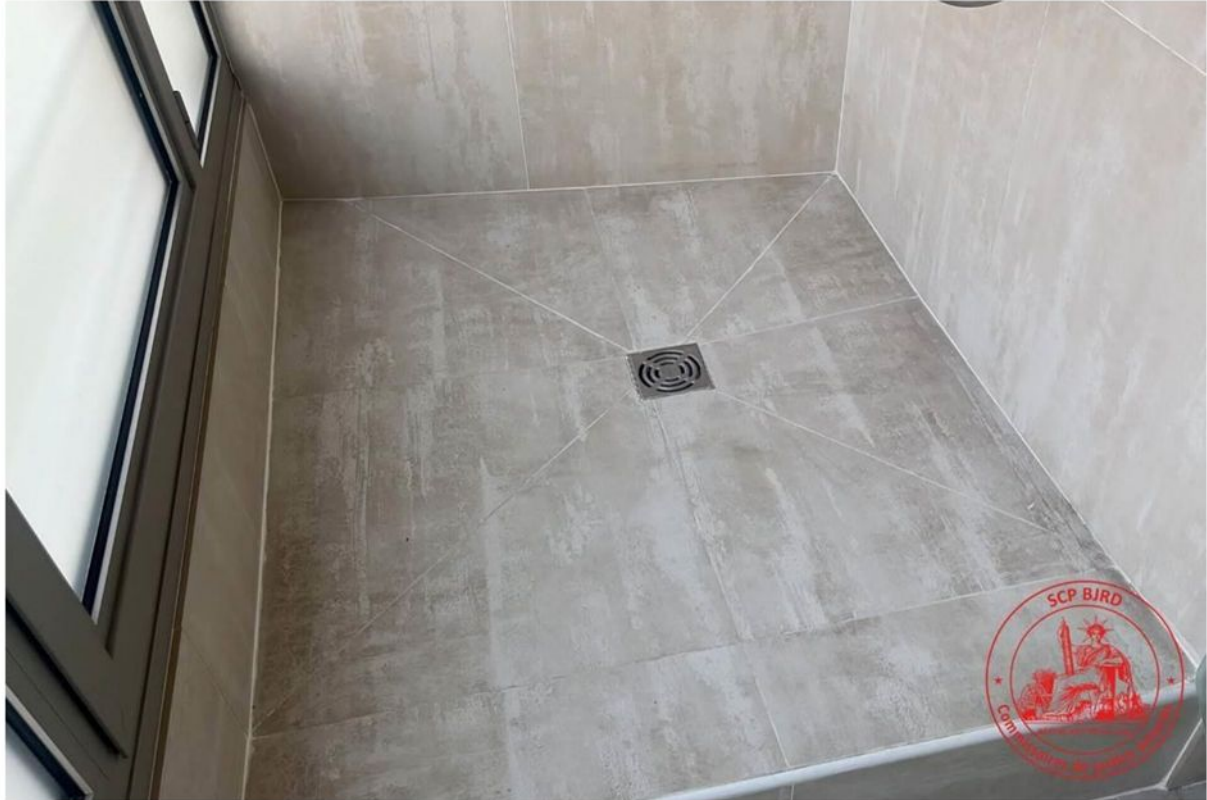
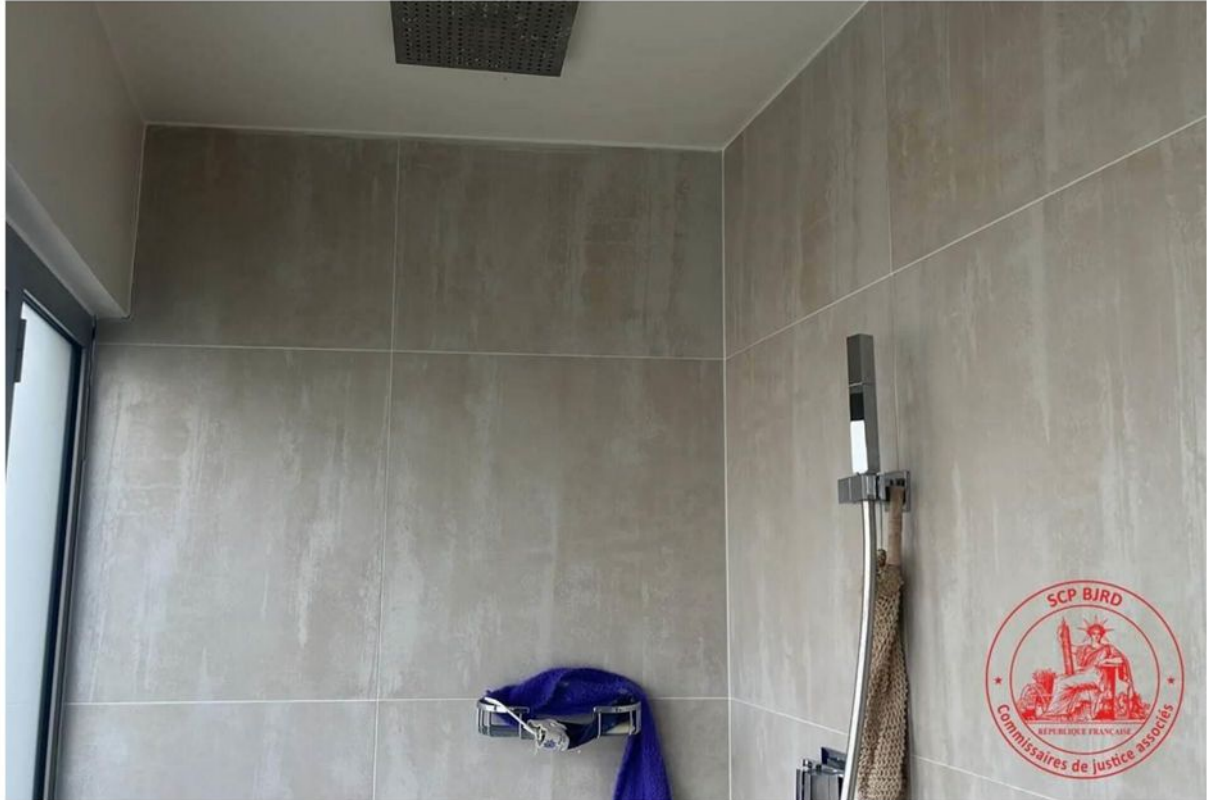
## **SALLE DE BAINS**

**Sol et murs** : entièrement carrelés à l'exception de la circulation côté cabine de douche où les murs sont recouverts d'une peinture en bon état.

**Faux-plafond** : peinture en bon état avec spots électriques encastrés.

- Un plan de salle de bains avec deux vasques, mitigeur. Au-dessus, une glace.
- Je constate un châssis vitré donnant sur un espace extérieur, la baignoire est posée sur une estrade entièrement carrelée.
- A droite, un placard deux portes avec étagères.
- Je constate également, au niveau de l'accès, un placard deux portes avec étagères.
- Au niveau du dégagement à main droite, je constate au niveau du mur de façade qu'est fixé un ventilo-convecteur.
- A droite, une cabine de douche délimitée par un pare-douche vitré. Le receveur et les cloisons sont carrelés à l'identique de ce qui a été constaté.
- A gauche, un siège WC suspendu.
- L'espace est équipé d'un système de VMC.

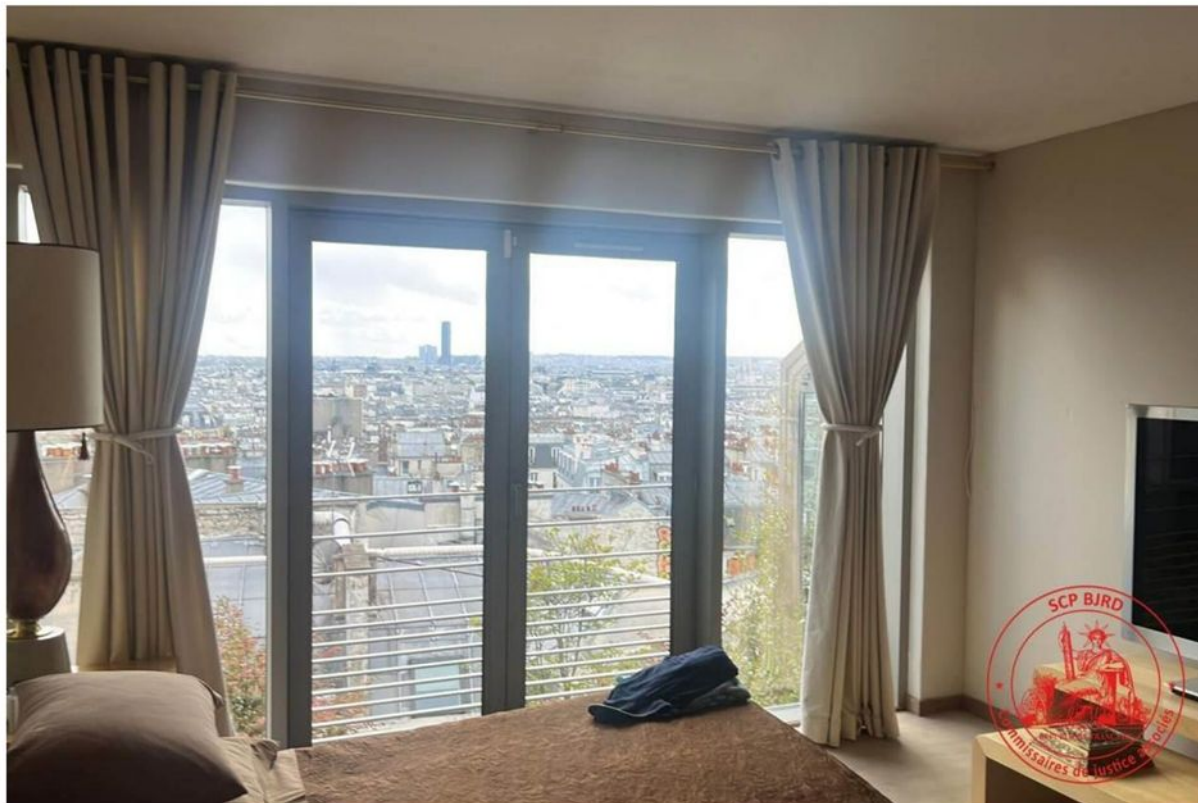
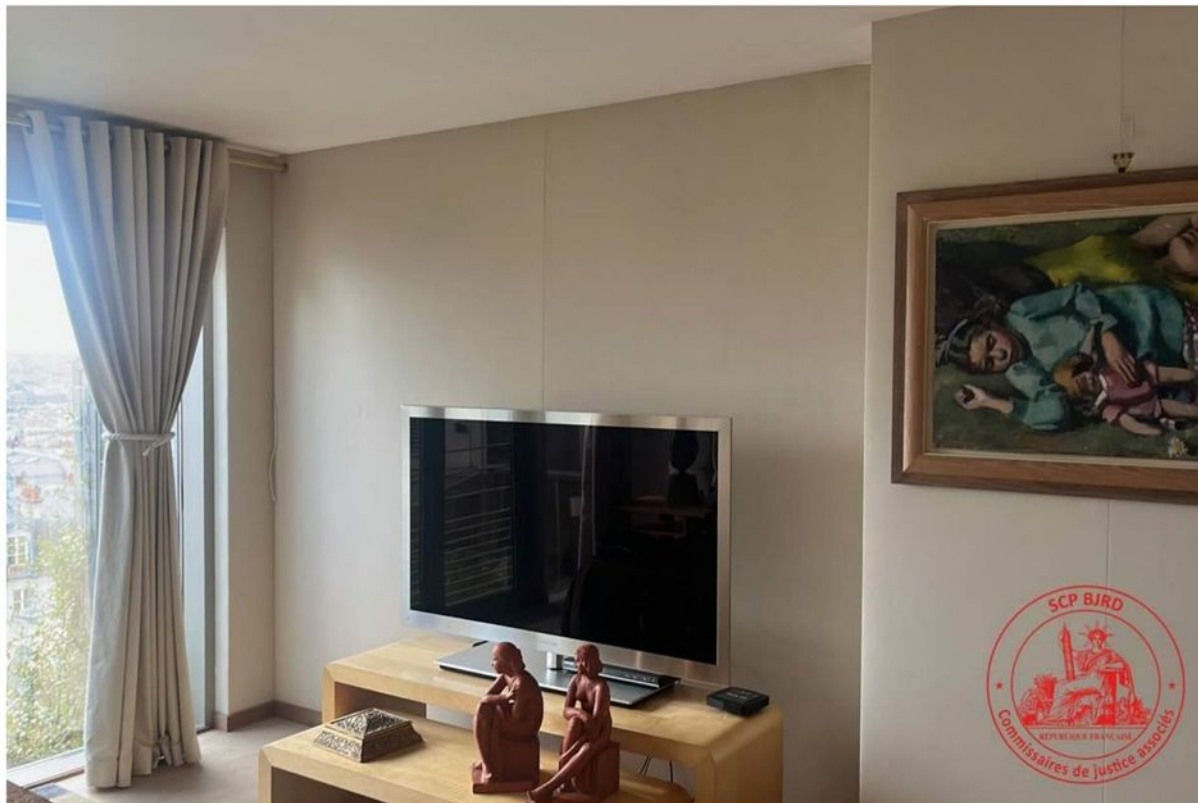
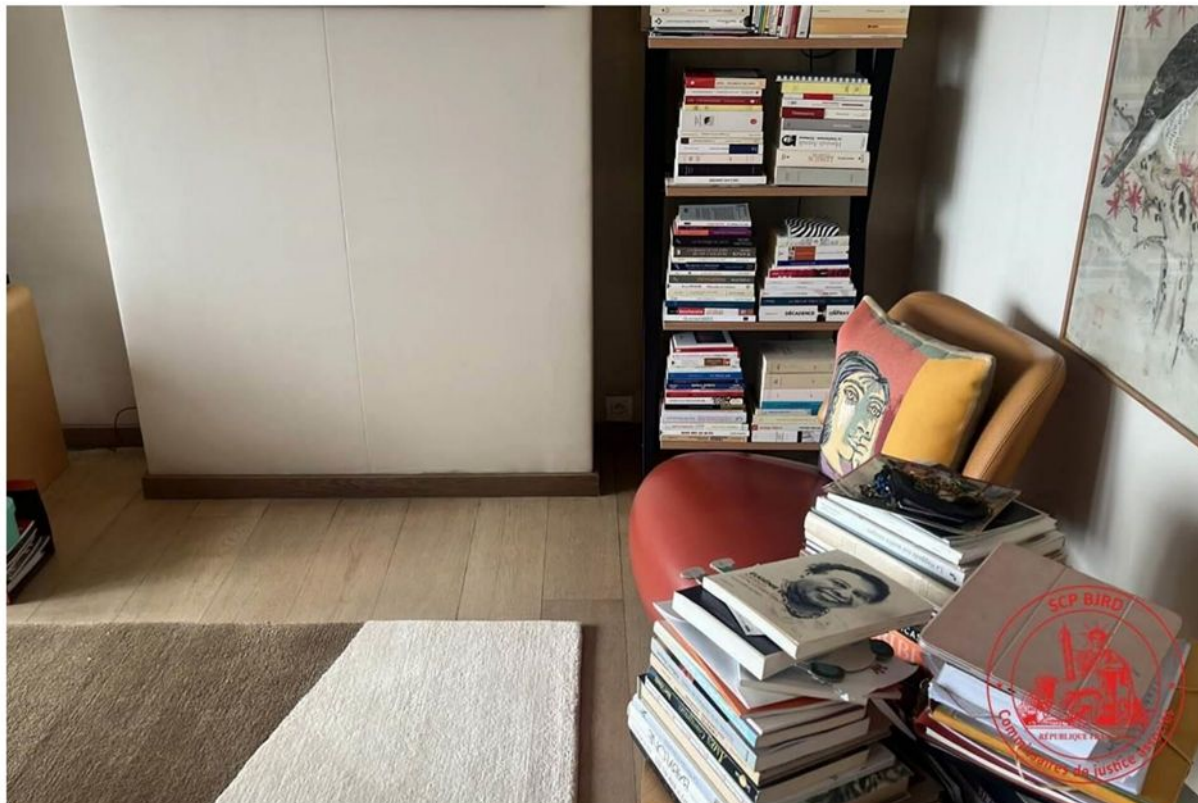
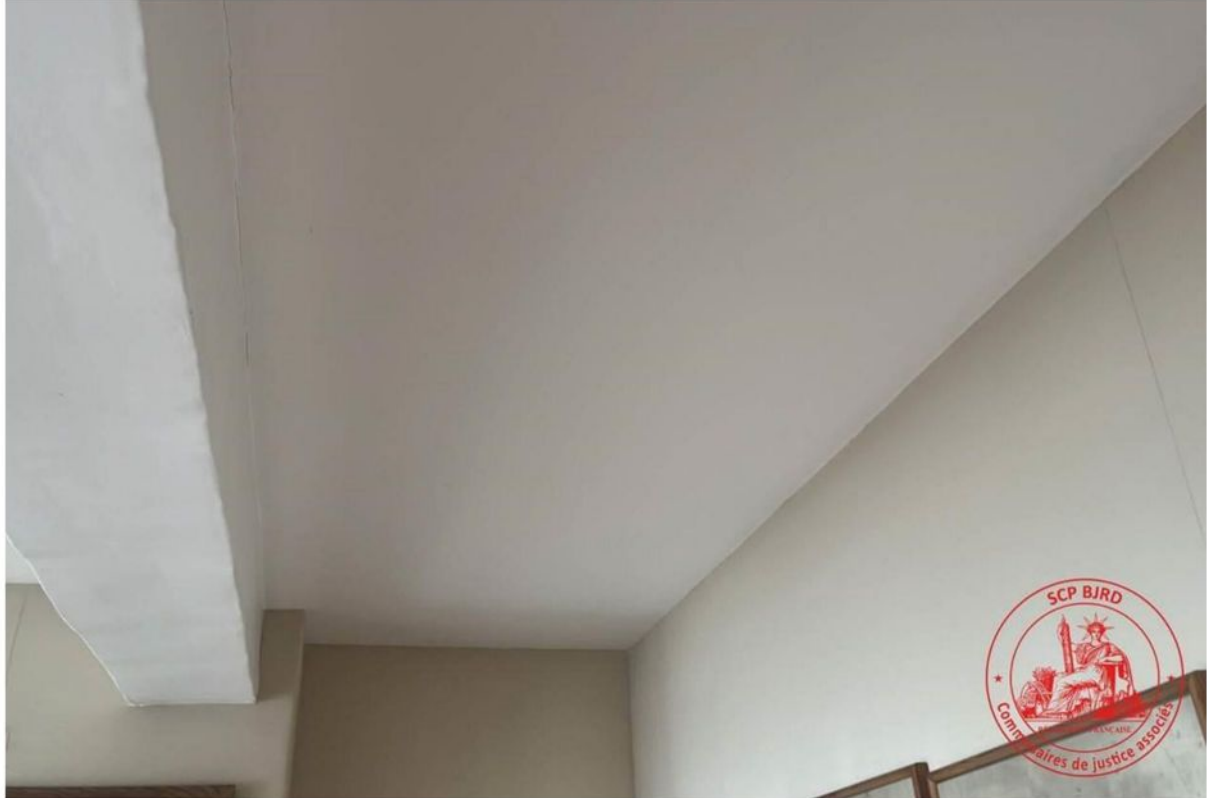
### **CHAMBRE COTE TERRASSE**

- La pièce est équipée d'un ventilo-convecteur. A l'aplomb, je note des traces de coulure.
- En façade, donnant sur la terrasse basse, des châssis vitrés et une porte-fenêtre deux battants.

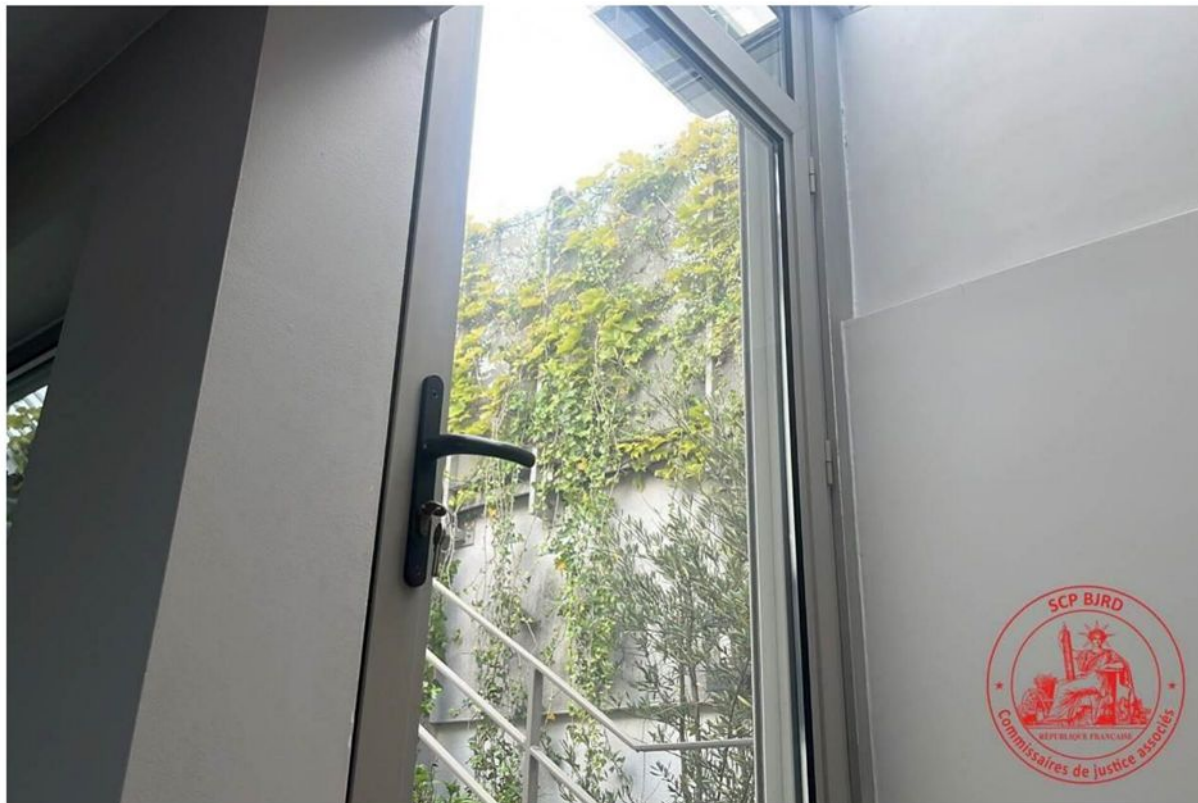
La surface est délimitée par une porte vitrée un battant avec serrure. A l'aplomb de la porte, je note quelques traces d'infiltration.

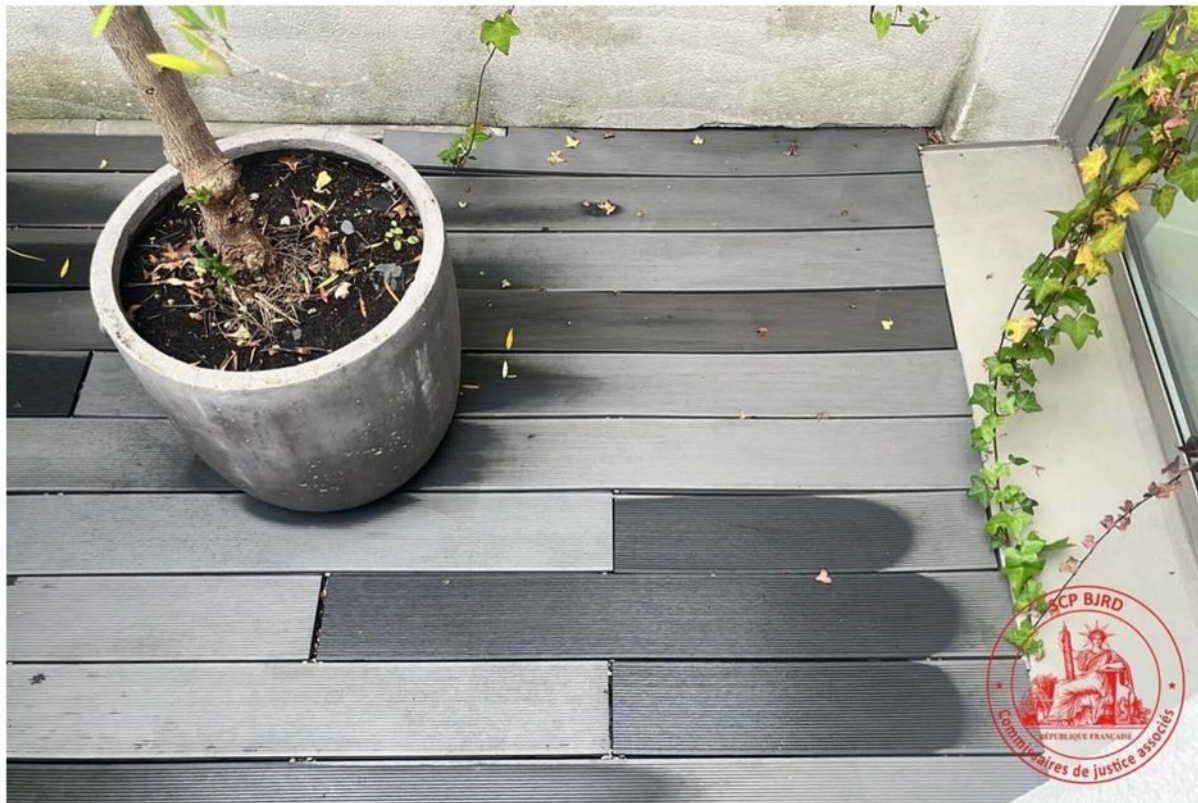
Le patio est habillé de lames de teck usagées, plusieurs lames sont disjointes.

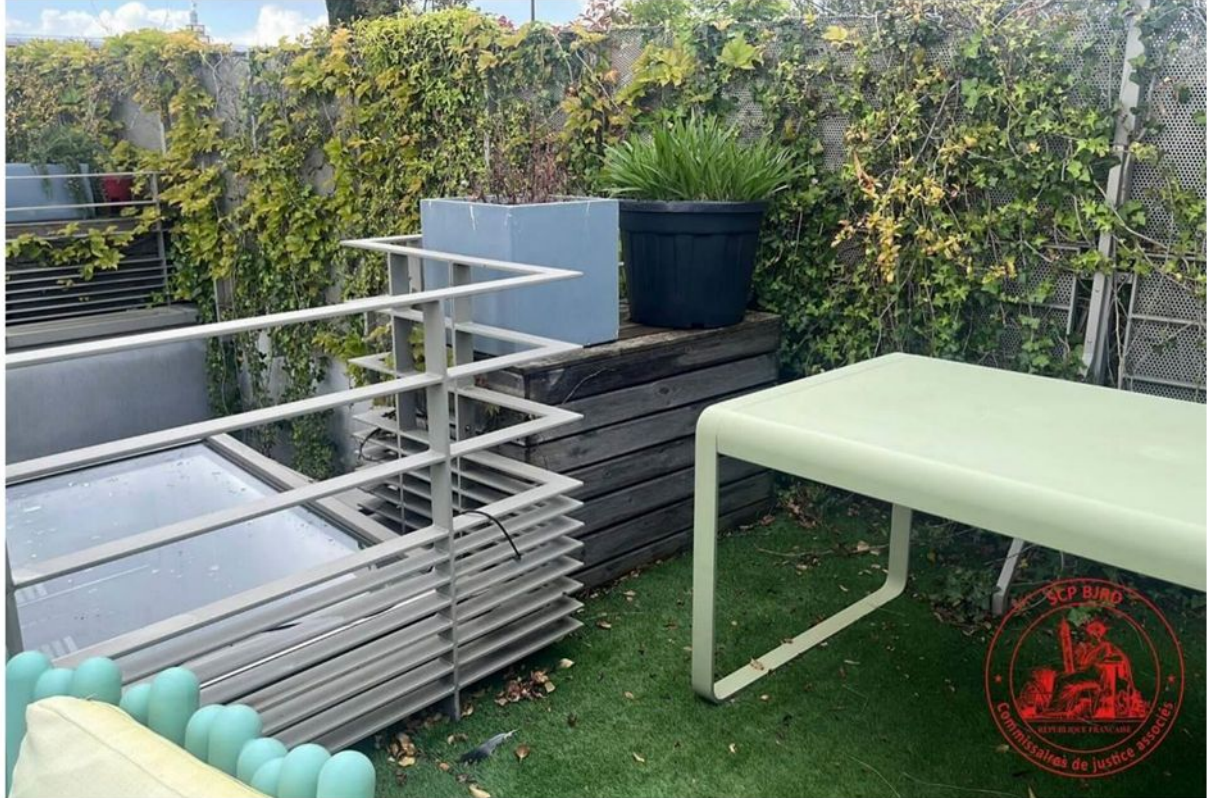
Je relève une unité de climatisation extérieure dans son coffrage habillée de lames de bois.
