## PROCES-VERBAL DE CONSTAT

Dans le cadre d'une procédure de vente sur saisie immobilière, procéder à la description d'un bien immobilier sis à PARIS 9<sup>ème</sup> arrondissement 61/65 rue de Rochechouart à 75009 PARIS :

Certifie m'être transporté ce jour, 61/65 rue de Rochechouart – 12 rue Turgot 75009 PARIS, 6<sup>ème</sup> étage, dernière porte à gauche en sortant de l'ascenseur, où étant en présence de Monsieur LEFEVRE Thierry, Cabinet DUPOUY FLAMENCOURT, Géomètre,

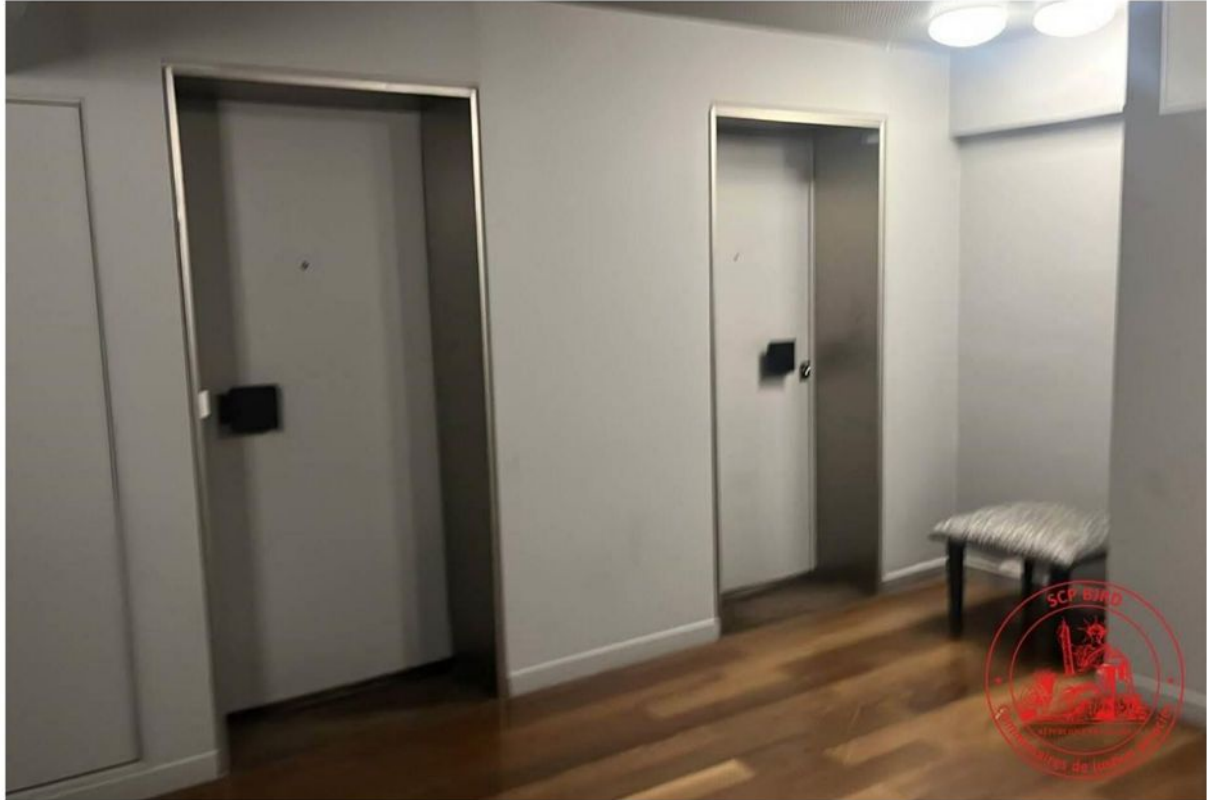
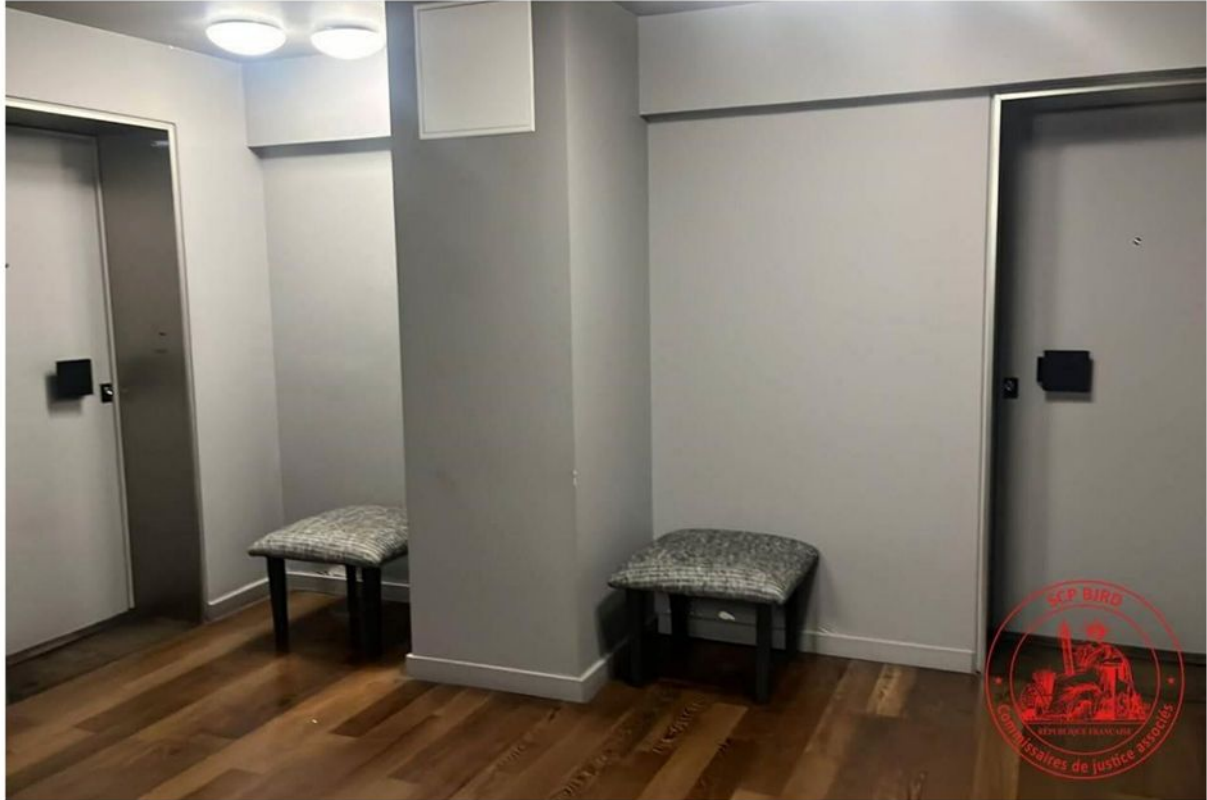
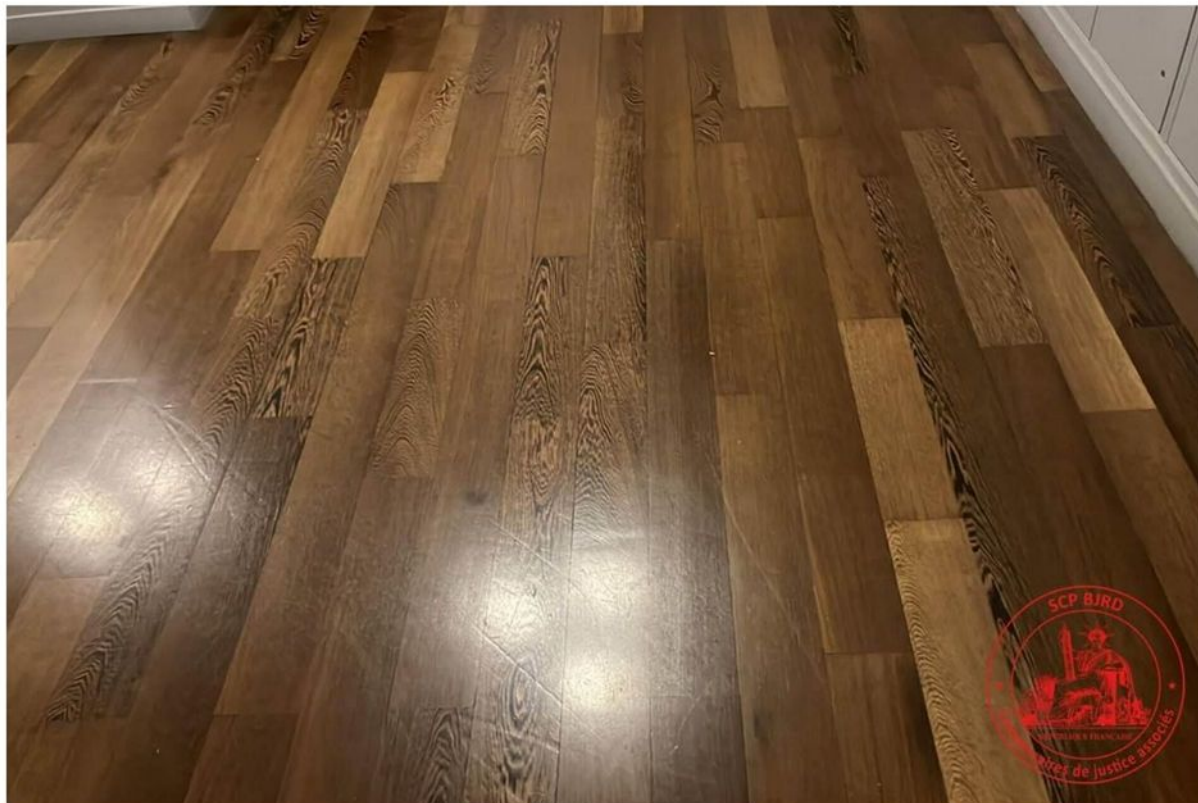
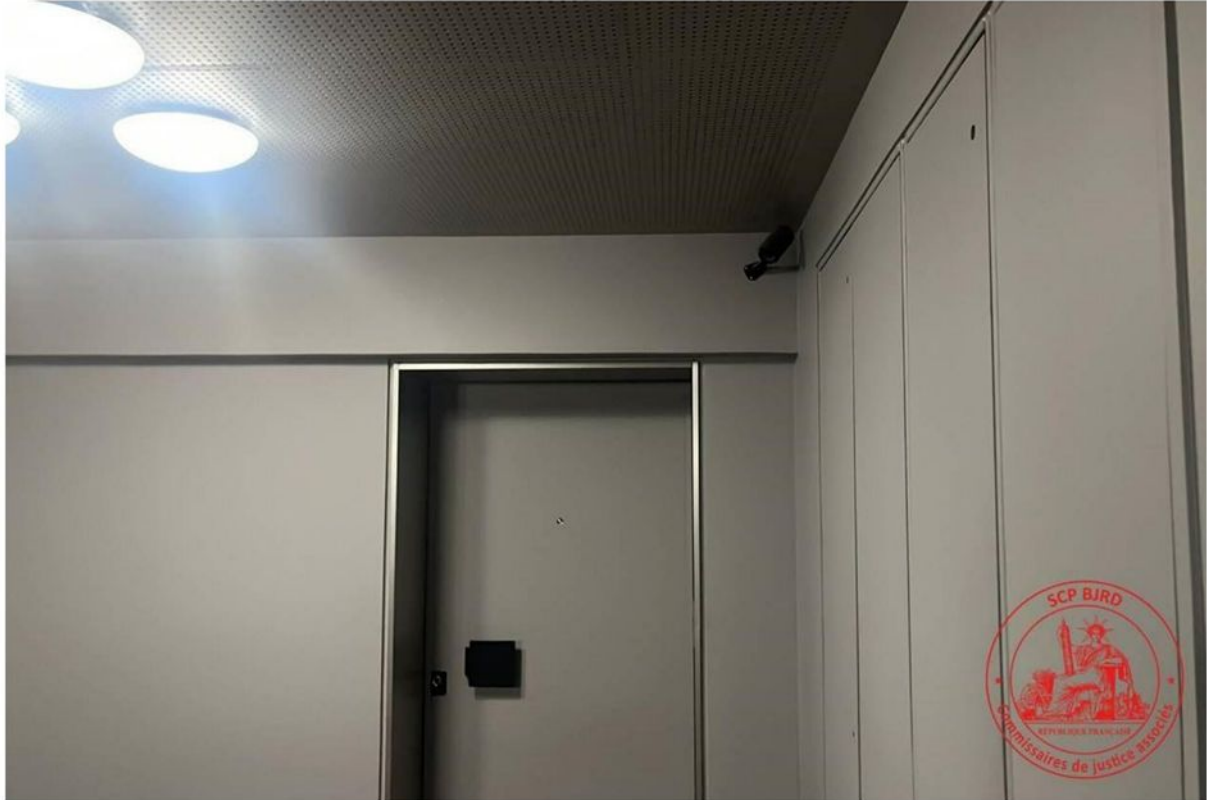
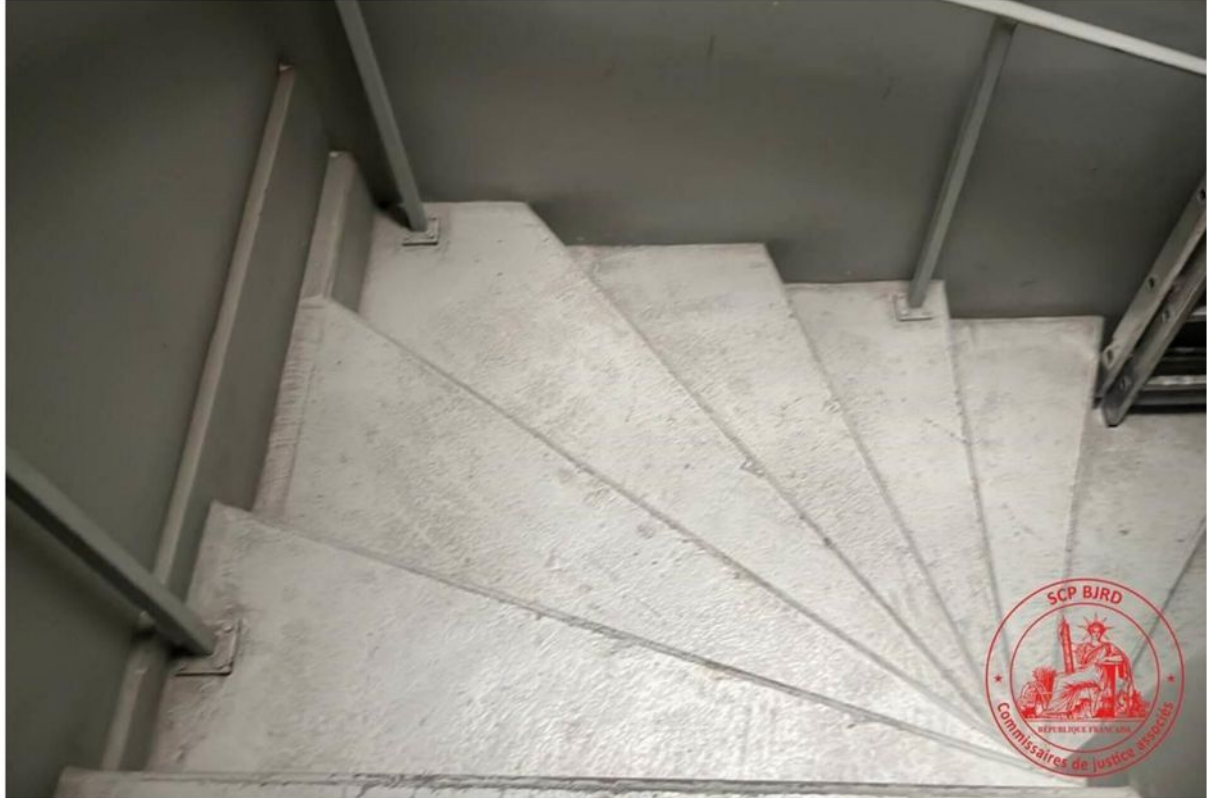
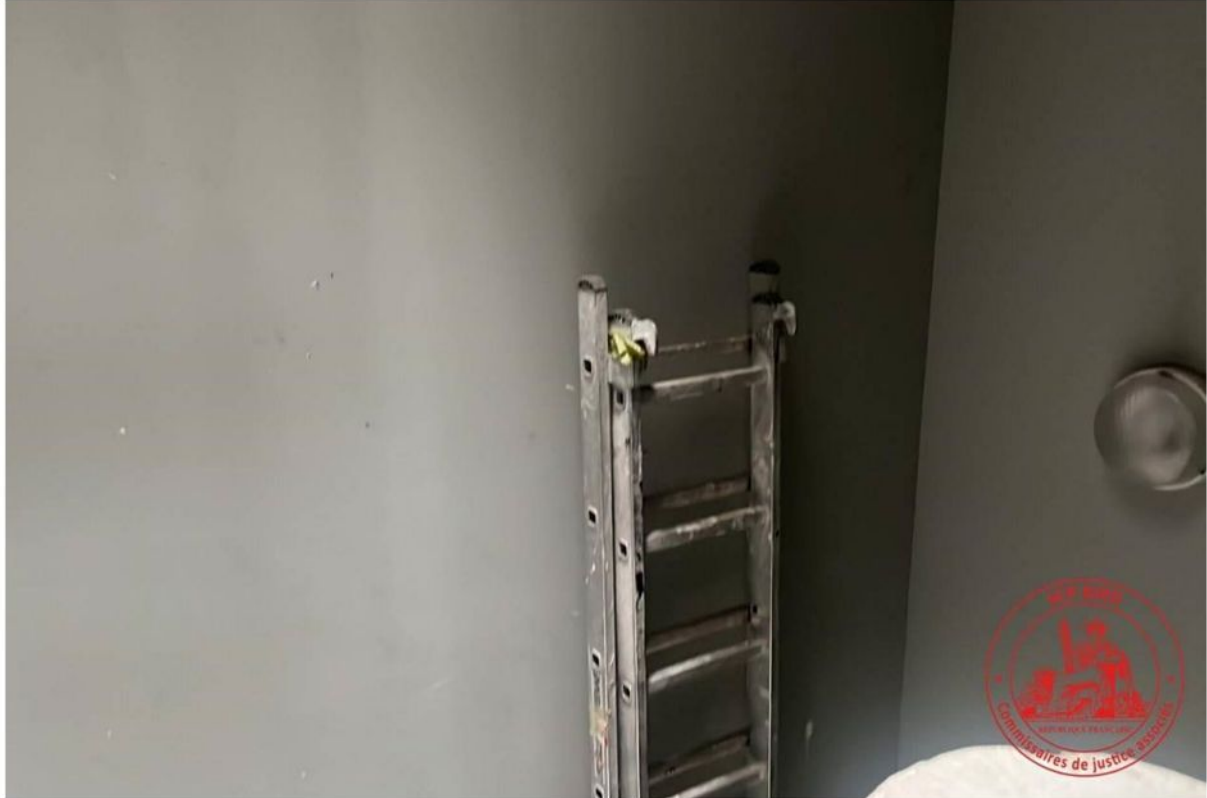
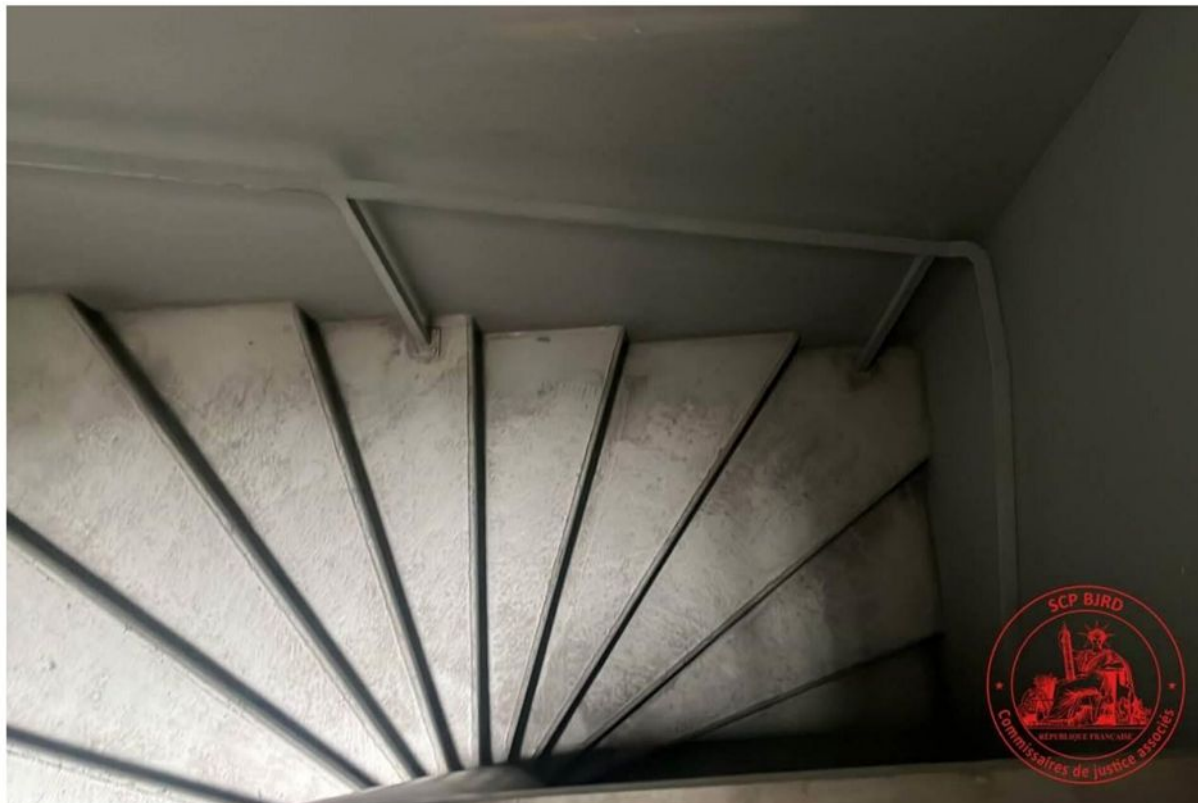
#### **6<sup>e</sup> ETAGE**

**Sol** : parquet, lames droites en bon état.

**Murs et cloisons** : peinture en bon état.

**Faux-plafond** : recouvert d'une peinture en bon état général avec dalles performées.

L'accès à l'étage se fait par ascenseur et escalier.

L'escalier intérieur est recouvert d'une peinture en état d'usage sur sa hauteur.

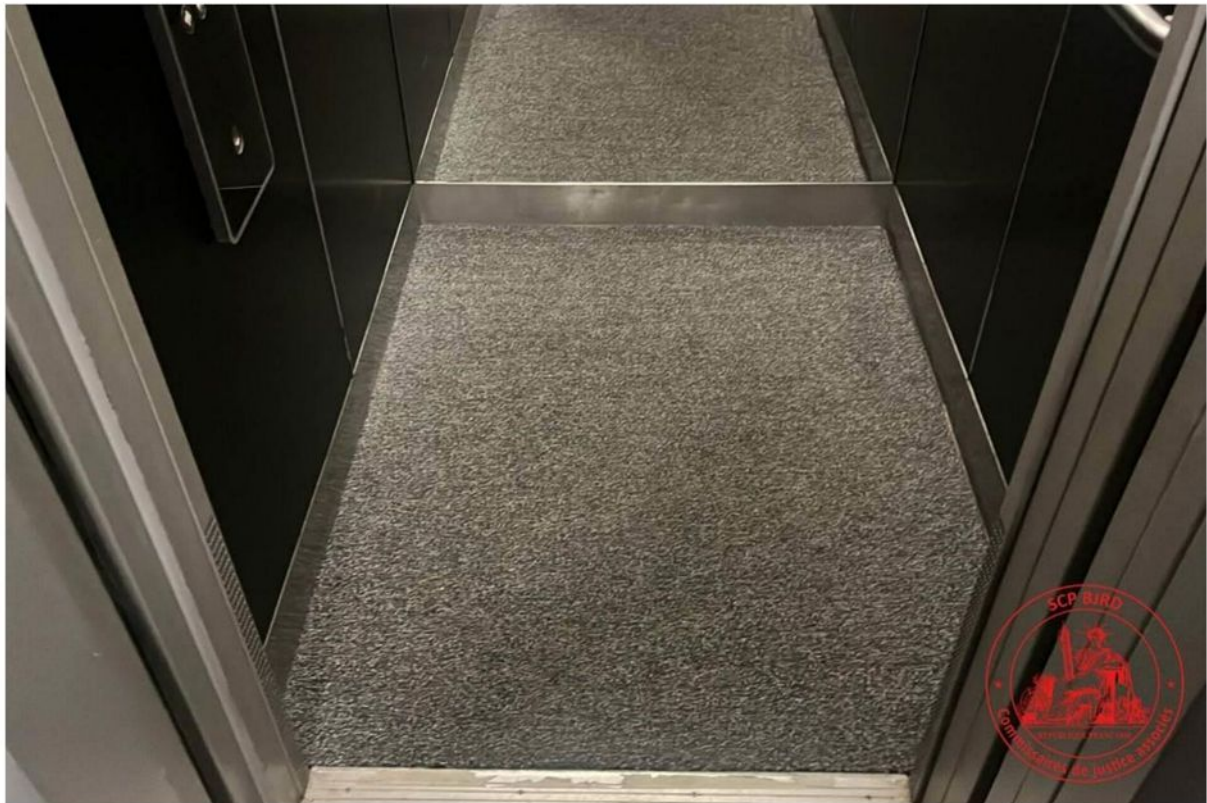
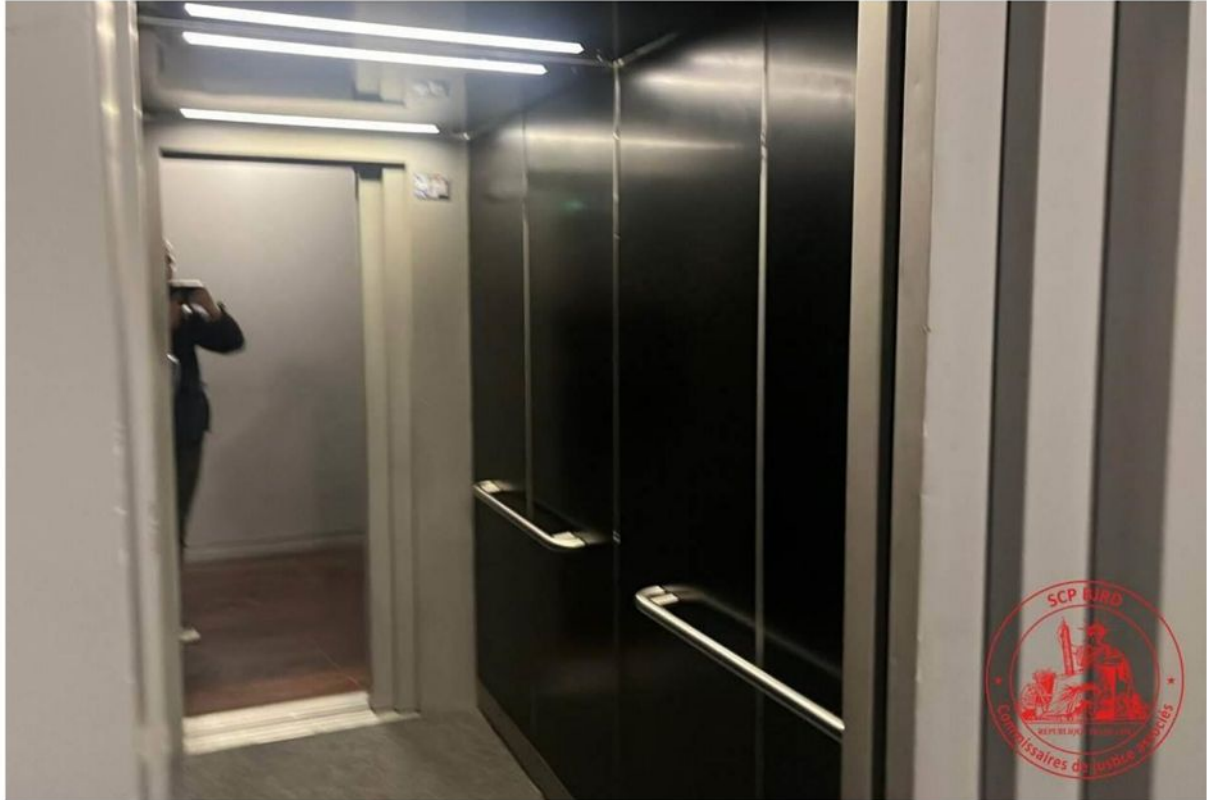
La surface intérieure de la cabine est en bon état de propreté.

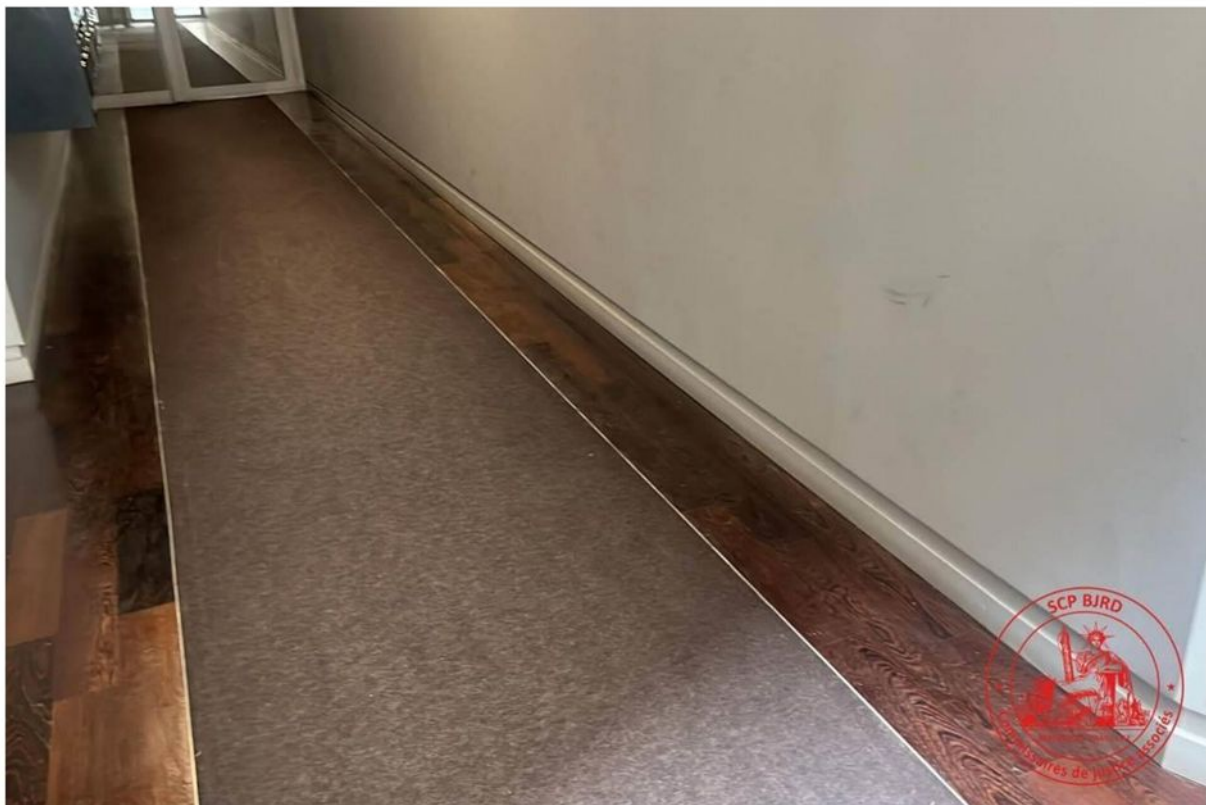
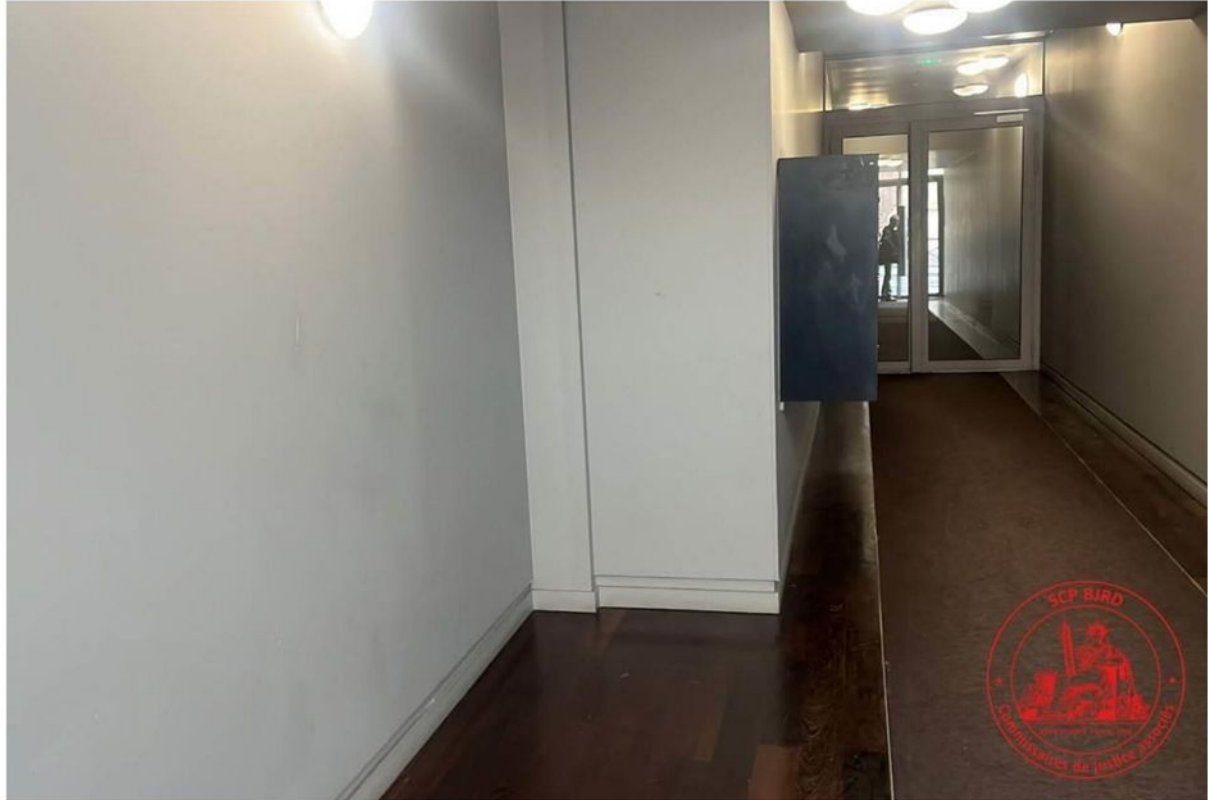
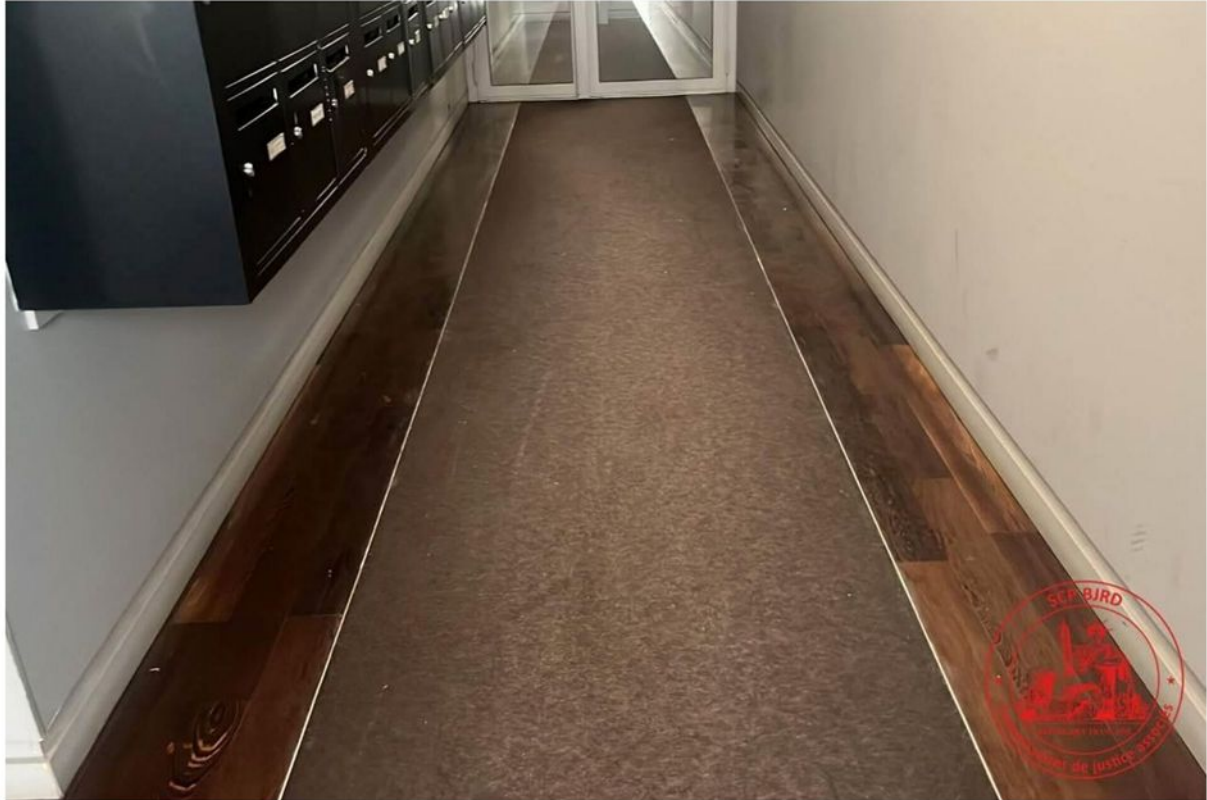
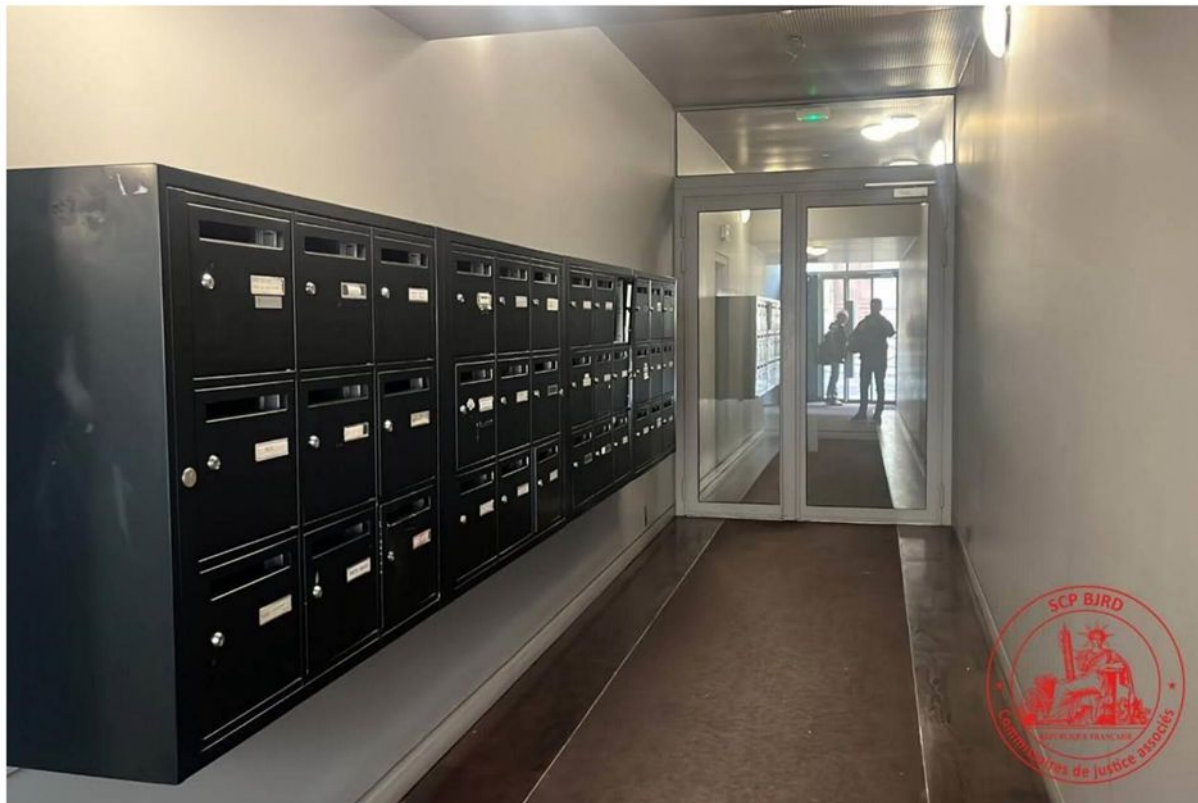
### HALL

**Sol** : au niveau du hall, je note que la surface du sol est habillée d'une moquette sur toute la longueur. De part et d'autre, des bandes de parquet en bon état.

**Murs et cloisons** : peinture en bon état.

L'accès sur la rue se fait par un battant vitré et un battant tiers. Le battant vitré est équipé d'un groom.

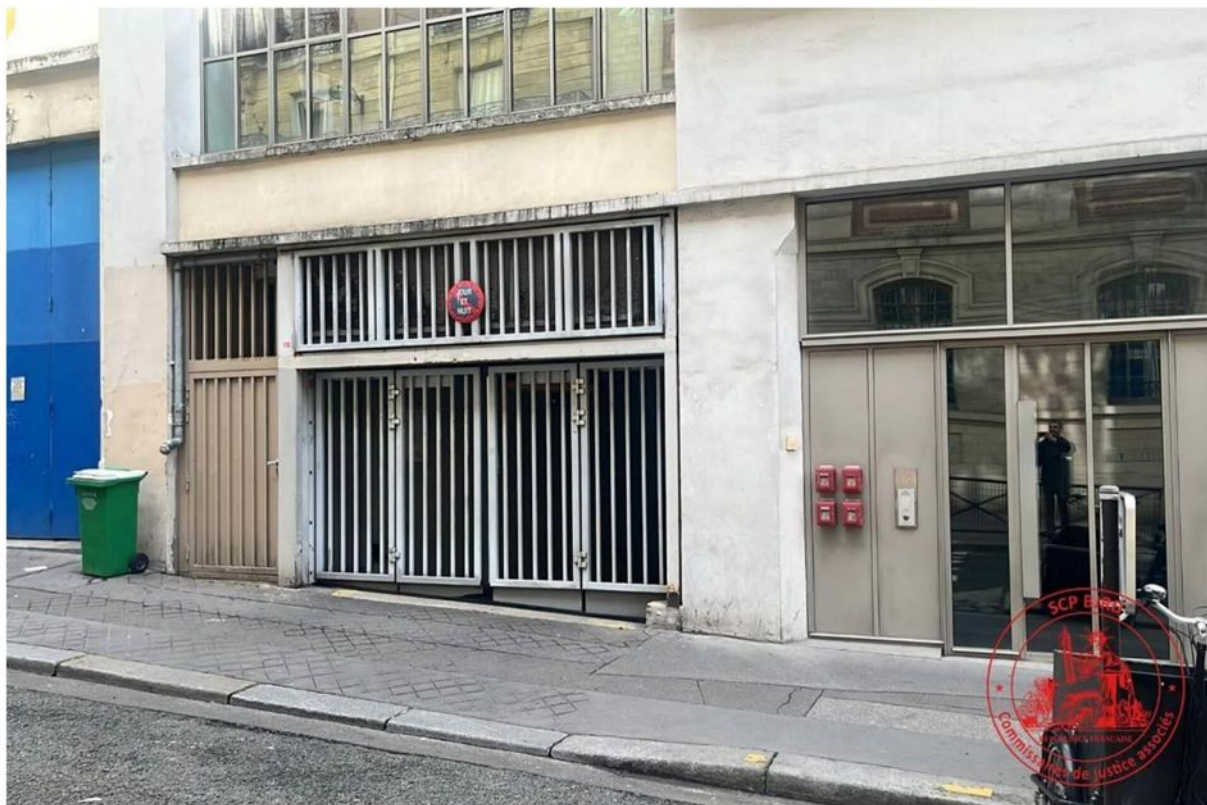
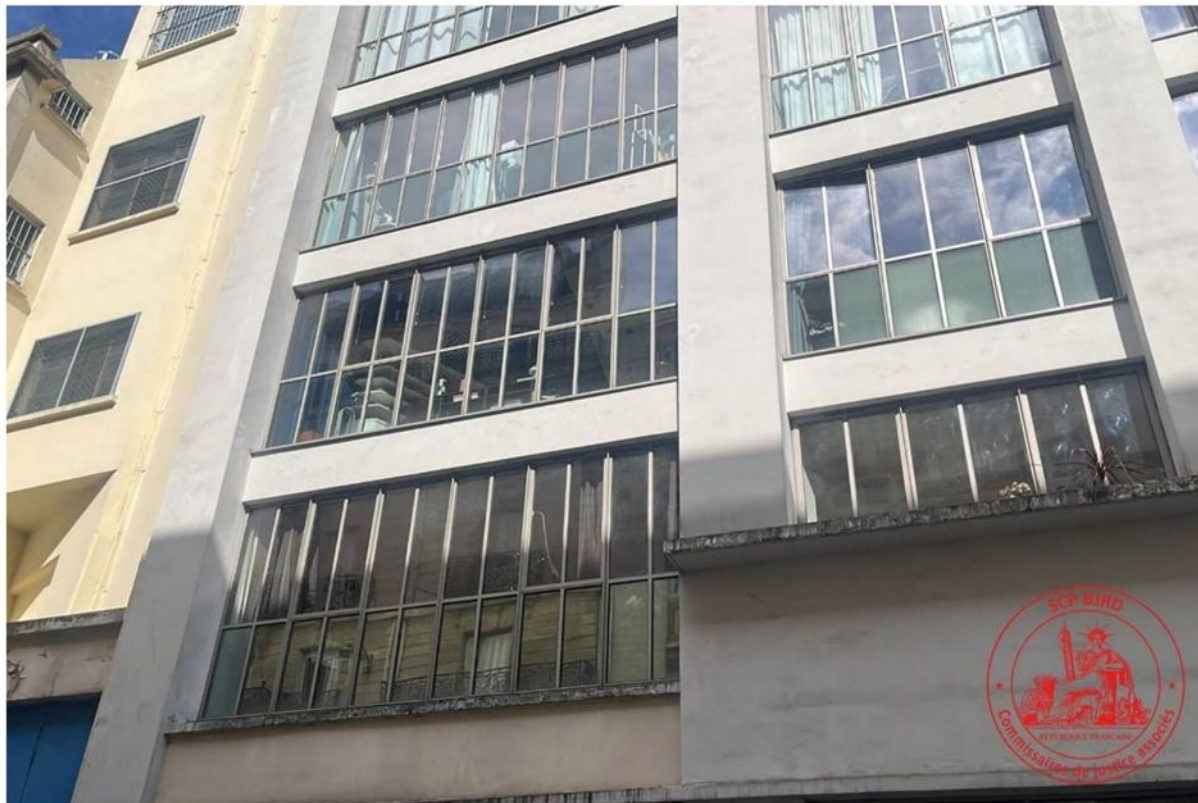
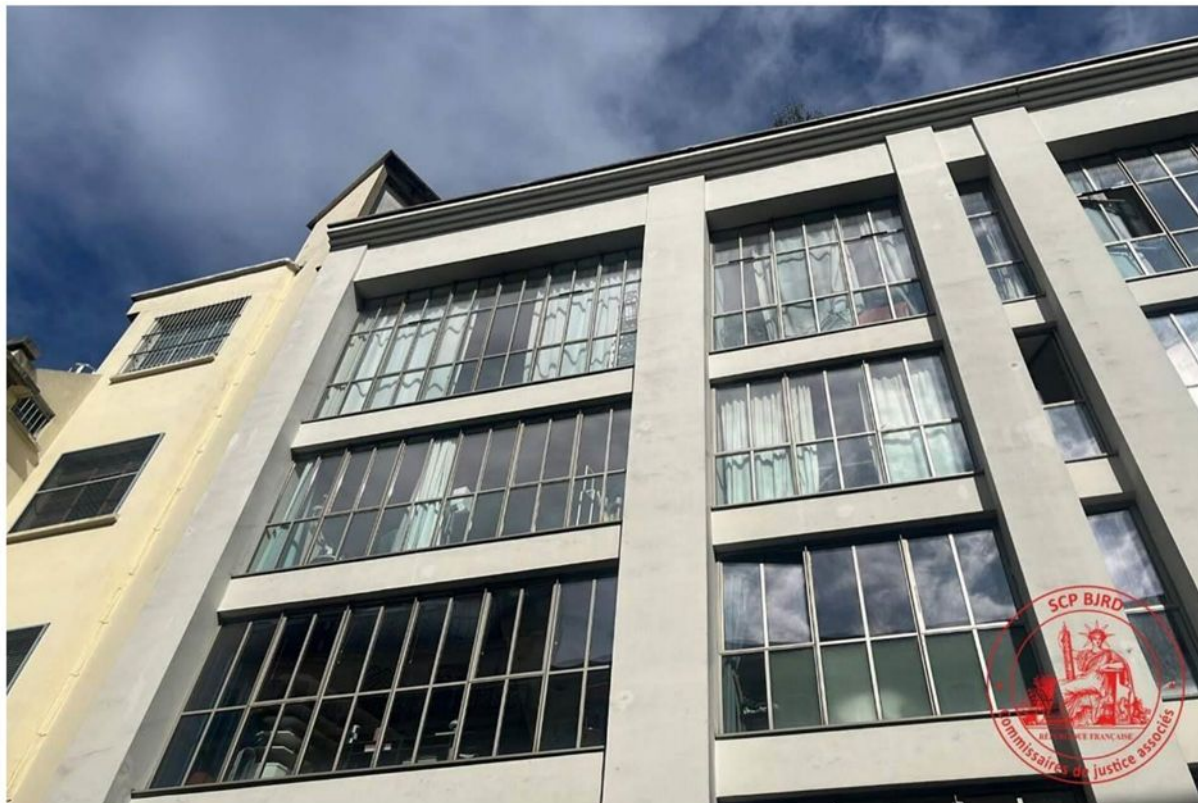
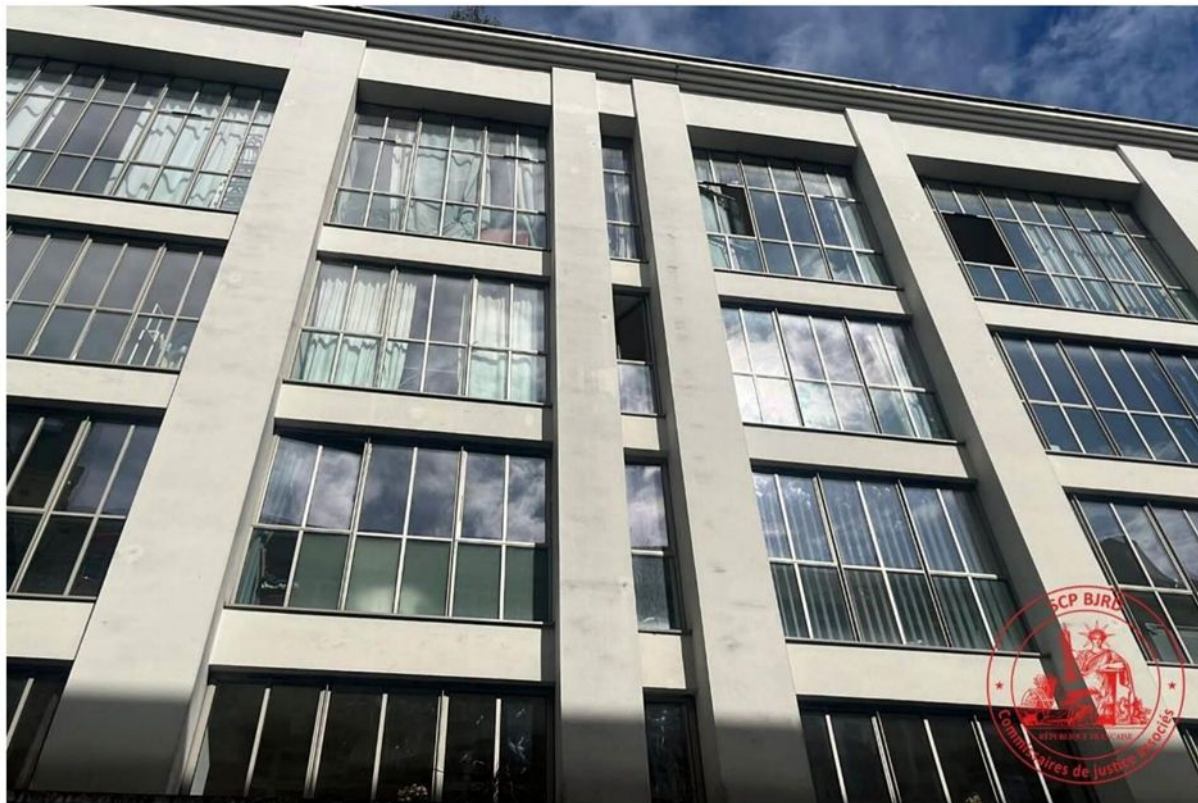
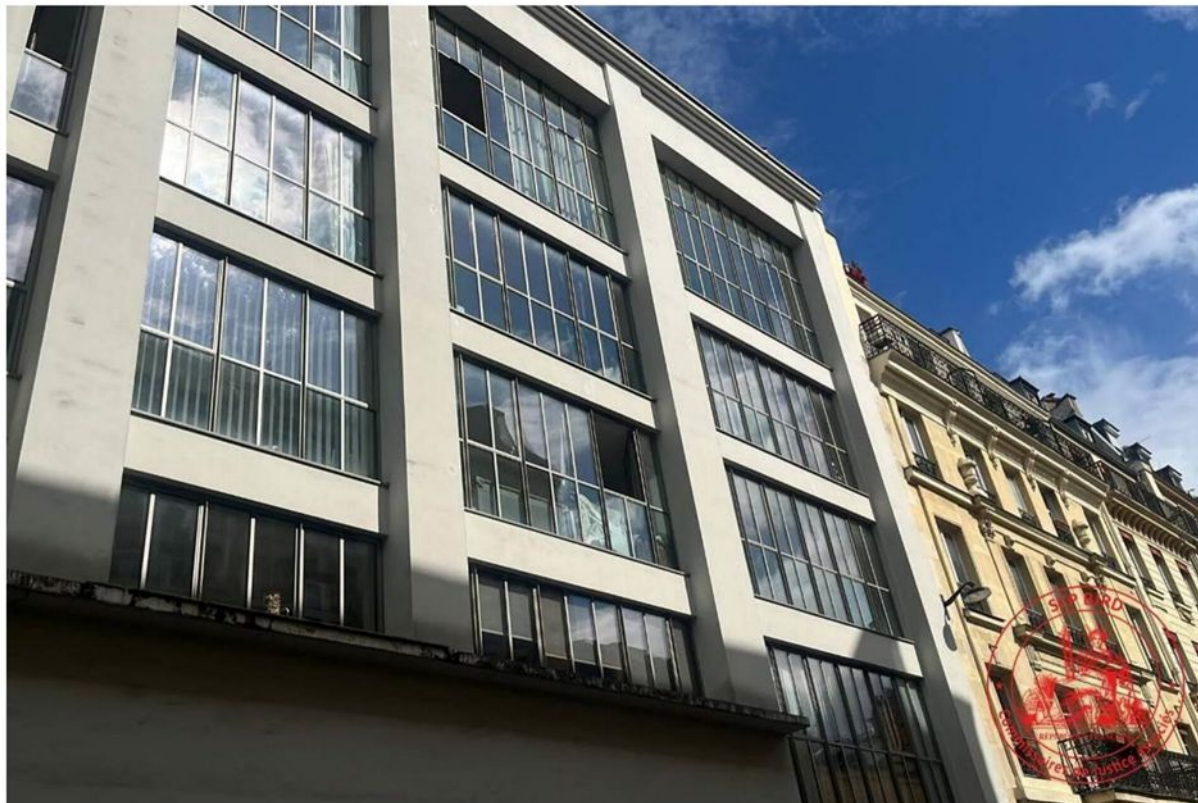
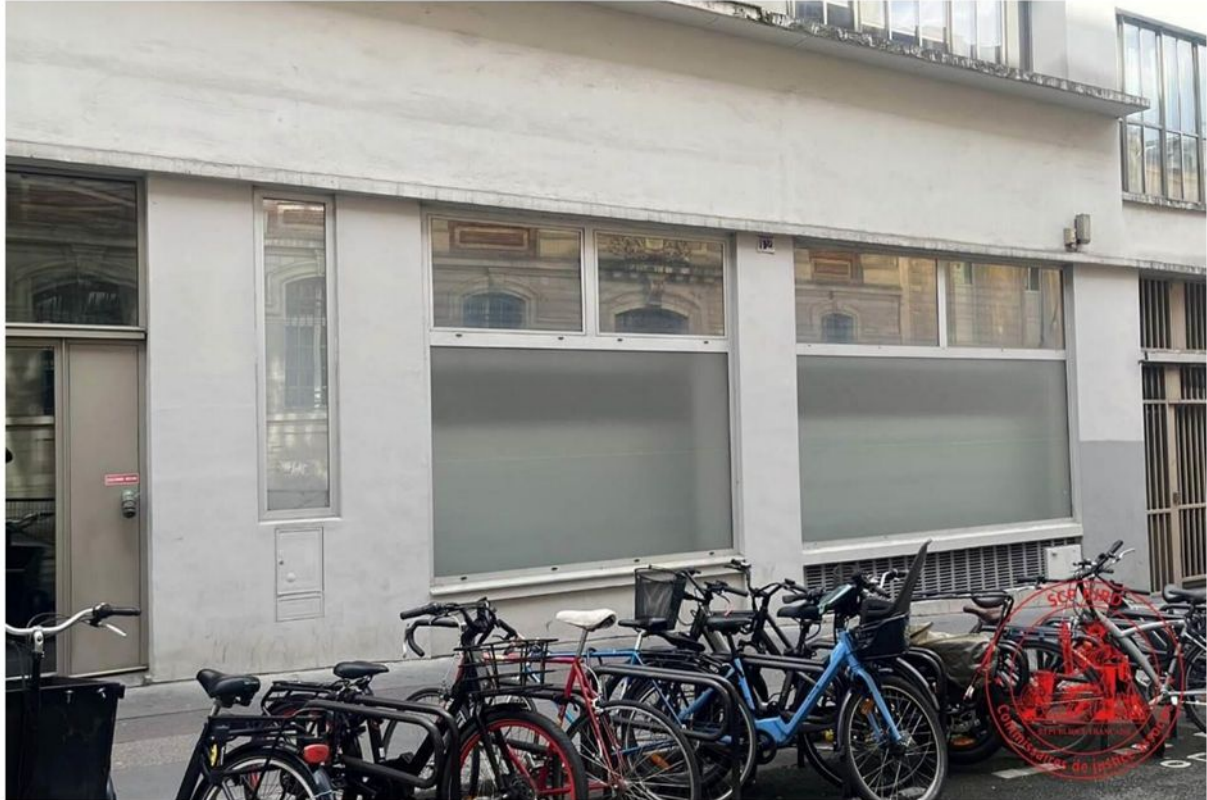
**FAÇADE EXTERIEURE COTE 12 RUE TURGOT**

Je constate que l'enduit est en état d'usage.

Sur toute la hauteur, je note des grands châssis vitrés avec montants.

Je relève une construction type année 80.
