## **PROCÈS-VERBAL DE DESCRIPTION**

Au sein d'un immeuble sis 119-121, avenue Carnot, 93140 Bondy, composé comme suit :

- Lot n°10, bâtiment A, escalier 1, au deuxième étage : une chambre,
- Lot n°11, bâtiment A, escalier 1, au deuxième étage : un studio.

Me suis transportée ce jour, **VENDREDI DIX-NEUF DÉCEMBRE DEUX MILLE VINGT-CINQ, à 8 heures 30 MINUTES** dans un immeuble 119, avenue Carnot, 93140 Bondy et dans l'appartement situé au 2<sup>ème</sup> étage.

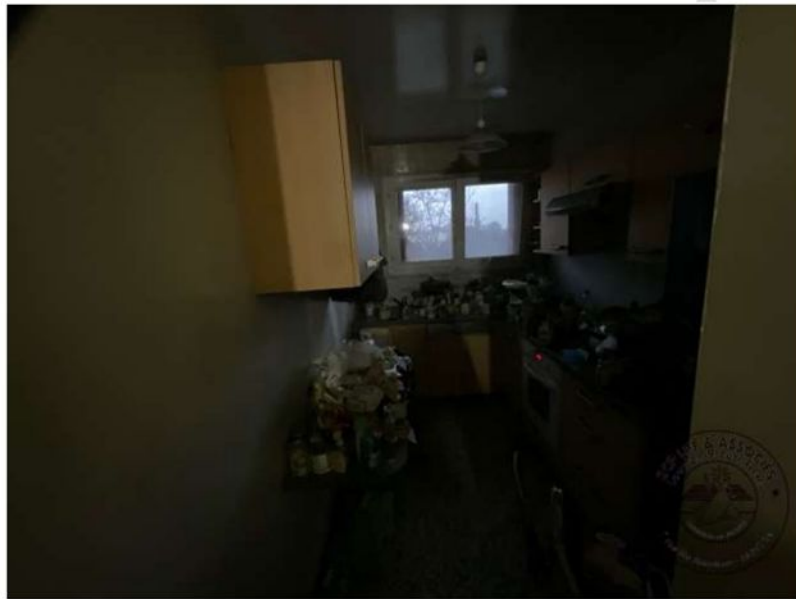
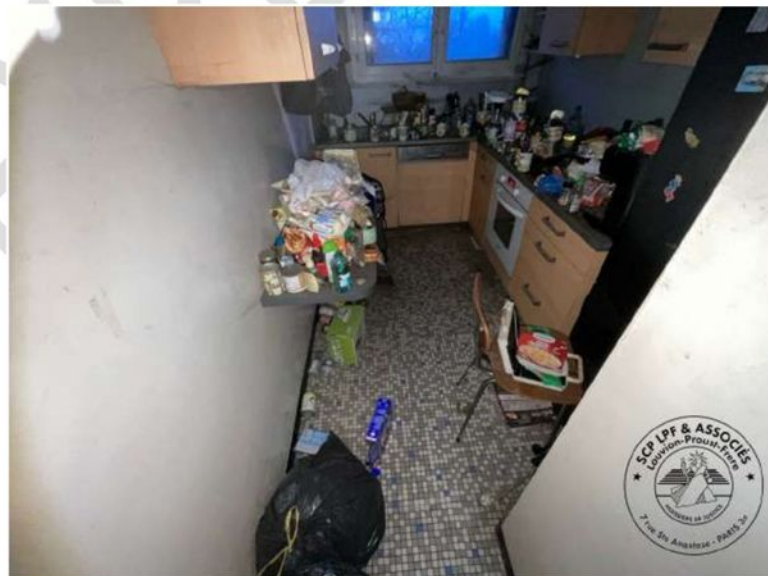
Il s'agit d'une cuisine aménagée donnant sur le balcon.

Le sol est revêtu de carrelage de type mosaïque.

Les murs et le plafond sont recouverts de peinture.

L'éclairage naturel est assuré par une fenêtre en PVC donnant sur le balcon.

Le tout est ancien et défraîchi.

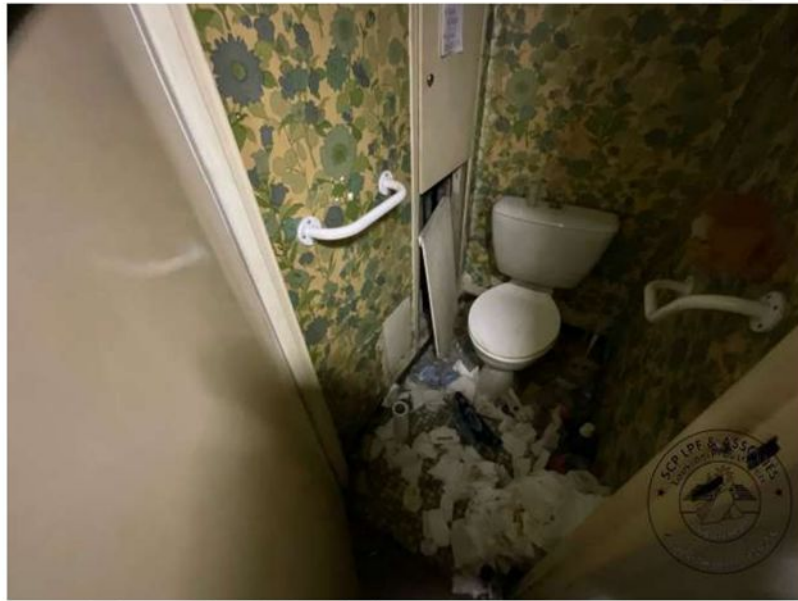
23.

Les murs sont recouverts de papier peint défraîchi et en mauvais état.

Le tout est en très mauvais état.

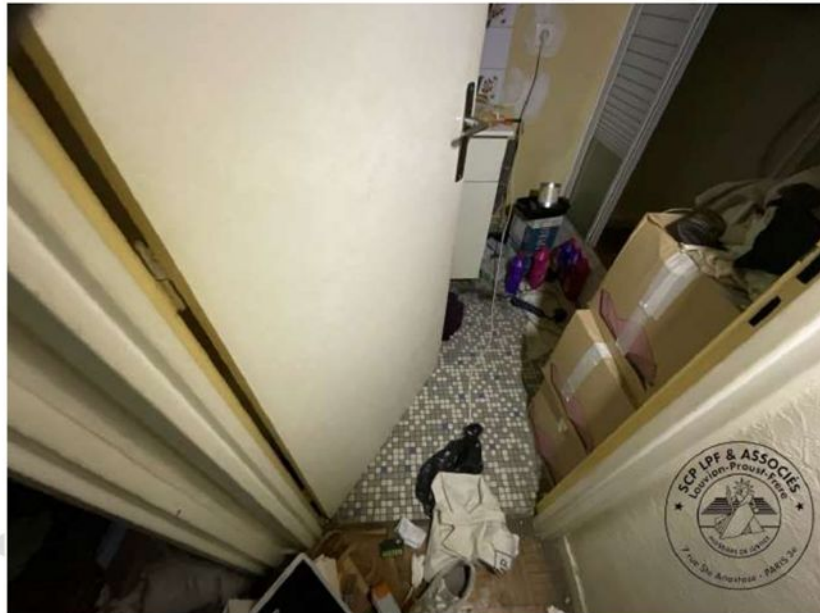
13.

Les murs et le plafond sont peints en mauvais état.

- d'une cabine de douche extrêmement encrassée,
- d'un meuble vasque avec lavabo en grès émaillé blanc

Le tout est extrêmement sale et en mauvais état.

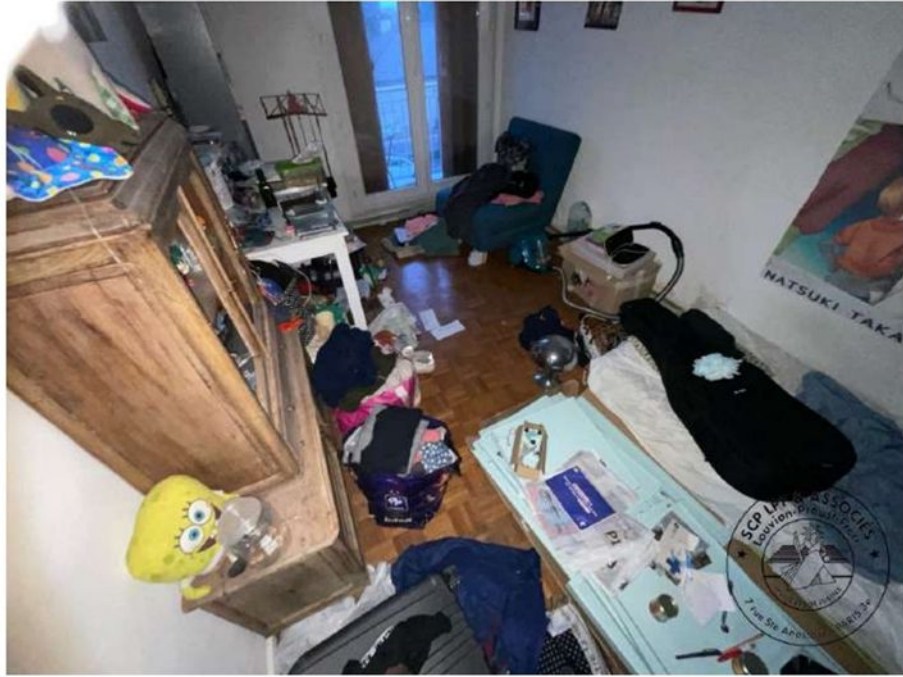
22.

Le tout est vétuste, en mauvais état.
