PROCES-VERBAL DE DESCRIPTION

L'AN DEUX MILLE VINGT CINQ
ET LE TRENTE AVRIL

Certifie m'être transporté ce jour de 16 heures 30 à 17 heures 45 à CHERVAL (24320) 46 Impasse du Bois, sur les parcelles ci-dessus désignées où là étant et en présence de Madame Laura WILKINSON LOUGH et avec son accord j'ai dressé le présent procès-verbal de description :

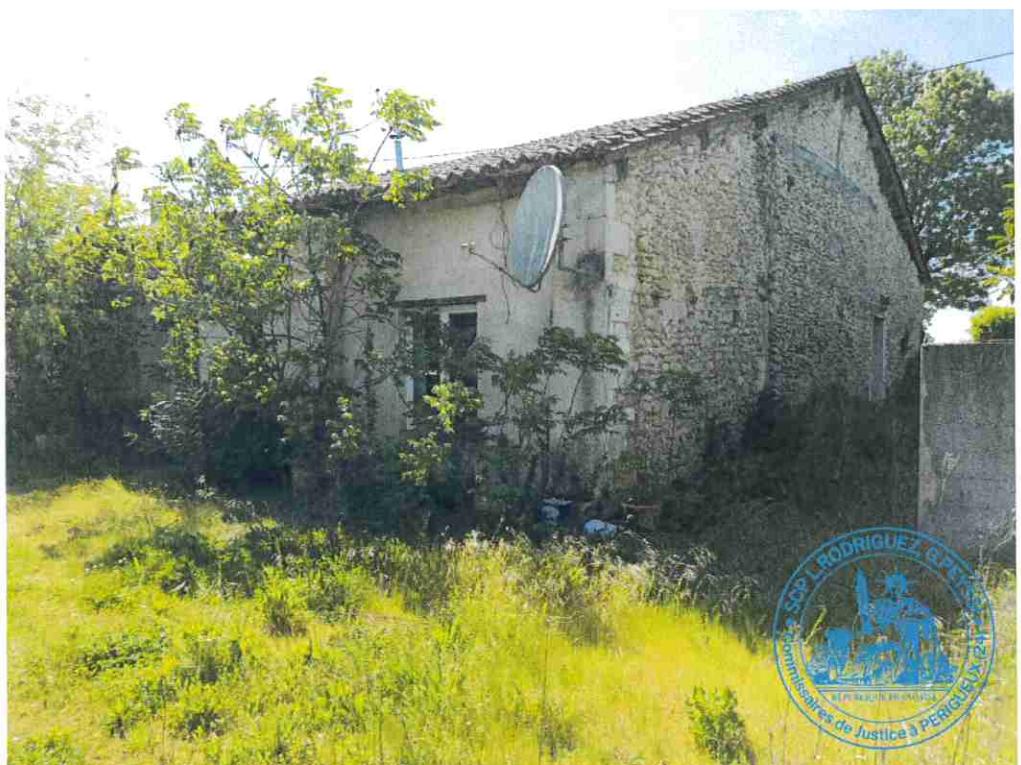
La façade avant est crépie, tandis que la façade latérale droite et la façade arrière sont en pierre jointée et comportent des joints manquants.

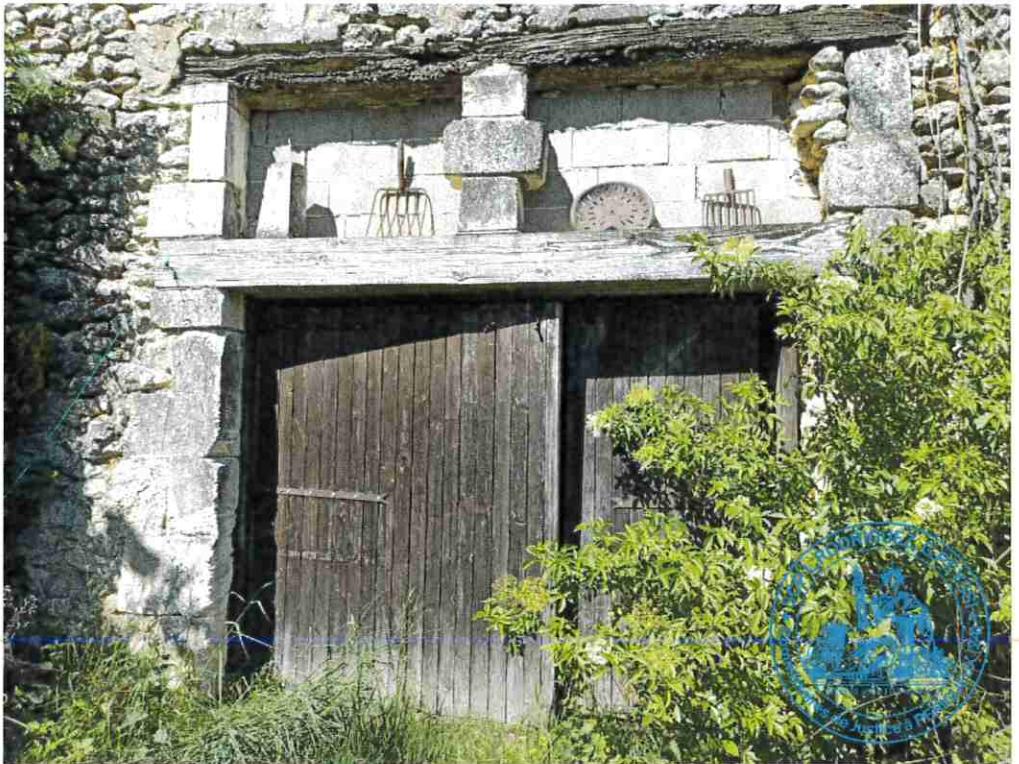
Je constate que la poutre supérieure présente un mauvais état. Je note qu'une partie de l'ouverture a été fermée par des parpaings.

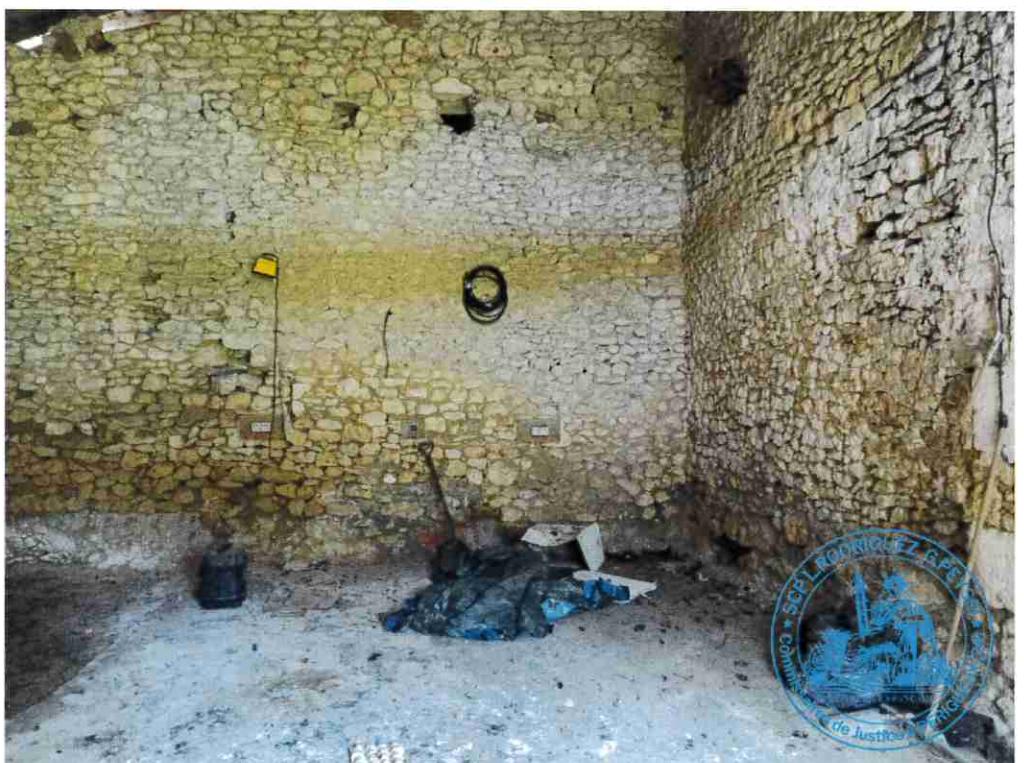
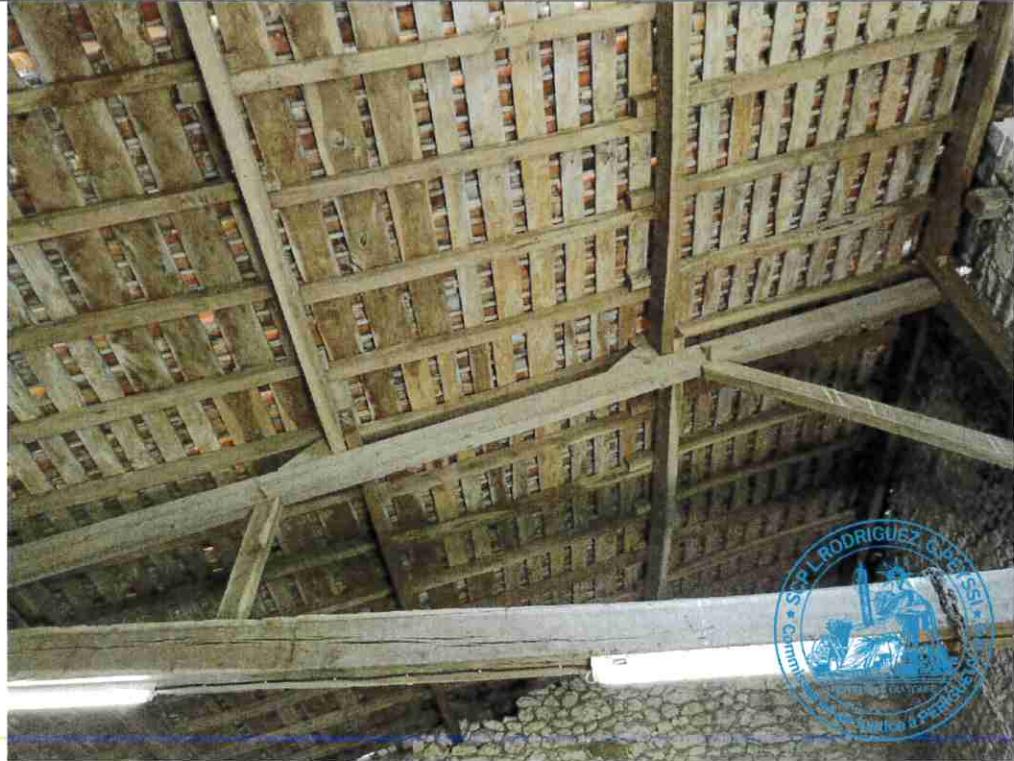
L'ensemble présente un état correct, je relève cependant que sur le mur de face et sur le mur de droite, des joints sont manquants.

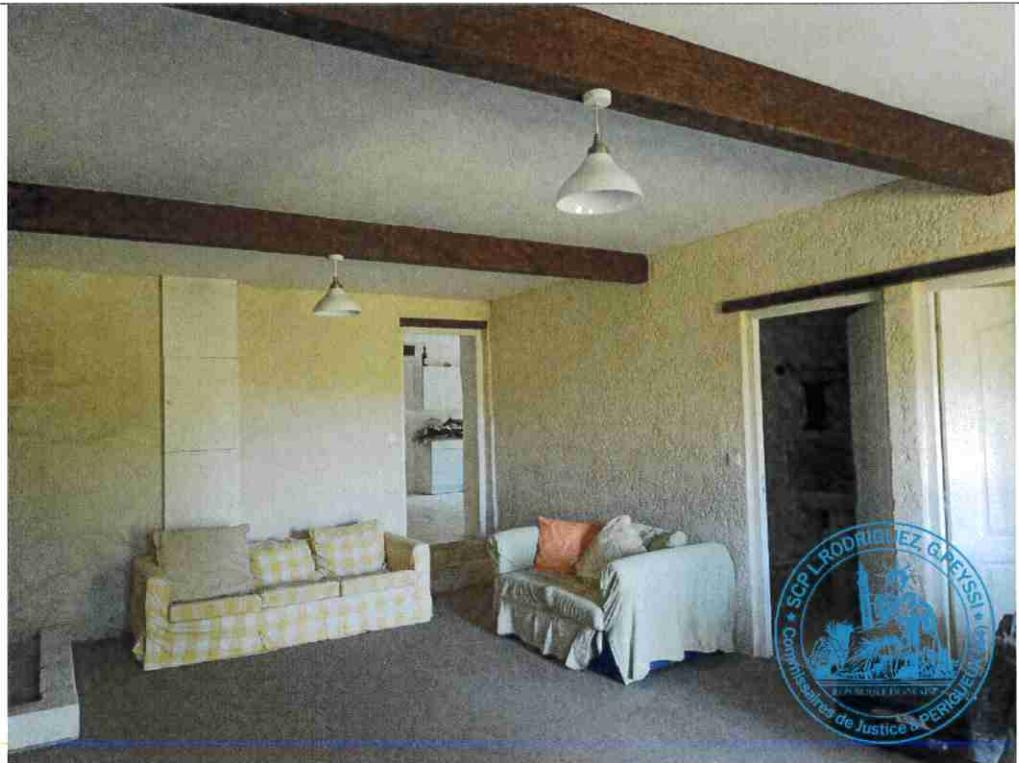
Je note une fissure sur le mur crépi de face.

Je note également du salpêtre sur le mur côté poêle à bois.

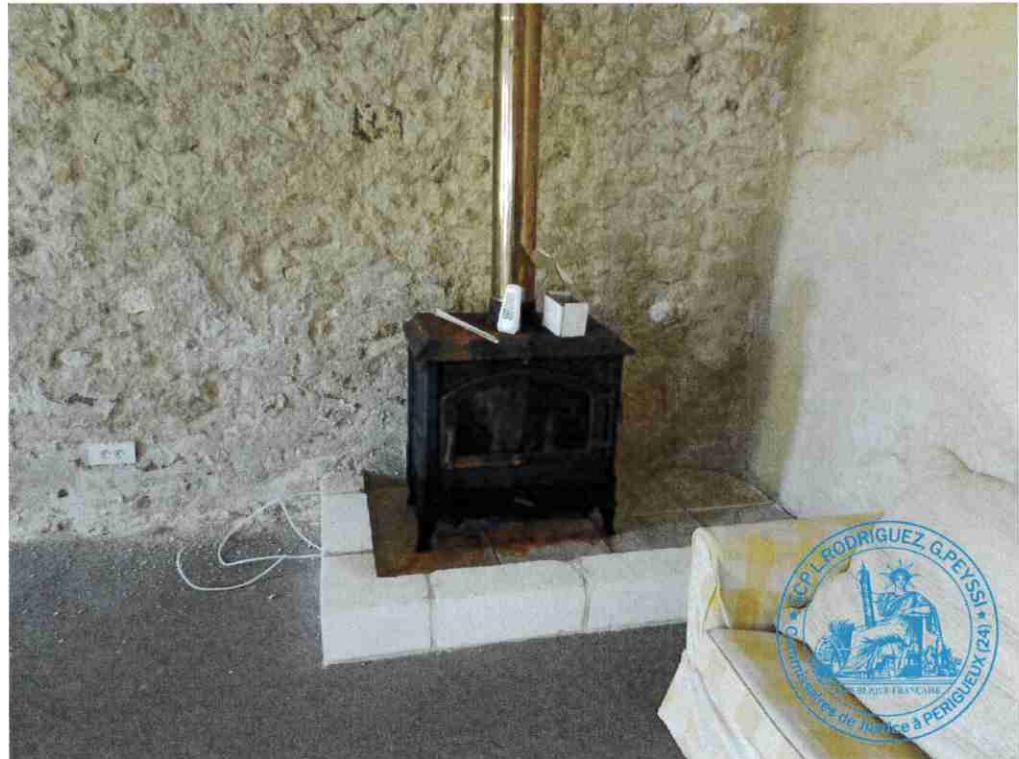
Je constate que le plafond a noirci autour de cet appareil de chauffage.

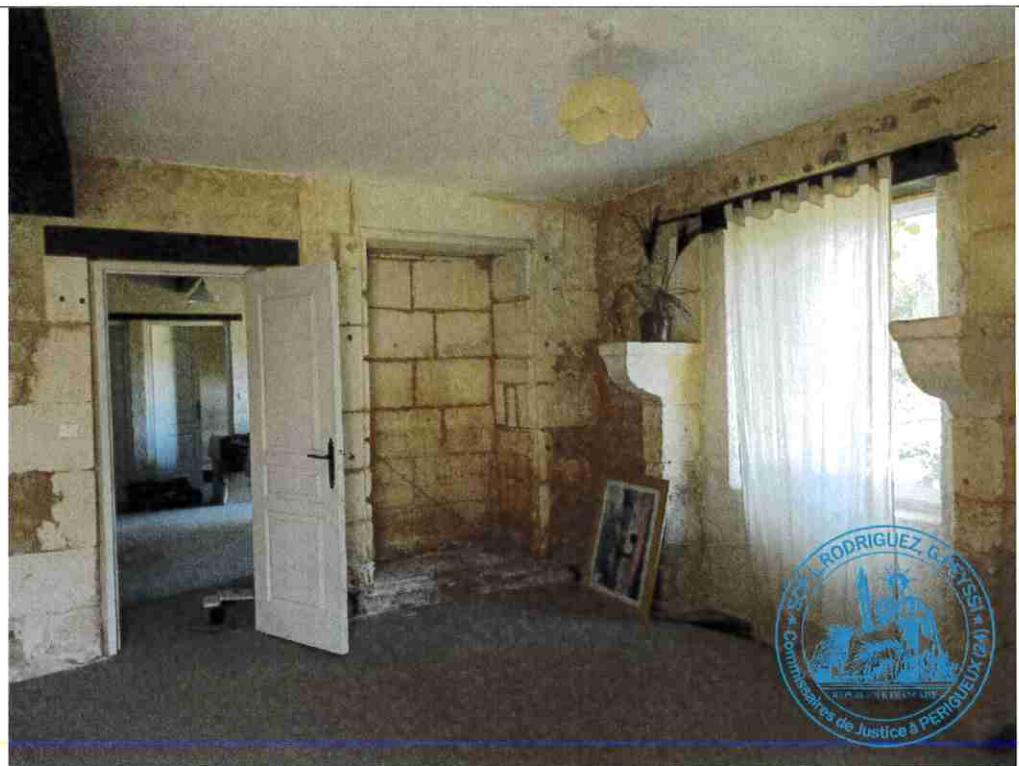
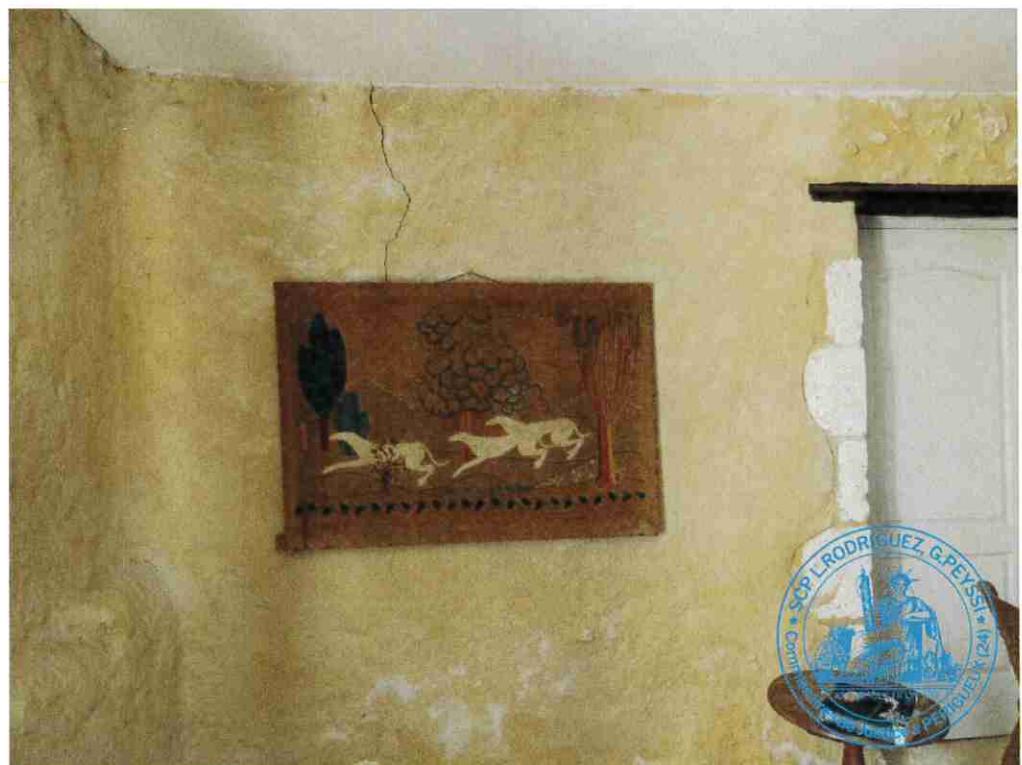
Il existe une fissure sur le mur donnant côté grange.

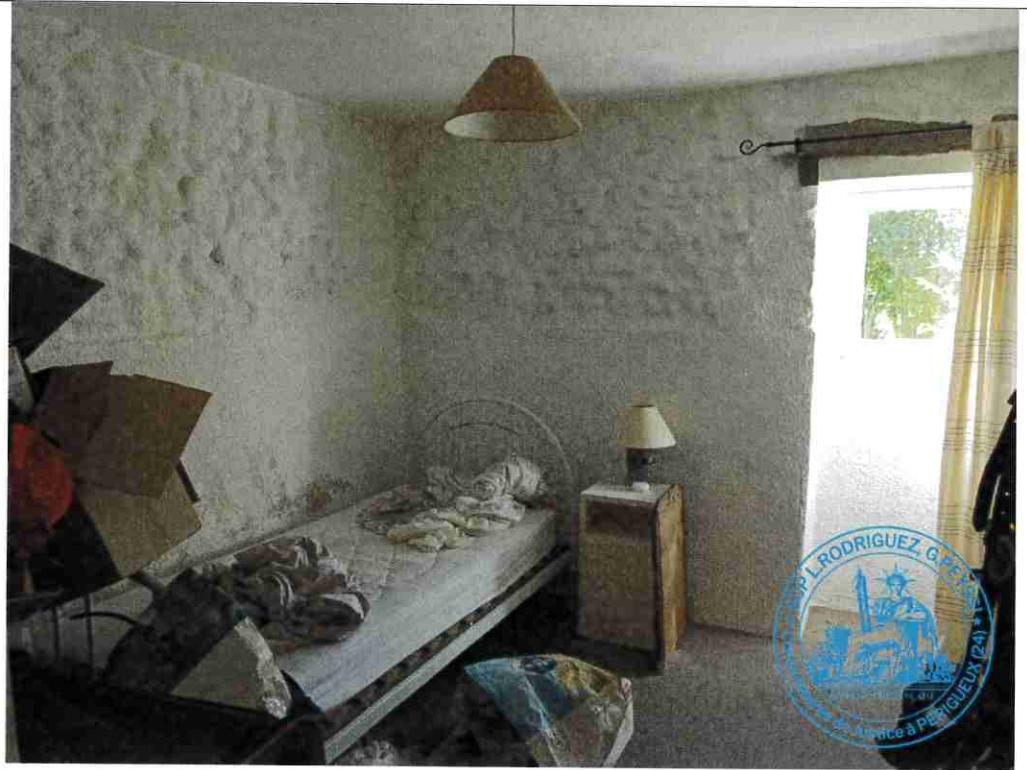
Le sol est recouvert d'une moquette ancienne, tandis que les murs sont revêtus d'un crépi peint. Je relève que le crépi présente du salpêtre et se détache en partie basse du mur de gauche.

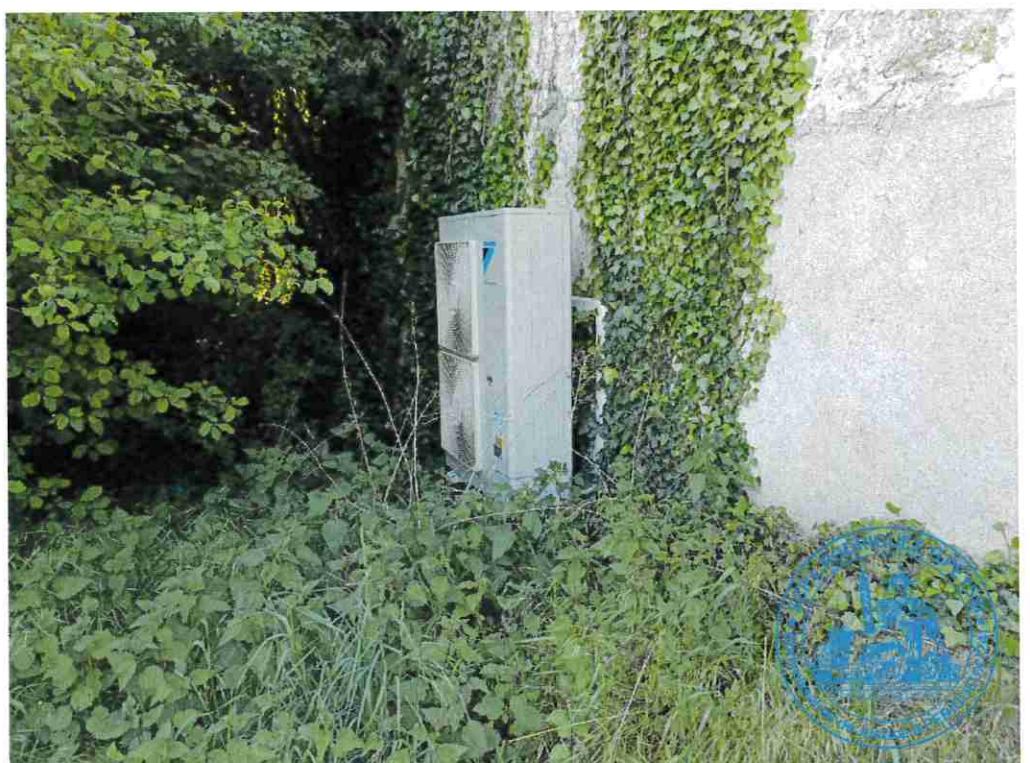
La façade latérale gauche est en partie crépie, en partie en pierres revêtues d'un ancien crépi, envahie de végétation ; des pierres sont manquantes en partie basse à droite.

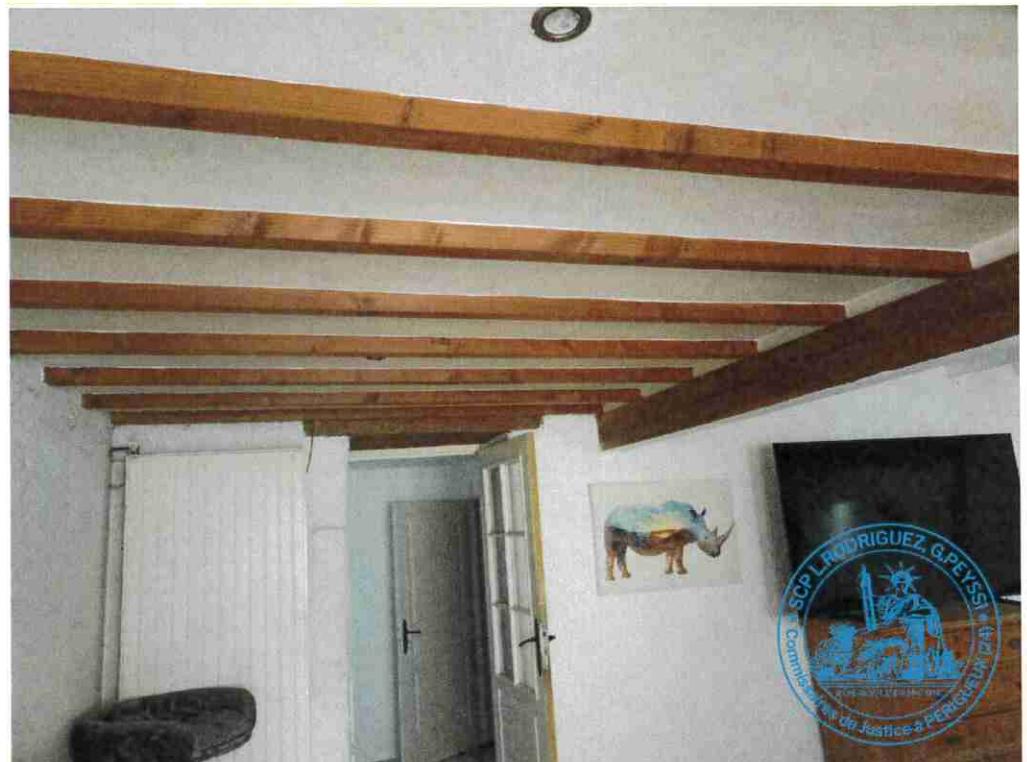
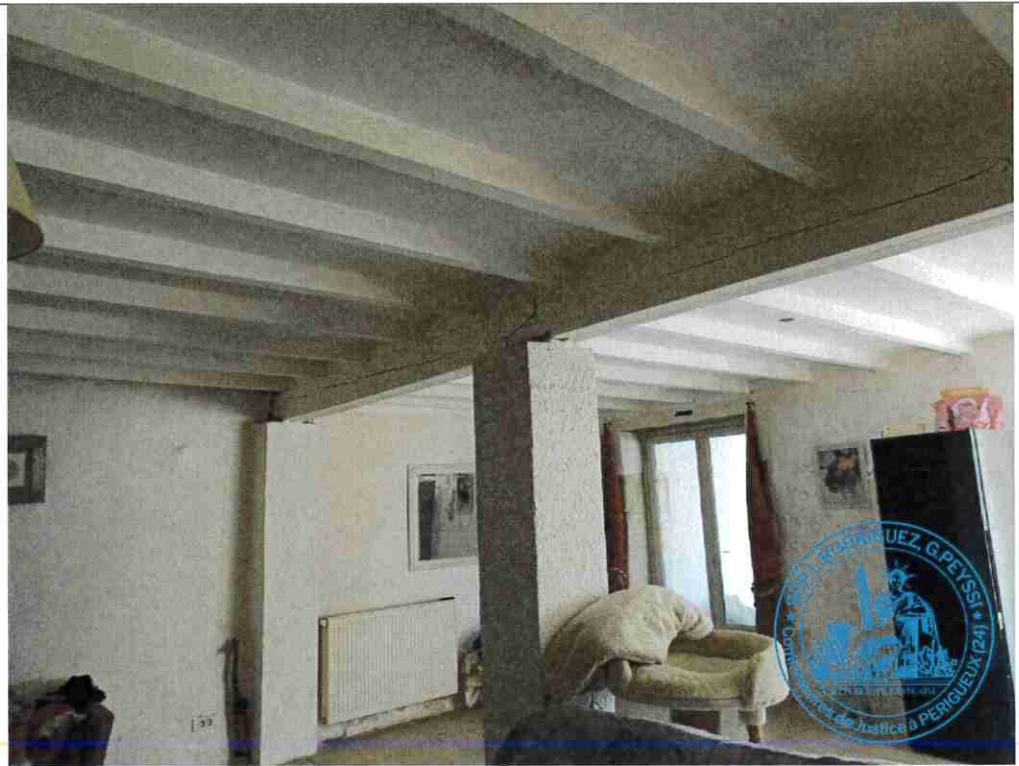
Je note que le mur côté terrasse présente de nombreuses traces de salpêtre. Il en est de même du mur situé sur la partie gauche.

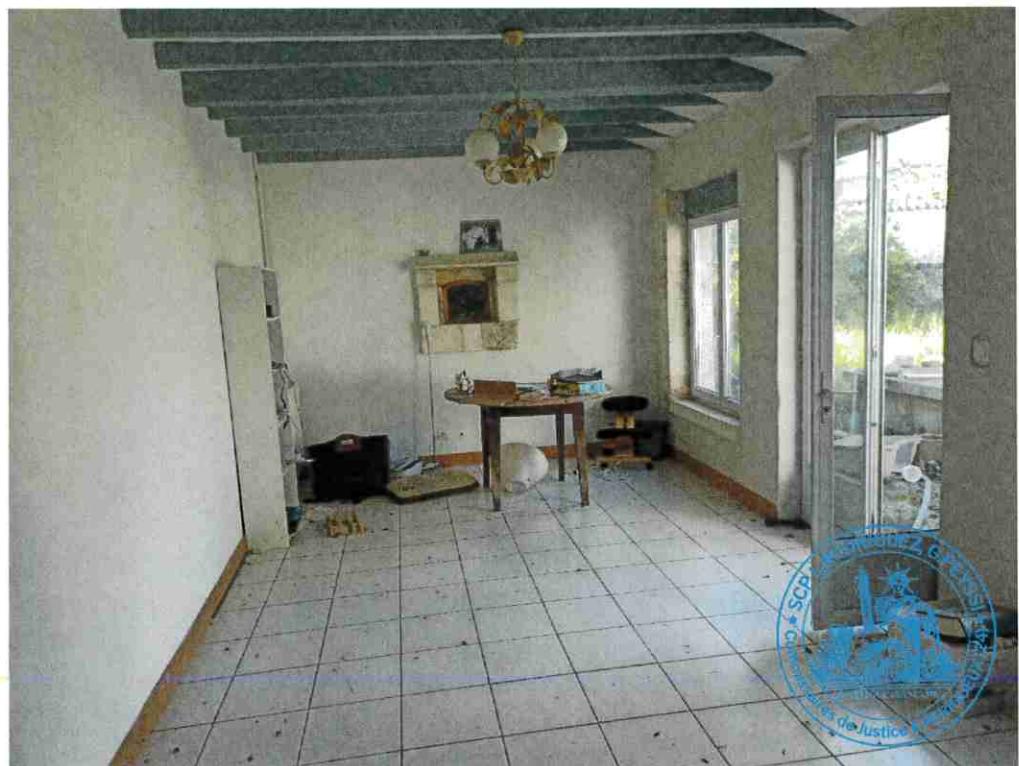
Le sol est revêtu d'un carrelage à l'état d'usage. Je note néanmoins une fissure au niveau du seuil de la double porte donnant accès à la cuisine.

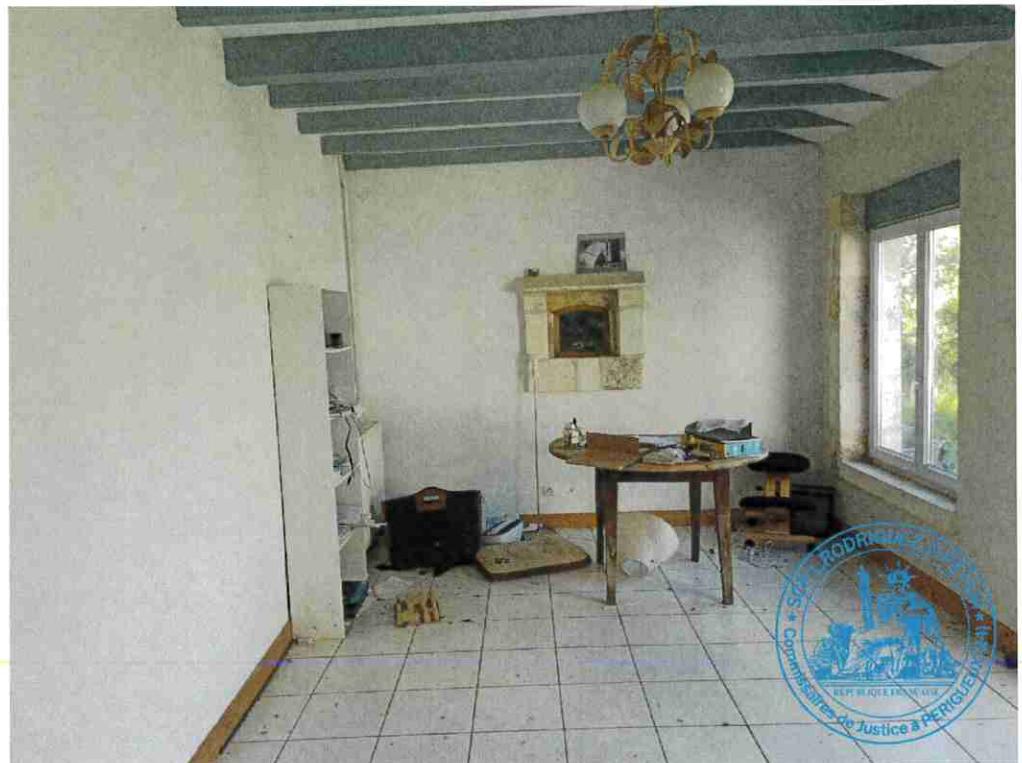
Les murs sont crépis et peints. Je note des traces de salpêtre sur le mur de la maison principale.

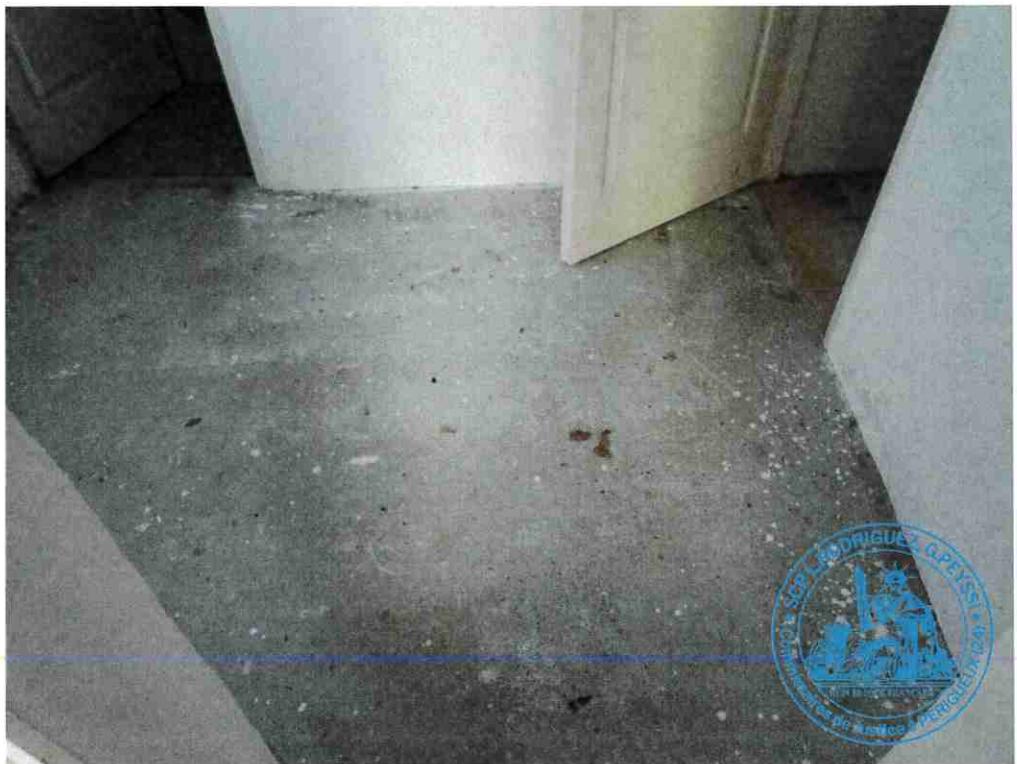
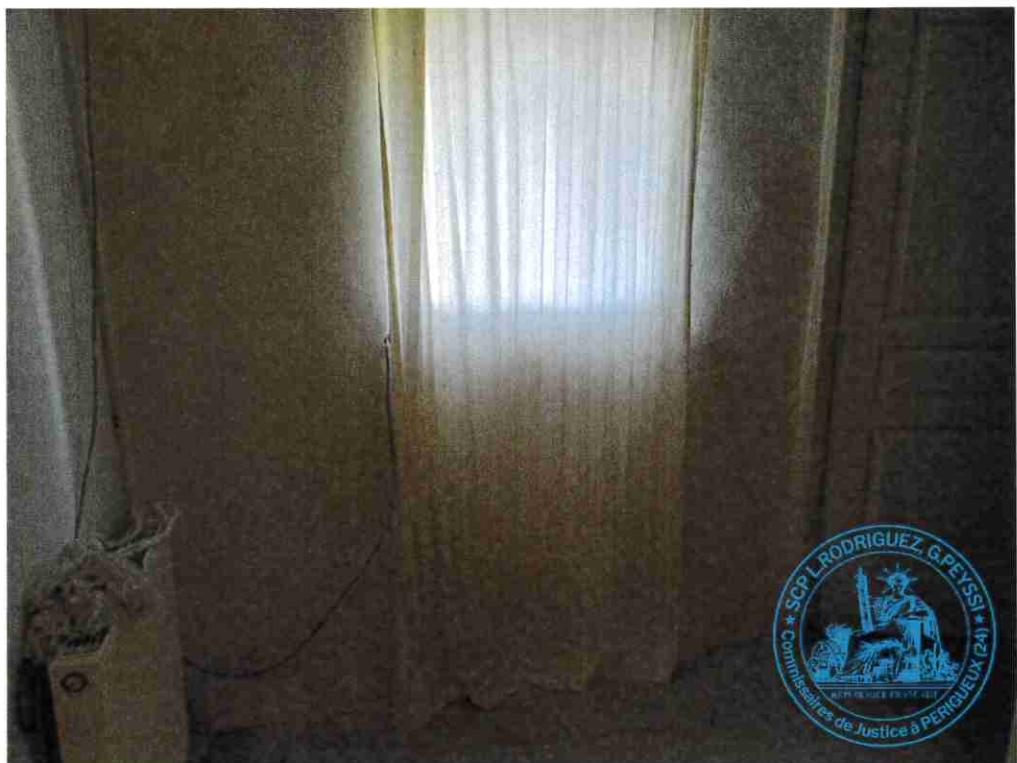
Le sol est composé d'une chape en ciment brut, les murs sont crépis et peints, je note des traces de salpêtre importantes sur le mur côté fenêtre.

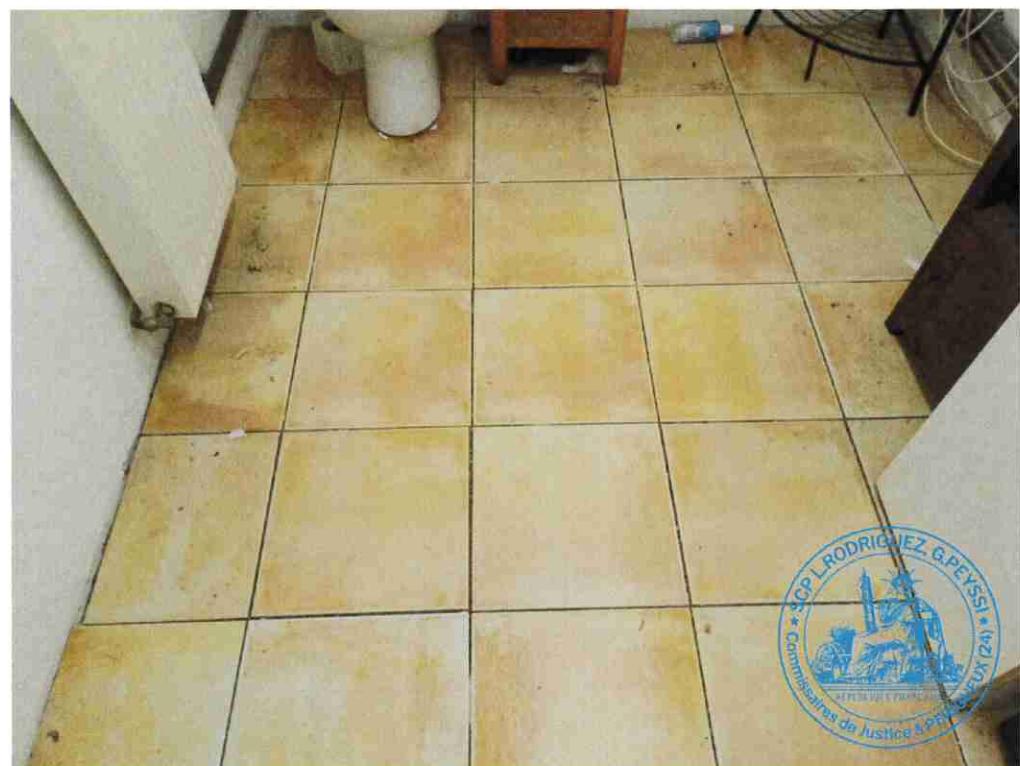
Le sol est recouvert d'un carrelage dont les joints ne sont pas réalisés.

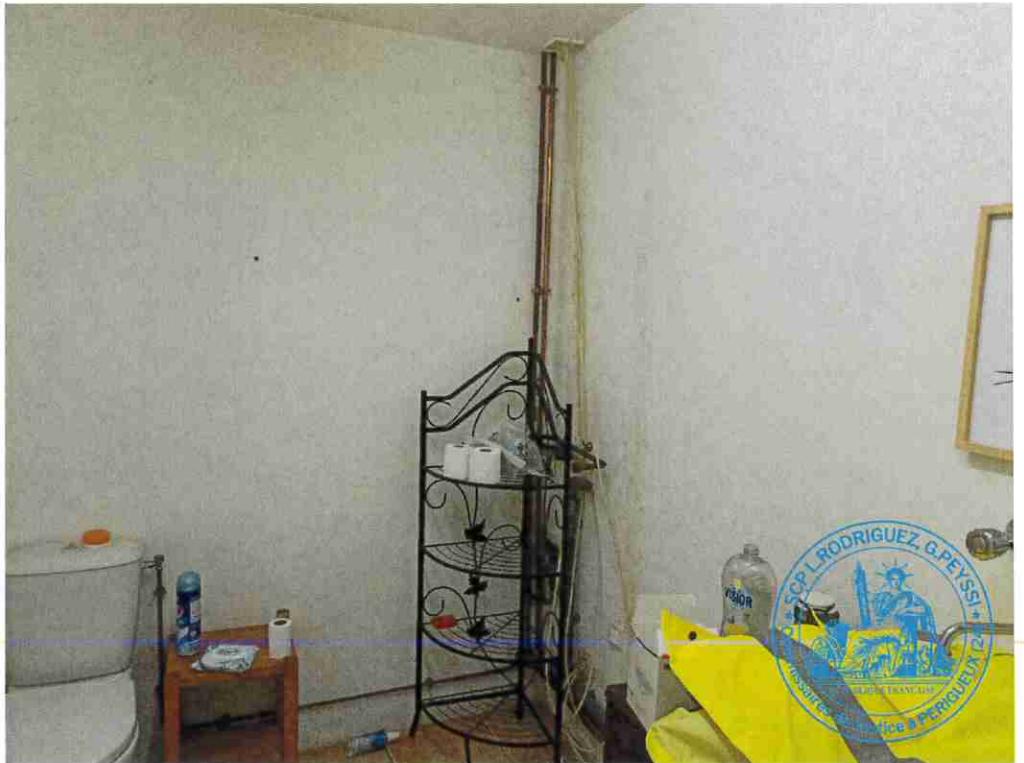
Les murs sont crépis et peints ; des traces sales sont visibles sur le mur situé à droite des toilettes.

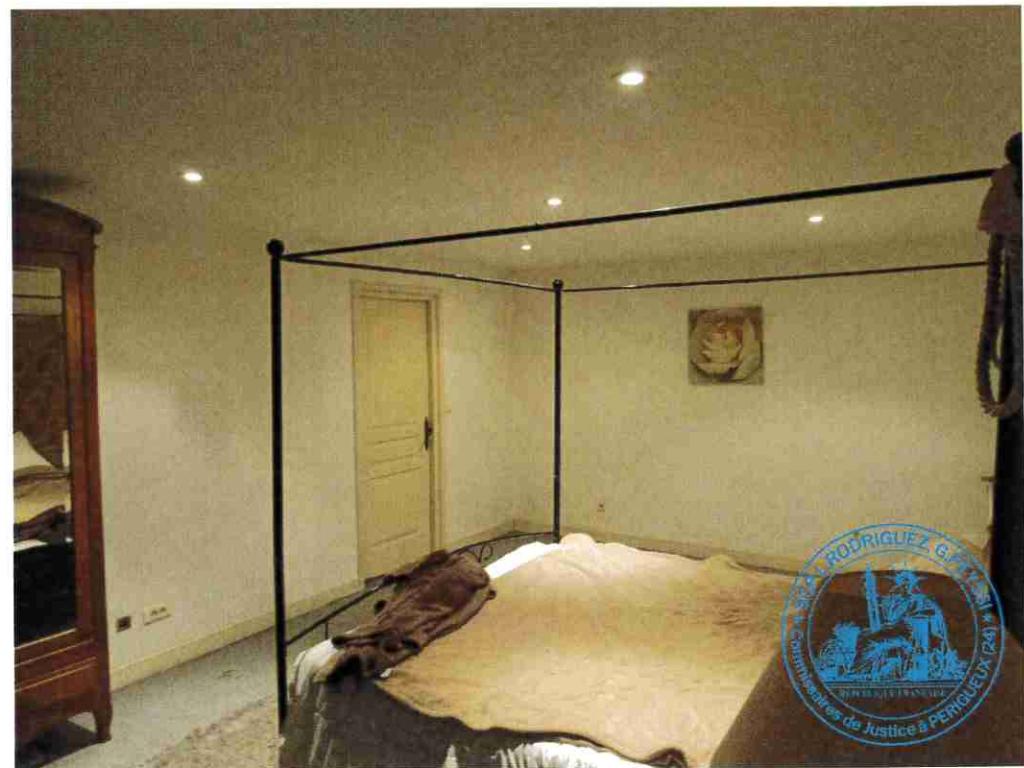
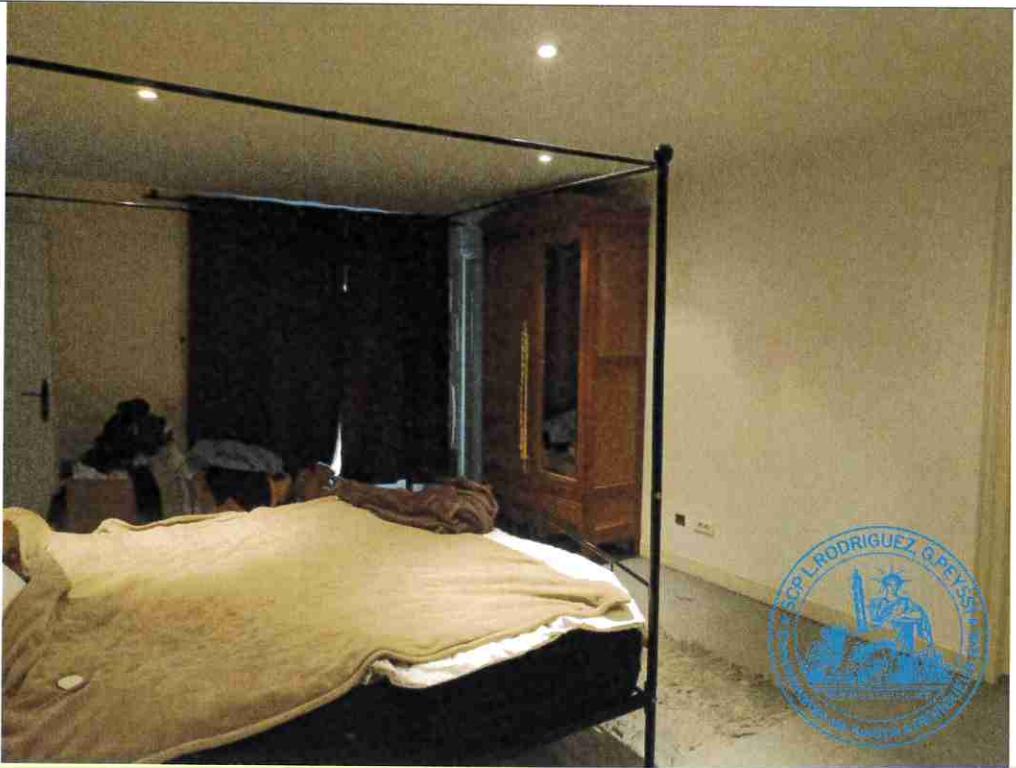
Le sol est composé d'une moquette ancienne et tachée, tandis que les murs et le plafond sont doublés et peints à l'état d'usage.

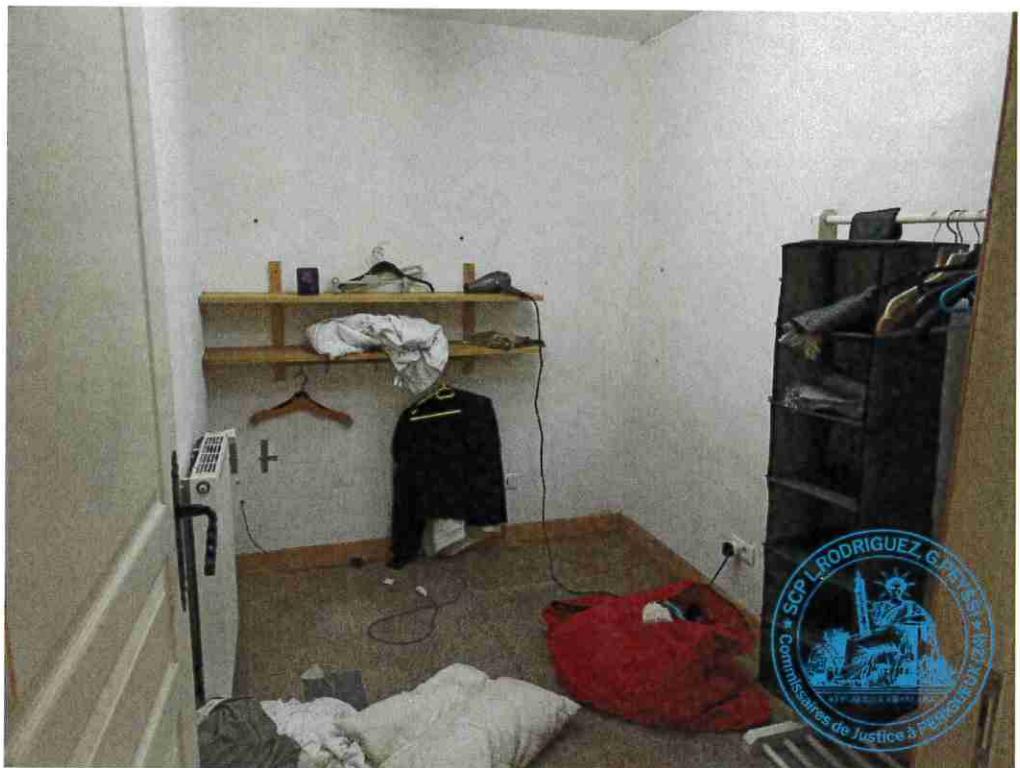
Le sol est constitué d'une moquette ancienne et tâchée, tandis que les murs sont doublés et peints. Ils présentent de nombreuses tâches, des trous avec chevilles molly.

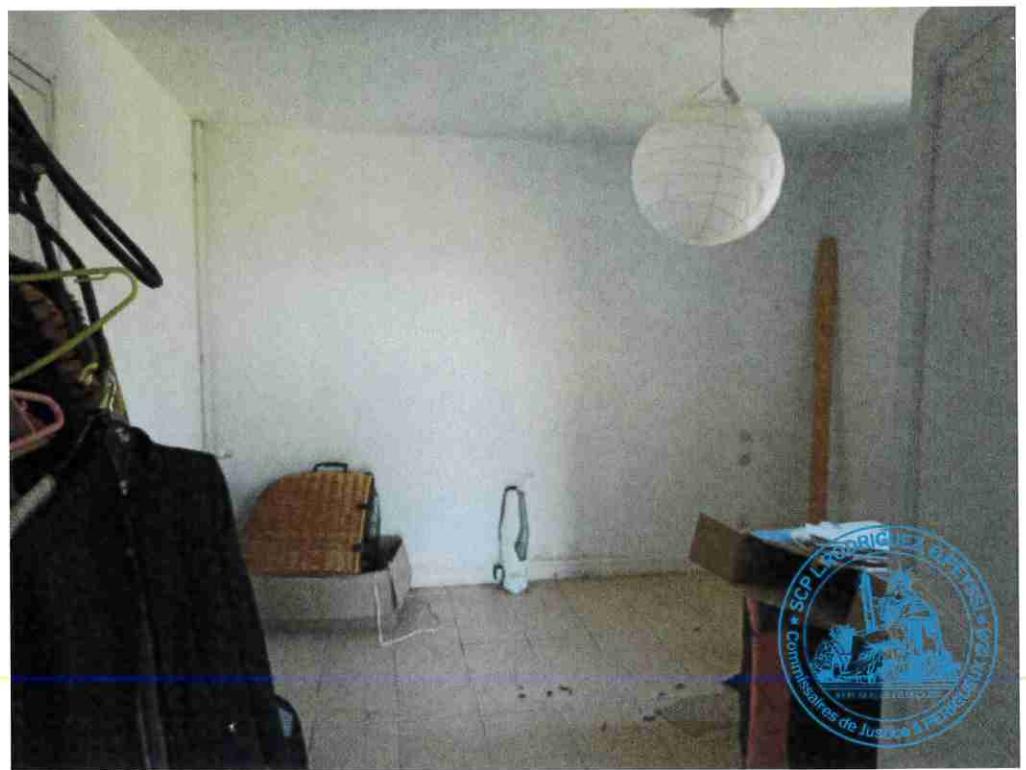
Le sol est revêtu d'un carrelage taché mais en bon état, alors que les murs sont doublés et revêtus d'un papier peint de couleur blanche, présentant de nombreuses traces d'humidité.

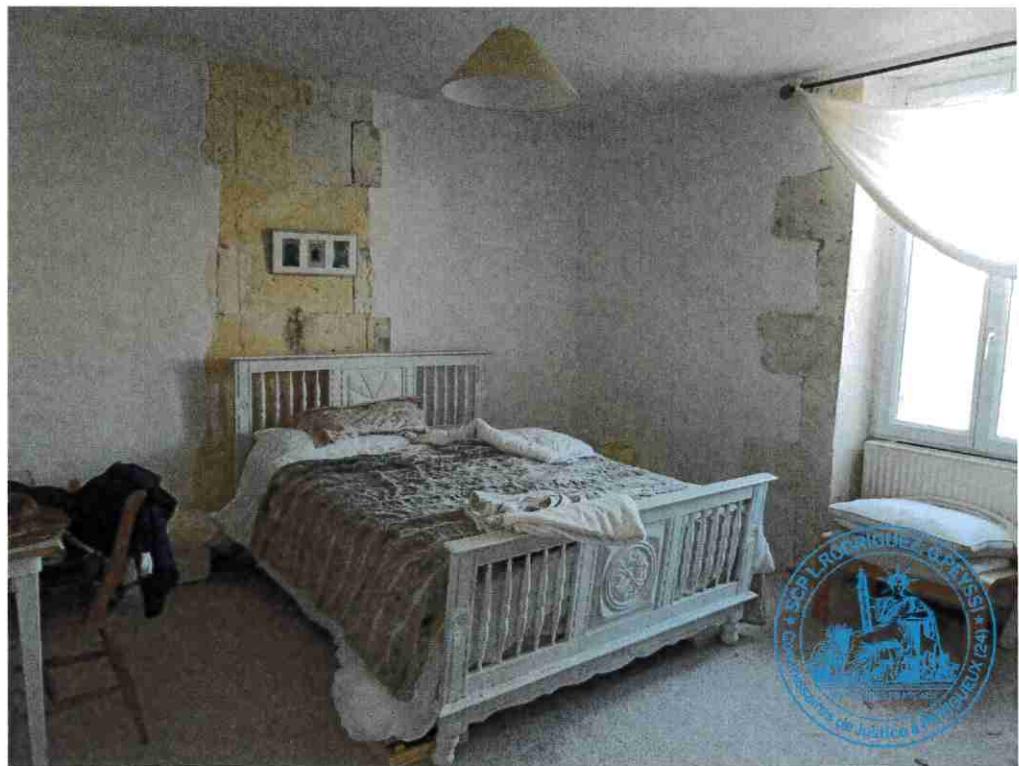
Le sol est composé d'une moquette ancienne, abîmée, tandis que les murs en pierre sont revêtus d'un crépi peint à l'état d'usage.

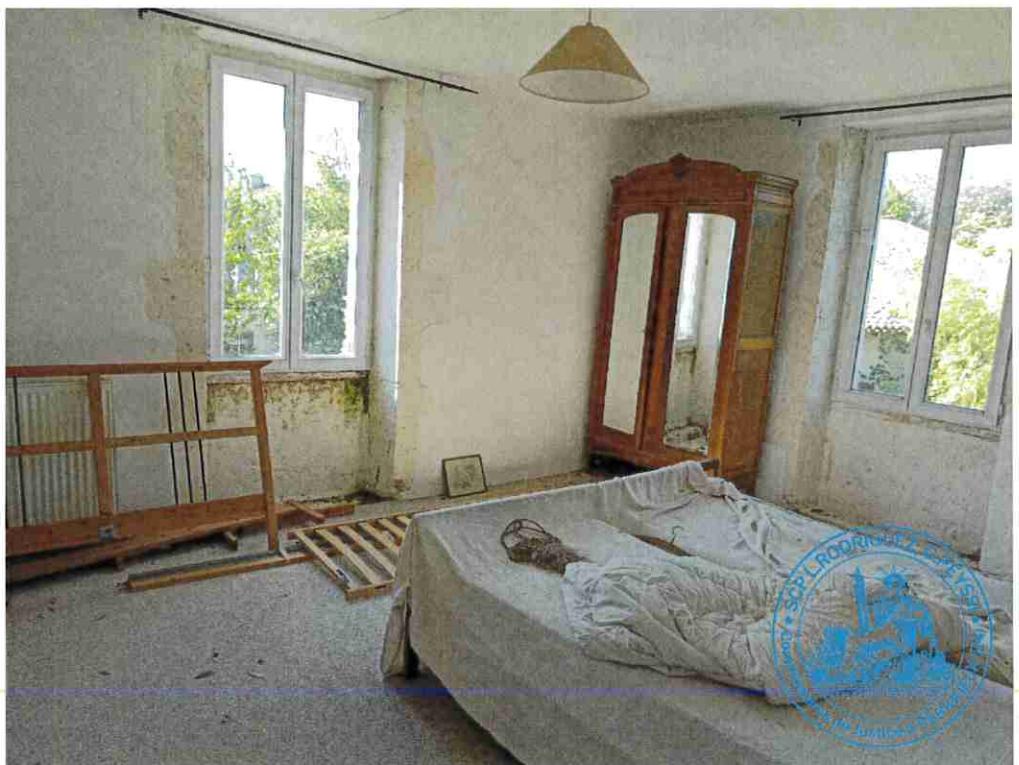
Les murs sont crépis et peints. Je note des traces d'infiltration d'eau importante sous la fenêtre de face.

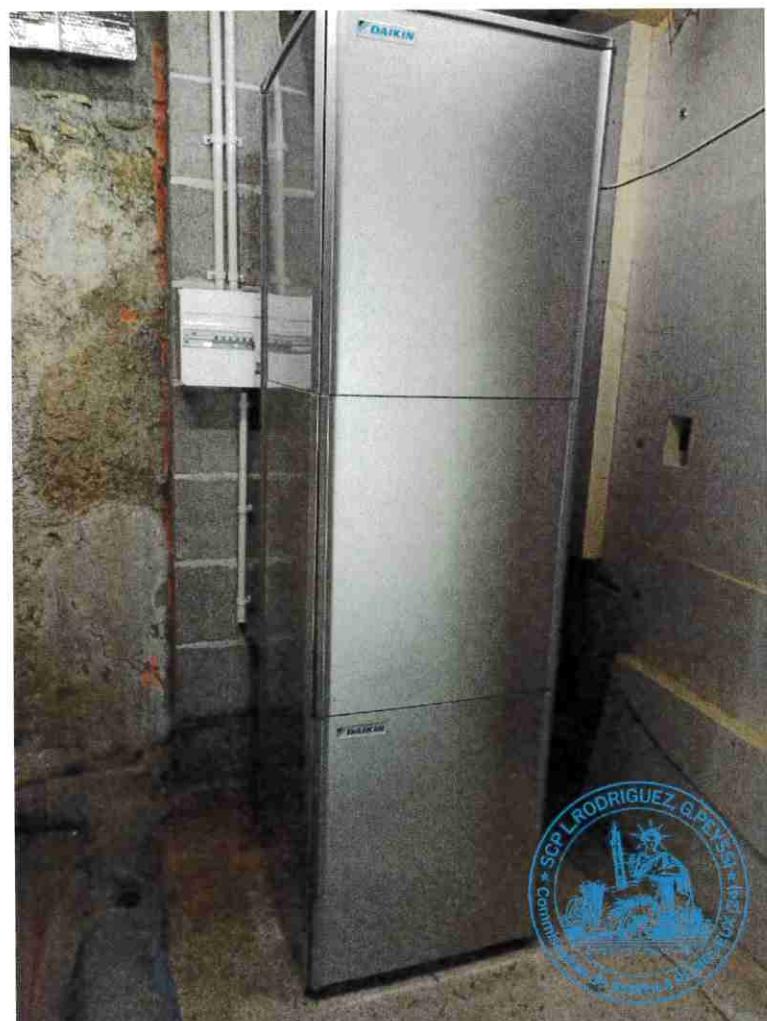
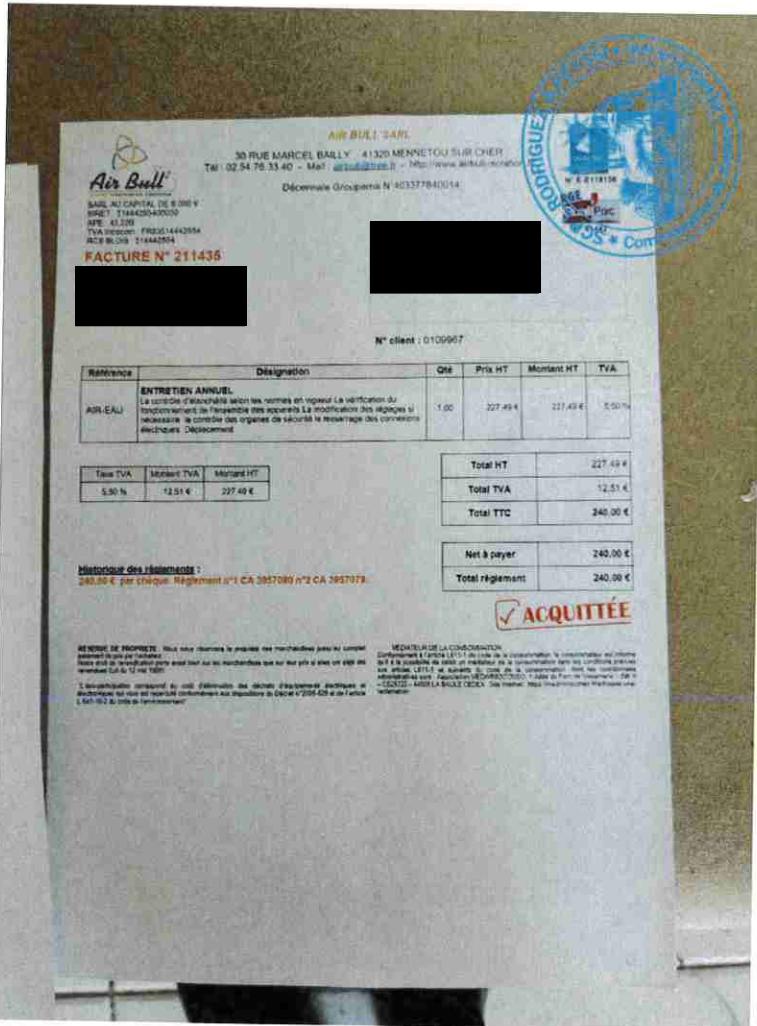
Madame WILKINSON m'indique que cette pompe à chaleur air/eau a été installée en 2021 mais qu'elle n'est pas en fonctionnement.

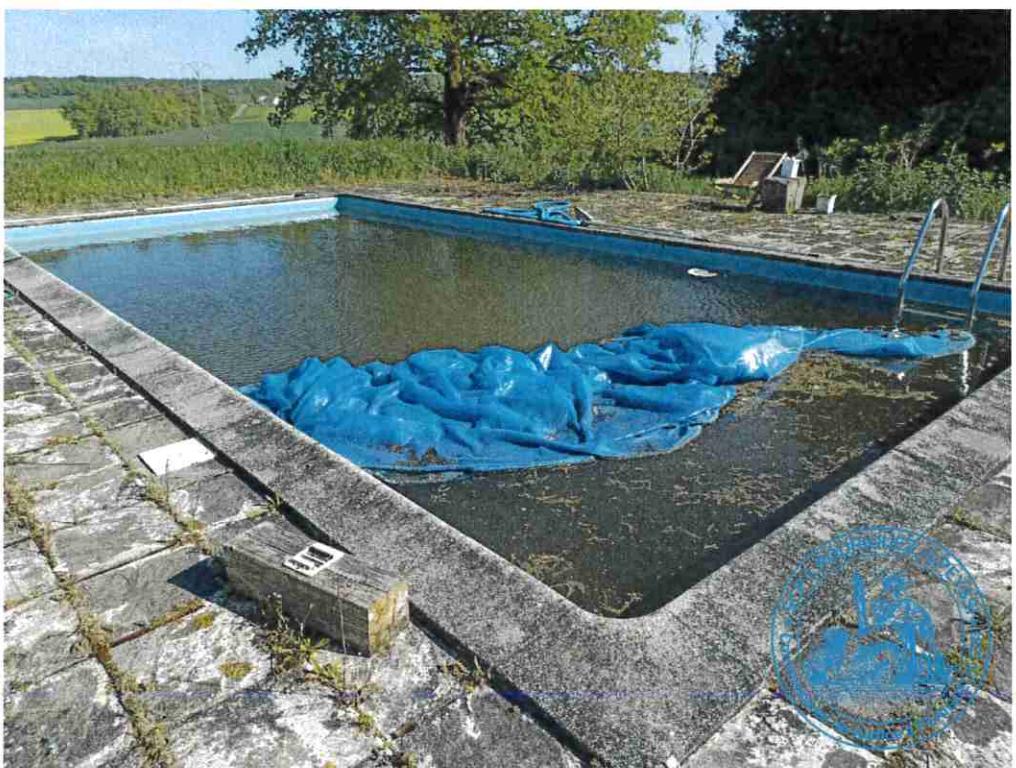
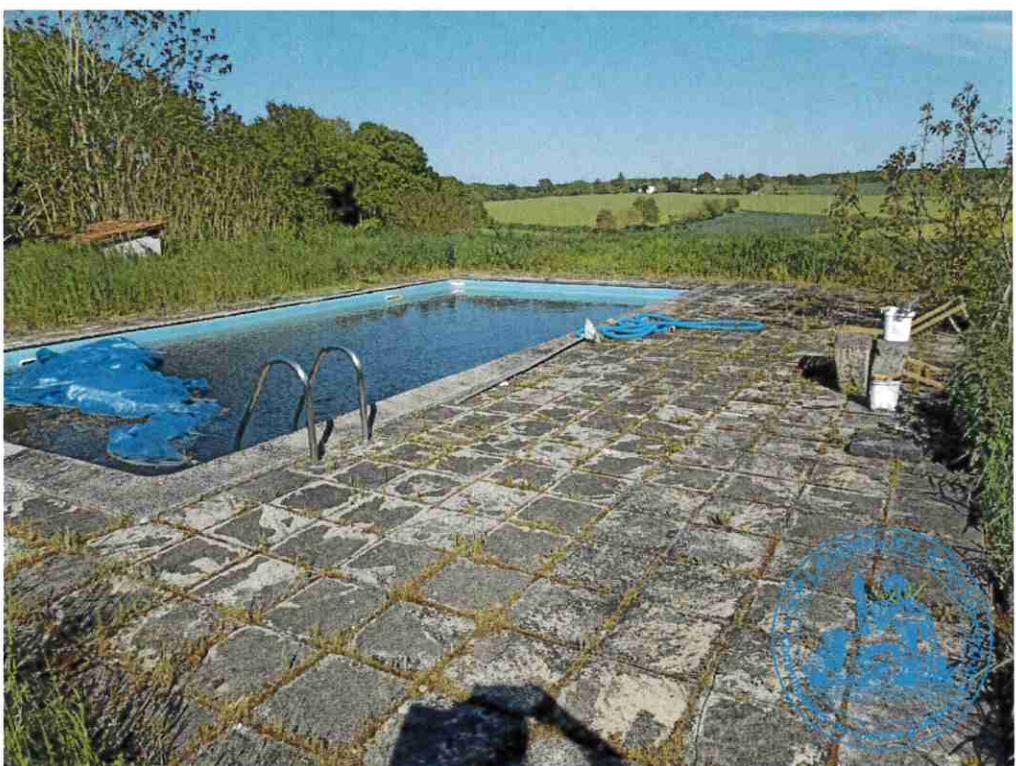
La plage autour est noircie ; en partie gauche je note la présence d'une petite construction envahie de végétation abritant le groupe de filtration. L'installation ne fonctionne pas.
