PROCES-VERBAL DE DESCRIPTION

L'AN DEUX MILLE VINGT CINQ
ET LE TRENTE AVRIL

Certifie m'être transporté ce jour de 16 heures 30 à 17 heures 45 à CHERVAL (24320) 46 Impasse du Bois, sur les parcelles ci-dessus désignées où là étant et en présence de Madame Laura WILKINSON LOUGH et avec son accord j'ai dressé le présent procès-verbal de description :

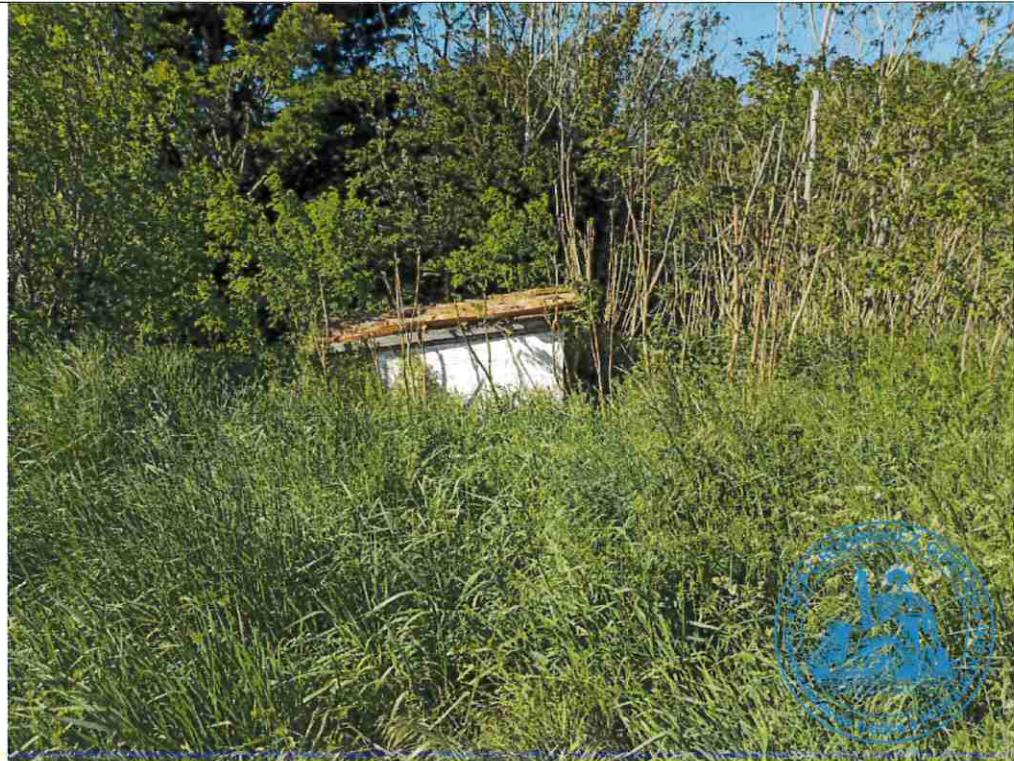
La plage autour est noircie ; en partie gauche je note la présence d'une petite construction envahie de végétation abritant le groupe de filtration. L'installation ne fonctionne pas.

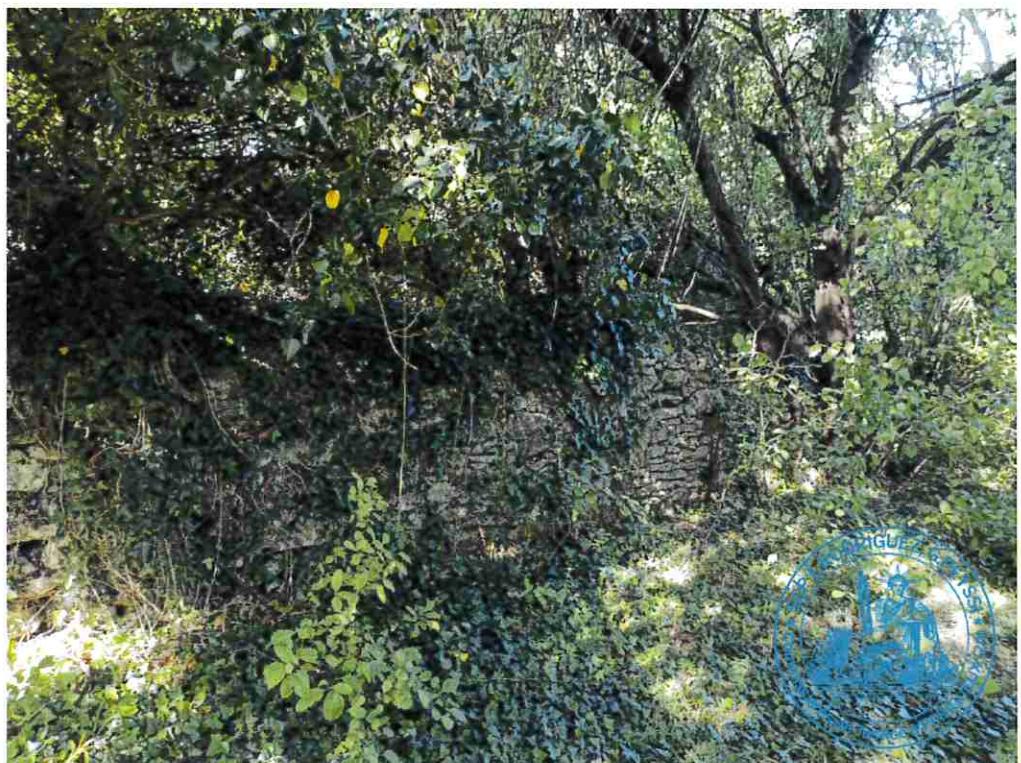
Il existe le long de ce chemin, sur la partie gauche, un mur de clôture ancien, en mauvais état, en grande partie éboulé.

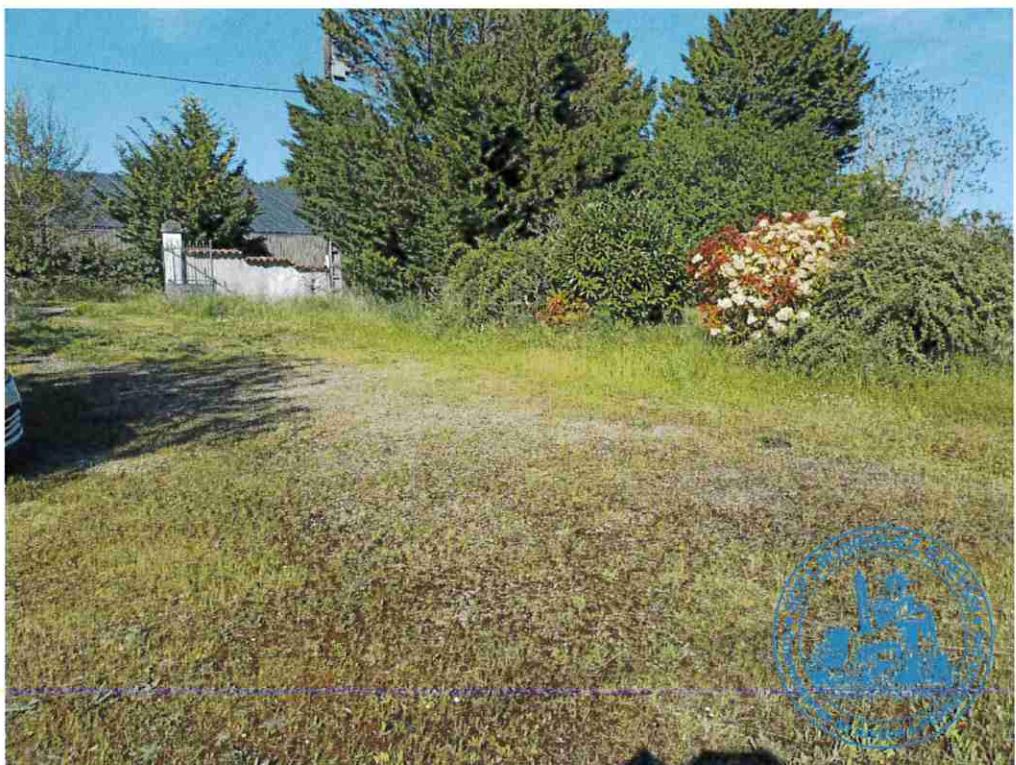
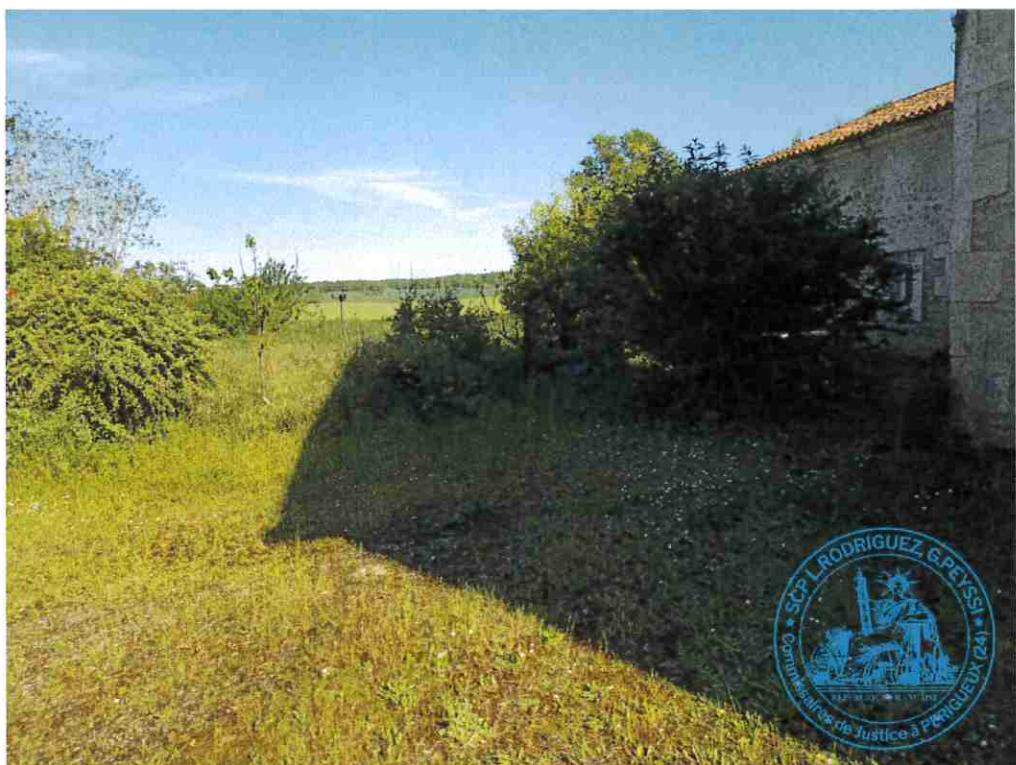
Le sol de la cour est abîmé et nombreuses herbes poussent.

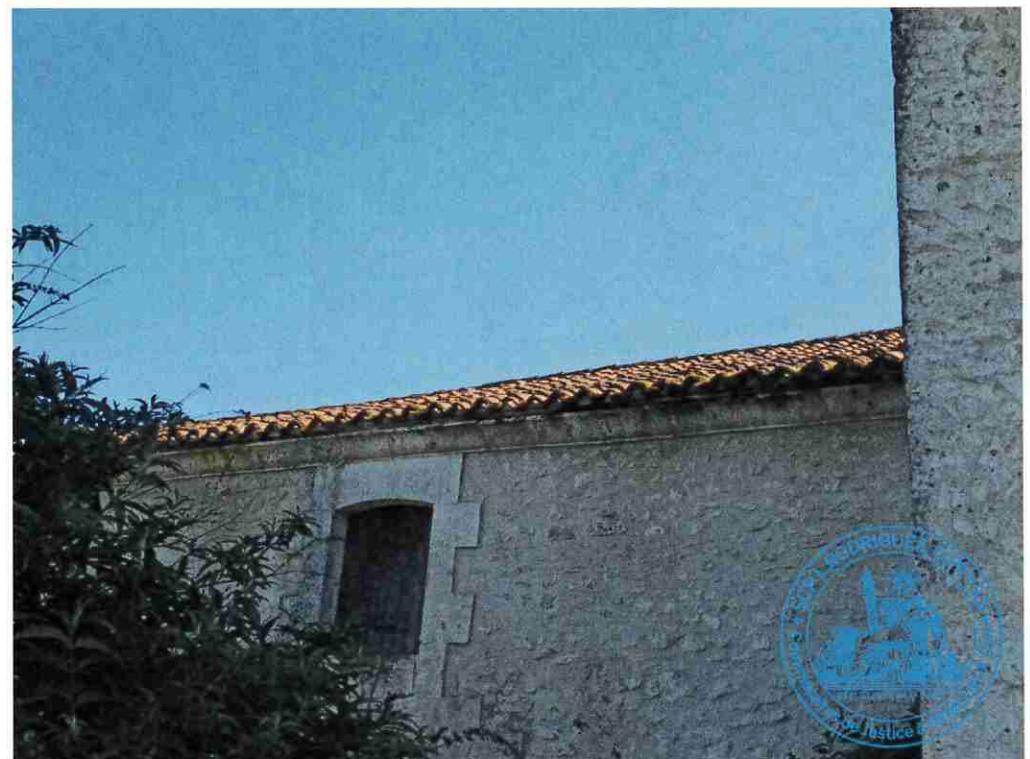
La toiture de la partie basse de la maison d'habitation présente un état moyen.
