PROCES VERBAL DE DESCRIPTION

Suite à la signification du Commandement Immobilier, en date du 6 février 2025, et en application des articles 15-10, 35 et 36 du décret du 27 juillet 2006, la requérante entend faire dresser ce jour un descriptif du bien immobilier sis 51 ROUTE DE LA QUEUE EN BRIE ,94370 SUCY EN BRIE

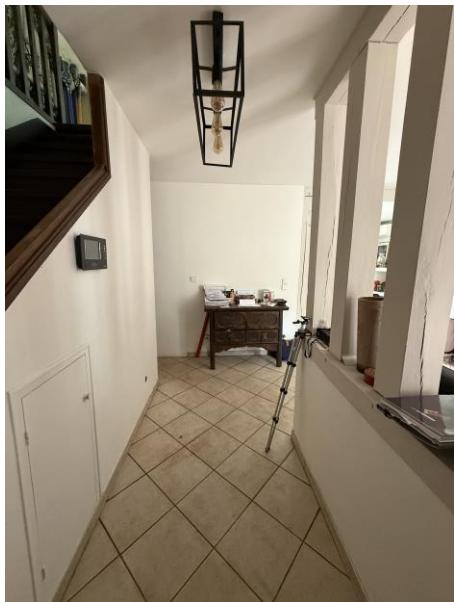
SALLE A MANGER / SEJOUR

Le sol est recouvert d'un carrelage en bon état d'usage,
Les murs est recouvert de peinture en état d'usage.
Le plafond est recouvert de peinture en état d'usage.

- D'une baie vitrée aluminium coulissante double vitrage donnant sur jardin arrière
- D'une double porte fenêtre bois ouvrante double vitrage avec volet roulant donnant sur jardin avant
- D'une cheminée avec insert
- D'étagères murales
- De deux points lumineux plafonnier
- De deux boitiers split de marque Dakin

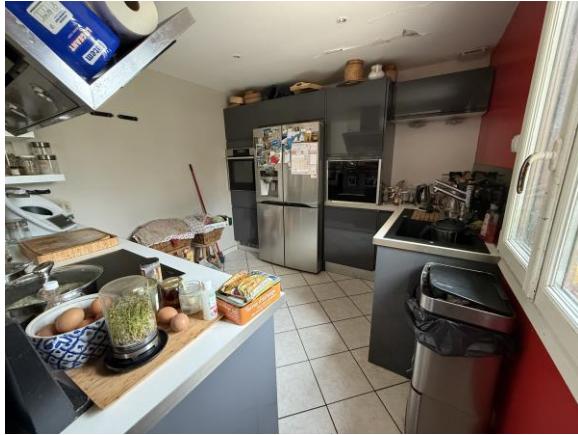
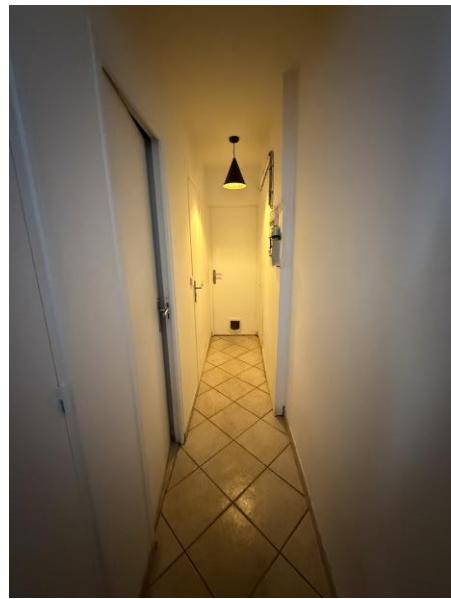
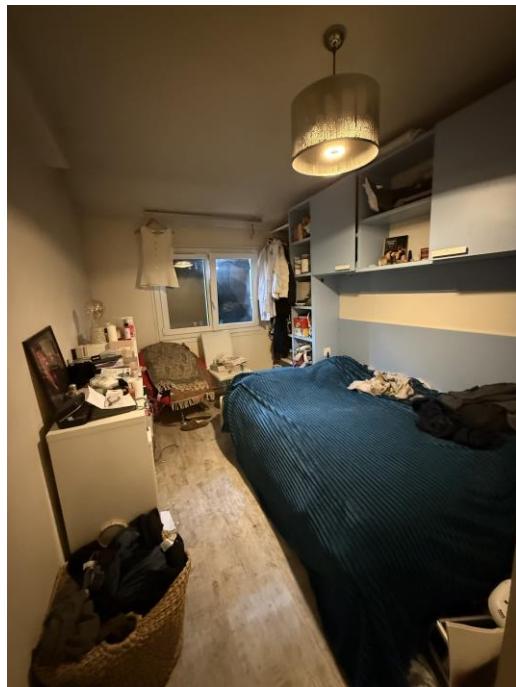
PIECE

- D'une fenêtre PVC ouvrante double vitrage avec volet , donnant sur le jardin avant
- D'étagères murale
- D'un point lumineux plafonnier

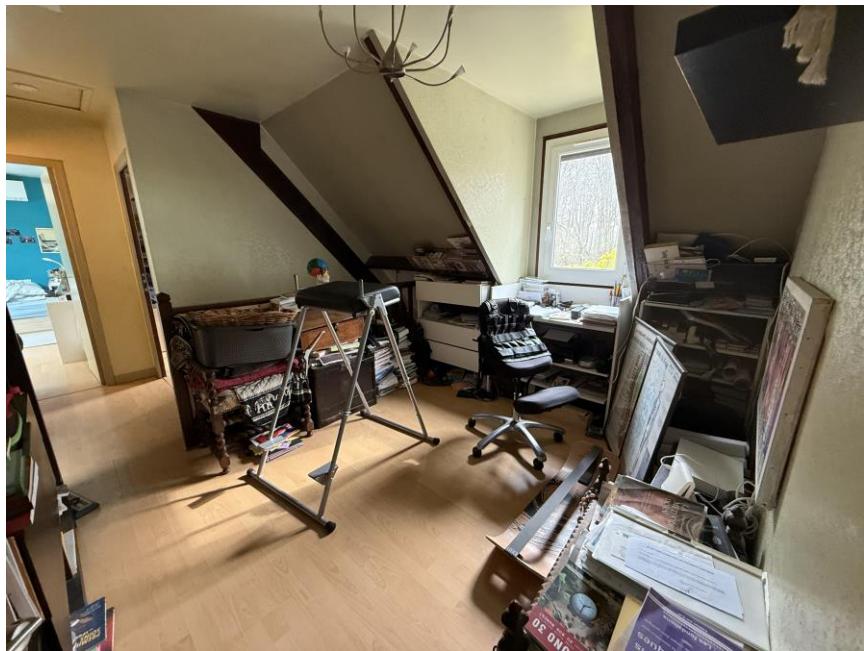
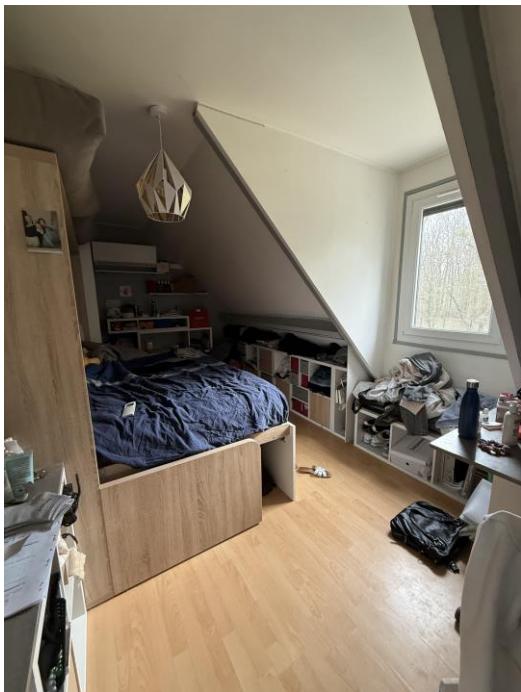
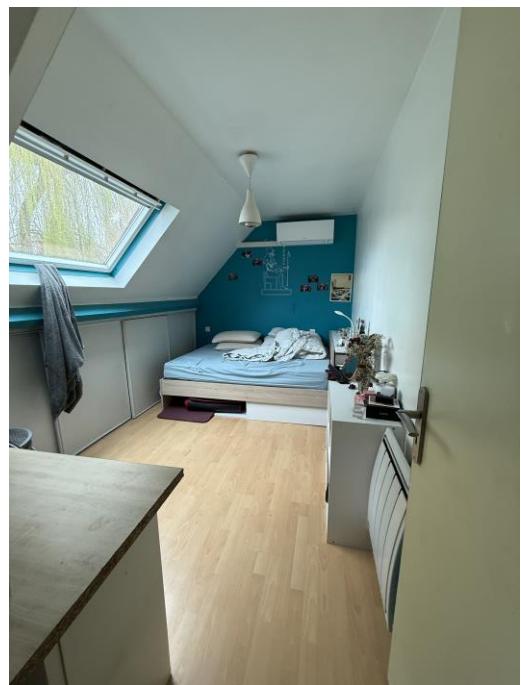
- D'un velux
- D'un point lumineux plafonnier
- D'un placard mural quatre portes coulissantes
- D'un radiateur
- D'un boitier split de marque Dakin
