PROCES-VERBAL DE DESCRIPTION

**L'AN DEUX MILLE VINGT QUATRE
ET LE VINGT MARS**

Là étant sur place, sis 13 rue de la Butte 93140 BONDY cadastré section AZ n° 137.

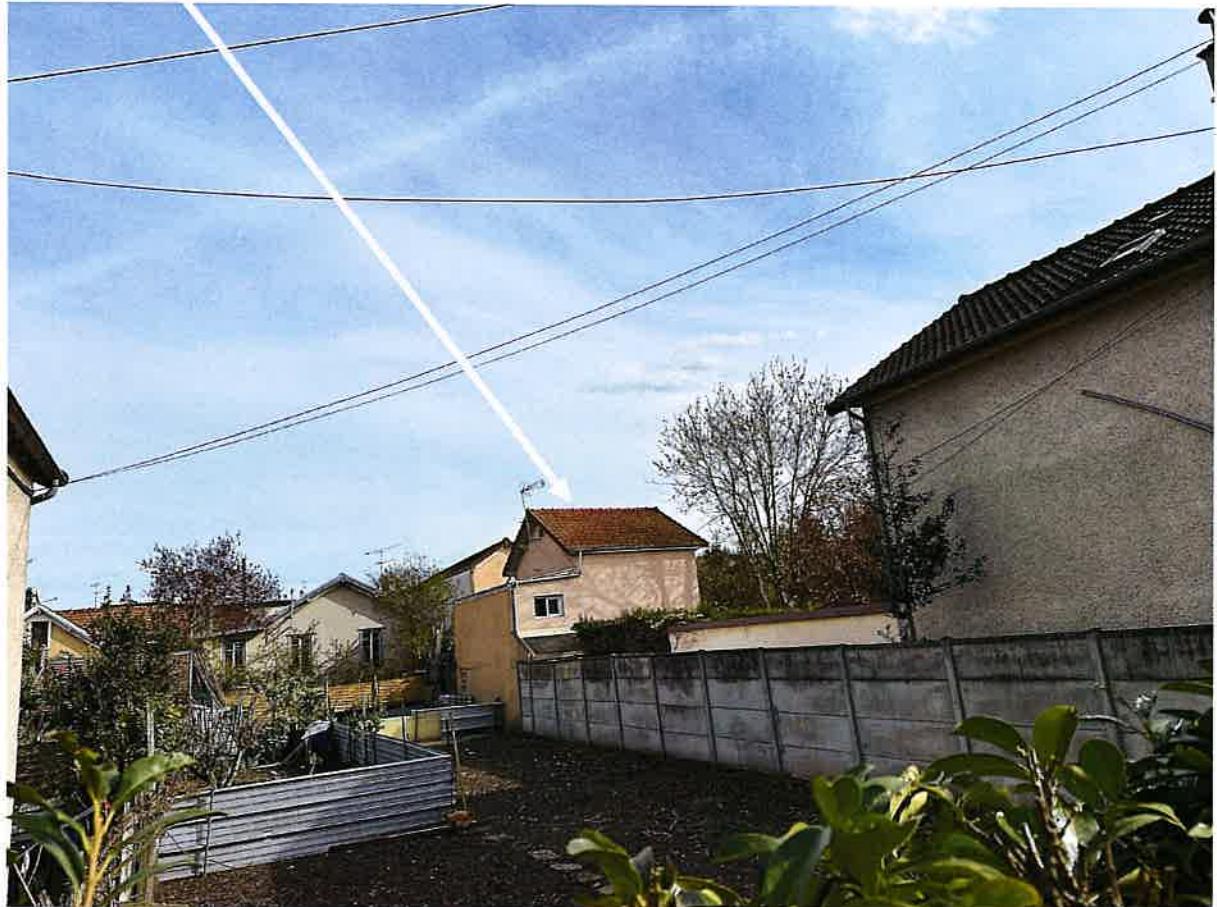
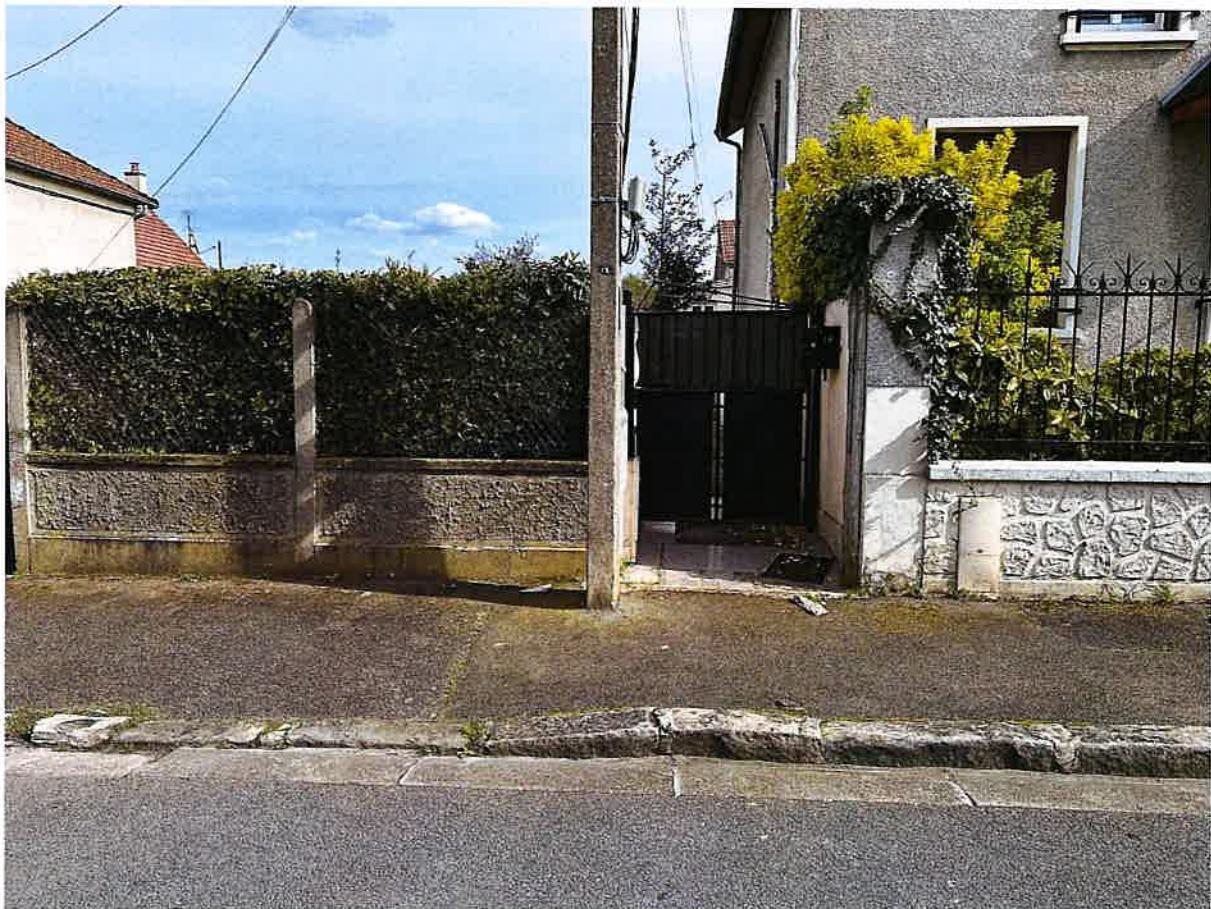
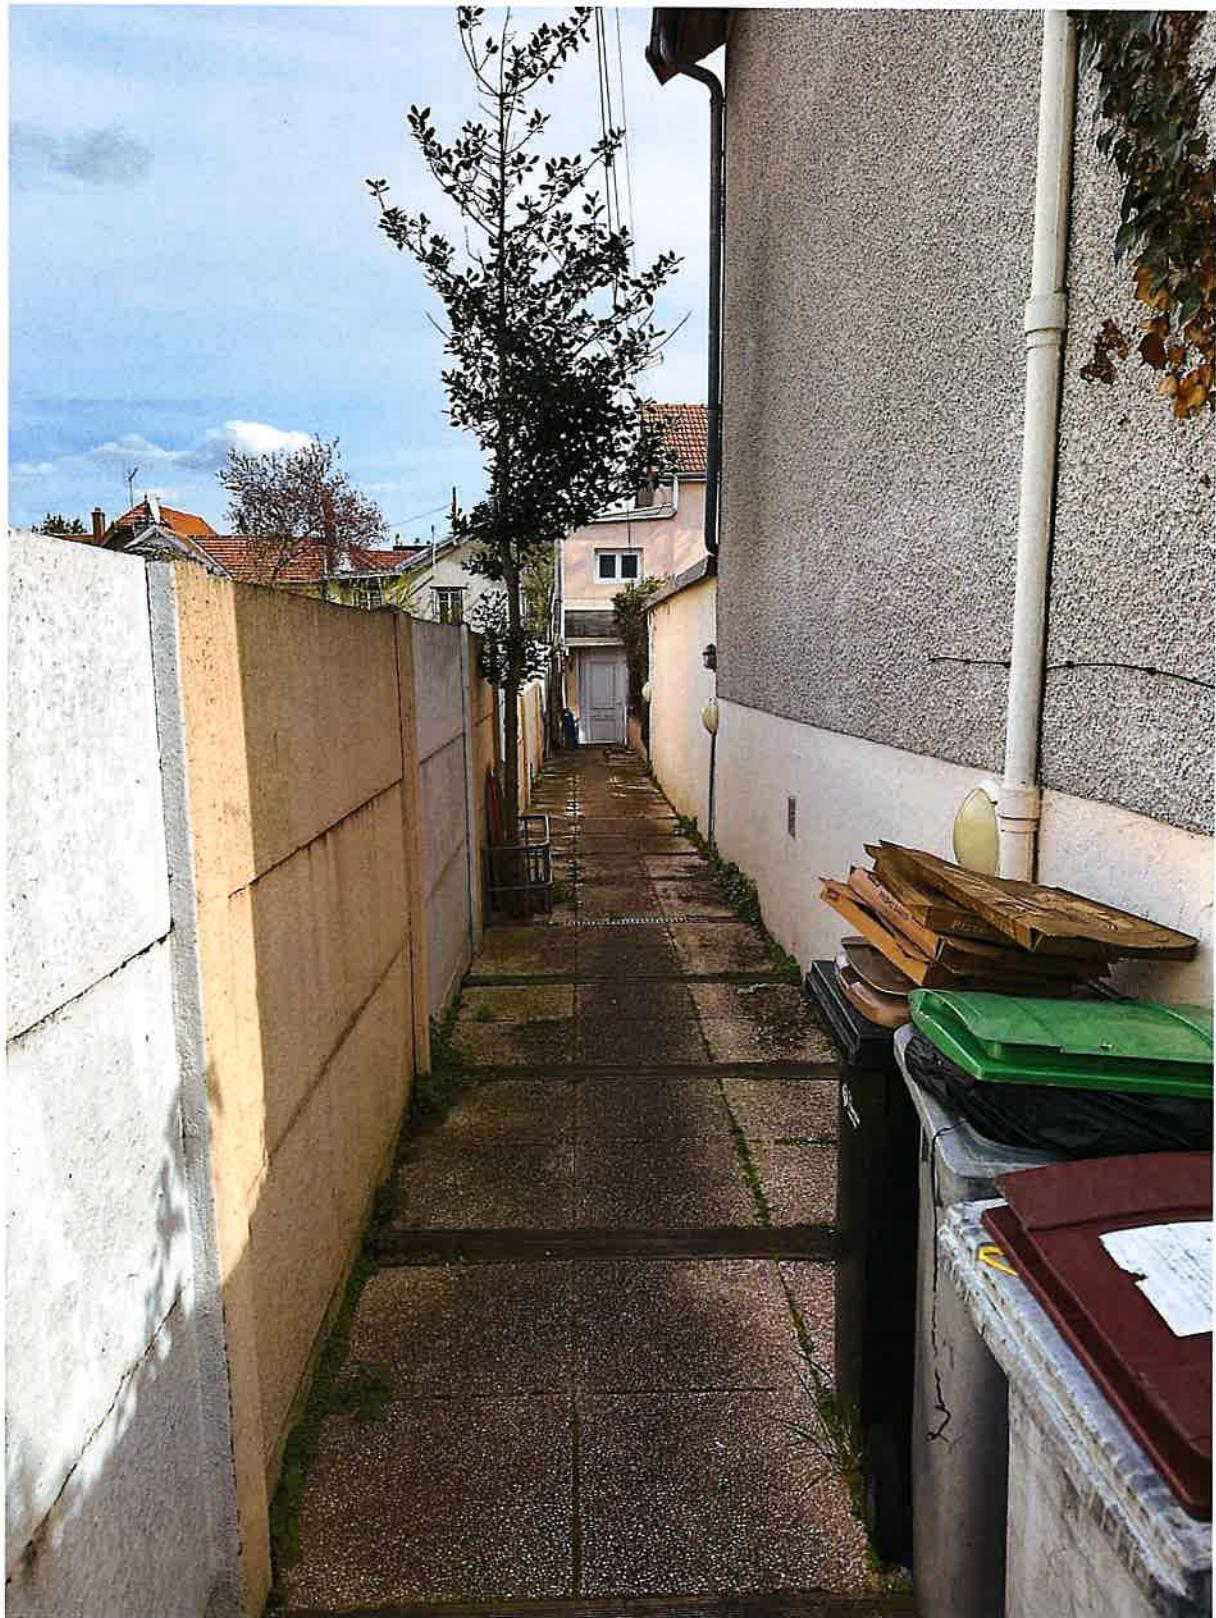
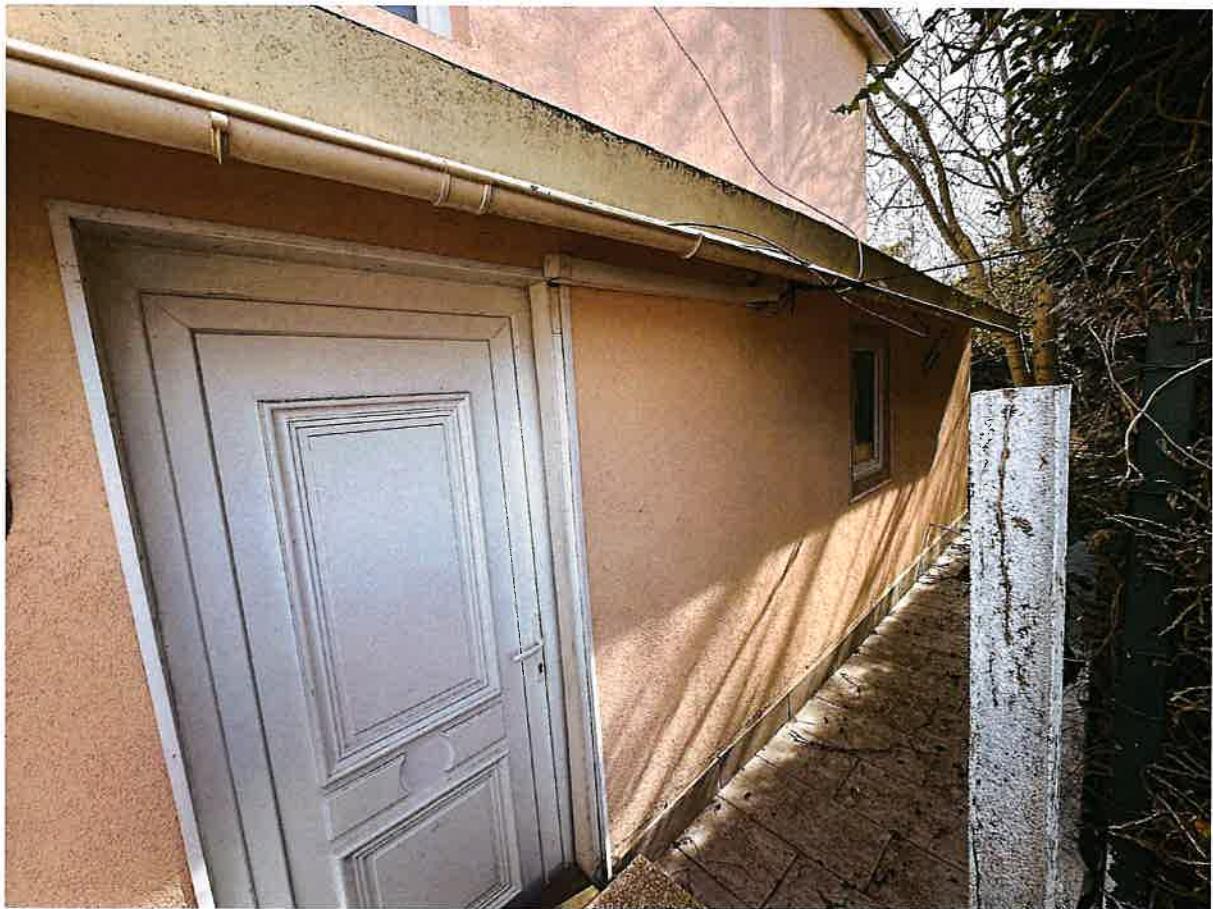
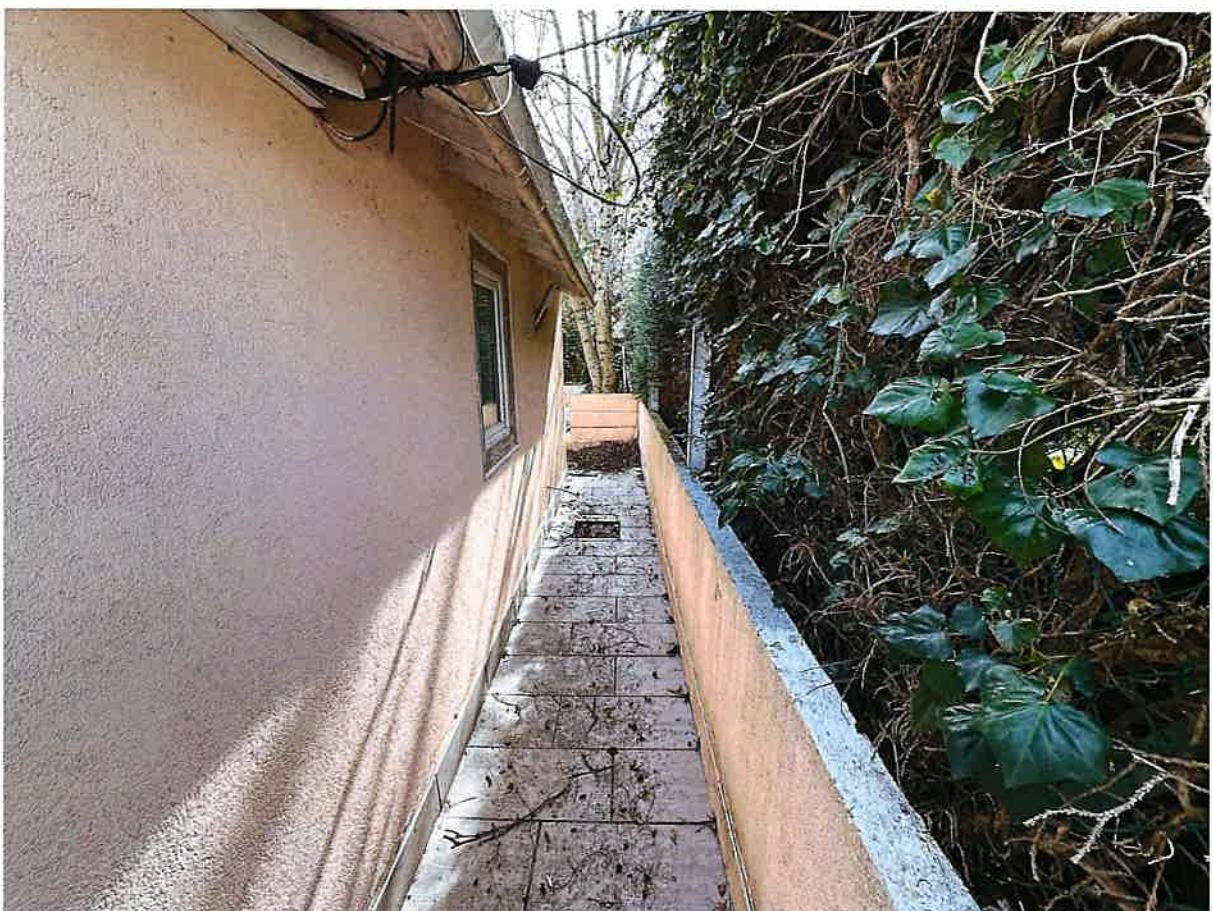
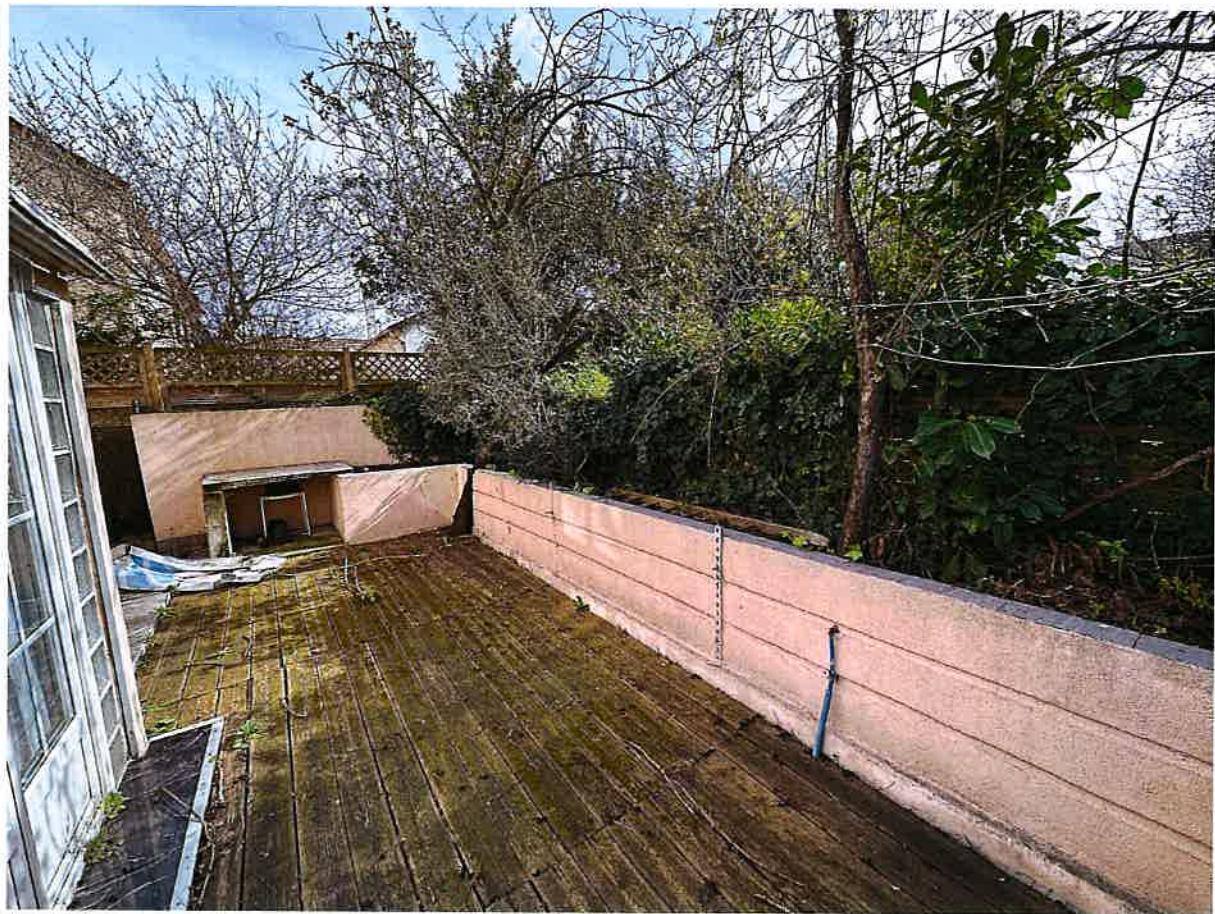
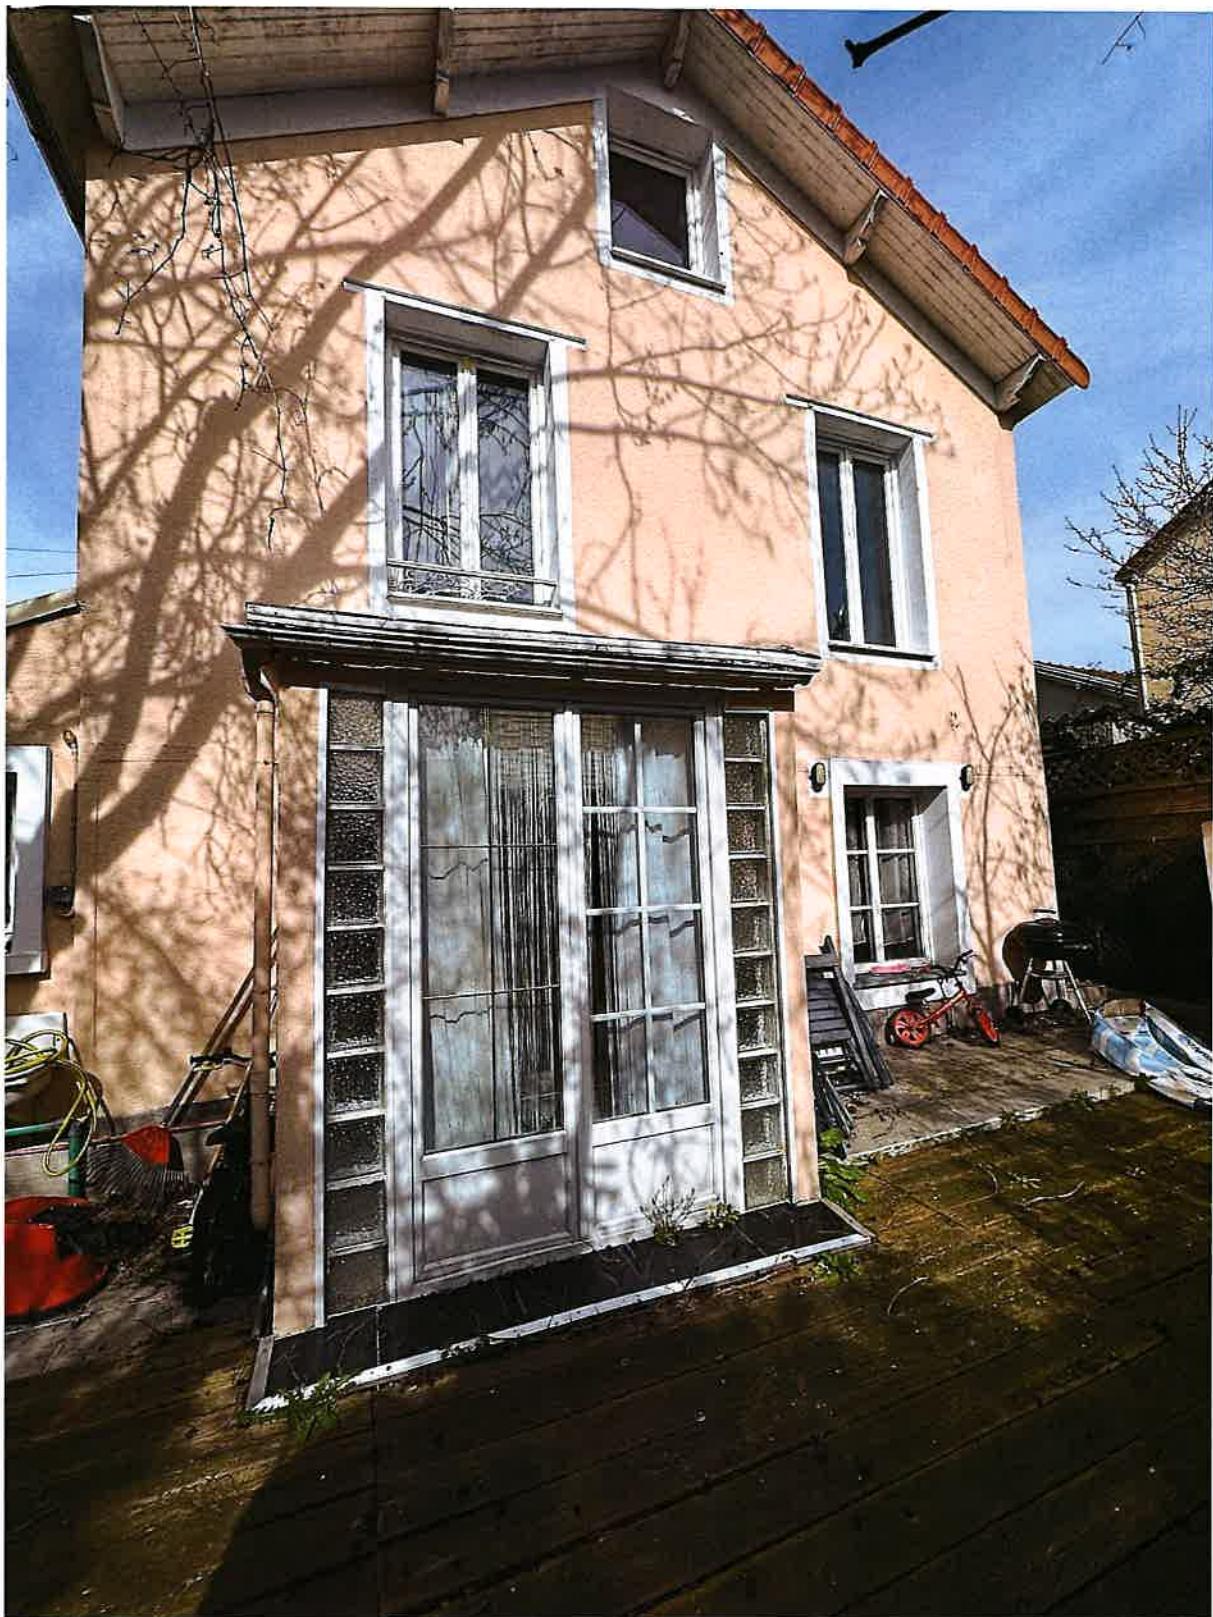
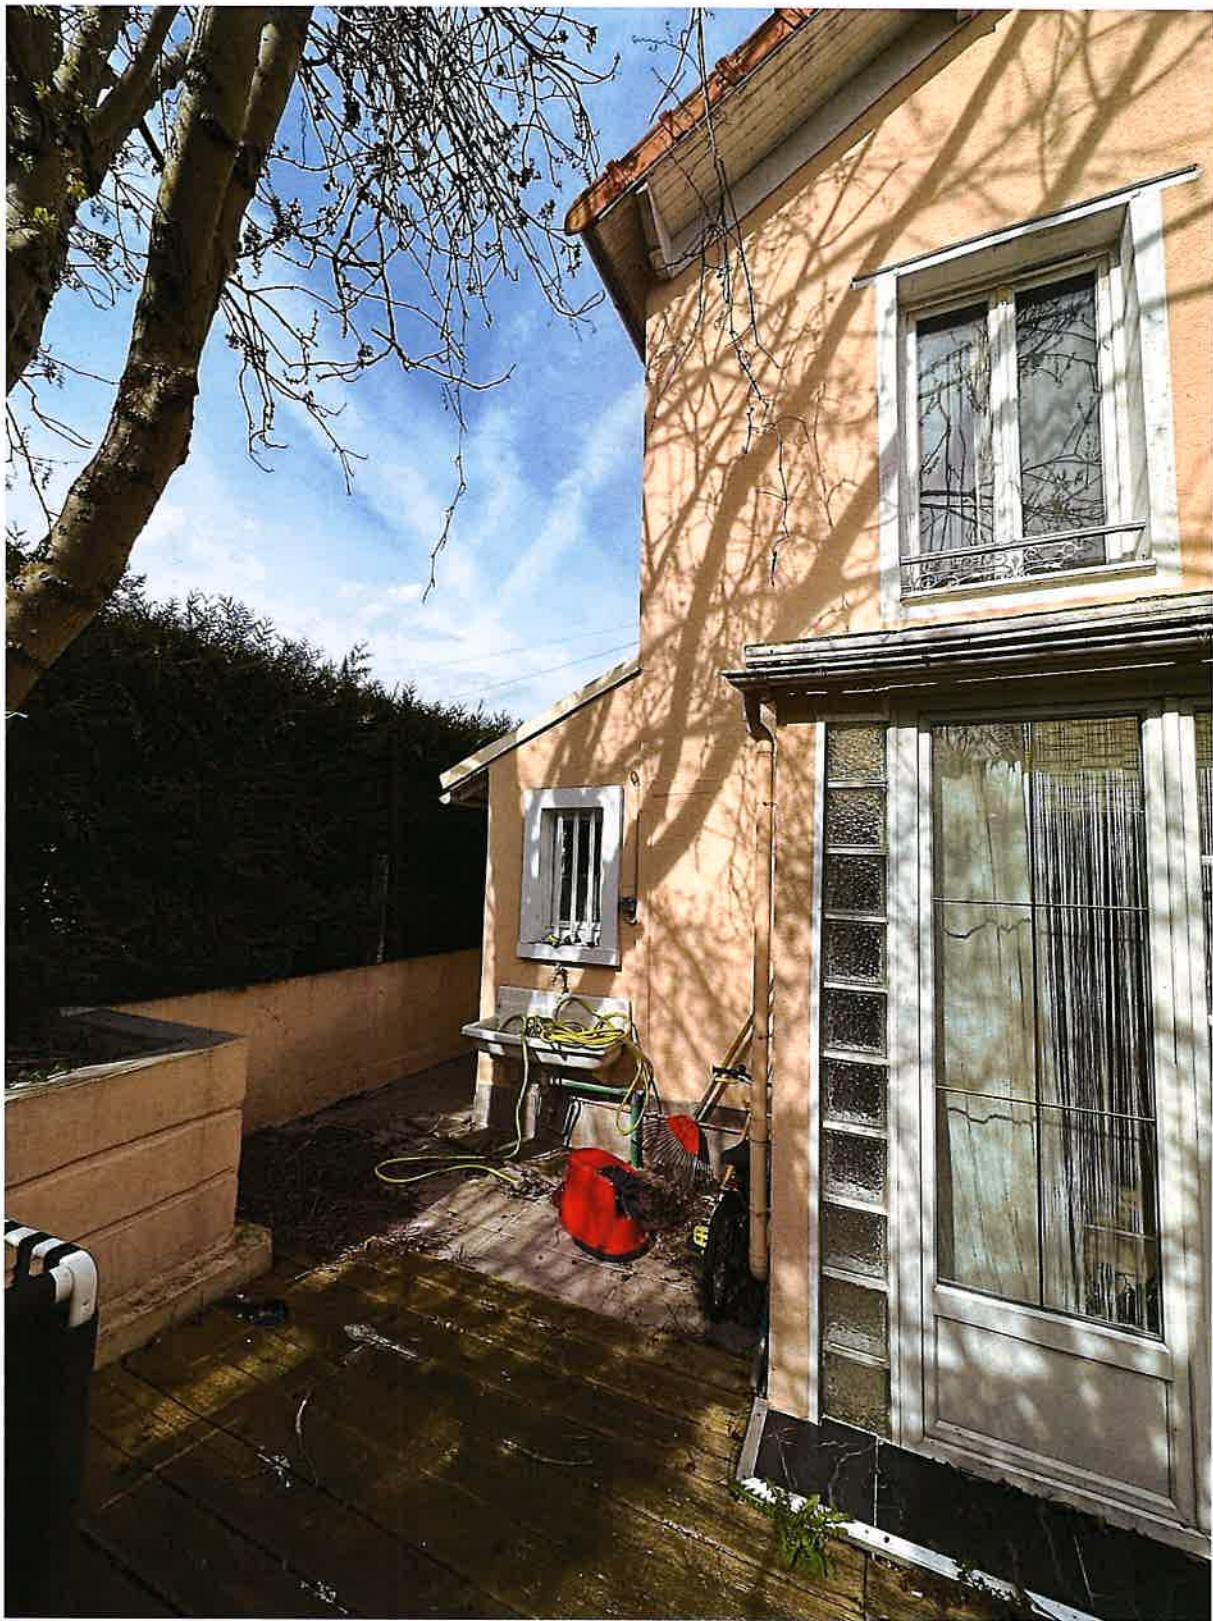
PAVILLON

Il est entretenu et en état bon état général.

Le bâtiment est édifié de parpaings et les façades sont sous enduits en bon état d'usage.

La toiture deux pans sur une charpente en bois est recouverte de tuiles mécaniques en état d'usage.
