PROCÈS-VERBAL DESCRIPTIF

**L'AN DEUX MILLE VINGT-CINQ ET LE SEPT OCTOBRE
DE 16H00 À 17H45**

PARIS (75015)
6, RUE DU COMMANDANT LEANDRI

APPARTEMENT SITUE AU TROISIEME ETAGE PORTE DROITE (LOT N°11)

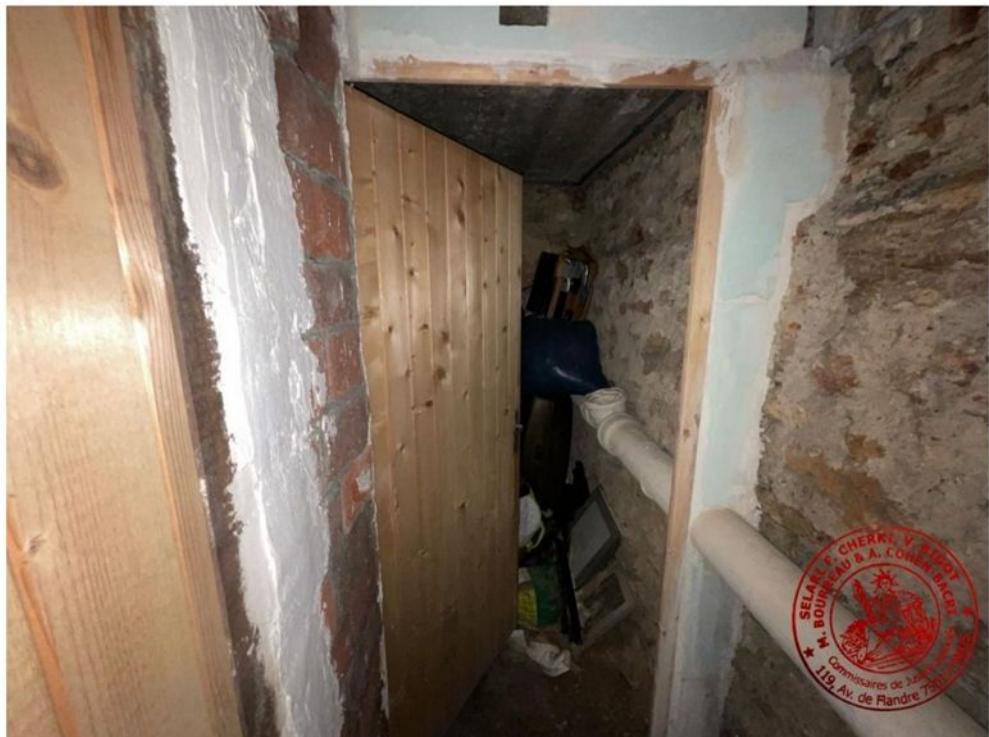
Photographie n°24.

La cave est fortement encombrée.

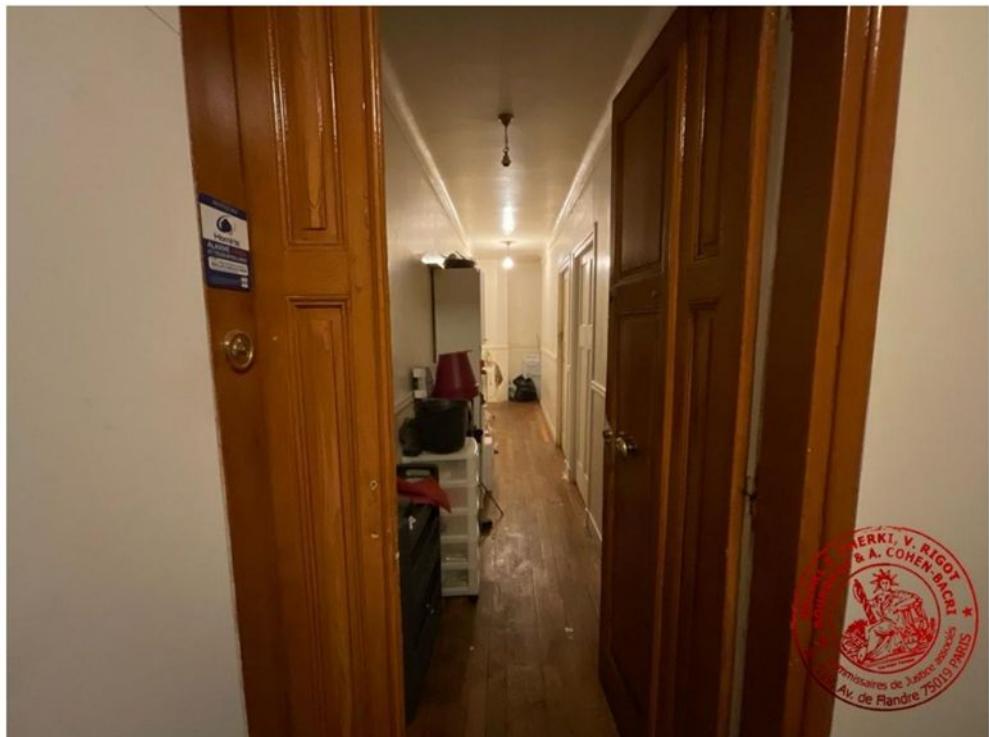
Photographie n°55.

Les murs sont revêtus d'une peinture, hors d'usage.

Le plafond est revêtu d'une peinture, hors d'usage.

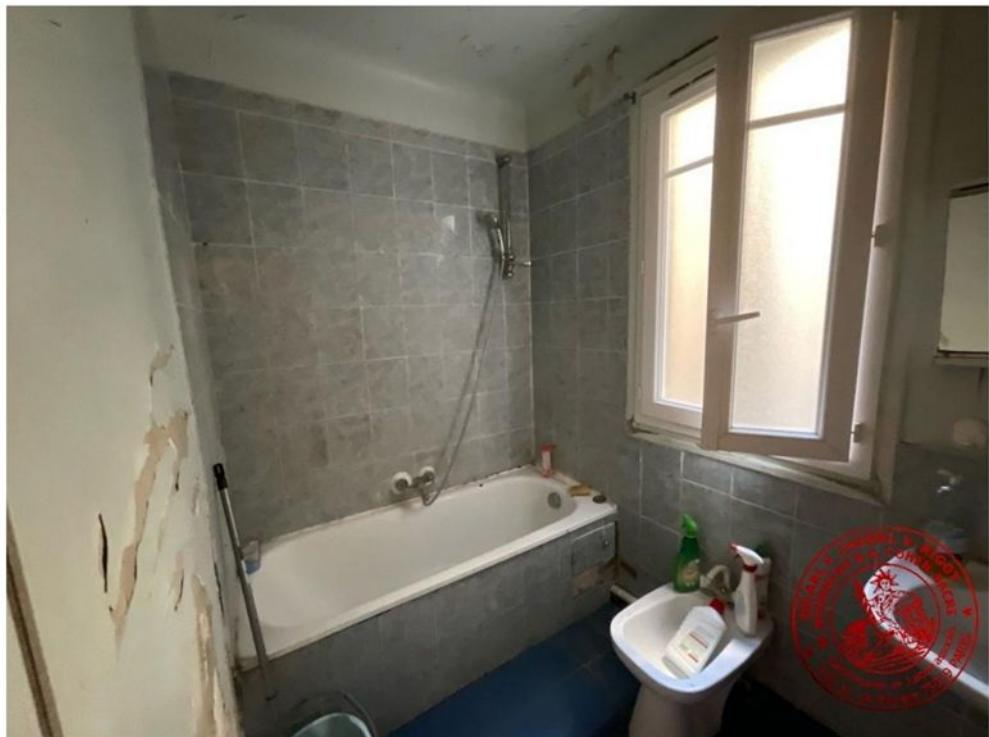
Photographie n°58.

Je relève la présence d'une crédence gris clair, vétuste.

Le plafond est revêtu d'une peinture de couleur blanche, hors d'usage.

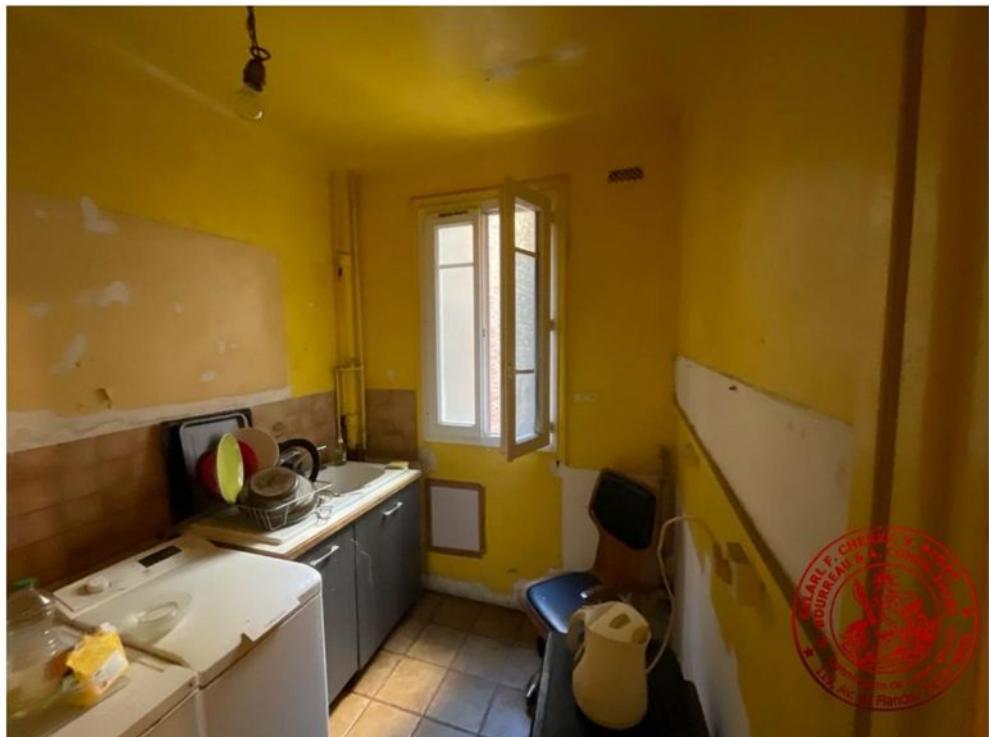
Photographie n°62.

Le sol est revêtu d'un carrelage vétuste.

Les murs et le plafond sont revêtus d'une peinture de couleur jaune, hors d'usage.
