PROCÈS-VERBAL DE DESCRIPTION

Au sein d'un immeuble sis 22-24, rue Michel Lecomte / 13, rue de Montmorency, 75003 Paris composé comme suit :

- o Lot n°210, des parties communes générales au quatrième étage par l'escalier C, porte à droite de l'ascenseur et par l'ascenseur F1, deuxième porte à droite dans le dégagement : un appartement,
- o Lot n°515 : une cave en sous-sol.

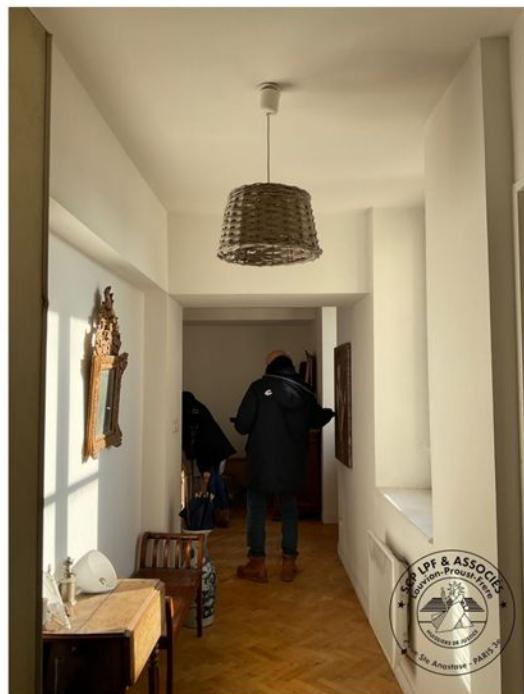
2.

Le sol est revêtu de parquet d'origine à bâtons rompus, poncé et vitrifié présentant des rayures, des cassures, des auréoles ainsi que des différences de teintes.

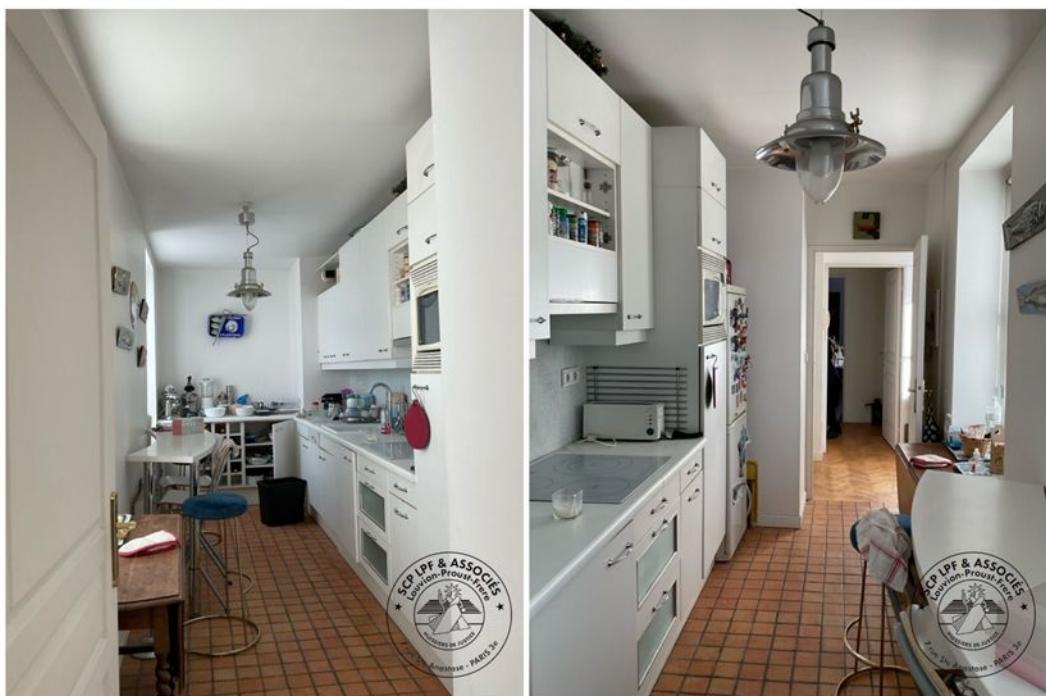
2.

Les murs et le plafond sont recouverts de peinture poussiéreuse présentant des écaillages, des noircissures et des salissures, notamment sur le mur mitoyen avec les parties communes.

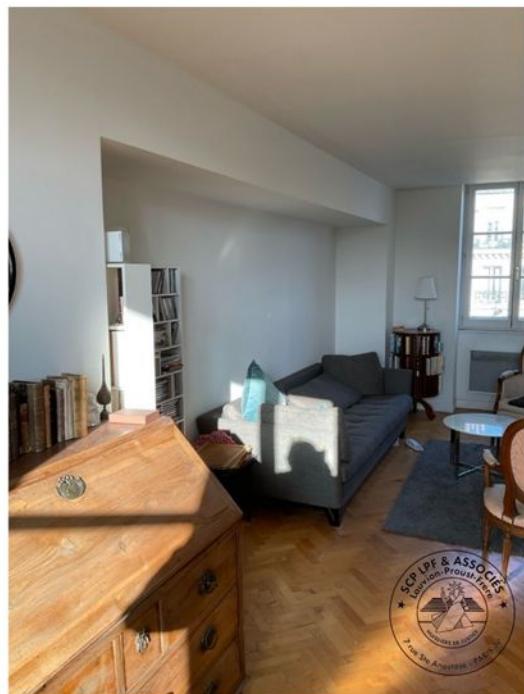
2.

Le sol est revêtu de parquet en point de Hongrie poncé et vitrifié, présentant des auréoles, des taches, des rayures, des éraflures, des encoches ainsi que des reprises.
