PROCES-VERBAL DE DESCRIPTION

**L'AN DEUX MILLE VINGT CINQ
ET LE DIX-HUIT JUIN**

Certifie m'être transporté ce jour à 12 heures 00 sis 14 rue de la Libération 93330 NEUILLY SUR MARNE cadastré section AK n°43

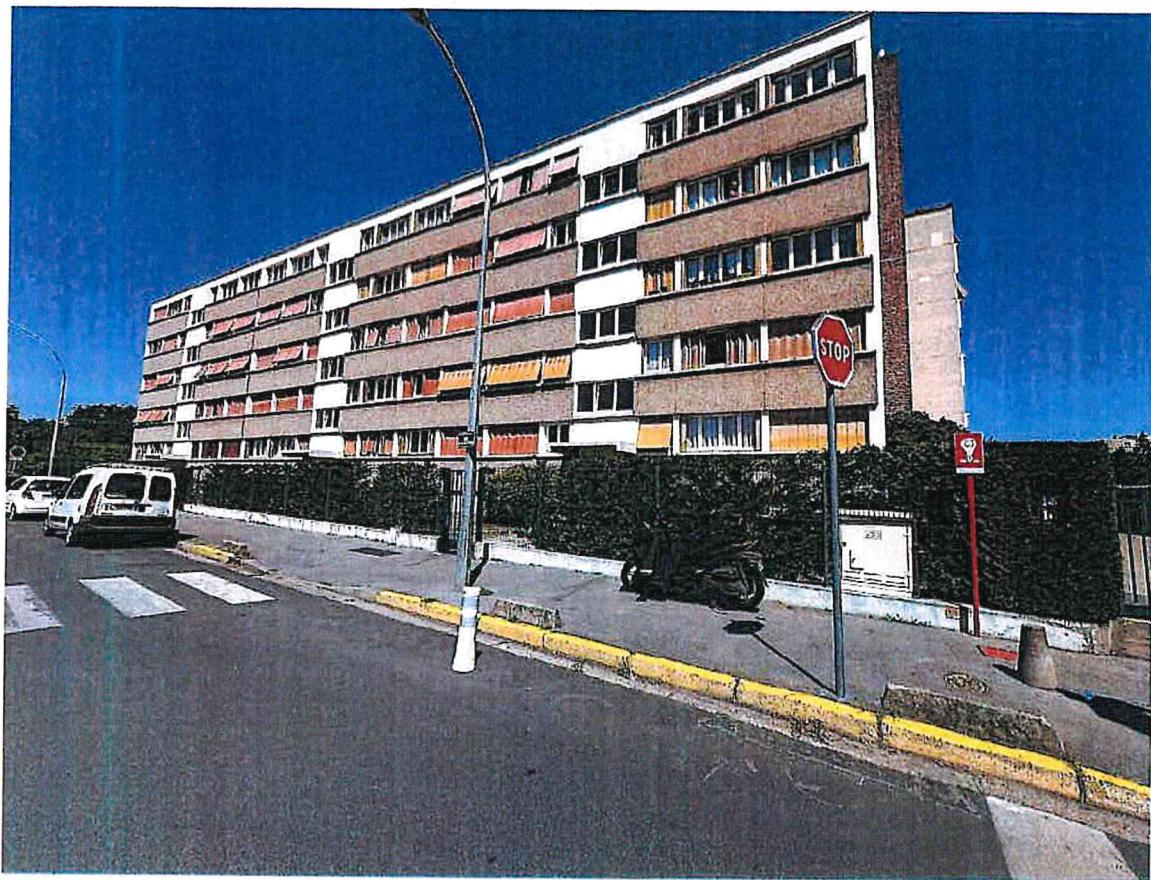
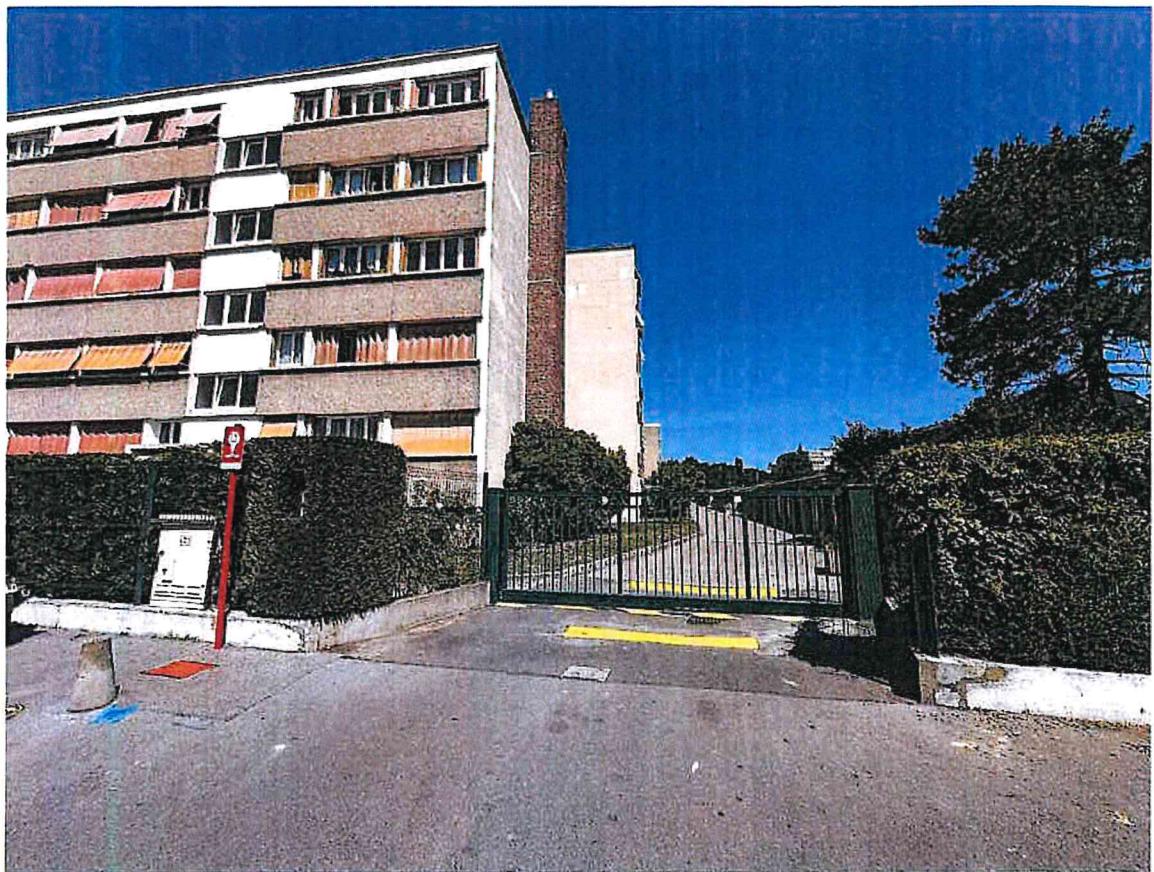
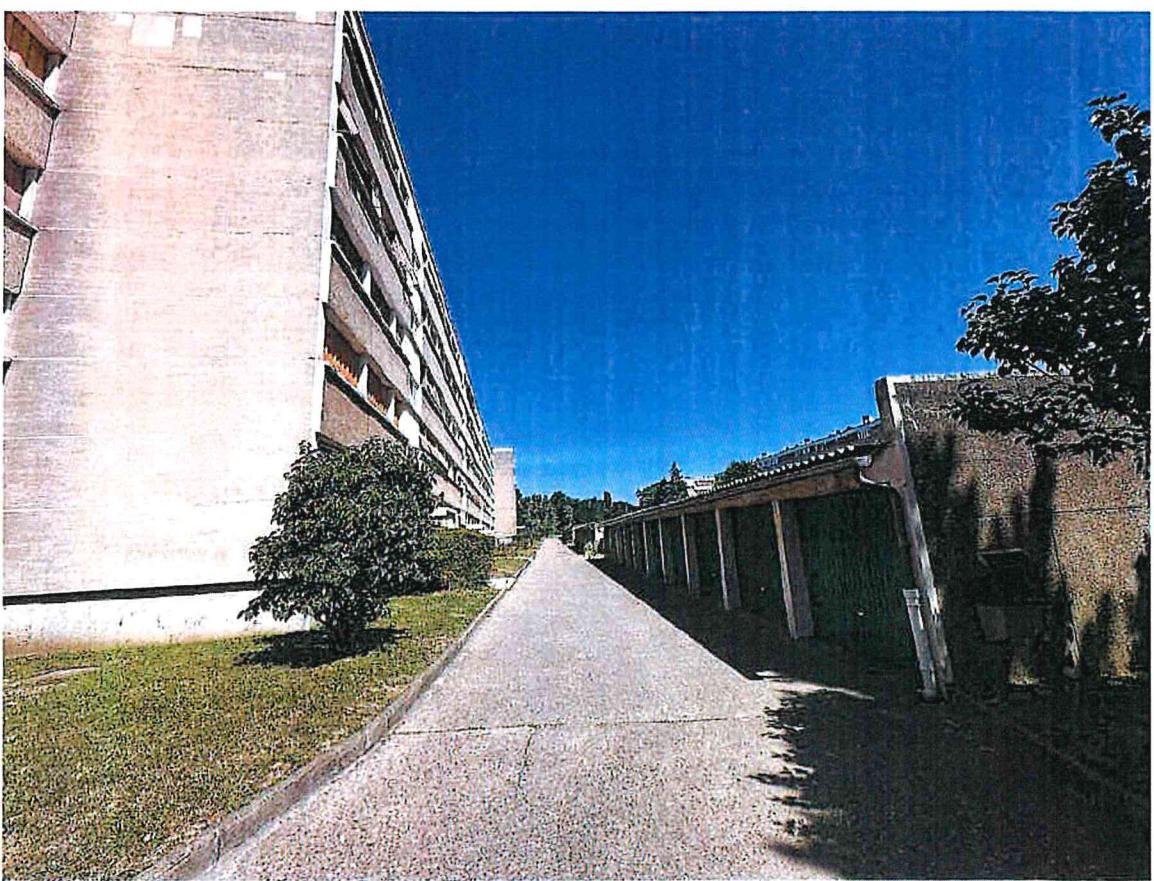
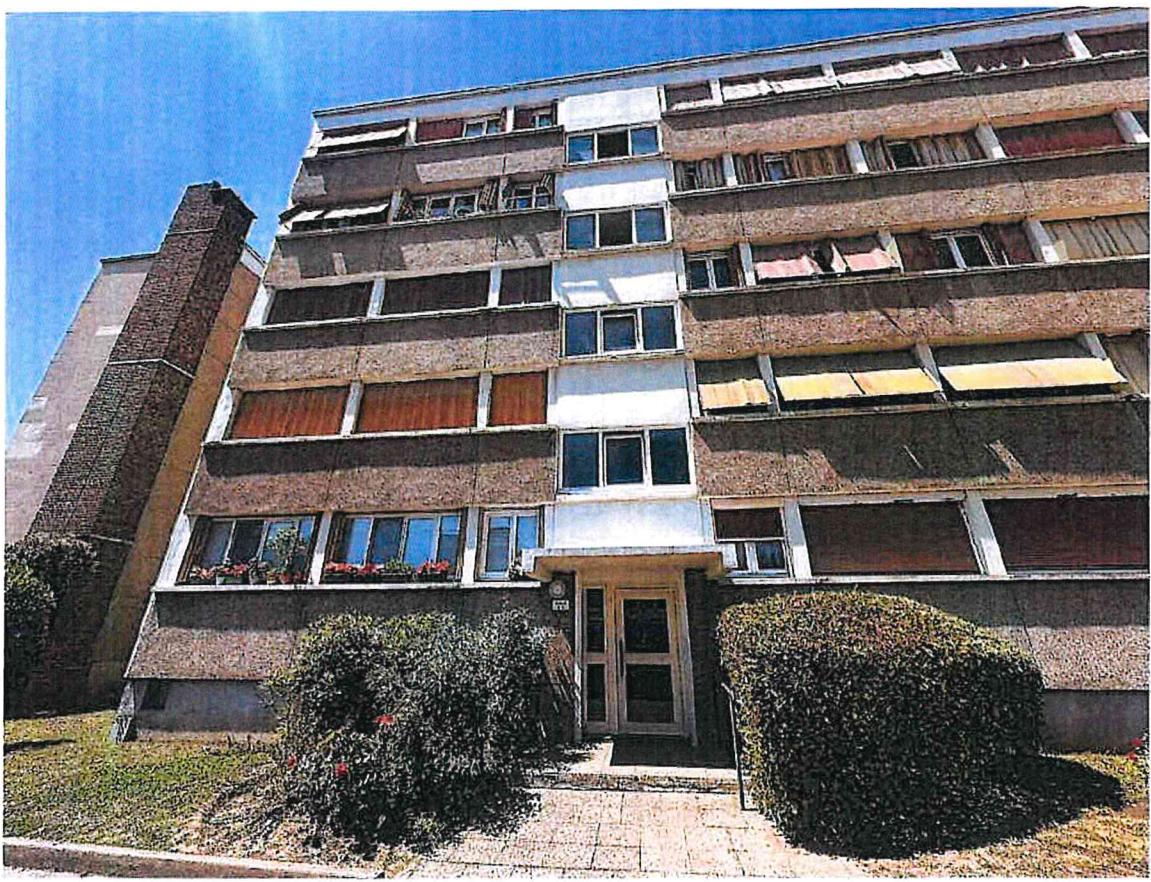
Il s'agit d'un appartement situé dans un ensemble immobilier dénommé « Résidence des Lilas » datant des années 1960 à usage d'habitation collective.

La résidence comporte deux bâtiments en « L » implanté sur un terrain plat en forme triangulaire. Le premier bâtiment A est implanté le long de la rue de la Libération et comporte 3 cages d'escalier. Le second bâtiment plus grand comporte 5 cages d'escalier.

La copropriété est entretenue. Elle dispose de stationnement véhicules extérieur en chaussée et de garages fermés.

L'immeuble B escalier 4 est élevé sur sous-sol à usage de caves, d'un rez-de-chaussée surélevé et de 4 étages droits avec toiture terrasse plate. La cage d'escalier ne dispose pas d'ascenseur.

La résidence est entièrement close et sécurisée via des portillons à digicode et deux portails motorisés métallique. Les entrées des cages d'escalier sont sécurisées via un interphone et pass vigik.

Le gros-œuvre est édifié de béton, les façades sont sous béton gravillonné en état d'usage. La toiture est réalisée d'un toit terrasse.
