PROCES-VERBAL DE CONSTAT

L'AN DEUX MILLE VINGT CINQ ET LE ONZE SEPTEMBRE

Que le syndicat des copropriétaires requérant a engagé une procédure de saisie immobilière à l'encontre de [REDACTED], et plus particulièrement sur le bien immobilier situé à (93200) SAINT-DENIS (93200), 50 Boulevard Jules Guesde, au 2ème étage, porte droite sur le palier ainsi que la porte droite dans les combles.

Appartement deuxième étage porte droite :

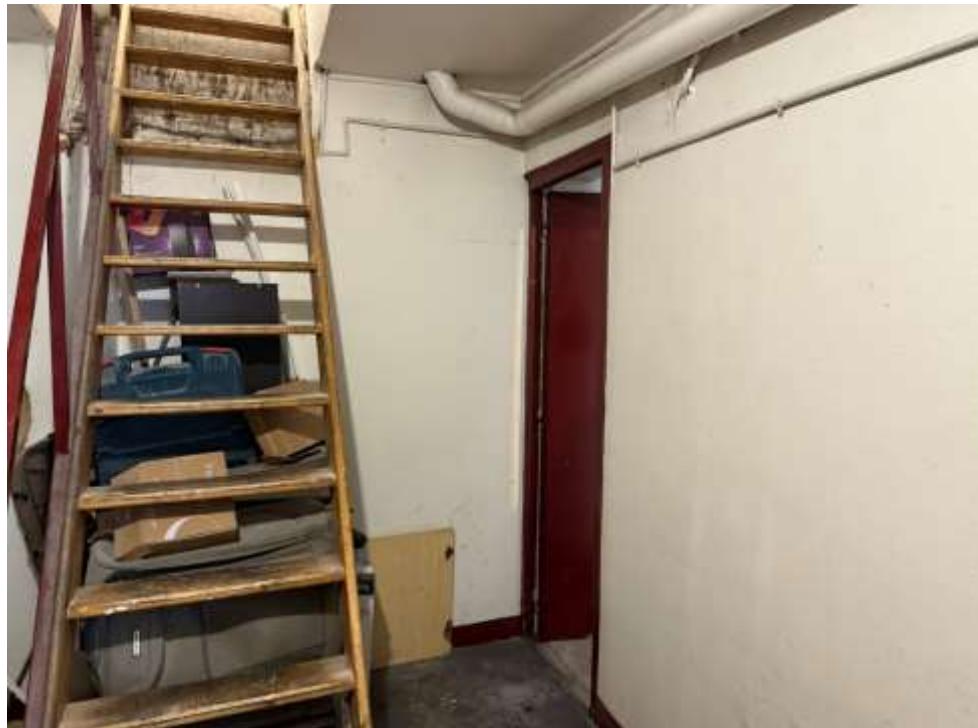
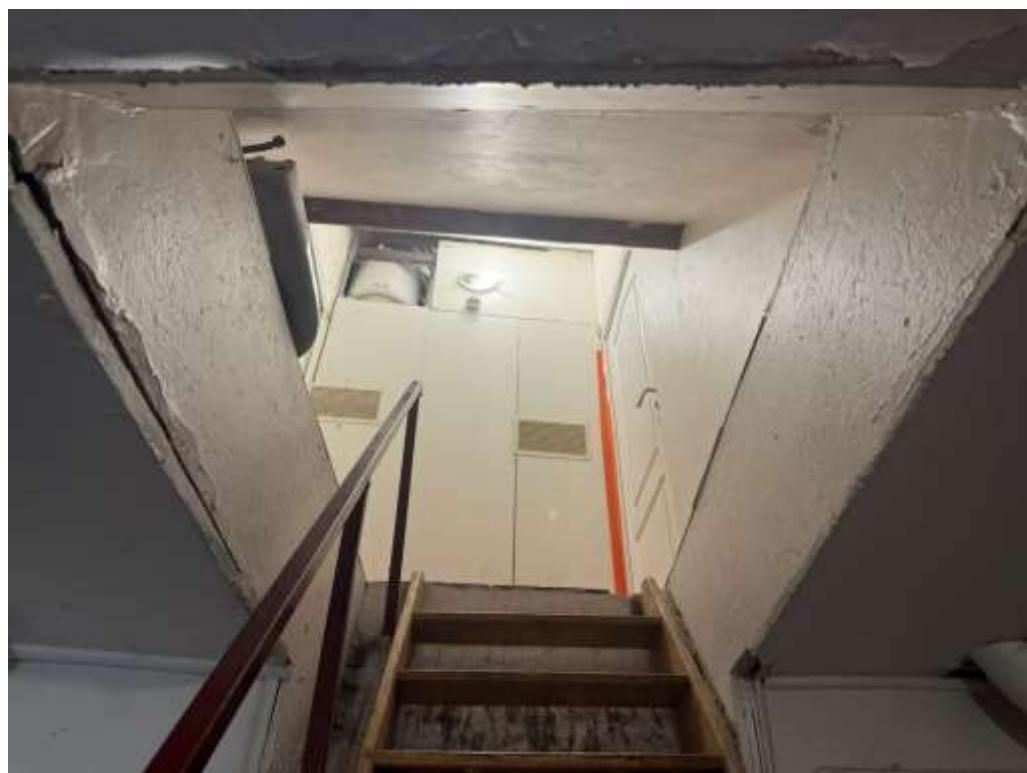
Le logement principal est situé au deuxième étage de l'immeuble. Après avoir franchi une porte sur le palier, l'appartement est situé sur la droite.

Le deuxième appartement, situé dans les combles, est accessible depuis un escalier en bois présent devant la porte d'accès à l'appartement principal.

En ce qui concerne le reste des parties communes, elles sont en état d'usage avancé, avec des marches en bois dégradées et quelques cloquages de peinture sur les murs entre le rez-de-chaussée et le premier étage.
