<p>PROCÈS-VERBAL DE CONSTAT</p>
--

2 avenue de Savigny, (93600) AULNAY SOUS BOIS, où là étant, assistée de :

J'AI DRESSÉ LE PRÉSENT PROCÈS-VERBAL DE DESCRIPTION :

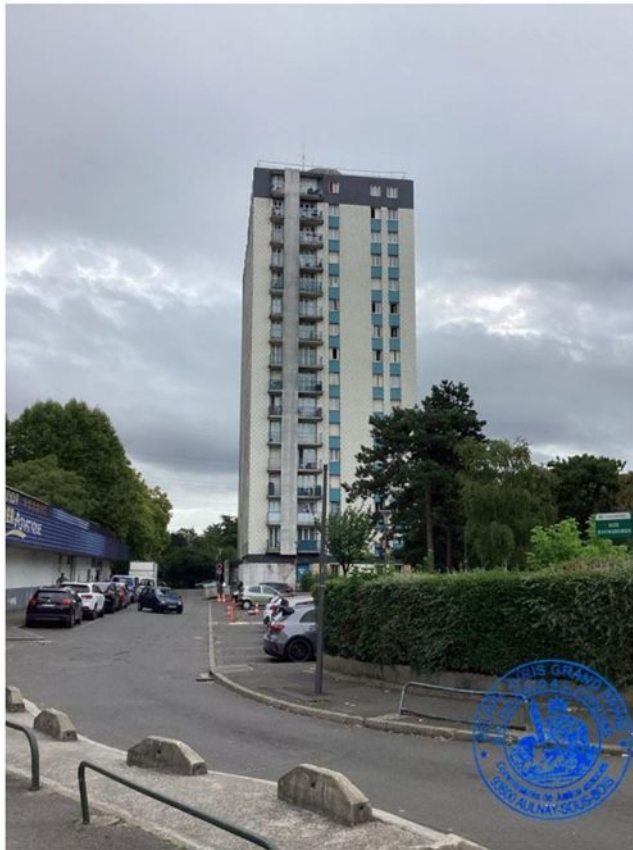
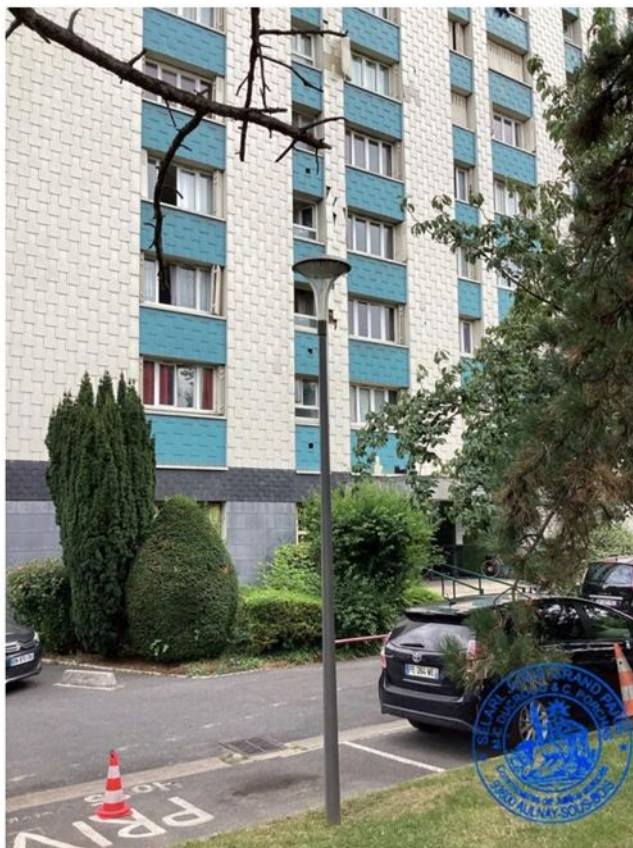
L'immeuble est à l'état d'usage. Il comprend quinze niveaux (RDC jusqu'à R+15) et un sous-sol accueillant des caves.

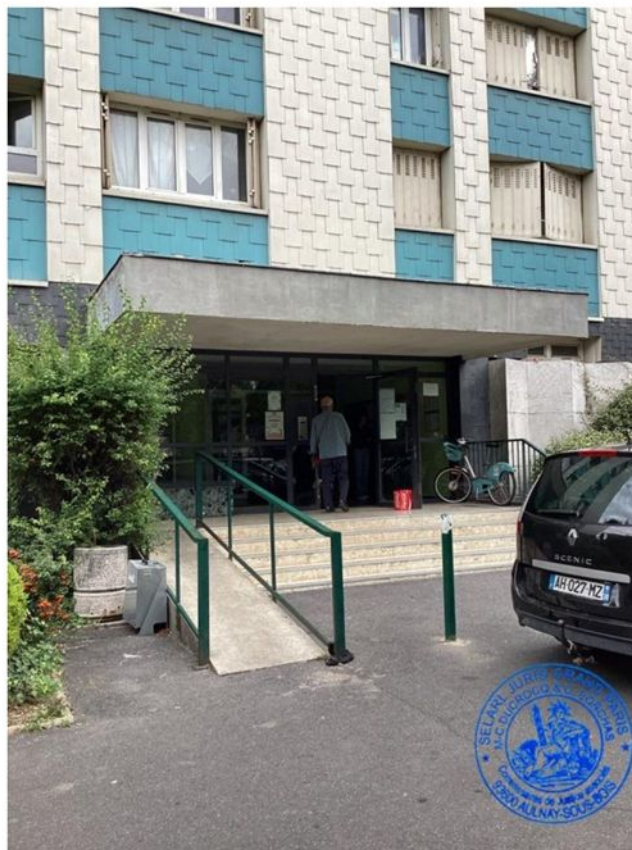
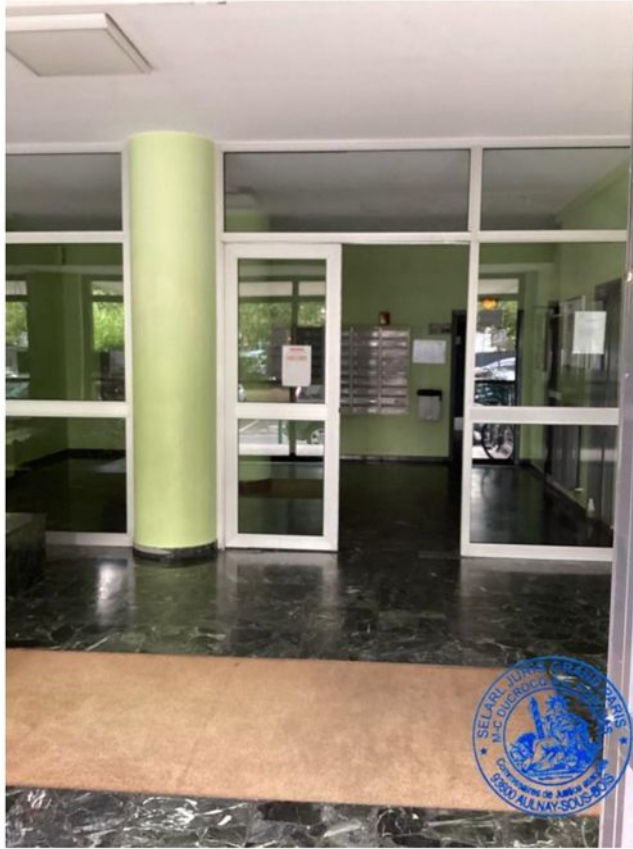
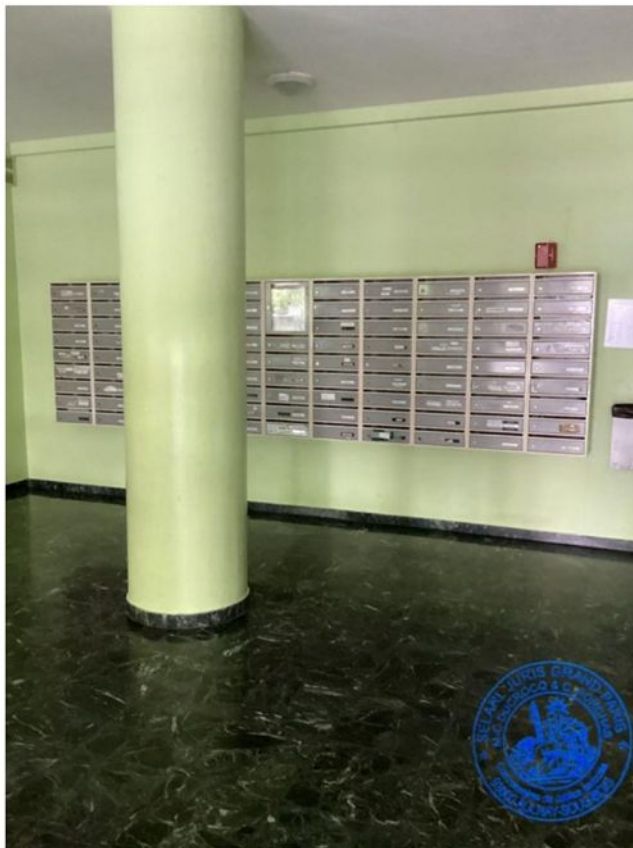
Les parties communes de l'immeuble sont en état correct, propres et entretenues.

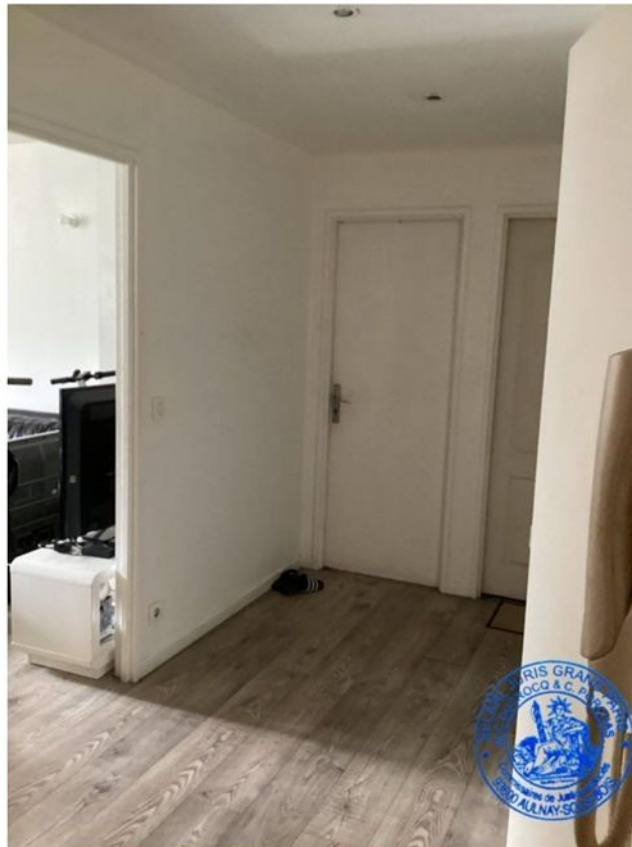
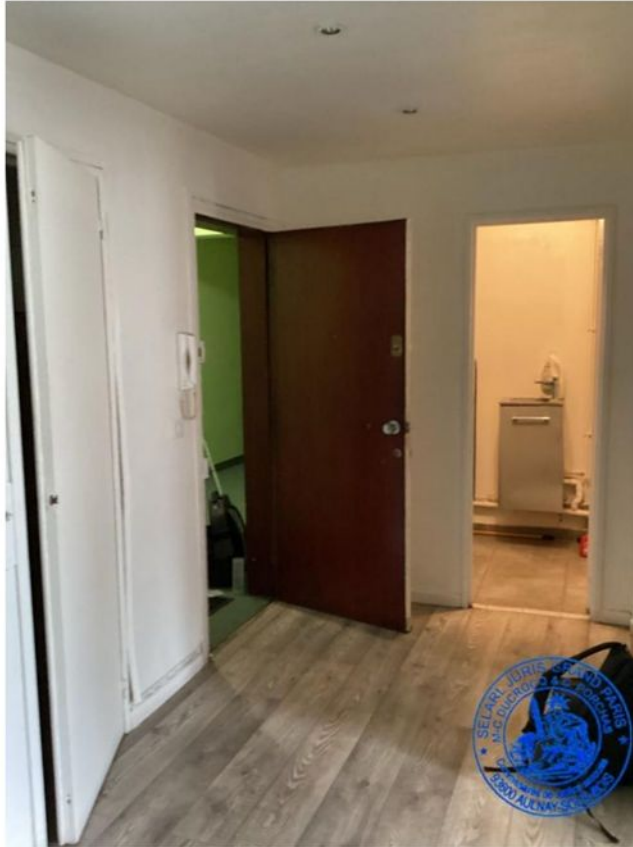
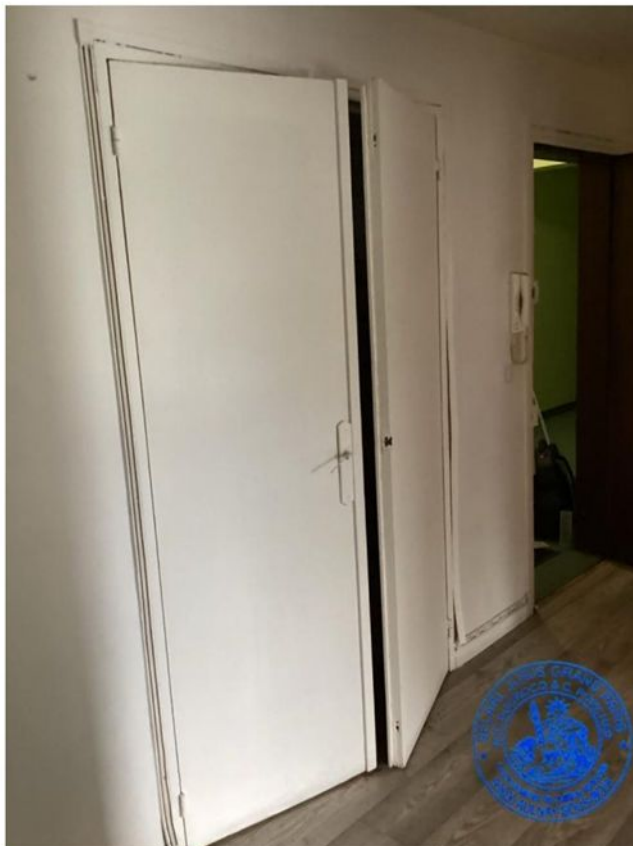
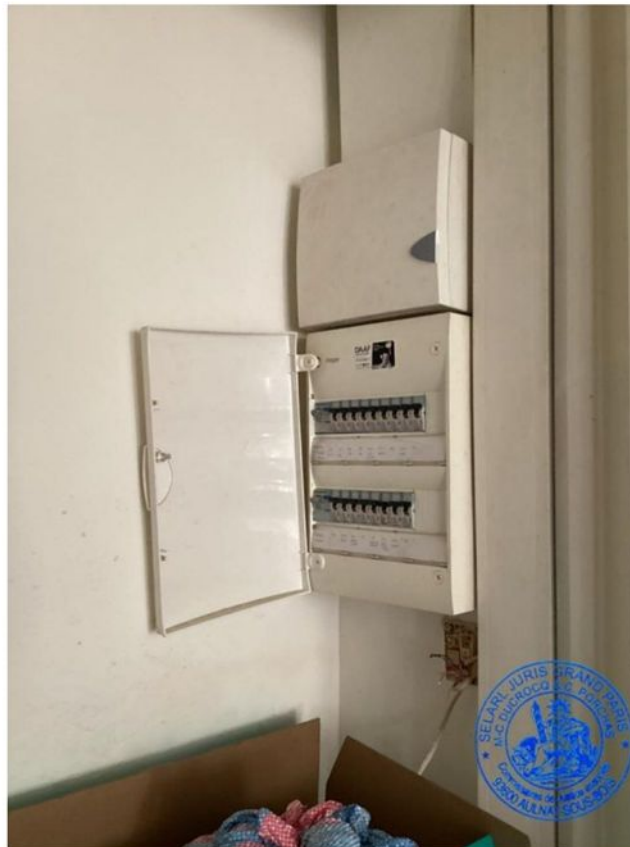
Le hall

Le revêtement au sol présente des signes d'usure.

Les murs peints apparaissent également usagés.

Le plafond recouvert de peinture est en état correct.

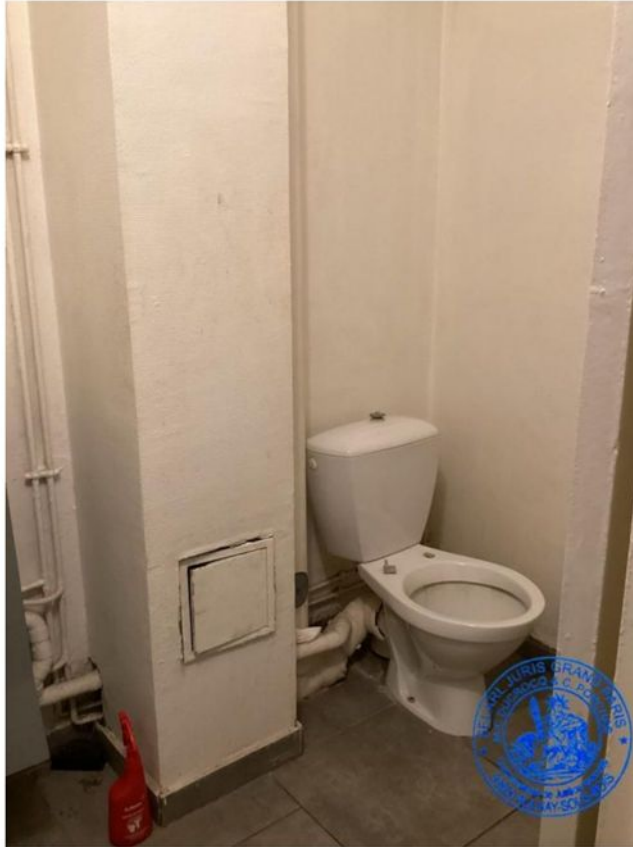
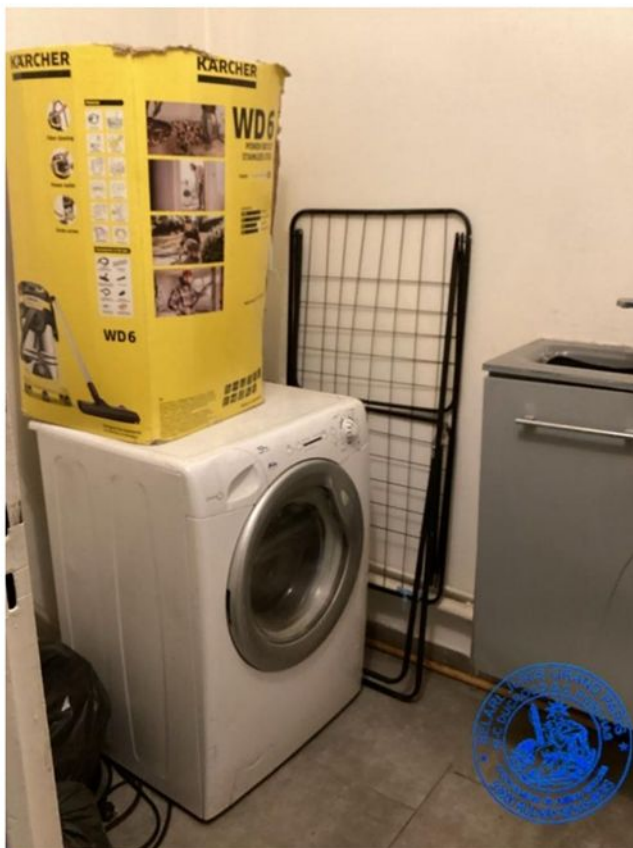
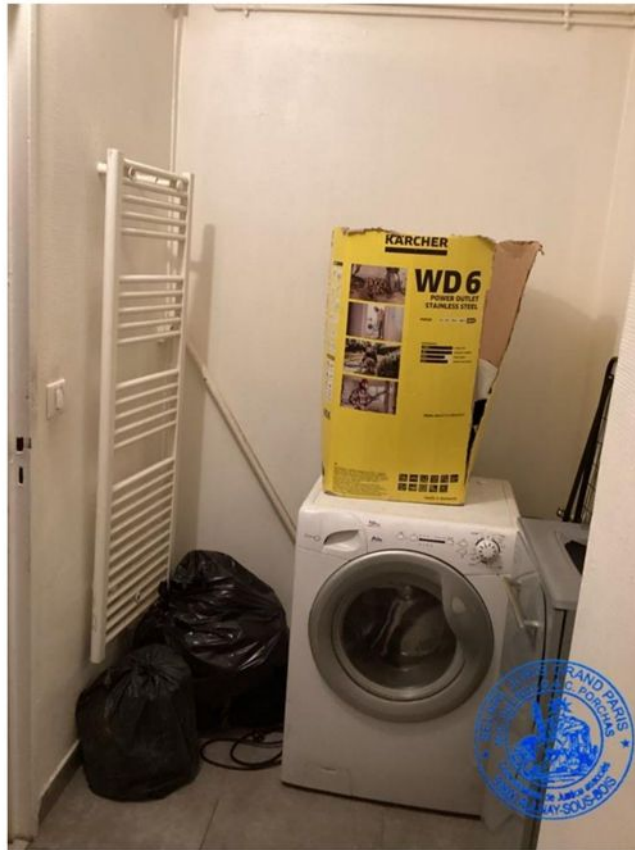
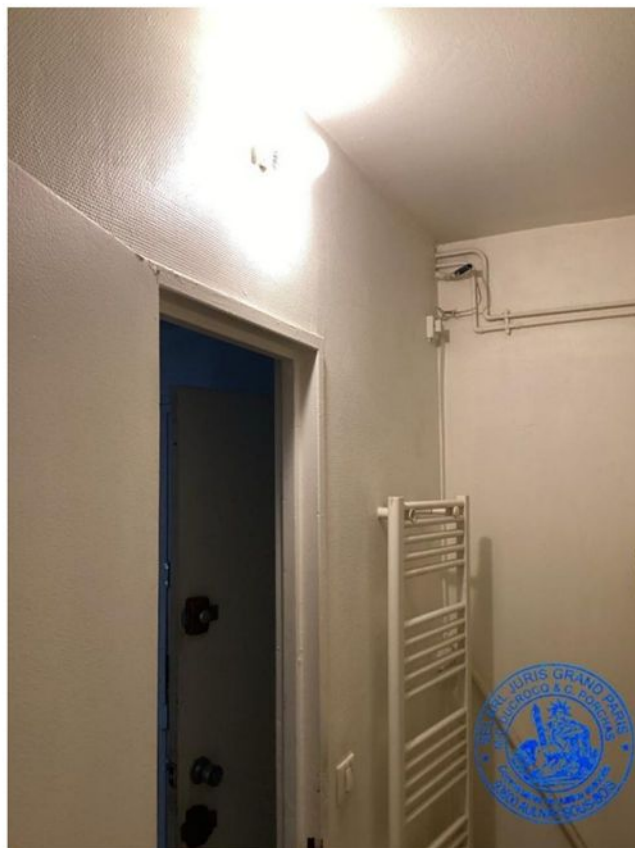
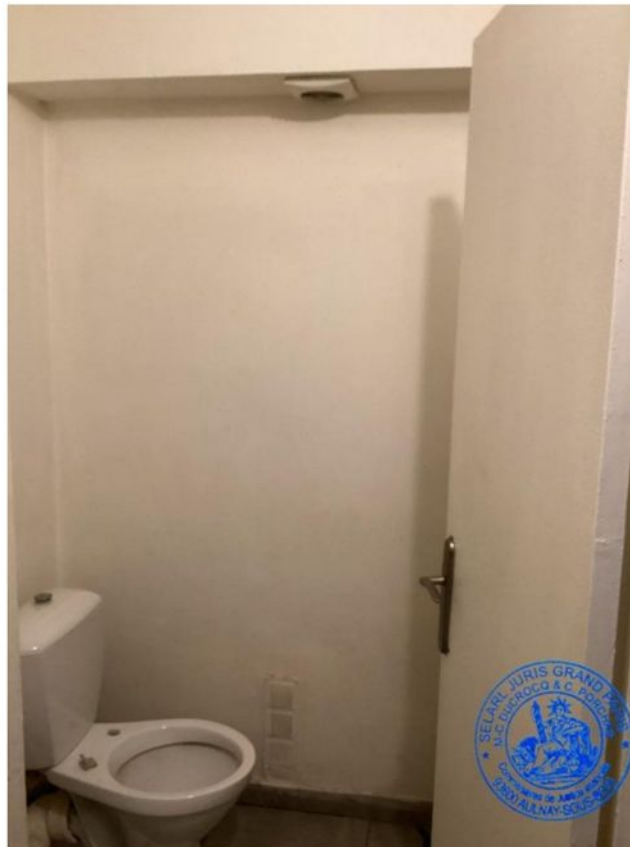
Porte gauche - sanitaire

Le sol est revêtu de carrelage présentant un état d'usage.

Les murs peints apparaissent également usagés.

Le plafond revêtu de peinture est en état correct.

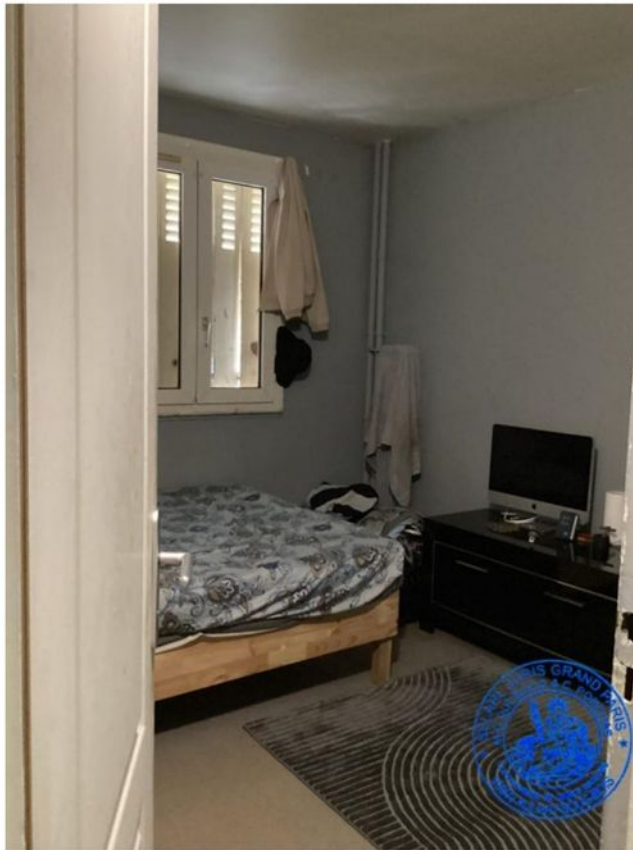
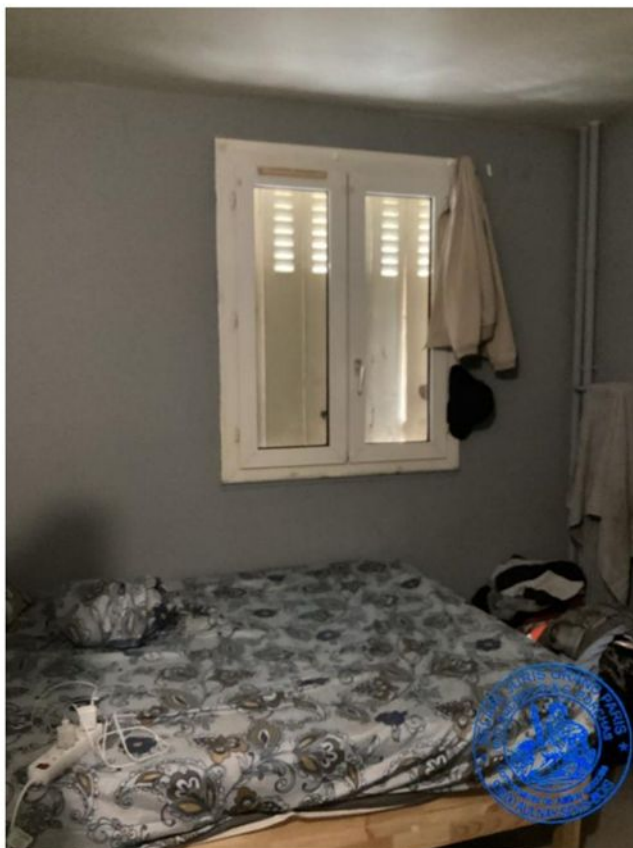
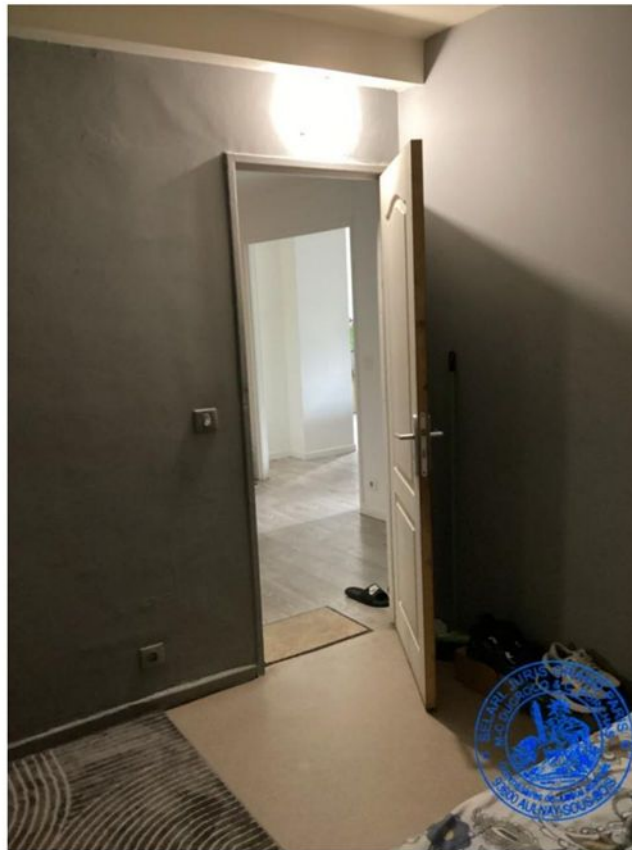
Première porte gauche - chambre

Le sol est en état correct.

Les murs et le plafond recouvert de peinture présente un état d'usure.

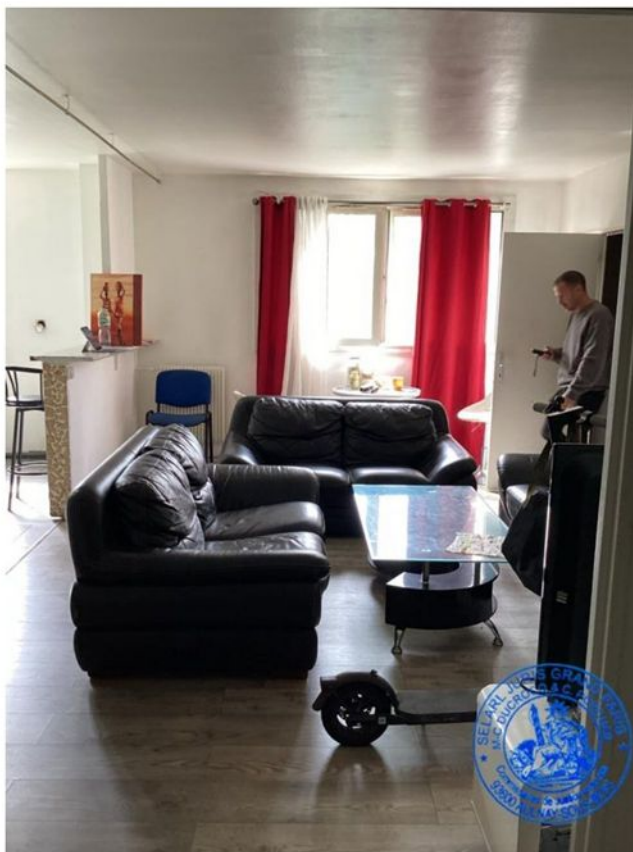
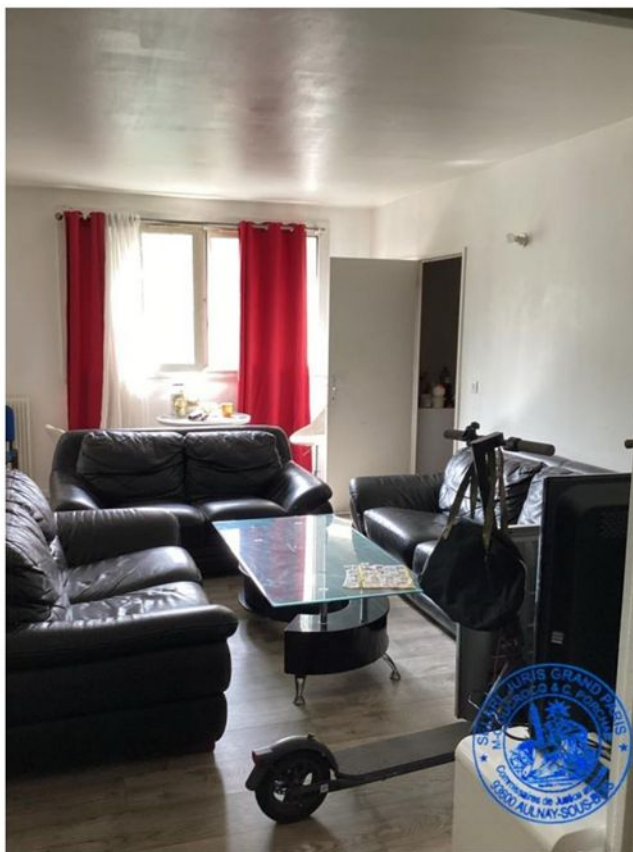
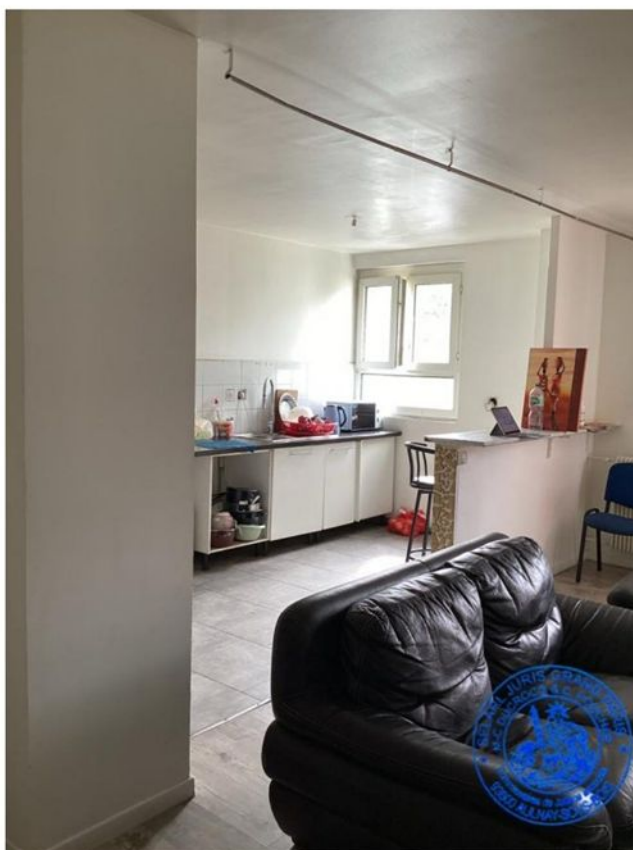
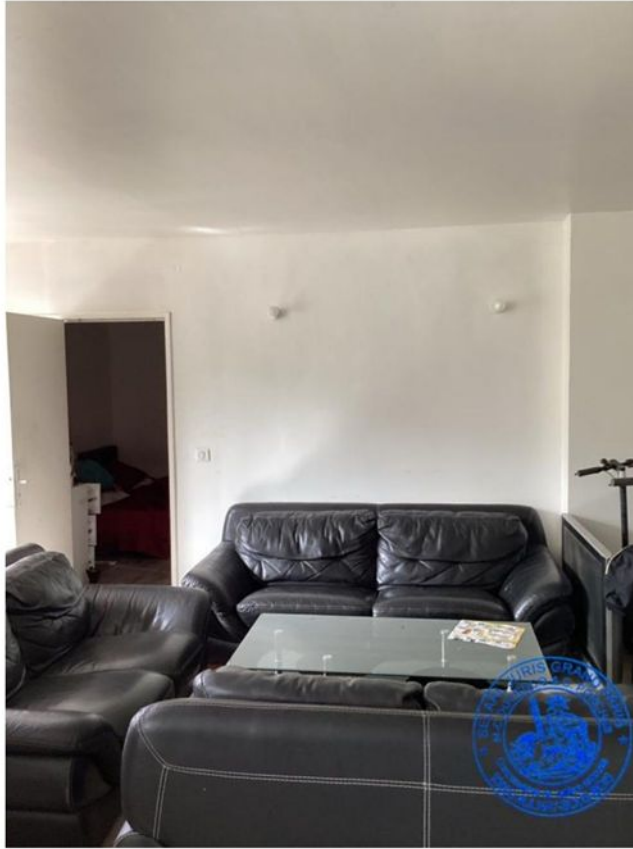
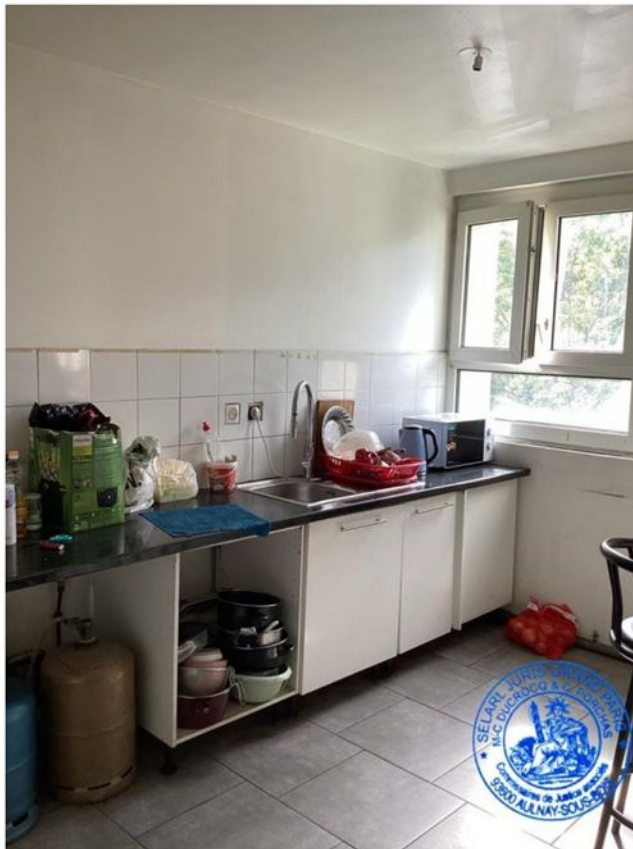
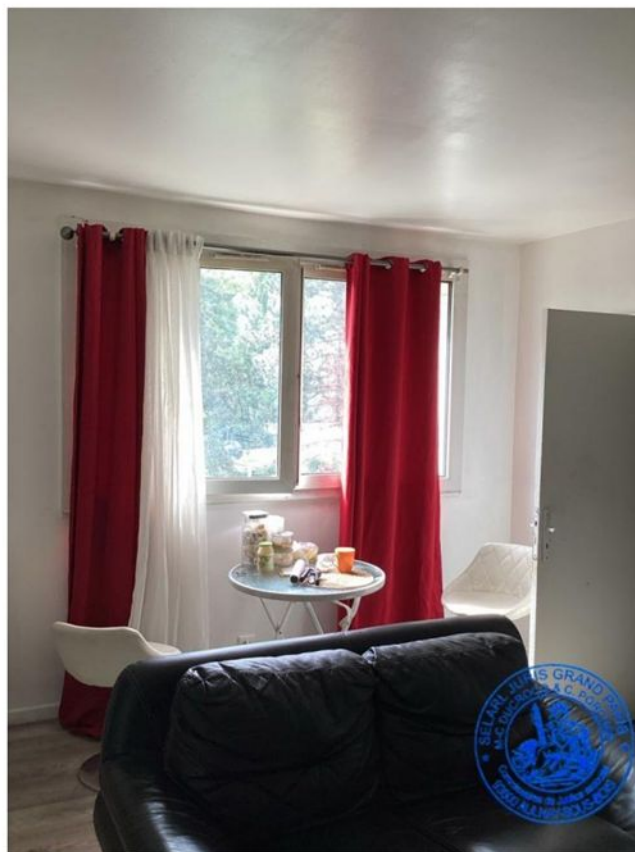
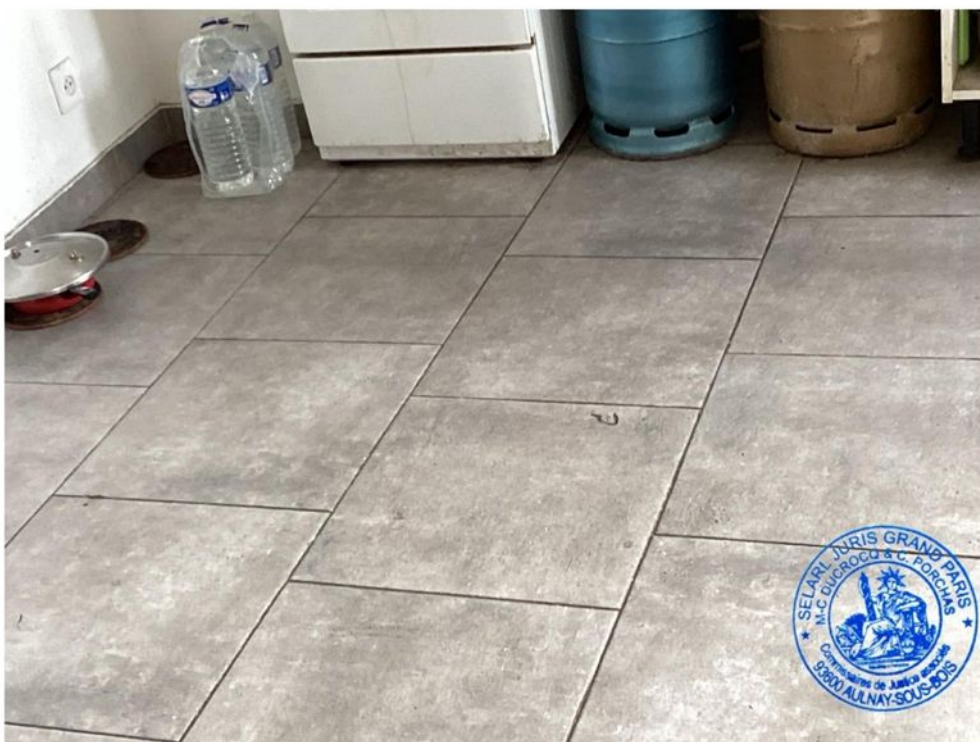
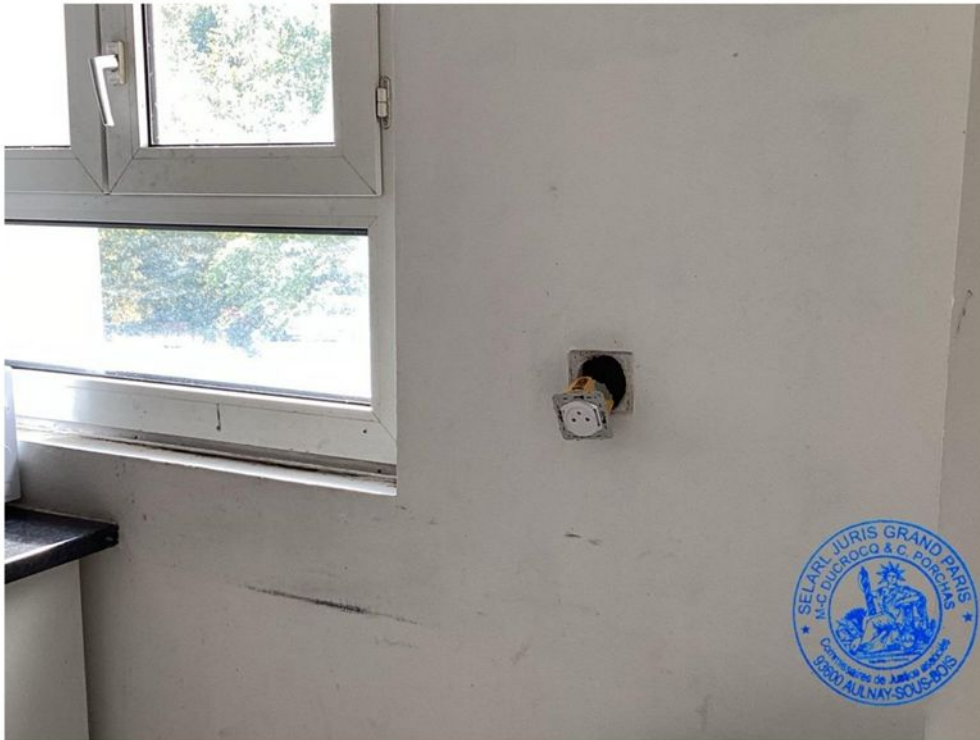
Salon / cuisine

Le sol présente un revêtement usagé avec plusieurs marques.

Les murs et le plafond, recouverts de peinture, sont en état d'usage. Une prise sous la fenêtre est non fixée.

Le sol est revêtu de carrelage en état d'usage et présente un impact visible.

Les murs et le plafond, recouverts de peinture, sont en état d'usage et comportent de nombreuses traces de salissures.

De la faïence est également présente aux murs et se trouve en état d'usage.

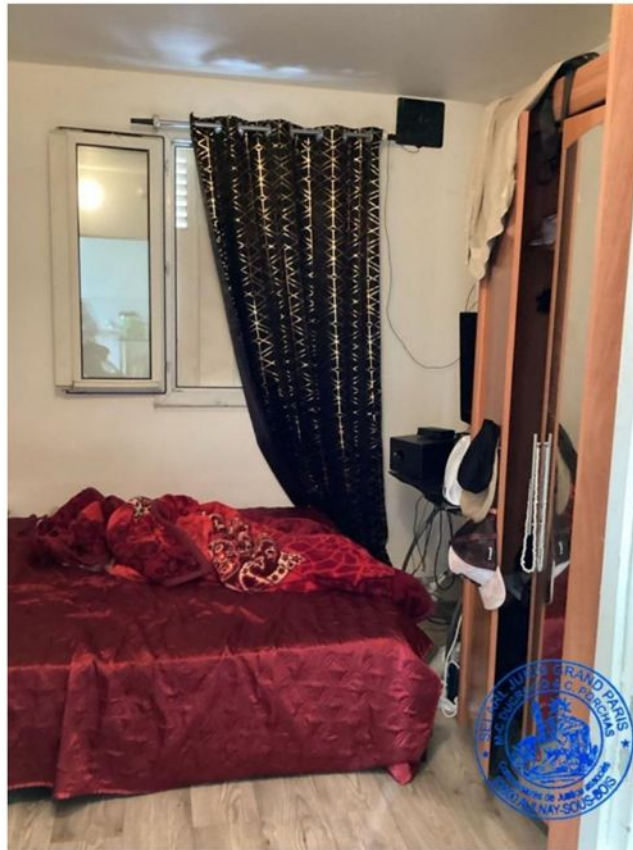
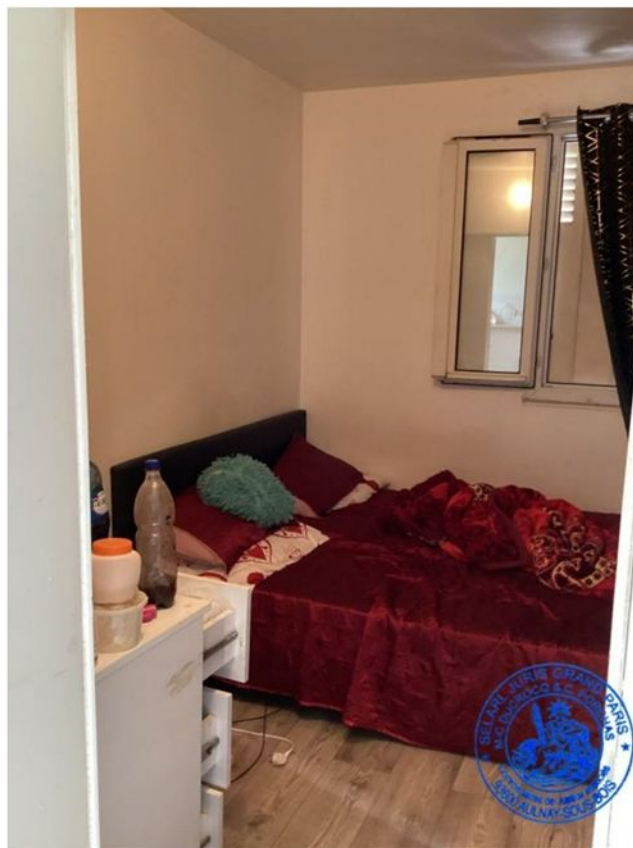
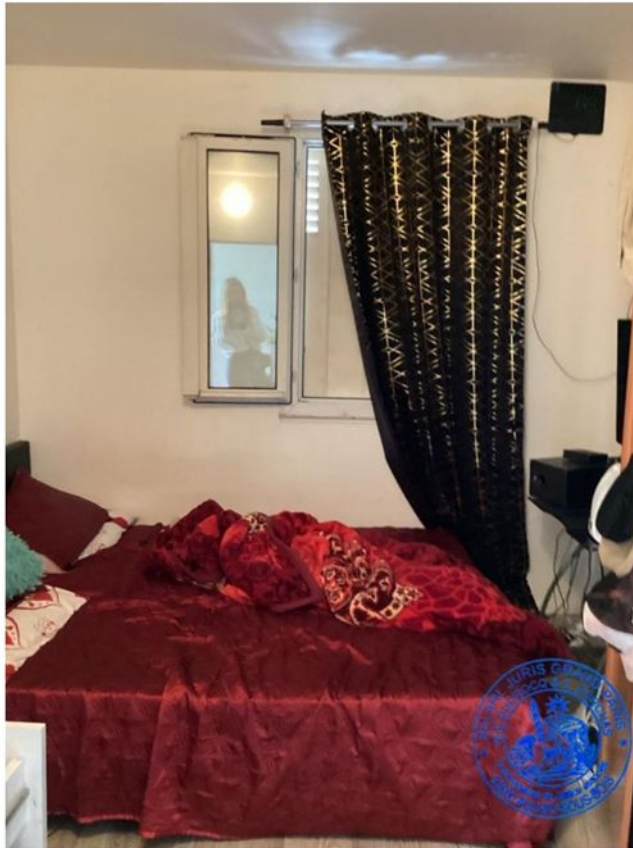
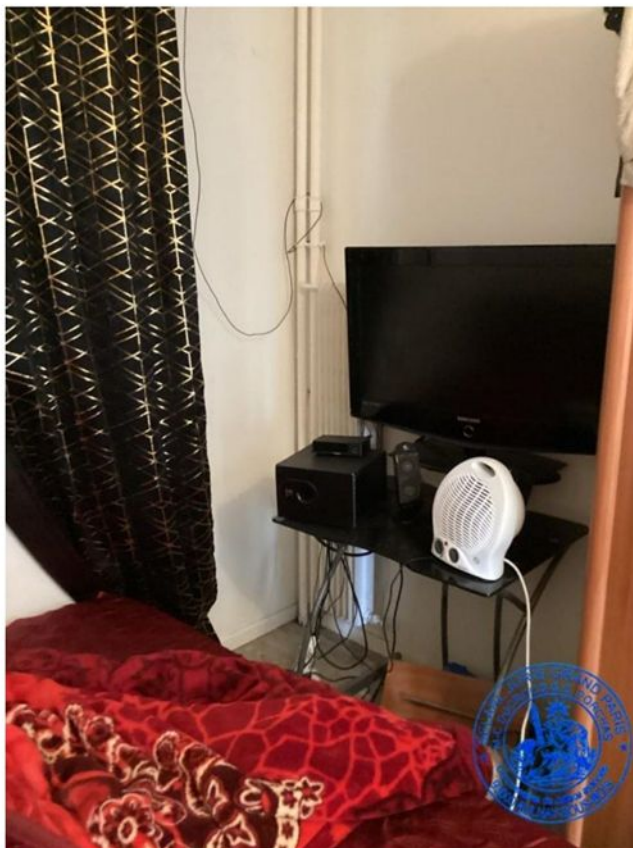
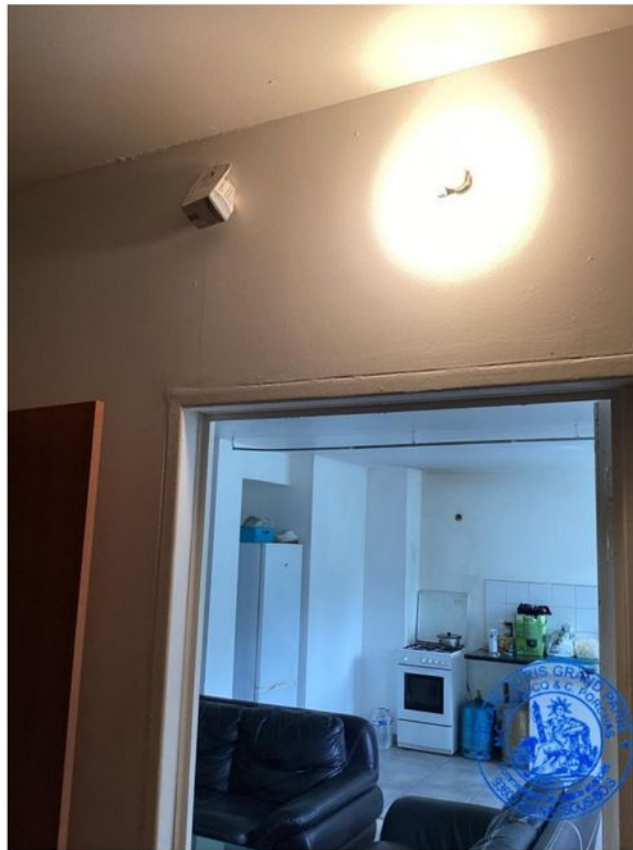
Troisième porte - chambre

Le sol présente un état d'usage.

Les murs et le plafond, recouverts de peinture, sont également en état d'usage et comportent des taches visibles.
