PROCES VERBAL DE CONSTAT

LE VINGT QUATRE NOVEMBRE DEUX MILLE VINGT TROIS
ET
LE CINQ DECEMBRE DEUX MILLE VINGT TROIS

Un ensemble à usage de bar-hôtel-restaurant situé 12, 12 Bis, 14 et 14 Bis Rue Rivault à 71400 AUTUN d'une surface utile de 3992,77 m² comprenant :

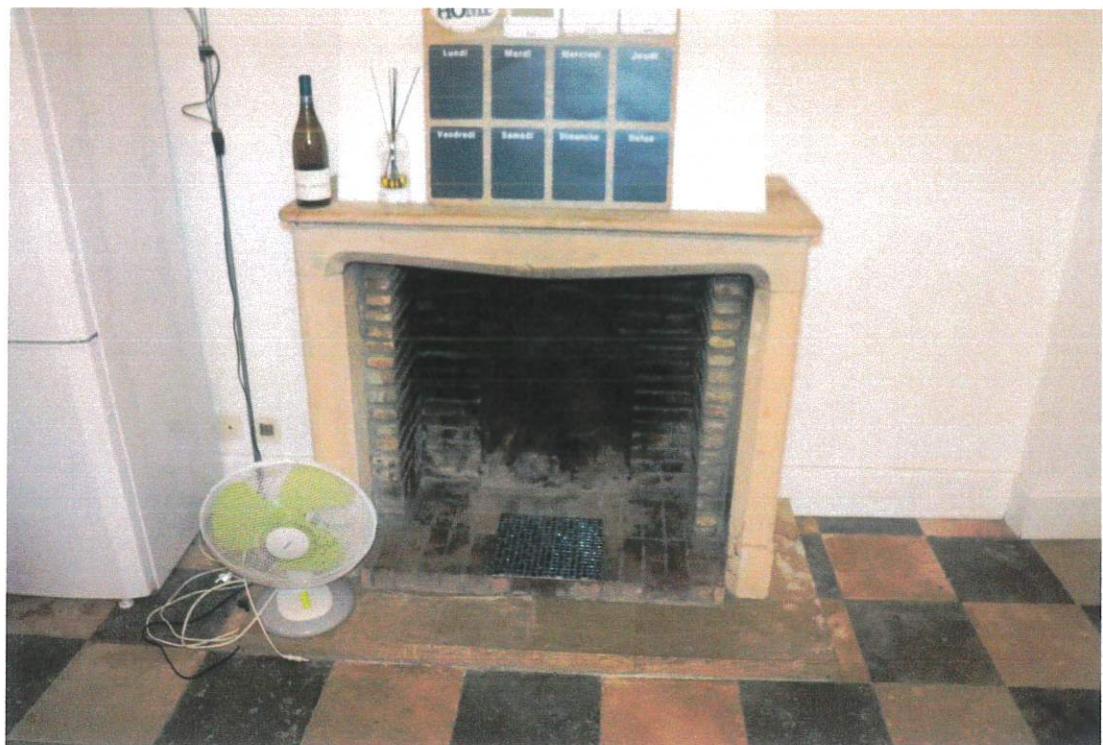
→ D'un radiateur avec vanne vétuste.

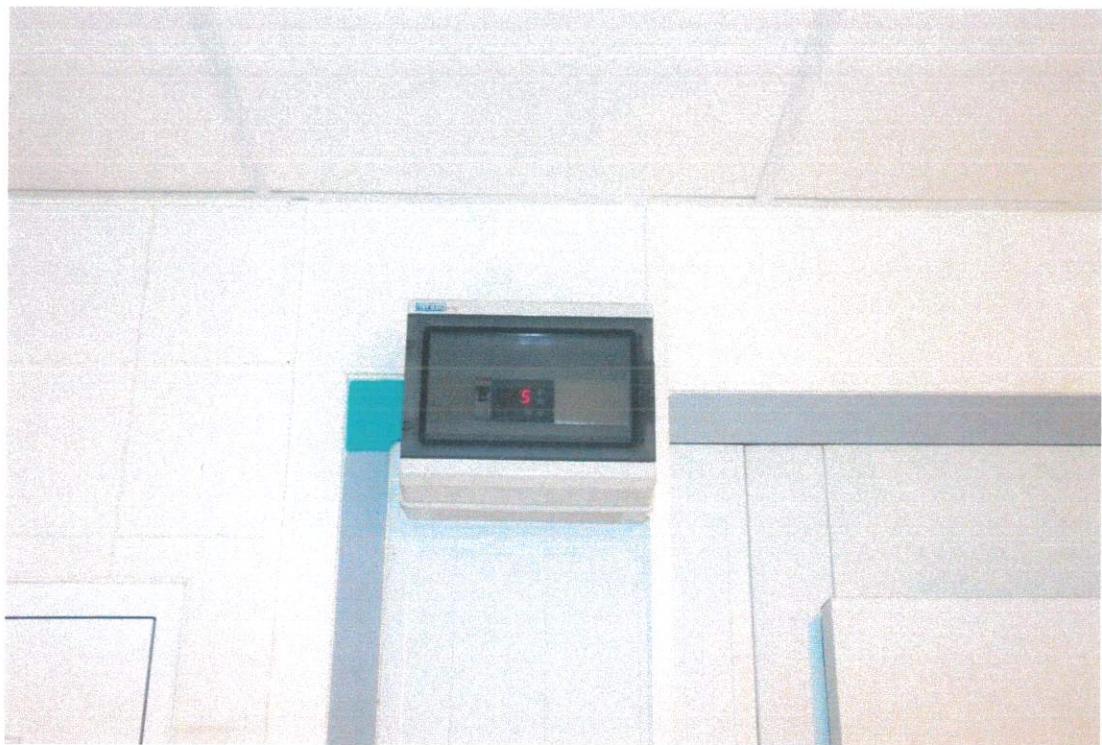
Je note la présence d'un disjoncteur avec thermostat pour la chambre froide.

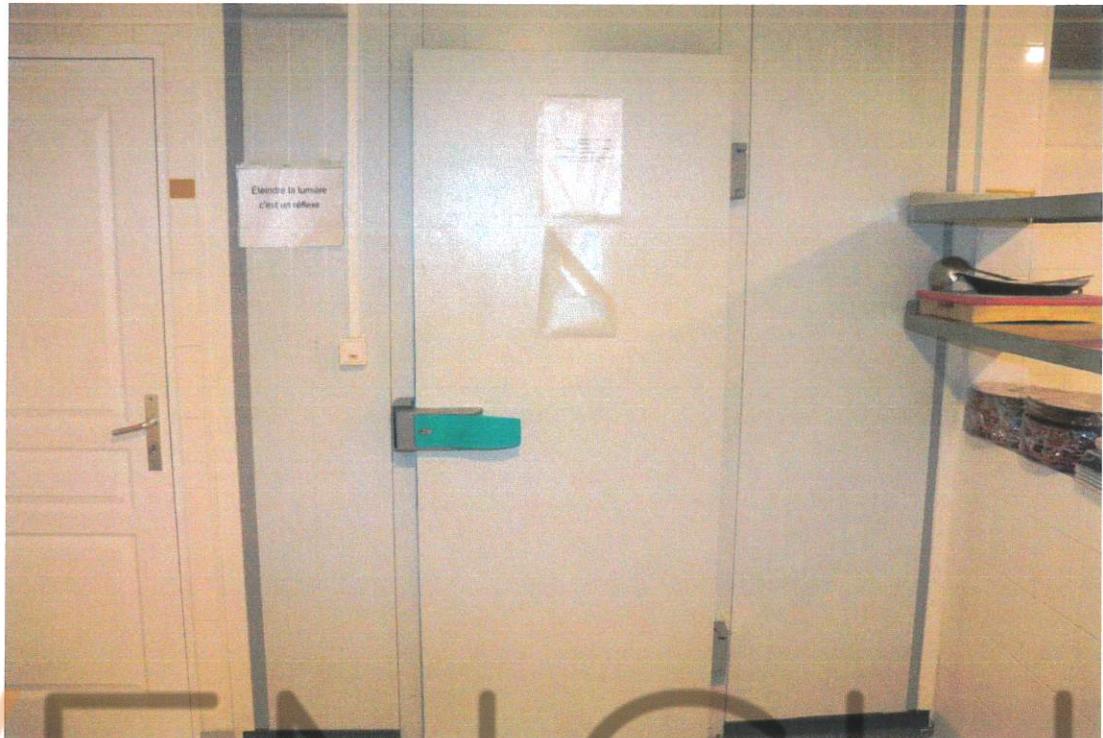
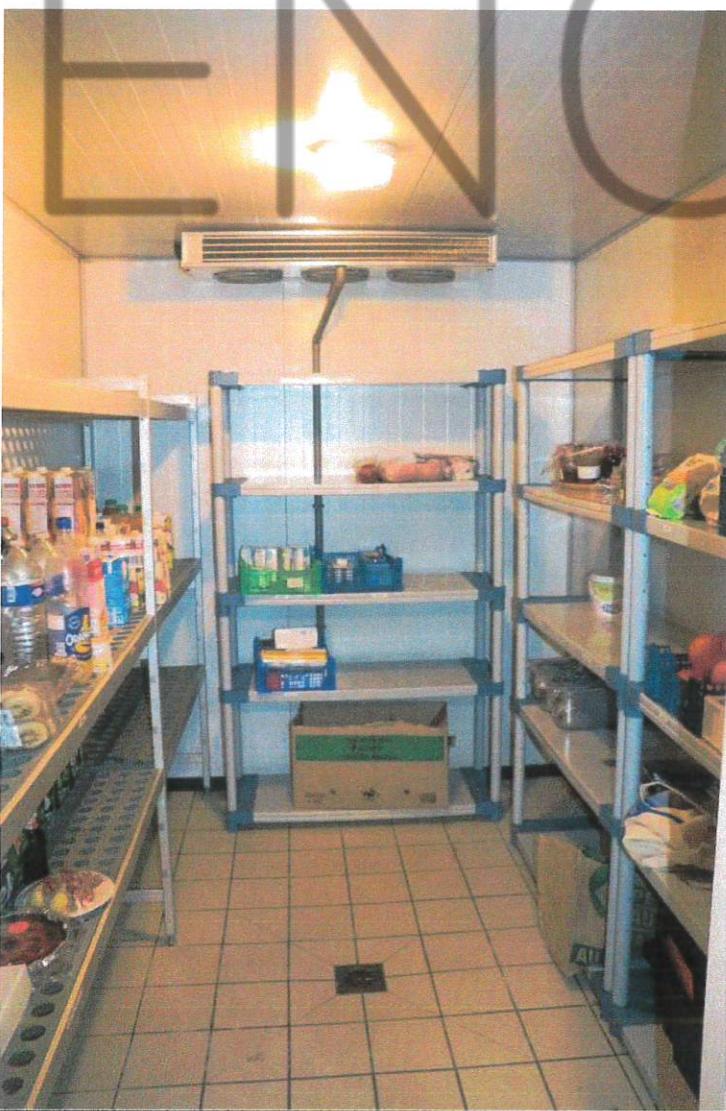
CHAMBRE FROIDE

Le sol est carrelé. Les murs et le plafond sont composés de panneaux PVC. Je note la présence d'un point lumineux et d'un système de production de froid.

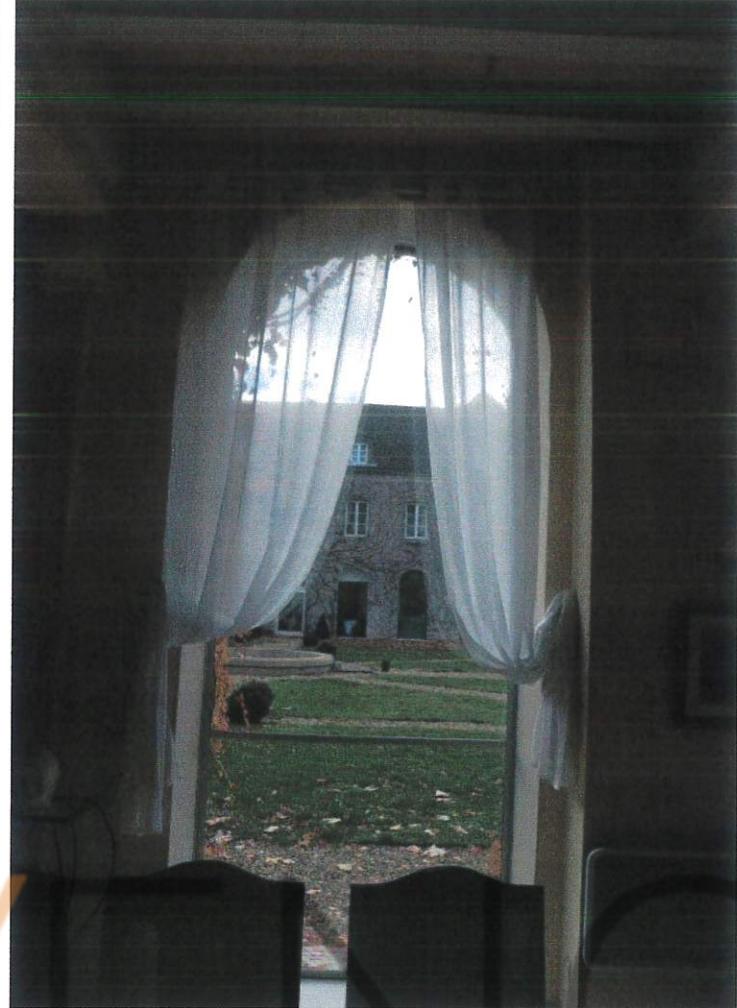
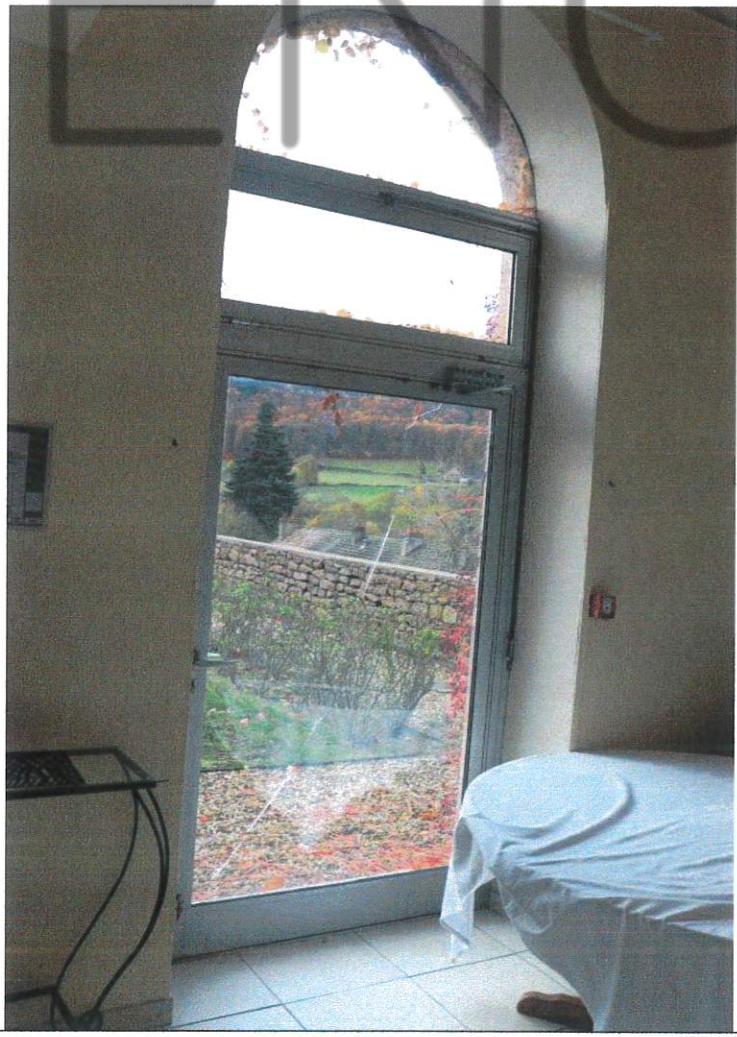
La porte intérieure double est en bois. Les quatre baies vitrées en aluminium sont en état d'usage. Les quatre portes vitrées donnant sur l'extérieur sont en aluminium. L'une d'entre elles a sa vitre fendue.

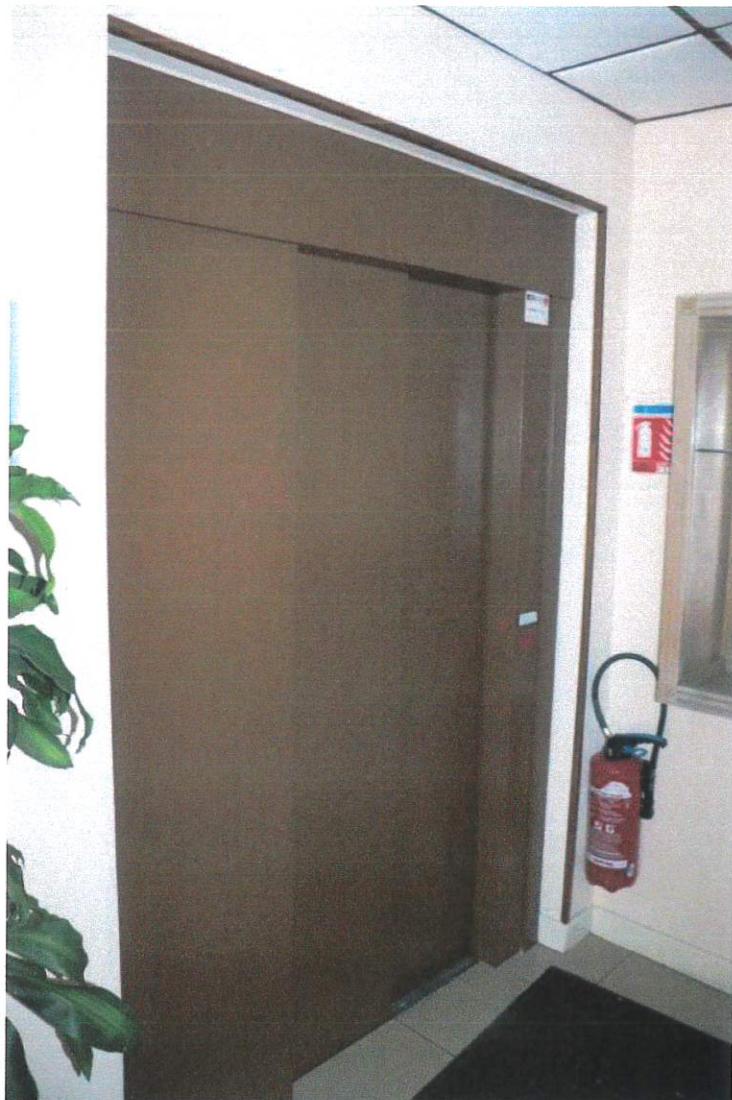
La porte vitrée à deux battants est en état d'usage.

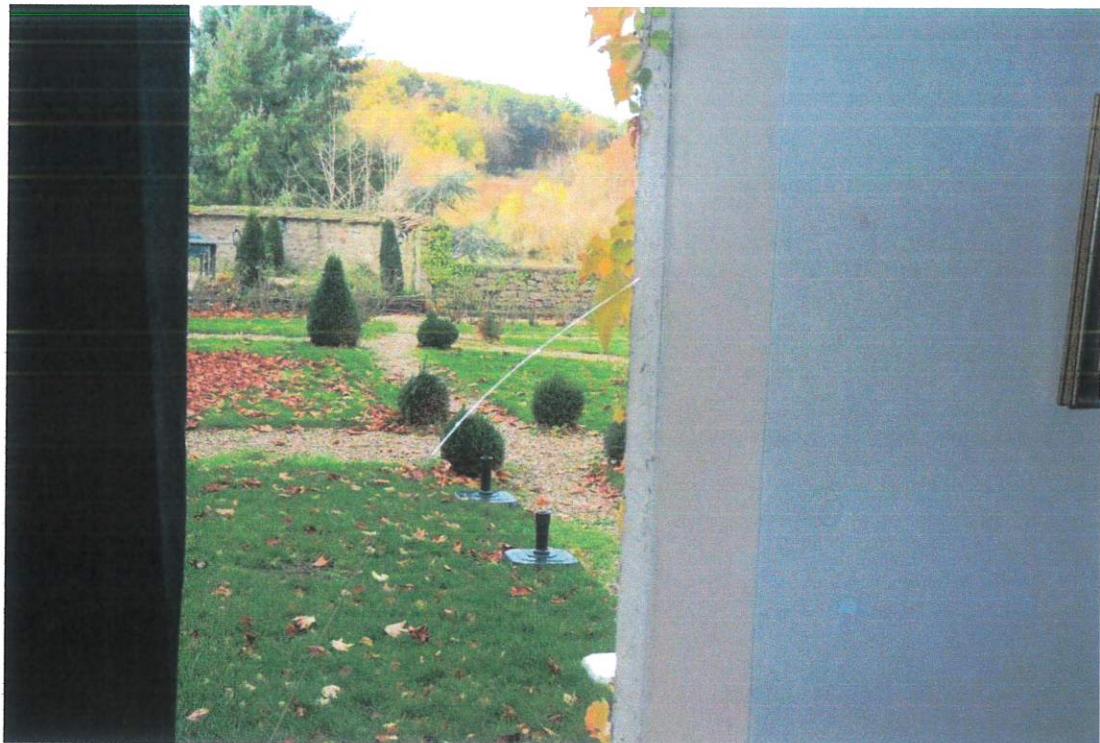
Les cinq baies vitrées sont en aluminium. L'une d'entre elle a sa vitre fendue.

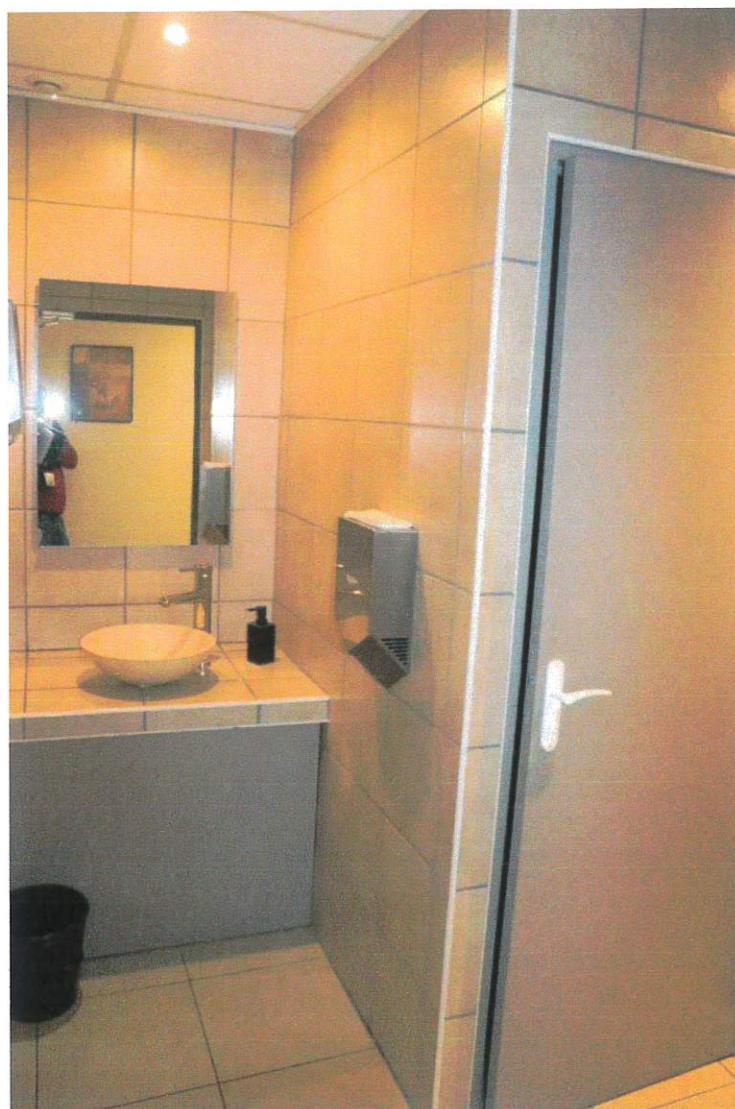
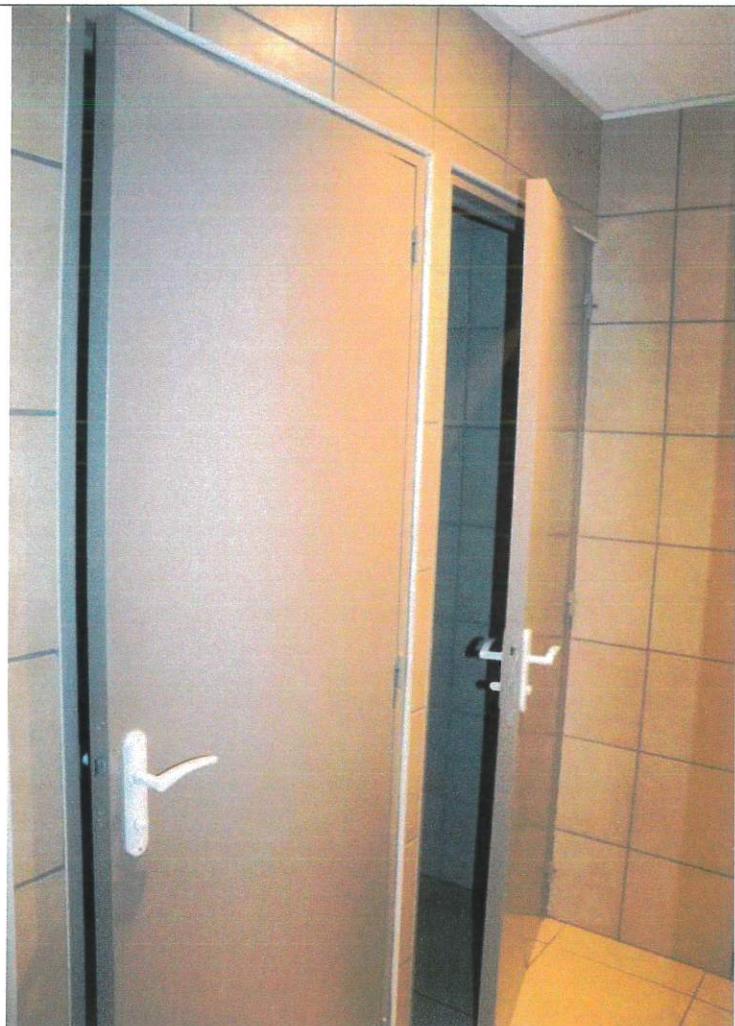
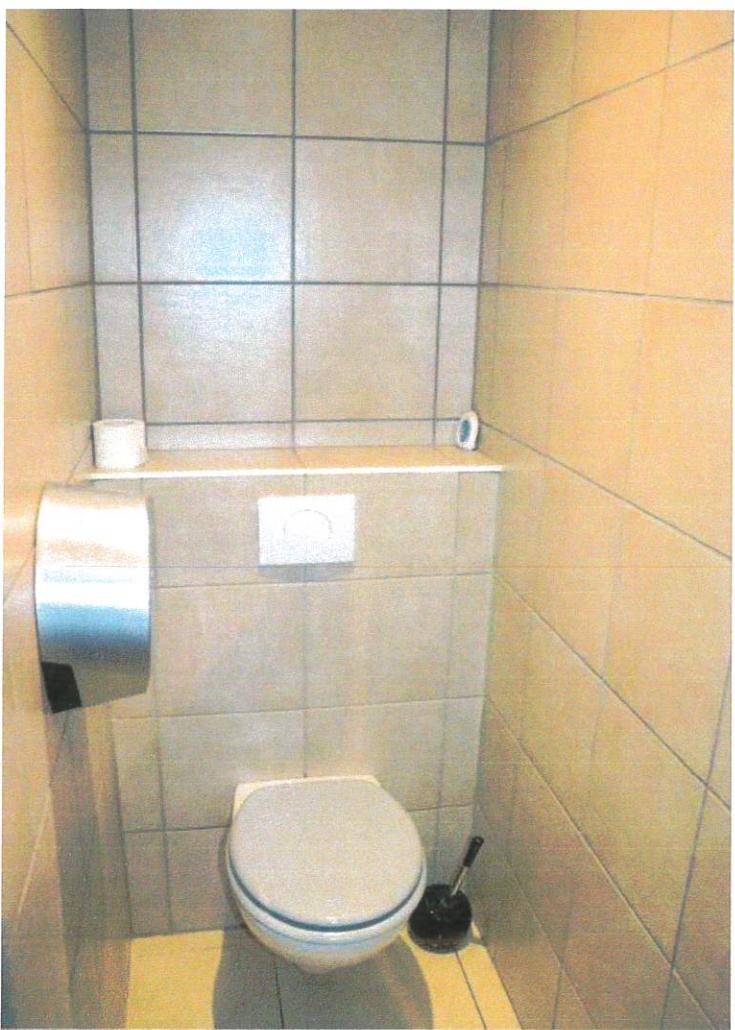
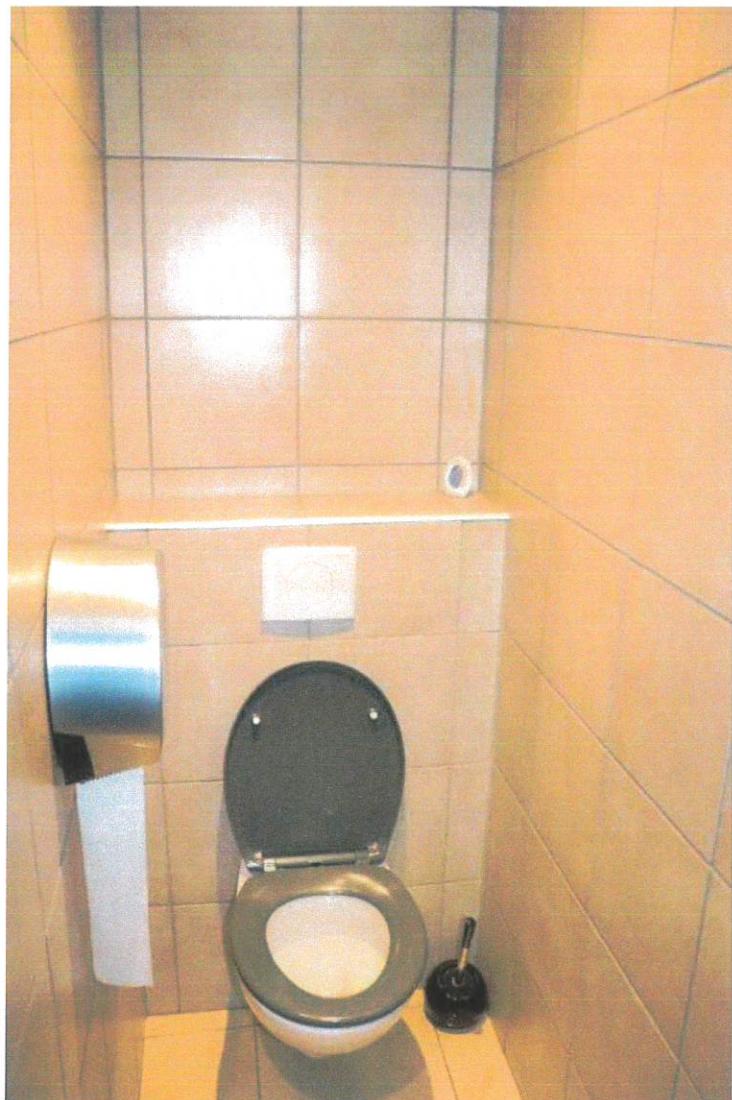
WC POUR HOMMES AVEC DEUX WC INDEPENDANTS

- D'une vasque avec mitigeur, dévidoir et miroir cassé,
- D'un sèche-main de marque « Dyson Airblade »,
- De deux WC suspendus avec abattant,
- De deux dévidoirs à papier toilette.

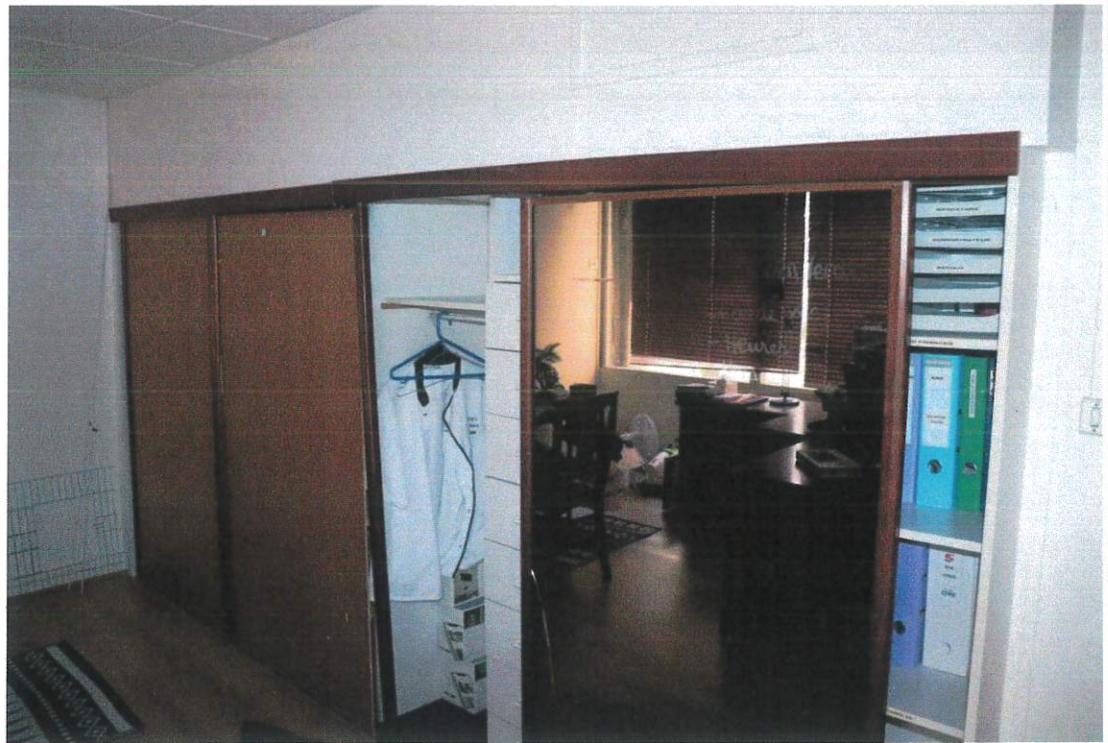
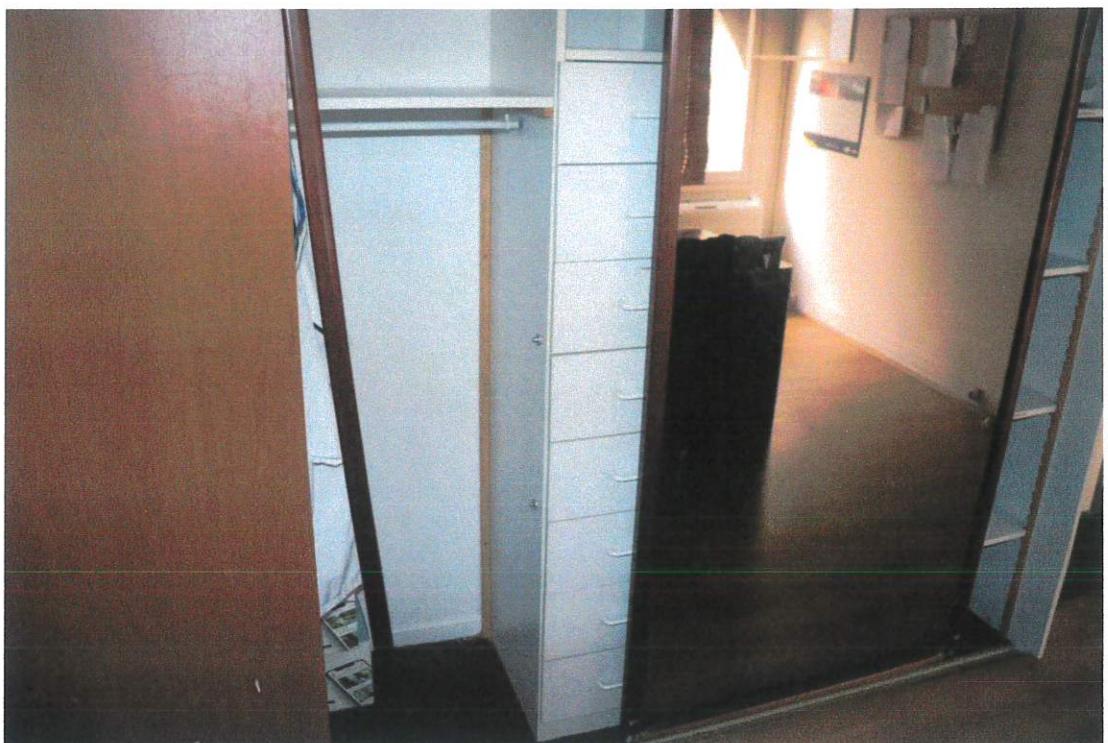
Le placard mural a ses portes coulissantes cassées.

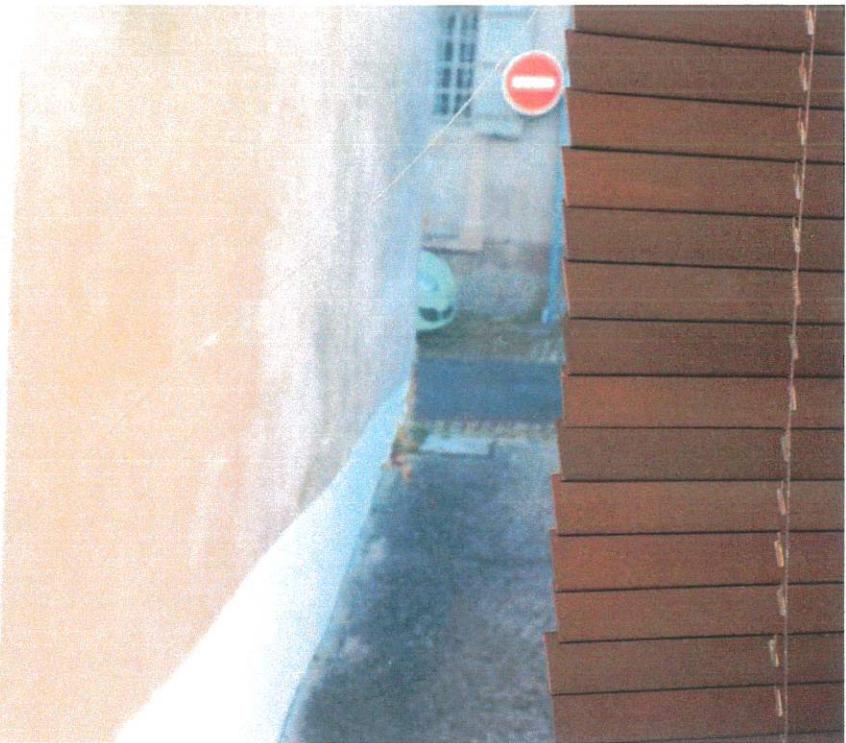
Les trois baies vitrées fixes en bois avec simple vitrage sont en état d'usage. L'ouvrant en bois avec simple vitrage a sa vitre fendue.

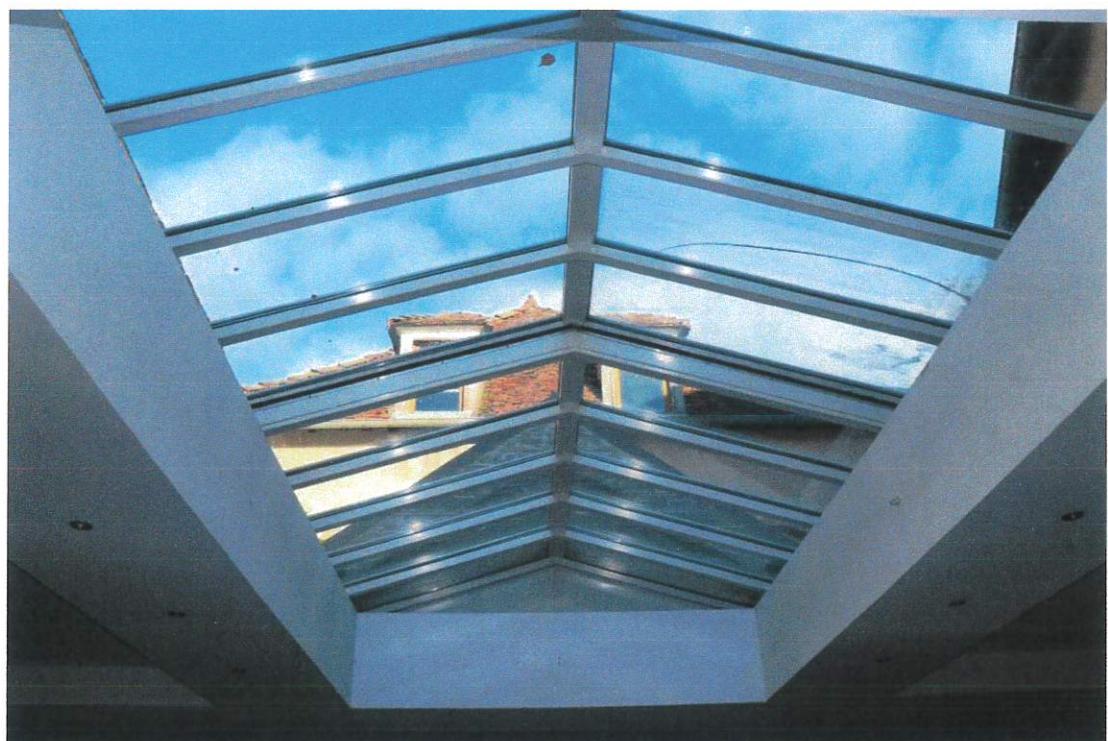
↳ Le plafond est en placo peint avec une verrière. Une vitre est fendue. Je note la présence de huit spots au plafond, de sept lampes murales, de deux détecteurs de fumée et de trois trappes de visite.

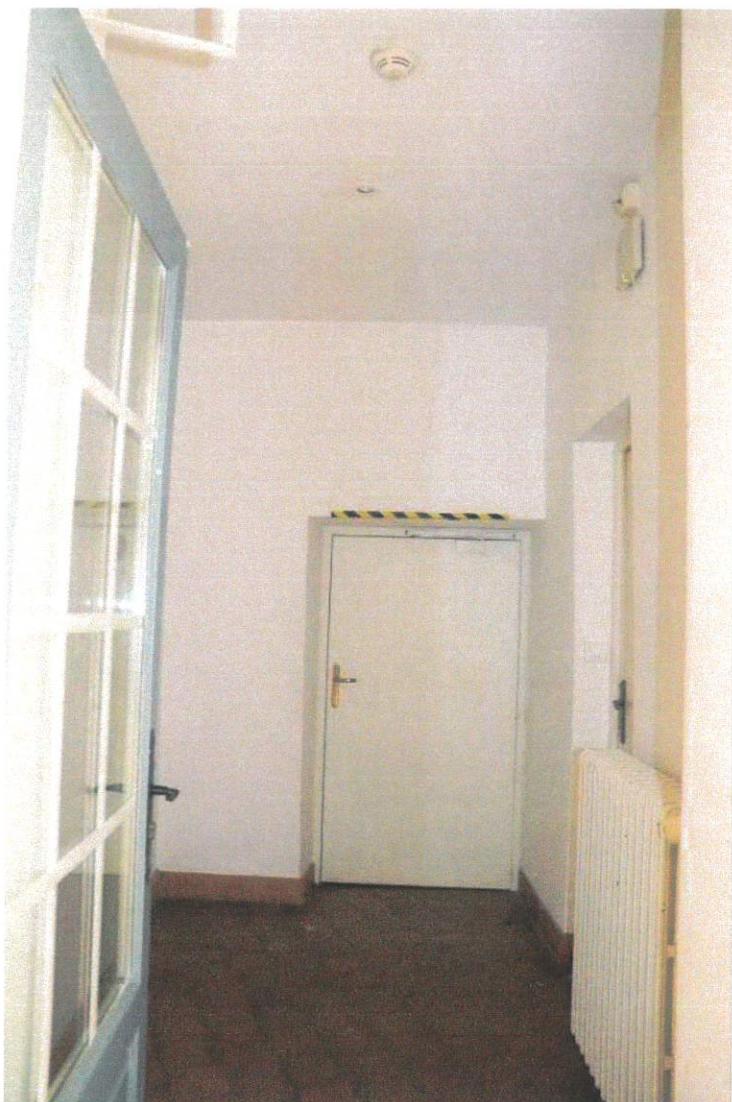
PALIER D'ACCES A LA LINGERIE

- ↳ Le sol est en tomettes.
- ↳ Les murs sont en enduit.
- ↳ Le plafond est peint. Je note la présence d'un spot et d'un détecteur de fumée.

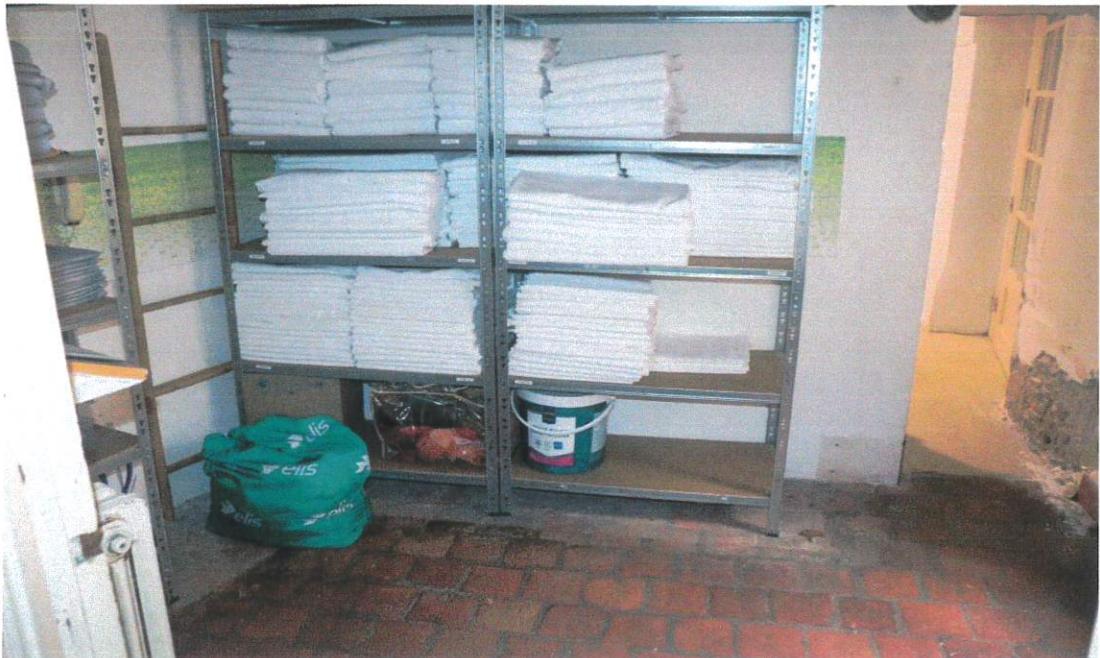
LINGERIE

↳ Dans la première pièce : Le sol est en tomettes. Les murs sont en enduit cassé et manquant sur leur partie basse. Le plafond est peint.
