## PROCES VERBAL DE CONSTAT

SURESNES (92), 126 rue Lakanal cadastré AN 25 pour une contenance de 02a 15ca

UN PAVILLON à usage d'habitation élevé sur sous-sol et cave.

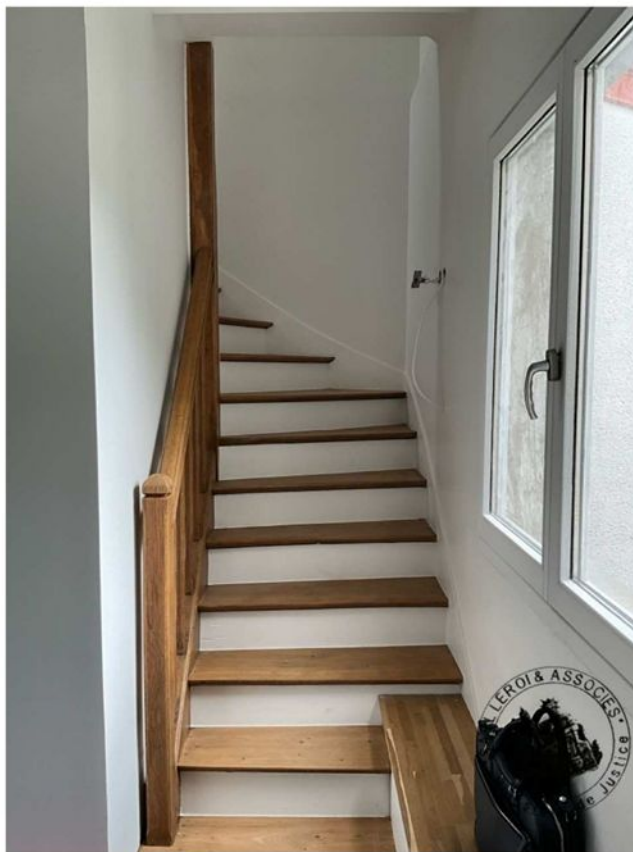
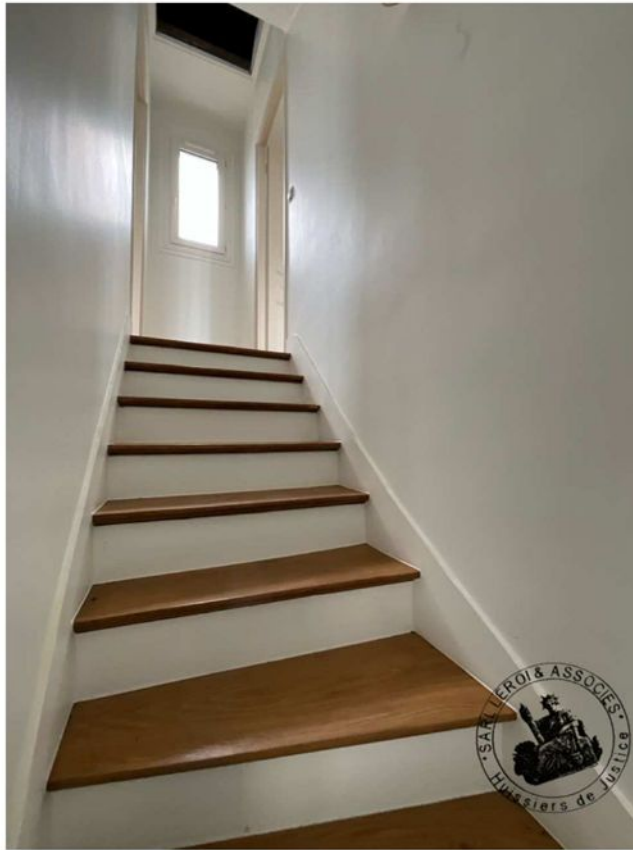
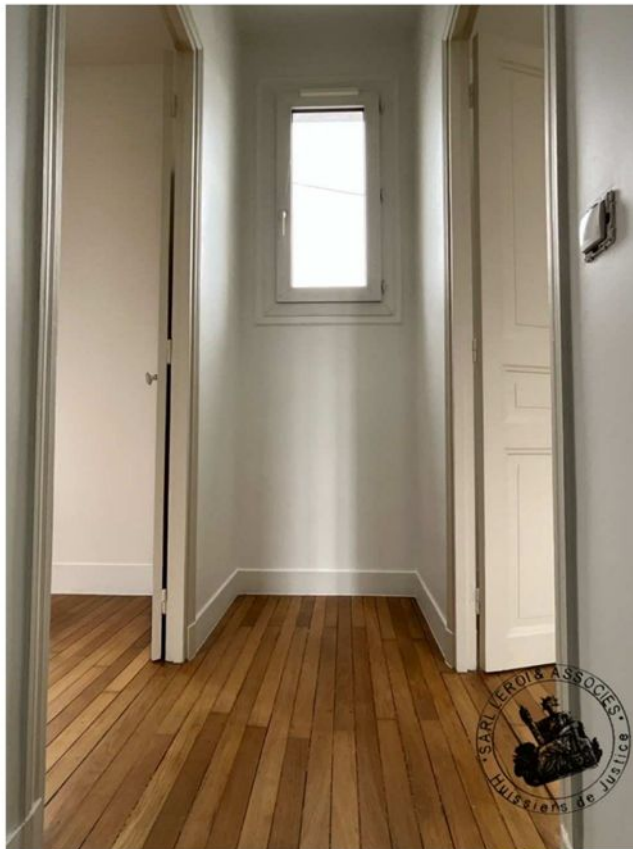
Les murs supportent une peinture de couleur blanche en bon état, présence d'un point lumineux.

Au premier niveau se trouve un palier desservant deux chambres. Je constate que l'éclairage naturel est assuré par une fenêtre à un ventail donnant coté rue. De plus, l'accès aux combles se fait par une trappe depuis le palier.

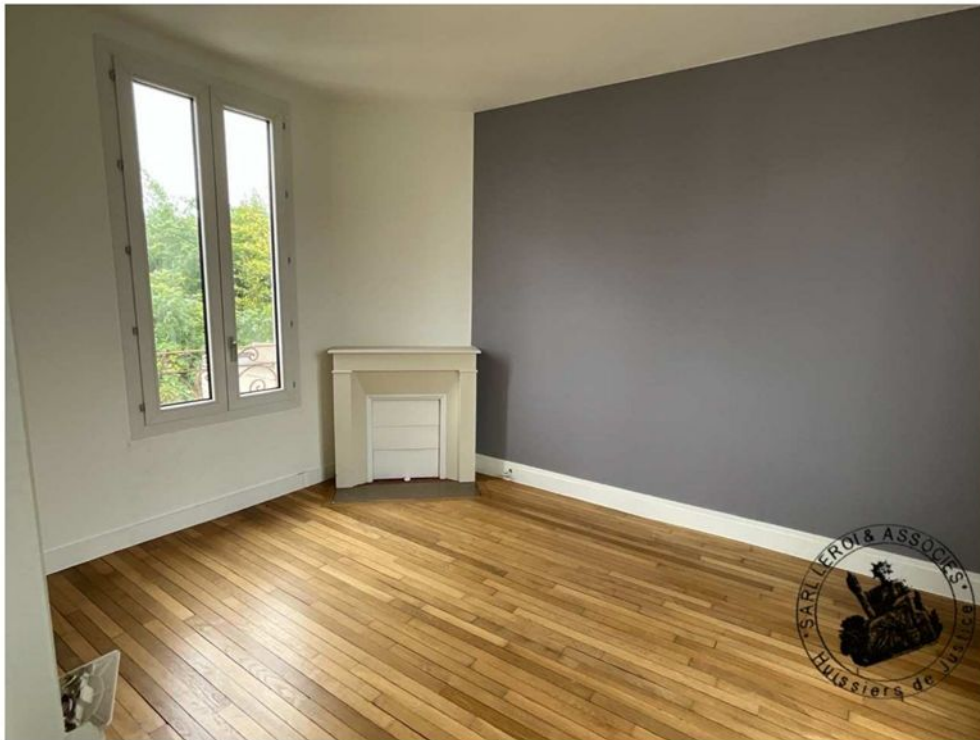
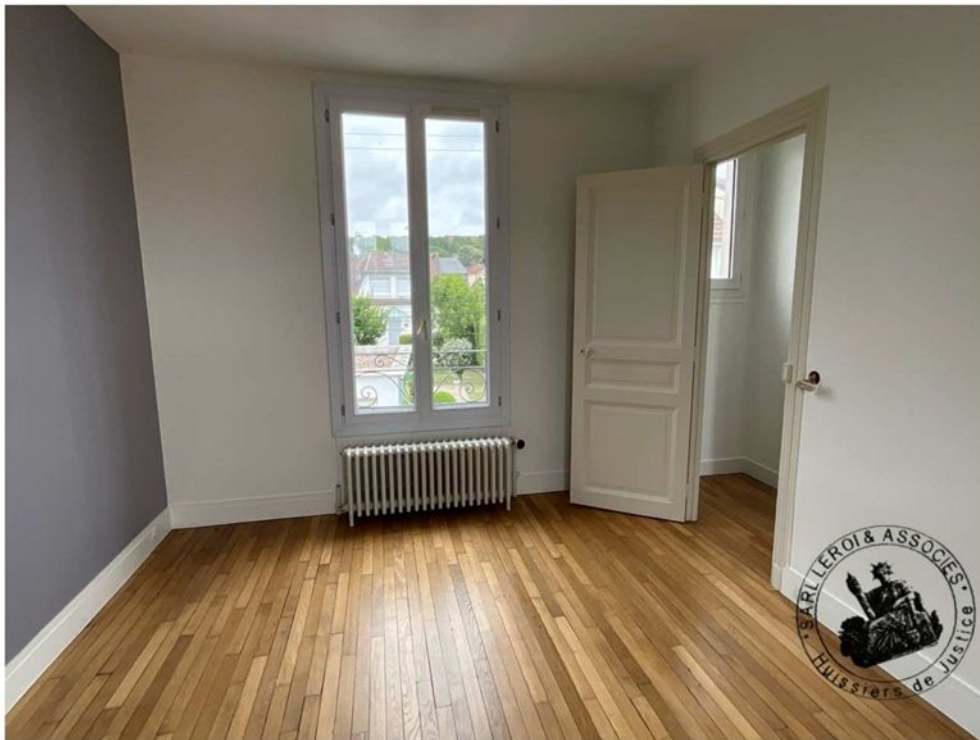
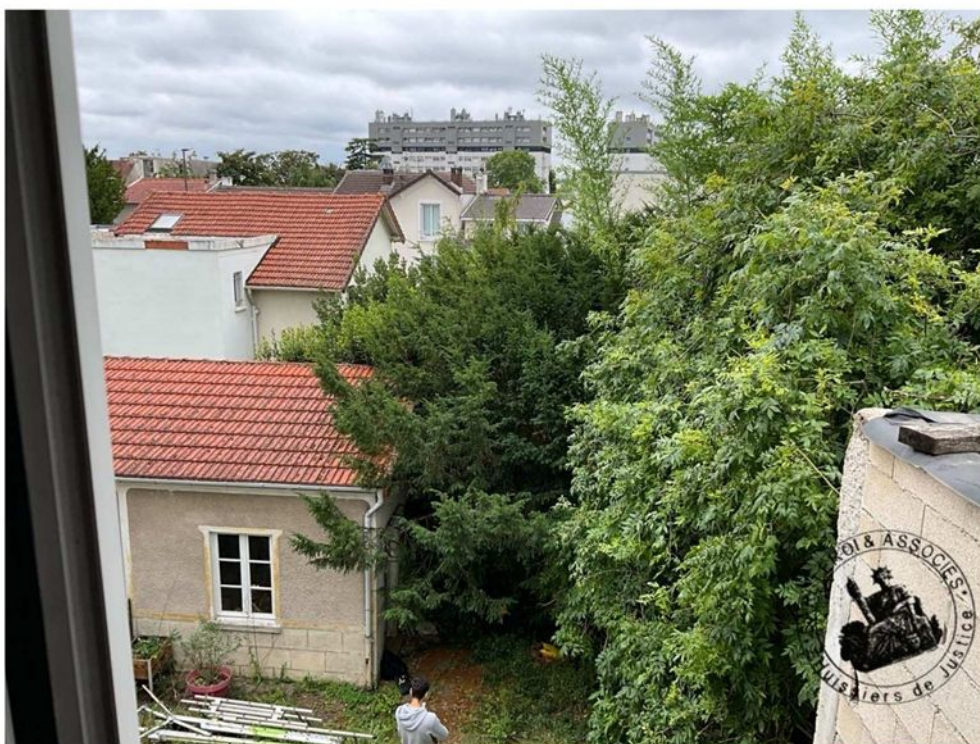
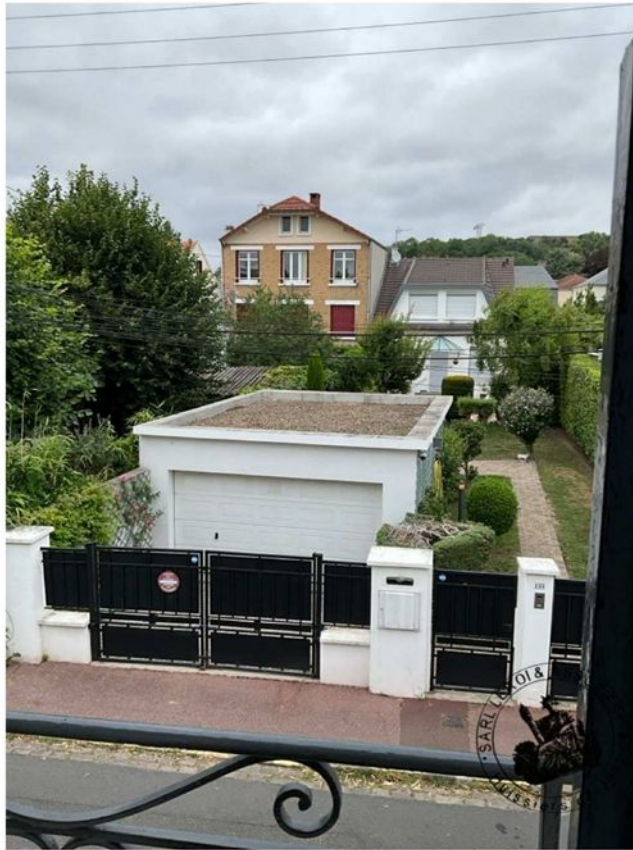
L'éclairage naturel est assuré par deux fenêtres à deux vantaux ouvrant à la française, une côté rue et une autre côté jardin.

Je constate la présence d'une cheminée ainsi que d'un radiateur.

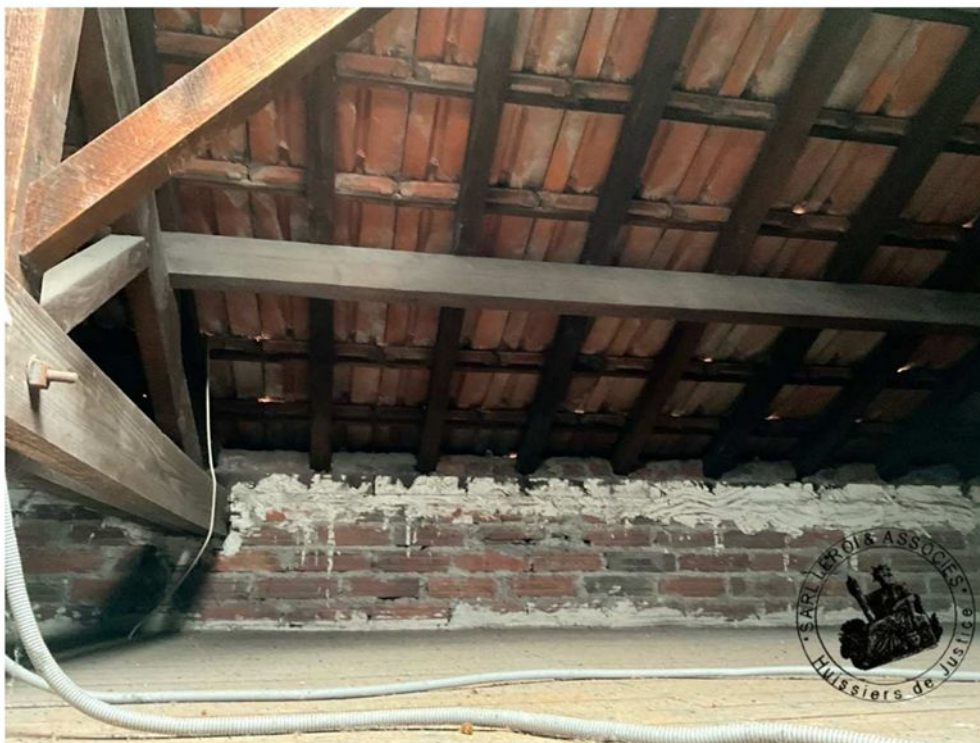
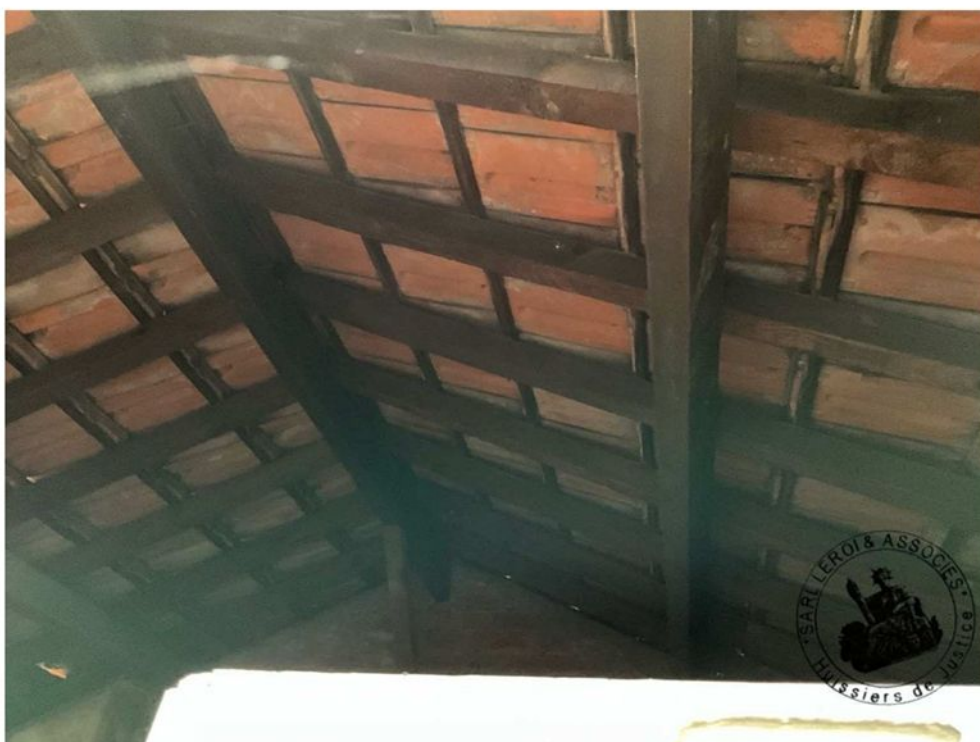
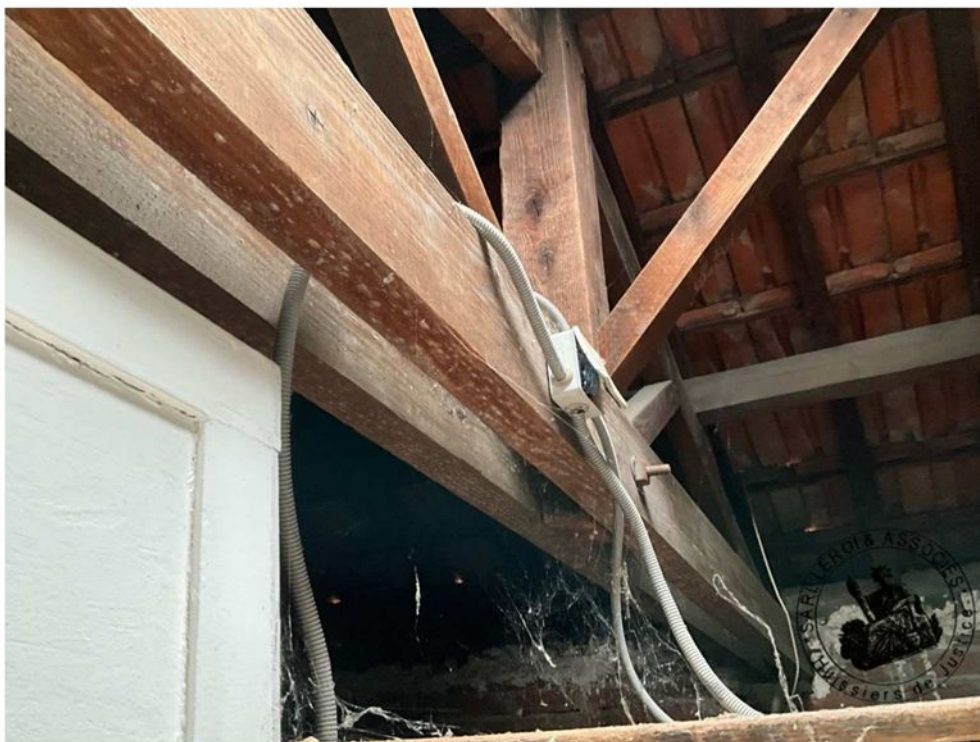
J'accède aux combles à l'aide d'un escabeau présent sur place et procède à quelques photographies dans la mesure du possible.
