## **PROCÈS-VERBAL DE DESCRIPTION**

**L'AN DEUX MILLE VINGT-SIX ET LE QUATRE FÉVRIER DE 11H00 A 11H40**

Au sein d'un immeuble sis 2, allée Ambroise Thomas, 93110 Rosny-sous-Bois, au premier étage, porte gauche depuis l'ascenseur ou porte droite depuis l'escalier, composé comme suit :

- Lot n°224, un appartement, au premier étage porte gauche, bâtiment D, escalier 2
- Lot n°267, une cave, bâtiment D, escalier D,
- Lot n°752, un emplacement de parking numéroté 77

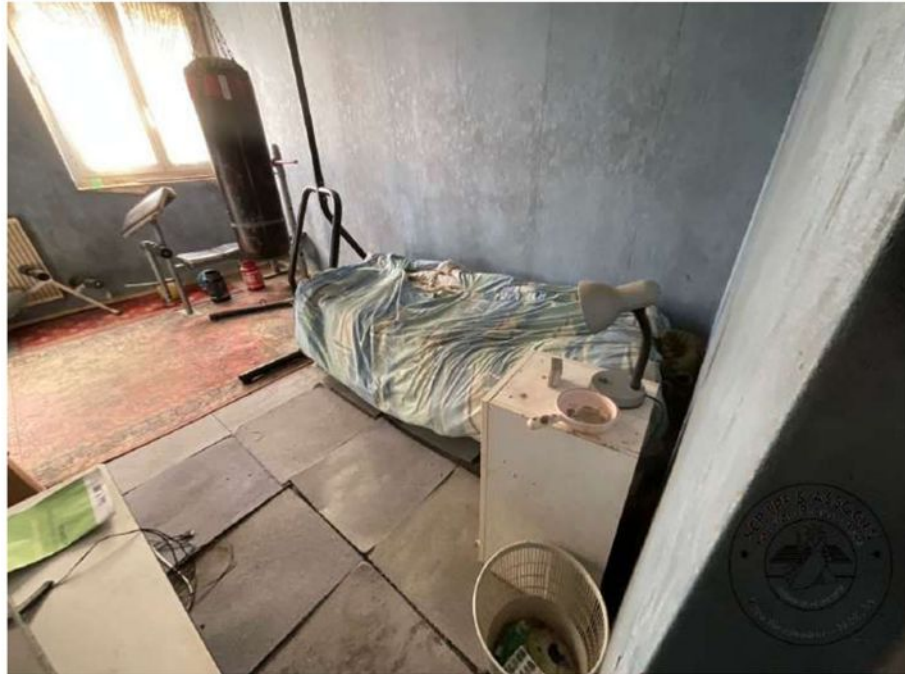
2.

Le sol est revêtu de dalles de moquette anciennes et hors d'usage.

Les murs sont tapissés de papier peint défraîchi et ancien.

Le plafond est composé de dalles de liège défraîchies et anciennes.

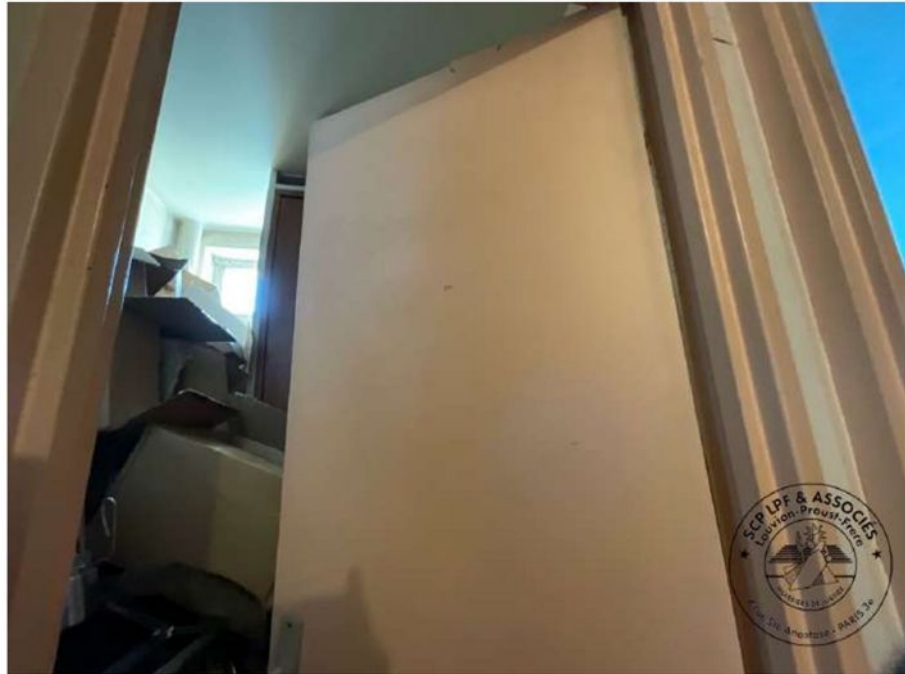
2.

Le sol est revêtu de carrelage ancien.

La pièce est encombrée et défraîchie.

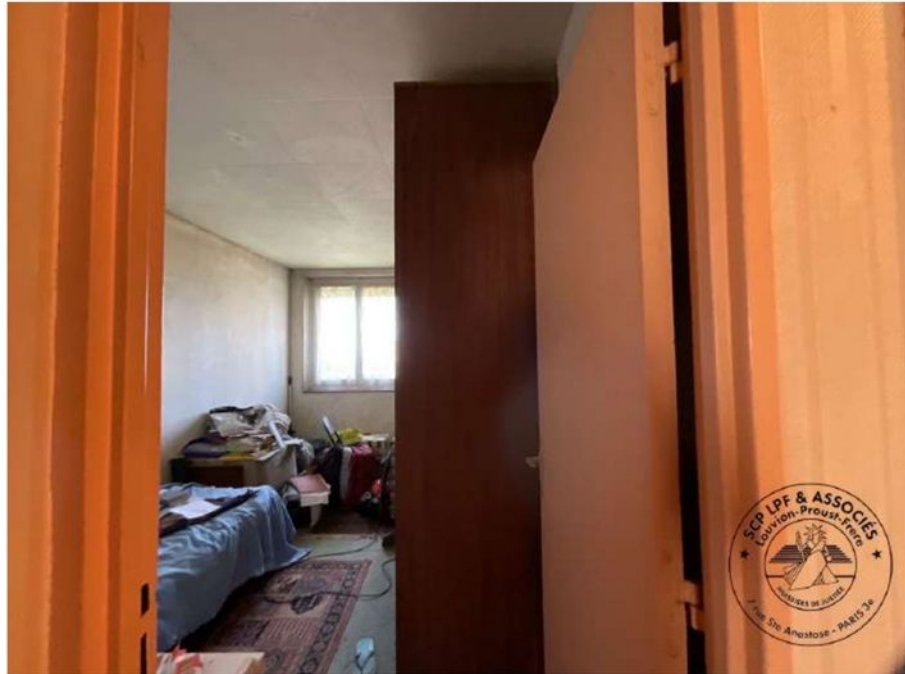
2.

Le sol est revêtu de dalles de moquette anciennes et hors d'usage.

Les murs sont recouverts de peinture ancienne et défraîchie.

Le plafond est composé de dalles de liège défraîchies et anciennes.
