De se rendre sur place afin de dresser Procès-verbal de description des lieux.

Me suis transportée ce jour, **VENDREDI VINGT ET UN NOVEMBRE DEUX MILLE VINGT-CINQ, à 09 heures 40** dans un immeuble 6, allée Ambroise Thomas, 93110 Rosny-sous-Bois et dans l'appartement situé au 3<sup>ème</sup> étage porte droite.

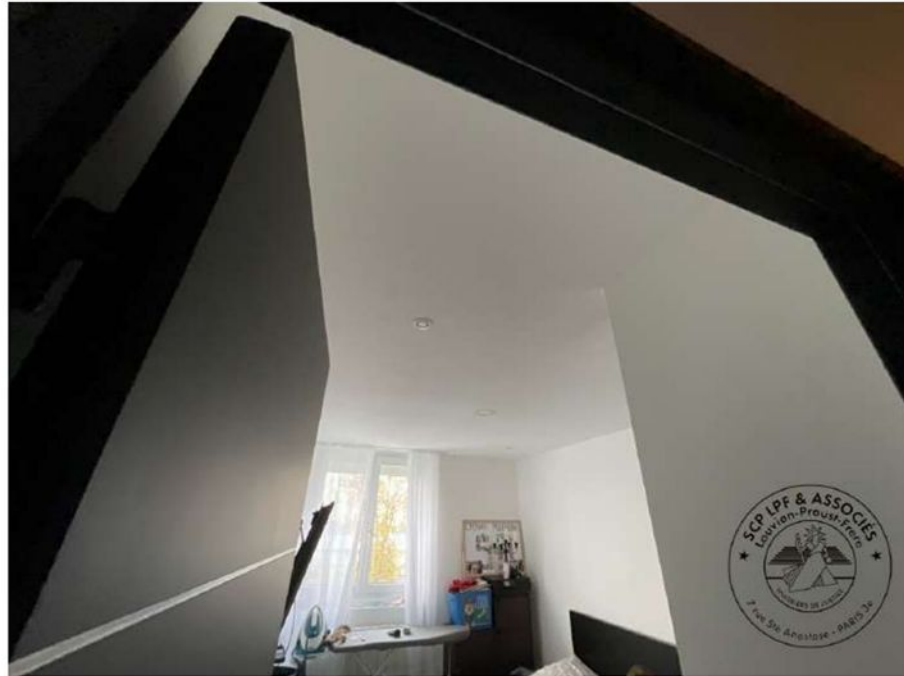
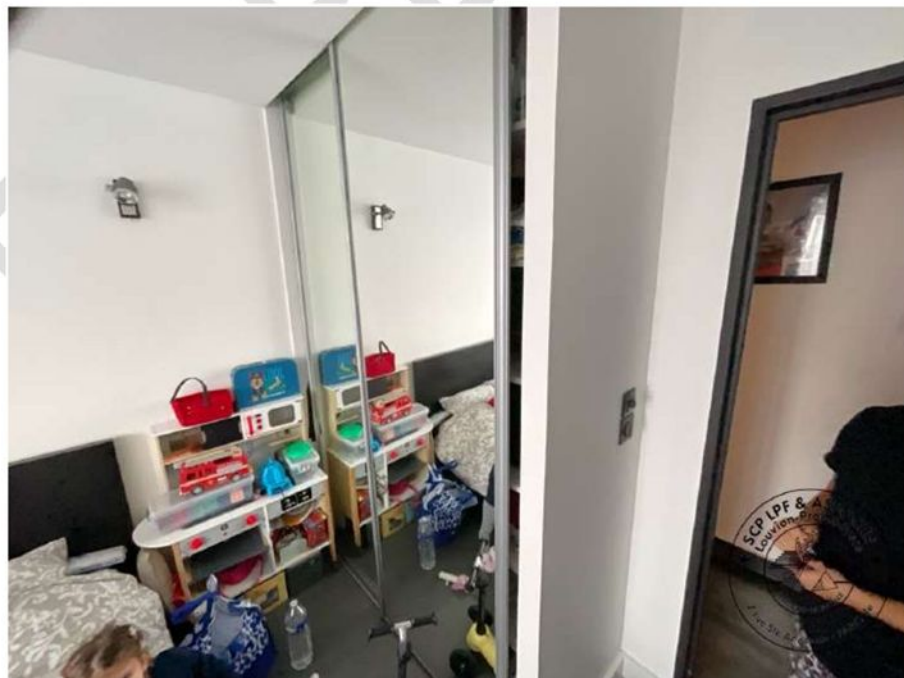
L'éclairage naturel est assuré par une fenêtre en PVC à double battant, double vitrage transparent intact.

Le sol est revêtu de parquet flottant clipsé de couleur foncée.

Les murs et le faux plafond sont recouverts de peinture.

L'ensemble est en parfait état.

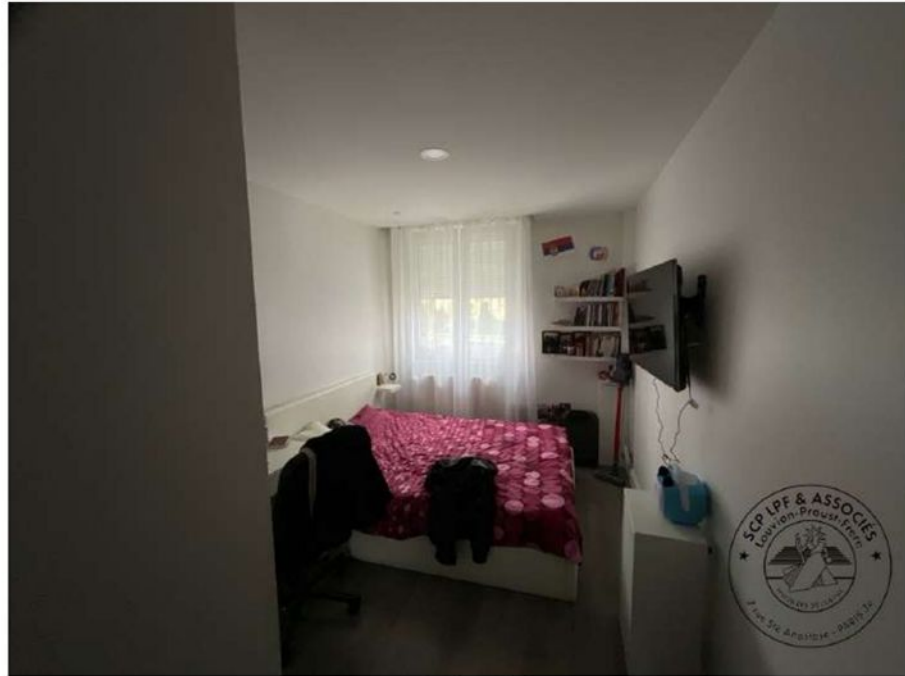
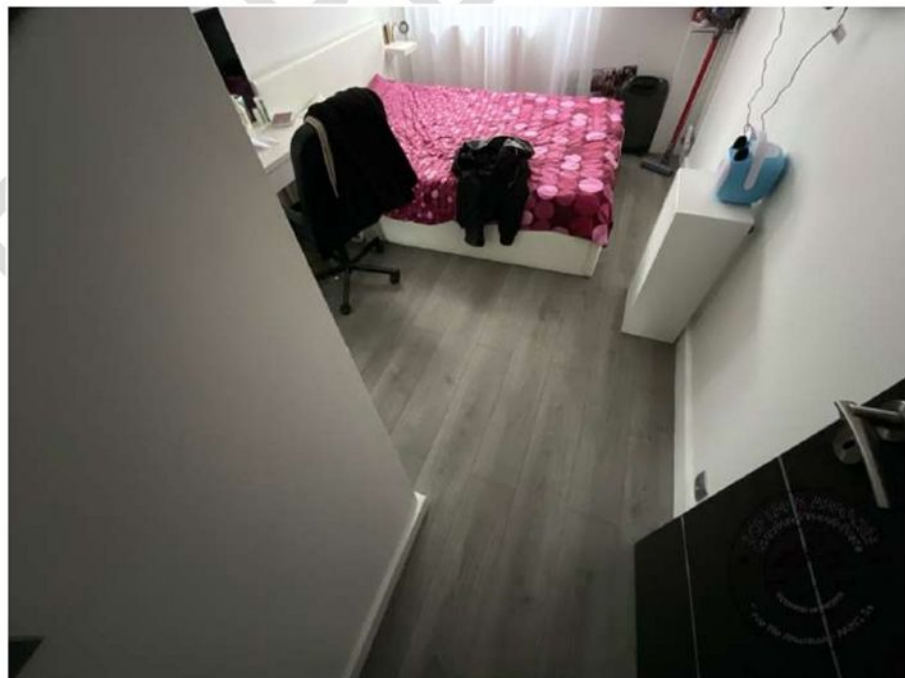
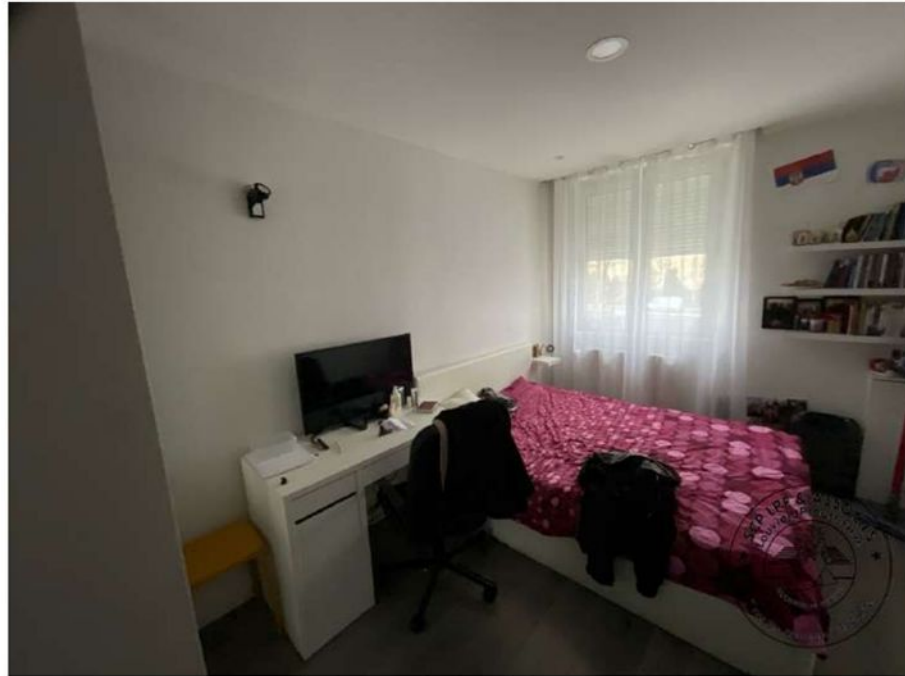
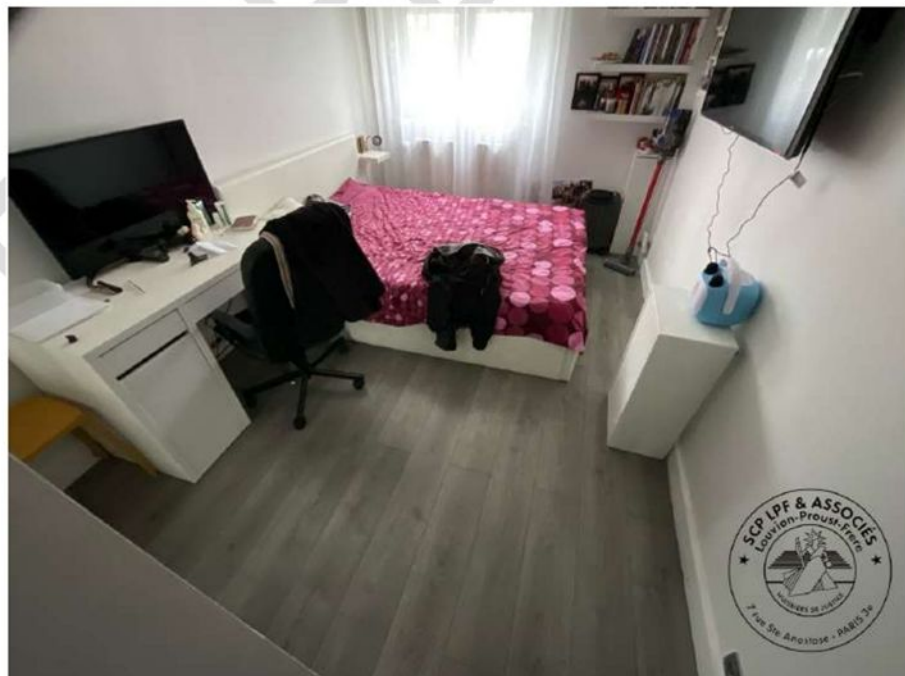
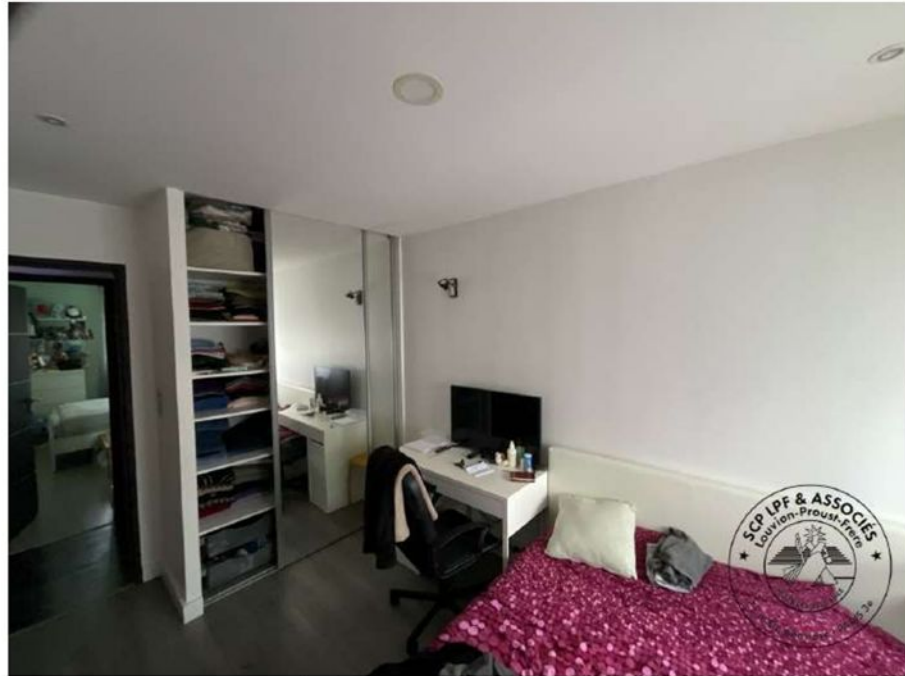
L'éclairage naturel est assuré par une fenêtre en PVC à double battant, double vitrage transparent intact.

Le sol est revêtu de parquet flottant clipsé de couleur foncée.

Les murs et le faux plafond sont recouverts de peinture.

L'ensemble est en parfait état.

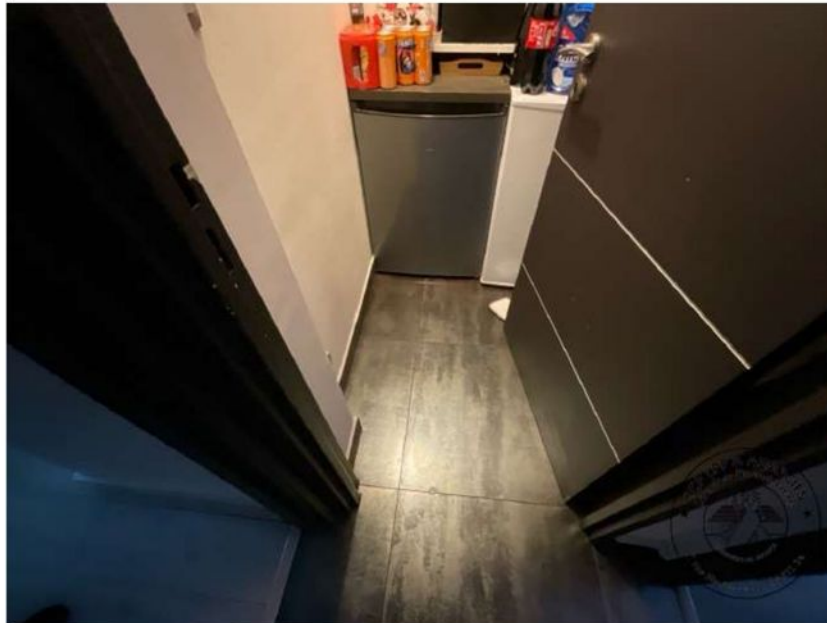
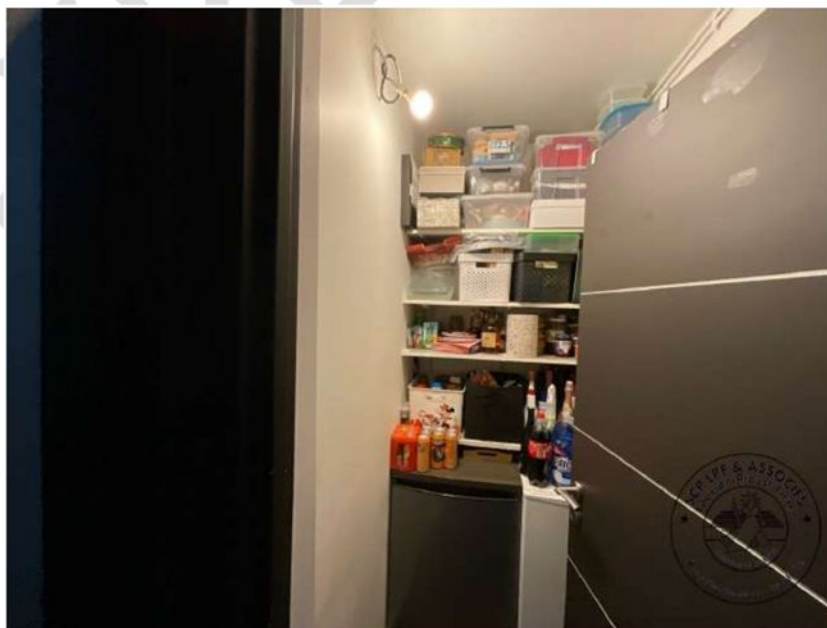
Il s'agit d'une pièce qui a été aménagée.

Le sol est revêtu de carrelage.

Les murs et le plafond sont recouverts de peinture en bon état.

Il est à noter qu'une imposte a été condamnée.

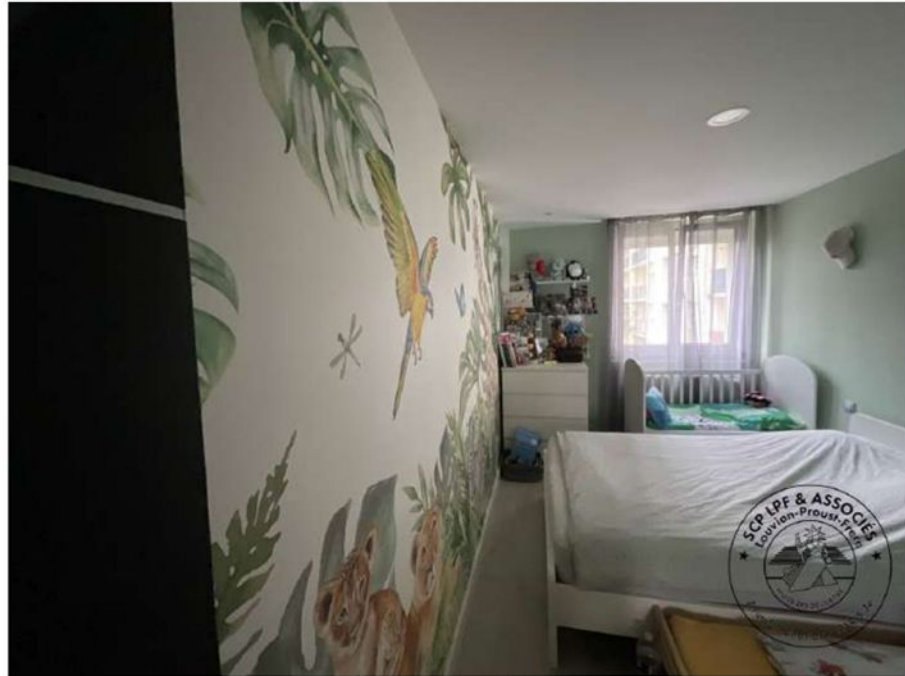
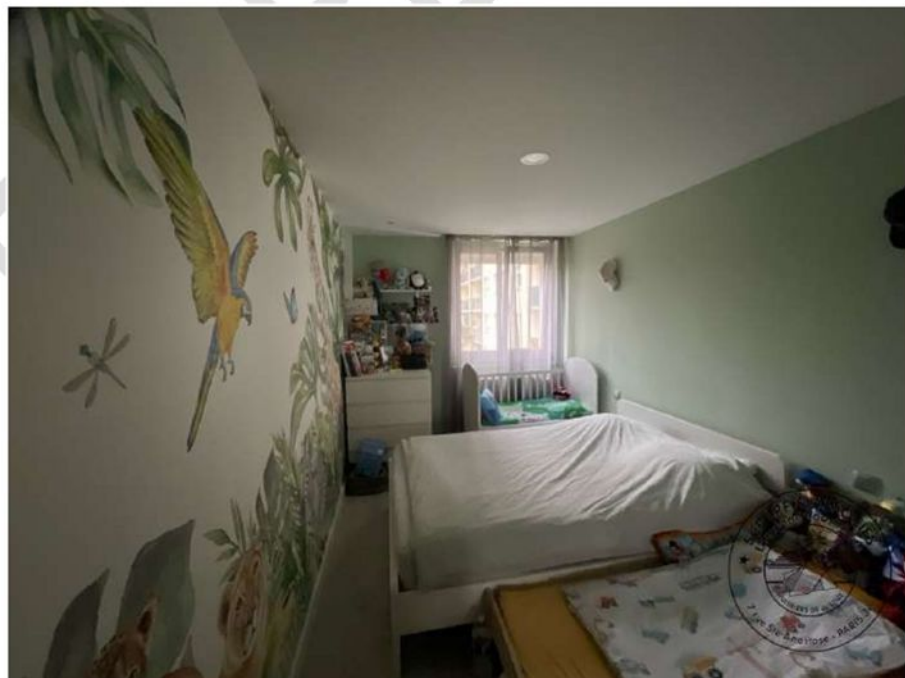
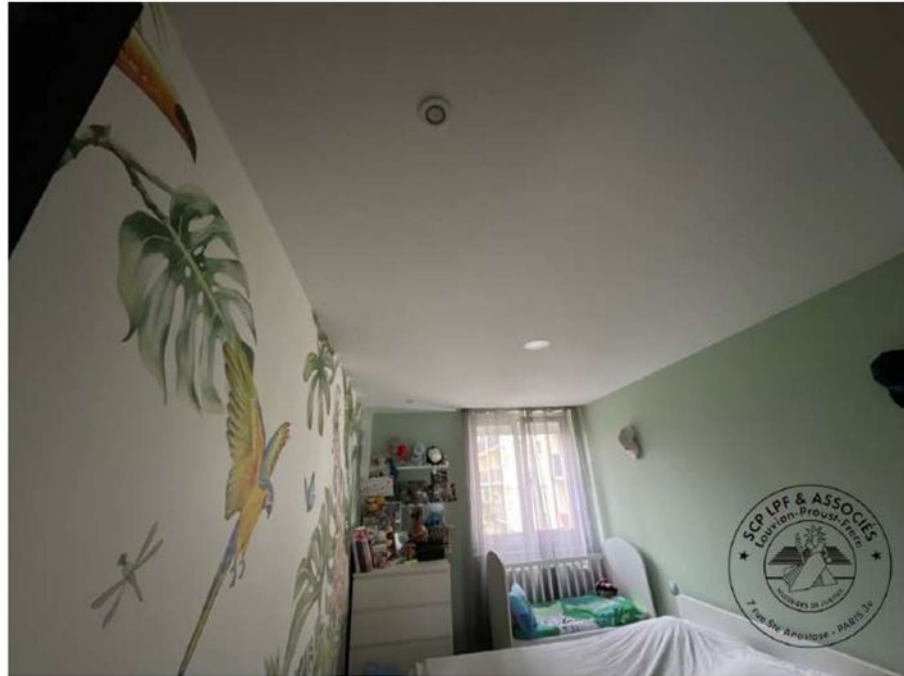
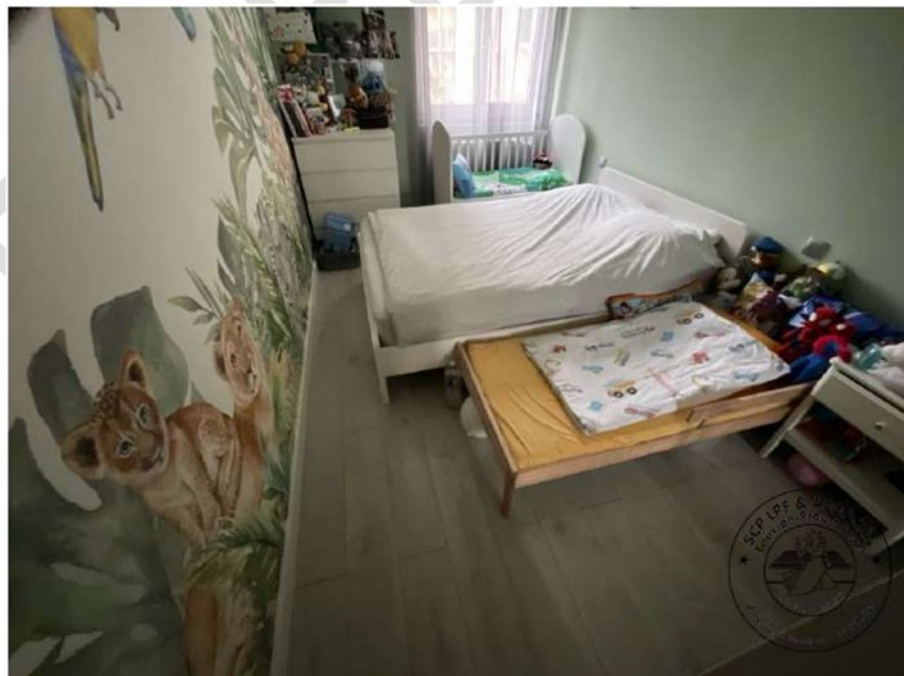
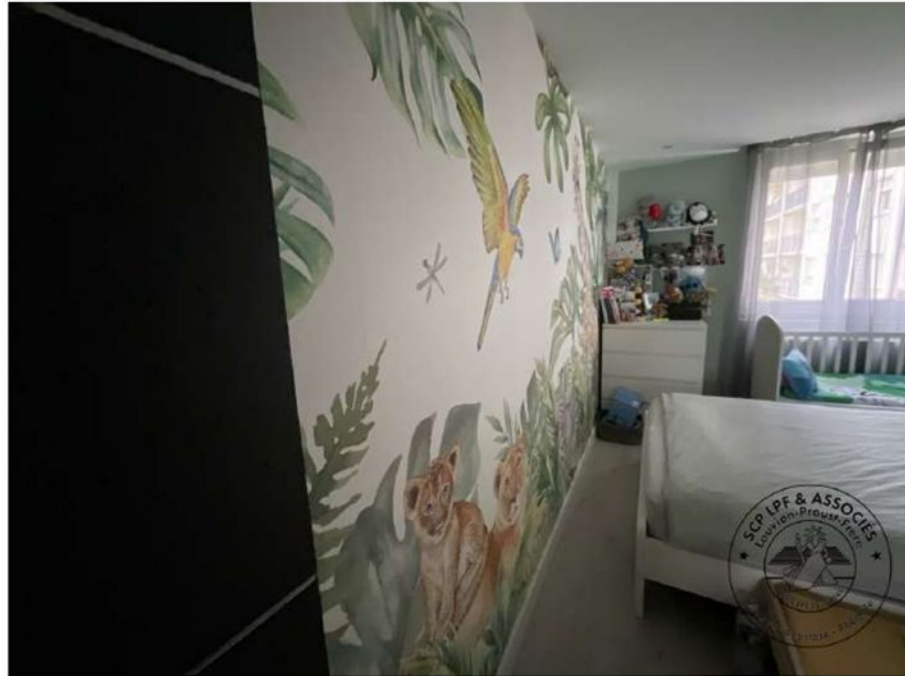
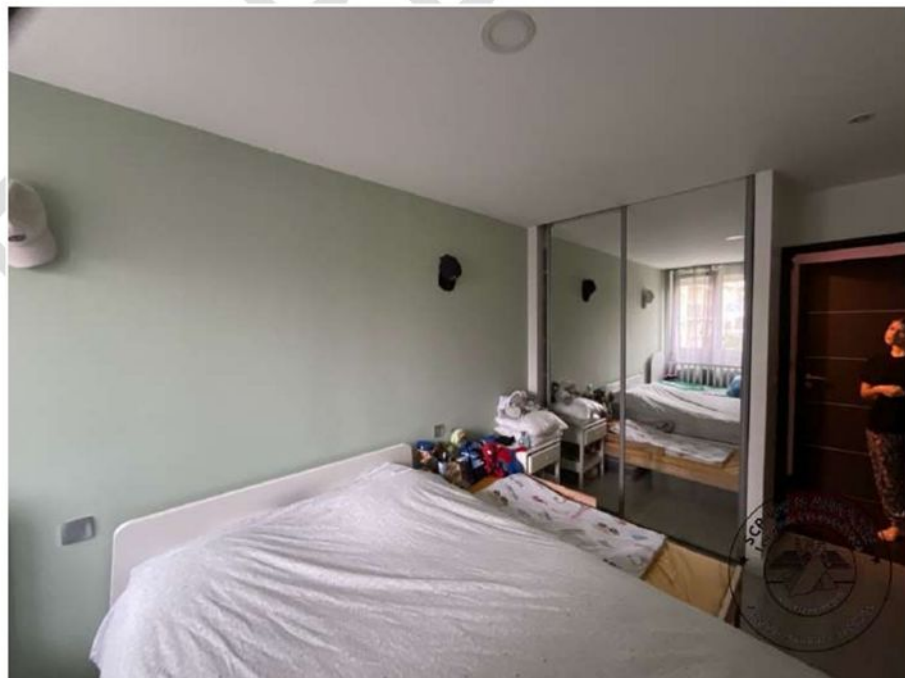
L'éclairage naturel est assuré par une fenêtre en PVC à double battant, double vitrage transparent intact.

Le sol est revêtu de parquet flottant clipsé de couleur claire.

Les murs et le faux plafond sont recouverts de peinture.

Une partie des murs est habillée de papier peint.

L'ensemble est en parfait état.

Il existe un aménagement de placards fermés par des portes miroitées ; l'ensemble est en parfait état.
