## **PROCES-VERBAL DE DESCRIPTION**

**L'AN DEUX MILLE VINGT CINQ  
ET LE TROIS OCTOBRE**

Certifie m'être transporté ce jour à 12 heures 35 sis 65 Allée Henri Barbusse 93190 LIVRY GARGAN cadastré section F n°648

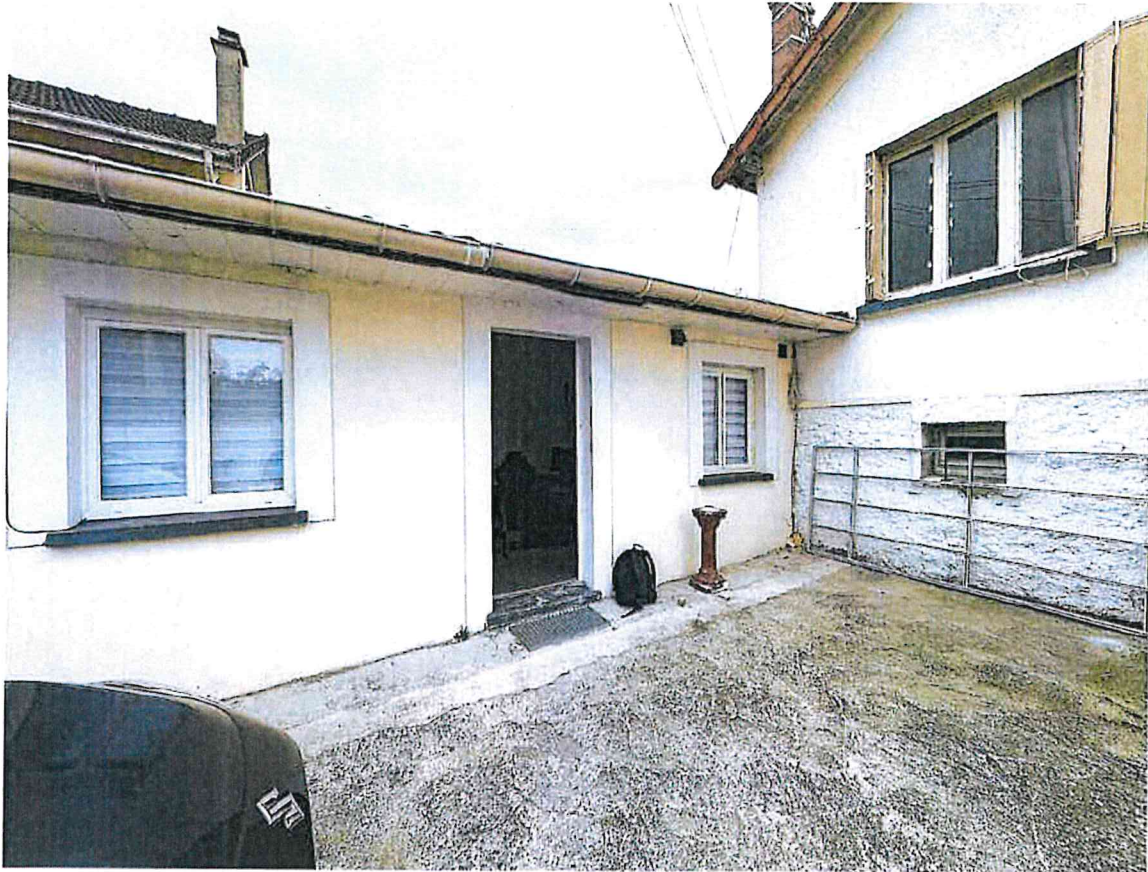
DEUXIEME DEPENDANCE PROCHE PAVILLON PRINCIPAL :

L'accès se réalise par une porte en PVC partie centrale vitrée en état d'usage et donne sur la première pièce.  
La dépendance est vide et [REDACTED] déclare que le local est utilisé à usage de bureaux.

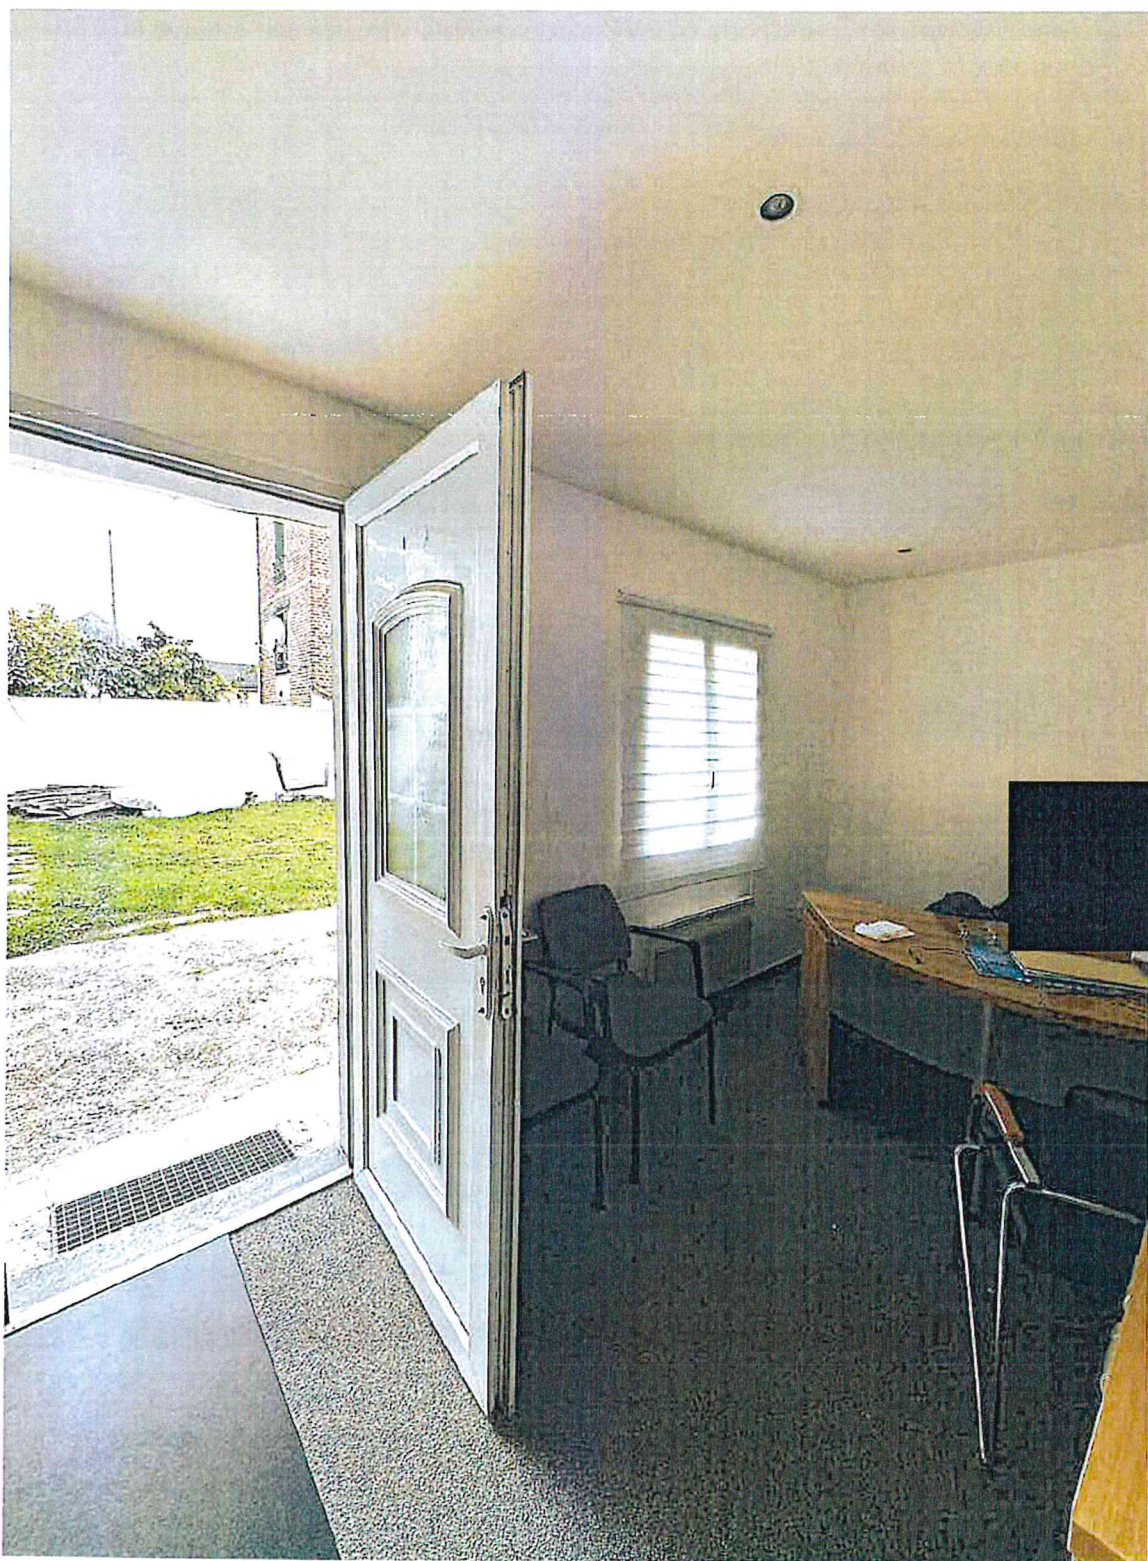
**PREMIERE PIECE :**

Sol : le sol est recouvert de moquette en état d'usage.

Fenêtre : présence d'une fenêtre ouvrante double vantaux vitrage simple en état d'usage.

Généralités et équipements : présence d'un radiateur.

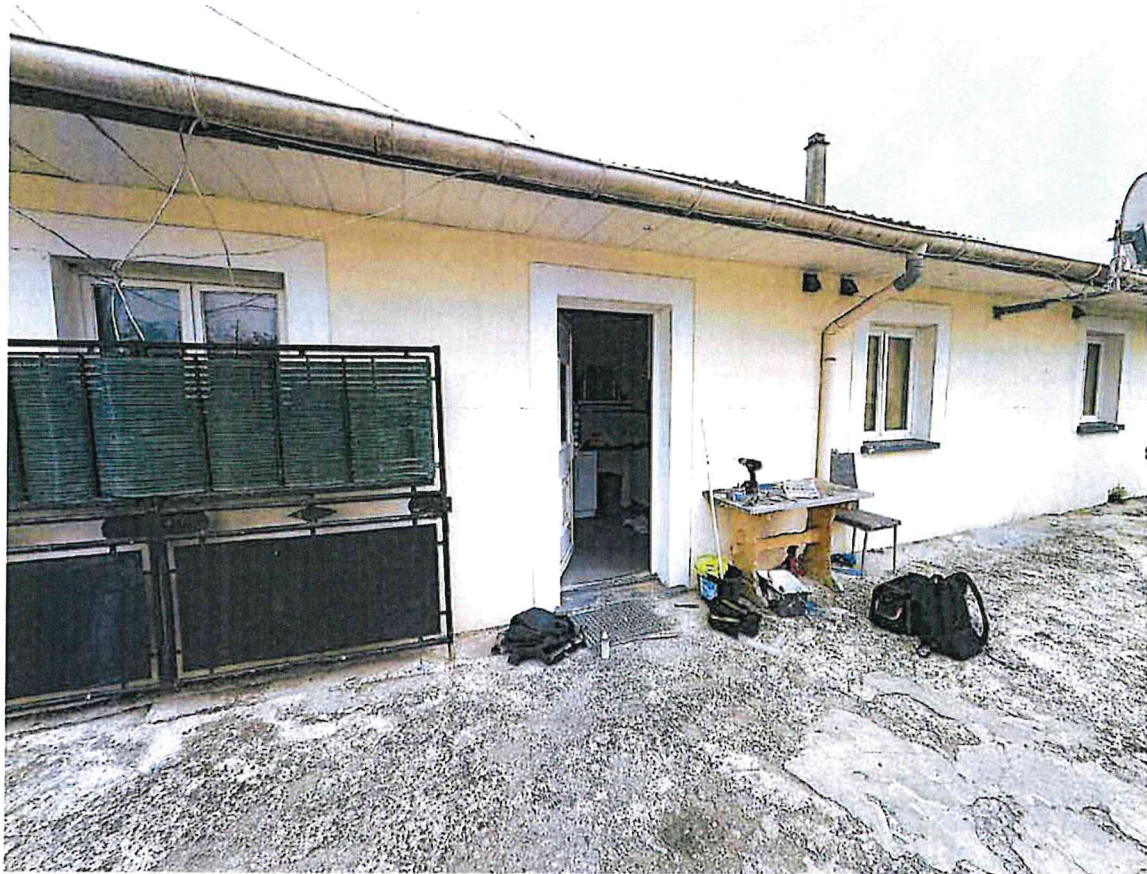
### PREMIERE DEPENDANCE

L'accès se réalise par une porte en PVC partie centrale vitrée en état d'usage et donne sur la première pièce.

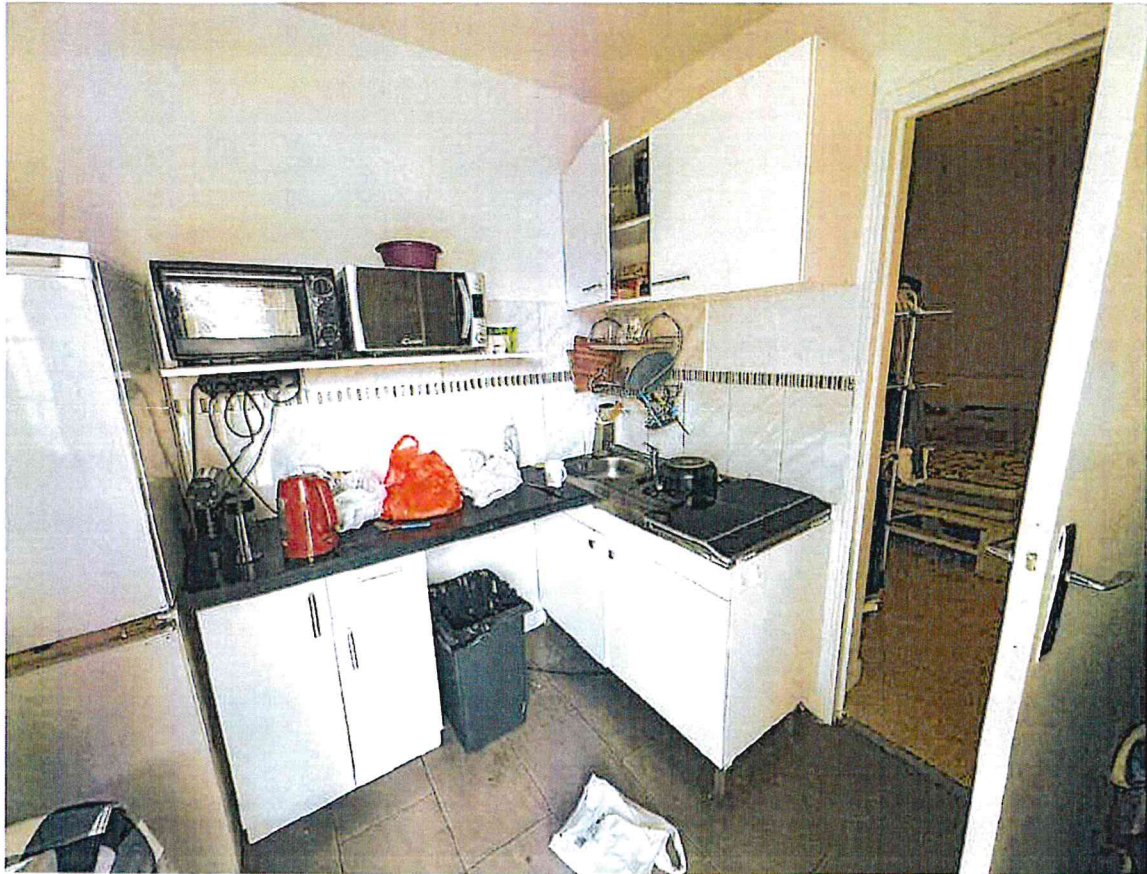
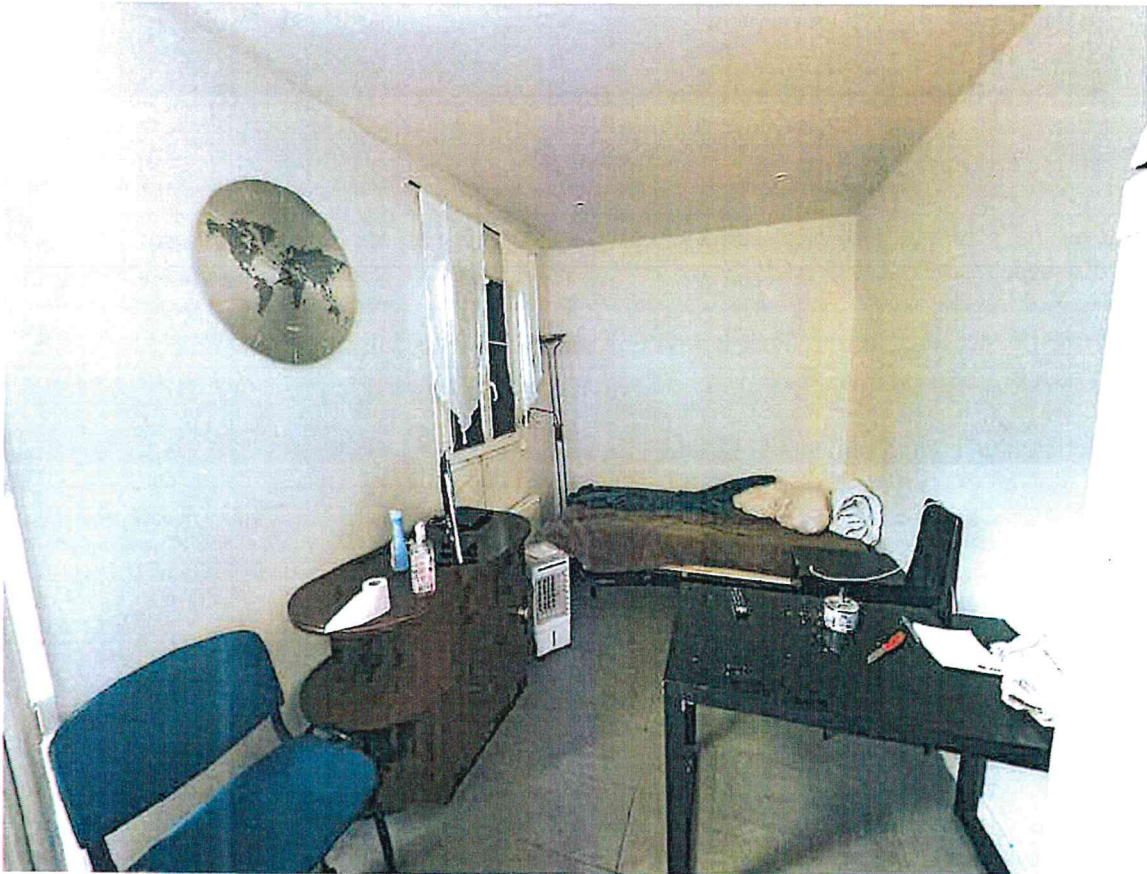
**PREMIERE PIECE :**

Sol : le sol est recouvert de moquette en état d'usage.

Fenêtre : présence d'une fenêtre ouvrante double vantaux vitrage simple en état d'usage.

Généralités et équipements : présence d'un radiateur.
