PROCES-VERBAL DE CONSTAT

Les biens et droits immobiliers ci-après désignés dépendent d'un ensemble immobilier sis 12 RUE Eugène Sue 75018 PARIS.

→ Que je suis requise, dans le cadre de la procédure de saisie immobilière, aux fins de dresser un procès-verbal descriptif dudit bien avec l'assistance d'un géomètre et technicien requis.

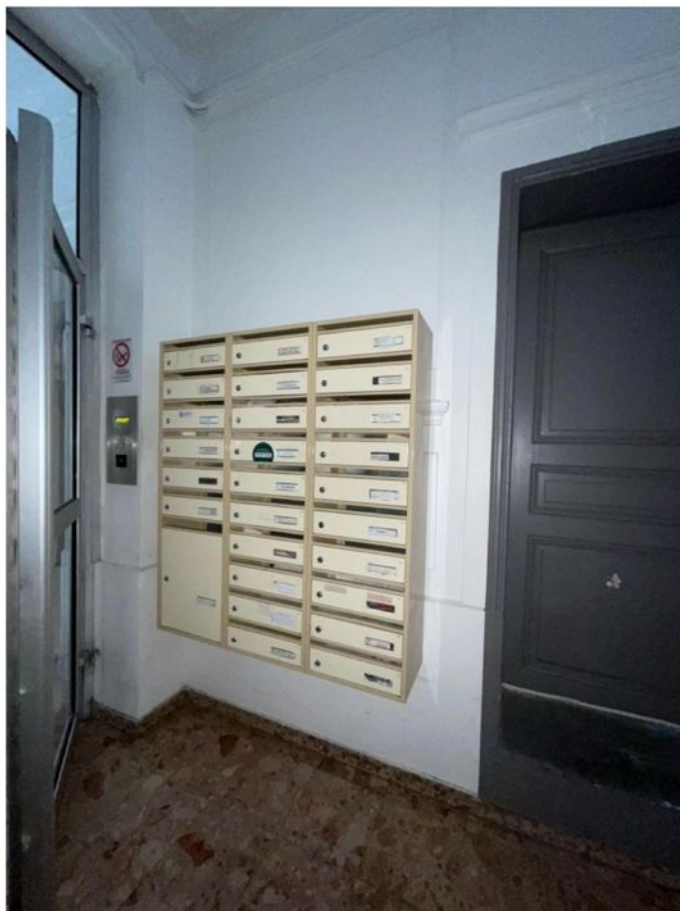
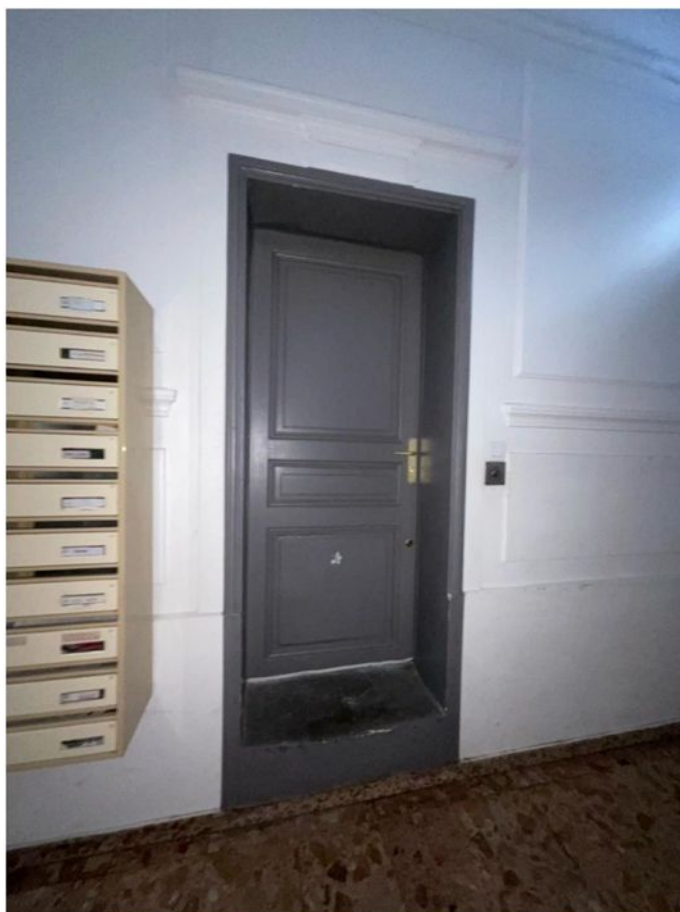
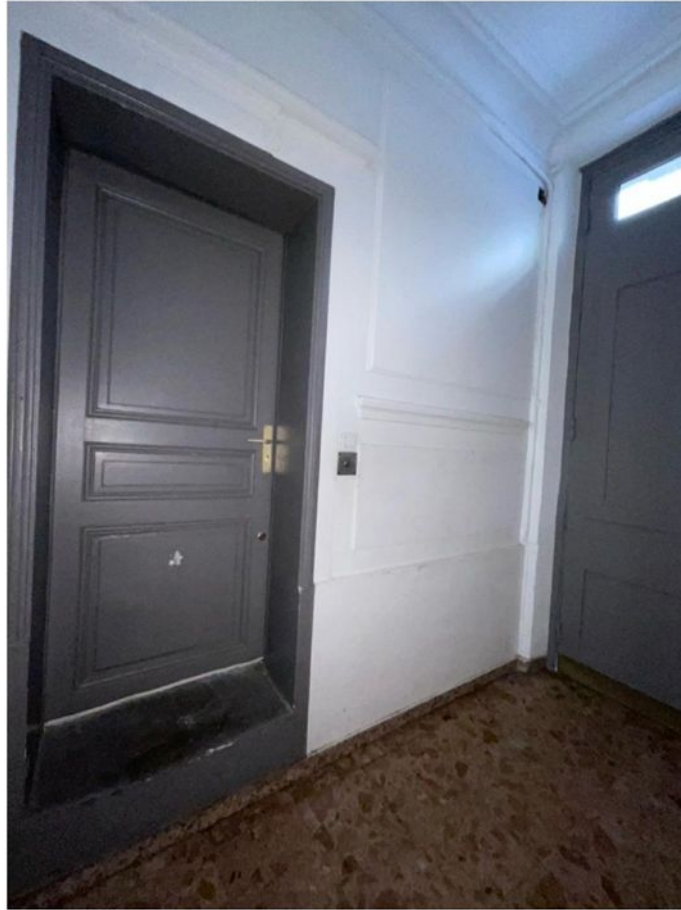
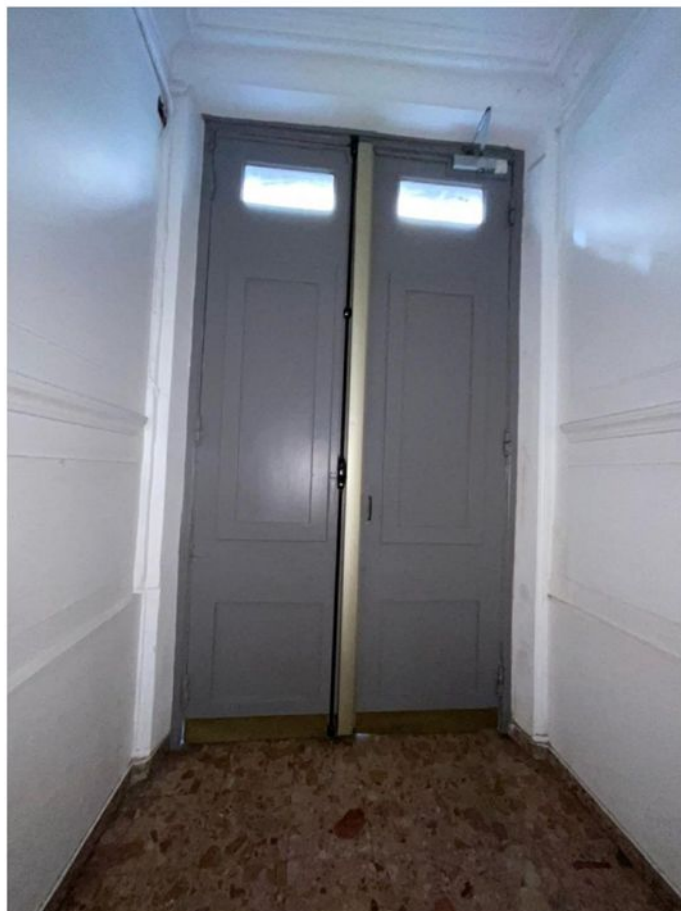
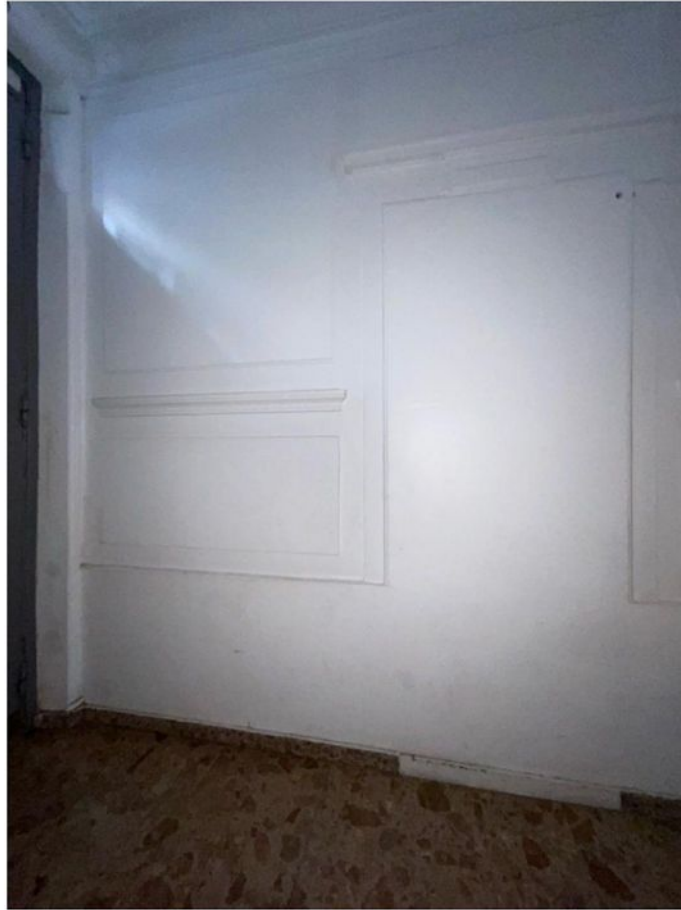
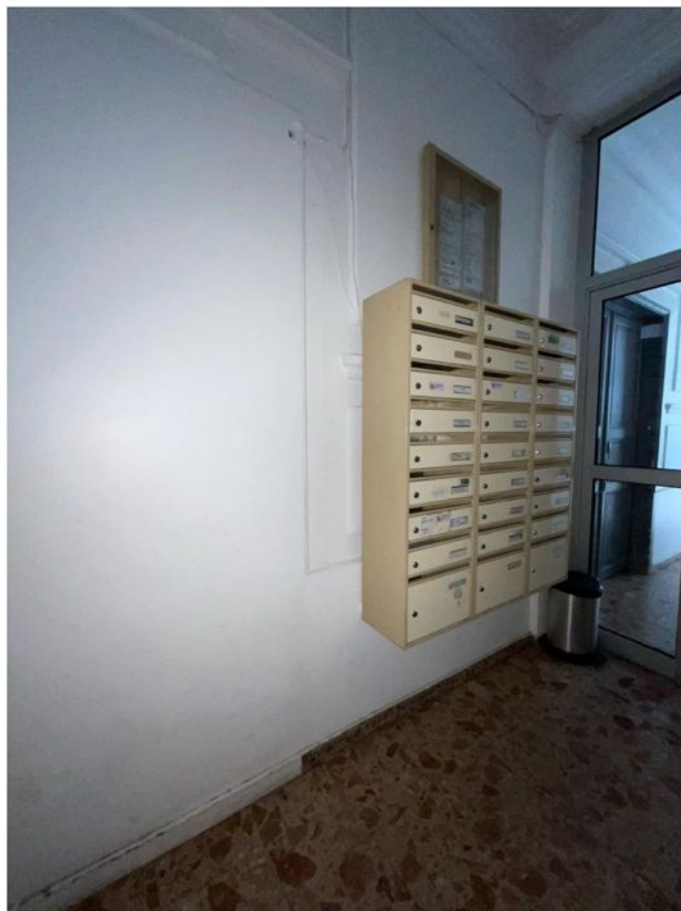
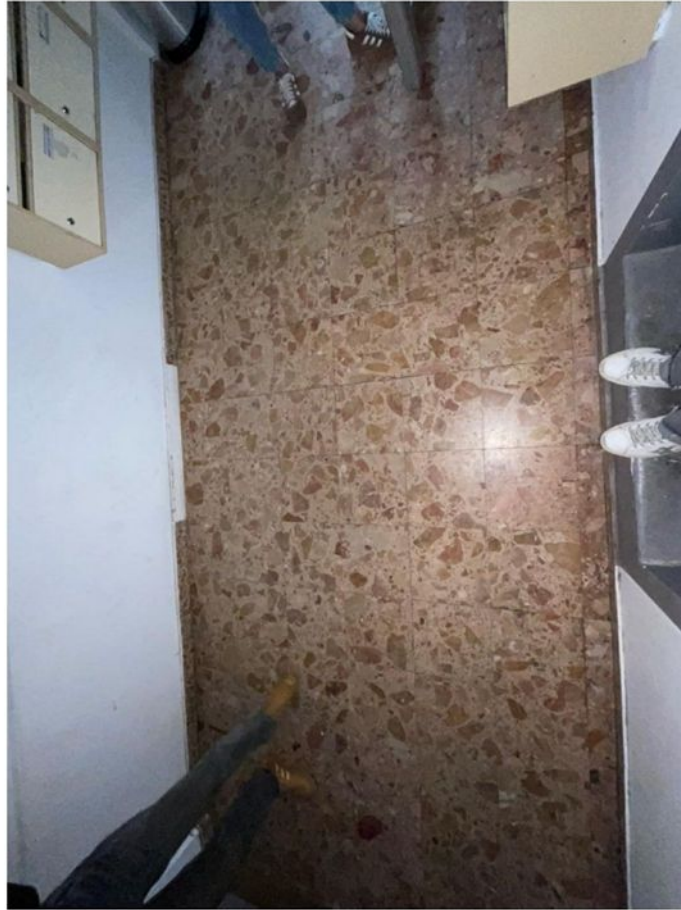
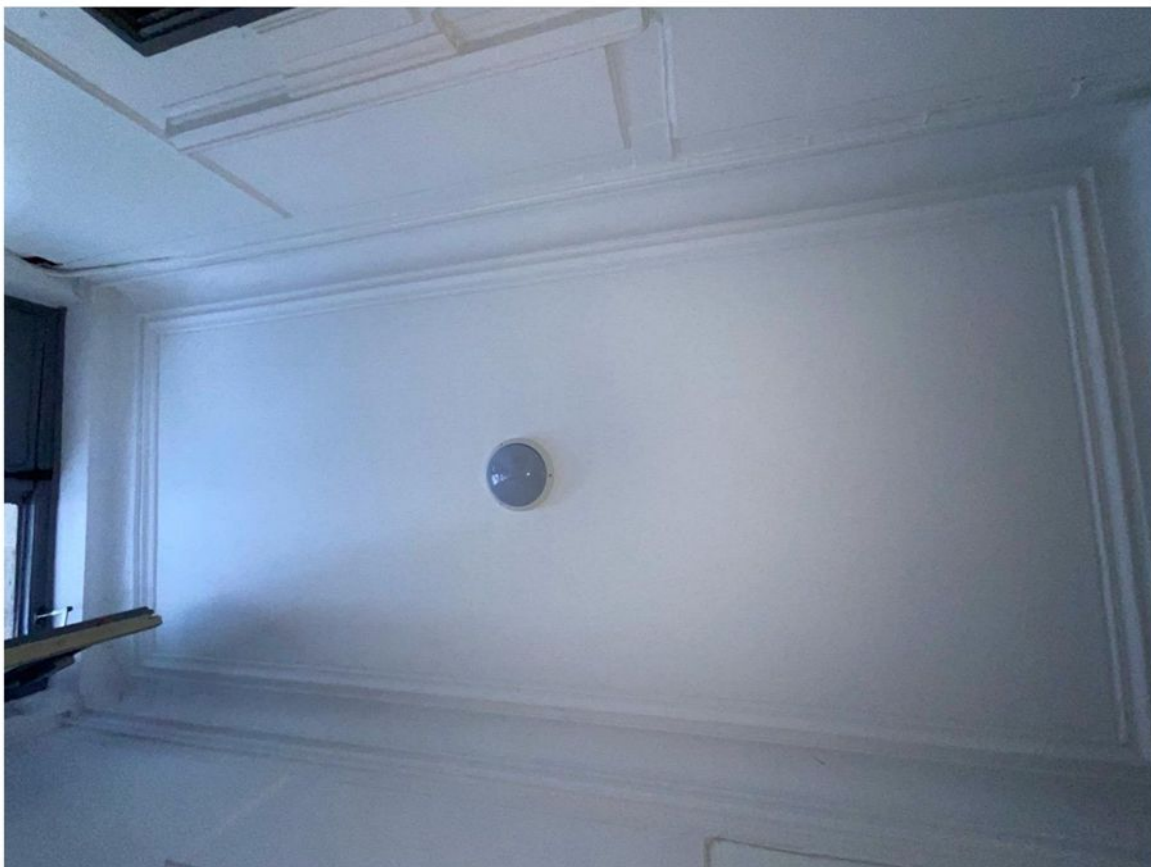
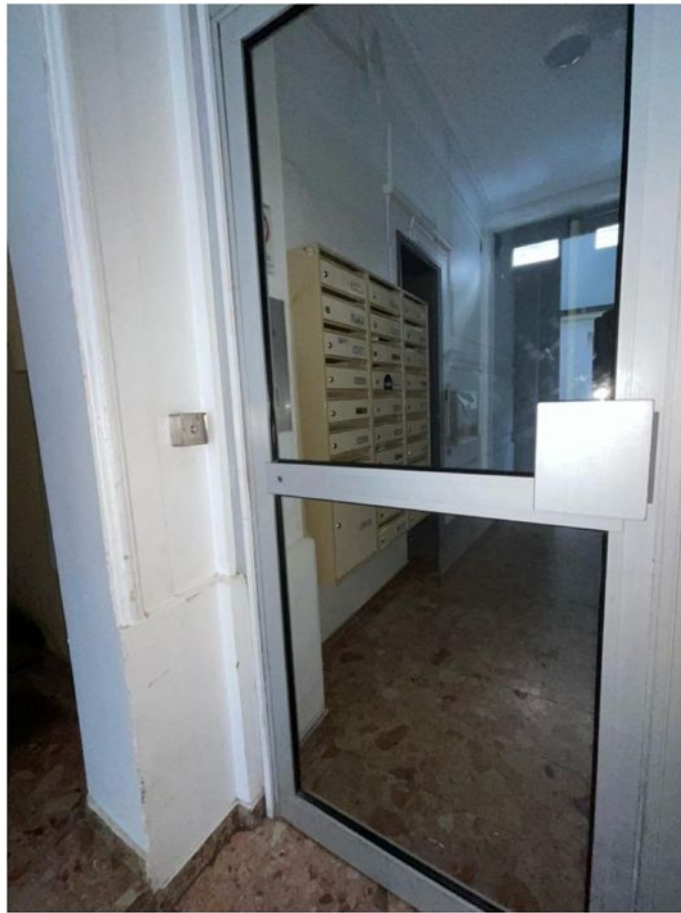
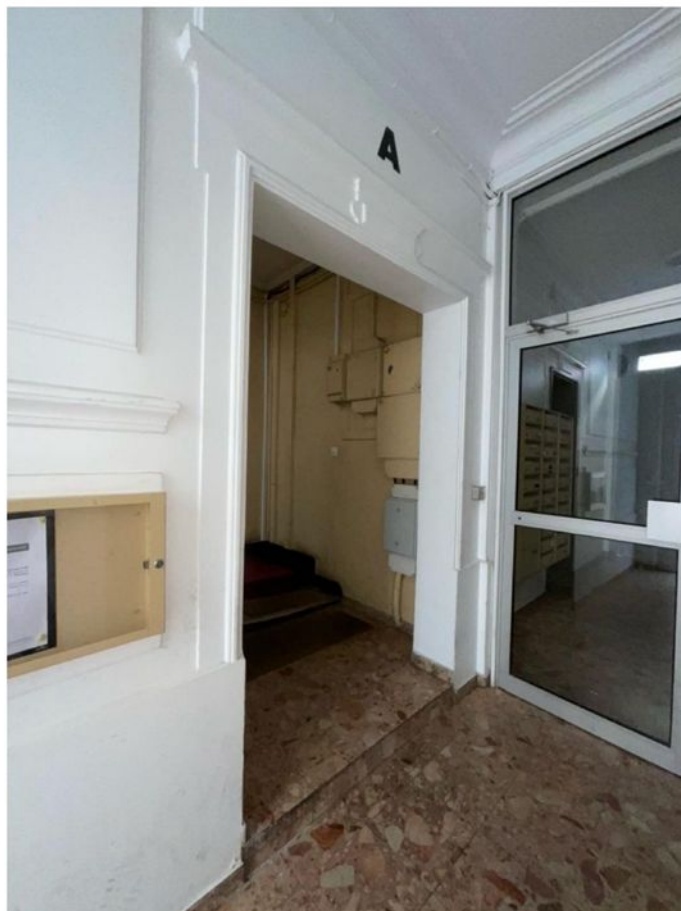
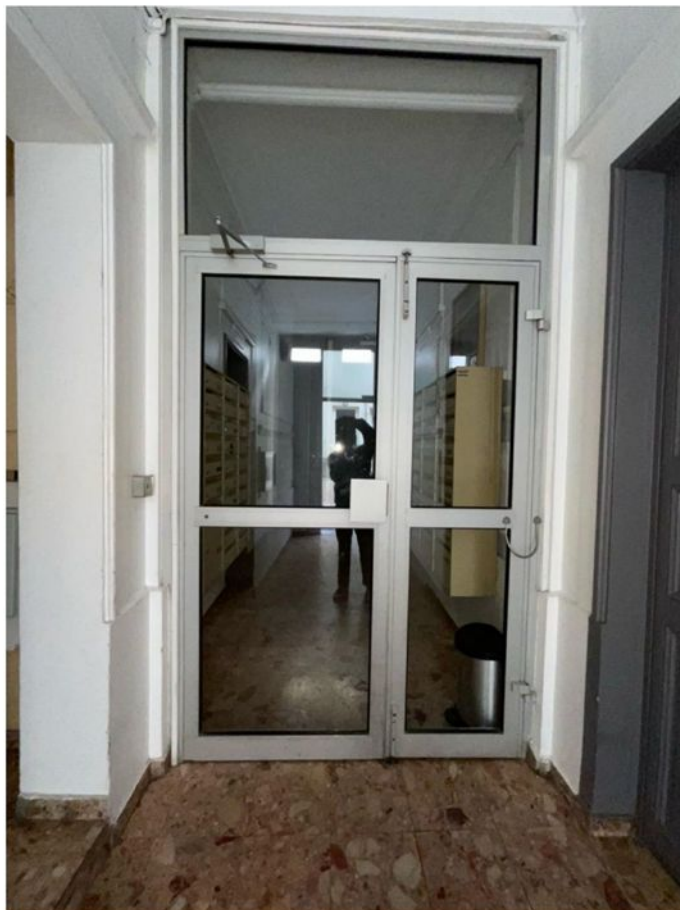
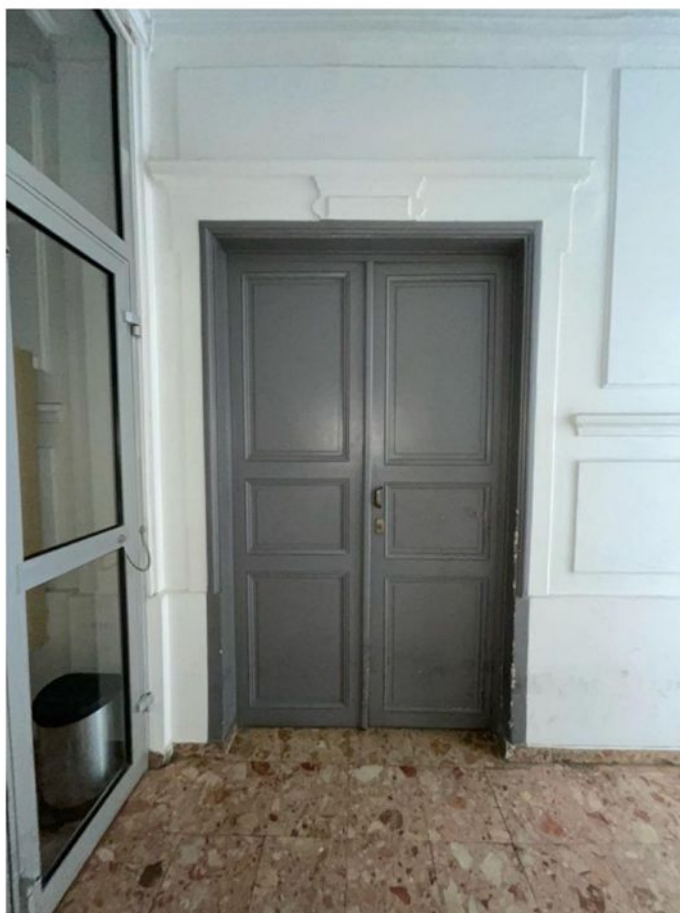
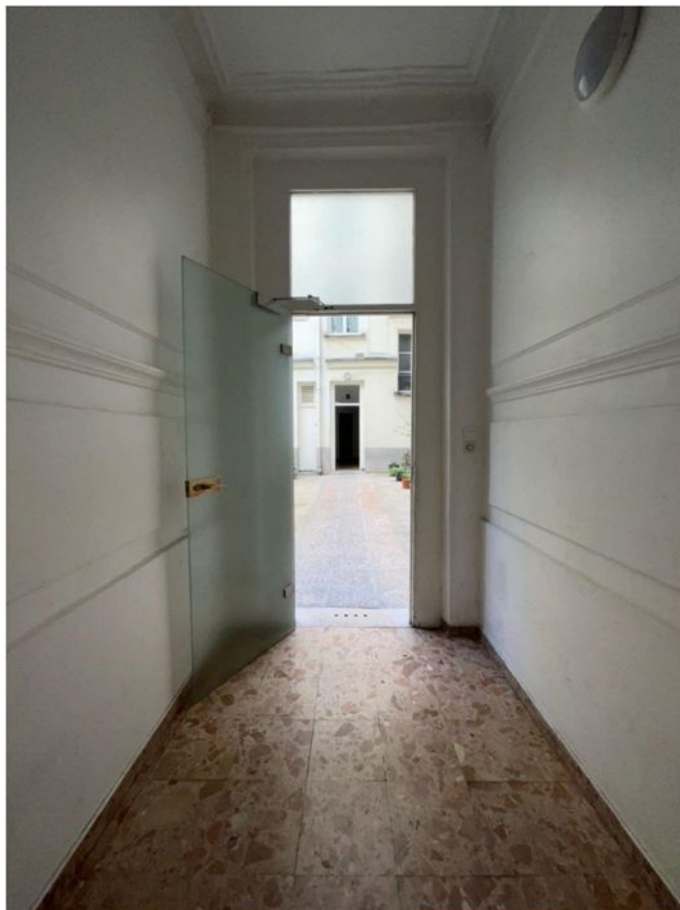
HALL D'ACCES

Le hall de l'immeuble est en état d'usage général.

Le sol est recouvert de carrelage. Les murs et le plafond sont, quant à eux, recouverts de peinture blanche. Le tout en état d'usage.

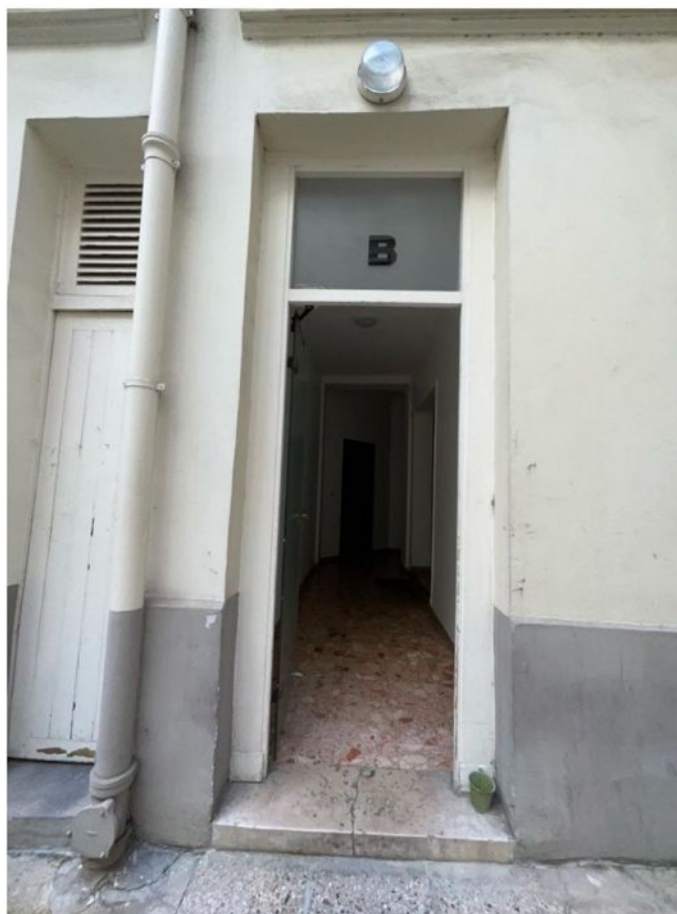
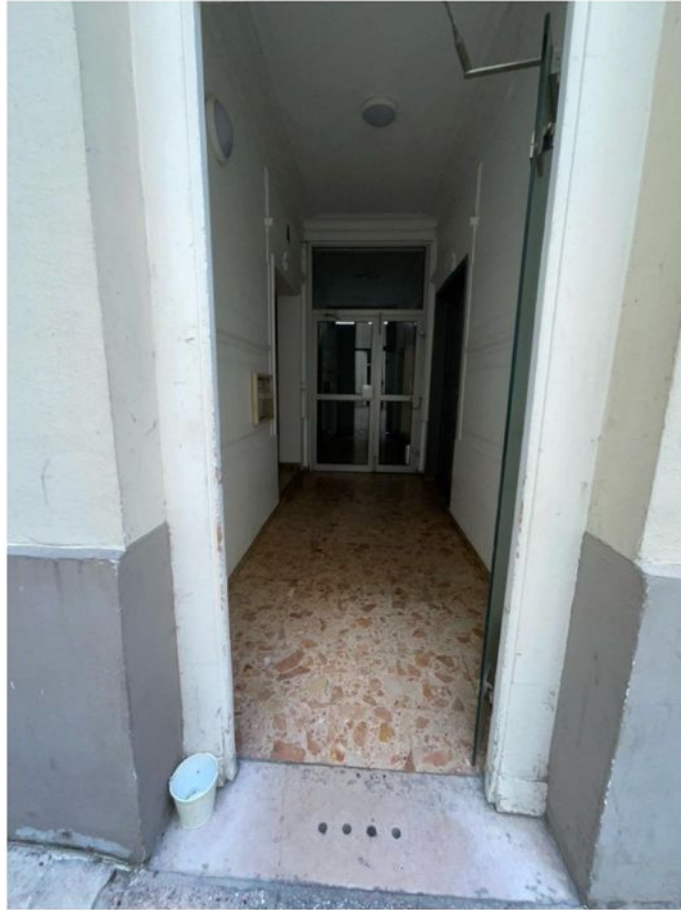
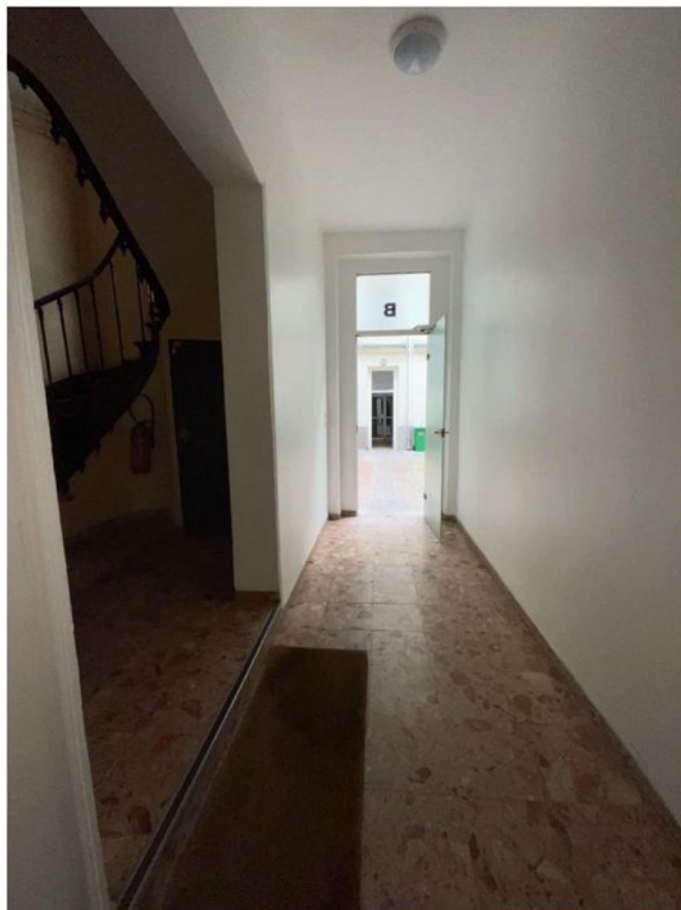
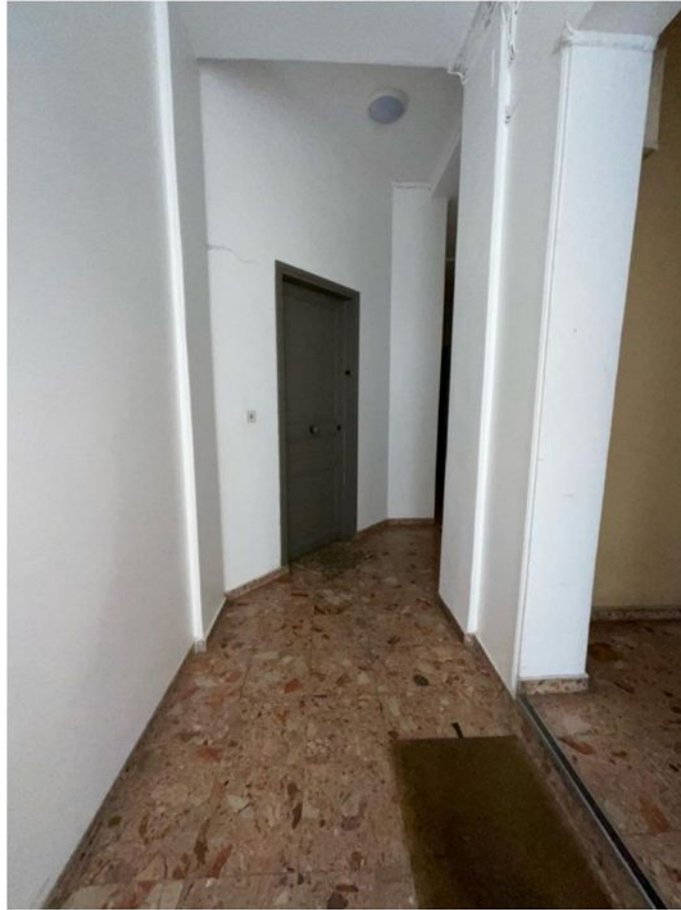
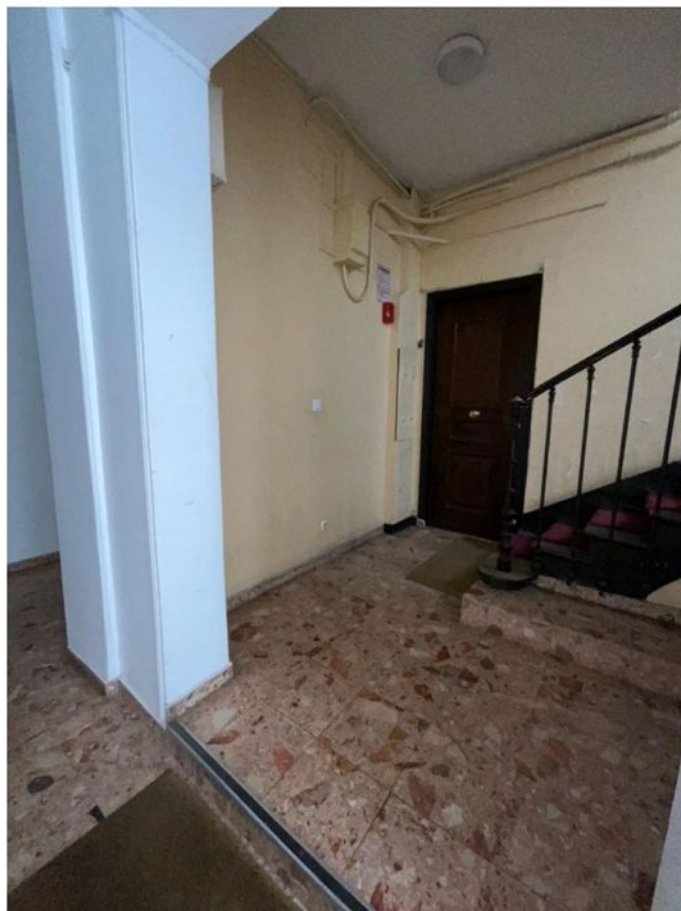
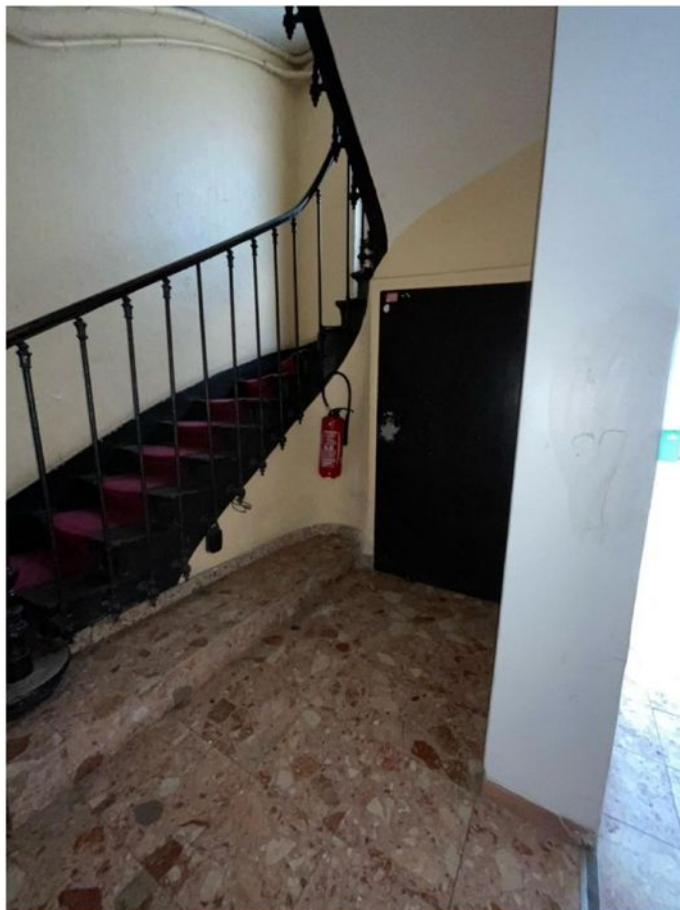
BATIMENT B

Dans ce bâtiment, les murs sont recouverts de fibre de verre usée. Je constate des traces et décollement.

Les escaliers ainsi que le tapis de passage sont également usés.

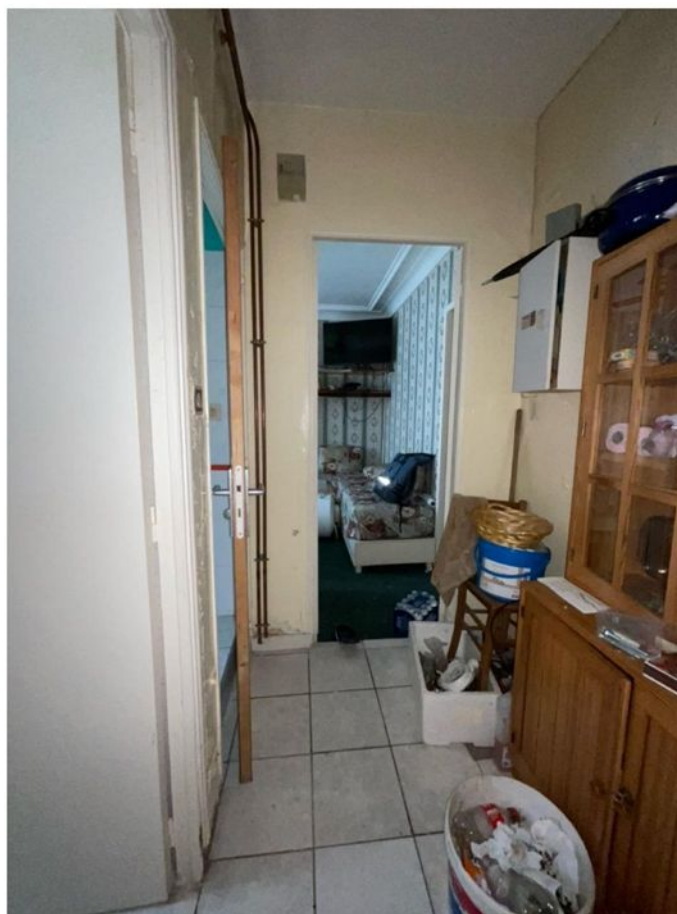
Couloir

La peinture sur les murs est en mauvais état. Elle craquelle, boursoufle et se décolle largement.

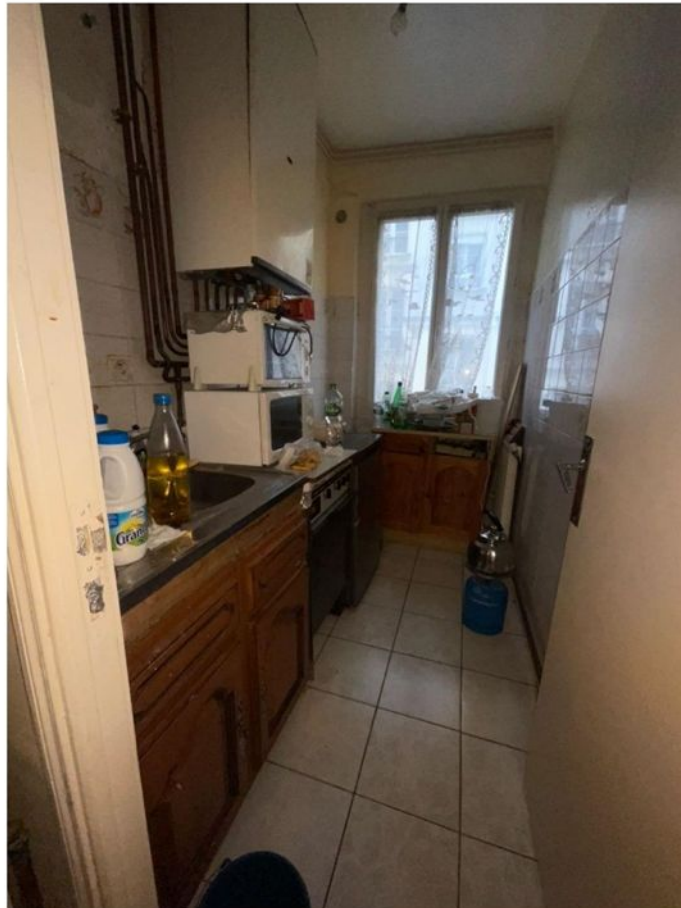
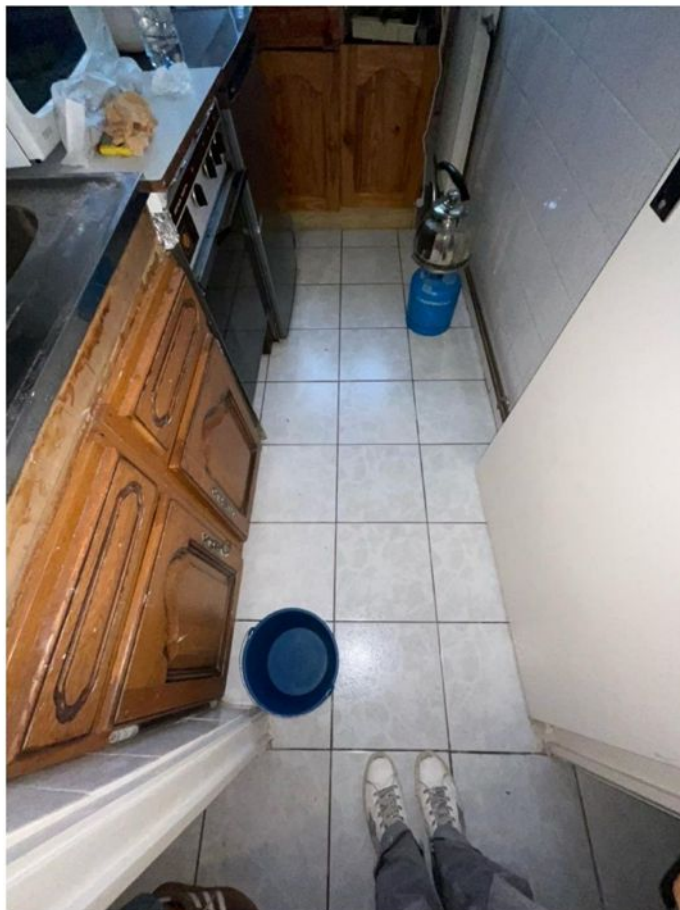
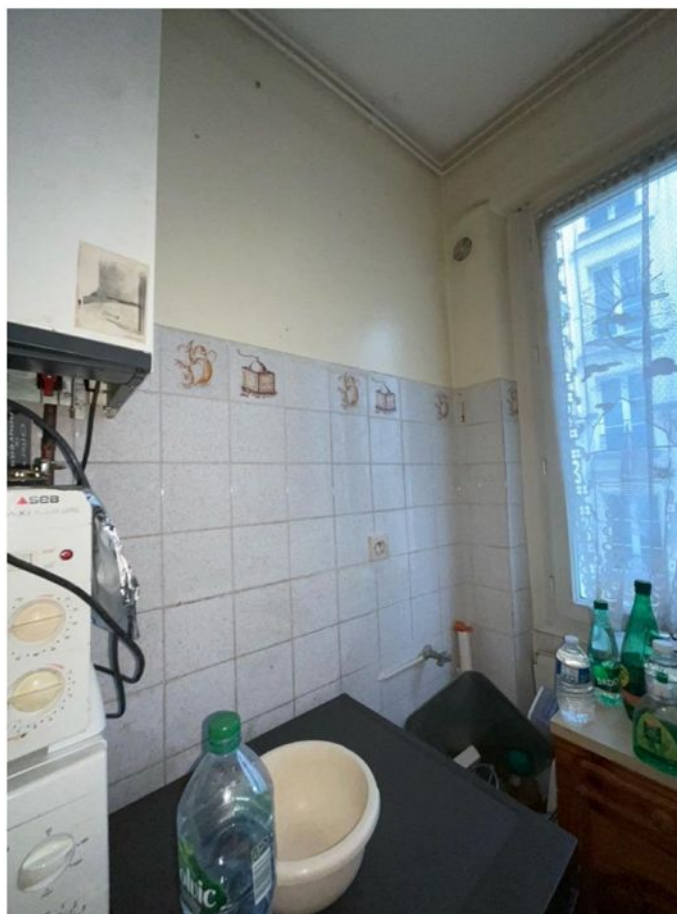
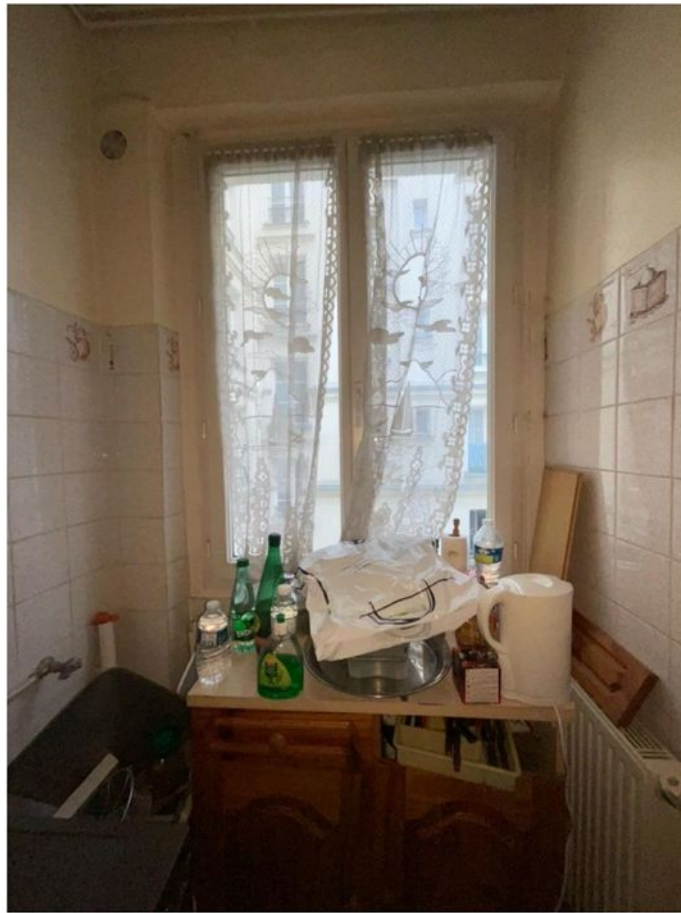
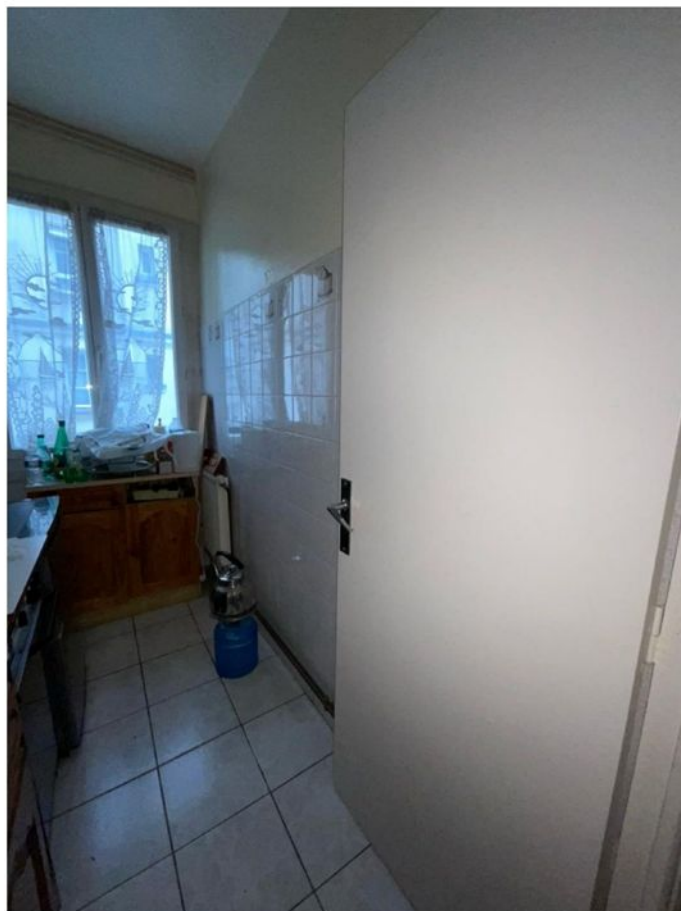
Cuisine

Le sol et la partie basse des murs sont recouverts de carrelage. La partie haute des murs est recouverte de peinture usée et décollée.

La pièce est globalement vétuste.

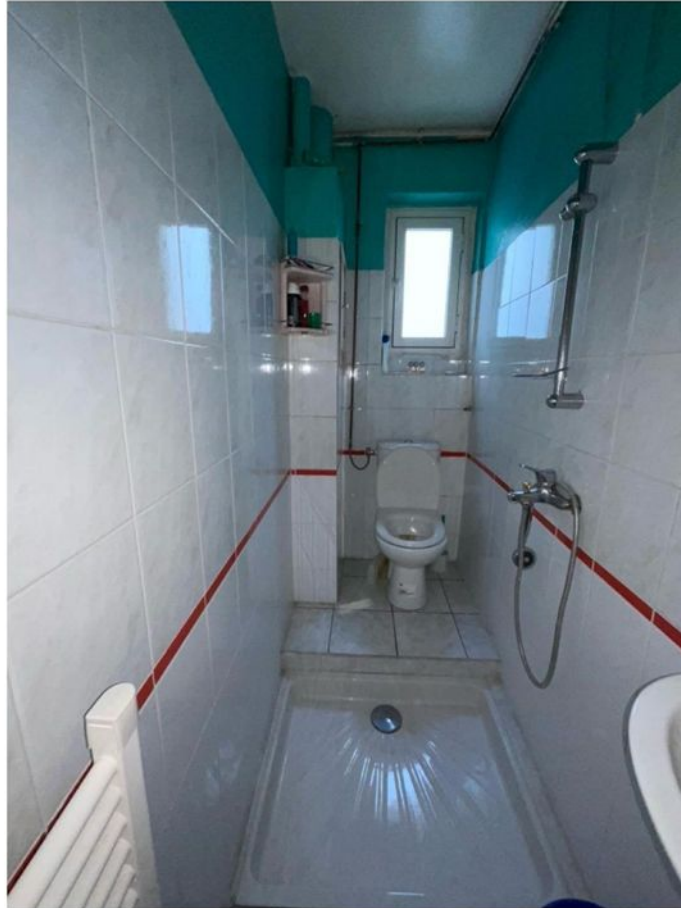
Salle d'eau

La pièce est recouverte de carrelage et de peinture, le tout en état d'usage.

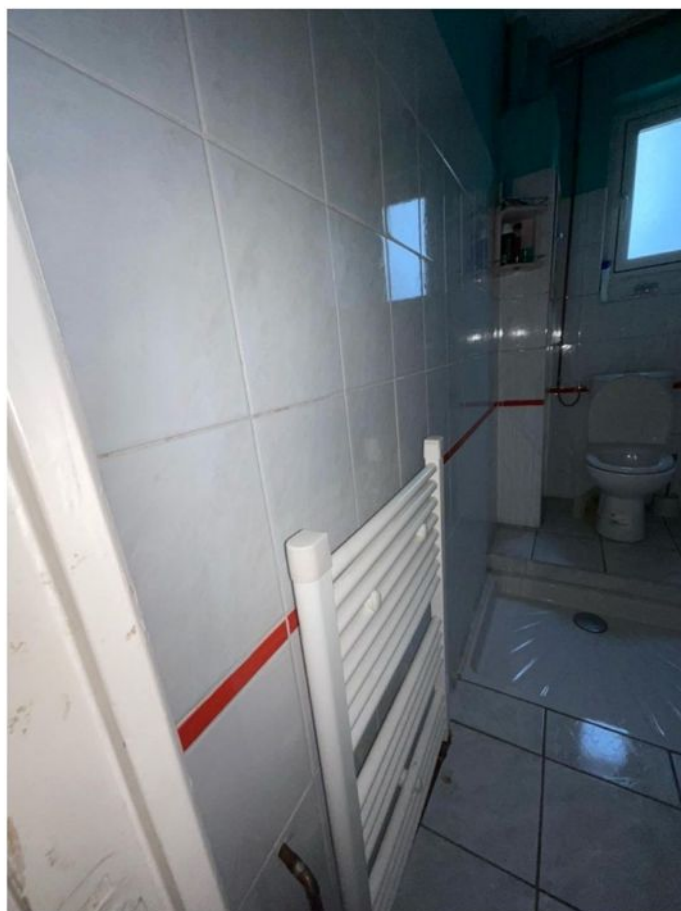
Fissure courant le long du plafond

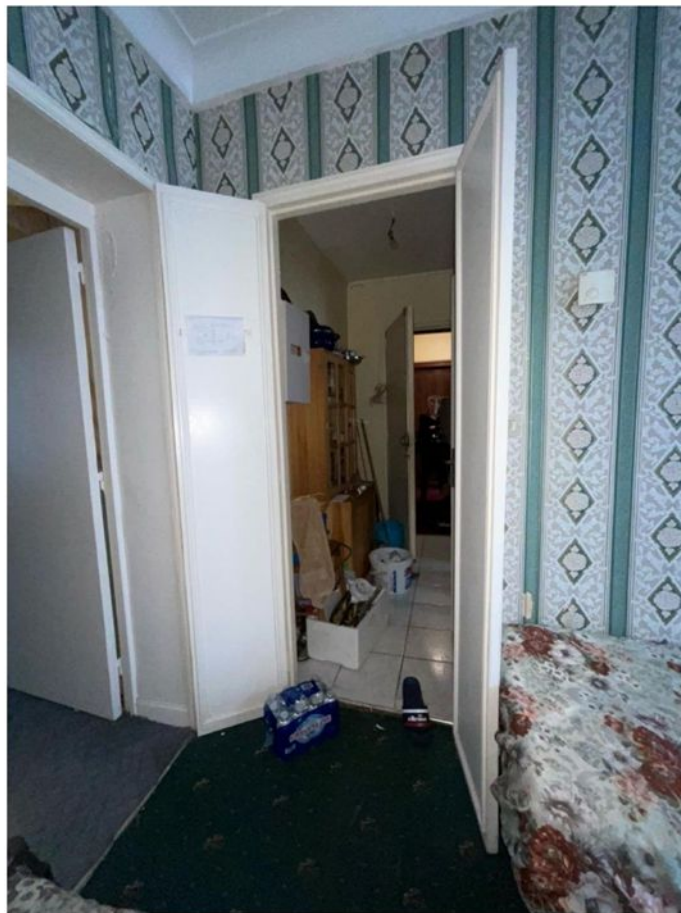
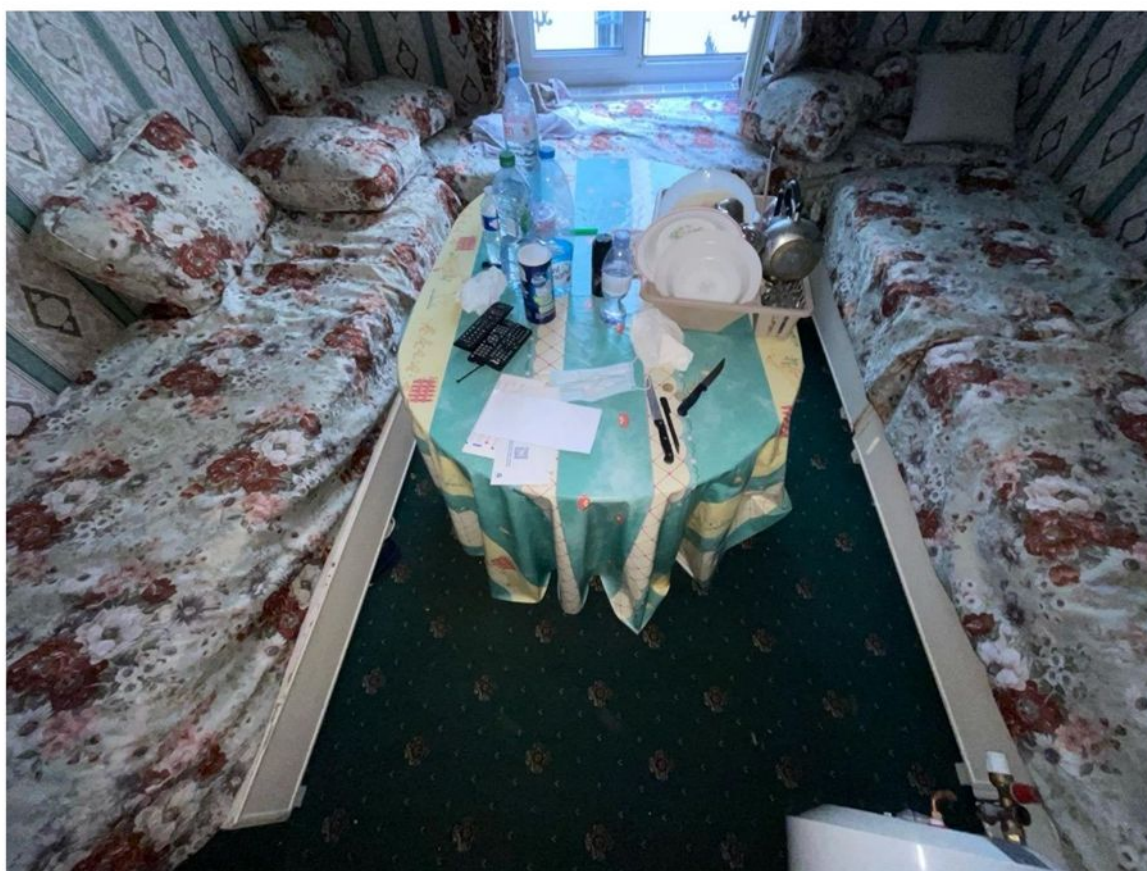
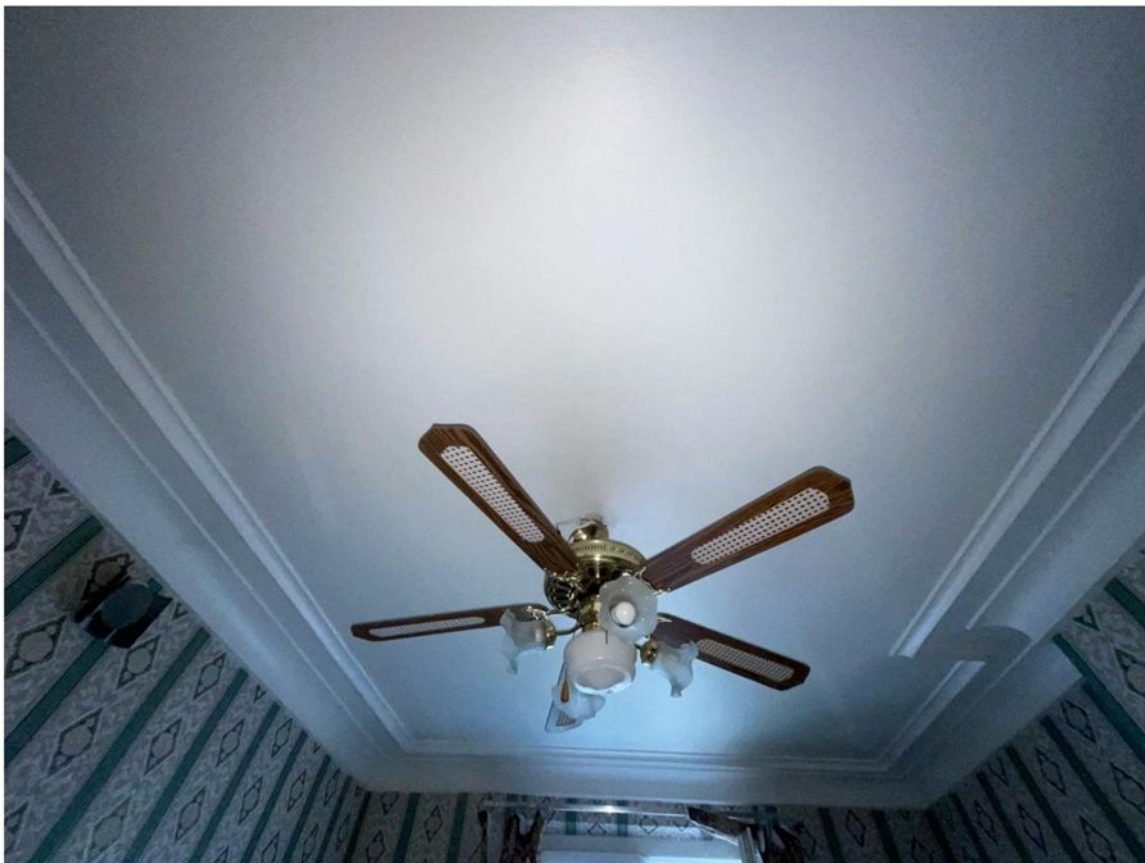
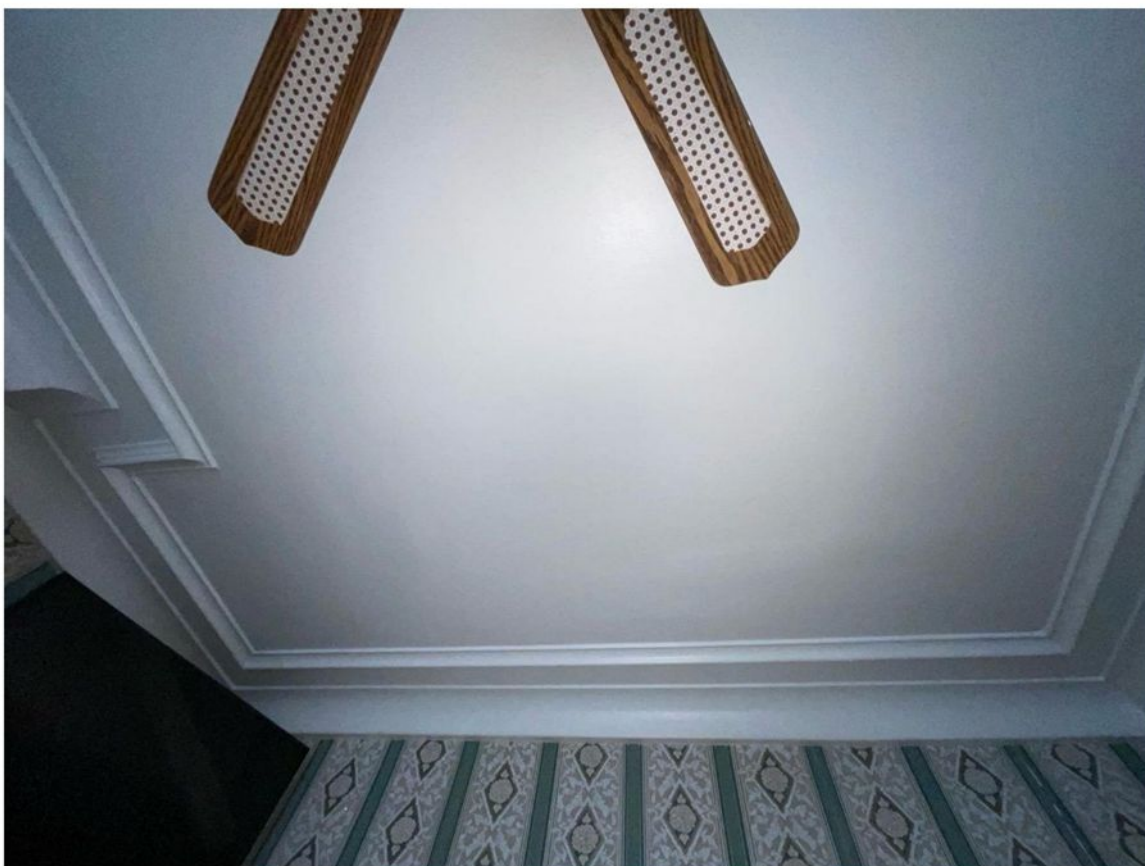
Salon

Celui-ci est vétuste.

Les murs sont recouverts de papier peint, le sol de moquette et le plafond d'une peinture blanche. Le tout est usé.
