PROCES-VERBAL DE CONSTAT

Les biens et droits immobiliers ci-après désignés dépendent d'un ensemble immobilier sis 12 RUE Eugène Sue 75018 PARIS.

→ Que je suis requise, dans le cadre de la procédure de saisie immobilière, aux fins de dresser un procès-verbal descriptif dudit bien avec l'assistance d'un géomètre et technicien requis.

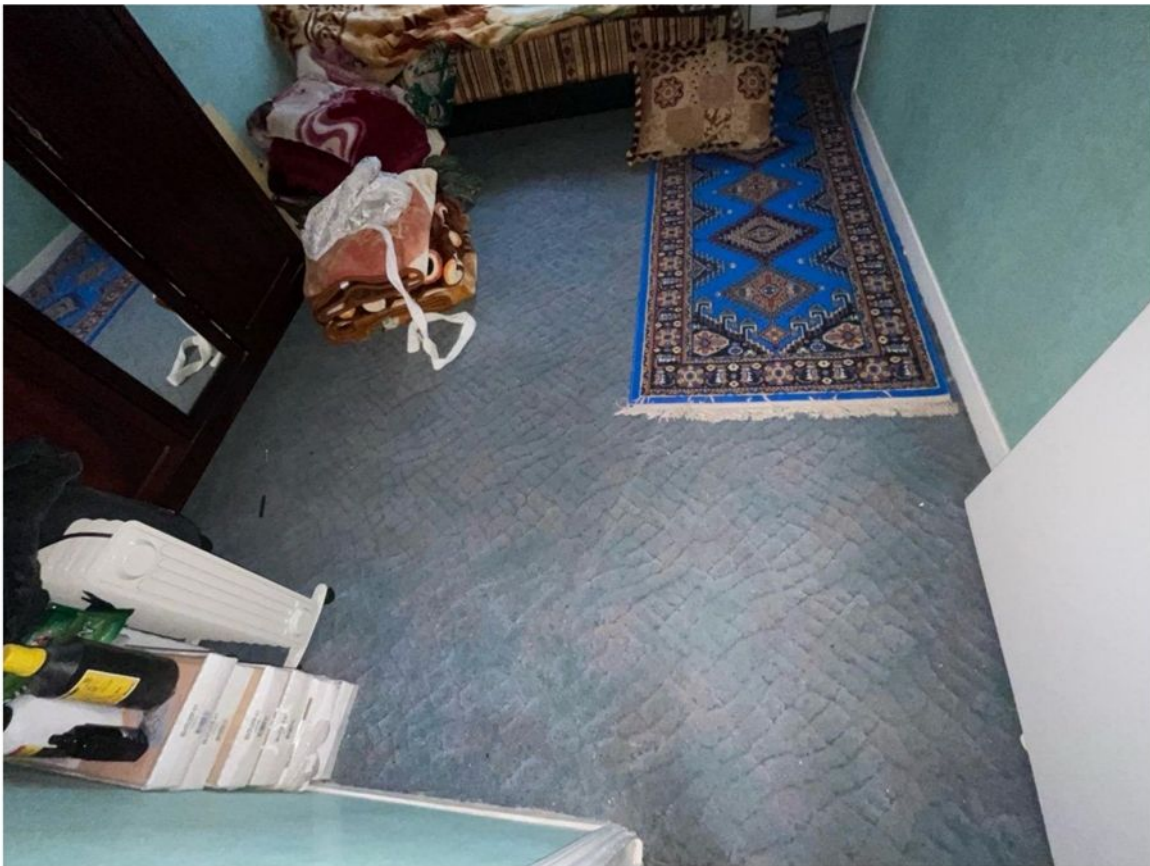
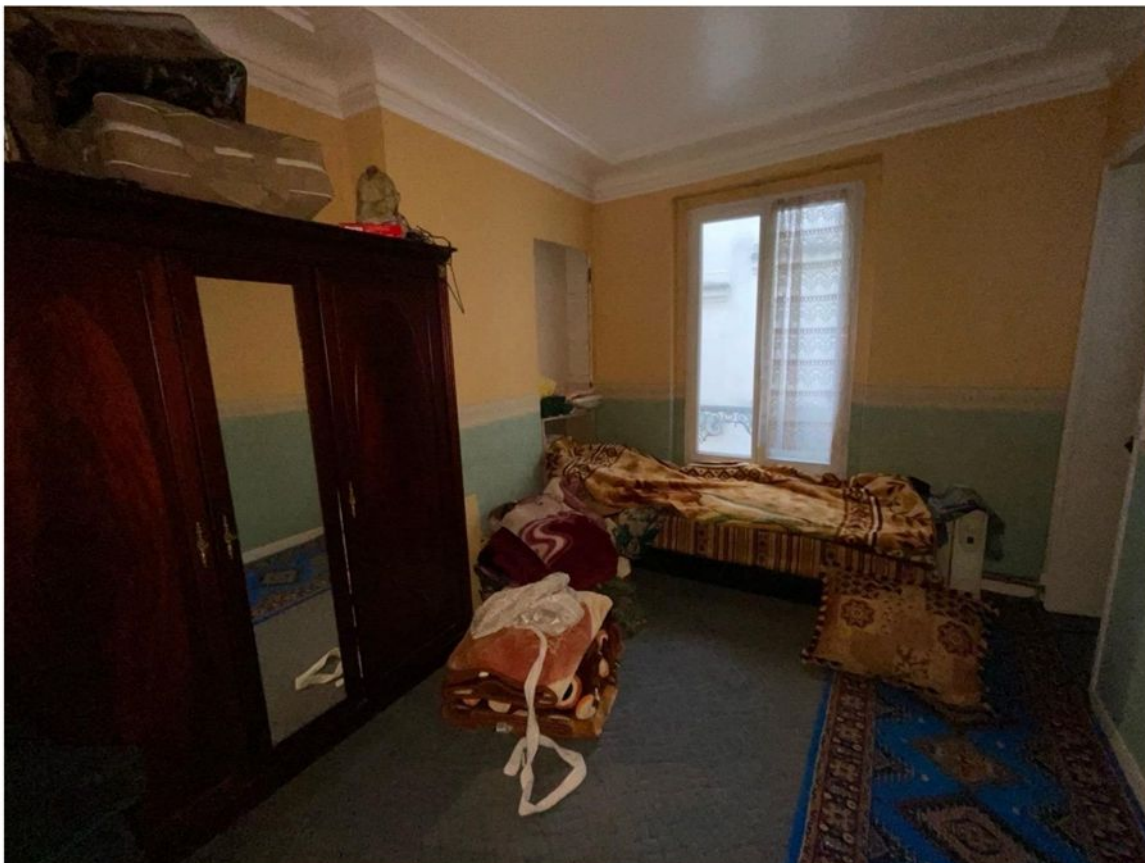
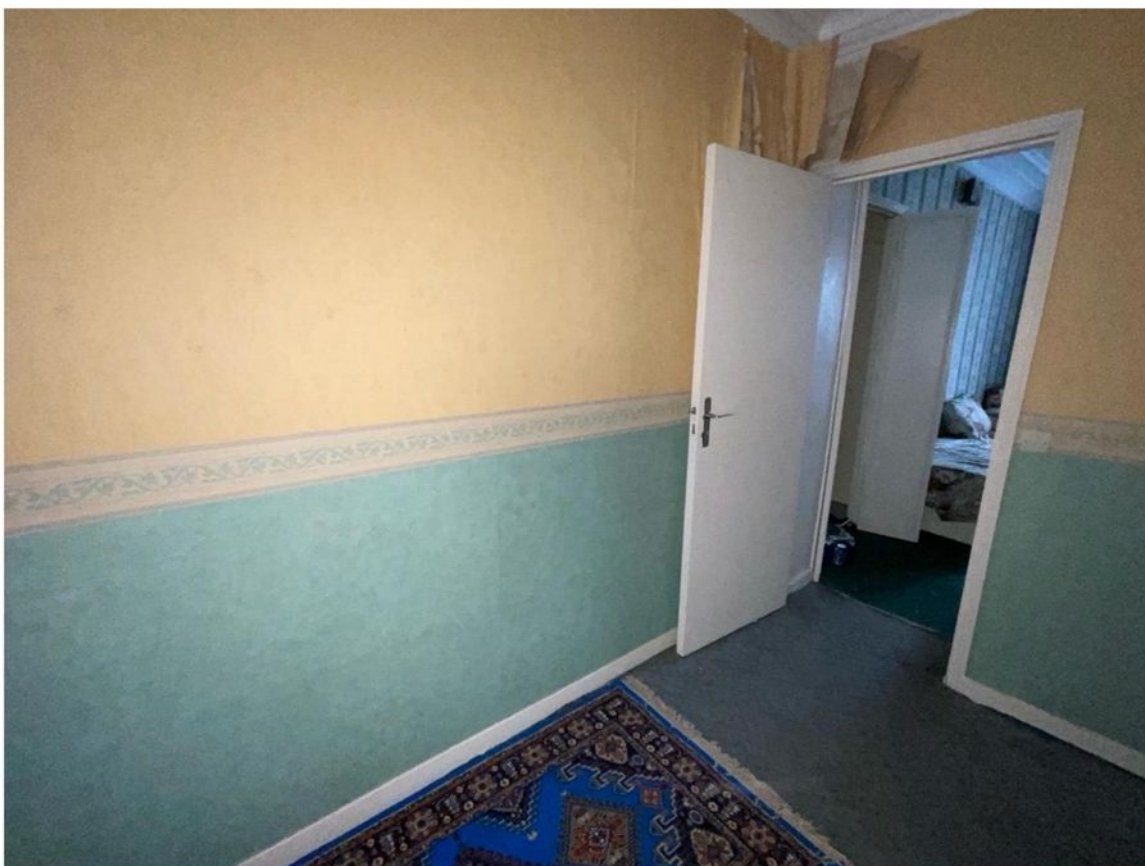
Chambre 1

Les murs sont recouverts de papier peint usé. Une large partie se décolle au niveau de la porte d'accès à la chambre.

Je note des craquelures sur le plafond, également au niveau de la porte d'entrée.

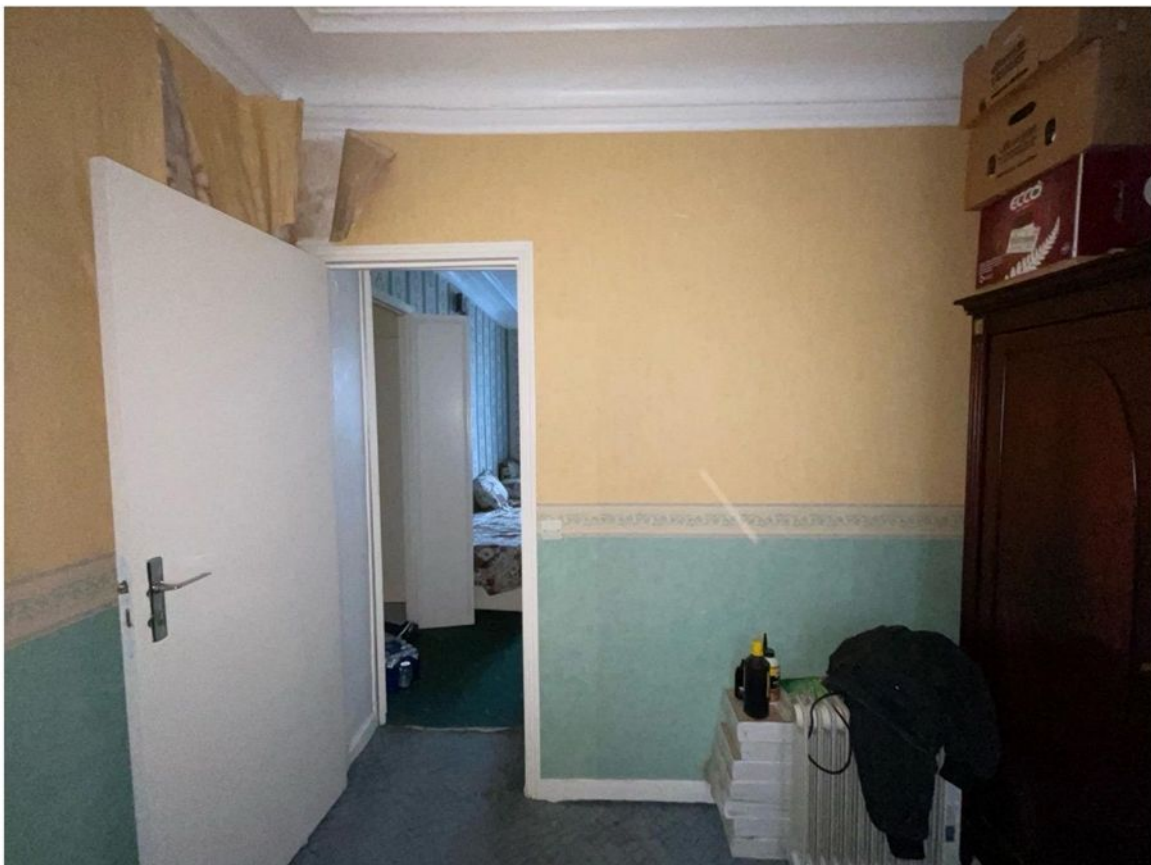
Décollement
