PROCES-VERBAL DE DESCRIPTION

**L'AN DEUX MILLE VINGT CINQ
ET LE NEUF DECEMBRE**

Certifie m'être transporté ce jour à 11 heures 35, sis 2 Place du Président Wilson, Place du Patis 93470 COUBRON cadastré section B n°392

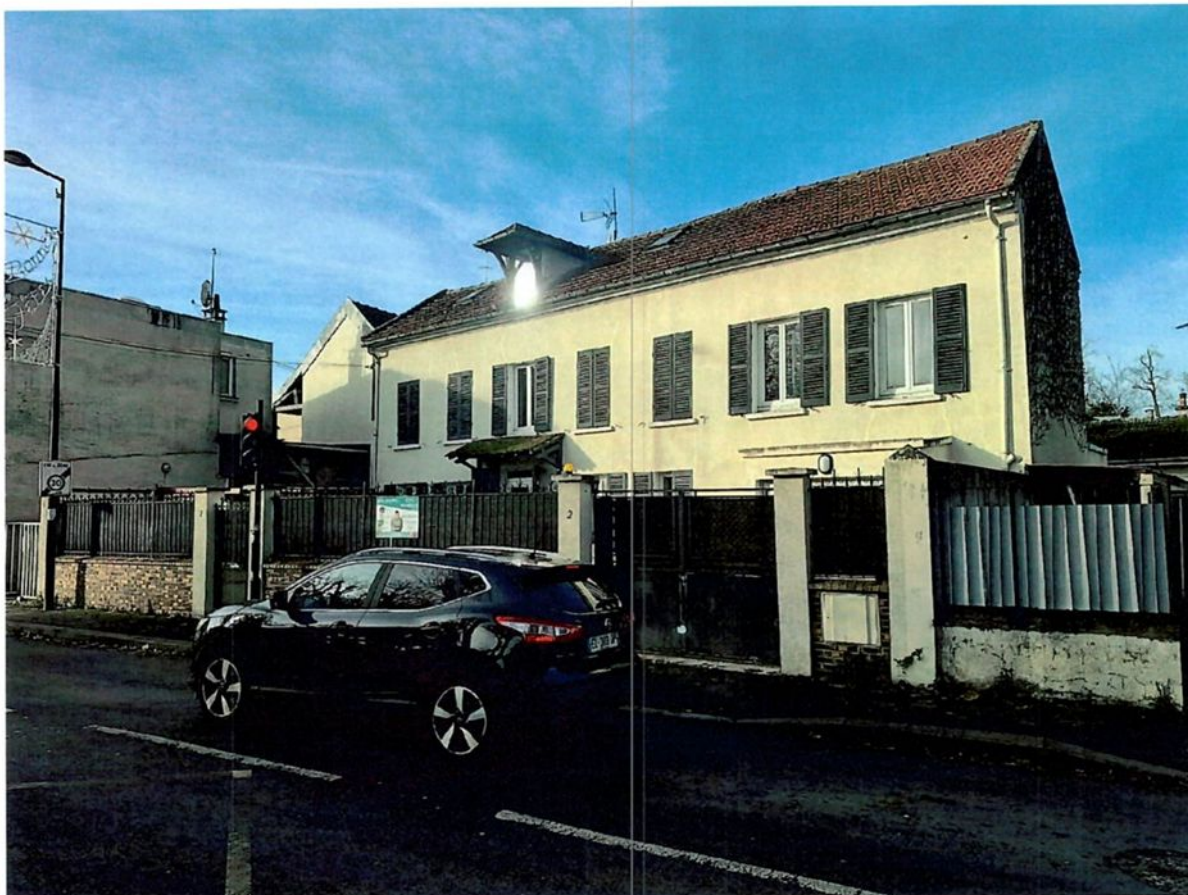
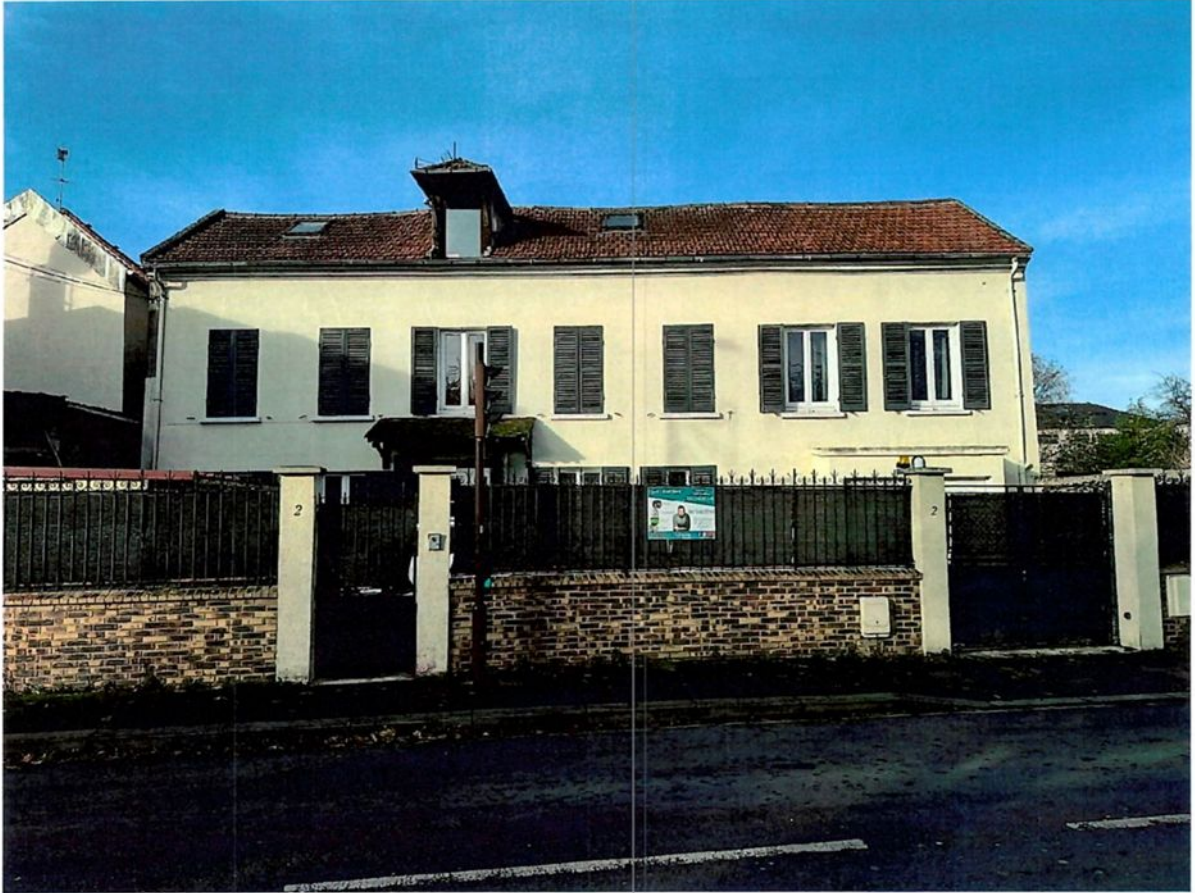
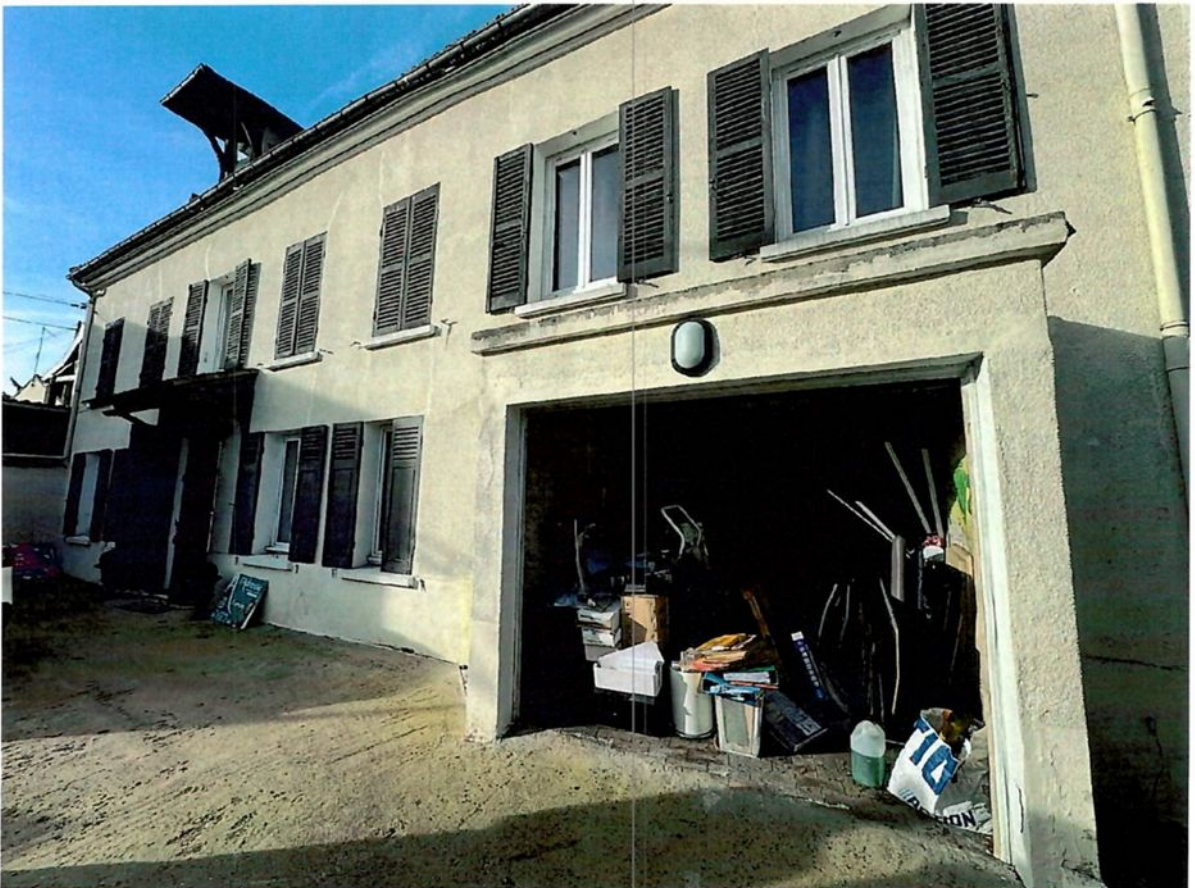
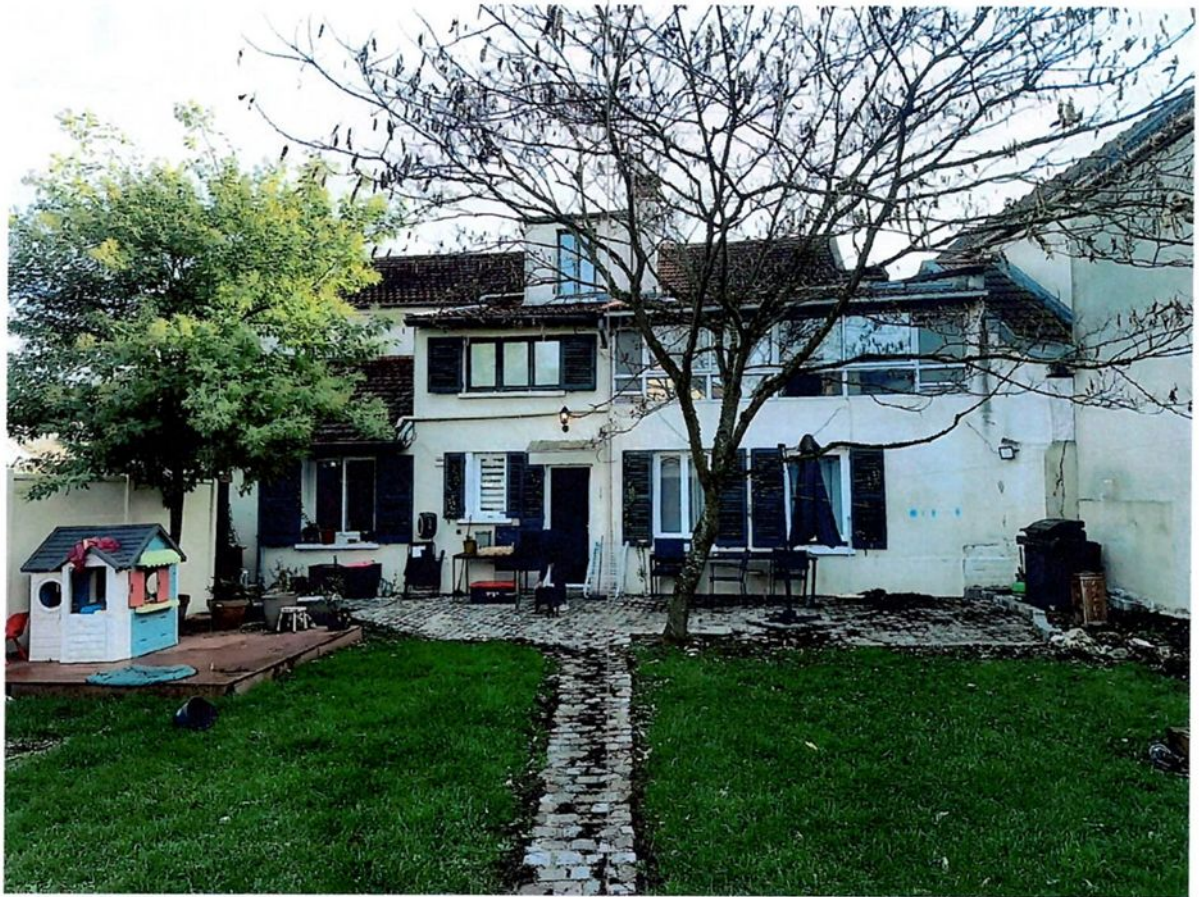
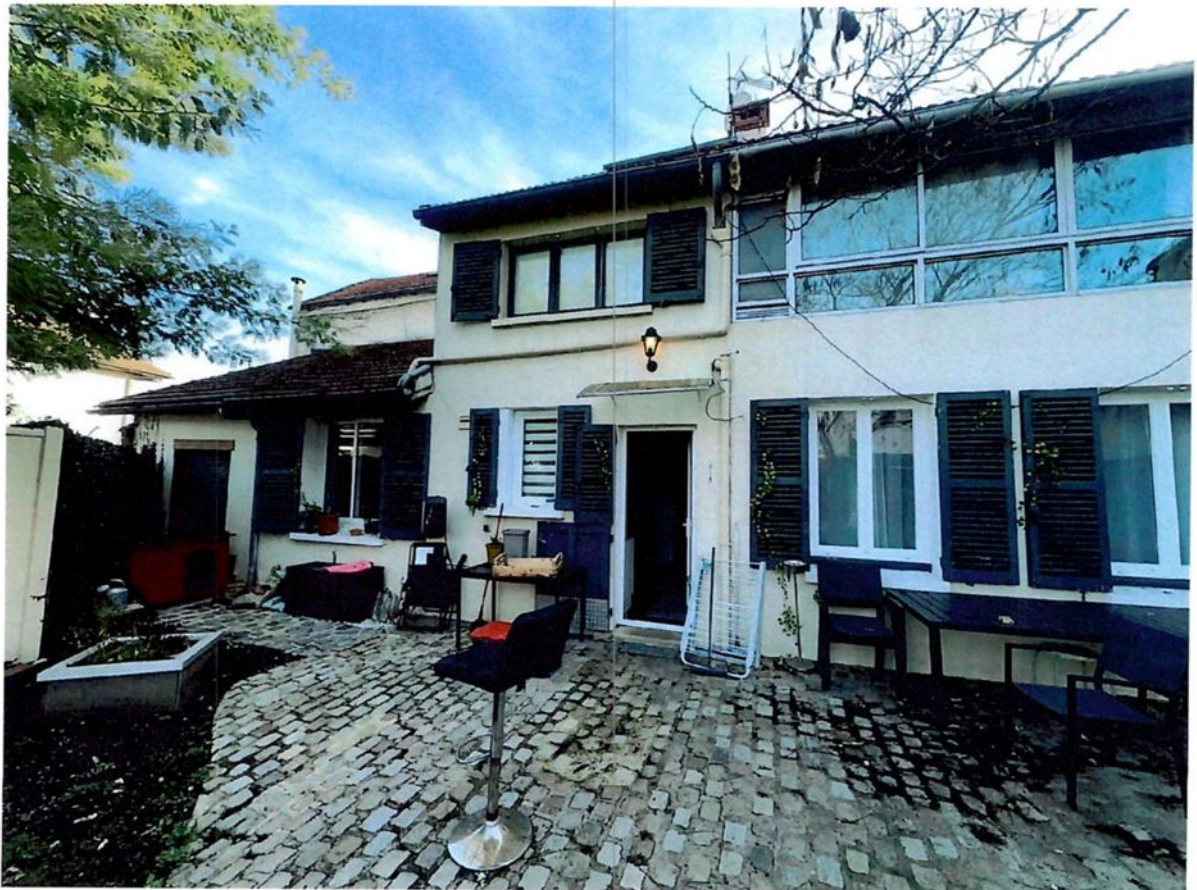
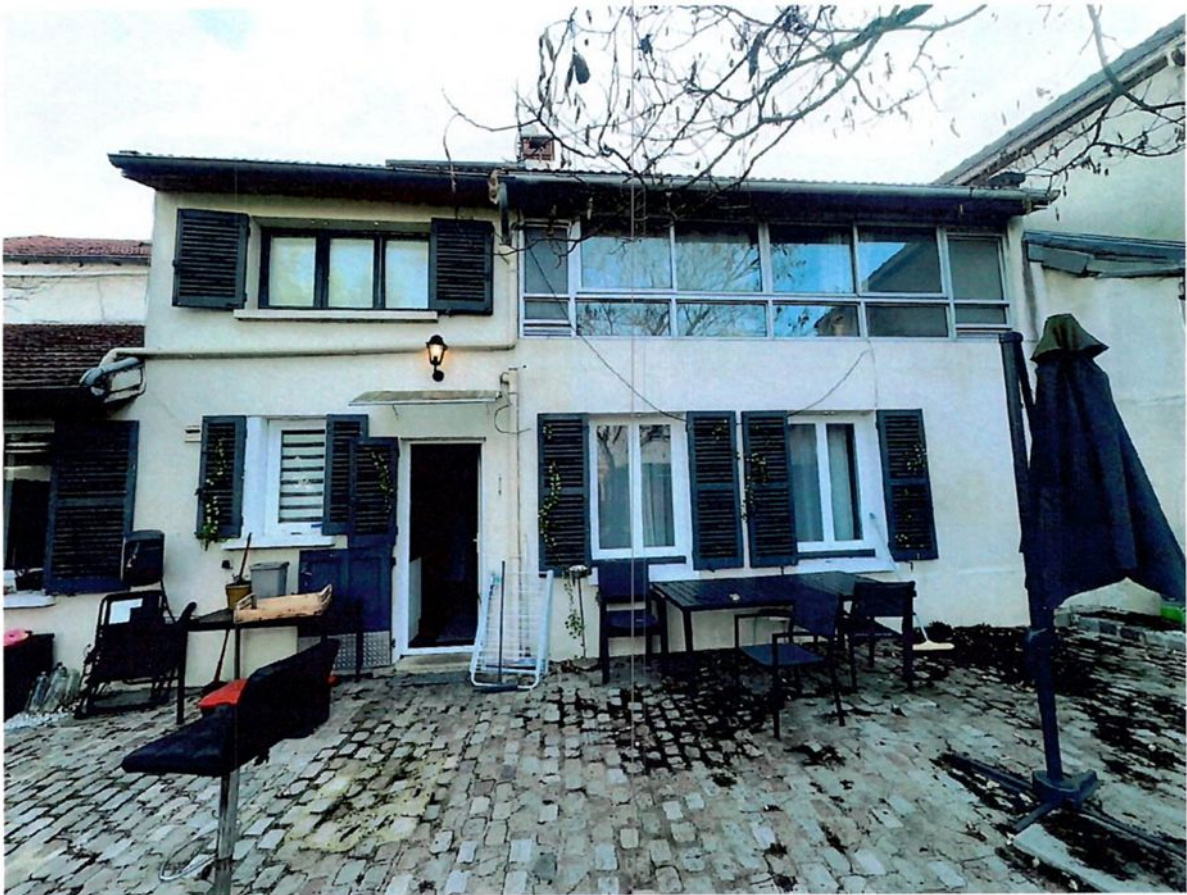
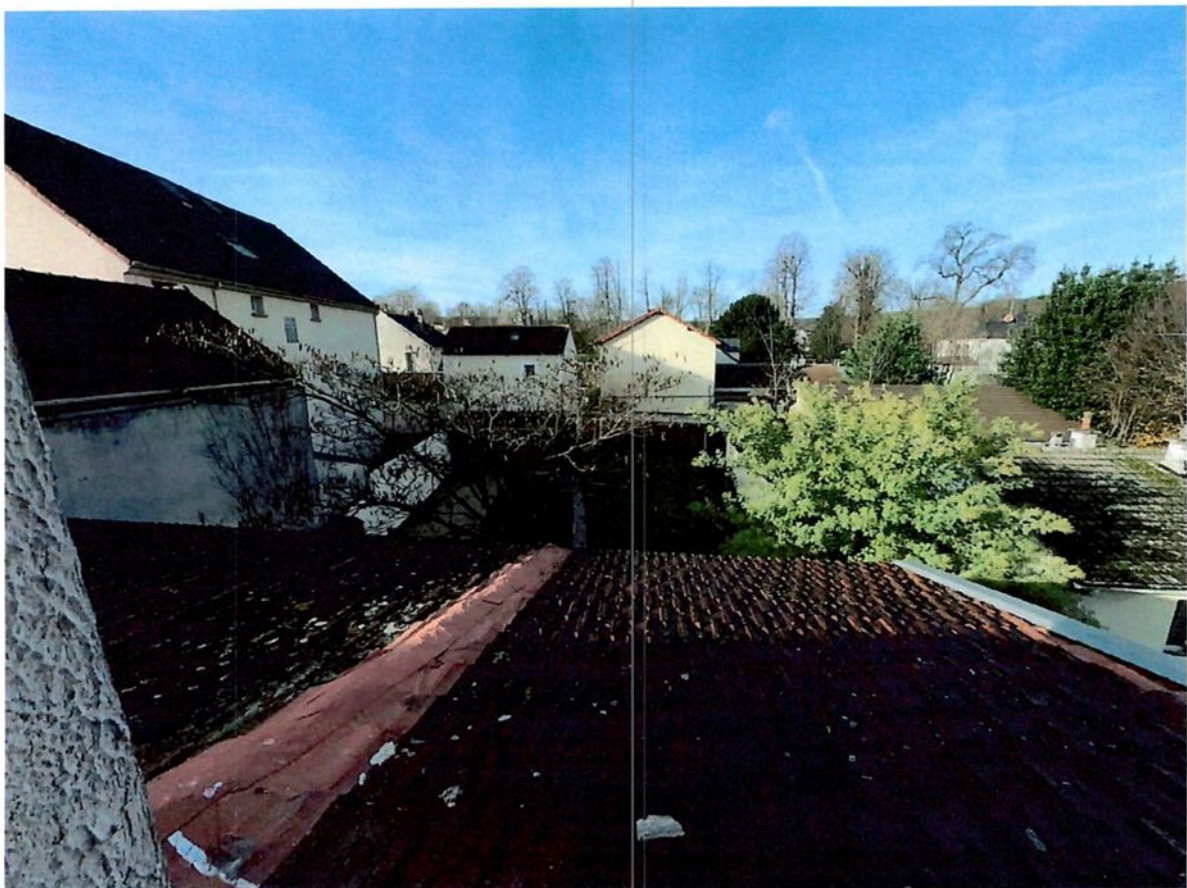
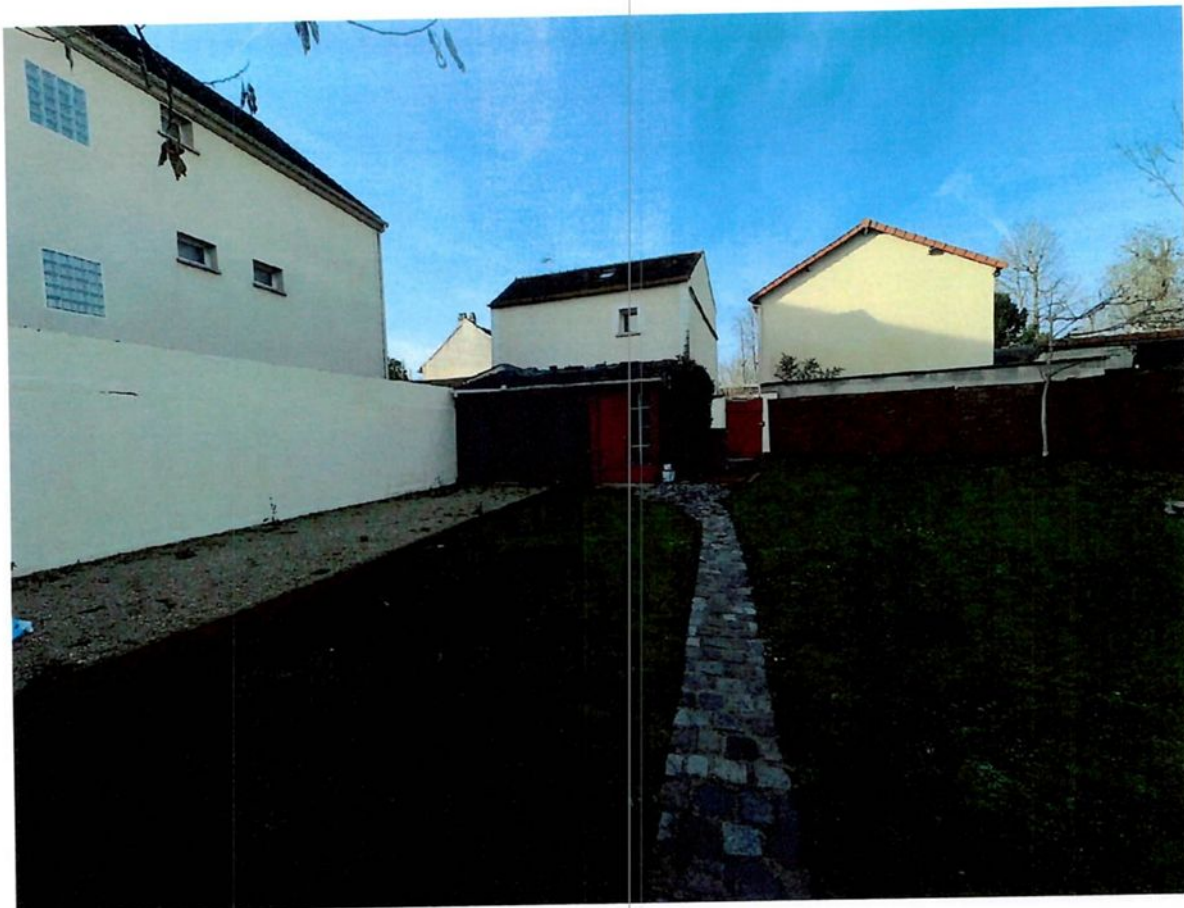
Il s'agit d'une maison à usage d'habitation datant des années 1890 implanté en retrait de rue sur un terrain plat de forme irrégulière arboré et engazonné. Une cour pavée en façade sur rue permet le stationnement de véhicules et un terrain arboré et engazonné se trouve en partie arrière avec une petite remise construite en dur. La partie arrière du terrain dispose d'une terrasse pavée en sortie des pièces arrières avec une allée pavée menant à la petite remise en dur.

Le gros-œuvre est édifié de maçonnerie traditionnelle sous enduit en état d'usage, les planchers sont en bois et la toiture à deux pans est recouverte de tuiles plates en état d'usage avec charpente en bois.

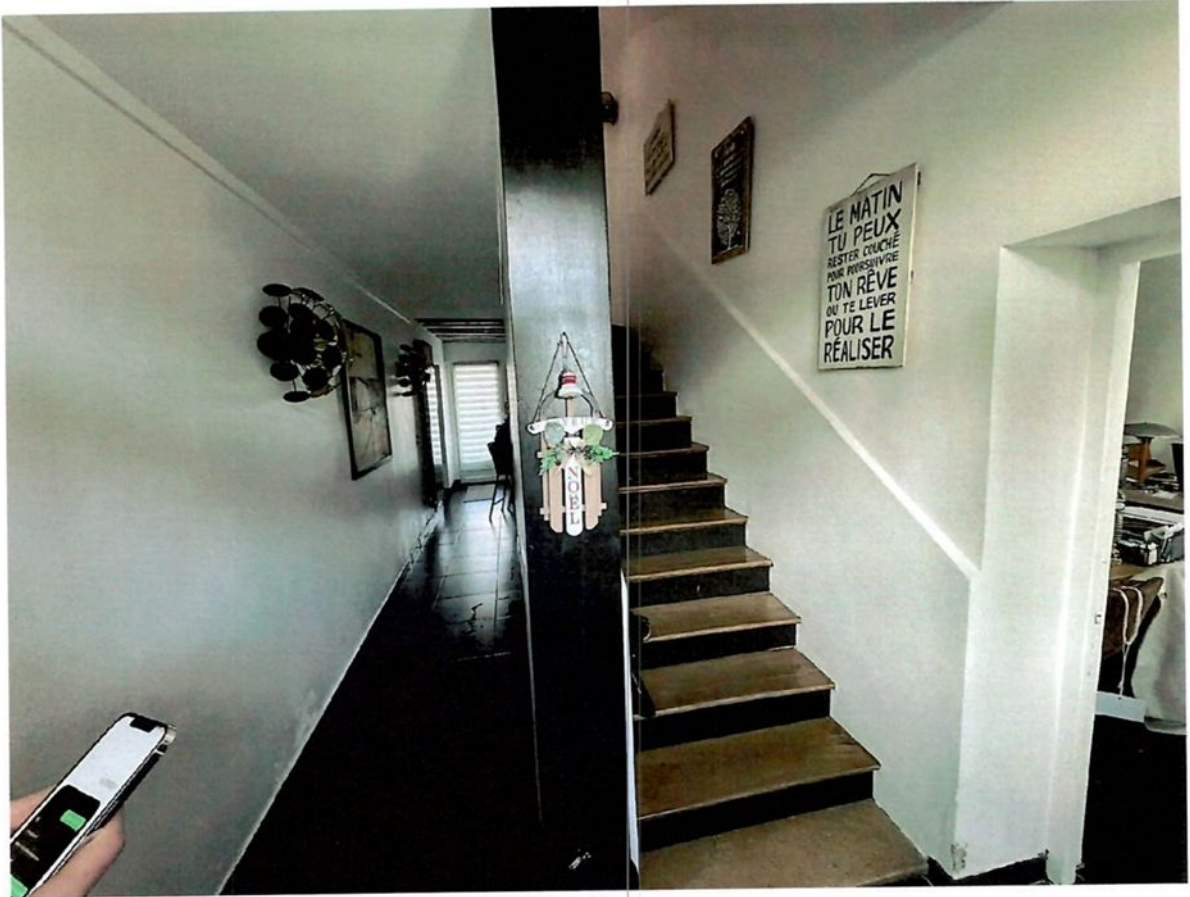
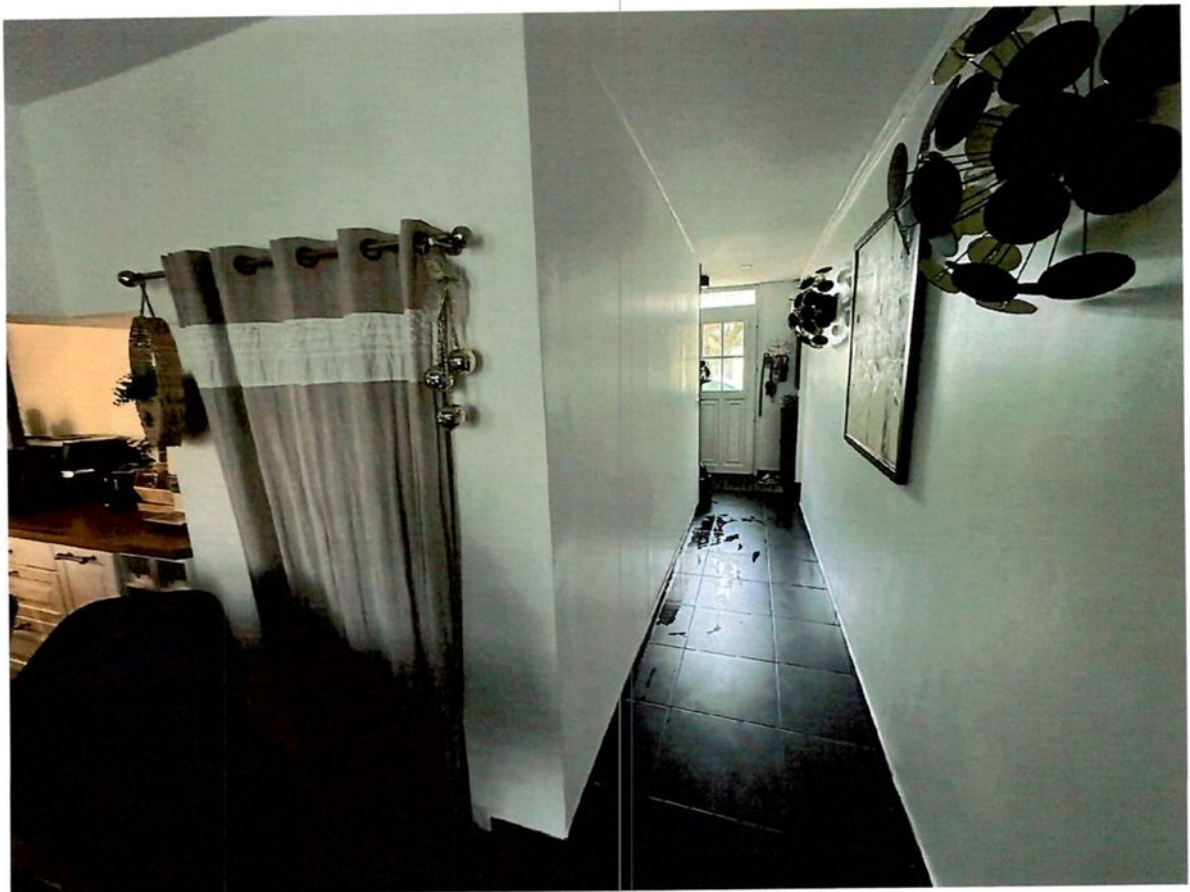
HALL ET COULOIR :

Sol : Le sol est recouvert de carrelage en état d'usage.

Murs : les murs sont recouverts de peinture en état d'usage.

Plafond : le plafond avec poutres apparentes est recouvert de peinture en état d'usage.

Fenêtre : présence d'une fenêtre double vantaux ouvrante en PVC double vitrage en état d'usage avec volets battants en bois en état d'usage.

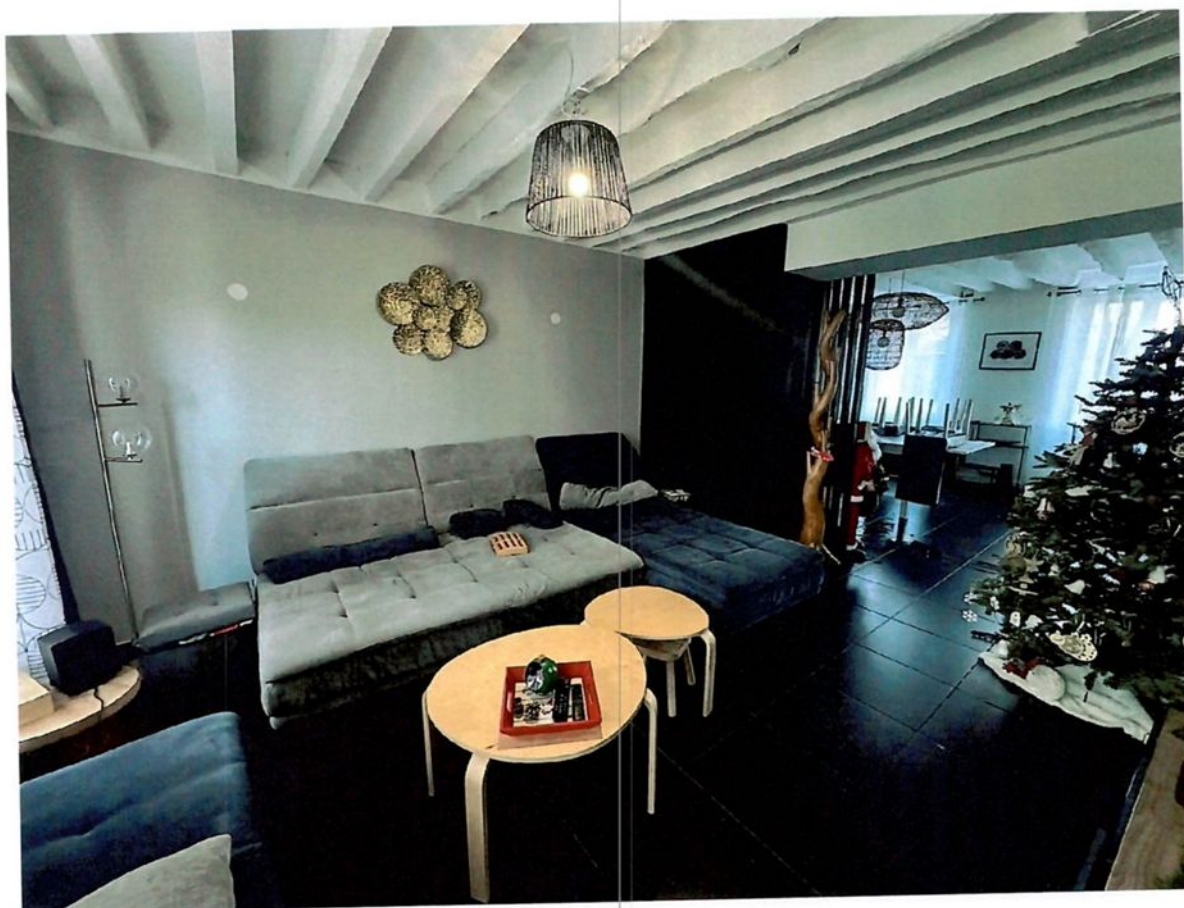
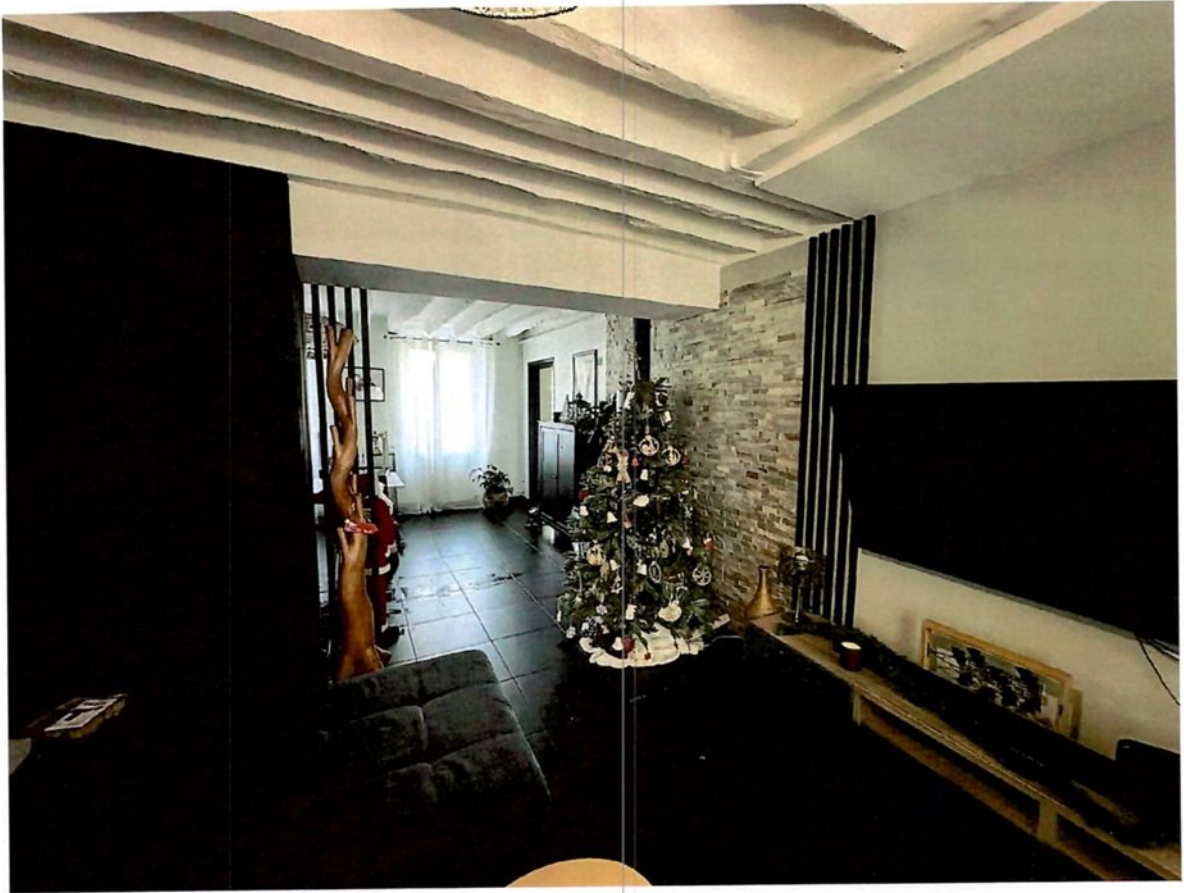
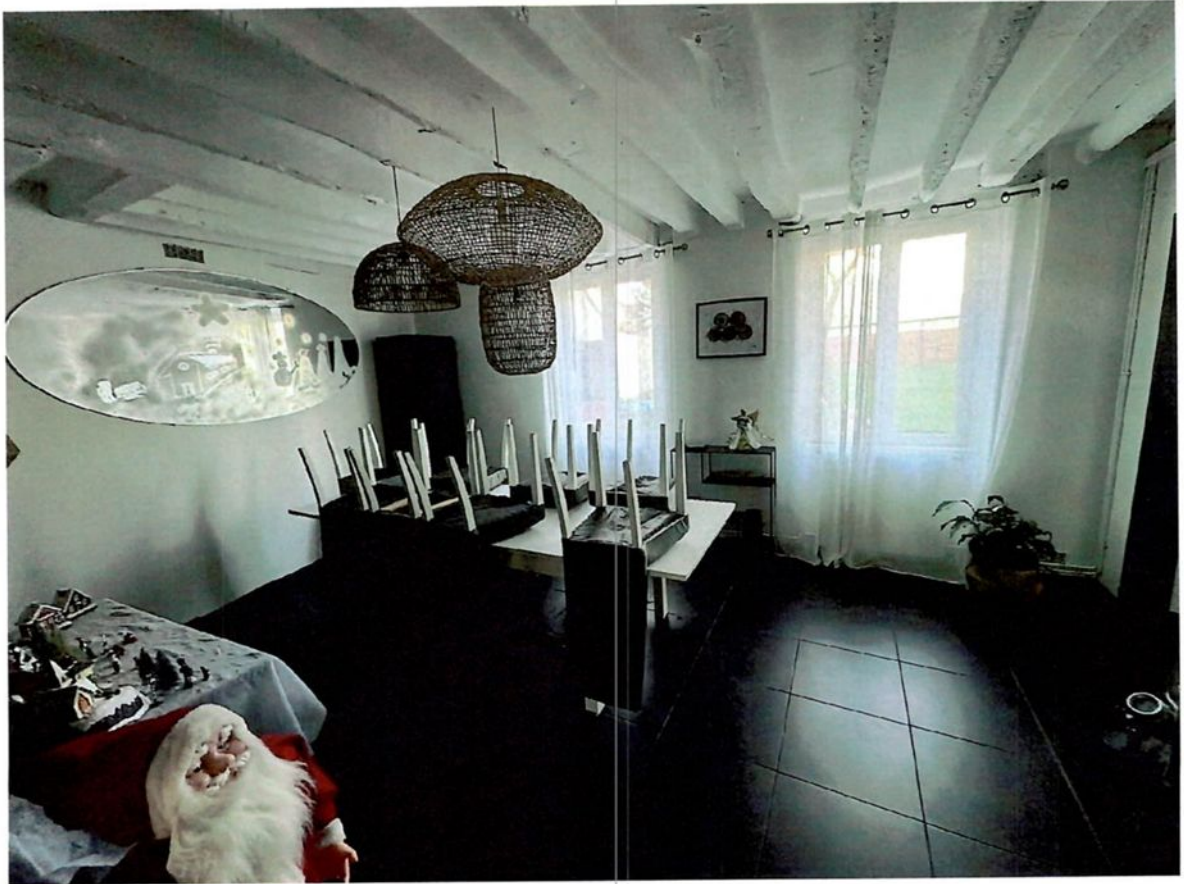
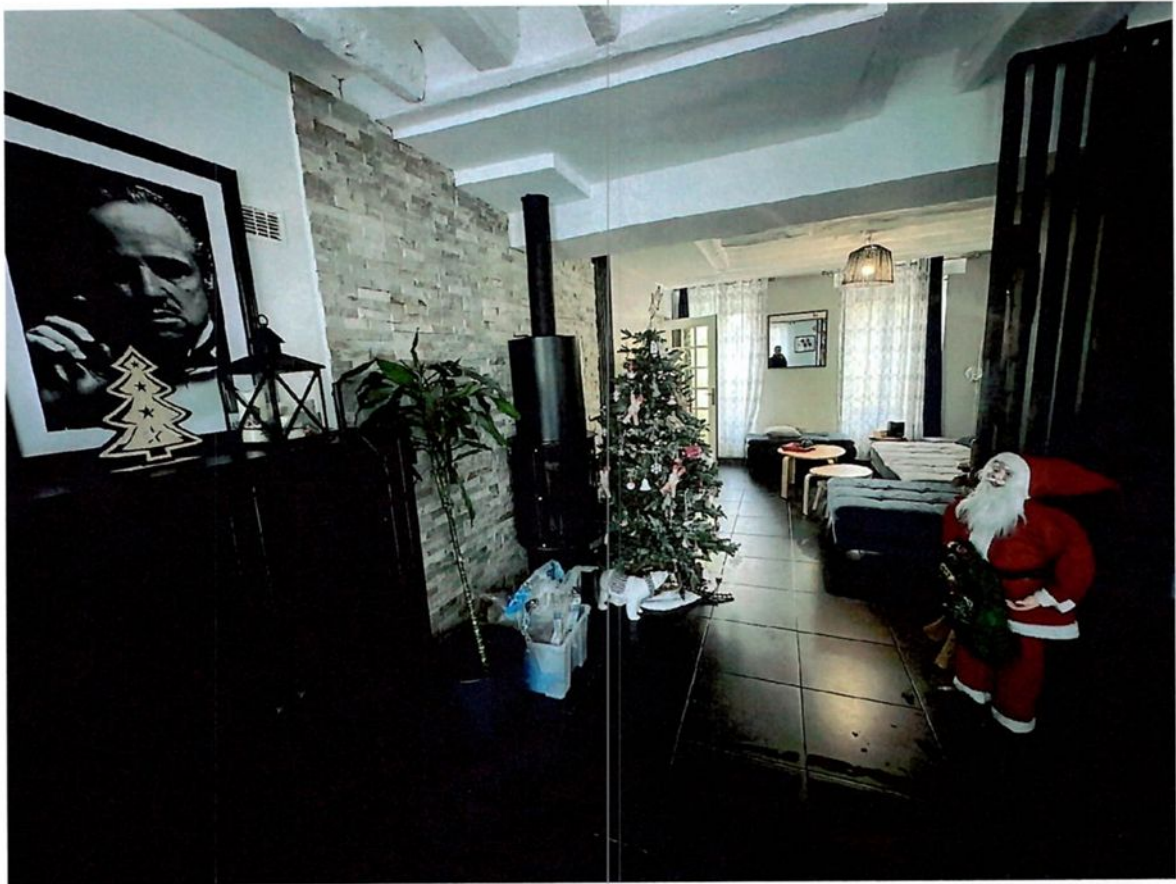
SALON :

Sol : le sol est recouvert de carrelage en état d'usage.

Murs : les murs sont recouverts de peinture en état d'usage avec une partie derrière le poêle à bois recouvert de parement briquette en état d'usage.

Plafond : le plafond est recouvert de peinture en état d'usage.

Fenêtre : façade avant : présence de deux fenêtres double vantaux ouvrantes en PVC double vitrage en état d'usage avec volets battants en bois en état d'usage.

Façade arrière : présence de deux fenêtres double vantaux ouvrantes en PVC double vitrage en état d'usage avec volets battants en bois en état d'usage.

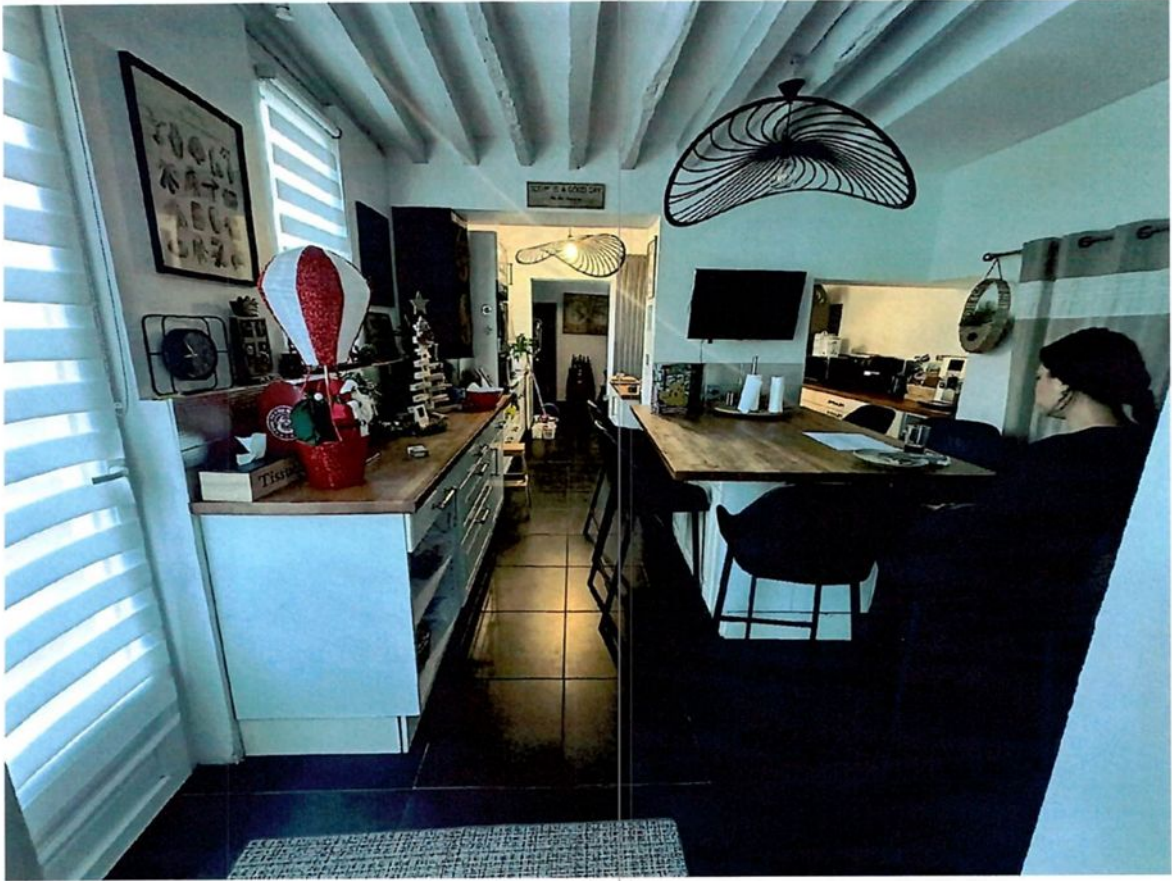
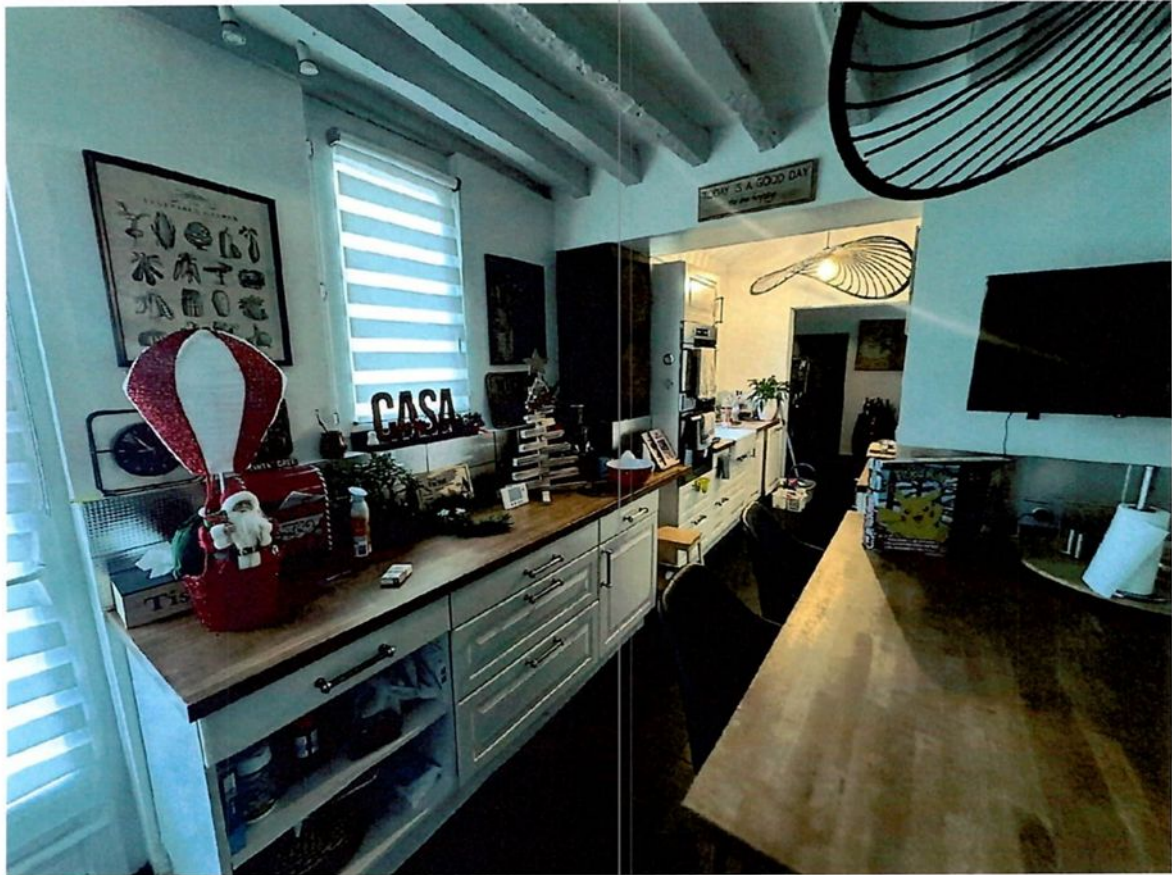
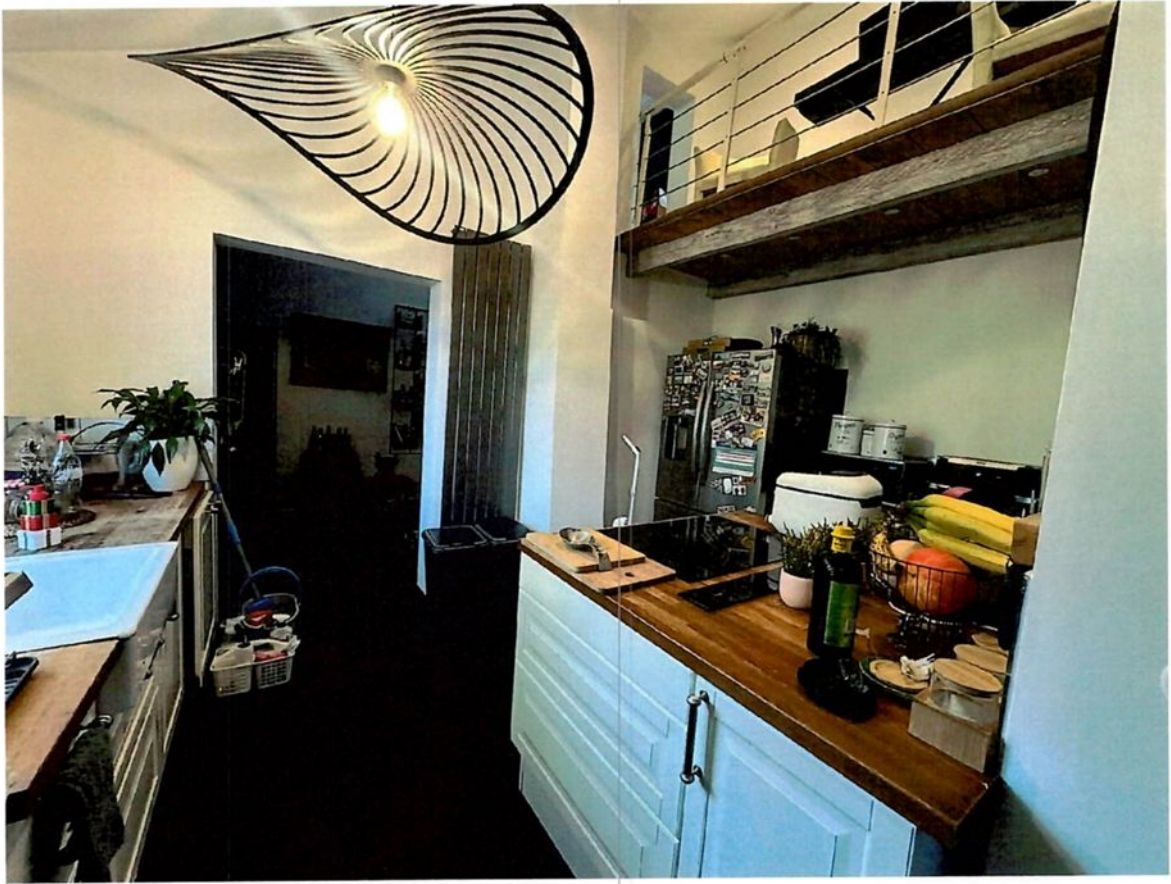
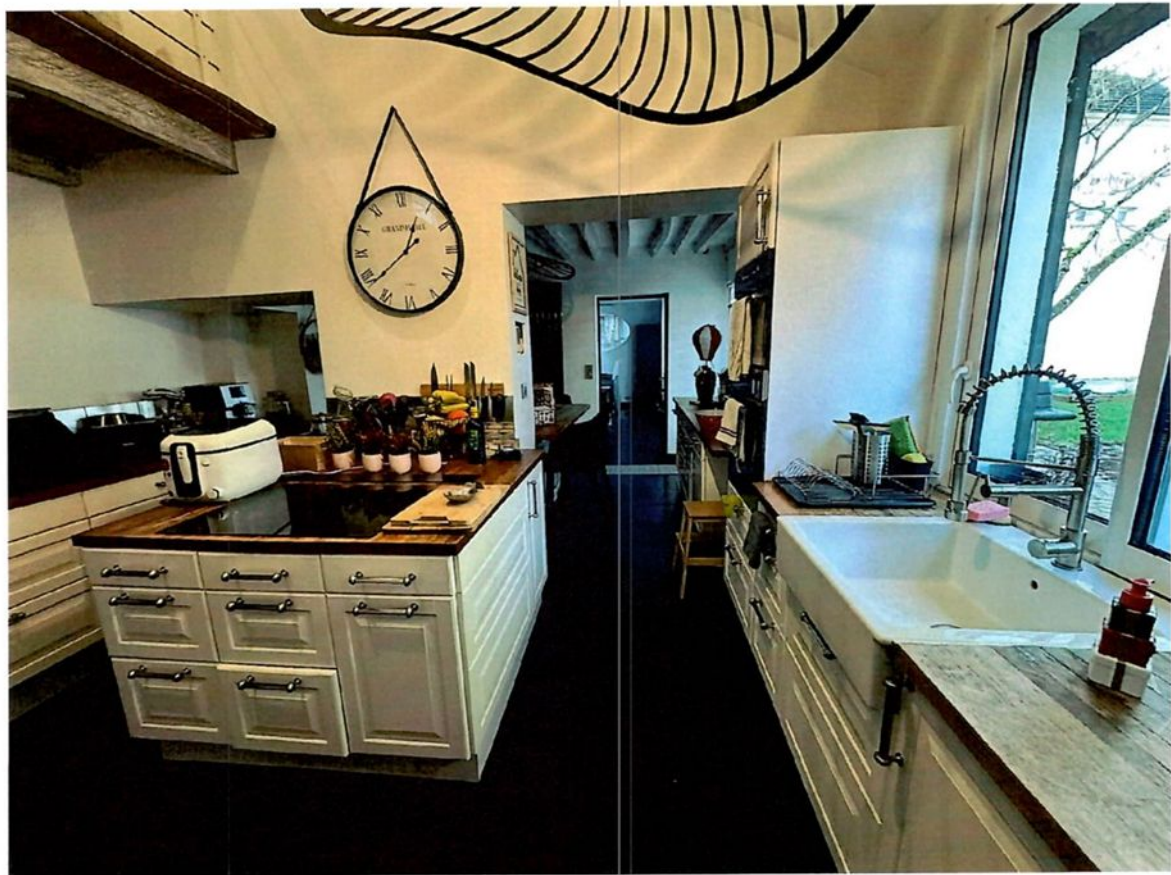
CUISINE :

Sol : le sol est recouvert de carrelage en état d'usage.

Murs : les murs sont recouverts de peinture en état d'usage.

Plafond : le plafond est recouvert de peinture en état d'usage.

Fenêtre : présence d'une porte-fenêtre simple vantail ouvrante en PVC double vitrage en état d'usage avec volet battant en bois donnant accès à la terrasse et au jardin arrière.

Présence d'une fenêtre simple vantail ouvrante en PVC double vitrage en état d'usage.

Présence de deux baies coulissantes en PVC double vitrage en PVC en état d'usage.

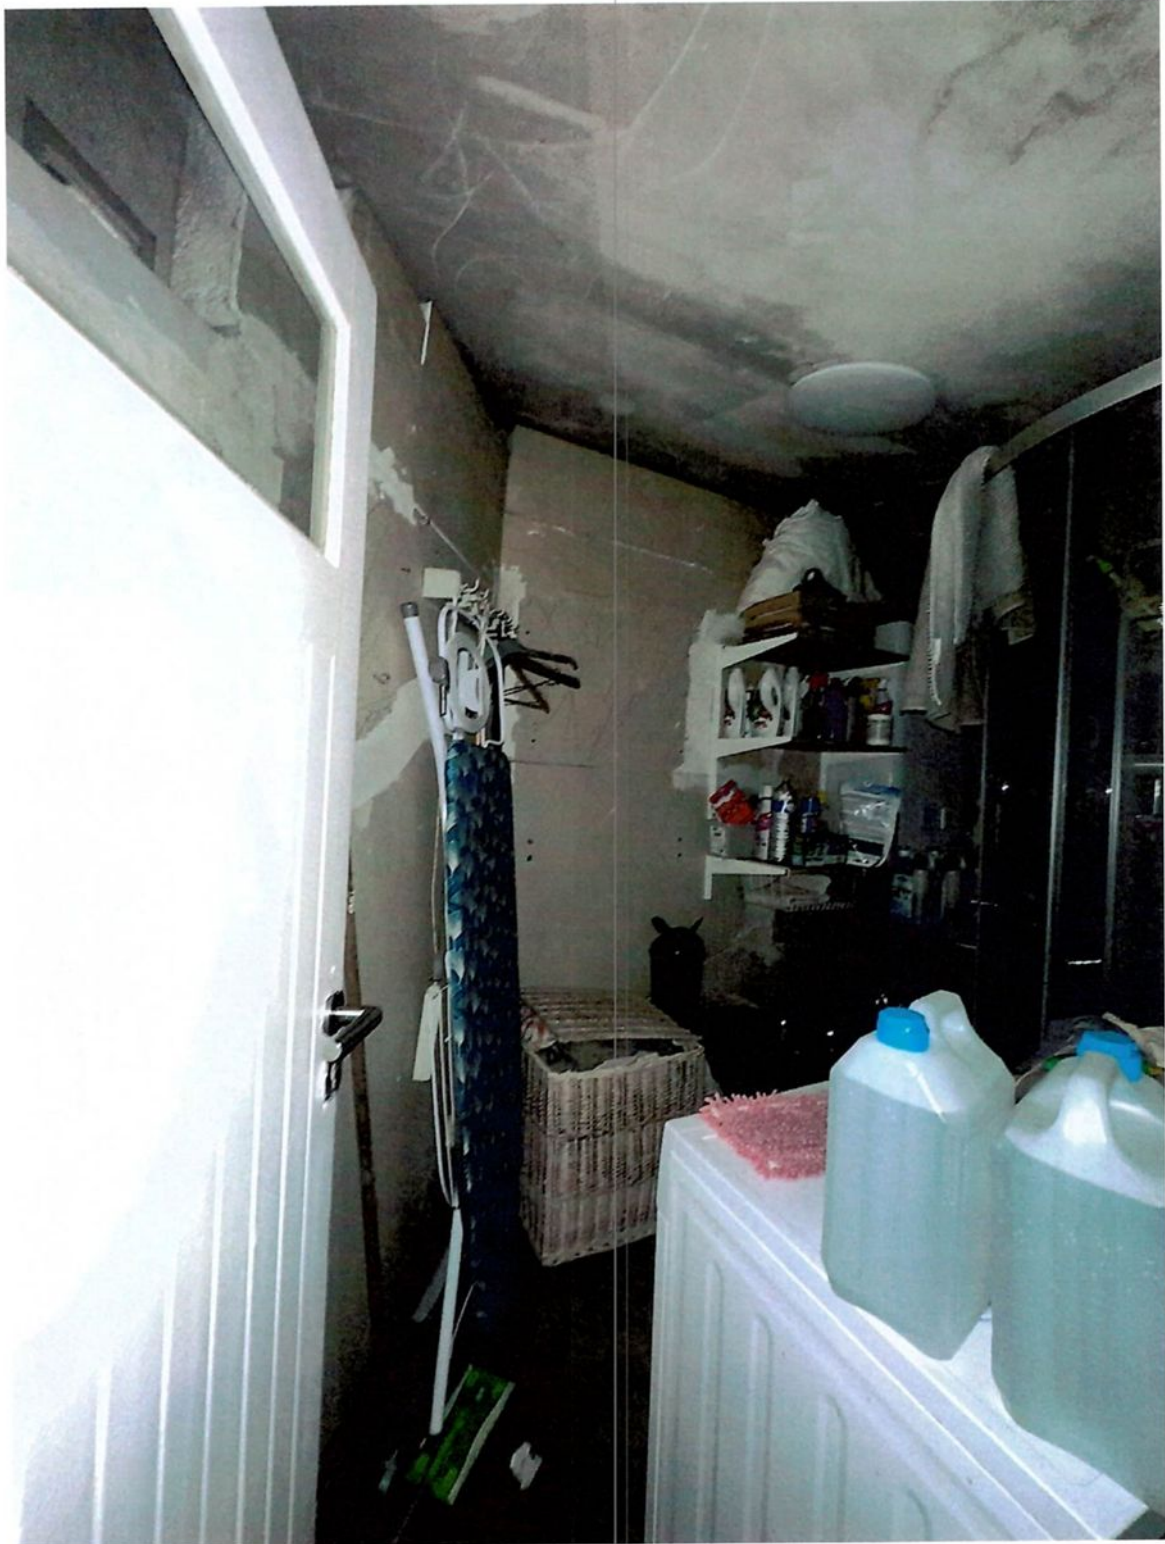
BUANDERIE :

Sol : le sol est en béton brut en état d'usage.

Murs : les murs sont recouverts de plaques de placoplâtre type BA13 non peintes et non enduites.

Plafond : le plafond est recouvert de plaques de placoplâtre type BA13 non peintes et non enduites.
