PROCES-VERBAL DE DESCRIPTION

**L'AN DEUX MILLE VINGT CINQ
ET LE NEUF DECEMBRE**

Certifie m'être transporté ce jour à 11 heures 35, sis 2 Place du Président Wilson, Place du Patis 93470 COUBRON cadastré section B n°392

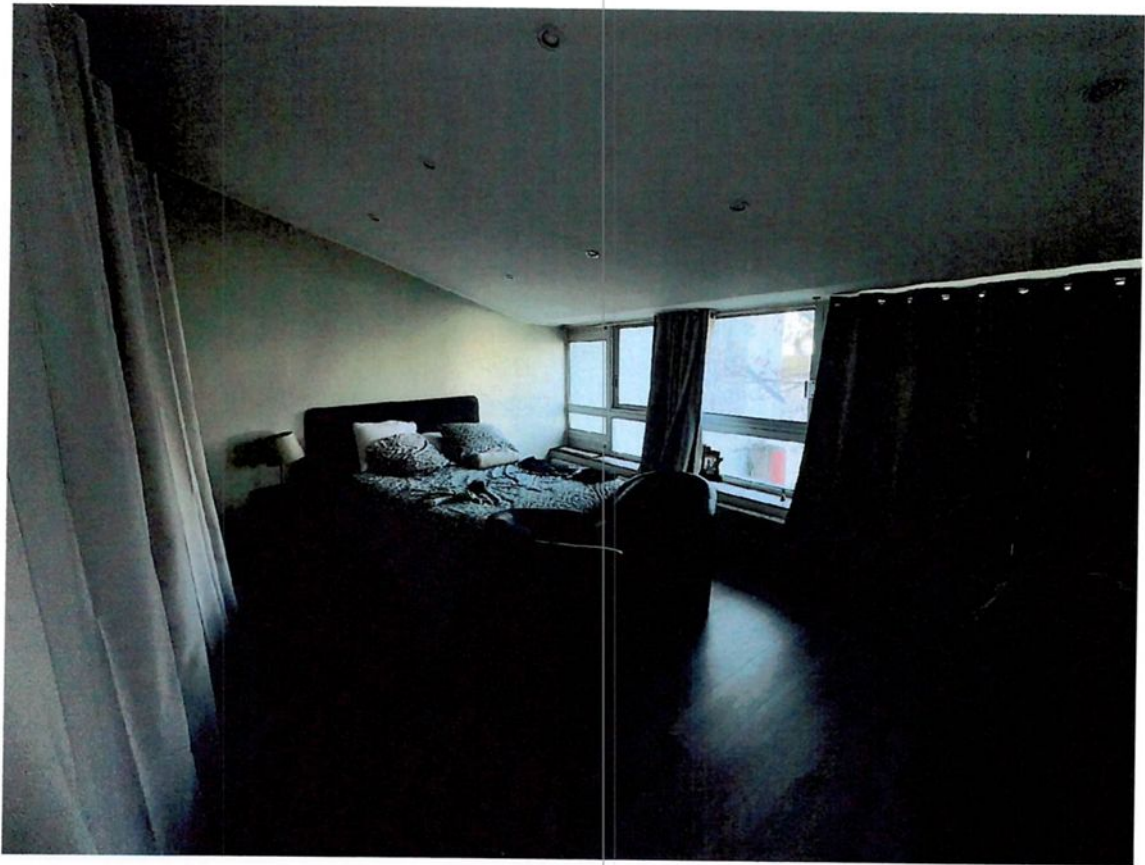
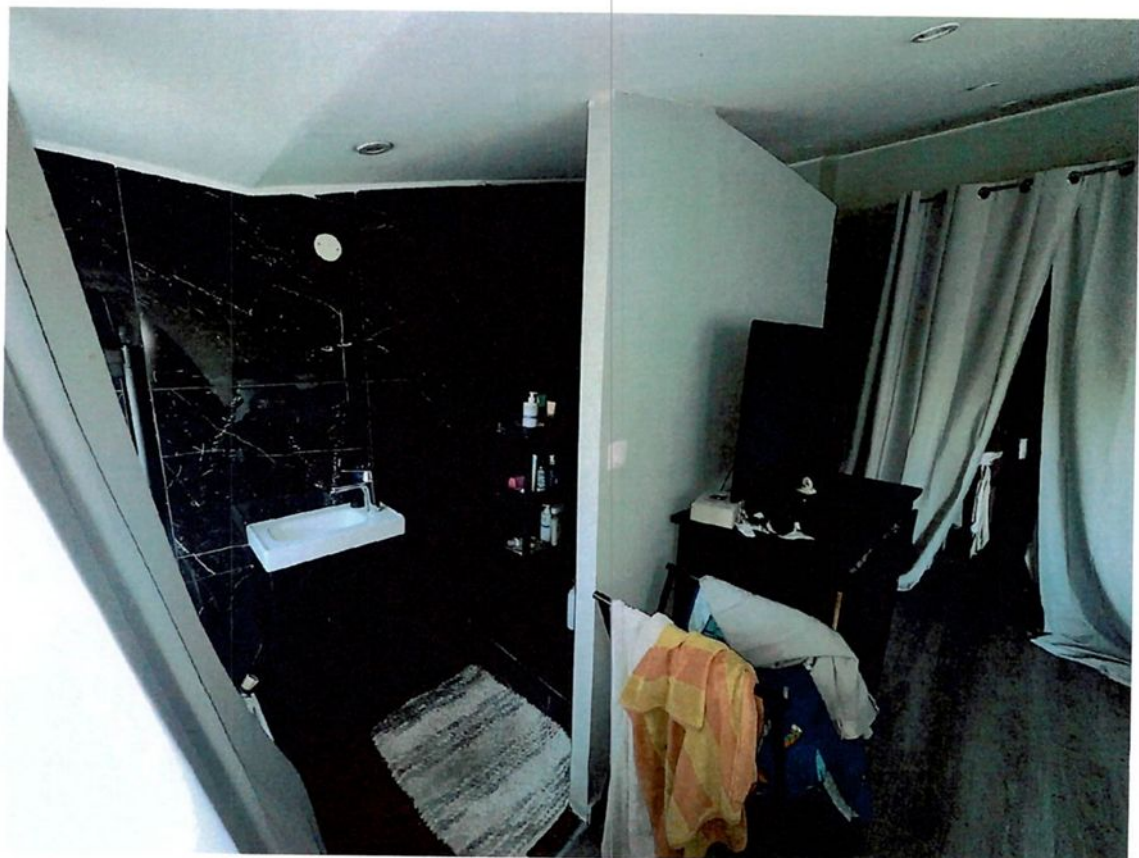
CHAMBRE SUR ARRIERE AVEC SALLE D'EAU :

Murs : les murs sont recouverts de peinture en état d'usage avec dégât des eaux sur mur face de l'entrée.

Fenêtre : la partie du mur sur l'arrière donnant sur le ardin est constitué de baies coulissantes et fixes en aluminium double vitrage vétustes recouvert de rosée suite à problème de rupture de pont thermique.

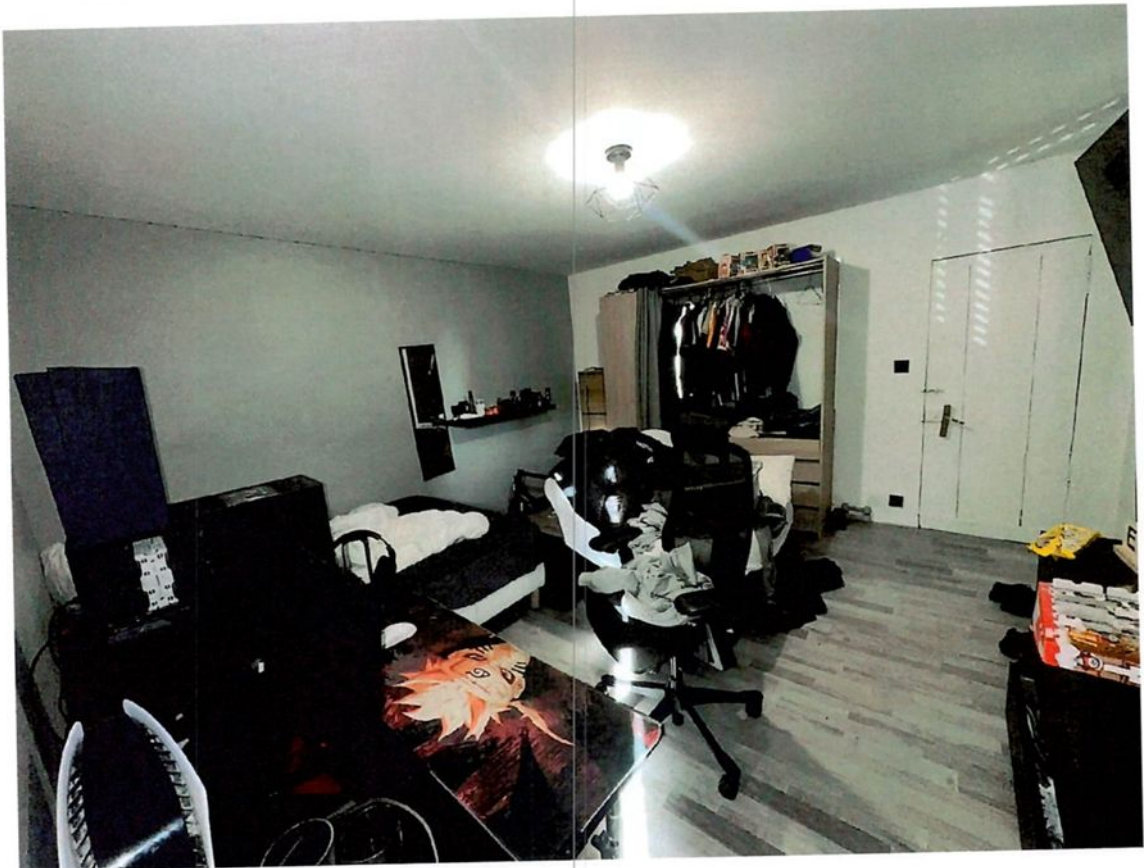
PIECE EN ENFILADE DE LA CHAMBRE AVEC ACCES DEPUIS LA MEZZANINE DE L'ARRIERE CUISINE :

Plafond : le plafond est recouvert de peinture en mauvais état avec un trou et un dégât des eaux, le plafond est bombé.
