## PROCES VERBAL DE DESCRIPTION

Laquelle en application de la loi me requiert à l'effet de procéder au procès-verbal de description tel qu'indiqué à l'article R322-2 du CPCE d'un immeuble situé **2, rue de l'Europe (62570) WIZERNES**, consistant en un immeuble à usage de bureaux figurant au plan cadastral de ladite commune sous la relation suivante : section AH, numéro 218, d'une superficie totale de 1170 m².

2 rue de l'Europe  
62570 WIZERNES

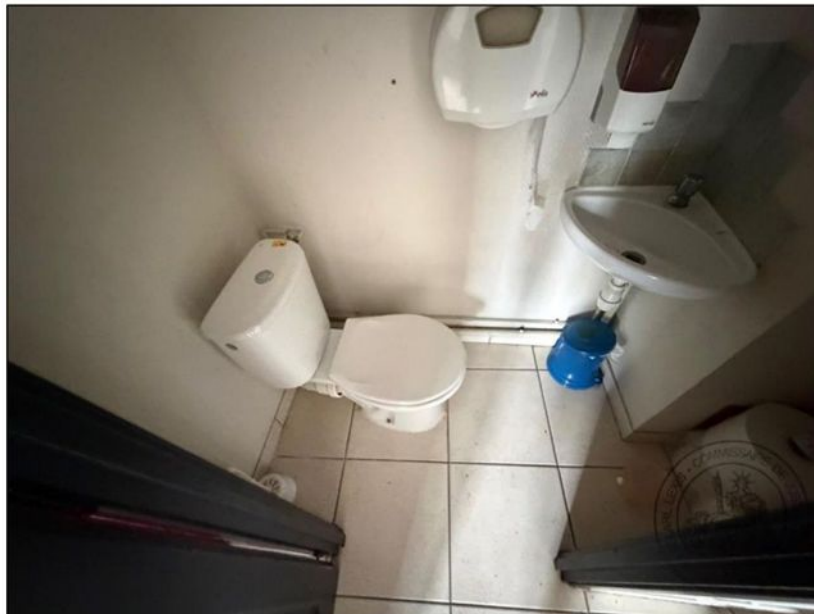
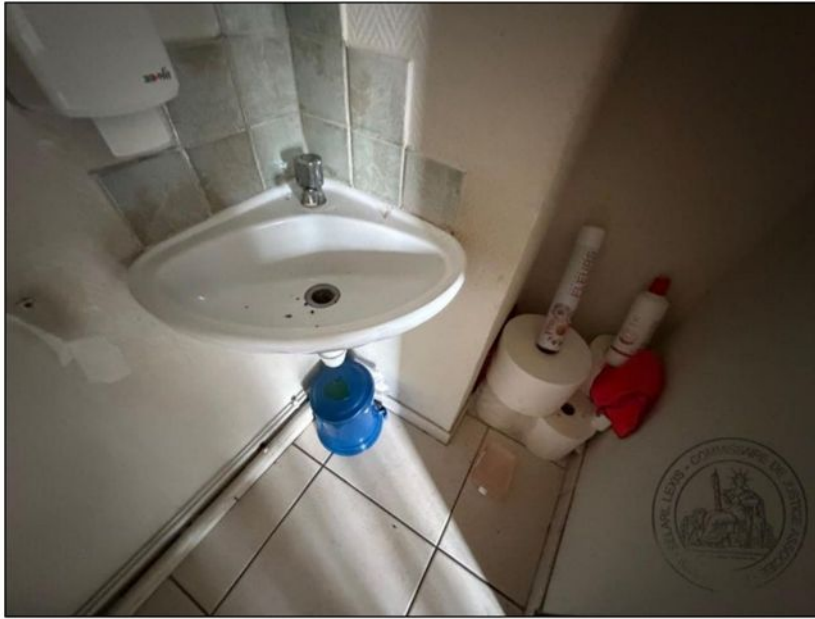
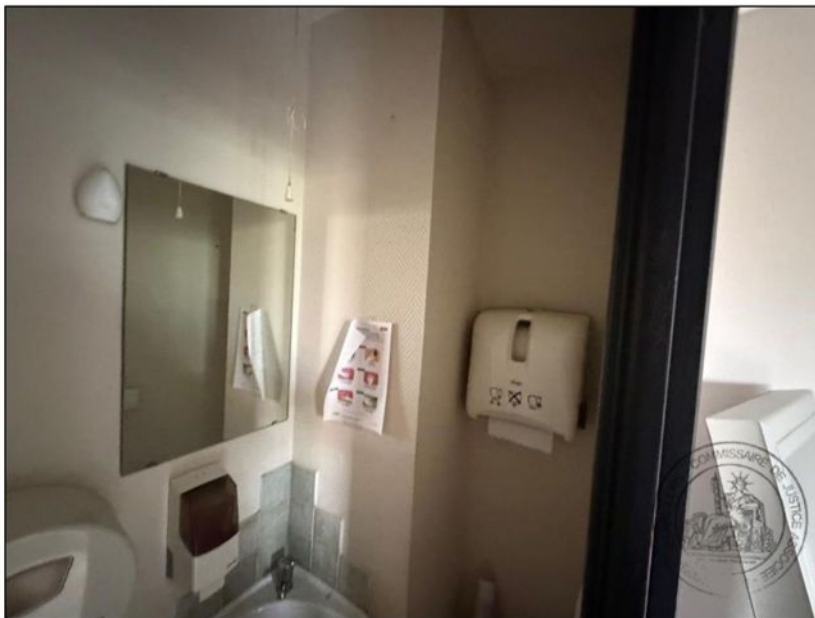
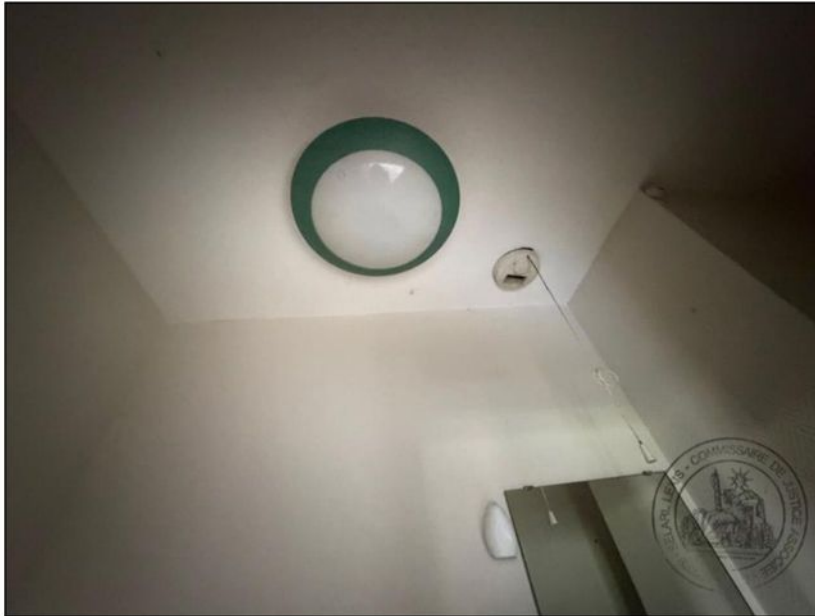
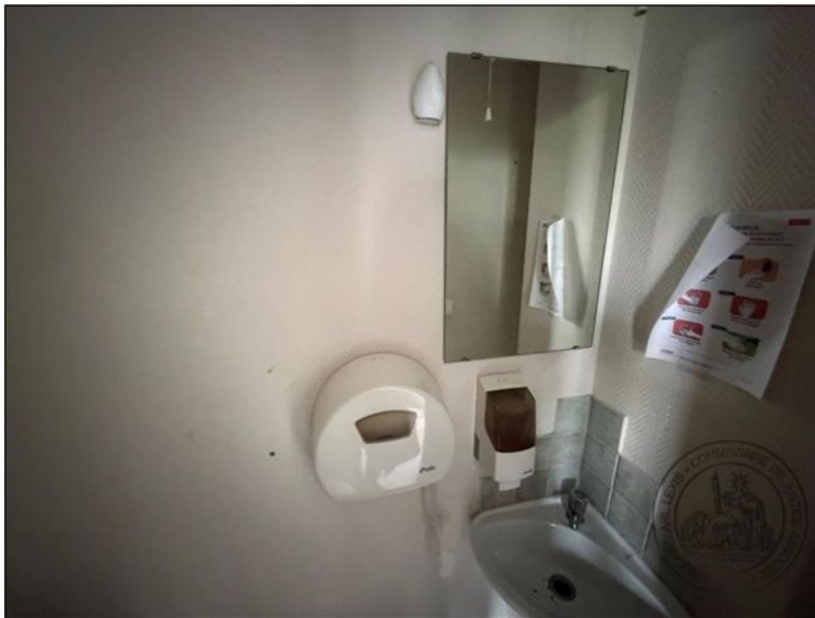
## WC

- Une cuvette WC avec un abattant double, une chasse d'eau, des réserves sont émises sur l'état de fonctionnement.
- Un lave-mains, un robinet mélangeur.
- Une bouche d'extraction VMC.

Equipements électriques anciens.

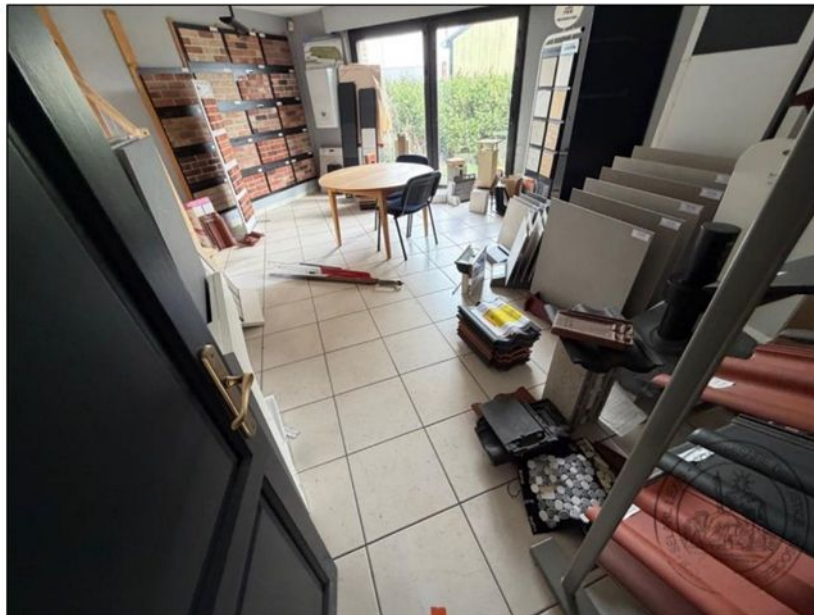
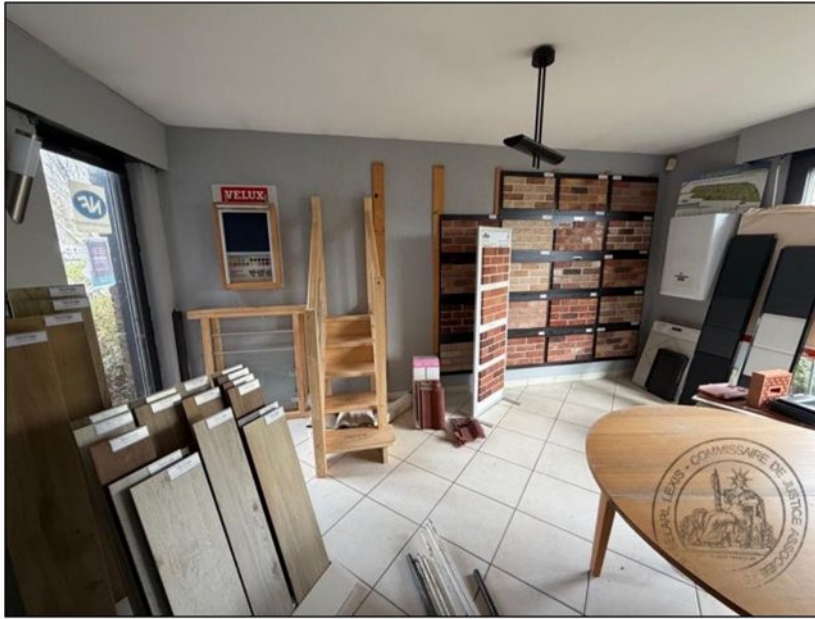
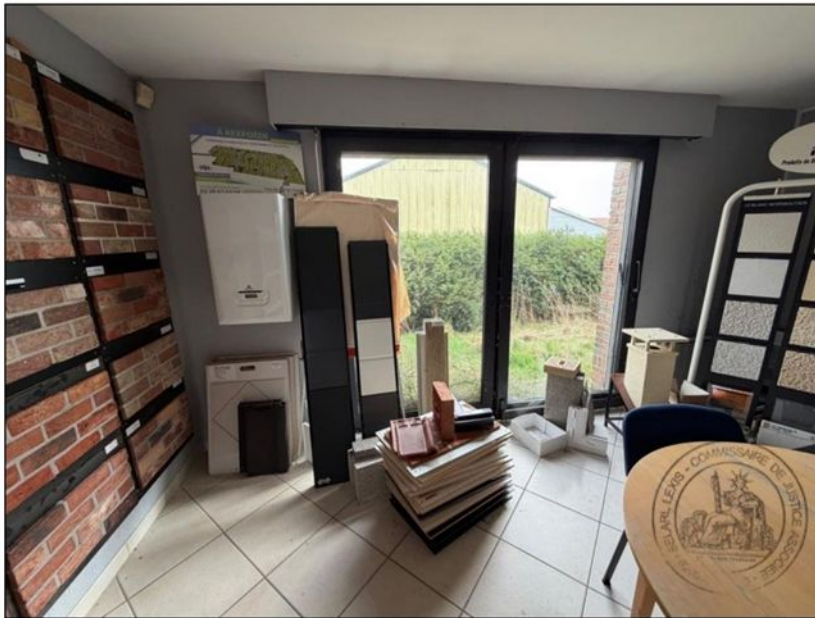
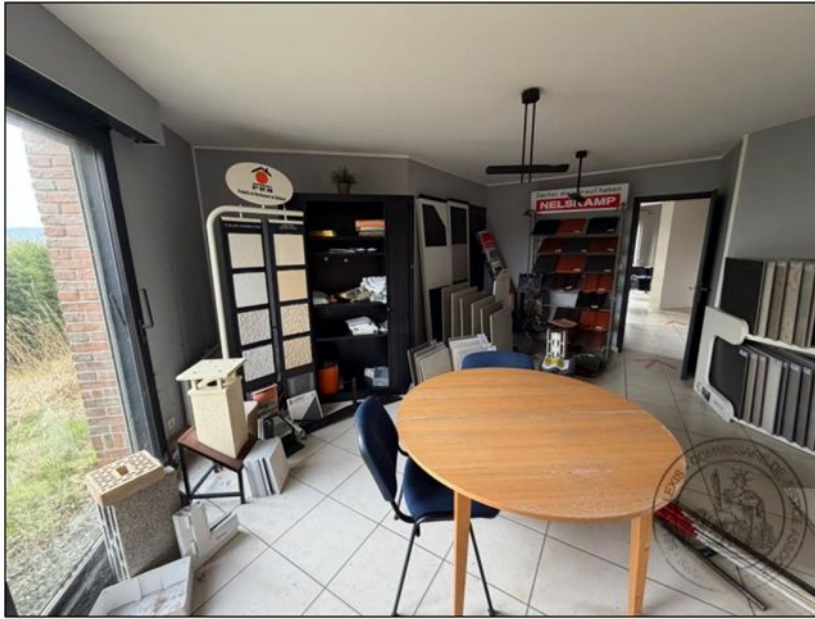
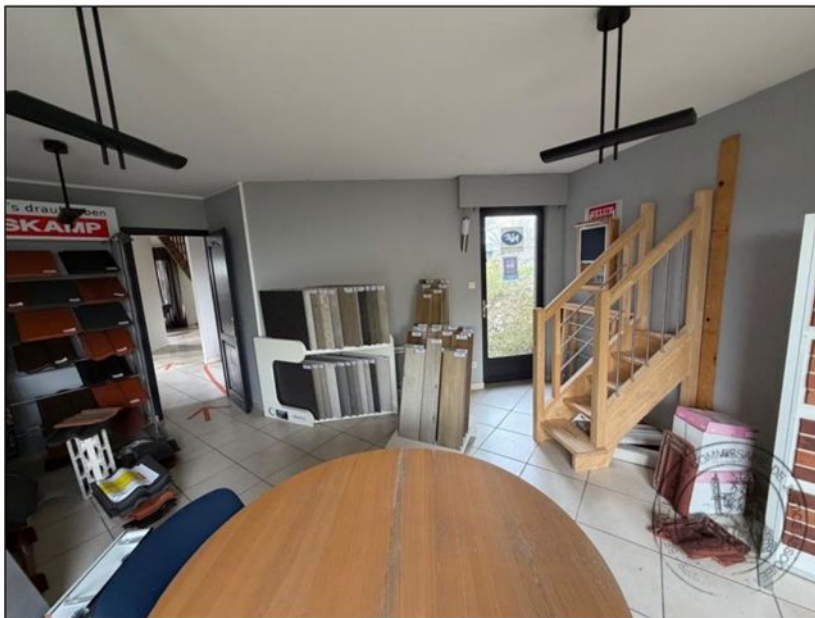
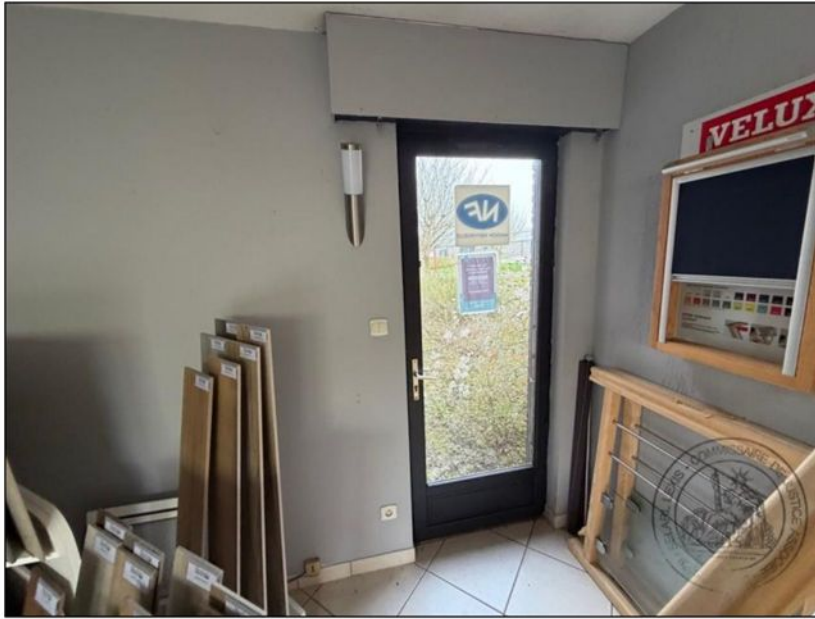
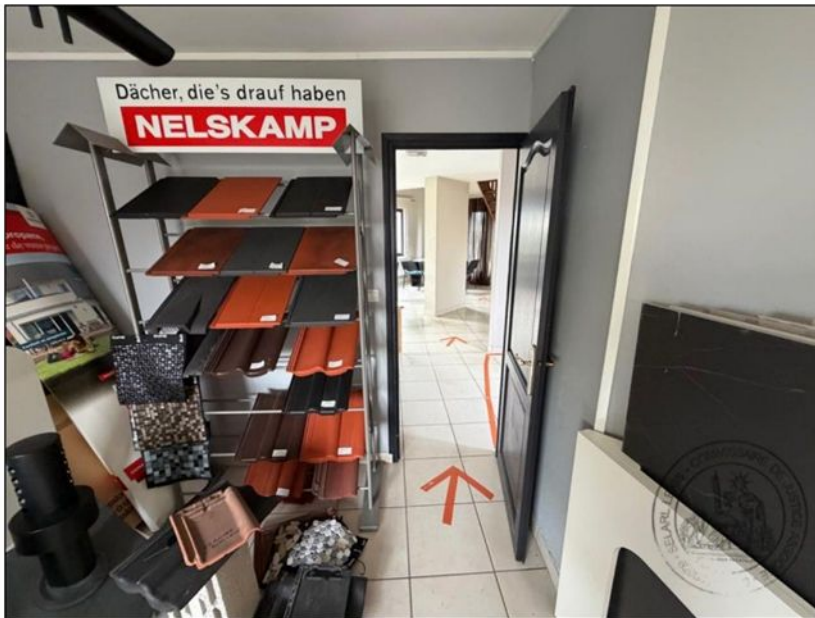
## **BUREAU 1**

Une porte-fenêtre en bois, deux ouvrants coulissants, double vitrage, la porte est cassée.

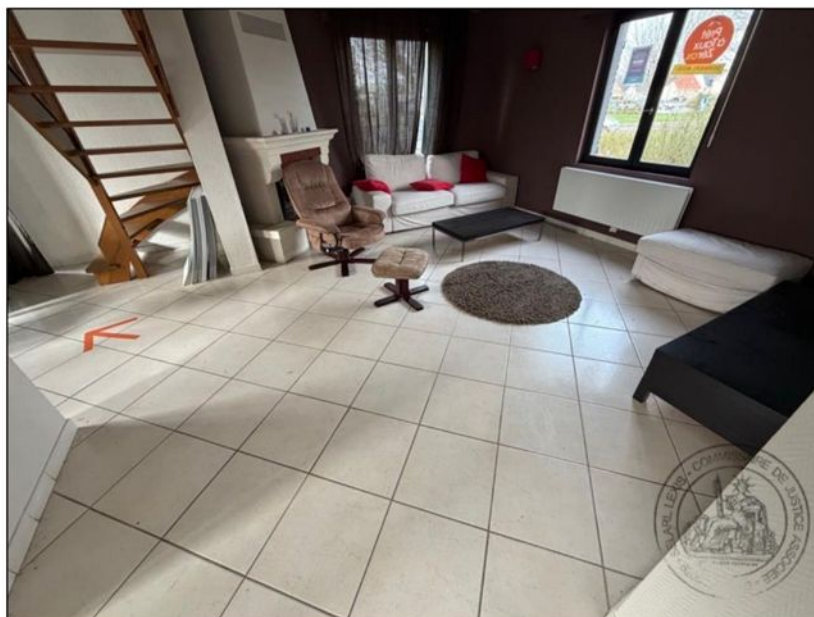
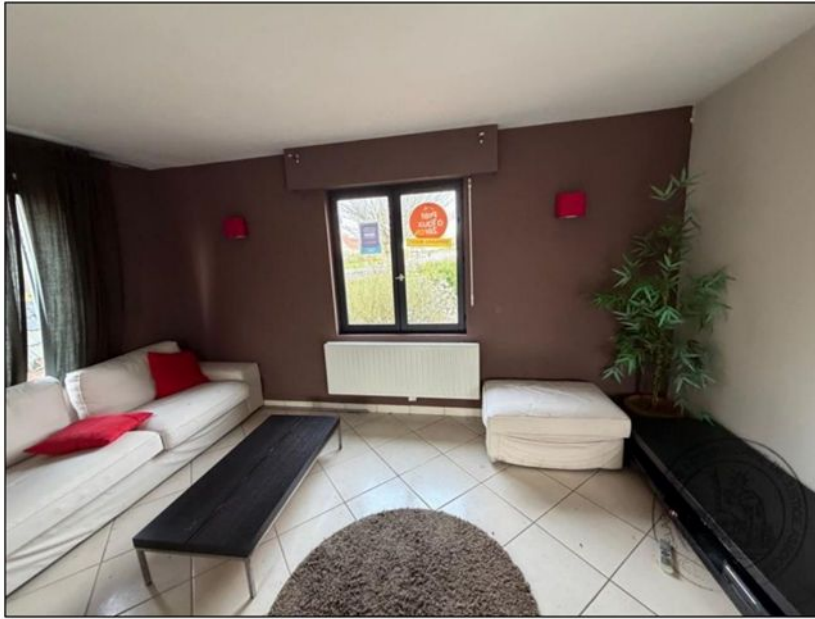
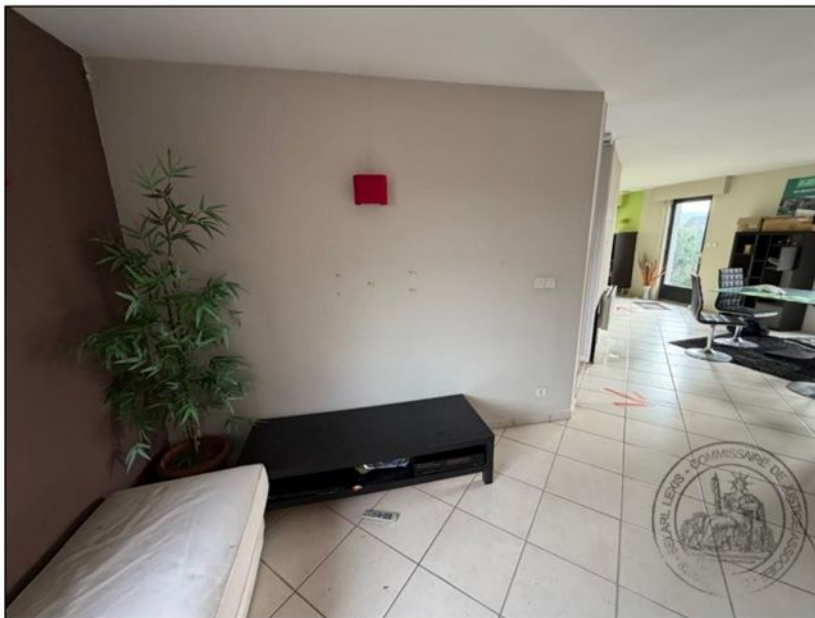
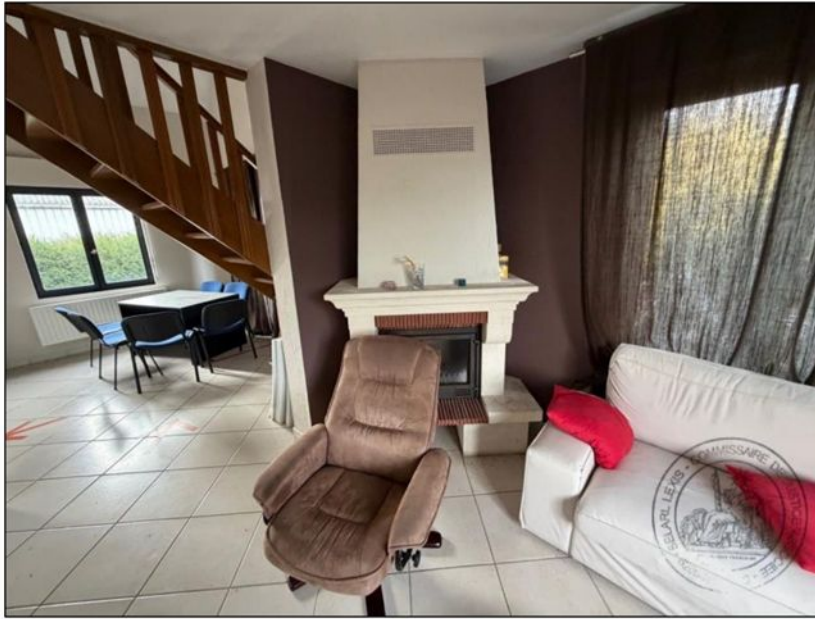
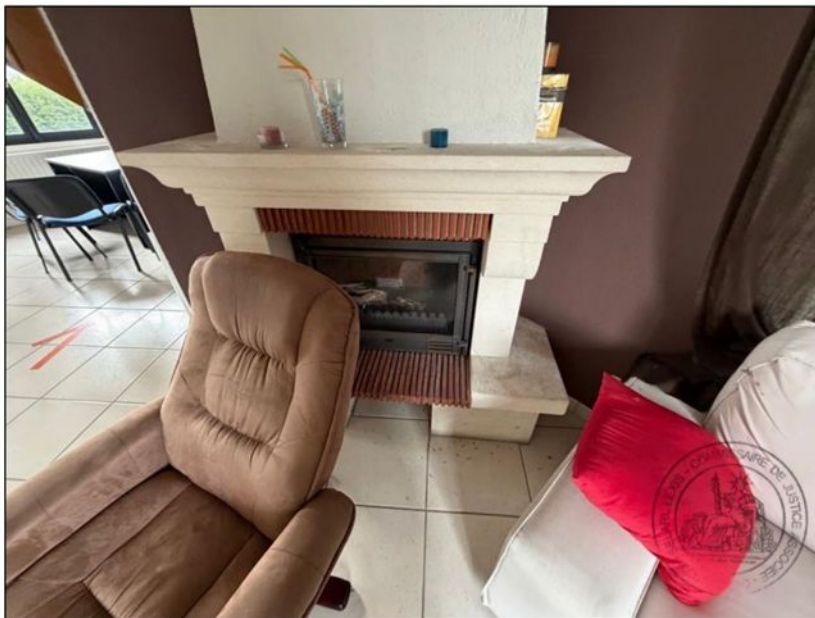
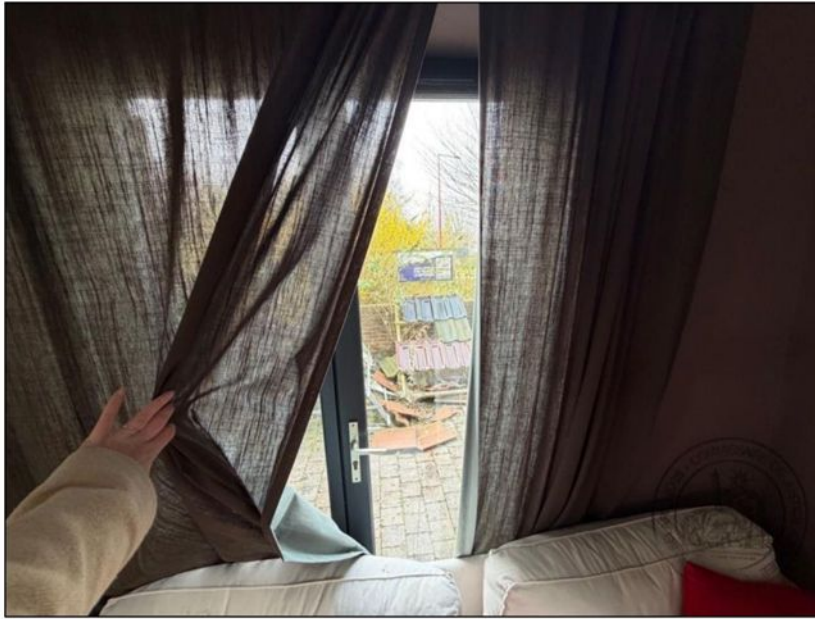
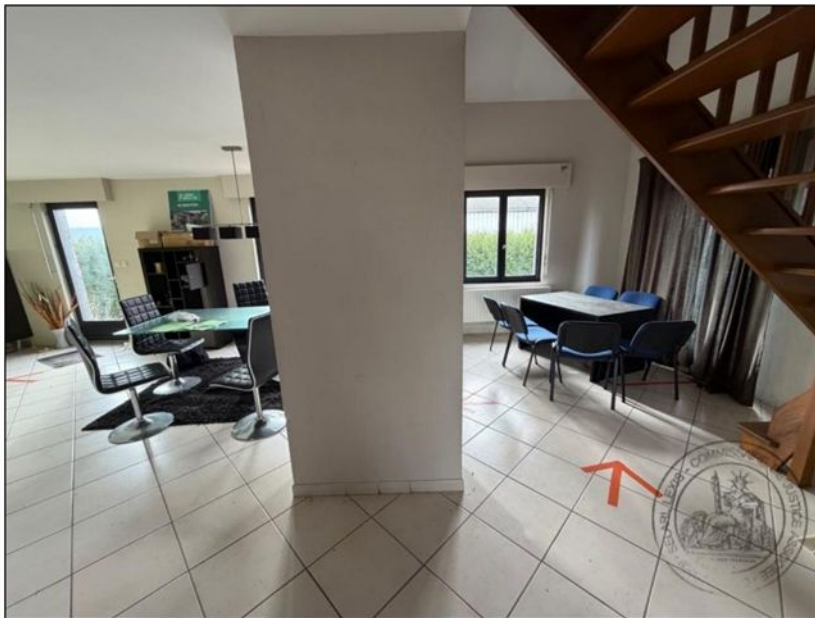
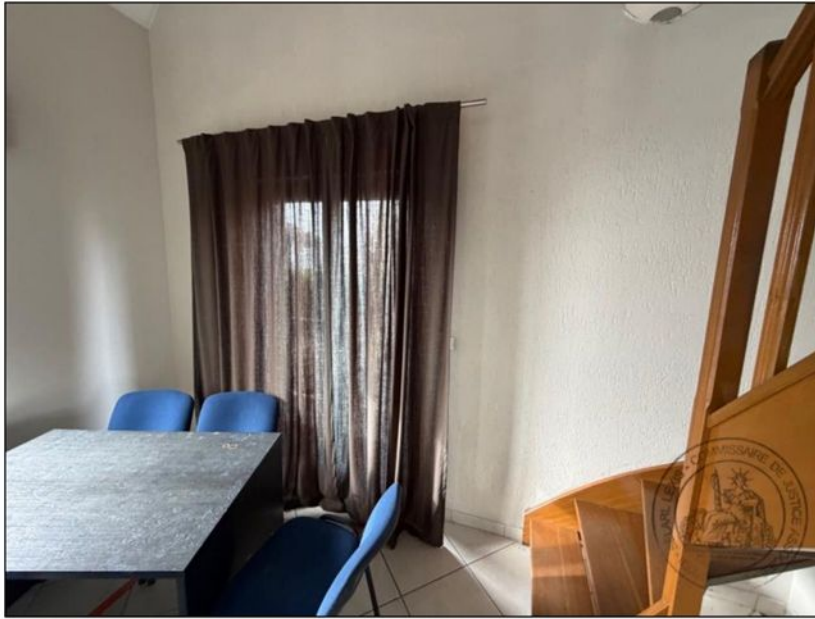
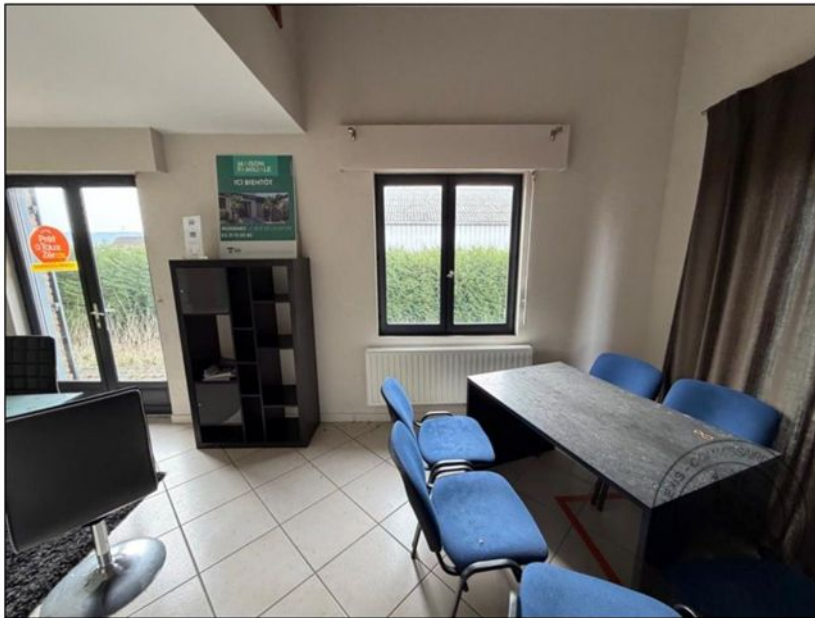
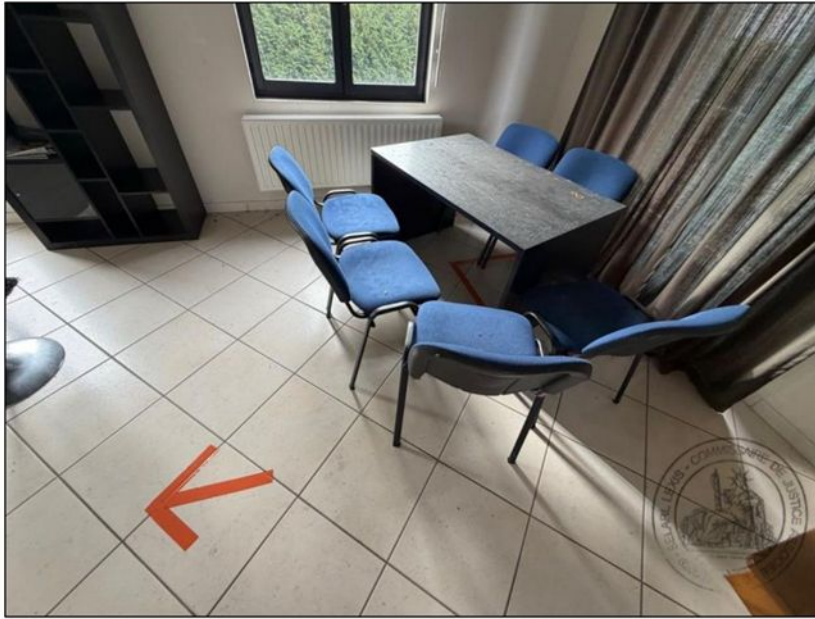
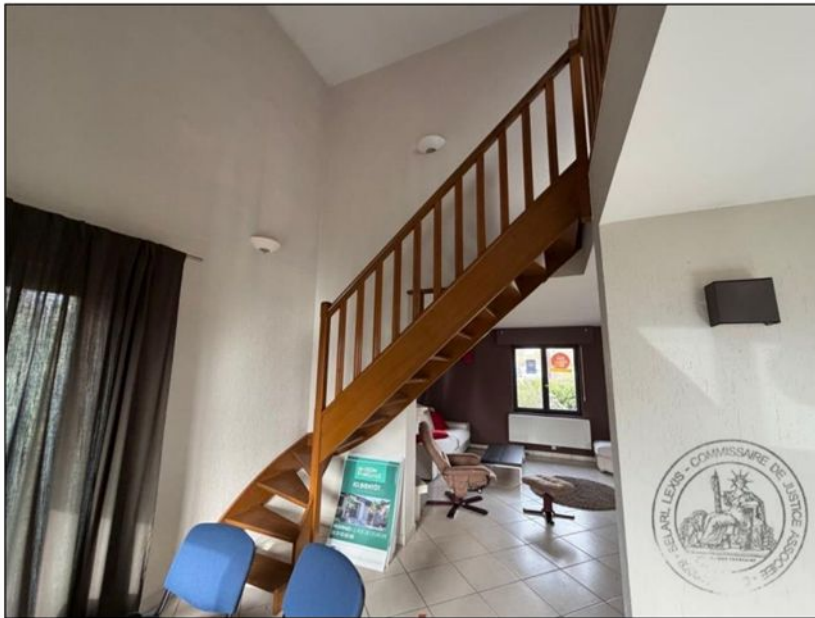
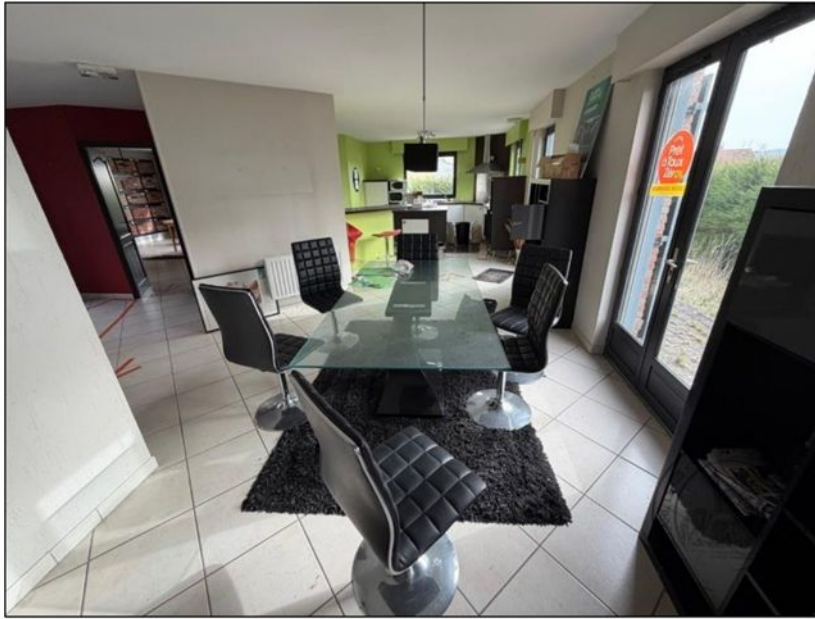
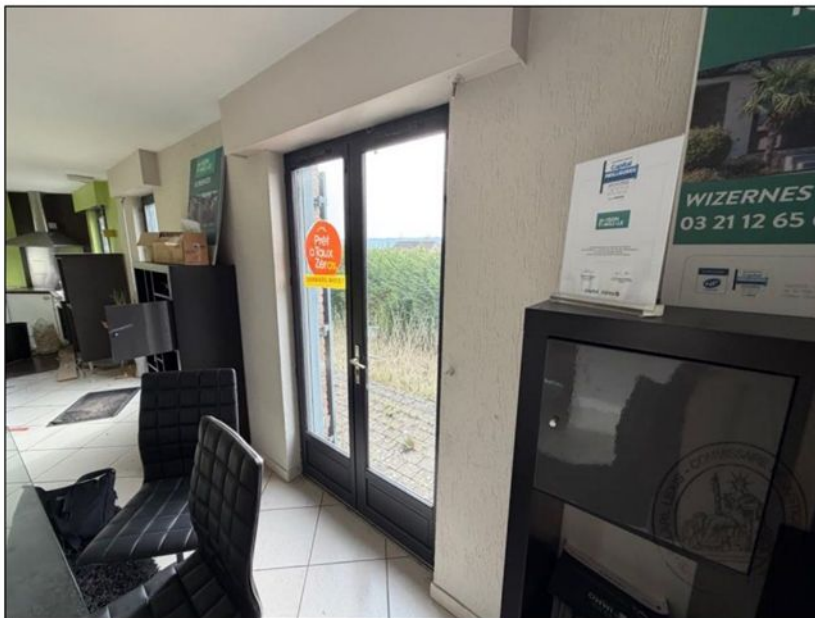
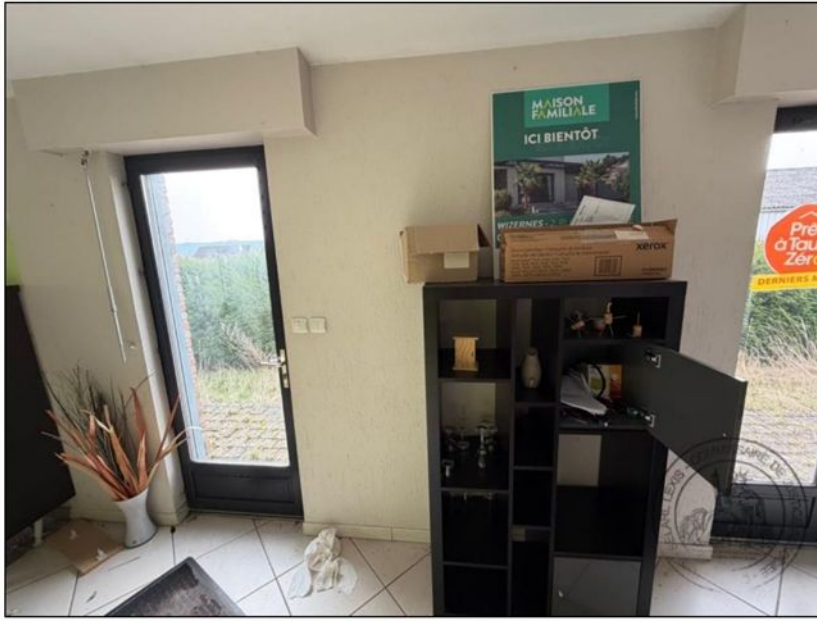
## SEJOUR

Un volet avec manivelle cassée.

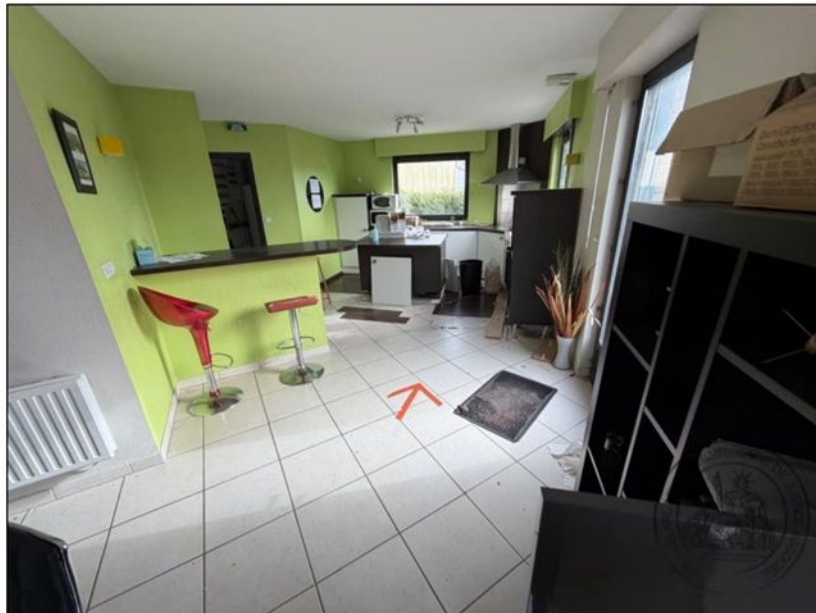
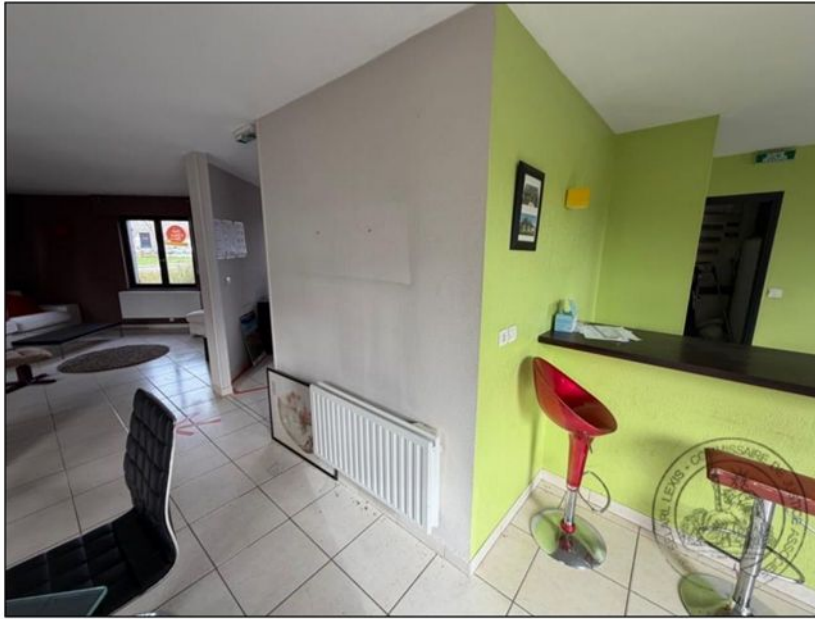
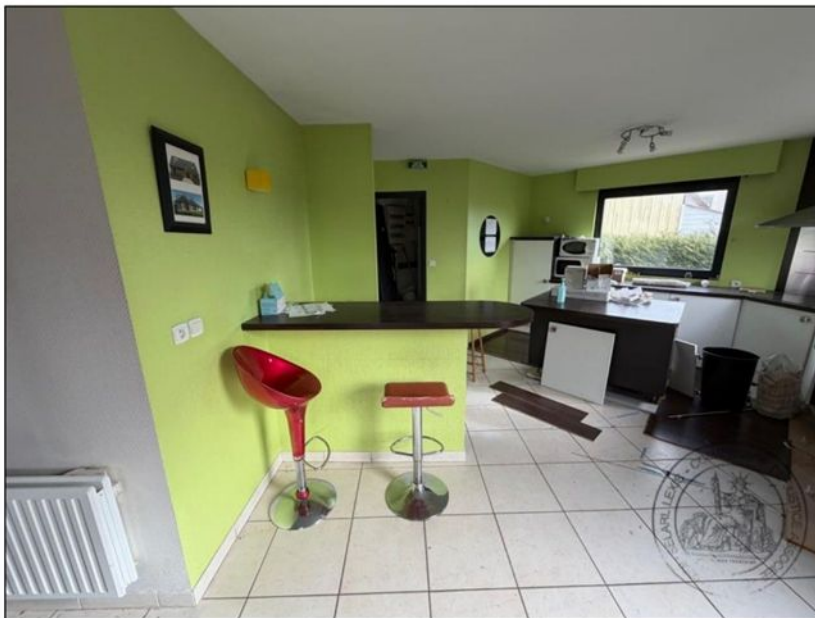
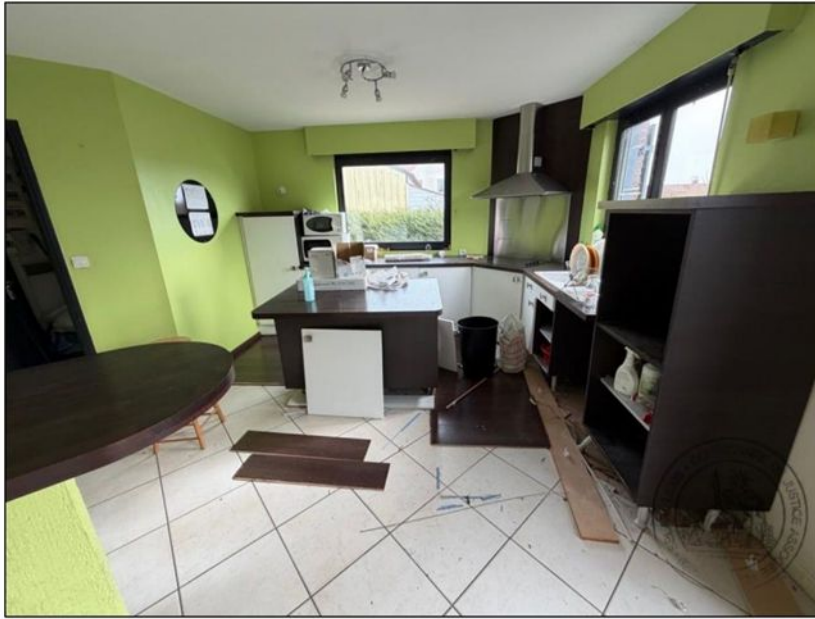
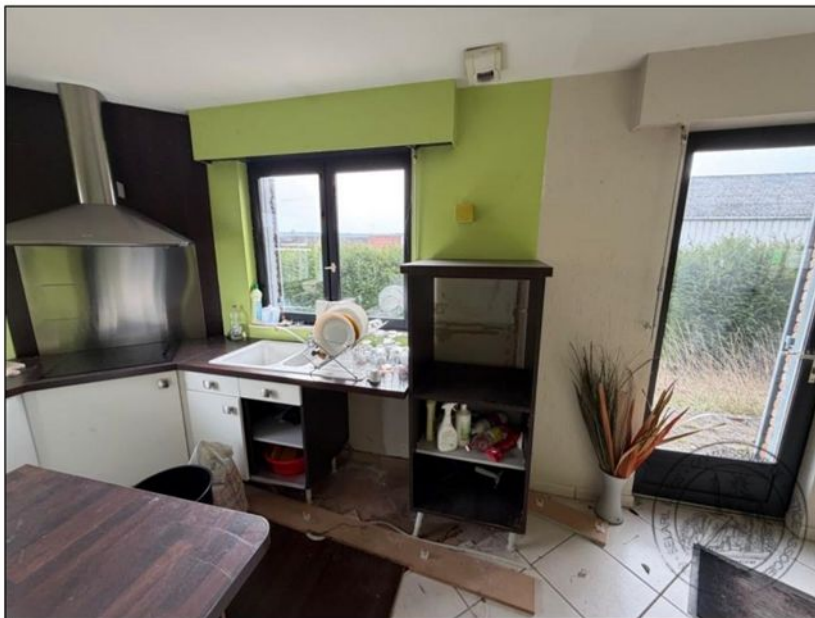
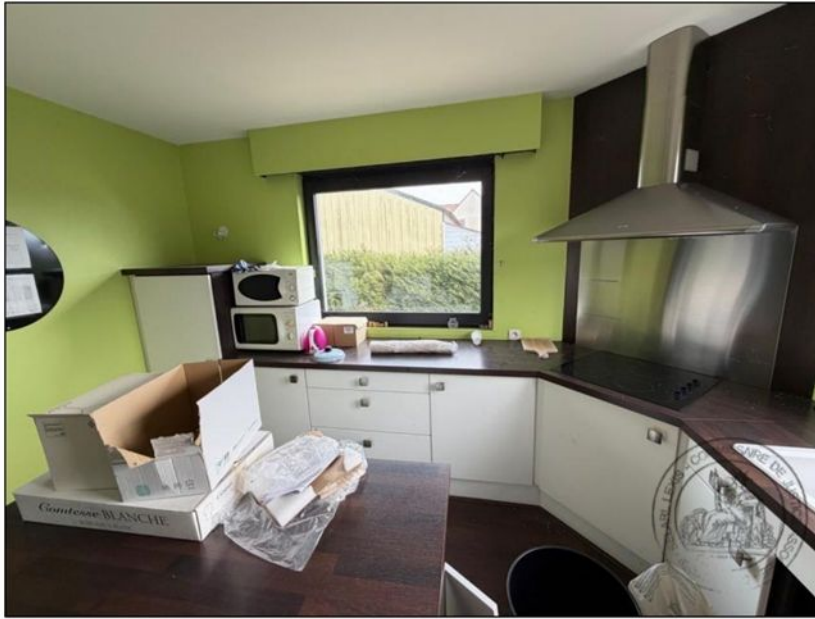
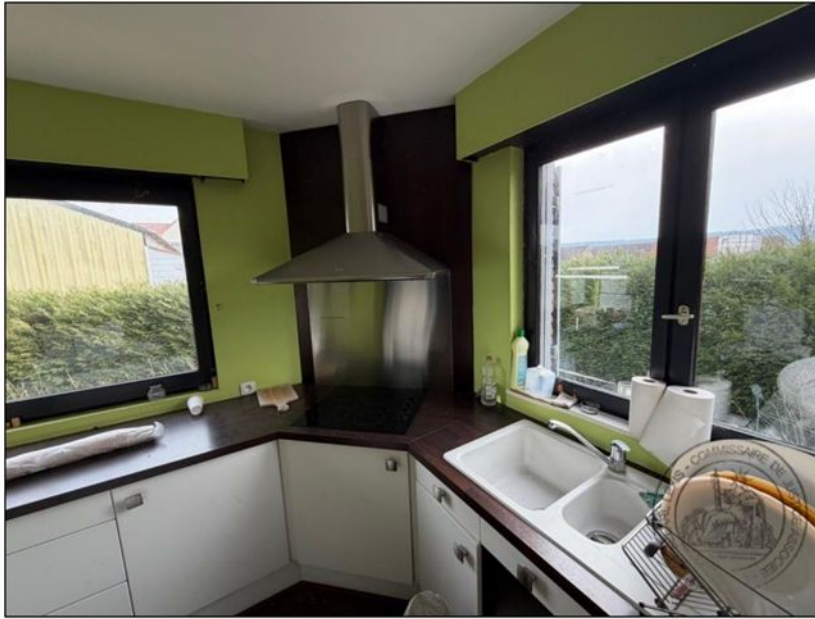
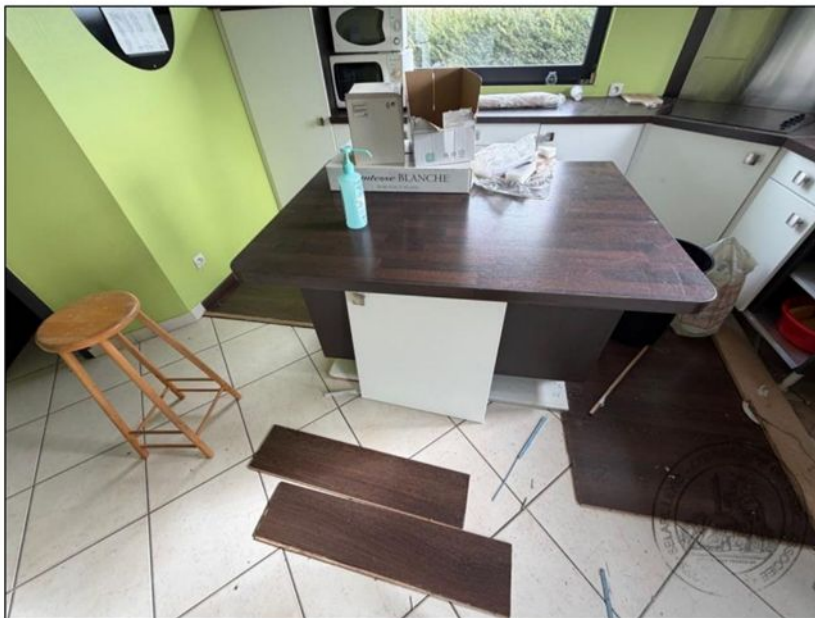
## CUISINE

- Éléments de cuisine en mélaminé de teinte claire, plusieurs éléments manquants et/ ou cassés.
- Plan de travail en stratifié imitation bois, usagé.
- Un îlot central assorti.
- Une hotte aspirante en inox
- Une plaque de cuisson vitrocéramique, quatre radiants.
- Un plan évier deux bacs, un robinet mitigeur.
- Un plan en retour formant un bar assorti aux éléments de cuisine.
- Une bouche d'extraction VMC

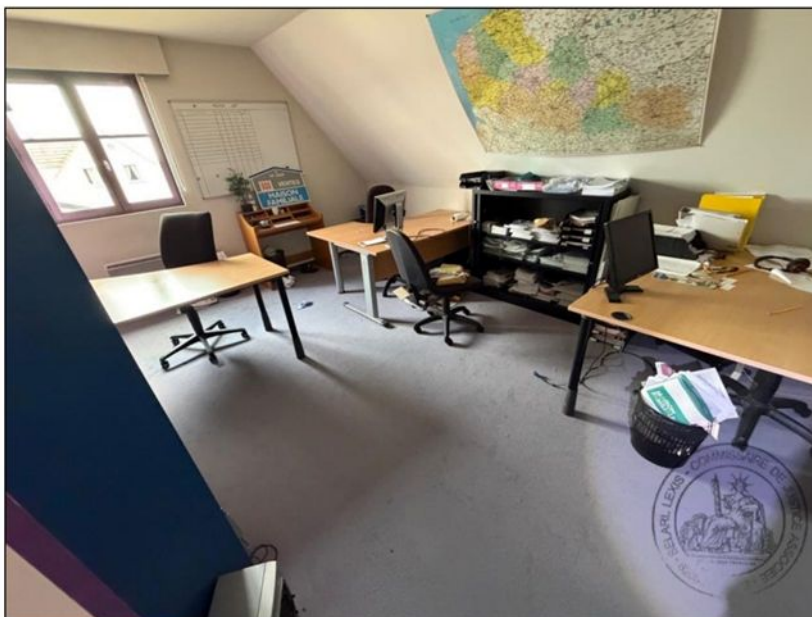
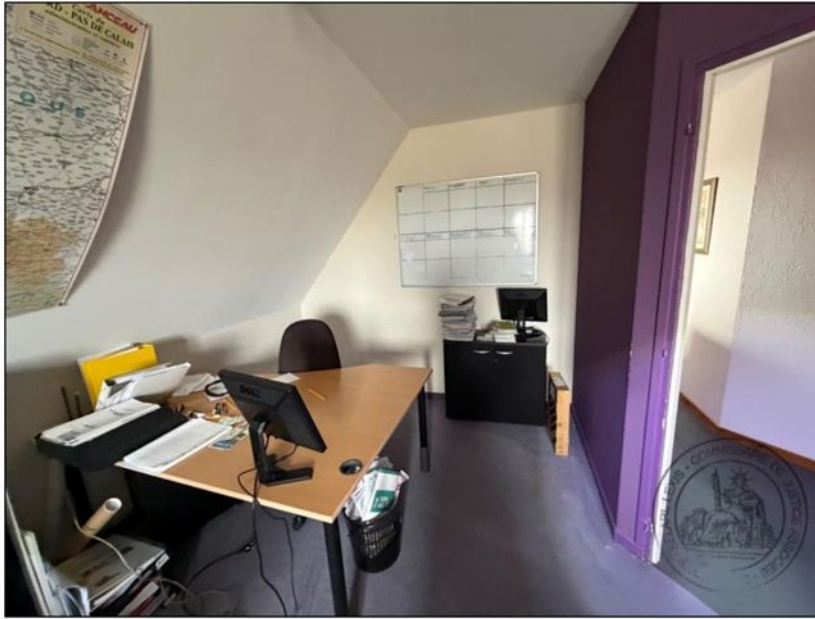
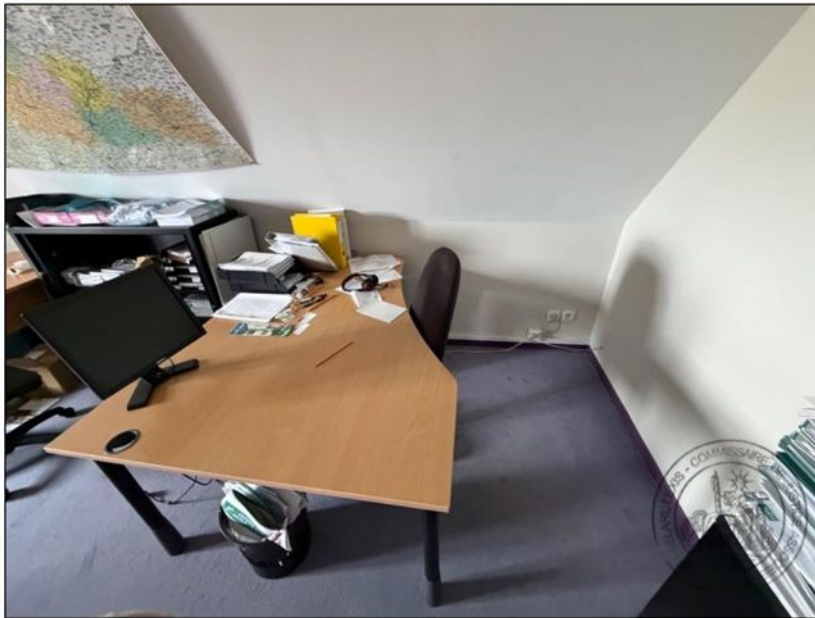
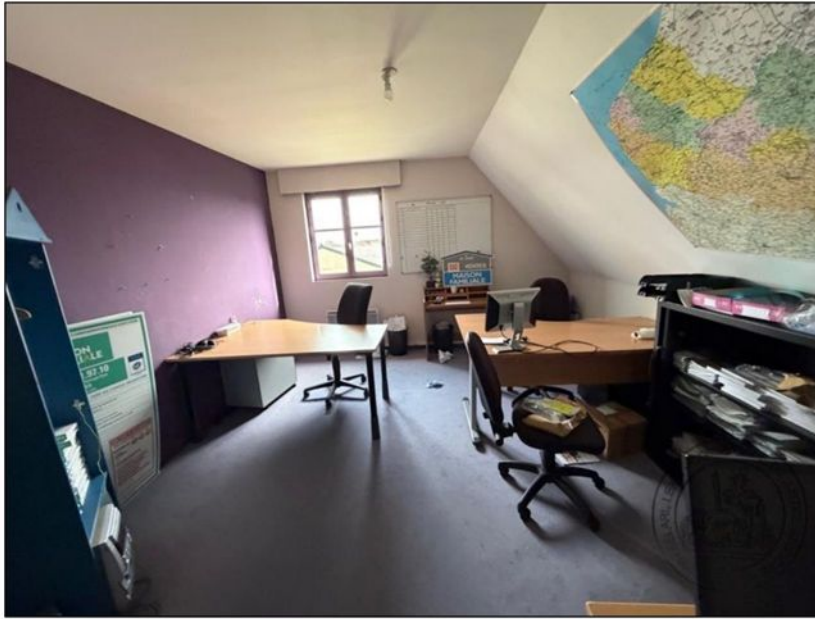
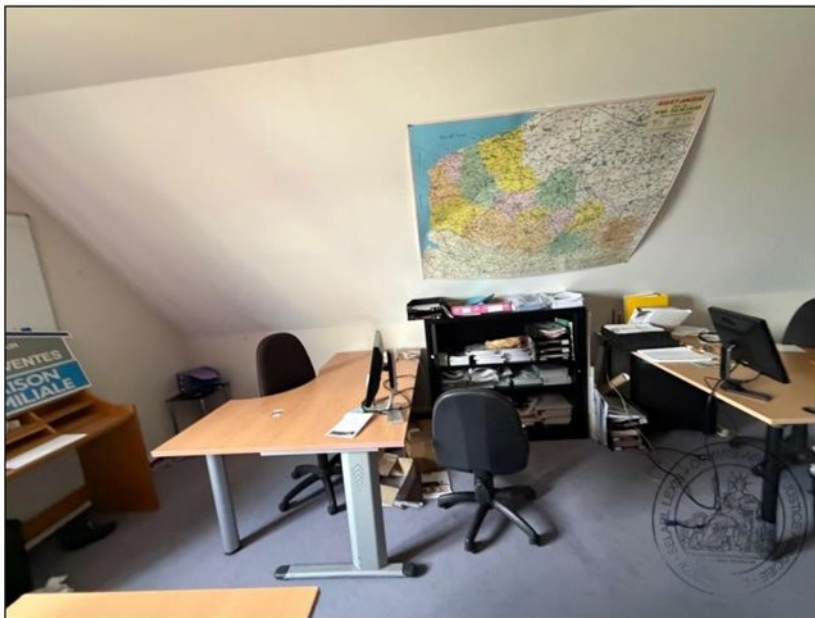
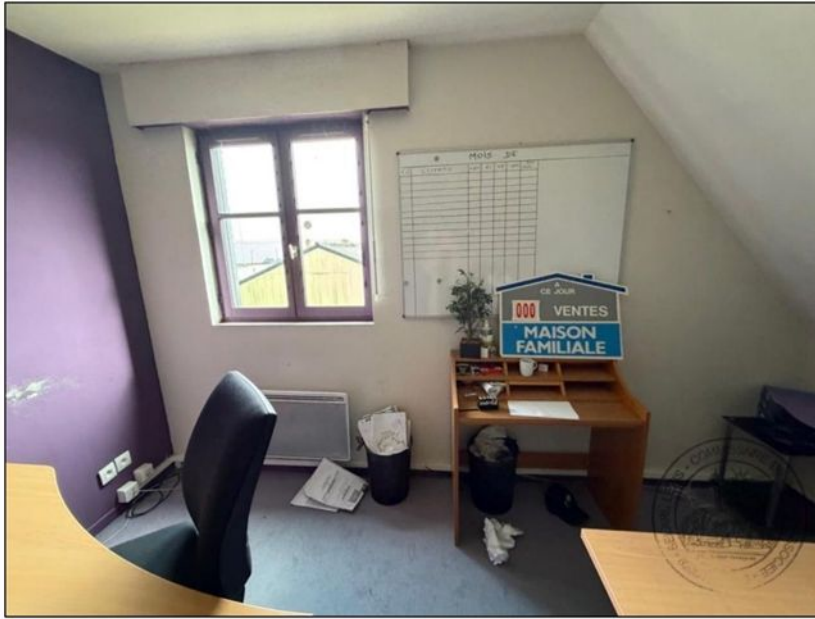
## **BUREAU N°2**

Un volet avec manivelle cassée.
