## PROCES VERBAL DE DESCRIPTION

Laquelle en application de la loi me requiert à l'effet de procéder au procès-verbal de description tel qu'indiqué à l'article R322-2 du CPCE d'un immeuble situé **2, rue de l'Europe (62570) WIZERNES**, consistant en un immeuble à usage de bureaux figurant au plan cadastral de ladite commune sous la relation suivante : section AH, numéro 218, d'une superficie totale de 1170 m².

2 rue de l'Europe  
62570 WIZERNES

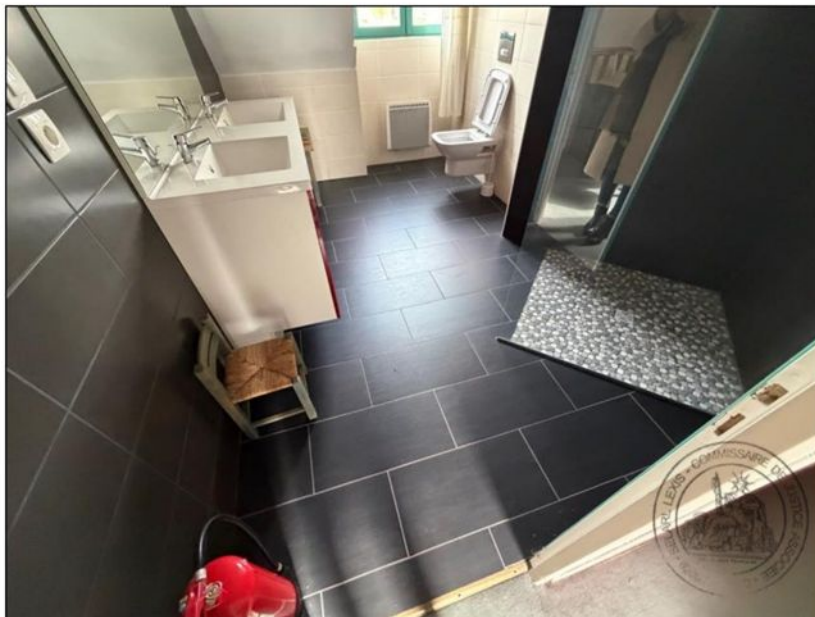
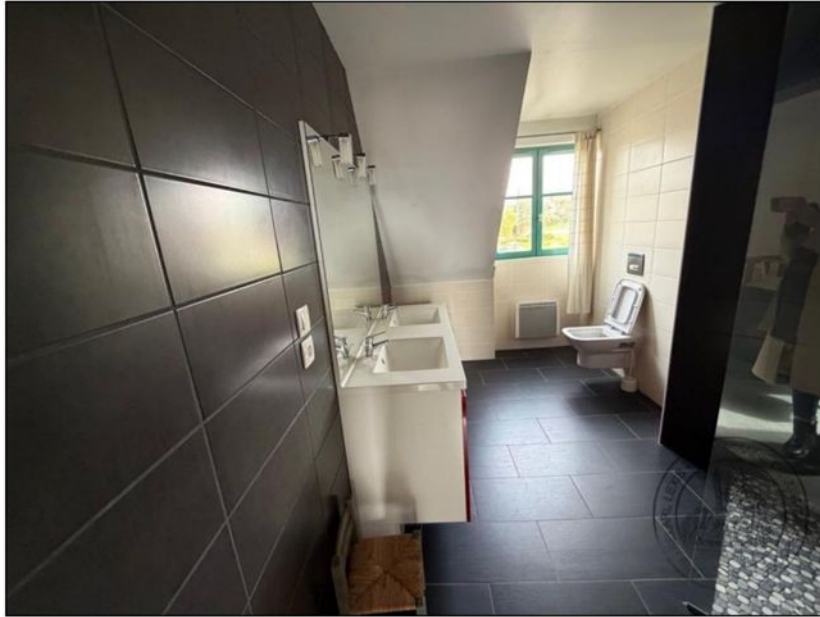
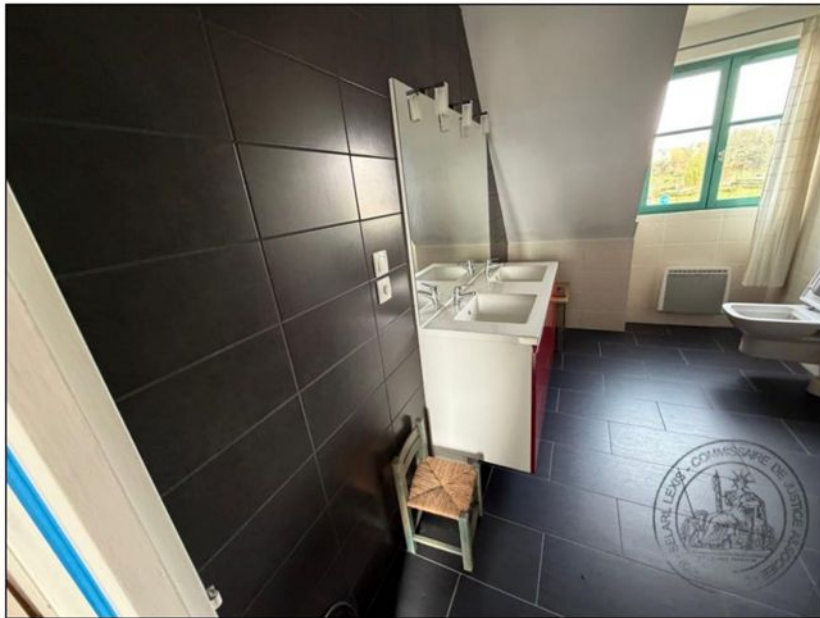
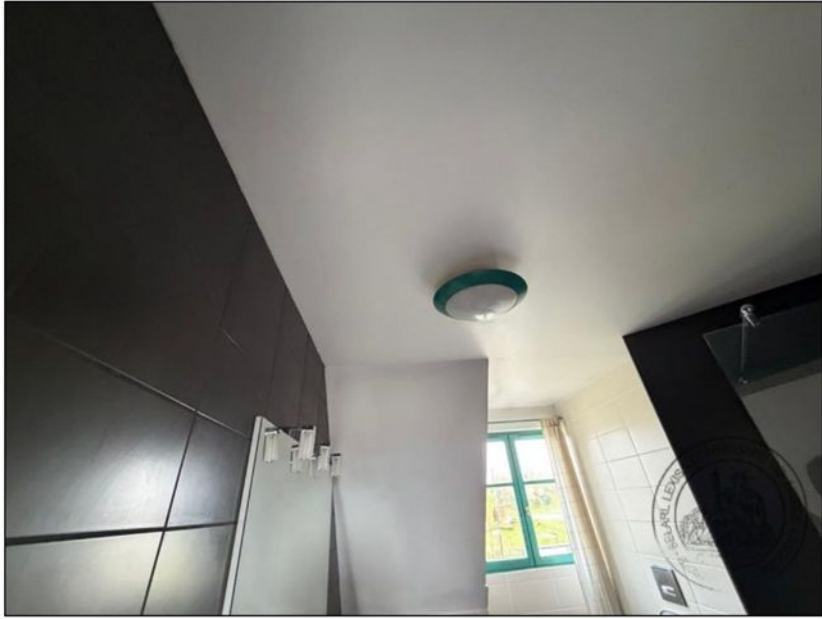
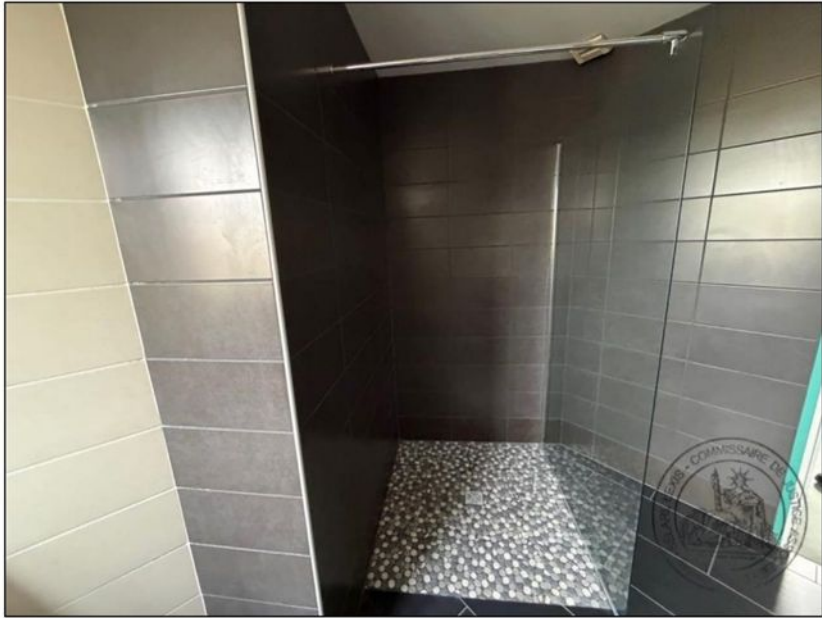
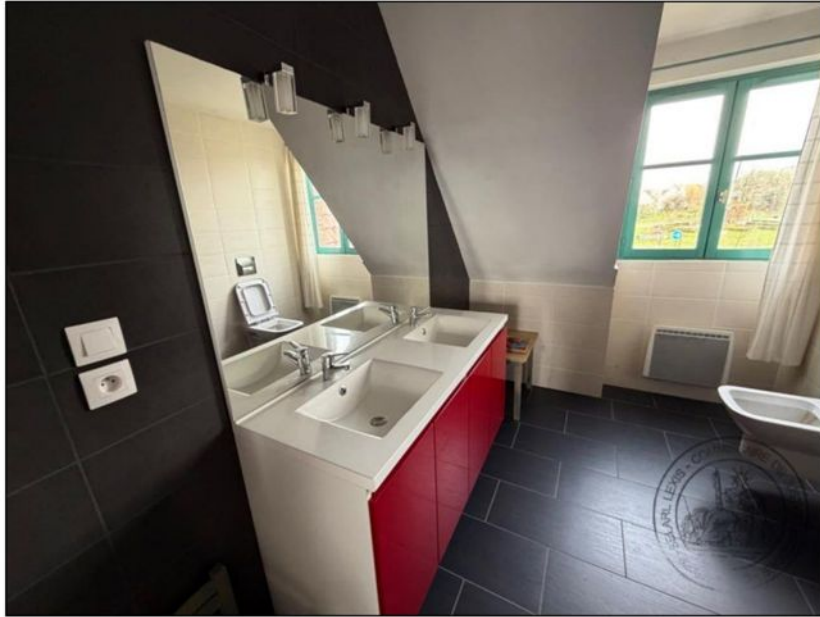
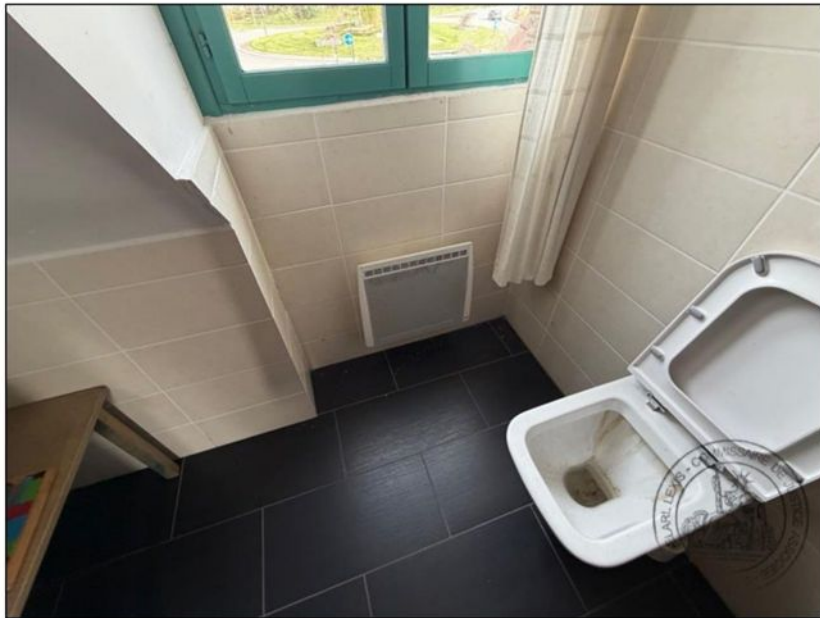
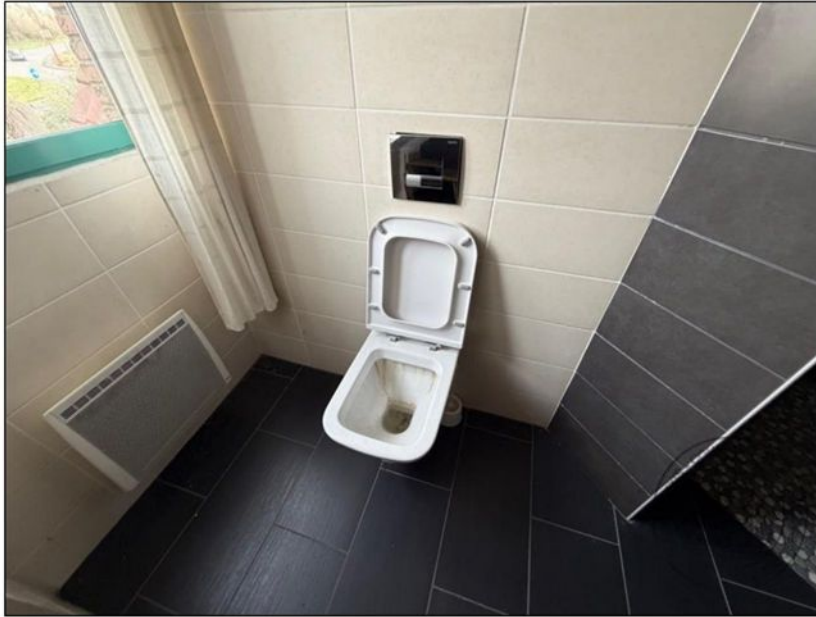
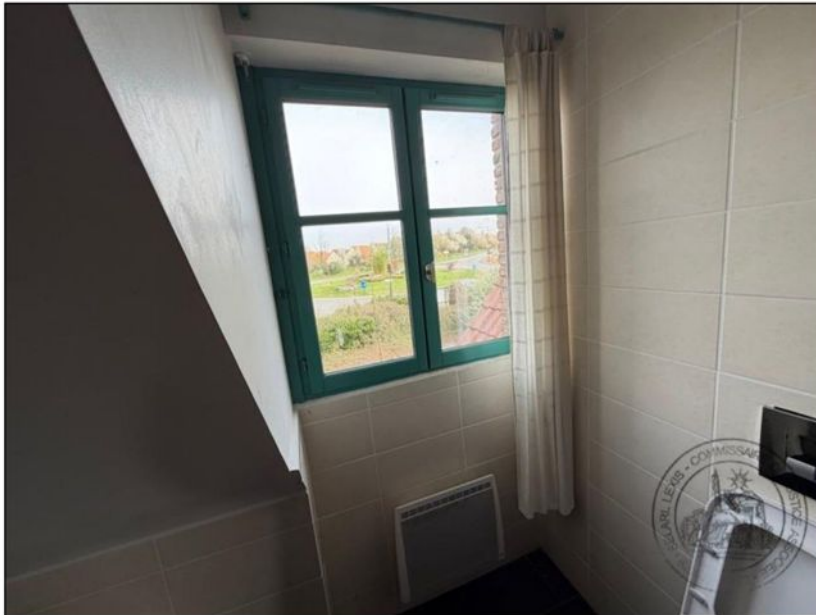
## **SALLE D'EAU**

Eclairage naturel de la pièce par un châssis-fenêtre en bois, deux ouvrants, double vitrage, ouverture à la française. Volet avec manivelle cassé.

- Un meuble double vasque avec un miroir et meuble sous vasque, quatre portes.
- Un receveur de douche à l'italienne, absence de robinetterie.
- Une cuvette WC avec un abattant double, chasse d'eau dorsale intégrée au mur.

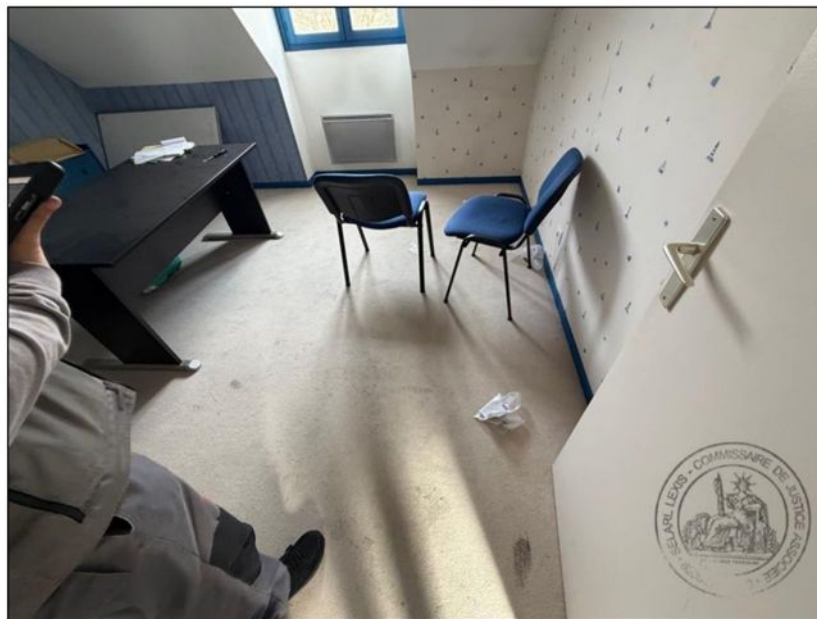
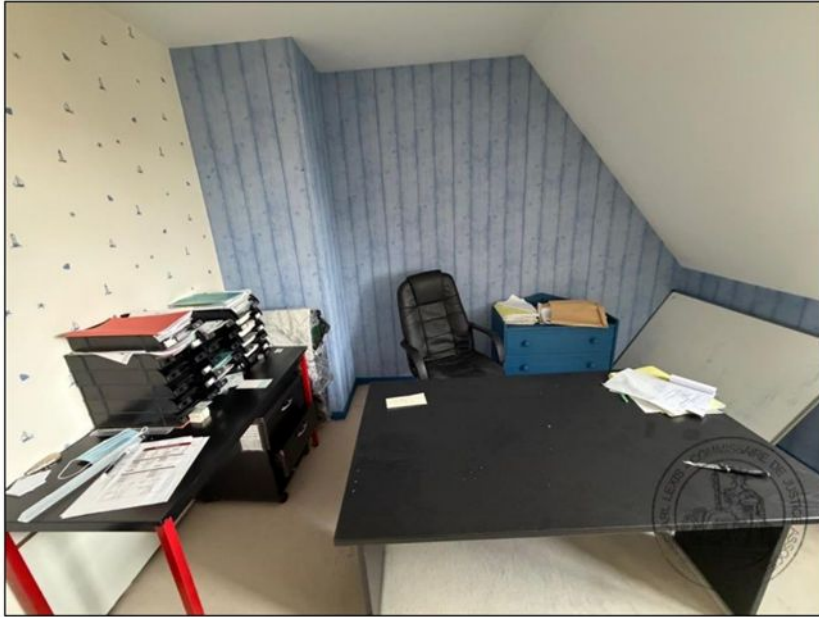
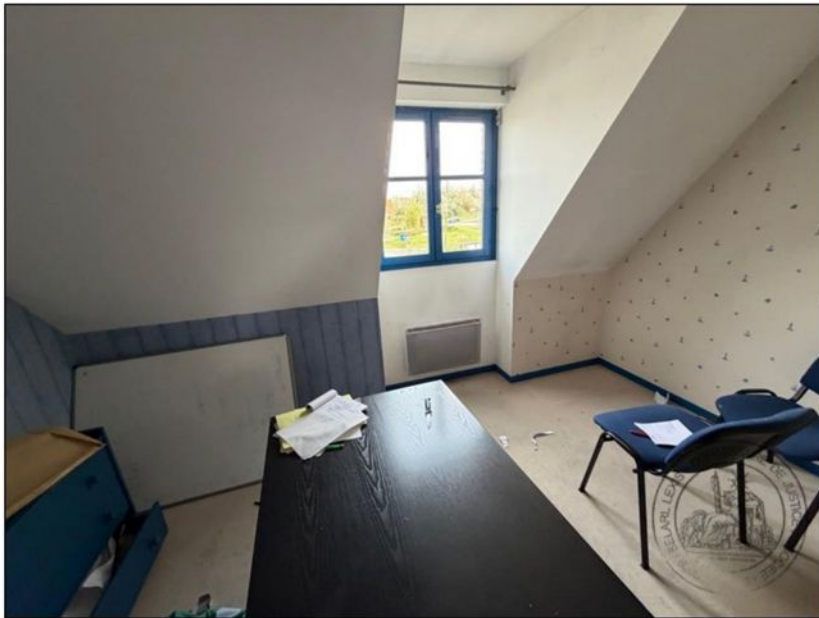
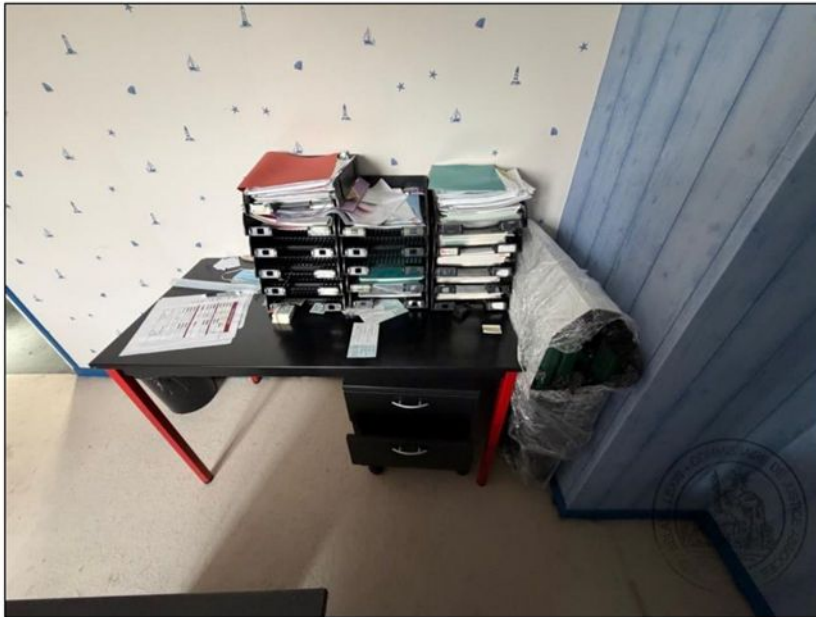
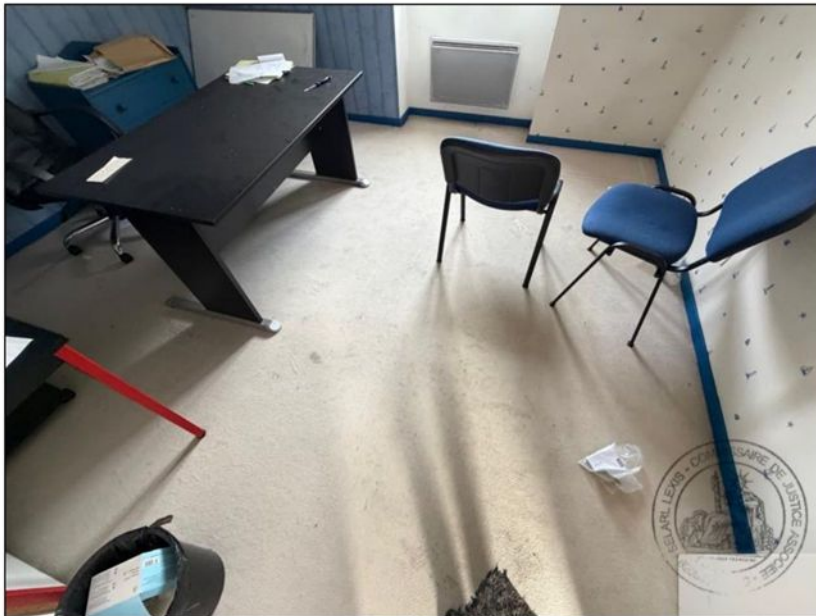
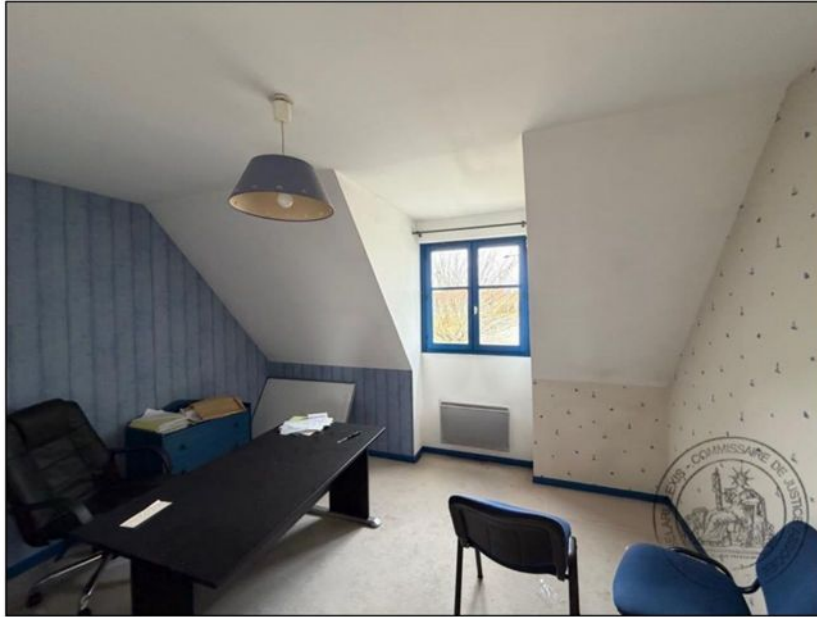
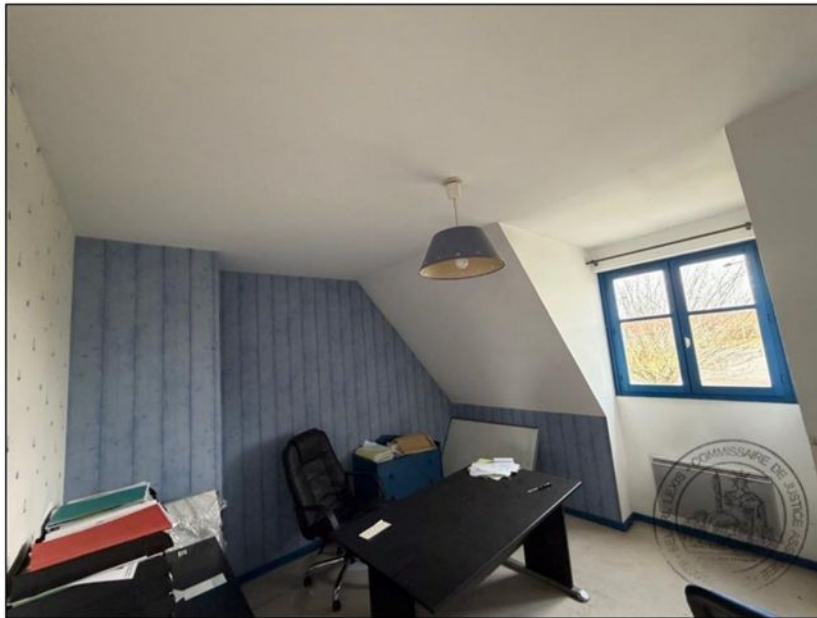
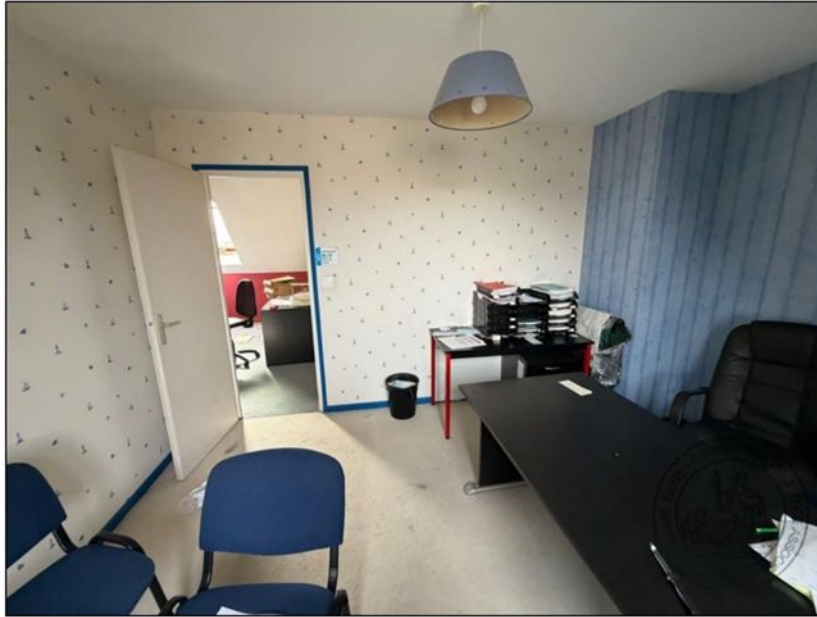
## **BUREAU N°4**

Un châssis-fenêtre en bois, deux ouvrants, double vitrage, ouverture à la française. Une poignée.  
Un volet sans manivelle non fonctionnel.

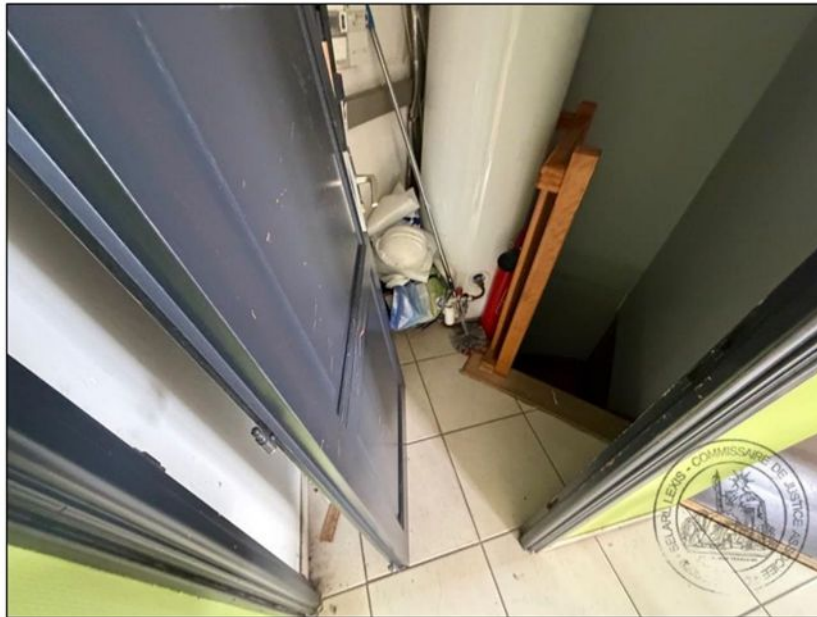
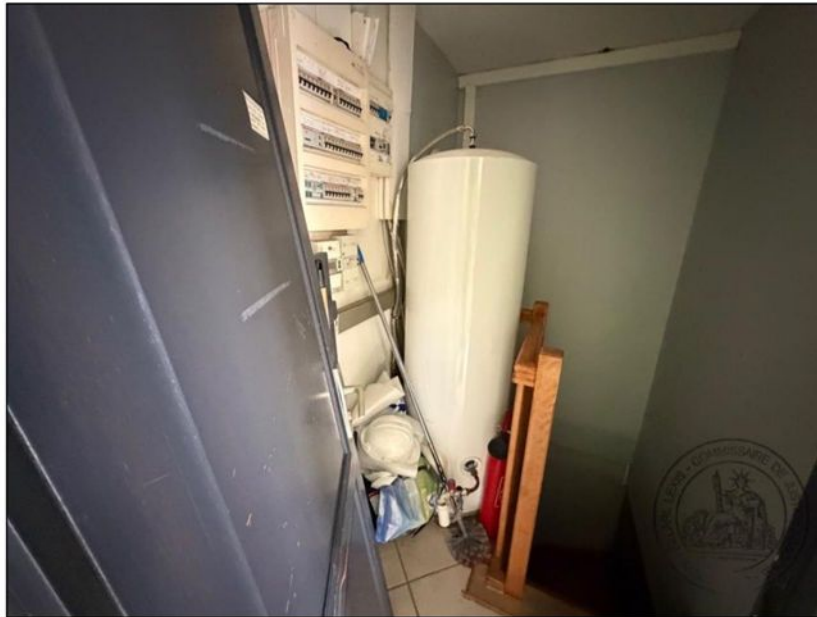
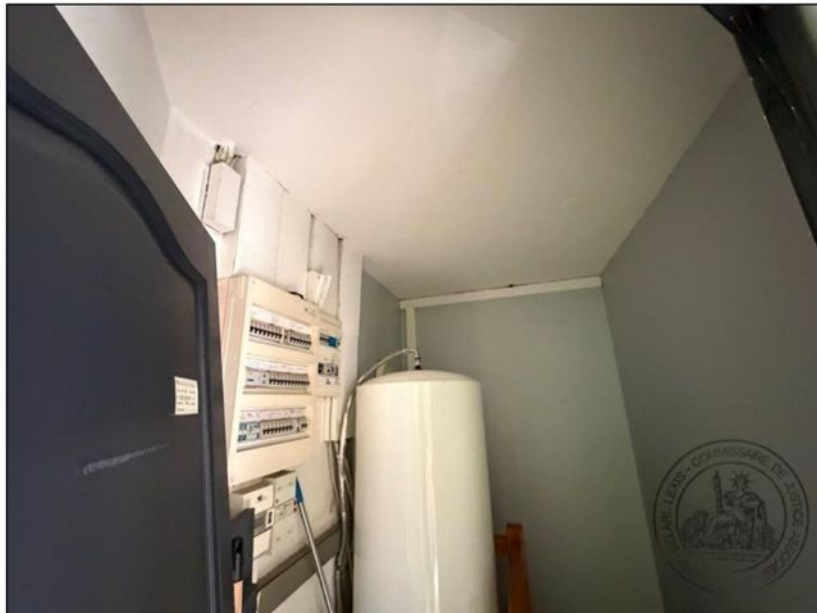
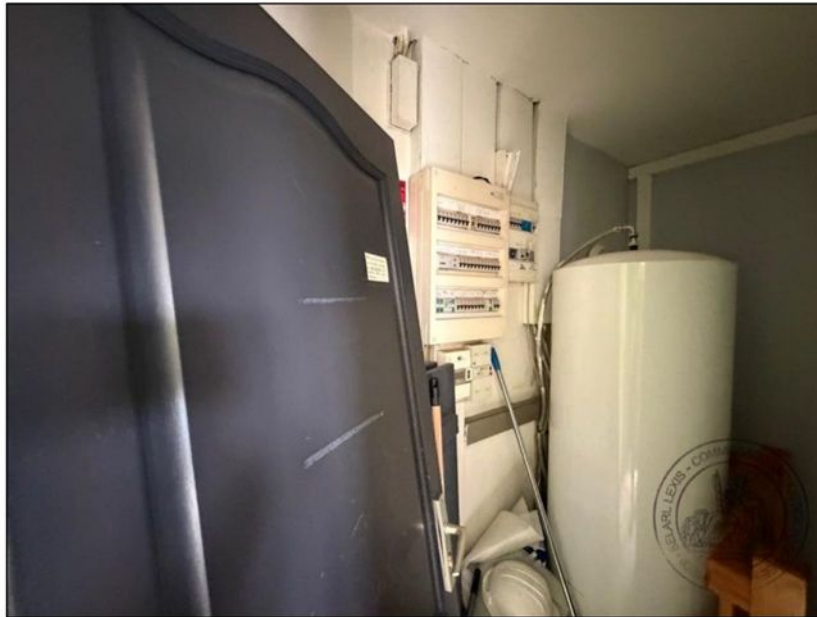
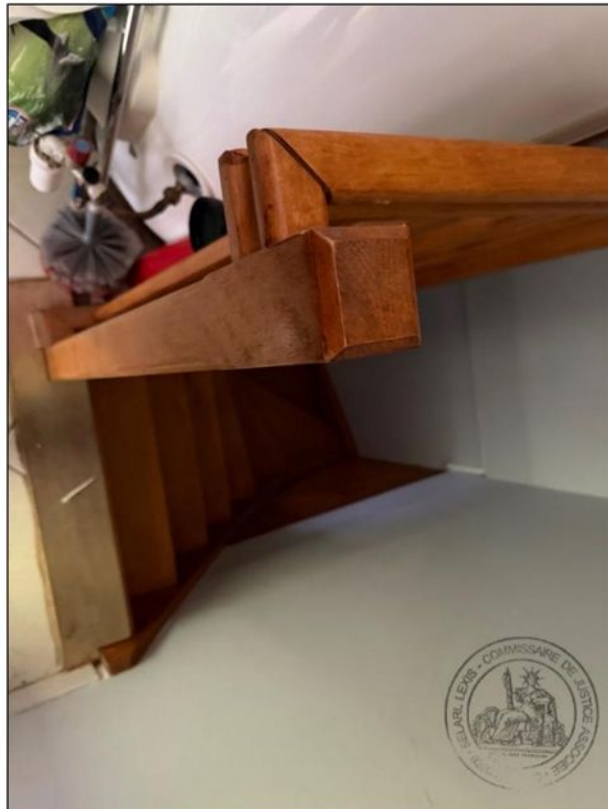
## **ACCES SOUS-SOL**

Présence d'une porte en PVC de teinte gris anthracite non fixée.

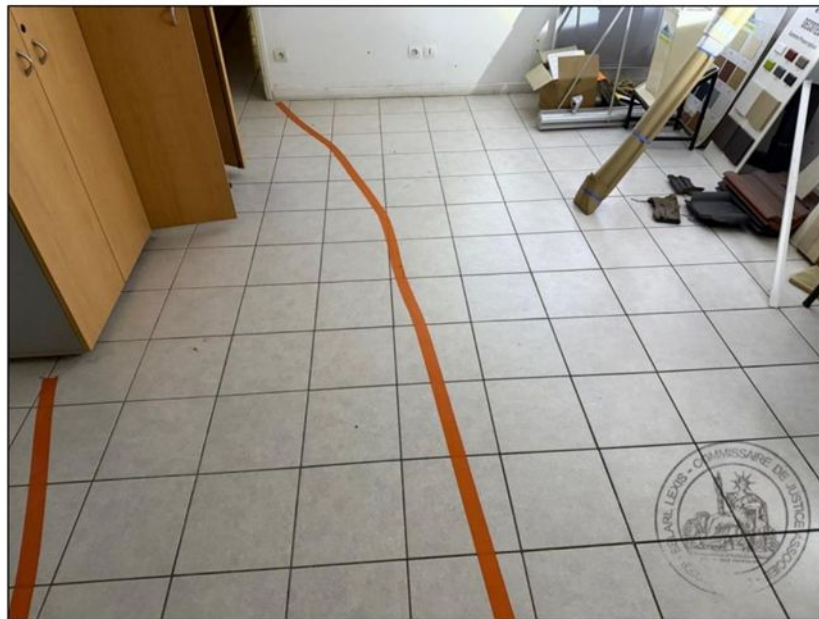
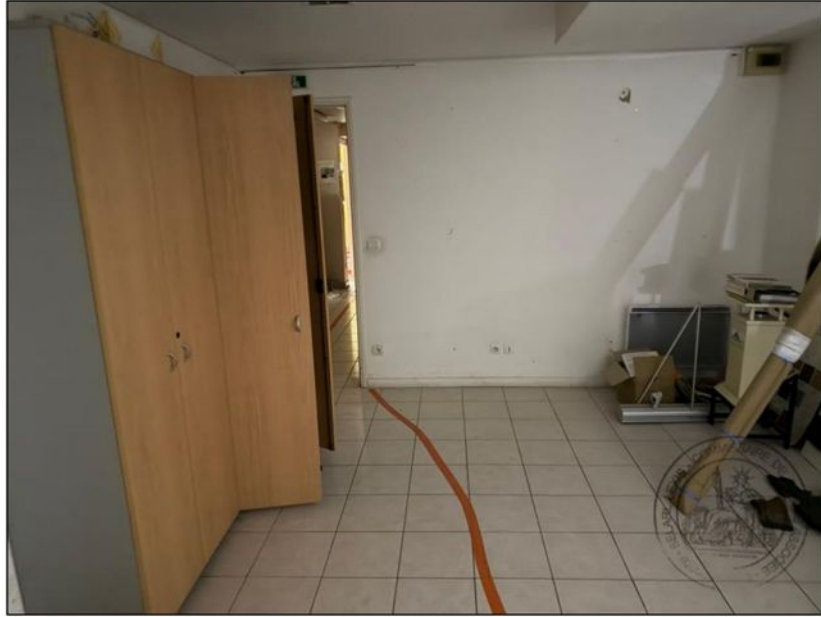
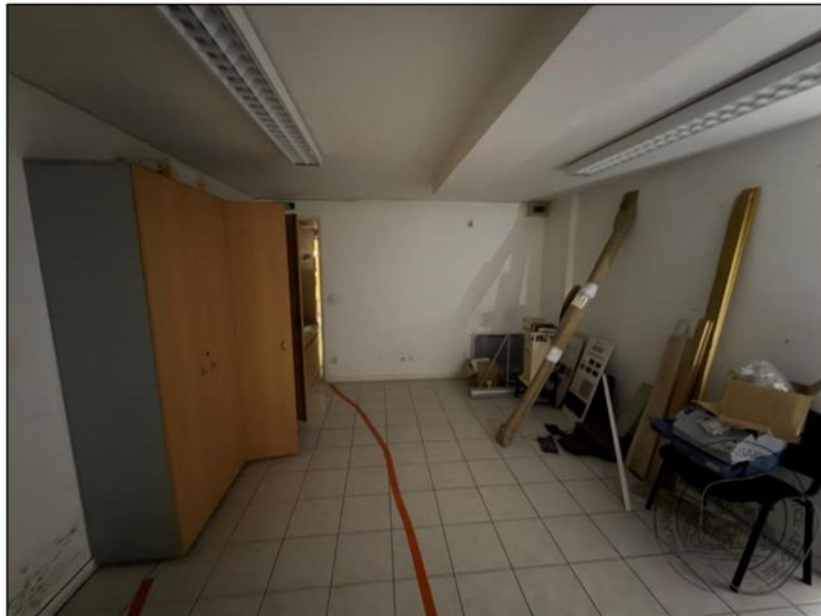
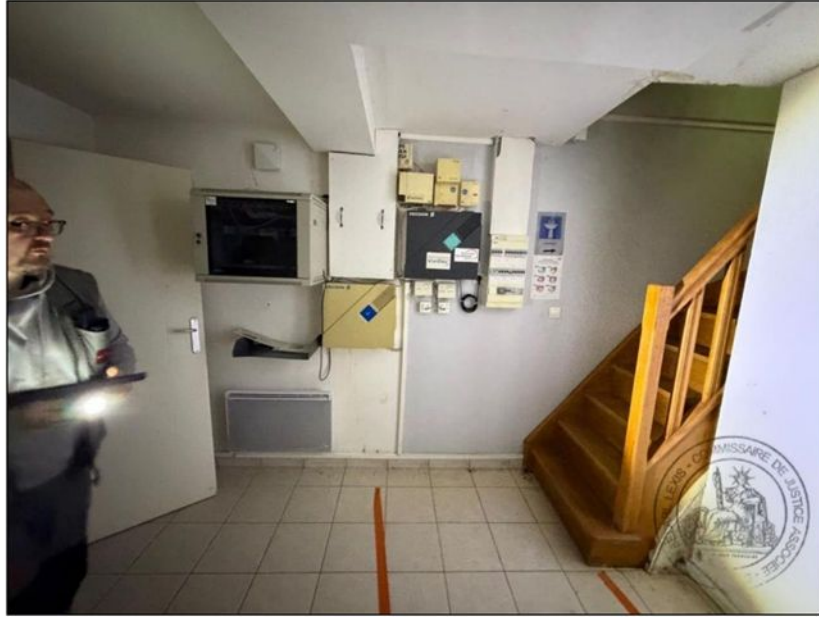
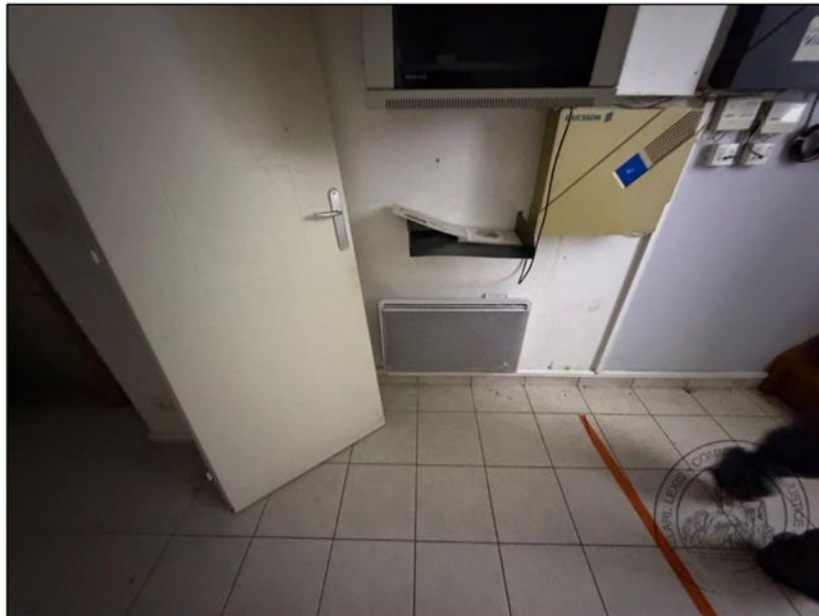
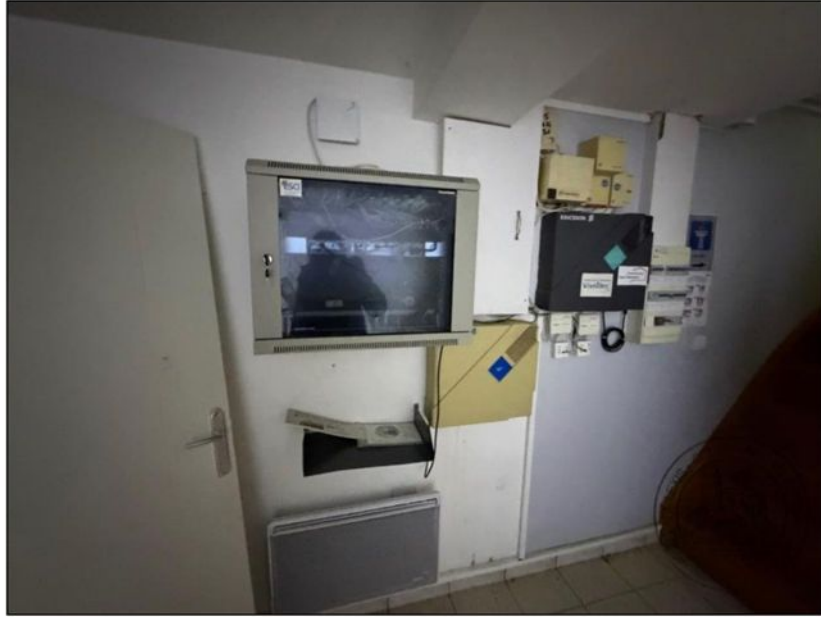
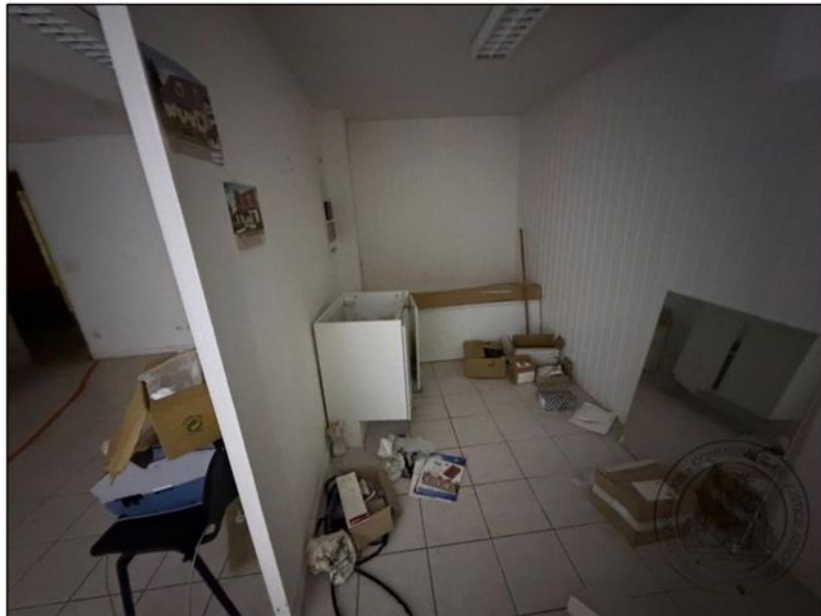
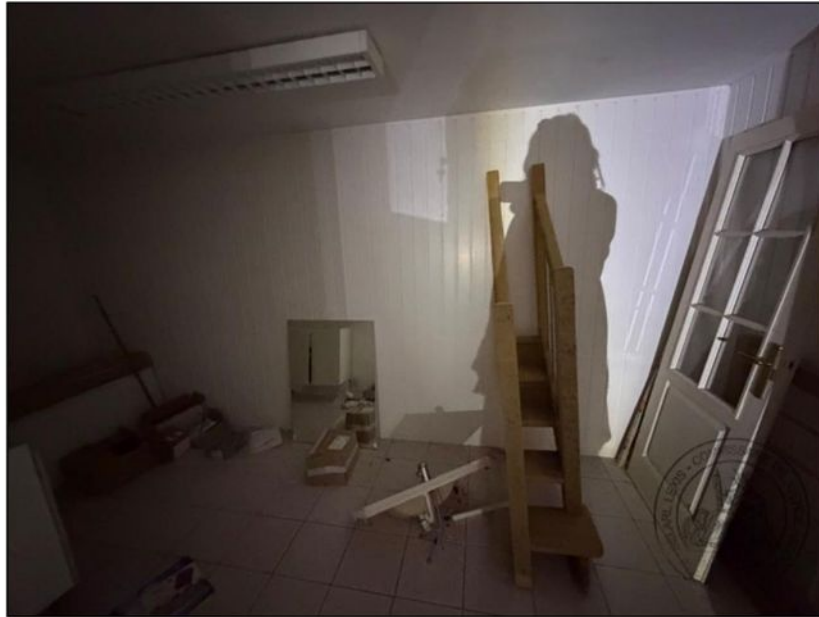
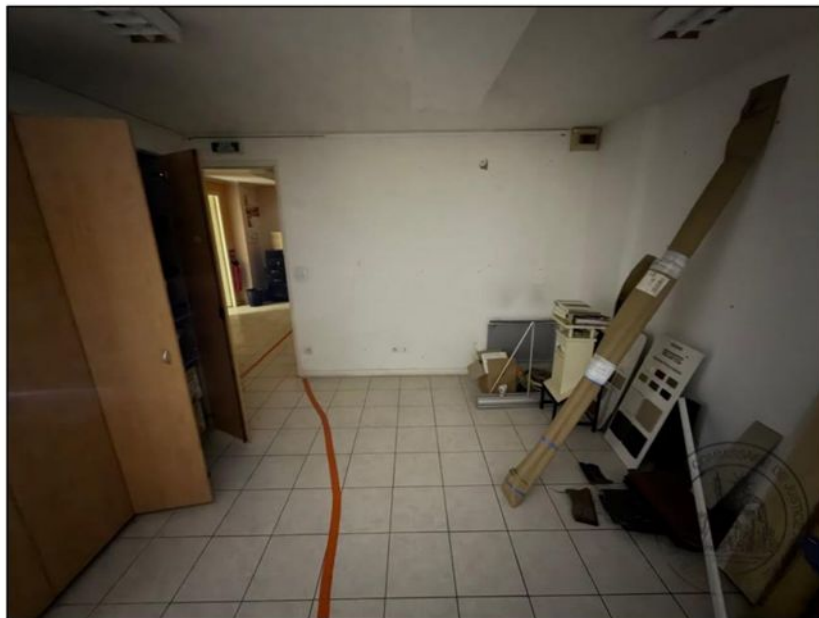
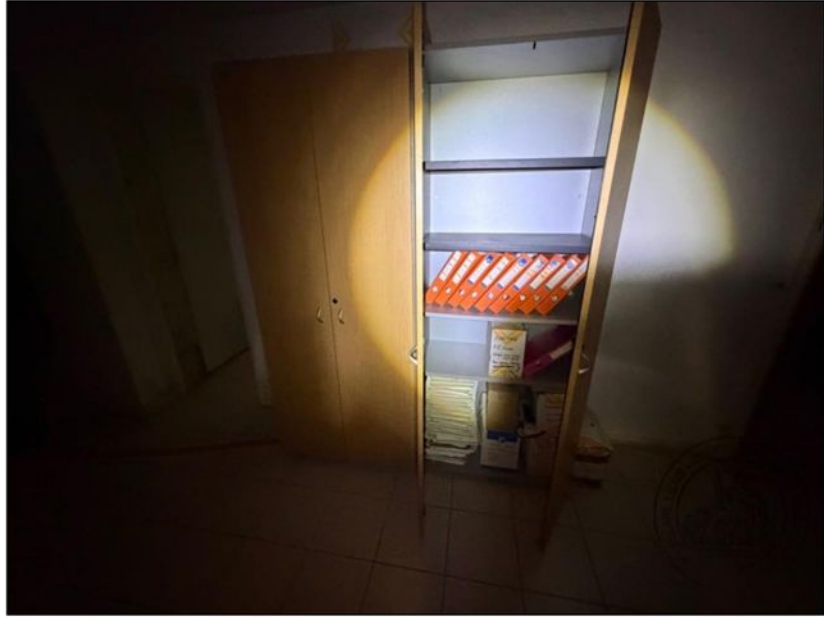
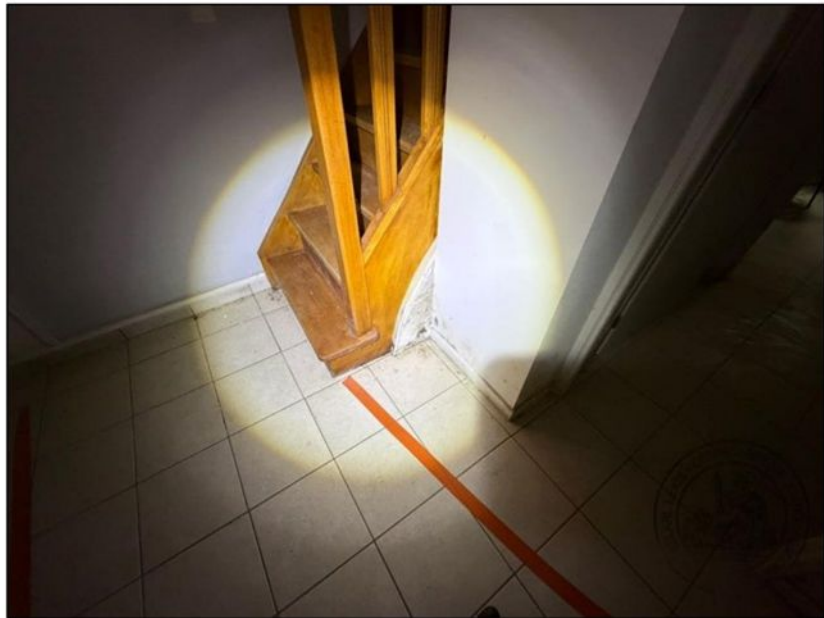
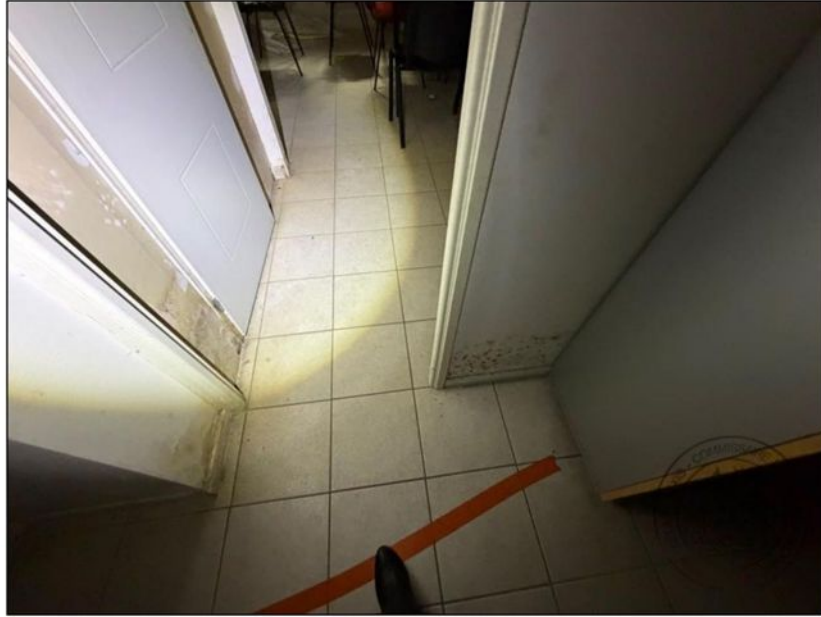
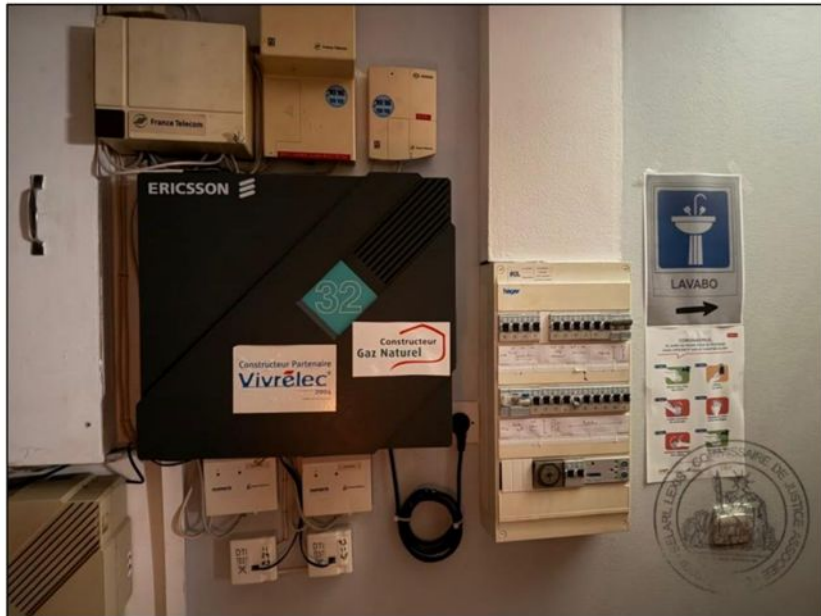
## SALLE N°1

- Une baie de brassage
- Un coffret électrique avec trois rangées de disjoncteurs divisionnaires identifiés,
- Un convecteur électrique
- Un meuble vasque cassé.

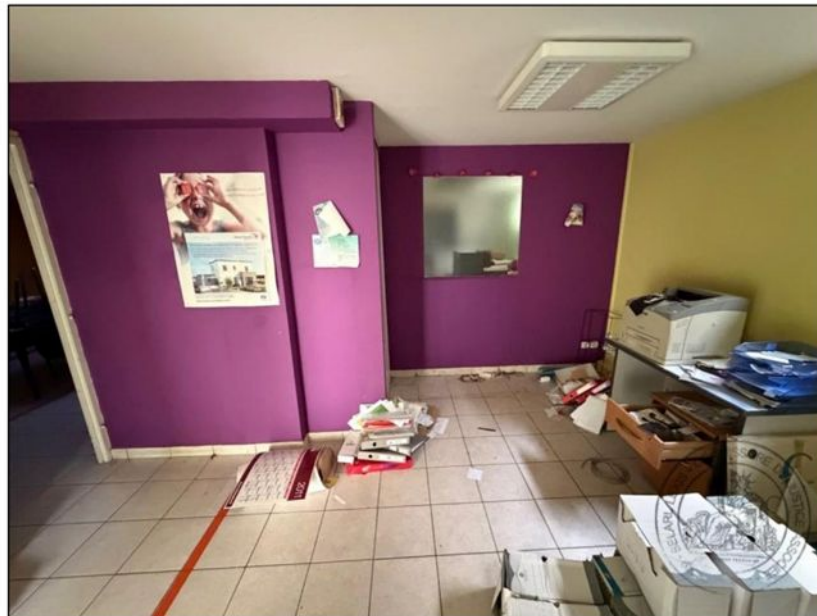
## **BUREAU N°5**

Les **murs** sont peints. Plusieurs traces d'humidité, moisissures sur les murs

Un châssis-fenêtre vasistas en PVC de teinte blanche, double vitrage, usagée.

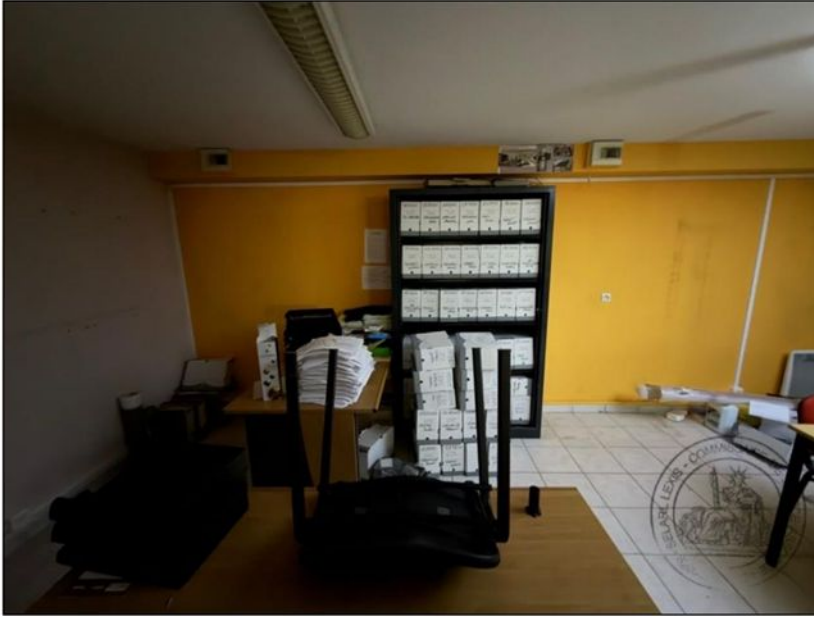
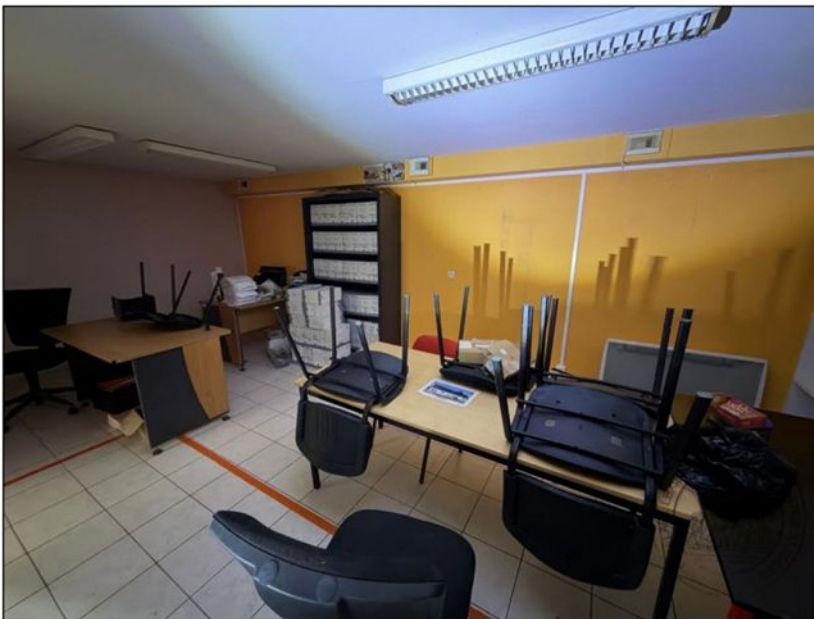
## **BUREAU N°6**

Les **murs** sont peints. Plusieurs traces d'humidité, moisissures sur les murs.
