## PROCES VERBAL DE DESCRIPTION

Laquelle en application de la loi me requiert à l'effet de procéder au procès-verbal de description tel qu'indiqué à l'article R322-2 du CPCE d'un immeuble situé **2, rue de l'Europe (62570) WIZERNES**, consistant en un immeuble à usage de bureaux figurant au plan cadastral de ladite commune sous la relation suivante : section AH, numéro 218, d'une superficie totale de 1170 m².

2 rue de l'Europe  
62570 WIZERNES

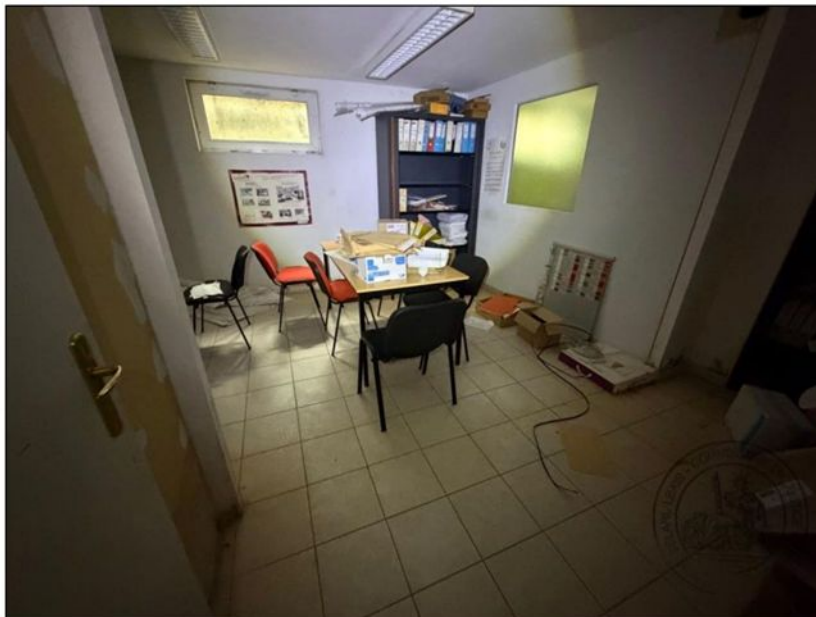
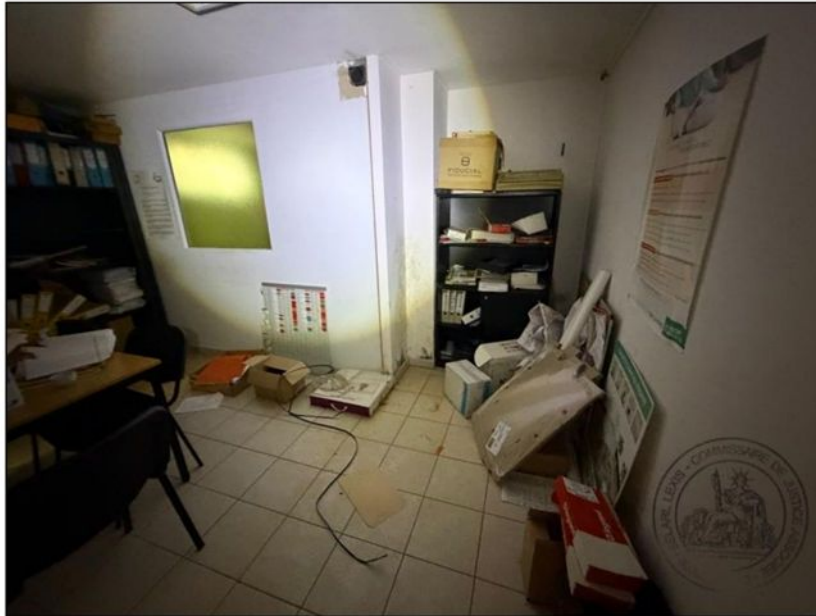
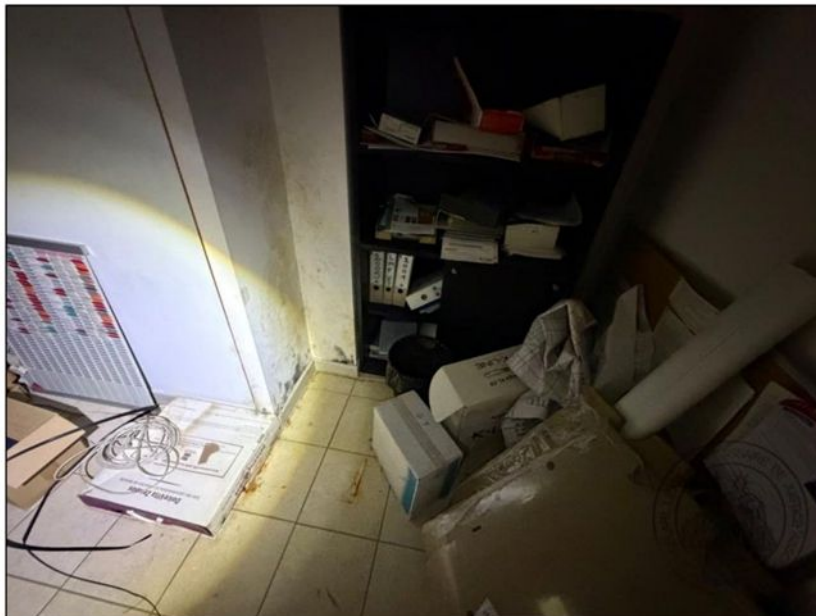
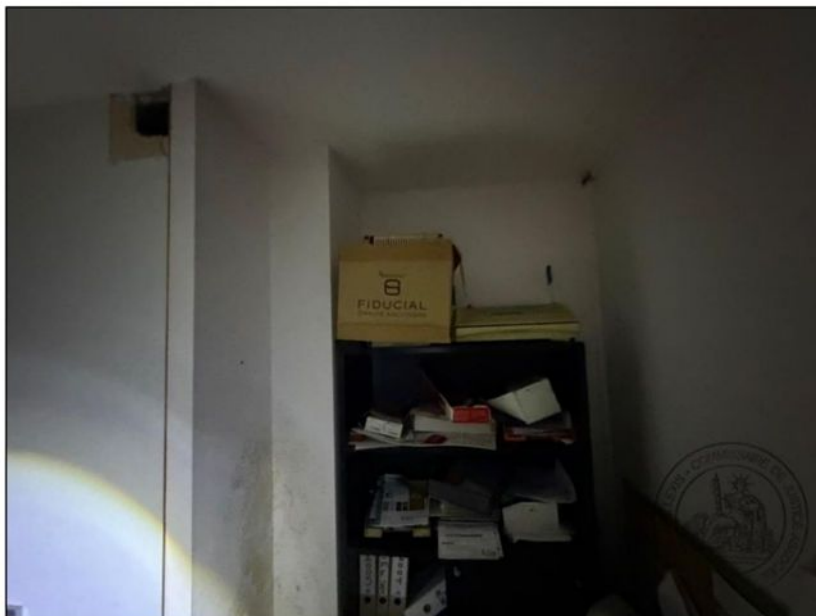
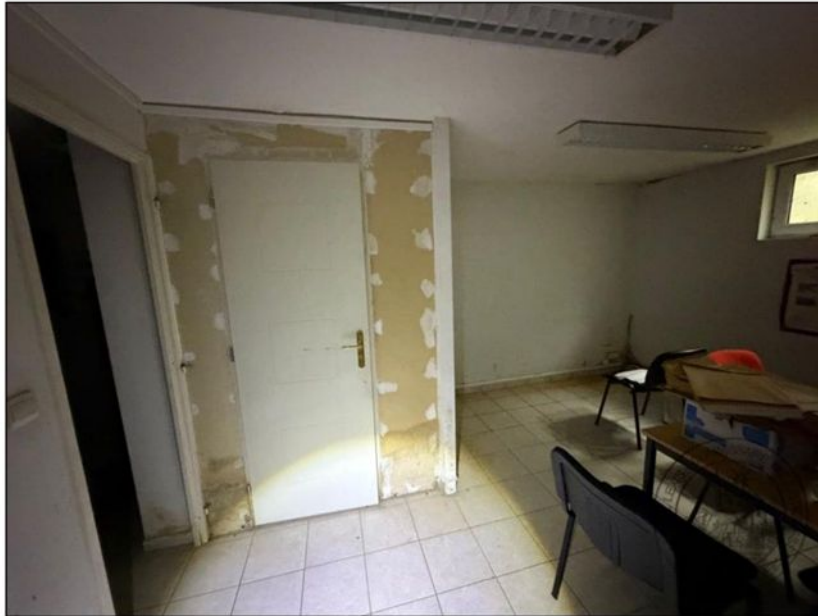
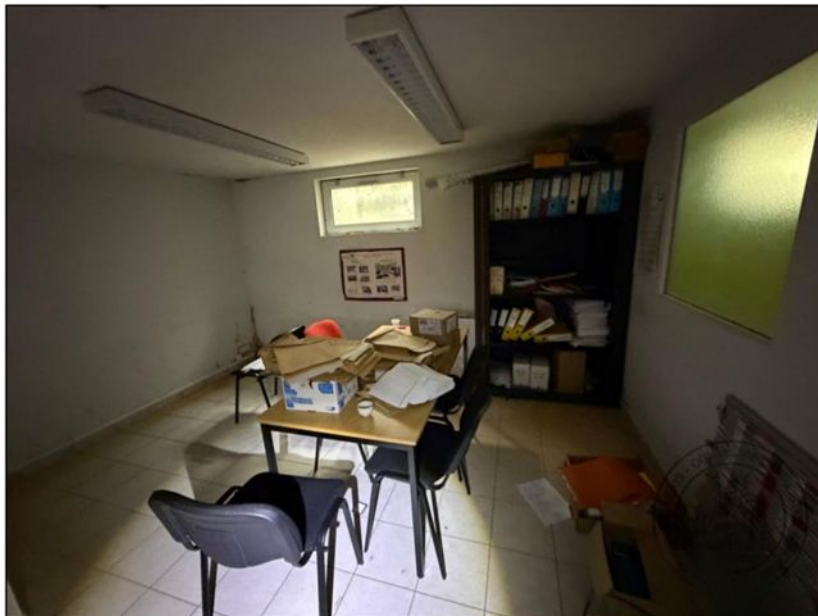
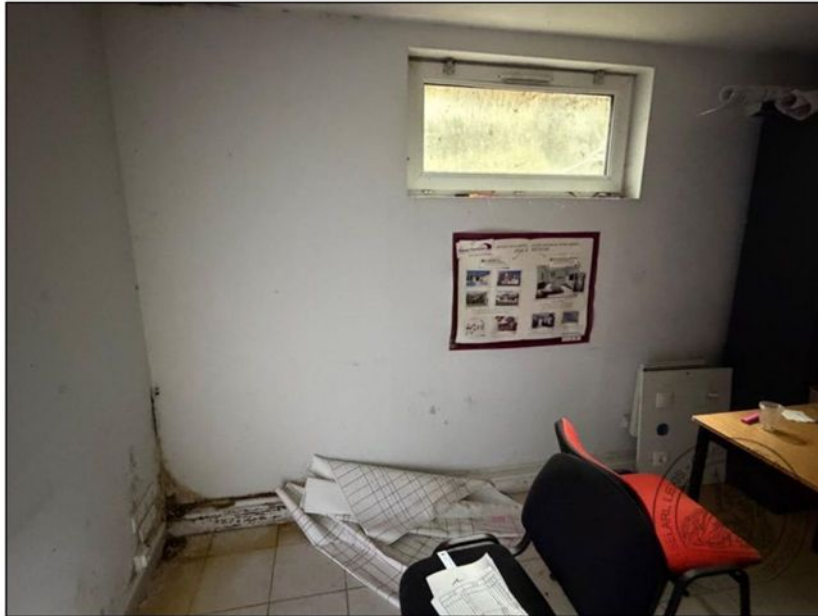
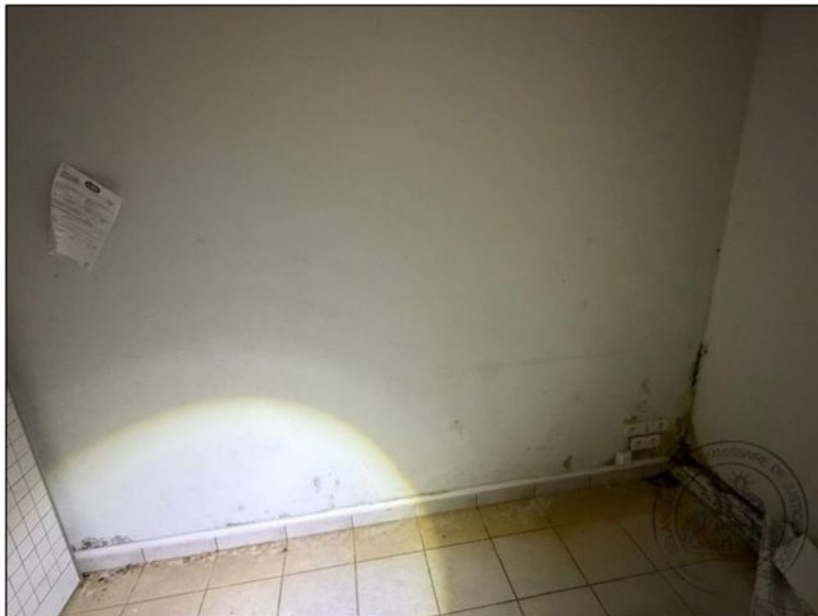
## **BUREAU N°7**

Les **murs** sont peints. Plusieurs traces d'humidité, moisissures sur les murs.

Un châssis-fenêtre vasistas en PVC de teinte blanche, double vitrage, usagée.

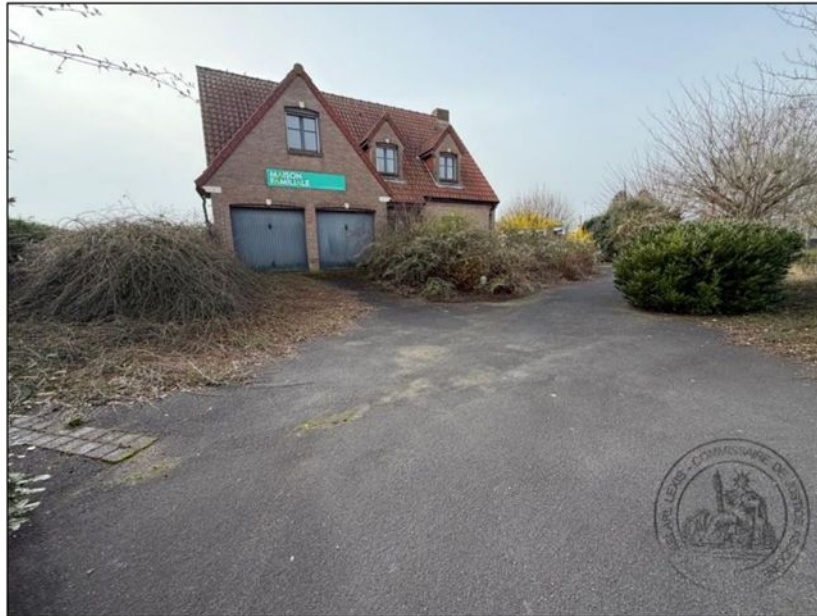
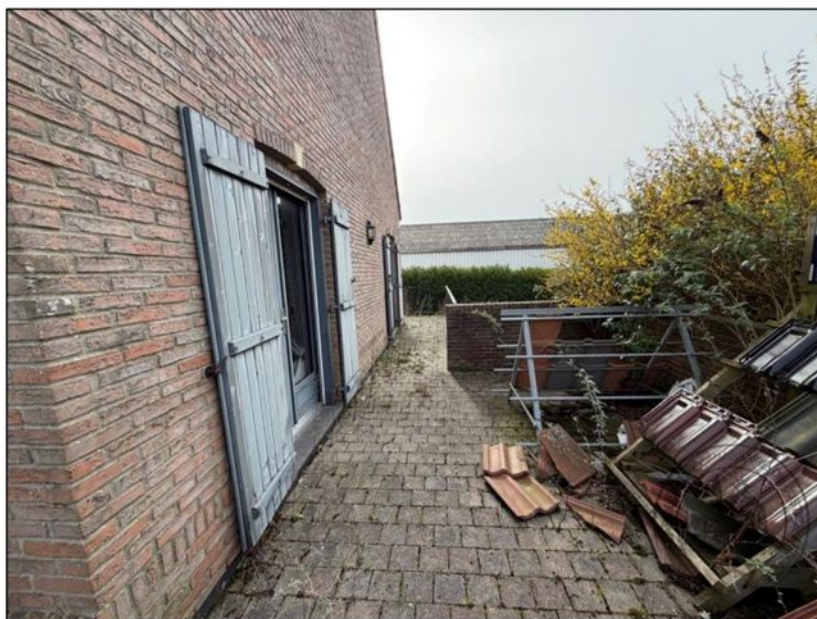
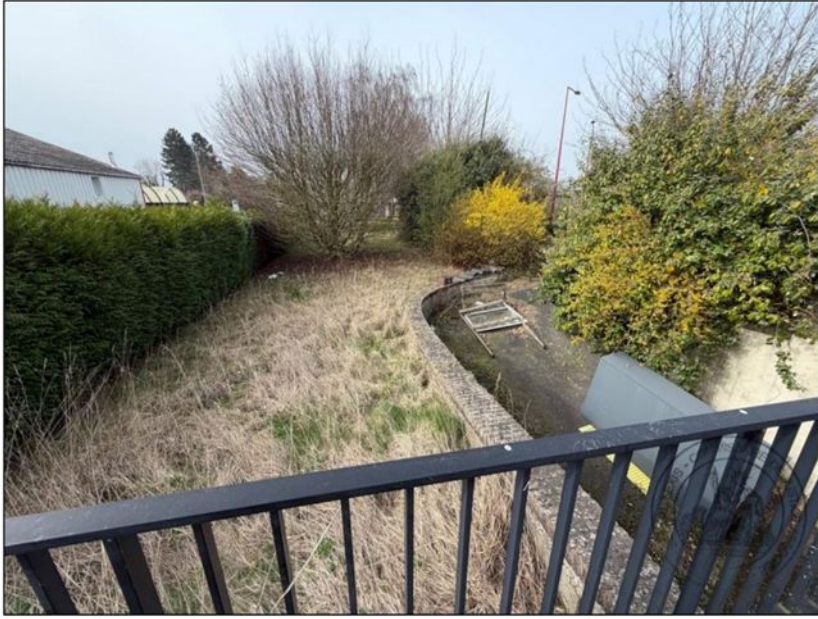
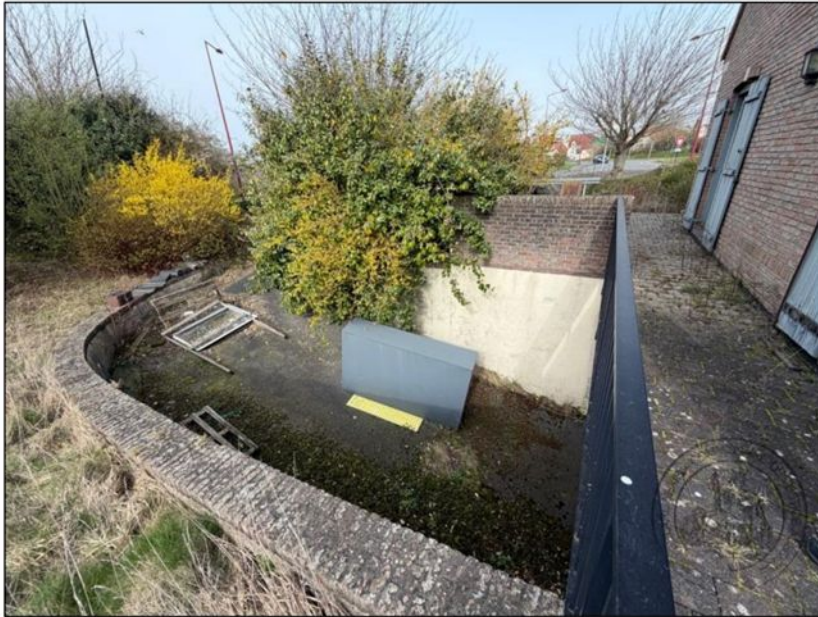
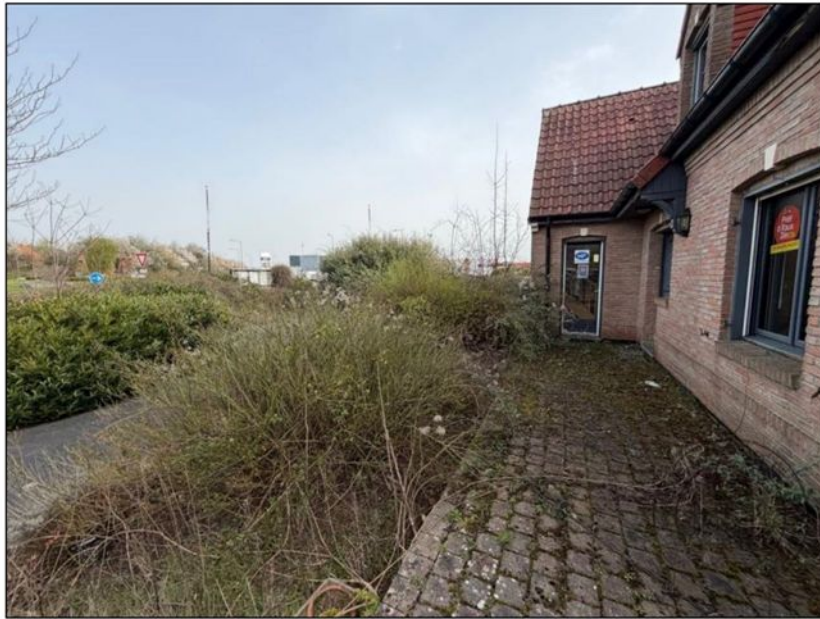
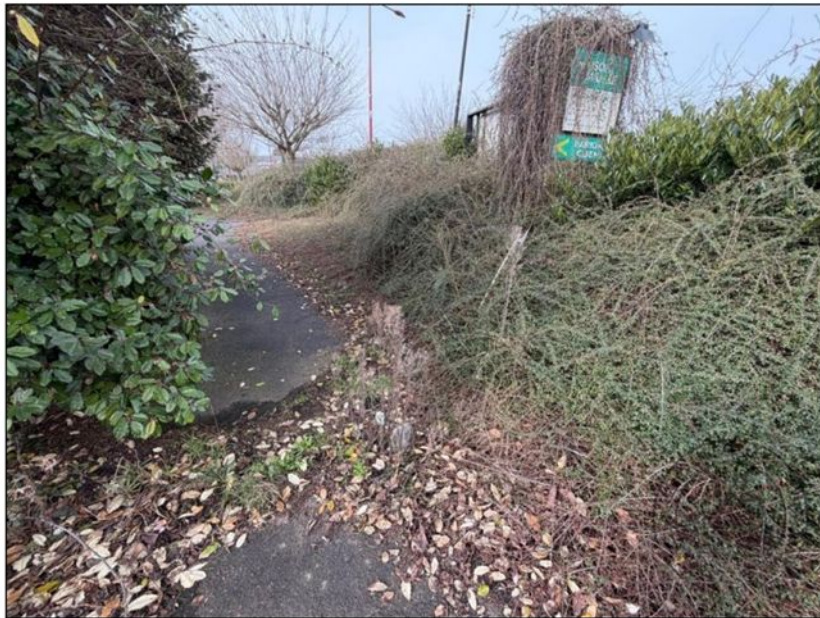
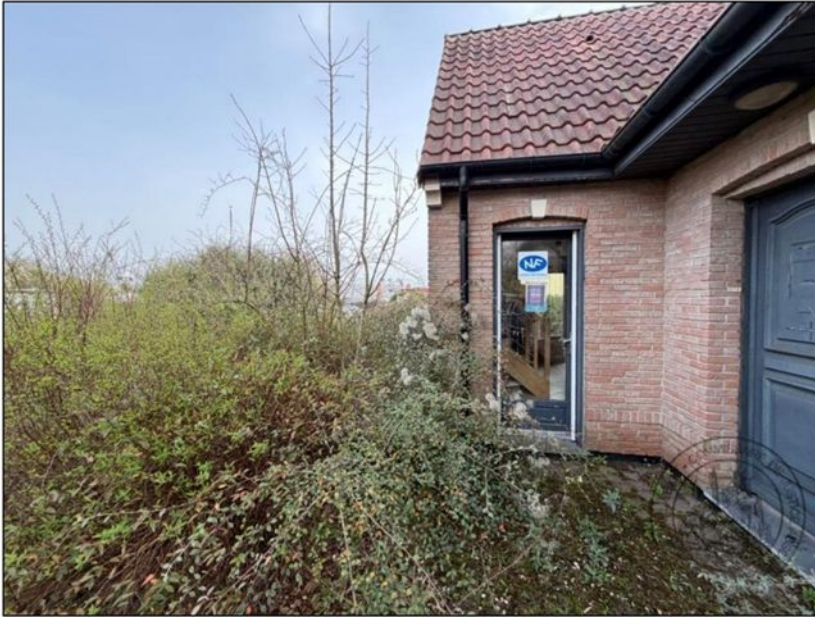
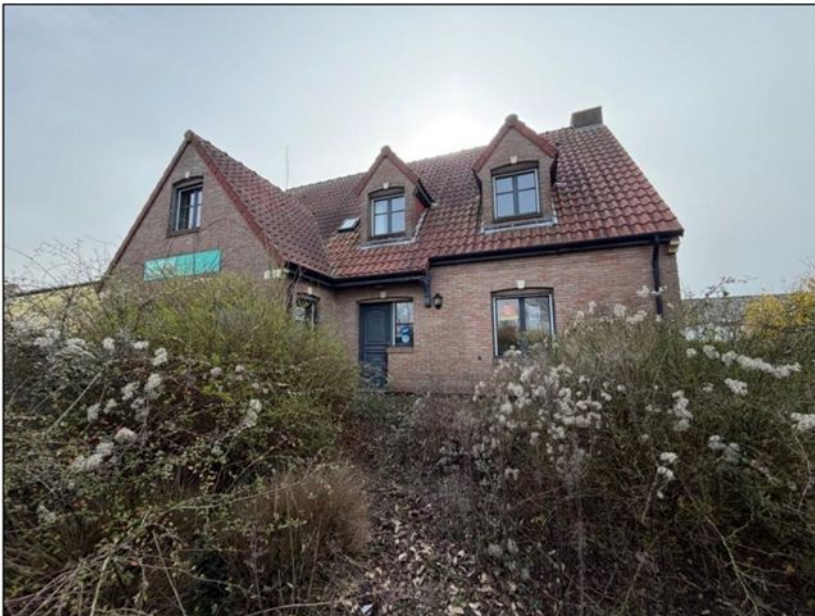
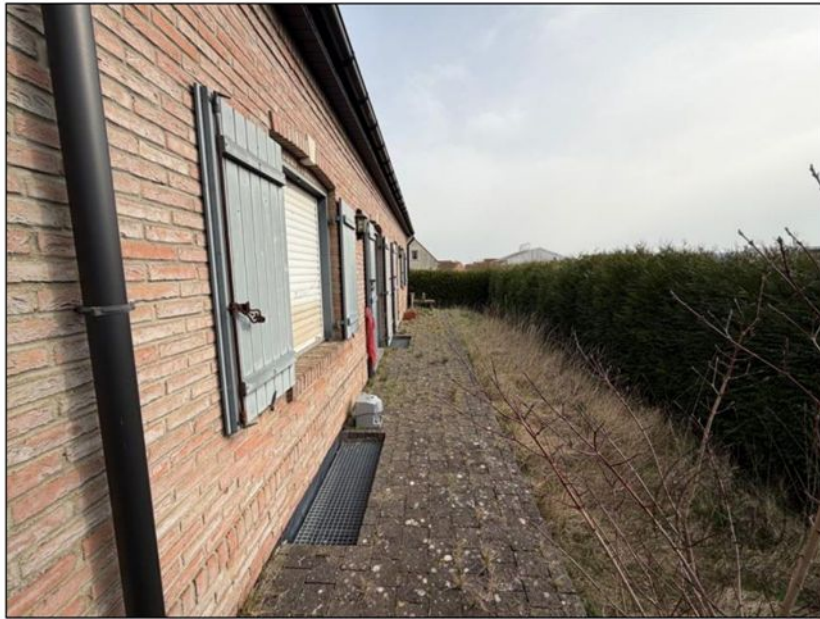
## EXTERIEUR

*Accès à la porte-fenêtre du sous-sol par une allée bitumée.*

Une coursive avec dalles sur le pourtour de la maison.

Un espace enherbé.
