**PROCES VERBAL DE DESCRIPTION  
PAR COMMISSAIRE DE JUSTICE**

4bis rue de l'Europe

62570 WIZERNES

**Il s'agit d'une ancienne maison d'exposition d'un constructeur immobilier.**

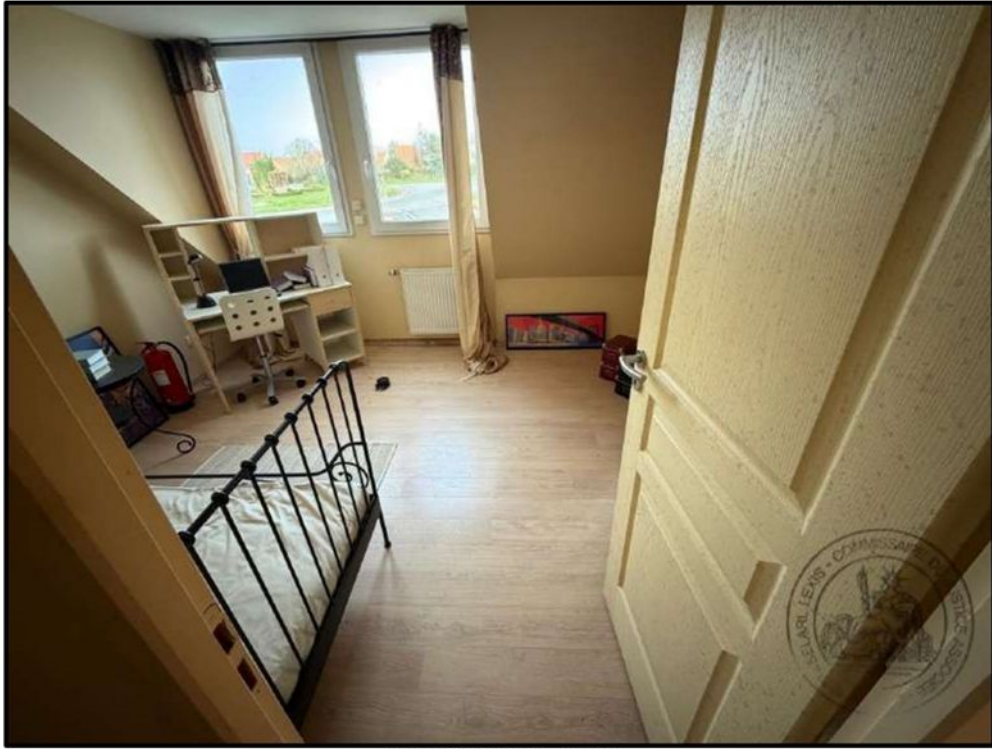
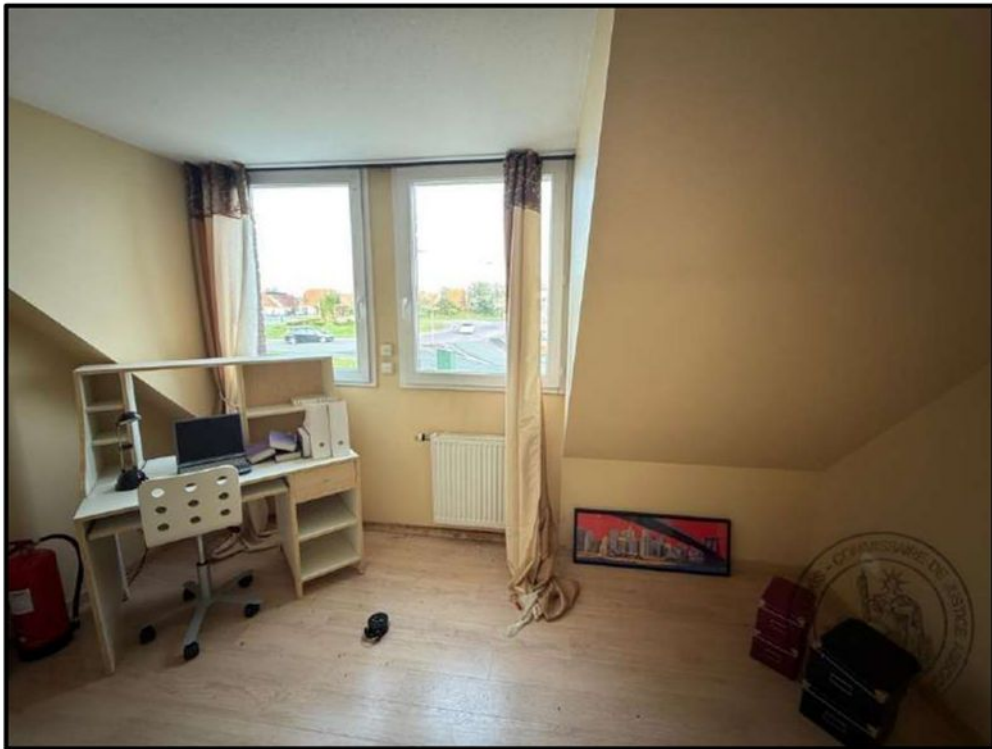
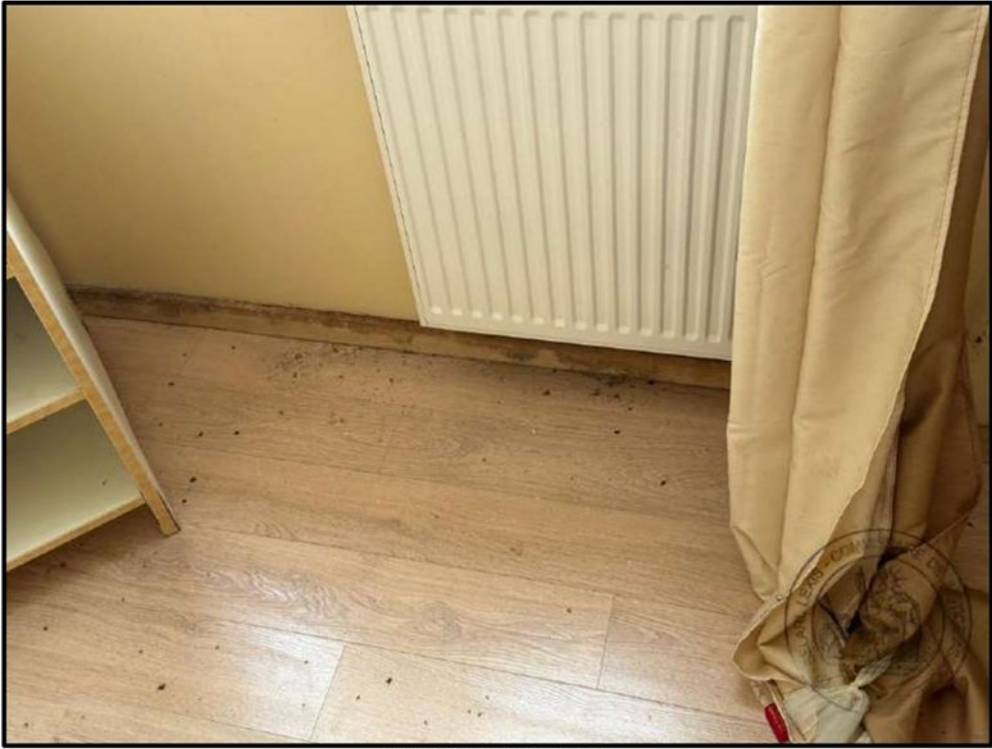
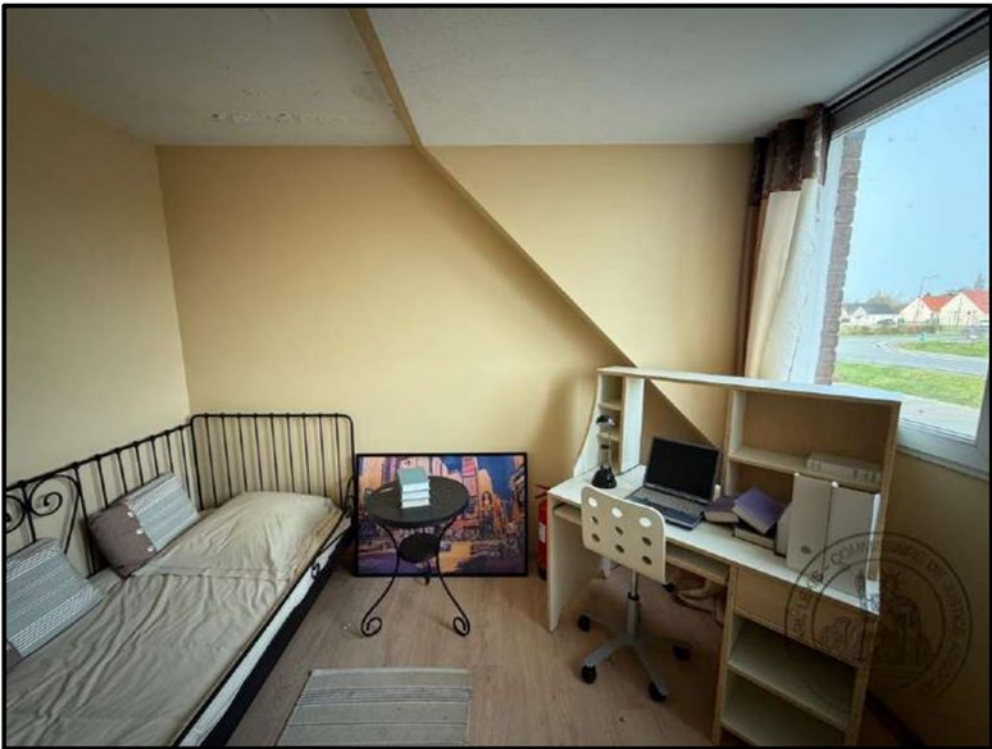
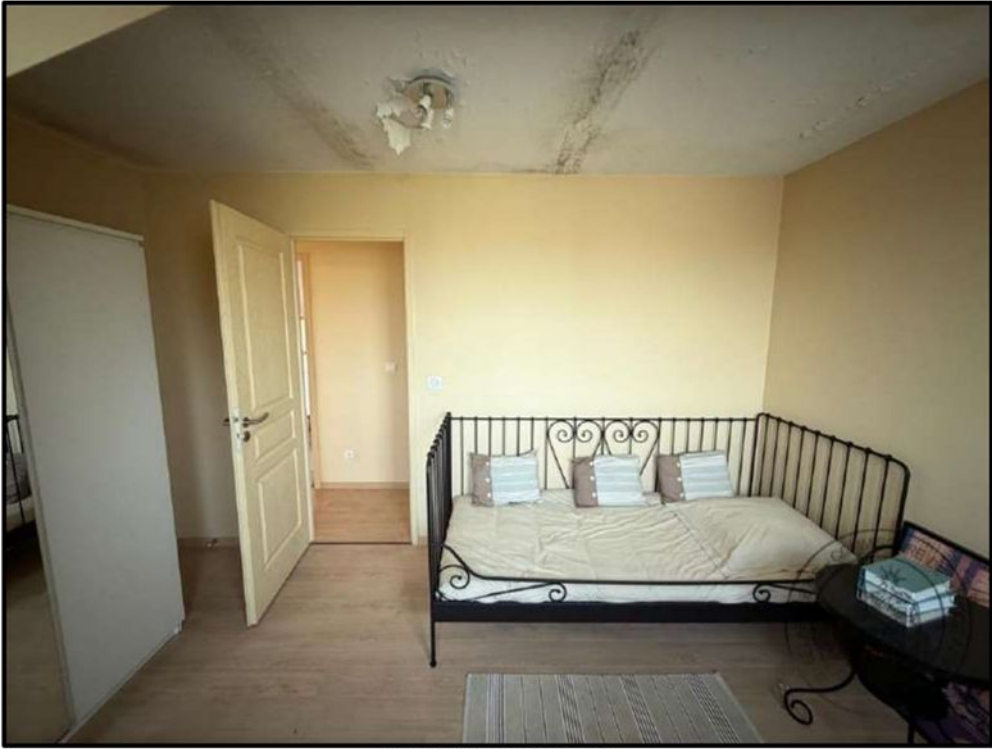
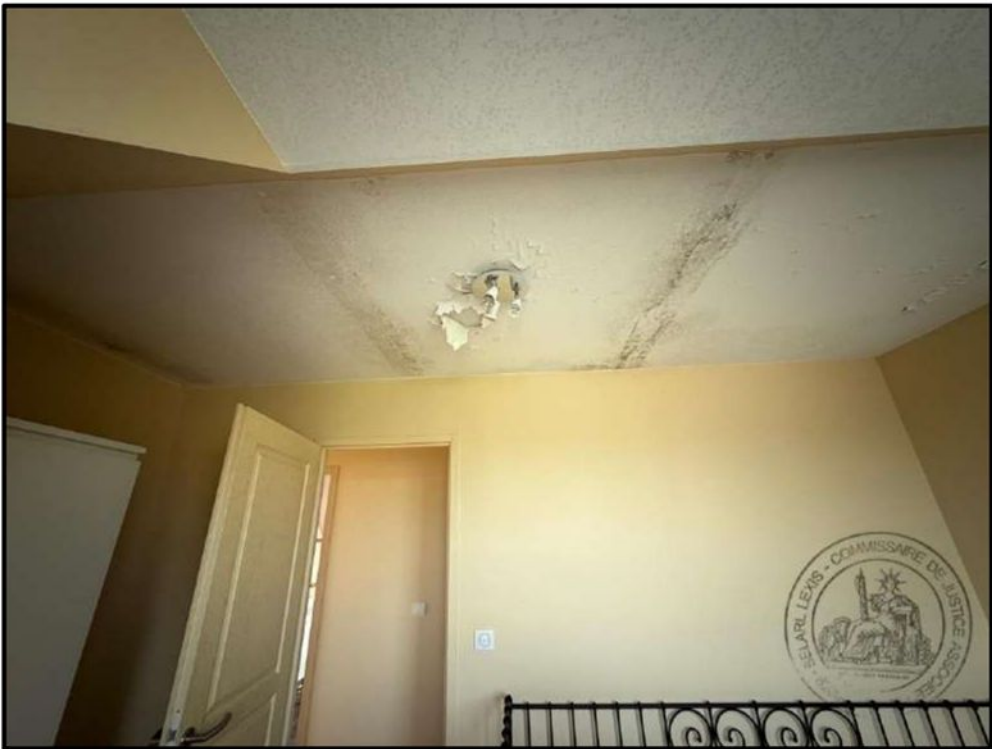
## 2.2. CHAMBRE 1

Une porte postformée comportant beaucoup de moisissures.

Les **plinthes** sont en stratifié, assorties au sol. Je constate des infiltrations sur le pan de mur côté fenêtres.

Le **plafond** est peint. Je constate des infiltrations et de la moisissure.

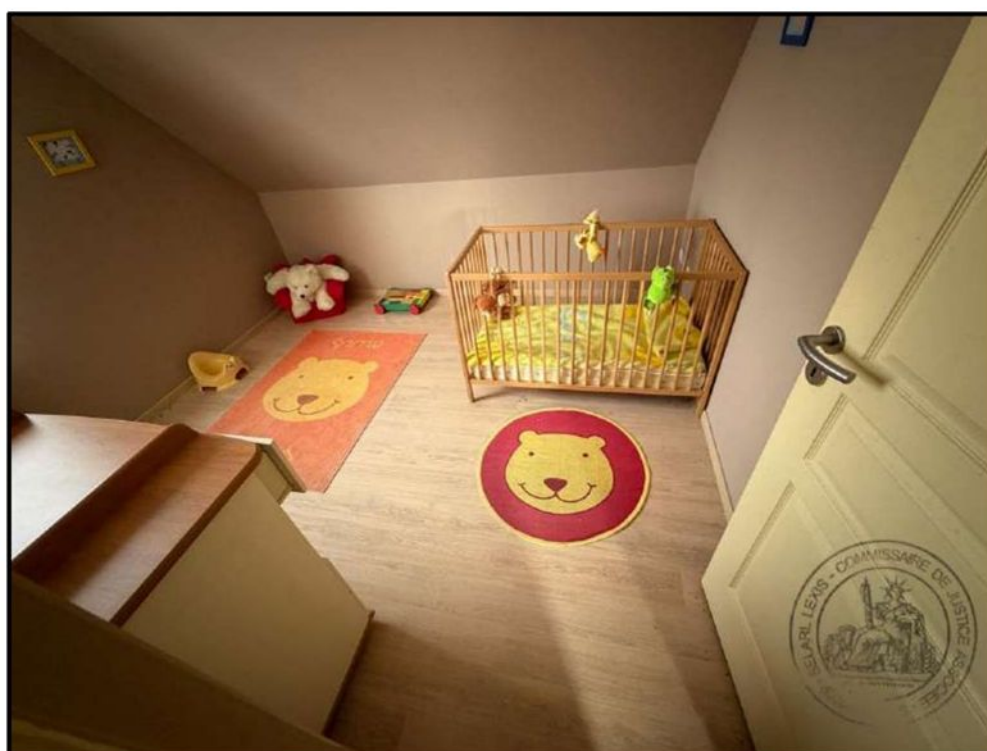
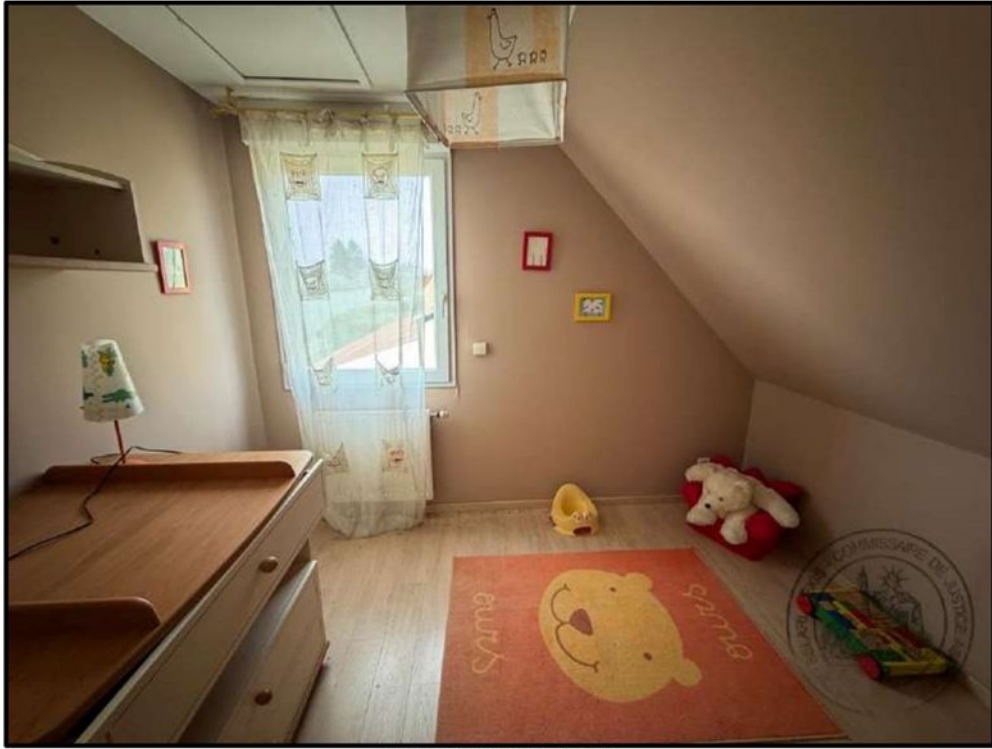
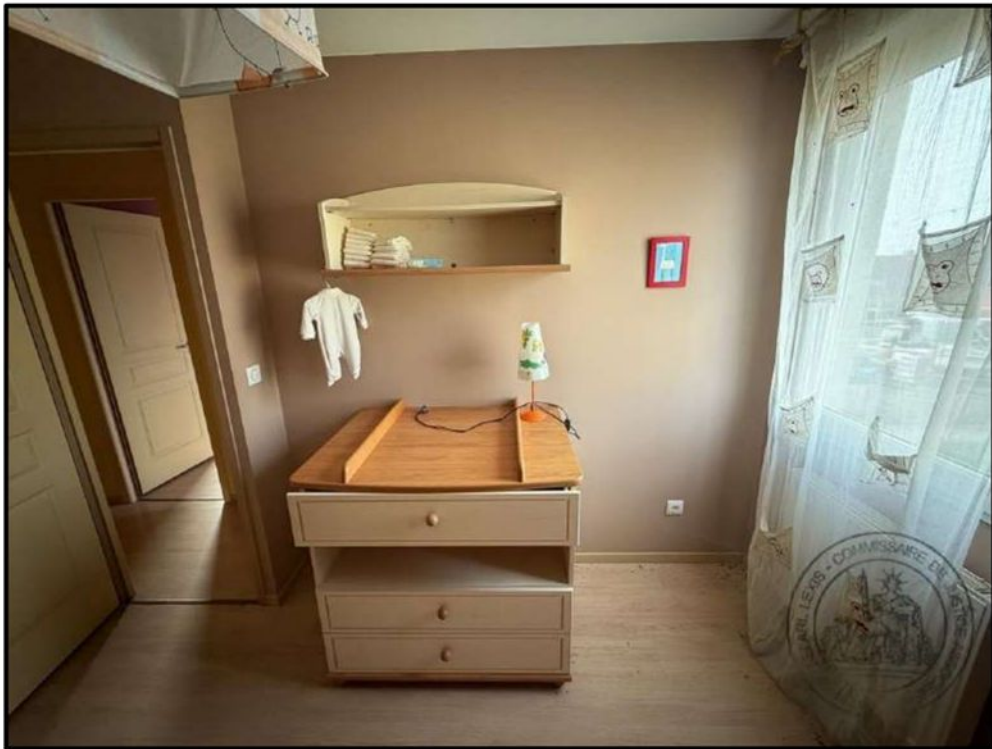
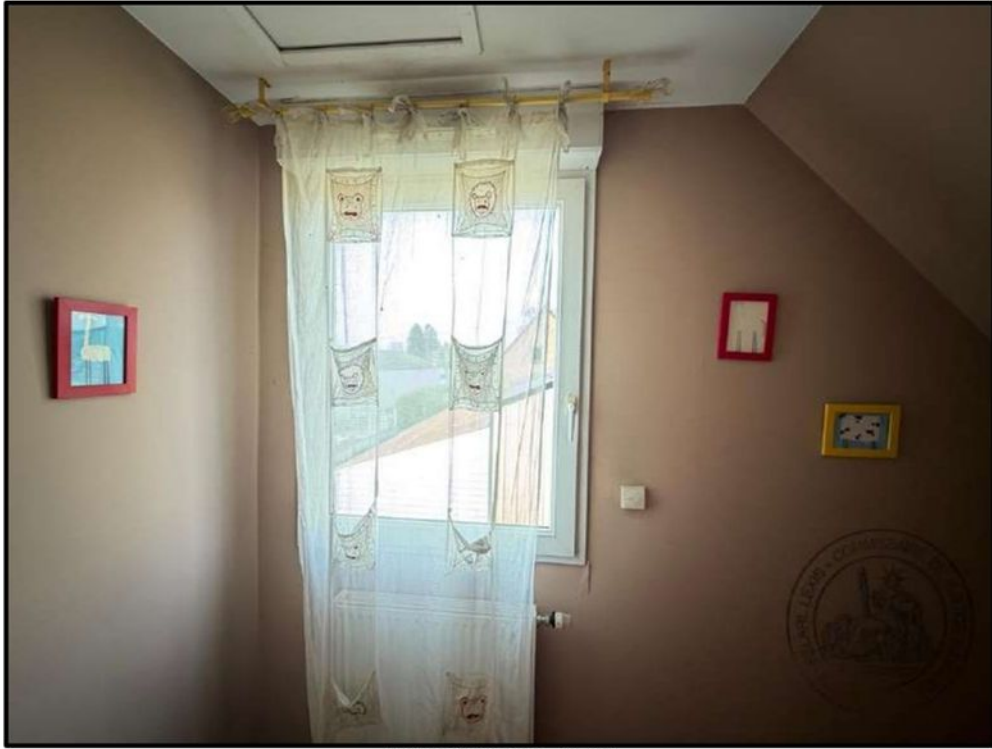
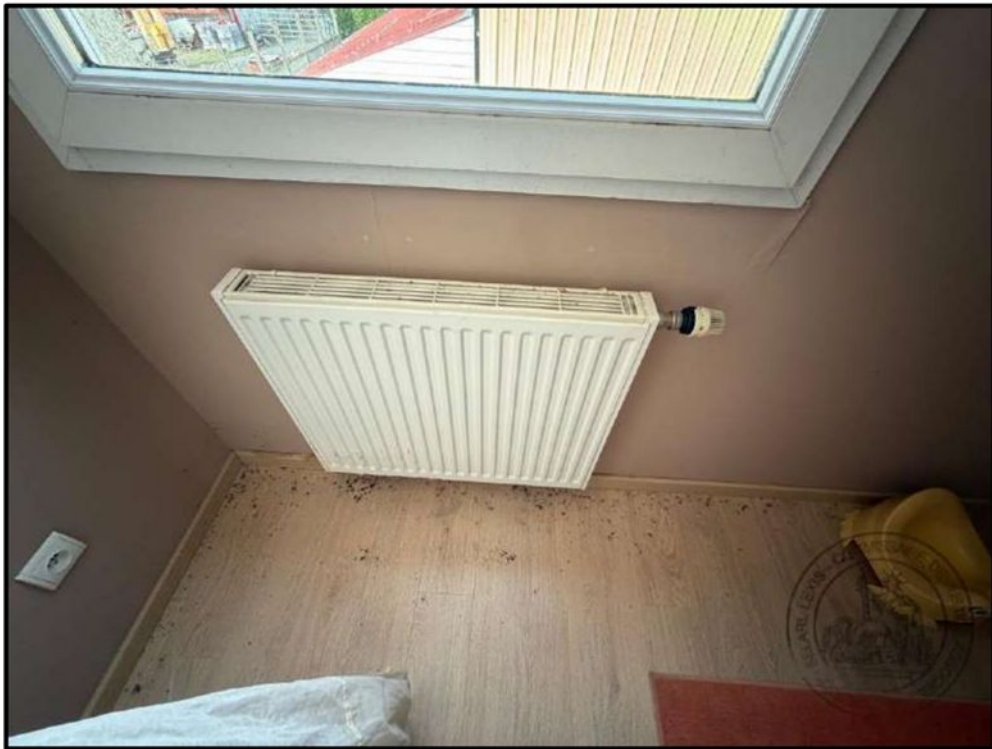
Une porte postformée comportant beaucoup de moisissures.

Les **plinthes** sont en stratifié, assorties au sol. Je constate des infiltrations sur le pan de mur côté fenêtres.

Le **plafond** est peint. Je constate des infiltrations et de la moisissure.

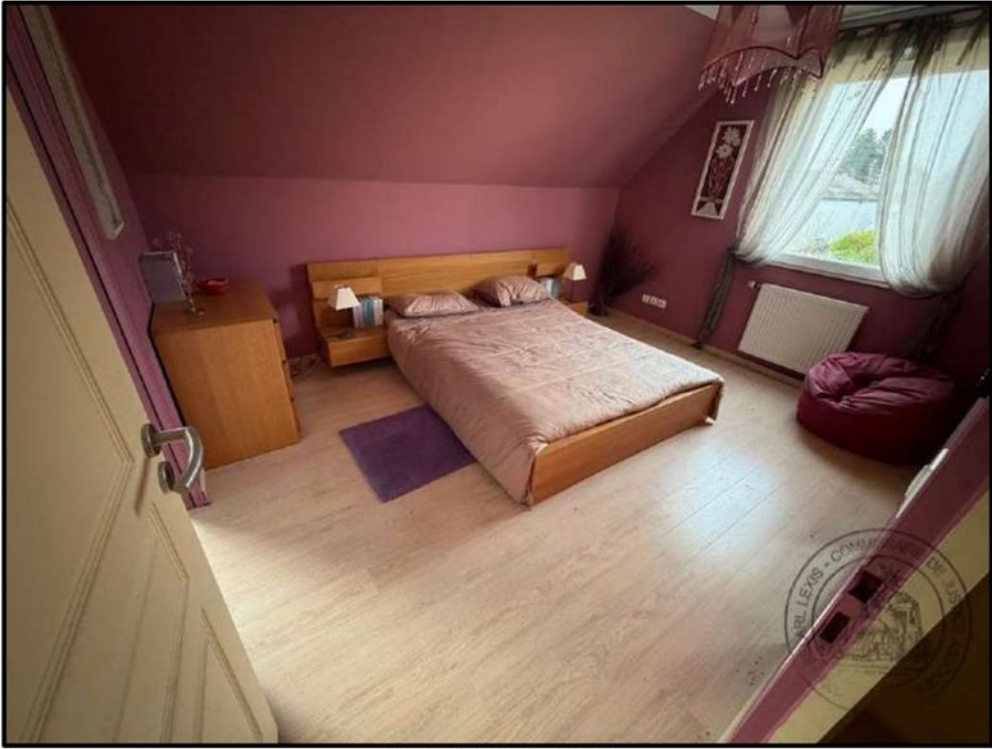
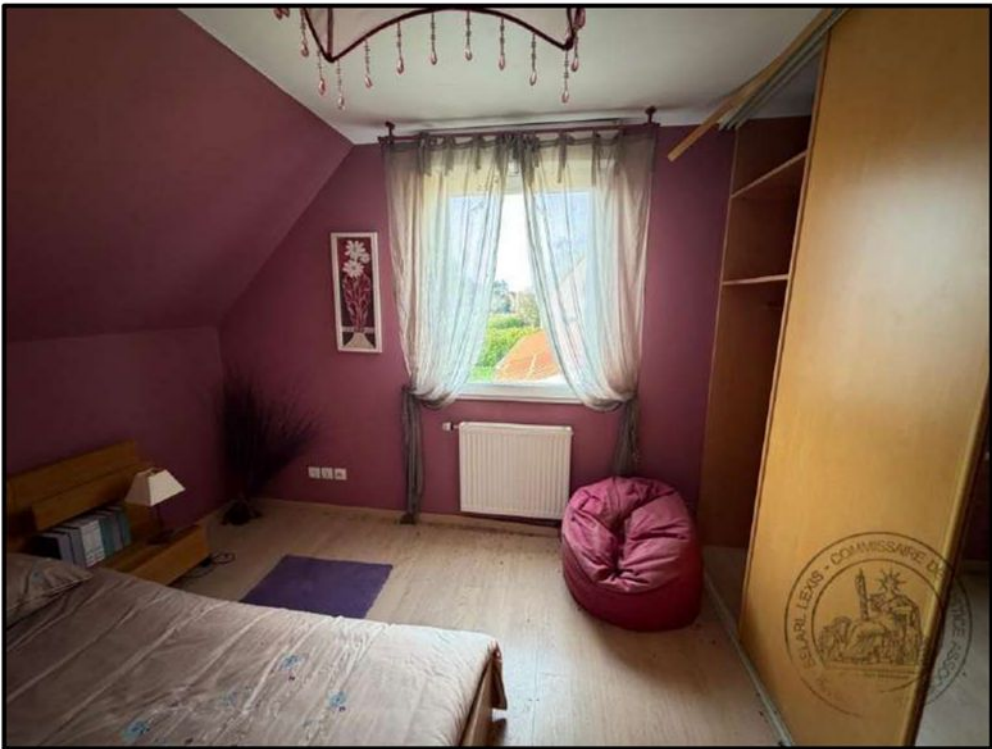
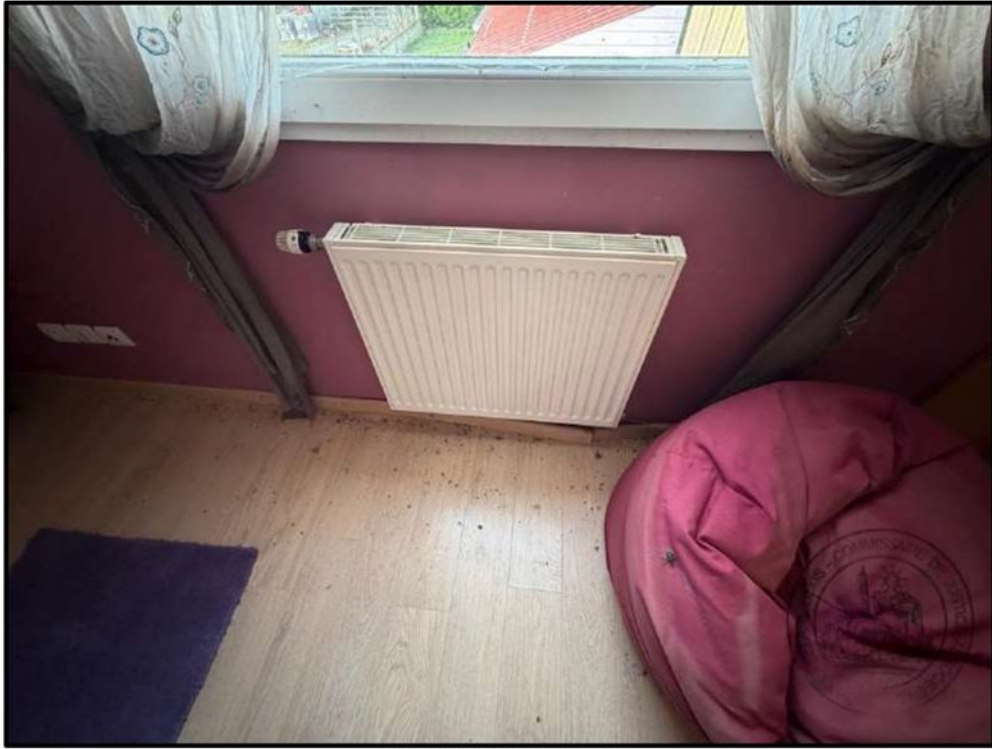
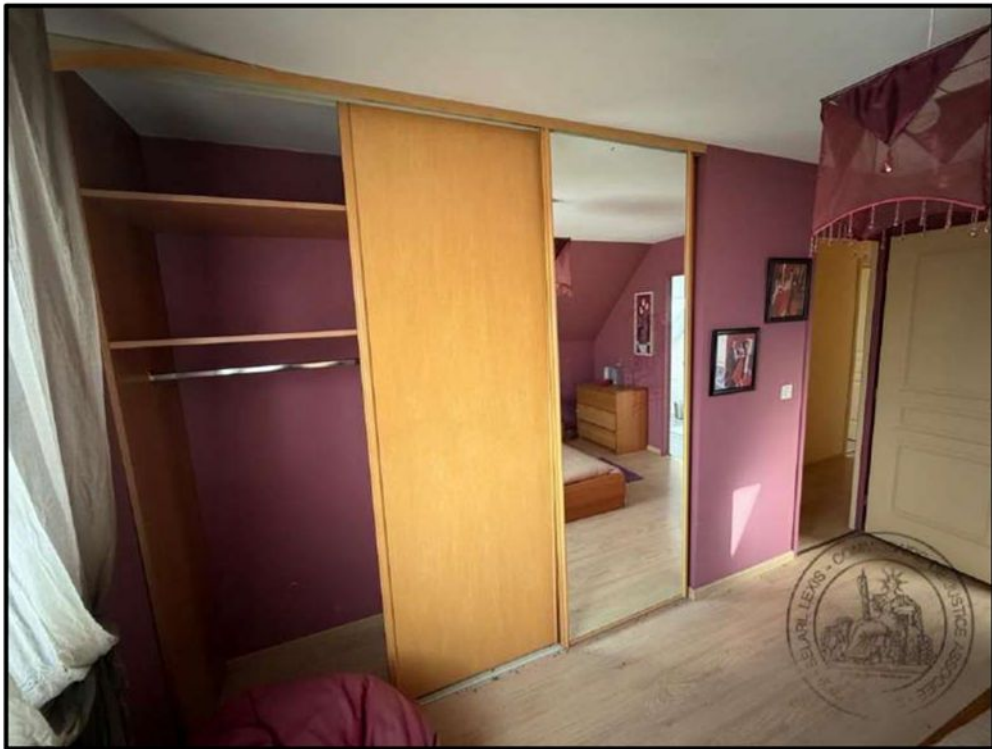
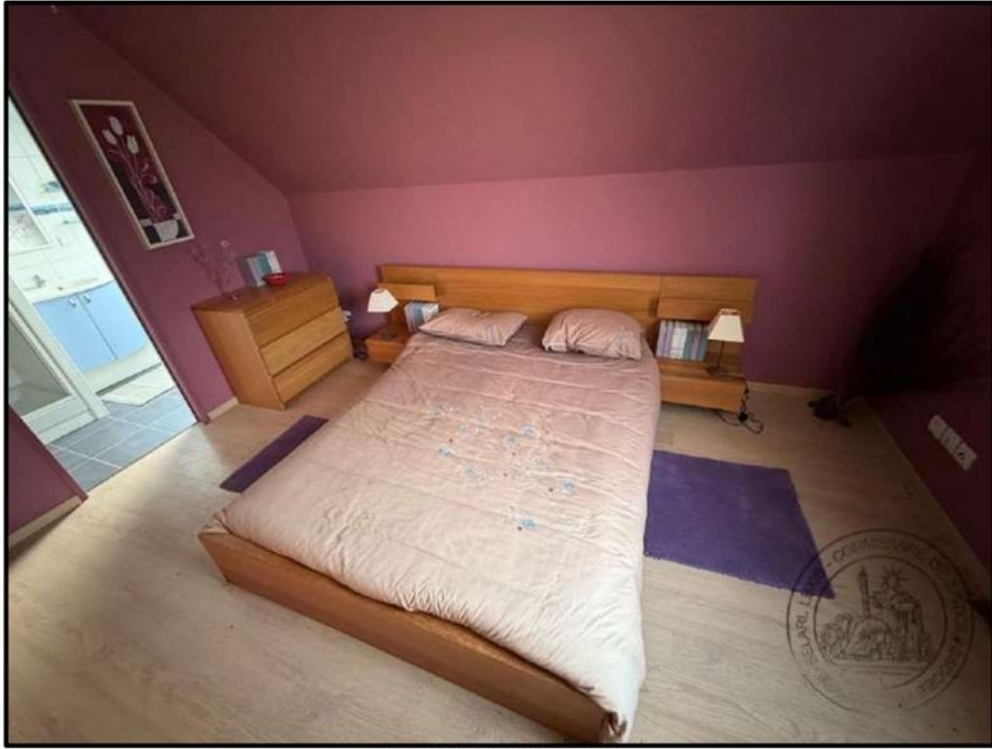
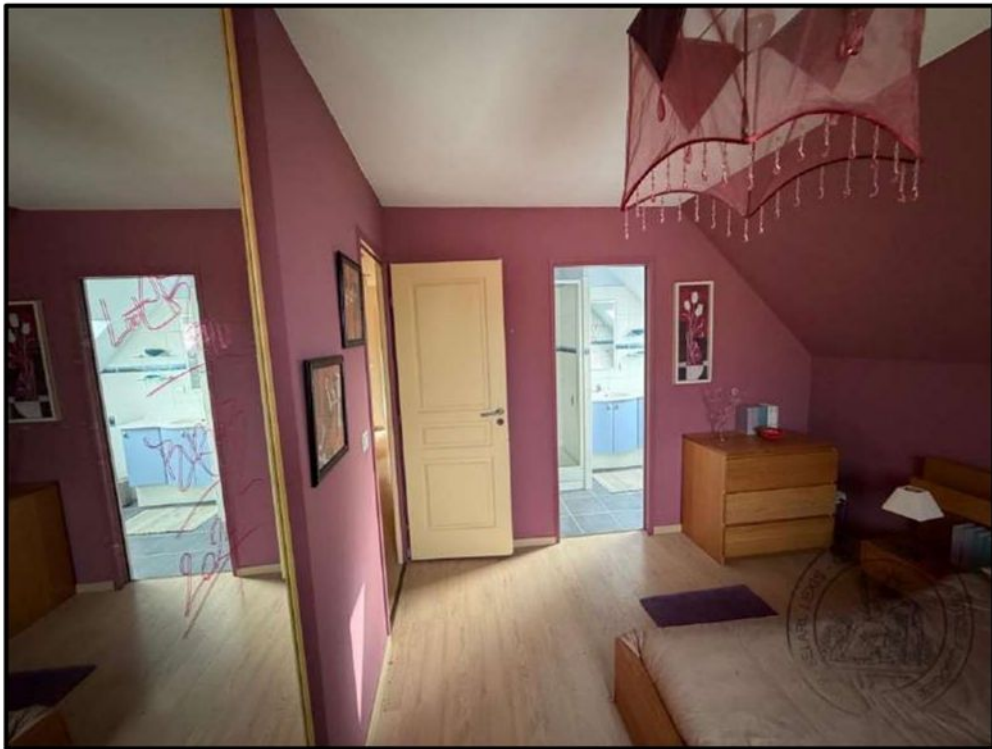
Le **plafond** est peint. Je constate des infiltrations et de la moisissure.

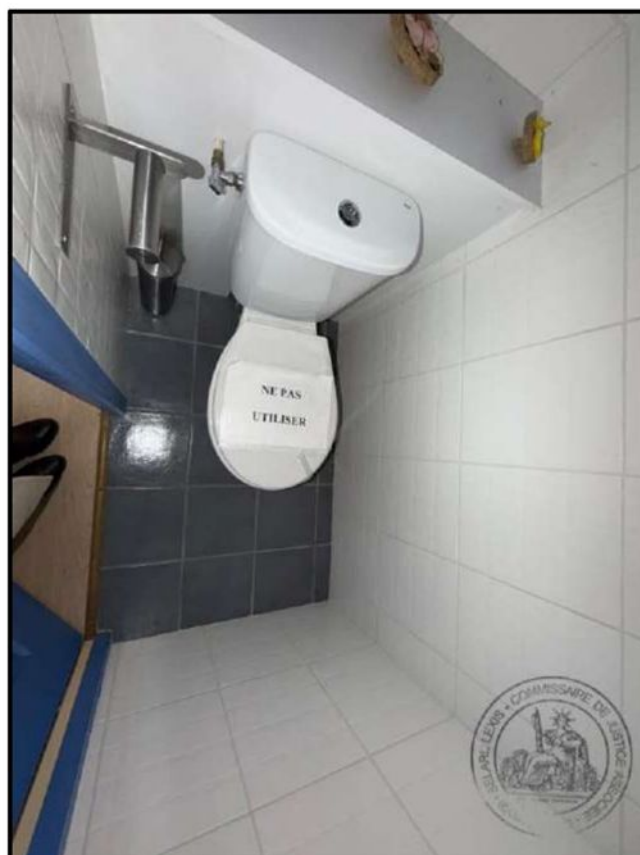
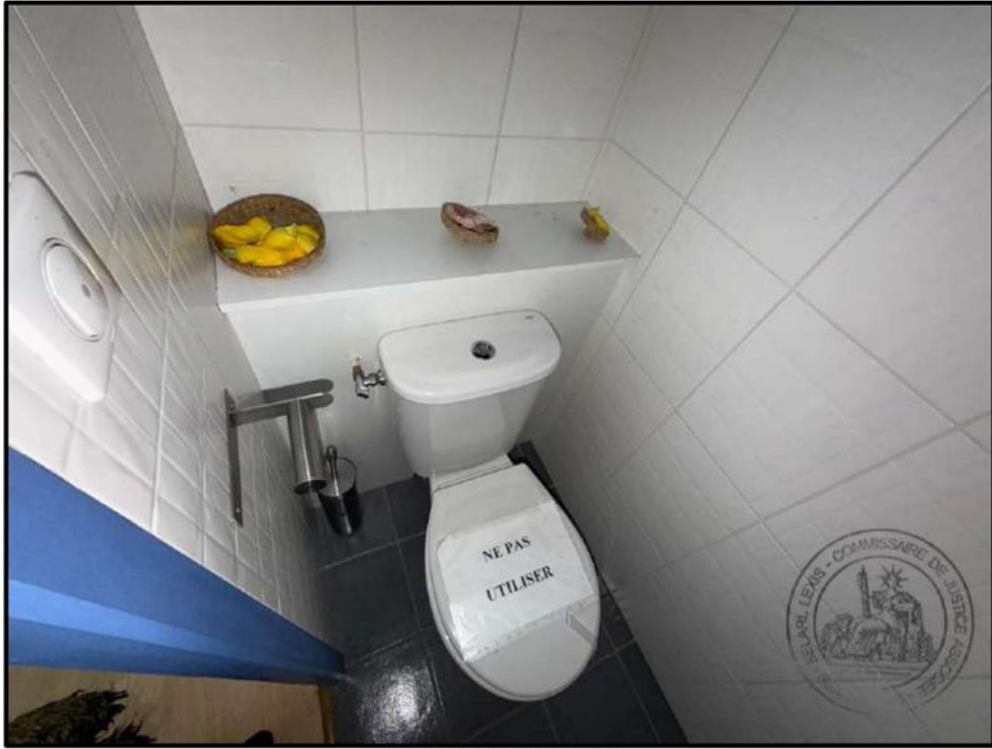
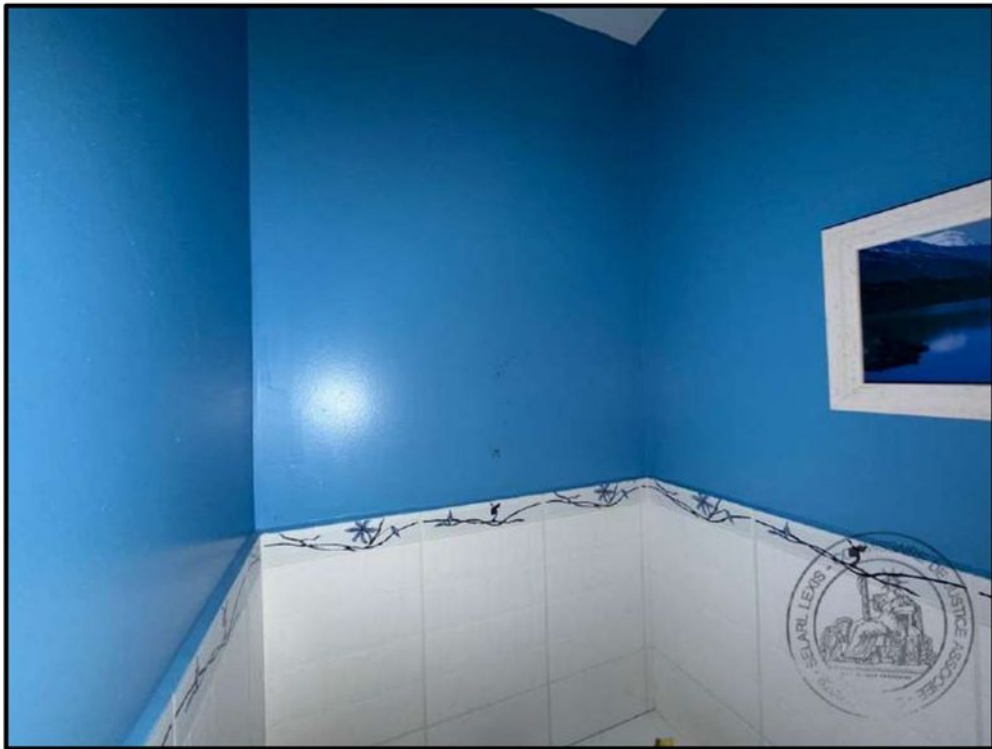
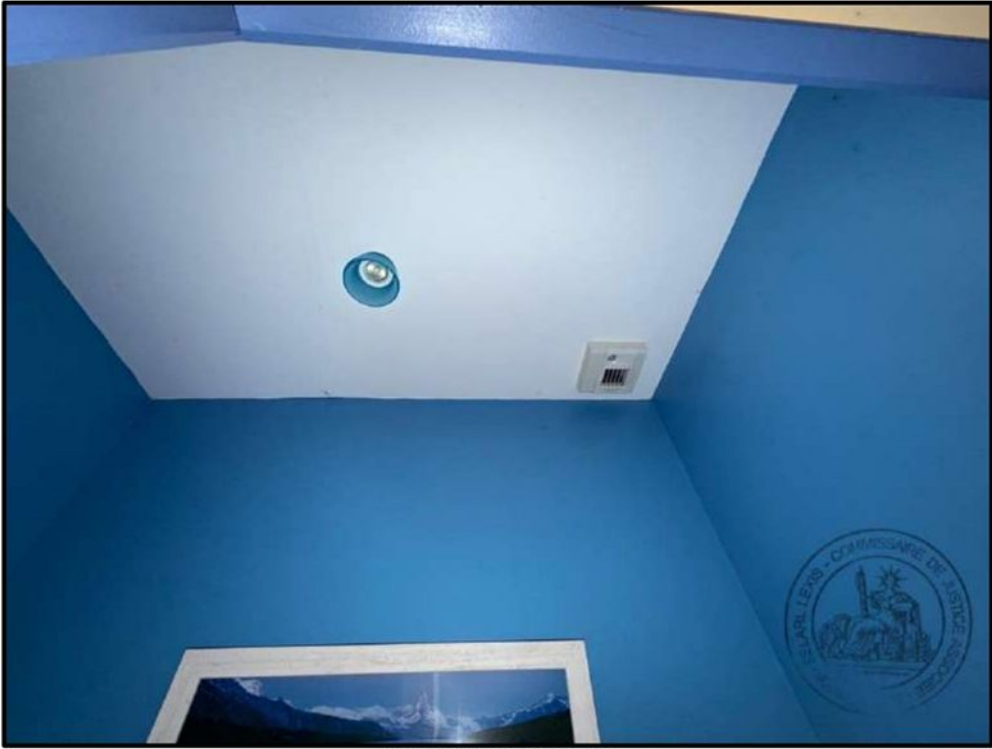
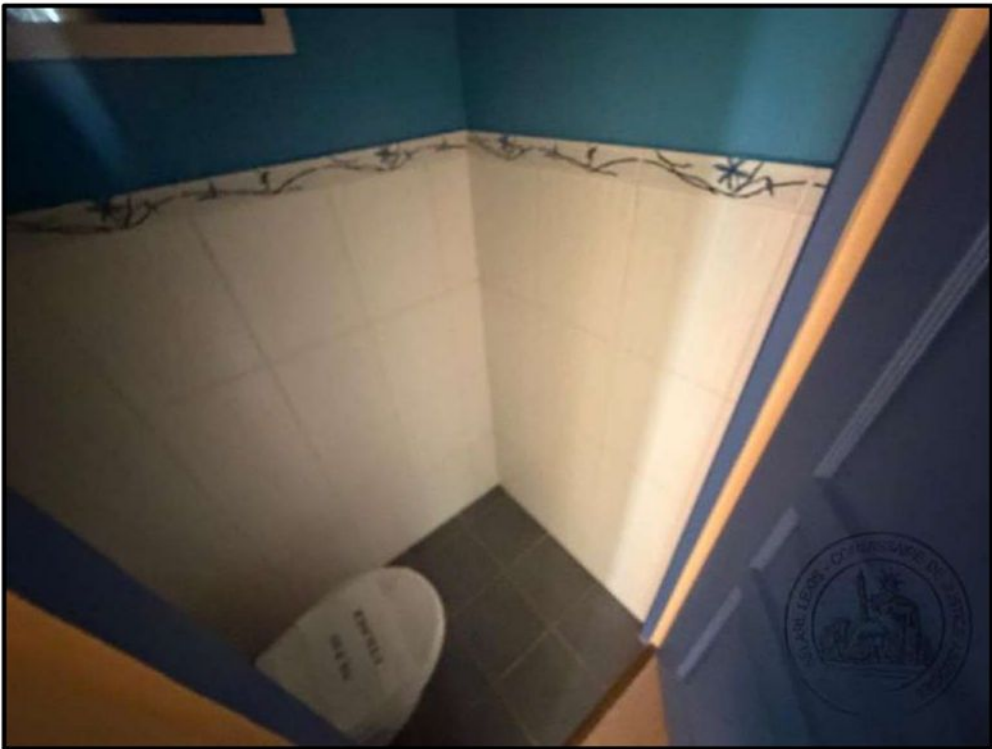
## 2.5. WC

- Une cuvette WC avec chasse d'eau visiblement hors d'usage.

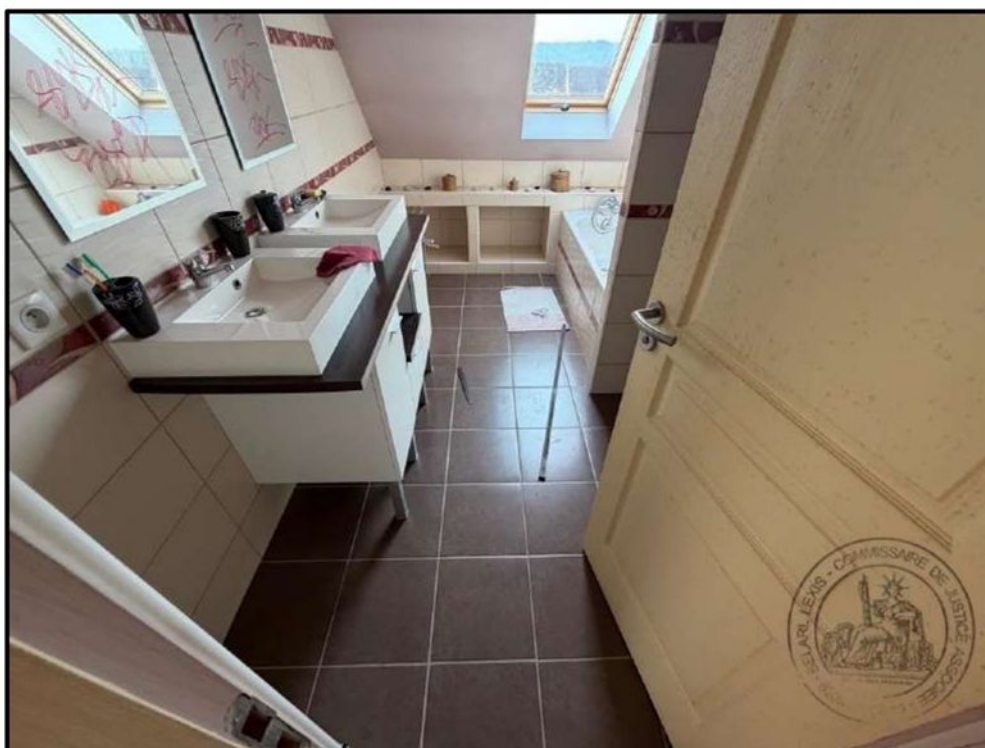
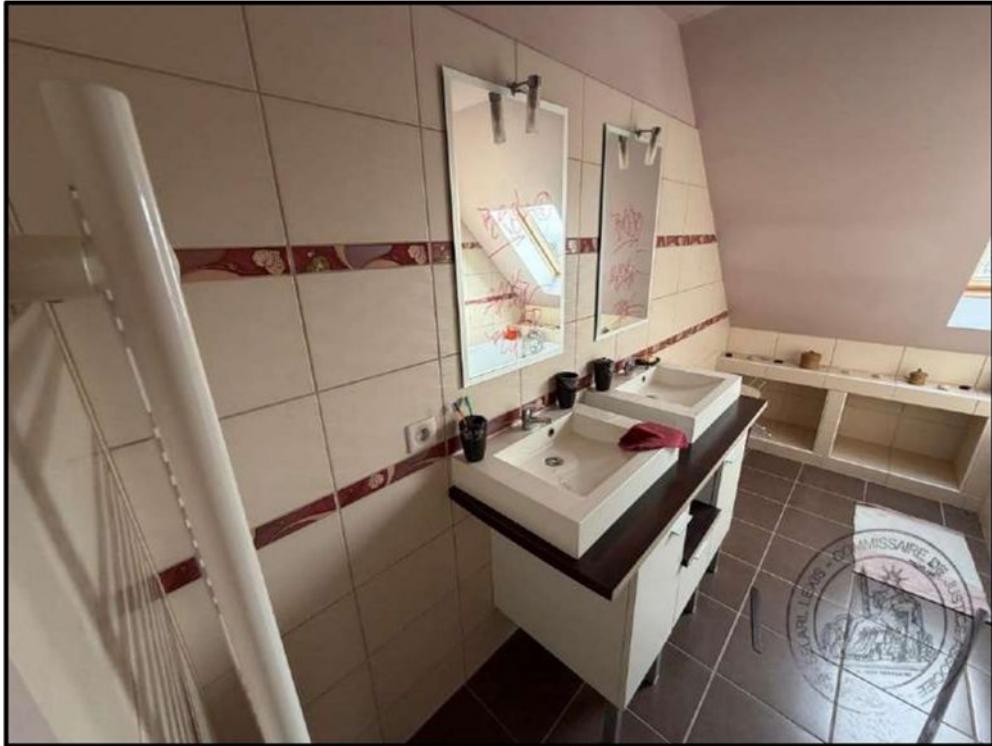
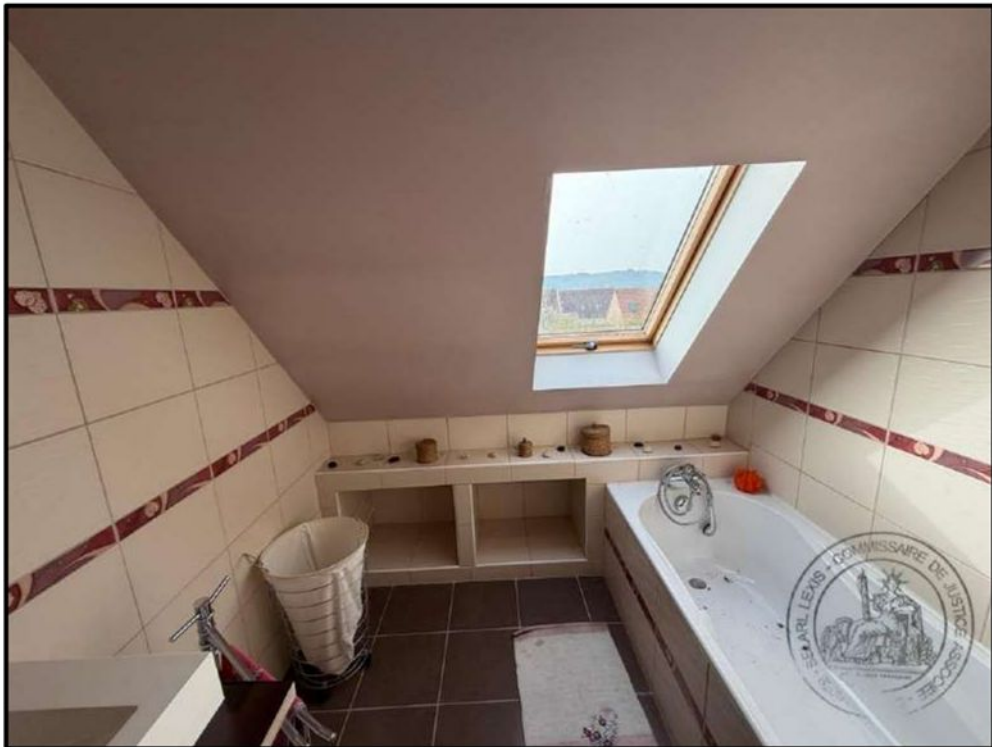
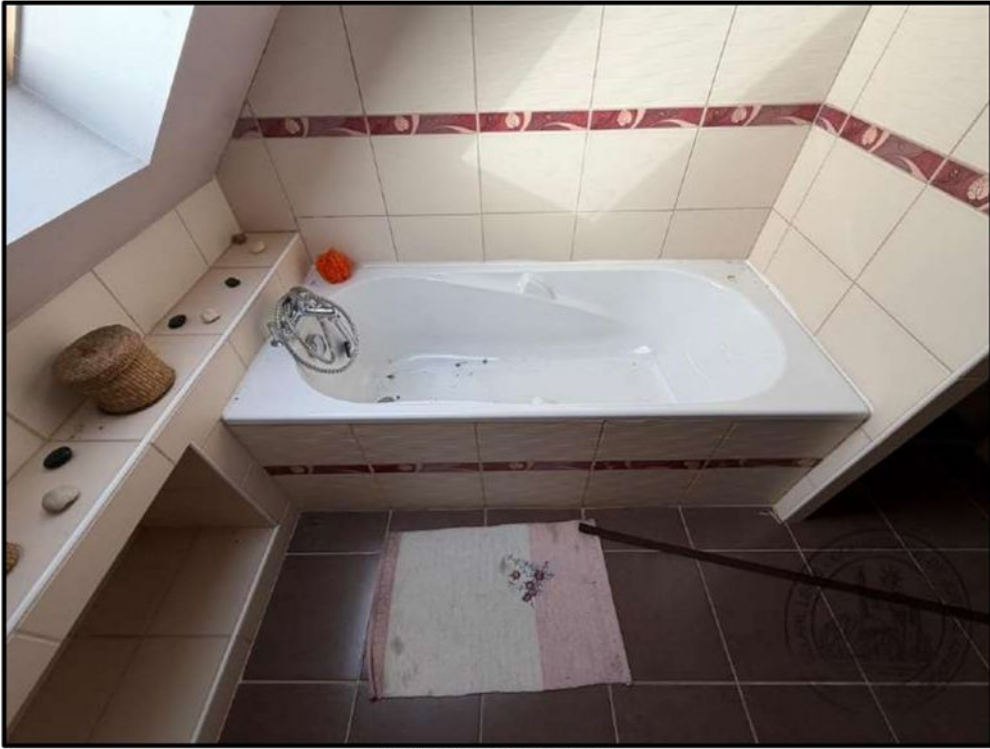
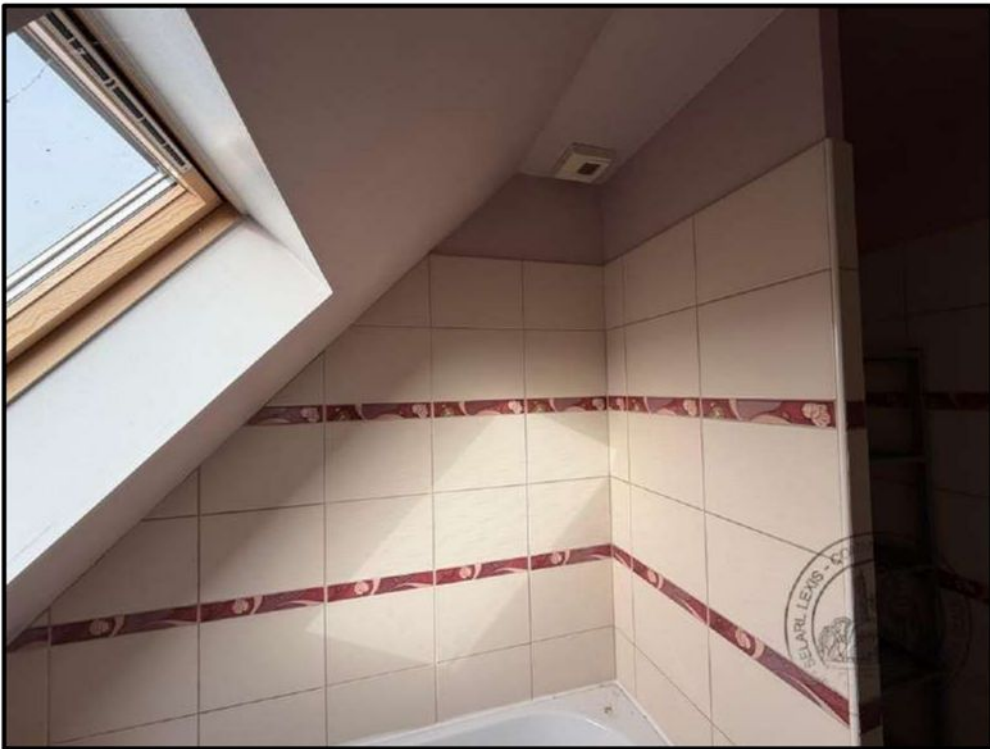
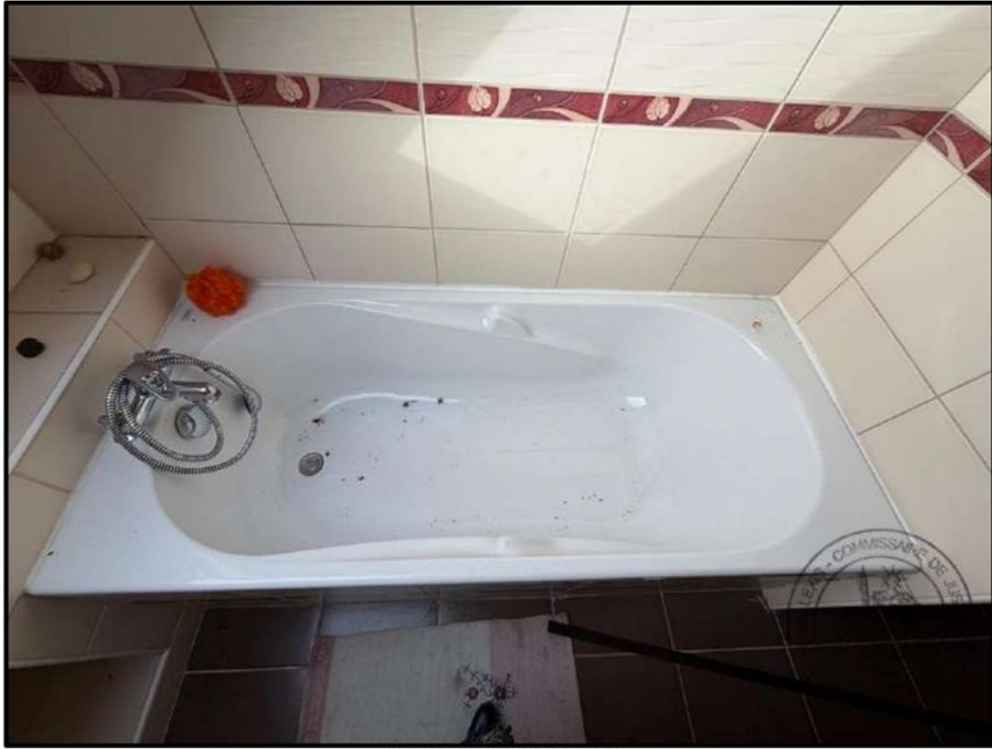
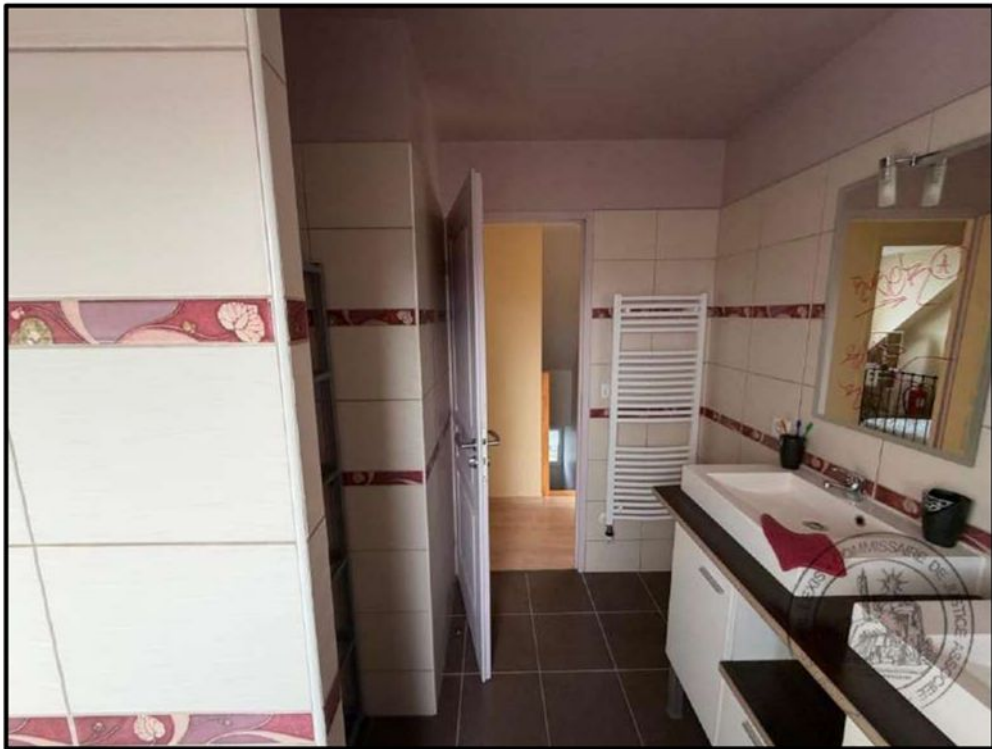
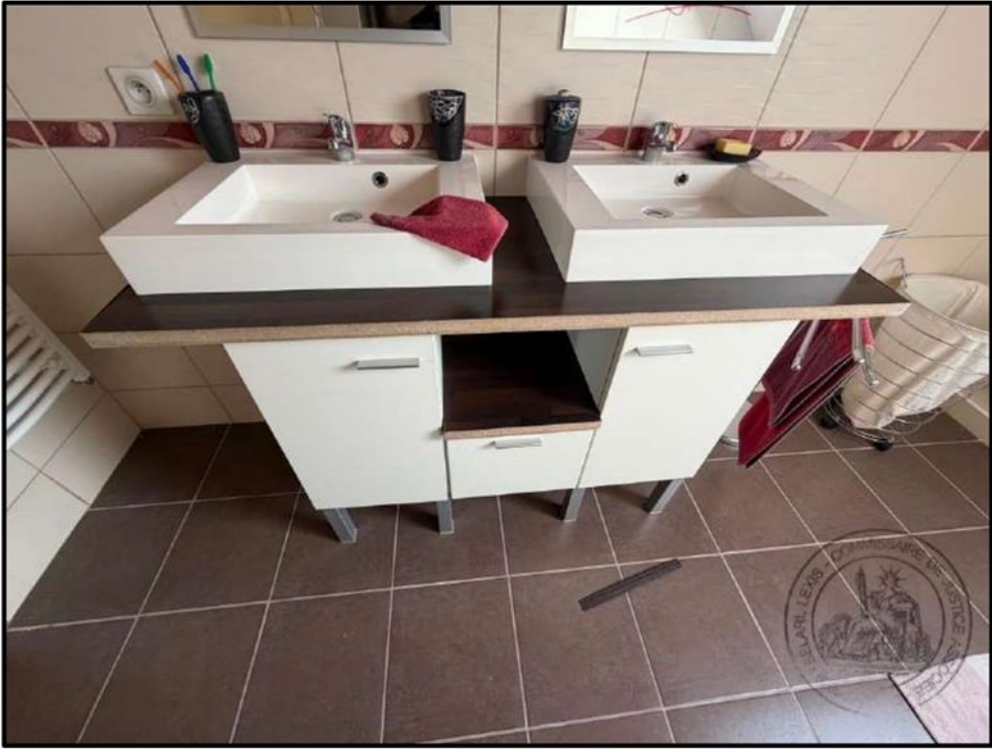
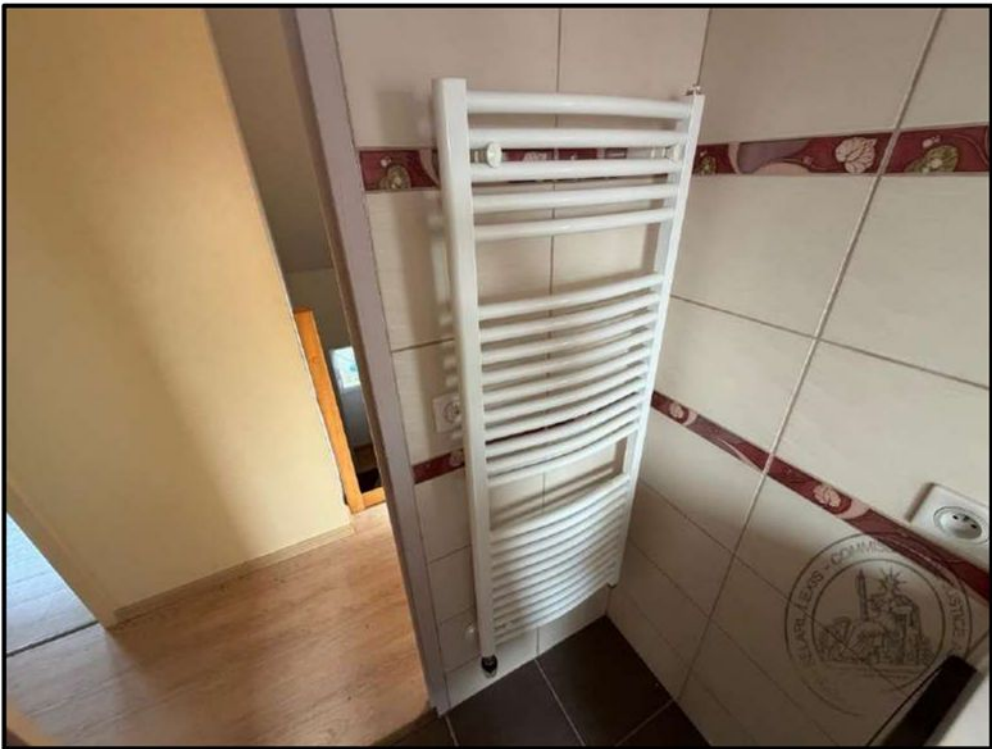
## 2.6. SALLE DE BAINS

Accès par une porte postformée, comportant de la moisissure.
