**PROCES VERBAL DE DESCRIPTION  
PAR COMMISSAIRE DE JUSTICE**

4bis rue de l'Europe

62570 WIZERNES

**Il s'agit d'une ancienne maison d'exposition d'un constructeur immobilier.**

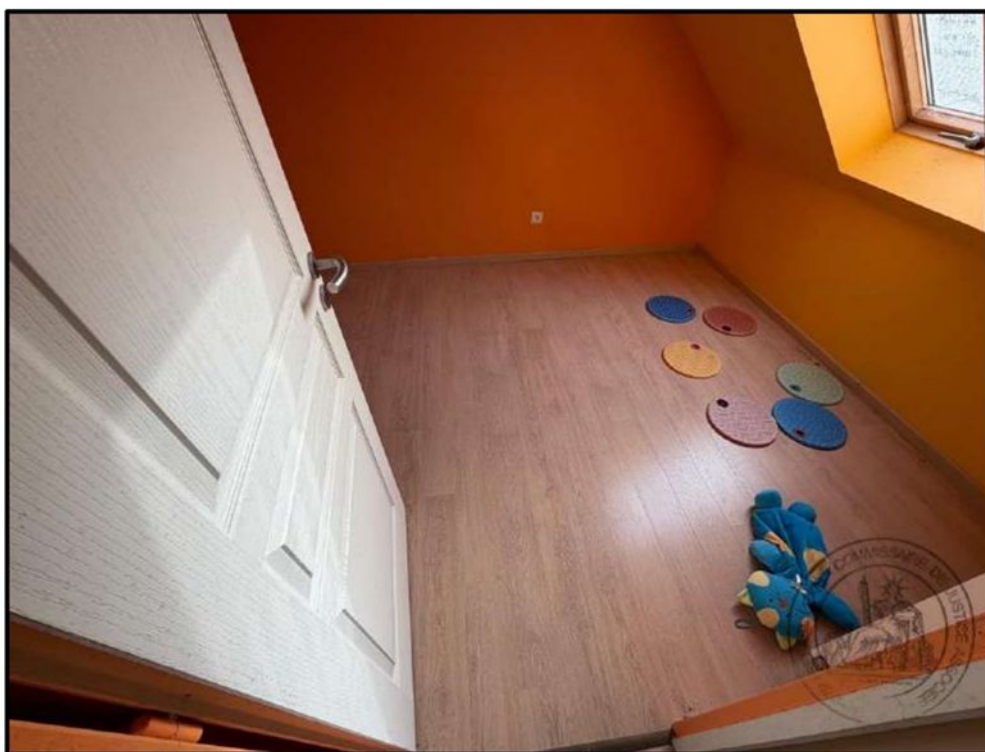
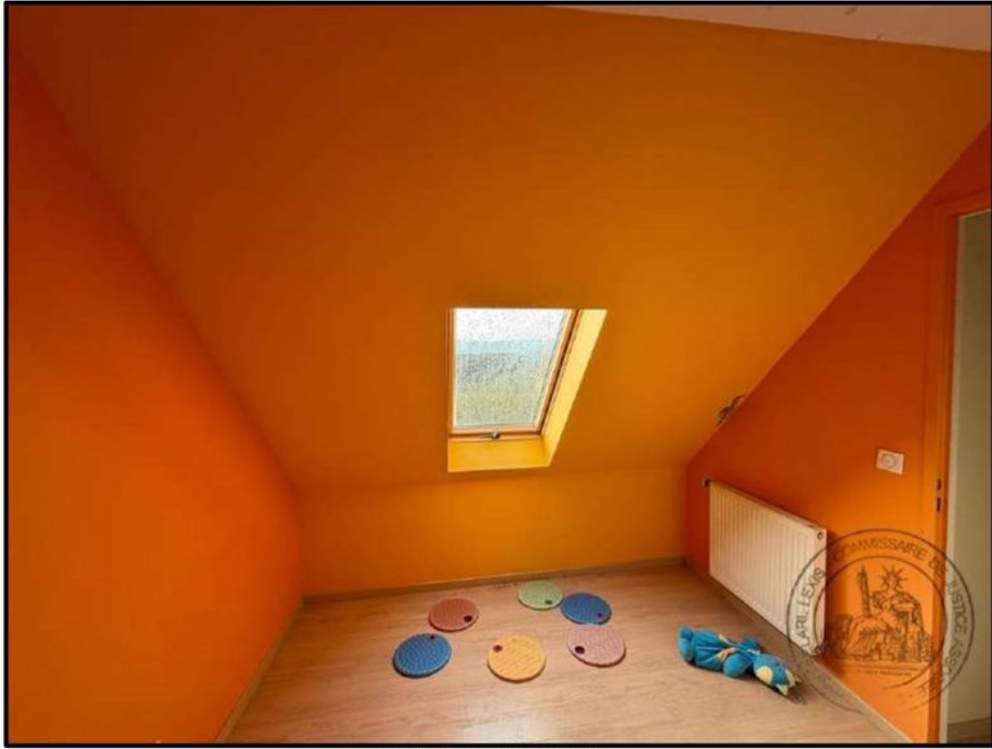
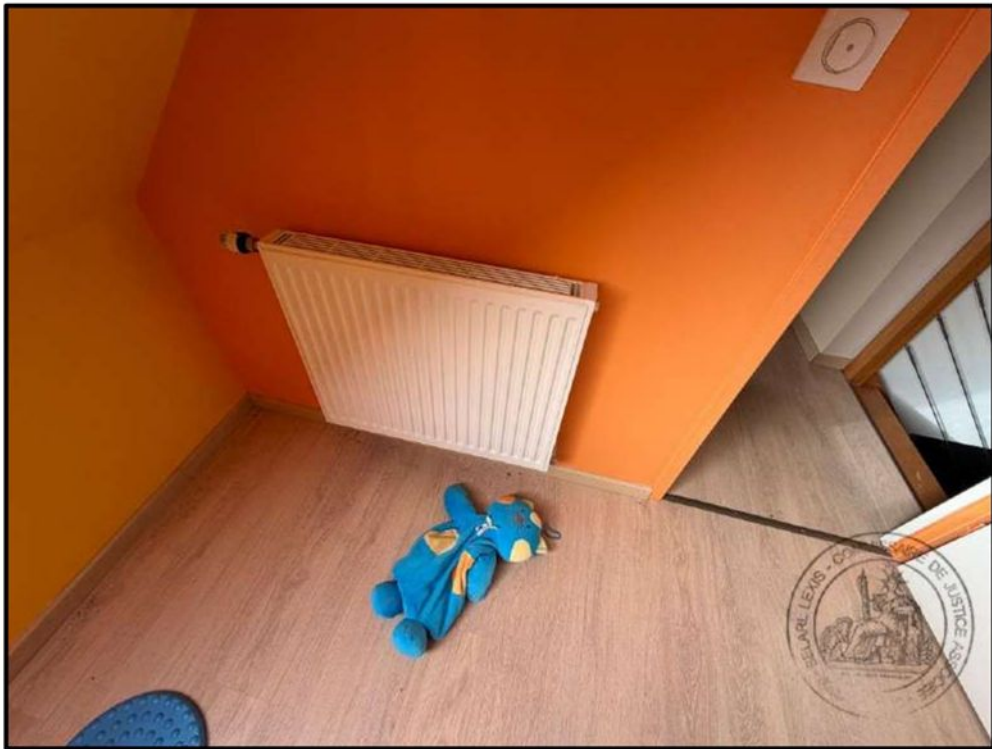
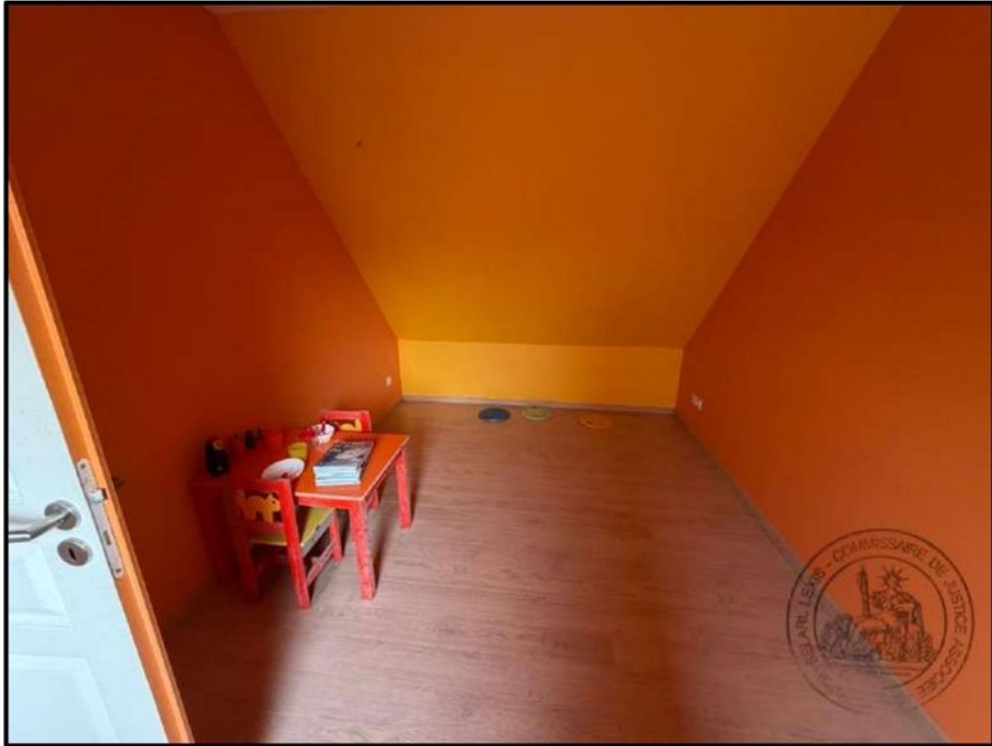
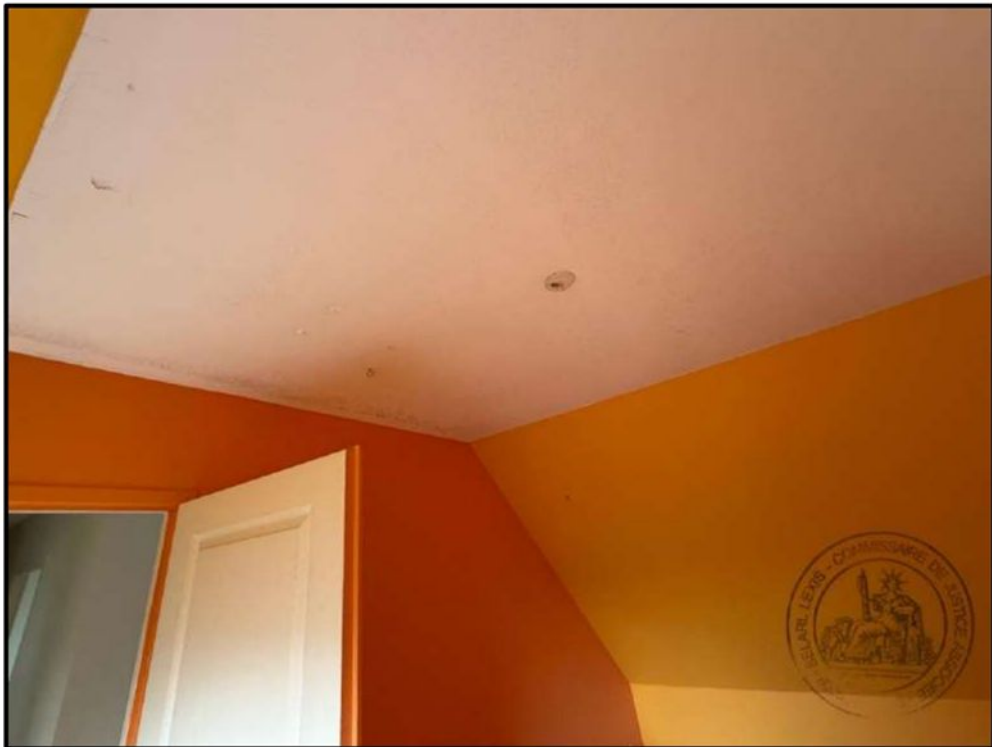
Une porte postformée comportant de la moisissure.

Les **plinthes** sont en stratifié, assorties au sol. Je constate des infiltrations sur le pan de mur côté fenêtres.

Le **plafond** est peint. Je constate des infiltrations et de la moisissure.

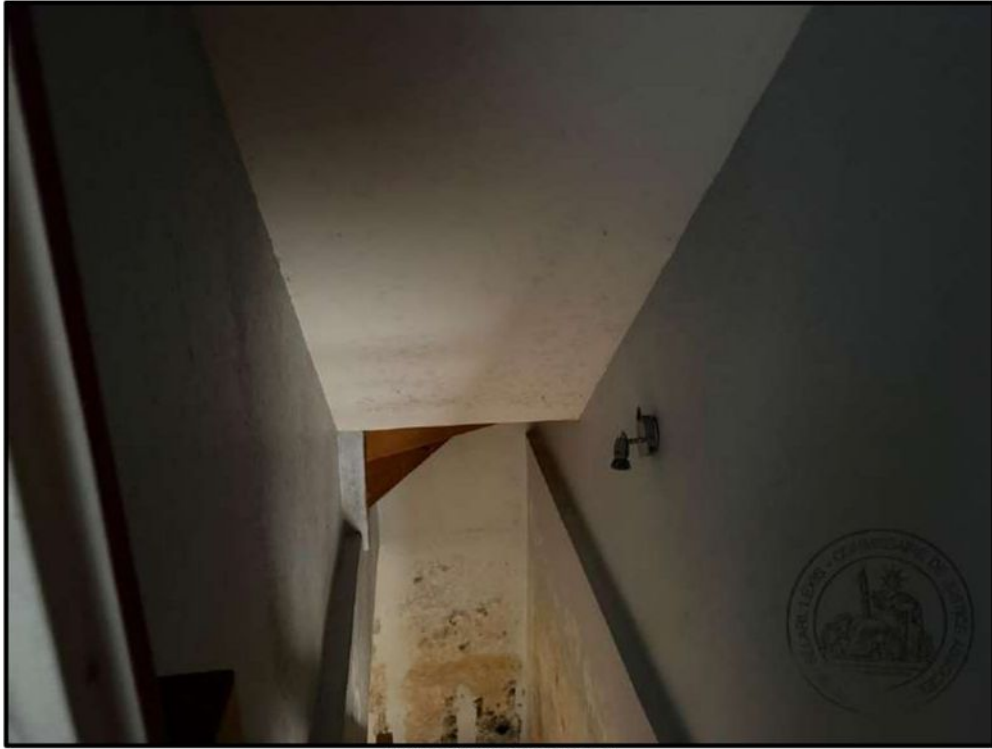
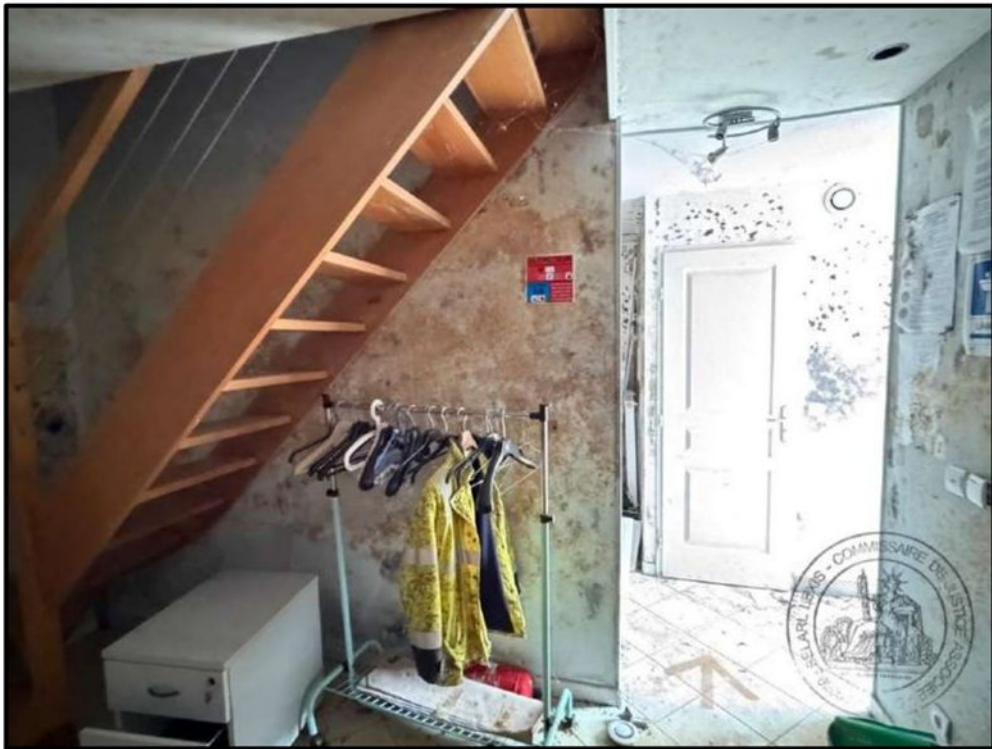
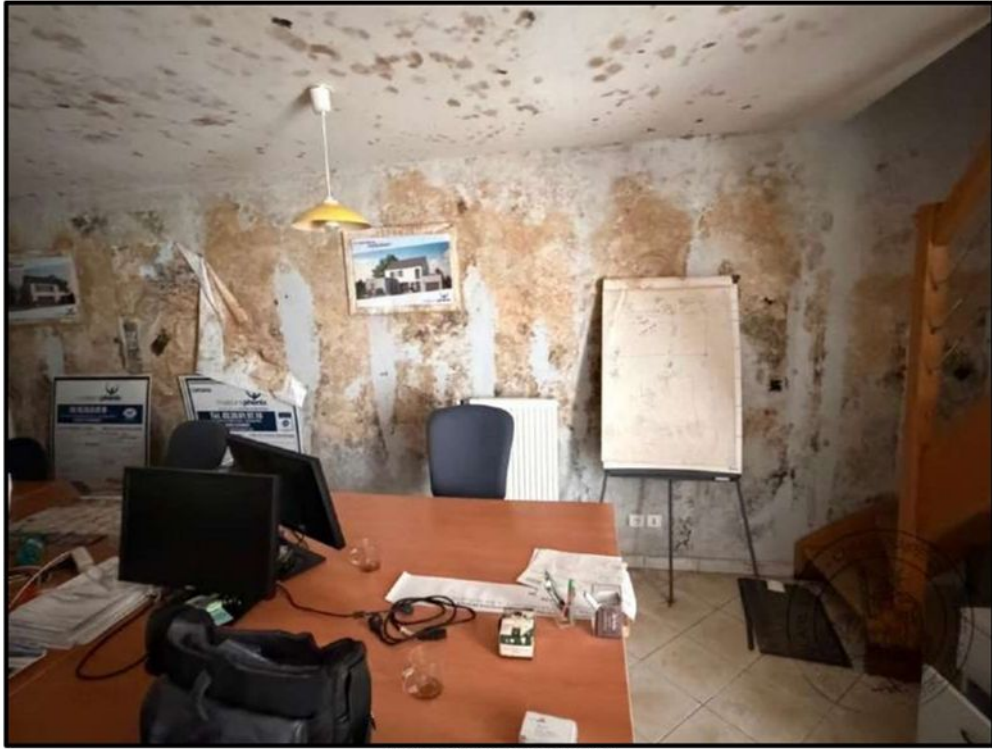
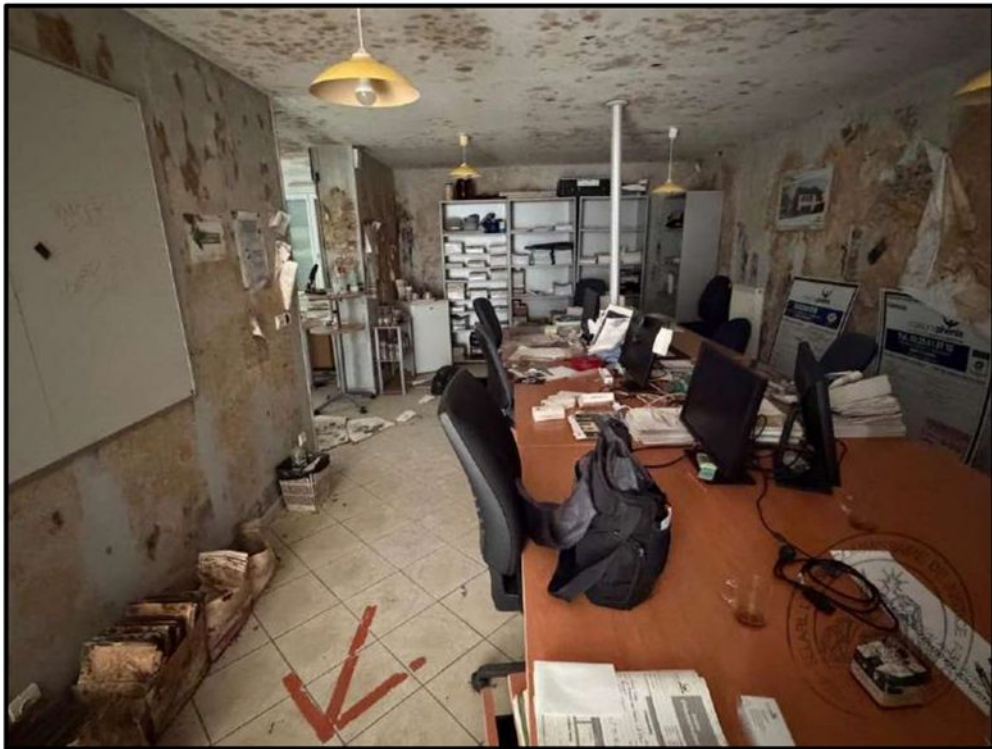
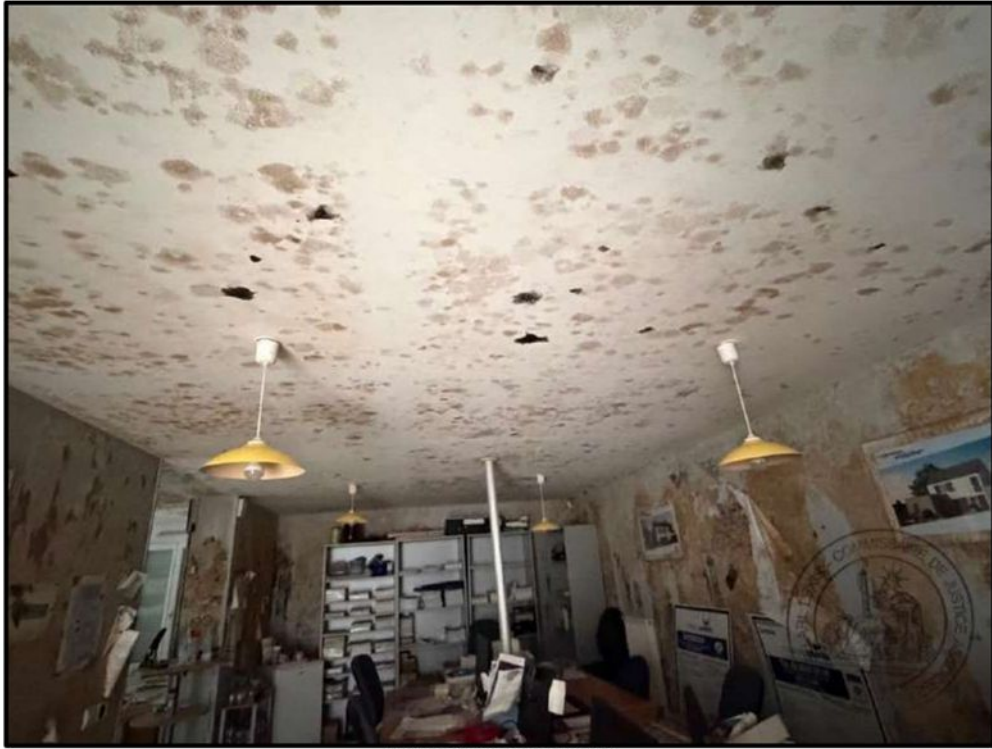
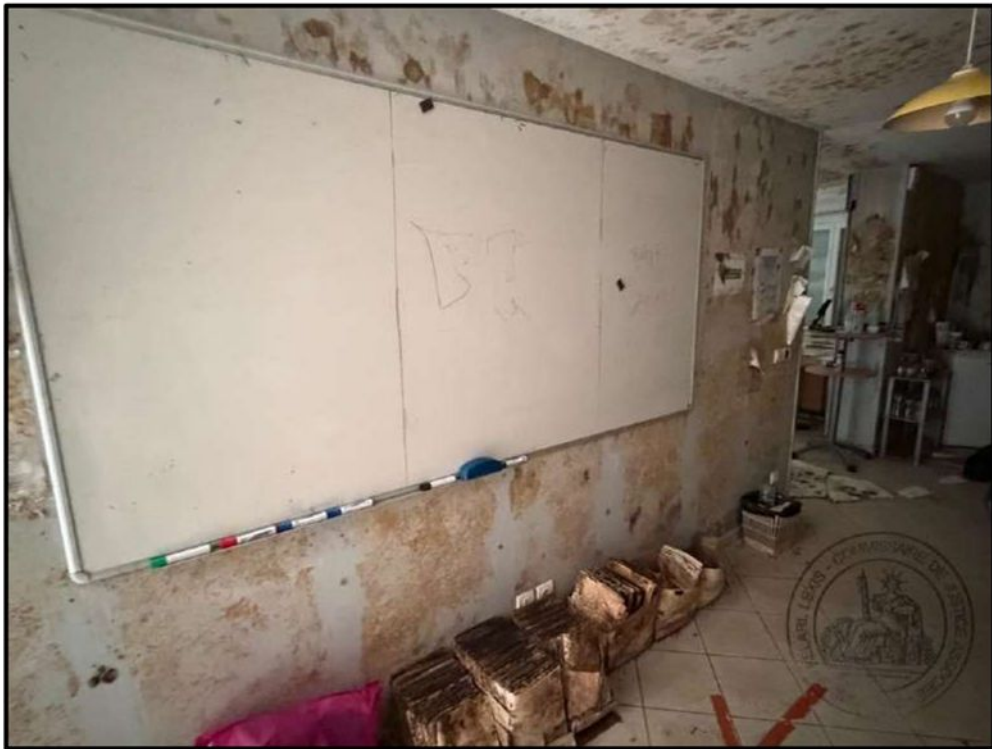
### 3. SOUS-SOL

Les **murs** sont en placoplâtre, le tout est totalement moisi.

Le **plafond** est en placoplâtre, le tout est totalement moisi.

L'accès à l'étage s'effectue par des escaliers en bois depuis cette salle. Les murs dans la montée d'escaliers sont également totalement moisissés.

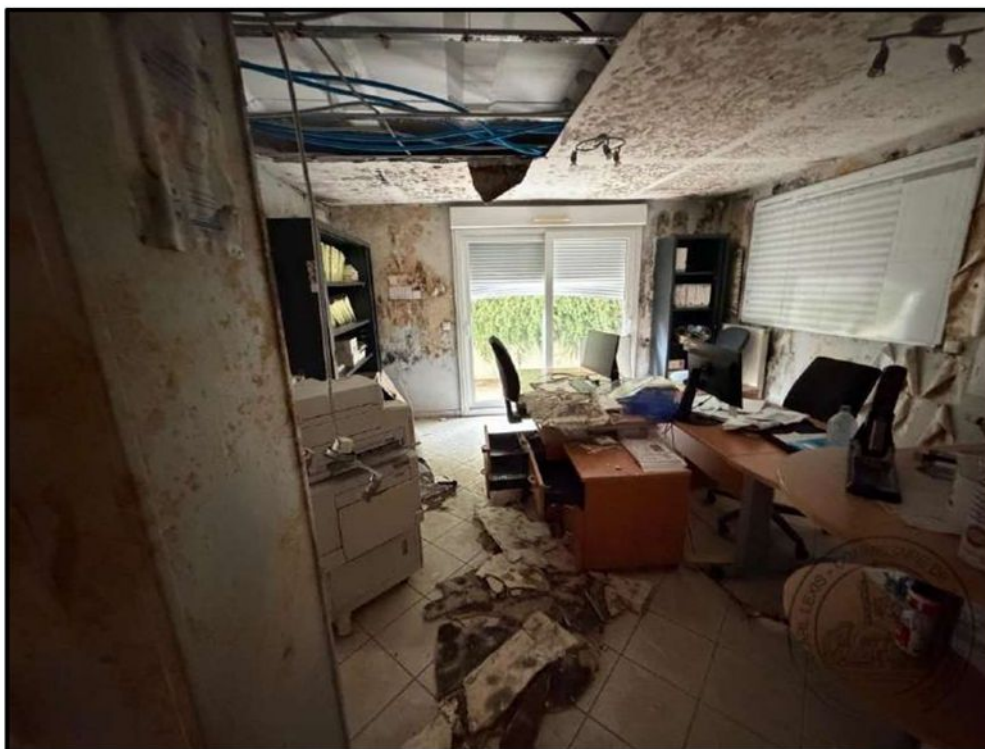
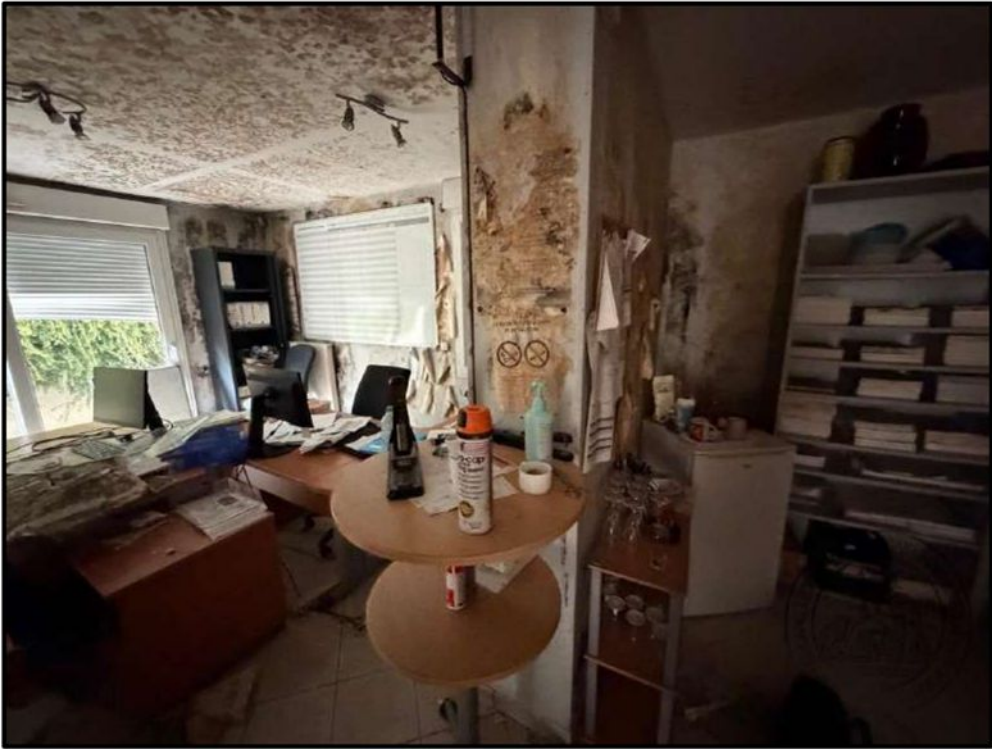
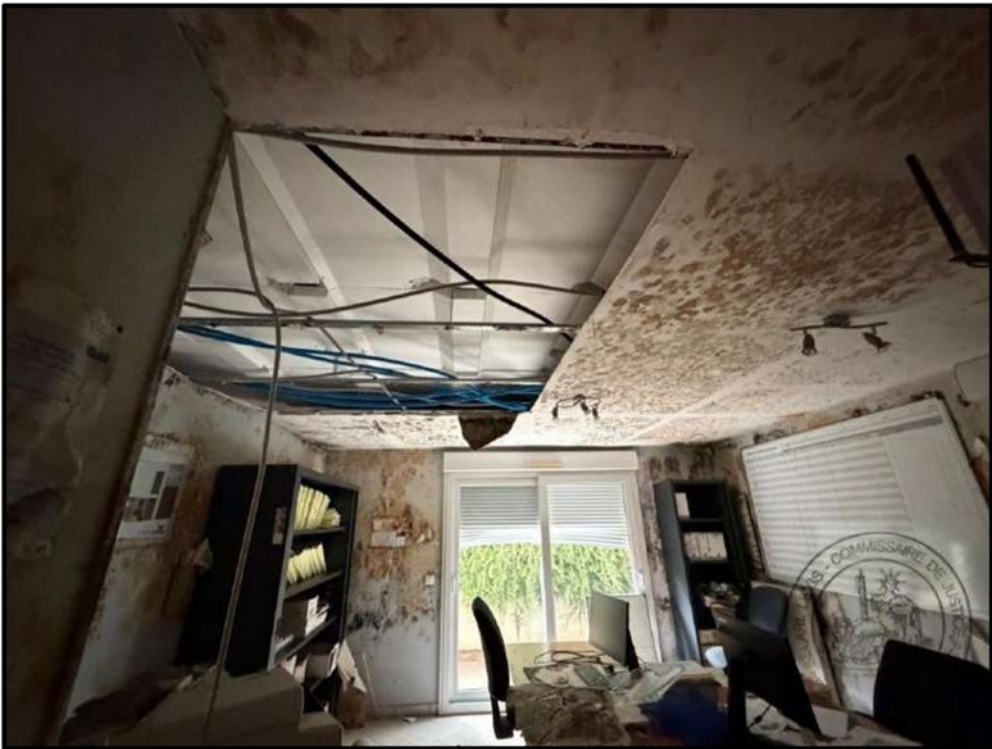
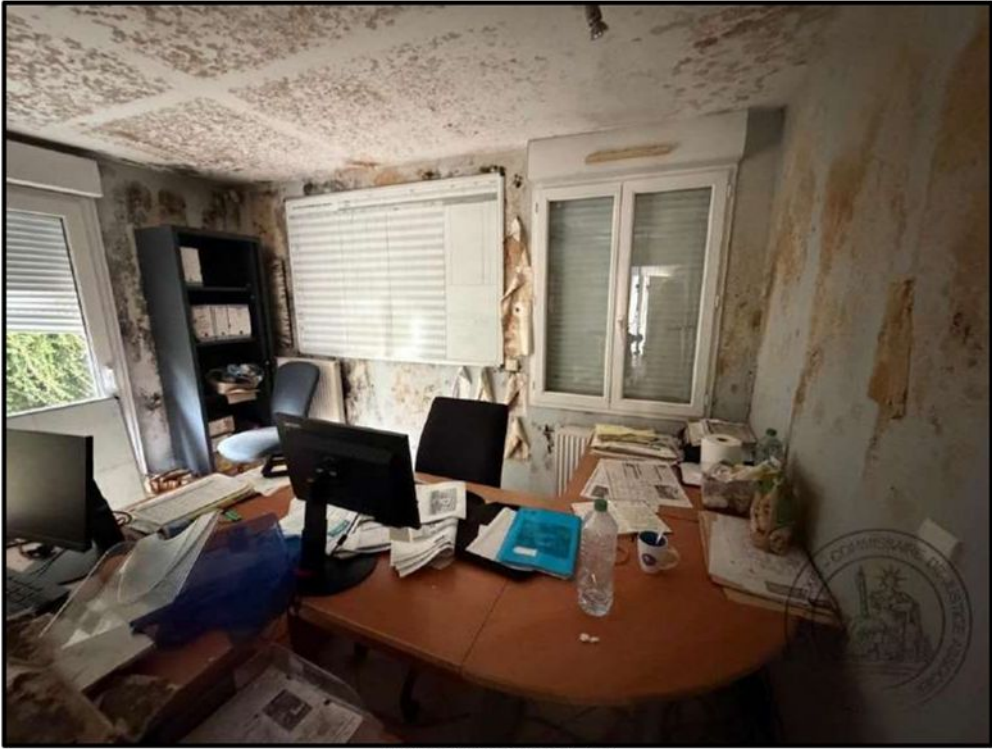
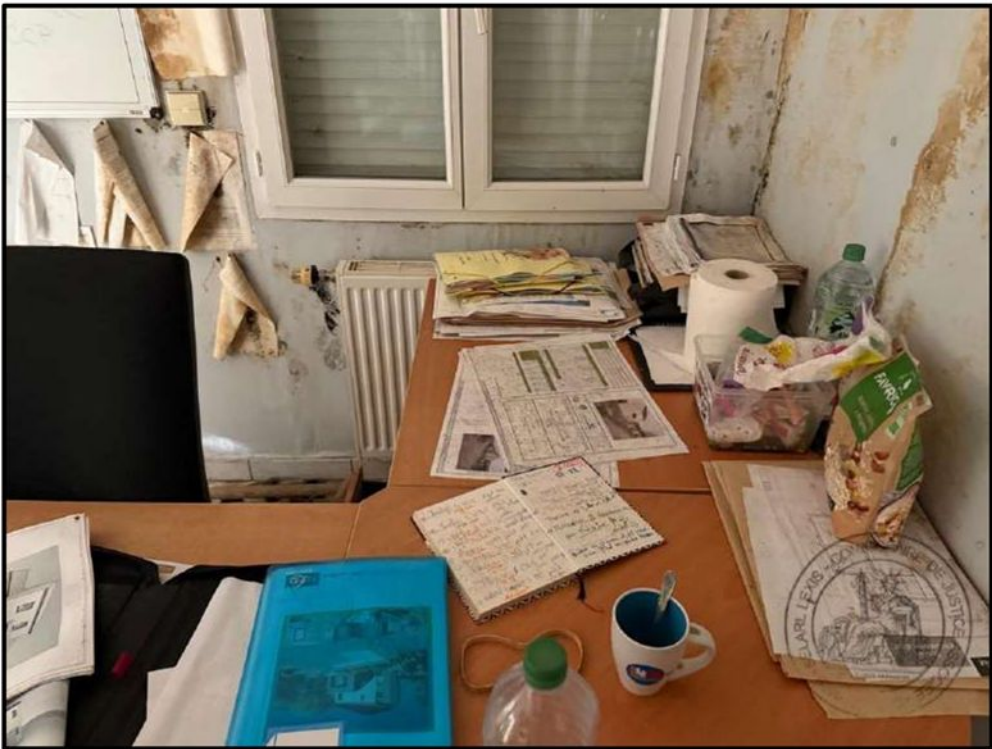
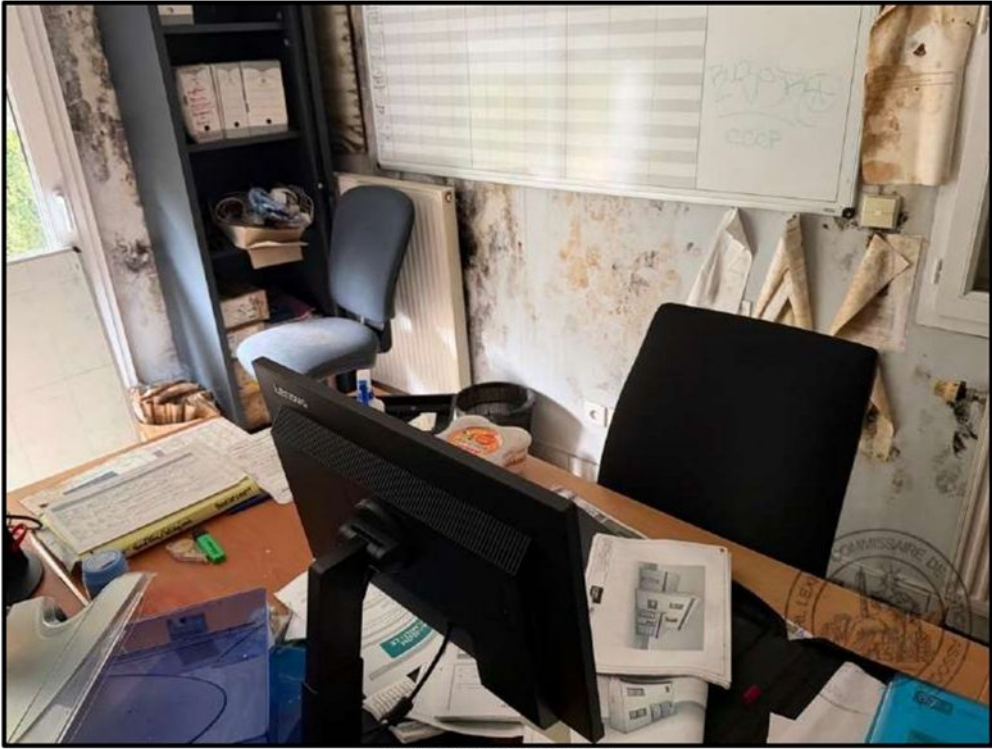
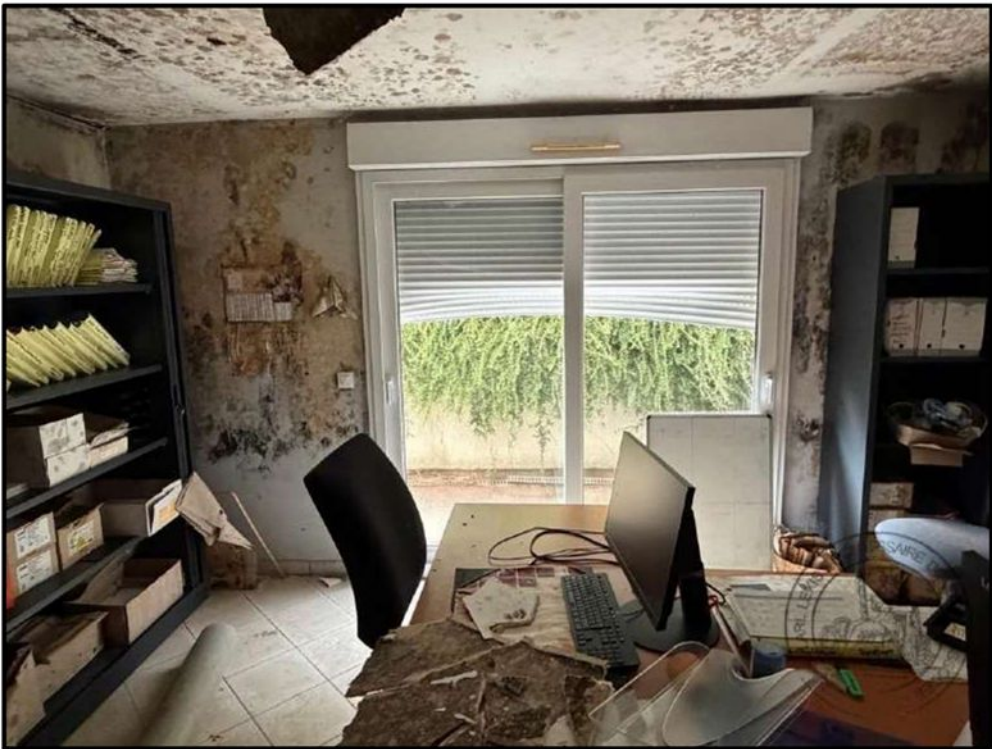
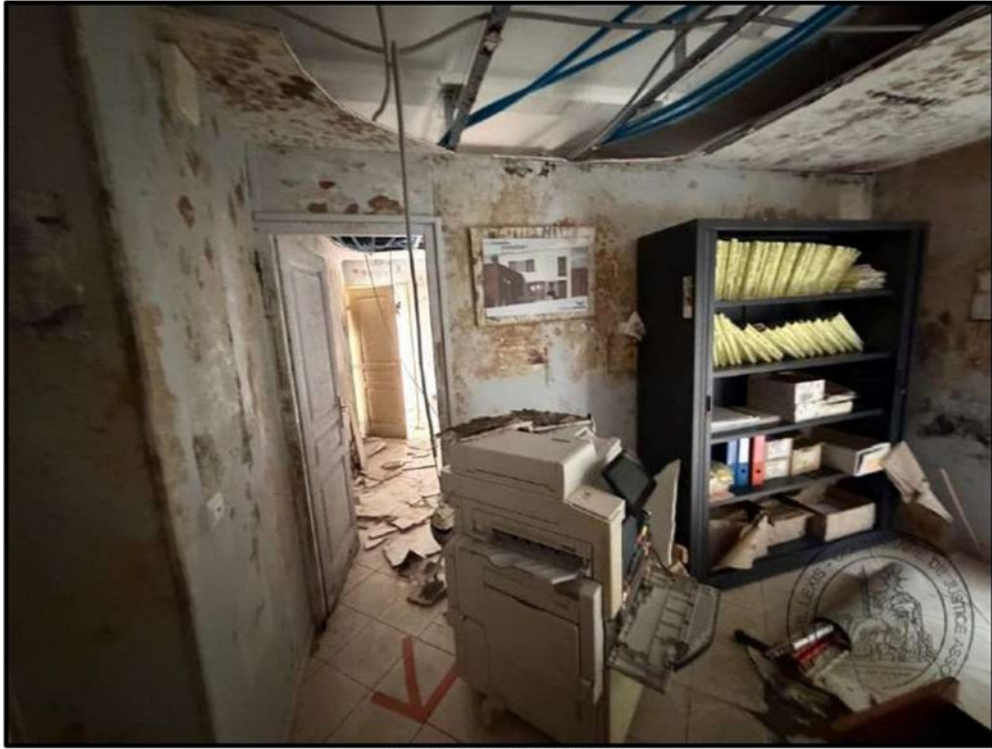
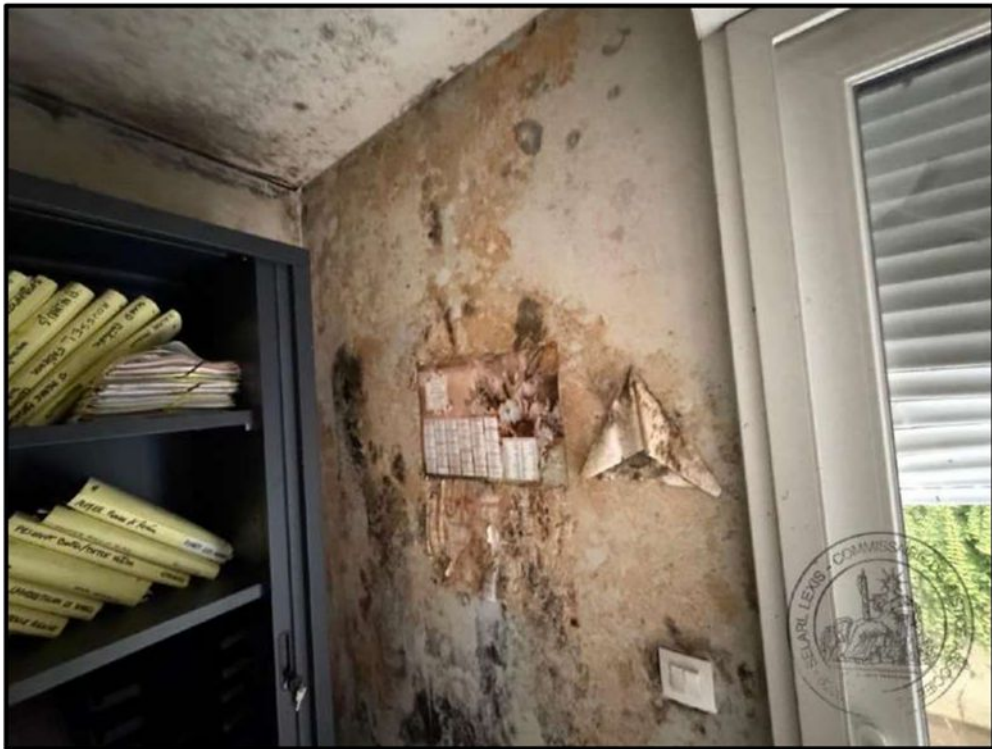
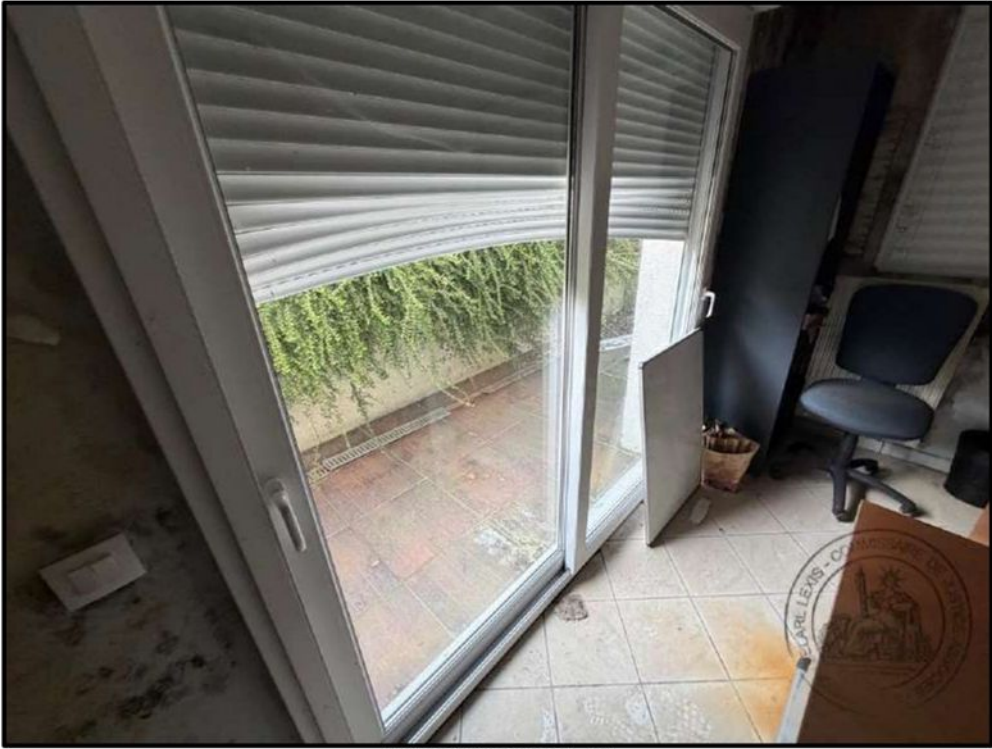
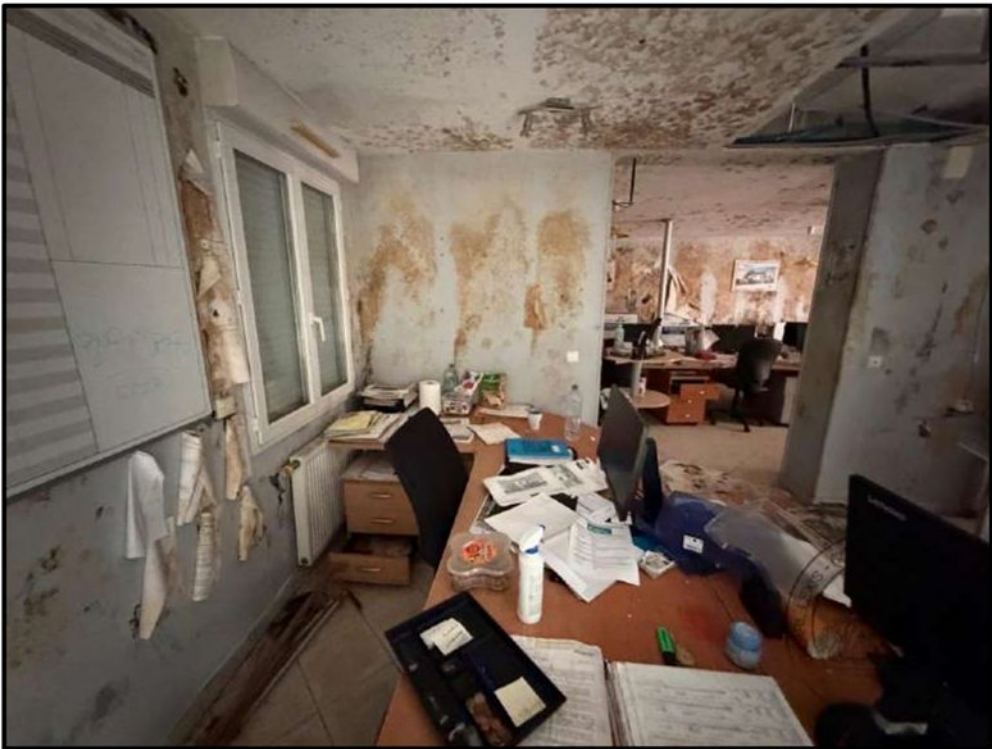
### 3.2. BUREAU 2

Les **murs** sont en placoplâtre, le tout est totalement moisi.

Le **plafond** est en placoplâtre, le tout est totalement moisi. Une partie du plafond a cédé.

Eclairage naturel de la pièce par un châssis porte-fenêtre en PVC de teinte blanche, deux ouvrants coulissants. Un volet cassé.

L'accès à l'étage s'effectue par des escaliers en bois depuis cette salle. Les murs dans la montée d'escaliers sont également totalement moisis.

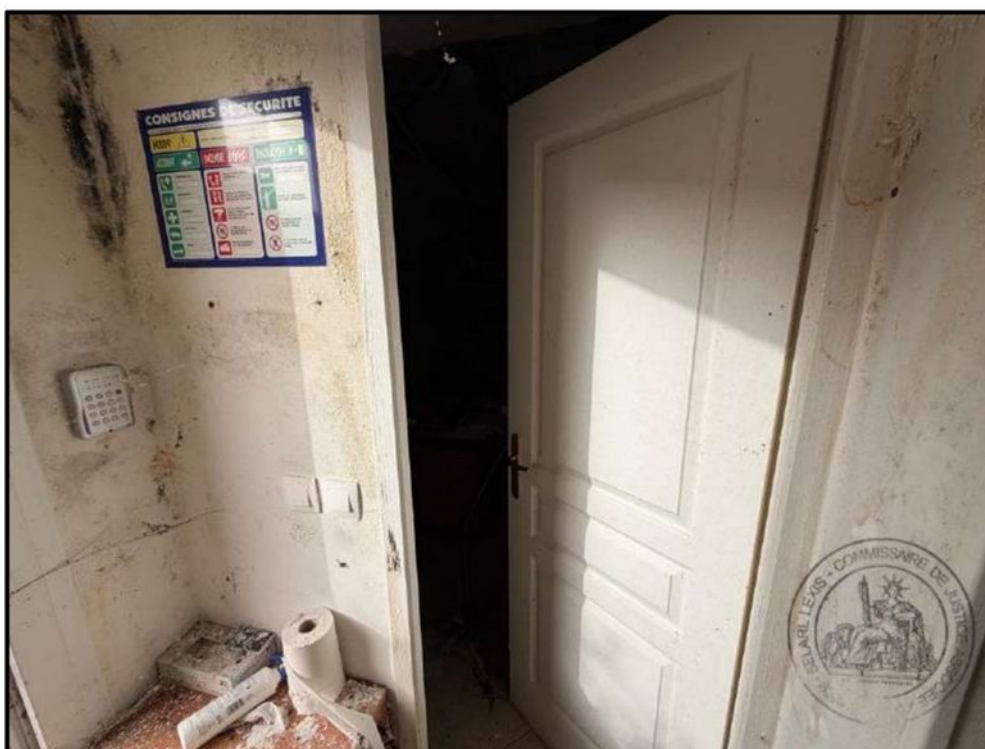
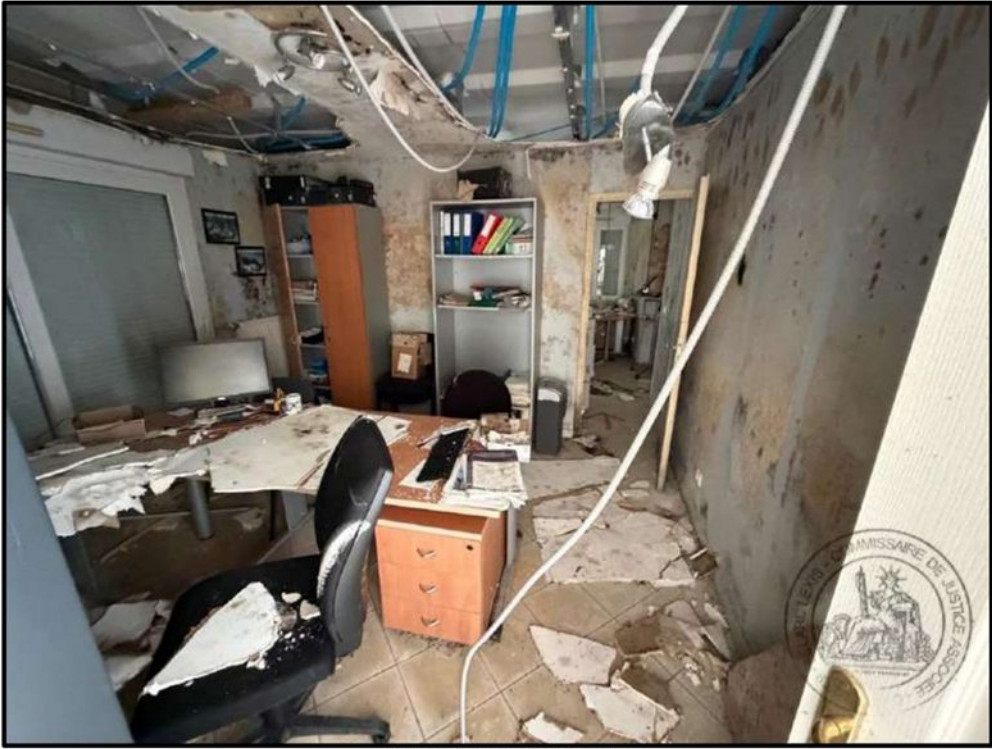
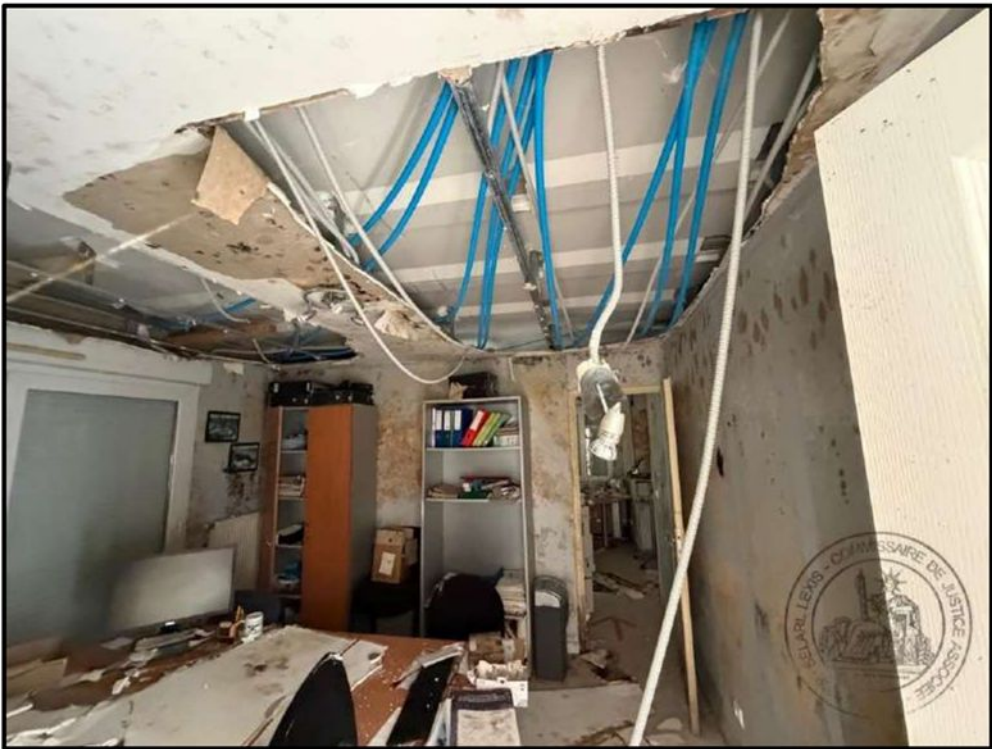
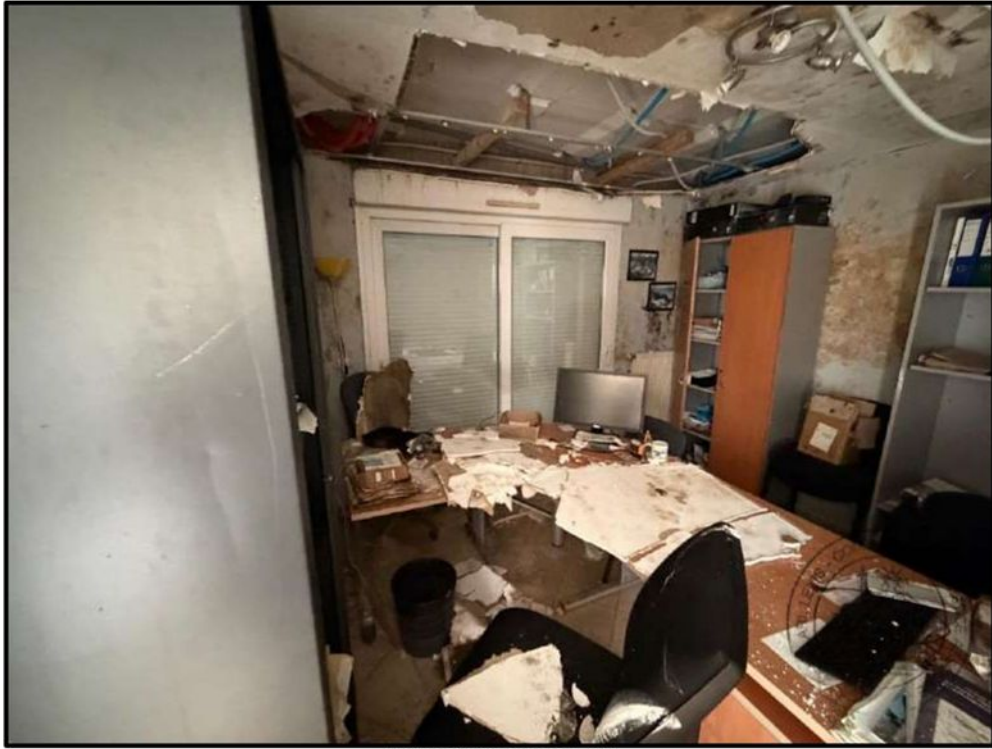
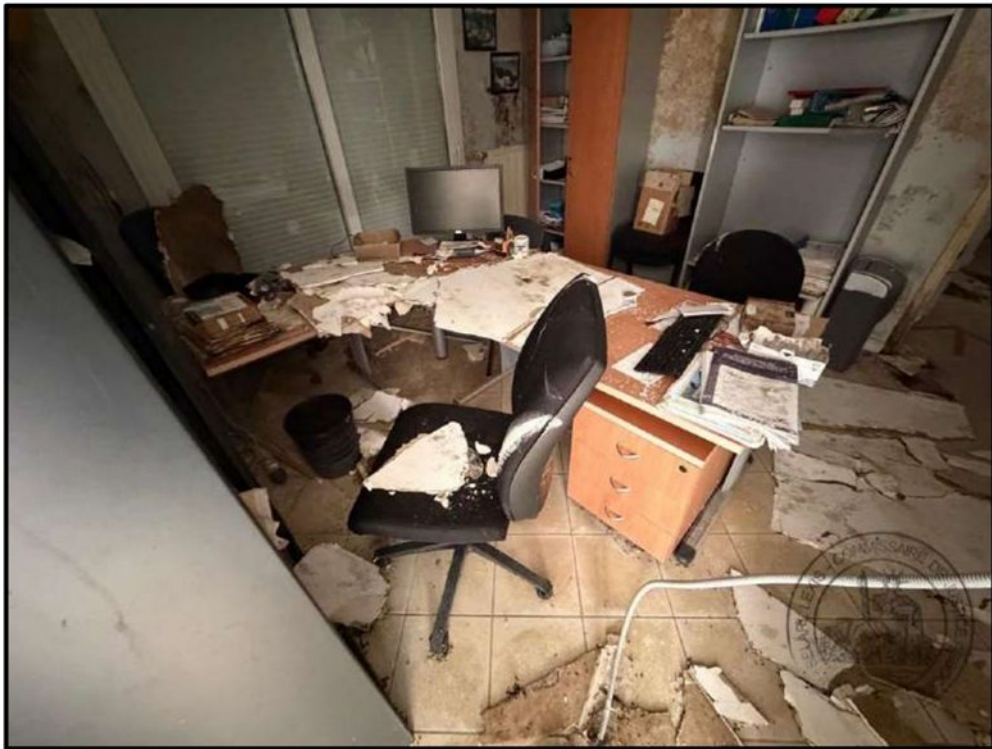
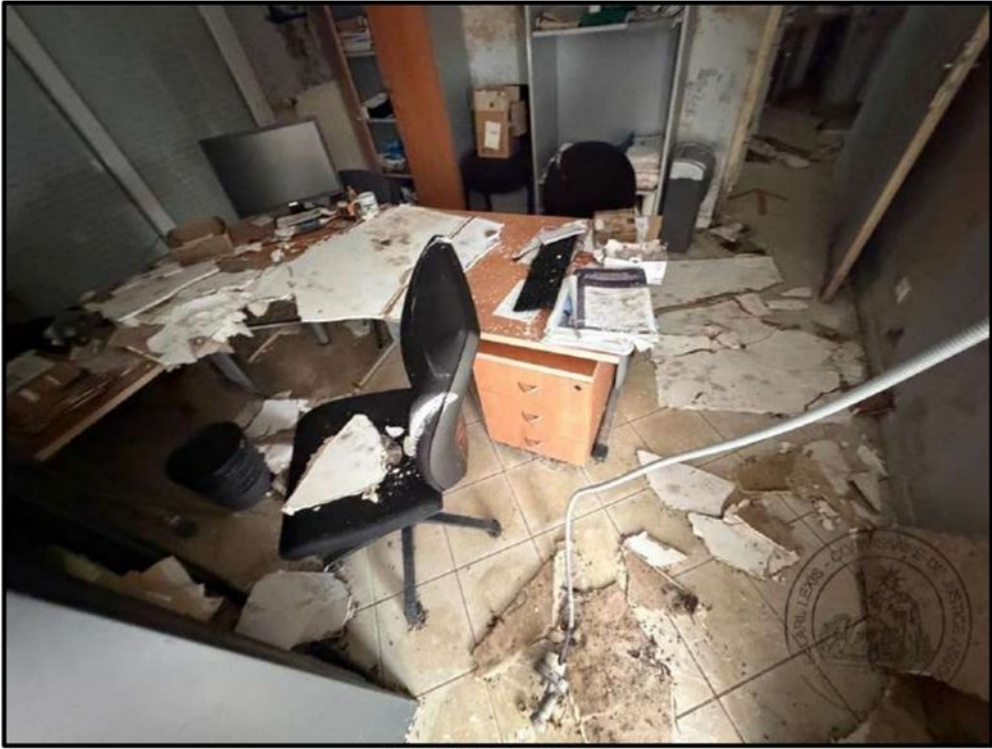
### 3.3. BUREAU 1

Les **murs** sont en placoplâtre, le tout est totalement moisi.

Le **plafond** est en placoplâtre, le tout est totalement moisi. Une partie du plafond a cédé.
