**PROCES VERBAL DE DESCRIPTION  
PAR COMMISSAIRE DE JUSTICE**

4bis rue de l'Europe

62570 WIZERNES

**Il s'agit d'une ancienne maison d'exposition d'un constructeur immobilier.**

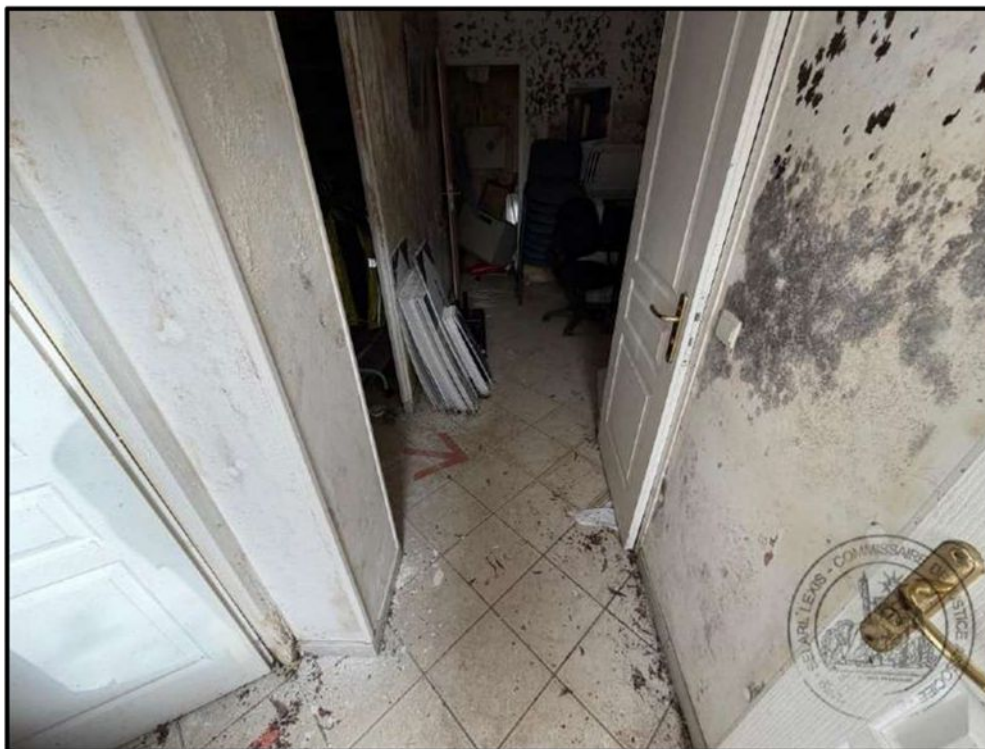
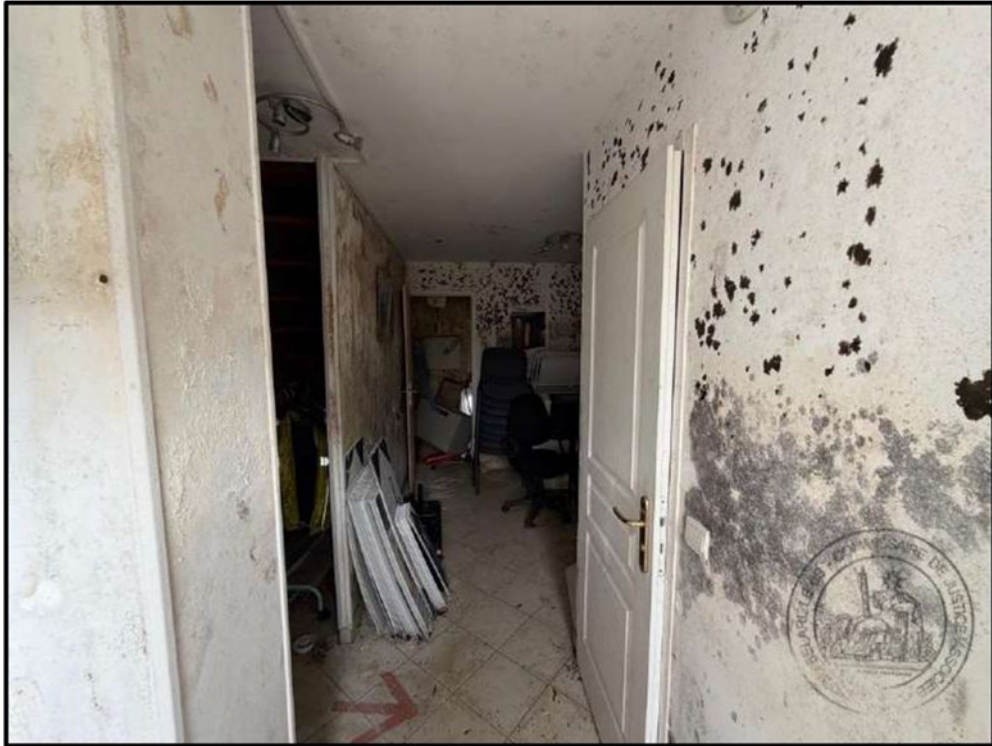
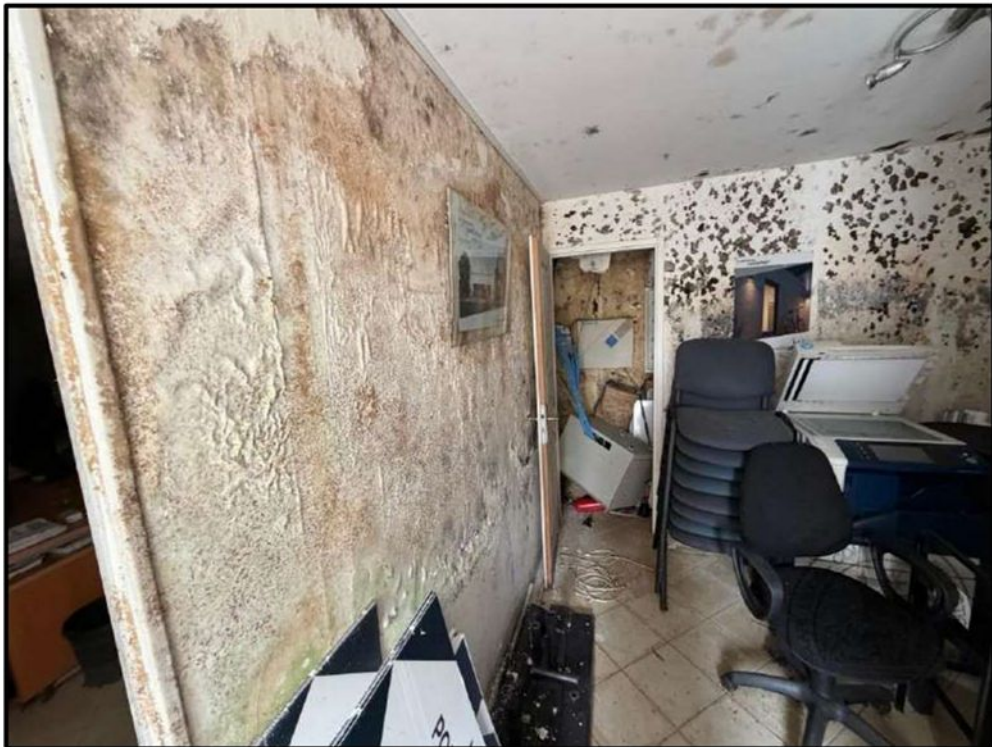
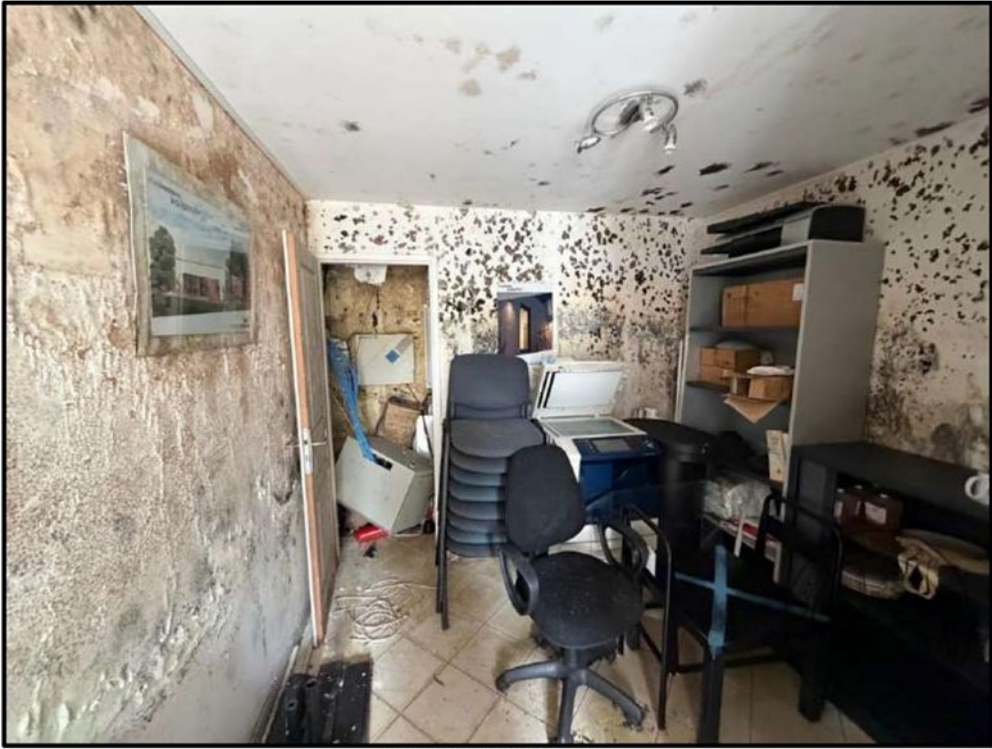
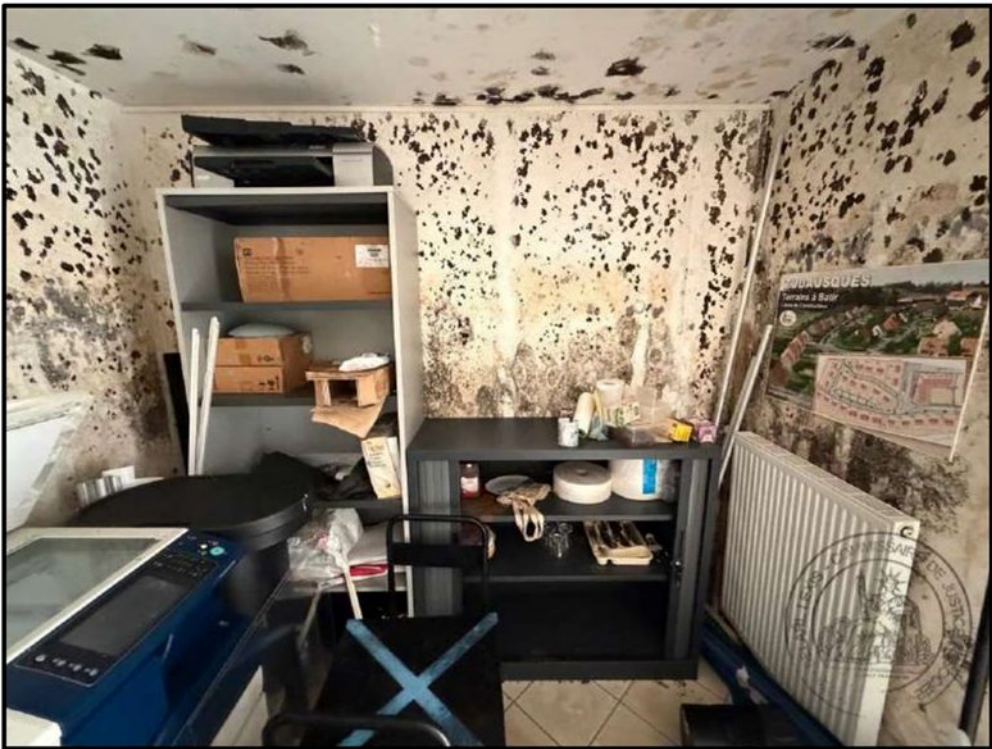
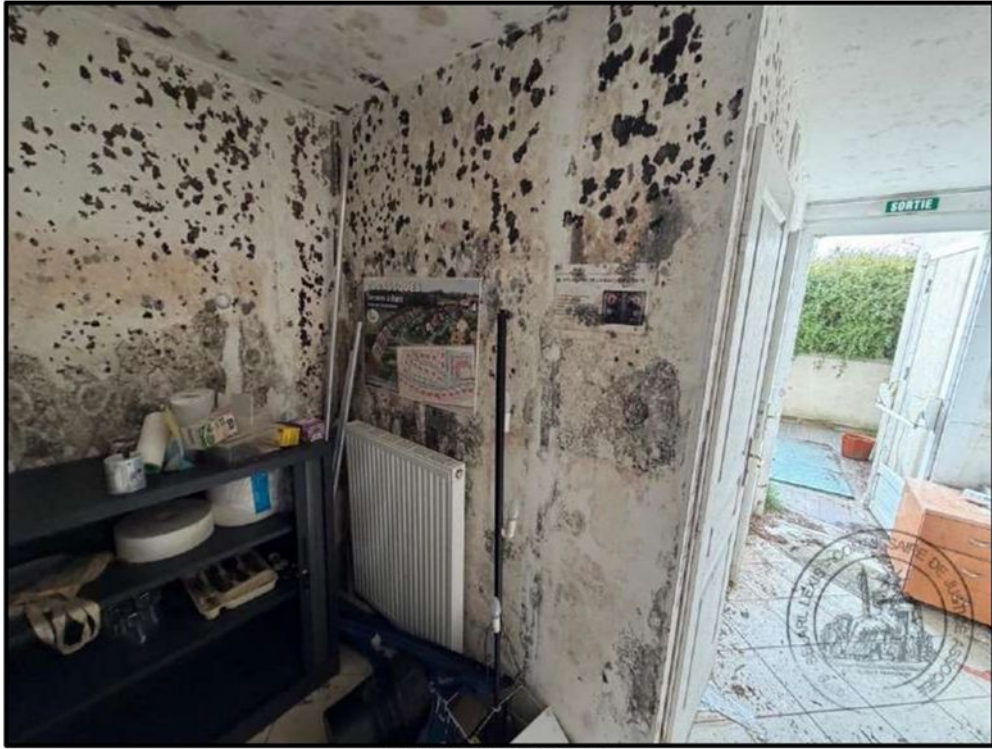
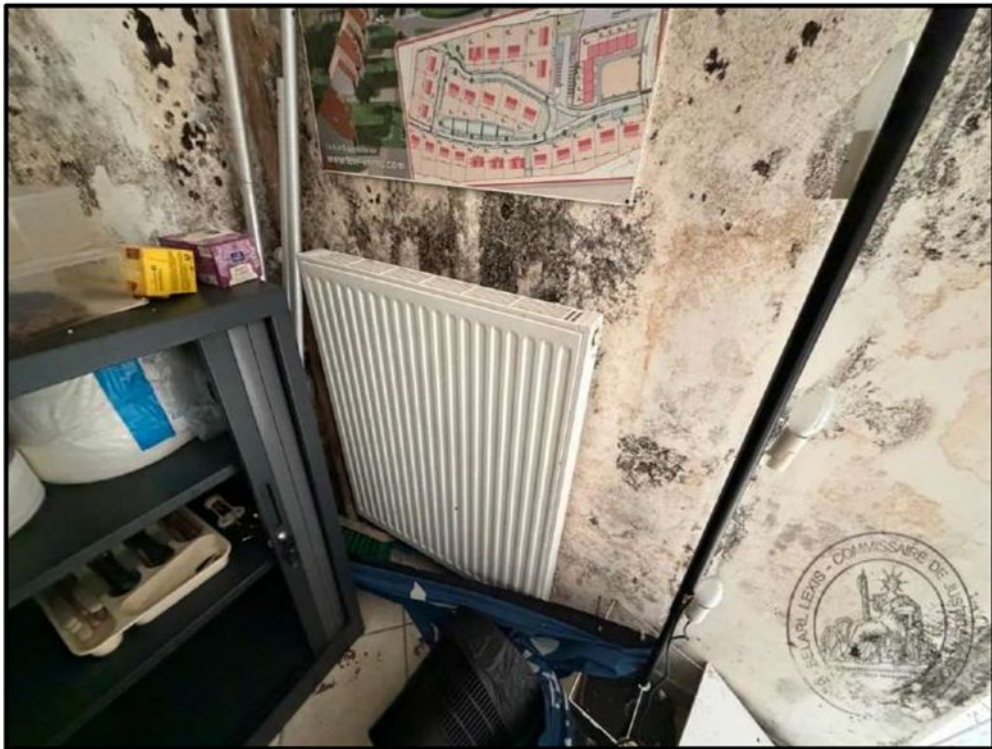
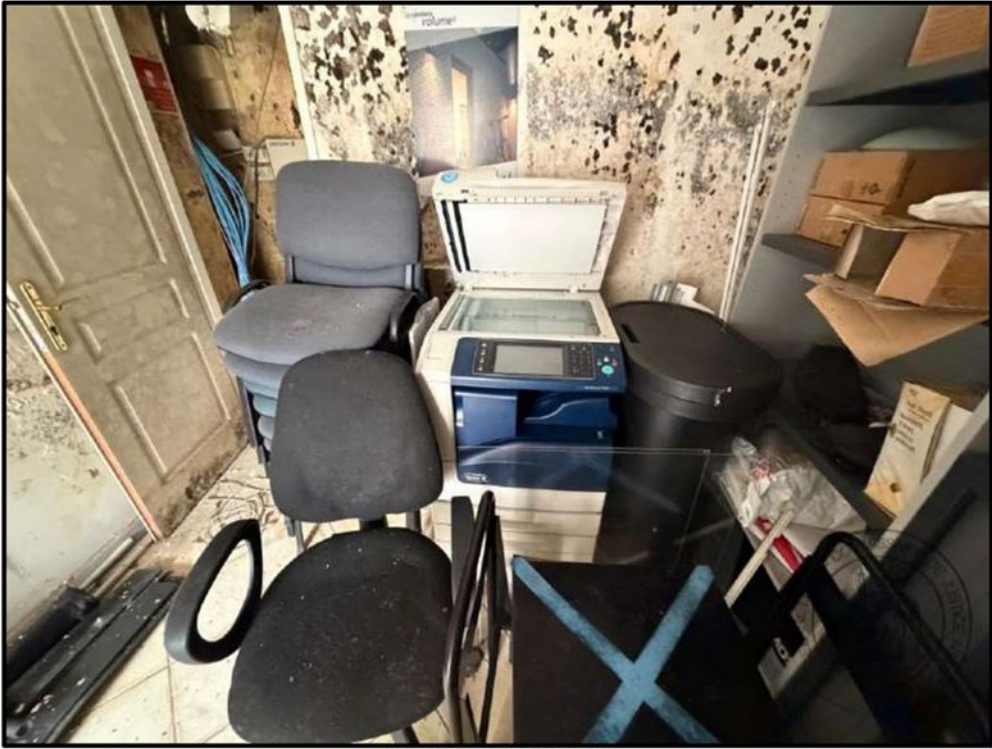
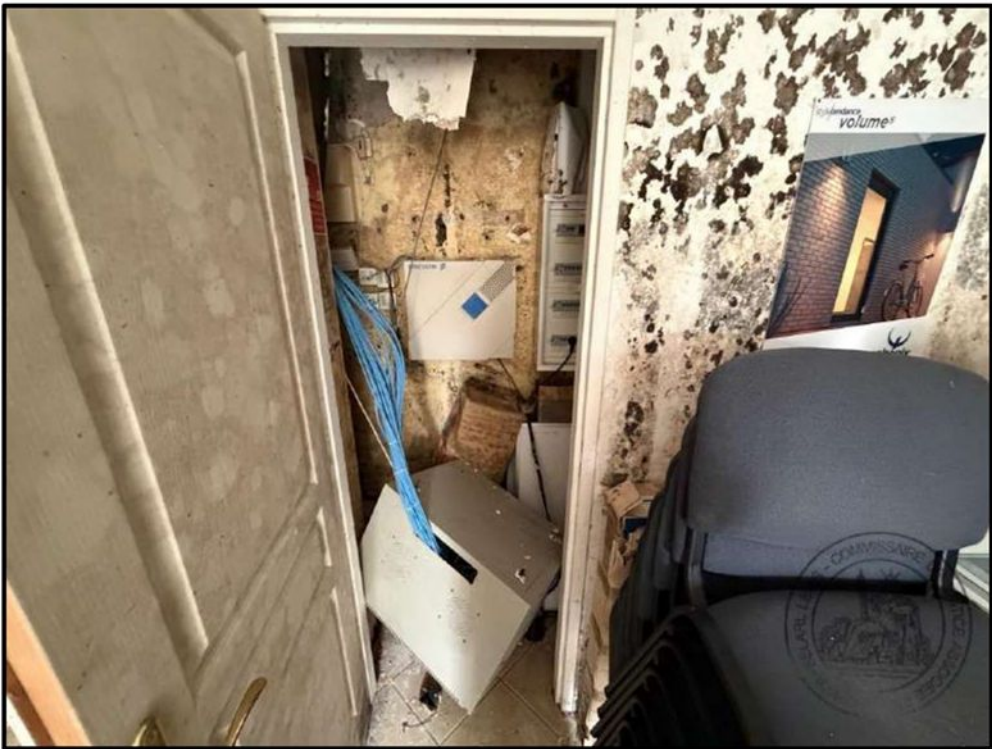
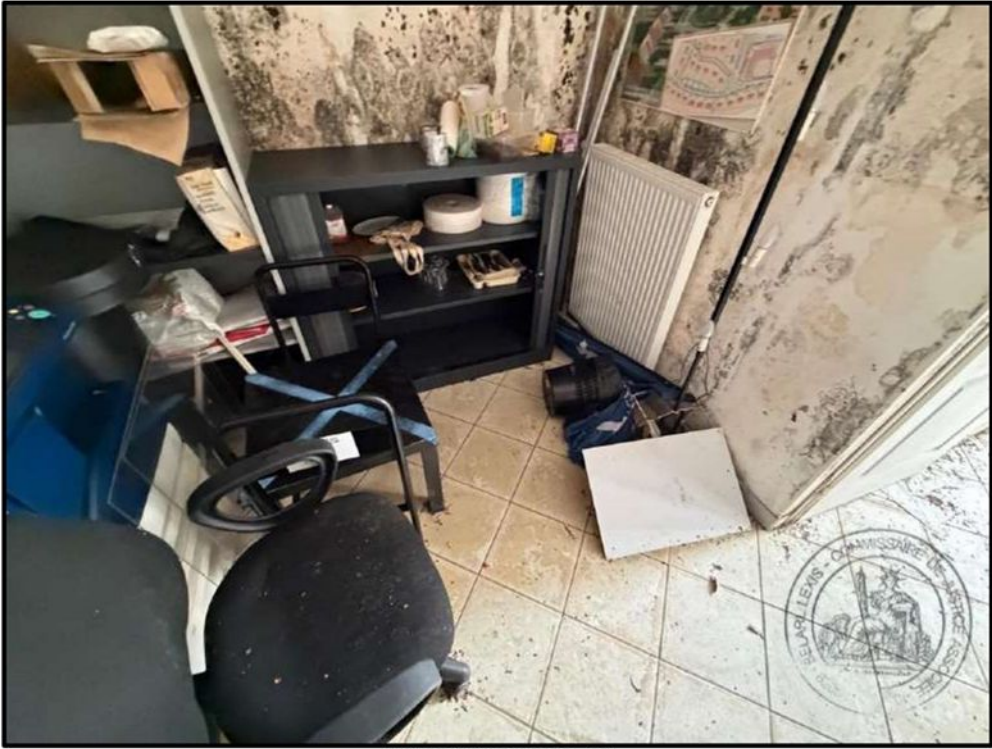
### 3.4. HALL D.ENTREE

Accès vers l'extérieur par une porte de sortie de secours, cassée.

Les **murs** sont en placo-plâtre, le tout est totalement moisi.

Le **plafond** est en placo-plâtre, le tout est totalement moisi.

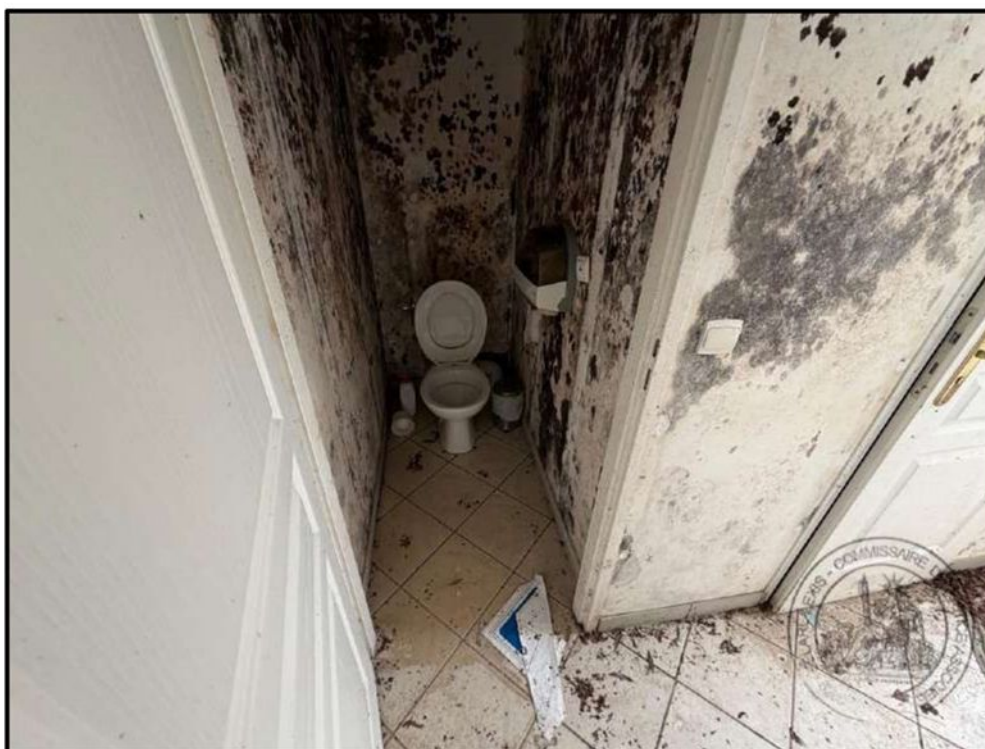
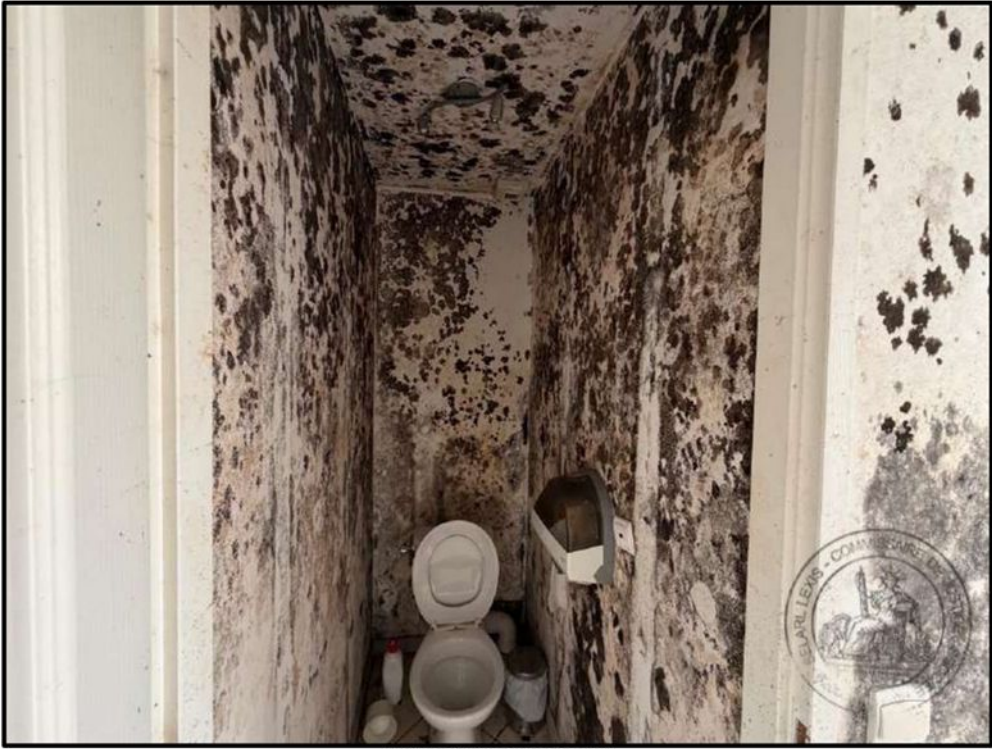
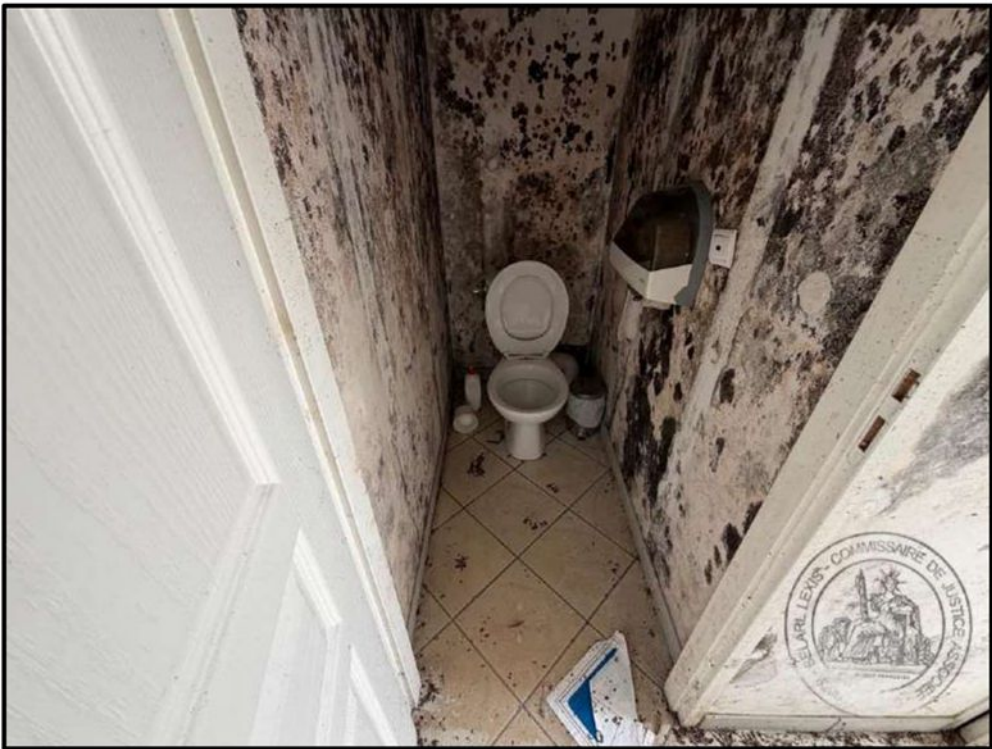
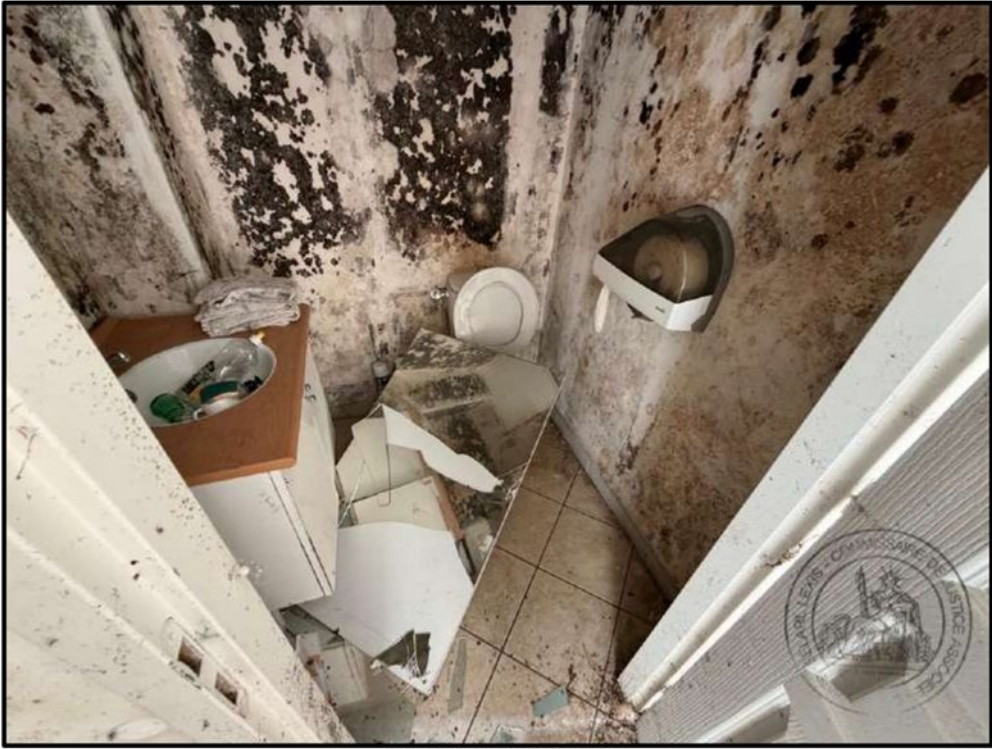
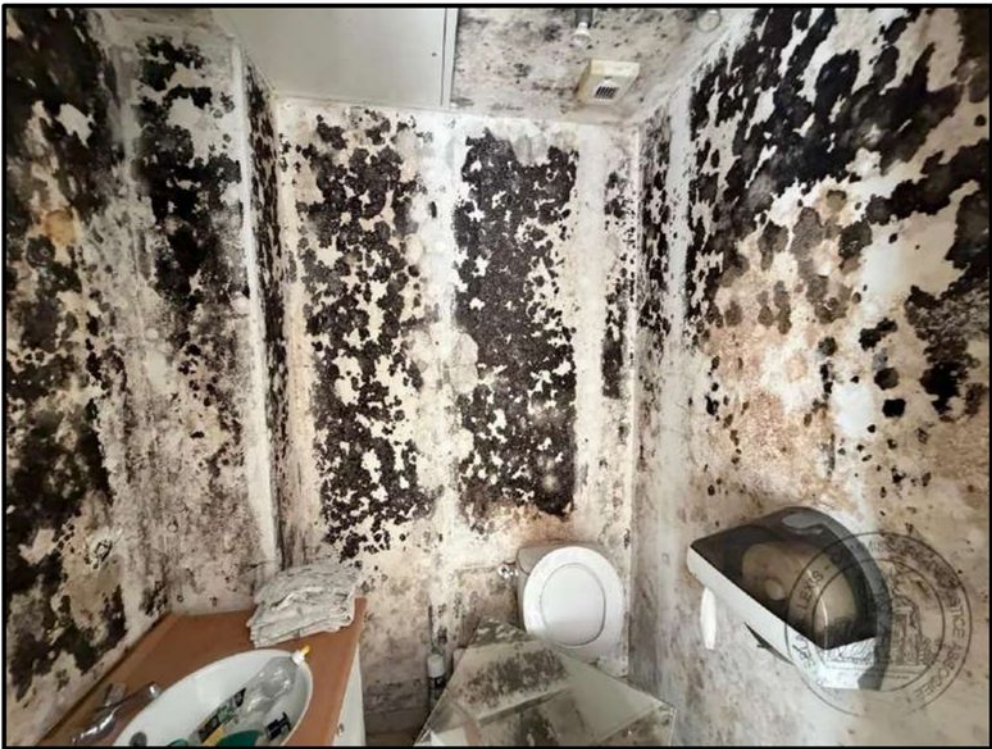
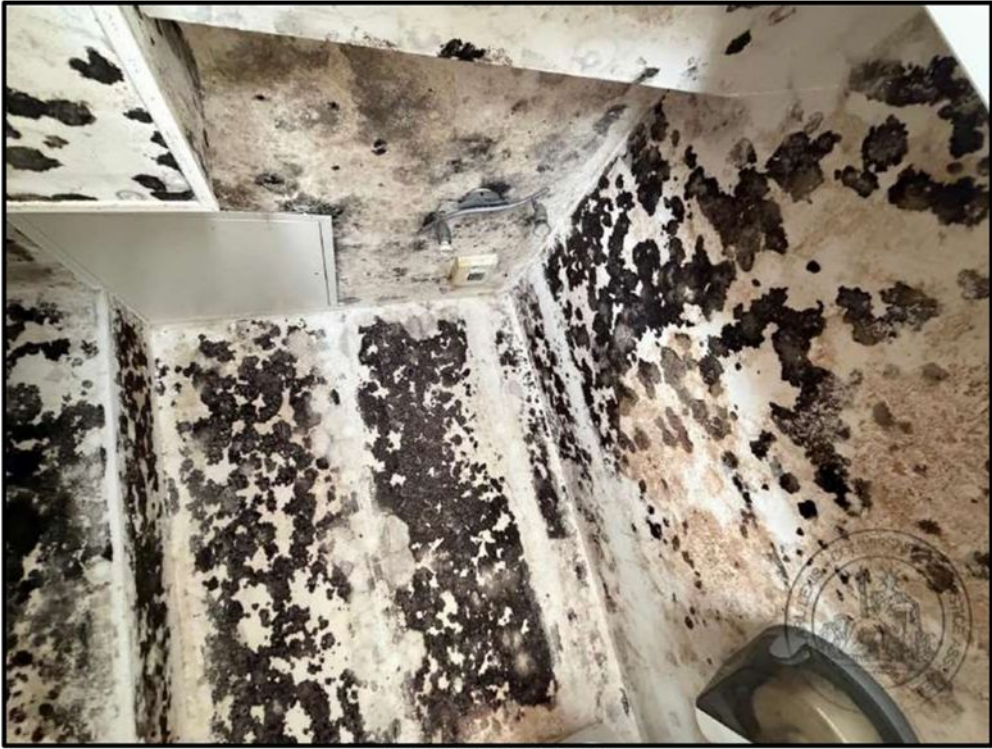
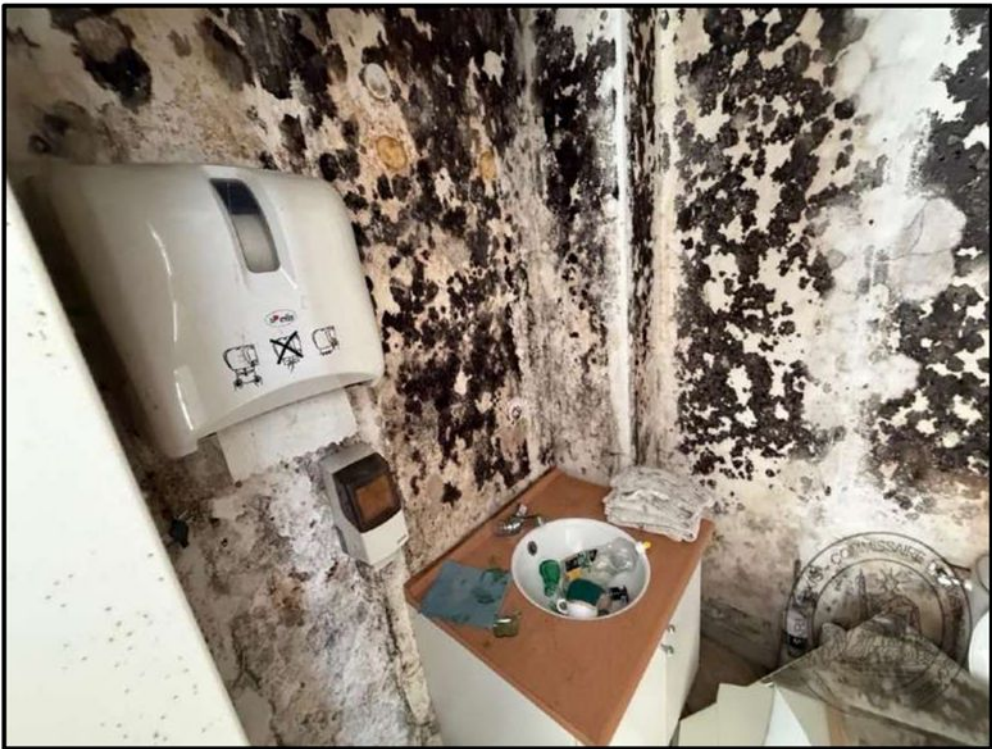
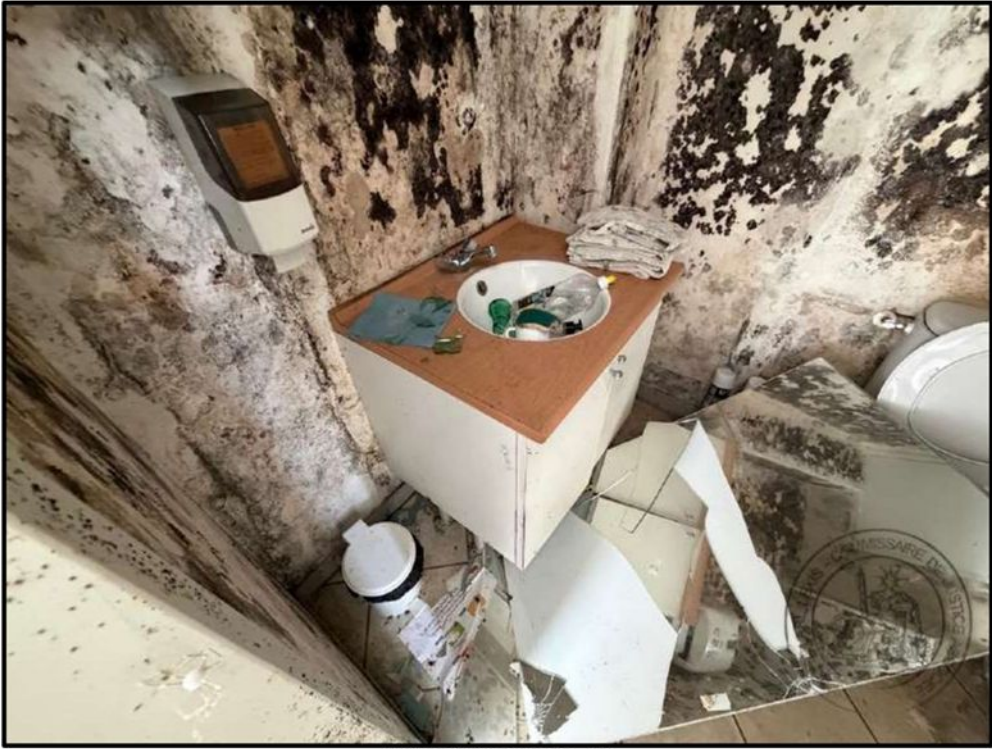
### 3.5. SANITAIRES

Les **murs** sont en placoplâtre, le tout est totalement moisi.

Le **plafond** est en placoplâtre, le tout est totalement moisi.
