**PROCES VERBAL DE DESCRIPTION PAR
COMMISSAIRE DE JUSTICE**

21 La Large Patte

62570 WIZERNES

Il s'agit de bureaux et d'un hangar de stockage.

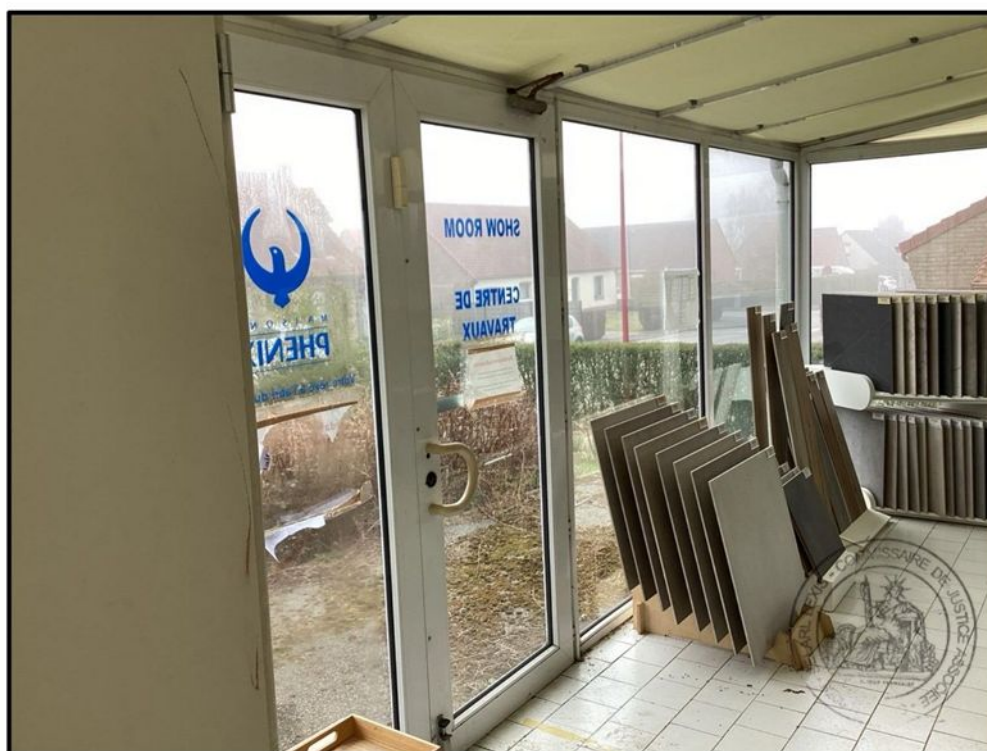
Accès par une porte deux ouvrants, la porte est cassée, condamnée. Absence de volet.

Un deuxième accès par une porte sur le côté gauche, le vitrage est cassé.

Le **plafond** est constitué de plaques alvéolaires, une fuite en partie centrale. Je constate une infiltration en limite de plaques.

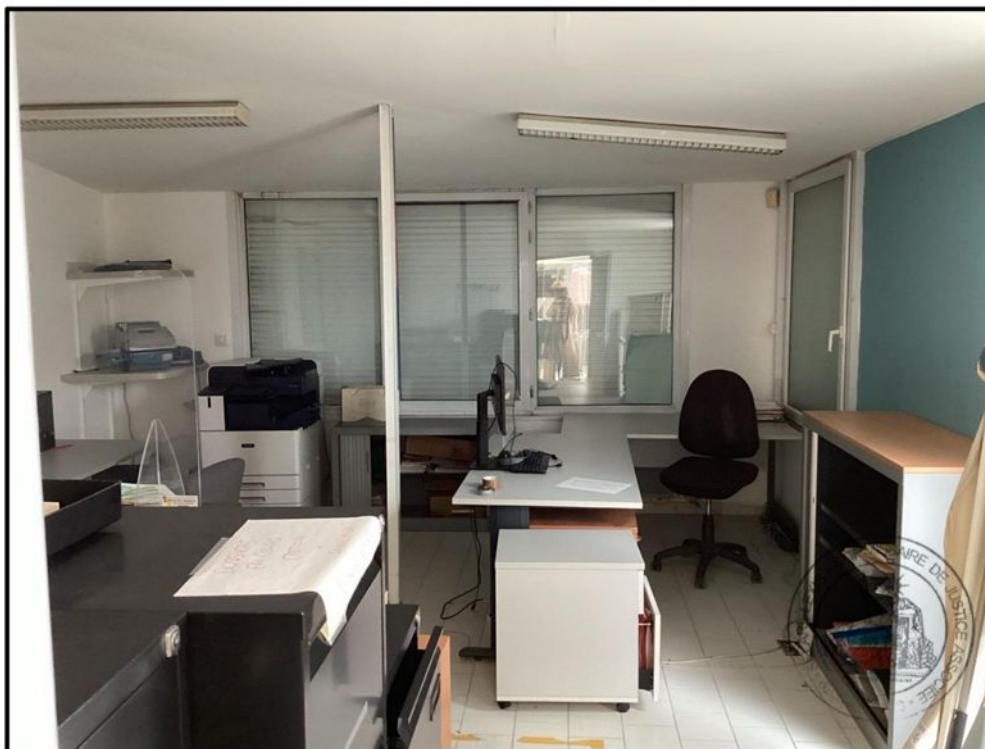
Accès par une porte deux ouvrants, la porte est cassée, condamnée. Absence de volet.

Le **plafond** est en placoplâtre peint. Je constate deux infiltrations en plafond.

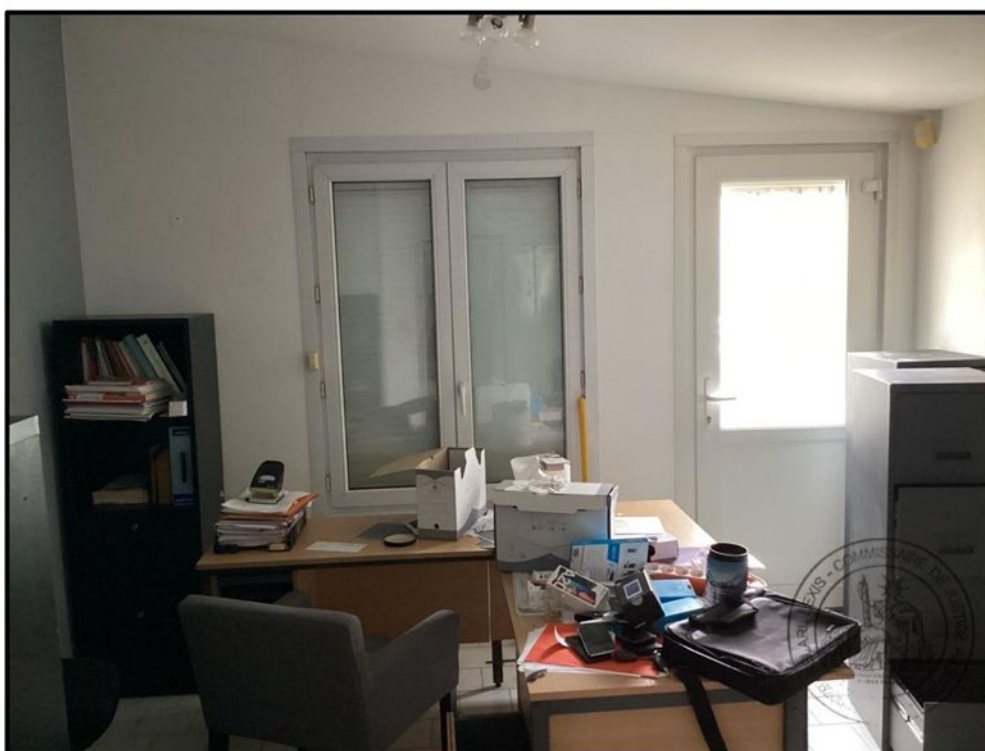
Accès depuis l'extérieur par une porte de service en PVC blanc, double vitrage. Serrure cassée. Un volet manuel.

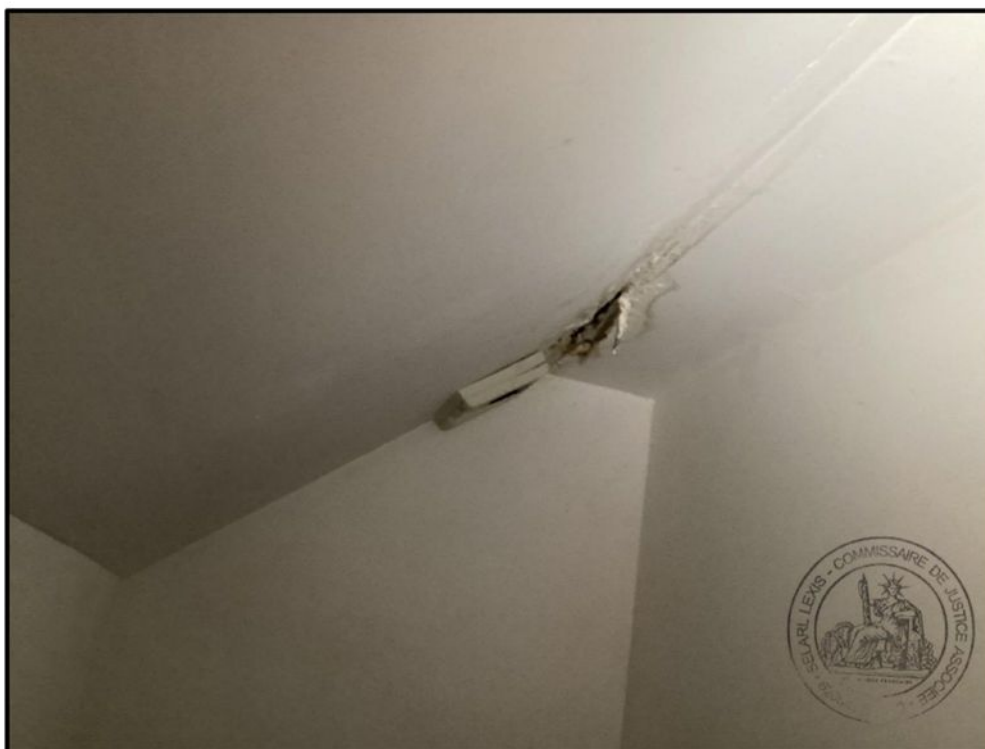
Les **murs** sont en placoplâtre peints. Je constate des infiltrations.

Le **plafond** est en placoplâtre peint. Je constate deux infiltrations en plafond.
