PROCÈS-VERBAL DE DESCRIPTION

L'AN DEUX MILLE VINGT-CINQ ET LE VINGT-TROIS OCTOBRE DE 11H00 A
11H35

Dans un immeuble sis 15-17, rue Affre 75018 Paris, Cadastéré CG 112 pour une contenance de 4 ares et 22 centiares :

- o Lot n°29 de l'état descriptif de division des parties communes générales, situées dans le bâtiment B, au cinquième étage, porte gauche

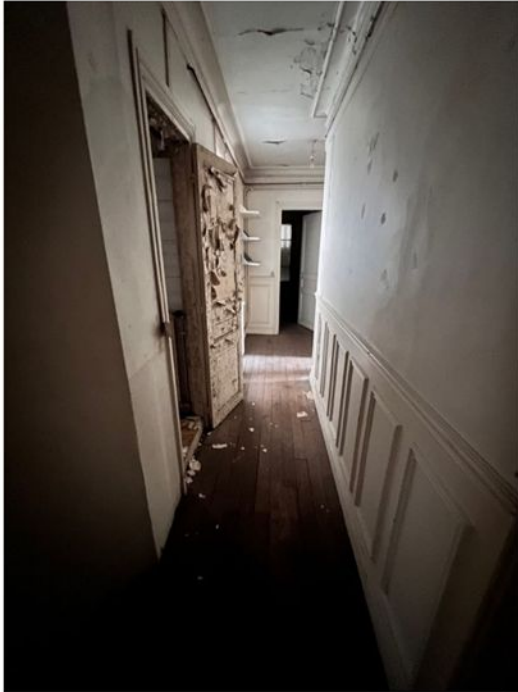
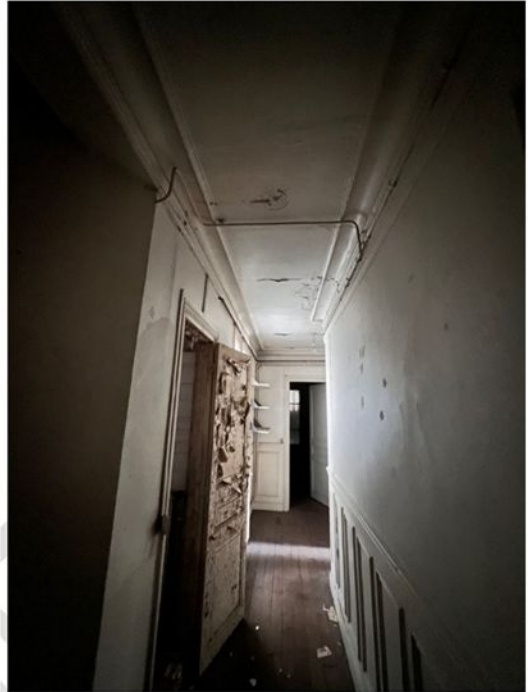
Entrée / couloir (illustrations)

Le plafond mouluré est extrêmement dégradé par des traces de dégâts des eaux et d'infiltrations.

Le sol est revêtu de parquet massif d'origine, extrêmement poussiéreux, mais ne présentant pas de dégradation.

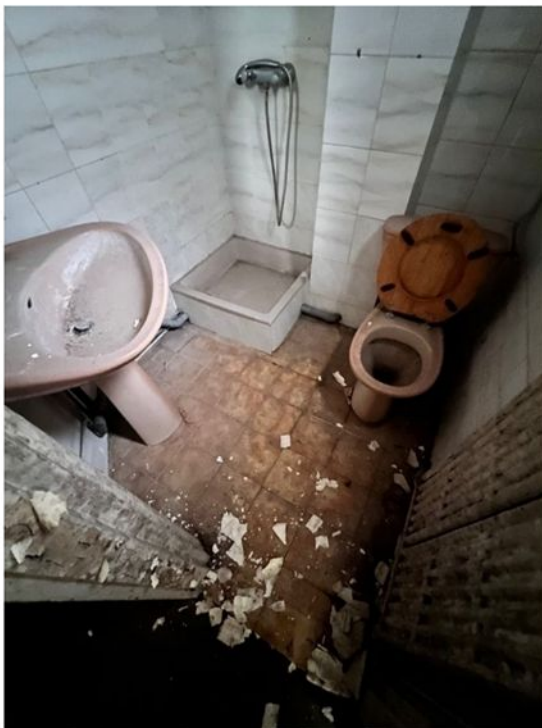
Salle d'eau sur courette (illustrations)

Il est précisé que la porte était bloquée car gonflée lors de notre arrivée. Celle-ci a dû être ouverte au moyen d'un pied de biche.

La salle d'eau est endommagée suite à des dégâts des eaux récurrents, lesquels ont dégradé les revêtements intérieurs.

Le sol et une partie des murs sont doublés de carrelage ; l'ensemble est totalement hors d'usage et défraîchi.

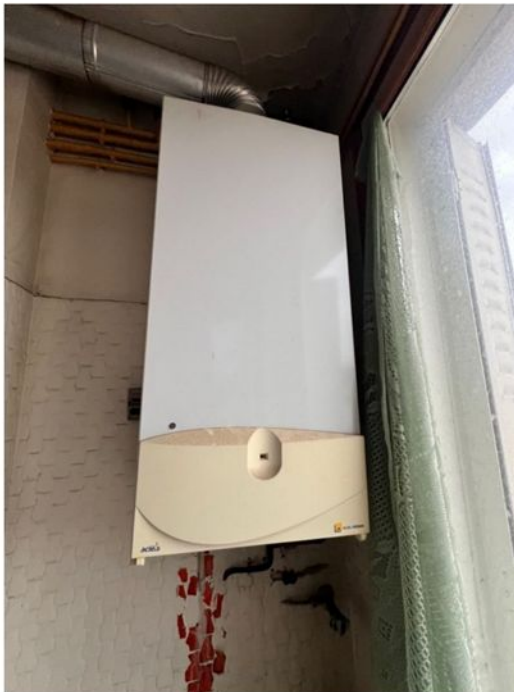
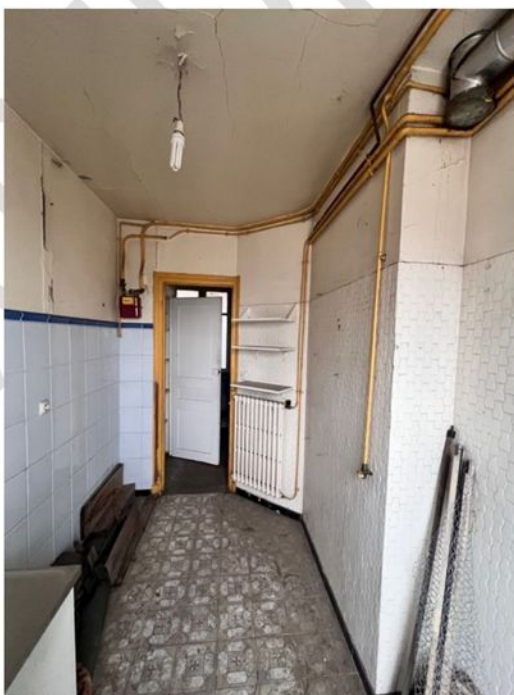
Cuisine sur la rue Cavé (illustrations)

La pièce est équipée d'un évier très ancien.

Le sol est revêtu de carrelage extrêmement poussiéreux, très ancien, mais sans dégradation.

Présence d'une chaudière à gaz de marque ELM Leblanc.

L'ensemble est vétuste, défraîchi et en mauvais état.
