PROCES-VERBAL DE DESCRIPTION

**L'AN DEUX MILLE VINGT-CINQ
ET LE TROIS AVRIL**

NEMOURS (Seine-et-Marne), 42 Rue des Guichettes.

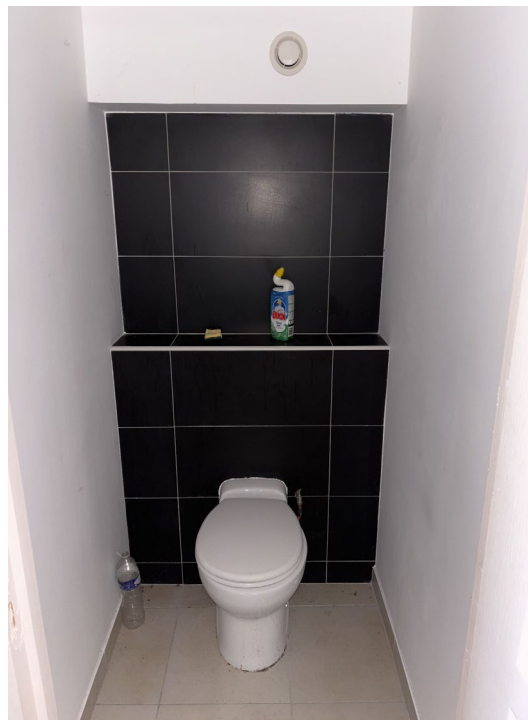
3.2.23 SOUS-SOL / SALLE D'EAU :

Les murs sont recouverts de carreaux de faïence jointoyés. Plusieurs carreaux sont manquants.
