PROCÈS-VERBAL DE DESCRIPTION

Au sein d'un immeuble sis 276, boulevard Voltaire à Paris 11ème arrondissement, composé comme suit :

- Lot n°3 ; une cave en sous-sol du bâtiment A, sous l'escalier,
- Lot n°16 ; un appartement au deuxième étage, gauche, du bâtiment A.

Me suis transportée ce jour, **VENDREDI QUATORZE NOVEMBRE DEUX MILLE VINGT-CINQ, à 08 heures 40** dans un immeuble 276, boulevard Voltaire à Paris 11ème arrondissement, et dans l'appartement situé dans le bâtiment A au 2^{ème} étage porte gauche ;

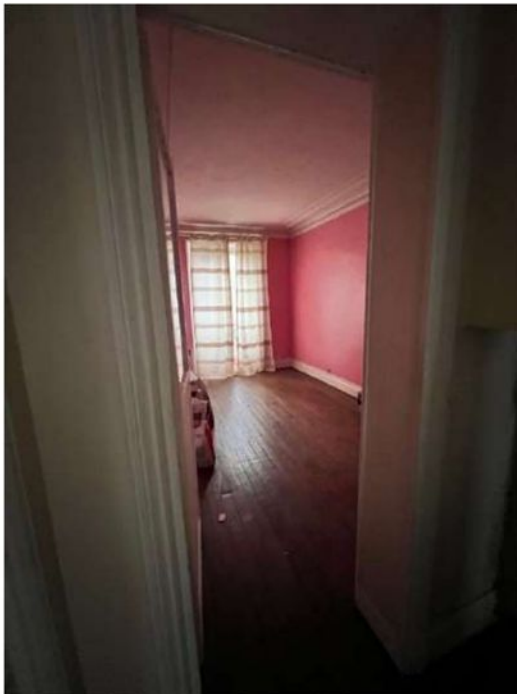
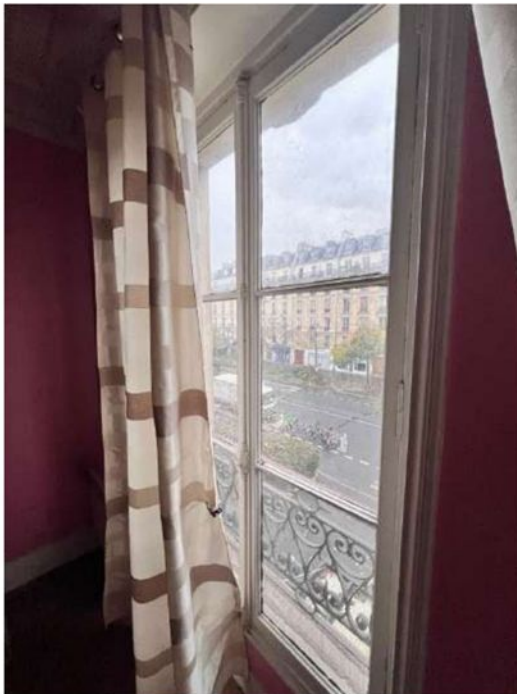
Pièce 1 sur le boulevard Voltaire (illustrations)

Les murs sont revêtus de peinture poussiéreuse, présentant de multiples traces de dégâts des eaux et d'infiltrations.

Le sol est revêtu de parquet d'origine, poncé et vitrifié plutôt d'un bon aspect général. Il présente des dégradations liées à son ancienneté, mais pas de gros désordres.

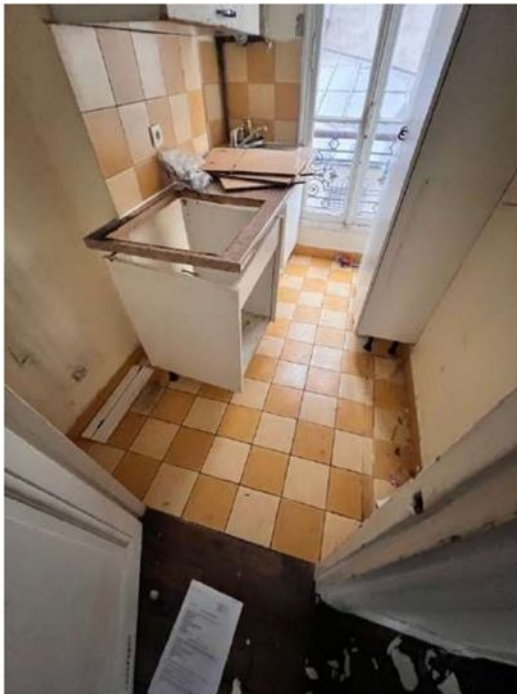
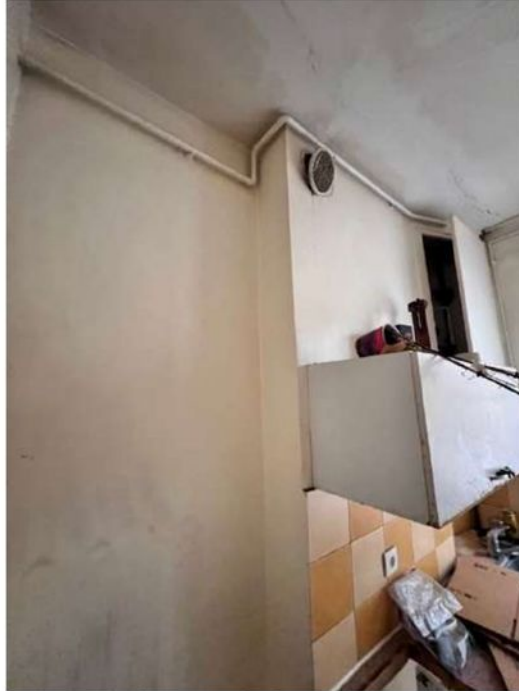
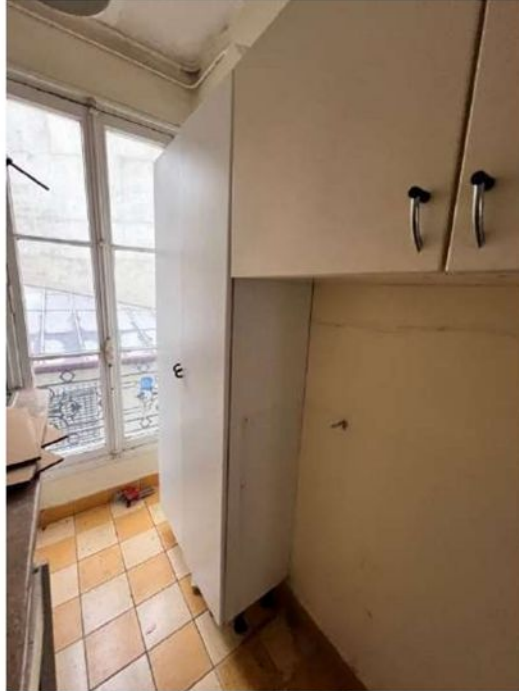
Cuisine (illustrations)

L'éclairage naturel est assuré par une fenêtre à double battant, simple vitrage transparent intact, dont les huisseries menuisées sont défraîchies et en mauvais état.

La peinture murale est d'aspect fortement défraîchi, ancien et poussiéreux.

Le plafond présente des traces de dégâts des eaux étendus.

Le sol est revêtu de carrelage très ancien, mais intact.

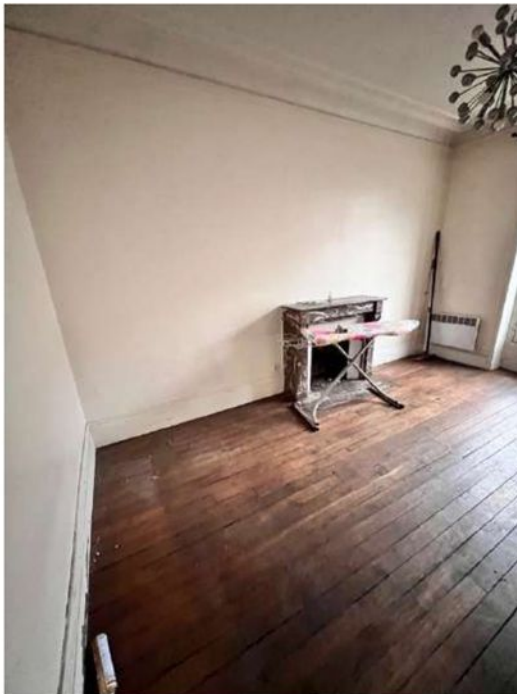
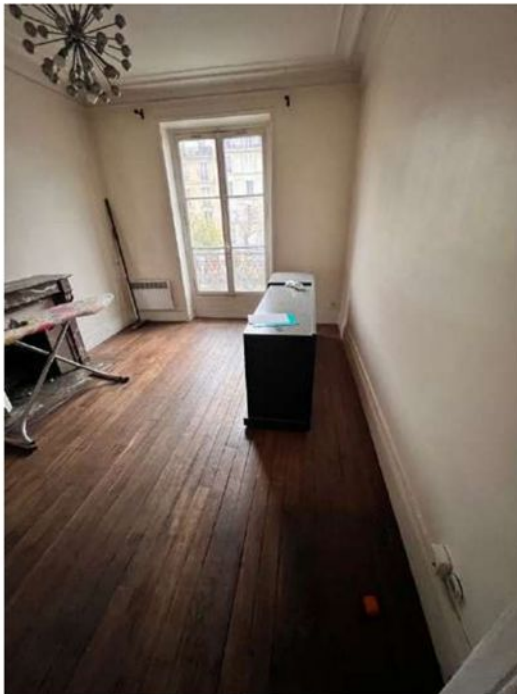
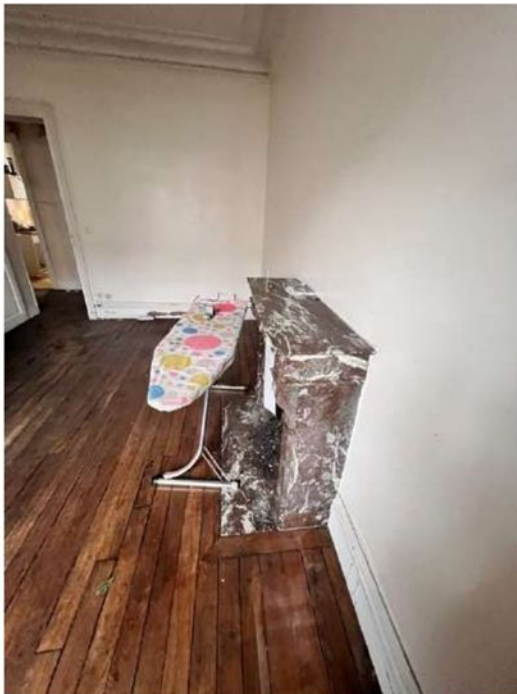
Pièce 2 sur le boulevard Voltaire (illustrations)

Les murs sont recouverts de peinture poussiéreuse, avec des éclats, des arrachages et des traces de dégâts des eaux.

Le sol est revêtu de parquet ancien, poncé et vitrifié, qui présente des traces d'usure, des rayures et dont les lames sont disjointes.

Des éclats sont à noter sur la tablette.

L'ébrasement en céramique est fissuré ainsi que la dalle de foyer en marbre.

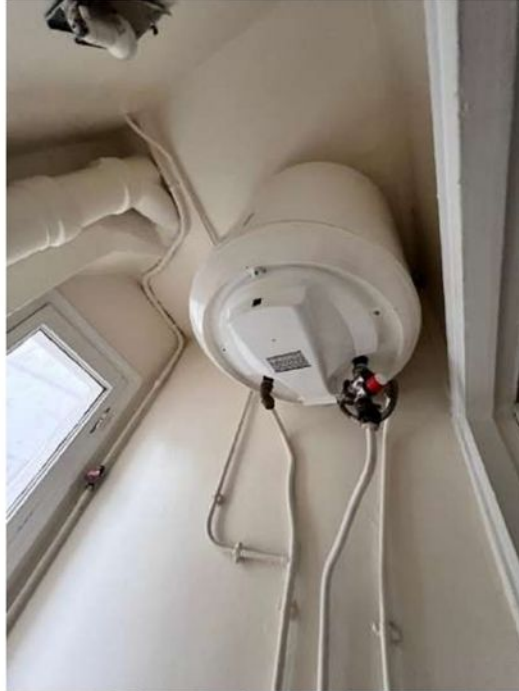
W.c. séparés sur cour (illustrations)

Les murs et le plafond sont recouverts de peinture plutôt défraîchie.

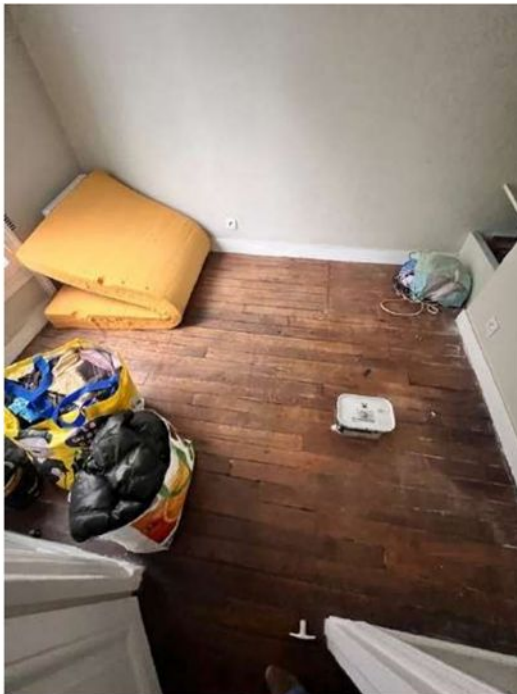
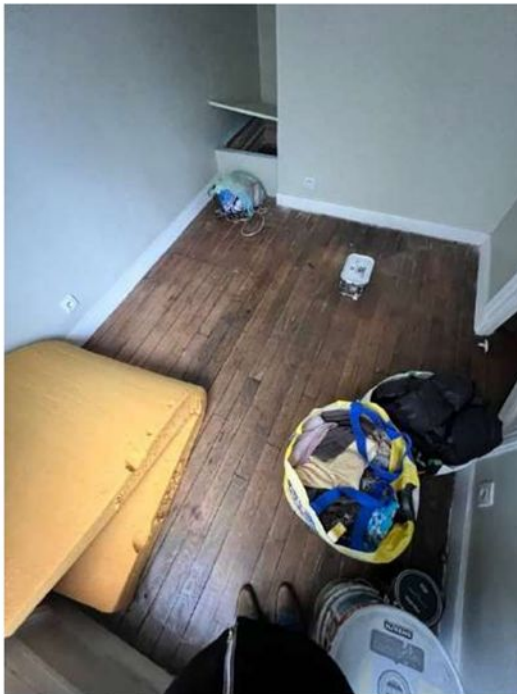
Pièce sur cour (illustrations)

Les murs et le plafond sont recouverts de peinture poussiéreuse.

Le sol est revêtu de parquet d'origine, sur lequel je relève néanmoins quelques dégradations liées à son ancienneté ainsi que des dégradations éparses.

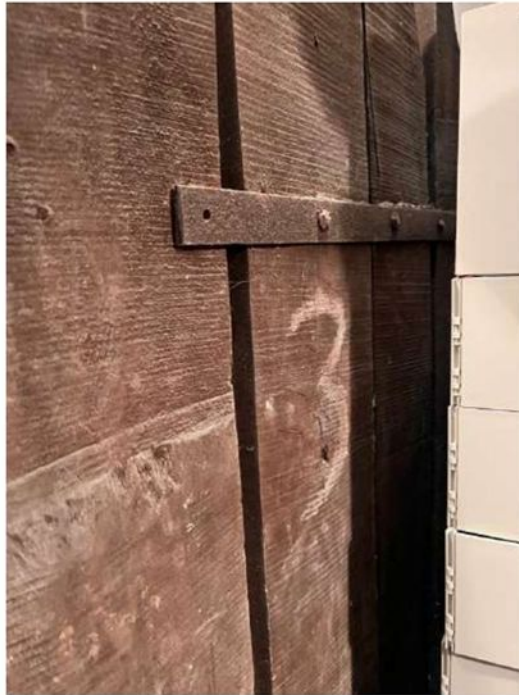
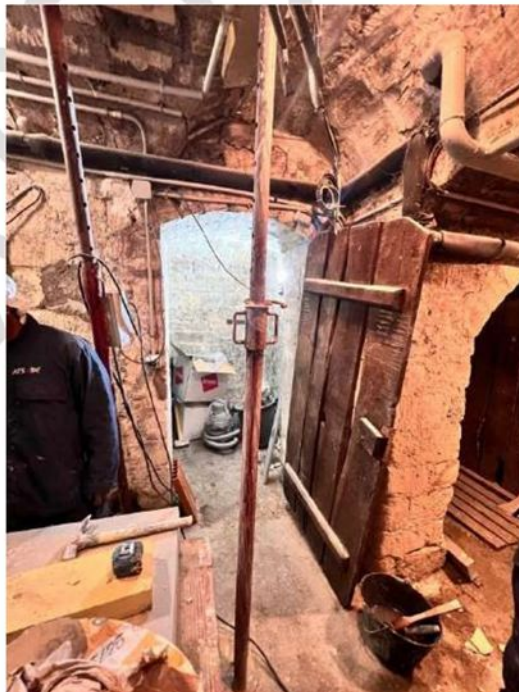
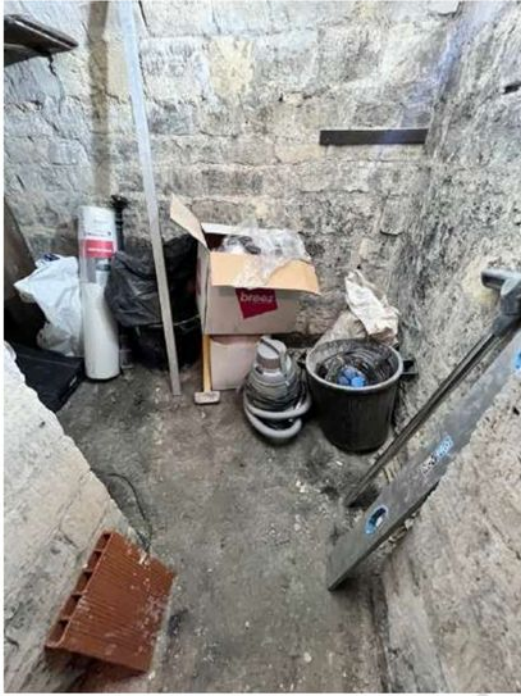
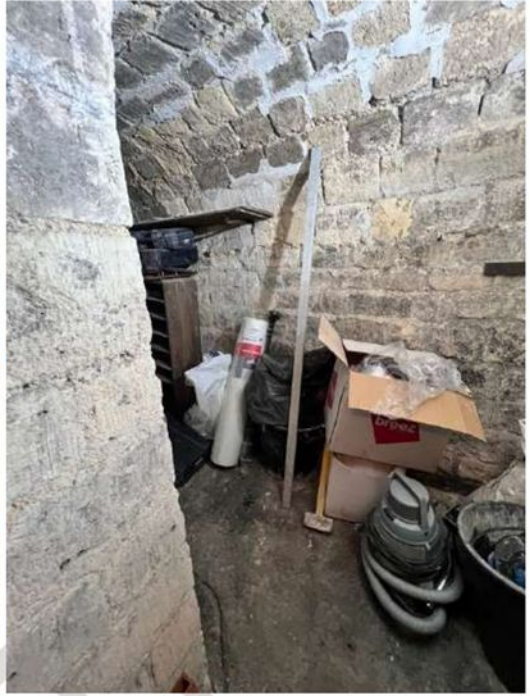
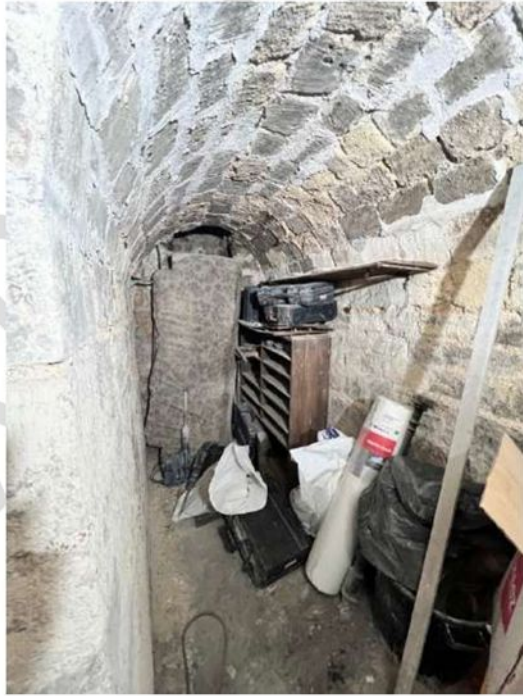
Cave

La cave est ouverte, occupée par les ouvriers chargés de travaux dans l'immeuble (visiblement installation d'un ascenseur).
