Me suis transportée ce jour, **VENDREDI QUATORZE NOVEMBRE DEUX MILLE VINGT-CINQ, à 08 heures 40** dans un immeuble 276, boulevard Voltaire à Paris 11ème arrondissement, et dans l'appartement situé dans le bâtiment A au 2^{ème} étage porte gauche ;

DESCRIPTION DE L'APPARTEMENT

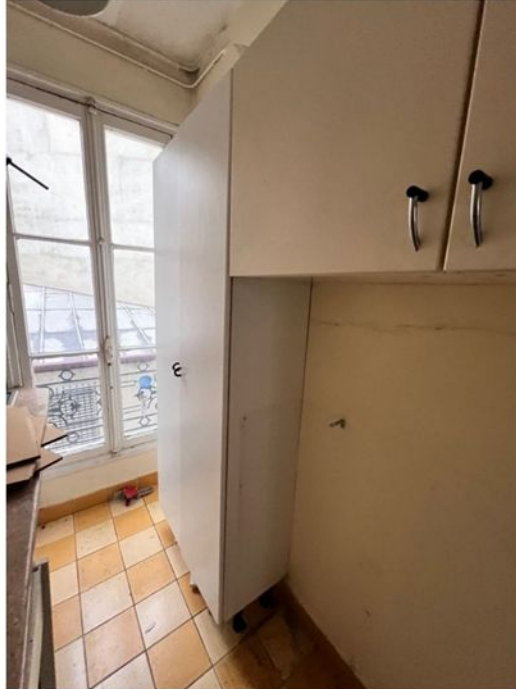
Cuisine (illustrations)

L'éclairage naturel est assuré par une fenêtre à double battant, simple vitrage transparent intact, dont les huisseries menuisées sont défraîchies et en mauvais état.

La peinture murale est d'aspect fortement défraîchi, ancien et poussiéreux.

Le plafond présente des traces de dégâts des eaux étendus.

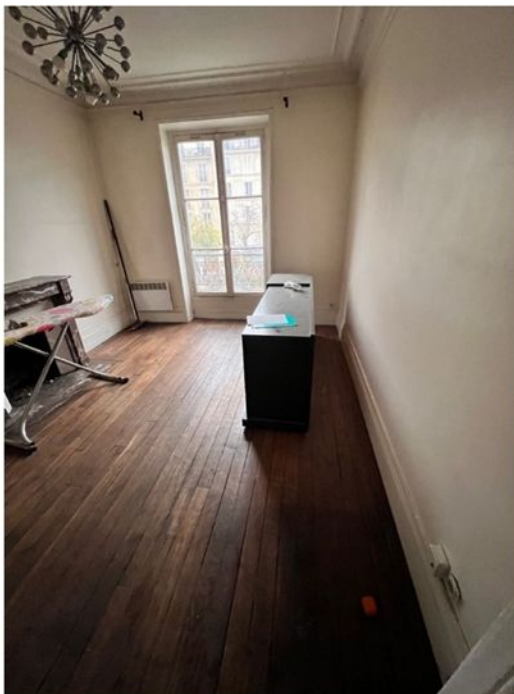
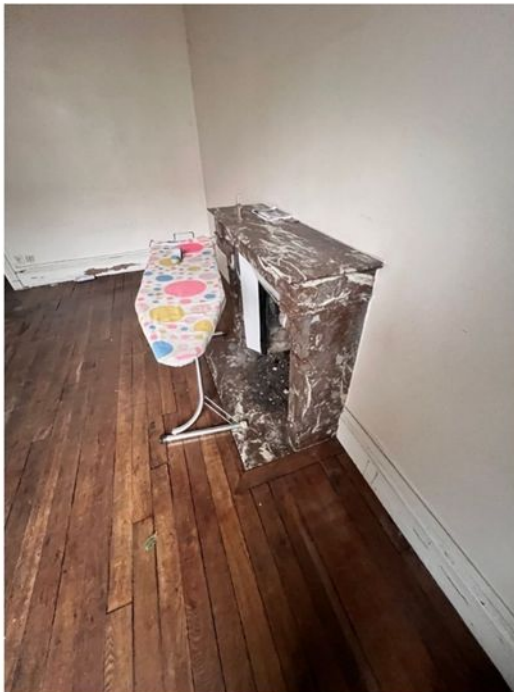
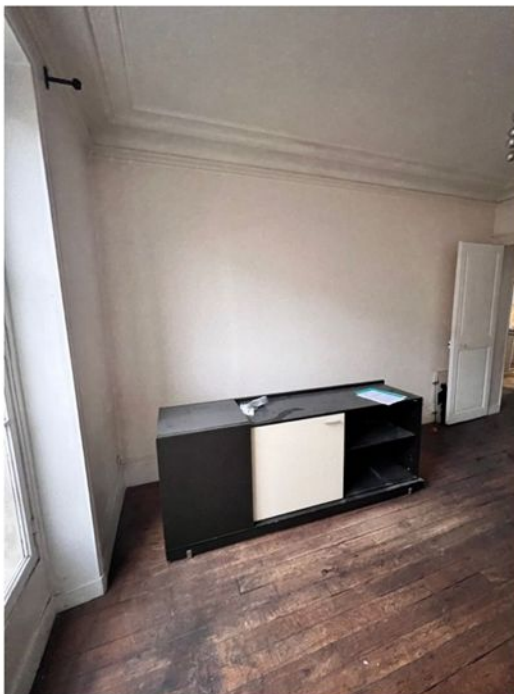
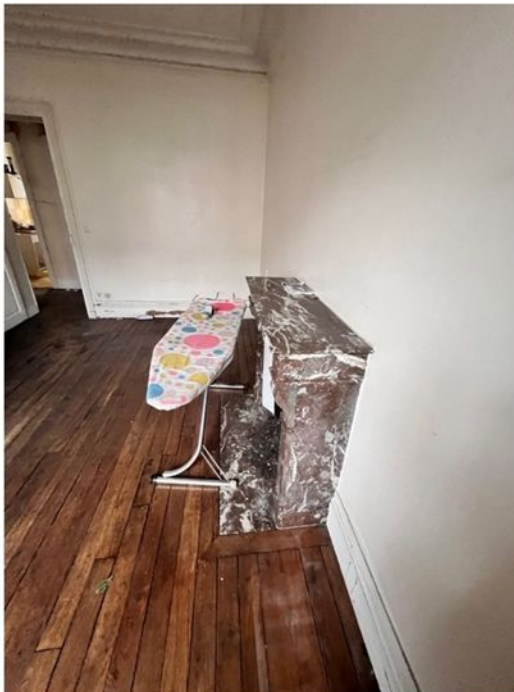
Pièce 2 sur le boulevard Voltaire (illustrations)

Les murs sont recouverts de peinture poussiéreuse, avec des éclats, des arrachages et des traces de dégâts des eaux.

Le sol est revêtu de parquet ancien, poncé et vitrifié, qui présente des traces d'usure, des rayures et dont les lames sont disjointes.

Des éclats sont à noter sur la tablette.

L'ébrasement en céramique est fissuré ainsi que la dalle de foyer en marbre.

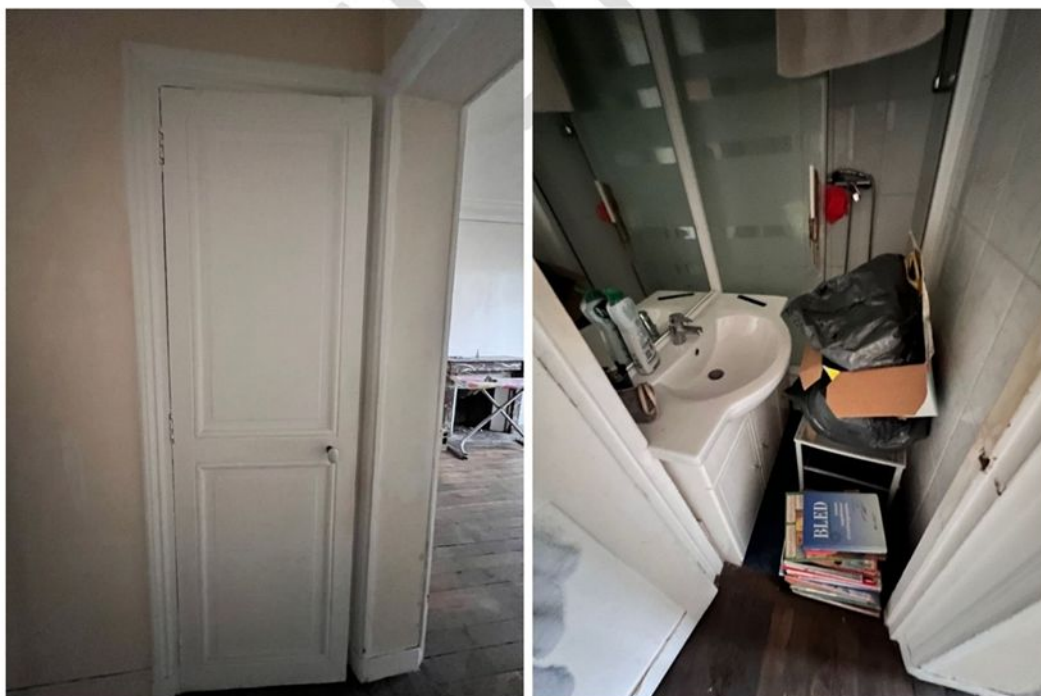
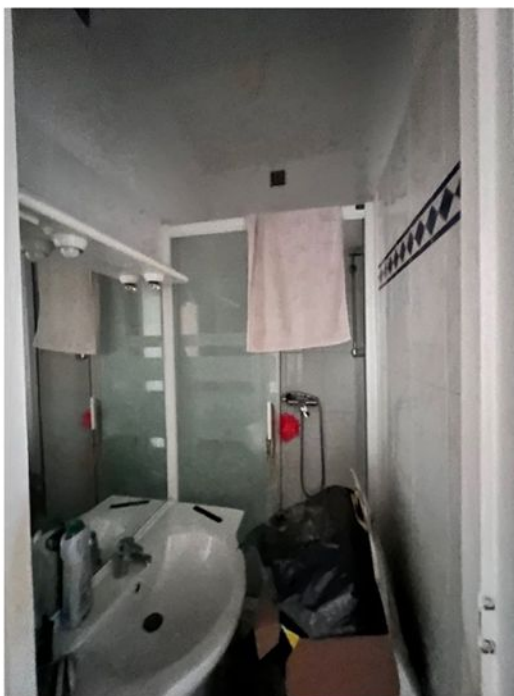
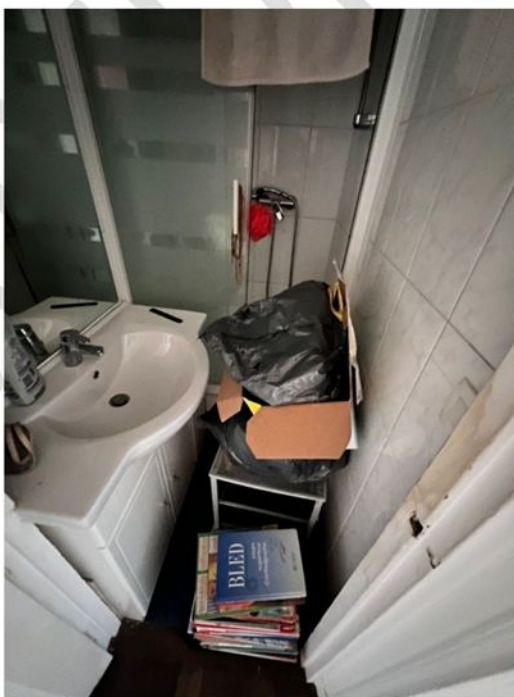
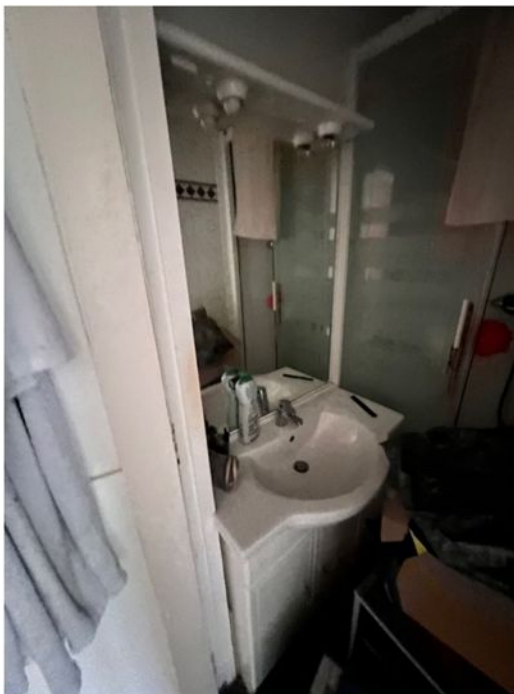
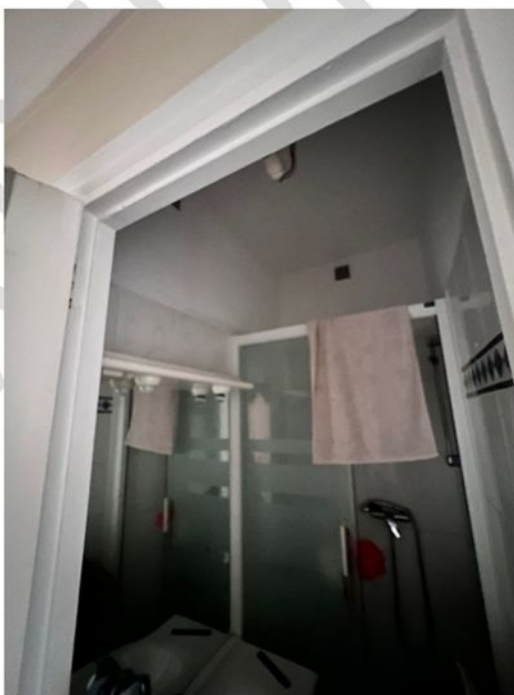
Salle d'eau aveugle (illustrations)

Les murs sont recouverts de carrelage intact, jusqu'à trois mètres de hauteur.

Le plafond est recouvert de peinture en bon état.

Le sol est revêtu de carrelage en bon état.

La pièce est équipée d'un lavabo en grès émaillé blanc, posé sur un placard.

Présence d'une cabine de douche fermée par une porte coulissante.

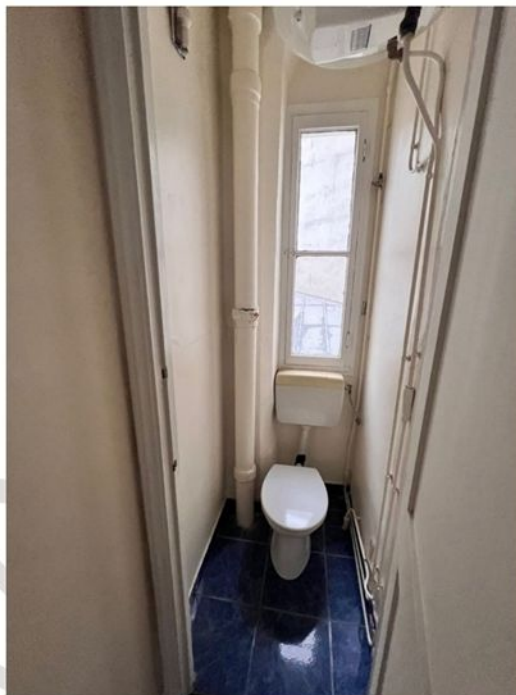
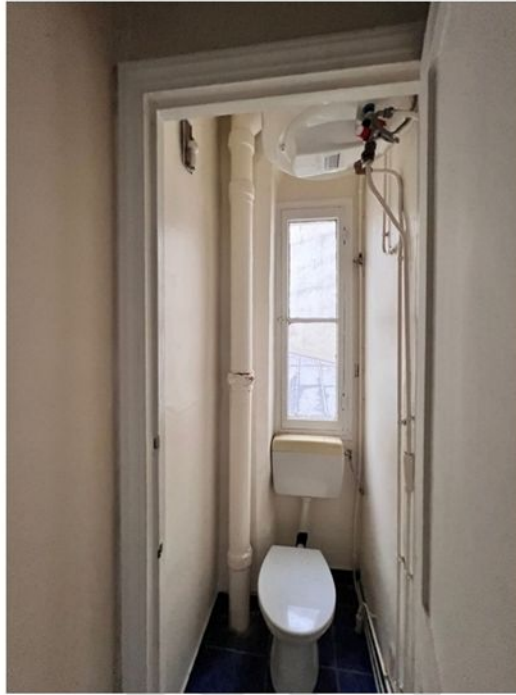
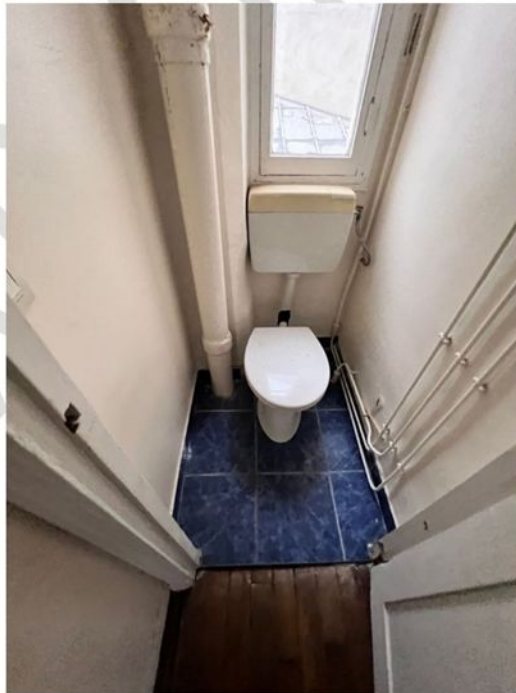
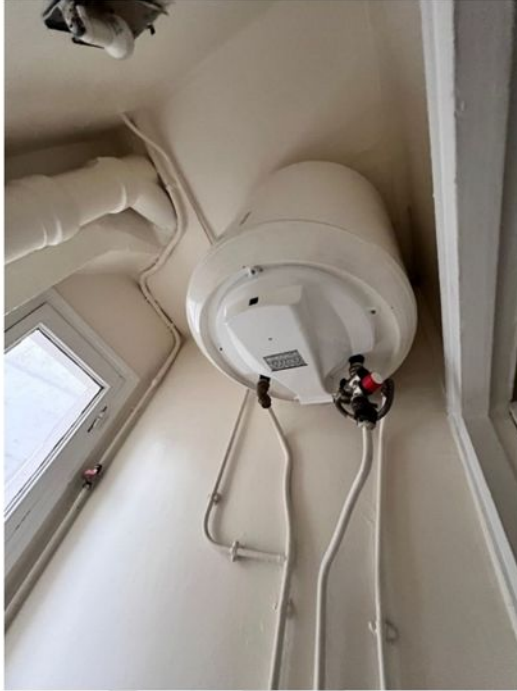
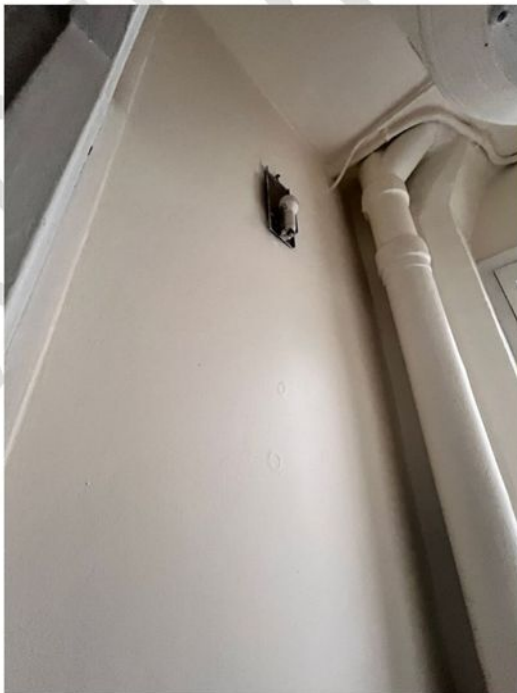
W.c. séparés sur cour (illustrations)

Les murs et le plafond sont recouverts de peinture plutôt défraîchie.

Le sol est revêtu de carrelage cristallisé intact.

La pièce est équipée d'une cuvette de w.c. à l'anglaise, avec siège et abattant en PVC, reliée à une chasse d'eau fonctionnelle.

Présence également d'un chauffe-eau fixé en applique.

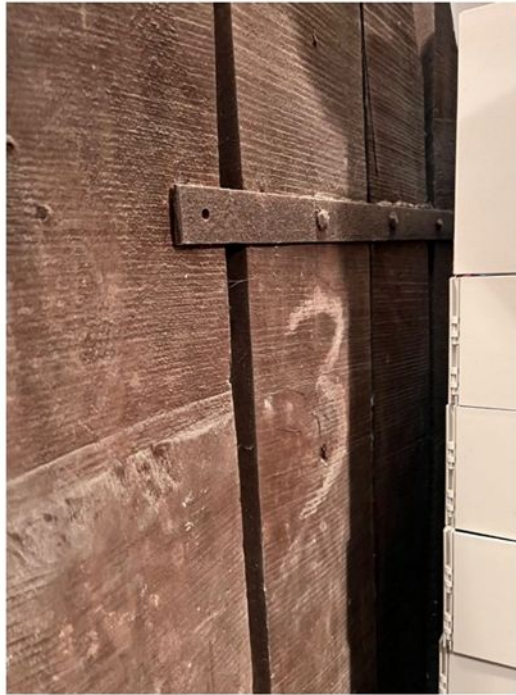
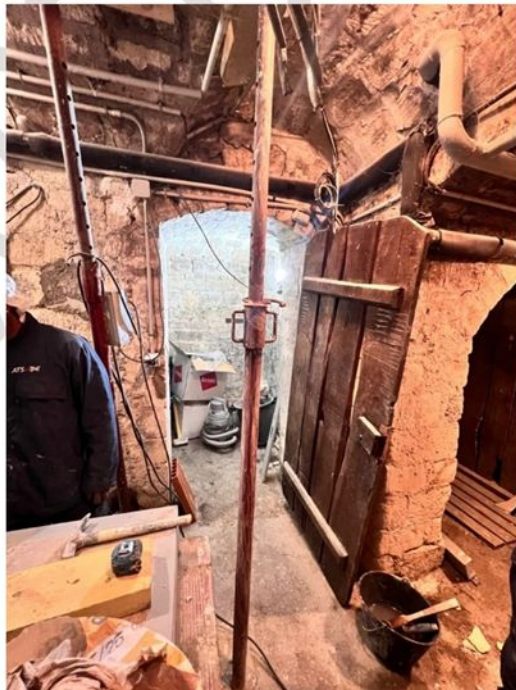
La cave est ouverte, occupée par les ouvriers chargés de travaux dans l'immeuble (visiblement installation d'un ascenseur).
