BIENS OBJET DE LA SAISIE

Dans un ensemble immobilier sis à 94200 Ivry-Sur-Seine, 6 à 8 rue Gaston Monmousseau, Cadastéré:

Me suis rendue ce jour à 94200 Ivry-Sur-Seine – 10 rue Gaston Monmousseau (Bâtiment B) et là étant à 14 Heures, en présence de :

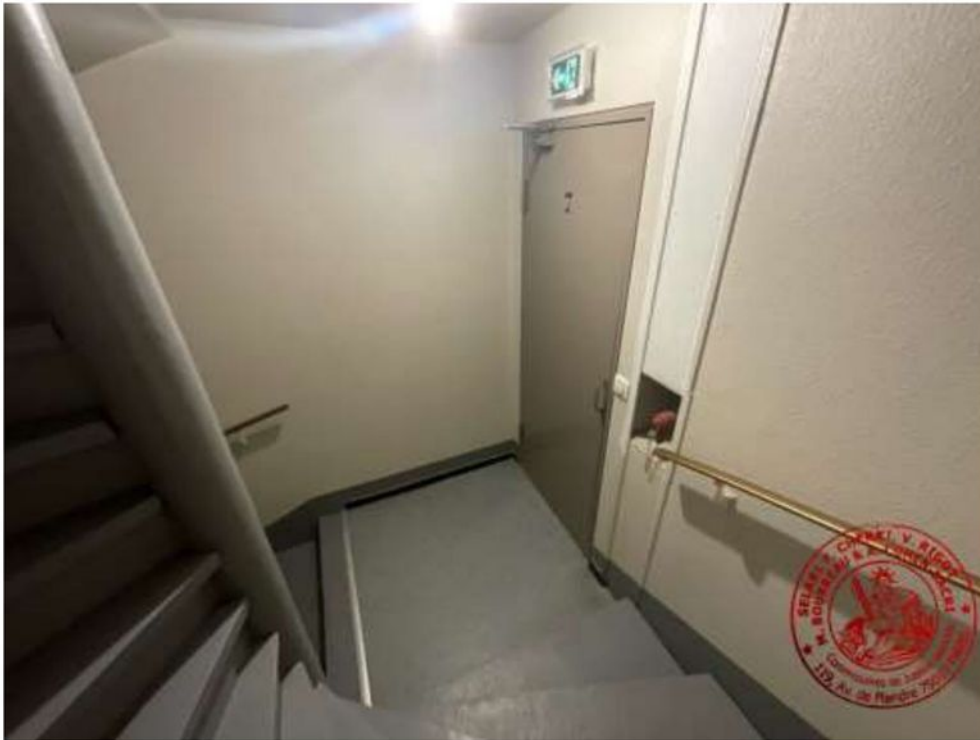
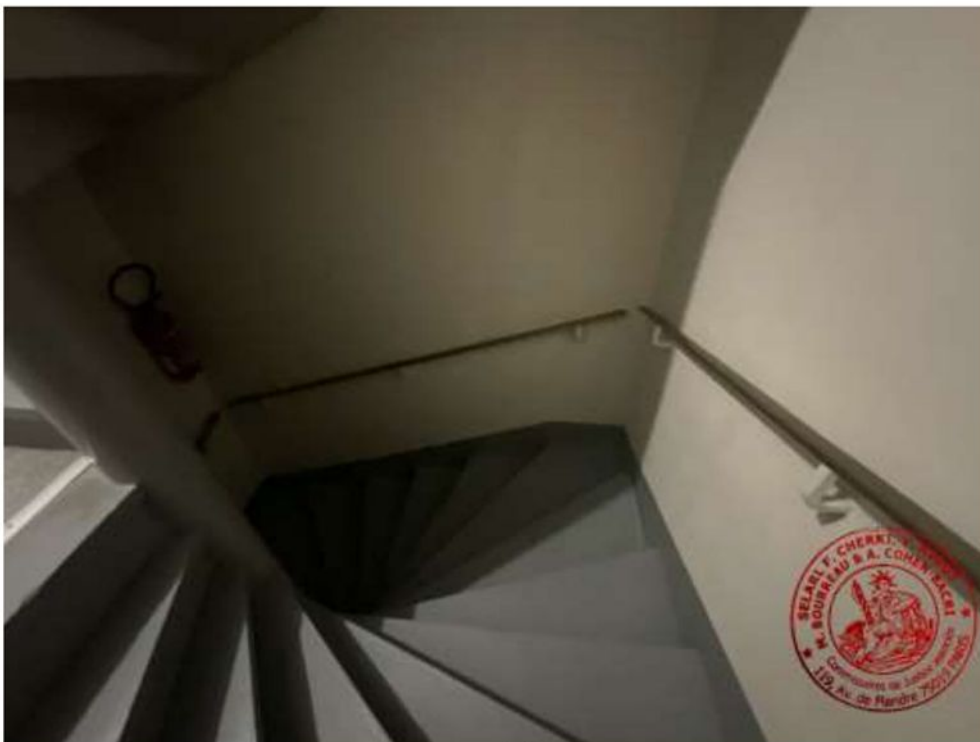
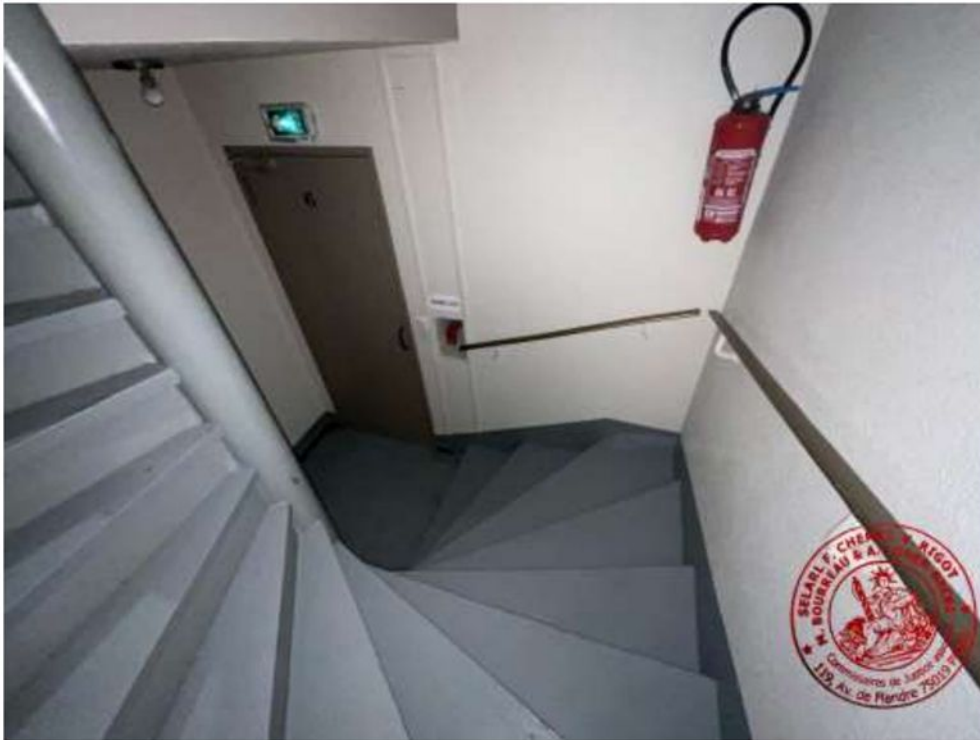
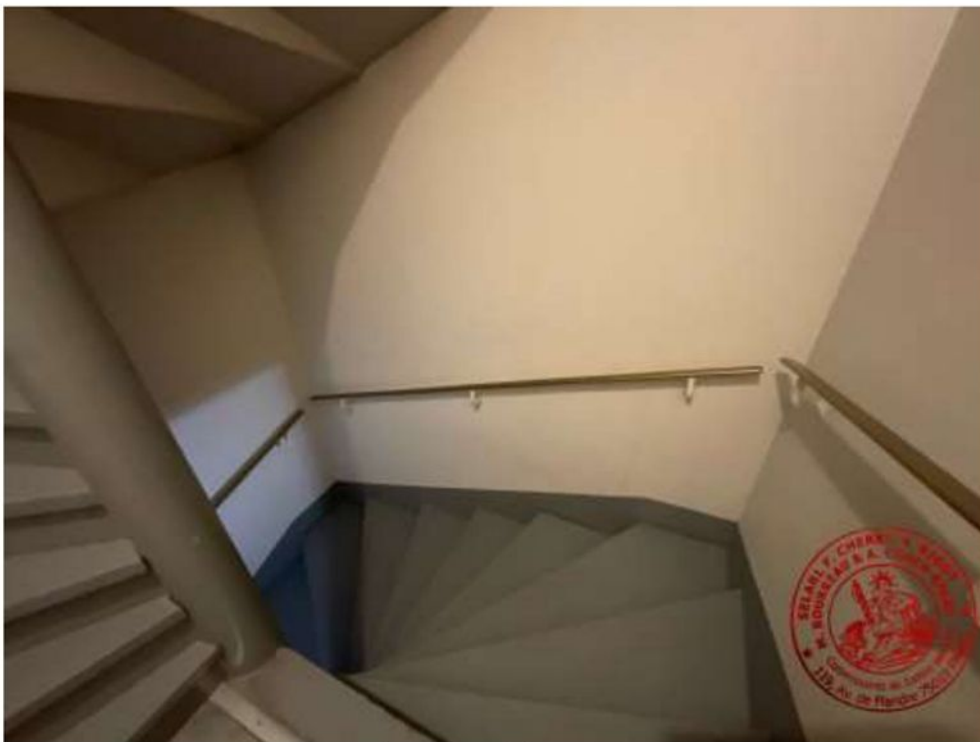
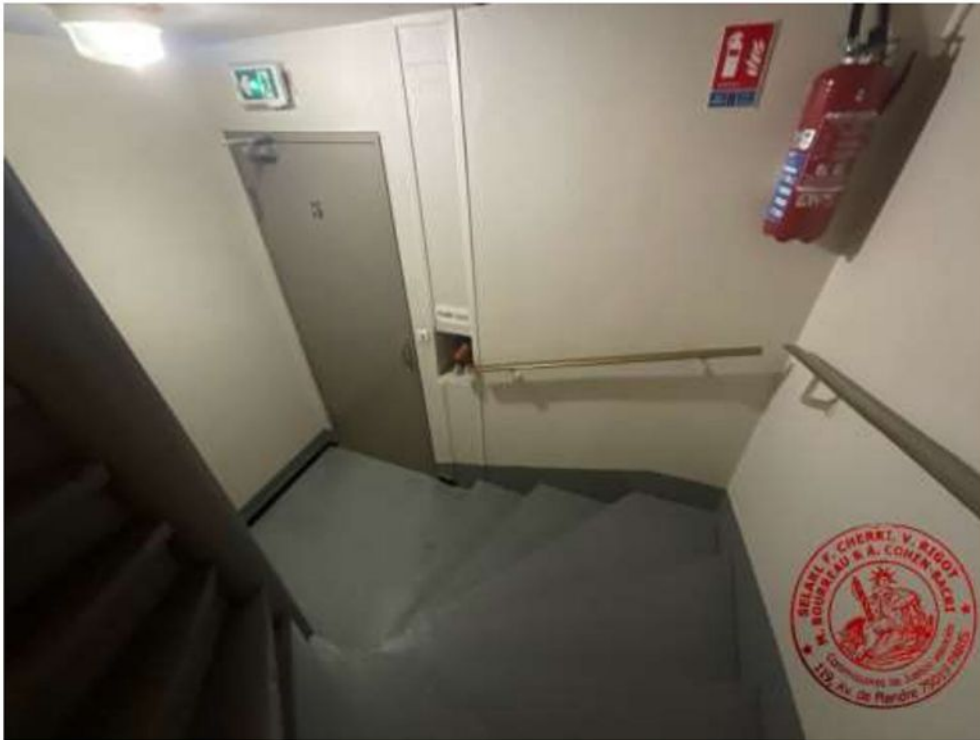
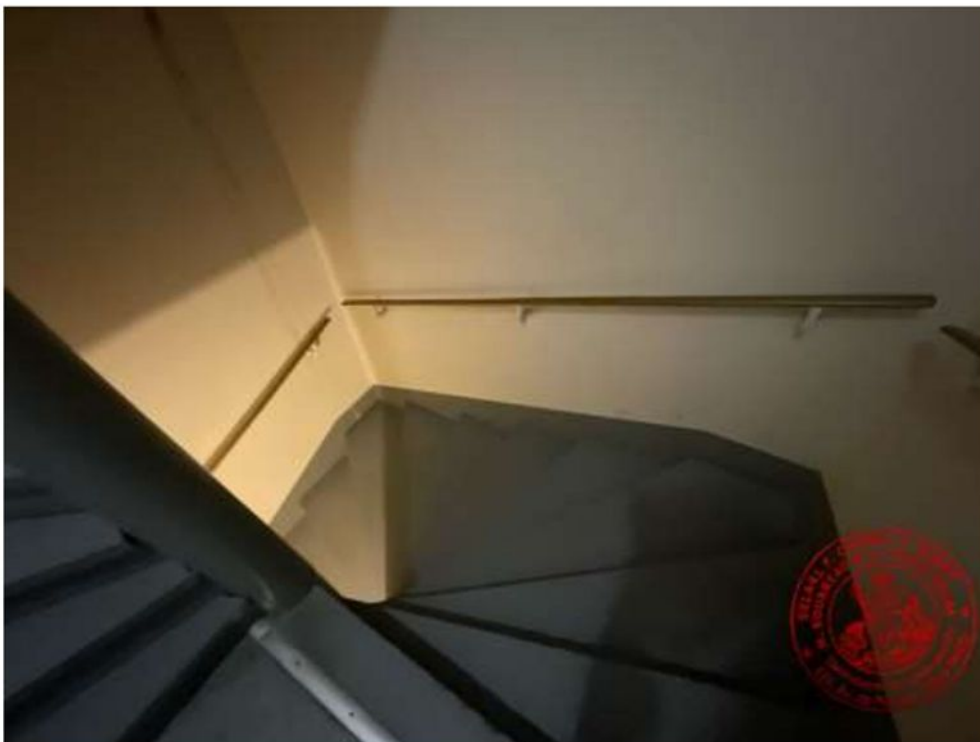
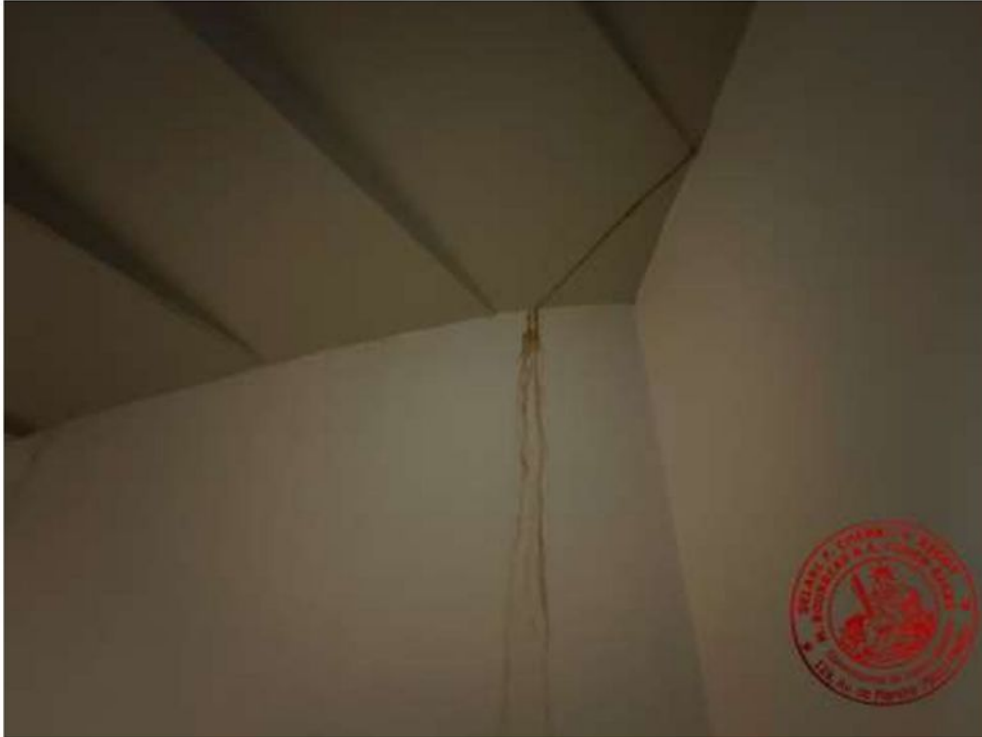
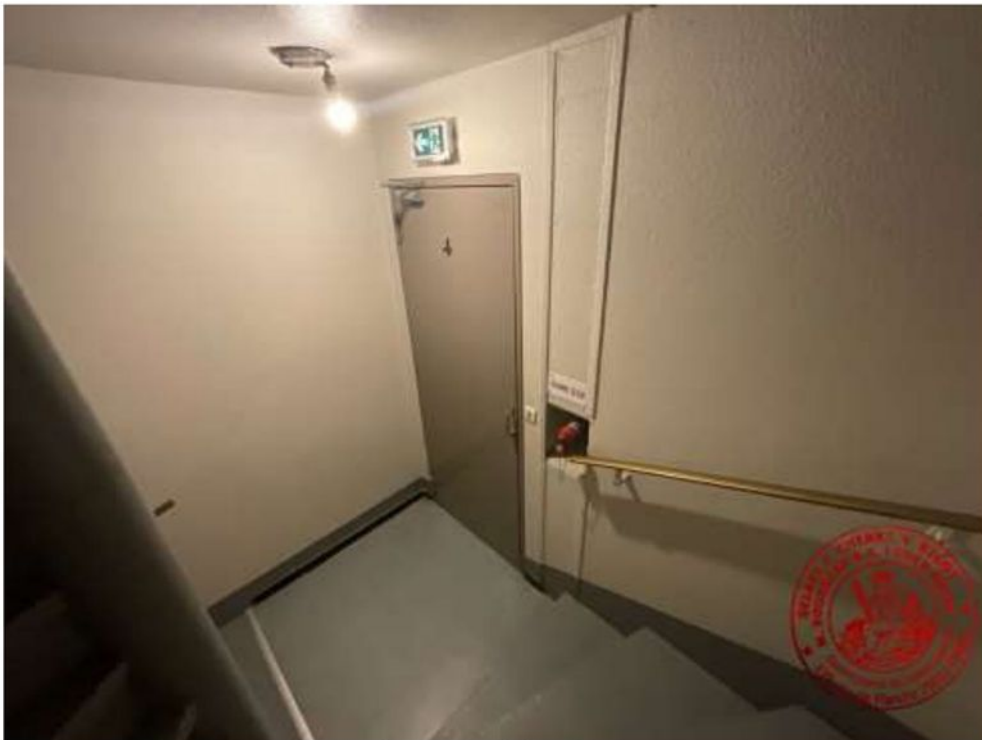
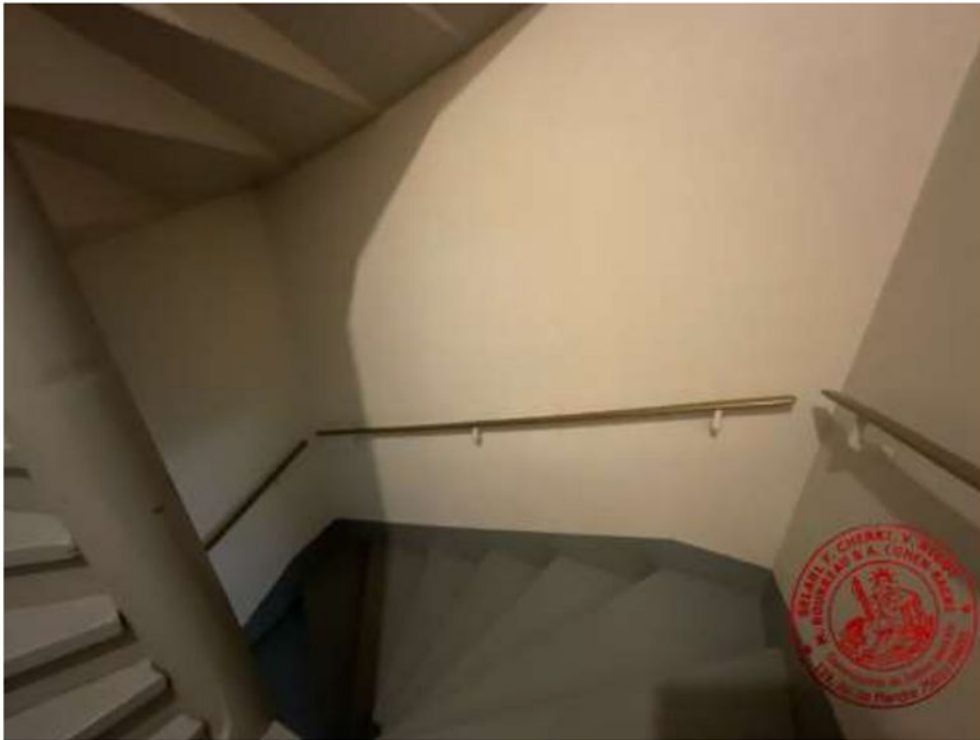
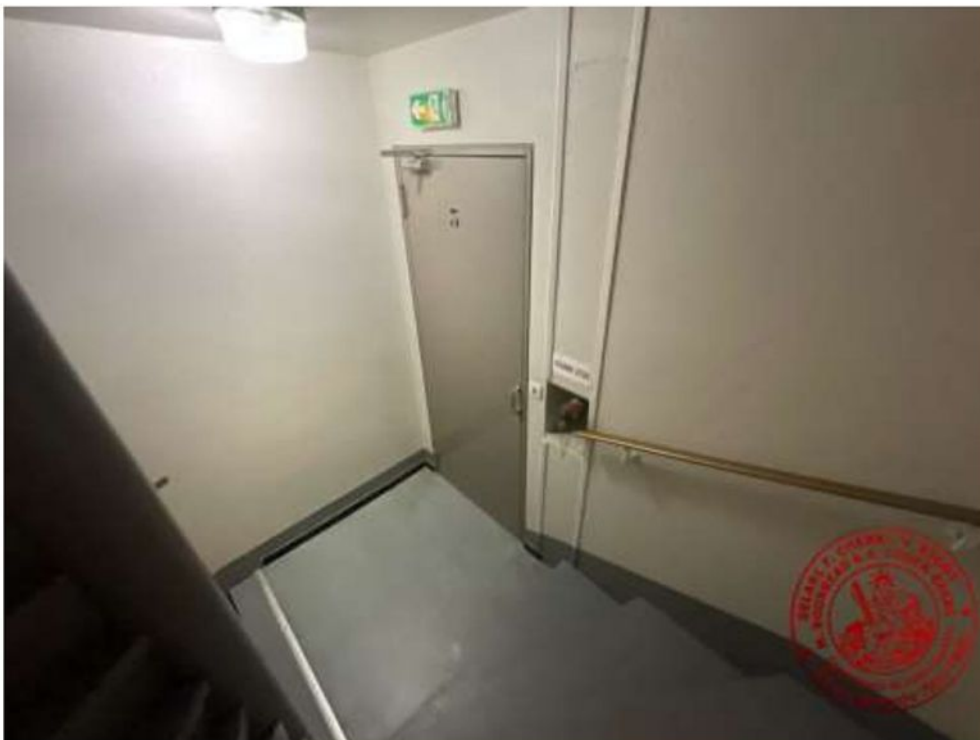
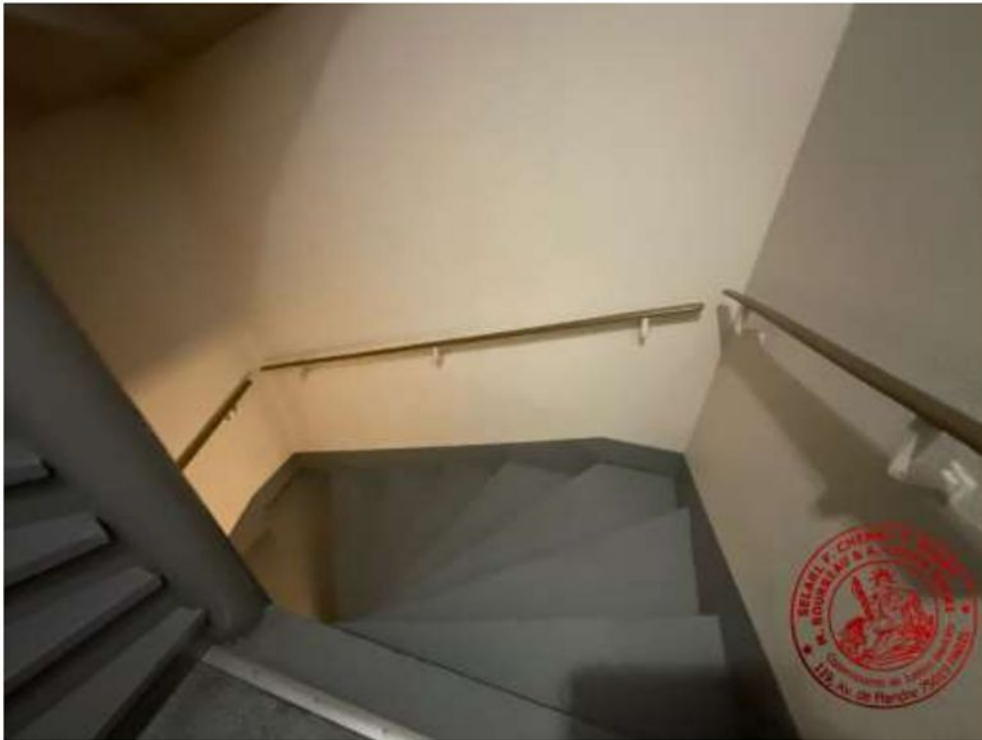
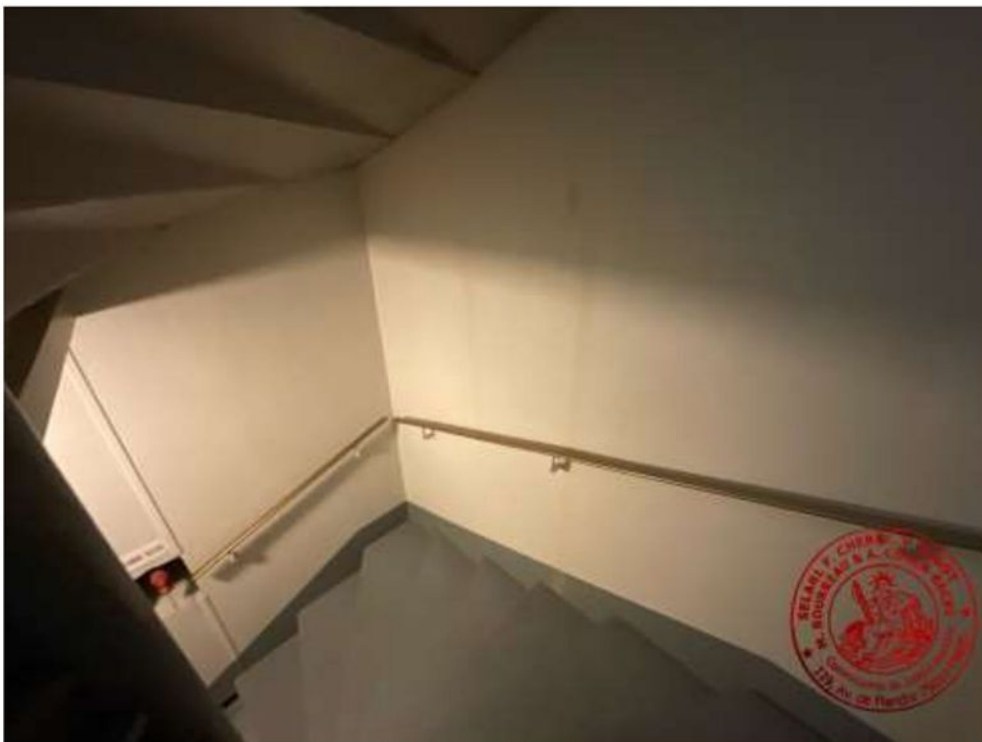
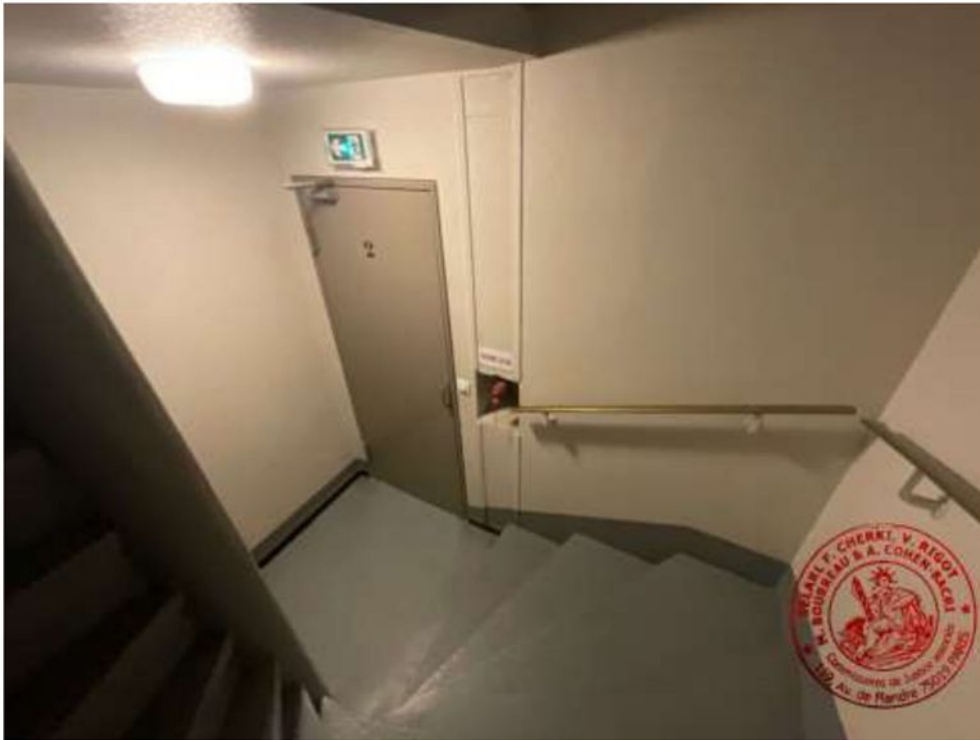
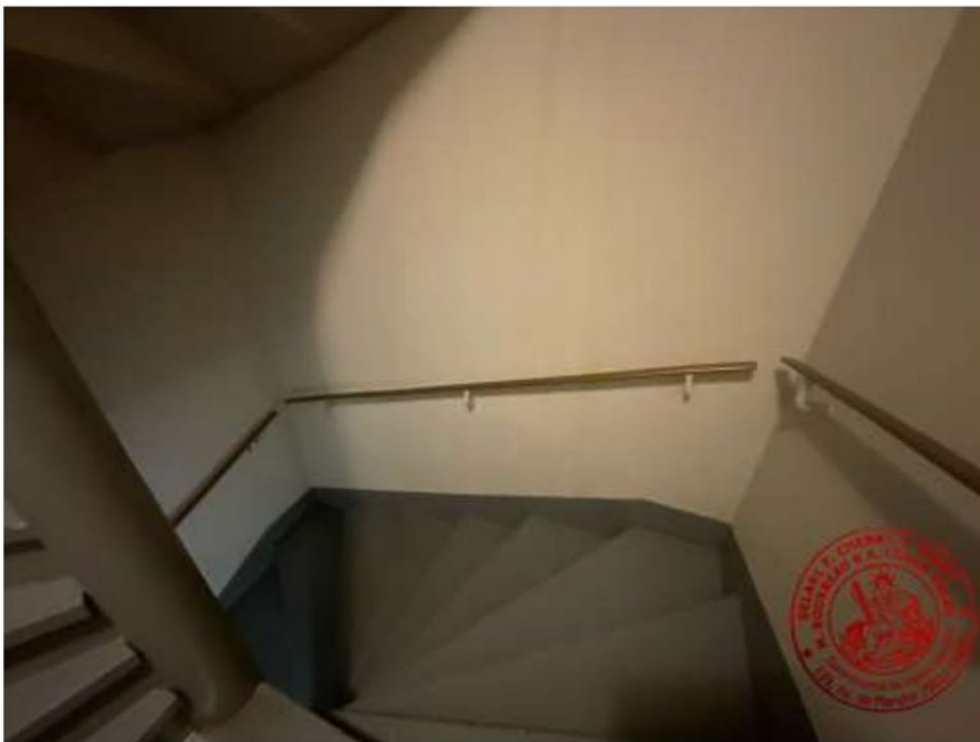
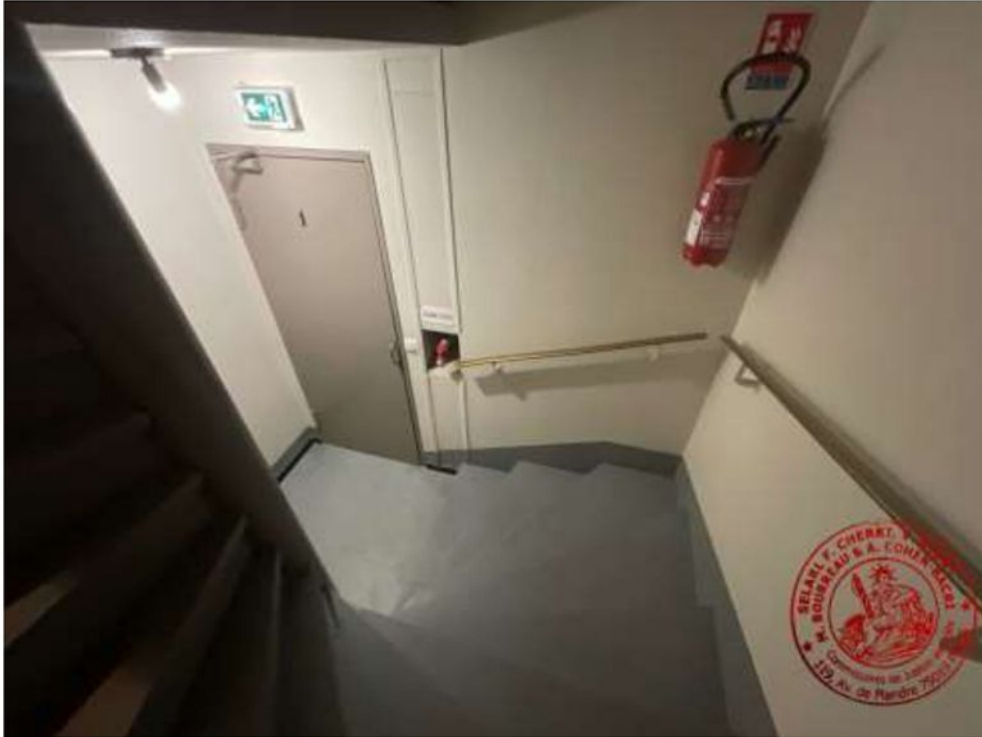
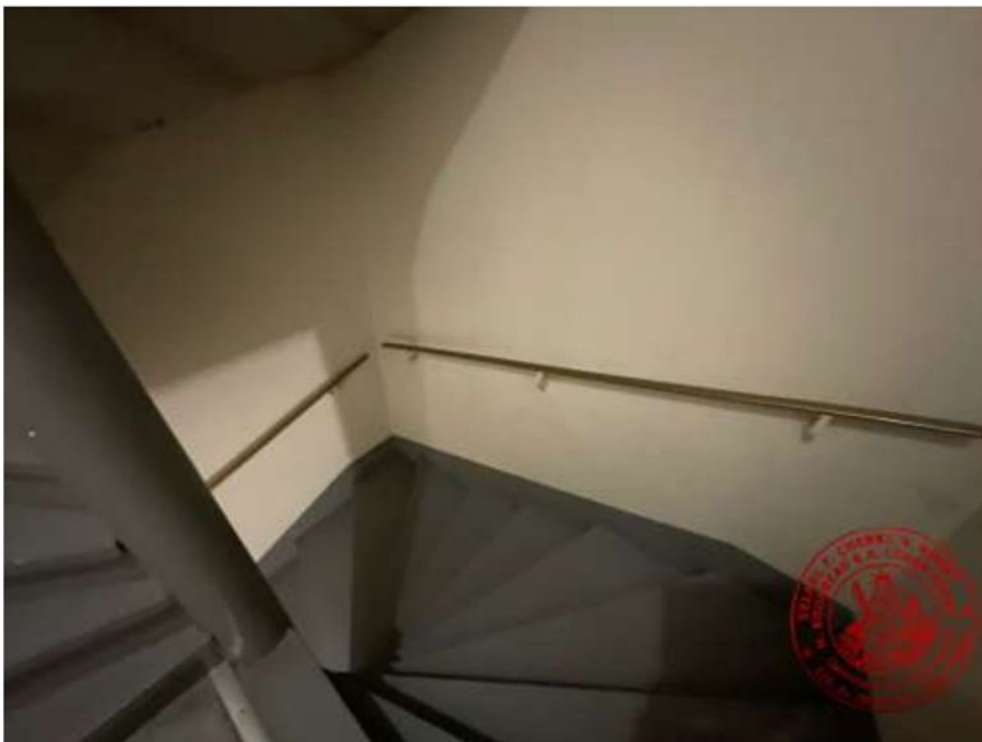
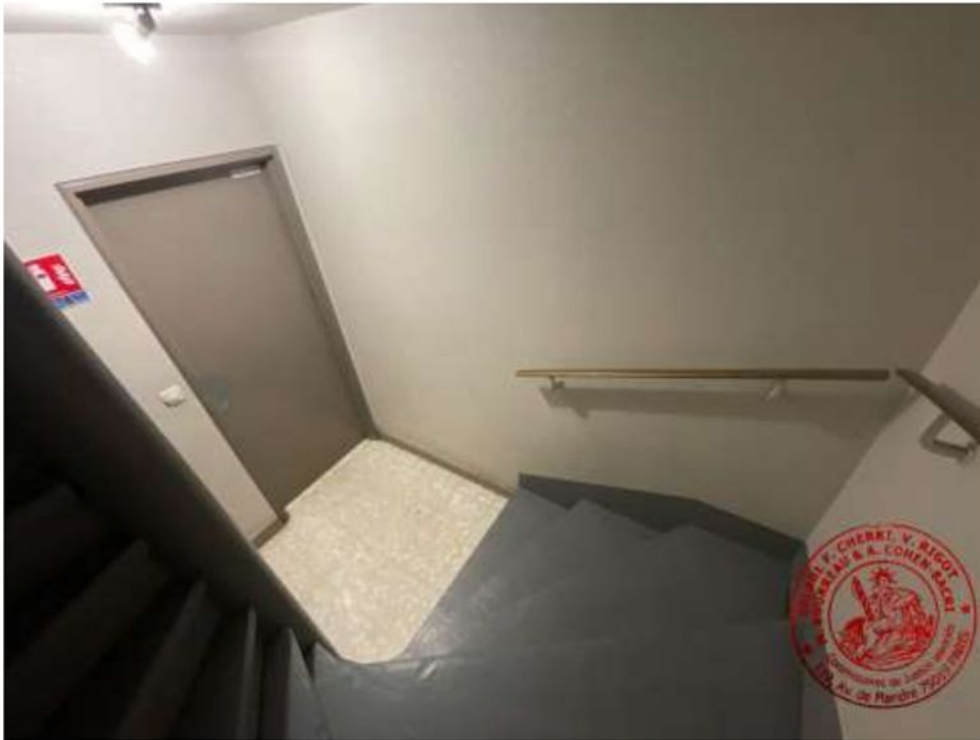
Je réalise des clichés photographiques des escaliers (du rez-de-chaussée au huitième étage). Des traces de coulures sont visibles sur les murs à différents étages.

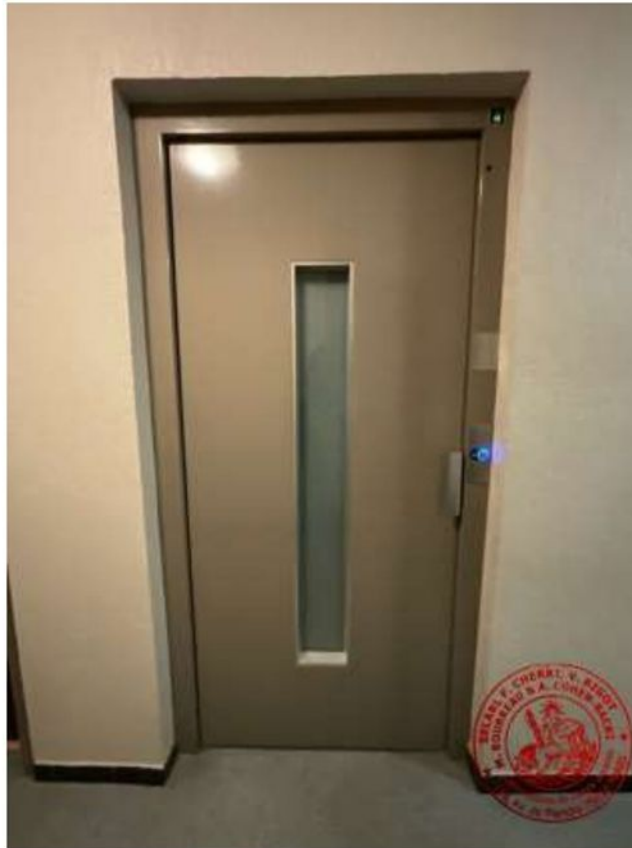
Photographie n°34.

- **ASCENSEUR ETAGES PAIRS (desservant l'appartement au 8^e étage, objet de la saisie)**

La porte de l'ascenseur présente de légères rayures.

Des rayures sont visibles sur les carreaux au sol.

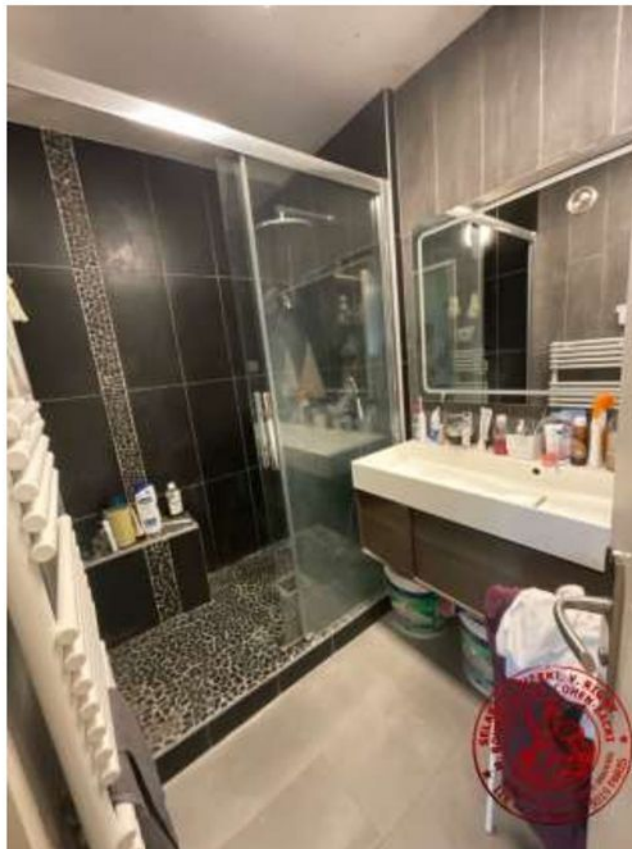
Photographie n°42.

- **SALLE D'EAU**

Le plafond est revêtu d'une peinture blanche à l'état d'usage. De la moisissure est visible au plafond.

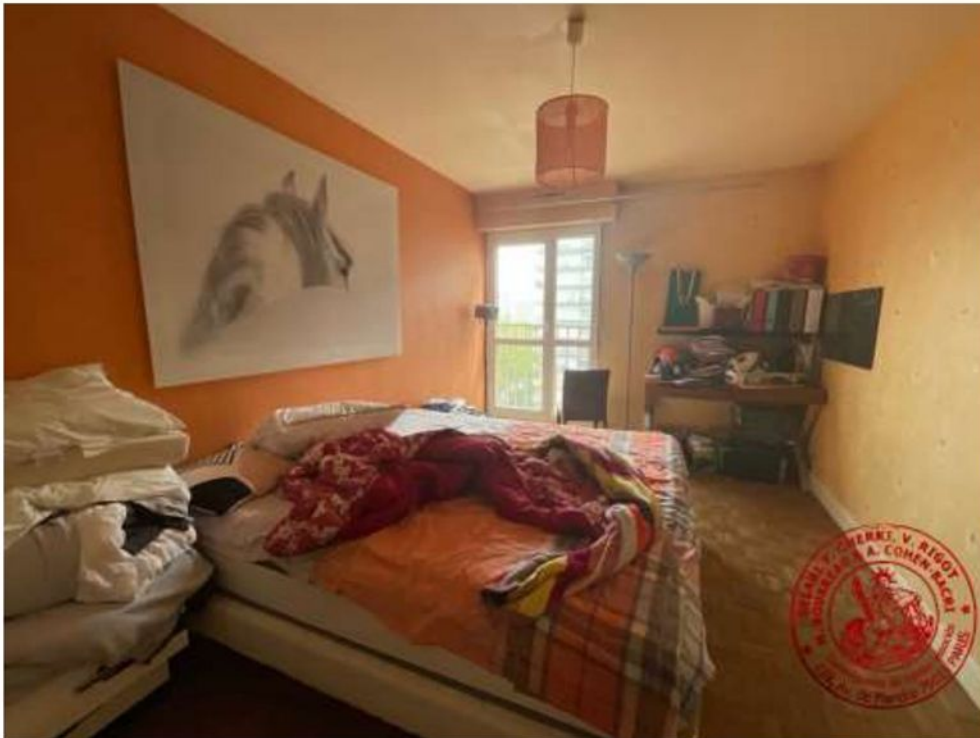
Photographie n°86.

- Une porte vitrée, simple battant qui s'ouvre et se ferme correctement.
La vitre est intacte.

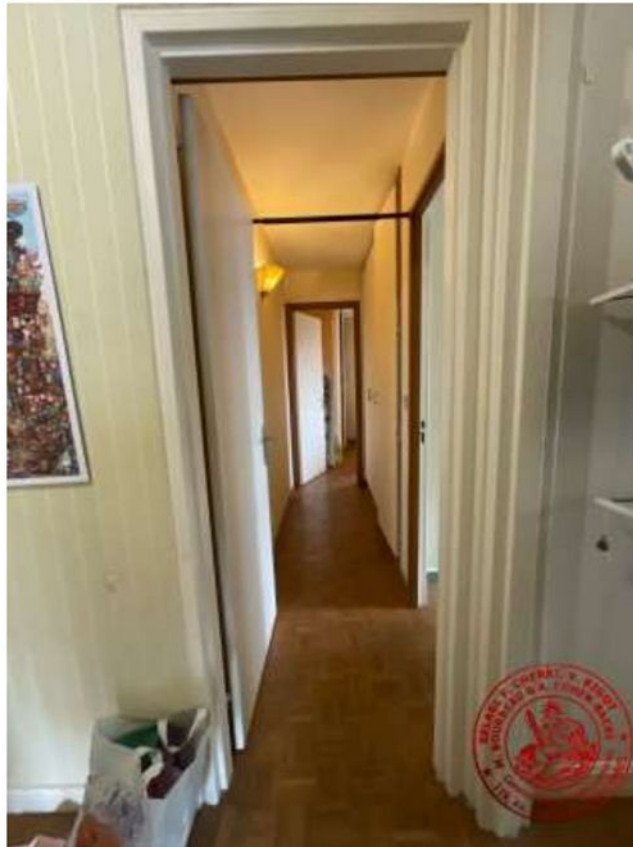
Photographie n°89.

Le revêtement du sol est à l'état d'usage.

Le revêtement des murs est à l'état d'usage.

Le plafond est revêtu d'une peinture blanche à l'état d'usage.

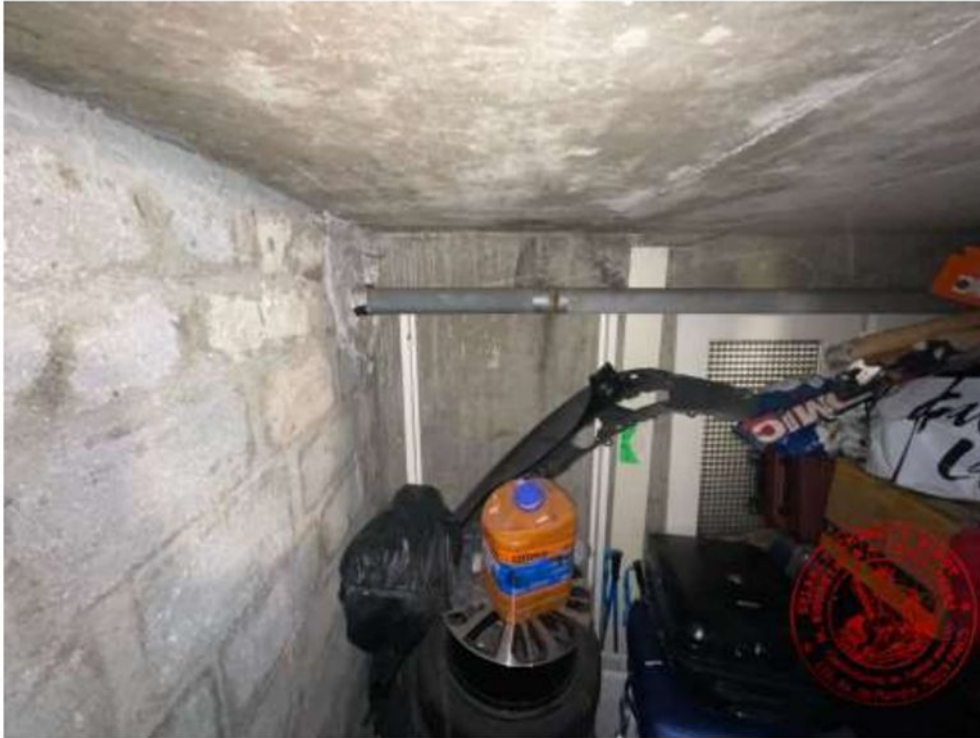
Photographie n°90.

La cave est fortement encombrée, je ne peux réaliser de constatations.
