REMARQUES GENERALES :

PAVILLON :

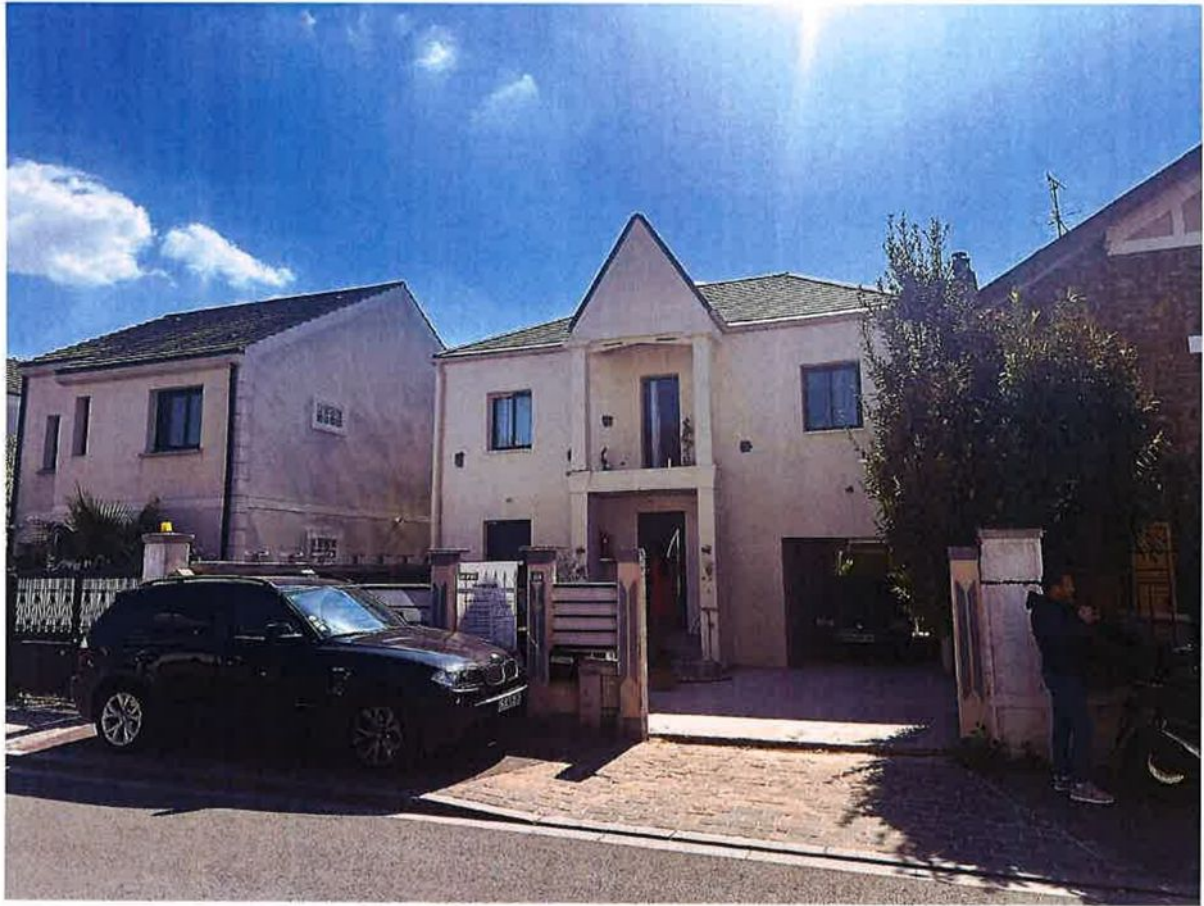
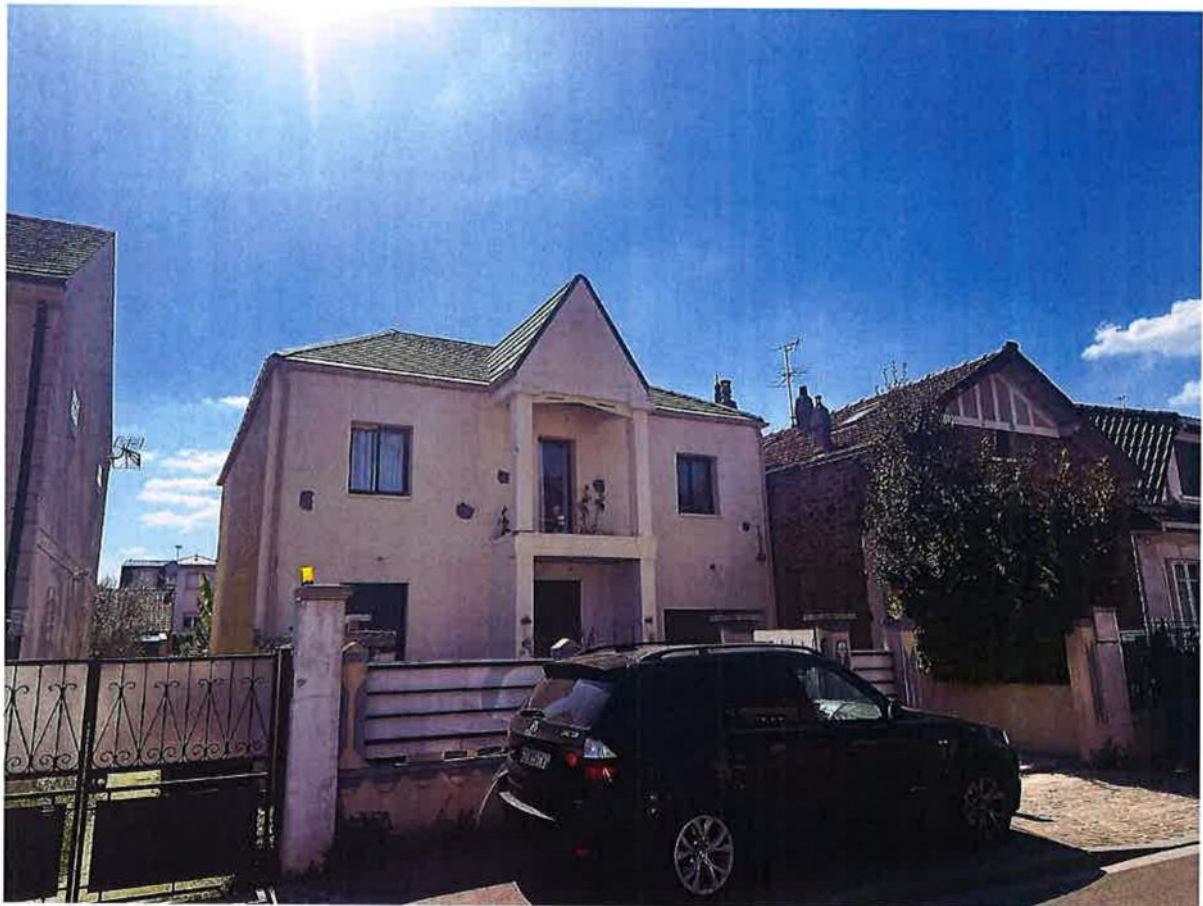
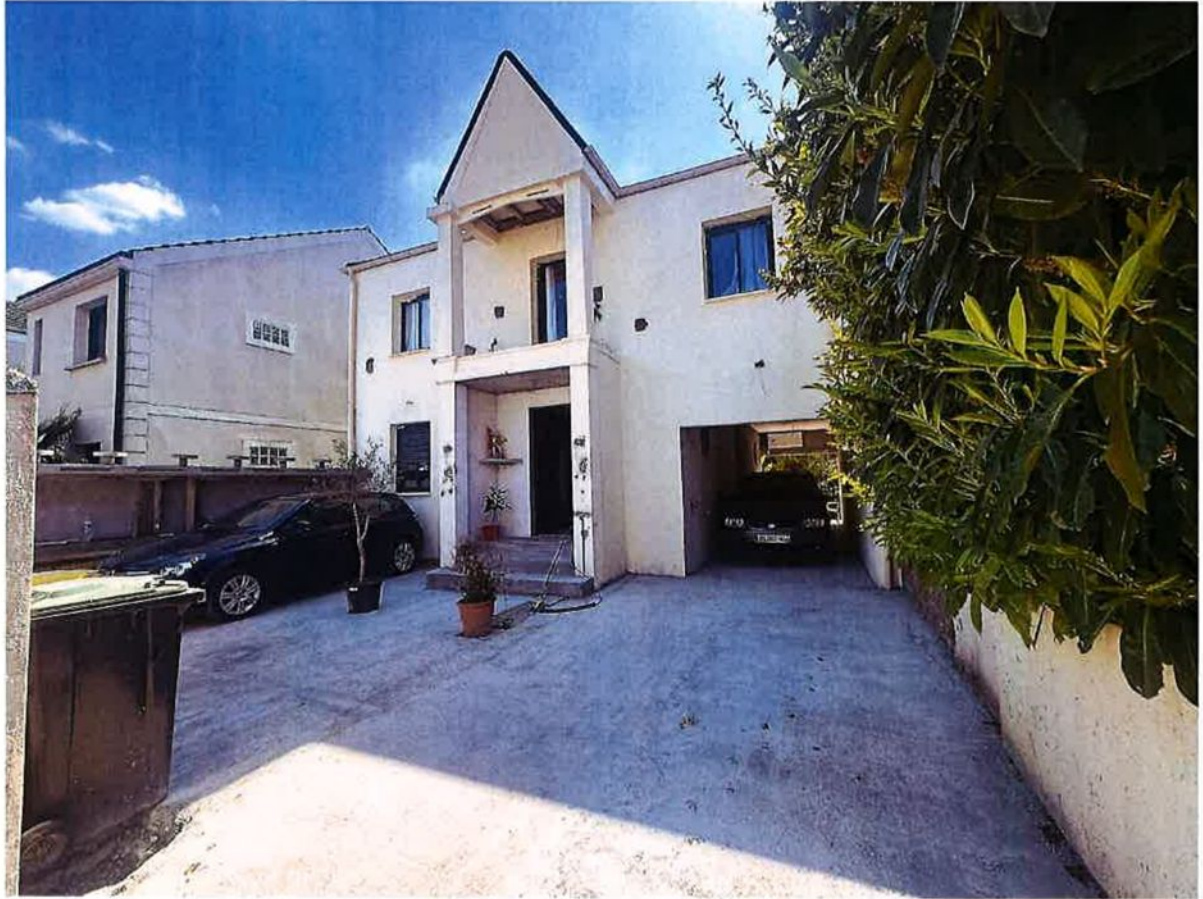
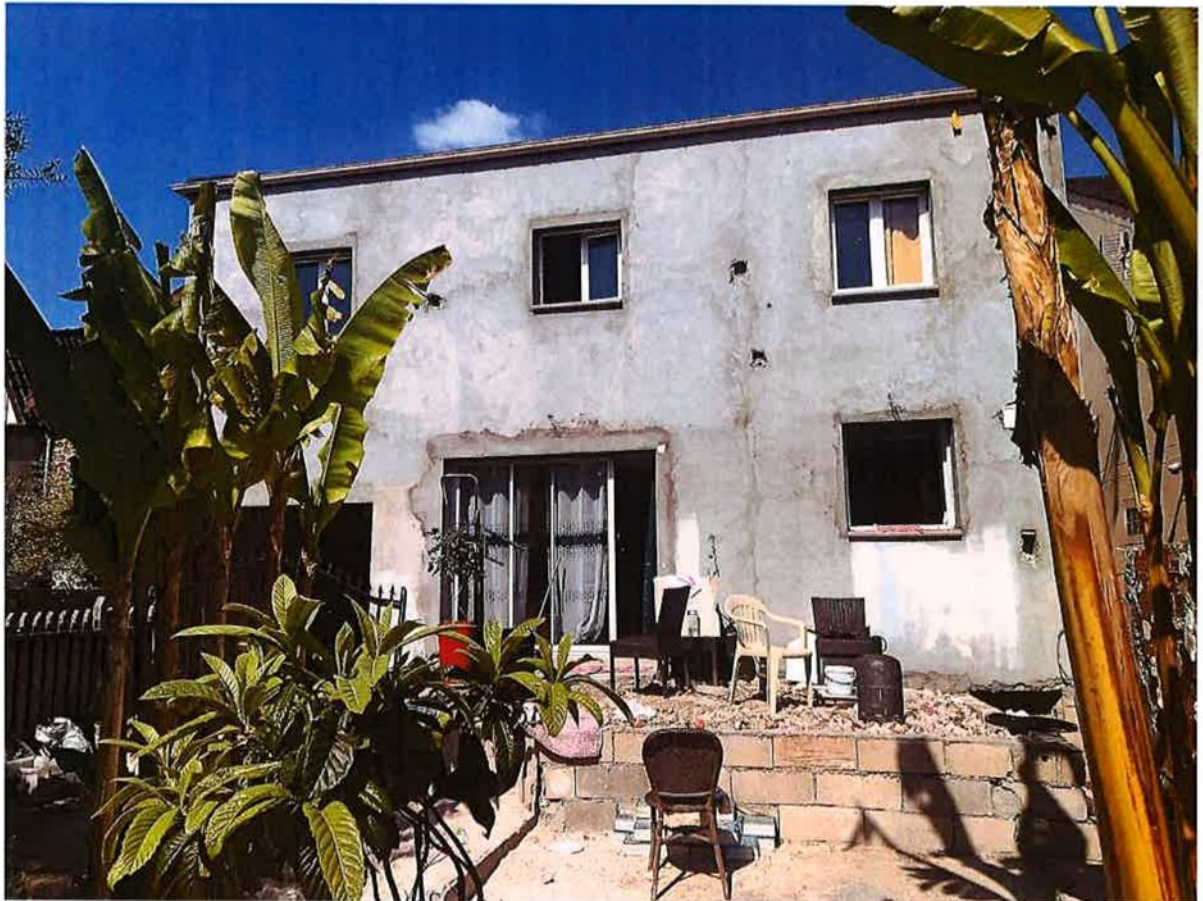
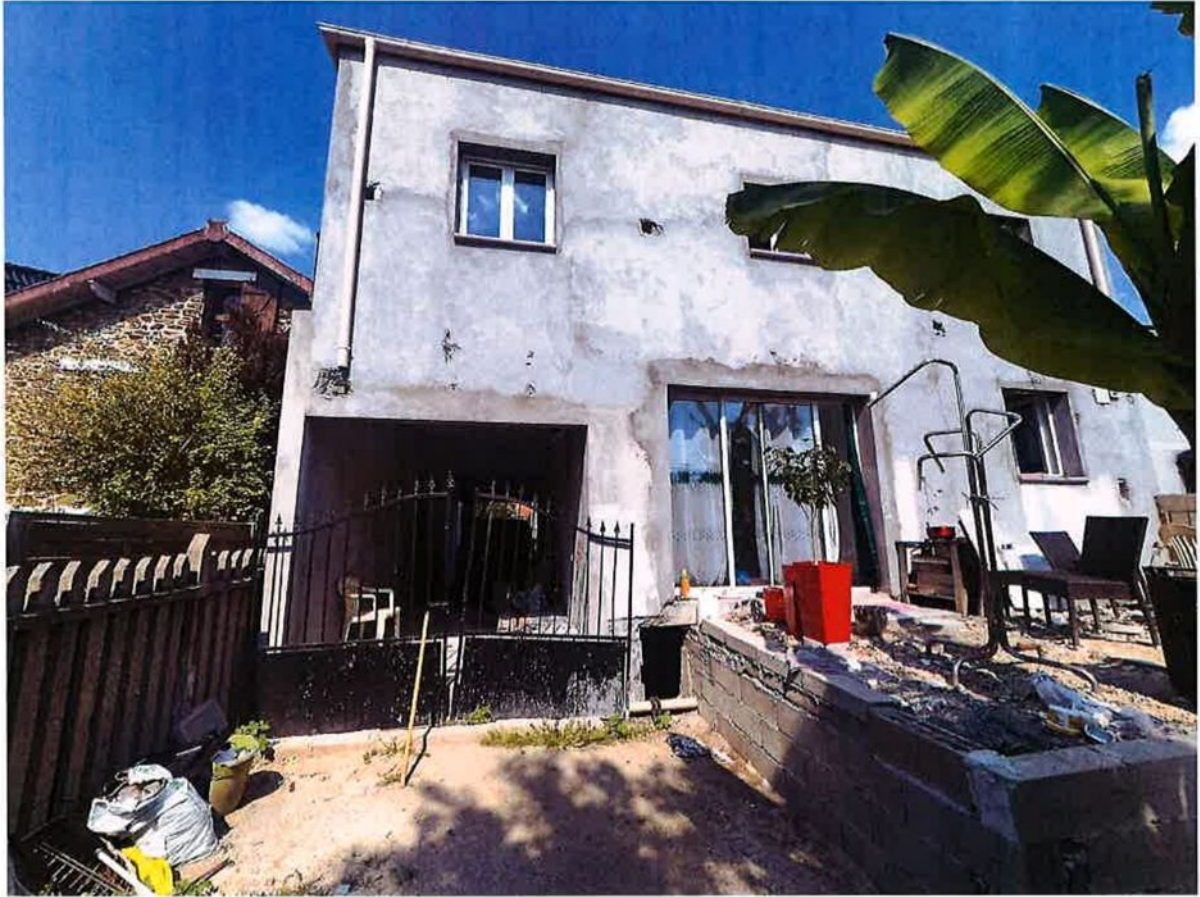
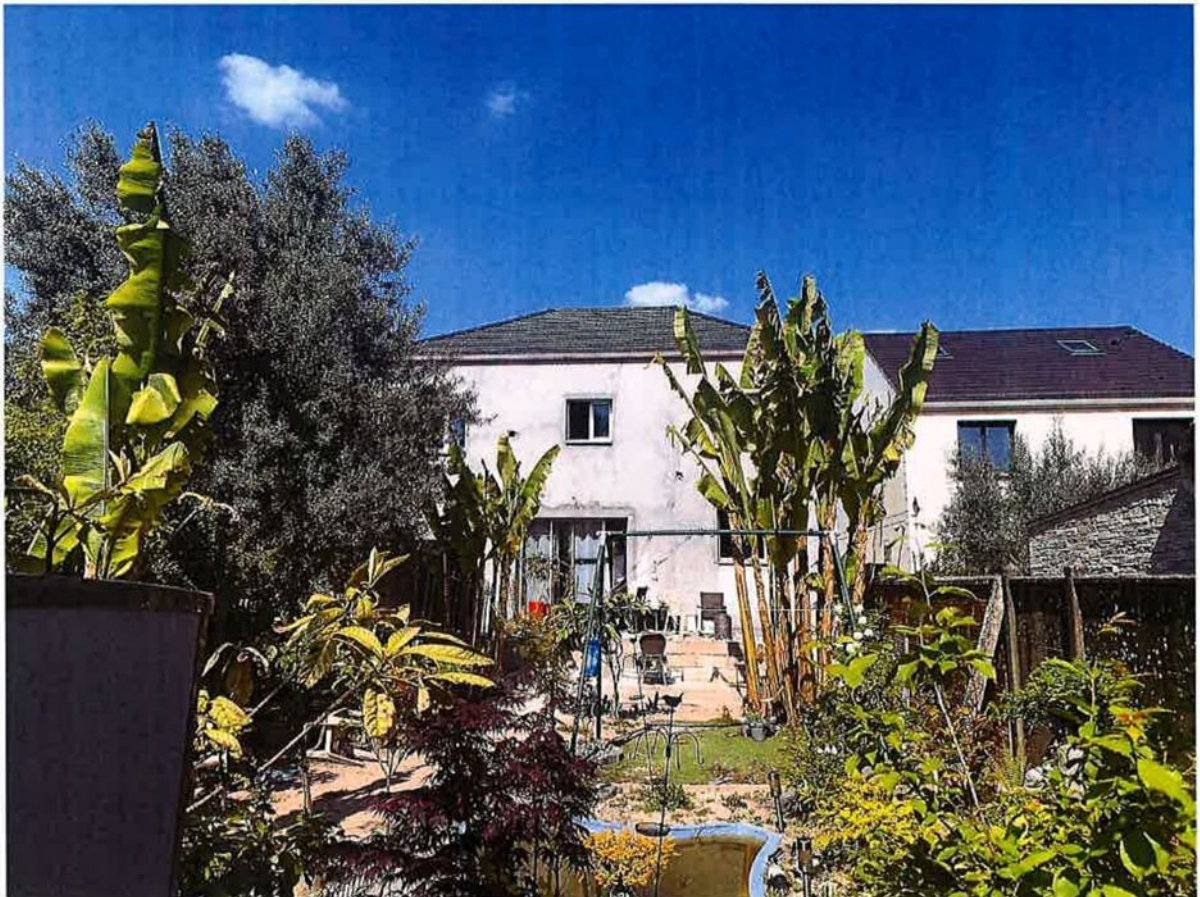
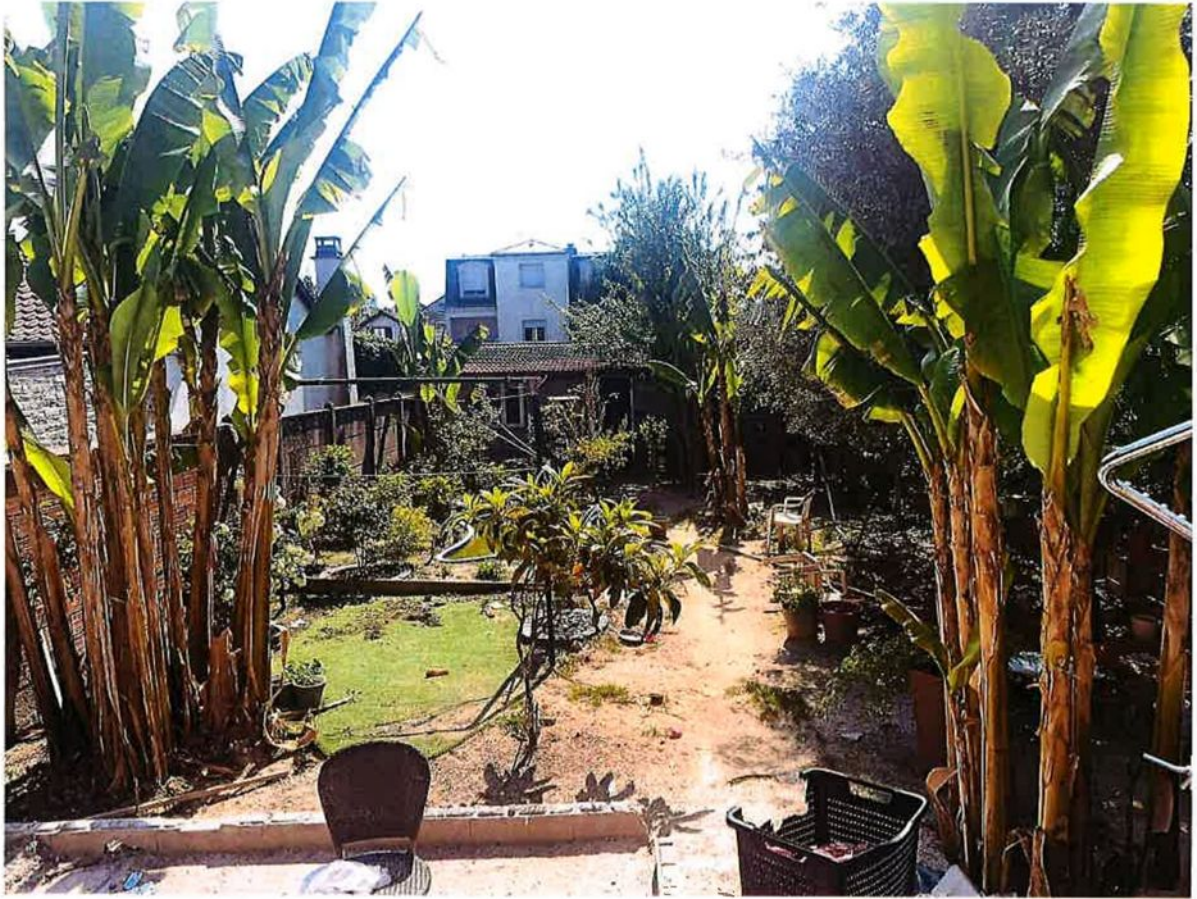
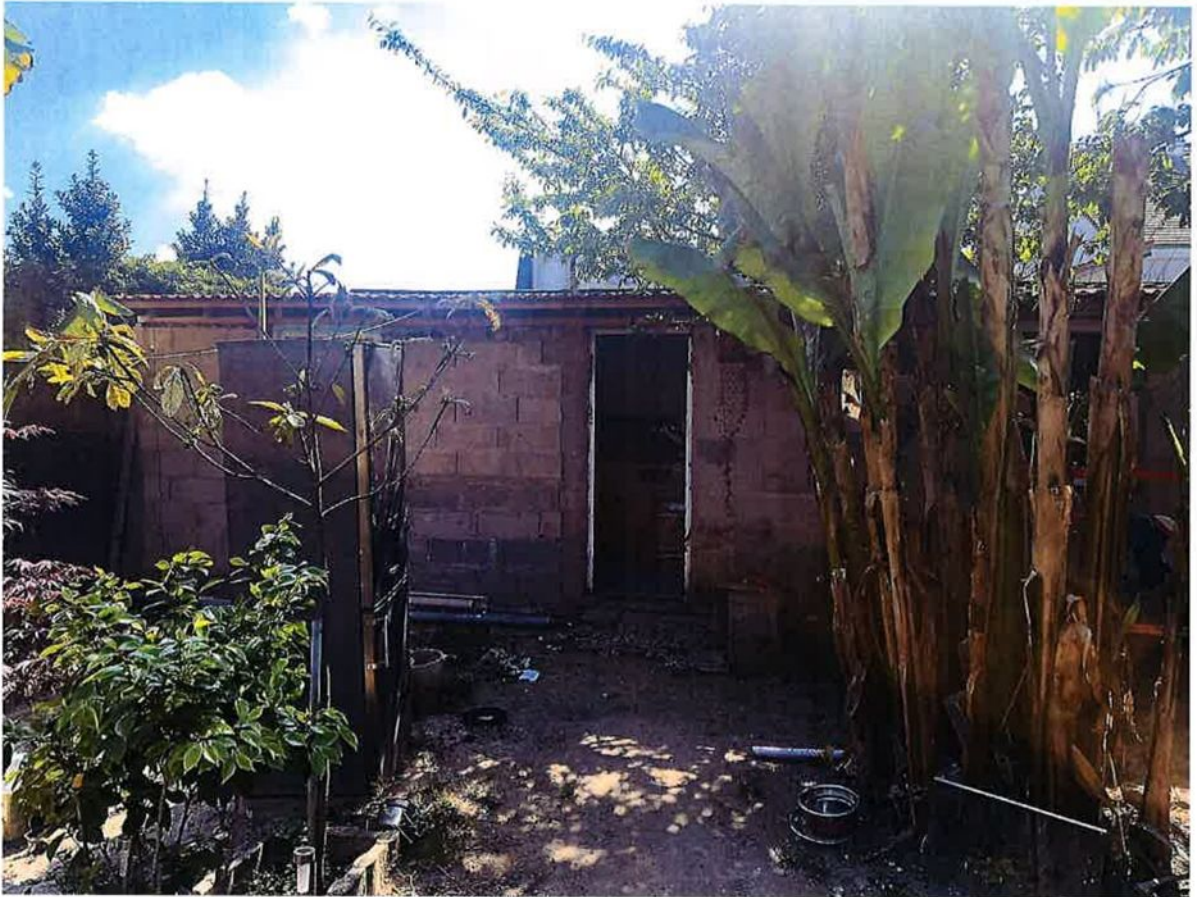
Le pavillon est accessible depuis la rue par un portail coulissant non posé donnant accès à la cour et au garage et par un portillon piéton métallique en état d'usage.

La partie avant du pavillon dispose d'une cour cimentée brut et la partie arrière dispose d'un jardin en friche peu entretenu avec un bassin pour poissons et une terrasse surélevée en sortie de salon en travaux en parpaings et terre non recouverte.

Le pavillon initial a été démoli et l'actuel reconstruit n'est pas achevé à ce jour dans ses finitions. La façade avant est sous enduit en état d'usage avec les fenêtres calfeutrées à la mousse expansive et la façade arrière est brute.

Le diagnostiqueur expert me déclare que le pavillon a fait l'objet sur sa totalité d'une isolation par l'intérieur et que l'électricité de l'ensemble du pavillon n'est pas achevée et toujours en travaux avec câblages non reliés et spots non posés.

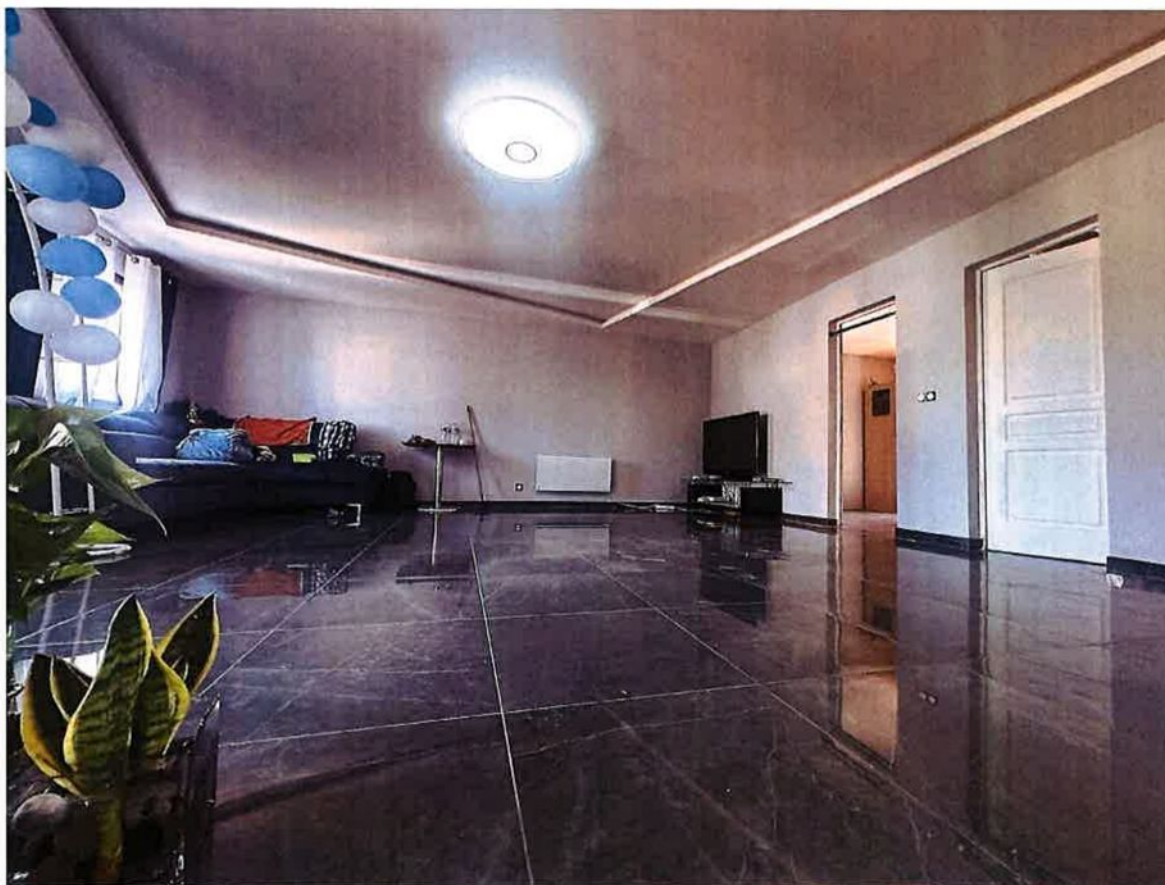
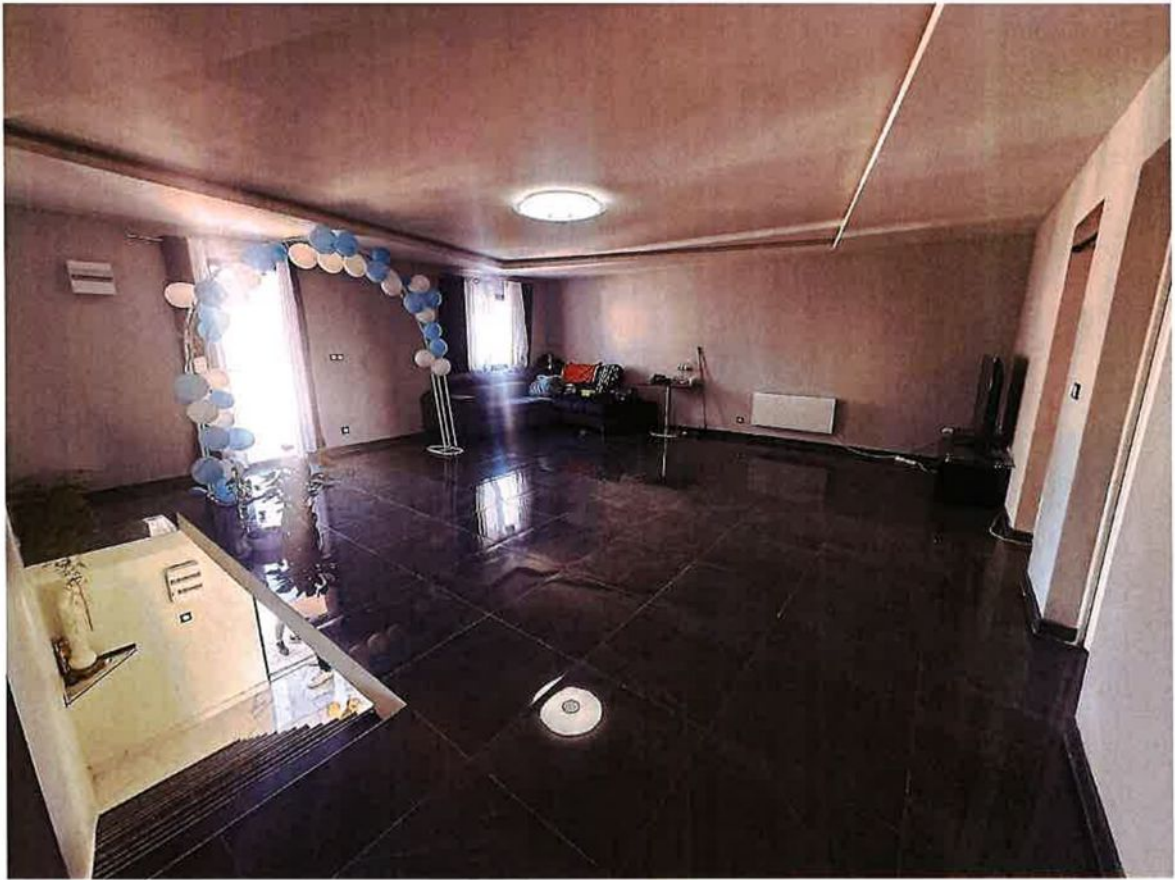
Fenêtre : les fenêtres donnent sur la rue. Présence d'une porte fenêtre simple vantail ouvrante en aluminium double vitrage en état d'usage donnant accès à une petite terrasse sous auvent de toiture non achevée sans garde-corps. Présence de deux baies coulissantes en aluminium double vitrage en état d'usage.
