PROCES-VERBAL DE CONSTAT

Me suis transportée ces jour, mois et an que dessus, à 09 heures et 00 minute, à PONTAULT-COMBAULT 3, rue du Maréchal Brune, 3^{ème} étage porte droite, à l'effet de procéder à la description exacte et détaillée des biens qui y sont situés et appartenant à [REDACTED]

Appartement

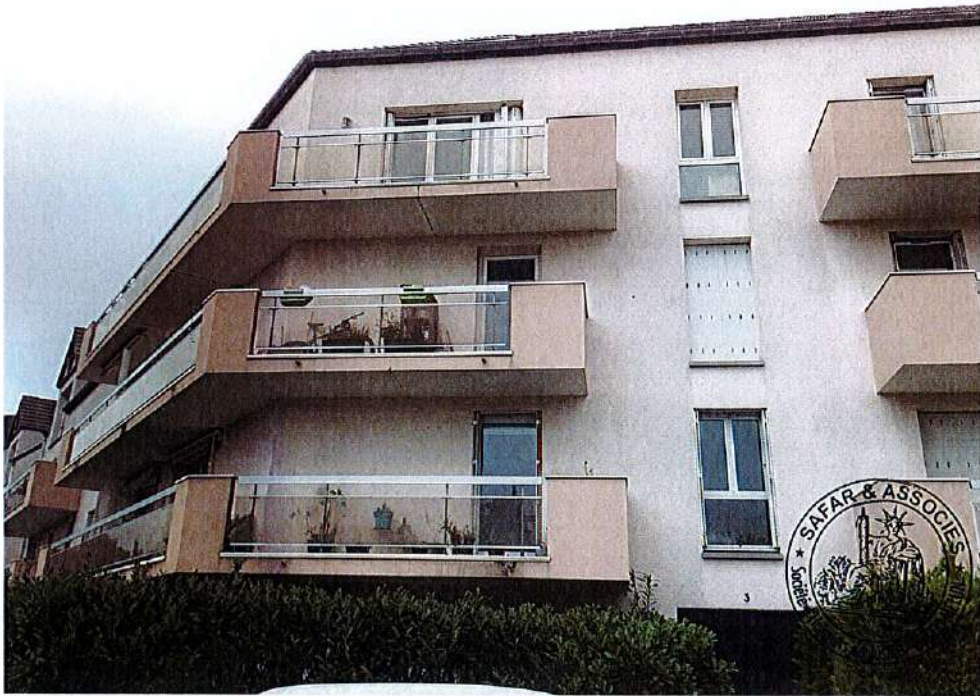
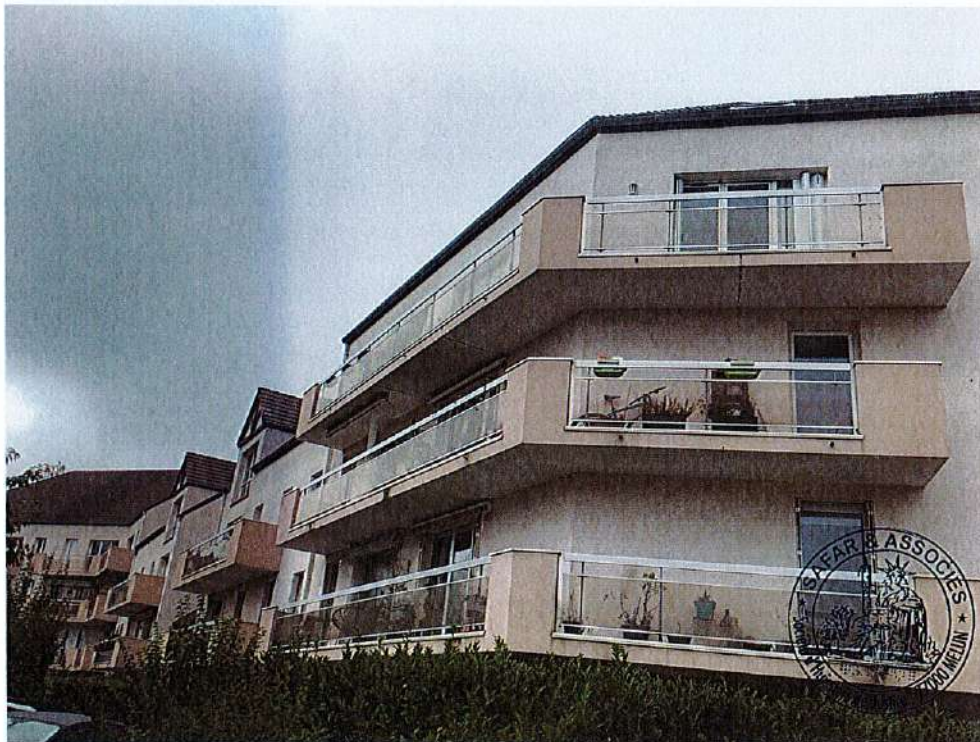
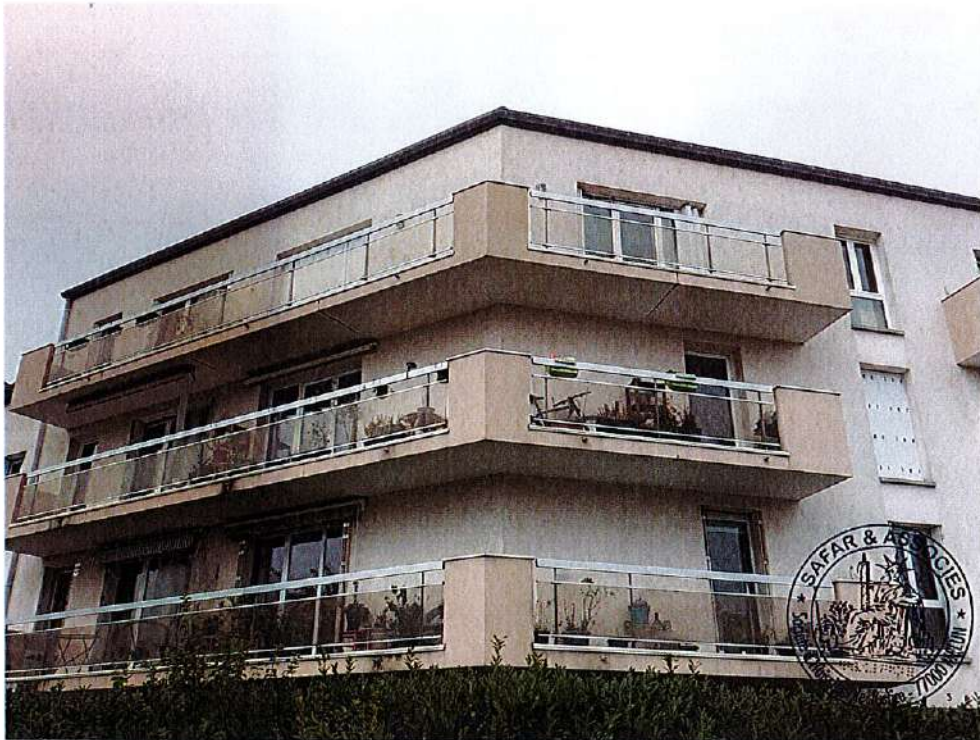
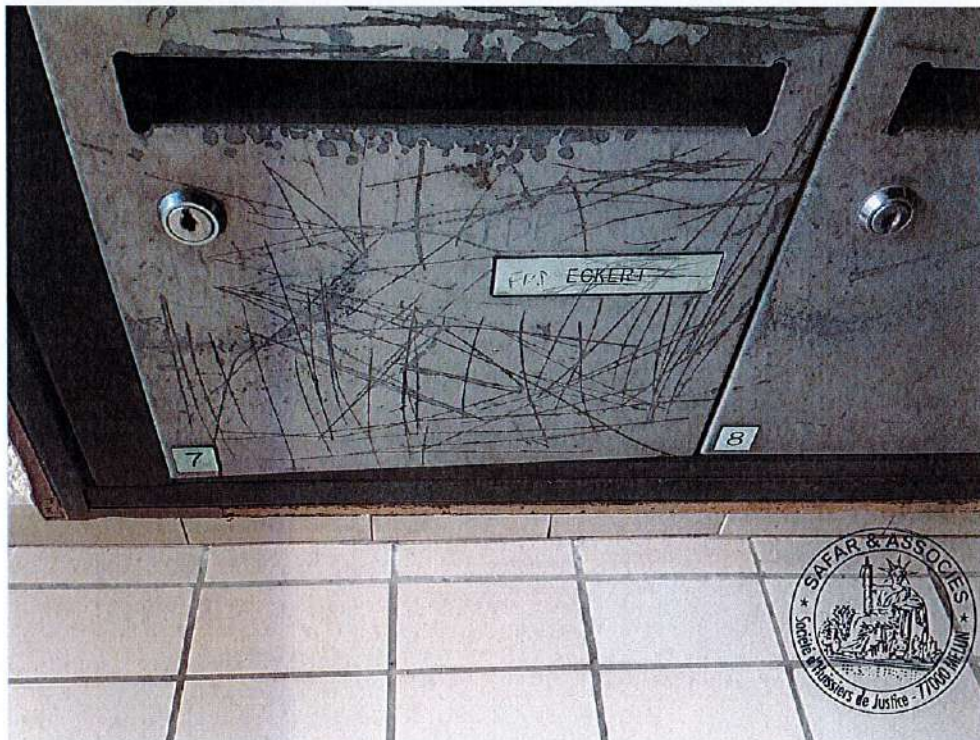
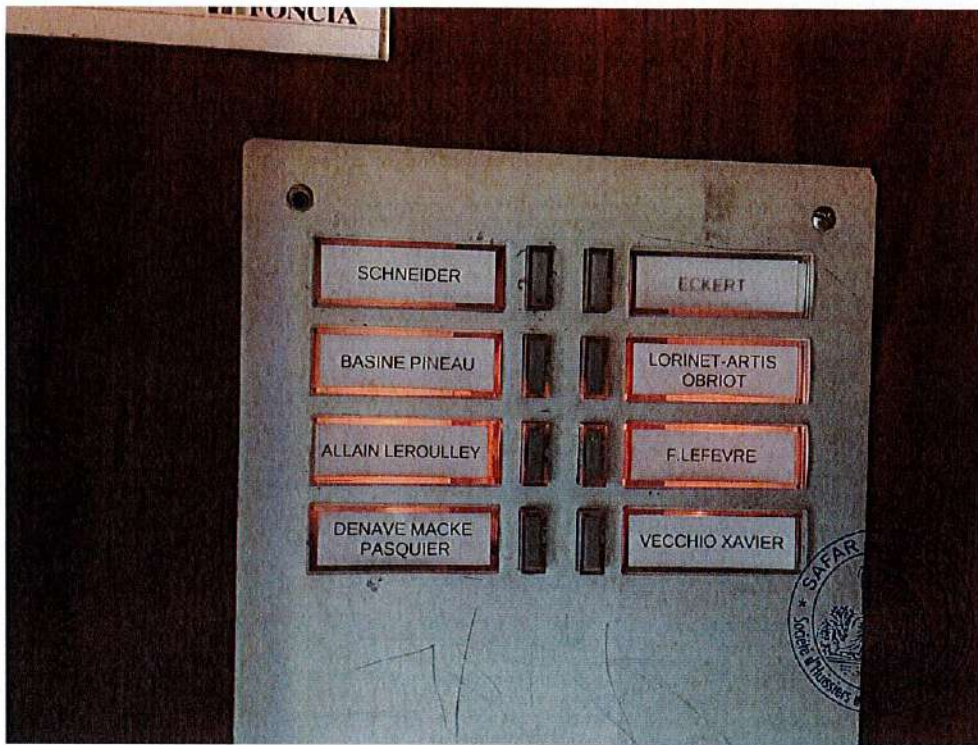
En arrivant sur place, j'ai sonné à l'interphone [REDACTED]. Le nom est inscrit sur la boîte aux lettres également. La boîte aux lettres est ouverte et déborde de prospectus.

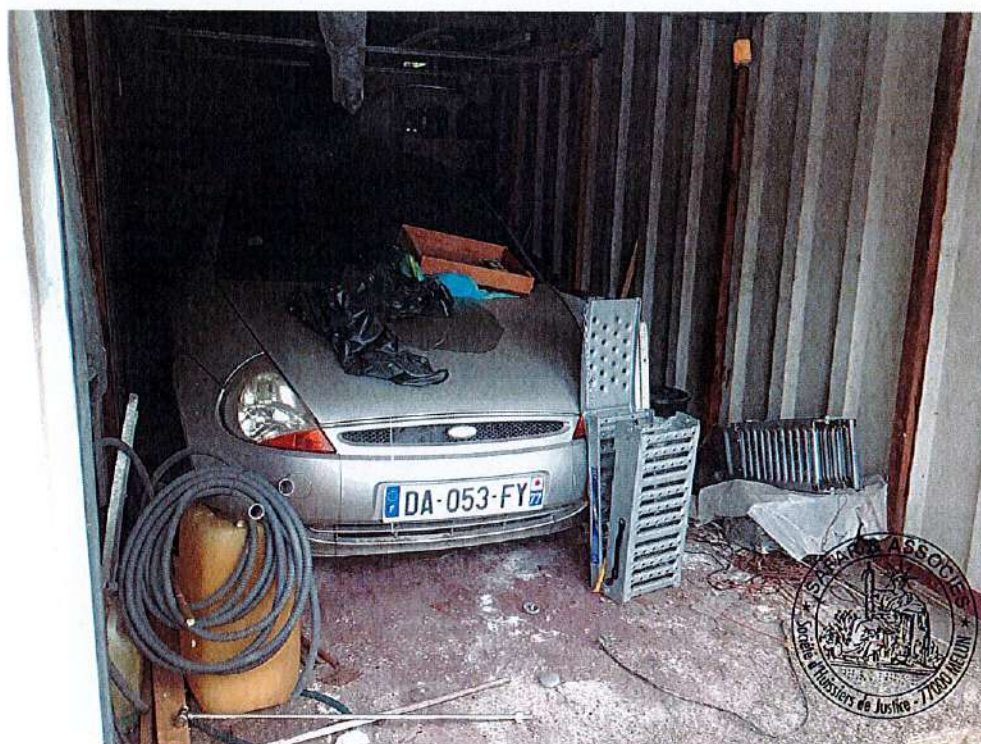
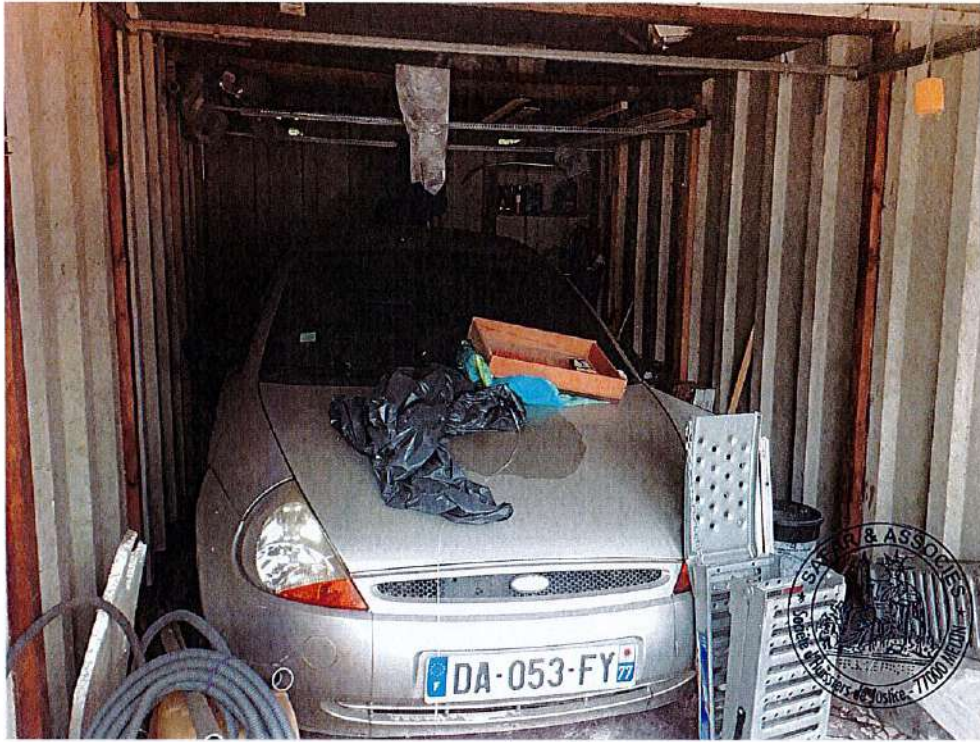
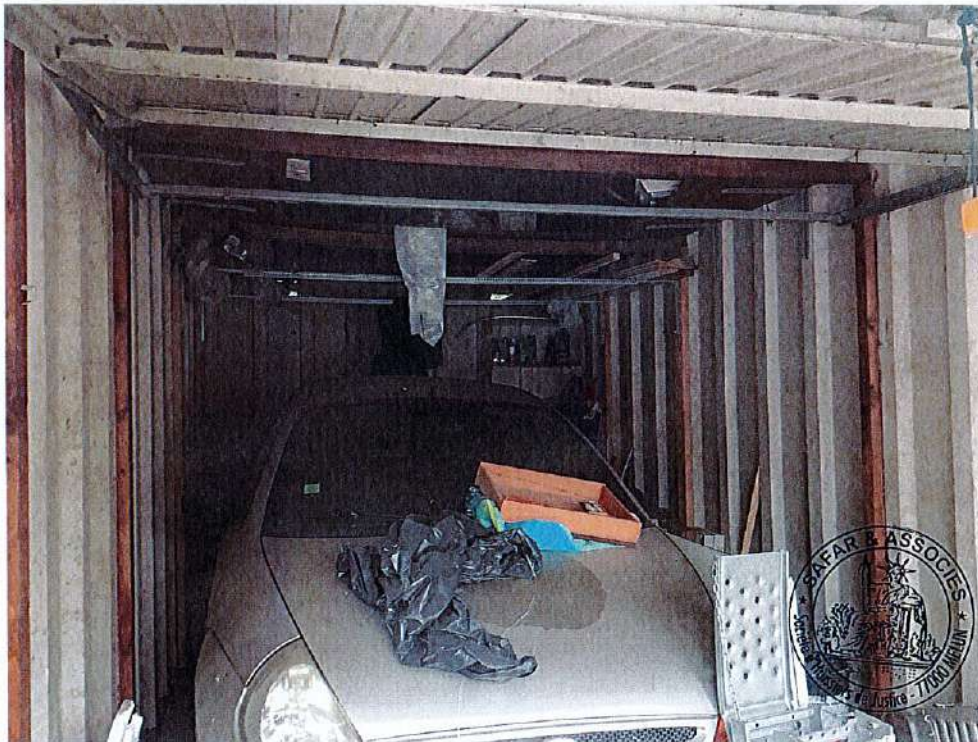
Le BOX n°3 est situé en face de l'appartement dans la partie gauche lorsque je suis dos à la porte du bâtiment.

Le box est fermé par une porte manuelle basculante avec une serrure.

Le sol est en dalle béton brut.

Les murs sont en dalles de béton brut.

Le plafond est en béton brut. Il y a une mezzanine artisanale en bois au fond du garage.

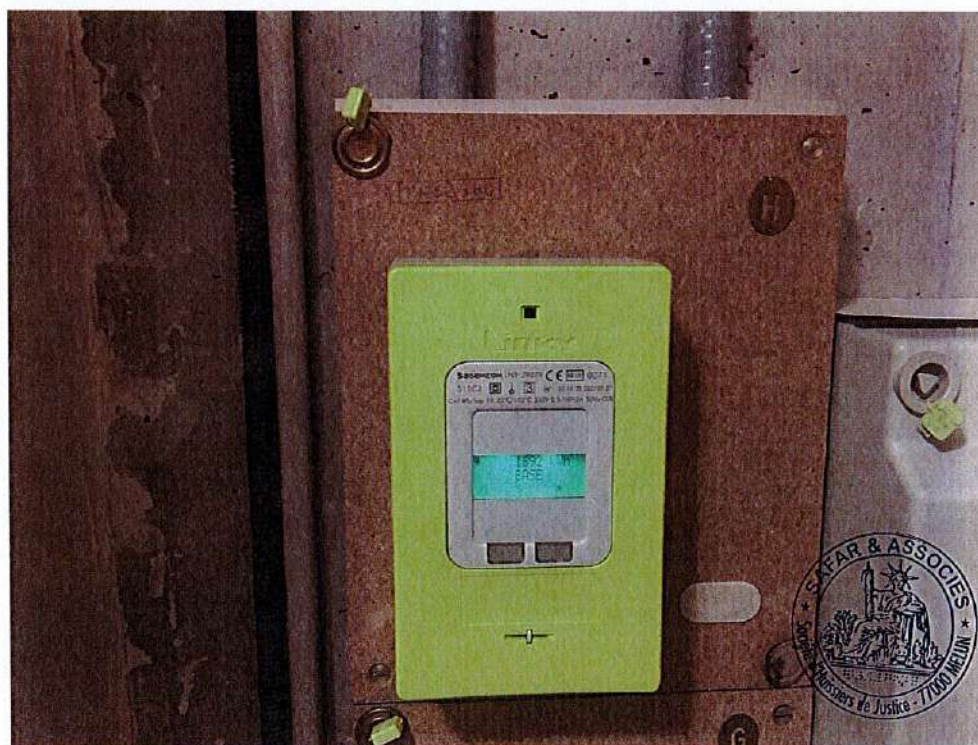
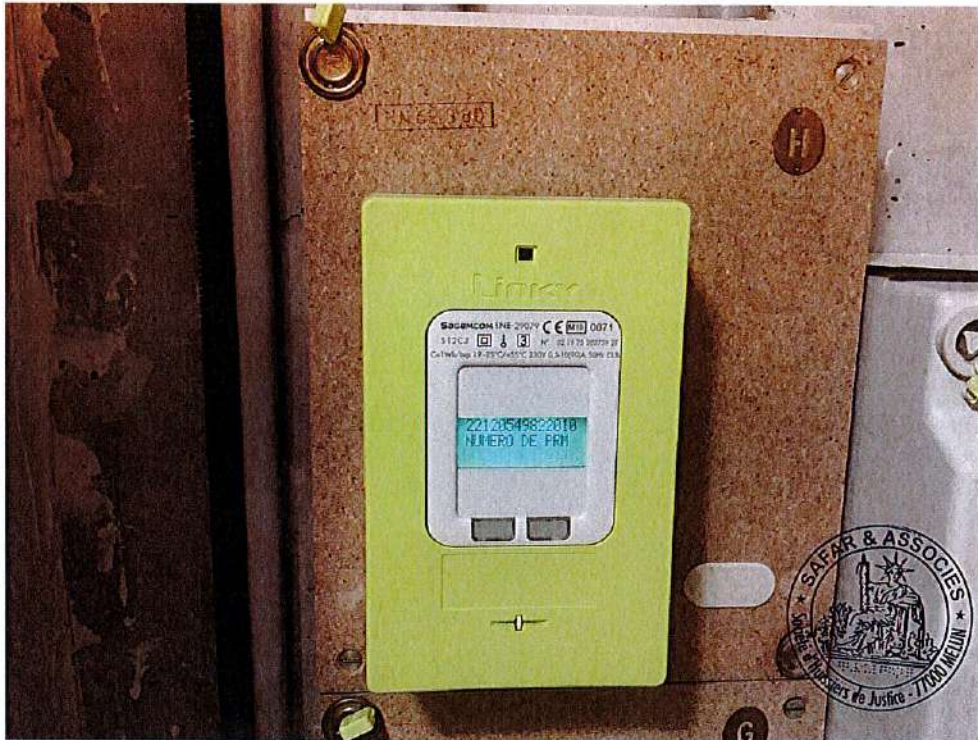
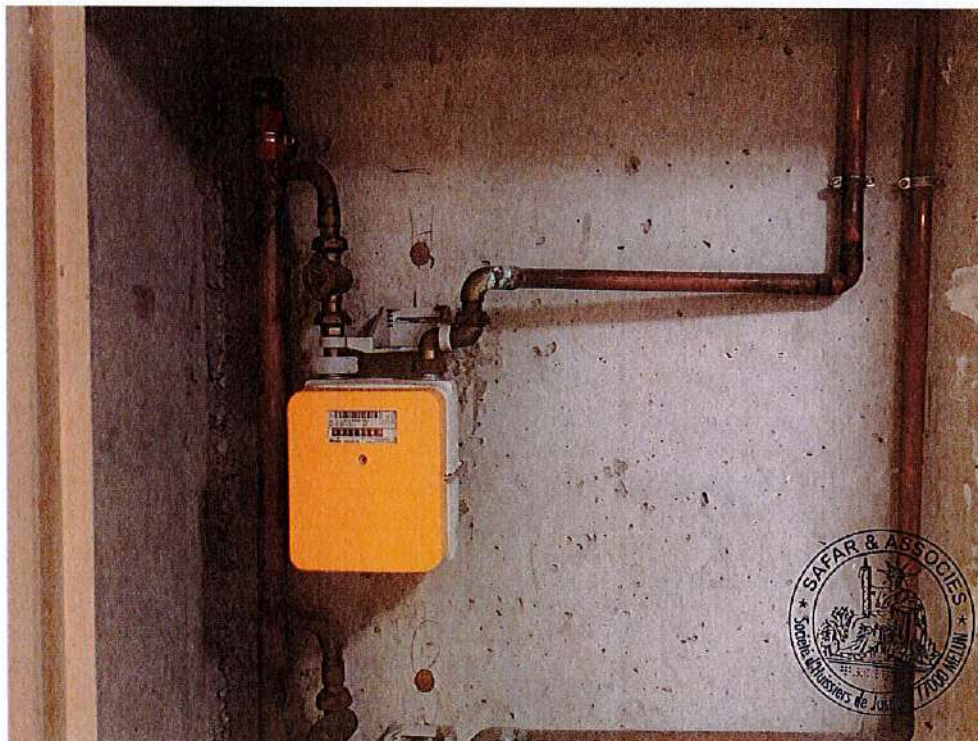
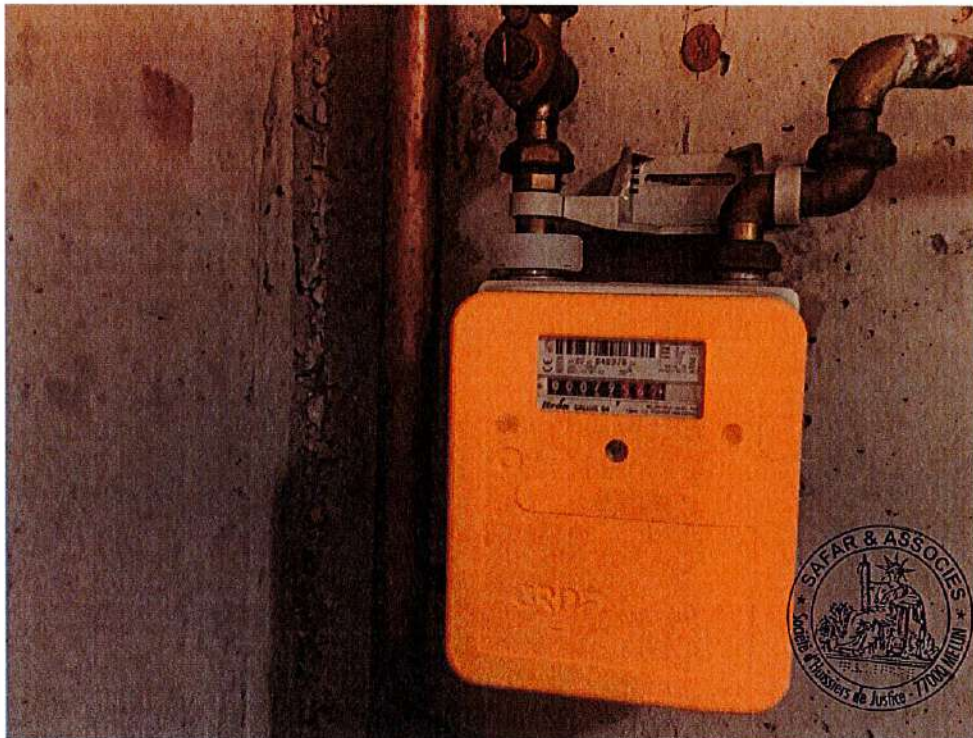
Les compteurs sont dans la colonne sur le palier.

Il s'agit des compteurs « H »

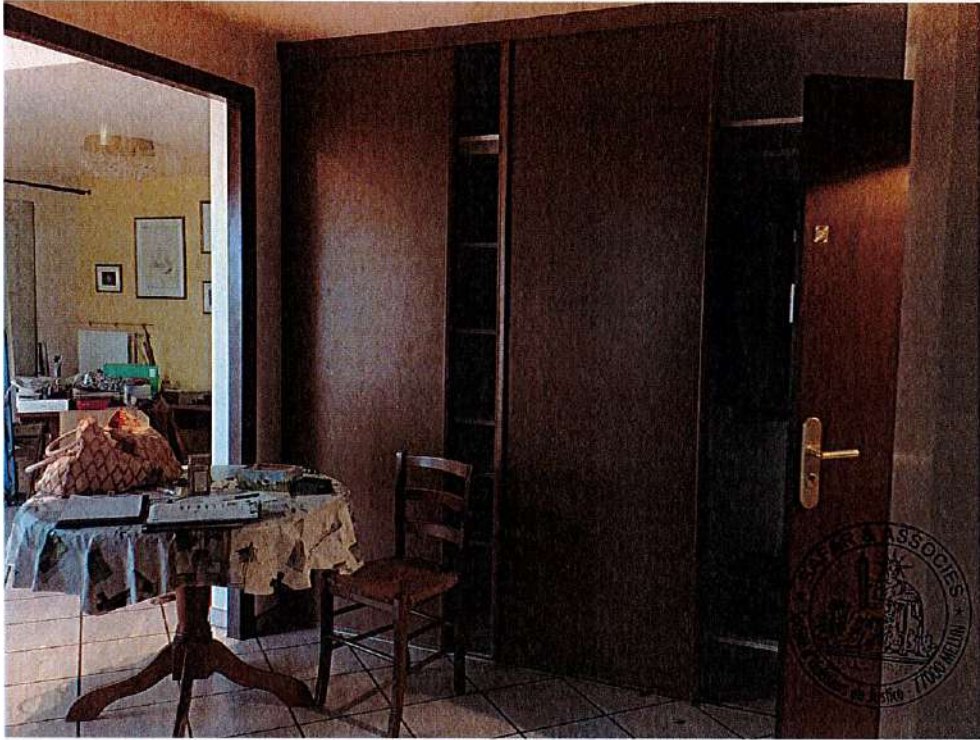
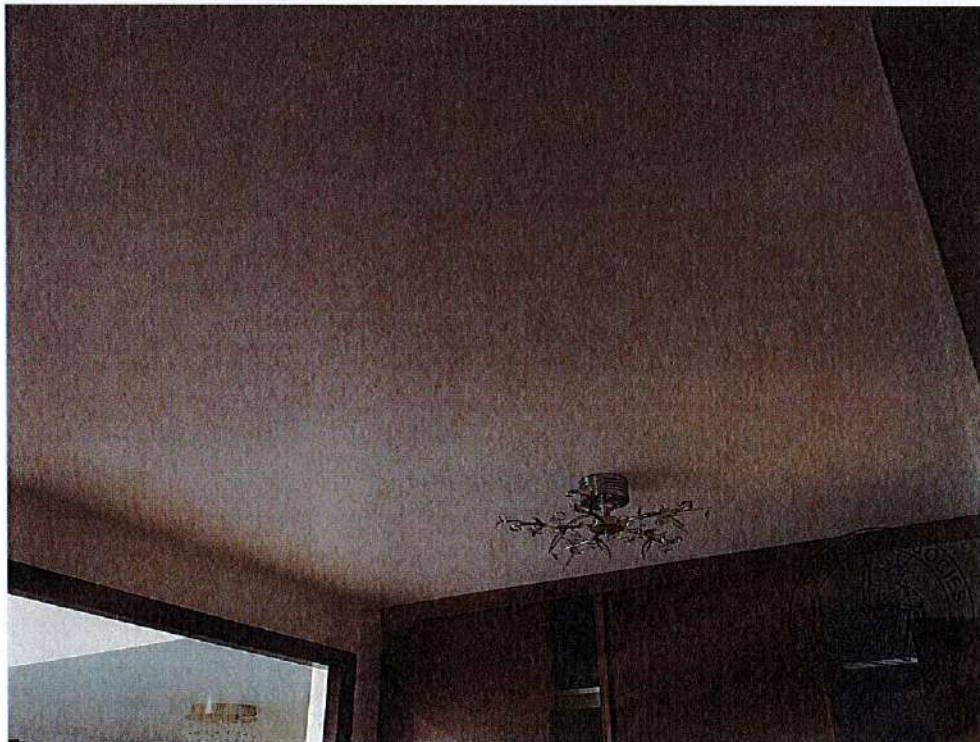
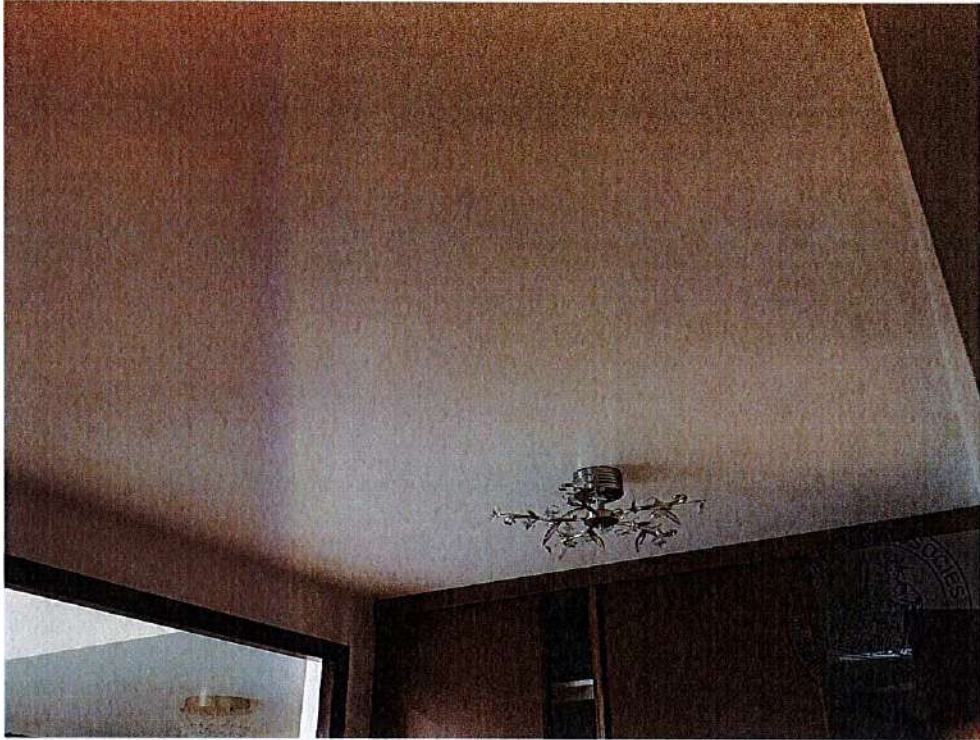
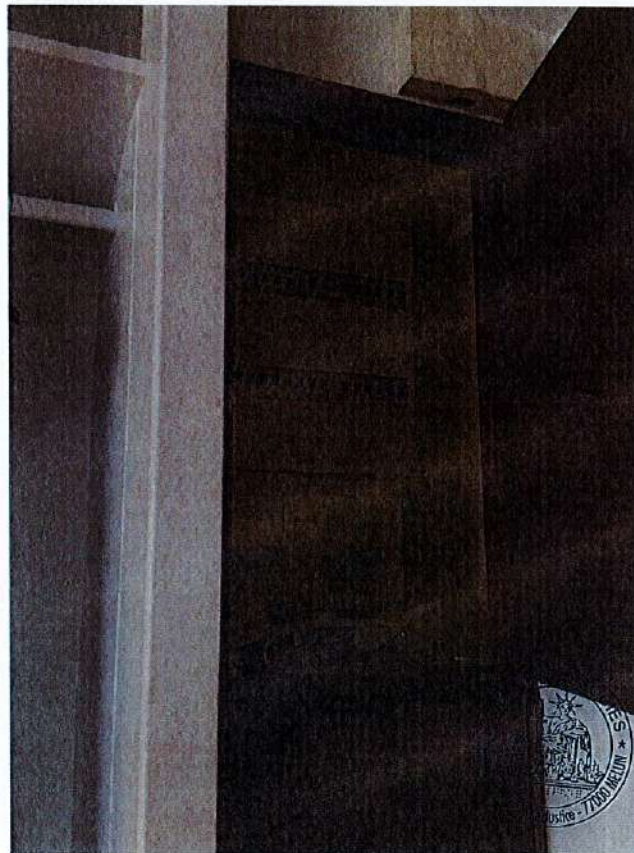
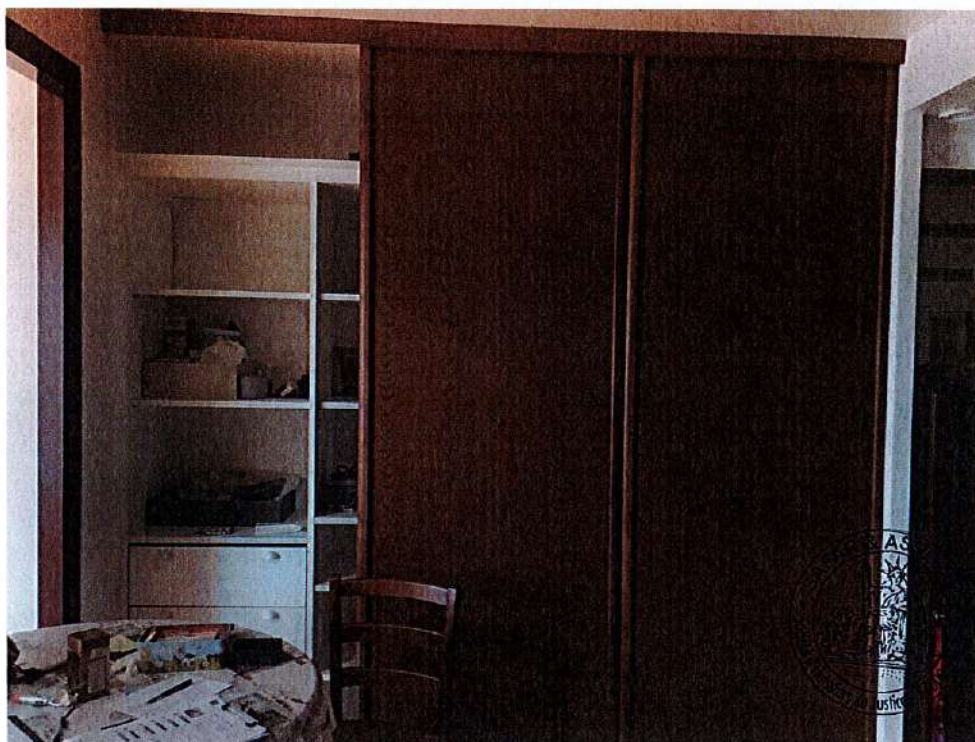
Le sol est recouvert d'un carrelage, en bon état.

Sur ma droite lorsque je suis dos à la porte se trouve le tableau électrique avec disjoncteur. Devant il y a deux portes en bois avec clé en bon état.

Il y a un placard encastré avec deux portes coulissantes en bois et une porte coulissante vitrée. Les portes sont en bon état de fonctionnement et en bon état. À l'intérieur il y a des rangements.

Il y a un radiateur en bon état.

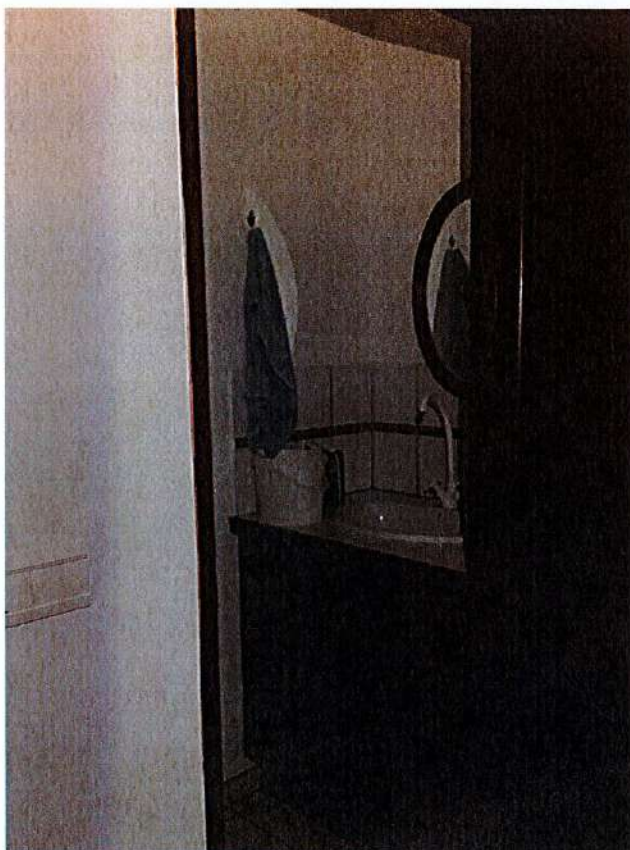
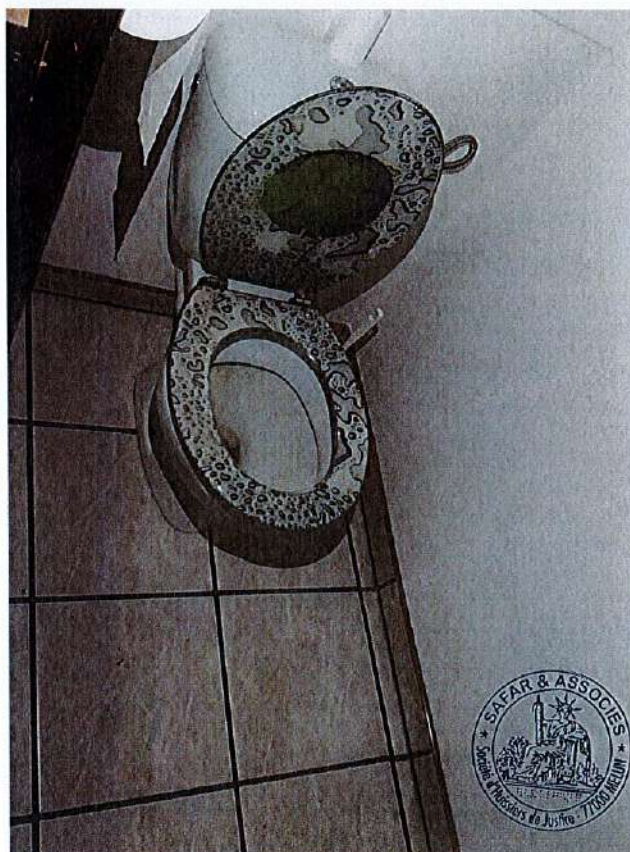
Le sol est recouvert d'un carrelage en bon état. Les plinthes sont également en carrelage, en bon état.

Le plafond est en peinture en bon état. Il y a un plafonnier qui n'est pas en état de fonctionnement.

Il y a un sanitaire sur pied avec abattant en bon état et en bon état de fonctionnement.

Sur le meuble, en pourtour, il y a une crédence en carrelage, en bon état. Il y a une vasque et un robinet, l'ensemble est en bon état et en bon état de fonctionnement.

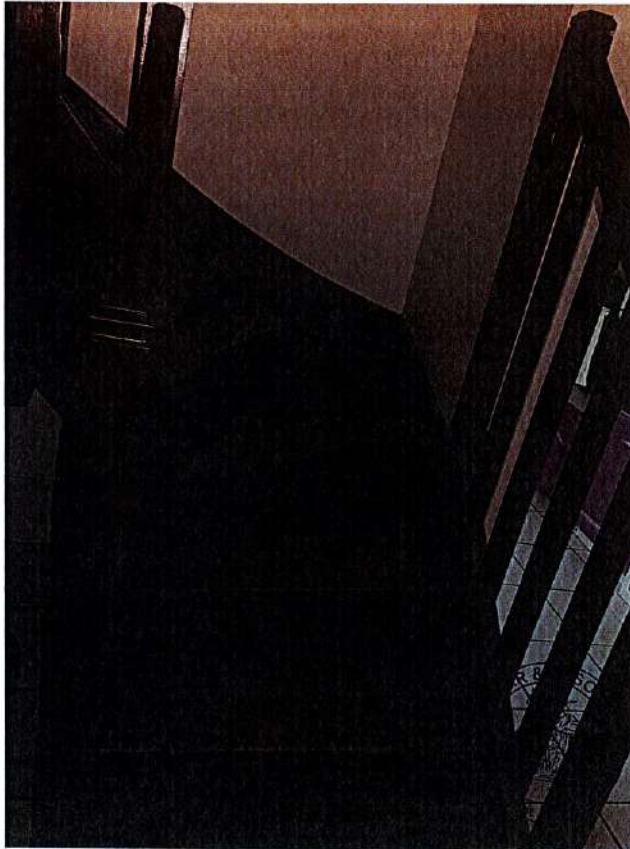
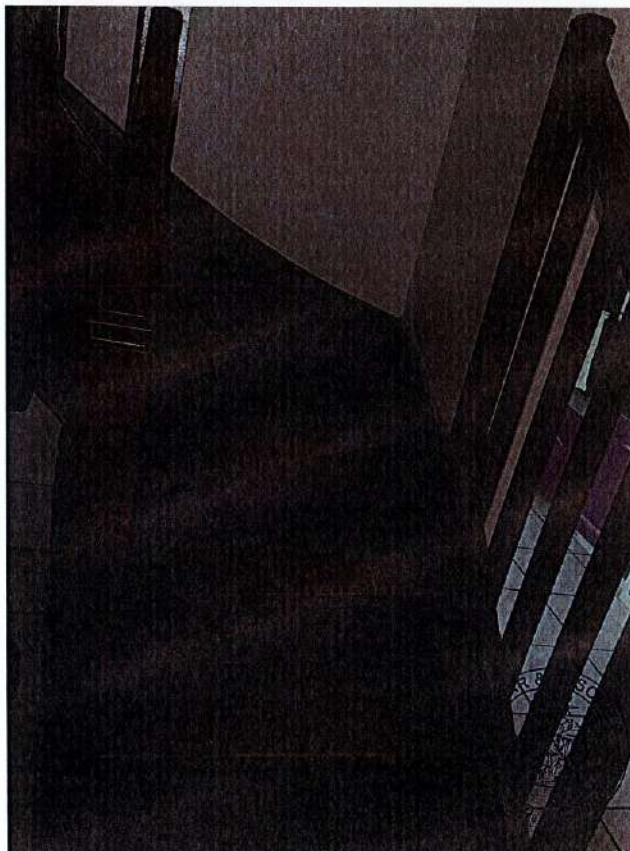
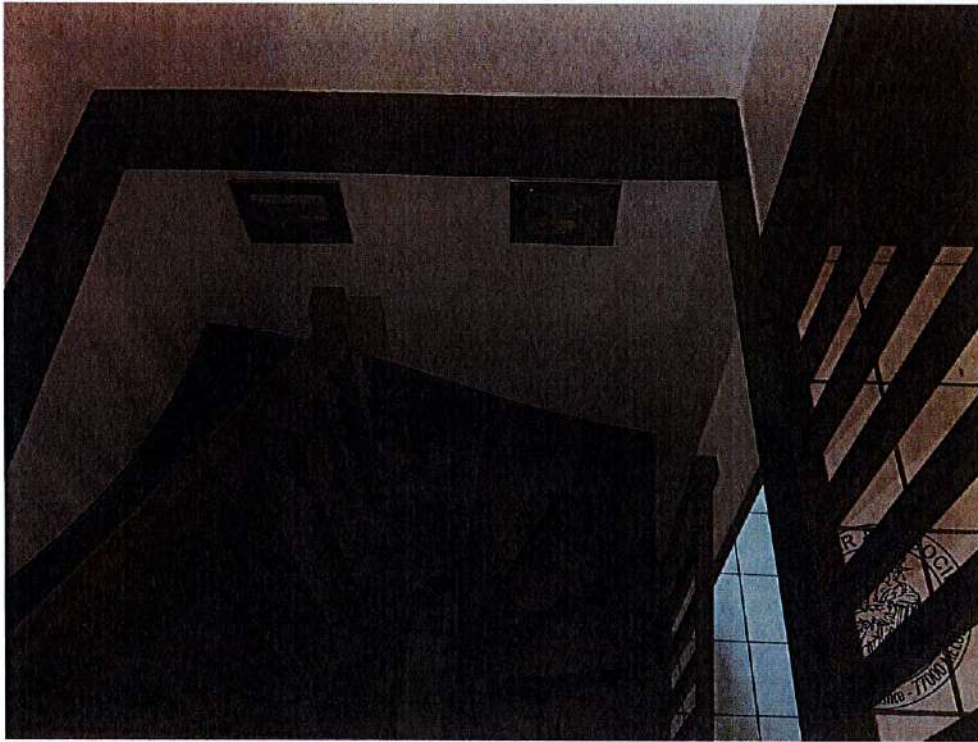
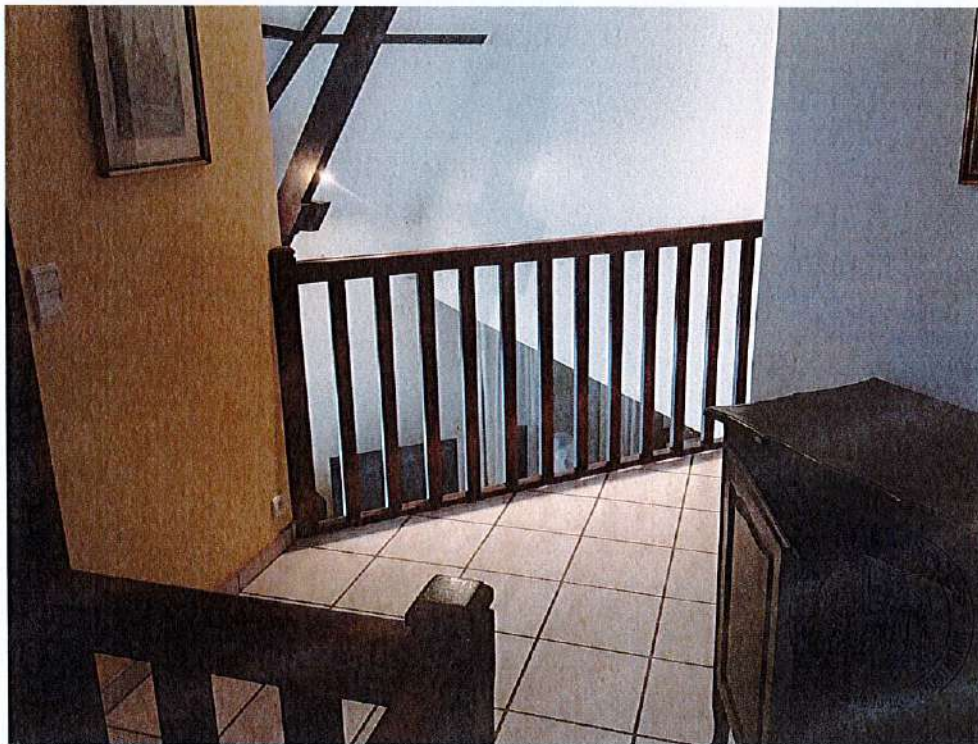
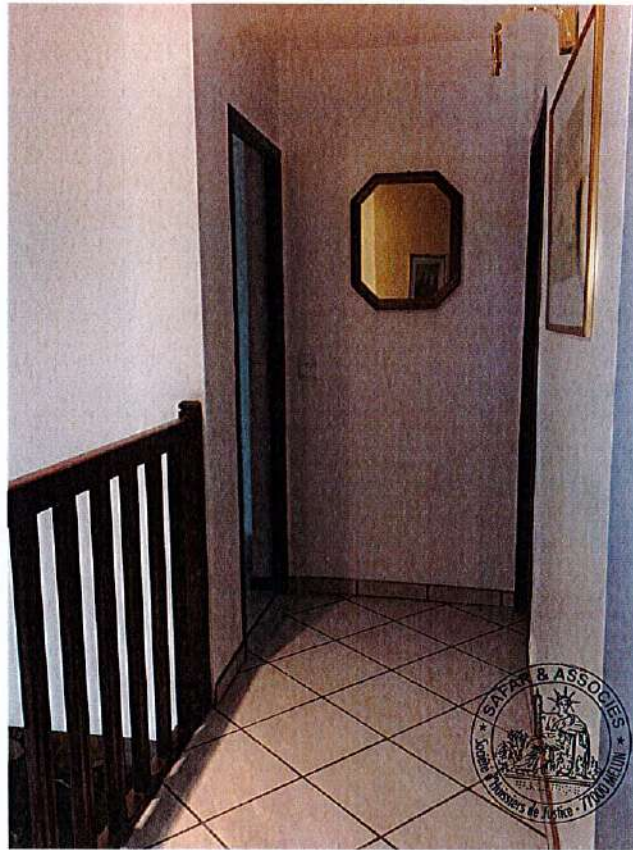
Au niveau du garde-corps il y a deux spots encastrés dans le plafond. Il y a un spot encastré au bout du couloir entre la salle de bain et la chambre.

Il y a 3 prises de courant.

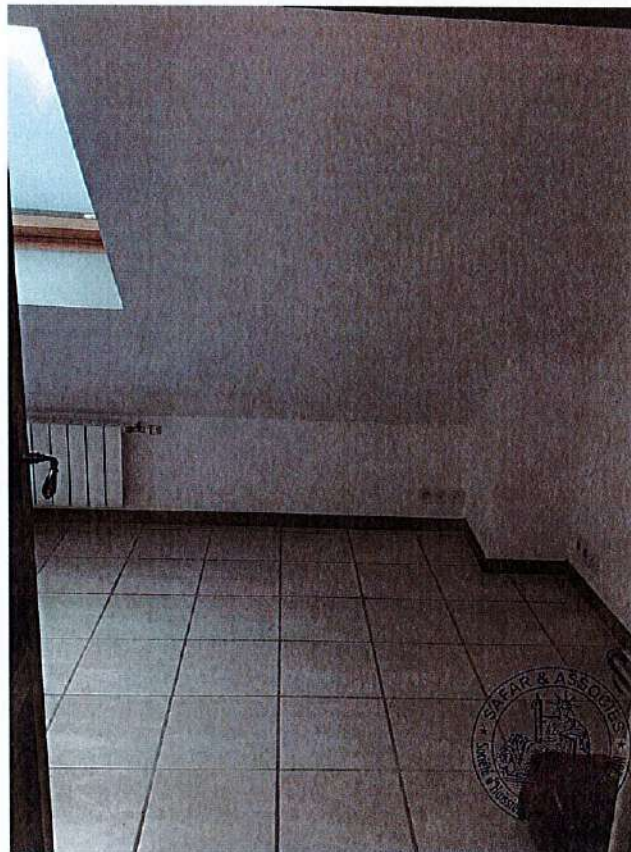
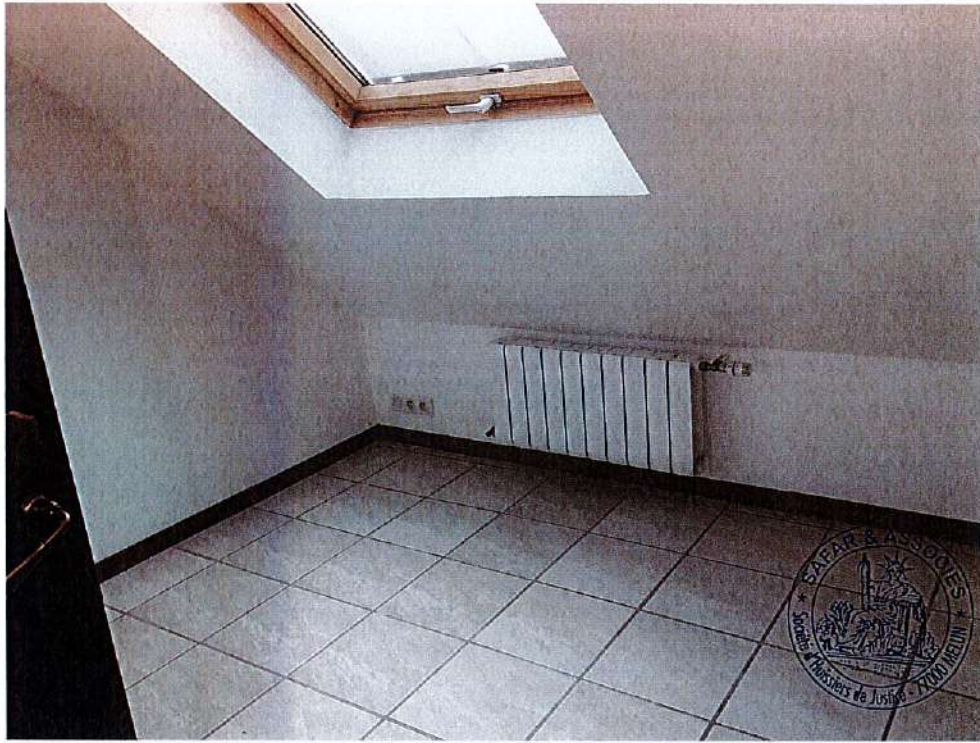
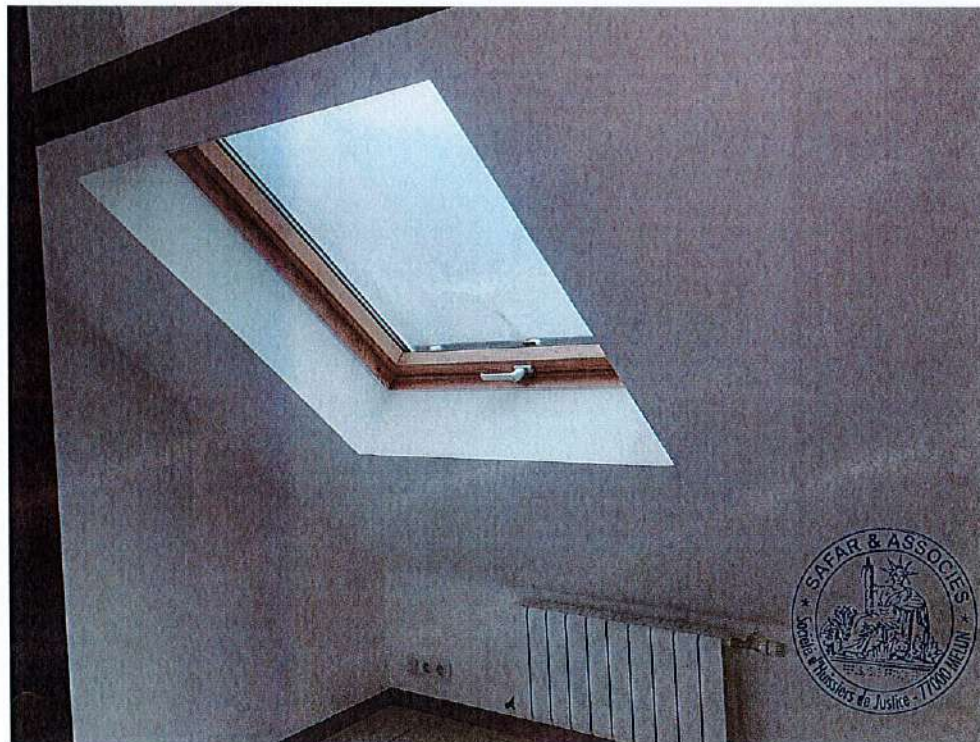
Le sol est recouvert d'une peinture sur sol en béton. Le sol est en bon état. Il y a des auréoles et des traces d'infiltration.

Il y a 1 radiateur sous fenêtre, en bon état.

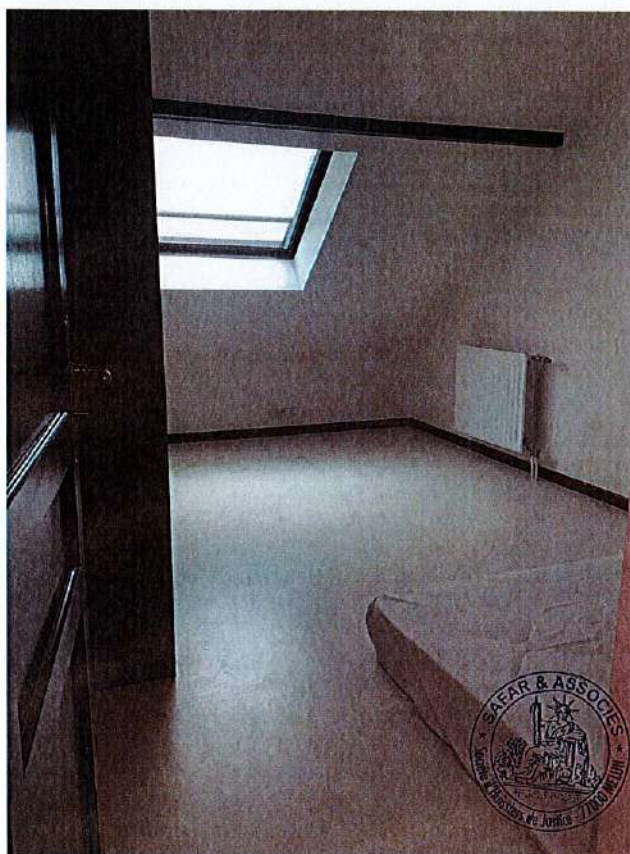
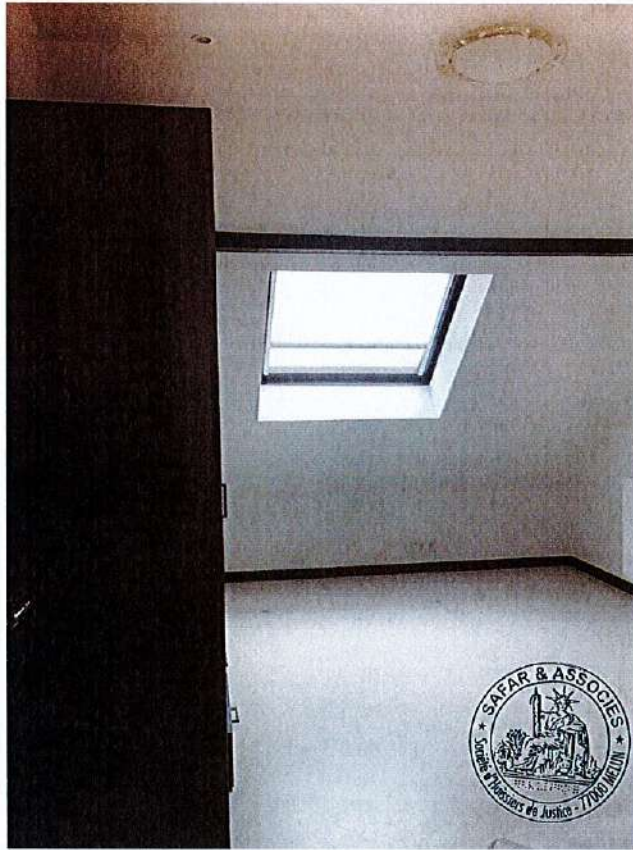
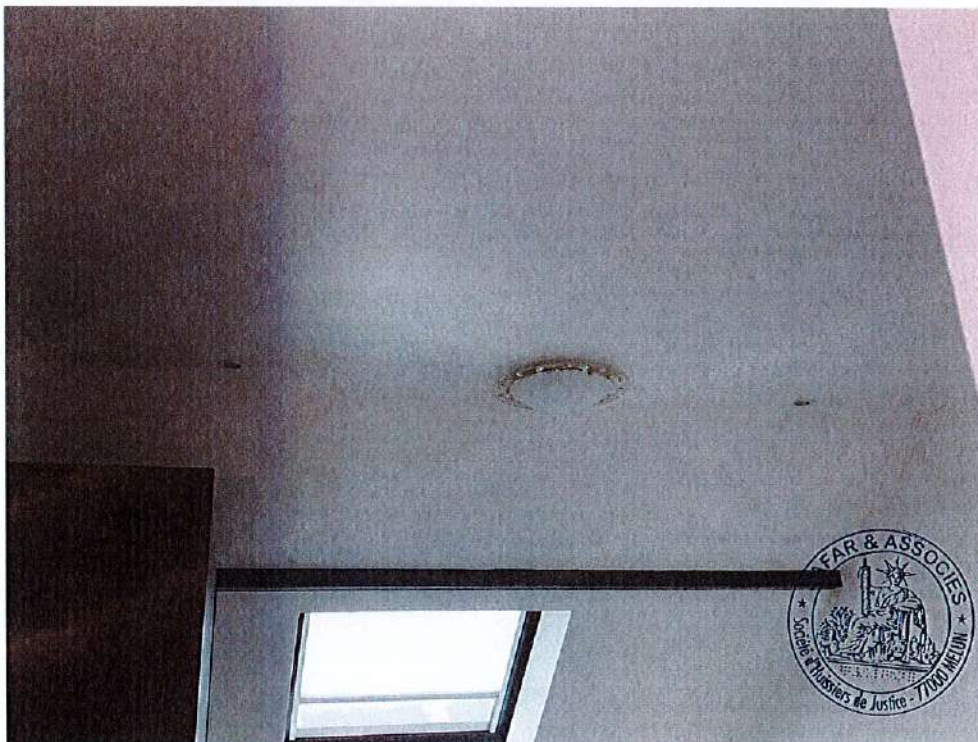
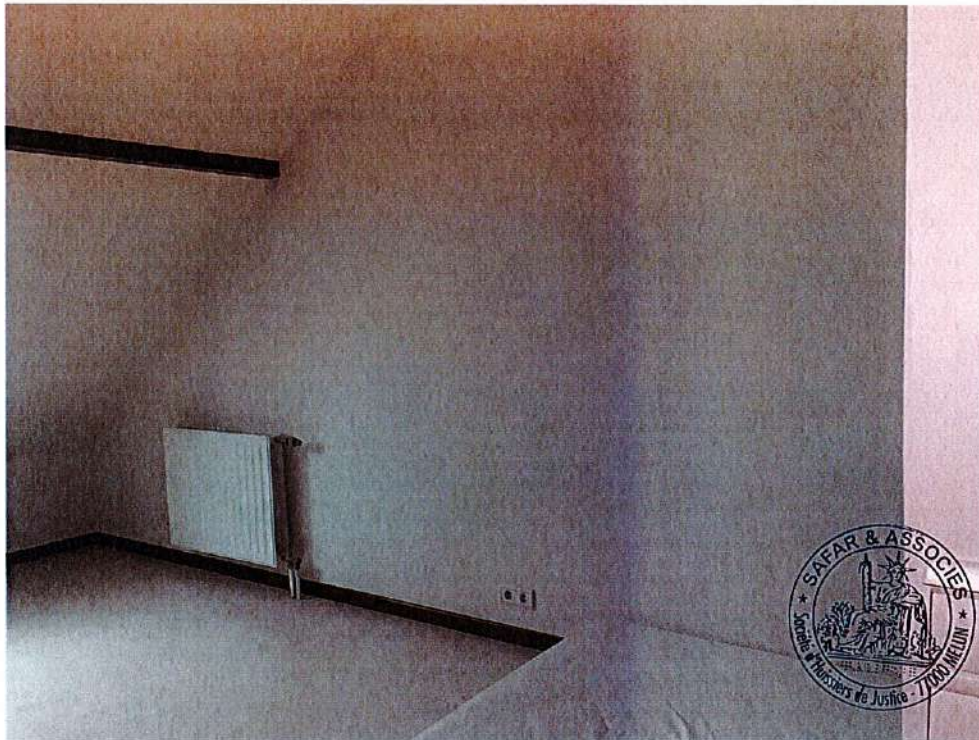
Il y a une fenêtre de toit en bon état mais dont celle-ci n'est pas en état de fonctionnement.

Il y a 12 prises de courant et 2 prises RJ 45.
