PROCÈS-VERBAL DESCRIPTIF

SYNDICAT DES COPROPRIETAIRES DE L'IMMEUBLE SIS 11-15, RUE ERARD À PARIS (75012),

LE LOT N°254 de l'état descriptif de division et les 311/100000 des parties communes générales, bâtiment B, 15^{ème} étage, 2^{ème} porte gauche en quittant l'escalier, un appartement 15B4

**PARIS (75012)
15, RUE ERARD**

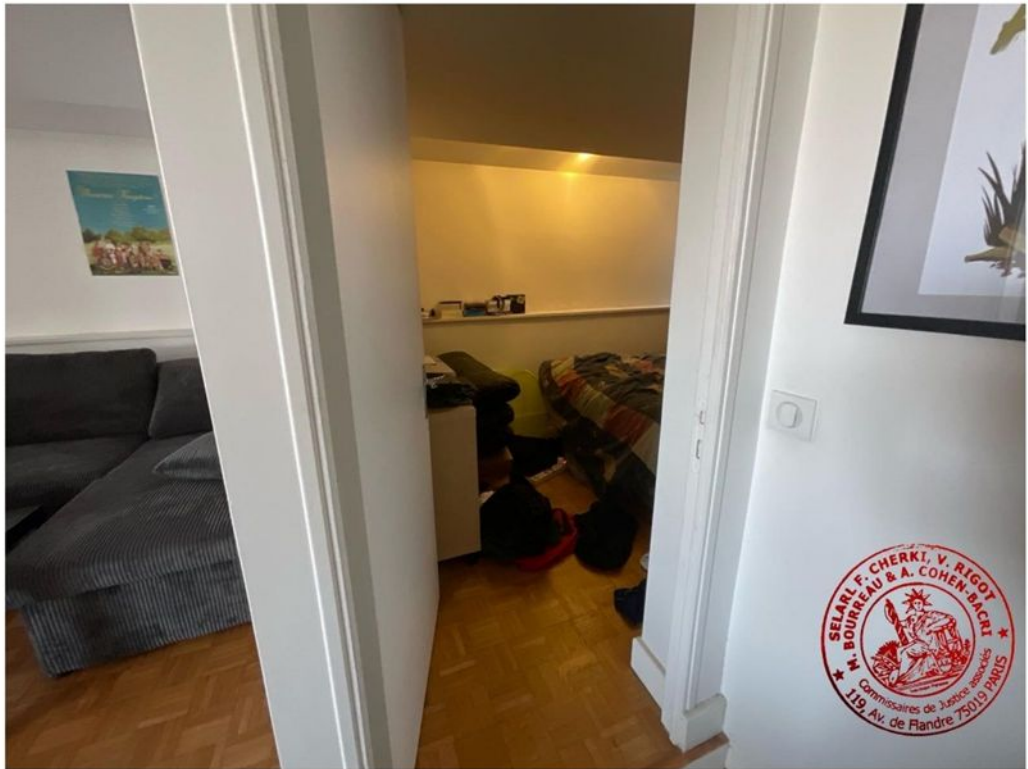
Photographie n°56.

Le sol est revêtu d'un parquet en bois de type mosaïque, apparaissant en état d'usage, avec des traces d'usure et quelques salissures ponctuelles.

Les murs sont recouverts d'une peinture blanche, globalement en état d'usage, présentant quelques marques, traces et légères irrégularités.

Le plafond est également peint en blanc, en état d'usage, avec un aspect légèrement irrégulier compte tenu des sous-pentes et de la configuration mansardée.

Les menuiseries (porte, encadrements, plinthes) sont peintes en blanc, en état d'usage, avec quelques traces d'usage.
