KSR & ASSOCIÉS
Commissaires de Justice Associés
S. ROBILLARD

PARCELLE T15 – LOCAL COMMERCIAL PEINTURAMA

PARCELLE T15 – DEPENDANCES

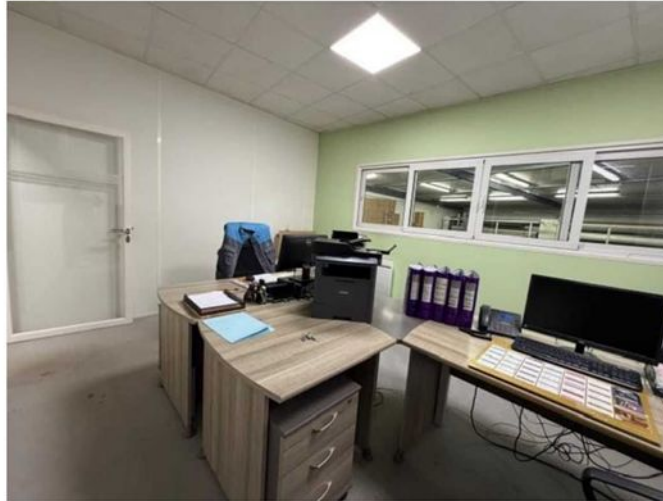
DEUXIEME BUREAU

Le sol est recouvert de moquette en état d'usure avancée.

Les murs sont des cloisons en bon état.

Le faux plafond est en bon état.

La pièce comporte deux fenêtres coulissantes donnant sur l'espace de stockage.

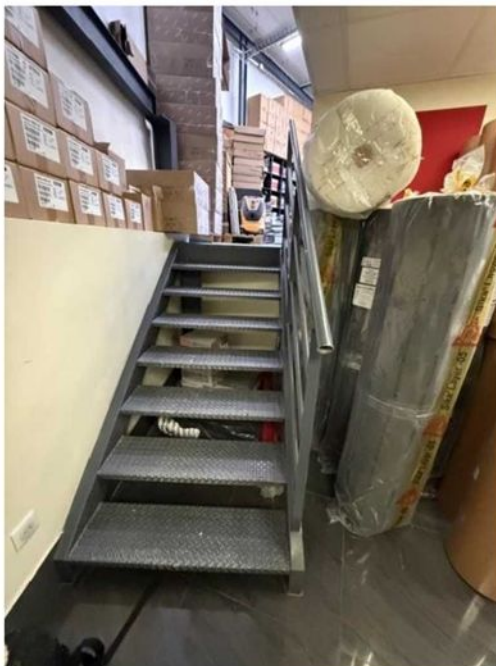
PIECE A USAGE DE STOCKAGE

Le sol est recouvert de carreaux de carrelage en bon état.

Les murs sont recouverts de peinture en bon état.

Le faux plafond est recouvert de dalles en bon état.

La pièce comporte une fenêtre donnant sur l'entrepôt.

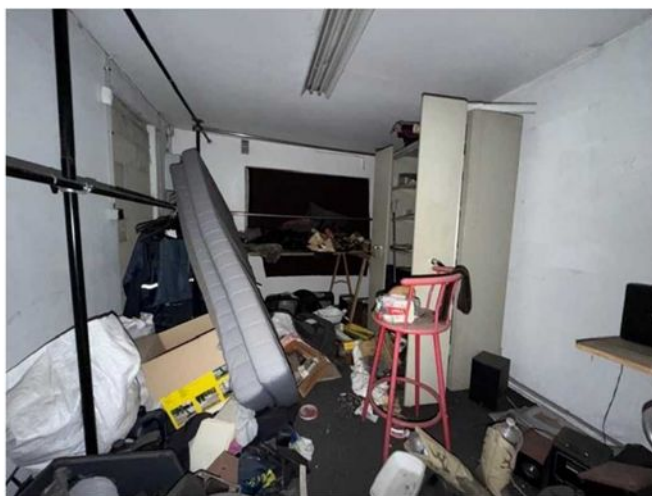
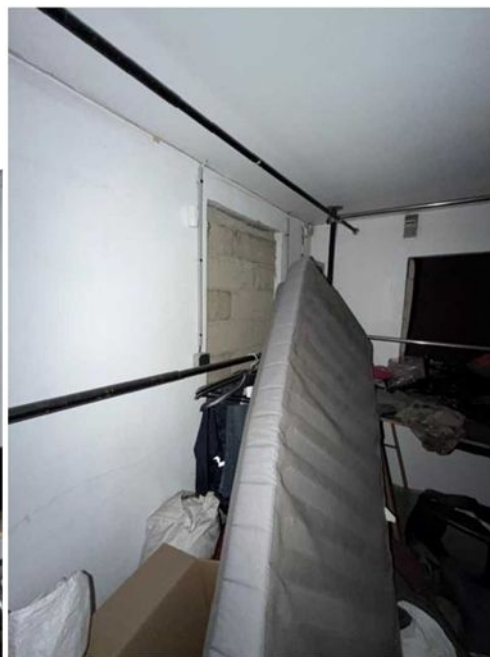
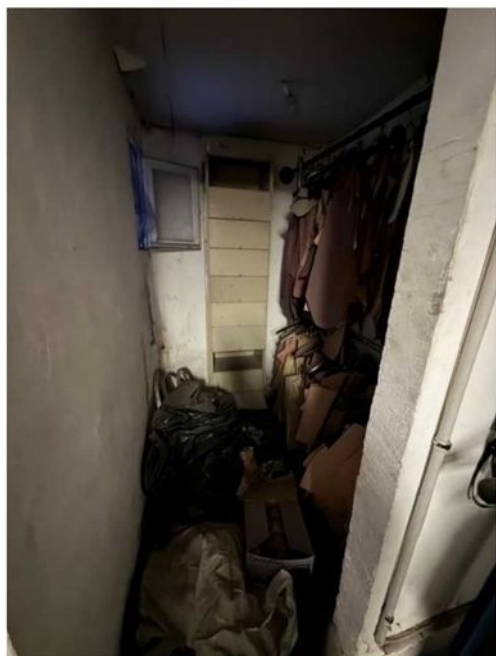
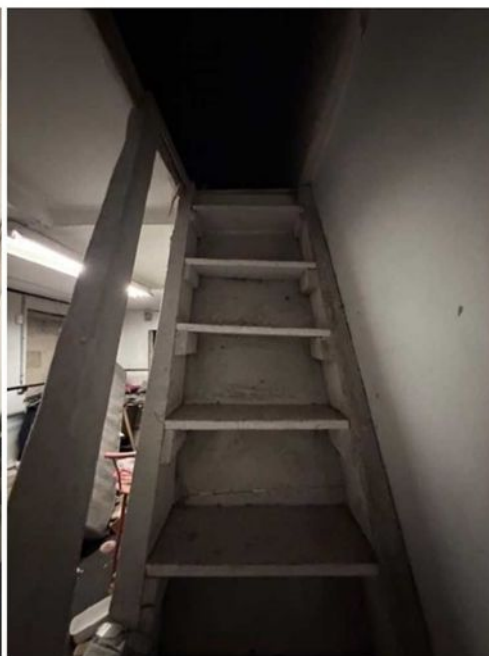
1 - PETIT ATELIER A GAUCHE

L'espace est un petit atelier sur deux niveaux.

La pièce comporte une mezzanine et une petite fenêtre.

Tout est vétuste et à l'état d'abandon.

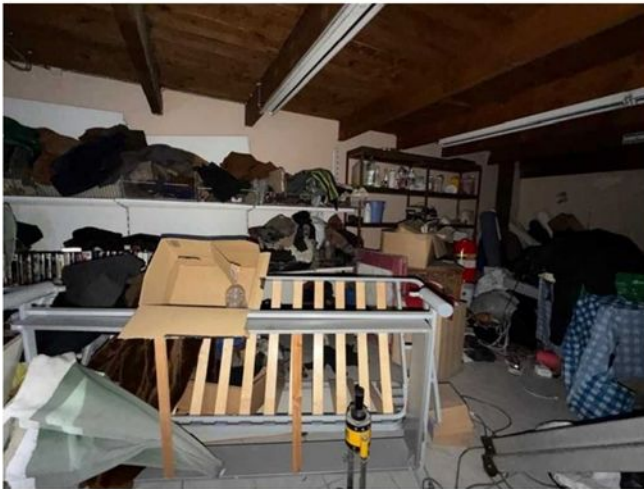
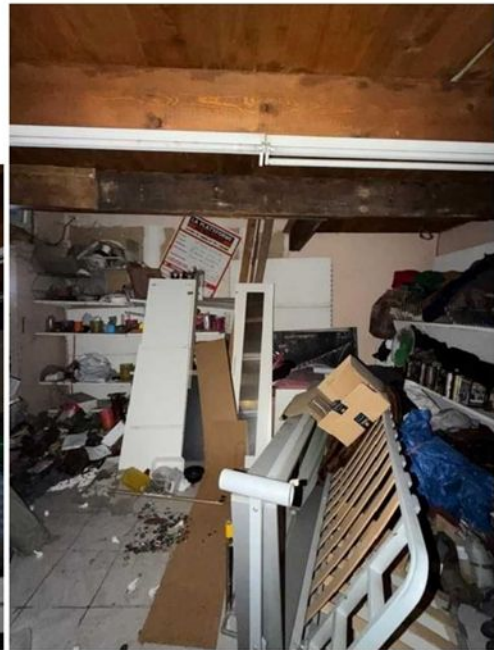
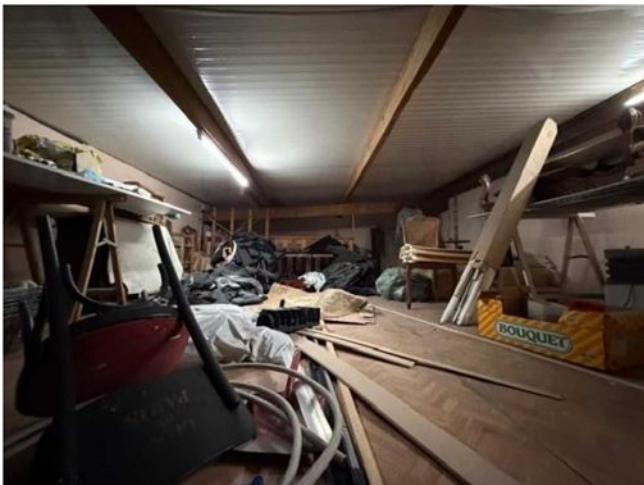
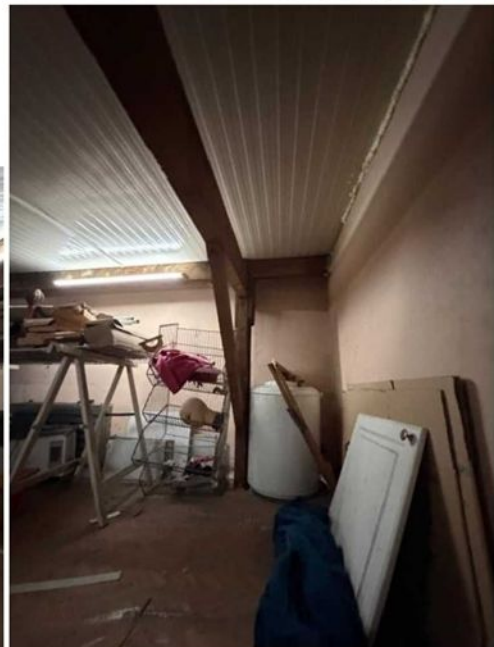
2 - ATELIER AVEC MEZZANINE AU CENTRE

Pour la porte centrale, il s'agit d'un atelier avec mezzanine.

En partie basse, le sol est recouvert de carreaux de carrelage dans un état vétuste.

Les murs sont recouverts de plaques de bois dans un état vétuste.
