**PROCES VERBAL DESCRIPTIF A FIN DE SAISIE
IMMOBILIERE**

Nous sommes transportés ce jour : 07, Allée des Chênes Verts Résidence la Maurelette 13015 MARSEILLE

Un appartement situé au 2^{ème} étage du bâtiment sis 7 Allée des chênes verts dans l'ensemble immobilier dénommé LA MAURELETTE à Marseille 13015.

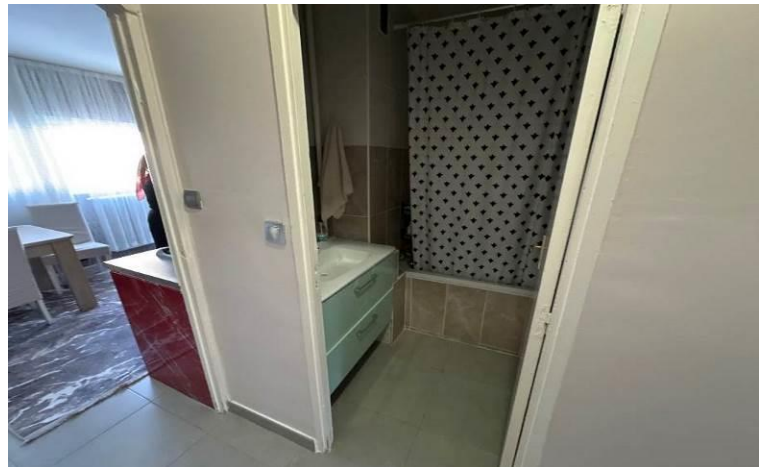
Salle de bain :

L'accès est protégé par une porte avec double poignée, double plaque de propreté, une petite targette à l'intérieur. L'ensemble présente un très bon état.

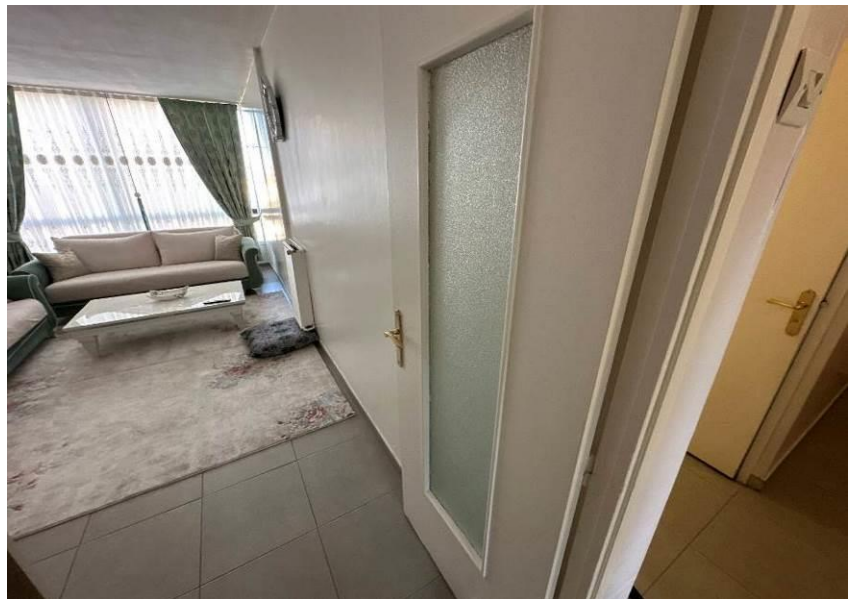
L'accès à la pièce est protégé par une porte en bois avec double poignée, double planque de propreté et panneau central en verre martelé.

La pièce est également éclairée de baies vitrées coulissantes à double vitrage en alliage également en très bon état.

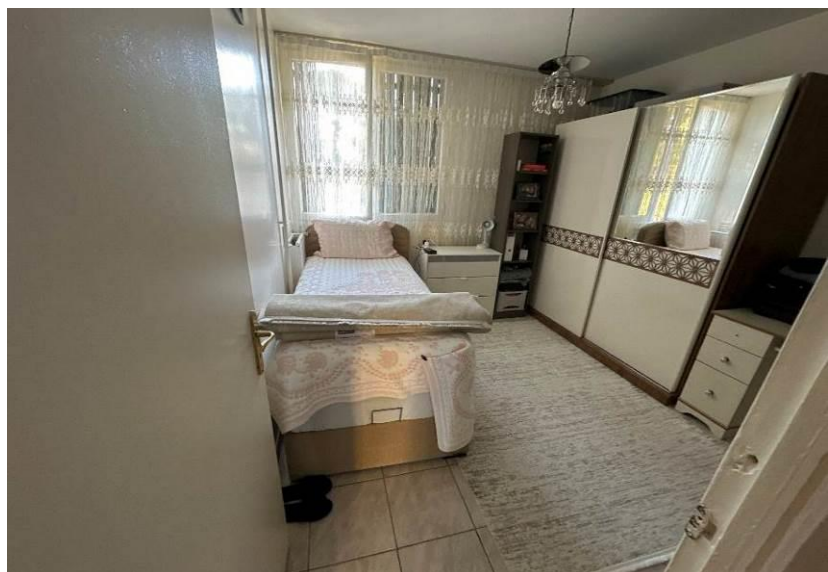
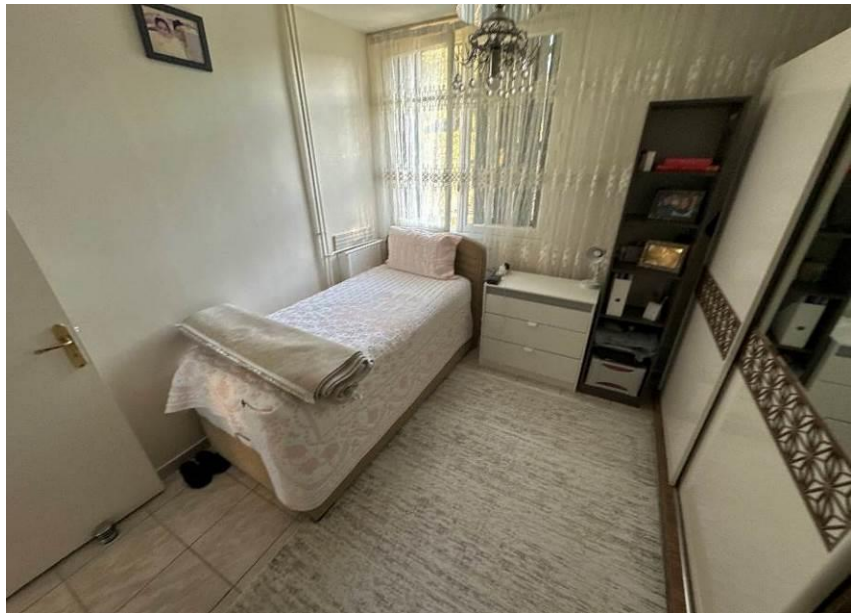
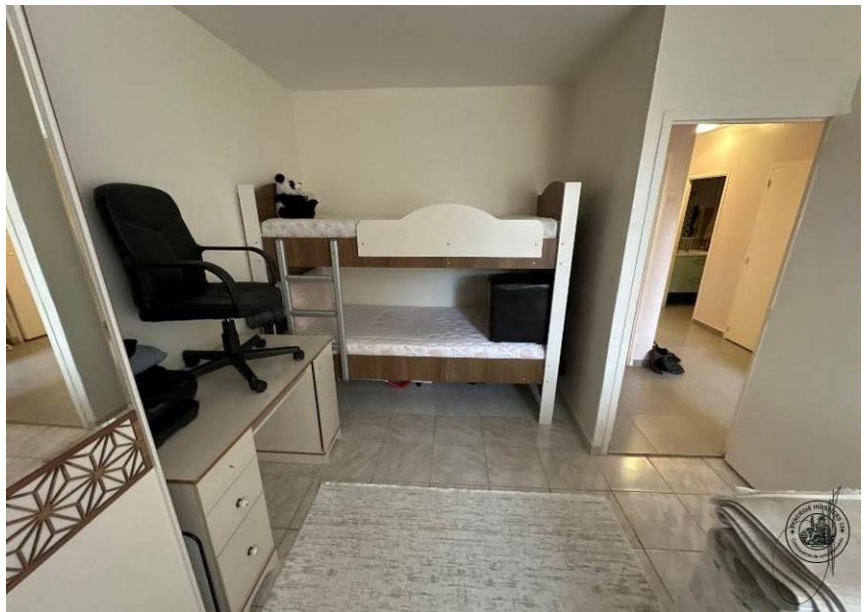
Pièce éclairée par une double fenêtre bois avec simple vitrage, bois repeint.

La pièce est chauffée par un radiateur de chauffage au gaz, comme les autres pièces de cet appartement.
