Procès-verbal de description immobilière

Adresse : 11 RUE SAINT ELISABETH 59100 ROUBAIX

## **DESCRIPTION DE L'IMMEUBLE :**

Le bien immobilier saisi est une propriété bâtie consistant en quatre appartements, avec les fonds et terrain en dépendant.

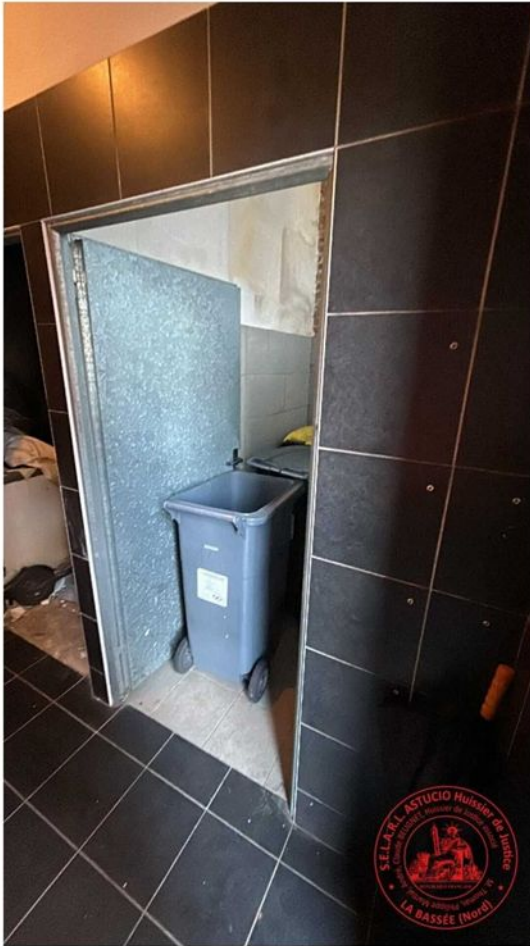
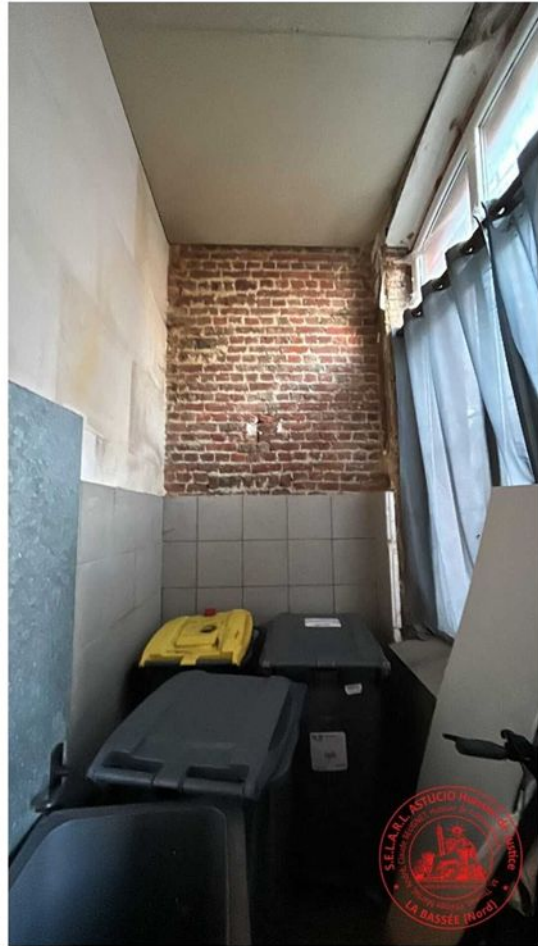
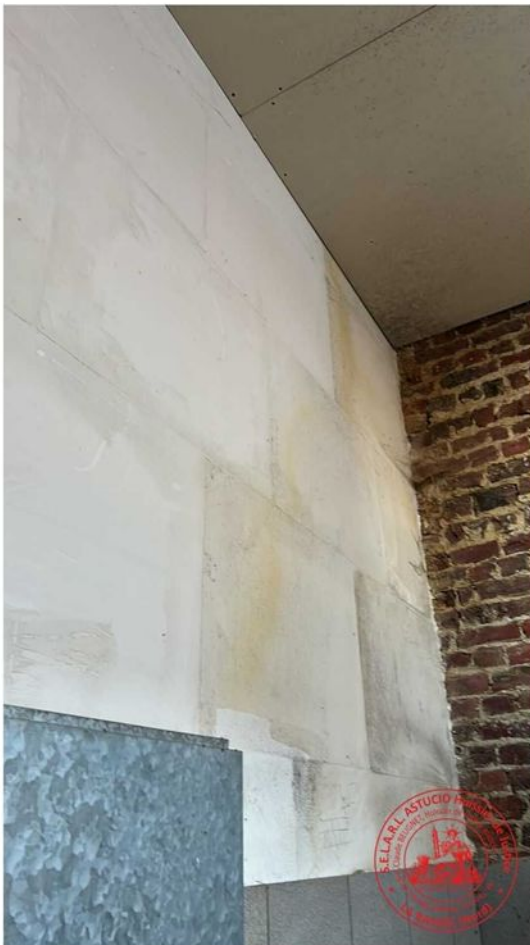
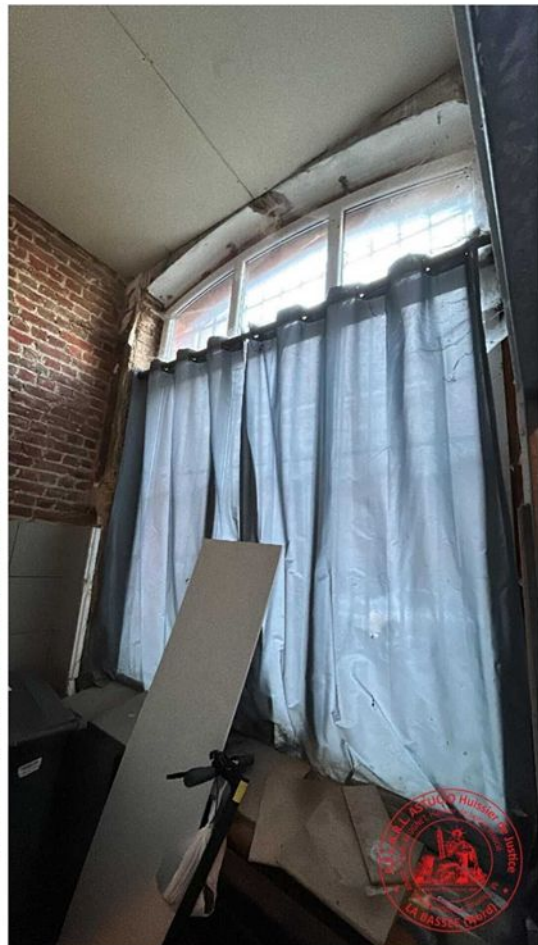
**LOCAL DÉCHETS** (rez-de-chaussée, première porte sur la droite, donnant sur rue)  
**Porte** en métal galvanisé avec bâti assorti.

**Sol** recouvert de carreaux de carrelage de couleur claire.

Les **murs** sont recouverts de carreaux de carrelage jusqu'à environ 1 mètre 40 de hauteur.

Une cloison en carreaux de plâtre.

Les murs sont partiellement à l'état brut de maçonnerie.

**Plafond** à l'état brut de plaques de plâtre.

Une **fenêtre** donnant sur rue en PVC de couleur blanche.

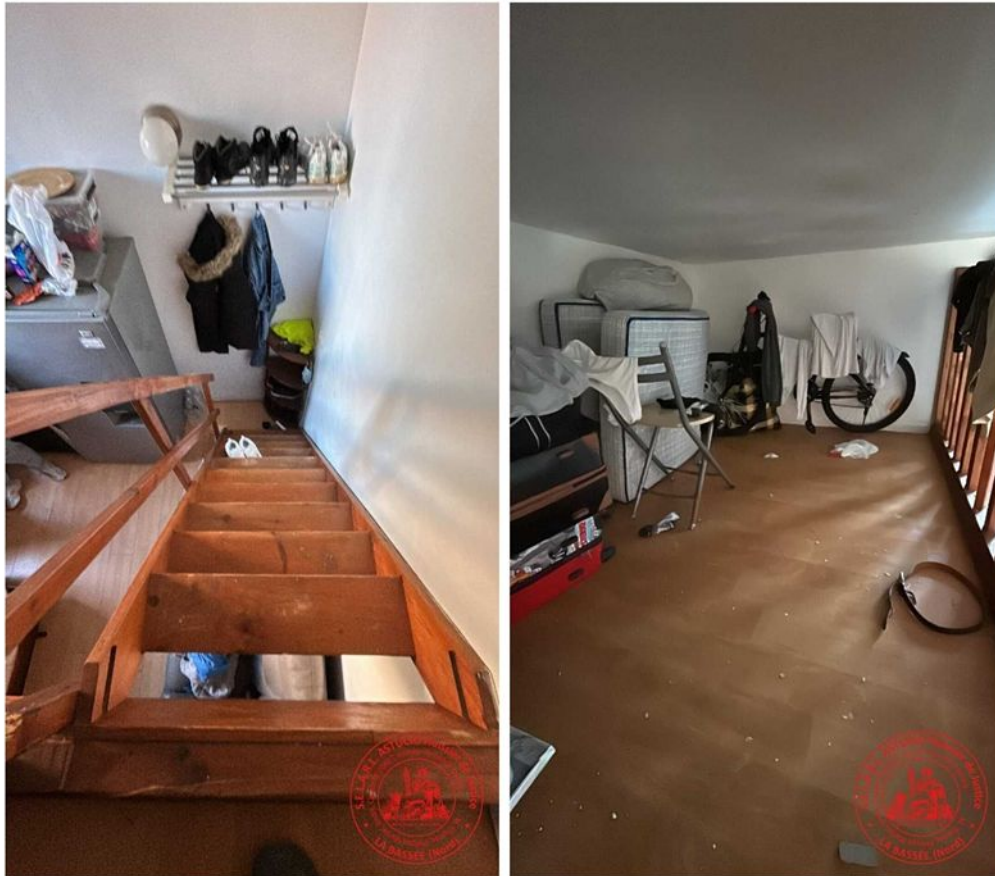
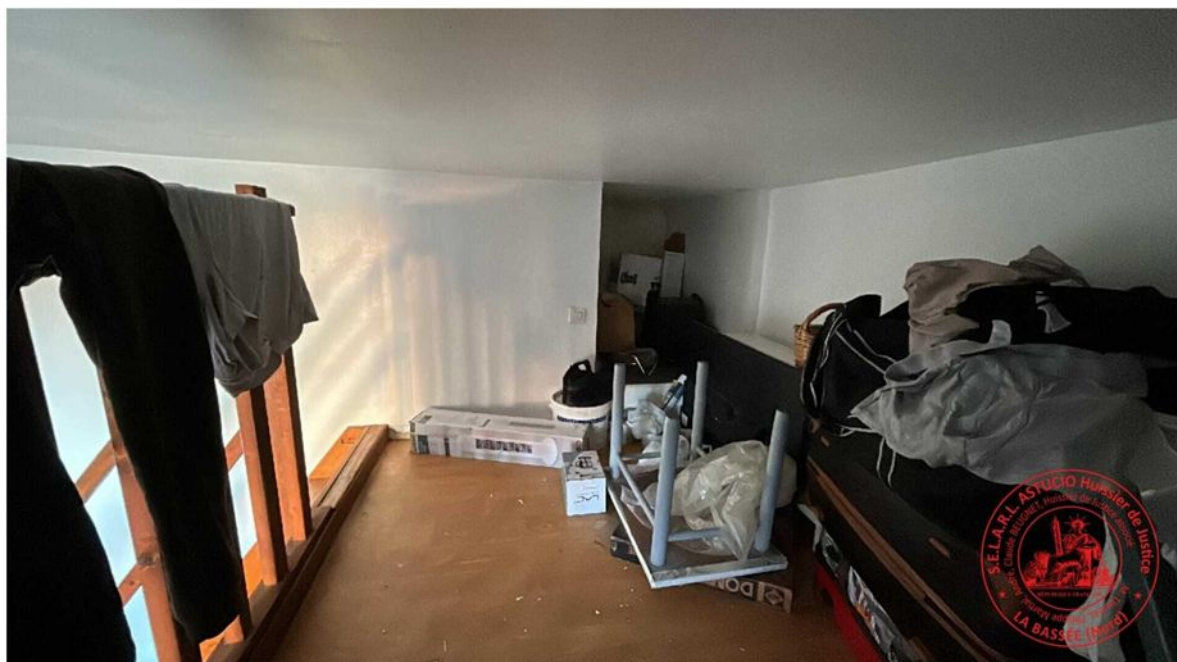
**MEZZANINE**

Accès par un **escalier** avec marches, limon et rambarde en bois verni.  
Un garde-corps en bois verni.

**Sol** recouvert de linoléum de couleur claire.

**Murs et plafond** peints de couleur blanche.

Garde corps en à barreaux en bois.

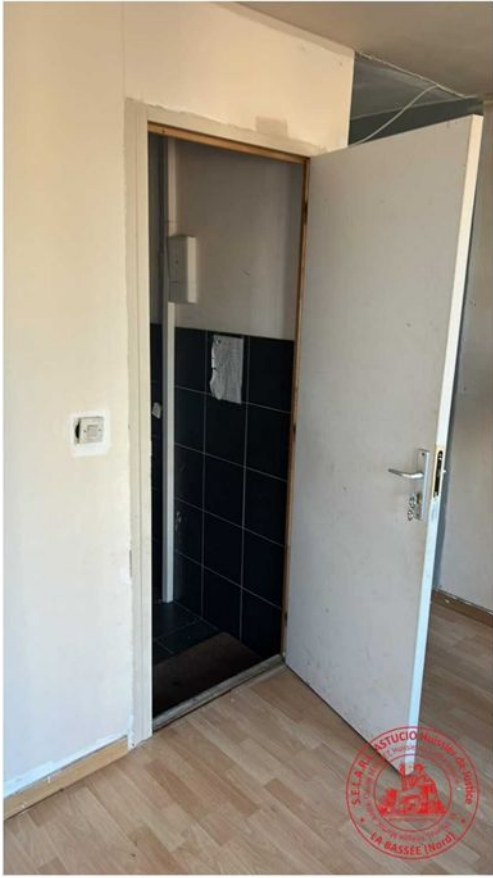
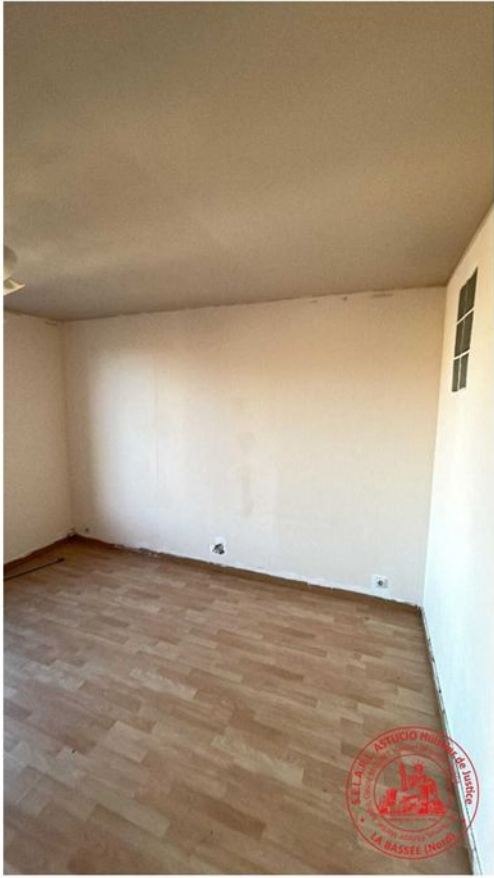
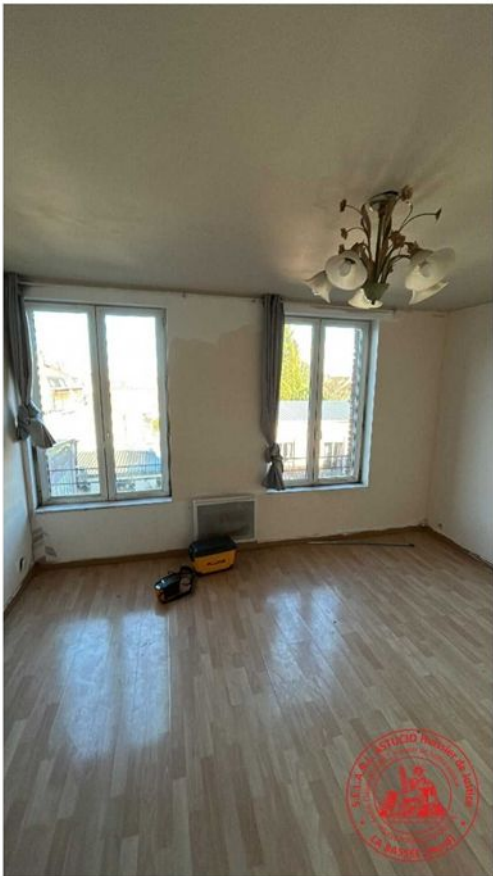
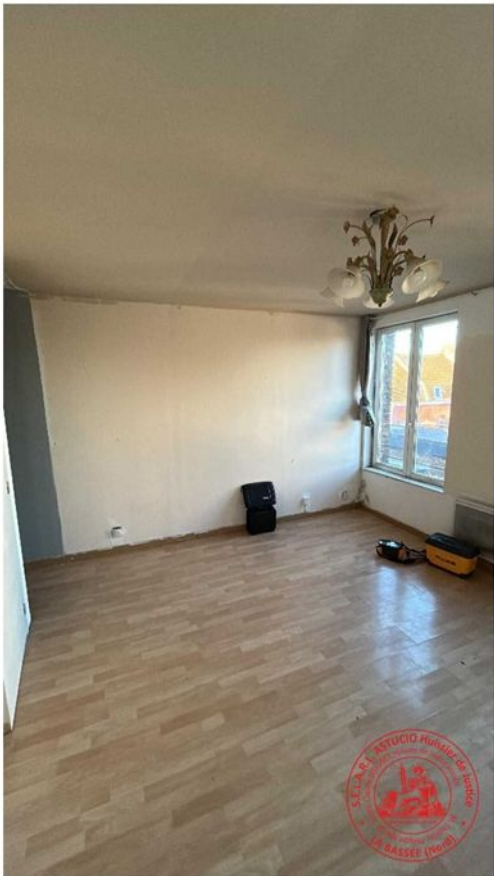
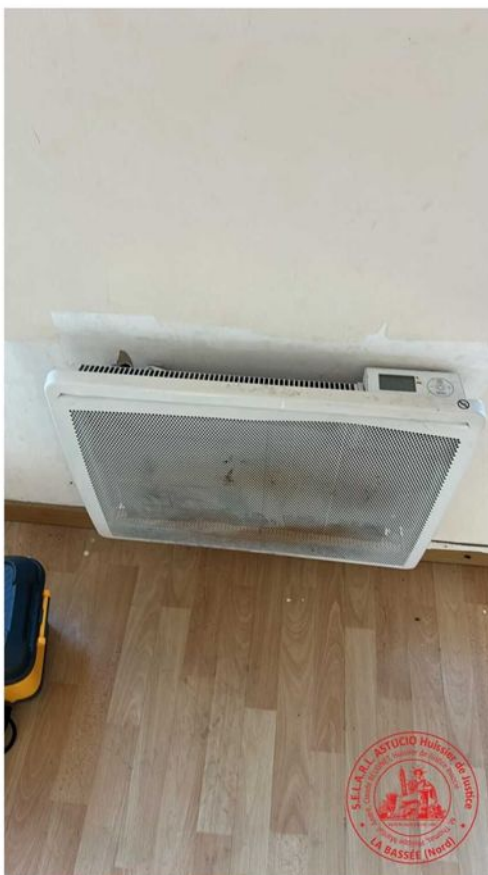
#### **PIÈCE PRINCIPALE**

Des débordements de peinture sont visibles sur les plinthes.

Les **murs** sont plâtrés et peints de couleur blanche ; la peinture est fortement défraîchie.

De multiples percements sont visibles.

Plusieurs éclats sont visibles sur les murs.

Un **radiateur** électrique métallique avec façade nid d'abeilles, enfoncée, déformée.

Garde-corps métallique oxydé.

Des dépôts poudreux noirâtres sont visibles sur les ébrasements de fenêtres.

Plusieurs prises électriques encastrées avec terre, descellées.

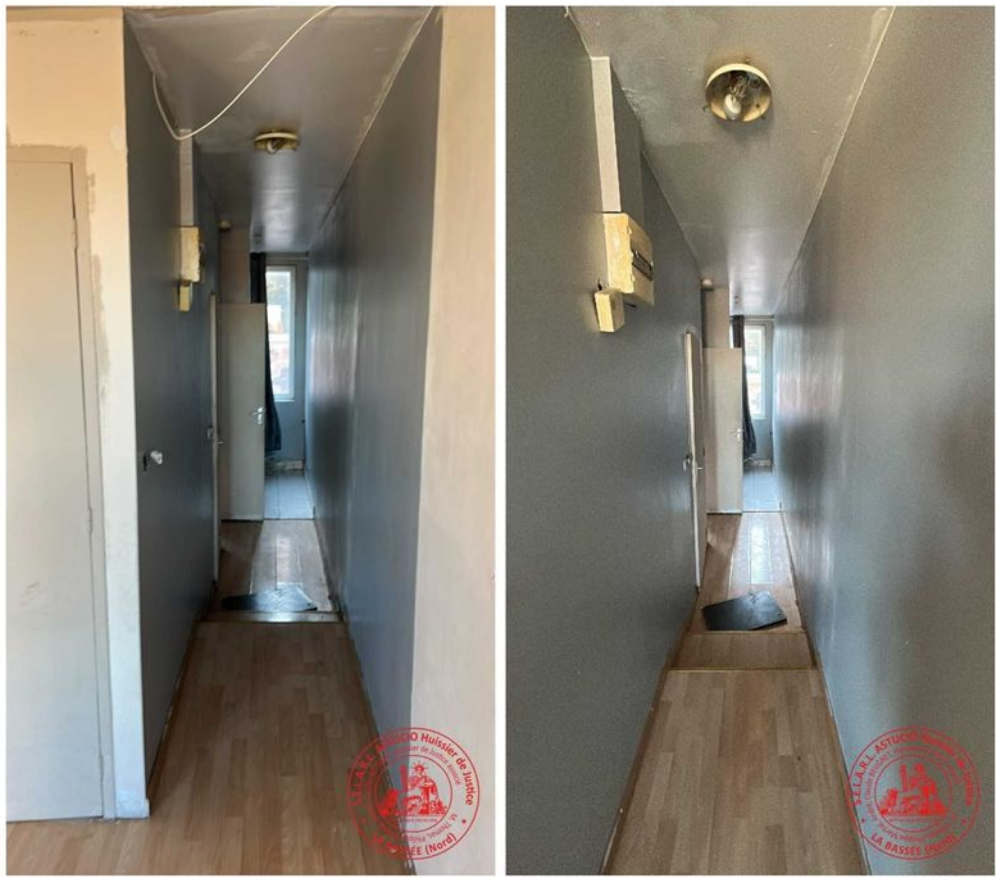
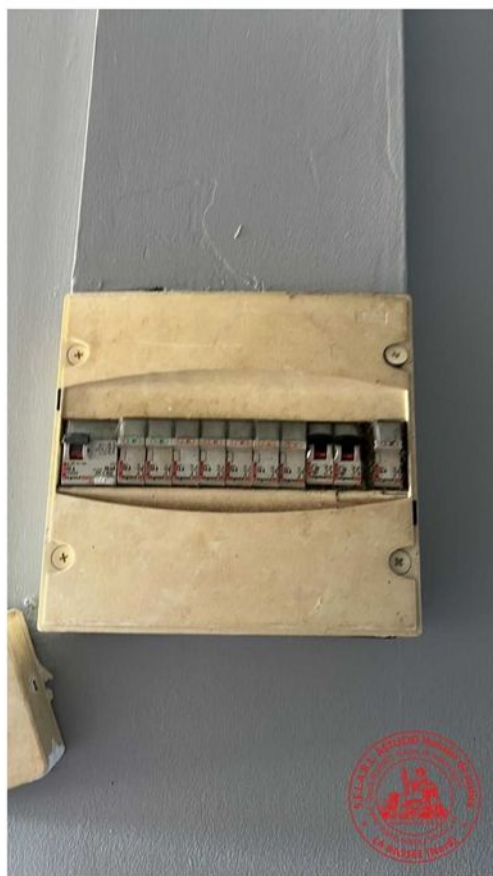
### **DÉGAGEMENT VERS CUISINE**

Des débordements de peinture sont visibles.

Un **tableau électrique** gras et terni.

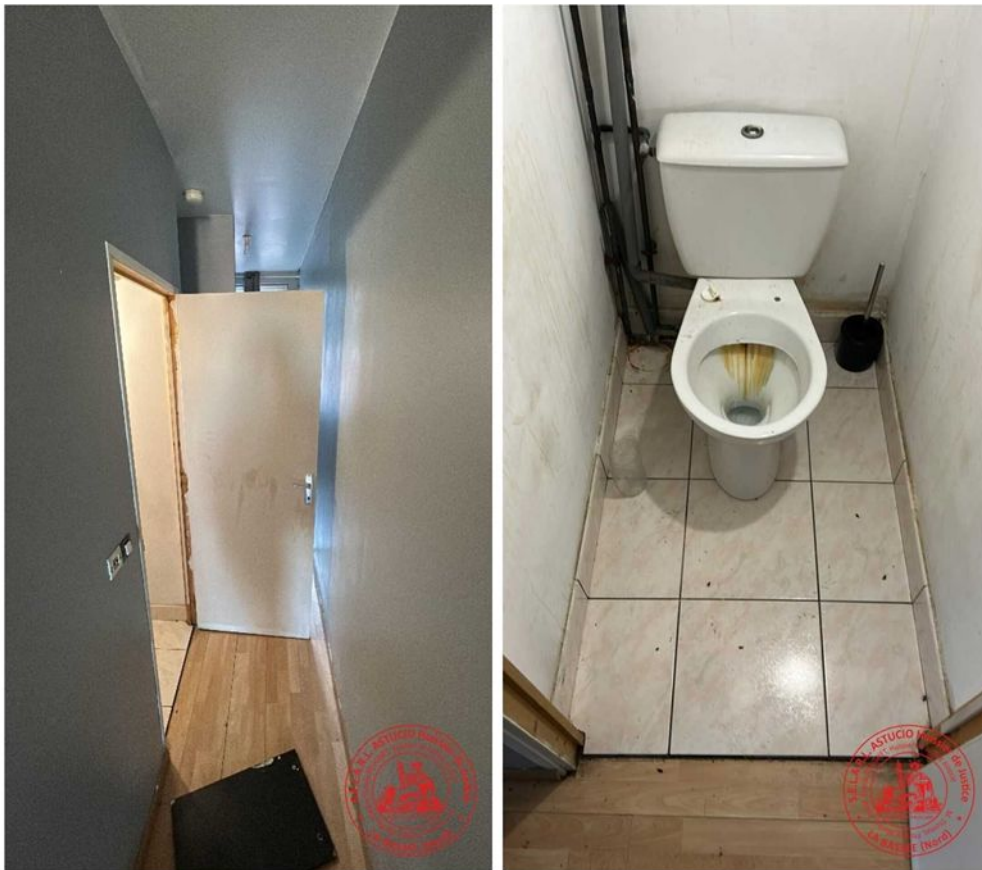
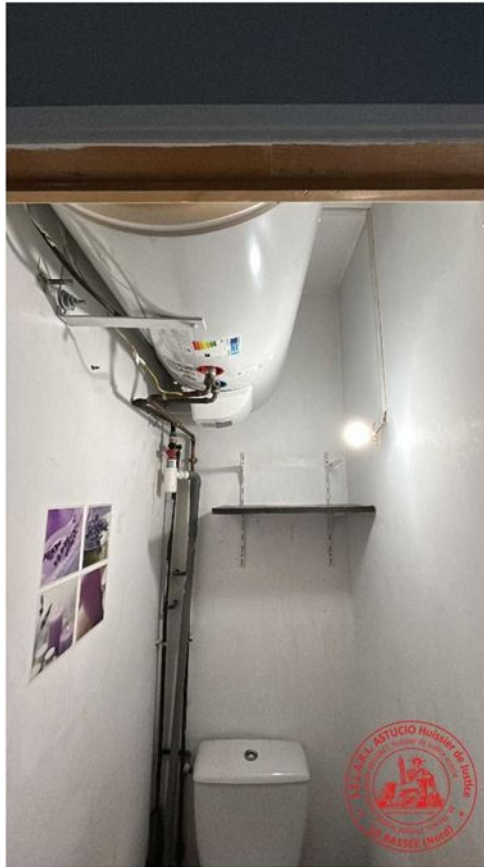
**WC**

**Porte** en bois peinte de couleur blanche sur les deux faces ; peinture fortement défraîchie.

De multiples traces sont visibles.

Une **cuvette** anglaise en céramique de couleur blanche avec multiples traces brunâtres et une fuite.

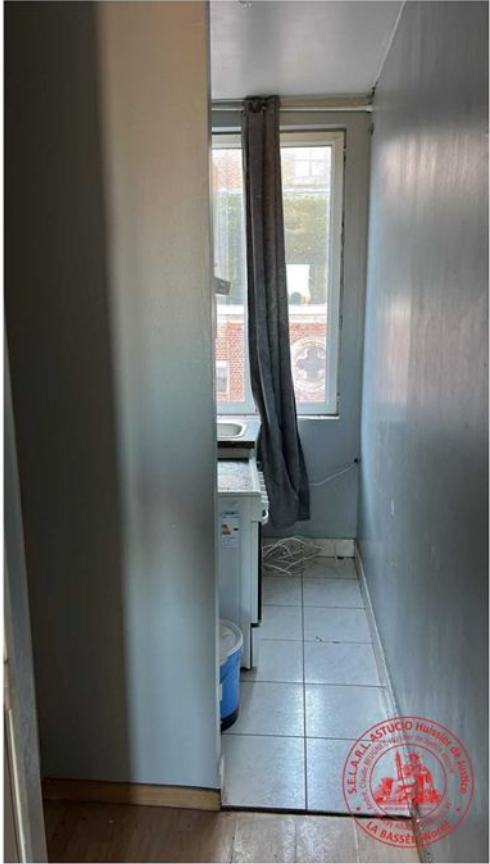
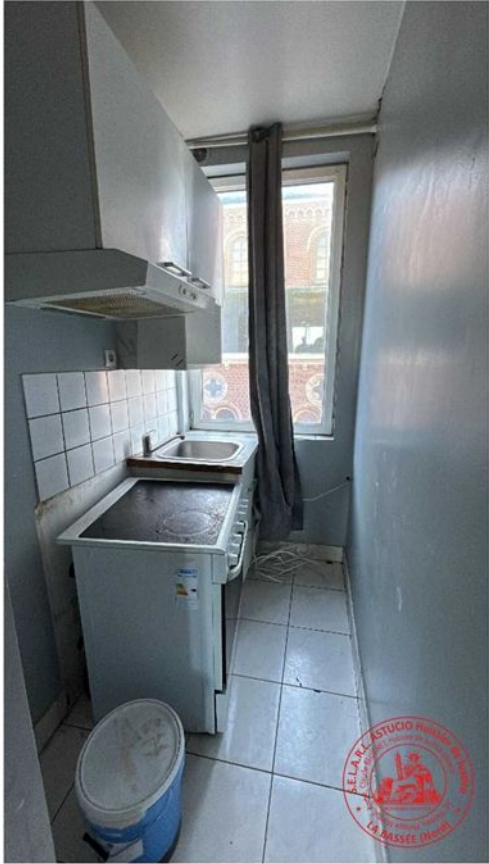
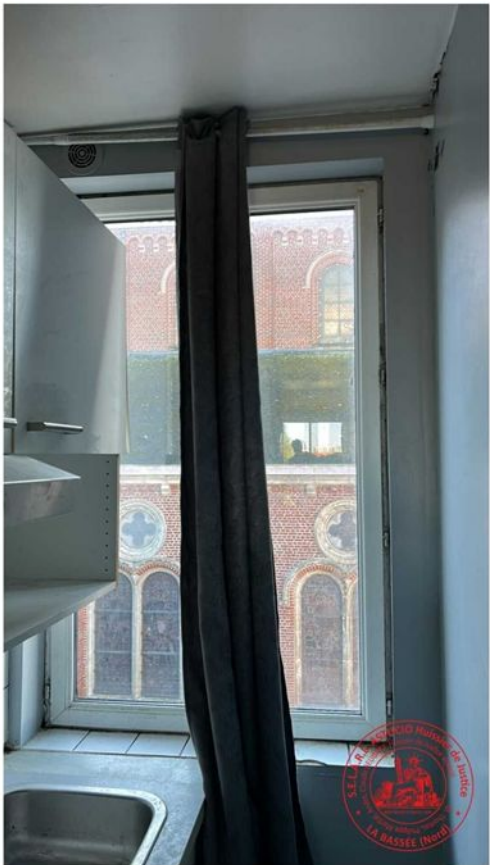
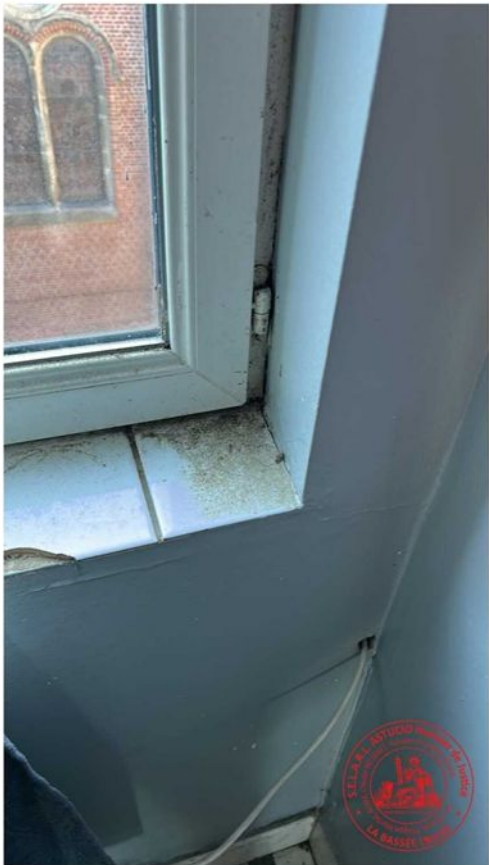
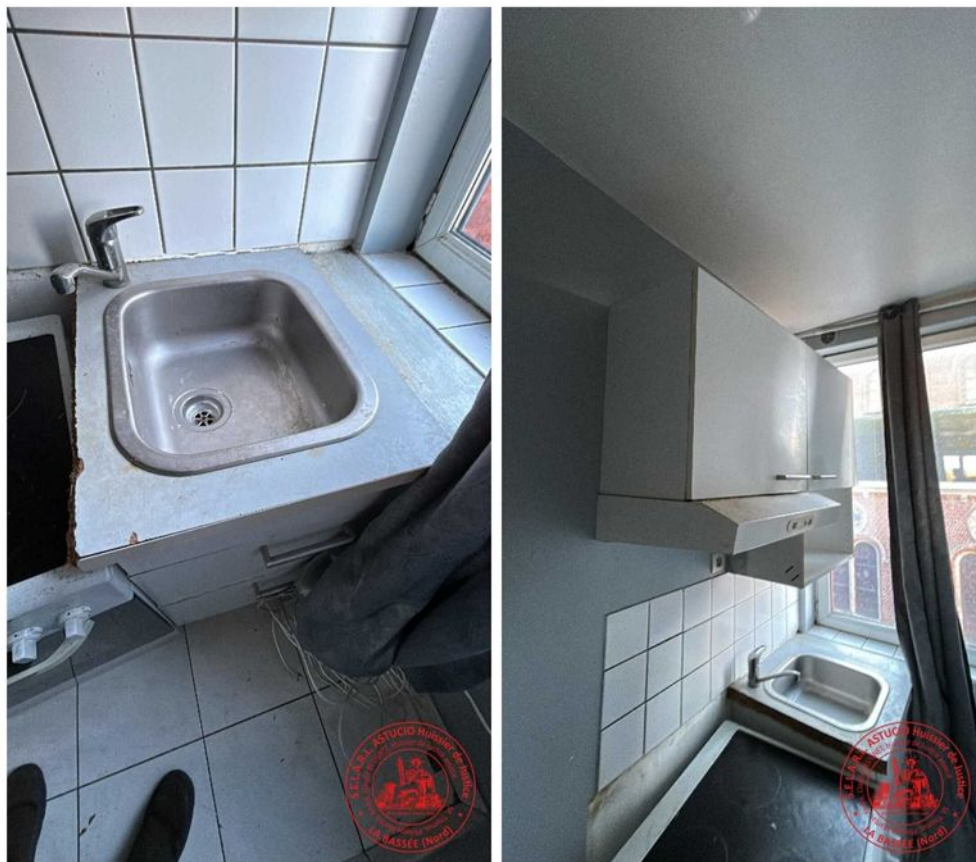
## **CUISINE**

Au plafond, un point lumineux avec douille ampoule non fonctionnelle.

Des dépôts brunâtres sont visibles sur les menuiseries et les embrasures de fenêtre.

Un **bloc évier** en métal avec plan de travail en bois mélaminé déchiré.

Une **hotte** aspirante grasse et poussiéreuse.

Plusieurs prises électriques descellées.

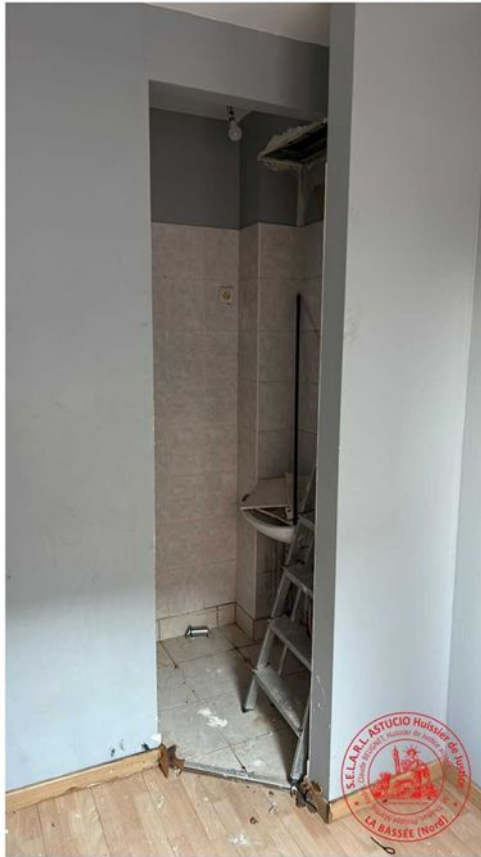
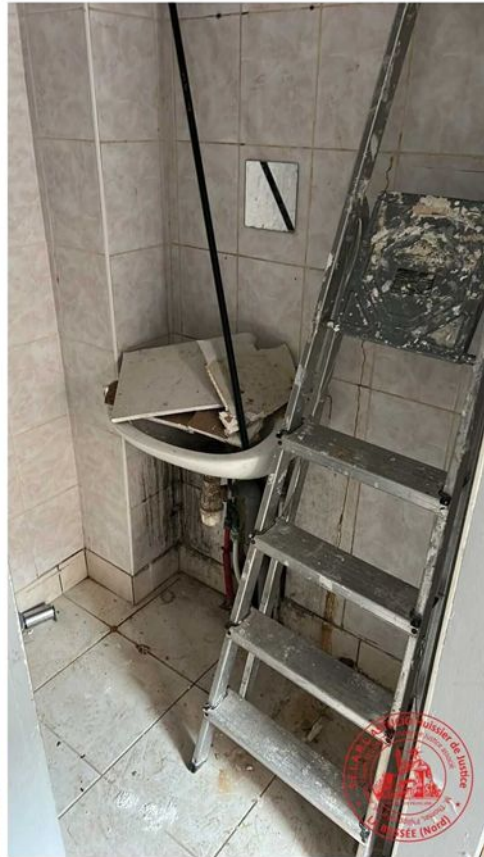
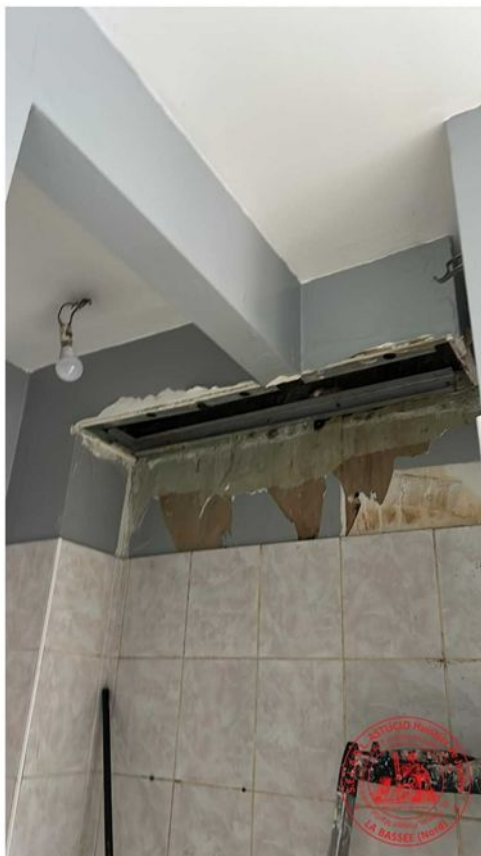
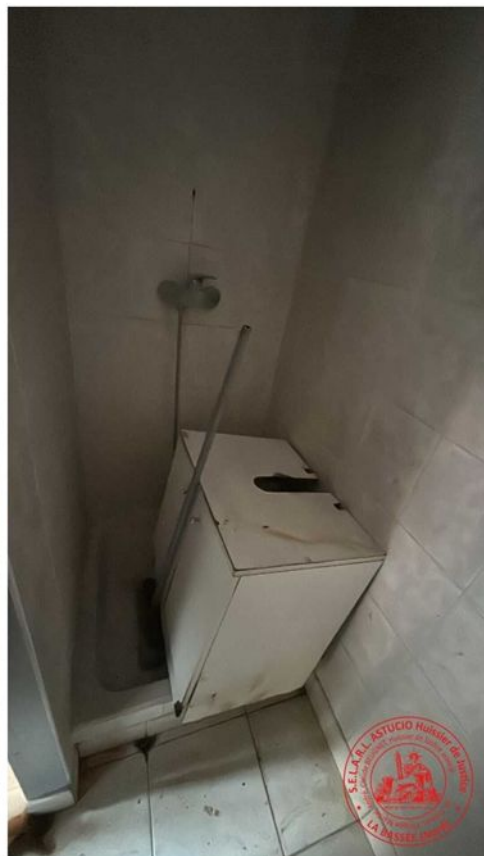
**Des champignons sont visibles sur les plinthes d'accès à la salle de bain.**

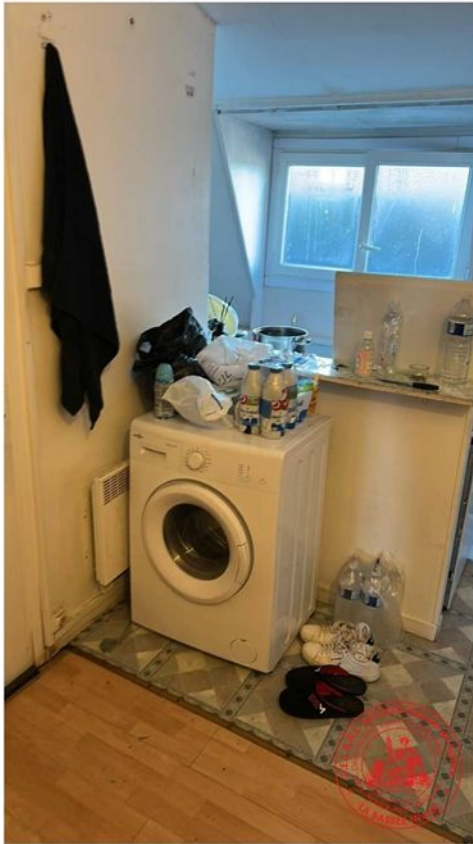
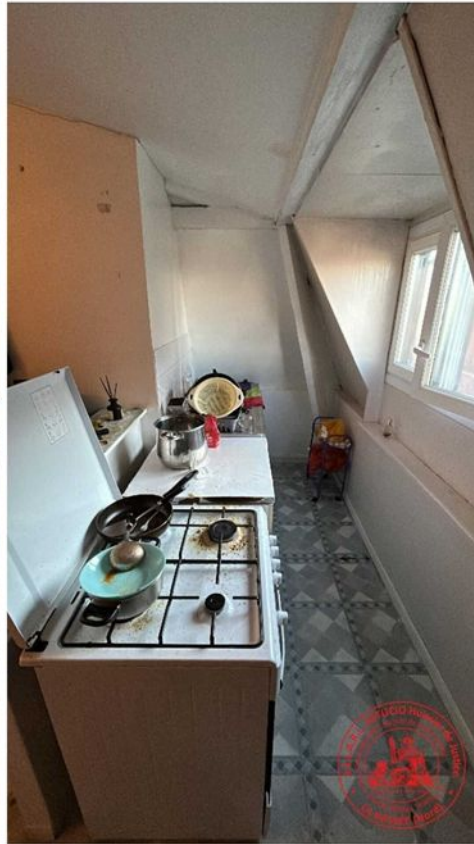
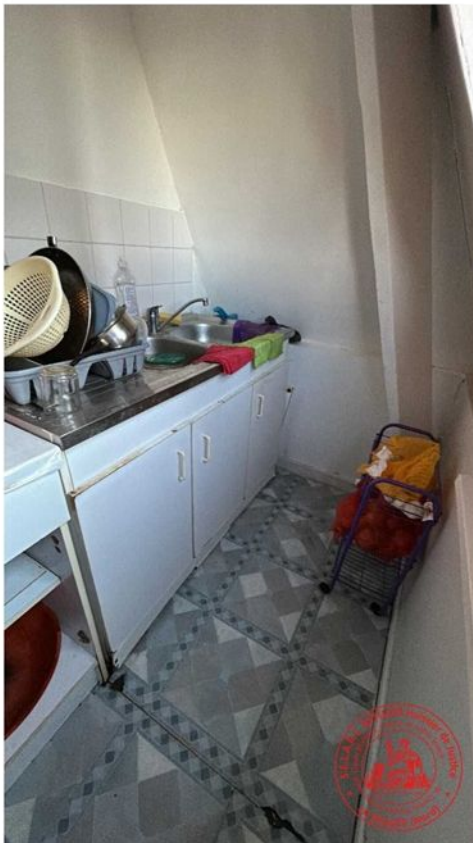
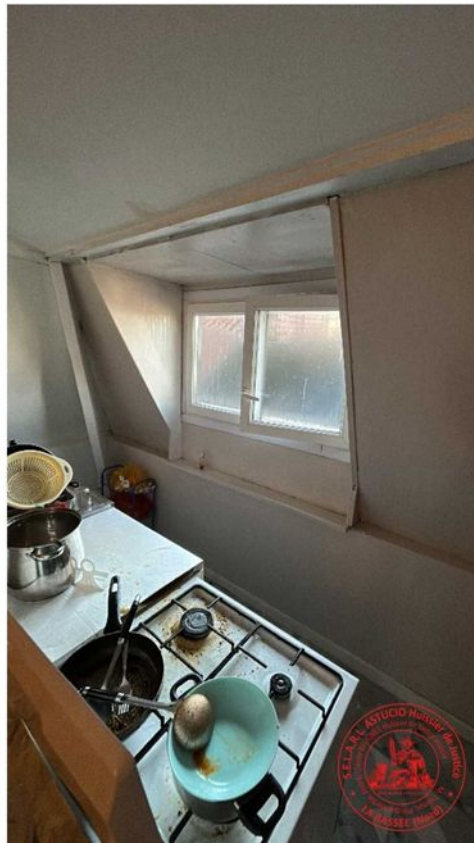
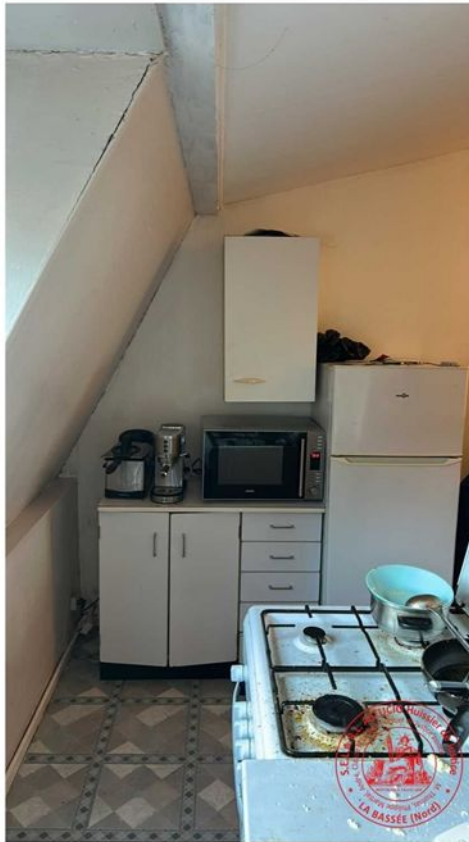
***Des équipements sont visibles, notamment d'anciens meubles de cuisine en Formica et une gazinière.***

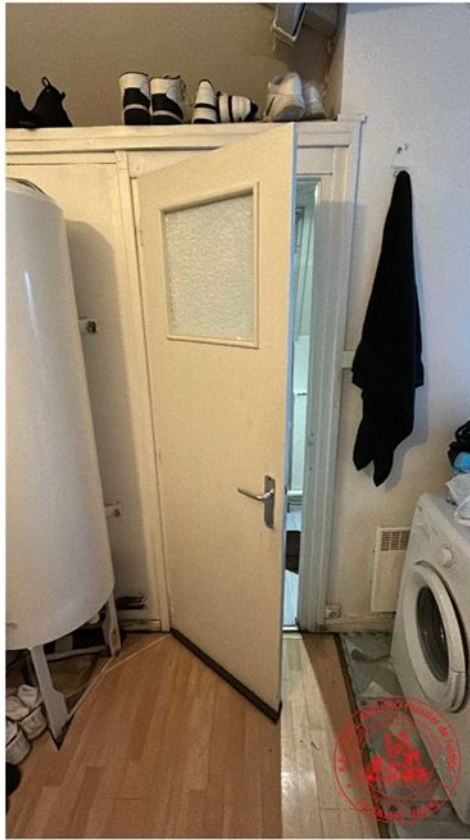
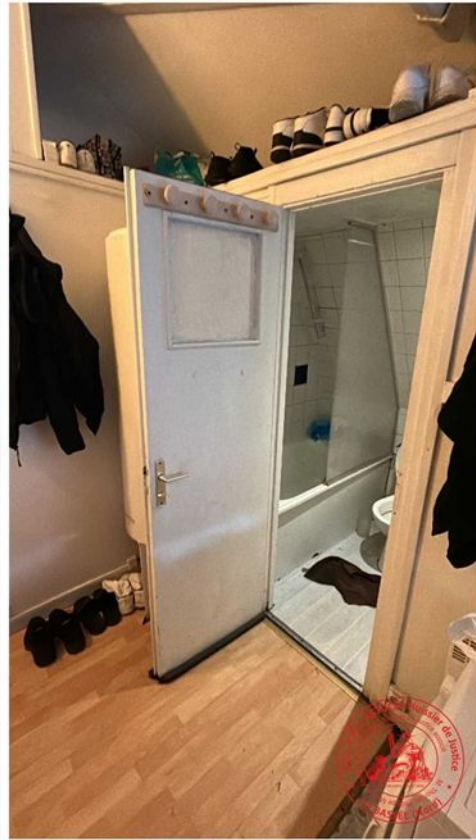
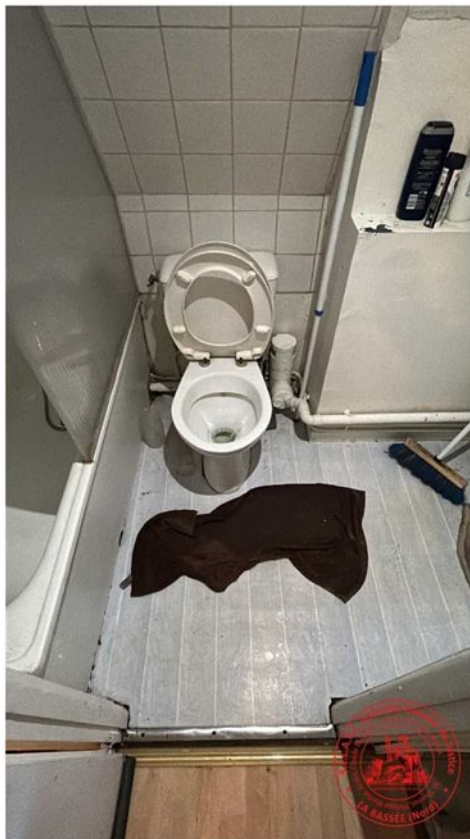
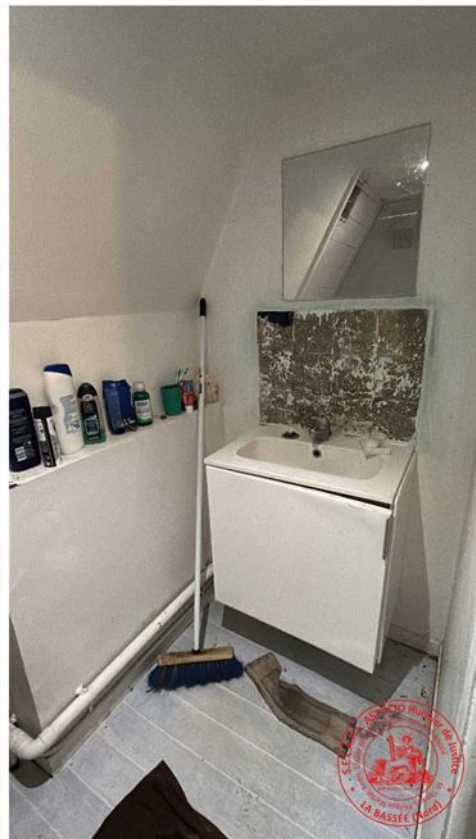
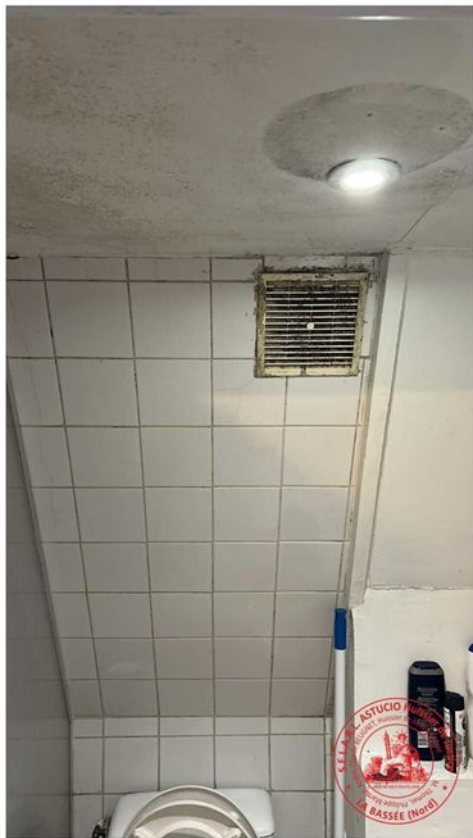
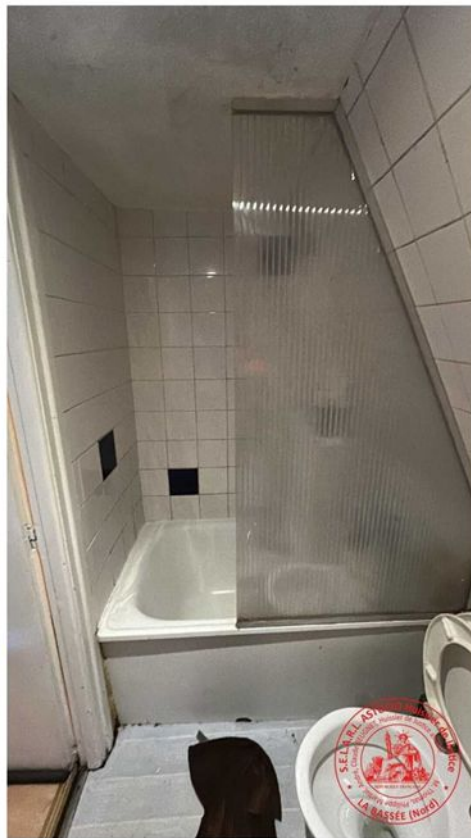
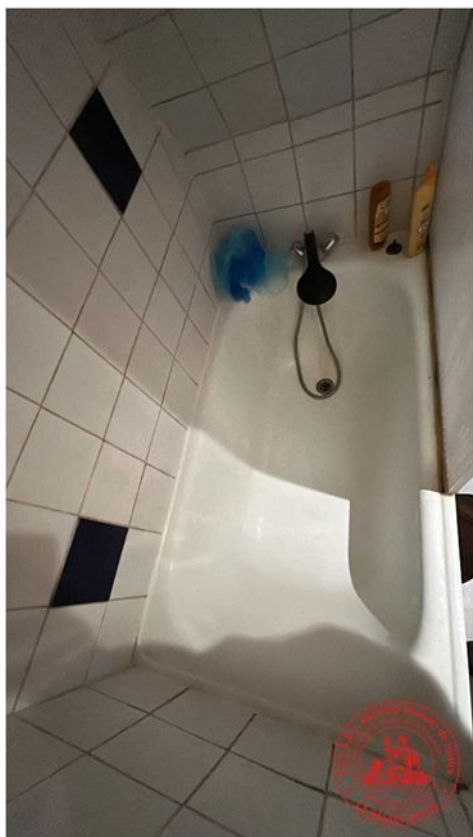
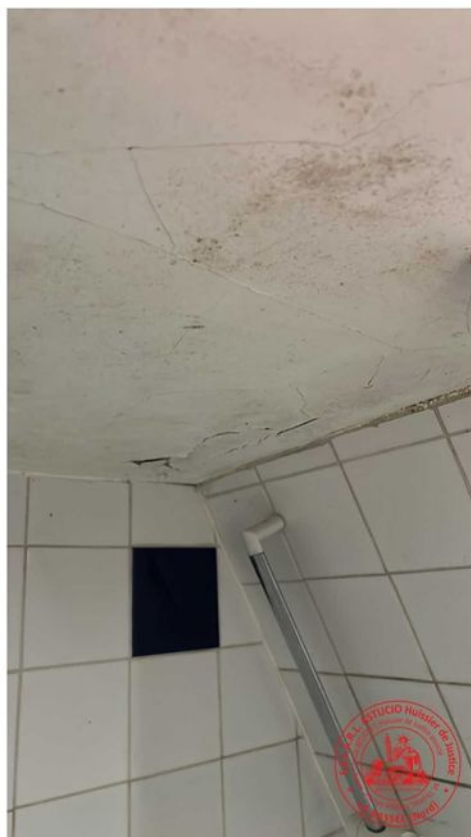
Une fuite est visible au niveau de l'alimentation.

Tablier en bois mélaminé gondolé et déformé.

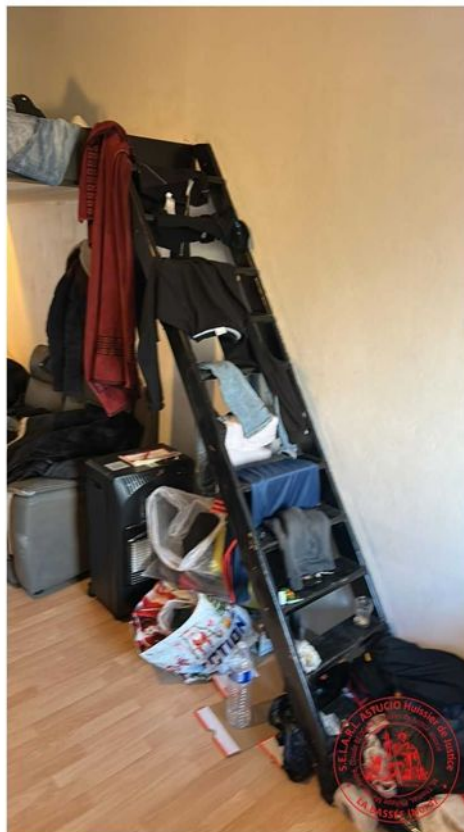
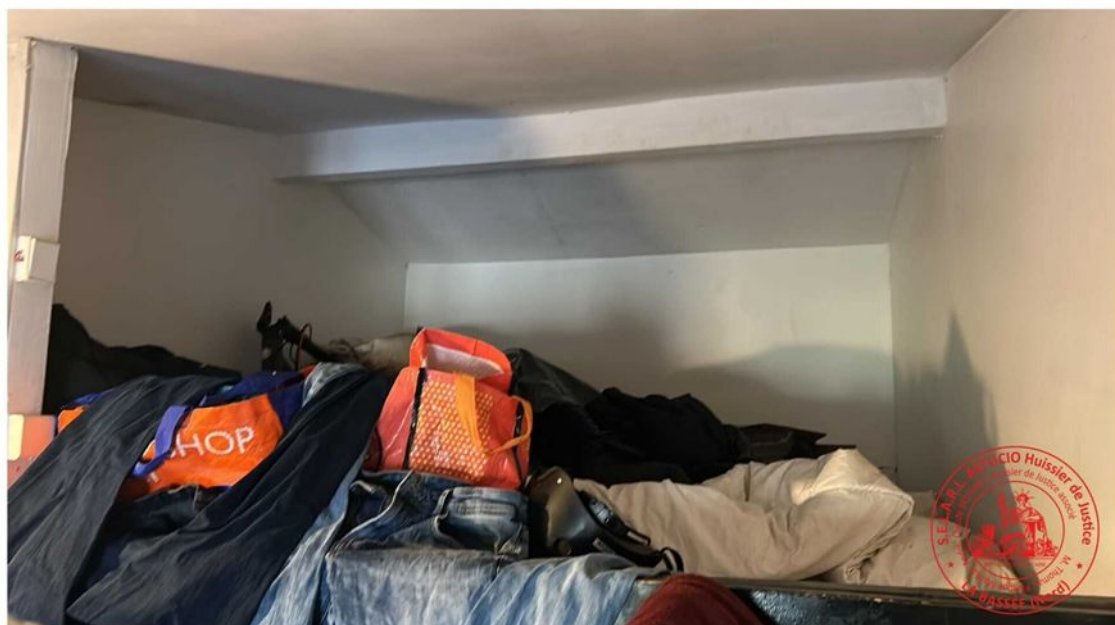
**MEZZANINE**

Accès par une **échelle** de meunier en bois peinte de couleur noire.  
De multiples éclats sont visibles.

Mezzanine dépourvue de garde-corps.
