**PROCES VERBAL DESCRIPTIF**

**LE VENDREDI VINGT DÉCEMBRE**  
**DEUX MILLE VINGT QUATRE**  
**de 7h15 à 22h30**

**VINGT DÉCEMBRE DEUX MILLE VINGT QUATRE  
sur la commune de ROQUEBRUNE CAP MARTIN**

**1/ 9 rue Grimaldi cadastrés AP n°258** lieudit « 9 rue Grimaldi » pour une contenance de 1 are 27 centiares, à savoir selon le titre de créance : la totalité d'un bâtiment à usage d'habitation auquel on accède soit par la parcelle AP n°272 soit par un passage dans la parcelle cadastrée AP n°256, comprenant un rez-de-jardin, un entresol, un rez-de-chaussée et un étage composés chacun savoir :

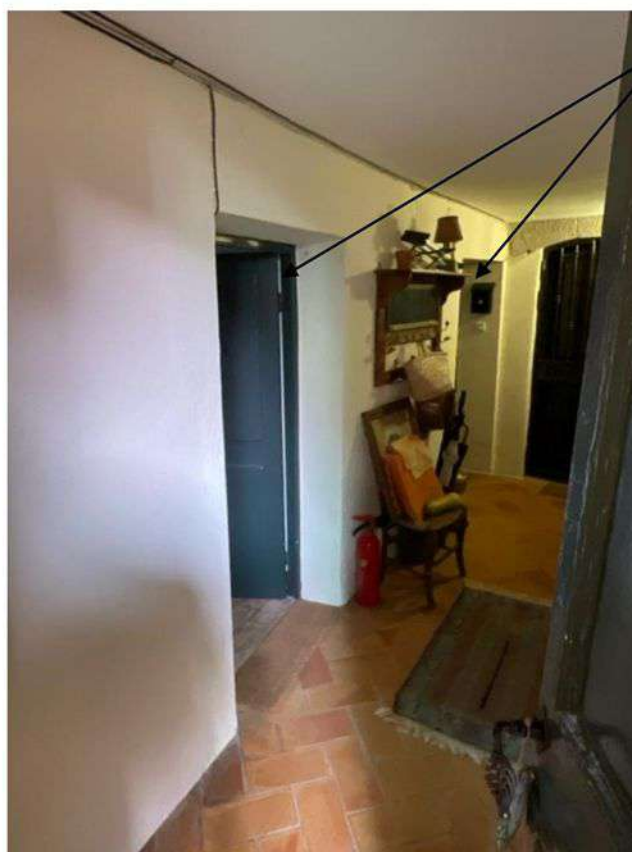
Entrée des biens appartenant à la [REDACTED] [REDACTED]

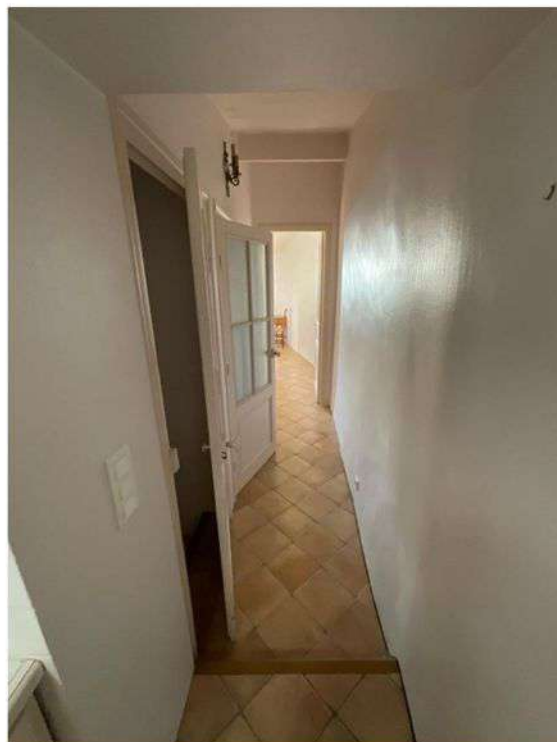
Il dessert à gauche :

- Des escaliers accessibles via une porte vitrée, lesquels desservent eux-mêmes la chambre du bas et les WC attenant.
- Une salle de bains,

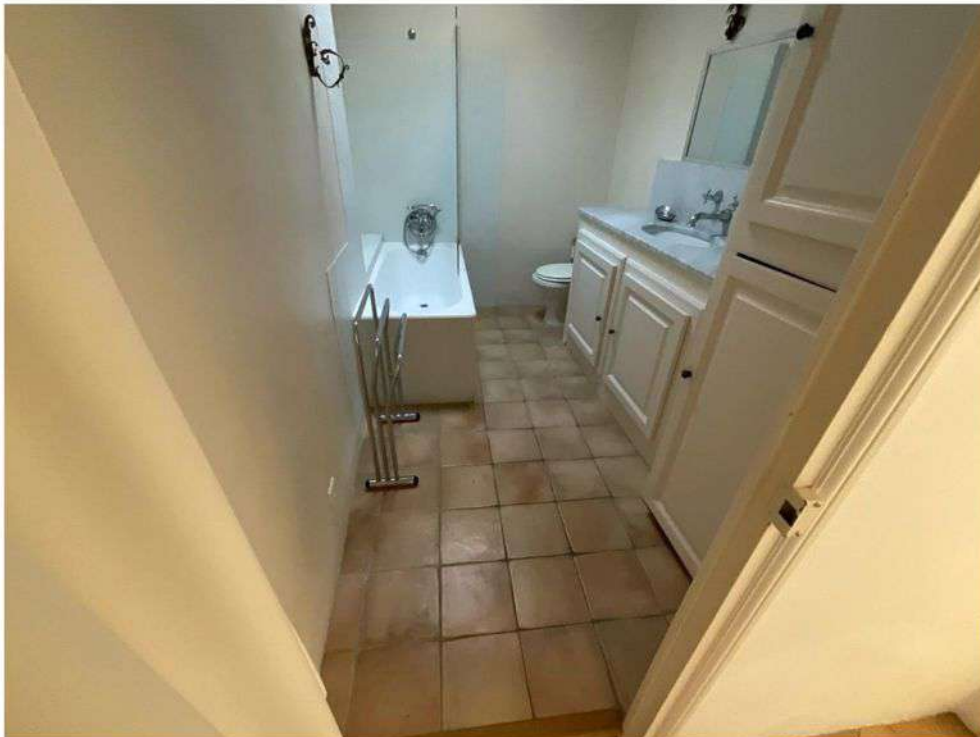
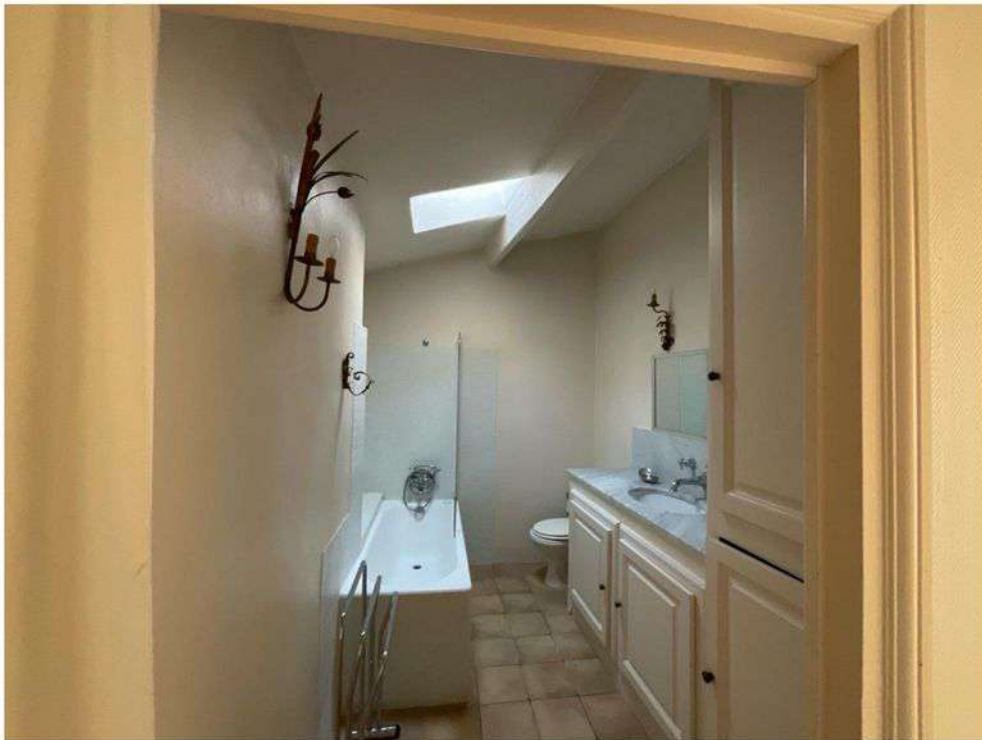
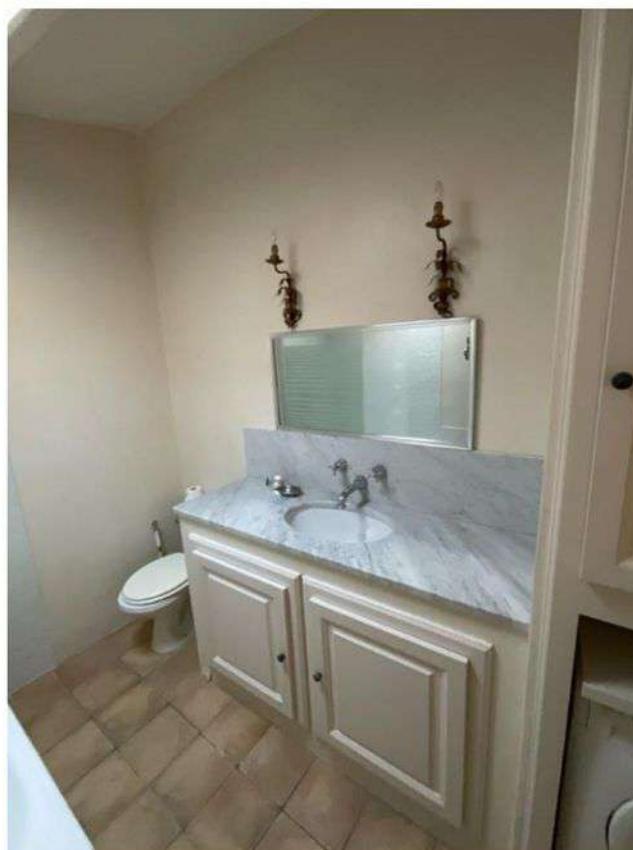
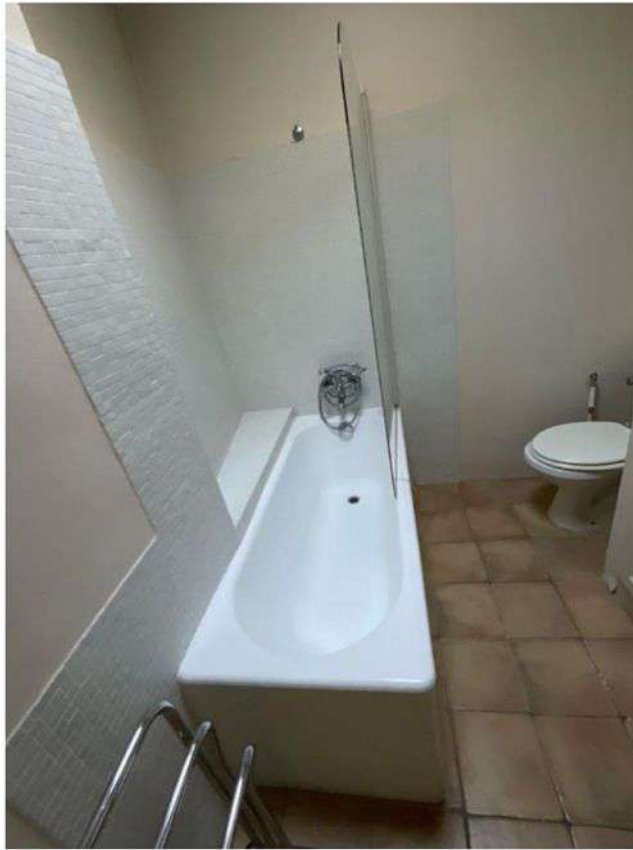
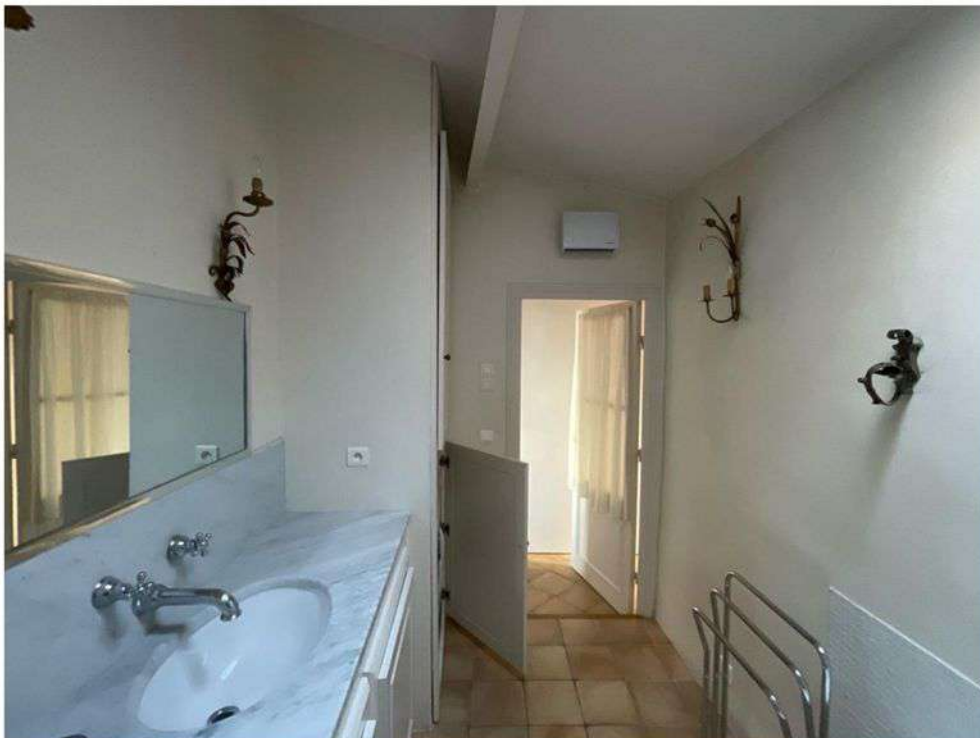
- Une baignoire en bon état d'usage,
- Un meuble avec une vasque encastrée, robinet mélangeur, ensemble en bon état,
- Un fenestron en partie haute,
- Un placard avec deux portes sur la droite en entrant, en bon état d'usage,
- WC non testé lors de mon passage, en bon état d'usage,
- Eclairage via des appliques,
- Un radiateur mural, non testé,

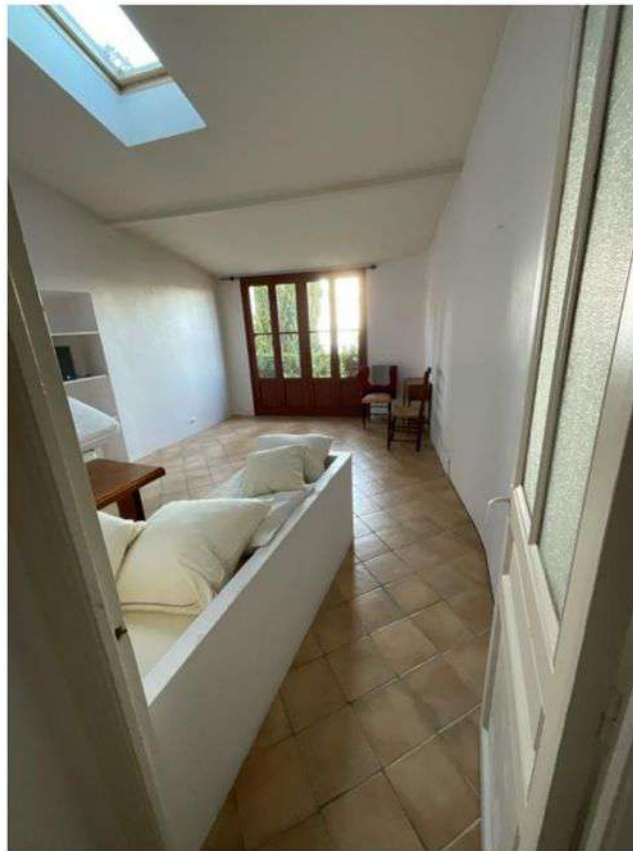
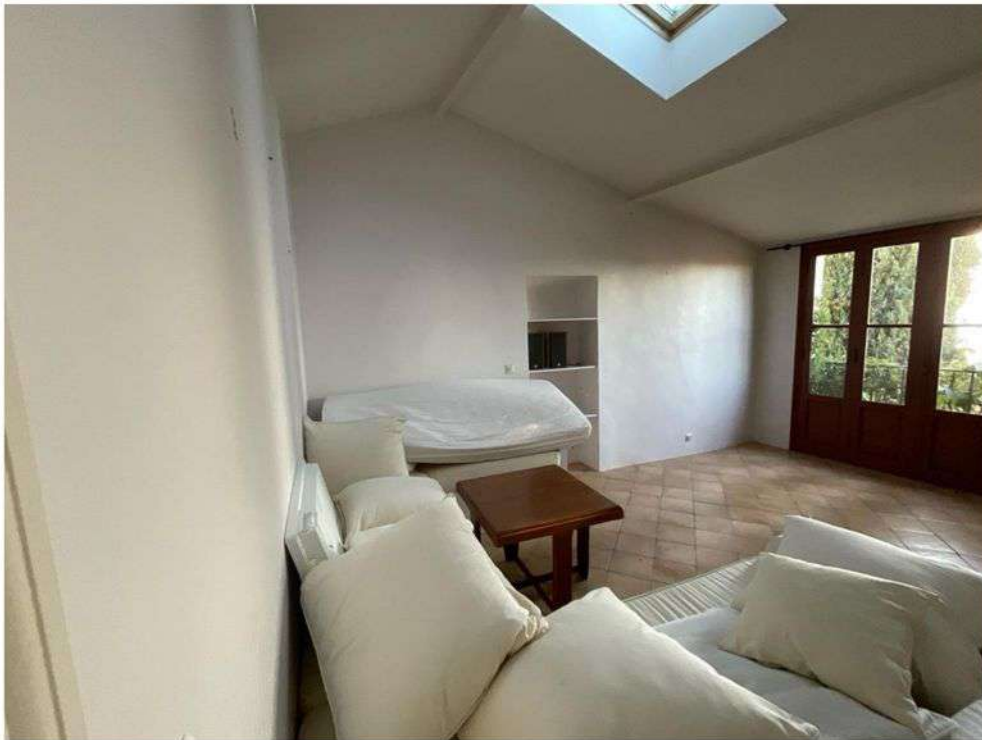
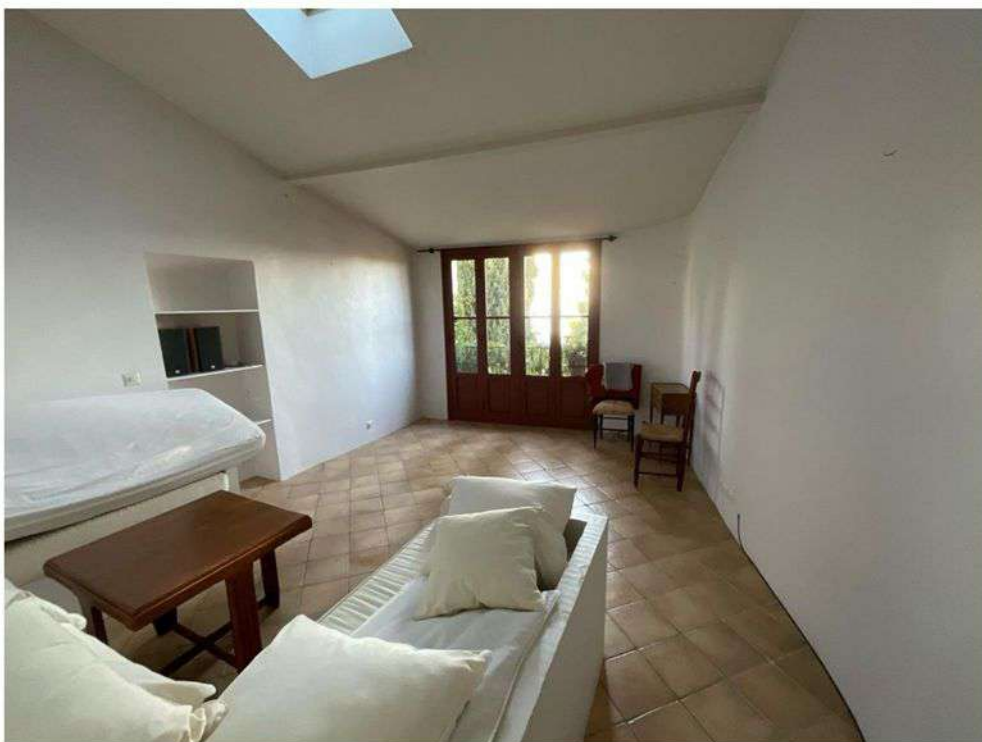
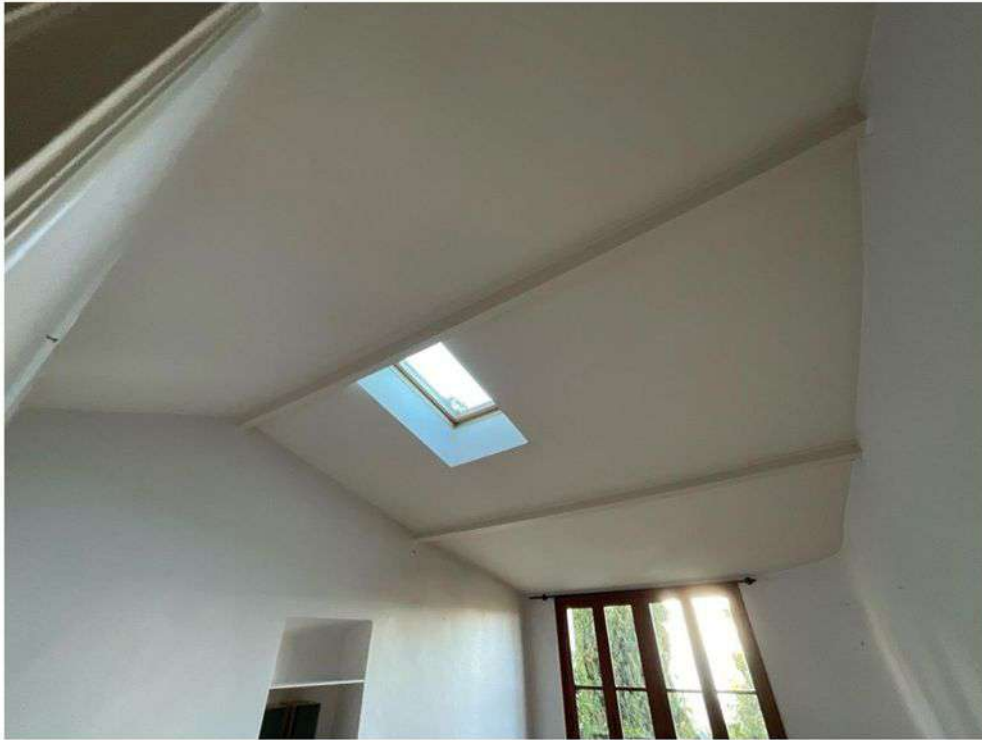
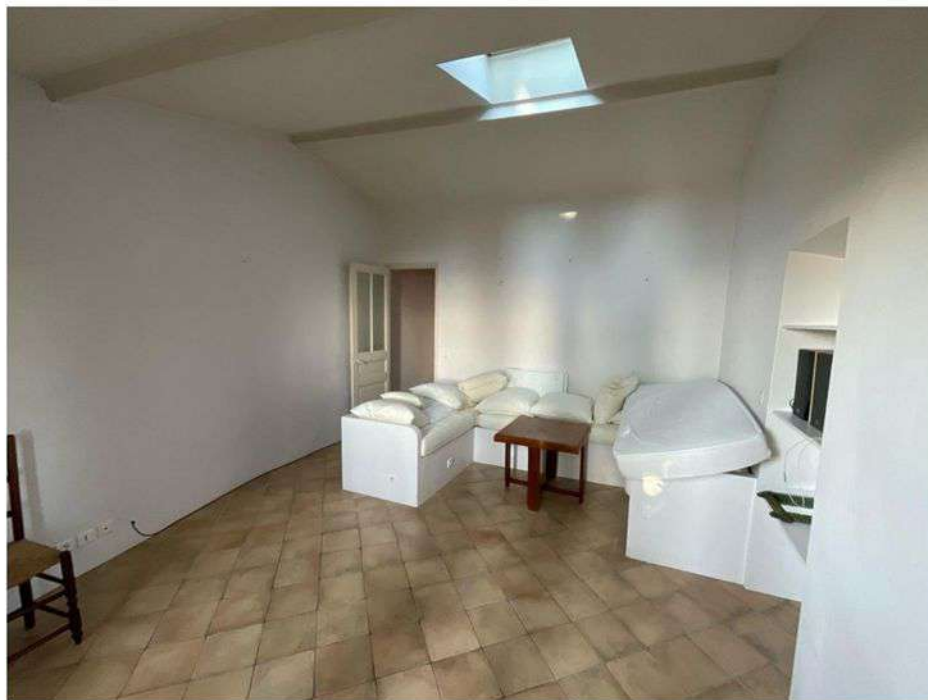
- Une double porte fenêtre en bois,
- Un velux
- Un ensemble d'assises bétonné,

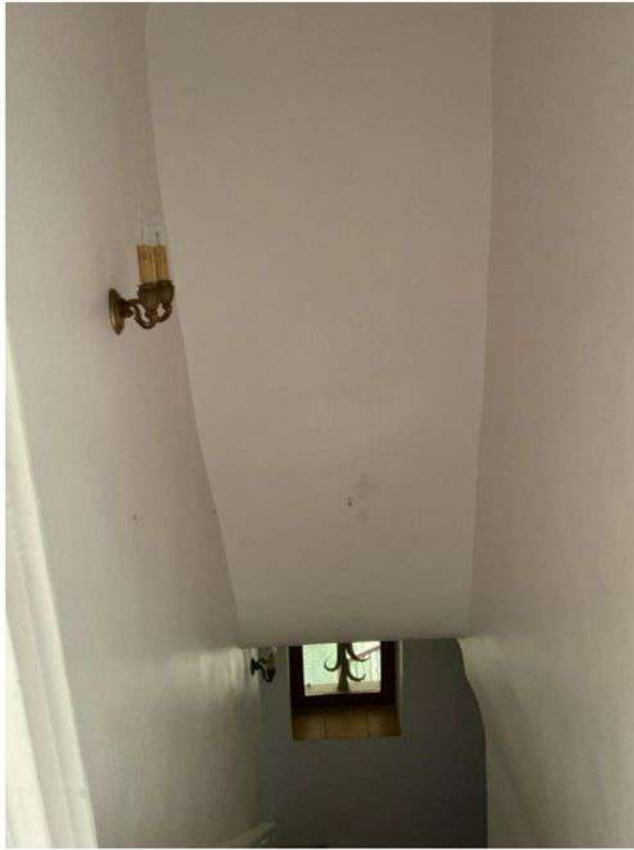
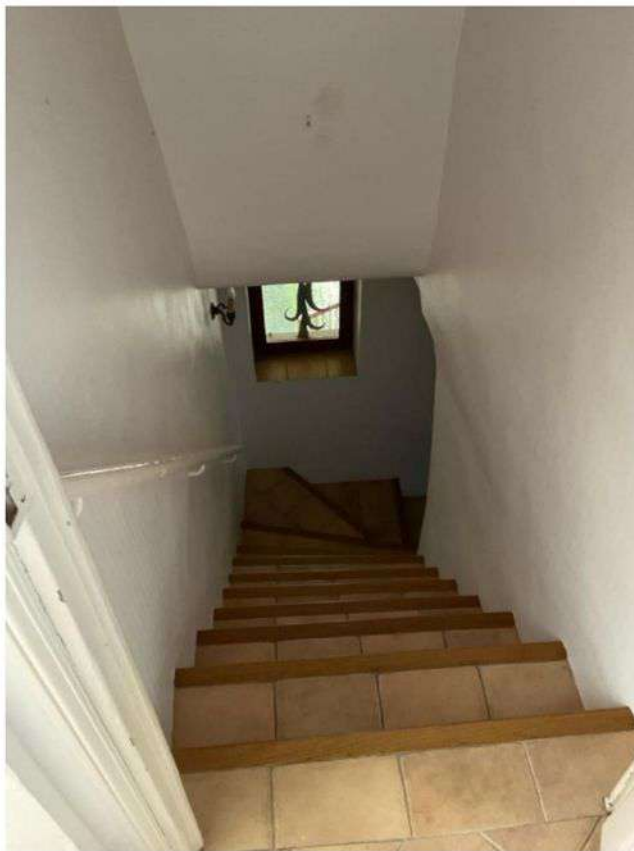
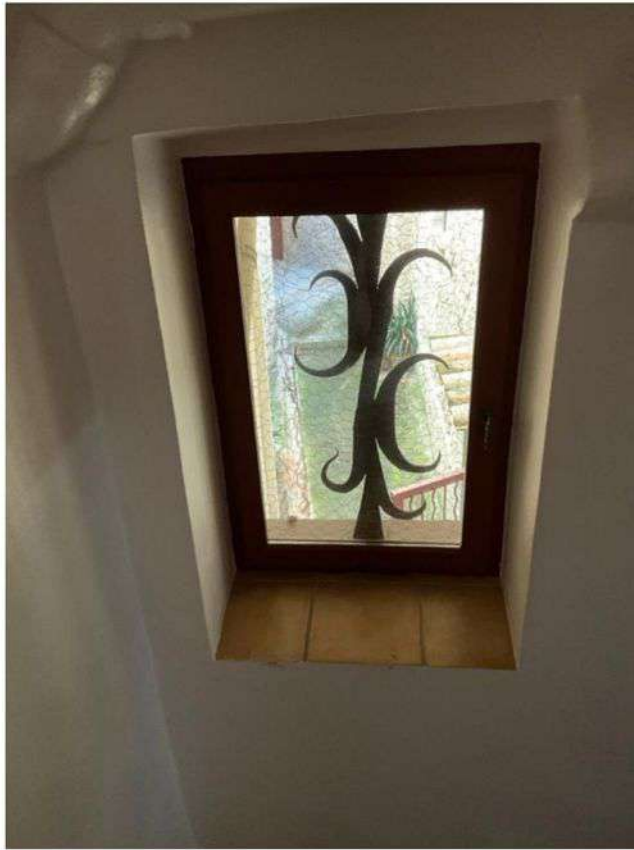
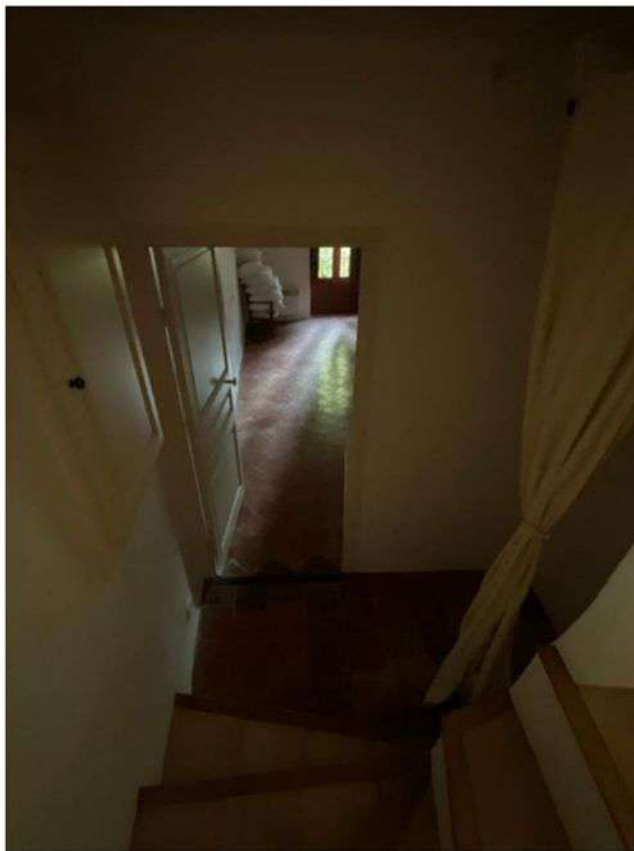
### ➤ ESCALIER

Les escaliers carrelés sont en bon état d'usage.

L'éclairage se fait via des appliques. Une petite fenêtre donne au bout de l'impasse SPARAGET.

L'escalier dessert une chambre située à l'entresol.

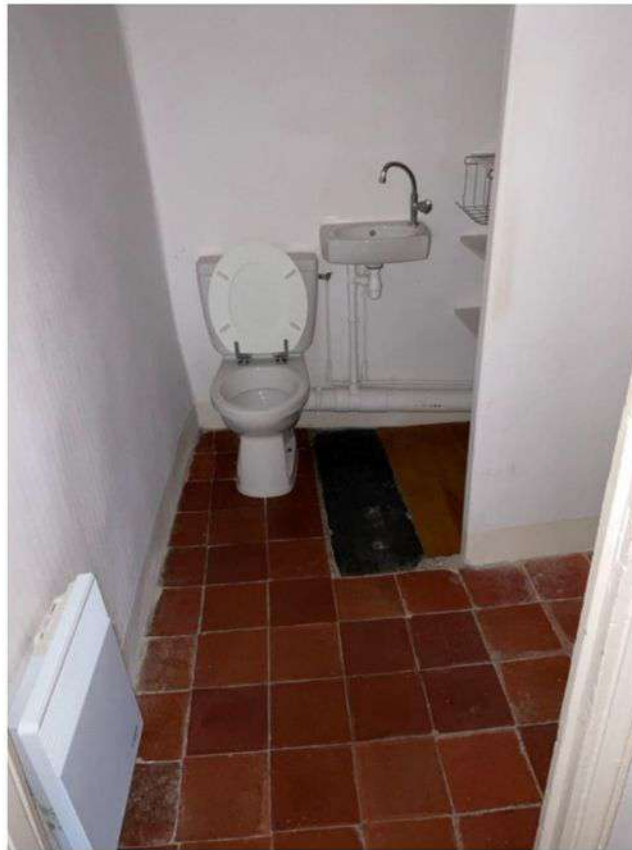
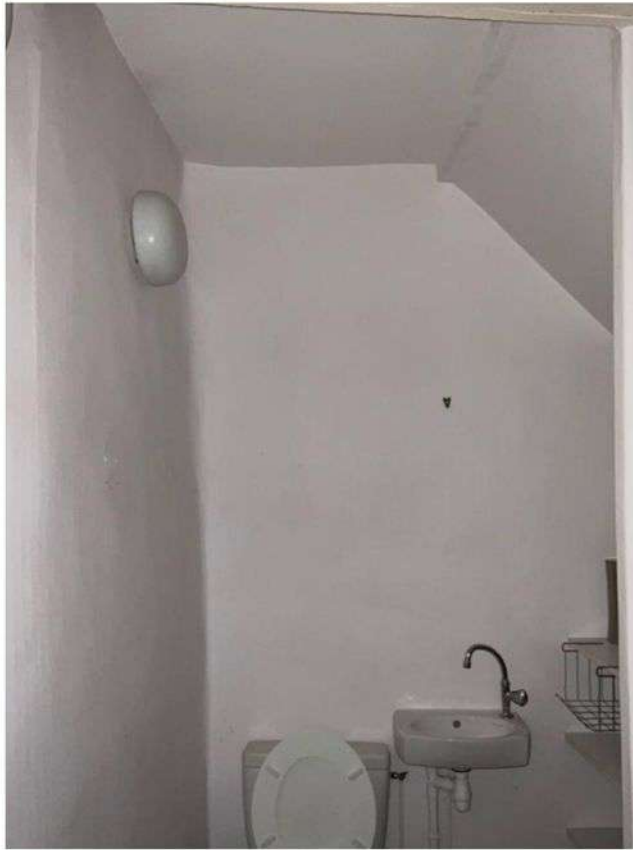
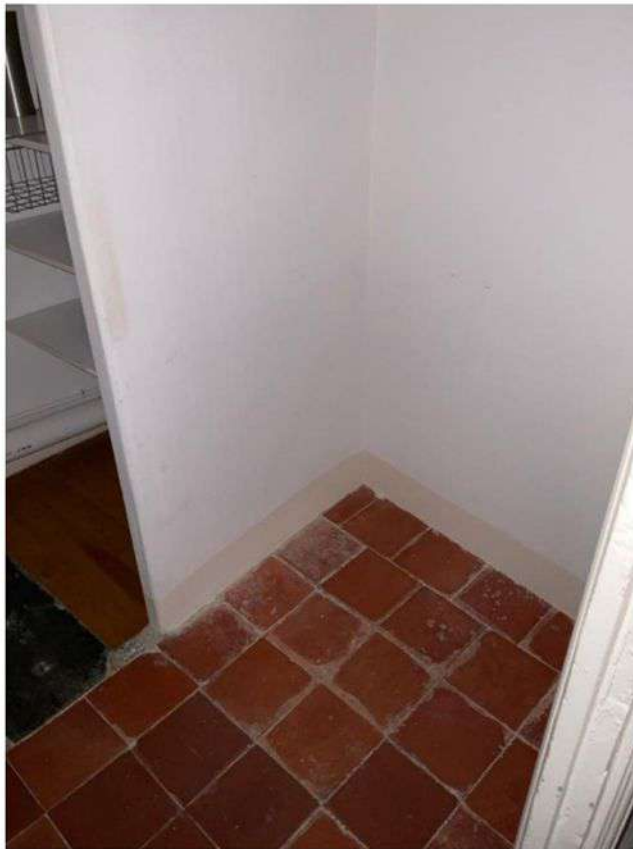
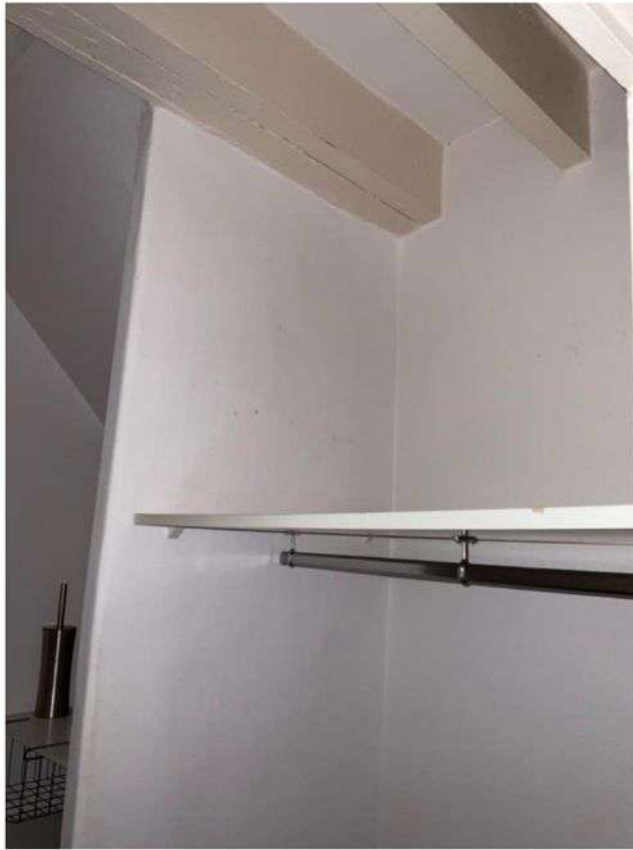
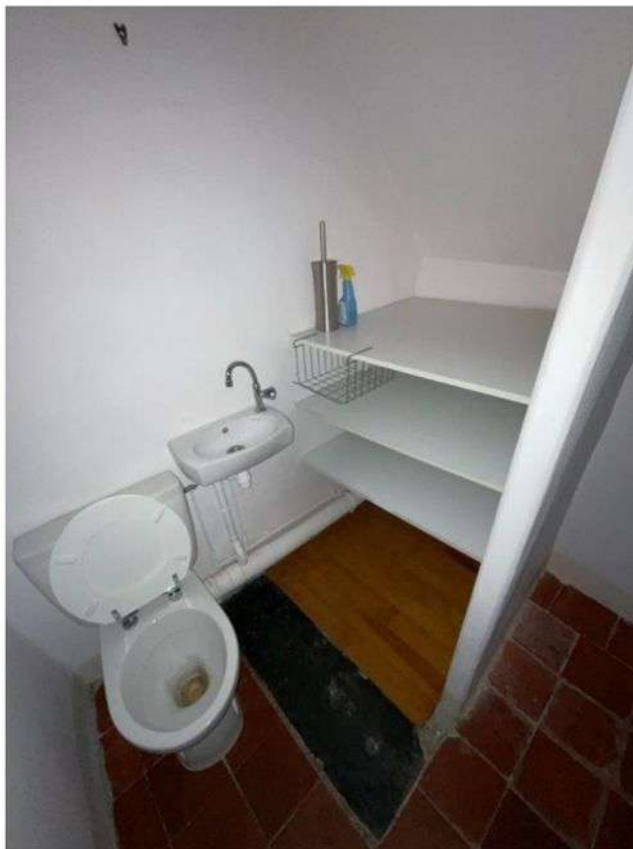
- WC avec abattant, non testé lors de mon passage,
- Une petite vasque avec robinet mélangeur,
- Trois étagères,
- Un renforcement à usage de placard équipé d'une tringle,
- Eclairage via une applique de type hublot,
- Un radiateur non testé lors de mon passage,

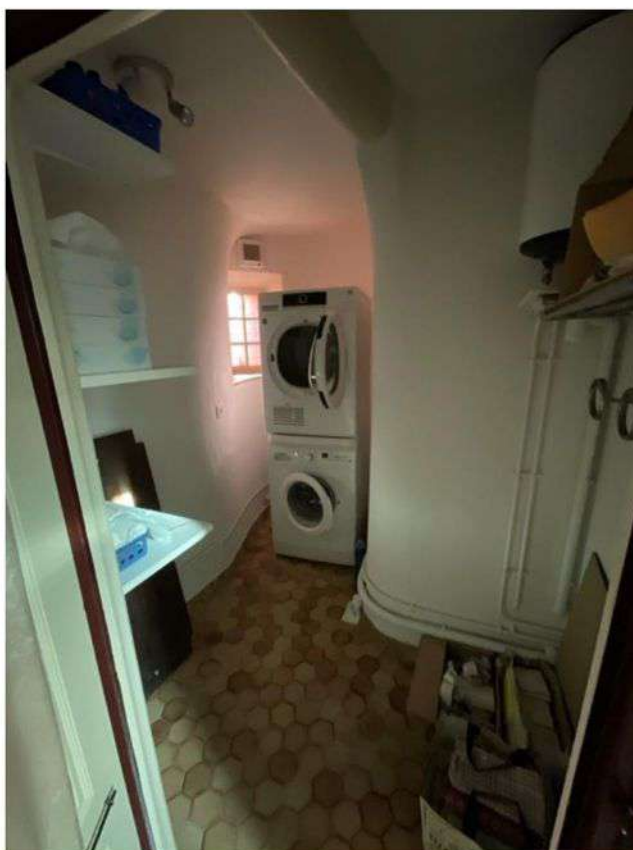
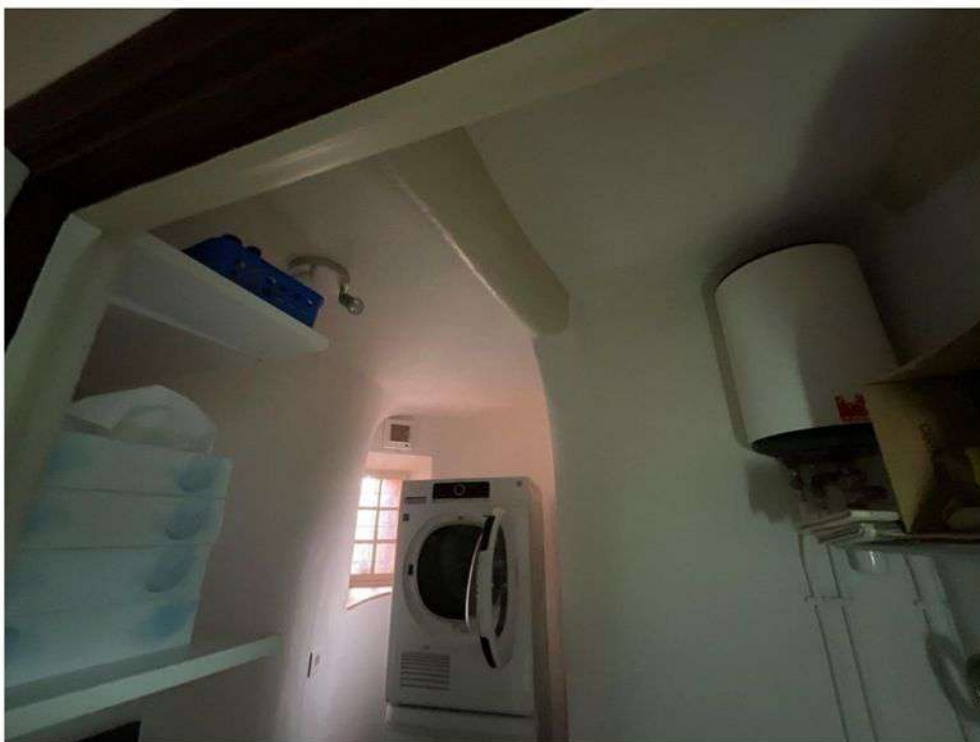
- L'éclairage se fait via un plafonnier.
- Un chauffe-eau de marque ATLANTIC
- Un petit fenestron,

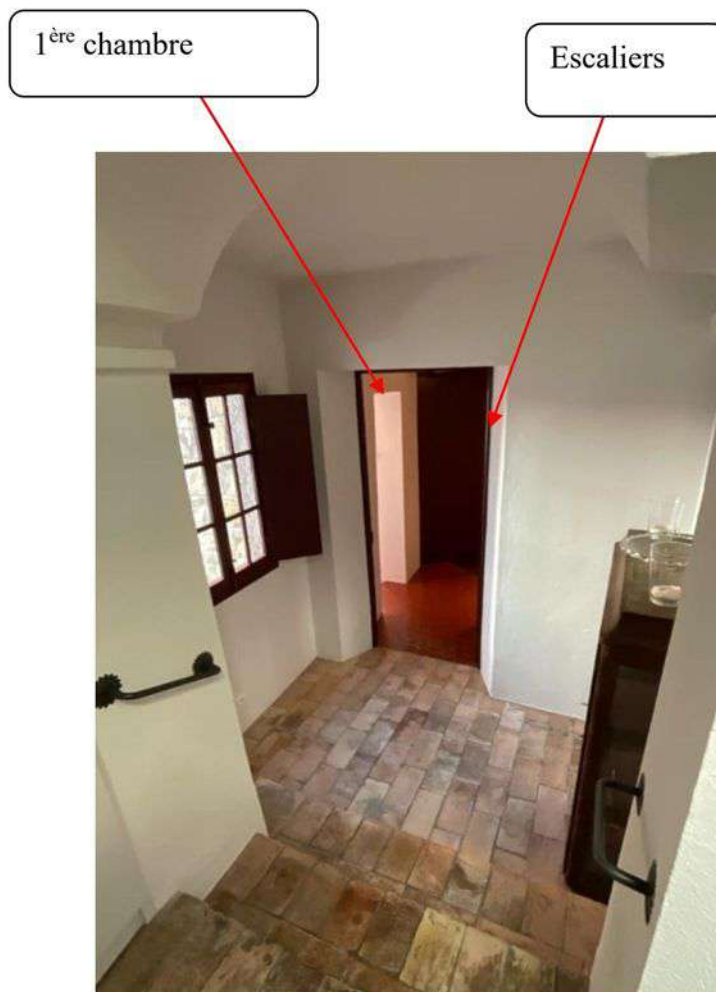
#### ➤ **SAS / PALIER**

Au sol, les feuillets sont en état d'usage,

Aux murs, la peinture est en bon état d'usage,

Au plafond, la peinture est en très bon état,

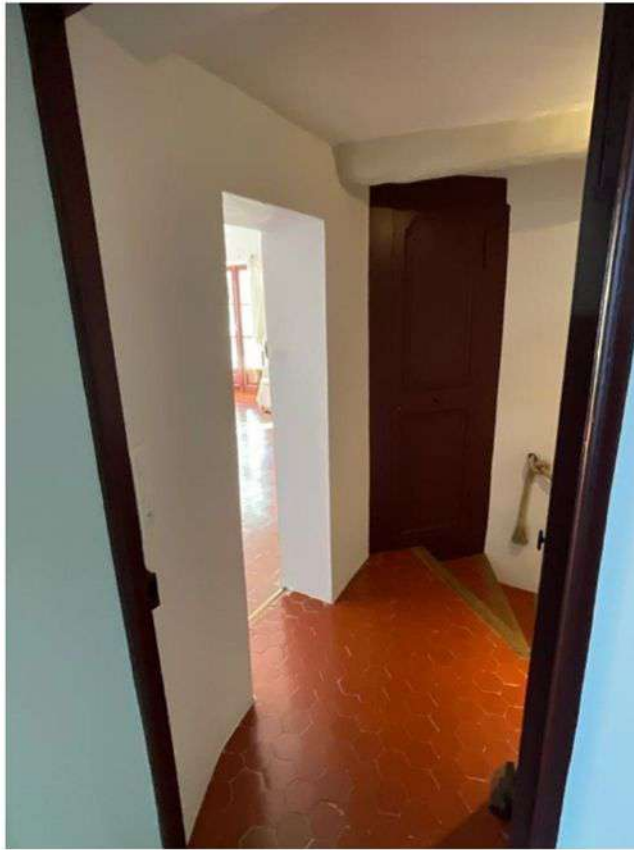
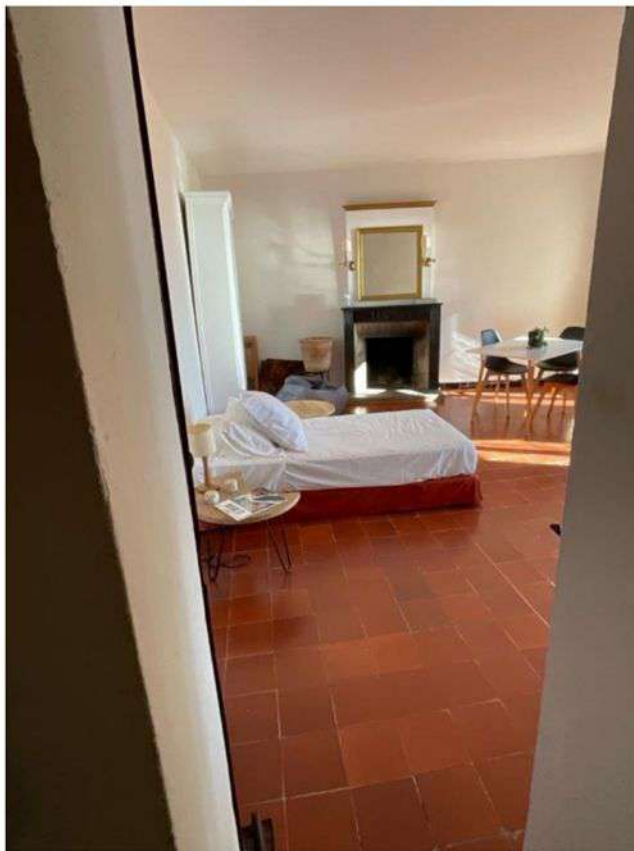
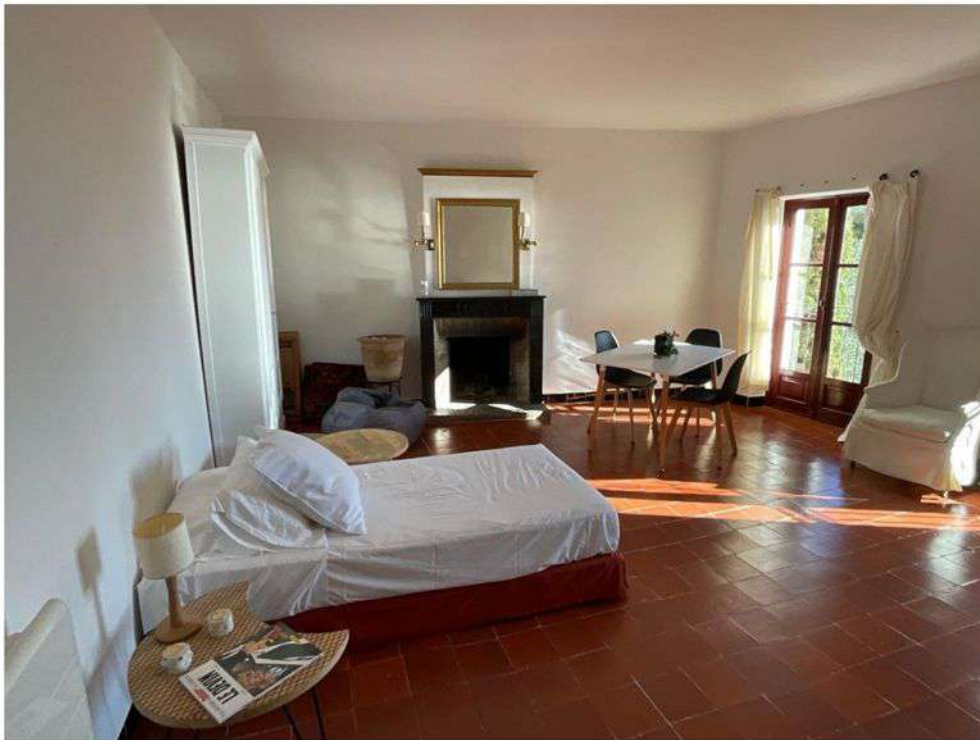
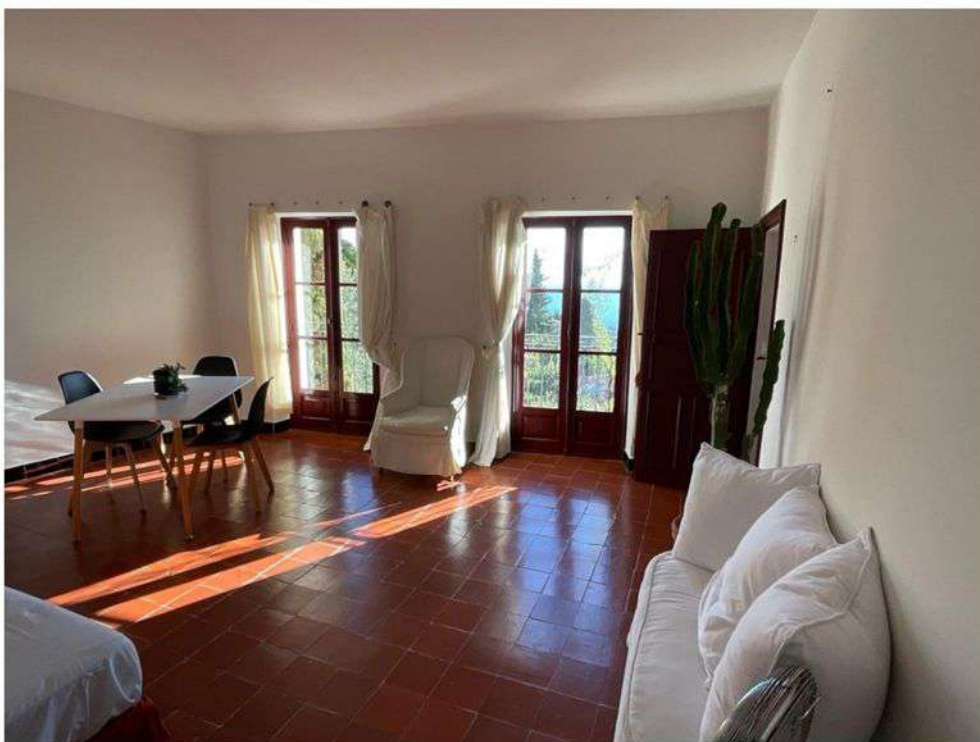
➤ **1ère CHAMBRE GAUCHE**

La porte est en état d'usage.

Au sol, le carrelage est en état d'usage,

Aux murs, la peinture est en bon état d'usage

Au plafond, la peinture avec poutres apparentes est en bon état d'usage,

- Deux double porte fenêtre,
- Eclairage via des appliques,
- Un radiateur non testé lors de mon passage,

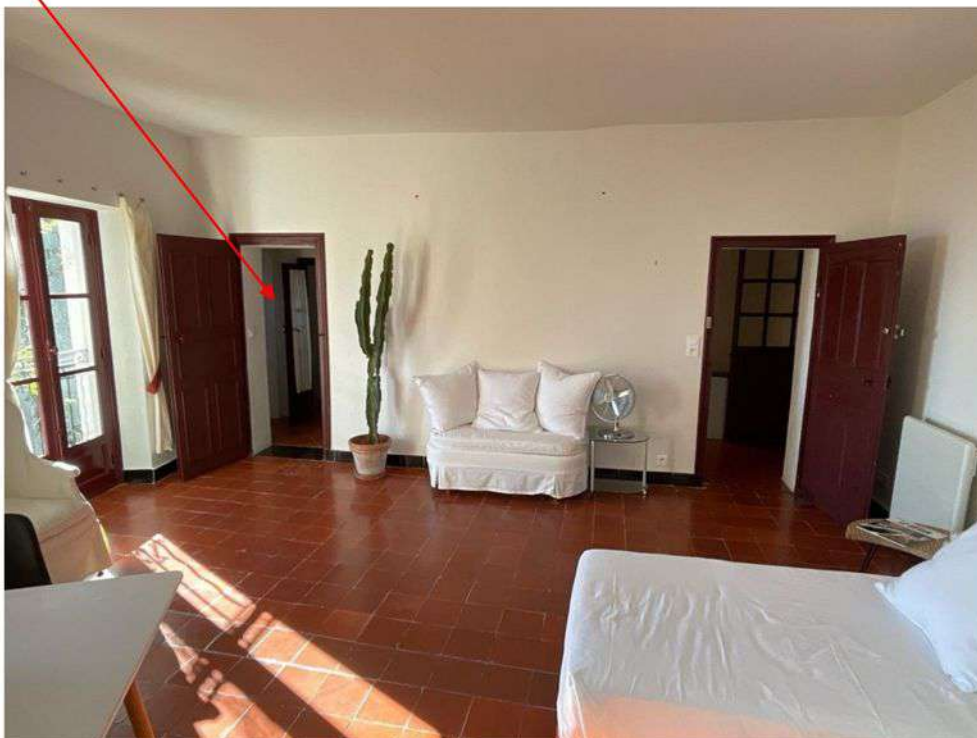
Couloir donnant accès à une salle d'eau et à la 2<sup>ème</sup> chambre à l'étage

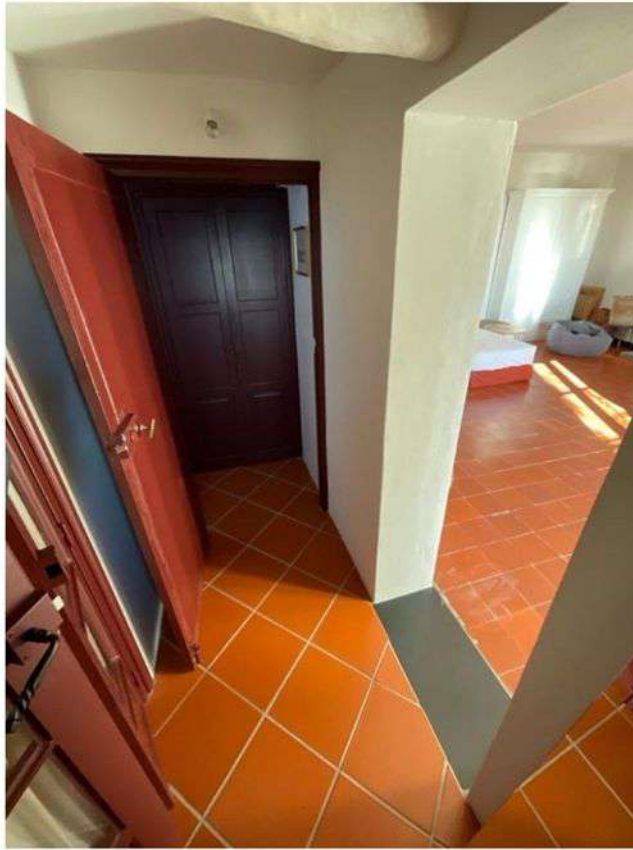
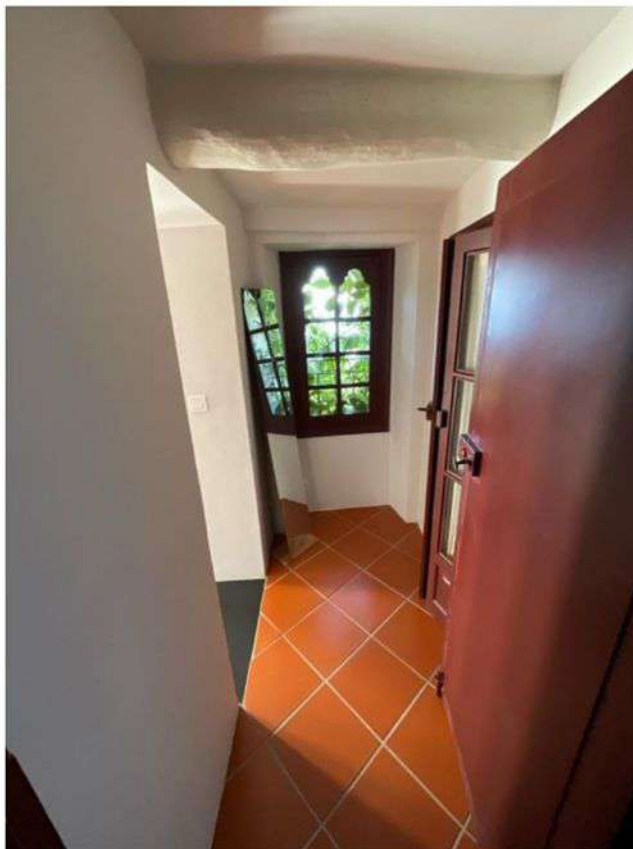
### ➤ **PETIT COULOIR**

Au sol, le carrelage est en état d'usage,

Aux murs, la peinture est en bon état d'usage

Au plafond, la peinture avec poutres apparentes est en bon état d'usage,

- Une fenêtre en bois,
- Eclairage via un petit spot mural,

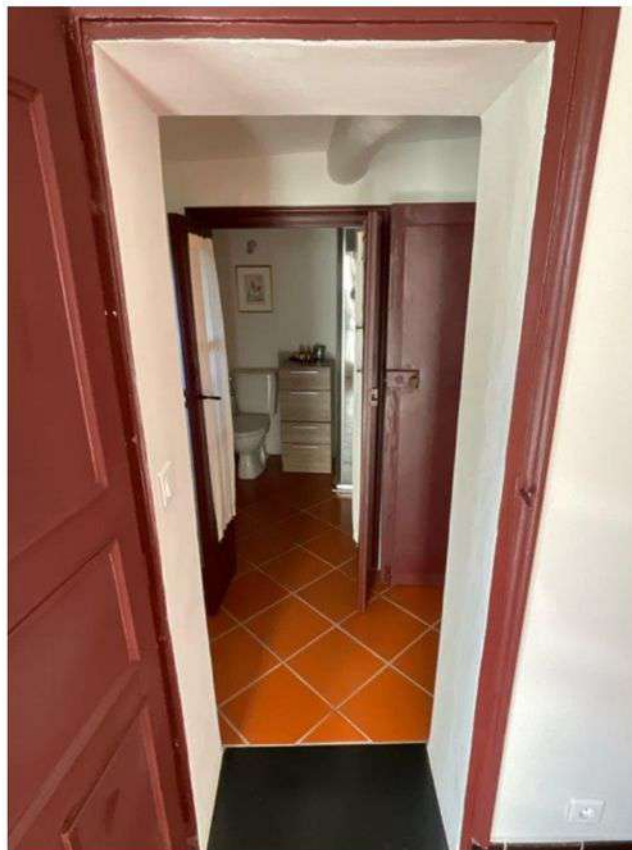
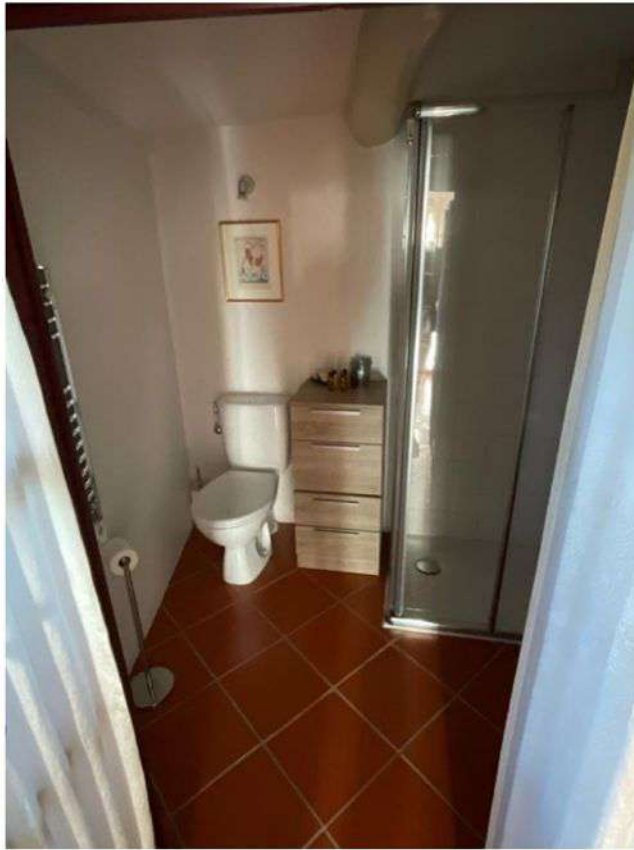
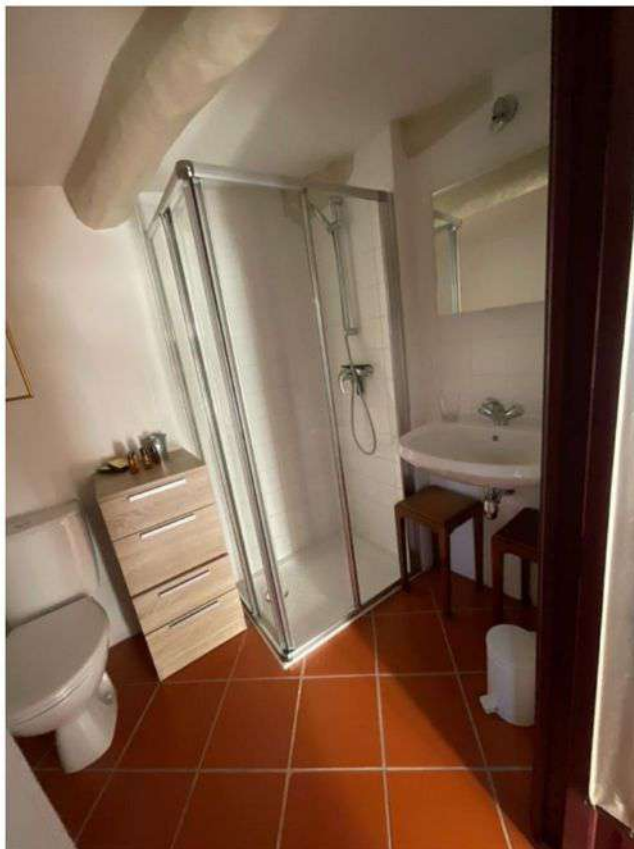
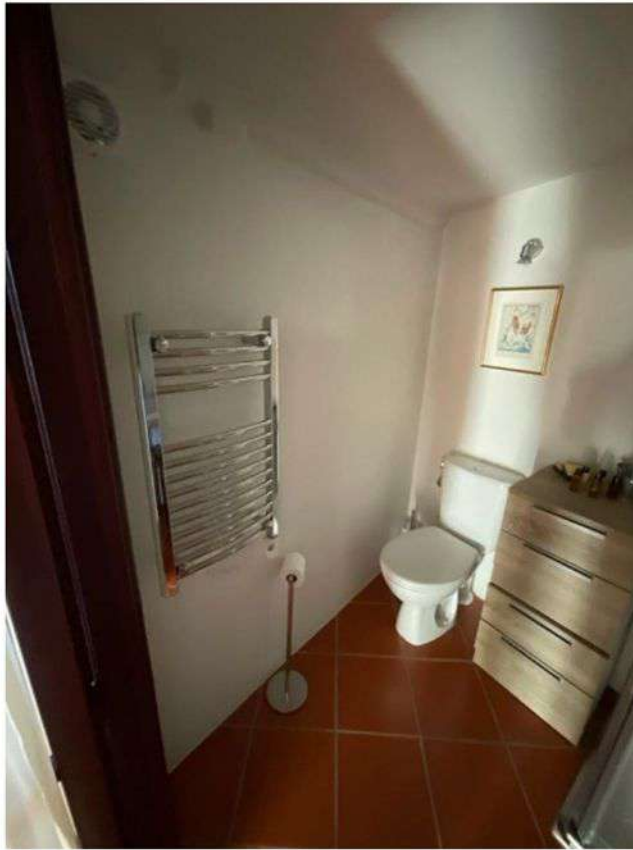
### ➤ SALLE D'EAU ATTENANTE

La porte vitrée est en état d'usage.

Au sol, le carrelage est en état d'usage,

Aux murs, la peinture est en bon état d'usage

Au plafond, la peinture avec poutres apparentes est en bon état d'usage,

- Eclairage via deux spots muraux,
- Une douche avec bac à douche et porte coulissantes, ensemble avec flexible et robinet mitigeur, non testé lors de mon passage,
- WC non testé lors de mon passage,
- Un sèche serviette non testé lors de mon passage,
- Une vasque avec robinet mélangeur non testé lors de mon passage,
