**PROCES VERBAL DESCRIPTIF**

**LE VENDREDI VINGT DÉCEMBRE**  
**DEUX MILLE VINGT QUATRE**  
**de 7h15 à 22h30**

**VINGT DÉCEMBRE DEUX MILLE VINGT QUATRE  
sur la commune de ROQUEBRUNE CAP MARTIN**

**1/ 9 rue Grimaldi cadastrés AP n°258** lieudit « 9 rue Grimaldi » pour une contenance de 1 are 27 centiares, à savoir selon le titre de créance : la totalité d'un bâtiment à usage d'habitation auquel on accède soit par la parcelle AP n°272 soit par un passage dans la parcelle cadastrée AP n°256, comprenant un rez-de-jardin, un entresol, un rez-de-chaussée et un étage composés chacun savoir :

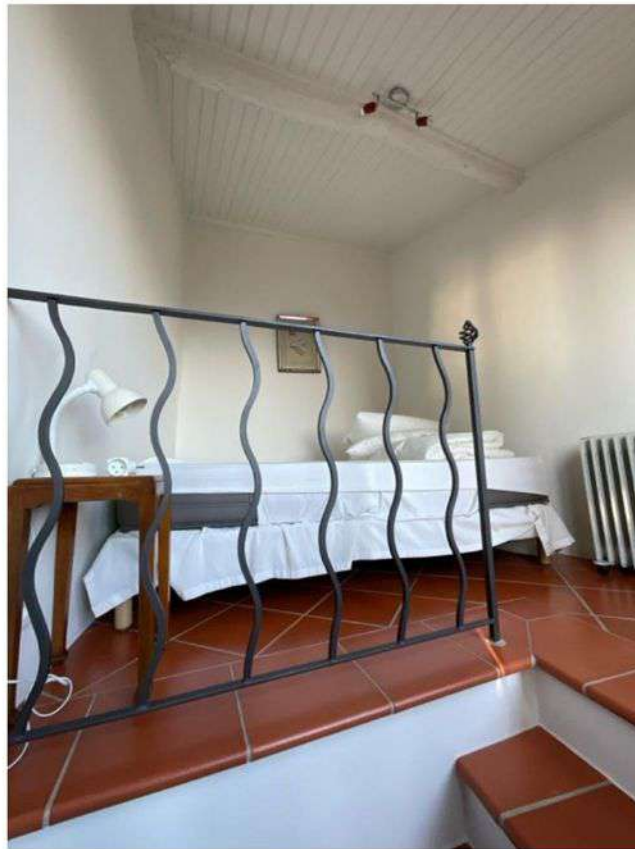
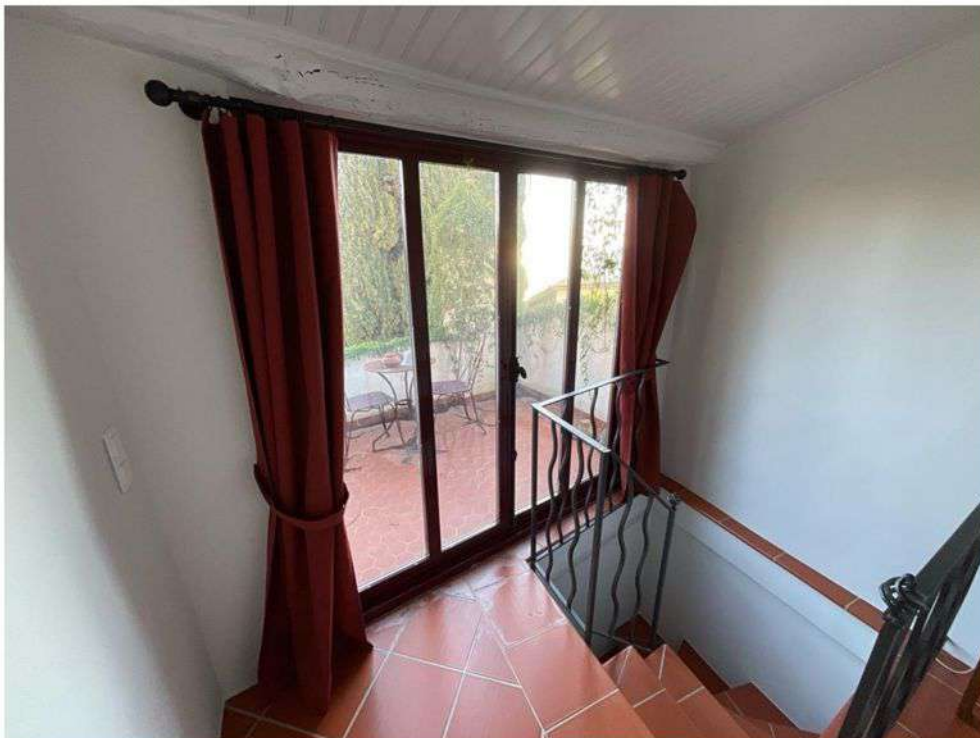
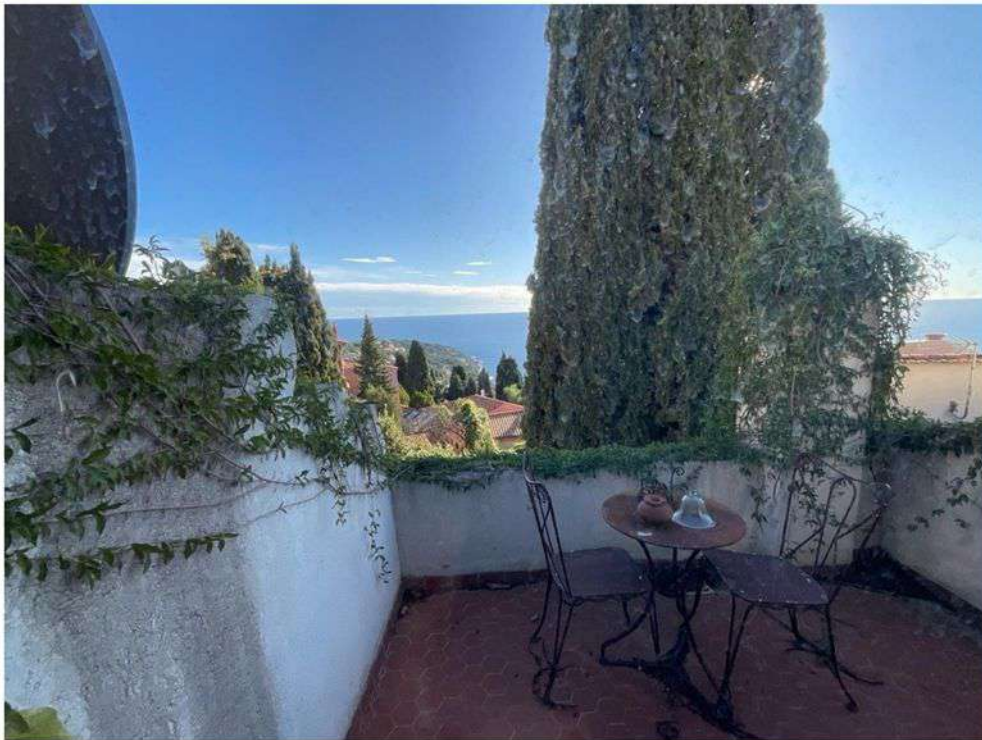
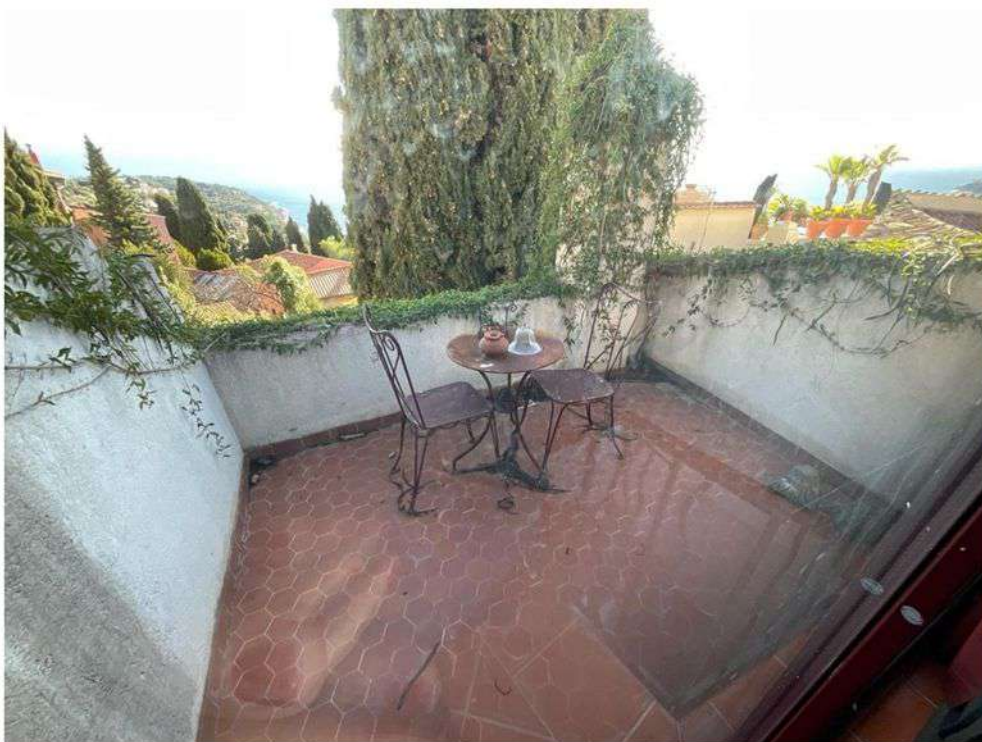
➤ **2<sup>ème</sup> CHAMBRE ETAGE**

Au sol, le carrelage est en état d'usage,

Aux murs, la peinture est en bon état d'usage

Au plafond, la peinture avec poutres apparentes est en bon état d'usage,

- Une porte fenêtre,
- Eclairage via un plafonnier

Cette chambre donne accès à une terrasse carrelée.

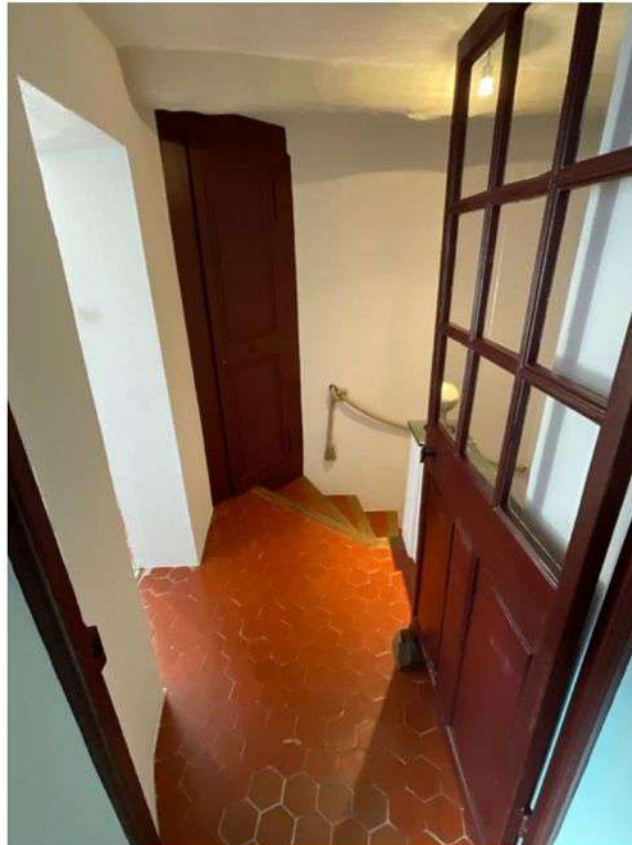
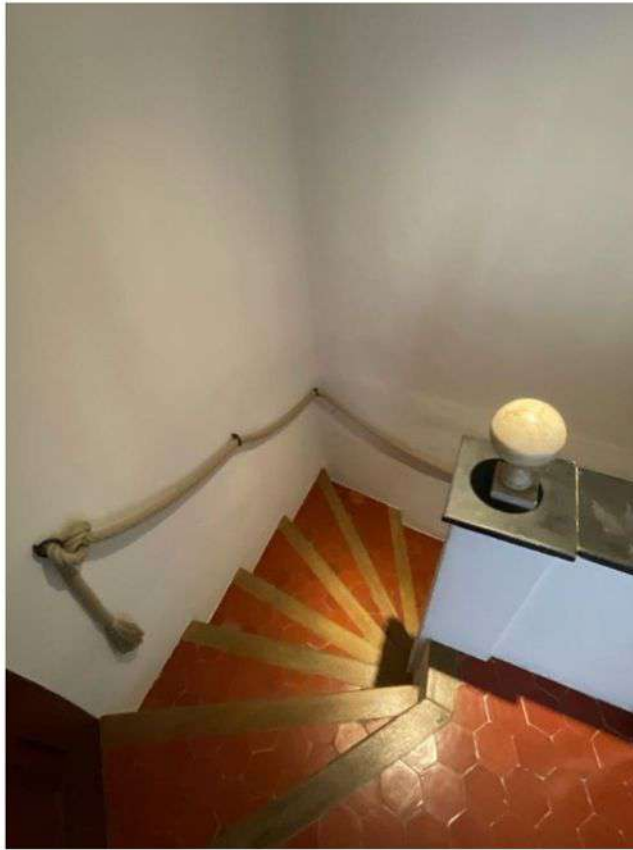
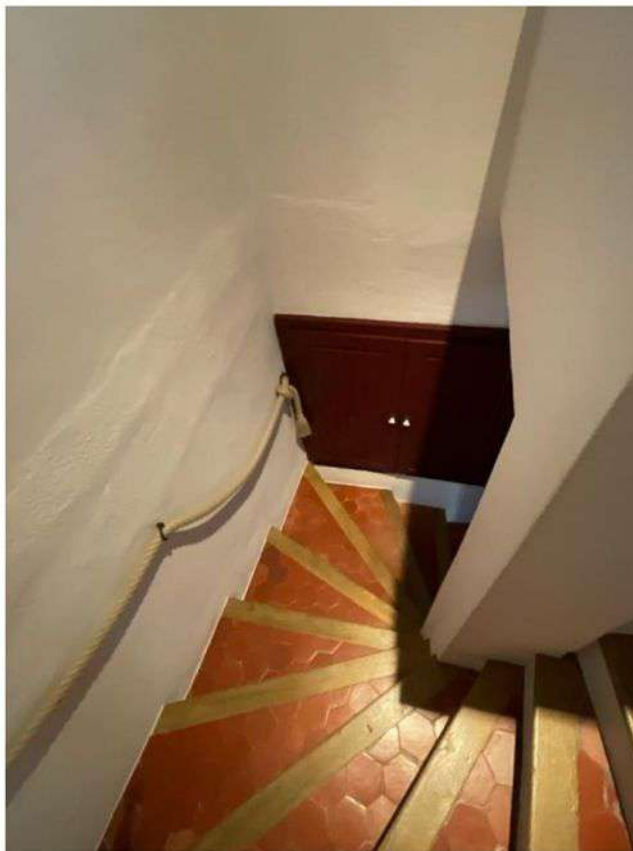
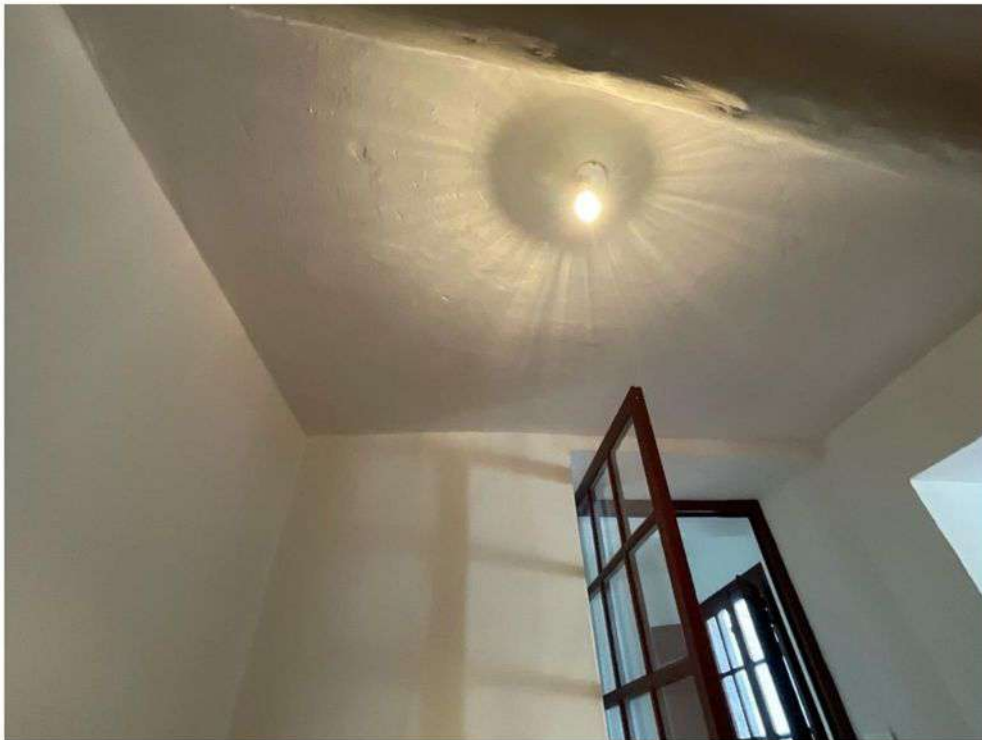
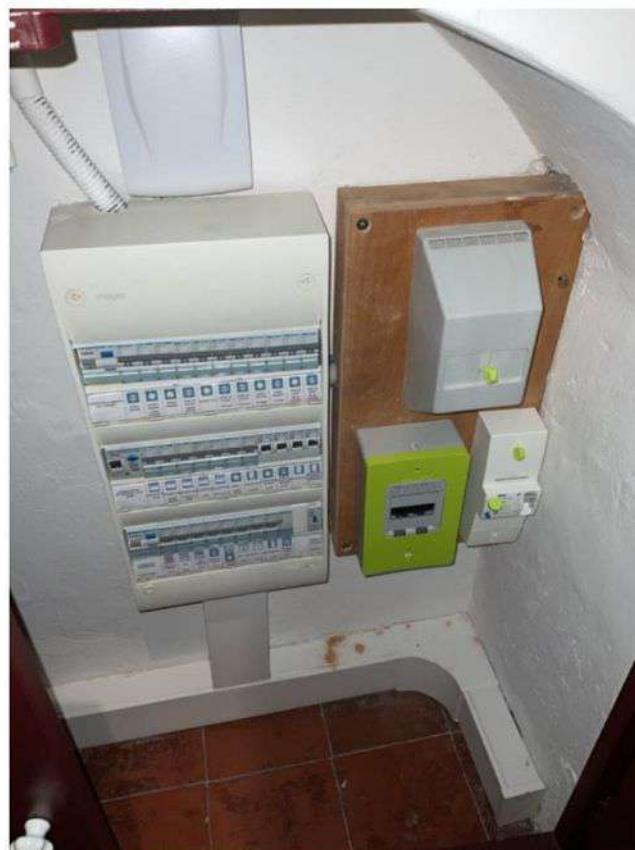
➤ **ESCALIER ACCESSIBLES JUSTE APRES LE SAS SE TROUVANT APRES LA CUISINE**

Les escaliers carrelés sont en bon état d'usage. Une rampe en cordage.

L'éclairage se fait via un plafonnier. Deux petits placards sont présents dans les angles dont un dans lequel se trouve le compteur

L'escalier dessert une chambre et une salle de bains situées à l'entresol.

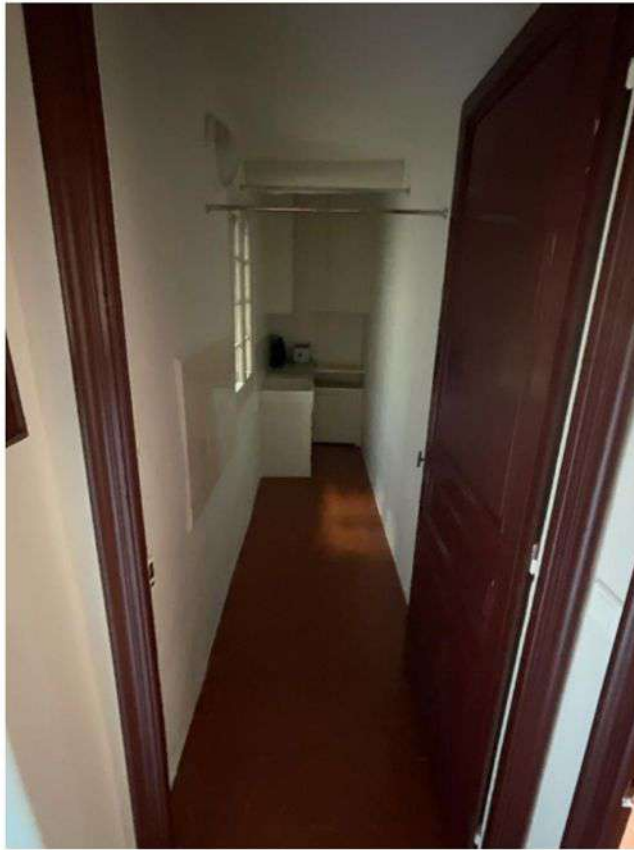
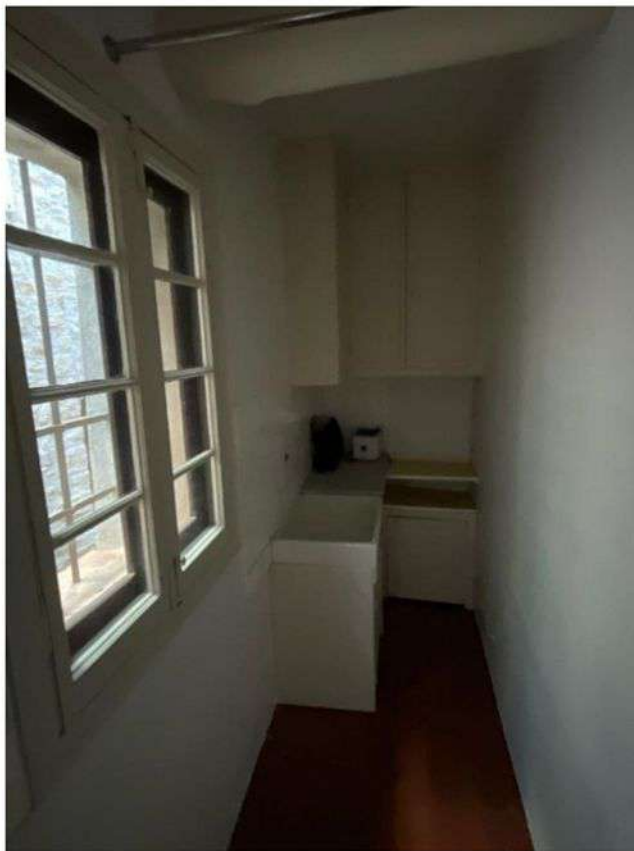
### ➤ ESPACE POINT D'EAU

La porte est en bon état d'usage.

Au sol, les tommettes sont en état d'usage,

Aux murs, la peinture et la faïence sont en bon état d'usage,

Au plafond, la peinture avec poutres apparentes est en bon état d'usage,

- Une fenêtre donnant sur l'impasse SPARAGET
- Eclairage via une applique de type hublot,
- Une vasque, robinet absent,
- Un ensemble de placards,

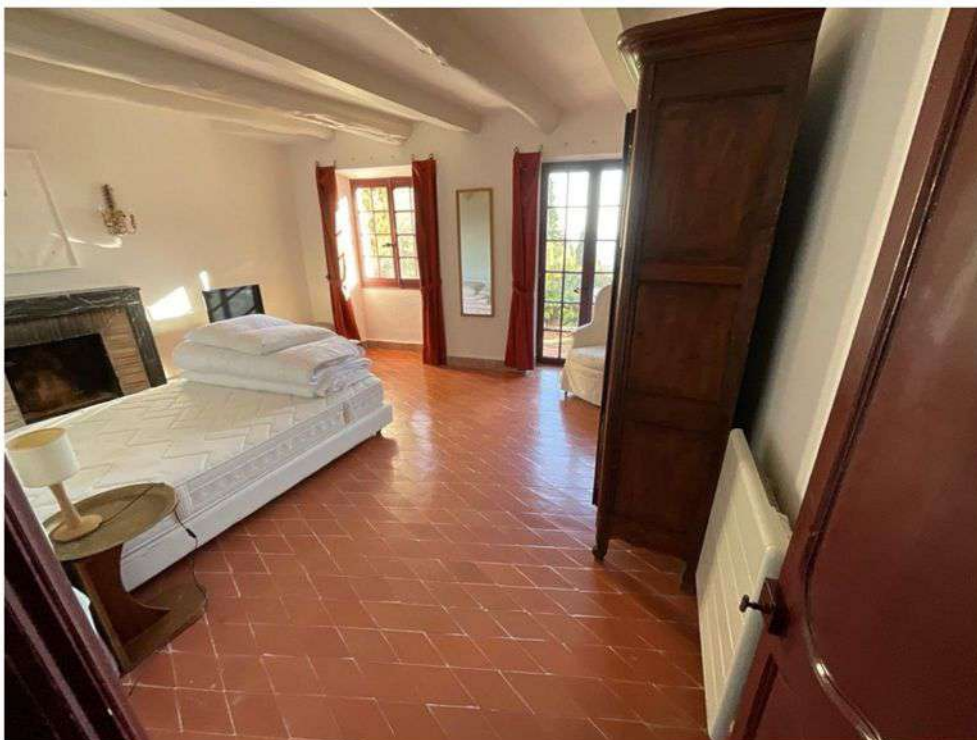
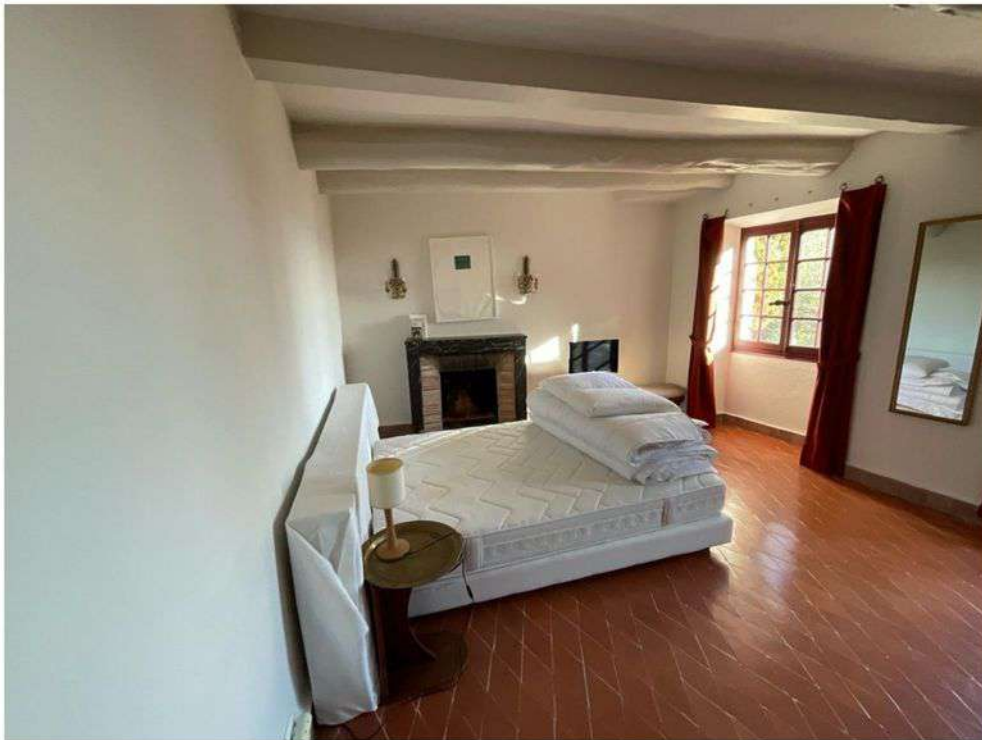
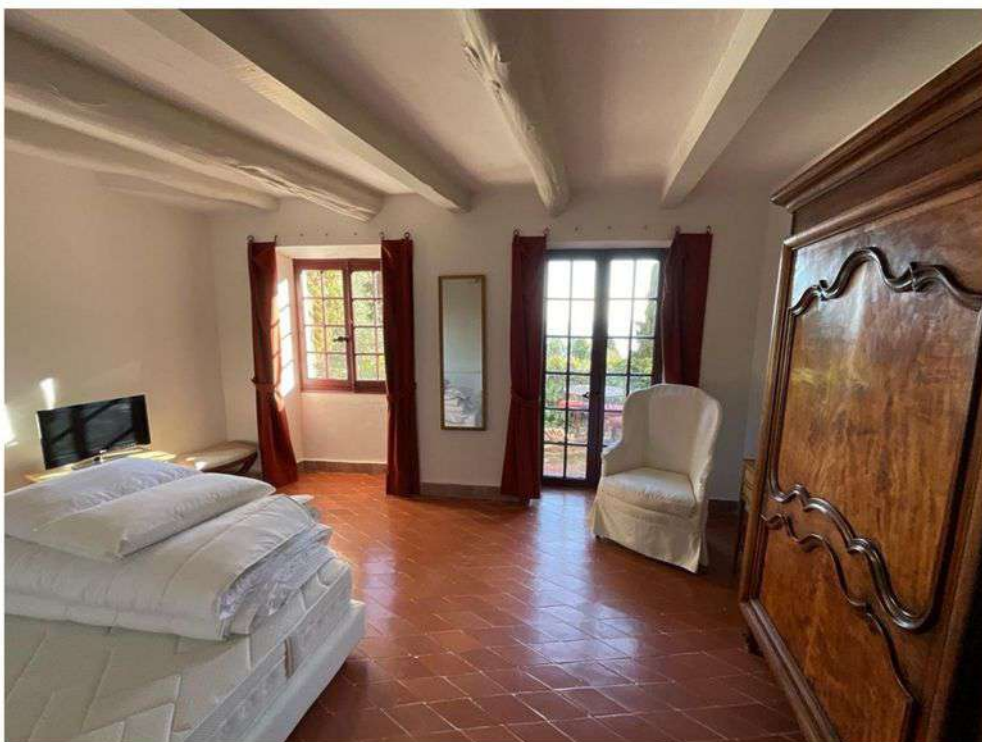
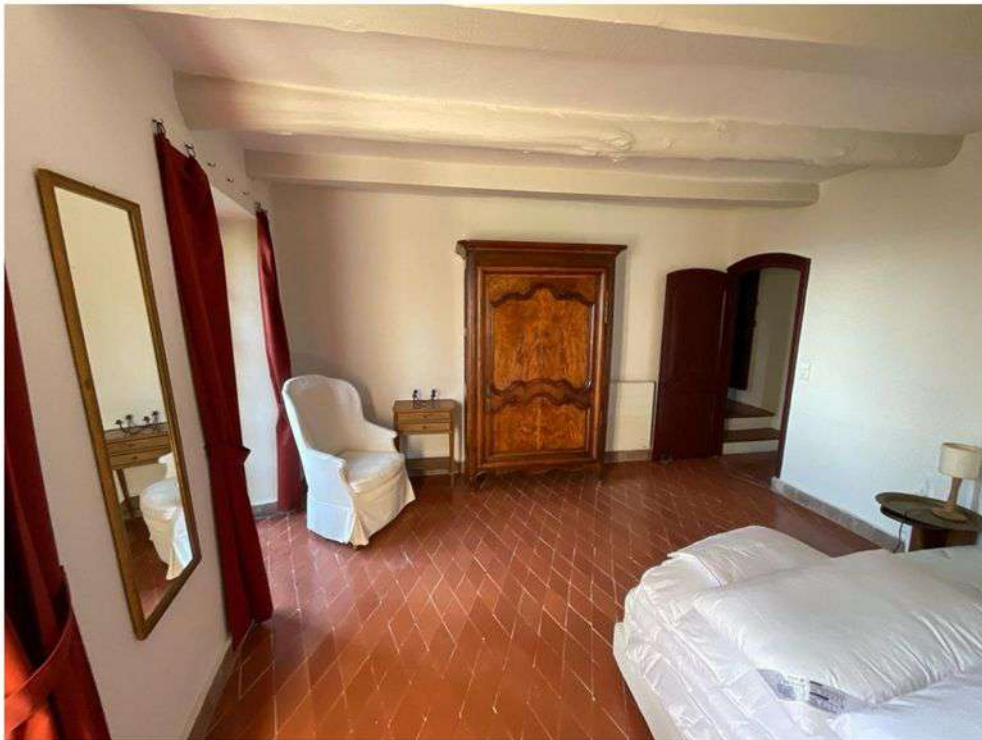
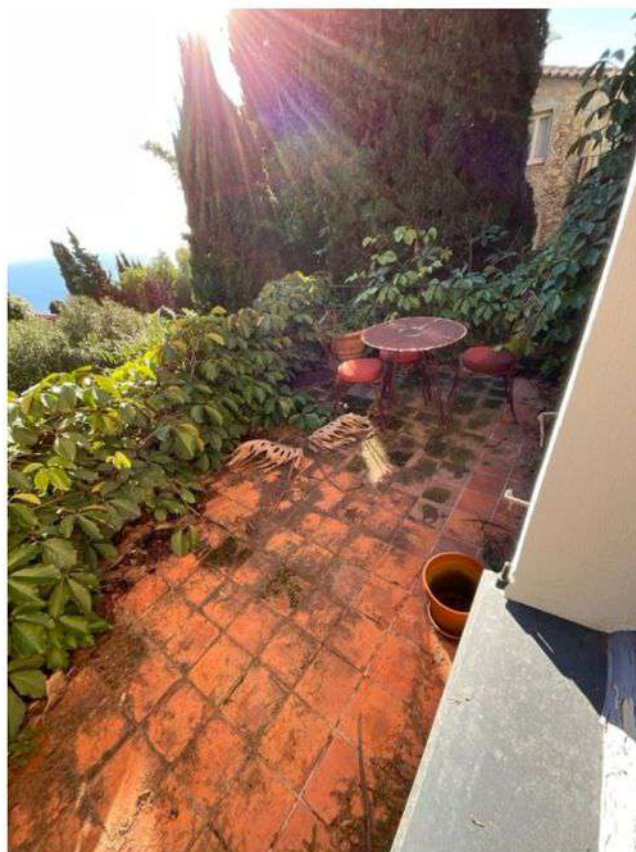
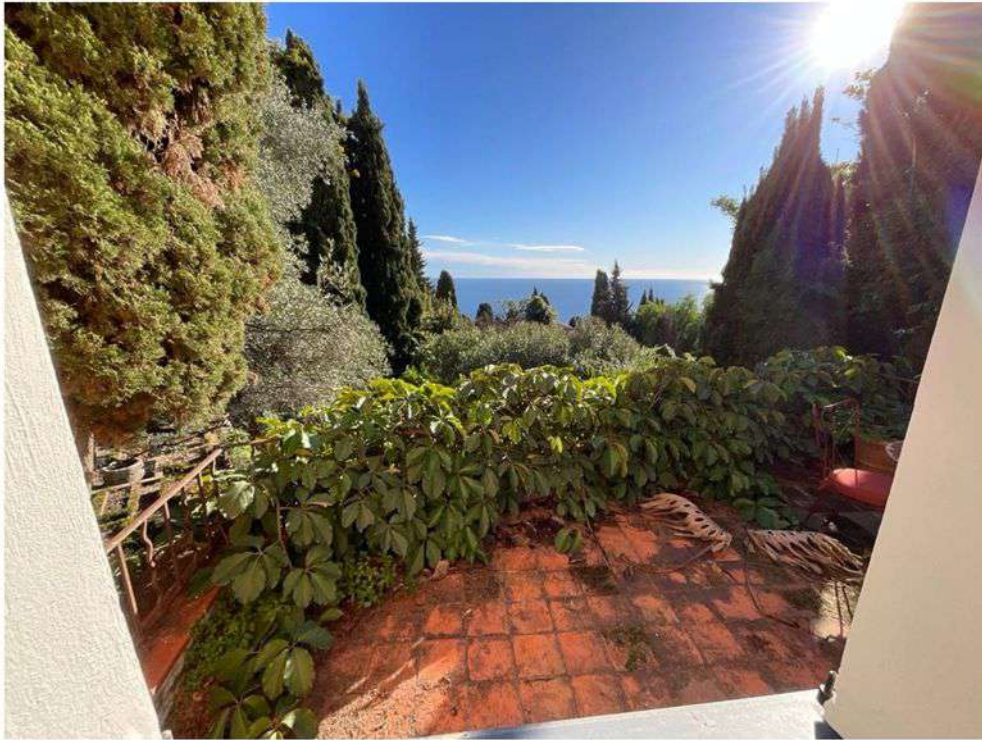
### ➤ 3<sup>ème</sup> CHAMBRE

La porte est en état d'usage.

Au sol, les tommettes sont en état d'usage,

Aux murs, la peinture est en bon état d'usage

Au plafond, la peinture avec poutres apparentes est en bon état d'usage,

- Une double porte fenêtre,
- Une fenêtre,
- Eclairage via deux appliques,
- Un radiateur non testé lors de mon passage,

Cette chambre donne accès à une terrasse carrelée.

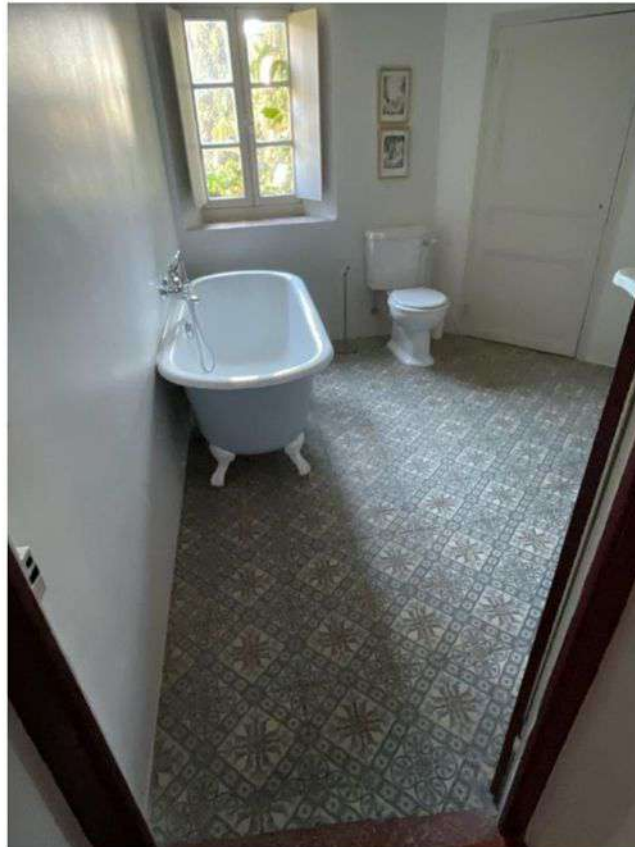
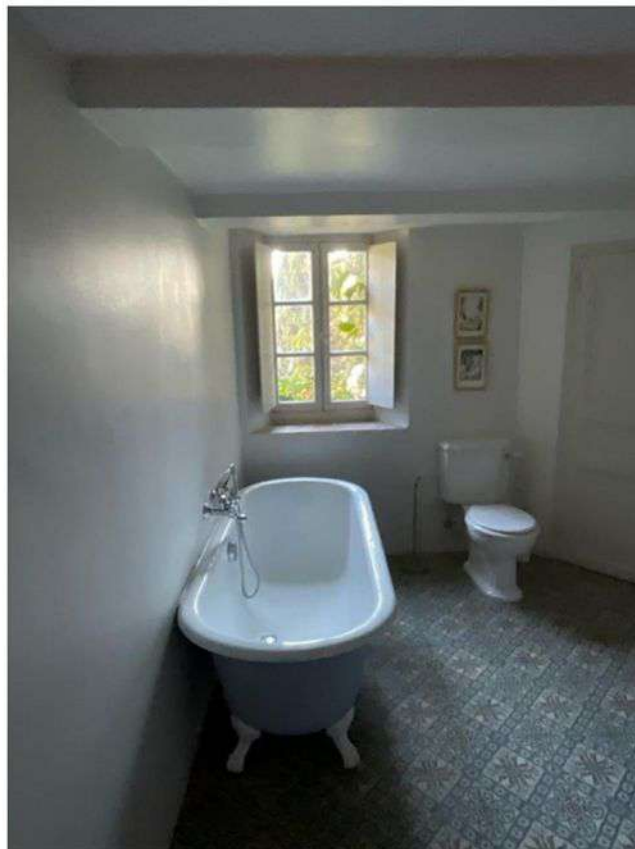
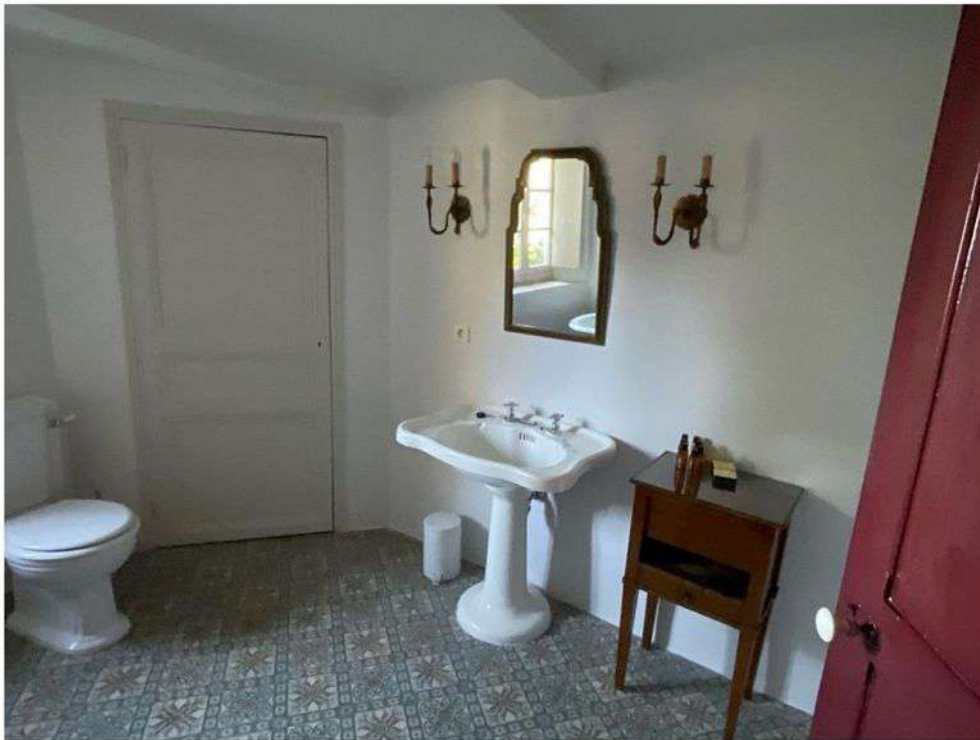
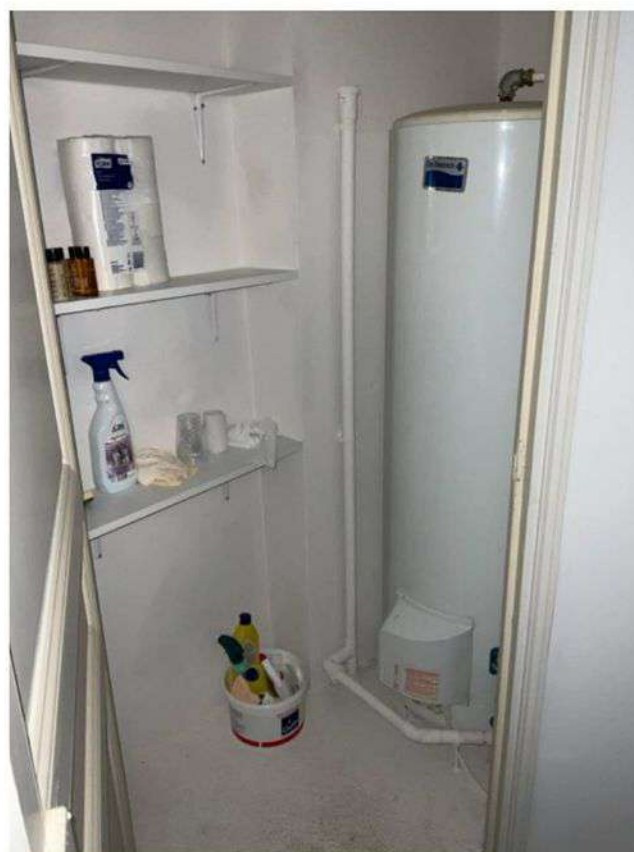
#### ➤ SALLE DE BAINS

La porte est en état d'usage.

Au sol, les carreaux de ciment sont en état d'usage,

Aux murs, la peinture est en bon état d'usage

Au plafond, la peinture avec poutres apparentes est en bon état d'usage,

- Eclairage via deux appliques,
- Une baignoire, ensemble avec flexible et robinet mélangeur, non testé lors de mon passage,
- WC non testé lors de mon passage,
- Un sèche serviette non testé lors de mon passage,
- Une vasque sur pied avec robinet mélangeur non testé lors de mon passage,
- Une fenêtre avec volets intérieurs,

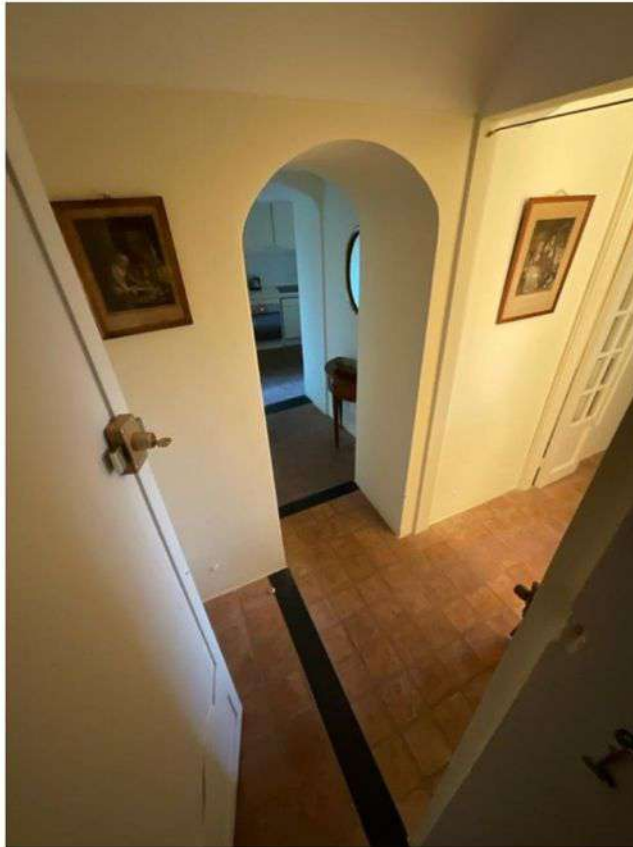
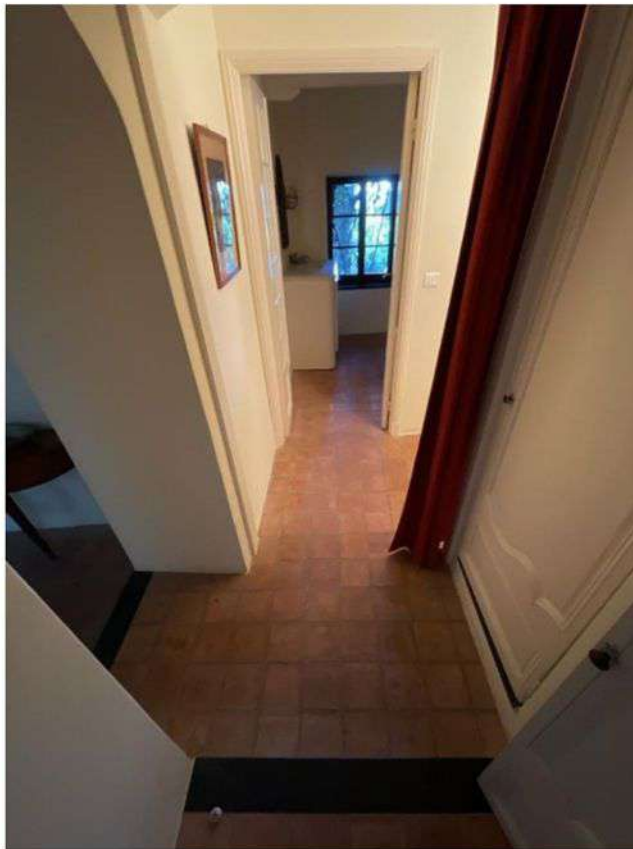
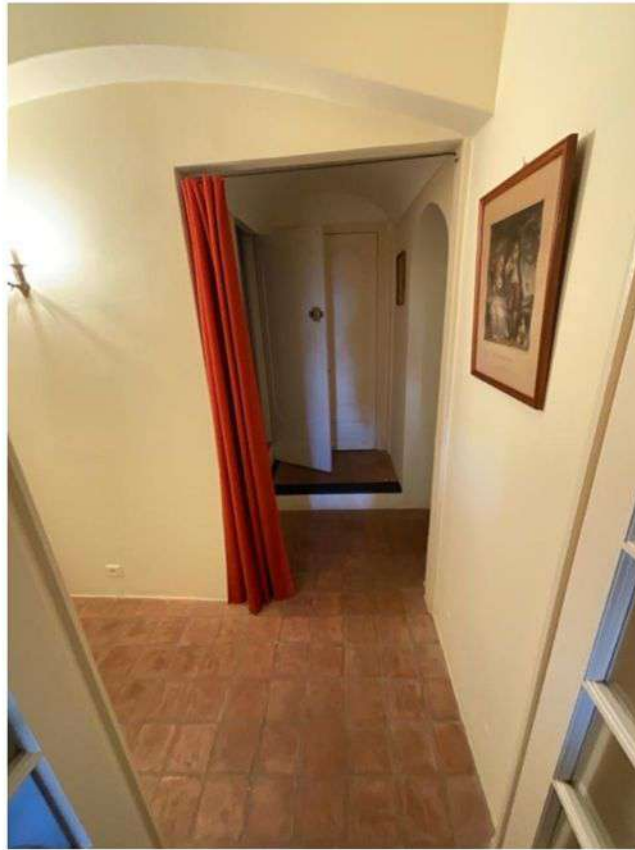
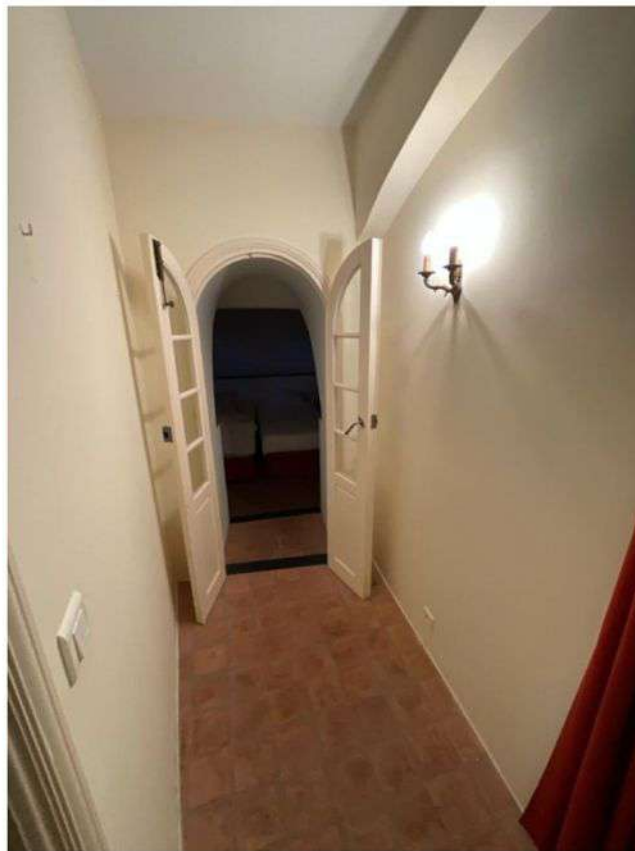
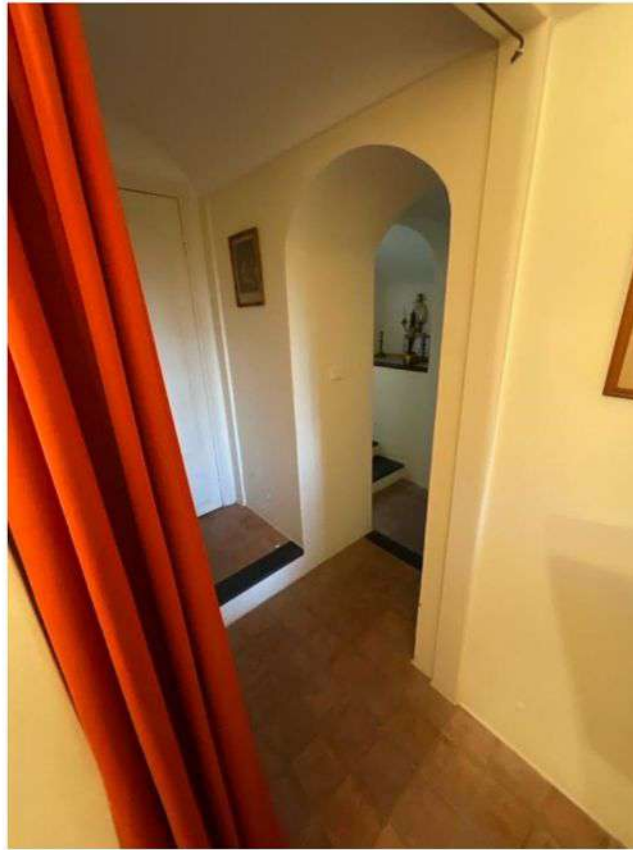
➤ **COULOIR**

Au sol, le carrelage est en état d'usage,

Aux murs, la peinture est en bon état d'usage,

Au plafond, la peinture est en très bon état,

L'éclairage se fait via une applique. Présence d'un placard.

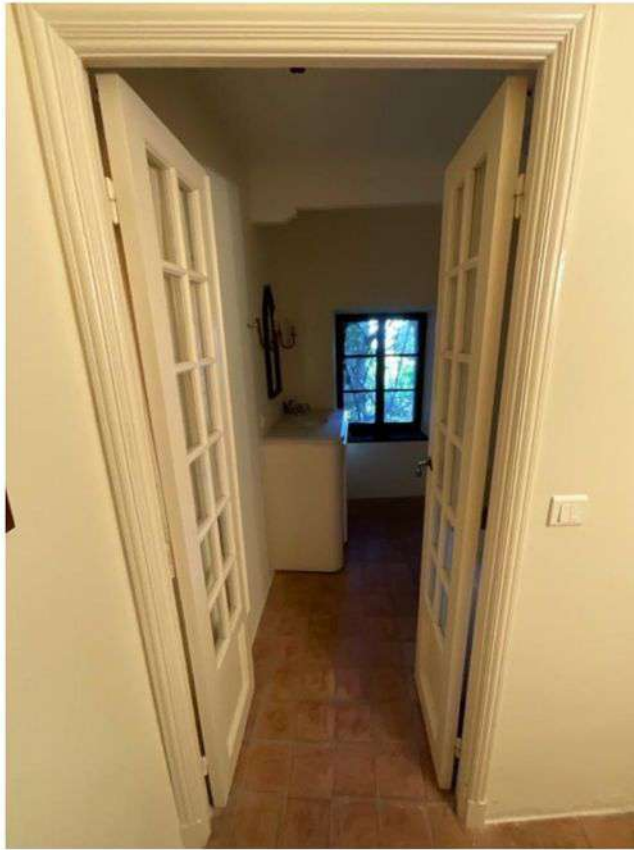
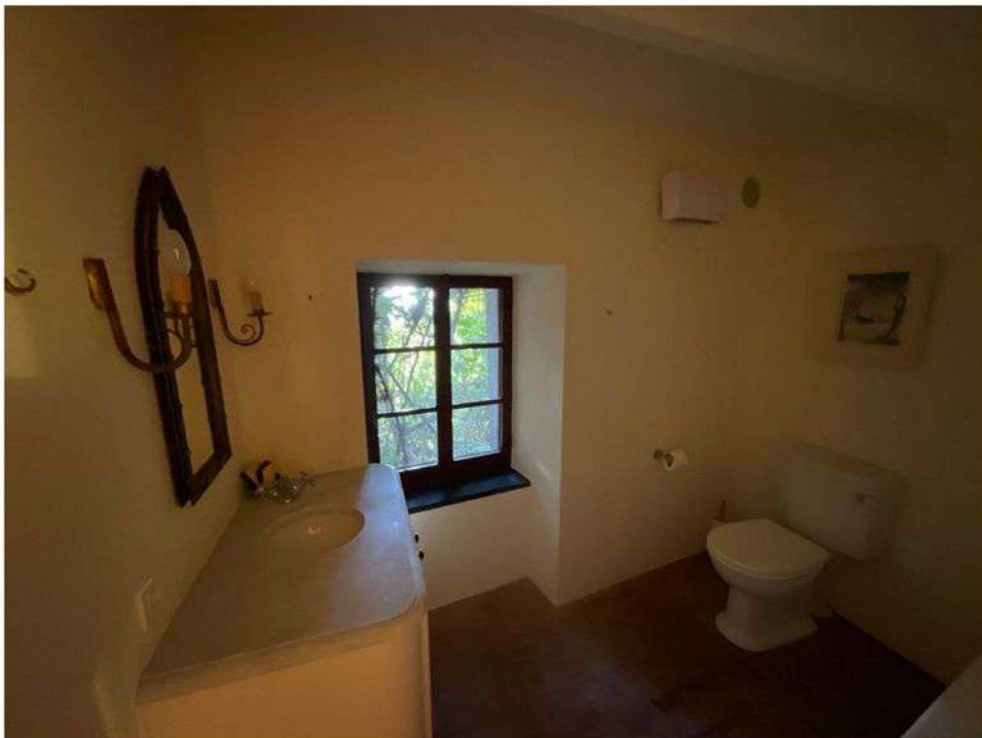
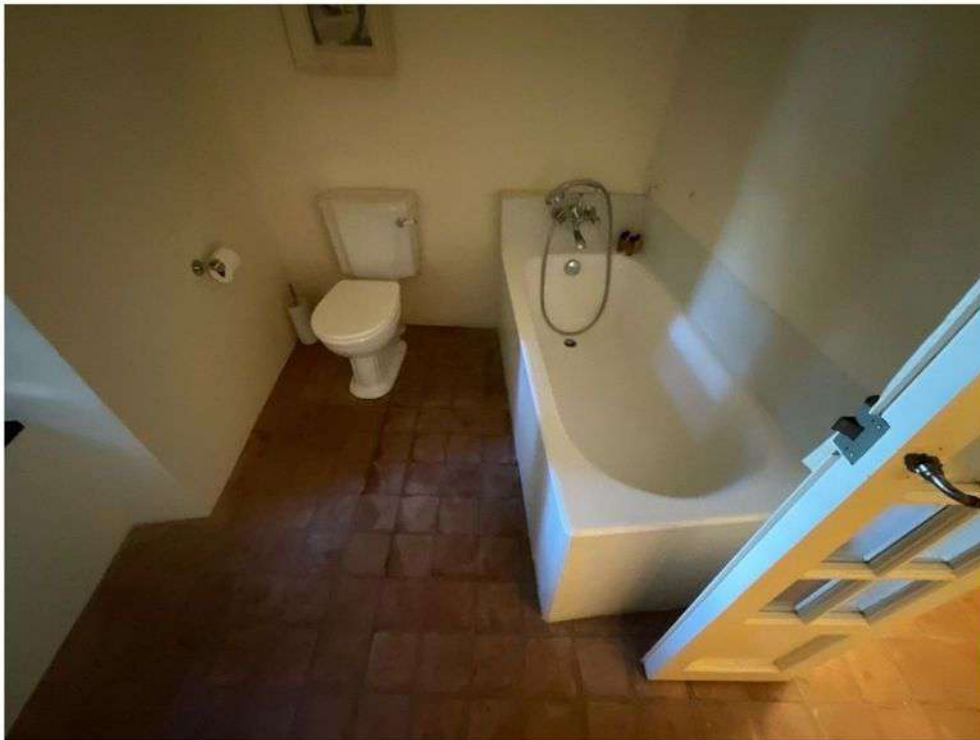
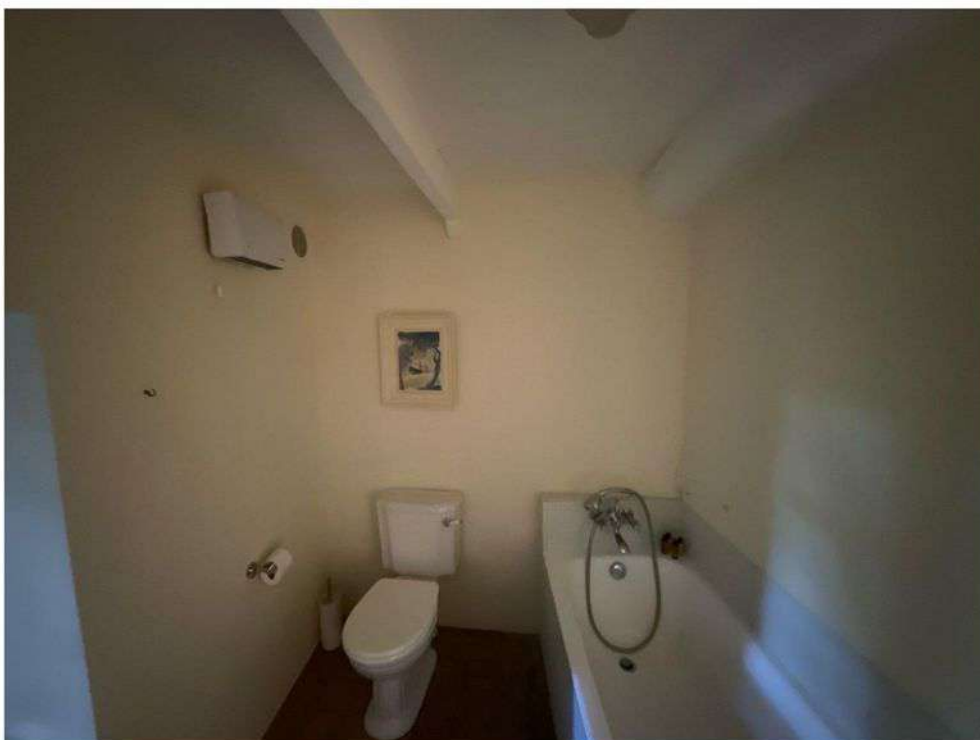
### ➤ SALLE DE BAINS

La double porte vitrée est en état d'usage.

Au sol, les feuillets sont en état d'usage,

Aux murs, la peinture est en bon état d'usage

Au plafond, la peinture avec poutres apparentes est en bon état d'usage,

- Eclairage via deux appliques,
- Une baignoire, ensemble avec flexible et robinet mélangeur, non testé lors de mon passage,
- WC non testé lors de mon passage,
- Une vasque avec robinet mélangeur, encastré dans un meuble avec double portes, non testé lors de mon passage,
- Une fenêtre avec deux battants,
- Un radiateur mural non testé lors de mon passage,
