**PROCES VERBAL DESCRIPTIF**

**LE VENDREDI VINGT DÉCEMBRE**  
**DEUX MILLE VINGT QUATRE**  
**de 7h15 à 22h30**

**VINGT DÉCEMBRE DEUX MILLE VINGT QUATRE  
sur la commune de ROQUEBRUNE CAP MARTIN**

**1/ 9 rue Grimaldi cadastrés AP n°258** lieudit « 9 rue Grimaldi » pour une contenance de 1 are 27 centiares, à savoir selon le titre de créance : la totalité d'un bâtiment à usage d'habitation auquel on accède soit par la parcelle AP n°272 soit par un passage dans la parcelle cadastrée AP n°256, comprenant un rez-de-jardin, un entresol, un rez-de-chaussée et un étage composés chacun savoir :

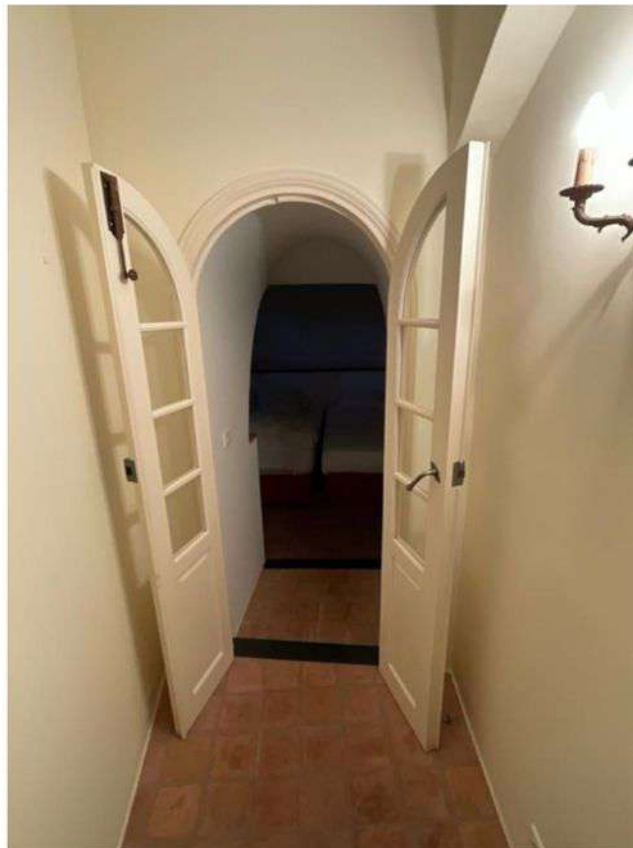
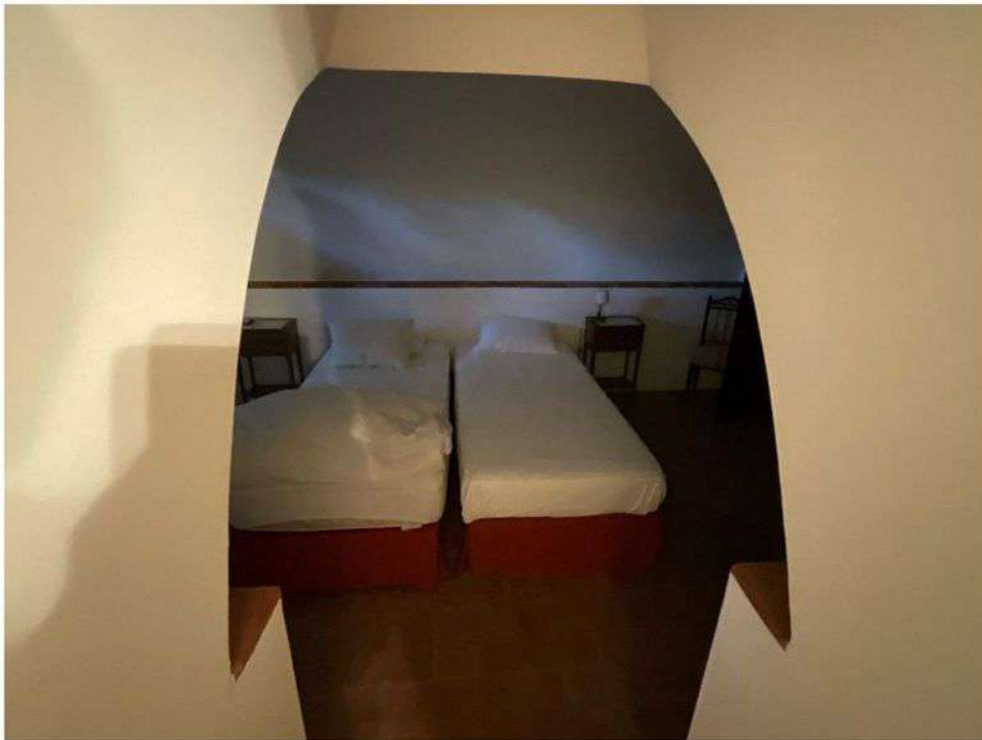
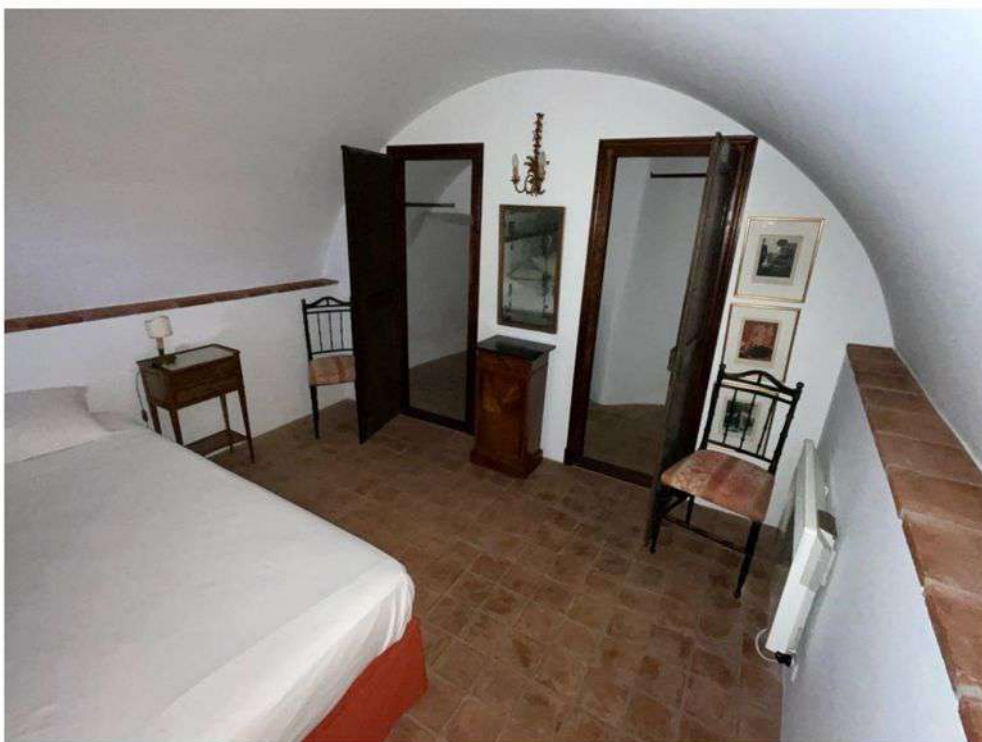
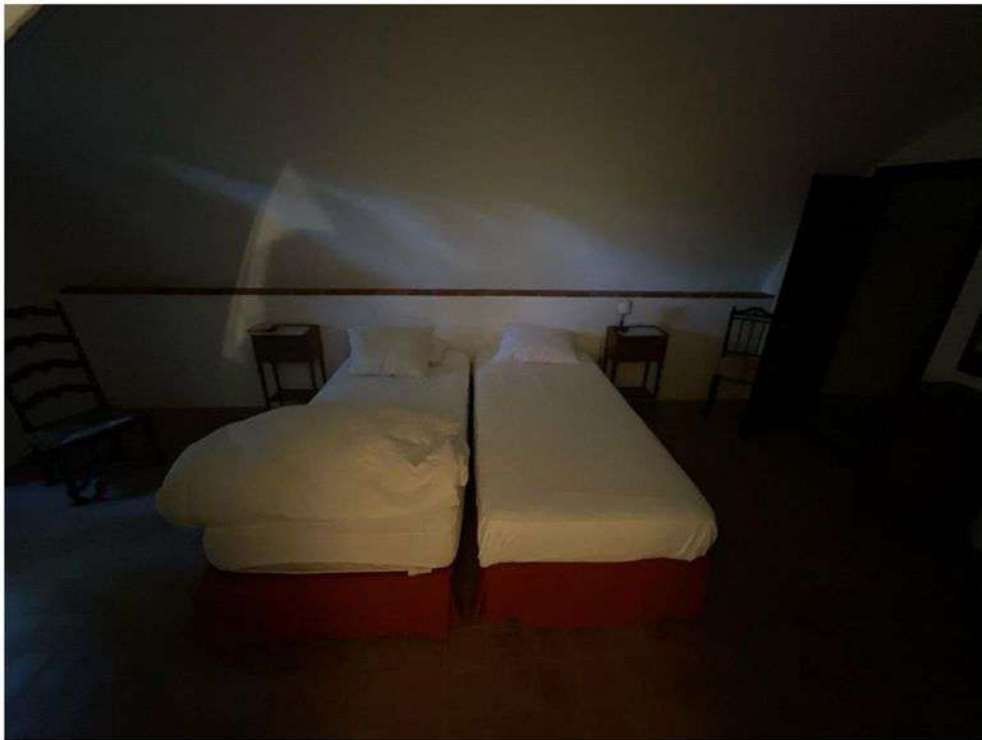
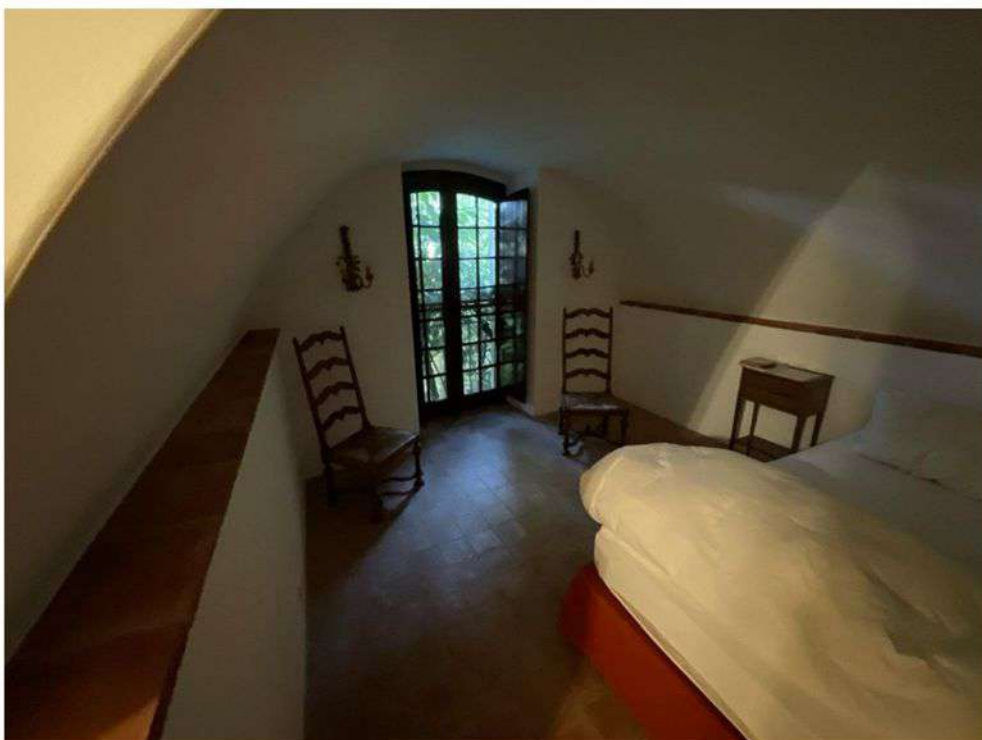
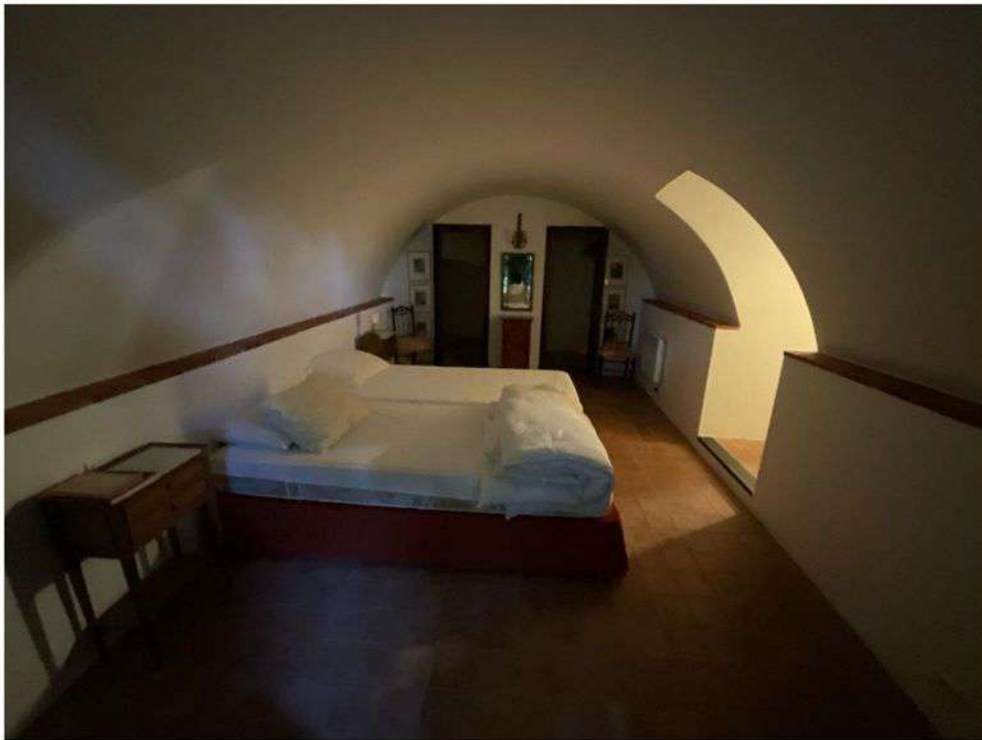
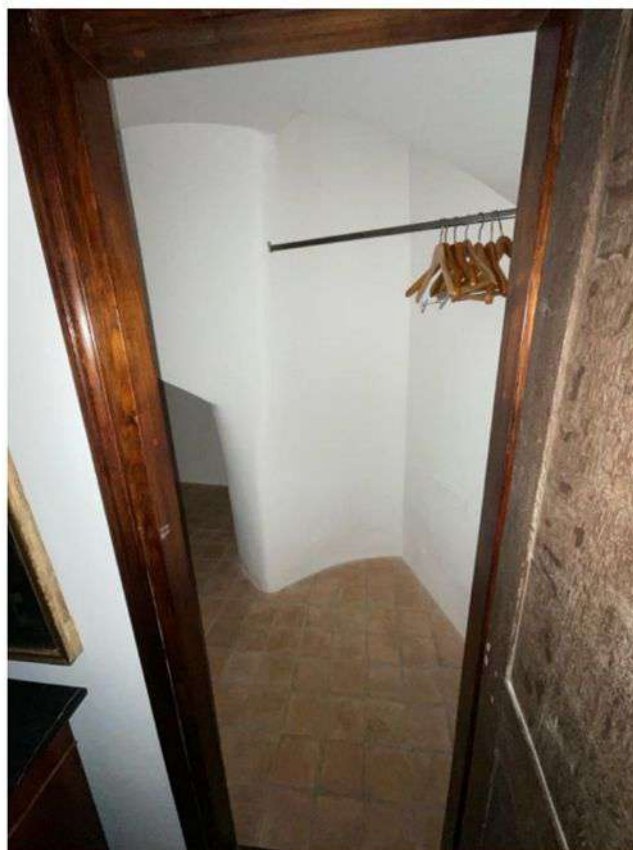
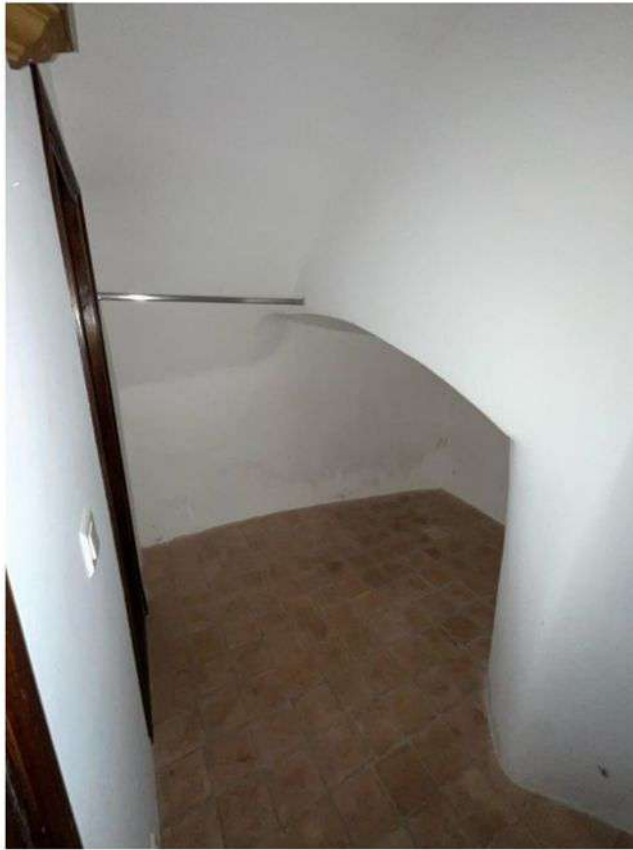
➤ **CHAMBRE DU FOND VOUTEE**

La double porte vitrée est en état d'usage.

Au sol, les feuillets sont en état d'usage,

Aux murs, la peinture est en bon état d'usage

Au plafond, la peinture est en bon état d'usage,

- Une double porte fenêtre,
- Eclairage via trois appliques,
- Un radiateur non testé lors de mon passage,
- Un dressing accessible via deux portes en bois indépendantes.

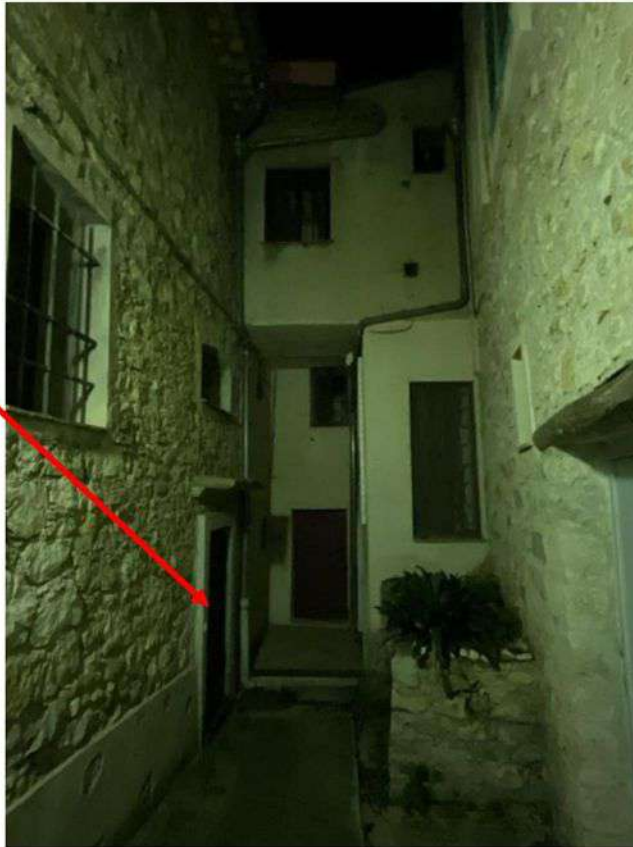
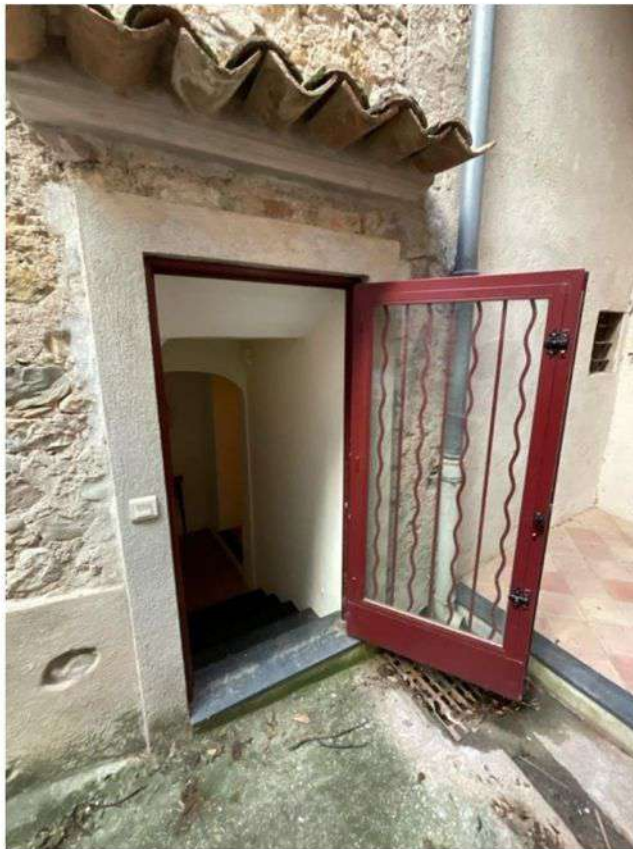
➤ **ENTREE RUE SPARAGET**

La porte d'entrée vitrée est en état d'usage.

Au sol, le carrelage est en état d'usage,

Aux murs, la peinture est en bon état d'usage, présence d'humidité,

Au plafond, la peinture est en très bon état,

L'éclairage se fait via une applique.

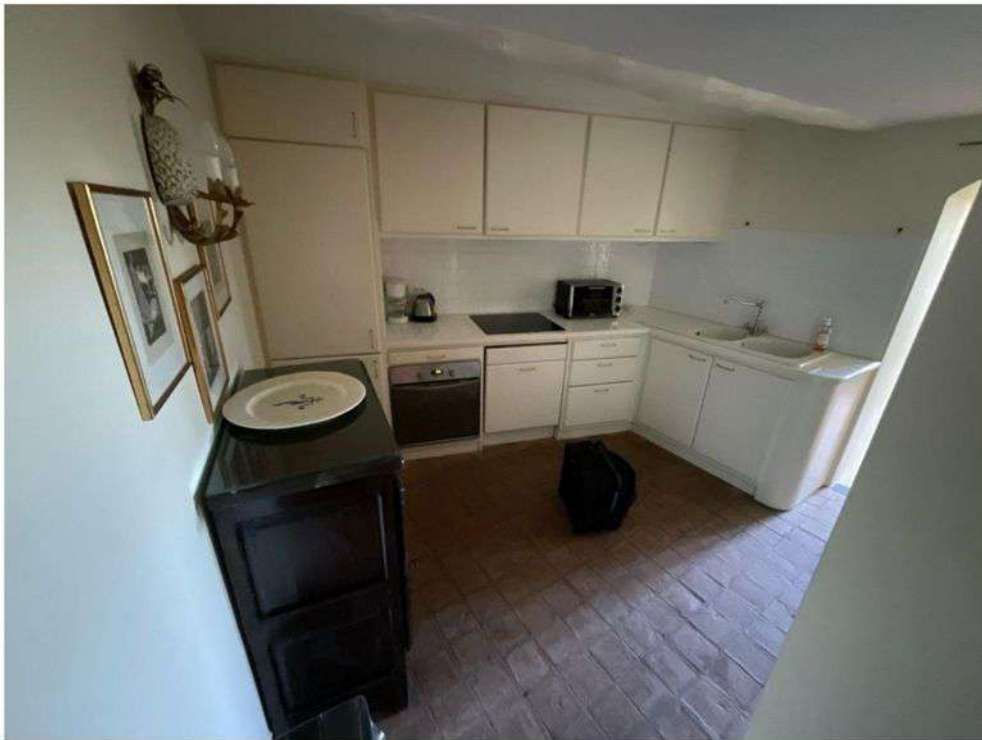
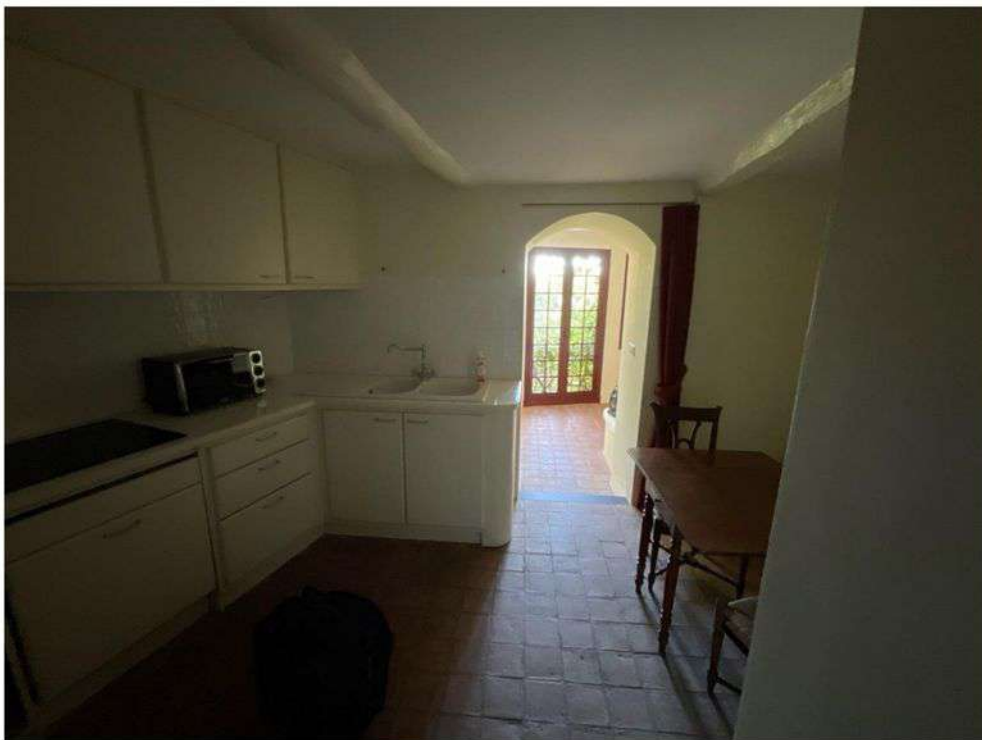
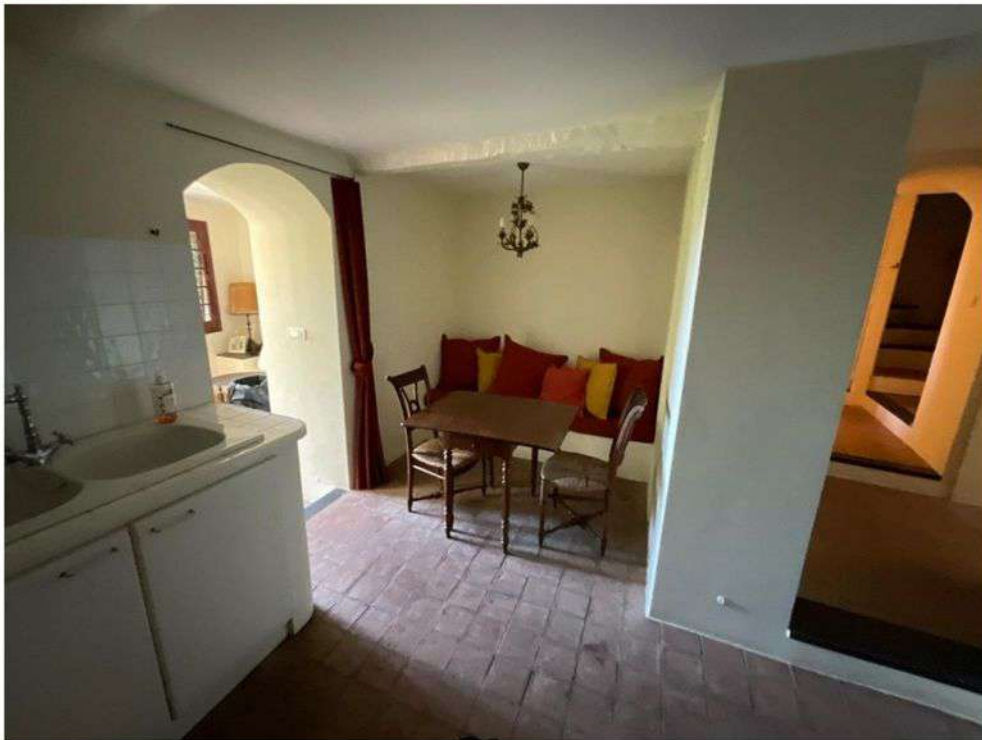
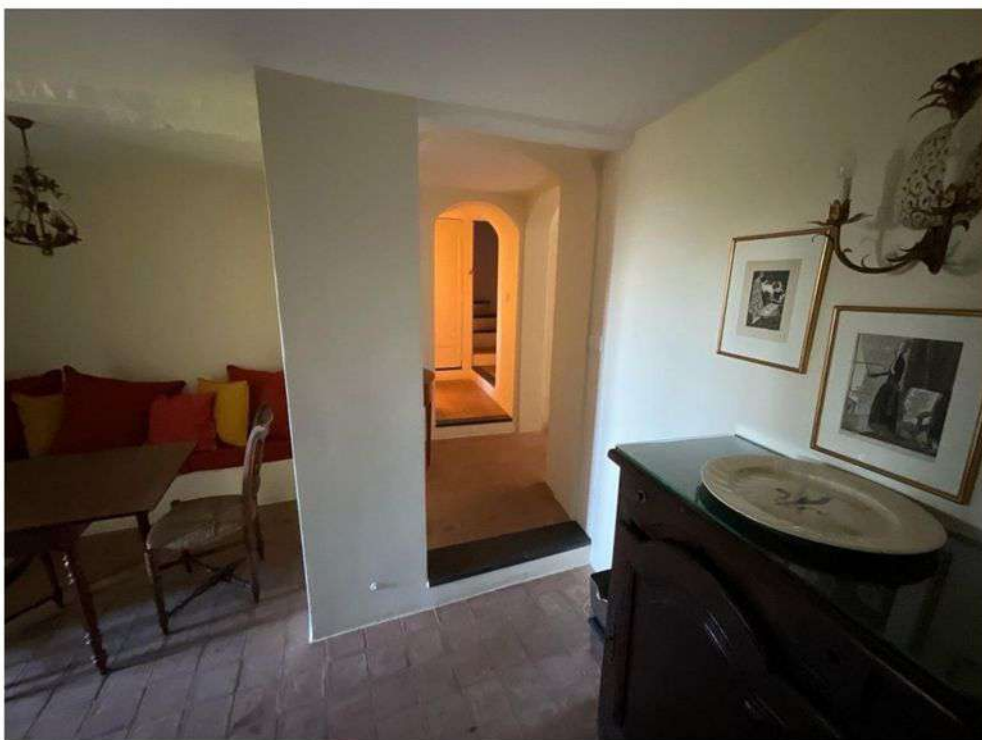
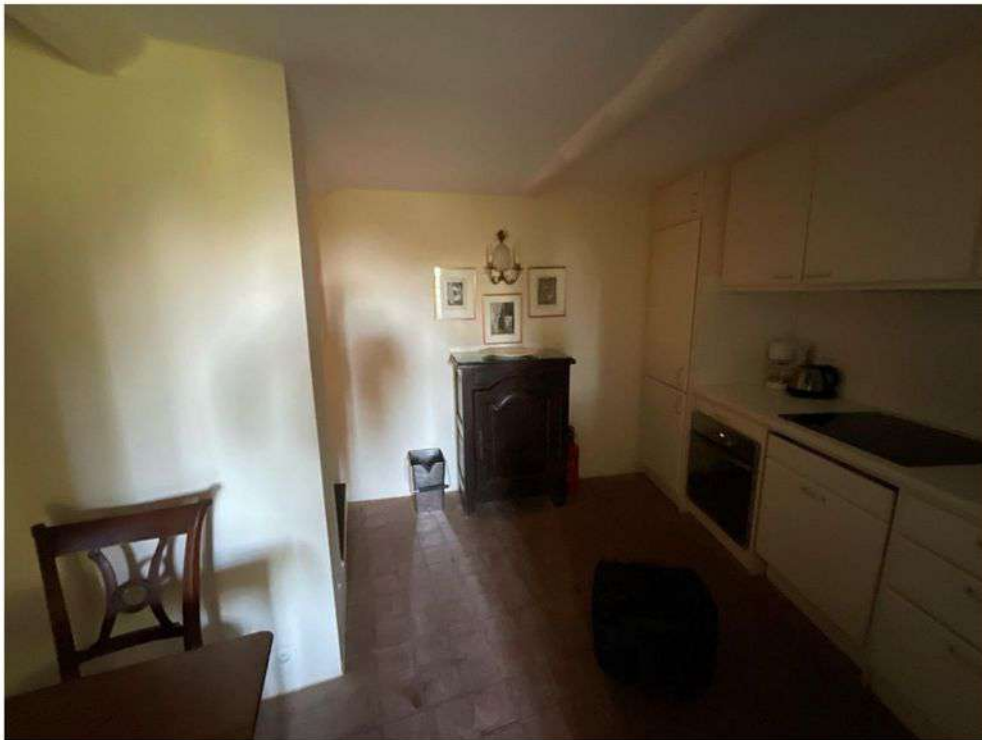
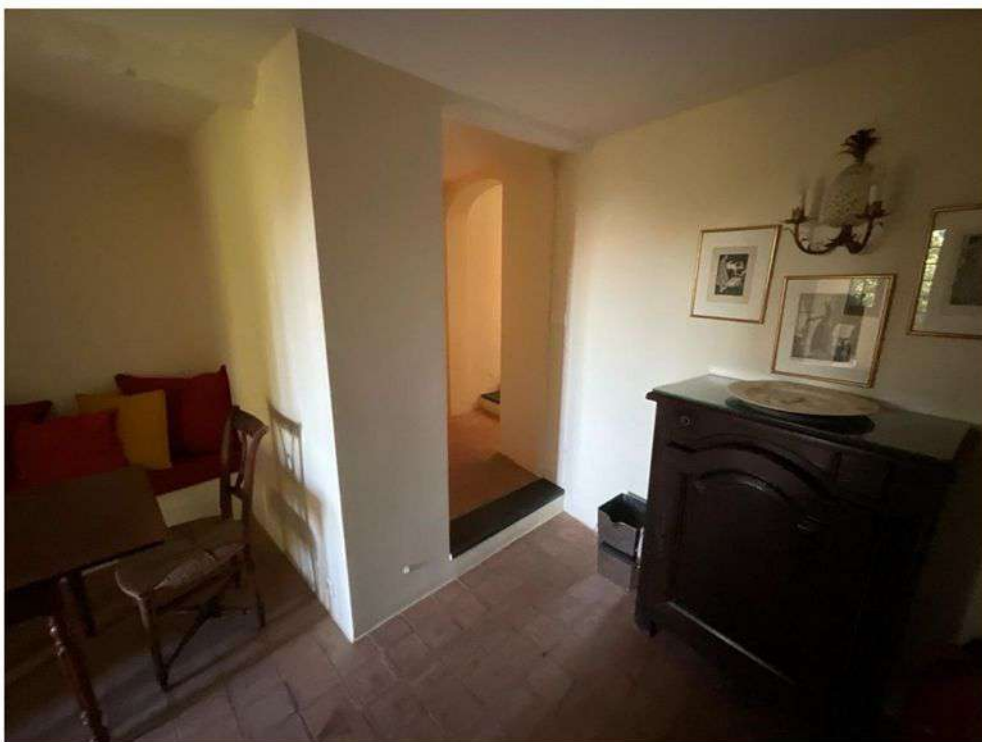
### ➤ CUISINE

Au sol, les feuillets sont en bon état d'usage

Aux murs, la peinture est en bon état d'usage

Au plafond, la peinture avec poutres apparentes est en bon état,

- Aménagement cuisine avec meubles bas et haut, un évier double en céramique blanche, une hotte encastrée, ensemble en bon état d'usage,
- Une plaque électrique
- Eclairage via un lustre et une applique non testée,

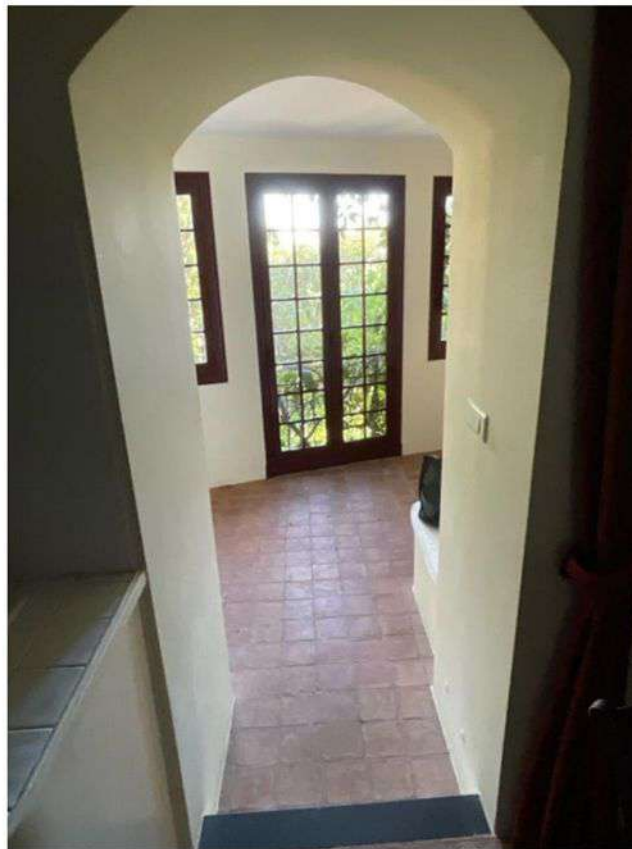
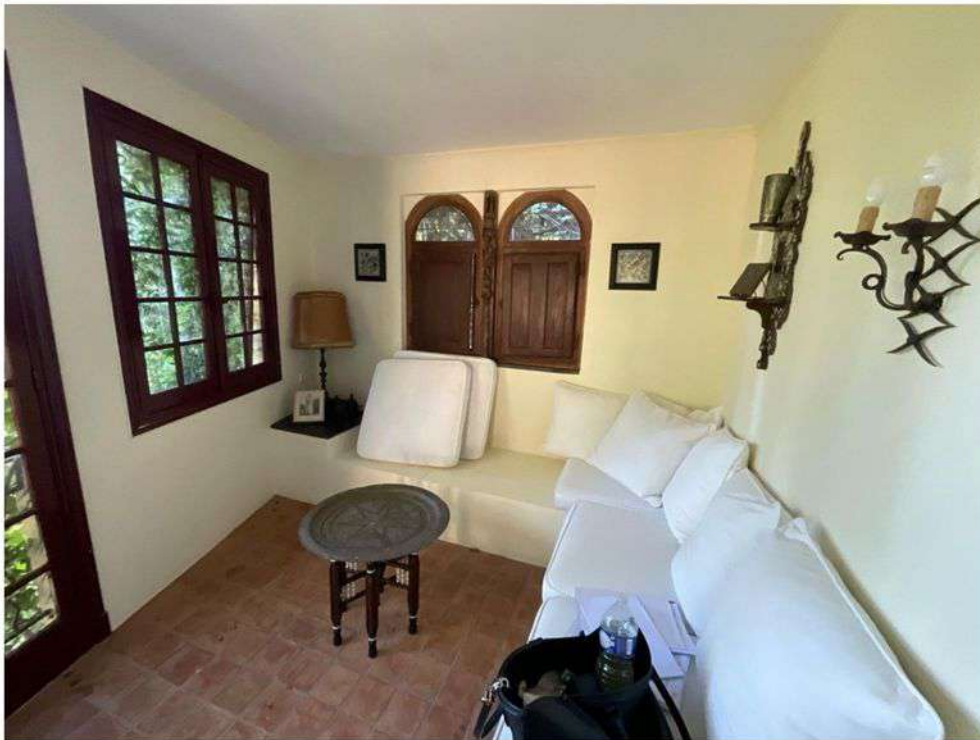
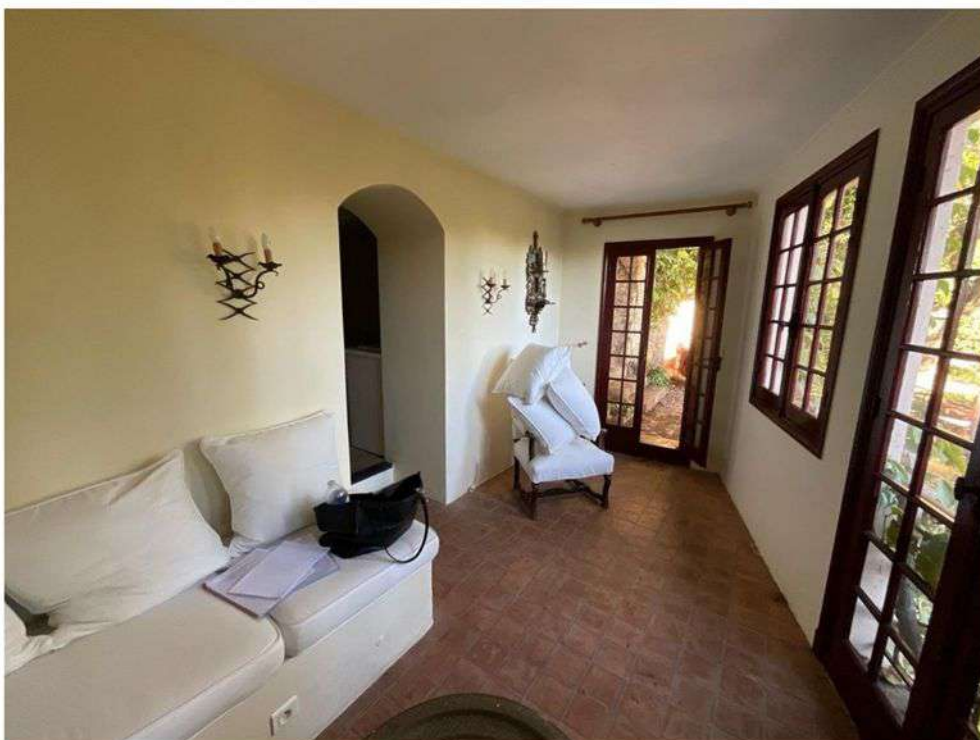
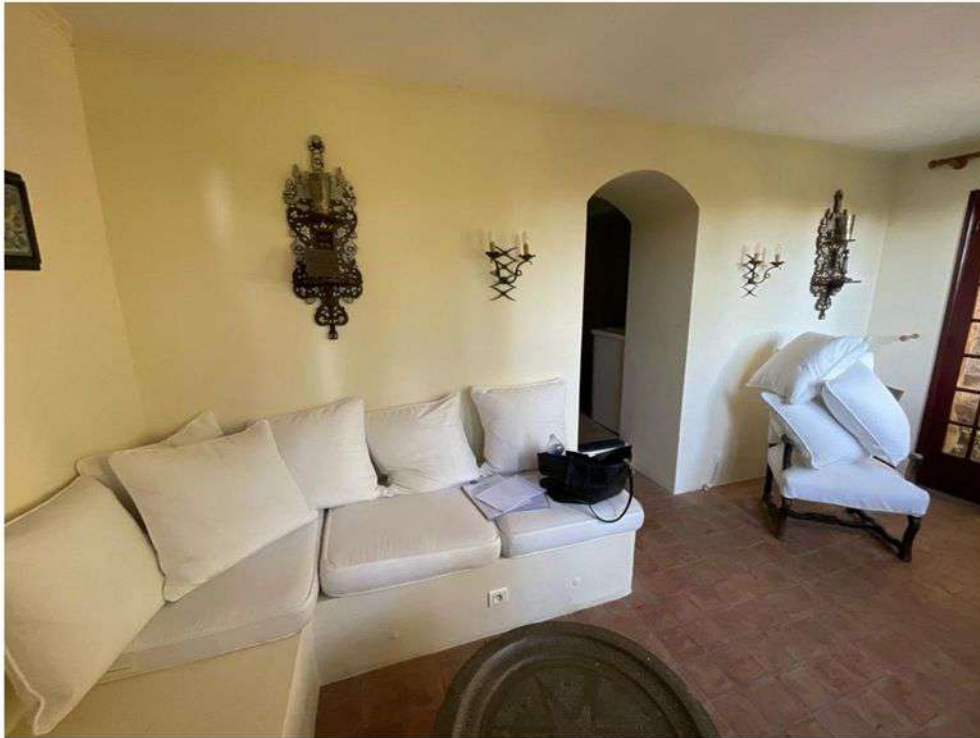
➤ **ESPACE PETIT SALON**

Au sol, les feuillets sont en bon état d'usage

Aux murs, la peinture est en bon état d'usage

Au plafond, la peinture est en bon état,

- Deux portes fenêtre l'une donnant sur le jardin et l'autre sur un petit balcon,
- Deux fenêtres double donnant également sur le jardin
- Éclairage via deux appliques.

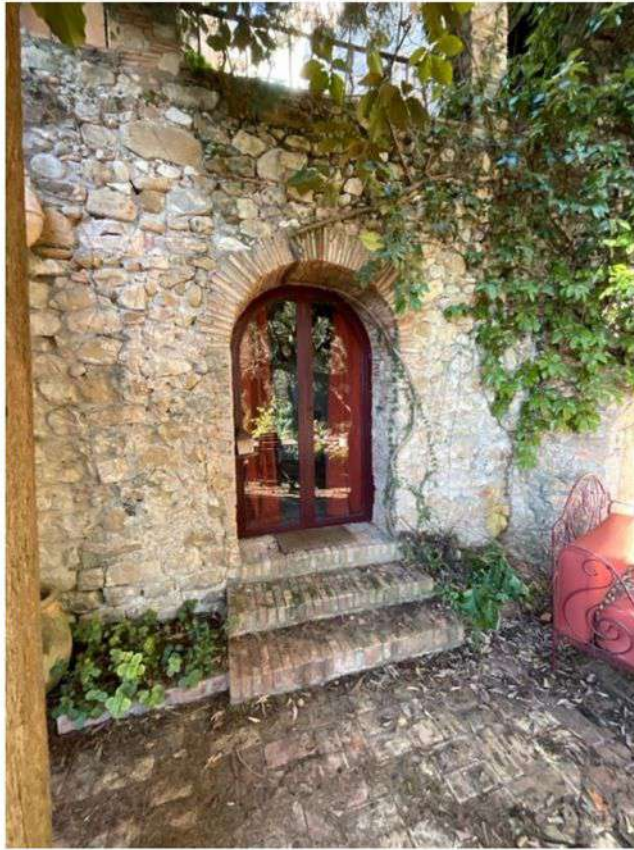
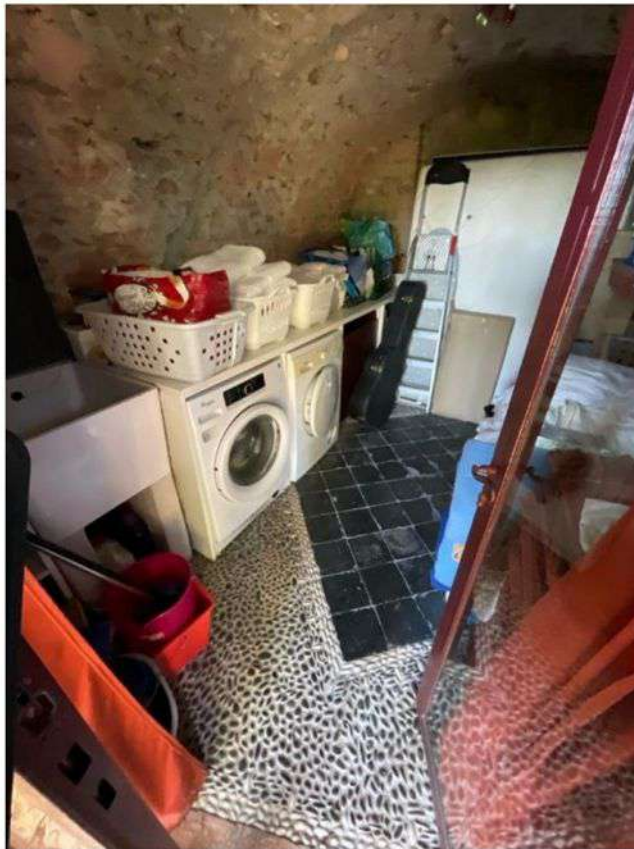
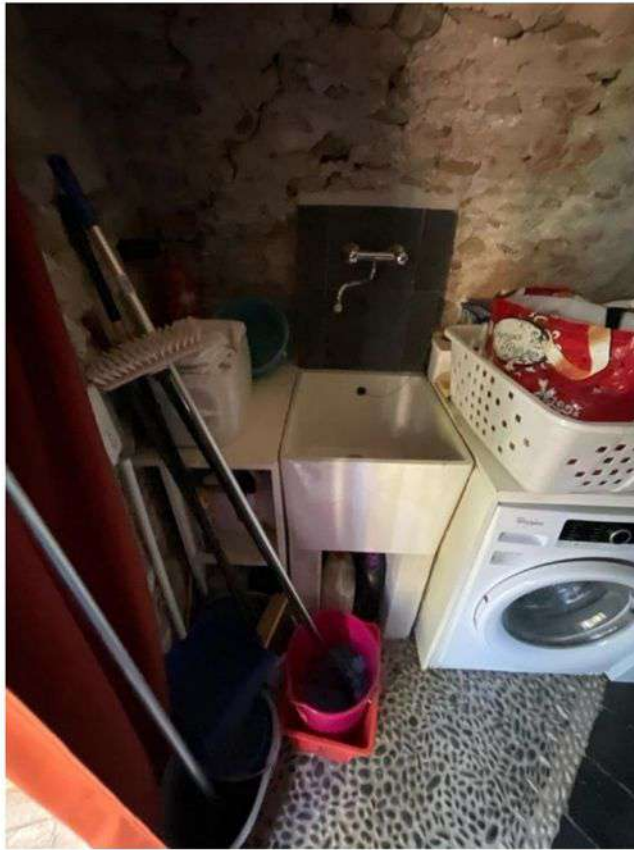
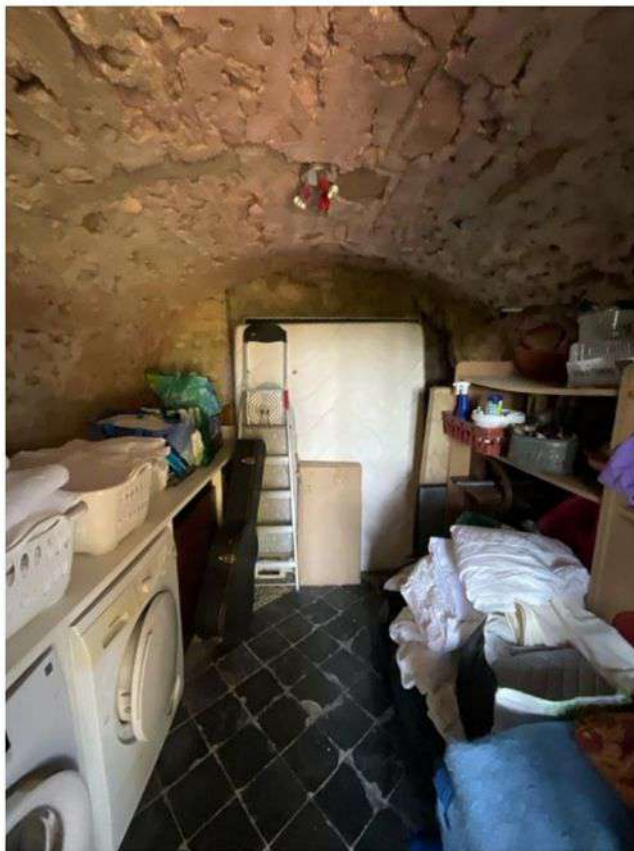
➤ **BUANDERIE**

Au sol, le carrelage est en bon état d'usage,

Aux murs et au plafond, pierres apparentes,

L'éclairage se fait via un plafonnier.

Cette buanderie donne accès via des escaliers présents au fond de la pièce à une terrasse extérieure au niveau supérieure laquelle est fermée par un petit portillon.

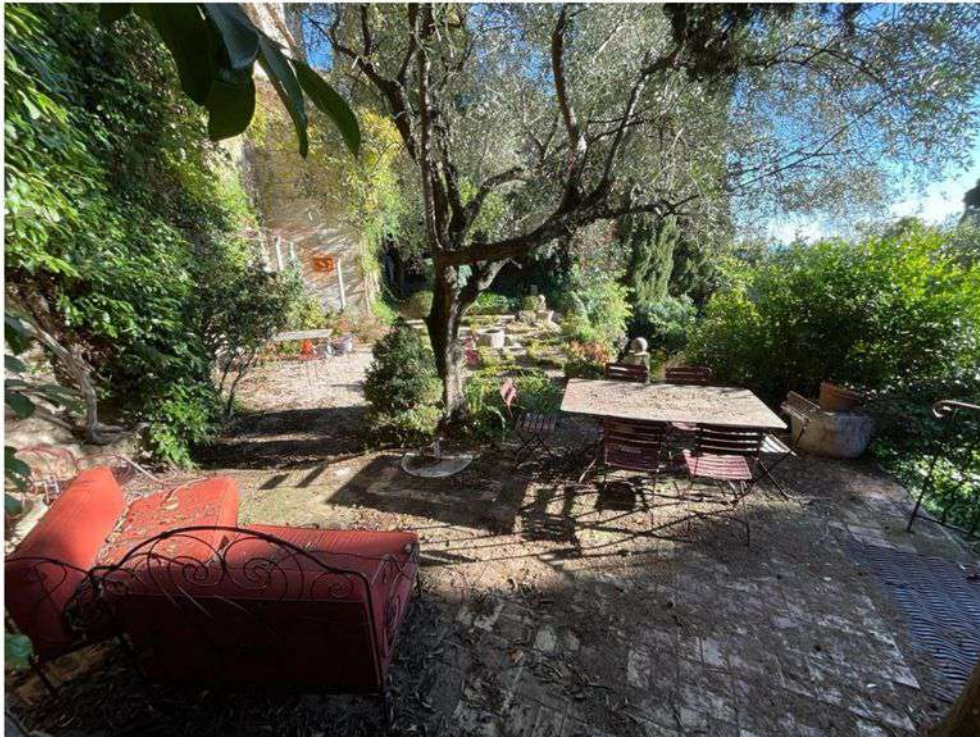
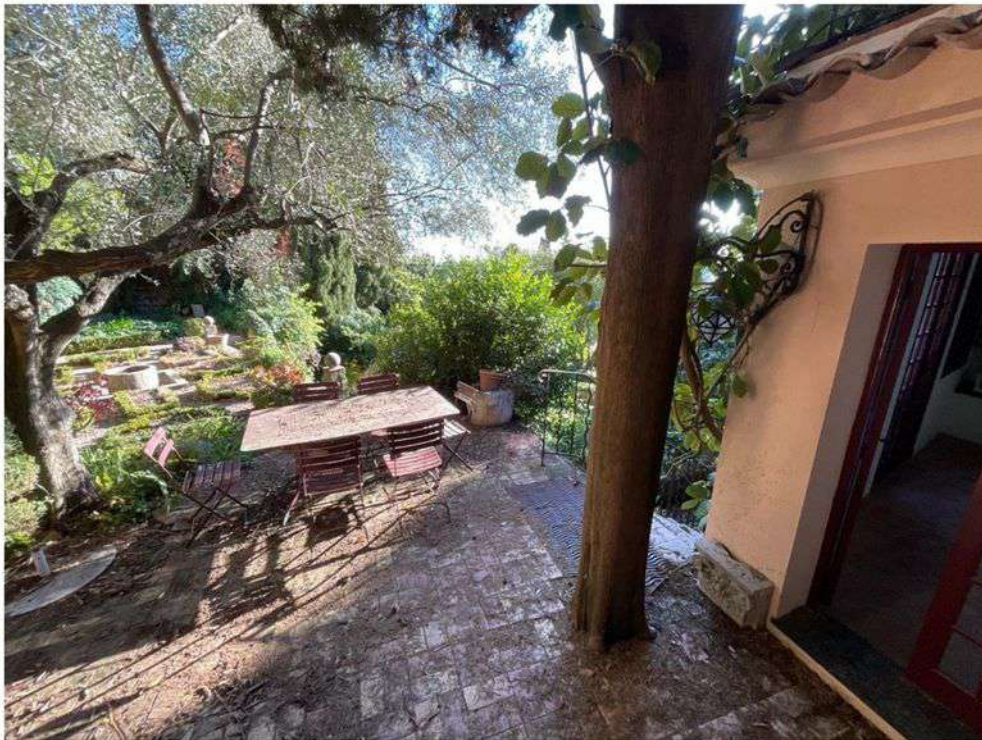
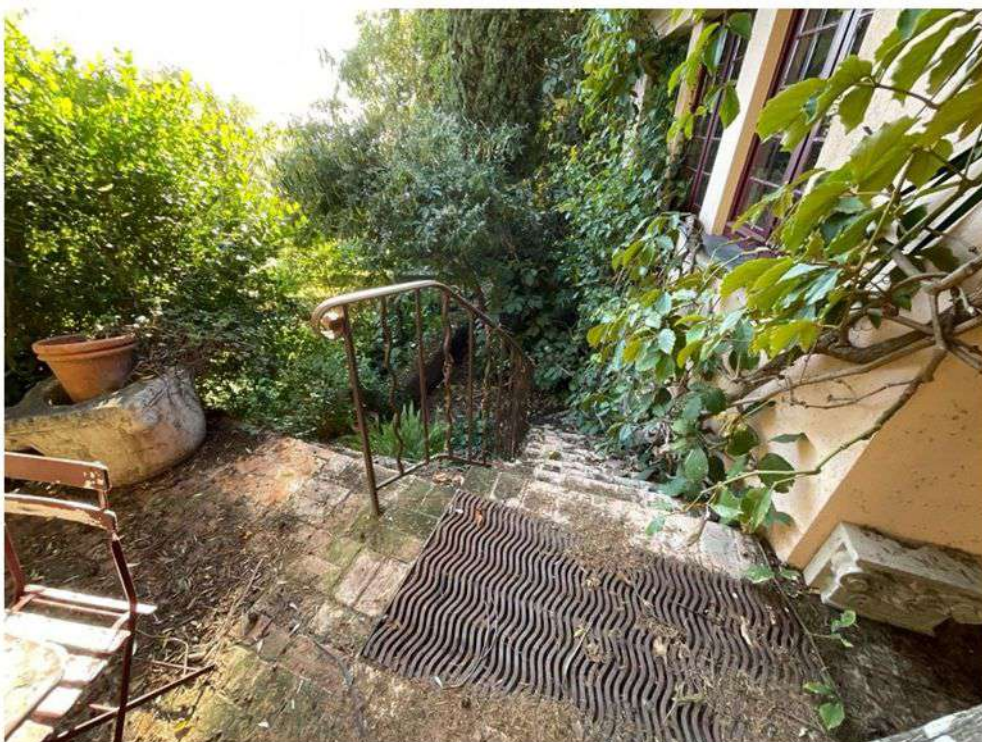
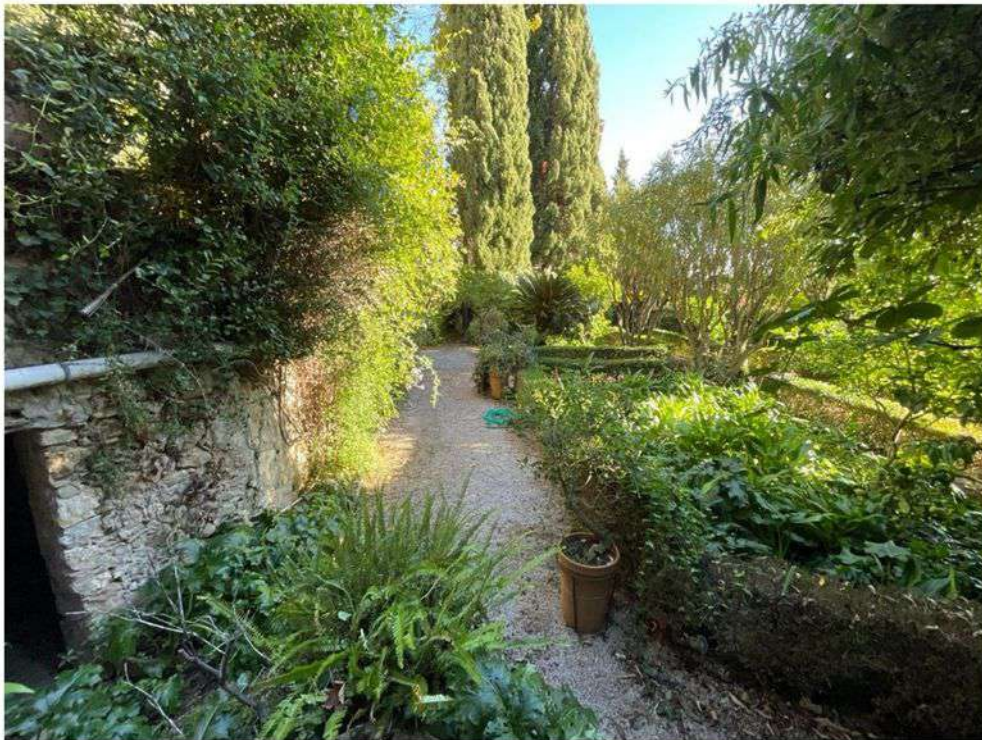
Dans le jardin en restanque et aménagée, en partie basse, je constate la présence d'une piscine. Aucun système de sécurité n'est visible.

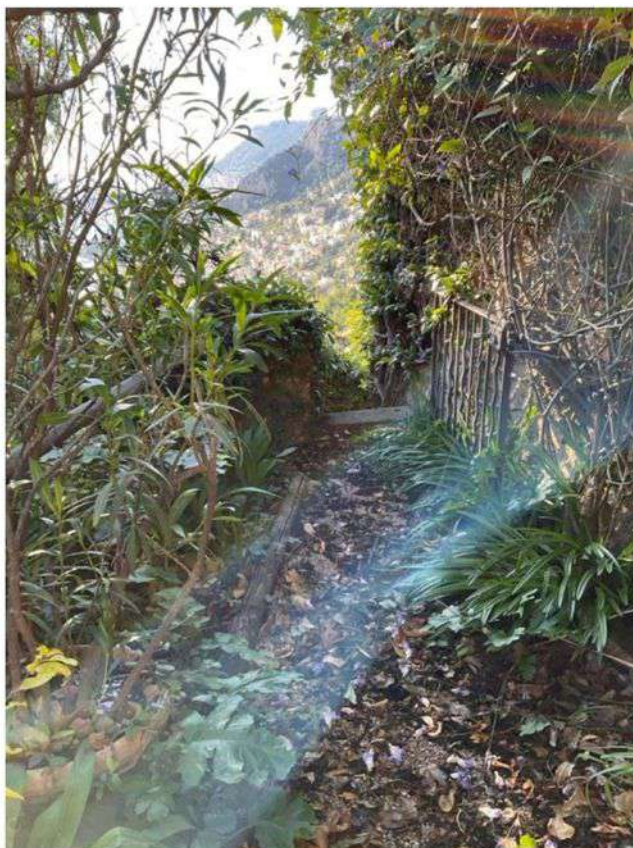
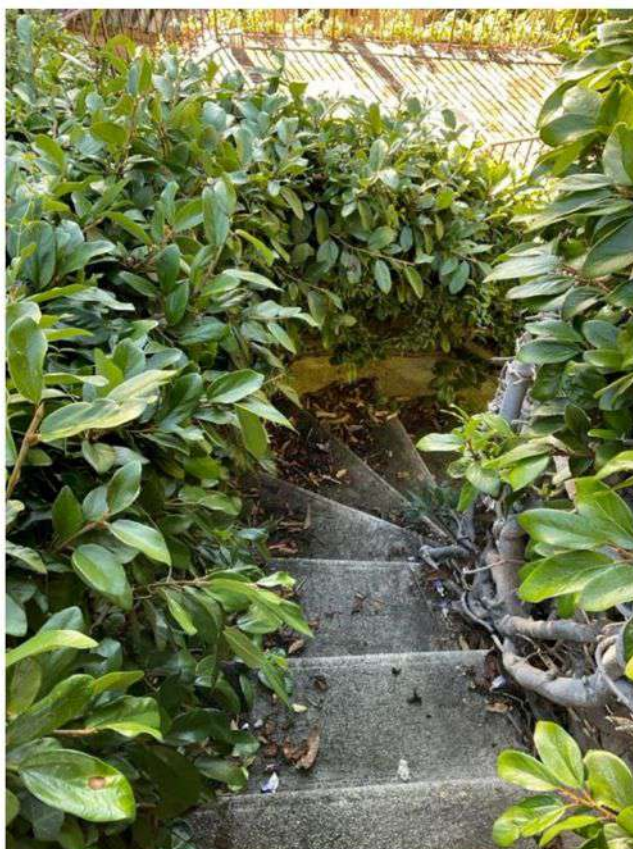
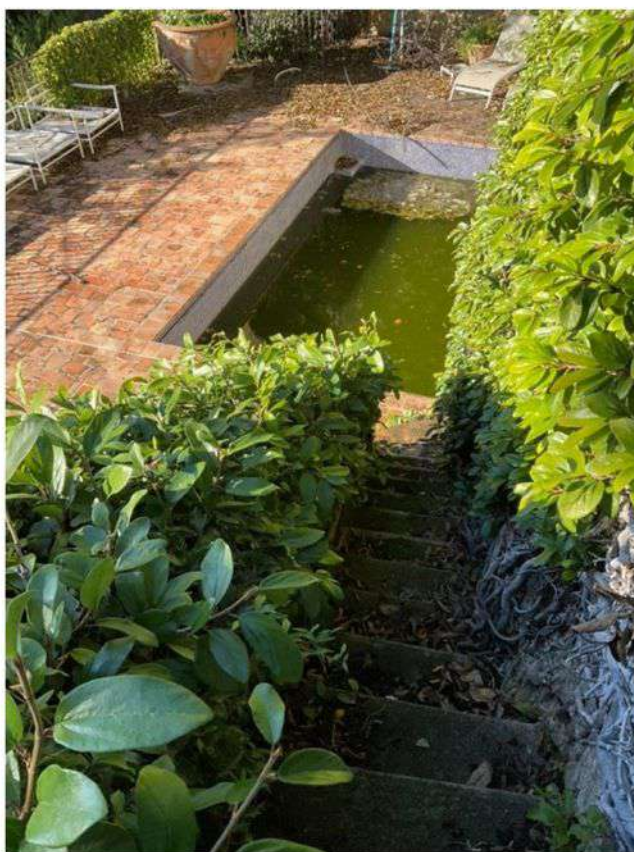
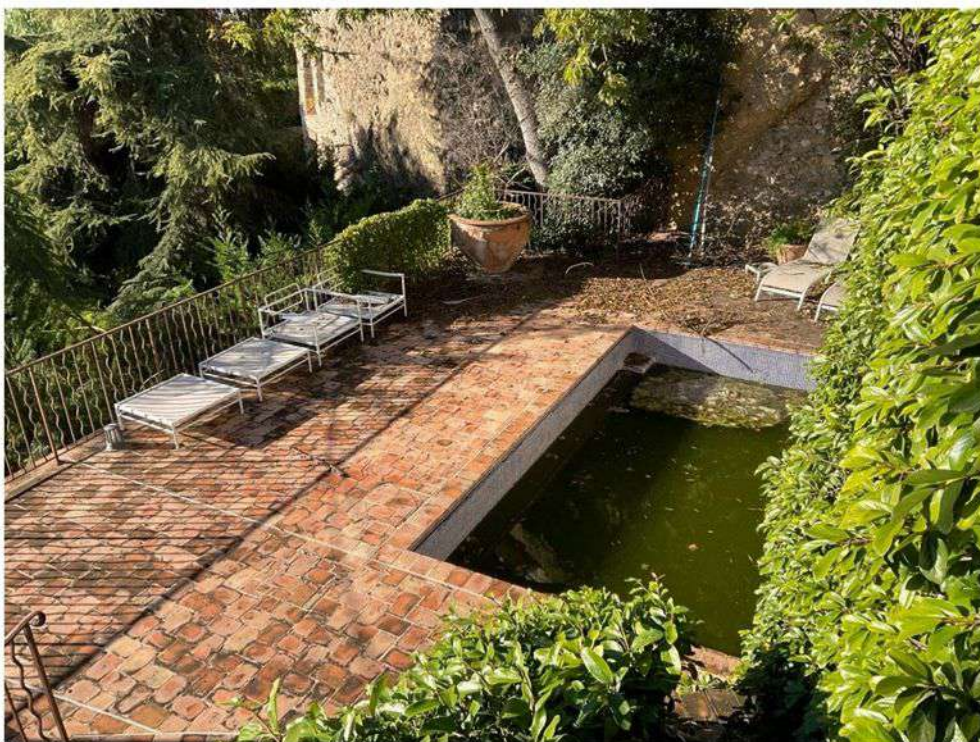
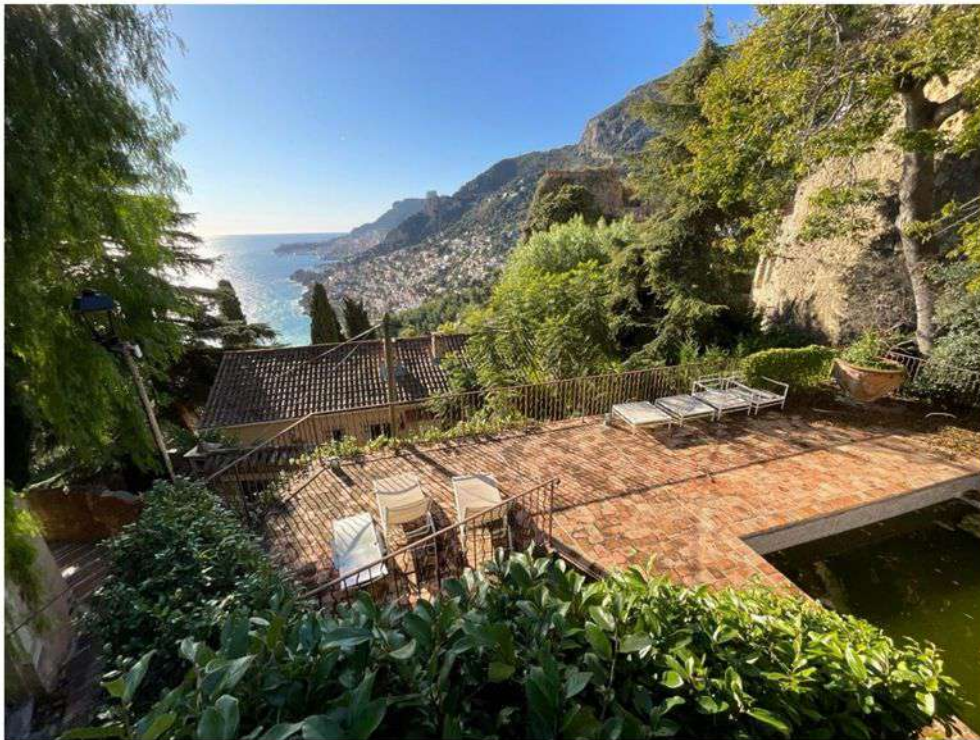
La piscine est accessible via de tout petits escaliers en partie gauche du jardin.
