**PROCES VERBAL DESCRIPTIF**

**LE VENDREDI VINGT DÉCEMBRE**  
**DEUX MILLE VINGT QUATRE**  
**de 7h15 à 22h30**

**VINGT DÉCEMBRE DEUX MILLE VINGT QUATRE  
sur la commune de ROQUEBRUNE CAP MARTIN**

**1/ 9 rue Grimaldi cadastrés AP n°258** lieudit « 9 rue Grimaldi » pour une contenance de 1 are 27 centiares, à savoir selon le titre de créance : la totalité d'un bâtiment à usage d'habitation auquel on accède soit par la parcelle AP n°272 soit par un passage dans la parcelle cadastrée AP n°256, comprenant un rez-de-jardin, un entresol, un rez-de-chaussée et un étage composés chacun savoir :

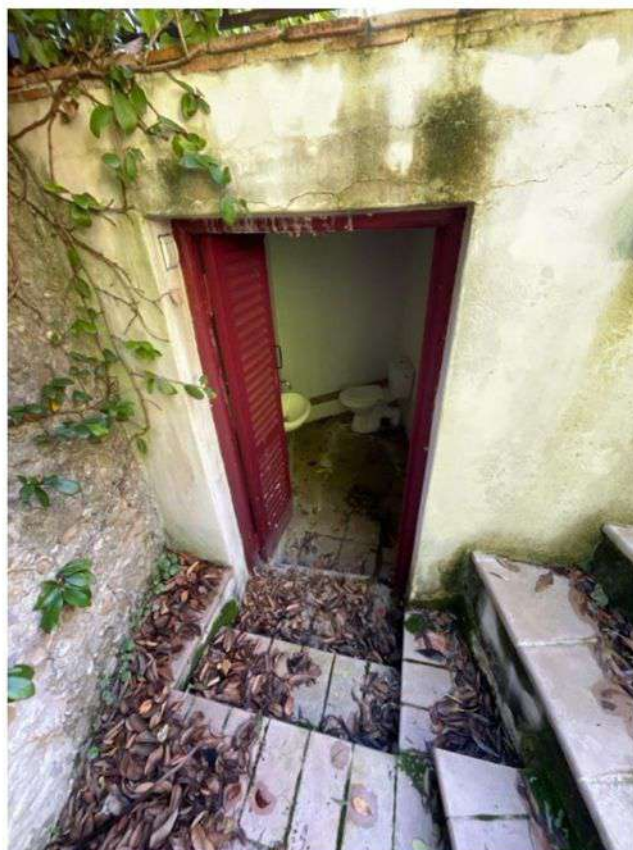
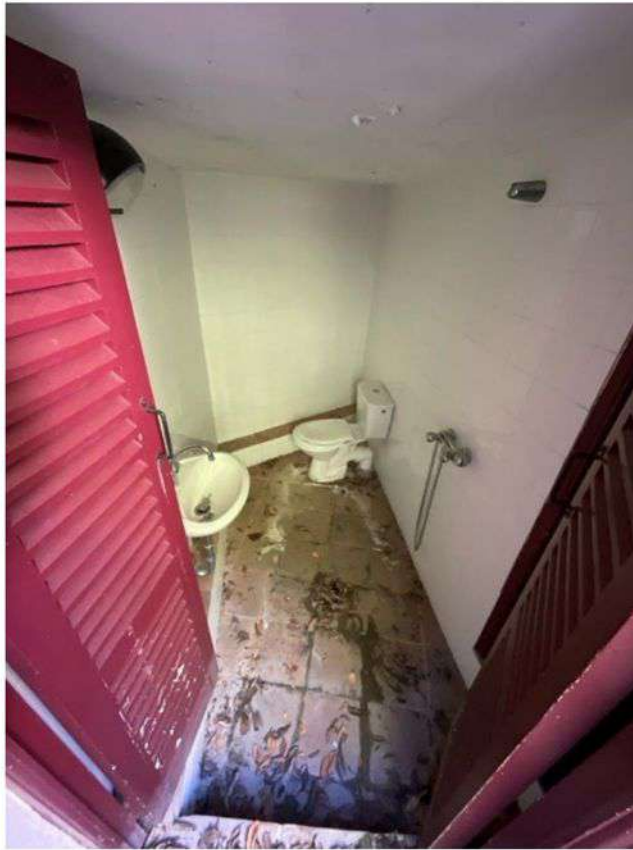
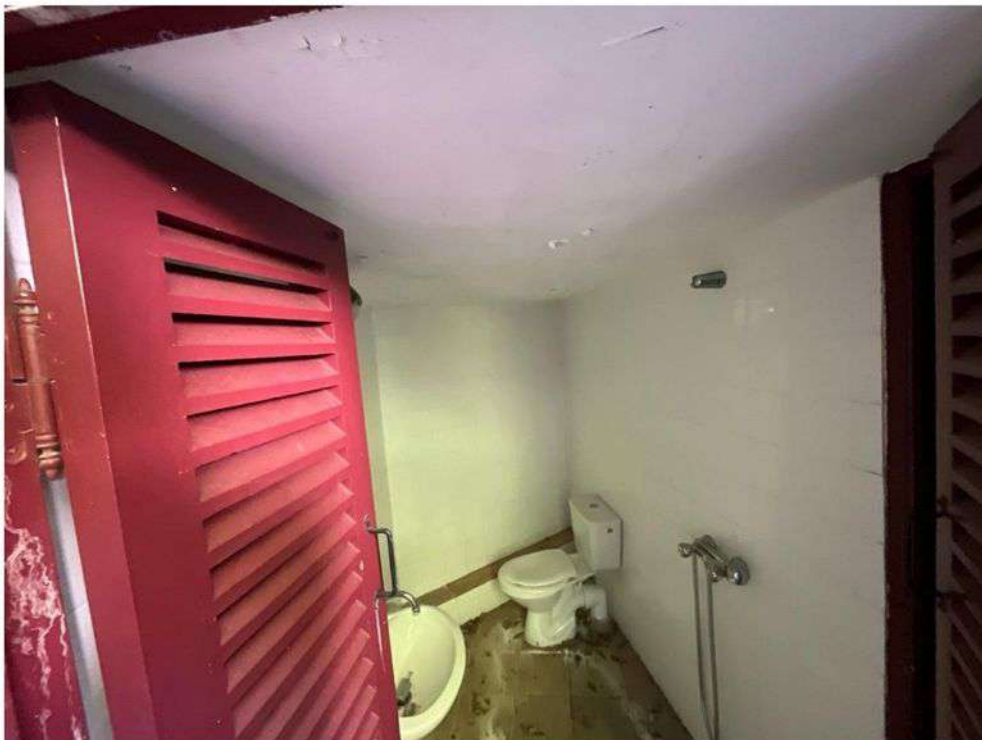
➤ **LOCAL PISCINE**

À proximité de la piscine, présence d'un local avec WC, lave mains et un ensemble avec flexible et robinet mélangeur, ensemble non testé.

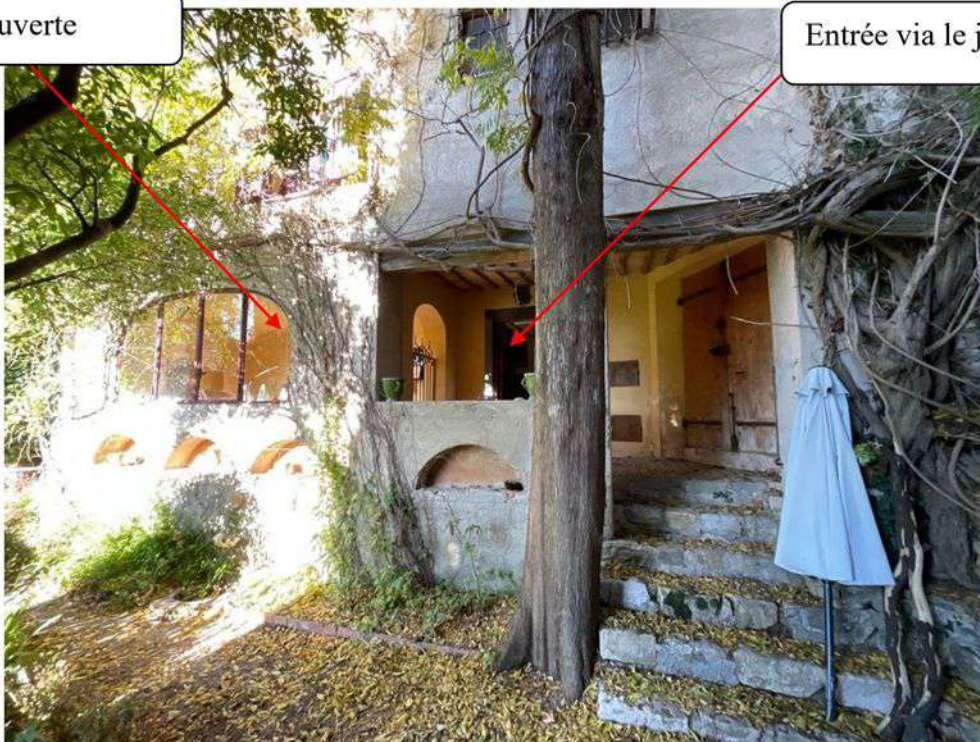
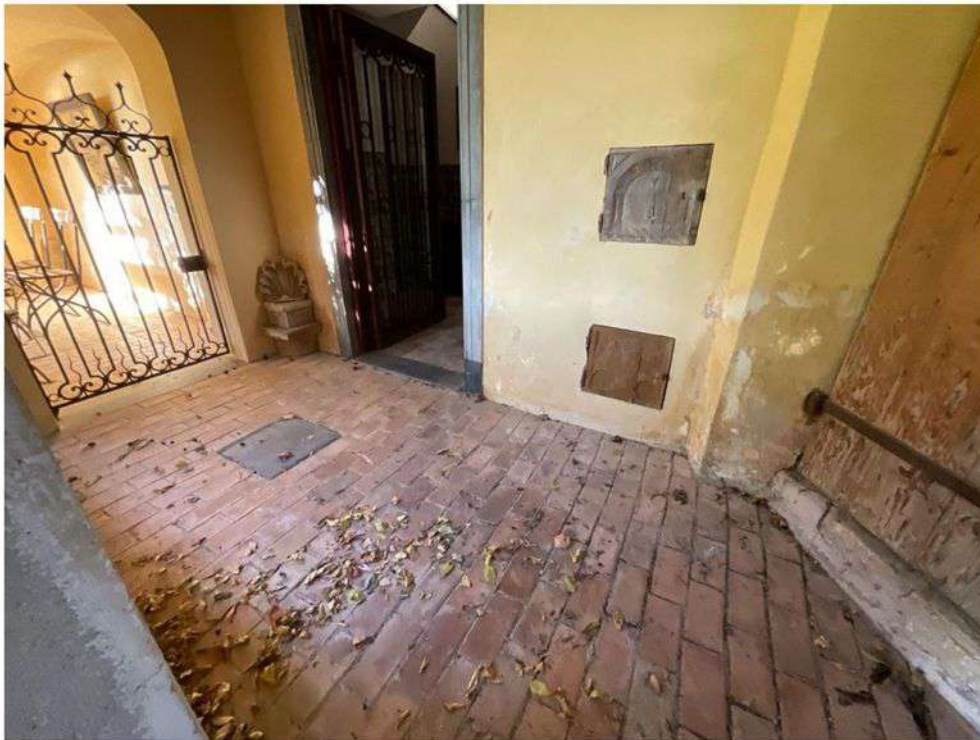
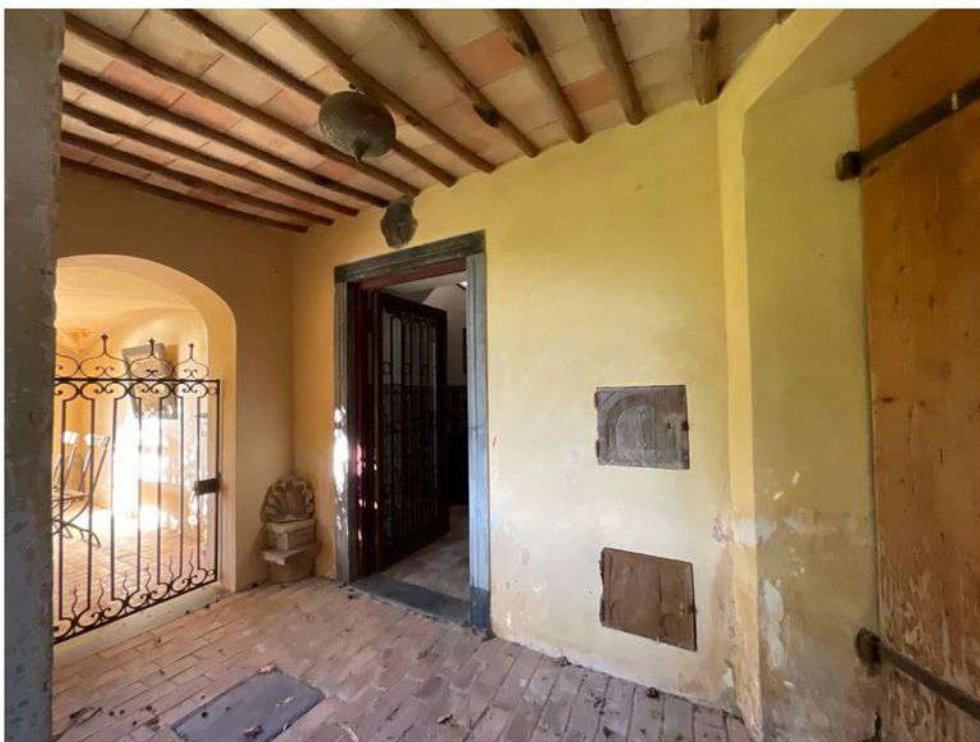
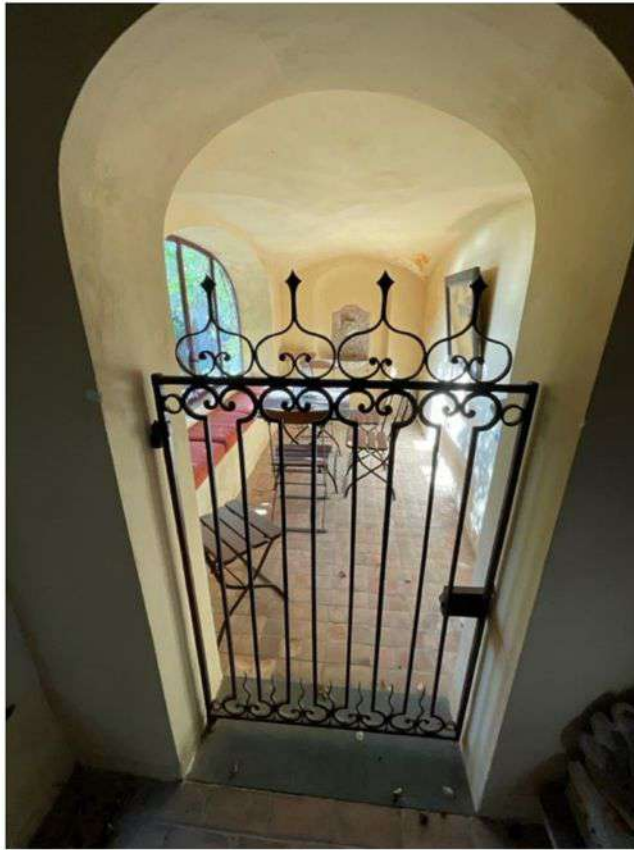
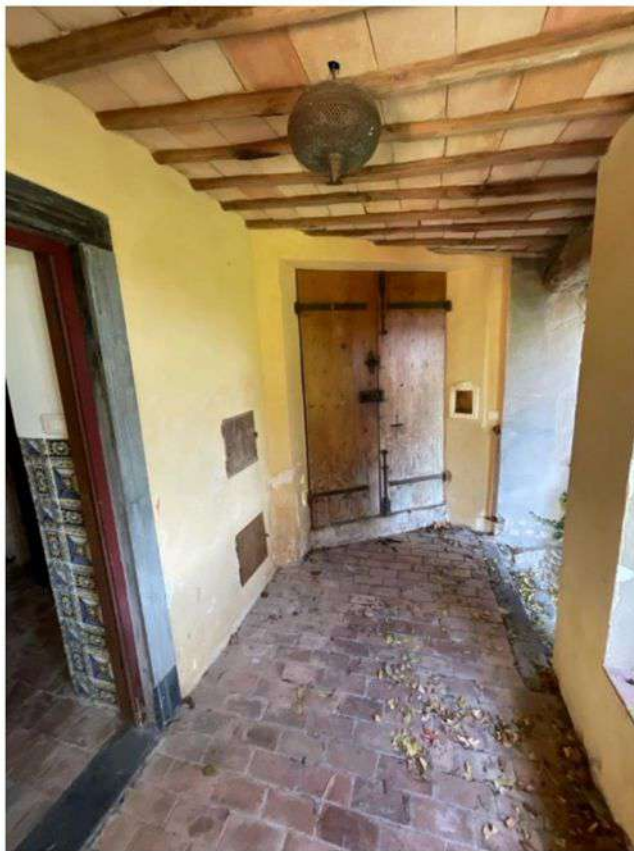
Entrée via le jardin

La porte d'entrée métallique est en état d'usage.

Au sol, les carreaux sont en mauvais état d'usage, nombreux trous et éclats,

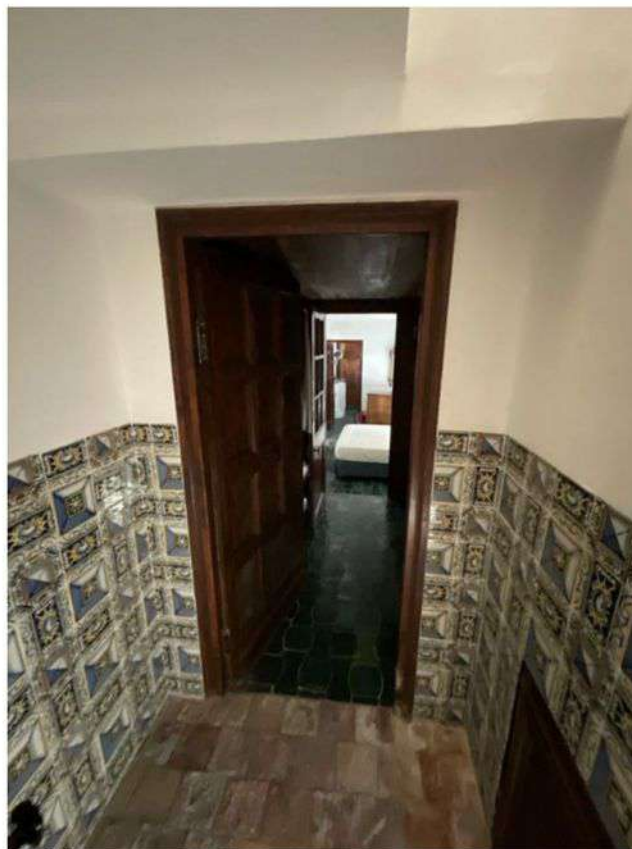
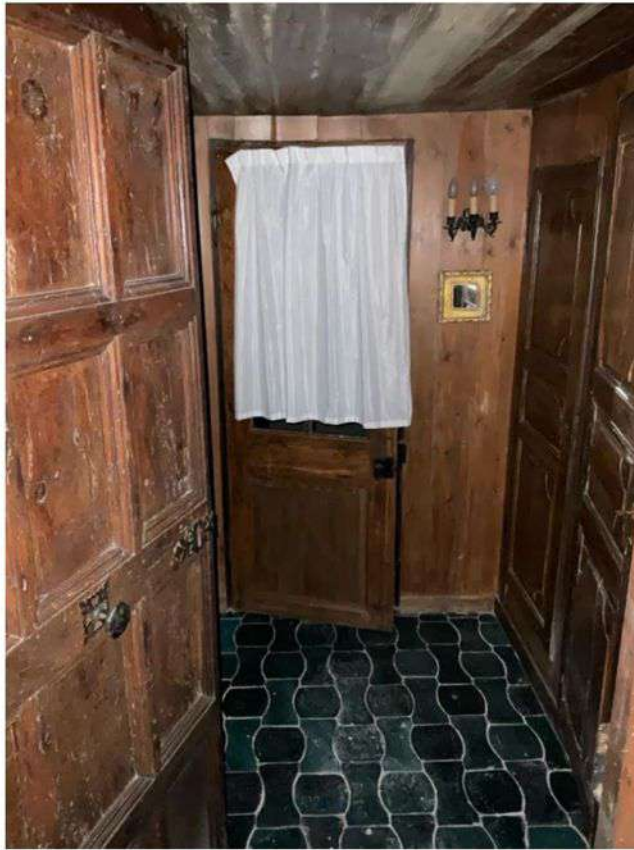
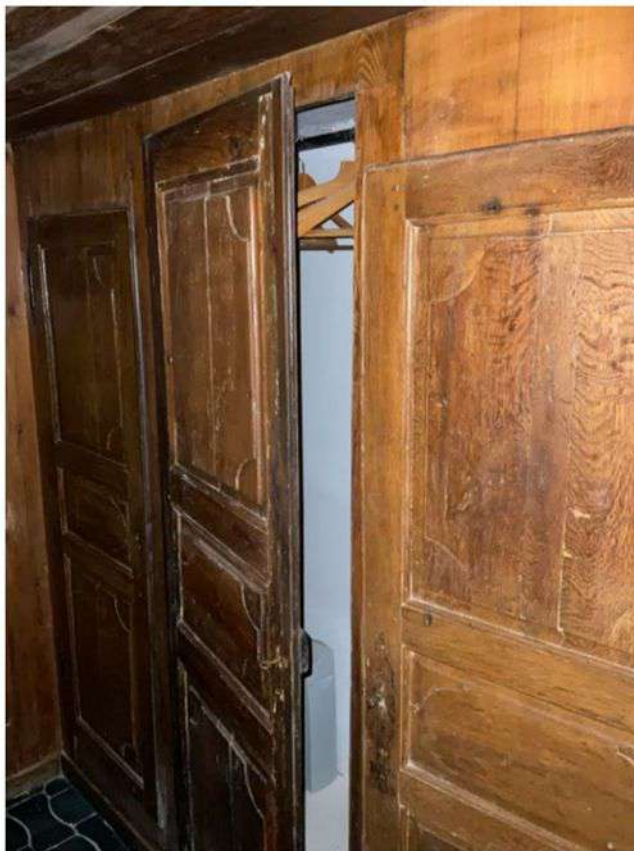
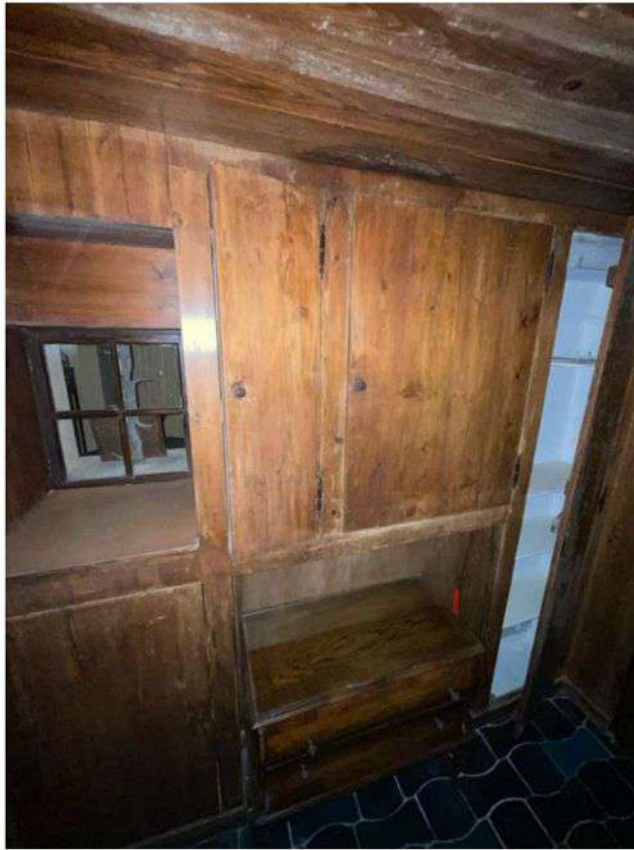
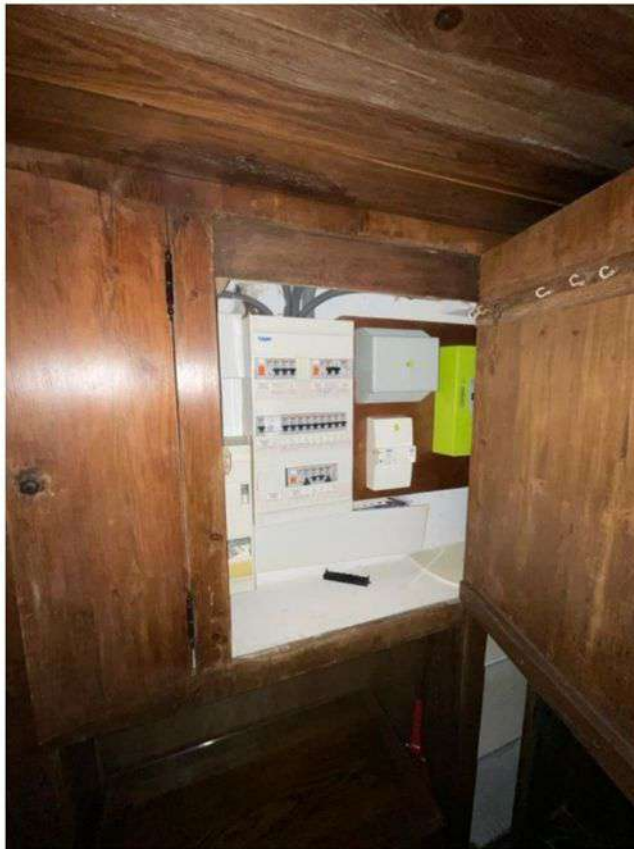
➤ **CHAMBRE**

Aux murs, la peinture est en état d'usage, présence de salpêtre,

Au plafond, la peinture est en mauvais état, présence de salpêtre,

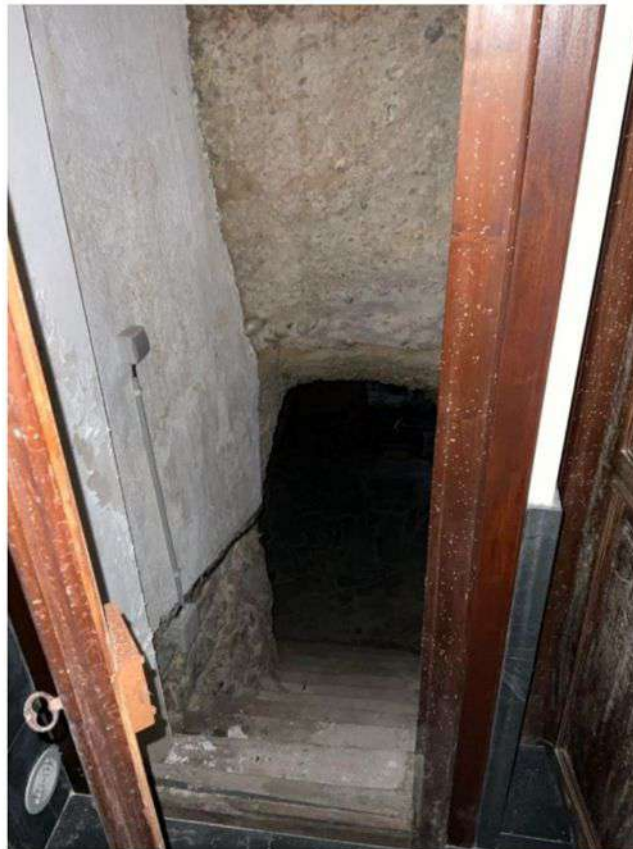
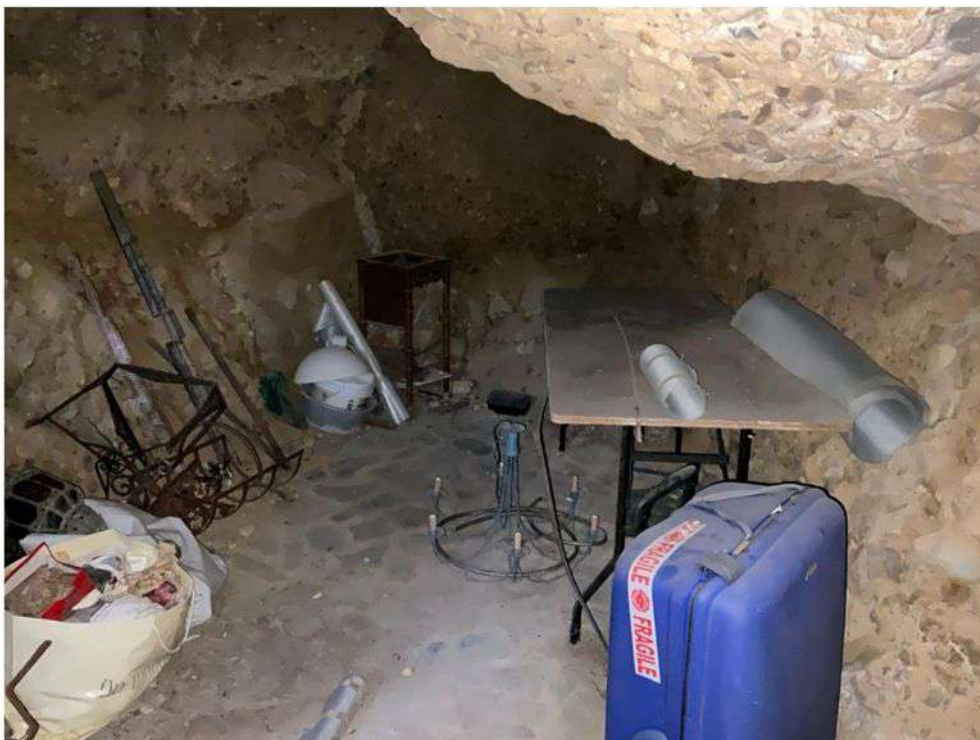
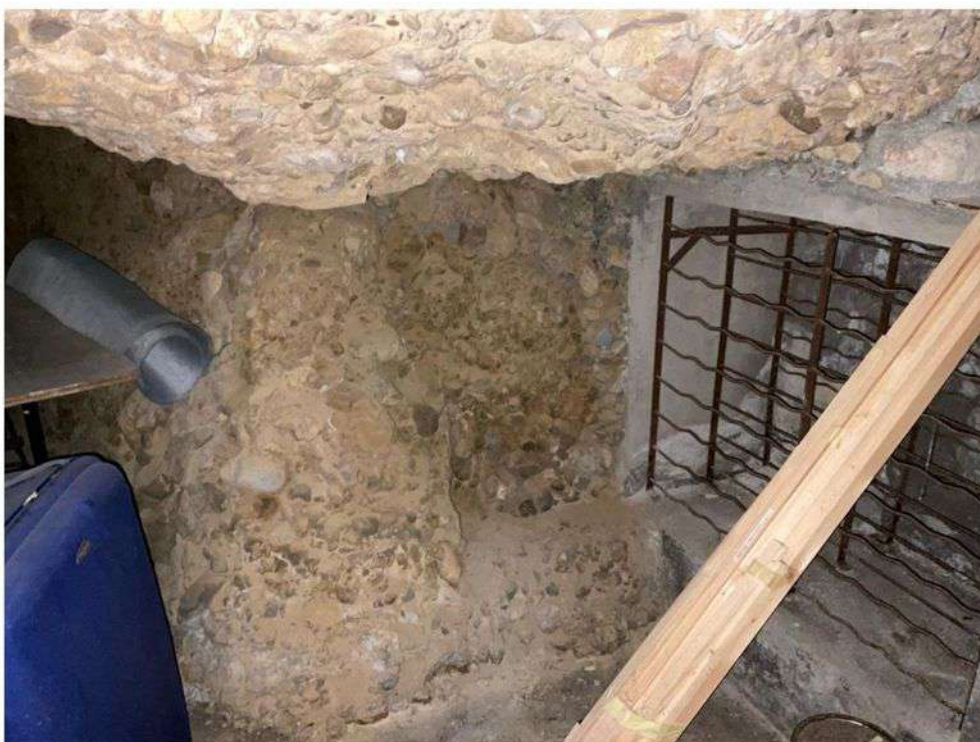
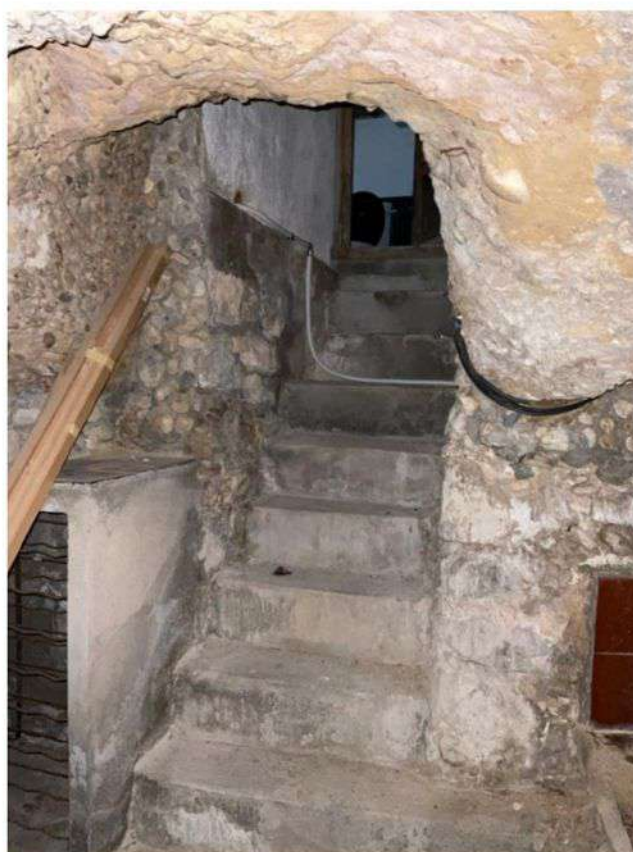
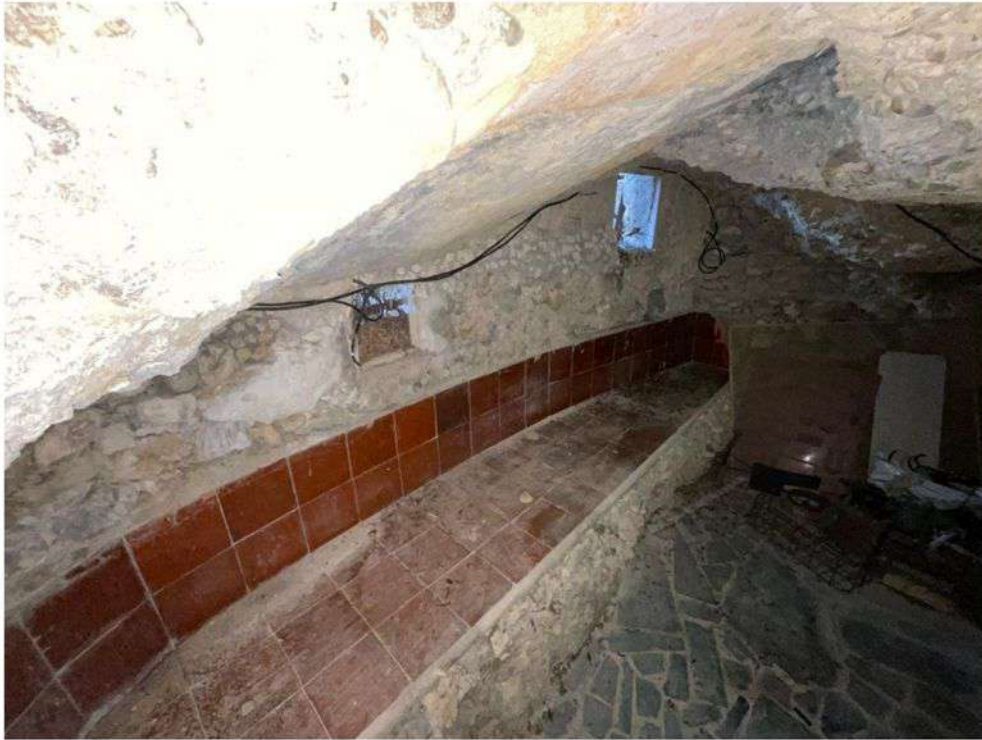
➤ CAVE (Etage -4 du lot n°3)

Je constate la présence d'une cave carrelée accessible via la salle de bains. Les murs en pierre sont à l'état brut.

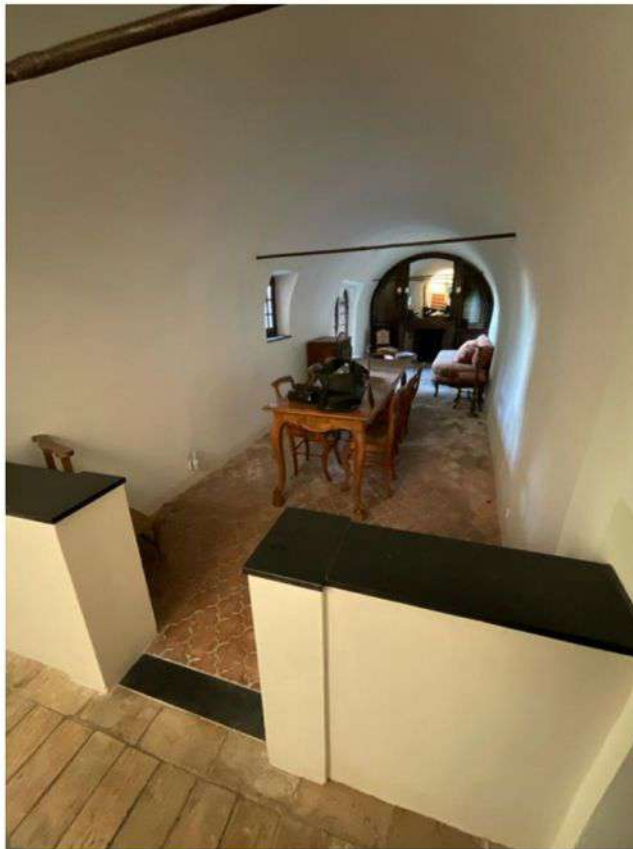
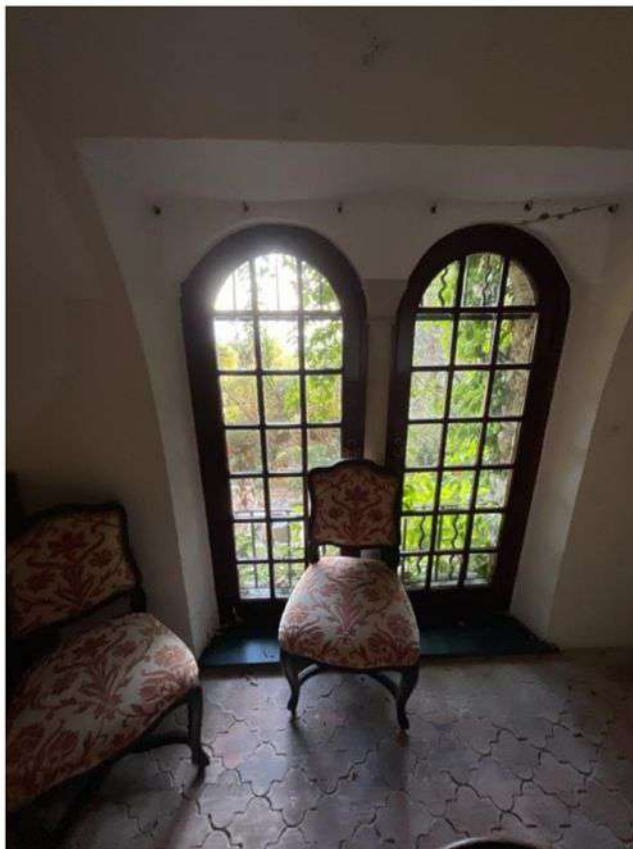
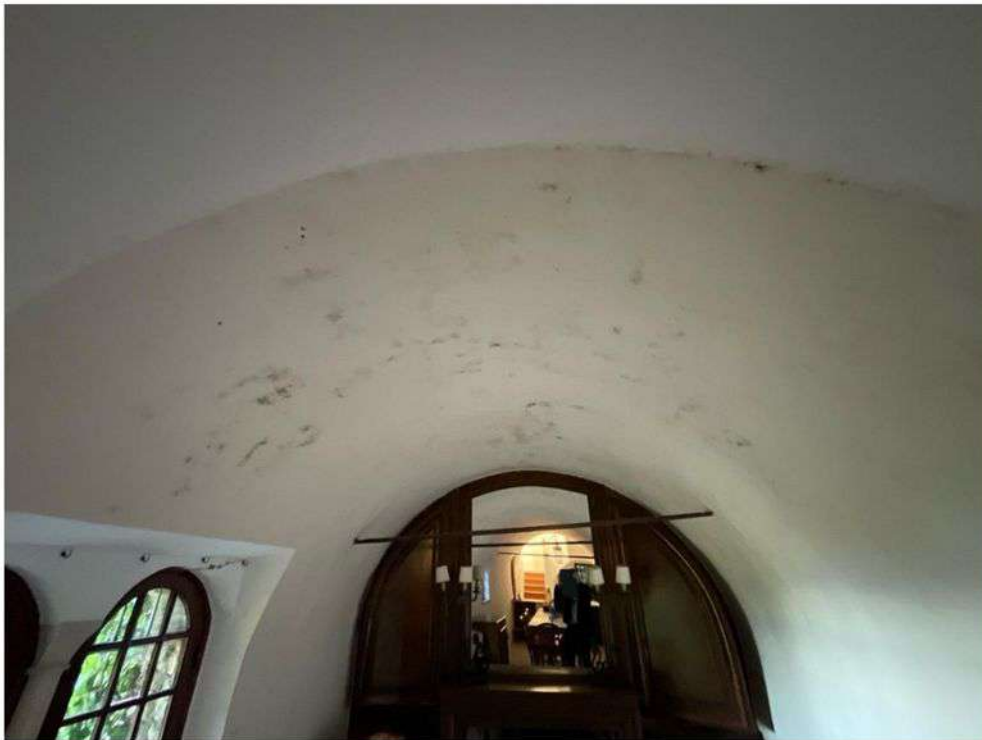
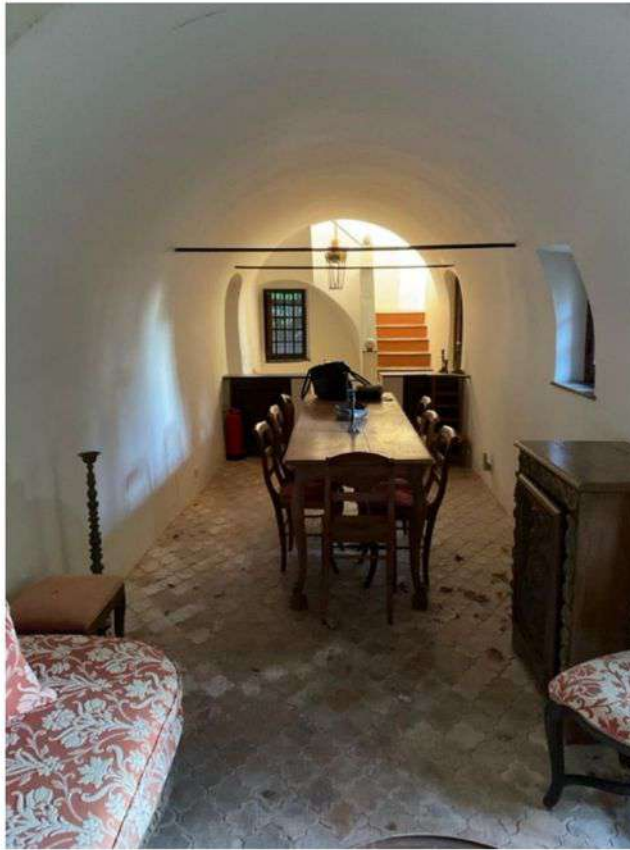
Au plafond, la peinture est en mauvais état, présence d'humidité et de salpêtre,

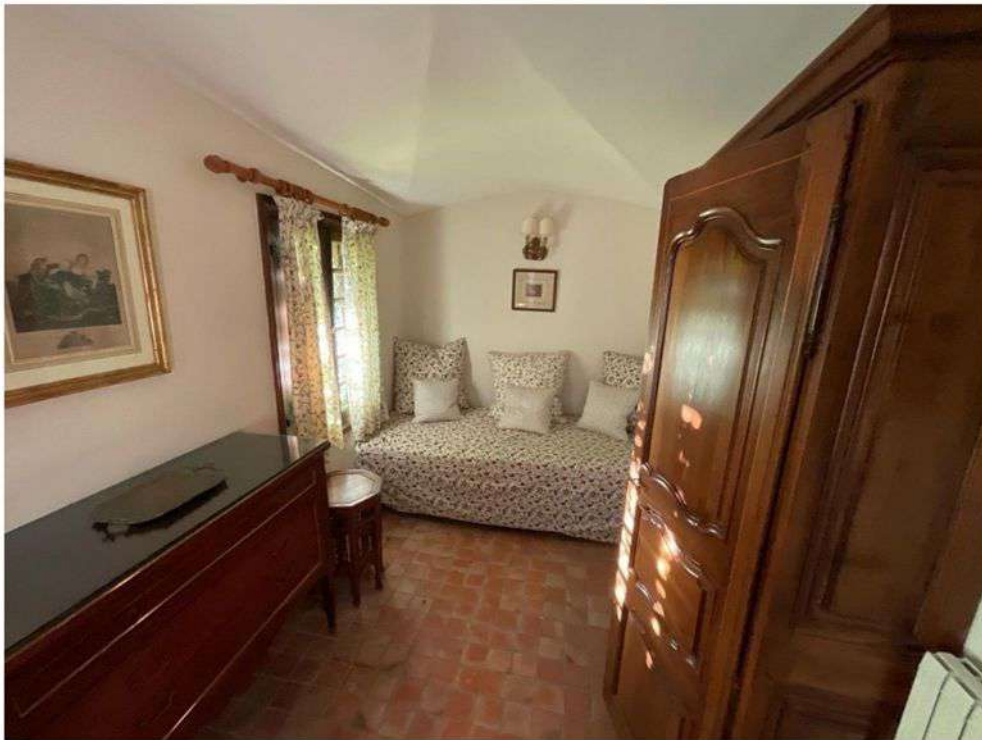
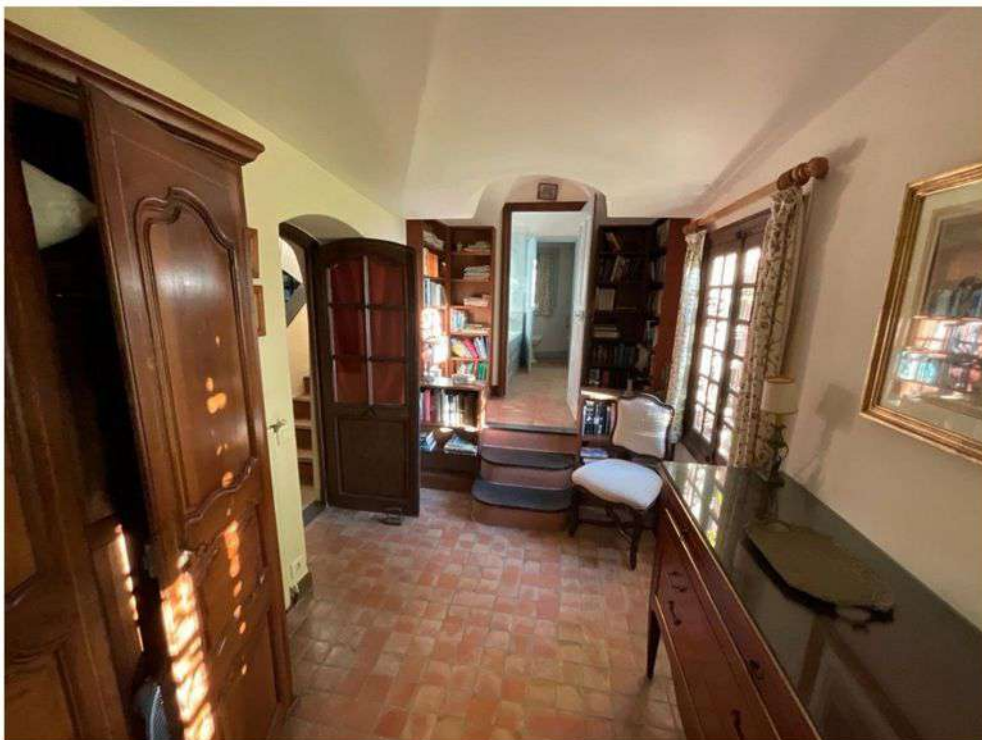
### ➤ 2<sup>ème</sup> CHAMBRE

Aux murs, la peinture est en bon état d'usage, se craquelle et salpêtre,

Au plafond, la peinture est en mauvais état d'usage,

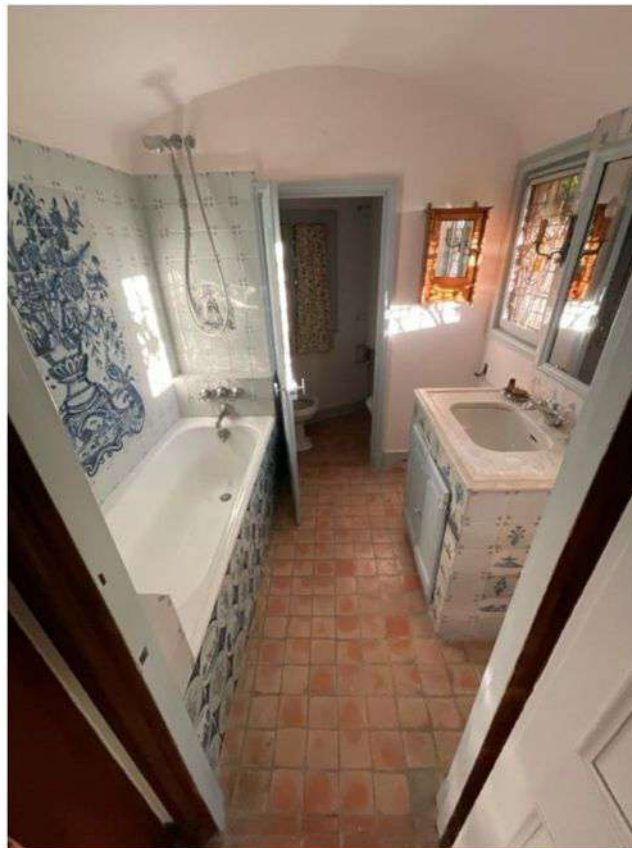
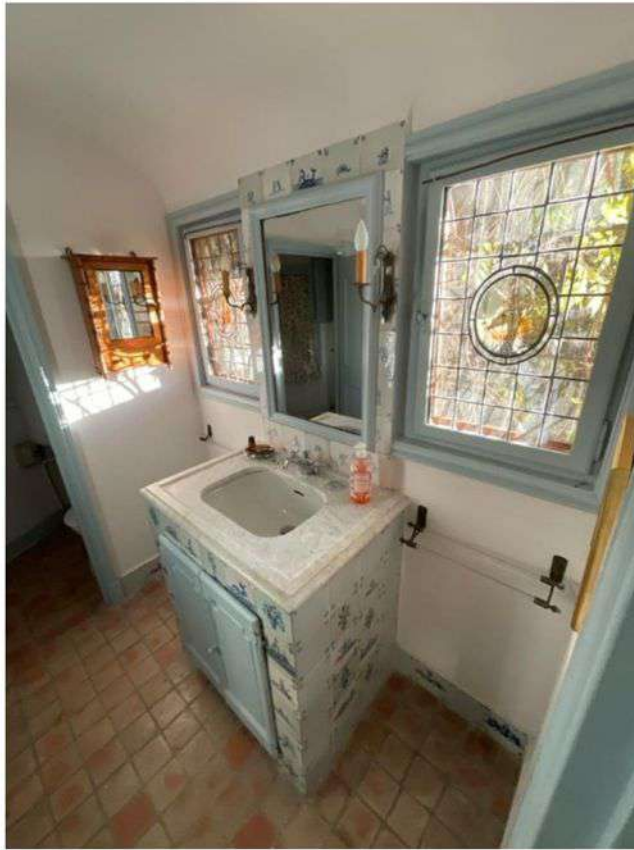
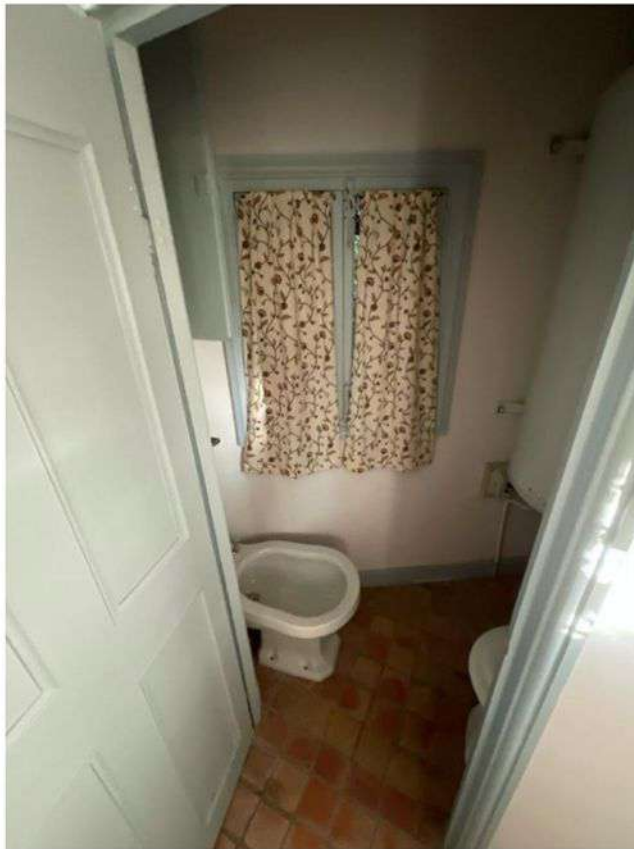
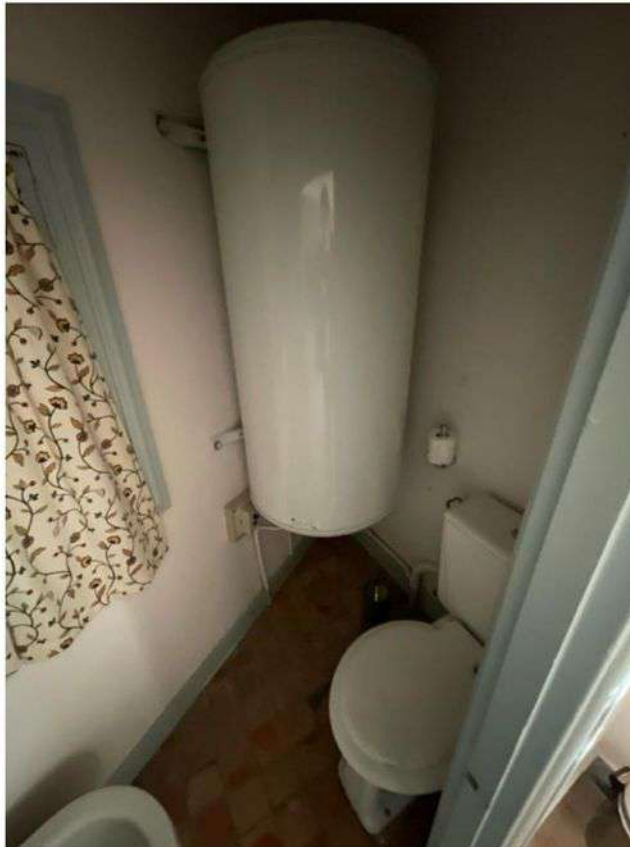
### ➤ SALLE DE BAINS

Aux murs, la peinture est en bon état d'usage, présence de salpêtre,

Au plafond, la peinture est en mauvais état d'usage,

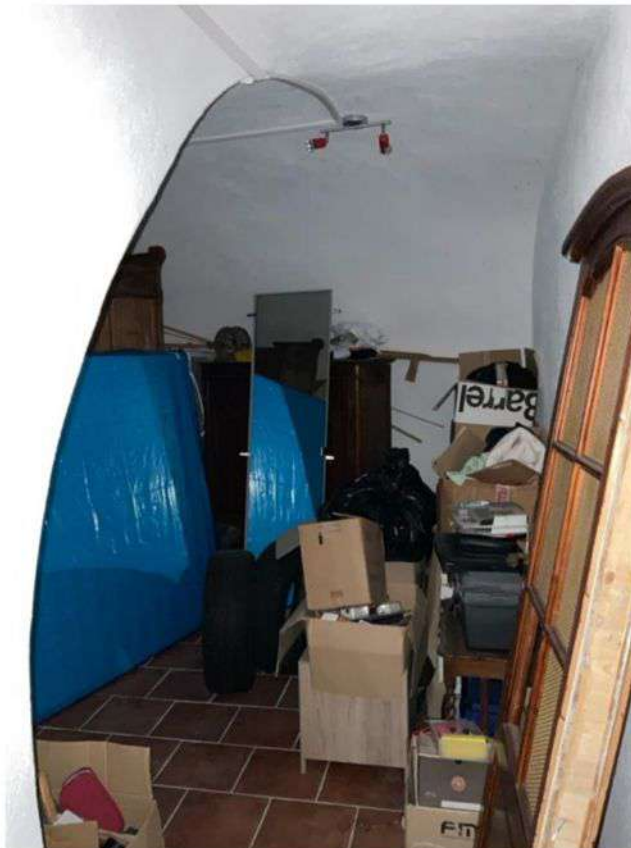
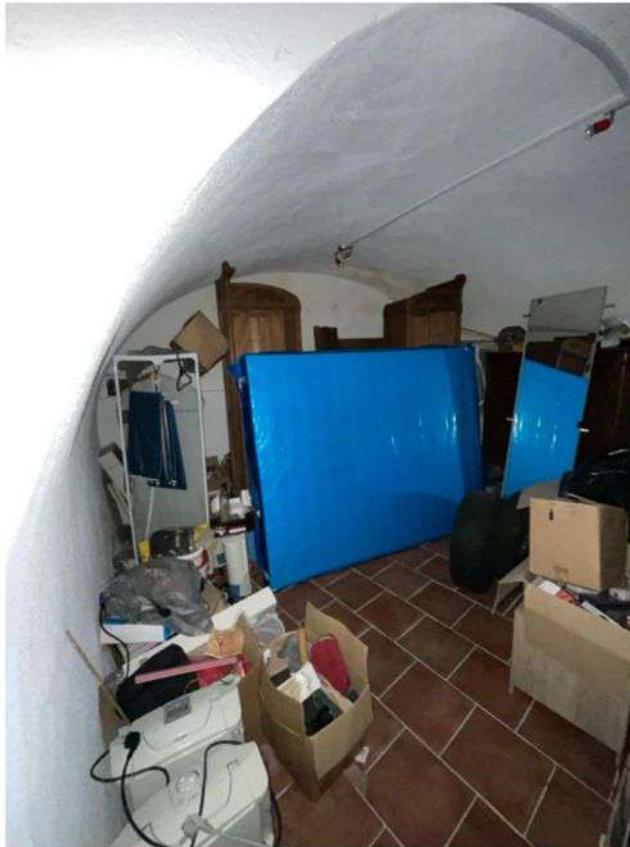
➤ **PREMIERE PIECE (CAVE/ESPACE DE RANGEMENT)**

Aux murs, la peinture est en mauvais état d'usage,

Au plafond, la peinture est en mauvais état,

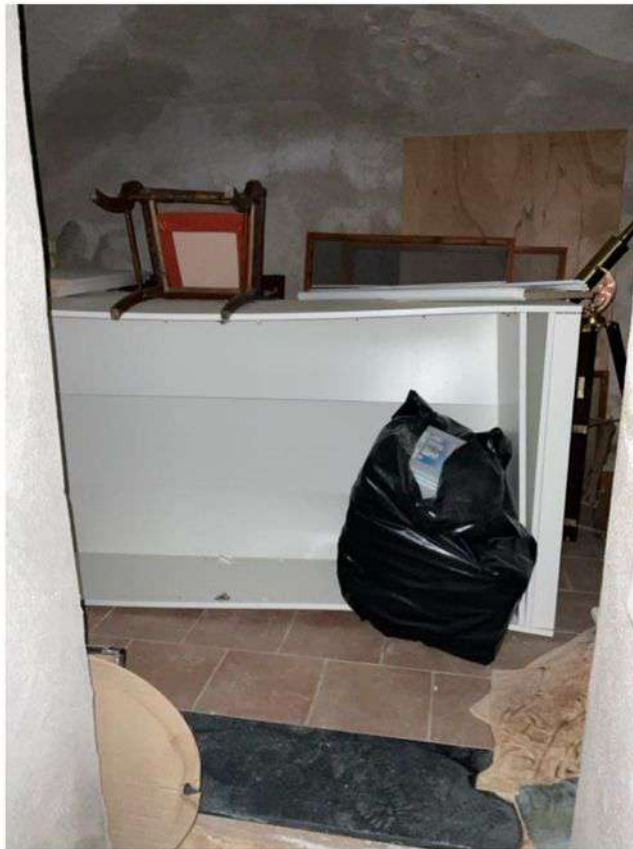
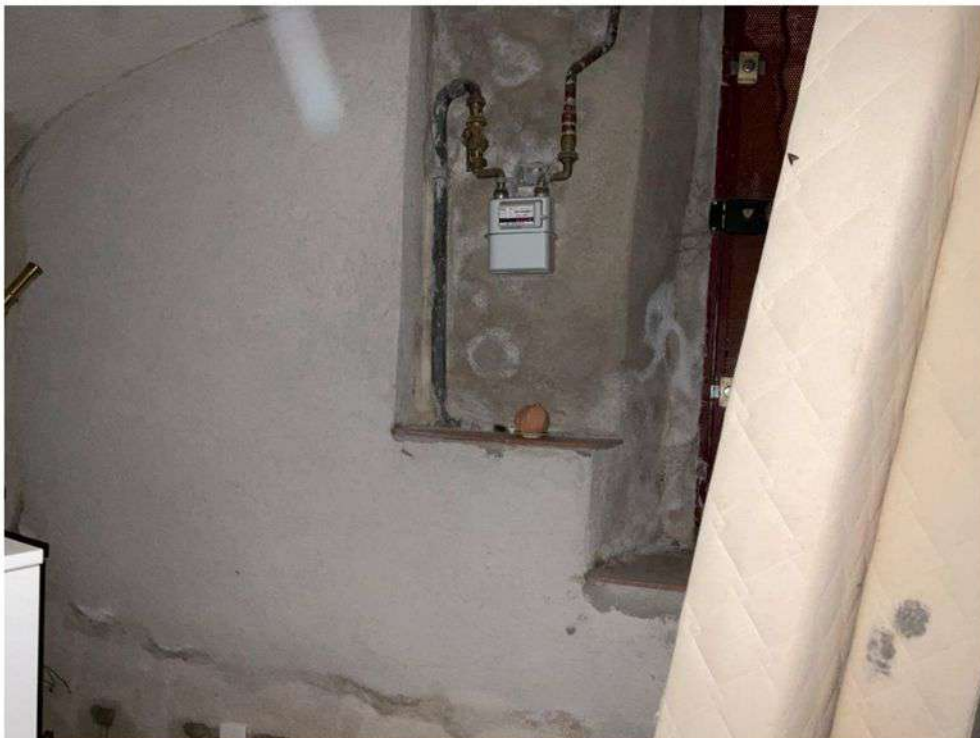
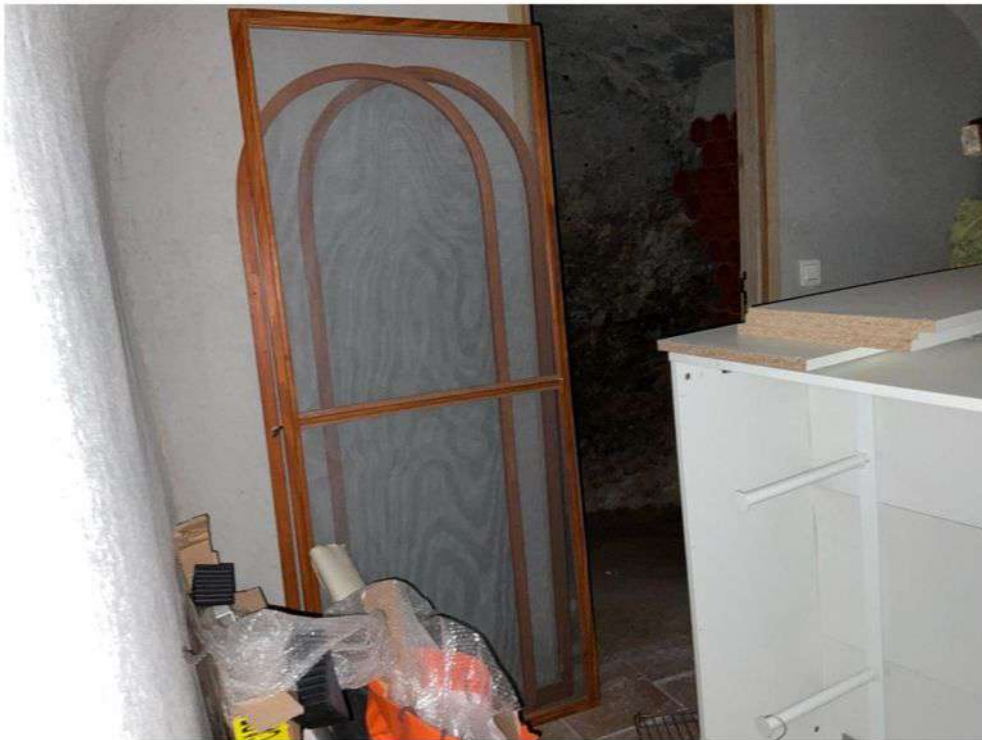
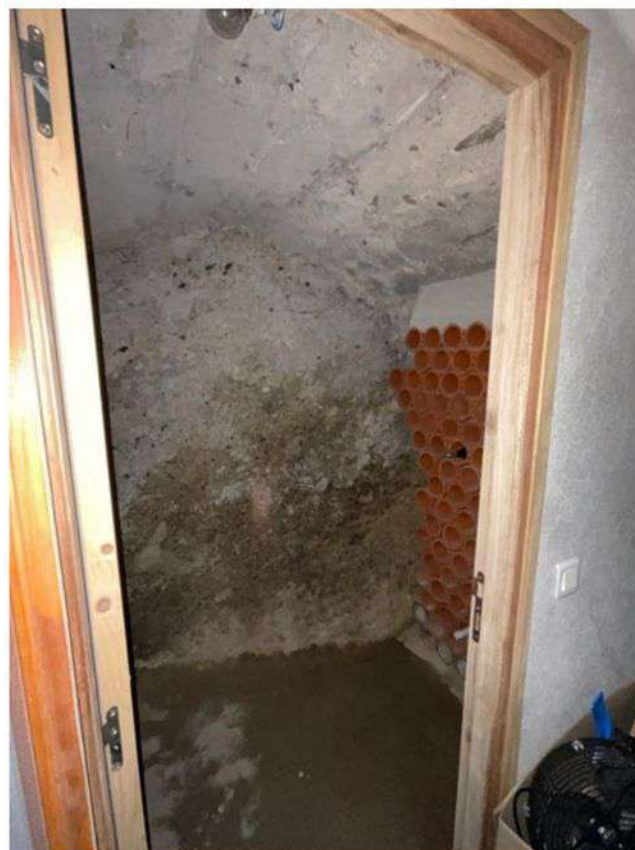
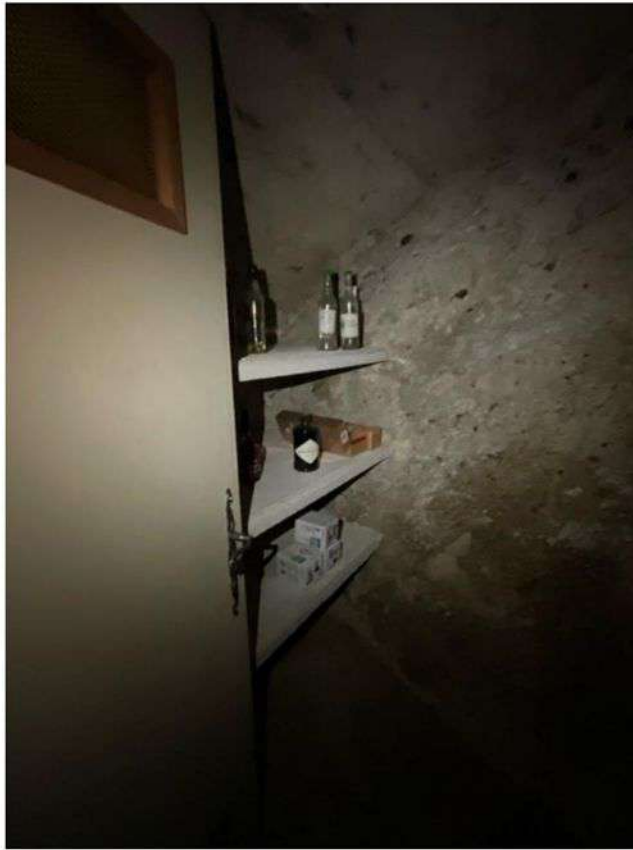
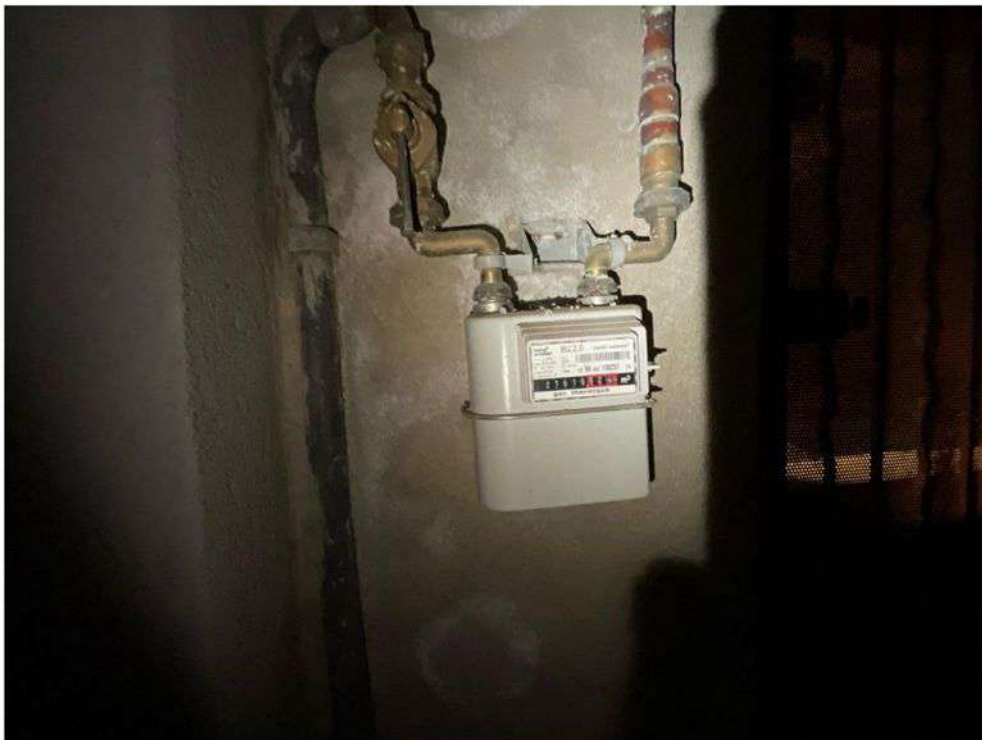
### ➤ 2<sup>ème</sup> CAVE

Aux murs, la peinture est en mauvais état d'usage,

Au plafond, la peinture est en mauvais état d'usage,
