**PROCES VERBAL DESCRIPTIF**

**LE VENDREDI VINGT DÉCEMBRE**  
**DEUX MILLE VINGT QUATRE**  
**de 7h15 à 22h30**

**VINGT DÉCEMBRE DEUX MILLE VINGT QUATRE  
sur la commune de ROQUEBRUNE CAP MARTIN**

**1/ 9 rue Grimaldi cadastrés AP n°258** lieudit « 9 rue Grimaldi » pour une contenance de 1 are 27 centiares, à savoir selon le titre de créance : la totalité d'un bâtiment à usage d'habitation auquel on accède soit par la parcelle AP n°272 soit par un passage dans la parcelle cadastrée AP n°256, comprenant un rez-de-jardin, un entresol, un rez-de-chaussée et un étage composés chacun savoir :

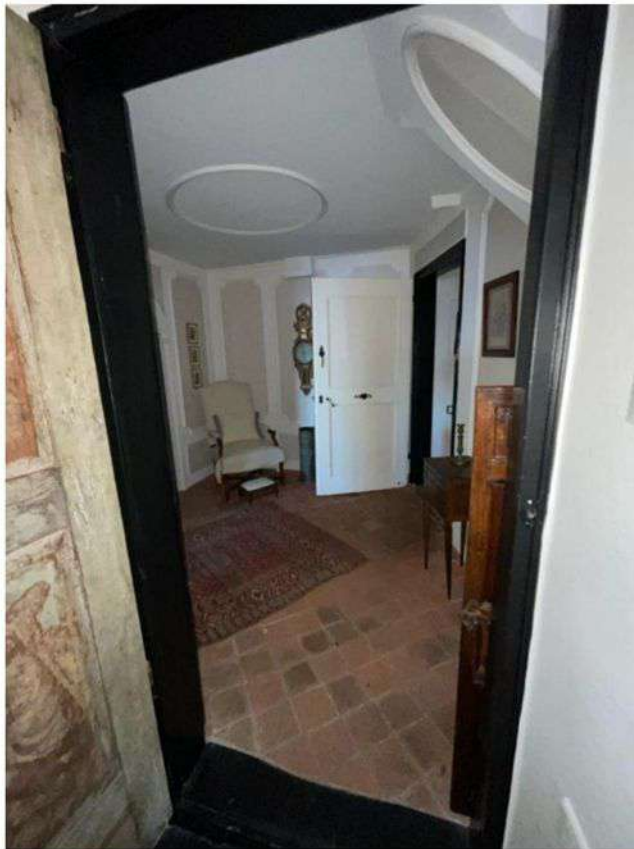
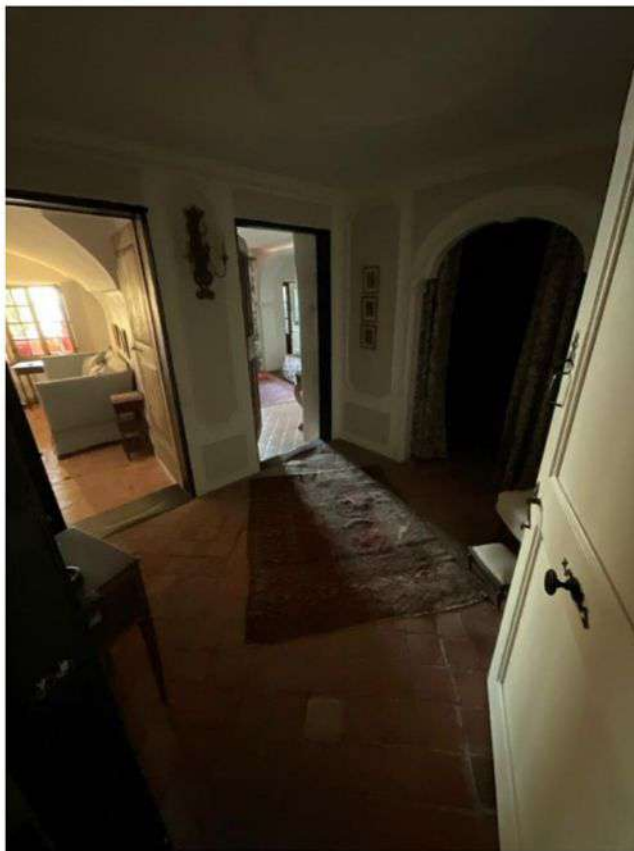
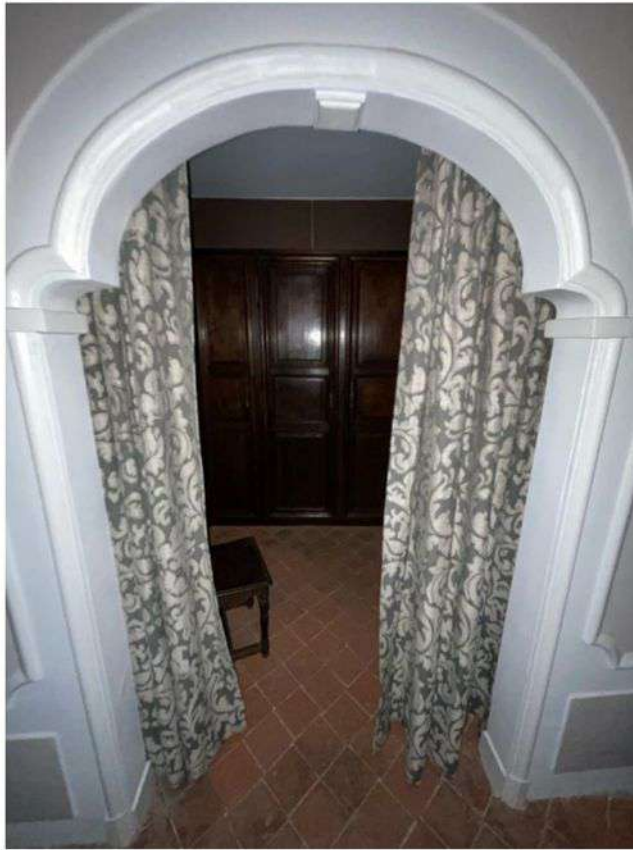
#### ➤ SAS

Au plafond, la peinture est en mauvais état d'usage,

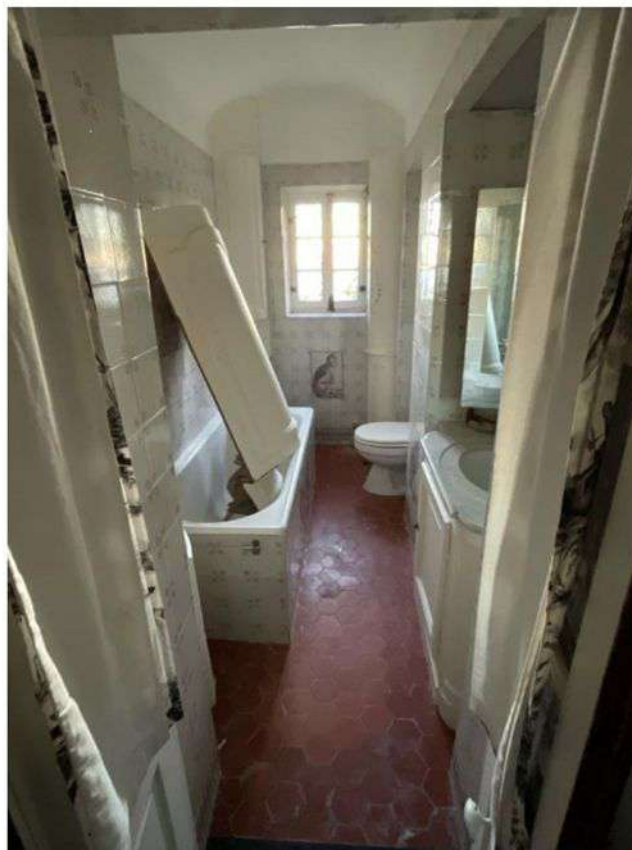
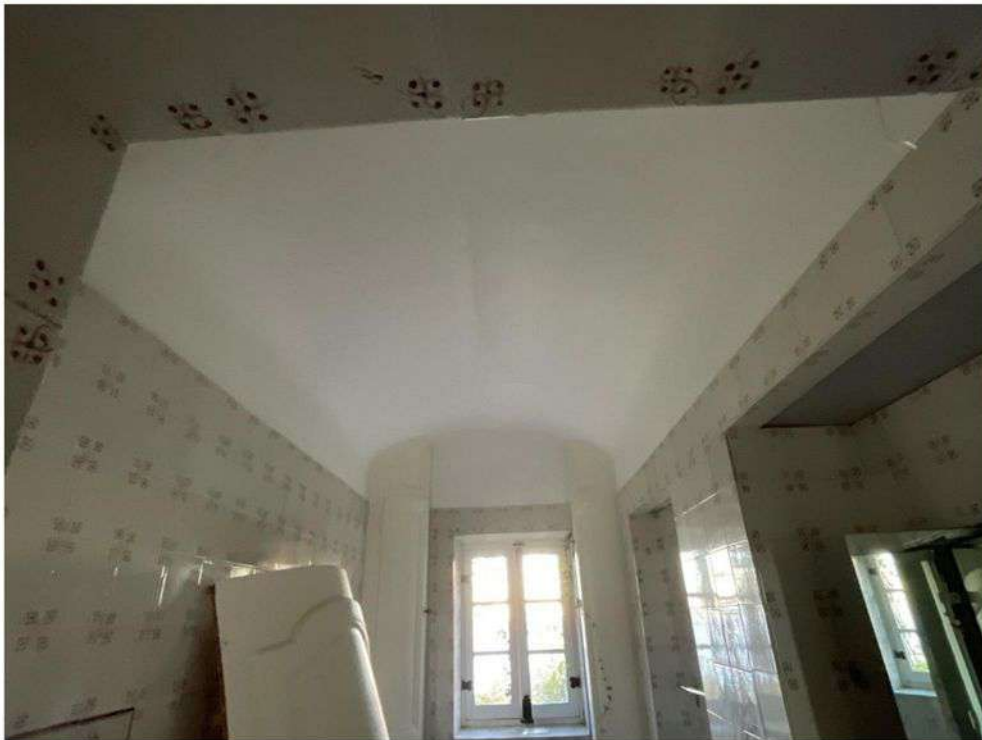
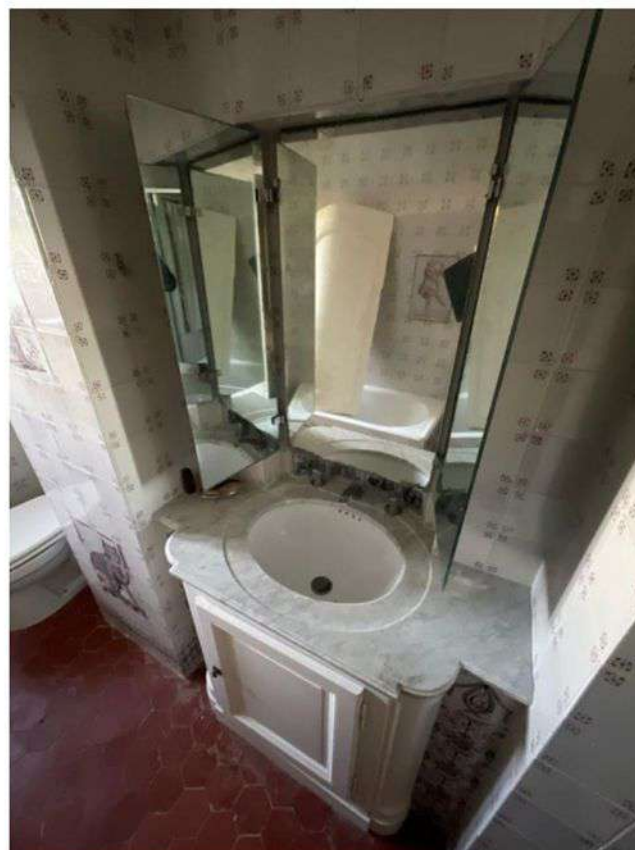
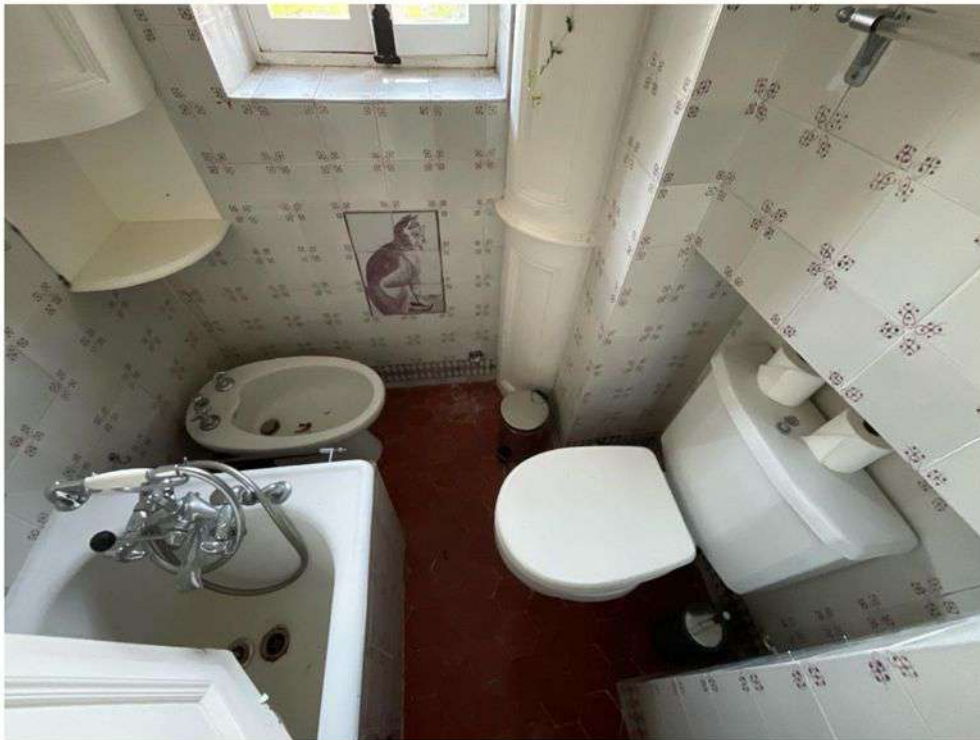
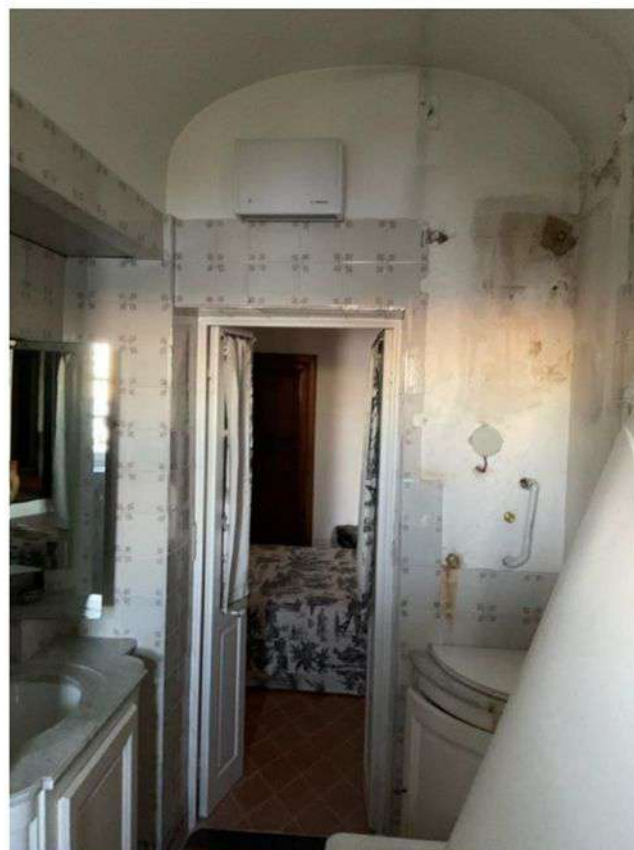
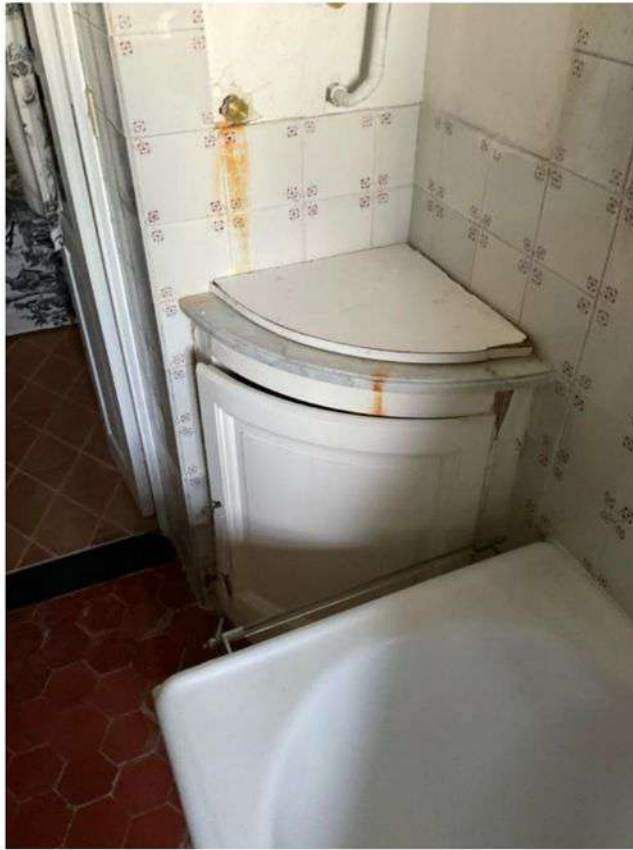
### ➤ SALLE DE BAINS ATTENANTE

- Une baignoire, ensemble avec flexible, douchette et robinet mélangeur, non testé lors de mon passage, ensemble en mauvais état,
- WC, non testé lors de mon passage,
- Un bidet, non testé lors de mon passage,
- Une vasque avec robinet mélangeur, encastré dans un meuble avec une porte, non testé lors de mon passage,
- Une fenêtre avec deux battants,
- Un placard,
- Un radiateur mural non testé lors de mon passage,

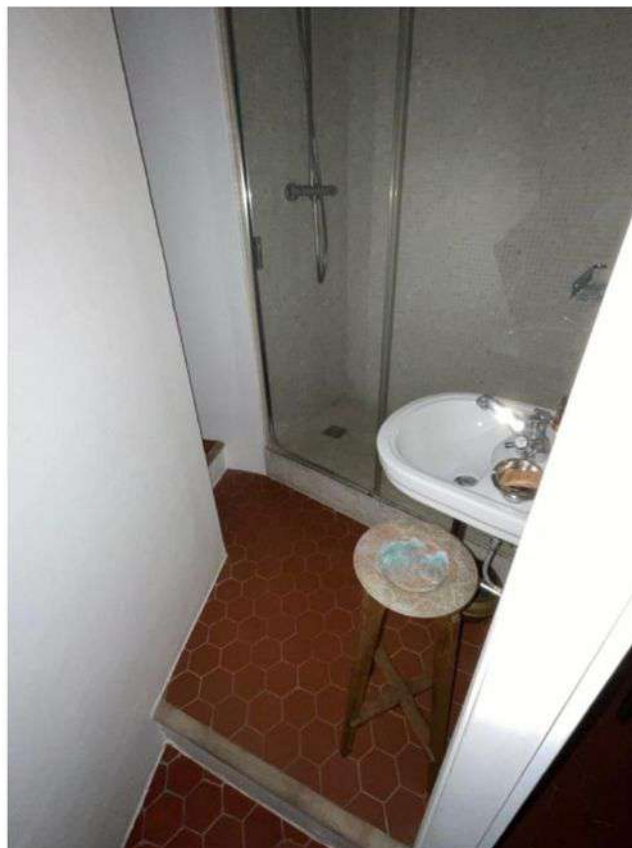
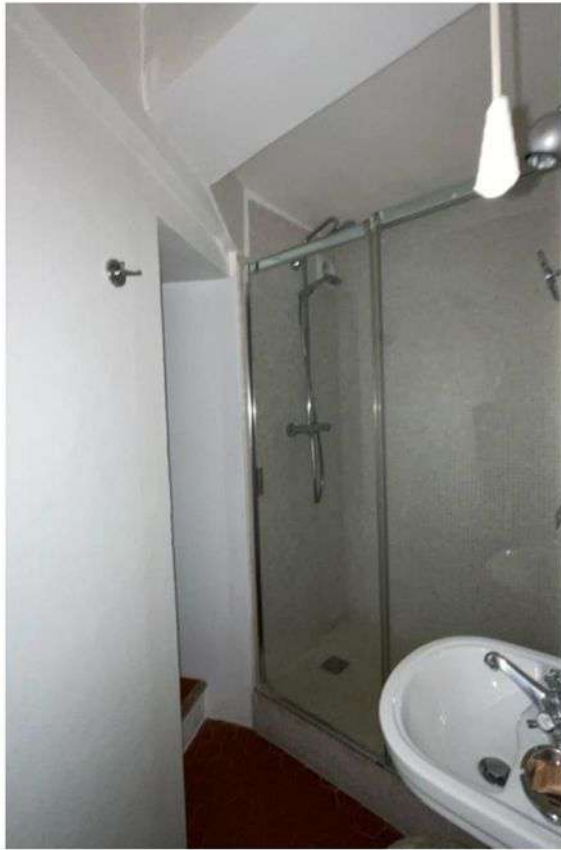
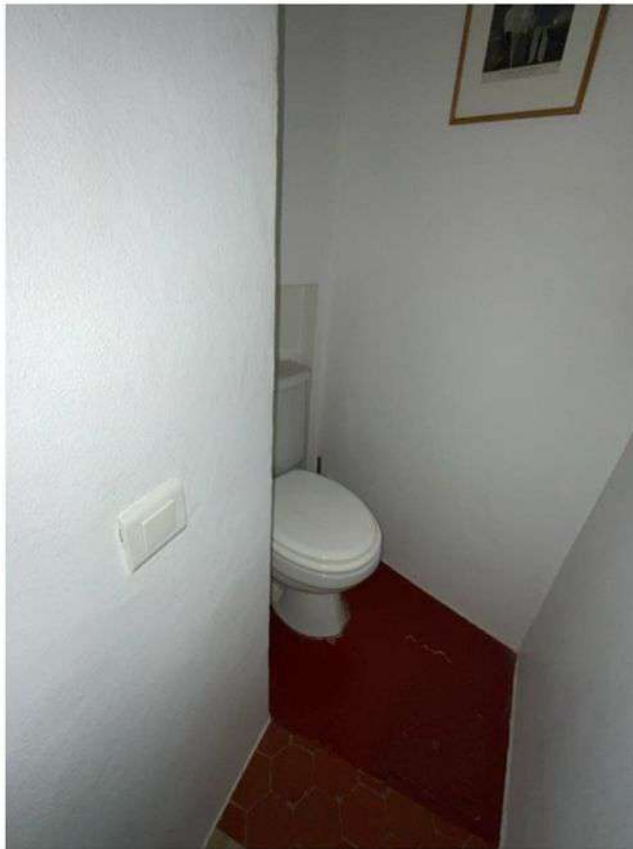
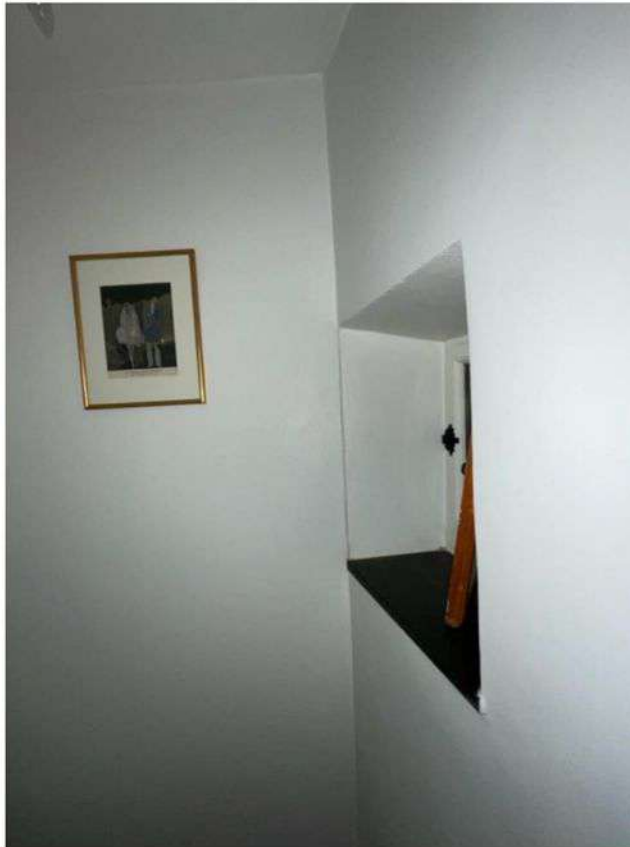
➤ **SALLE D'EAU AVEC WC**

Au plafond, la peinture est en mauvais état,

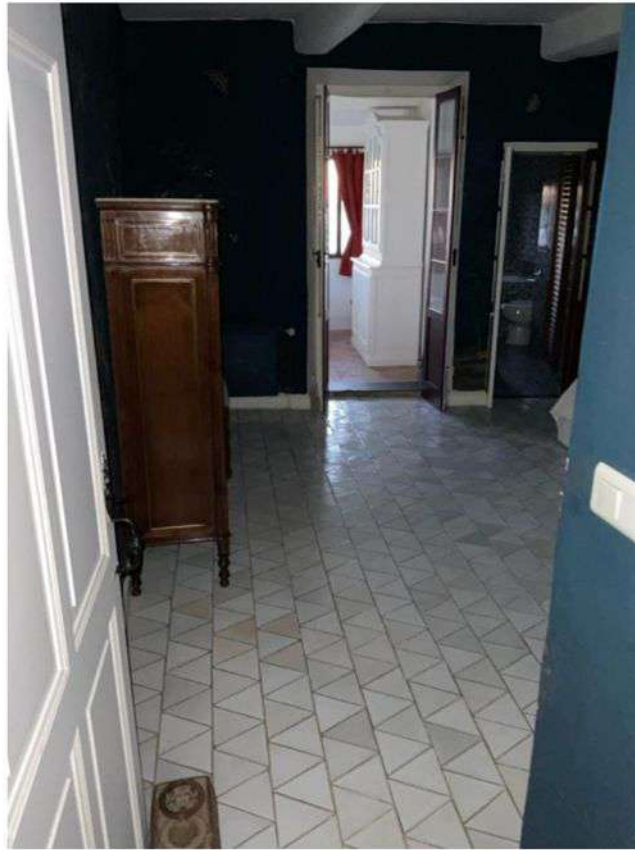
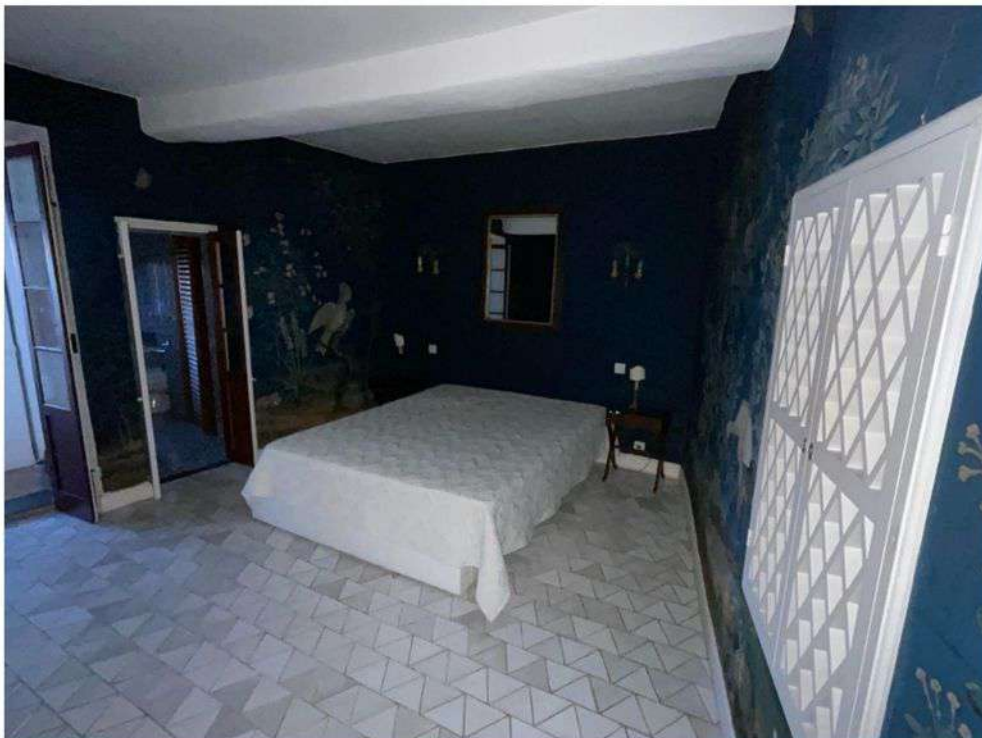
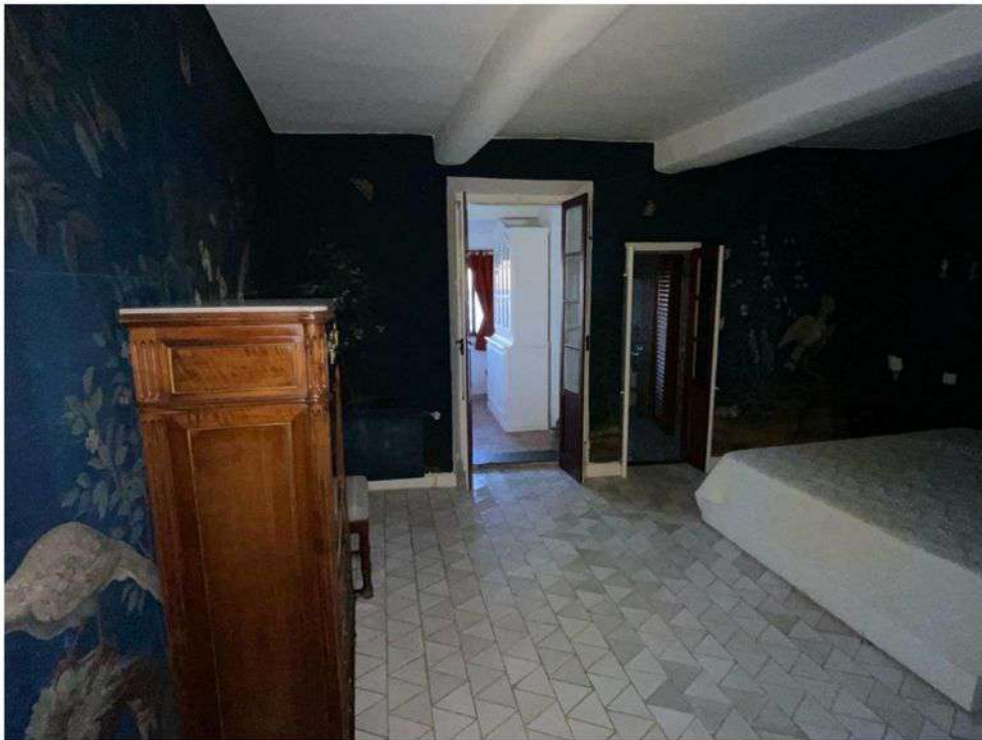
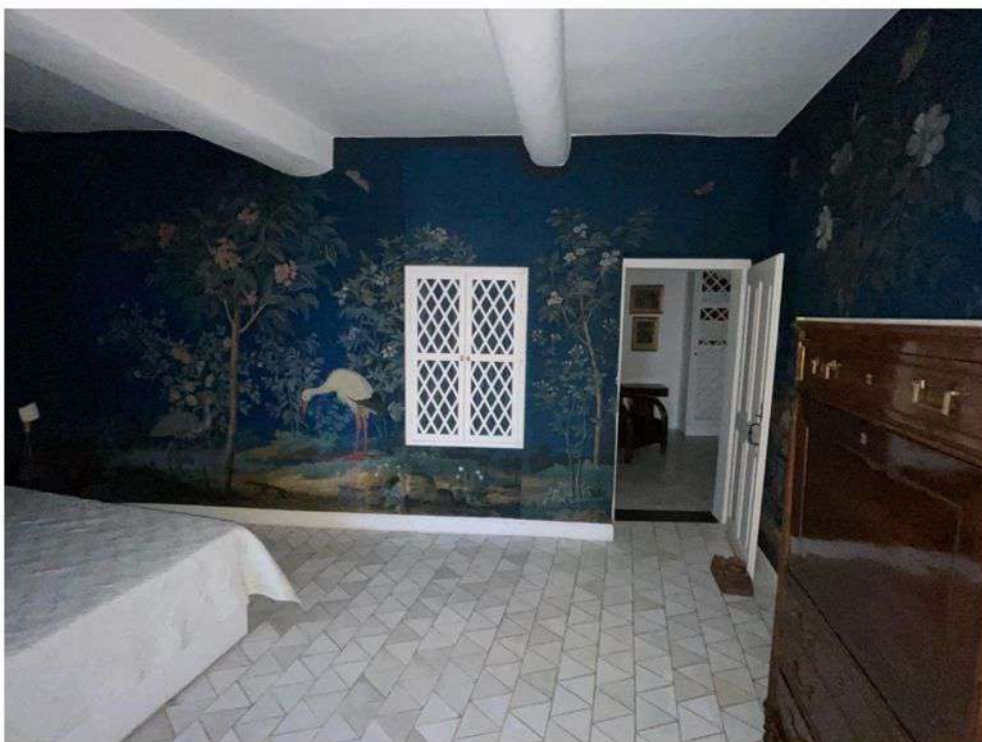
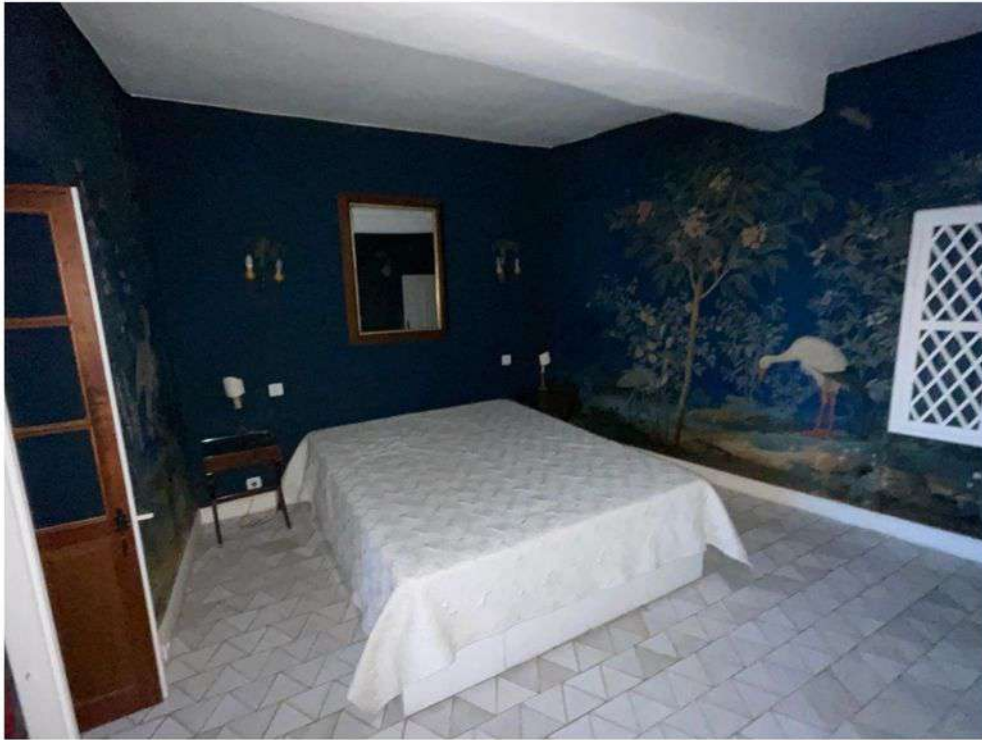
➤ **CHAMBRE (Accessible via le palier)**

Aux murs, la tapisserie est en mauvais état d'usage,
