## PROCES-VERBAL DE DESCRIPTION

Que la maison d'habitation du couple, sise 46, rue Pierre Larousse à PARON (89100) dépend de la succession.

Me suis rendu ce jour au 46, rue Pierre Larousse à PARON (89100) à 14h00, où en présence de Madame [REDACTED] [REDACTED] et de son gendre.

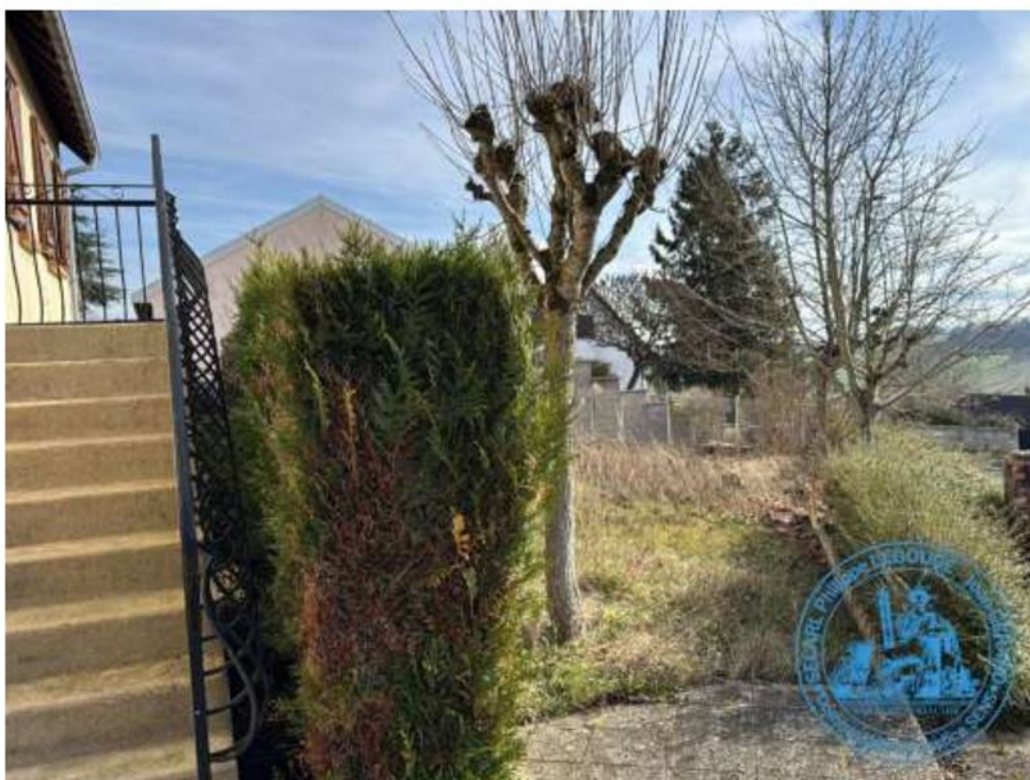
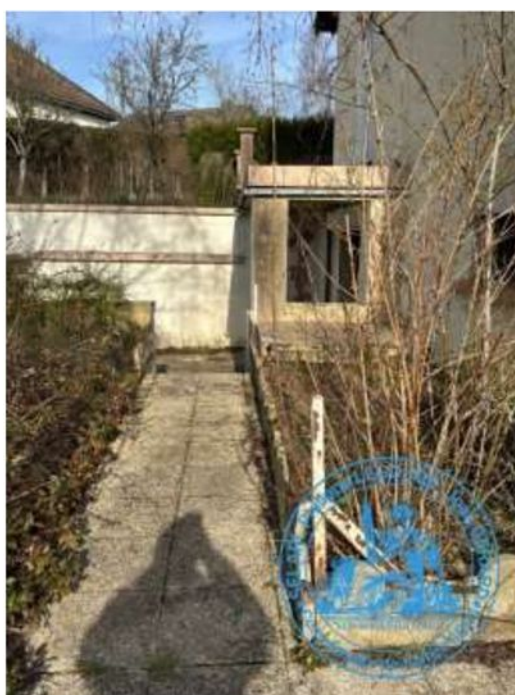
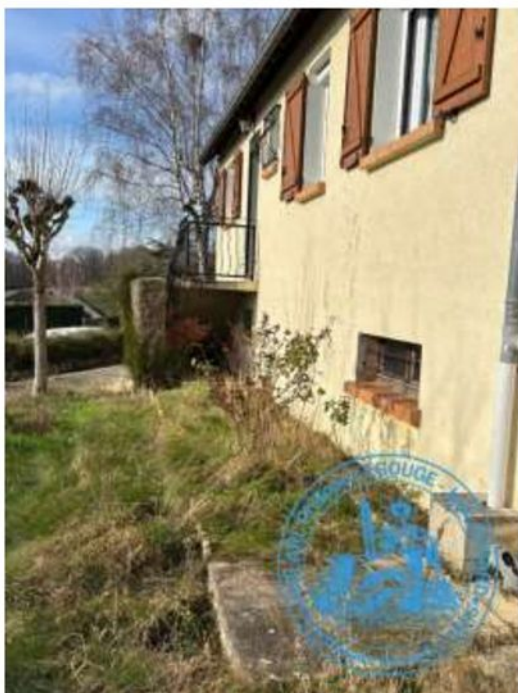
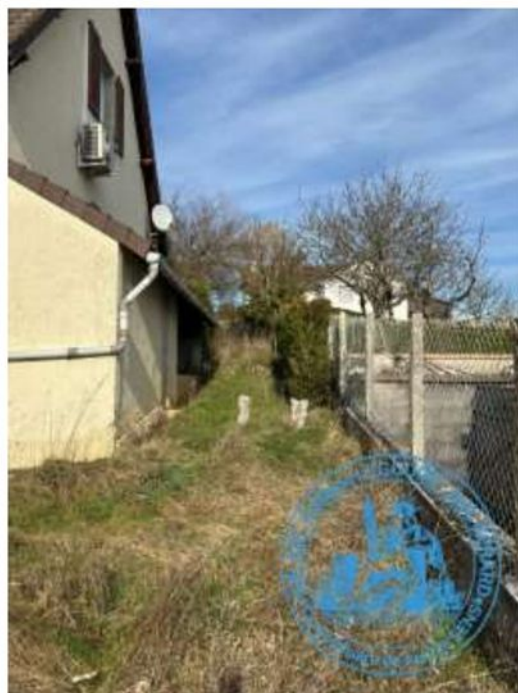
Au sud de la maison, un accès à l'escalier maçonné menant au premier étage, avec un garde-corps acier correctement fixé.

L'accès se réalise par des dalles en béton désactivé avec différentes marches et mène jusqu'au portique piéton.

Un accès latéral à la rampe d'entrée du garage est également présent.

L'herbe est haute. Des arbres entretenus se trouvent sur la parcelle.

La parcelle est entièrement clôturée par des grillages souples avec des poteaux en béton armé côté Est et côté Nord, ainsi qu'à l'Ouest.

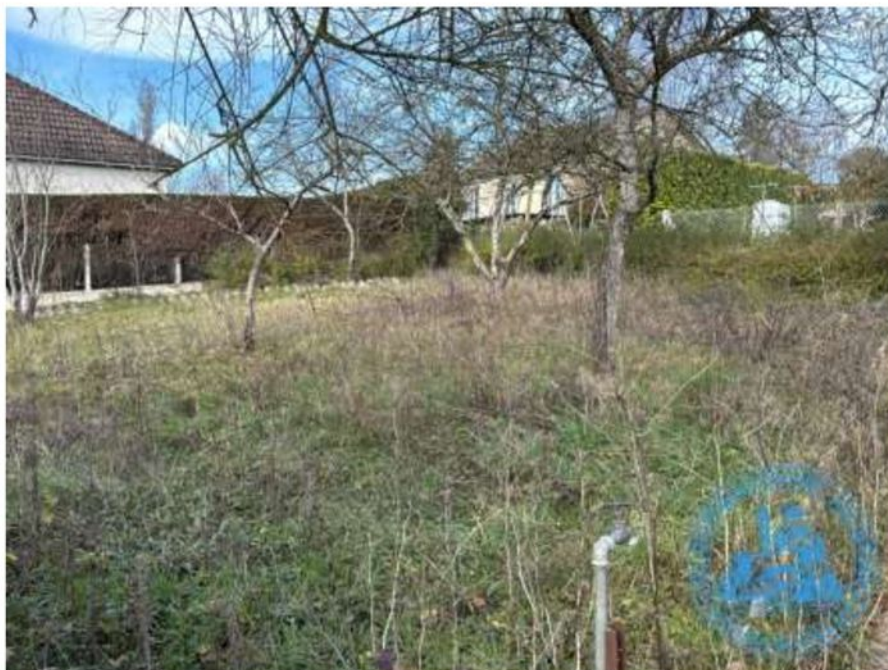
Le jardin situé au Nord comporte des arbres fruitiers. L'herbe est haute.

Des cheminements piétons avec bordures sont présents. Une haie de thuyas encadre la terrasse arrière.

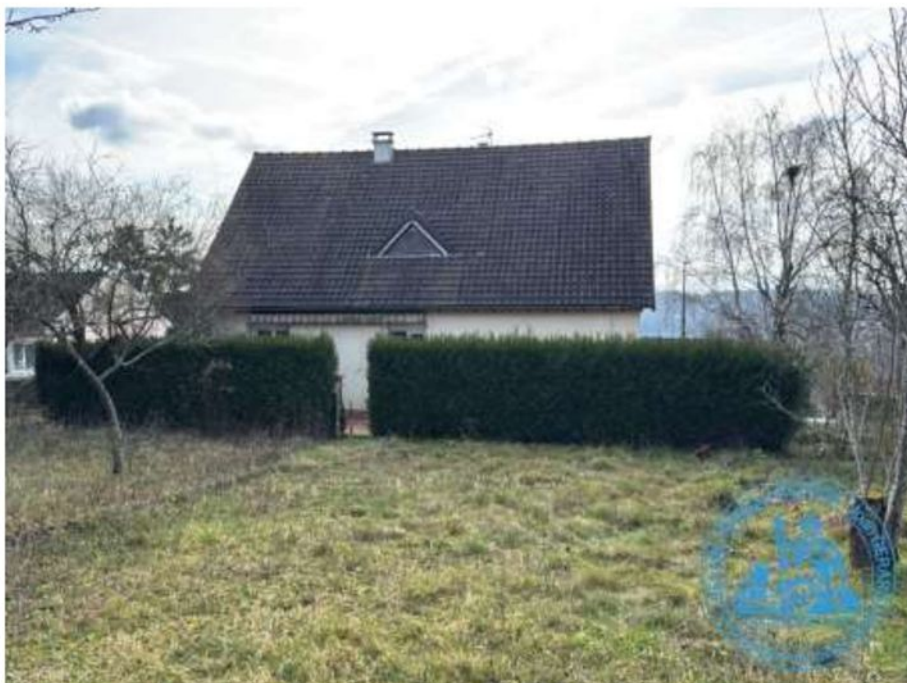
La maison comporte une toiture deux pans en tuiles mécaniques avec une cheminée. Les tuiles mécaniques sont en place. Des gouttières en zinc sont présentes.

Sur les pans côté Sud et Nord se trouvent des chiens-assis.

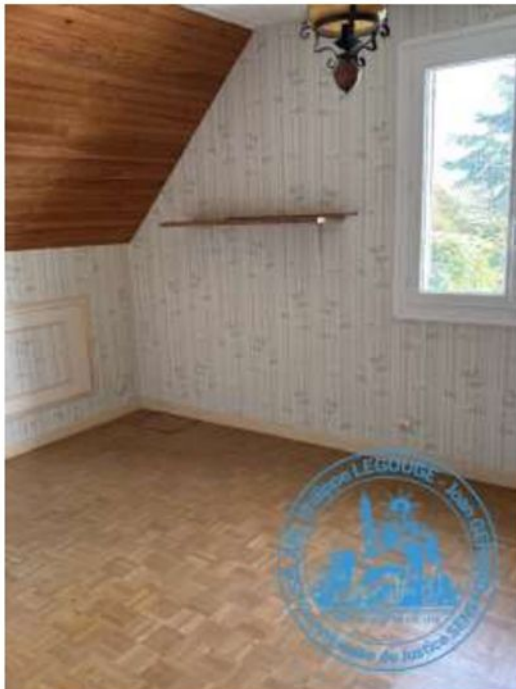
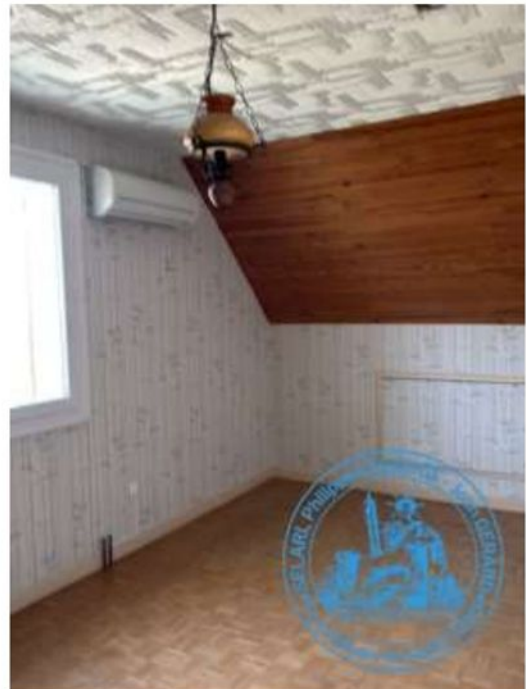
### **Chambre pignon Est :**

- Porte isoplane.
- Sol : parquet bois avec quelques traces d'usage.
- Murs : papier peint en bon état général, avec une trappe technique fermée et une autre trappe fermée par une porte en bois avec mécanisme de béquille de porte.
- Rampants : frisette bois.
- Plafond : polystyrène.
- Un bloc climatisation intérieur est présent, ainsi que sa télécommande.
- Une fenêtre donnant sur le pignon, deux battants, double vitrage, avec volets bois.
- Une trappe d'accès au grenier est présente.

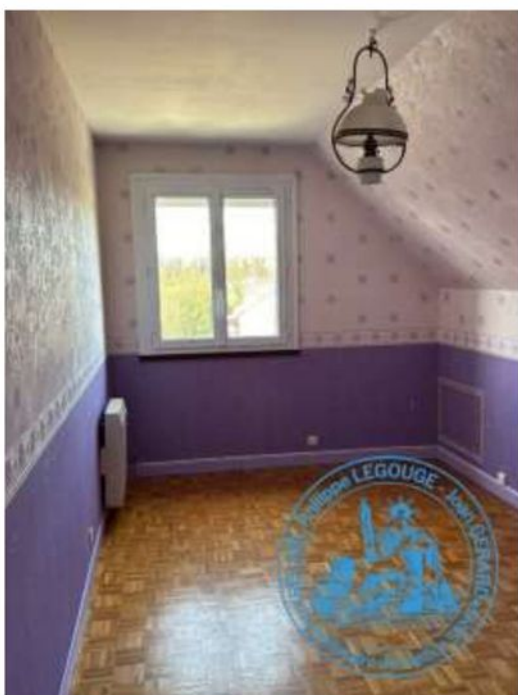
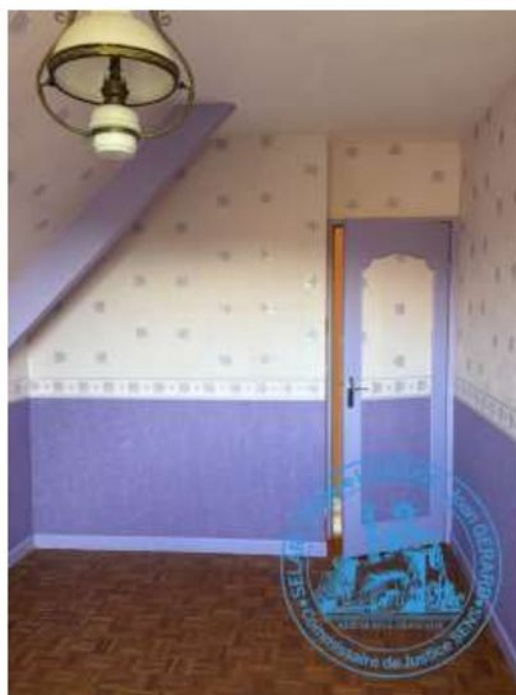
### **Chambre de l'angle Nord-Ouest :**

- Porte isoplane en place.
- Sol : parquet en bon état général.
- Murs et rampants : papier peint.
- Plafond : peinture. Une ampoule fonctionne sur un ensemble lumineux.
- Un radiateur électrique est présent.
- Une fenêtre deux battants, double vitrage, PVC avec volet électrique qui fonctionne, une télécommande.

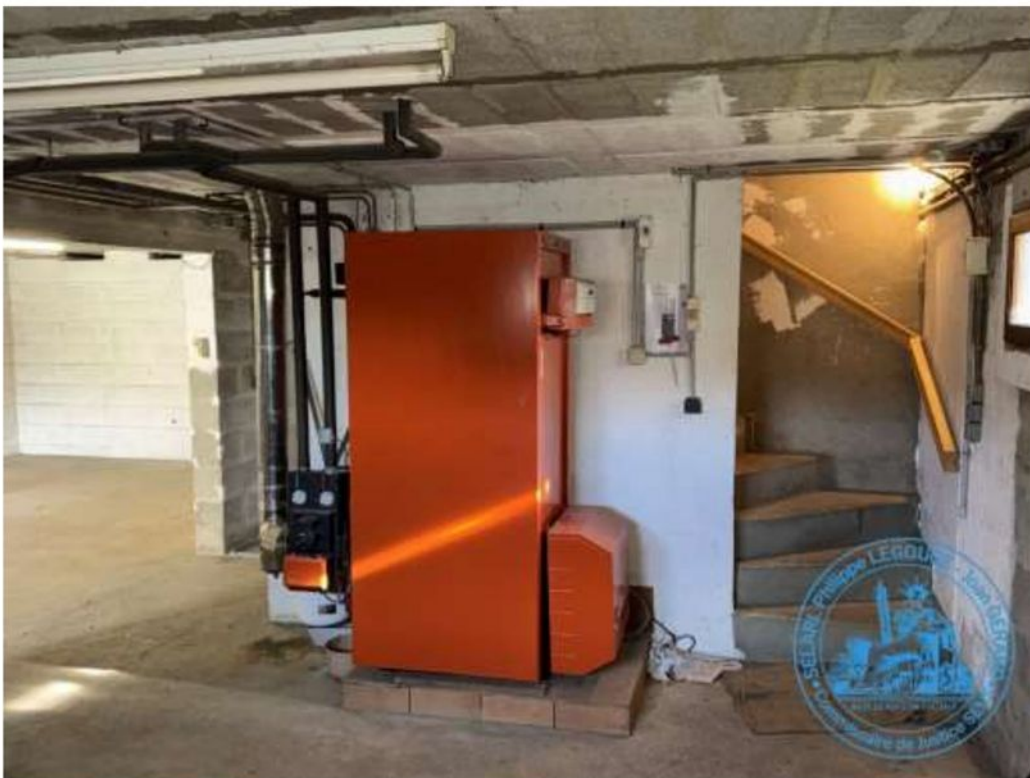
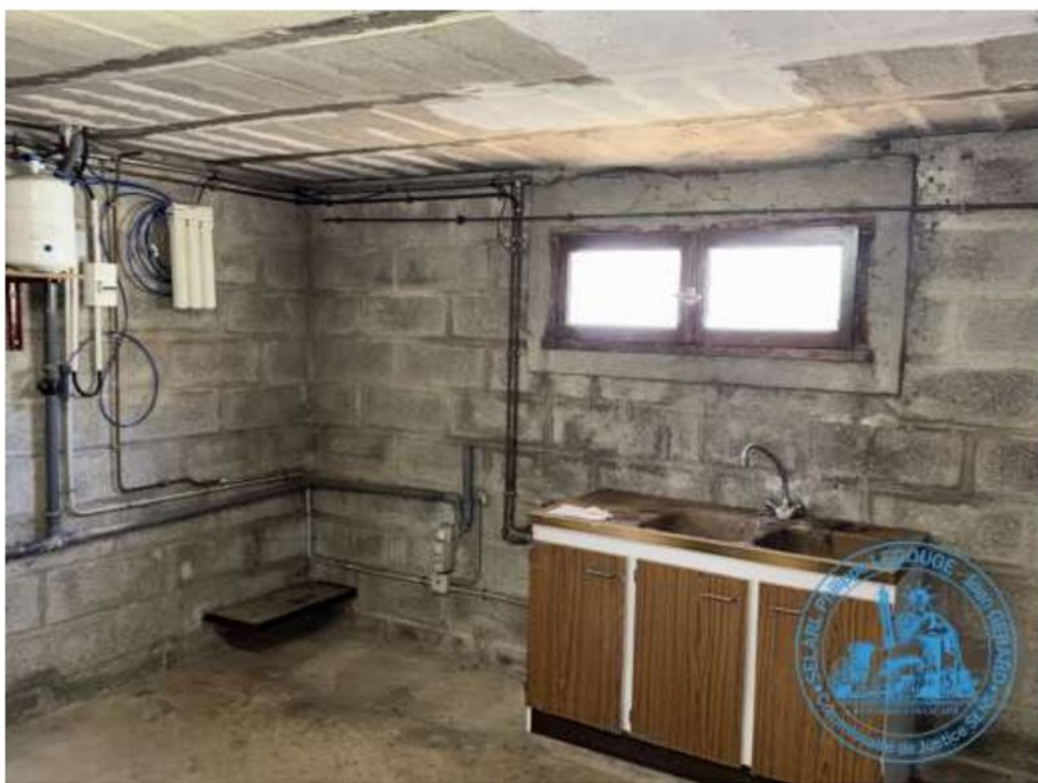
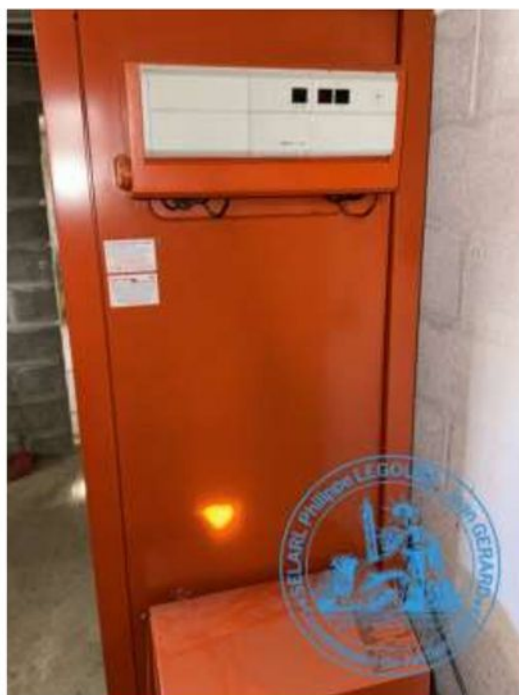
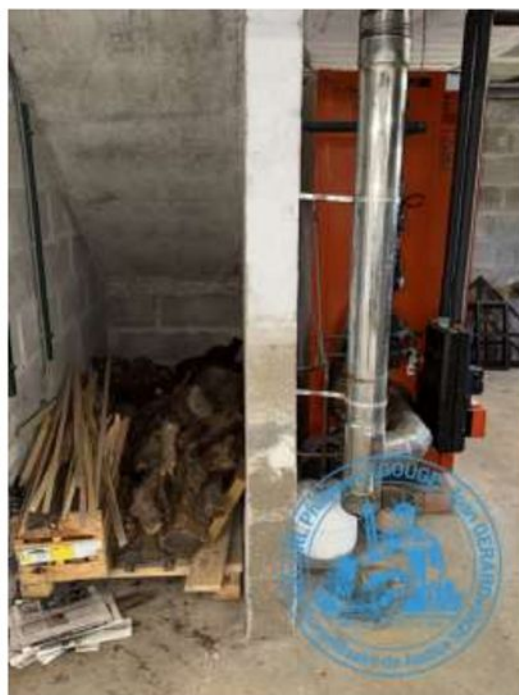
### **Local chaufferie :**

- Sol : dalle ciment à l'état brut.
- Murs : parpaings à l'état brut.
- Plafond : poutrelles et hourdis en place.
- Une chaudière fioul en place.
- Une fenêtre basculante simple vitrage, en bois, est présente et une fenêtre deux battants, simple vitrage, en bois, côté Ouest.
- Un évier deux bacs, un égouttoir, sur un ancien meuble en formica est présent. L'ensemble est très sale.
- Un osmoseur CULLIGAN avec son installation est en place.
- La chaudière fioul est de marque VIESSMANN, modèle VITOCELL-COMFERRAL.
- Une niche est aménagée sous l'escalier, avec un stock de bois.

La chaudière fioul est fonctionnelle.

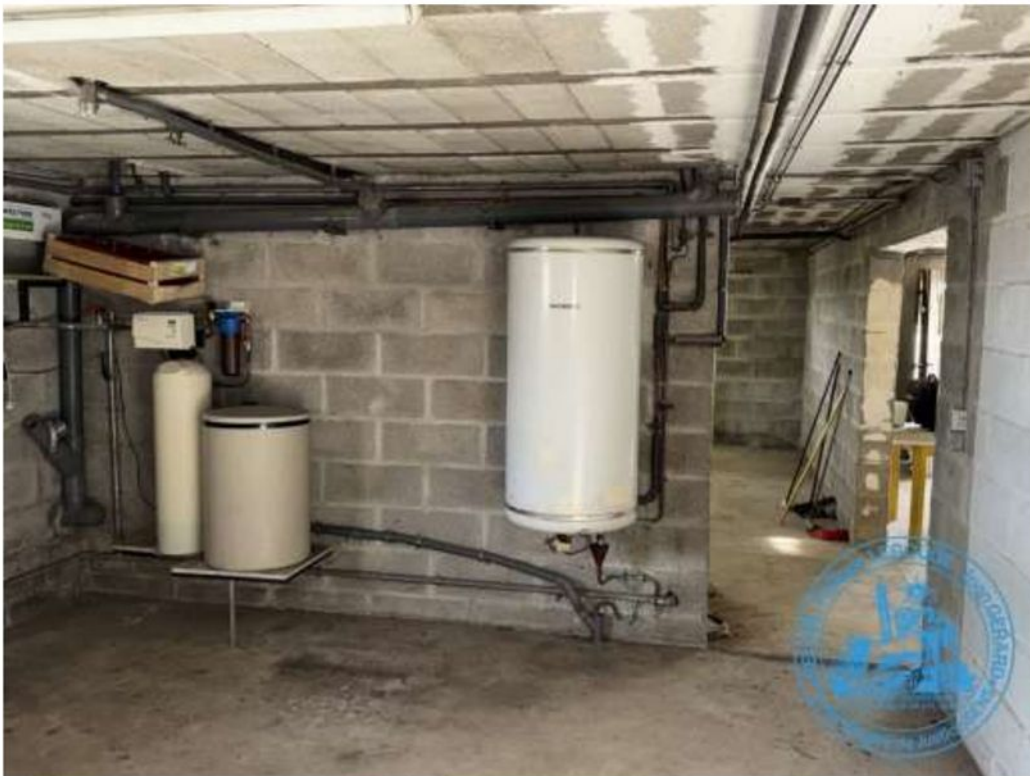
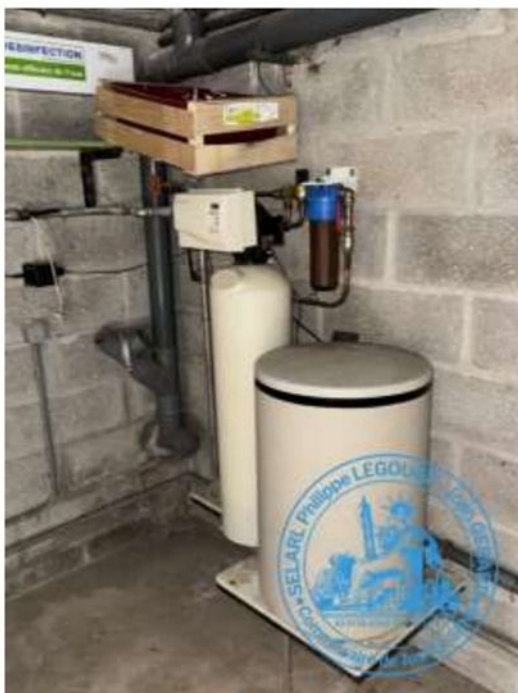
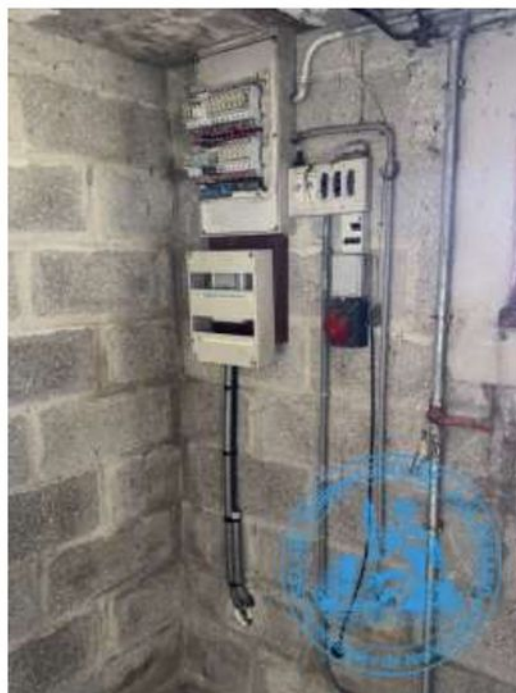
### Réserve :

- Sol : dalle ciment à l'état brut, avec une évacuation d'eau centrale.
- Murs : parpaings à l'état brut.
- Plafond : poutrelles et hourdis.
- Un adoucisseur d'eau de marque CULLIGAN est présent, ainsi qu'un chauffe-eau électrique en place.
- Le tableau électrique est en place avec la façade déposée (il est possible qu'elle ait été déposée par le diagnostiqueur immobilier en cours d'intervention).
- Fenêtre deux battants, simple vitrage, en bois, côté Sud.
- Une arrivée/évacuation d'eau pour machine à laver et sèche-linge est présente.
