## PROCES VERBAL DE CONSTAT

à SAINT DENIS (93200) – 108 bis rue Gabriel Péri – bâtiment A -

- Lot n°16 : au 2<sup>ème</sup> étage un appartement comprenant entrée, salle de séjour, deux chambres cuisine, salle de bains, wc, deux placards et balcon.
- Lot n°86 : au sous-sol une cave n°16

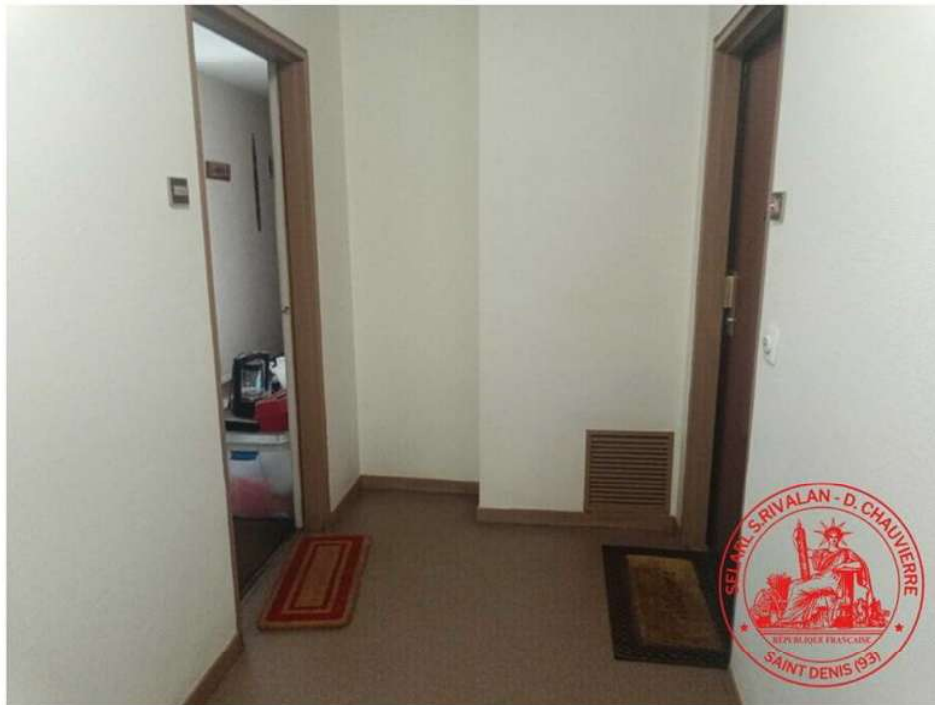
### COULOIR

J'observe des murs recouverts de papier peint à la teinte homogène, avec une continuité apparente des surfaces. Les liaisons aux angles et autour des encadrements apparaissent régulières. Au droit d'un encadrement de porte, une reprise locale d'enduit est visible, sous la forme d'une zone de rebouchage aux limites nettes et de teinte différente.

Je note un plafond d'aspect régulier et de teinte uniforme. Les liaisons hautes avec les murs sont homogènes. Aucune auréole, fissure ou déformation visible n'est relevée sur les zones observées.

Je remarque un appareillage électrique apparent dont les plaques de finition sont bien en place. Les parties apparentes observées ne présentent pas de fissure, d'éclat ni de trace d'oxydation visibles.
