## **PROCES-VERBAL DE DESCRIPTION**

**L'AN DEUX MILLE VINGT CINQ  
ET LE VINGT-DEUX JUILLET**

Certifie m'être transporté ce jour à 14 heures 45 sis 123 Boulevard Jean Jaurès 93190 LIVRY-GARGAN cadastré section A n°3661

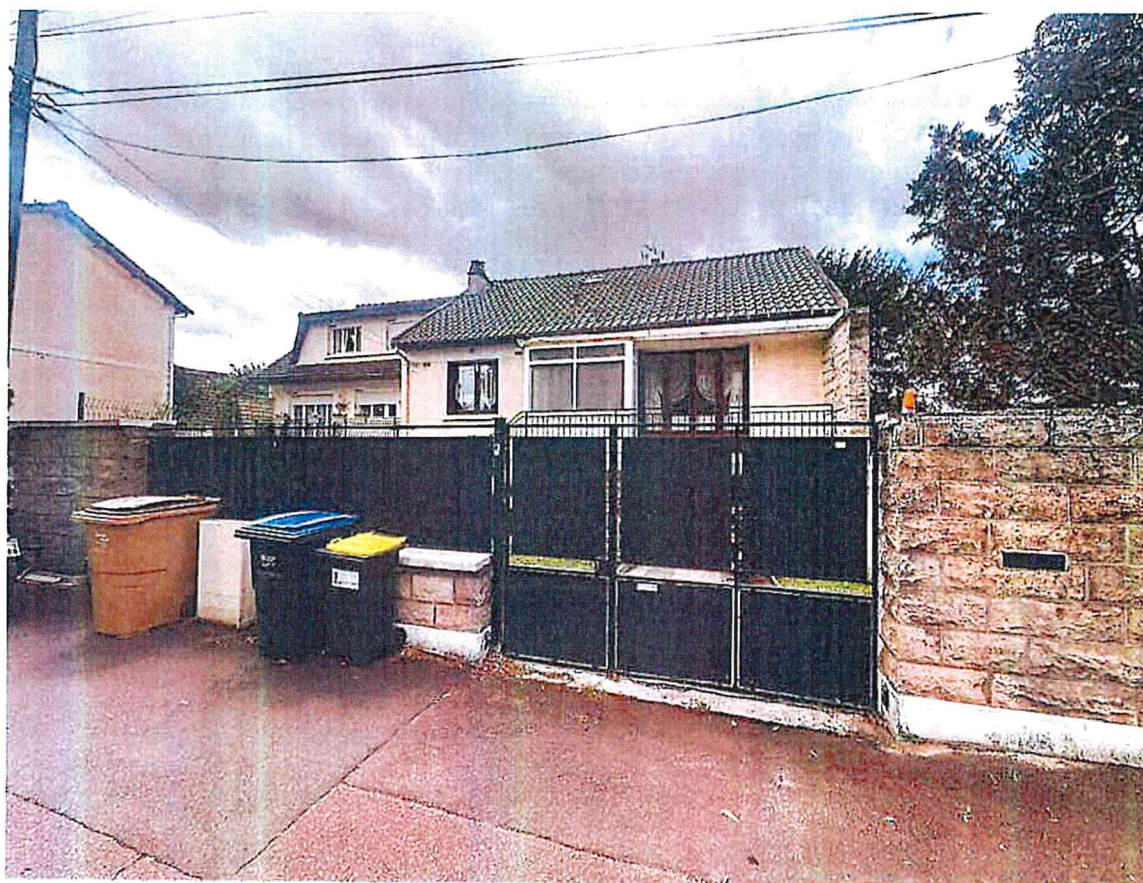
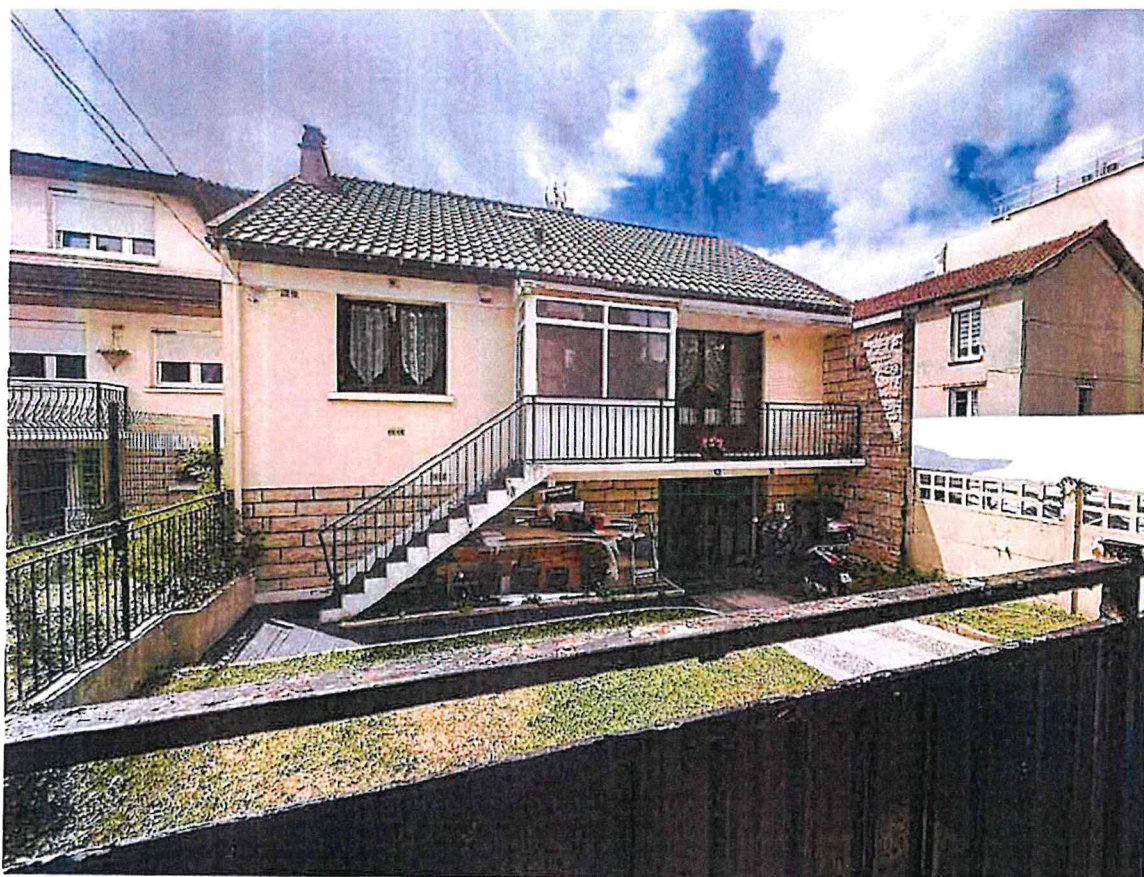
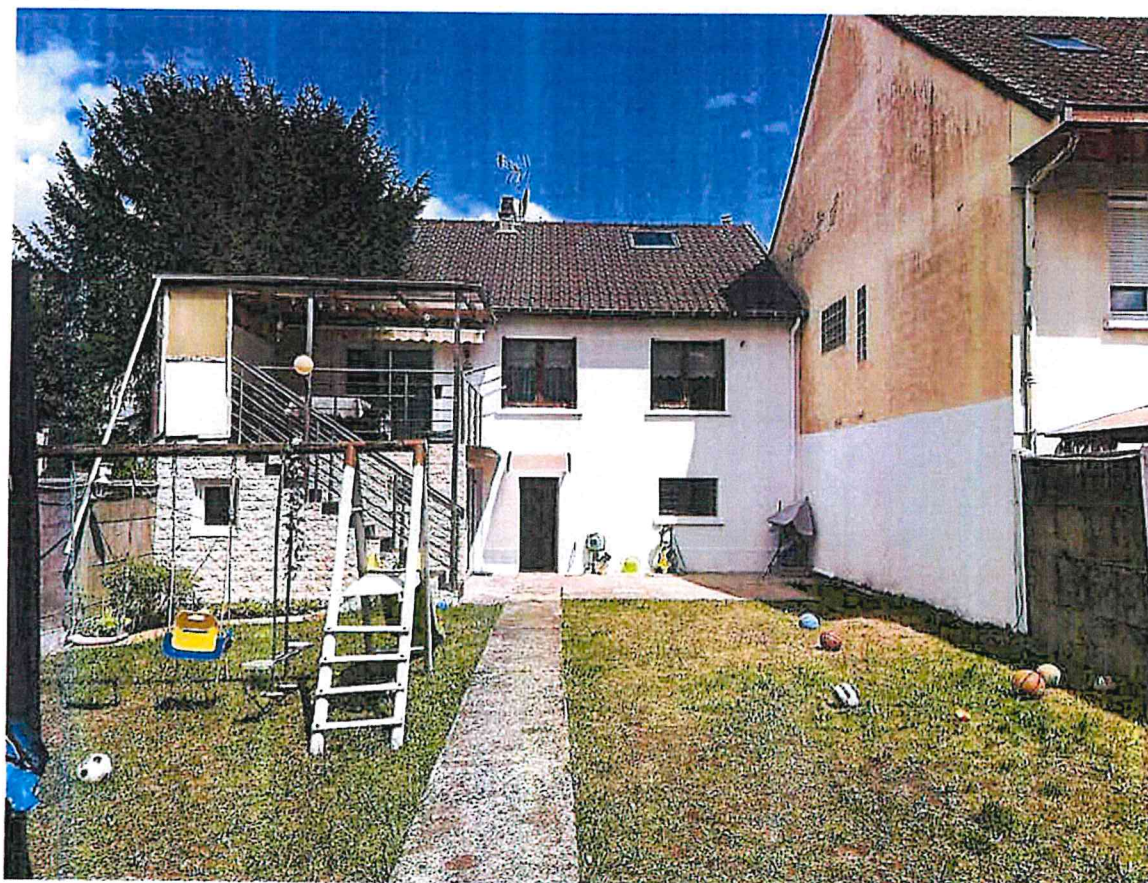
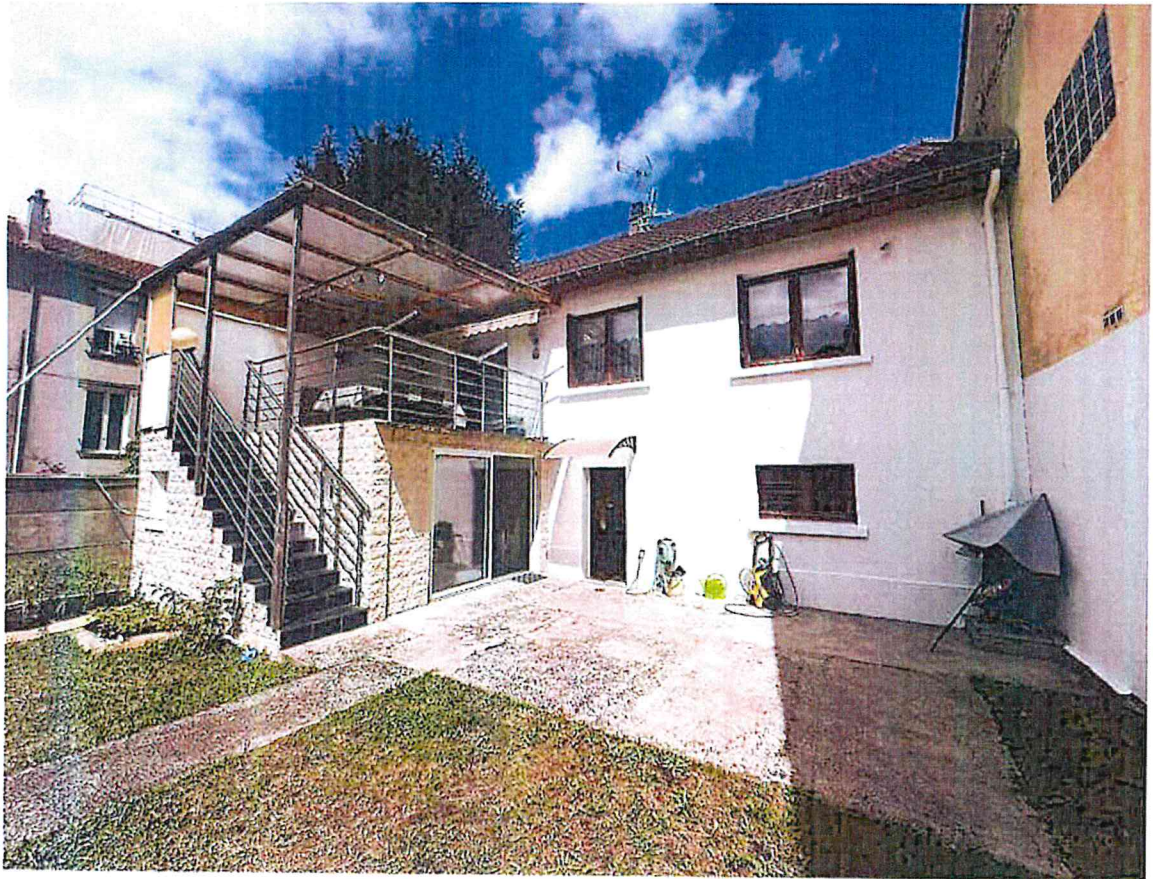
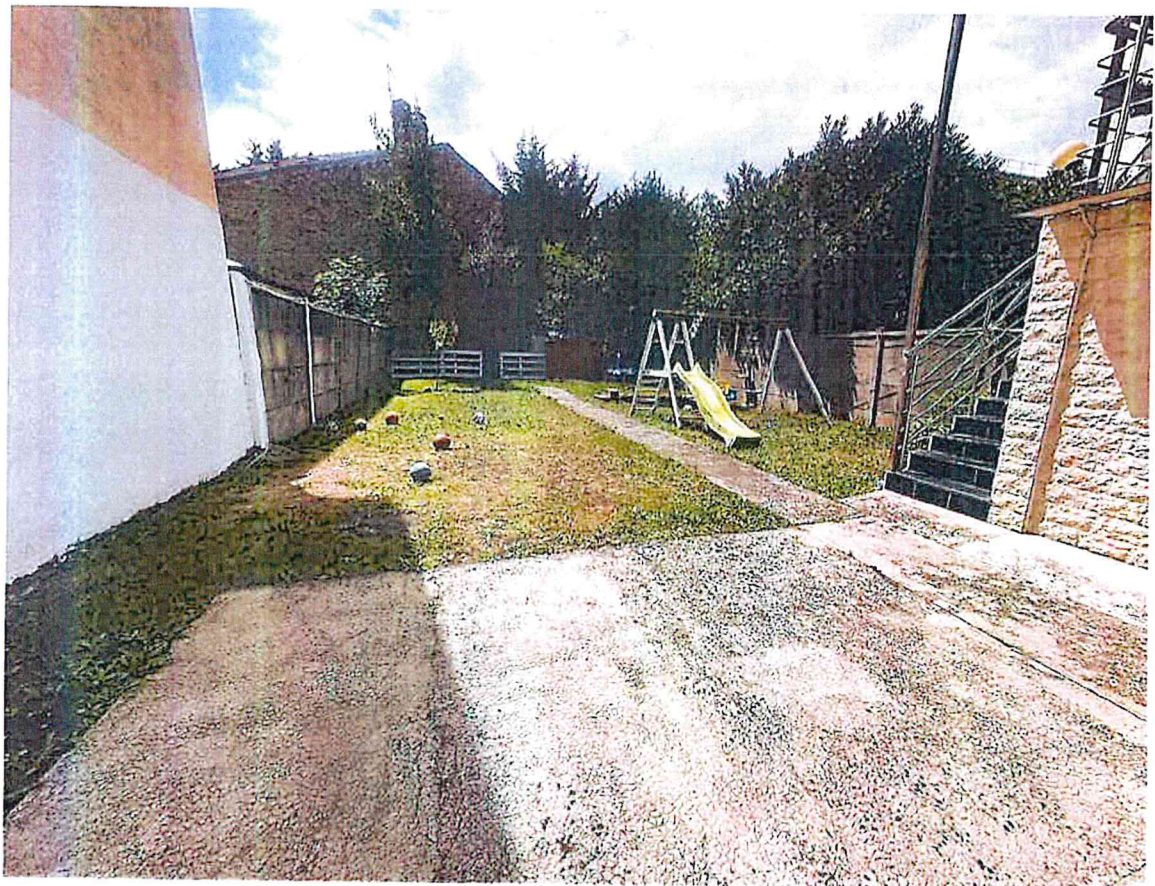
Le pavillon est entretenu et en état d'usage et est ainsi distribué : une entrée donne sur un couloir qui dessert à droite un salon traversant donnant sur une véranda en extension. Le couloir dessert à gauche une cuisine sur rue, et en partie gauche un w.c, en partie face gauche une chambre puis une salle de bains et une autre chambre. Un escalier dessert le sous-sol et un autre escalier dessert les combles aménagés avec deux chambres et une salle de bains. Le sous-sol est divisé en garage, et une pièce arrière de type bureau, deux pièces arrière à usage de buanderie avec un w.c.

Le diagnostiqueur expert me déclare que l'électricité est en état d'usage.

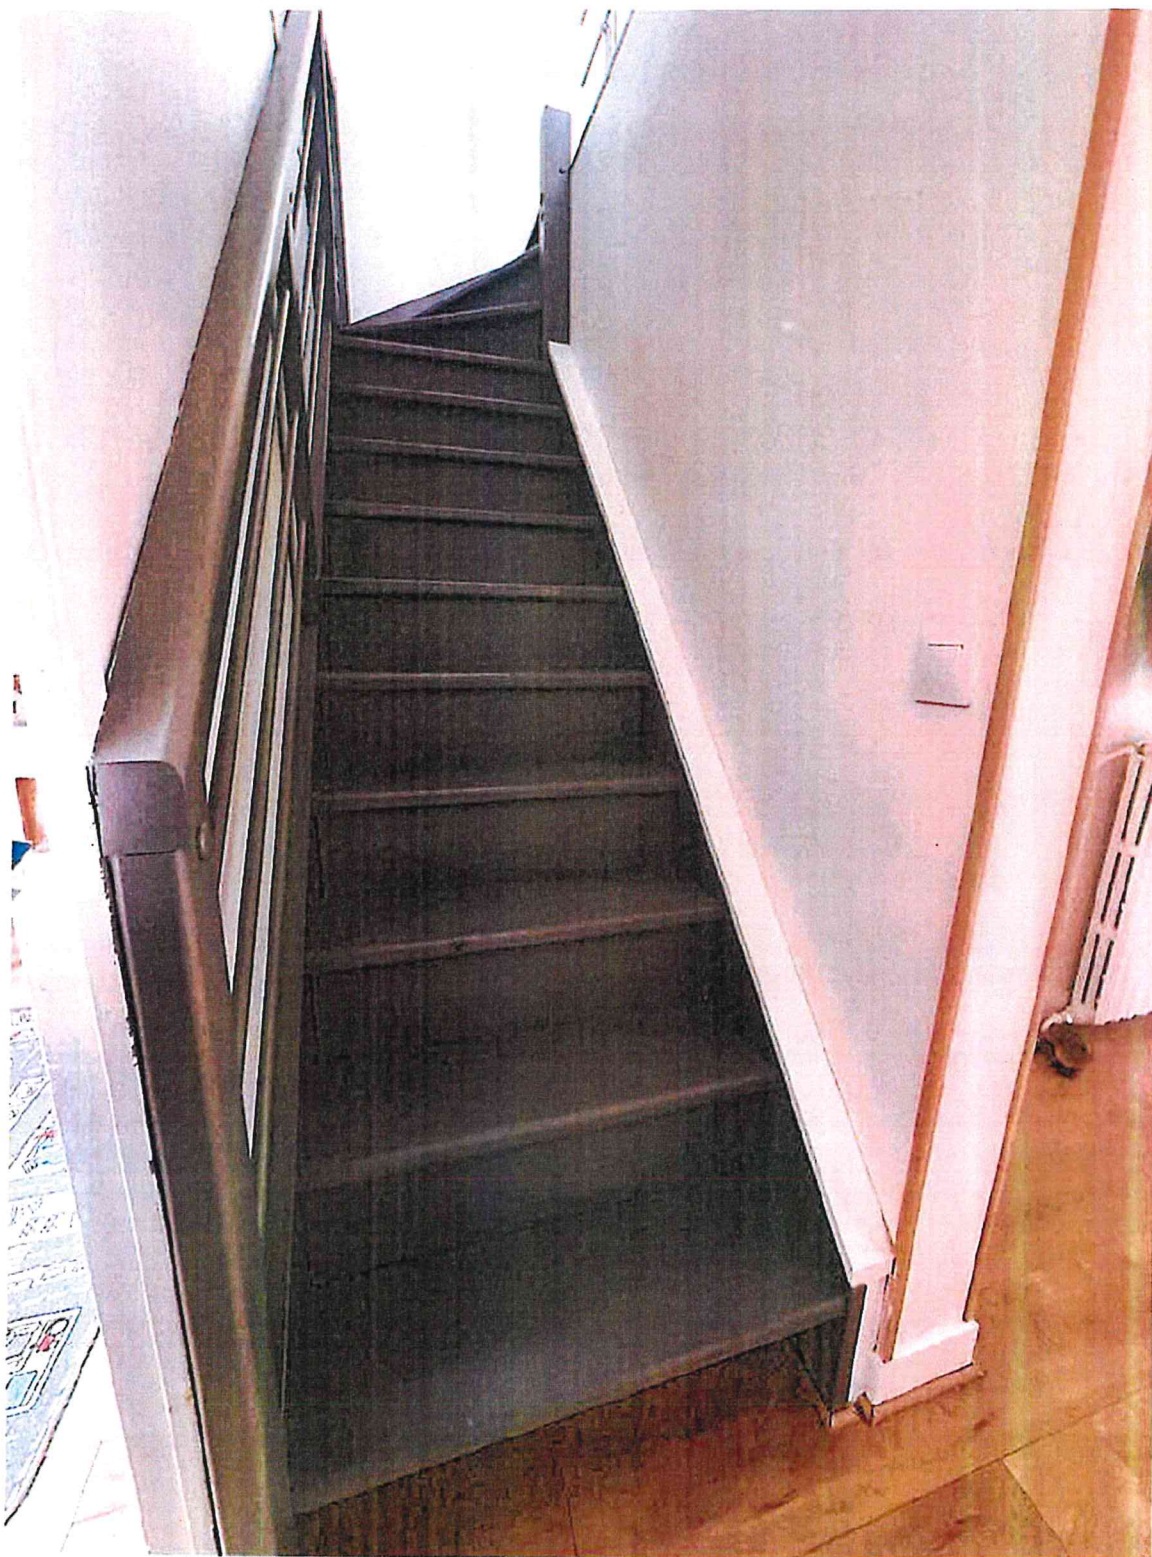
**COMBLES :**

L'accès se réalise par un escalier en bois quart tournant en état d'usage.

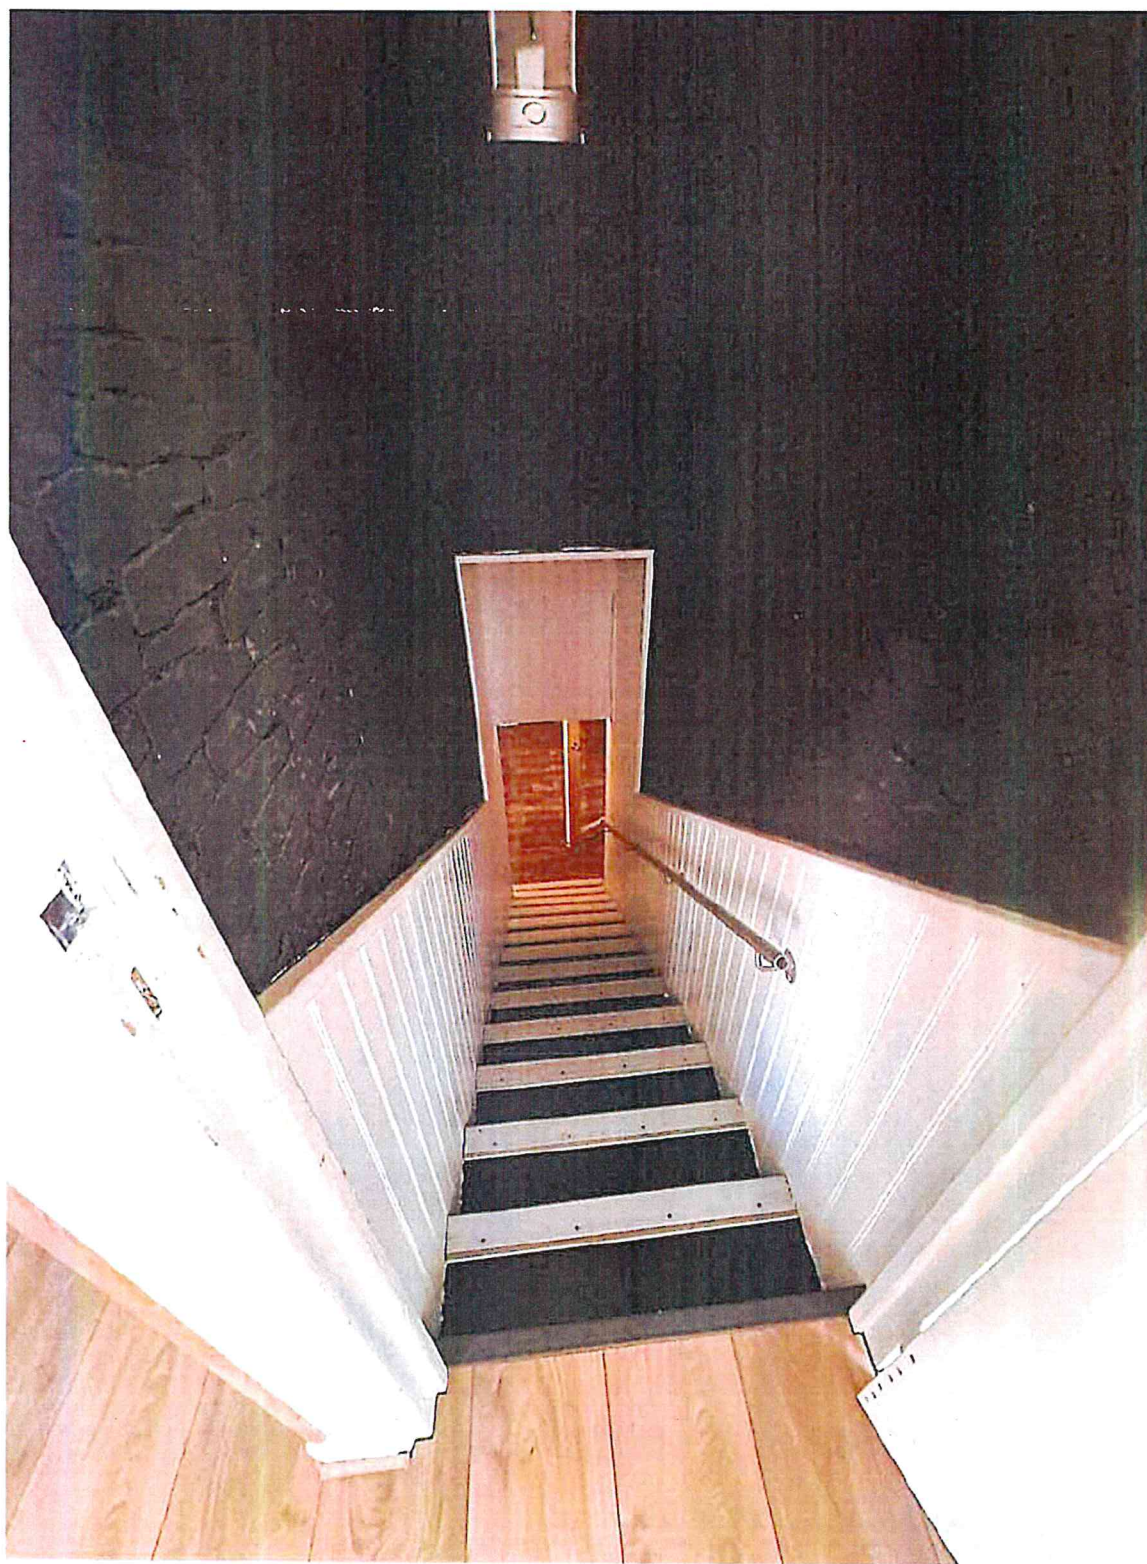
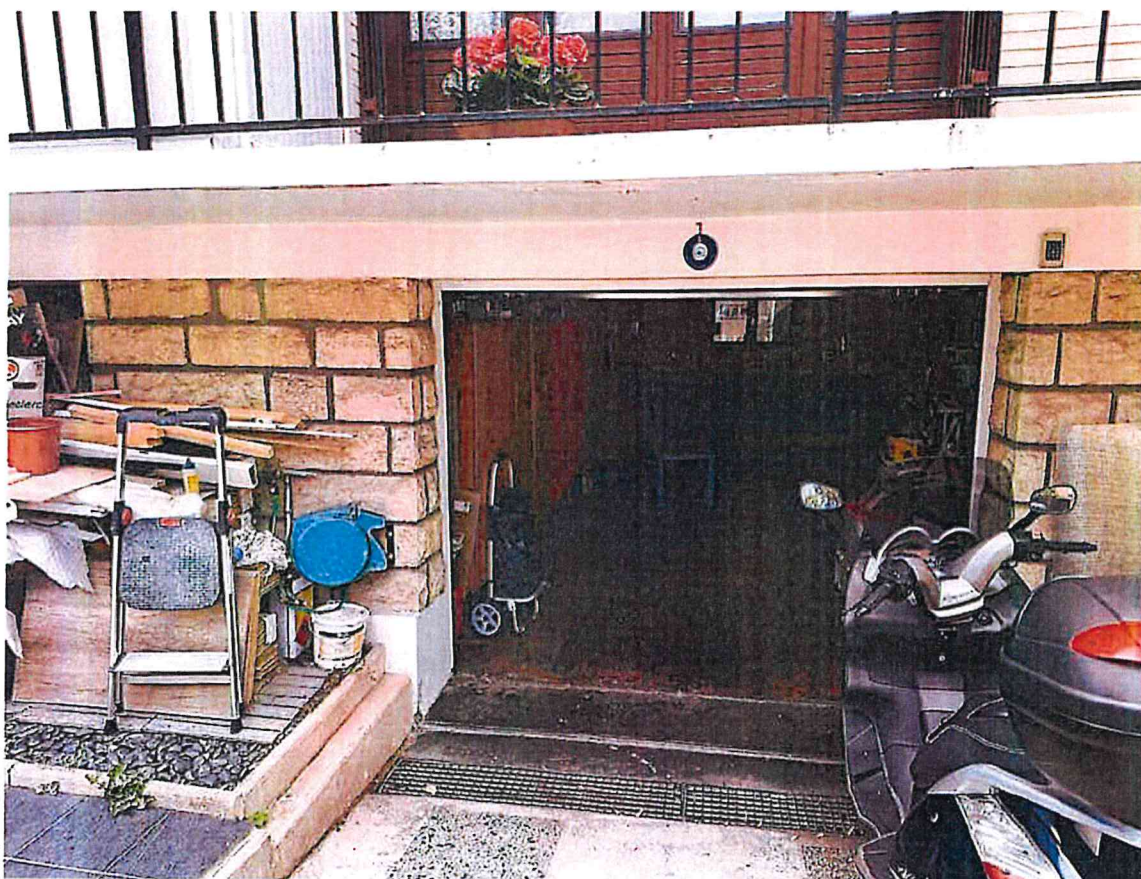
L'accès se réalise soit depuis le pavillon via une porte depuis le couloir d'entrée menant à un escalier maçonné, soit depuis la porte de garage

motorisée ou soit depuis une porte en partie arrière du pavillon donnant sur la terrasse.
