## PROCES VERBAL DE DESCRIPTION

ET AGISSANT EN VERTU d'un jugement rendu le 1<sup>er</sup> juillet 2025 par le Tribunal judiciaire de Paris ayant autorisé les requérants à faire visiter l'immeuble sis 31 rue Mademoiselle à Paris 15<sup>ème</sup> aux fins de rédaction d'un procès-verbal descriptif

31 Rue Mademoiselle  
75015 PARIS

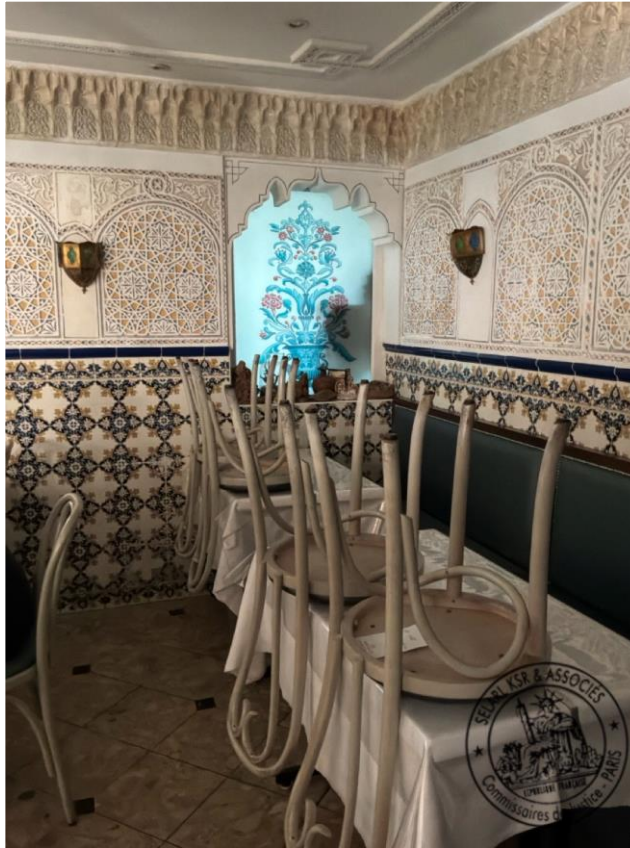
8.

Les sols sont recouverts de carrelage de pierres naturelles en état d'usure avancé.

Dans la cuisine, le sol est recouvert de carottes de carrelage en état d'usure avancé.

Les murs sont couverts de carottes, carrelage en état d'usure avancé.

Le plafond est recouvert de peinture en état d'usure avancé.

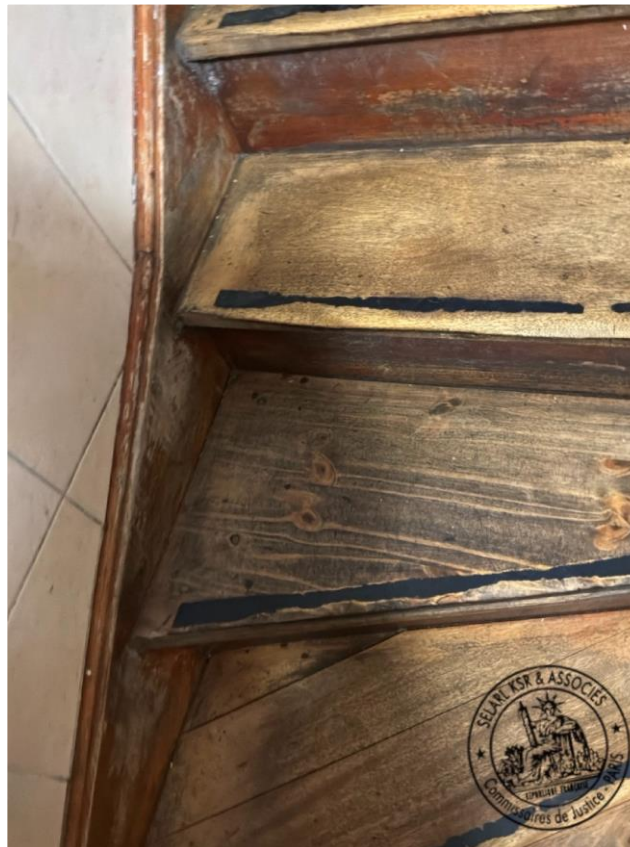
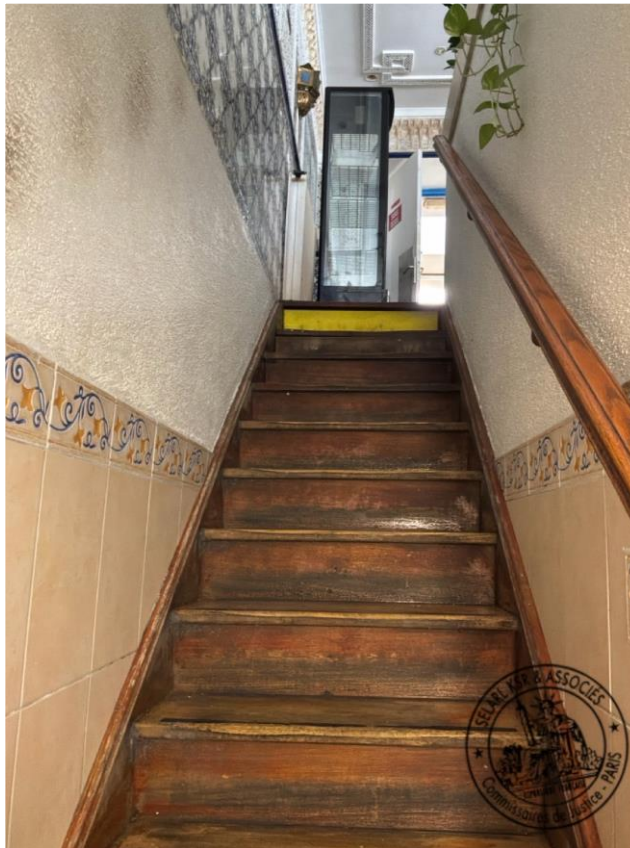
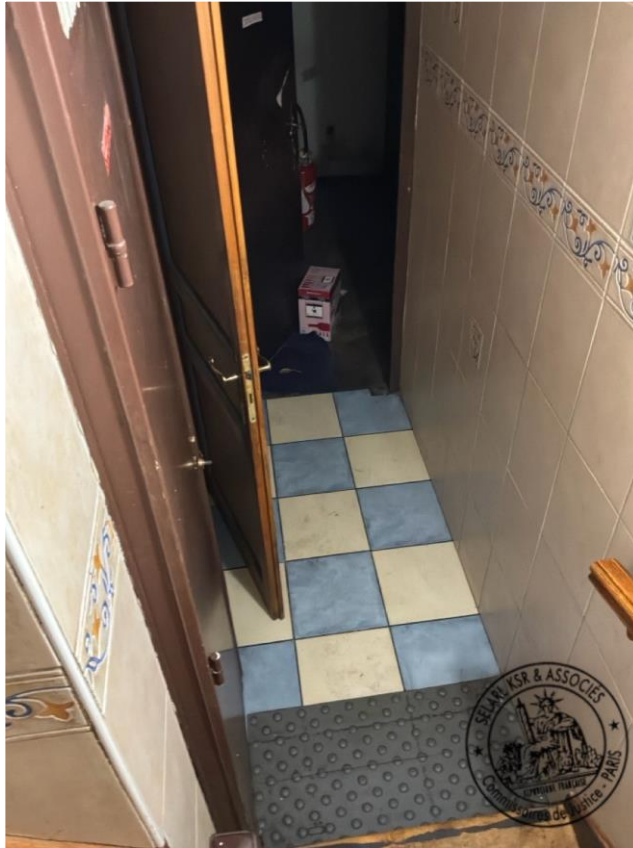
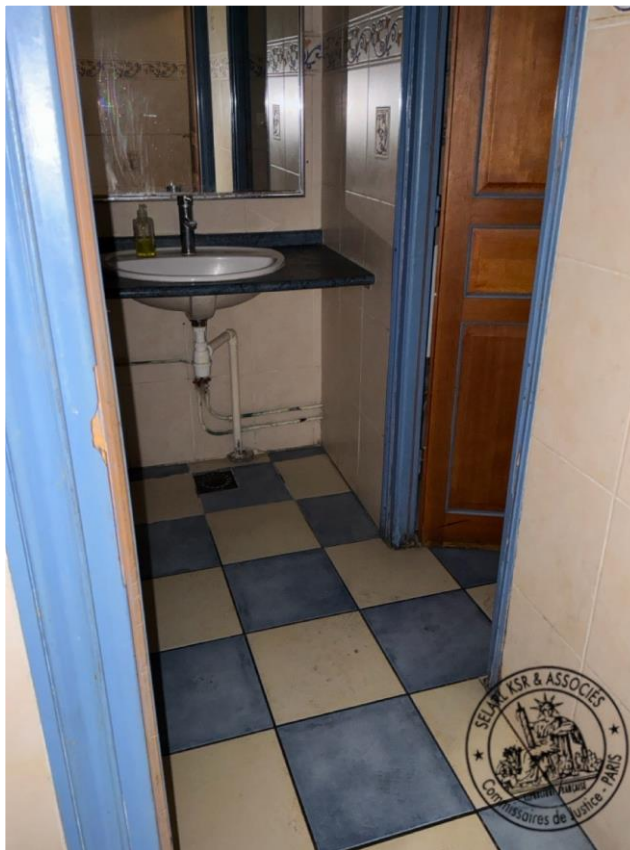
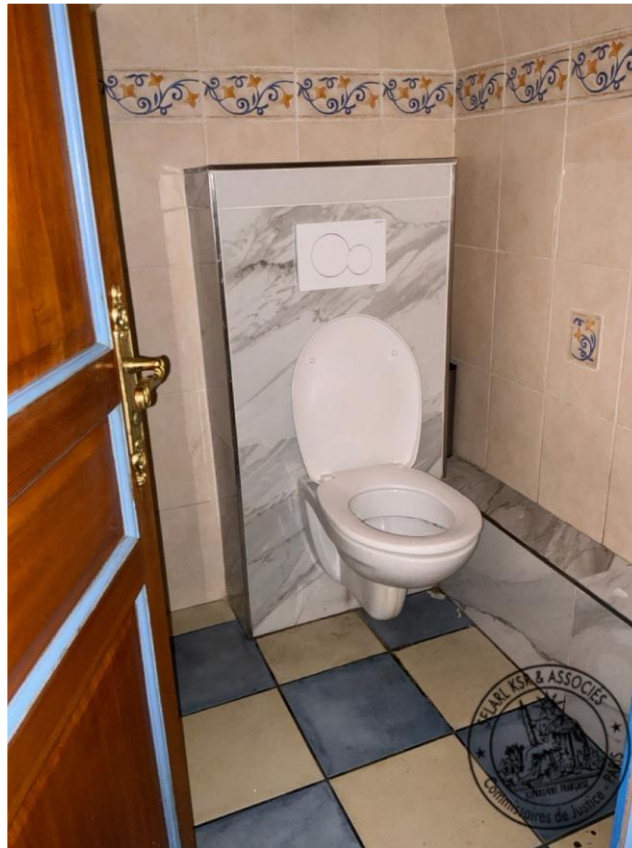
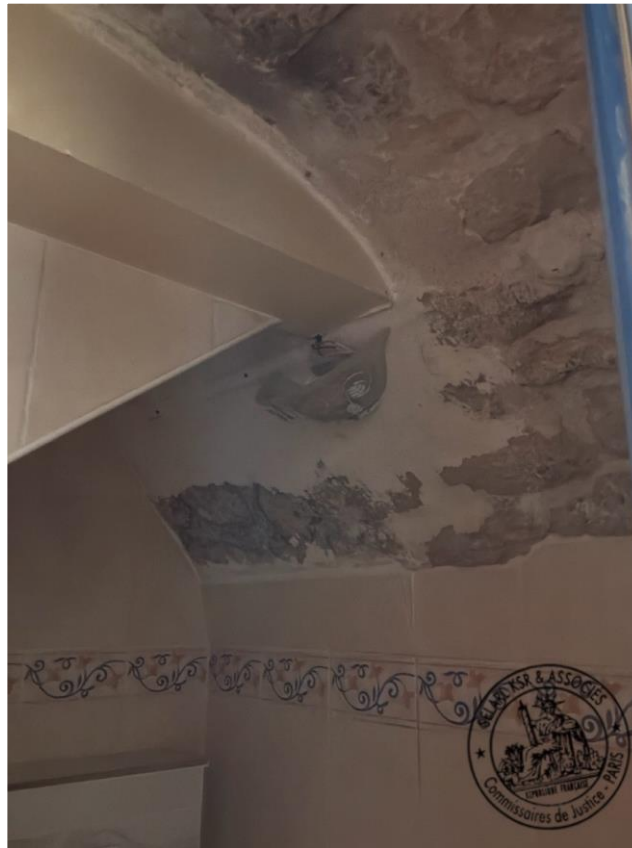
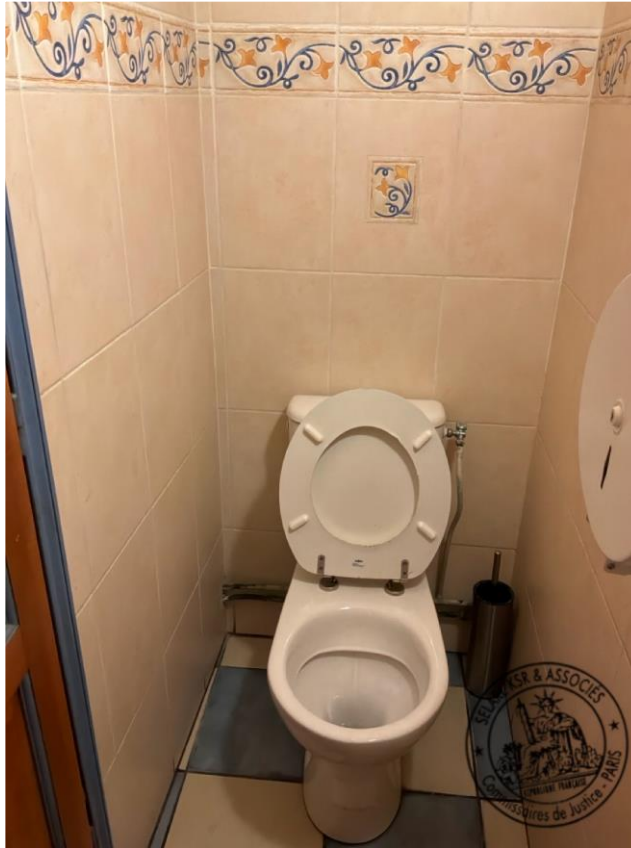
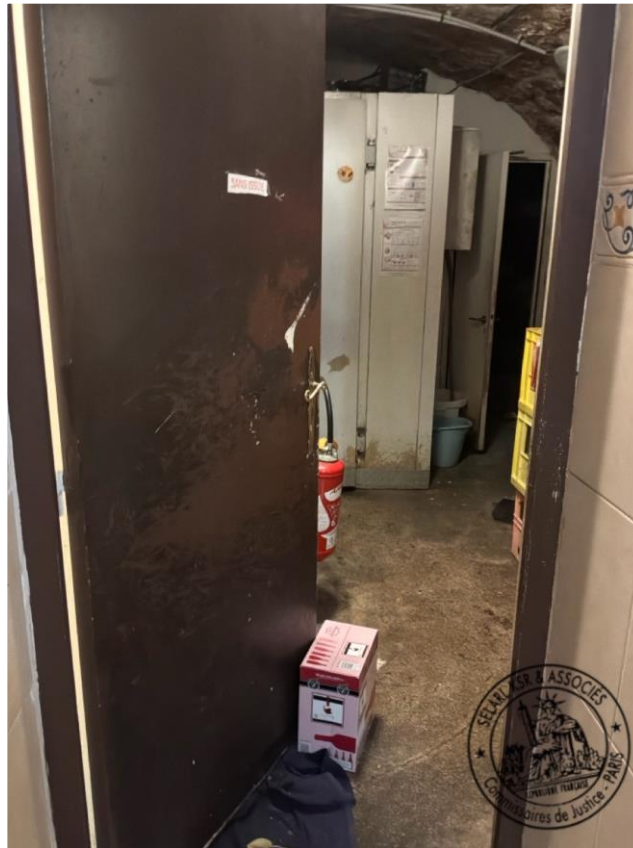
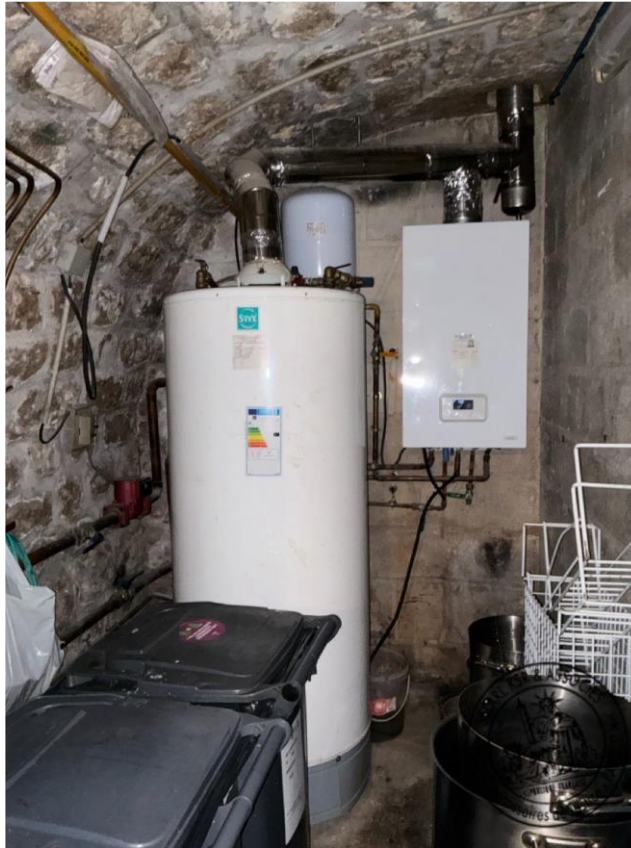
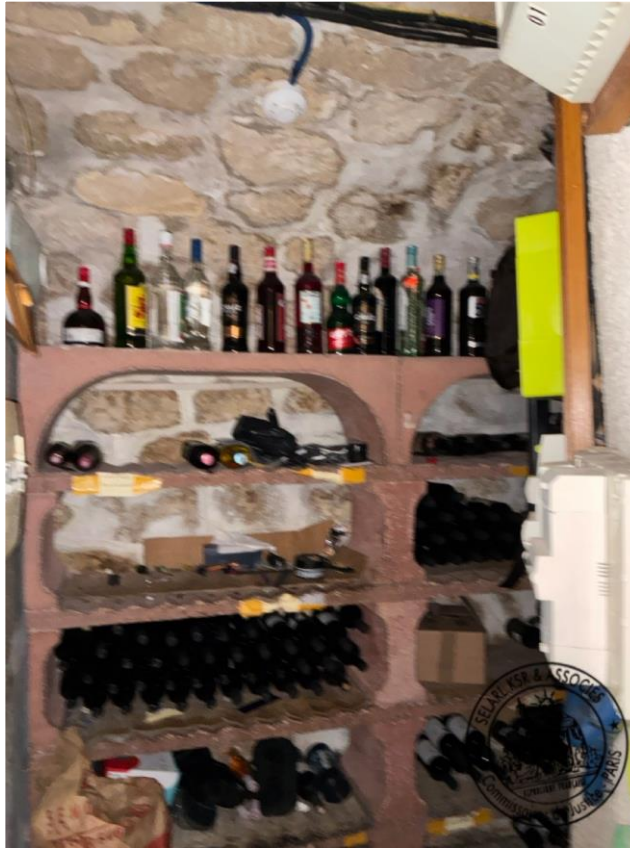
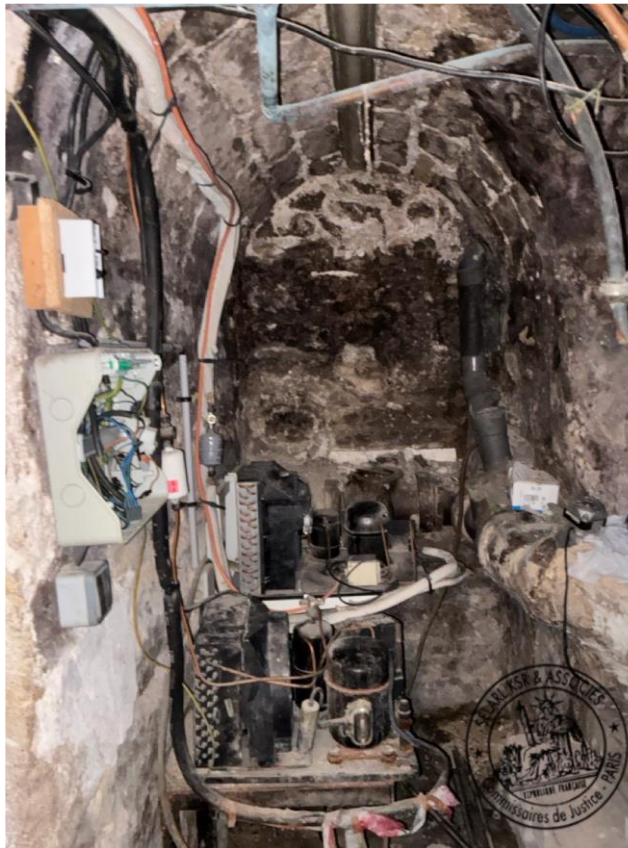
Les marches sont en état d'usure avancé.

Les murs sont couverts de carreaux de carrelage et de peinture en état d'usure normal.

Le sous-sol comporte un espace sanitaire avec deux cabines, une pièce abritant un ballon à production d'eau chaude et la chaudière de l'immeuble et une pièce à l'usage de stockage.

L'ensemble est en état d'usure très avancé.

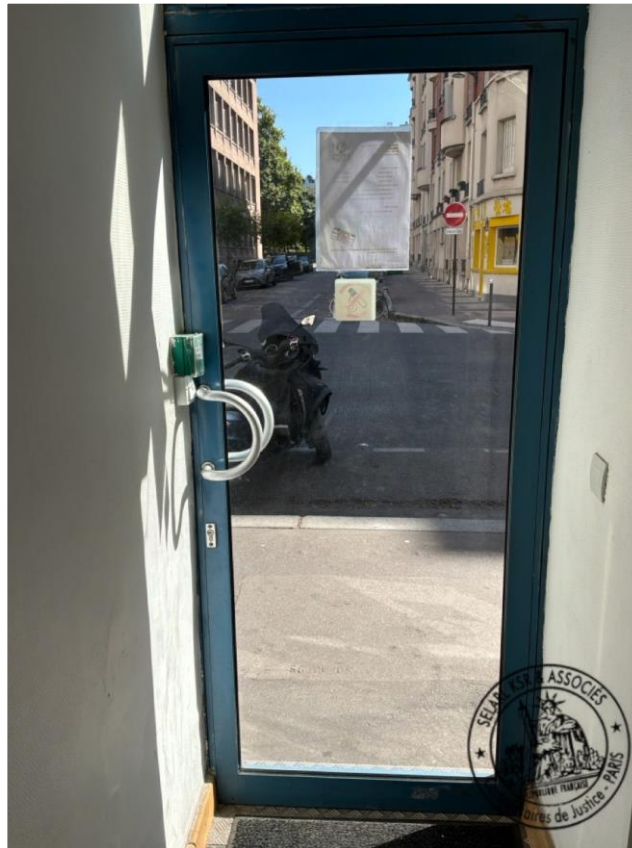
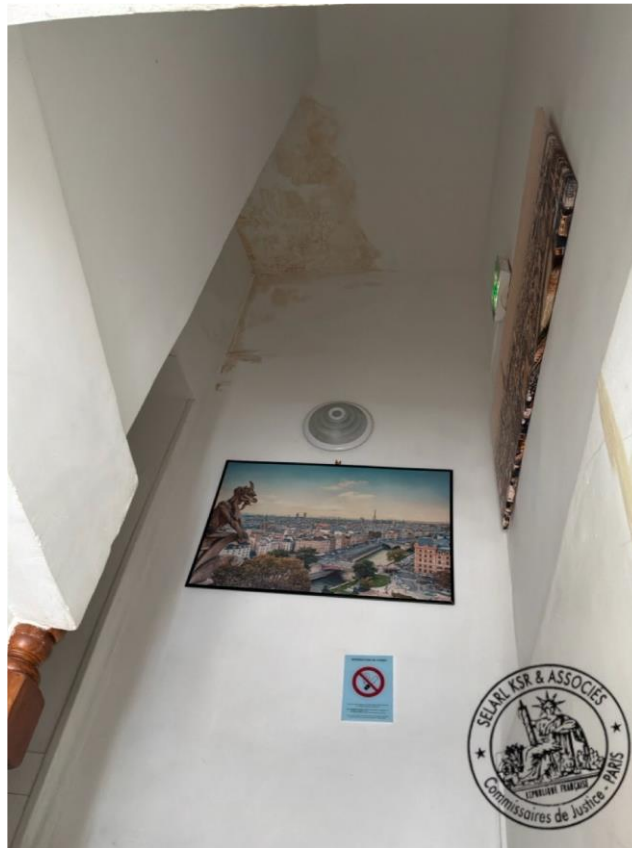
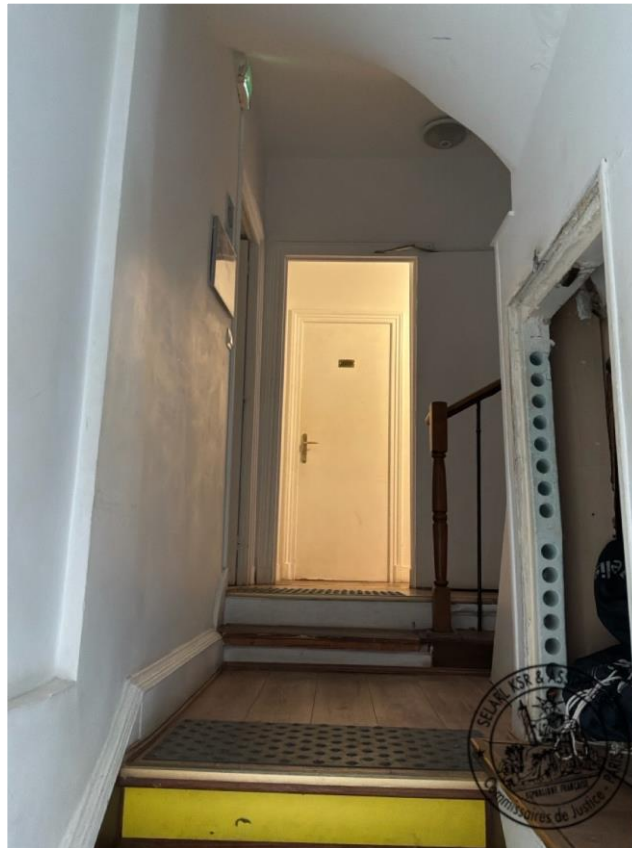
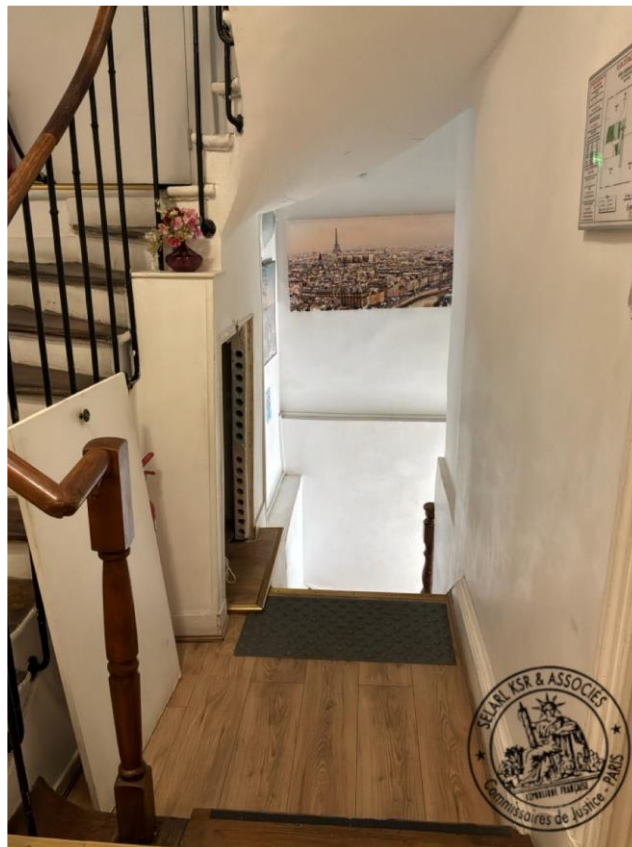
Les marches de la cage d'escalier sont en bois en état d'usure avancé.

Les murs sont recouverts de peinture blanche en état d'usure avancé.

Et le plafond est recouvert de peinture en mauvais état. Il y a plusieurs auréoles.

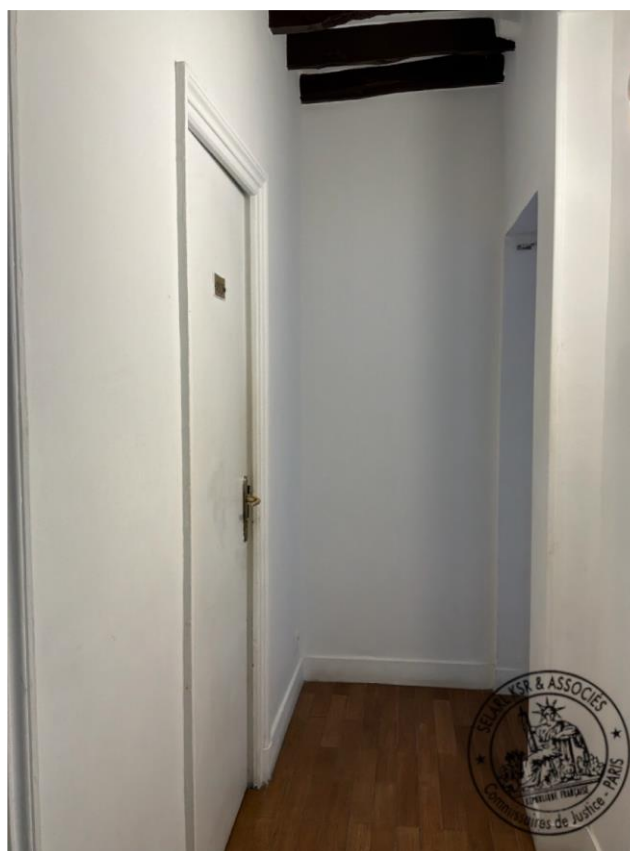
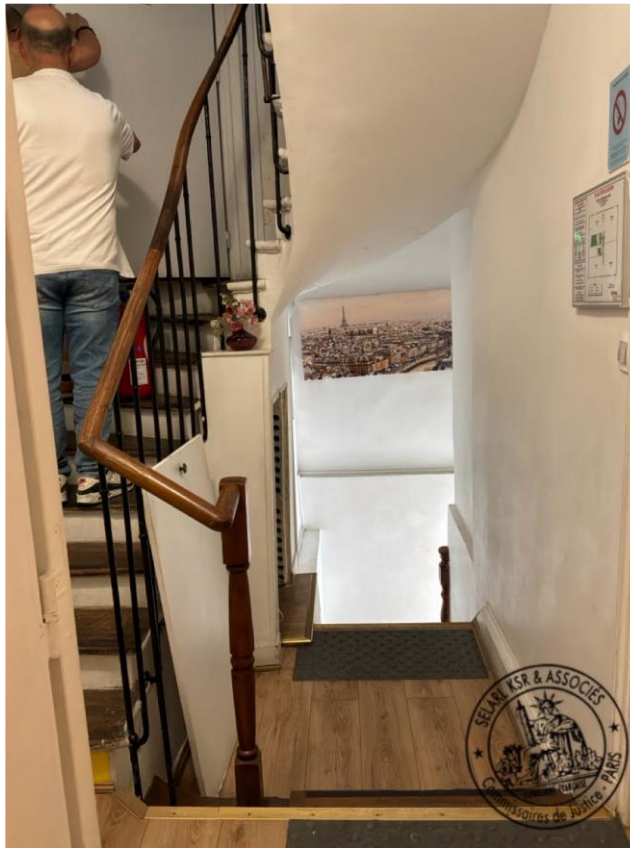
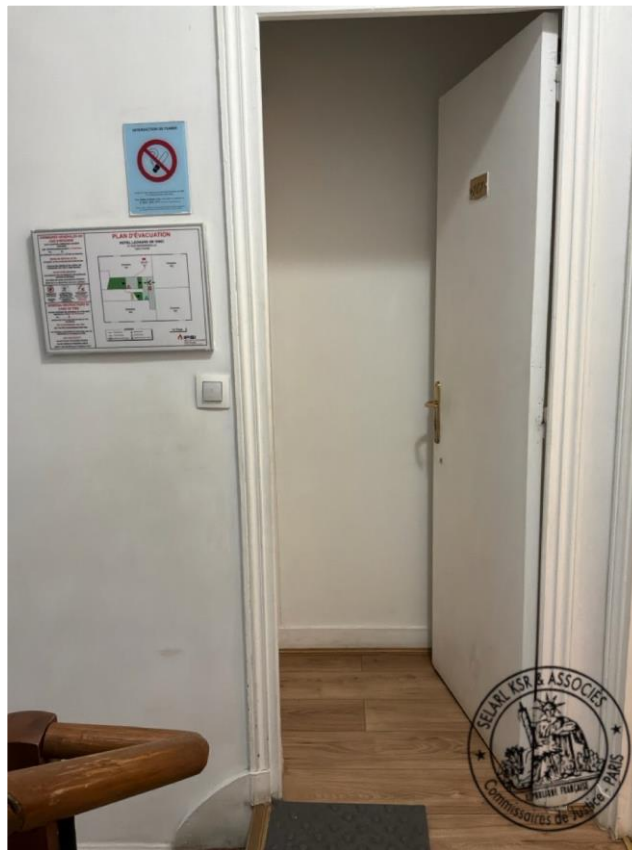
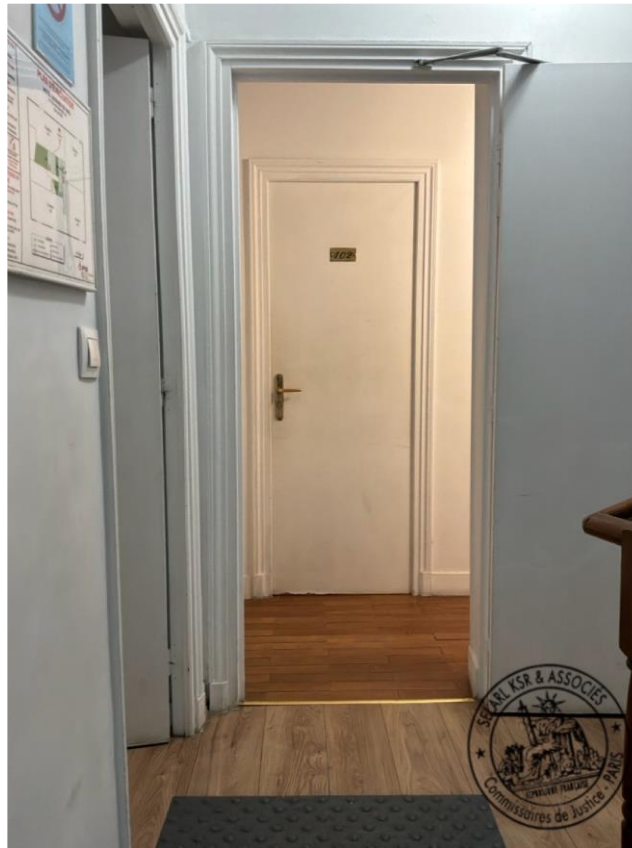
Le sol est recouvert le parquet stratifié et de carreaux de carrelage en état d'usure normale.

Les murs sont recouverts de peinture blanche en bon état.

Le plafond est recouvert de peinture blanche en bon état. Des poutres en bois sont apparentes.

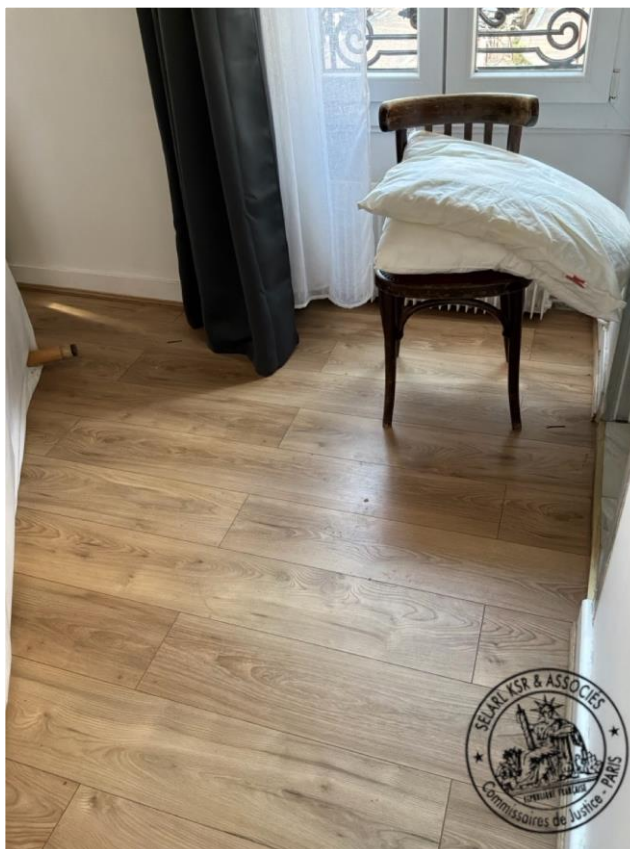
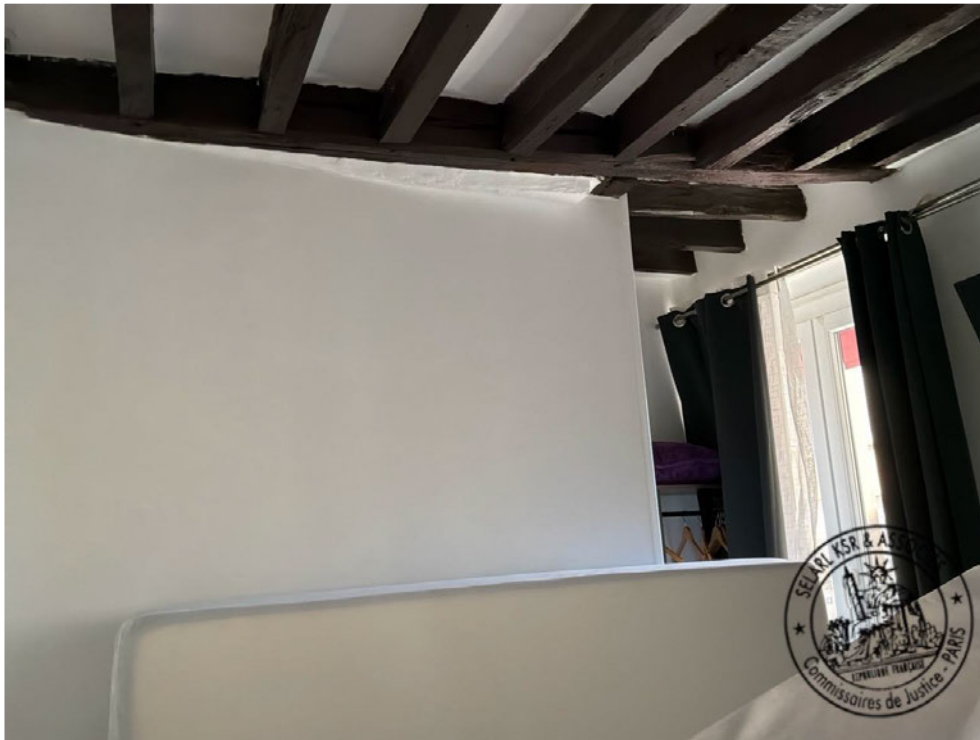
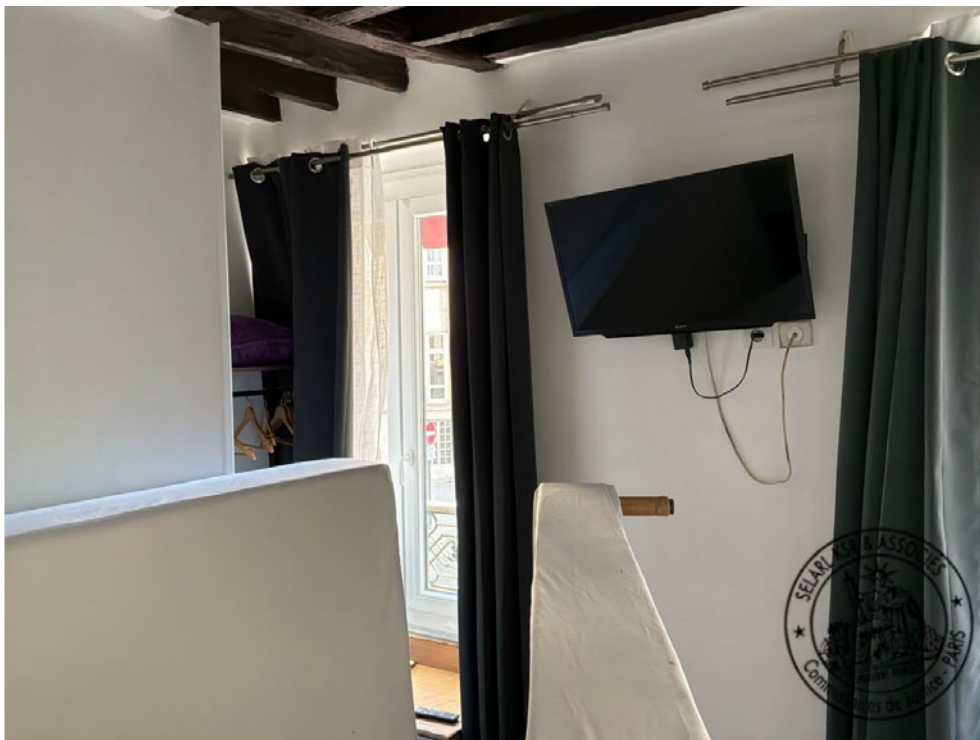
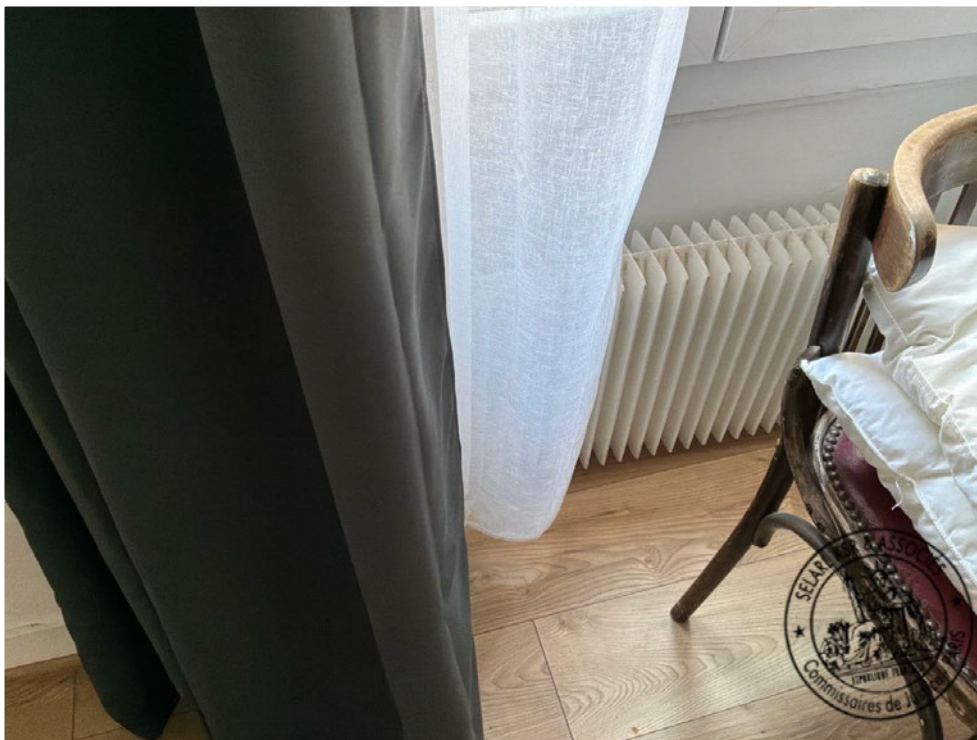
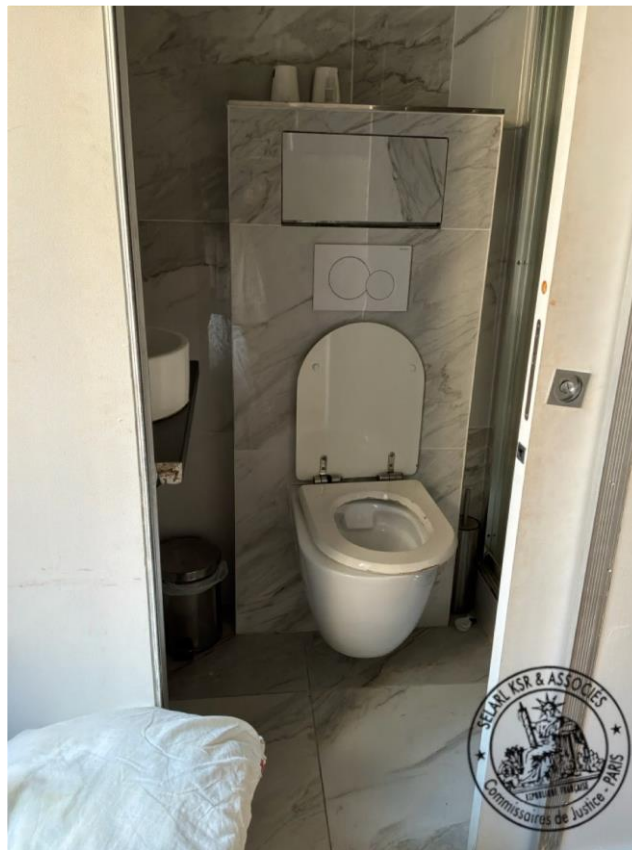
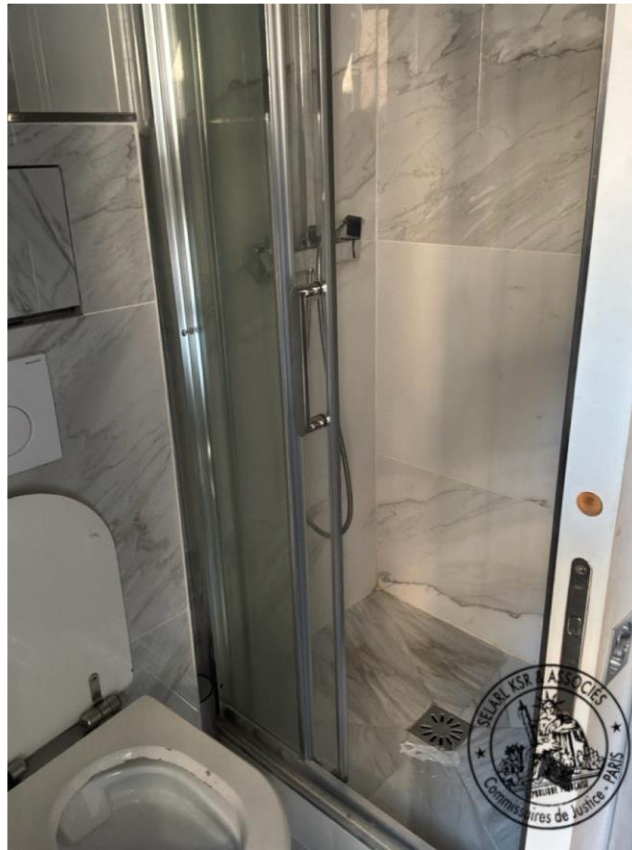
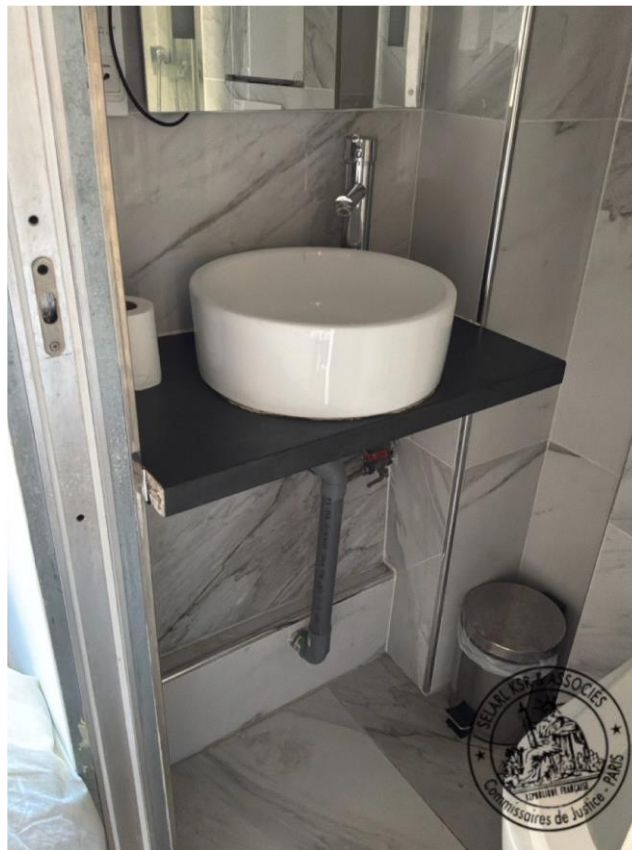
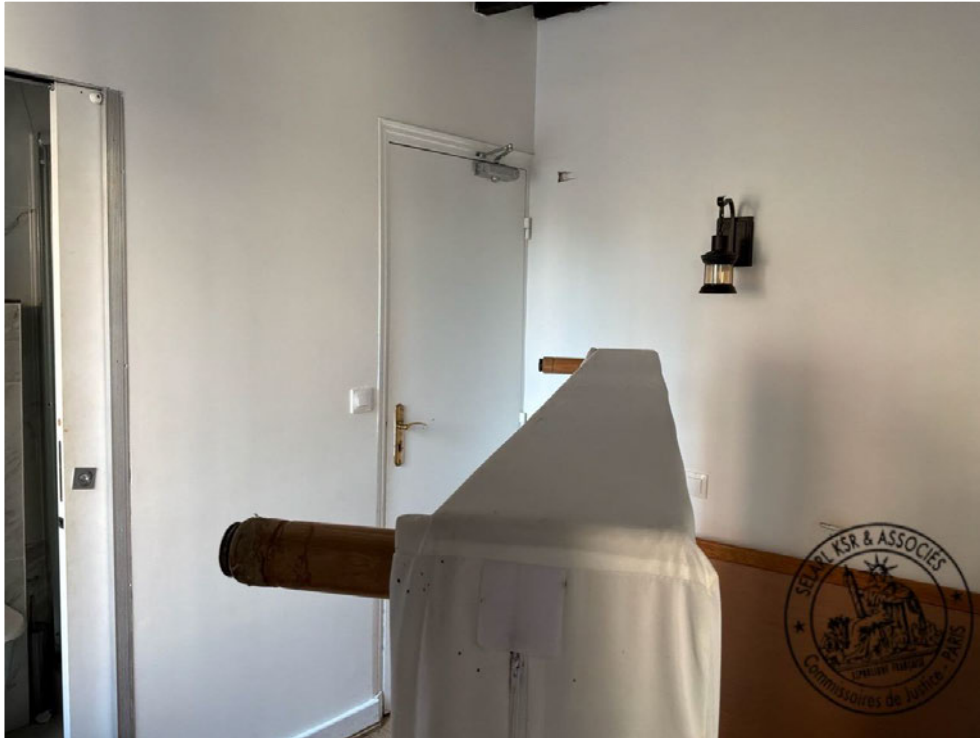
Le sol est recouvert de parquet stratifié en bon état.

Les murs sont recouverts de peinture blanche en bon état.

Le plafond est recouvert de peinture blanche en bon état avec poutre en bois apparente.

Pour la salle d'eau, le sol est recouvert de carreaux de carrelage en bon état, les murs sont recouverts de carreaux de carrelage en bon état, le plafond est recouvert de peinture en bon état.

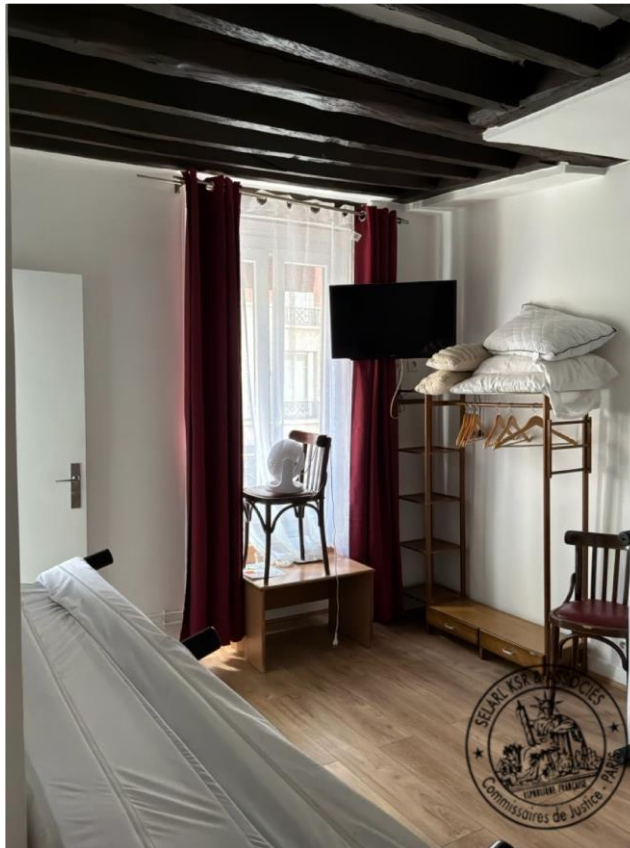
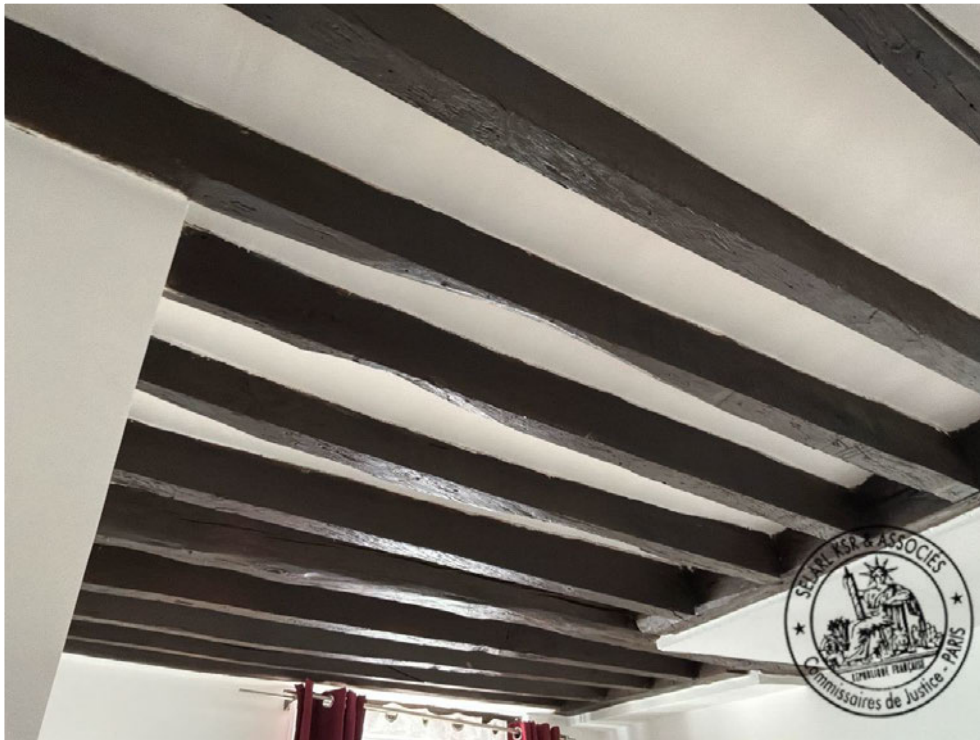
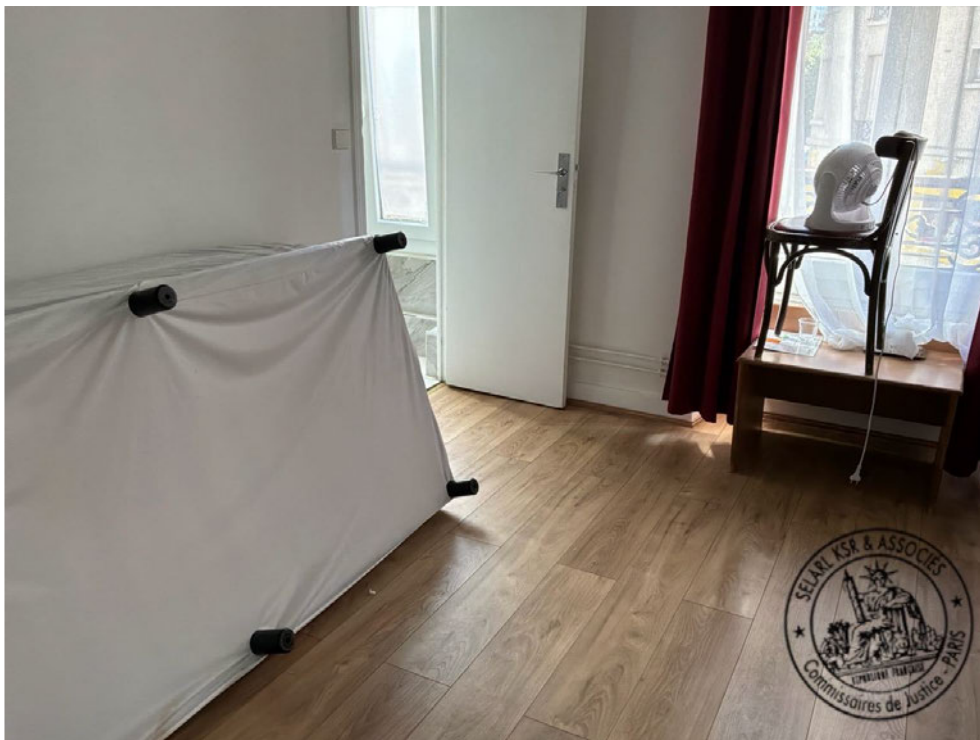
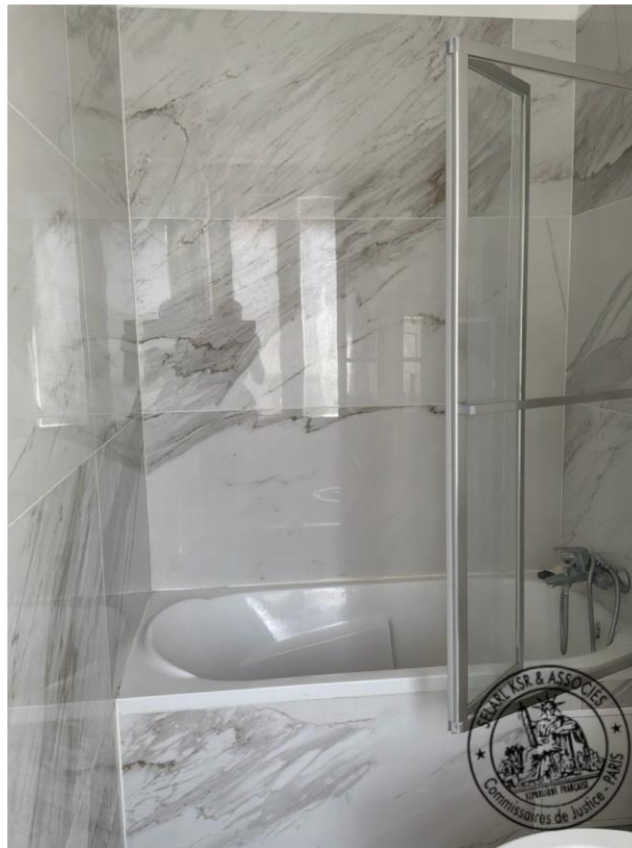
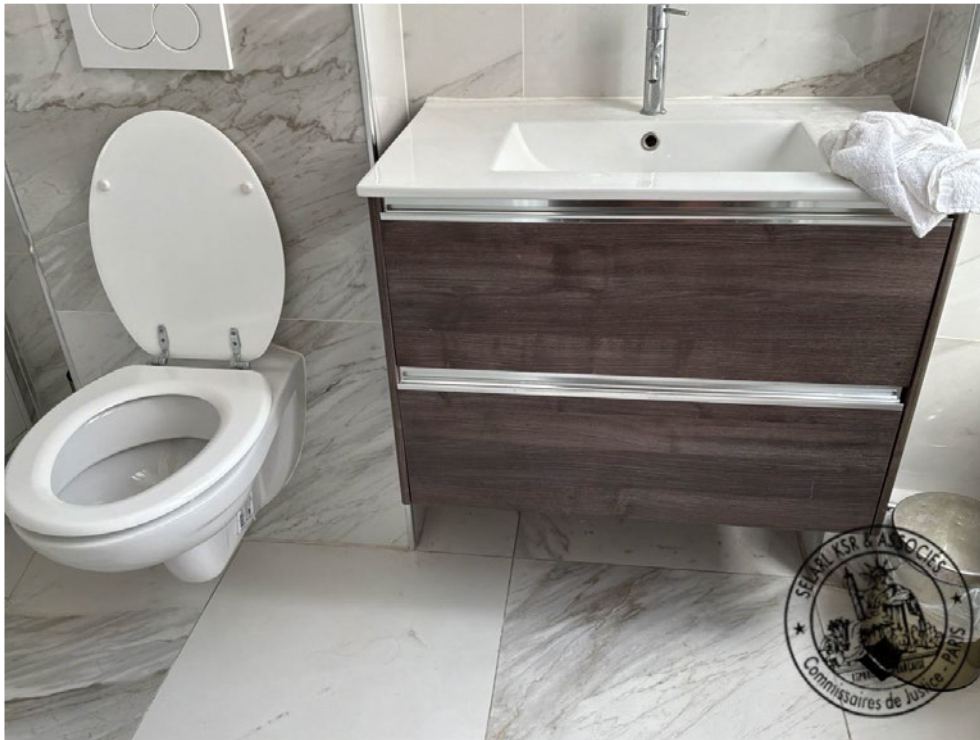
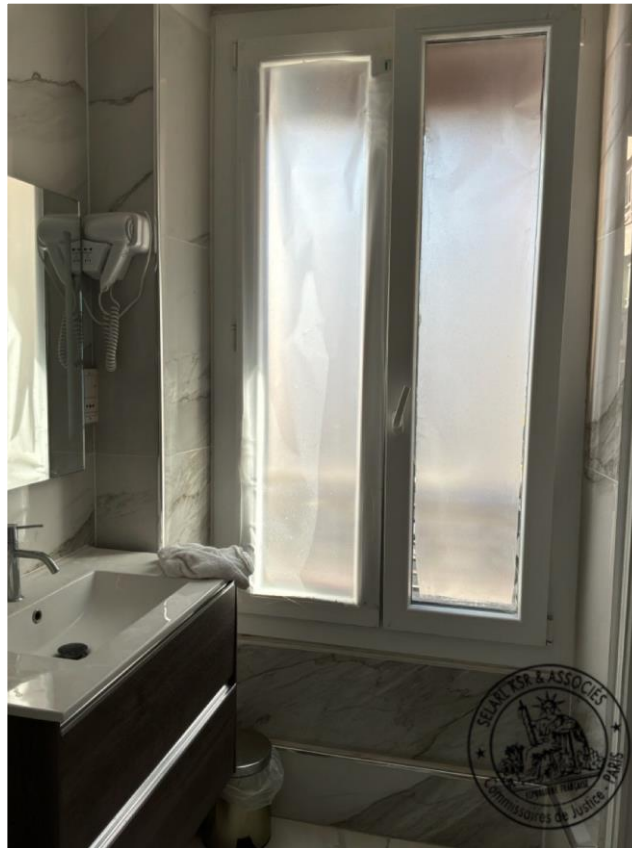
Le sol est recouvert de parquet stratifié en bon état.

Les murs sont recouverts de peinture blanche en bon état.

Le plafond est recouvert de peinture blanche en bon état avec poutre en bois apparente.

Pour la salle de bain, le sol est recouvert de carreaux de carrelage en bon état, les murs sont recouverts de carreaux de carrelage en bon état, le plafond est recouvert de peinture en bon état.

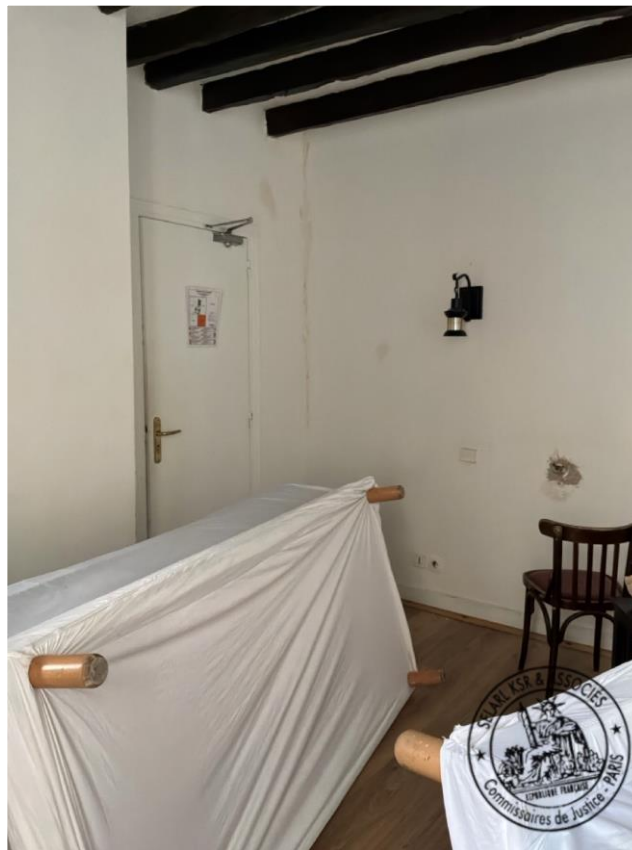
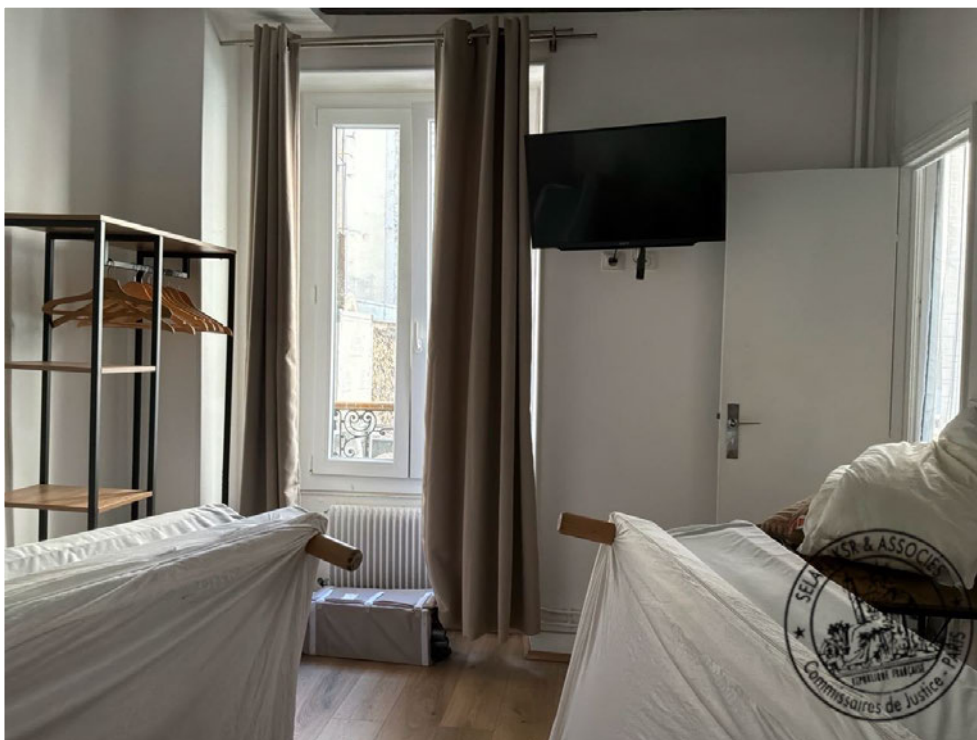
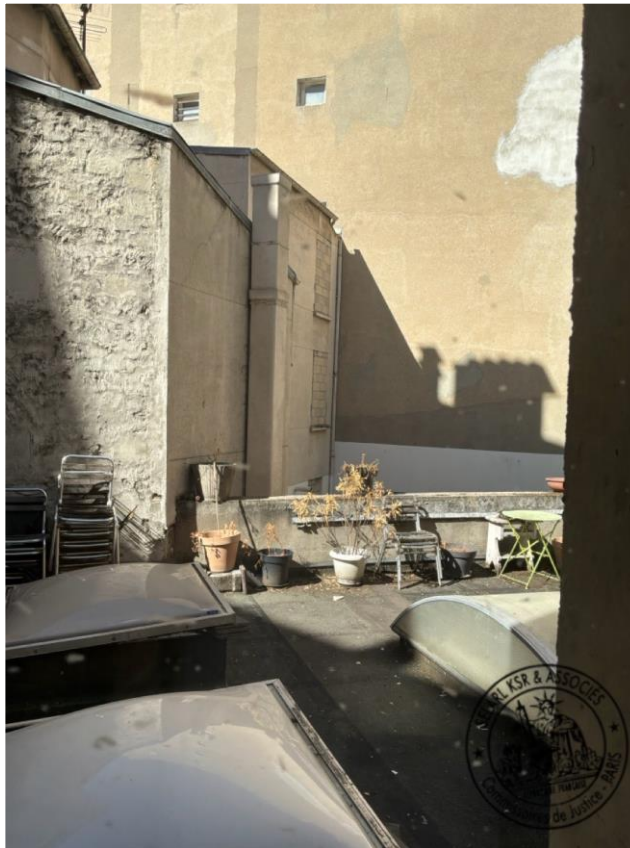
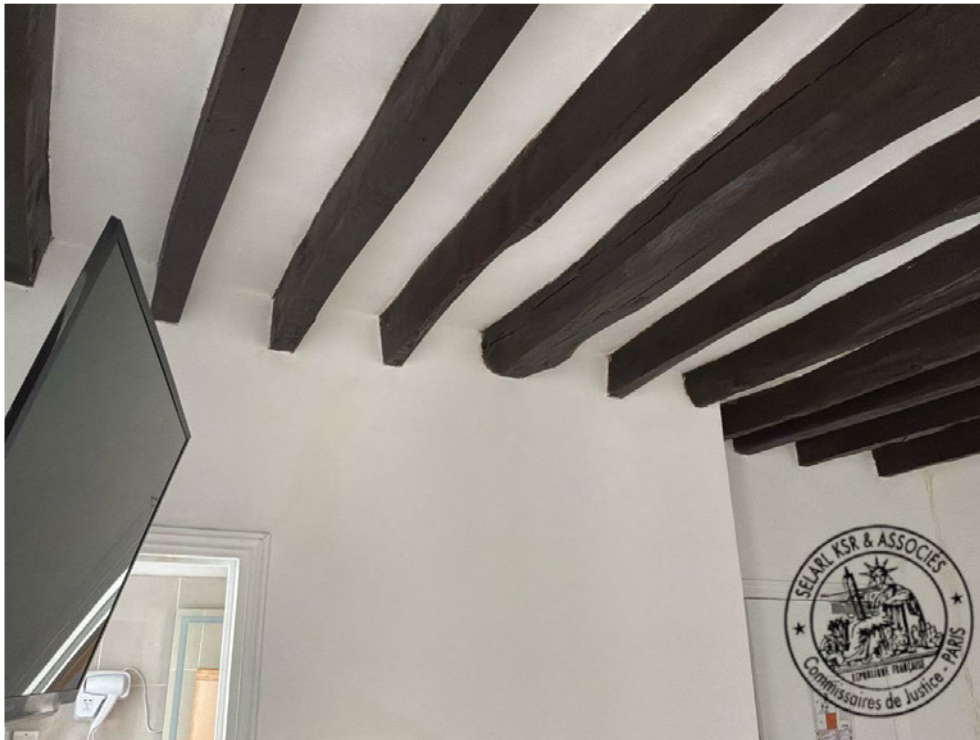
Le sol est recouvert de parquet stratifié en bon état.

Les murs sont recouverts de peinture blanche en bon état.

Le plafond est recouvert de peinture blanche en bon état avec poutre en bois apparente.

Pour la salle d'eau, le sol est recouvert de carreaux de carrelage en bon état, les murs sont recouverts de carreaux de carrelage en bon état, le plafond est recouvert de peinture avec poutres apparente en bon état.
